Акт

по результатам государственной историко-культурной экспертизы
проектной документации по сохранению объекта культурного наследия
федерального значения «Дом Боткина М.П.»,
расположенного по адресу: Санкт-Петербург, ул. 18-я линия В.О., д.1, лит. А:
«Проектная документация на ремонт и реставрацию оконных и дверных заполнений
объекта культурного наследия федерального значения
«Дом Боткина М.П.»
по адресу: Санкт-Петербург, 18 линия В.О., д.1, лит А»,
выполненной ООО «Возрождение Петербурга» в 2023 г.
(шифр ПД-0372200180322000004)

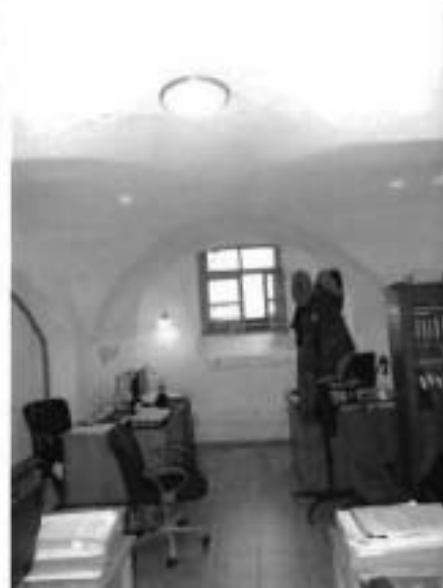
4. Свод цокольного этажа.

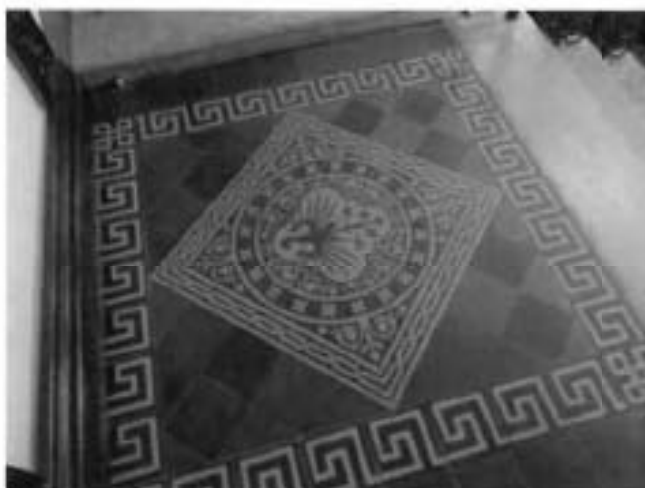
5. Покрытие пола верхнего уровня вестибюля.

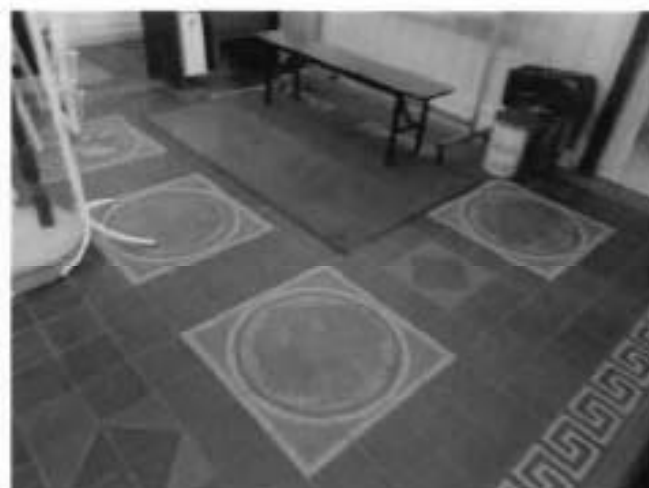
6. Покрытие пола нижнего уровня вестибюля.

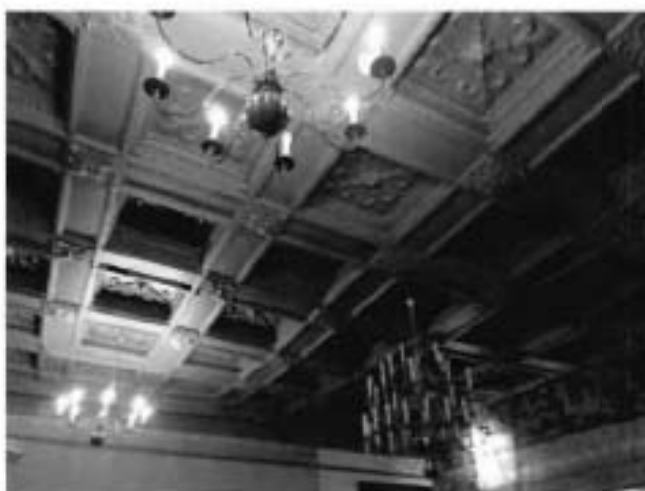
7. Оформление потолка зала.

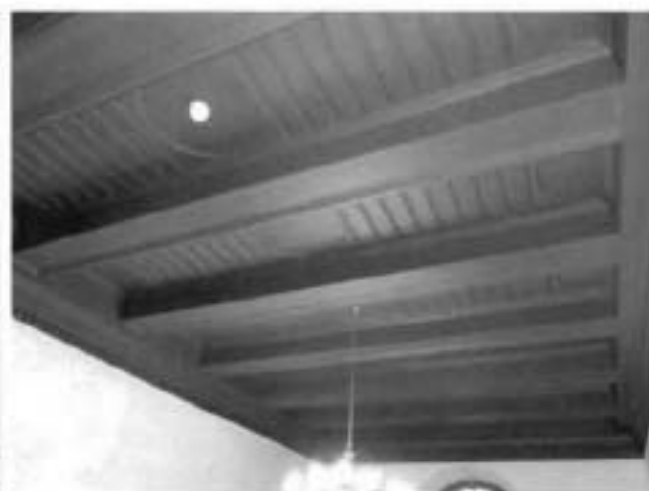
8. Оформление потолка над лестничной клеткой.

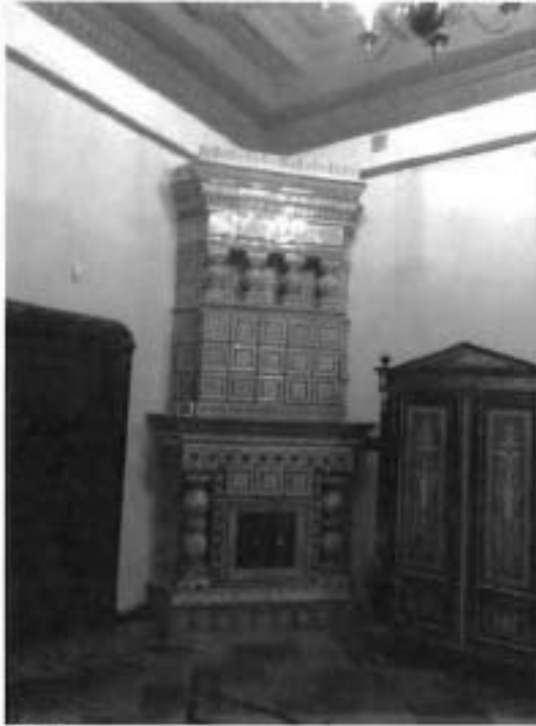
9. Печь угловая.

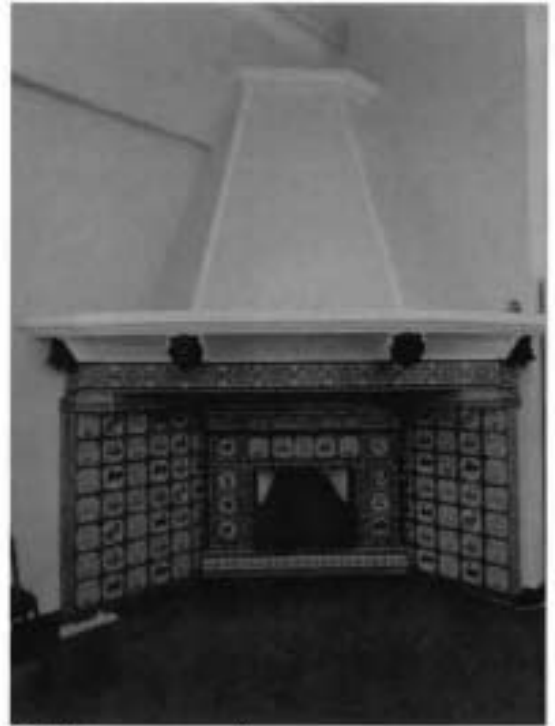
10. Камин угловой.

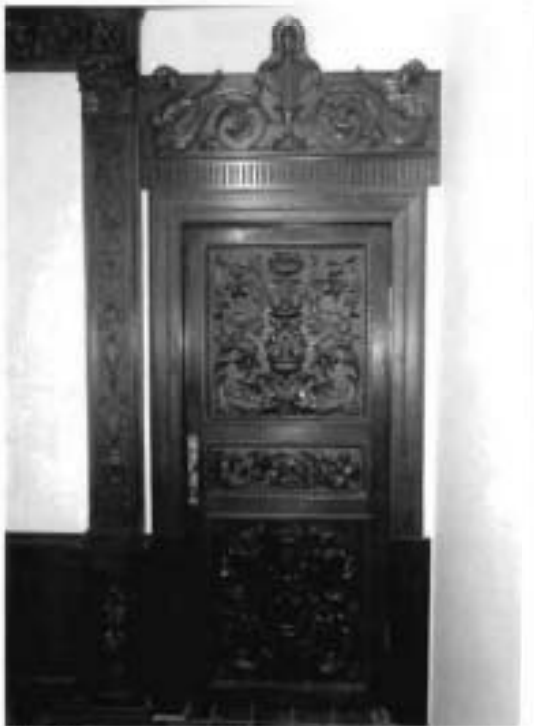
11. Одностворчатое дверное заполнение.

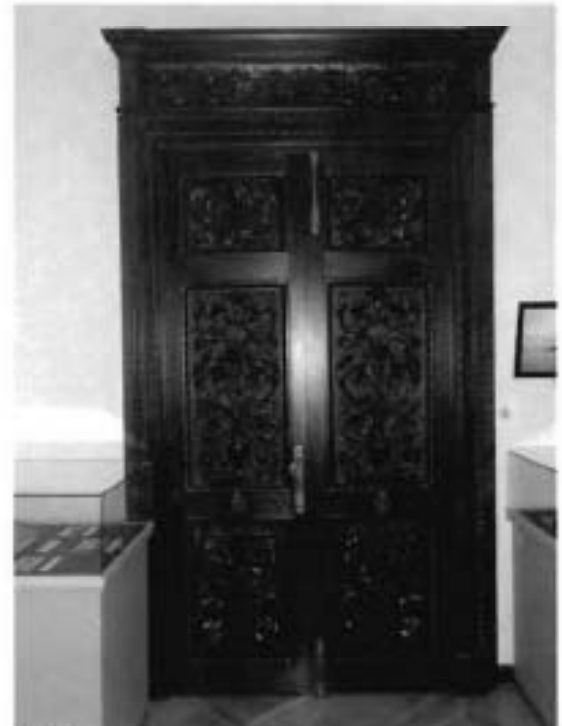
12. Двустворчатое дверное заполнение.
