АКТ

**по результатам государственной историко-культурной экспертизы
выявленного объекта культурного наследия «Дом А.Д. Барановской»,
расположенного по адресу: Санкт-Петербург, Петроградский р-он,
Петропавловская ул., д. 8, литера А, в целях обоснования
целесообразности включения в единый государственный реестр
объектов культурного наследия (памятников истории и культуры)
народов Российской Федерации.**

г. Санкт-Петербург
2023 г.

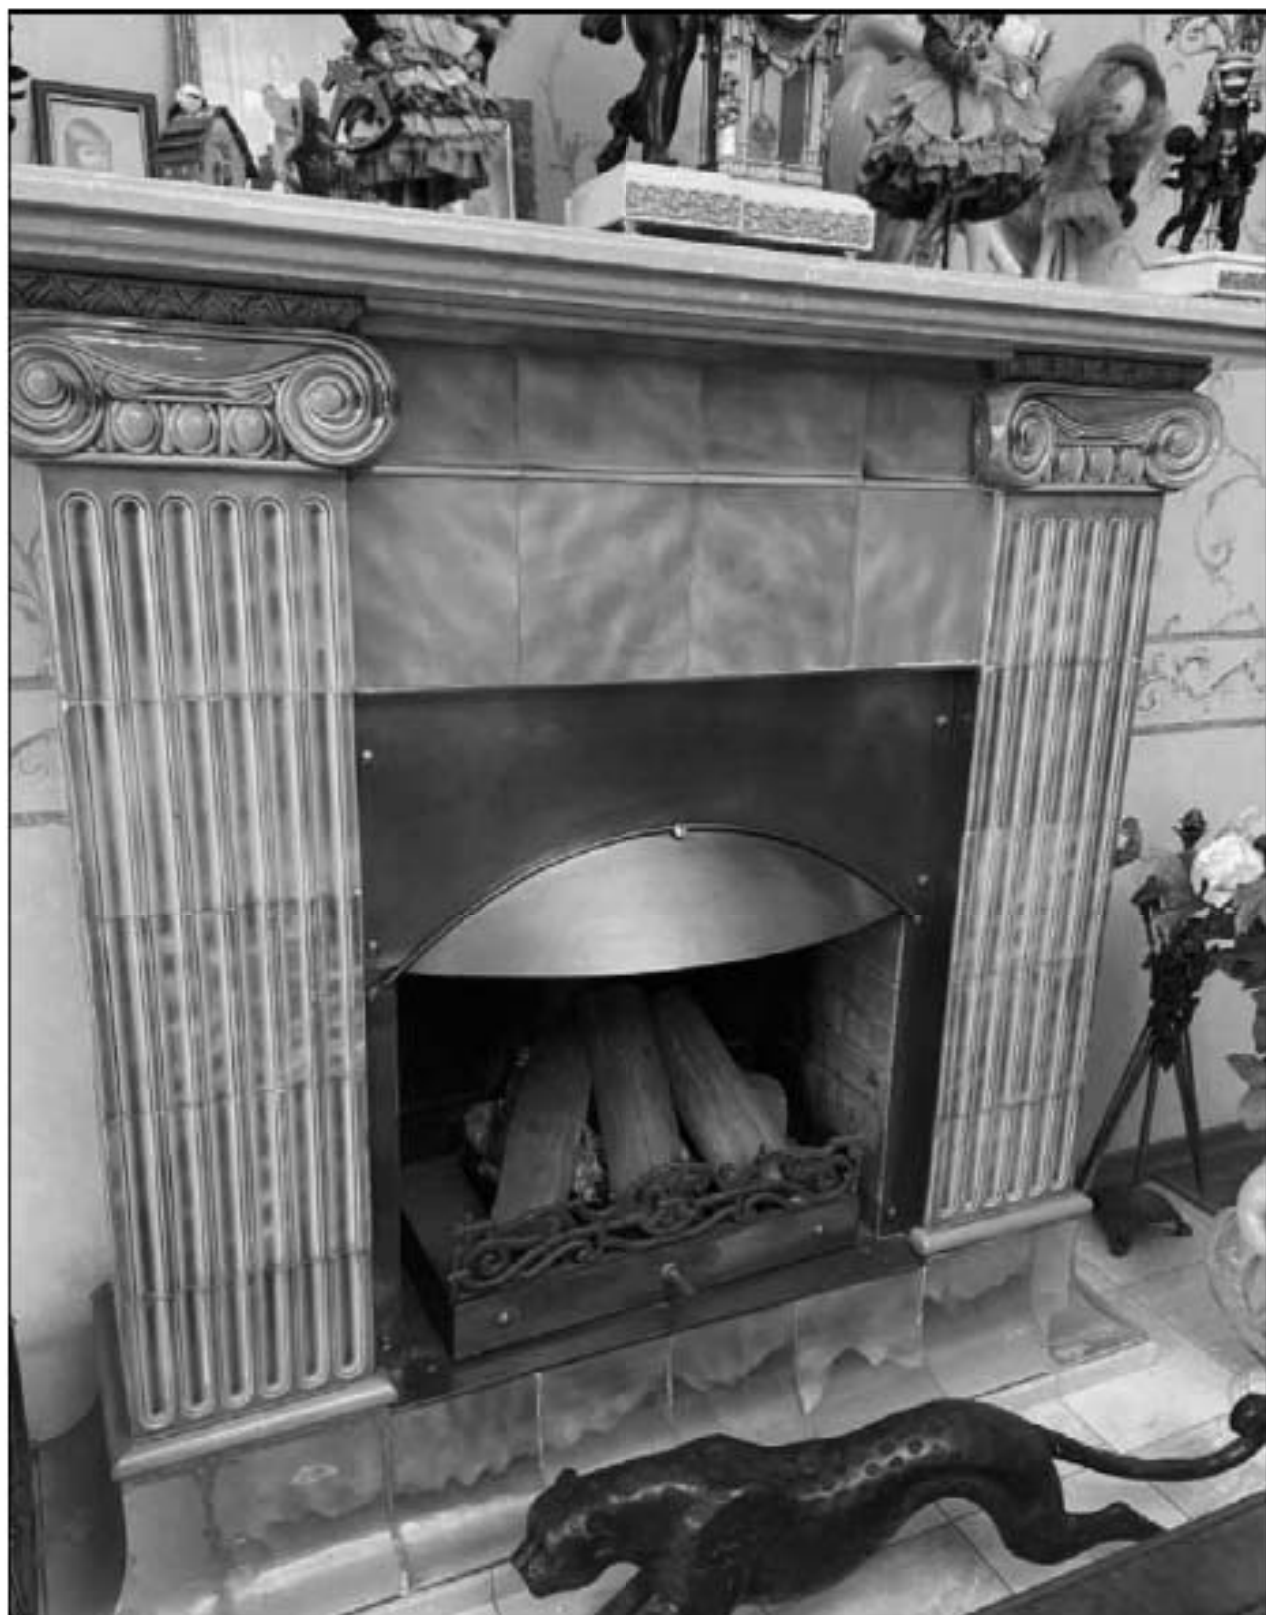
26. Дом А.Д. Барановской. Квартира №7. Камин.

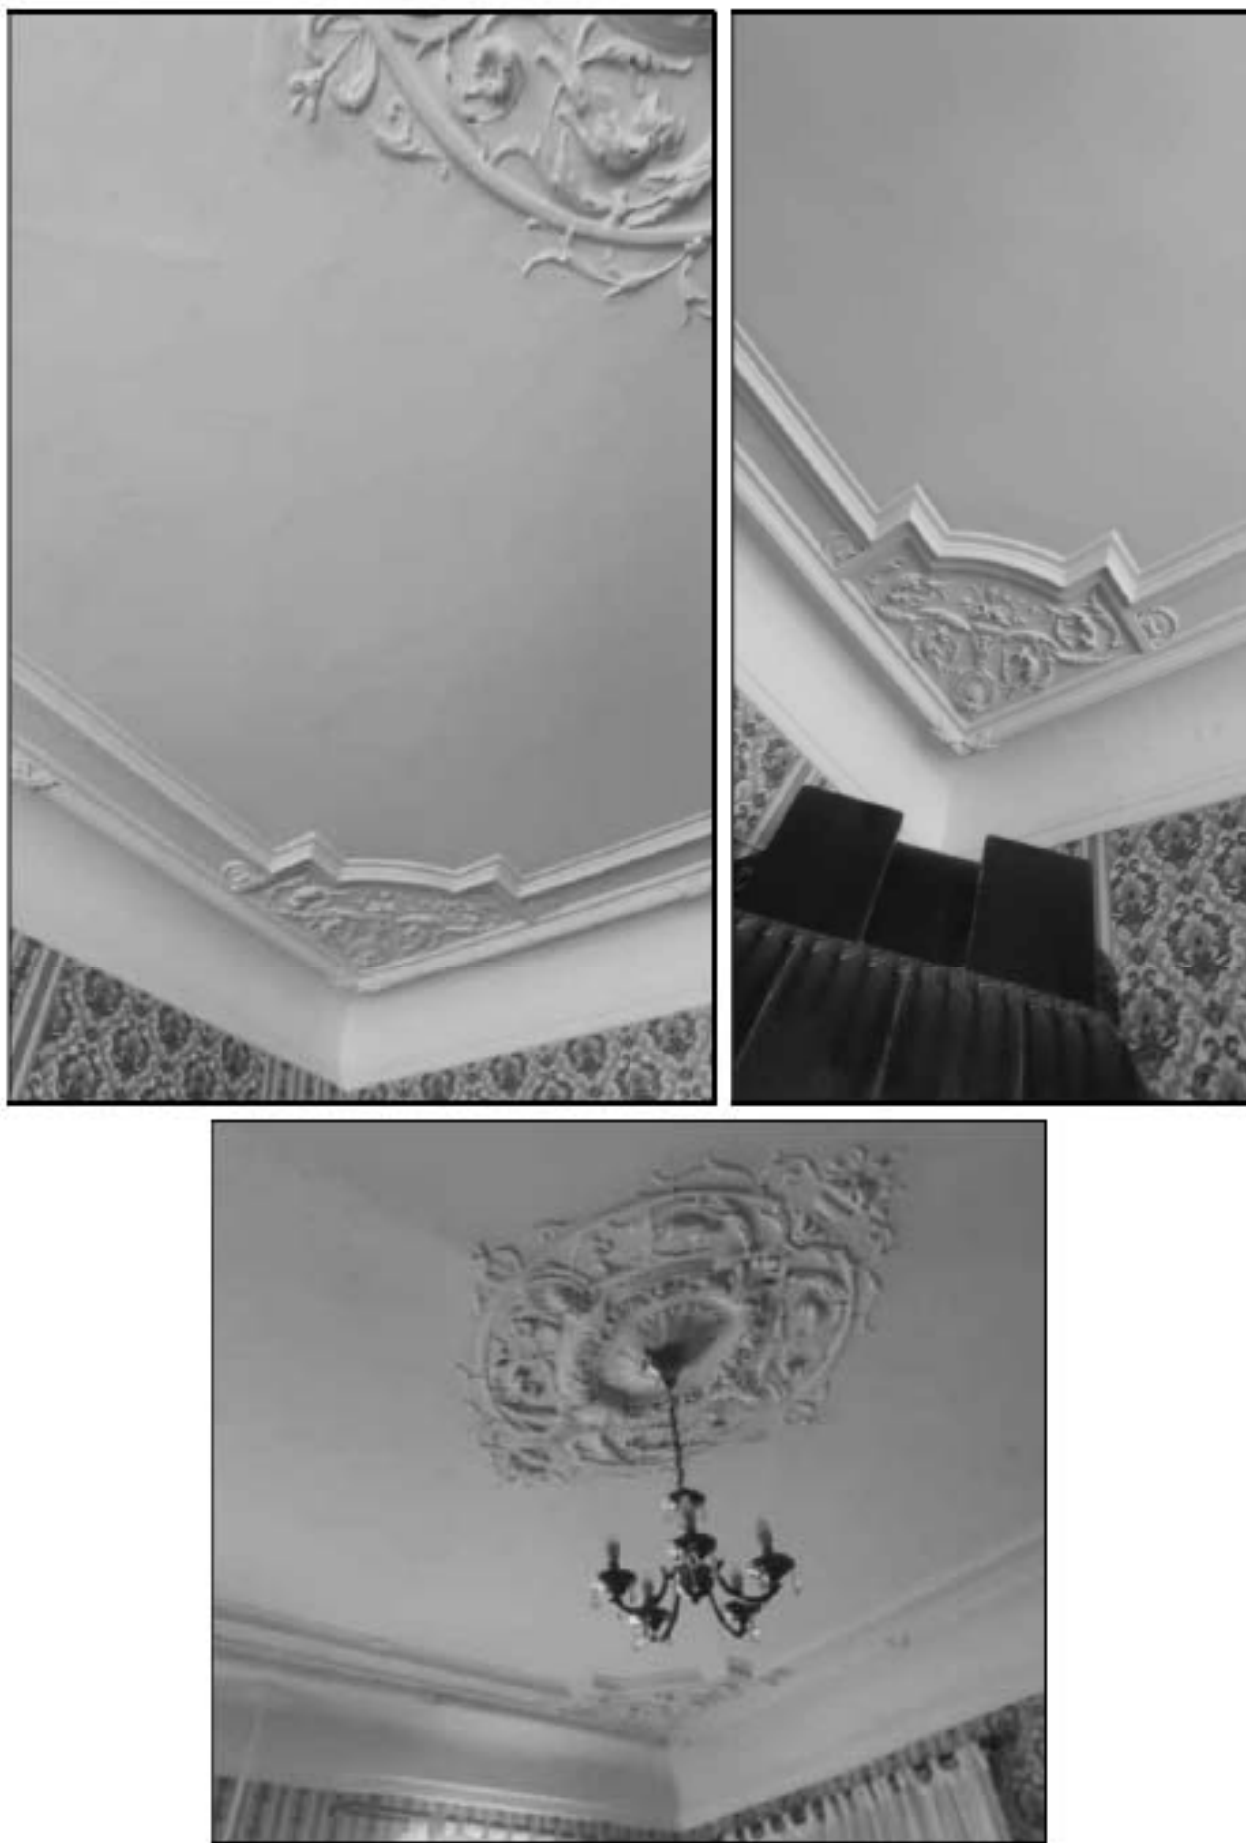
27. Дом А.Д. Барановской. Квартира №16. Комната, площадью 30,6 кв.м.: лепное оформление потолка.

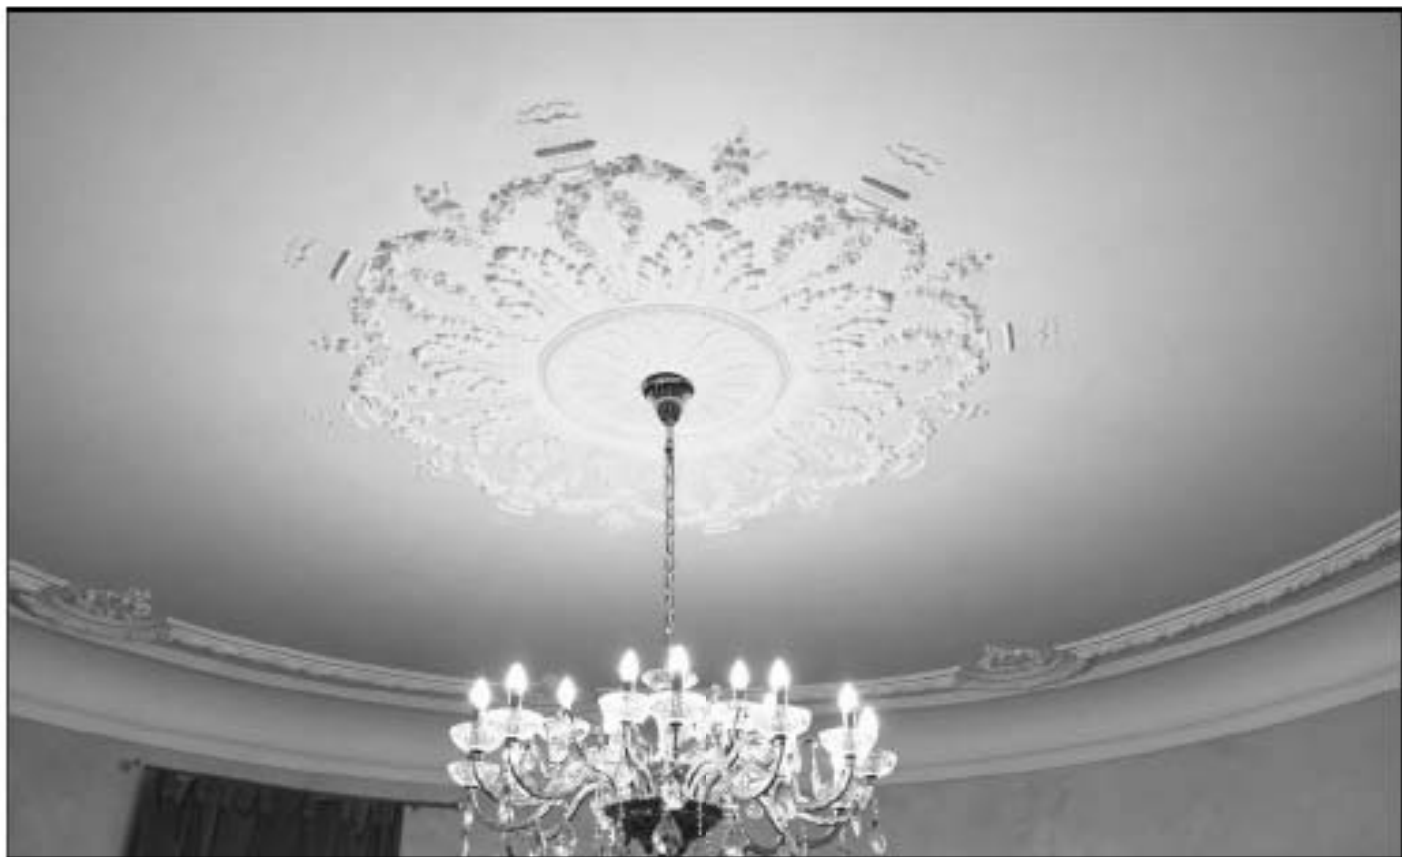
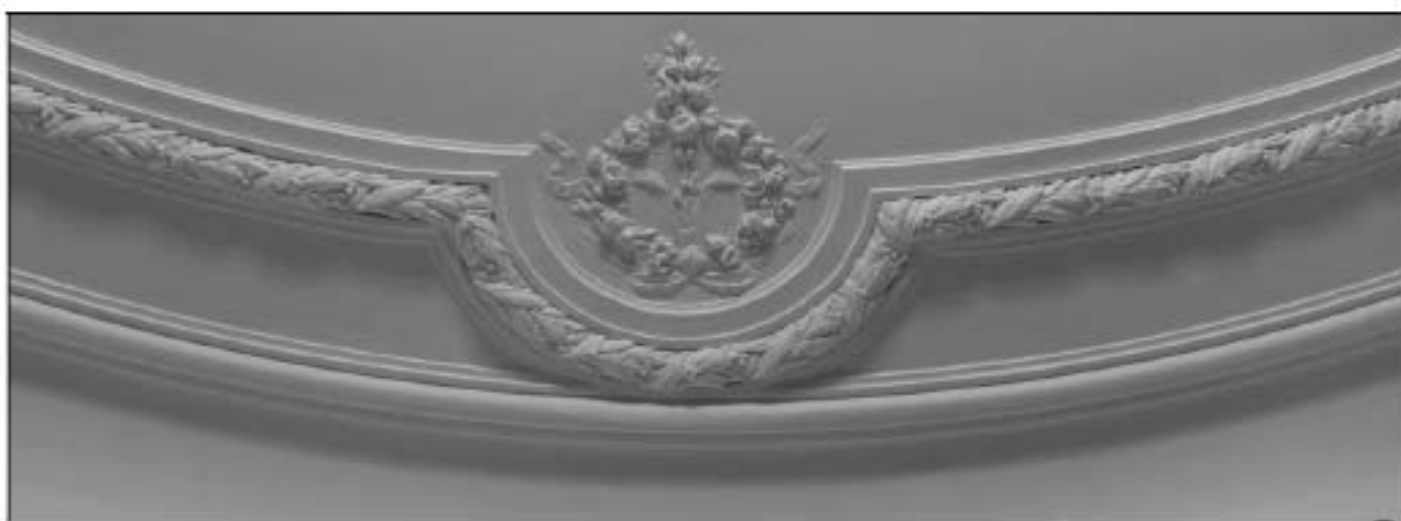
29. Дом А.Д. Барановской. Пом.21-Н (бывш. кв. №26). Комната площадью 39,2 кв.м. (круглая): лепное оформление потолка.

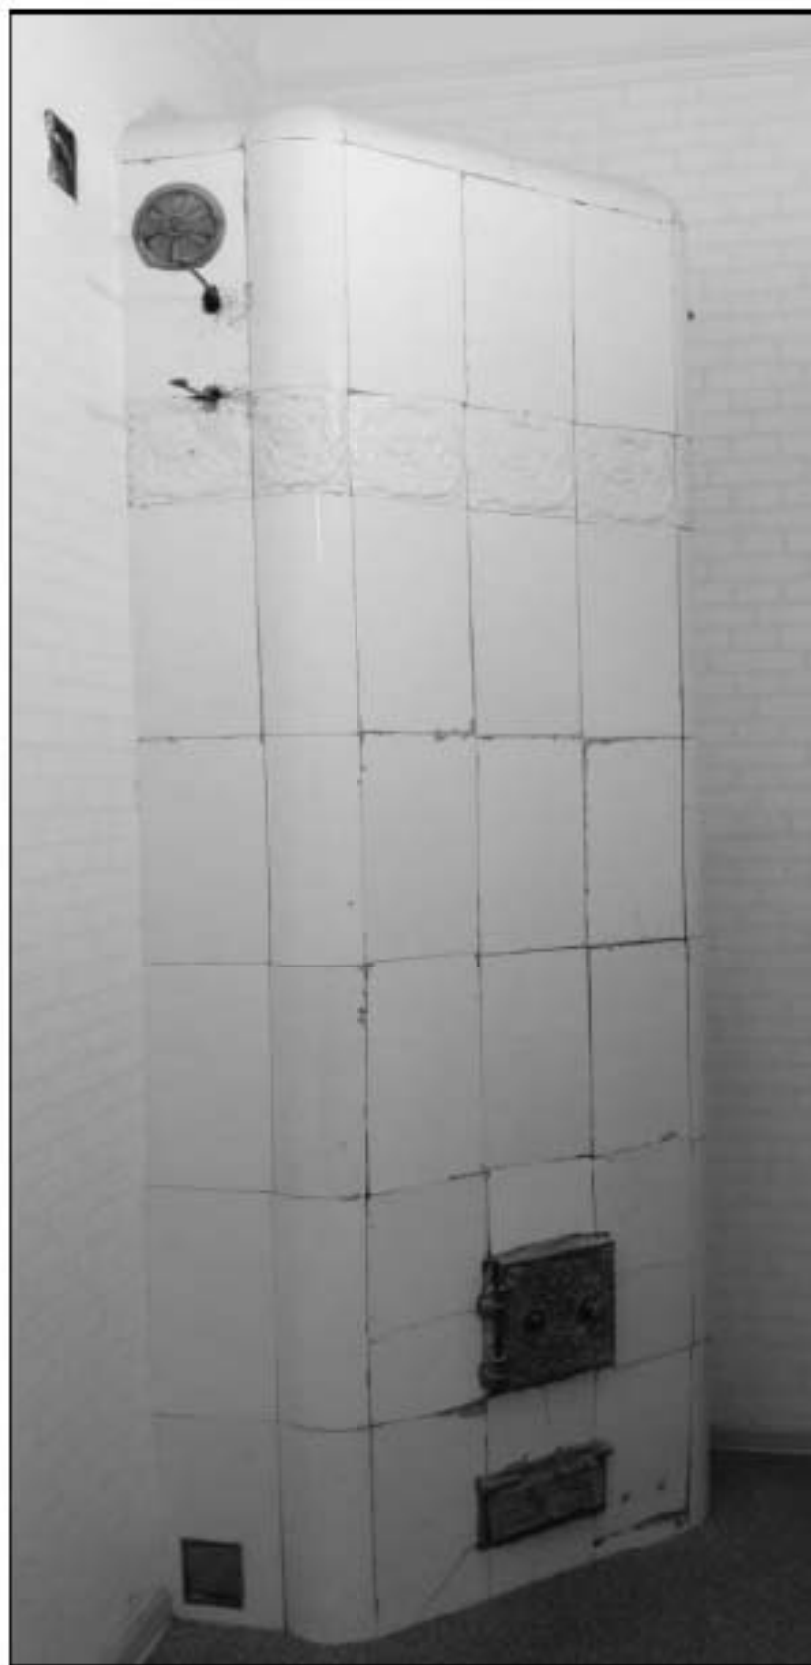
30. Дом А.Д. Барановской. Квартира №31. Комната, площадью 33,9 кв.м.: печь.

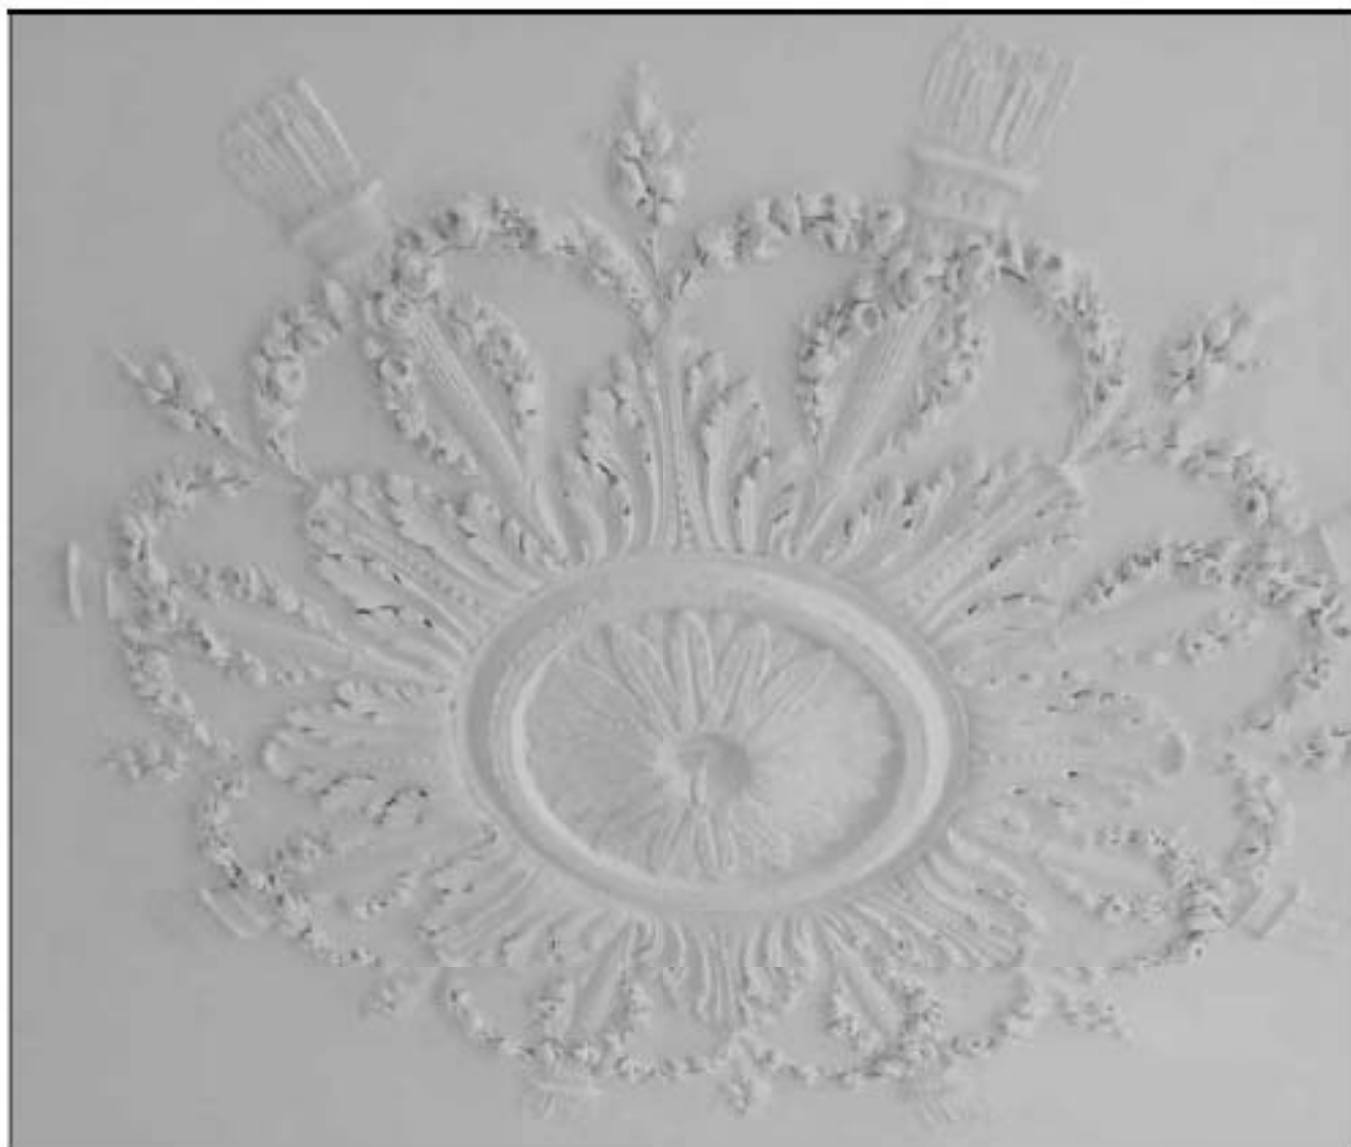
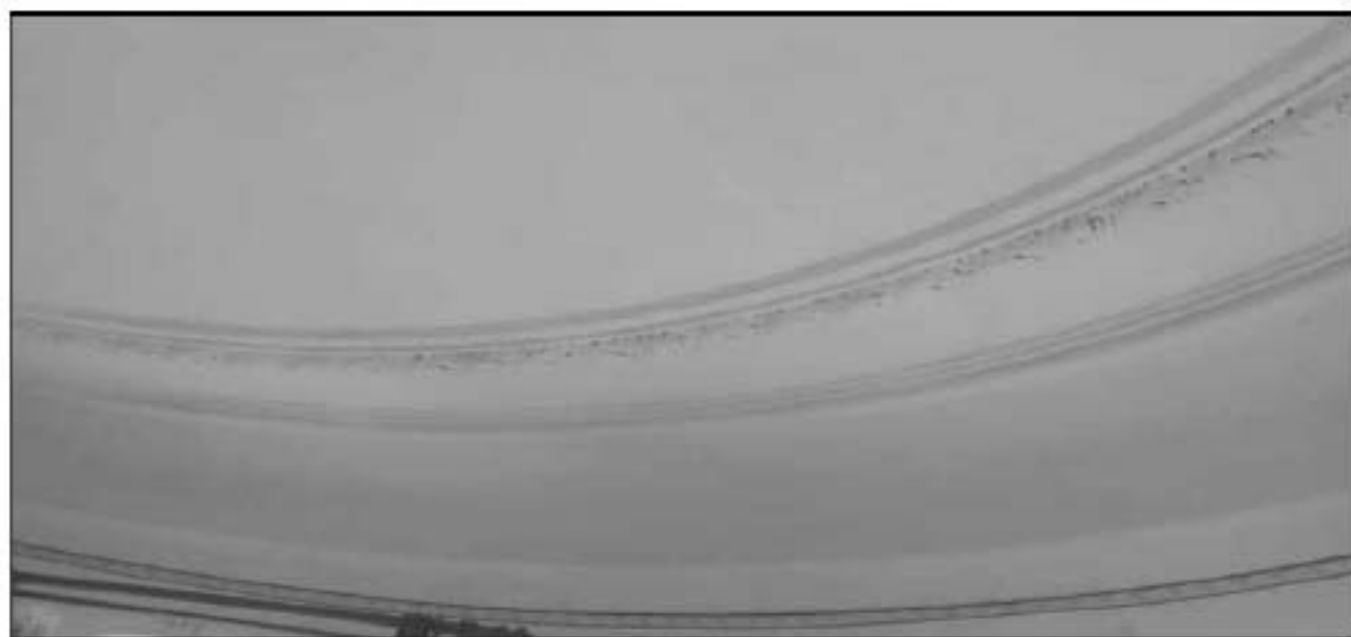
31. Дом А. Д. Барановской. Квартира №32. Комната, площадью 41,5 кв.м.: лепное оформление потолка.

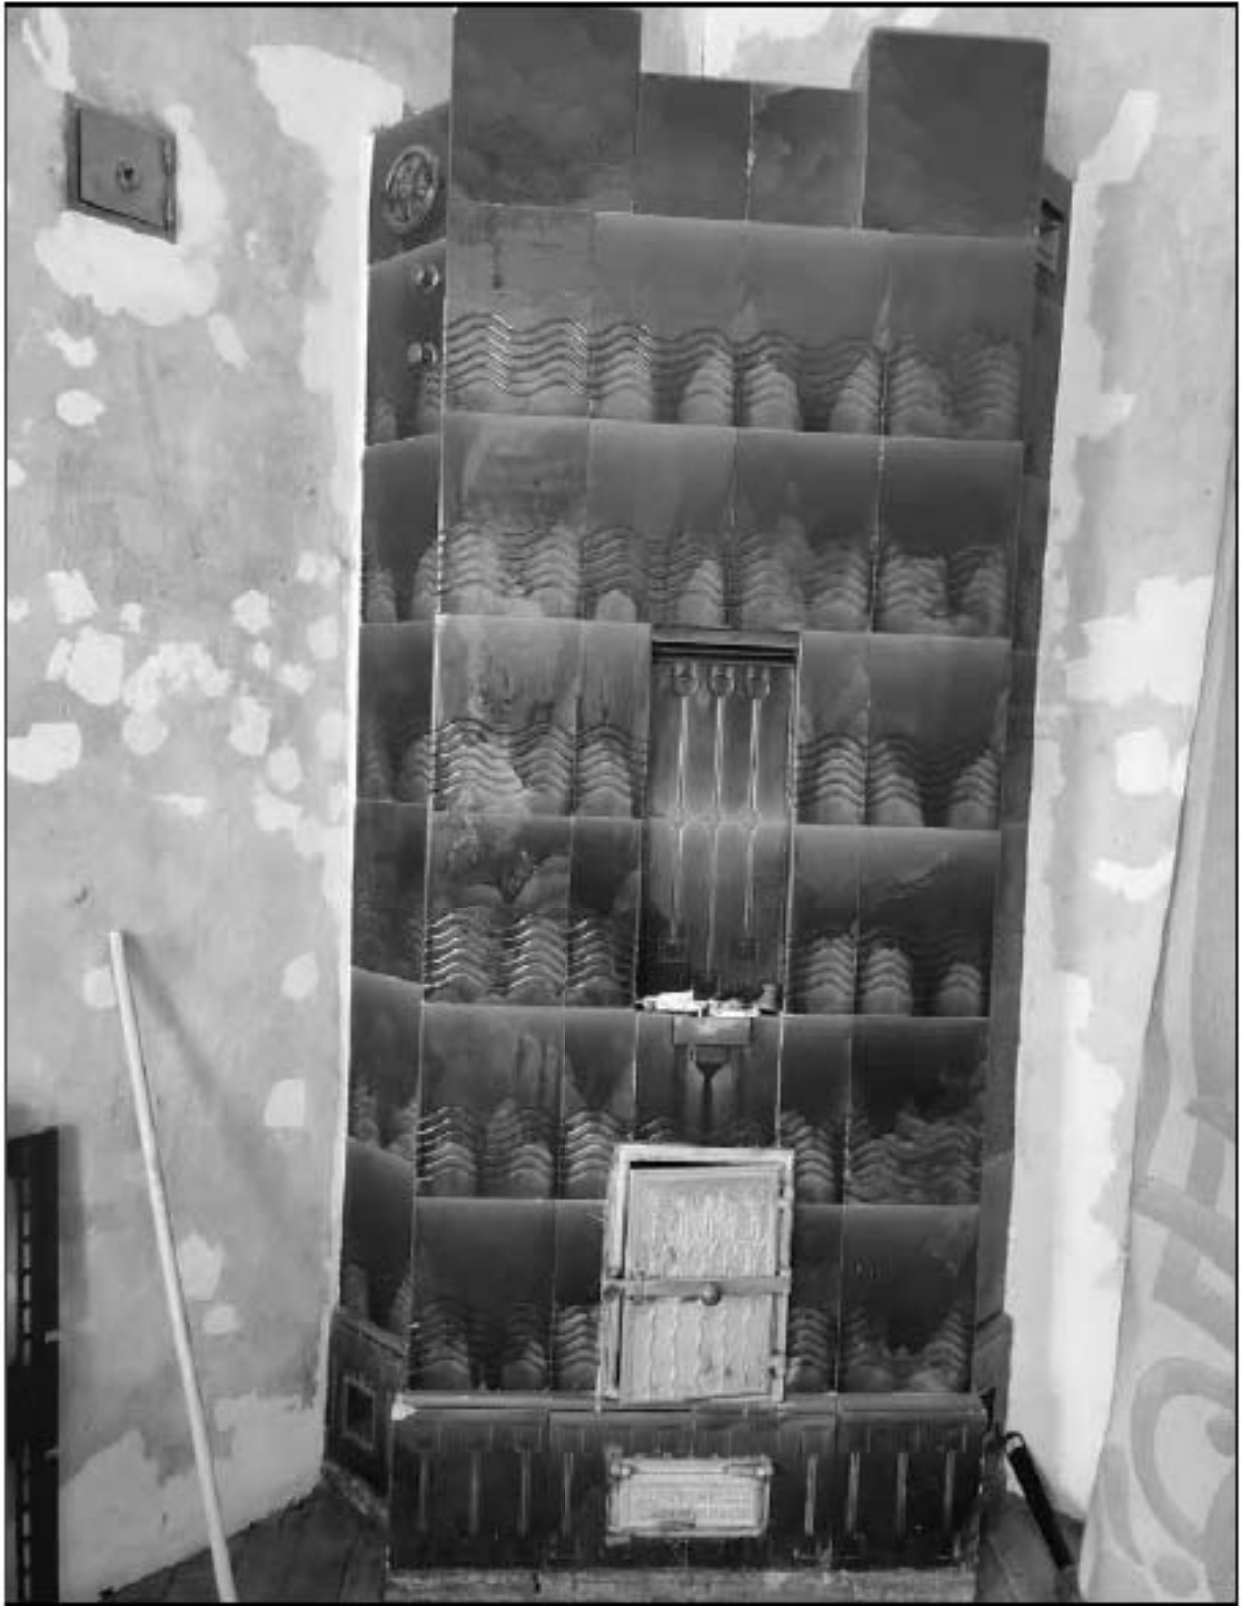
32. Дом А.Д. Барановской. Квартира №46. Комната, площадью 25 кв.м.: печь.

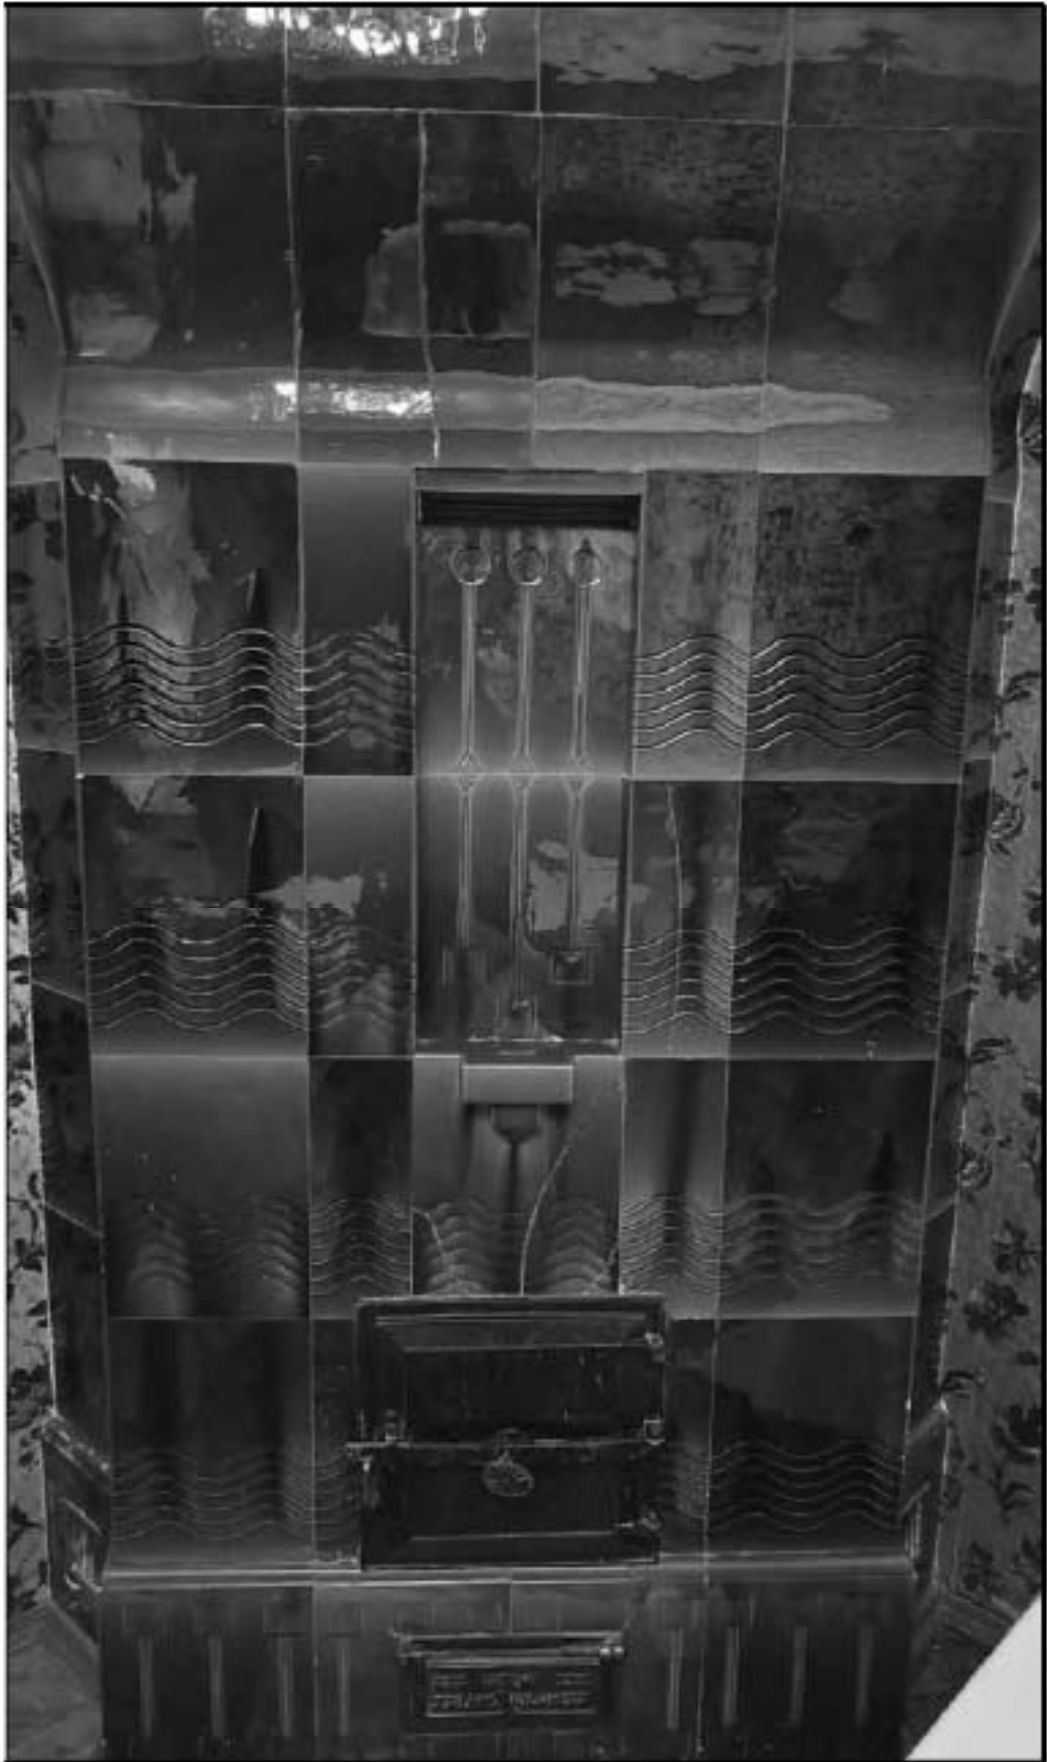
33. Дом А.Д. Барановской. Квартира №50. Комната № 3 (справа), площадью 26,9 кв.м.: печь.

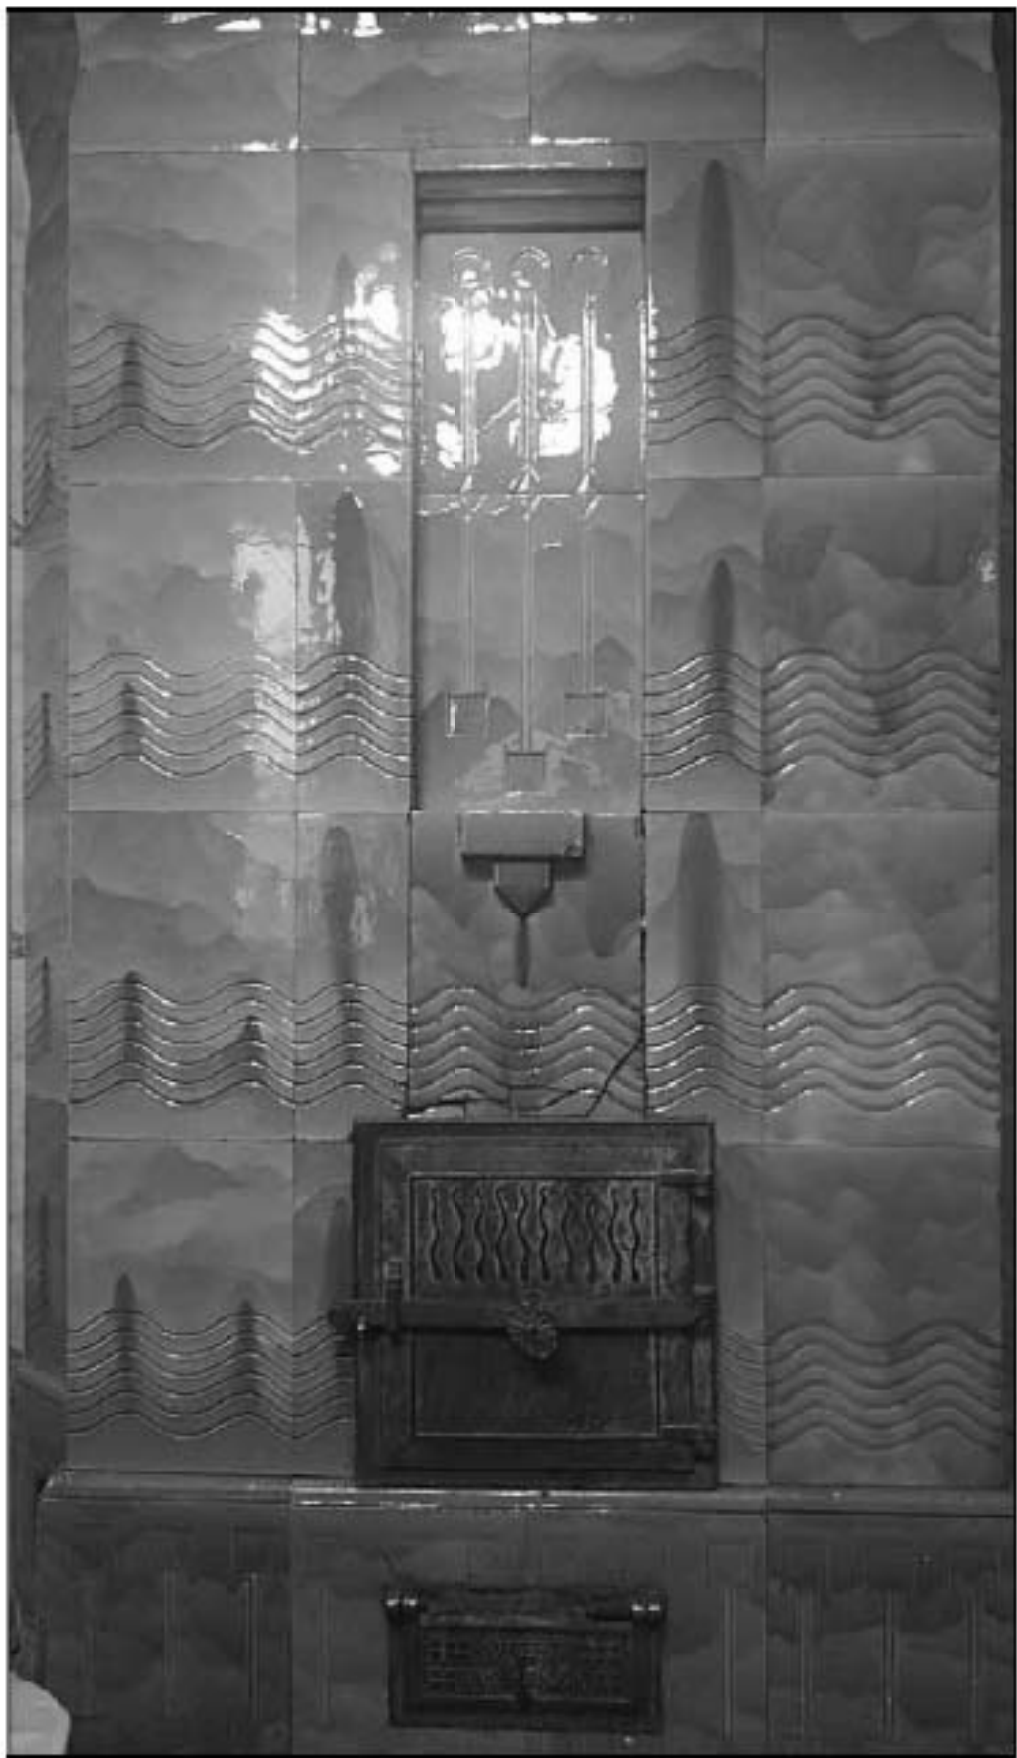
34. Дом А.Д. Барановской. Квартира №51. Комната № 1 (слева), площадью 23,3 кв.м.: печь.

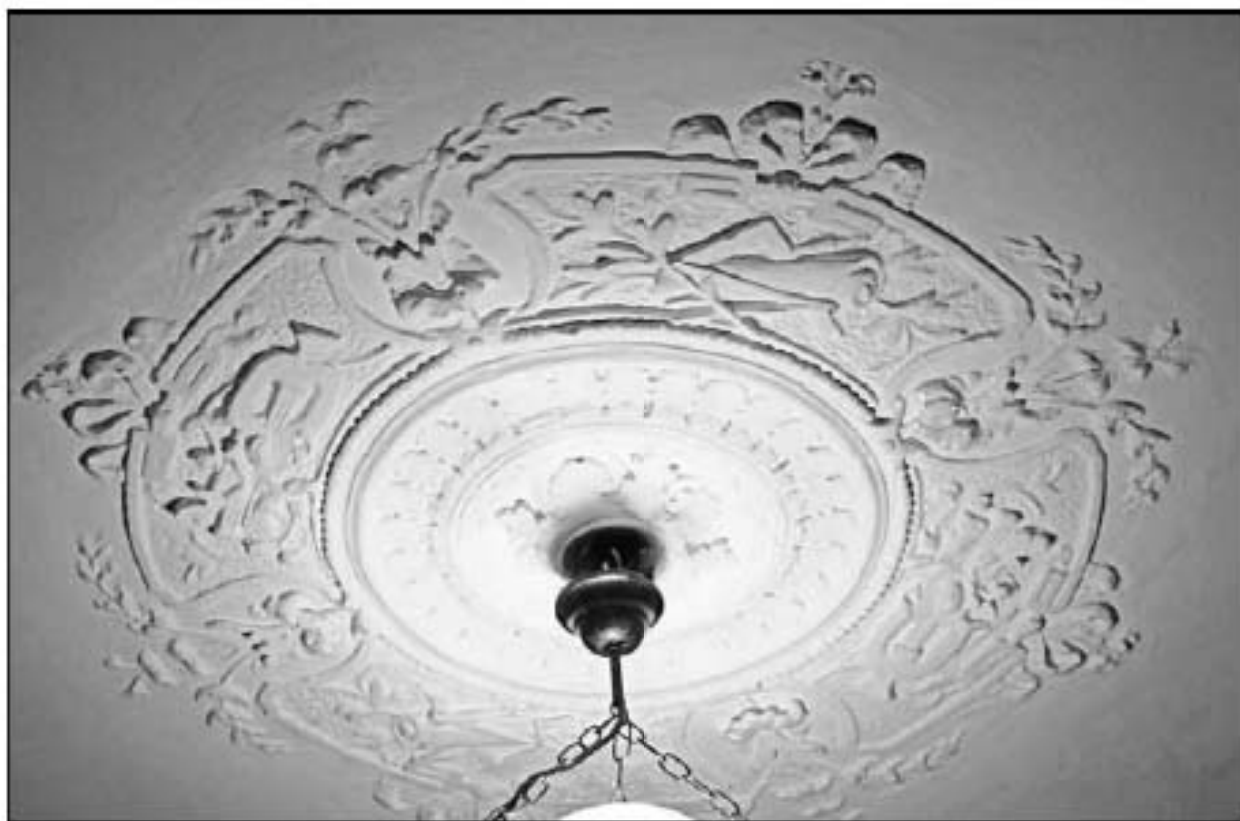
35. Дом А.Д. Барановской. Квартира №51. Лепное оформление потолка.

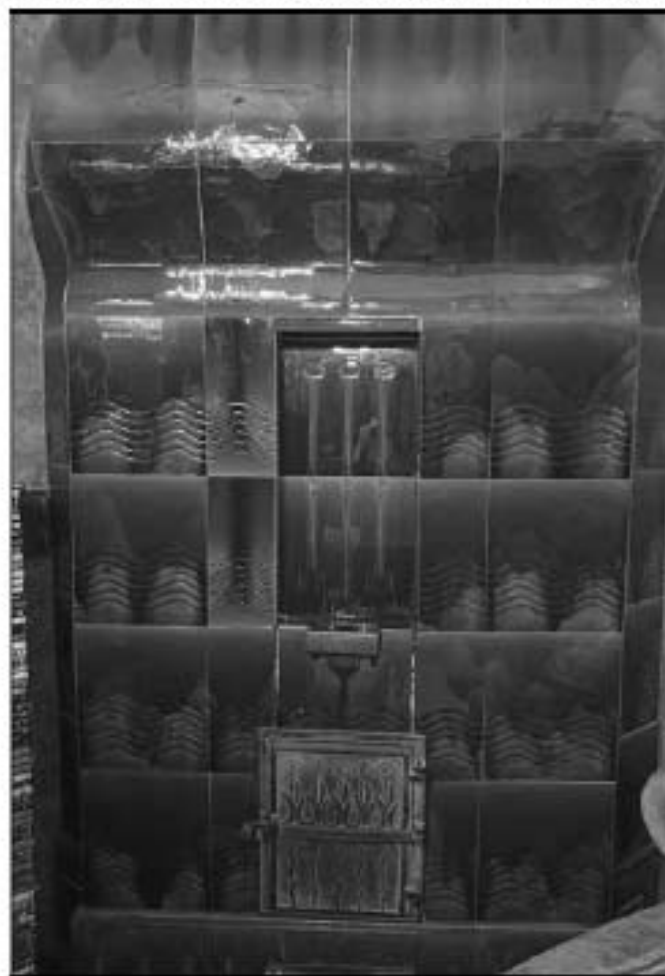
36. Дом А.Д. Барановской. Квартира №51. Печь.

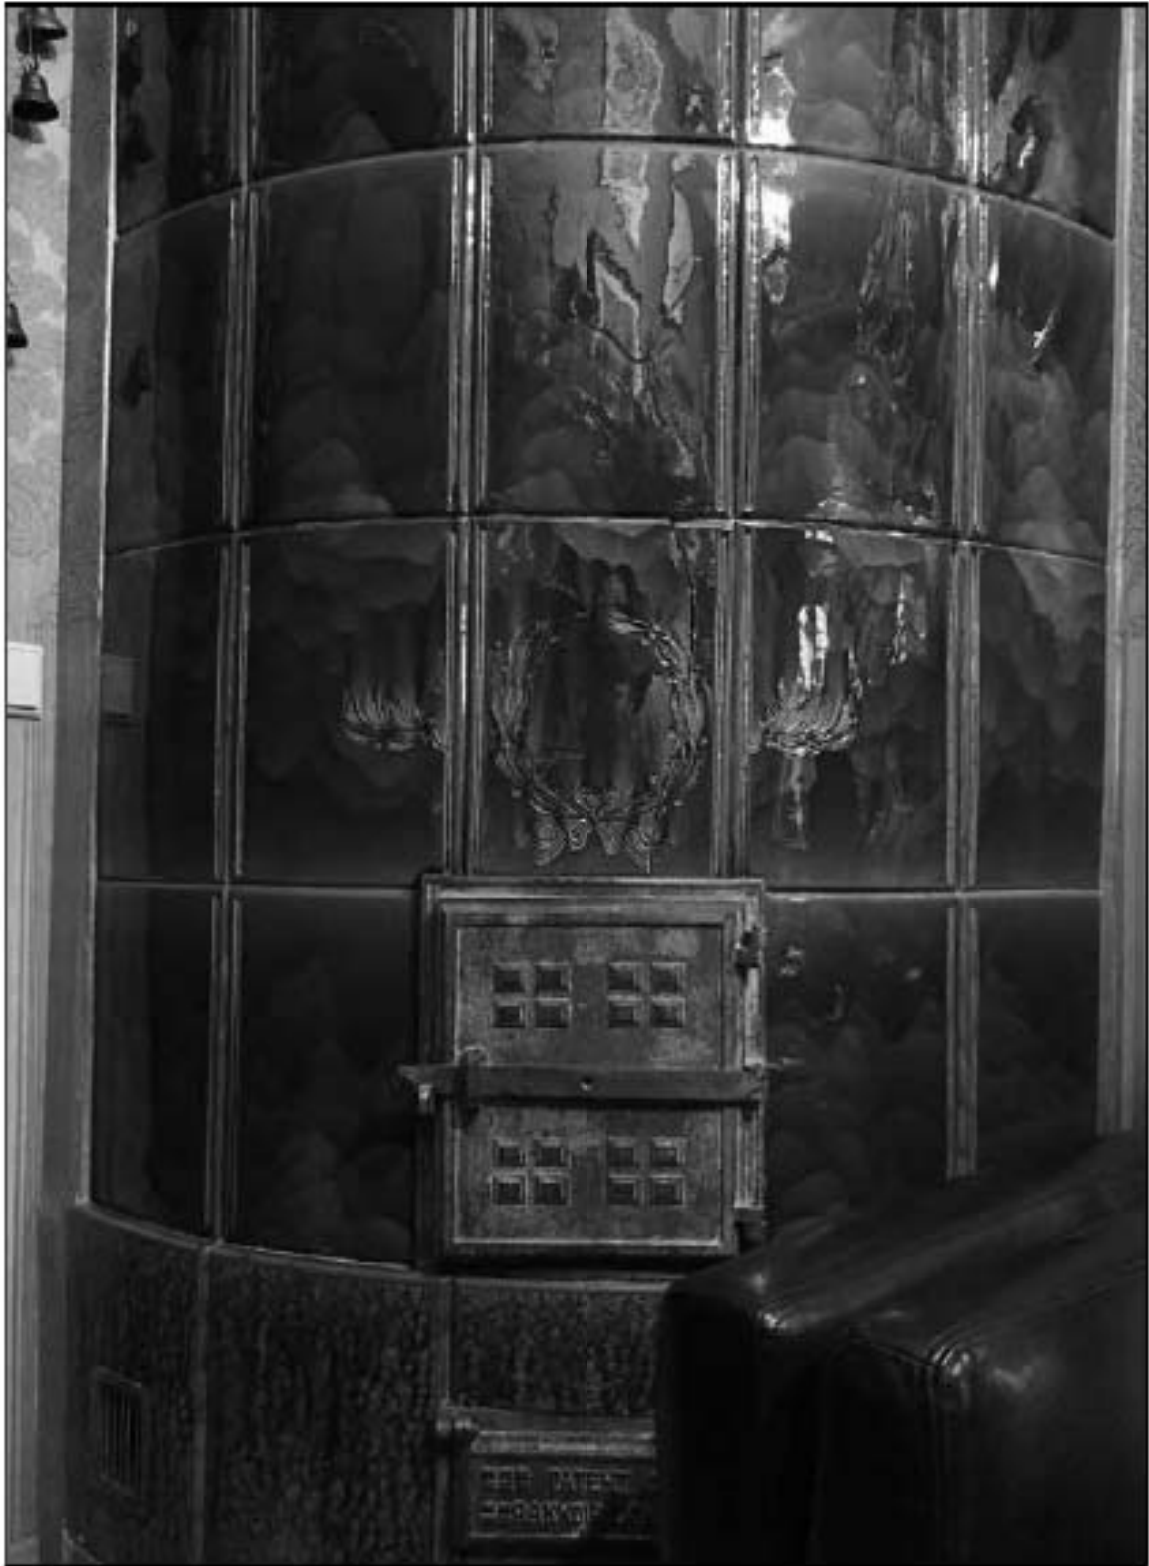
37. Дом А.Д. Барановской. Квартира №51. Комната № 4 (слева), площадью 12,7 кв.м.: печь.

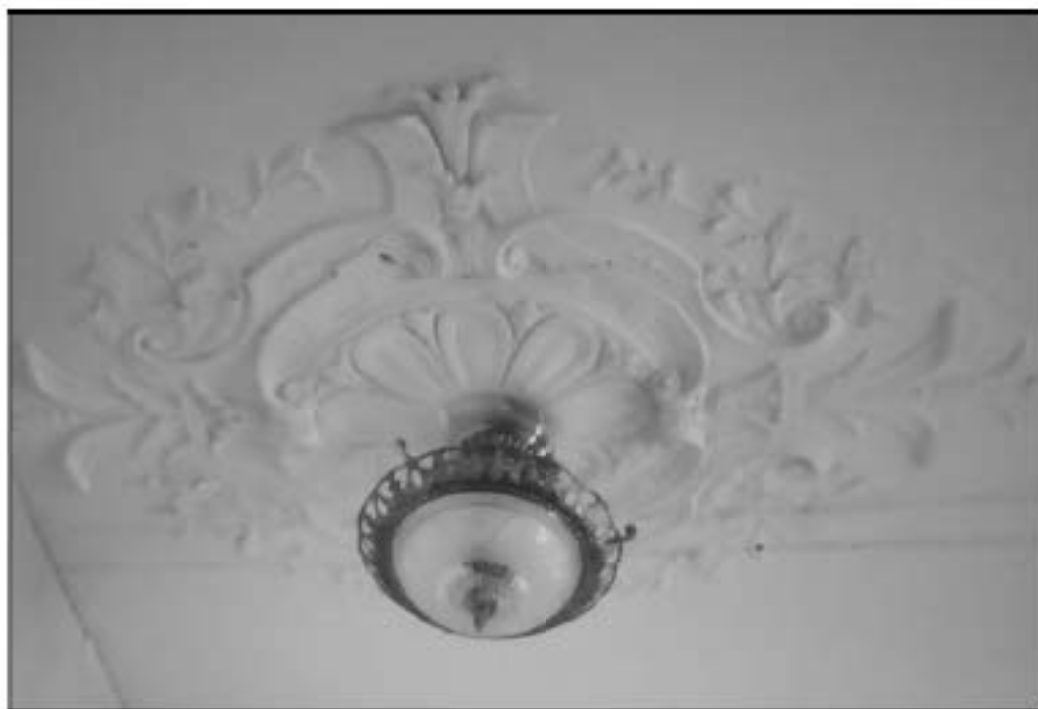
39. Дом А.Д. Барановской. Квартира №54. Комната, площадью 37 кв.м.: лепное оформление потолка.

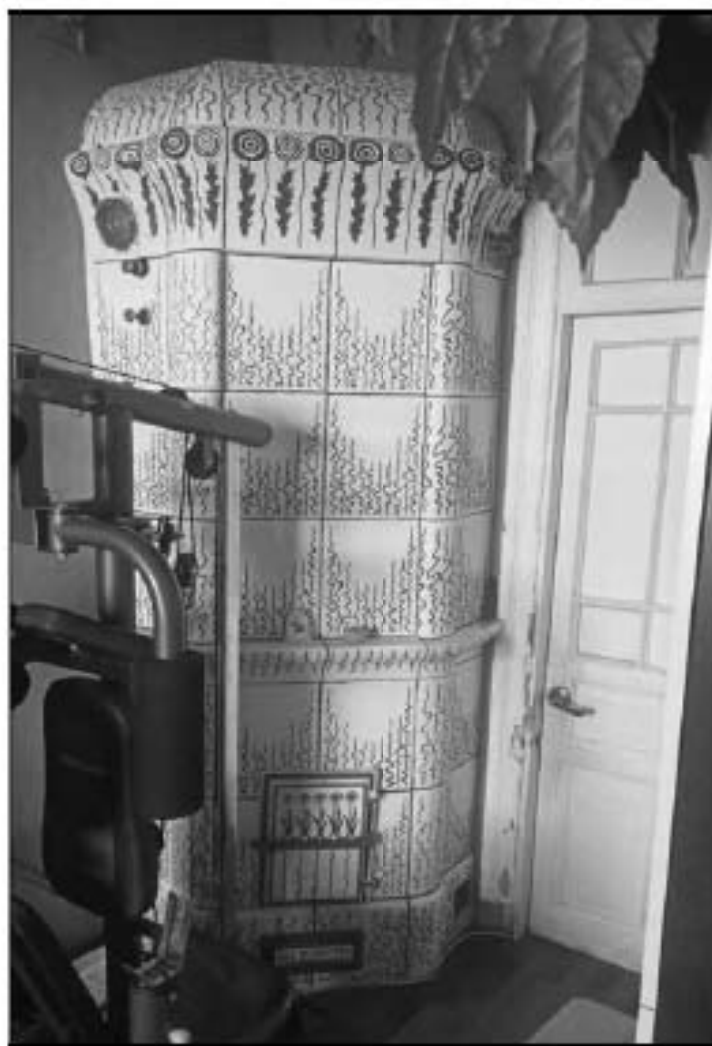
40. Дом А.Д. Барановской. Квартира №54. Комната, площадью 13,6 кв.м.: печь.
