Акт

**по результатам государственной историко-культурной
экспертизы проектной документации на проведение
работ по сохранению выявленного объекта культурного
наследия «Дом Вагница», расположенного по адресу:
г. Санкт-Петербург, Литейный пр., д. 40, литера А,
разработанной ООО «Архитектурно-реставрационная
мастерская «Вега» в 2022 г. – «Проект приспособления для
современного использования помещения 11-Н по адресу:
г. Санкт-Петербург, Литейный пр., д. 40, литера А»
(Шифр: П-26-22), с целью определения соответствия
проектной документации требованиям законодательства
Российской Федерации в области государственной
охраны объектов культурного наследия**

**Санкт-Петербург
2023 г.**

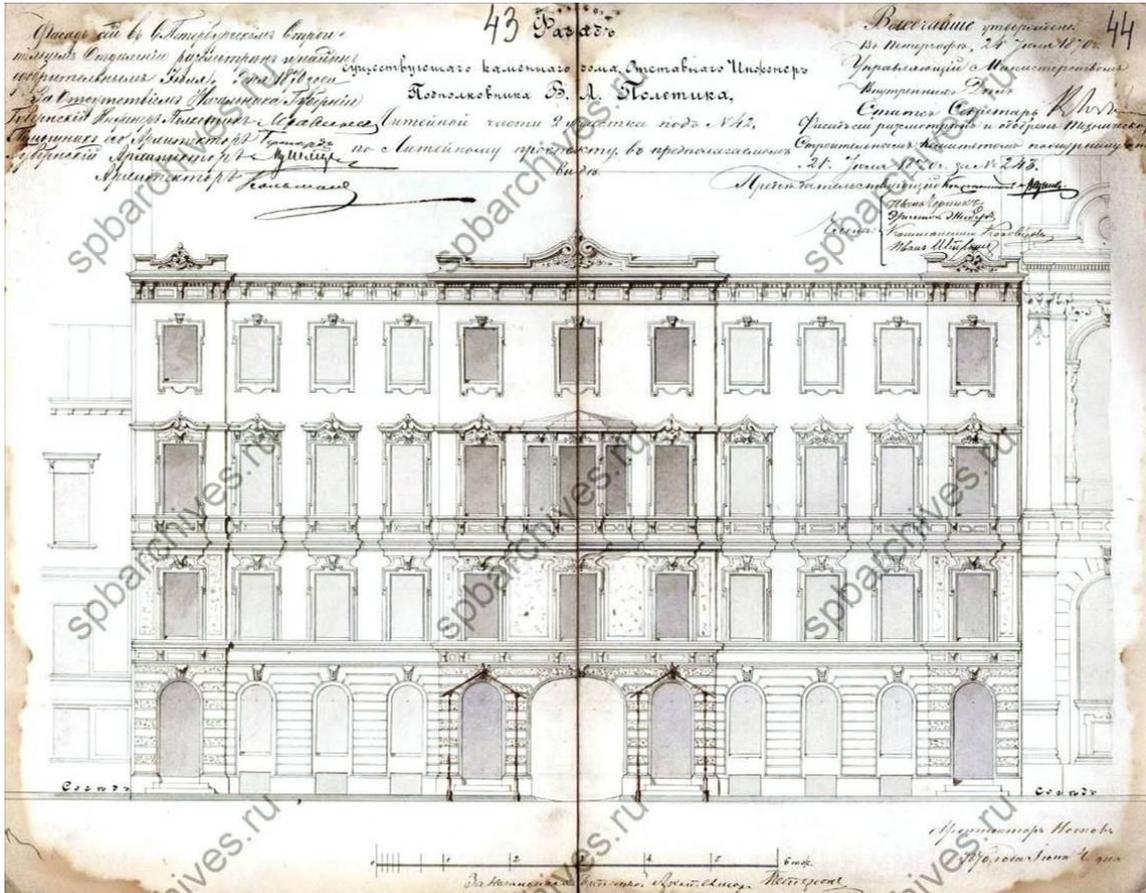
Илл.19. Фасад каменного дома отставного инженер подполковника В.А. Полетика в Литейной части 2-го участка №42 в предполагаемом виде. 1870г. ЦГИА СПб. Фонд 513. Опись 102. Дело 4223. Л.43-44.

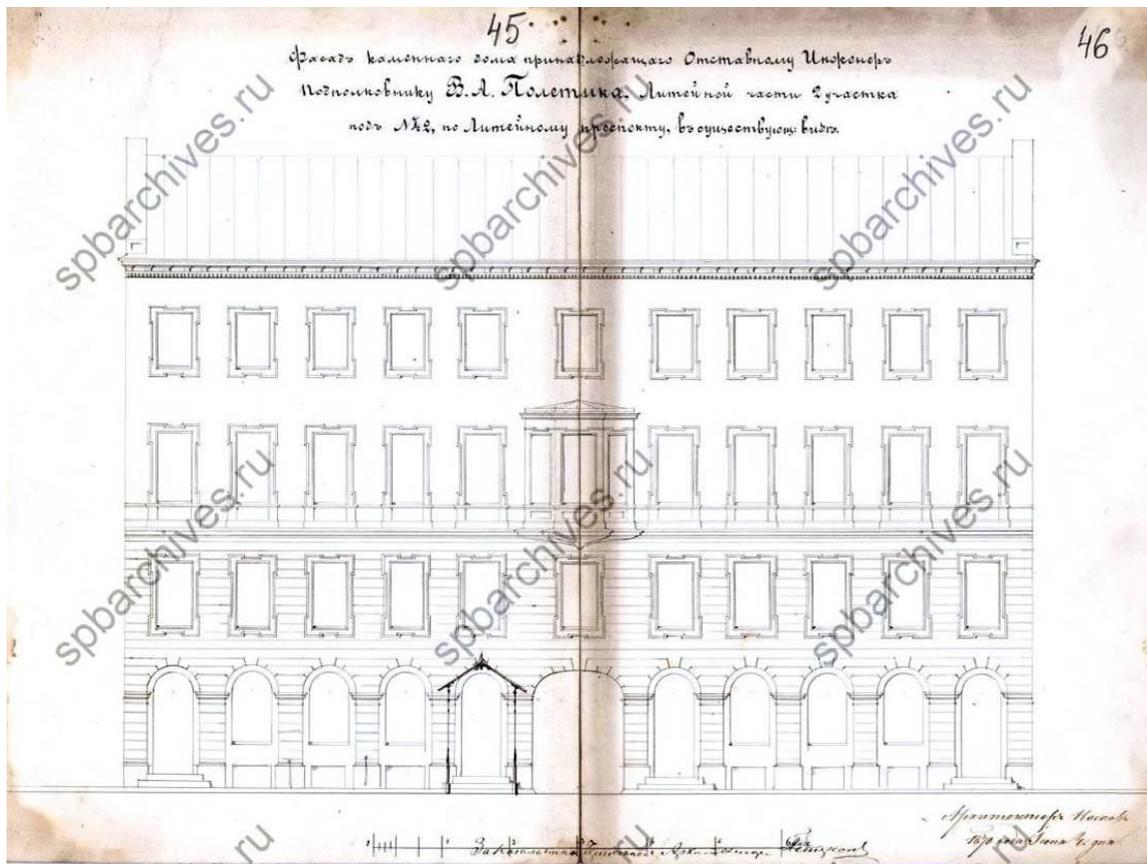
Илл.20. Фасад каменного дома отставного инженер подполковника В.А. Полетика в Литейной части 2-го участка №42 в существующем виде. 1870г. ЦГИА СПб. Фонд 513. Опись 102. Дело 4223. Л.45-46.

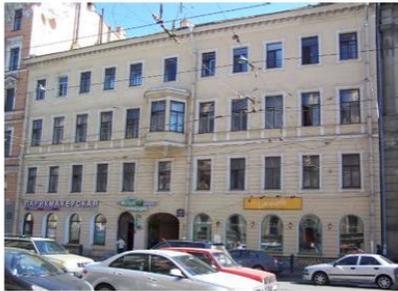
№ пп	Виды предметов охраны	Элементы предметов охраны	Фотофиксация
1	2	3	4
1	Объемно-пространственное решение:	<p>исторические габариты и конфигурация здания, включая лицевой и четыре дворовых корпуса;</p> <p>исторические габариты и конфигурация двухскатной крыши (кровля – листовая металл);</p> <p>историческое местоположение и габариты воротных проездов (два).</p>

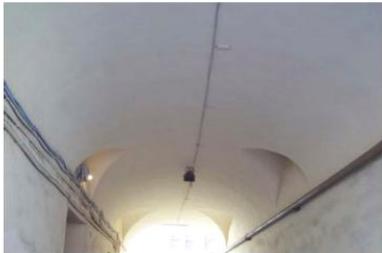
2	Конструктивная система здания:	<p>исторические наружные и внутренние капитальные стены (кирпичные);</p> <p>типы сводов - цилиндрический с распалубками (воротный проезд), коробовый (тамбур лестничной площадки вход с Литейного пр.); уплощенный с распалубками (помещение 66-Н, 54-Н);</p>

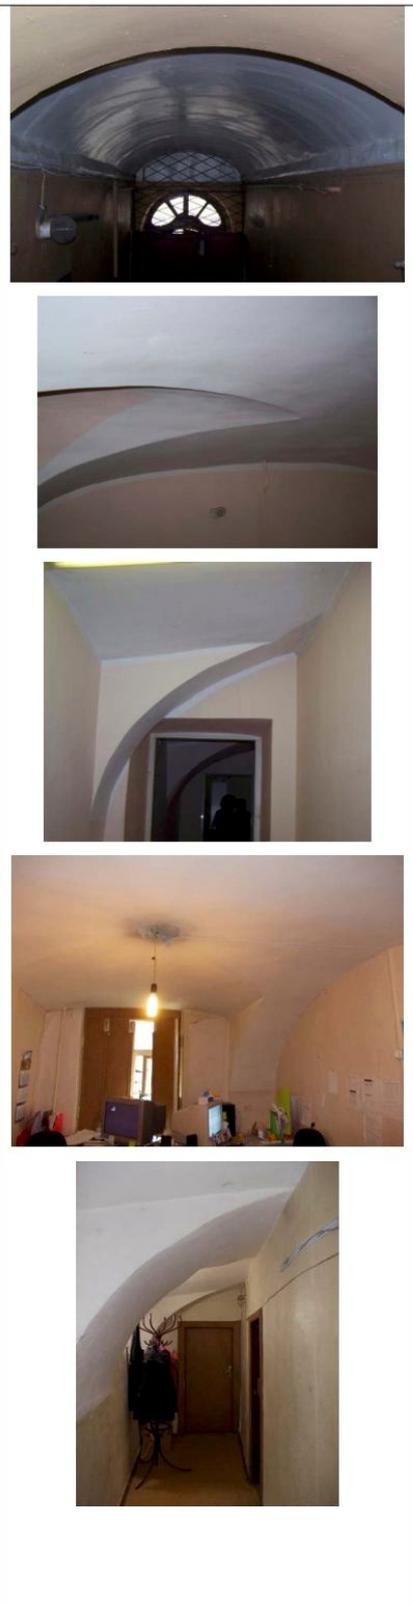
<p>исторические отметки плоских междуэтажных перекрытий;</p>

<p>лестница лицевого корпуса (вход с Литейного пр.) – тип (двухмаршевая), ступени (из известняковой плиты), ограждение – материал (металл), техника исполнения (ковка), рисунок (металлические стойки с завершением в виде пик, в углах валюты).</p>

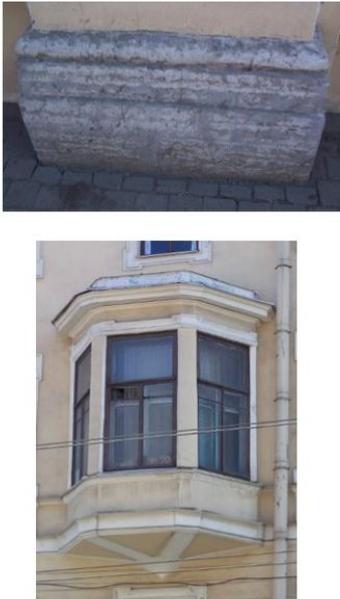
3	Объемно-планировочное решение:	историческое объемно-планировочное решение в габаритах капитальных стен.	
4	Архитектурно-художественное решение фасадов:	<p>лицевой фасад: материал и характер отделки фасадной поверхности - сочетание гладкой и рустованной штукатурки; облицовка цоколя - плита из известняка; ленточный руст (в уровне 1-2-го этажей);</p> <p>эркер - трехгранный, с профилированным карнизом (в уровне 3-го этажа);</p>

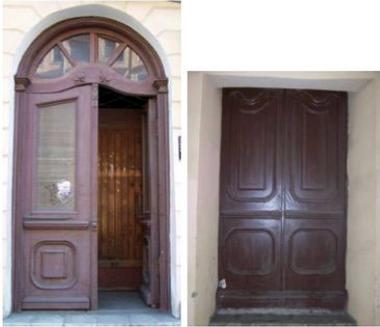
<p>дверные проемы - габариты, конфигурация (прямоугольной формы, с полуциркульным завершением), местоположение; историческое заполнение дверных проемов: конфигурация, исторический рисунок и материал (дерево);</p> <p>оконные проемы - габариты, конфигурация (прямоугольной формы), местоположение, профилированные раскрепованные наличники, замковые камни; историческое заполнение оконных проемов: конфигурация, исторический рисунок и материал (дерево);</p> <p>межэтажный карниз;</p> <p>венчающий профилированный карниз - на орнаментированных модульонах;</p> <p>дворовый фасад (западный):</p> <p>материал и характер отделки фасадной поверхности - гладкая штукатурка; облицовка цоколя - скоба из известняка;</p>

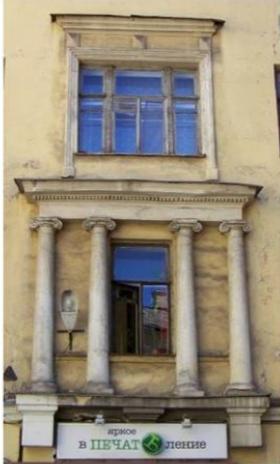
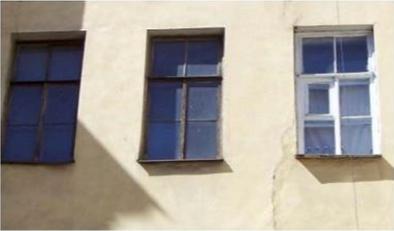
<p>дверные проемы - габариты, конфигурация (прямоугольной формы), местоположение;</p> <p>проемы 1-го этажа – конфигурация (прямоугольной формы), отметки ширины и высоты, местоположение;</p> <p>оконные проемы (в уровне 2-4-го этажей) - габариты, конфигурация (прямоугольной формы), местоположение, одно окно оформлено четырехколонным портиком ионического ордера с антаблементом (гладкий фриз, профилированный карниз с сухариками), над ним широкое окно в профилированном наличнике по трем сторонам, прямой сандрик, на стилизованных кронштейнах в виде алмазной грани;</p> <p>историческое заполнение оконных проемов: конфигурация, исторический рисунок и материал (дерево);</p> <p>профилированные межэтажный карниз;</p> <p>профилированный венчающий карниз;</p>

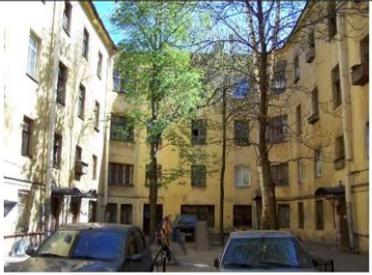
<p>дворовый фасад (восточный);</p> <p>материал и характер отделки фасадной поверхности - гладкая штукатурка;</p> <p>габариты, конфигурация, местоположение дверных и оконных проемов;</p> <p>профилированный венчающий карниз.</p>

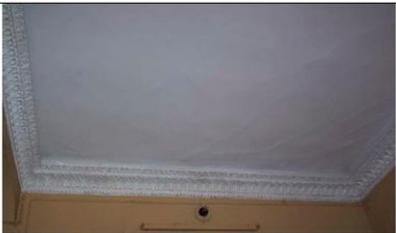
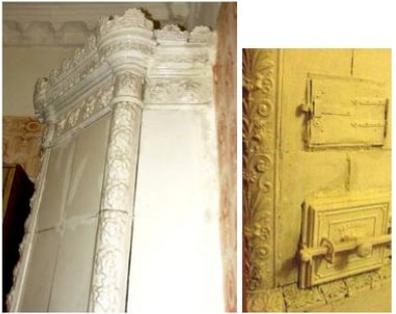
5	<p>Декоративно-художественная отделка интерьеров</p>	<p>лестница лицевого корпуса (вход с Литейного пр.):</p> <p>декоративное оформление потолка - не высокая падуга оформленная растительным орнамента (по периметру);</p> <p>квартира № 4, комната 4 площадью 25,7 кв.м.):</p> <p>печь - угловая, двухъярусная, с центральным ризалитом, облицованная белым глазурированным изразцом (закругленные углы верхнего яруса и фриз декорированы гроздьями винограда и цветочными букетами; профилированный карниз с листовным орнаментом, свисающим в виде бахромы; в навершии антефиксы; дверца топки чугунная, рельефная с засовом);</p> <p>квартира № 3, комната площадью 27, 0 кв.м.:</p> <p>декоративное оформление потолка -</p>

<p>карниз с модульонами, декорированными акантами, между ними – розетты разного рисунка, в верхней части стены – овы;</p> <p>квартира № 66, МОП (кухня) площадью 19,6 кв.м.: печь - угловая, облицованная изразцами красно-коричневого цвета (в плане с центральным ризалитом, двухъярусная, с цоколем, изразцы с контррельефными волнистыми полосами, второй ярус – с нишей, фриз, переходящий в карниз с рельефным орнаментом из цветов, стеблей и листьев одуванчика, аттик скругленной формы);</p> <p>квартира № 66, комната 1 площадью 17,2 кв.м.: декоративное оформление потолка - модульоны с акантами, между ними на карнизе – рельефные ромашки и цветы, на стенах – полосы ов и цветов (по периметру);</p> <p>квартира № 66, комната 2 площадью 29,6 кв.м.: декоративное оформление потолка - модульоны с акантами (по периметру), декоративное оформление стен – полосы ов и листьев; печь - угловая, облицованная изразцами белого цвета, изразцы серо-коричневого тона с переходами (в плане с центральным ризалитом, двухъярусная, с нишей, цоколем, карнизом, на лицевом фасаде – изразцы камина или печи в стиле модерн, под топочным проемом два рельефа с изображением стилизованных цветов в вазе, над топкой – три вертикальные полосы с геометрическим орнаментом, во втором ярусе – рельеф в виде стилизованных птиц в полусферическом поле);</p> <p>квартира № 67, комната 1 площадью 13,0 кв.м.: декоративное оформление потолка - карниз с модульонами, декорированными акантами, между ними – розетты разного рисунка; декоративное оформление стен – полосы ов и листьев;</p> <p>квартира № 67, комната 1 площадью 30,9 кв.м.: декоративное оформление потолка - карниз с модульонами, декорированными акантами, между ними – розетты разного рисунка; декоративное оформление стен – полосы ов и листьев.</p>

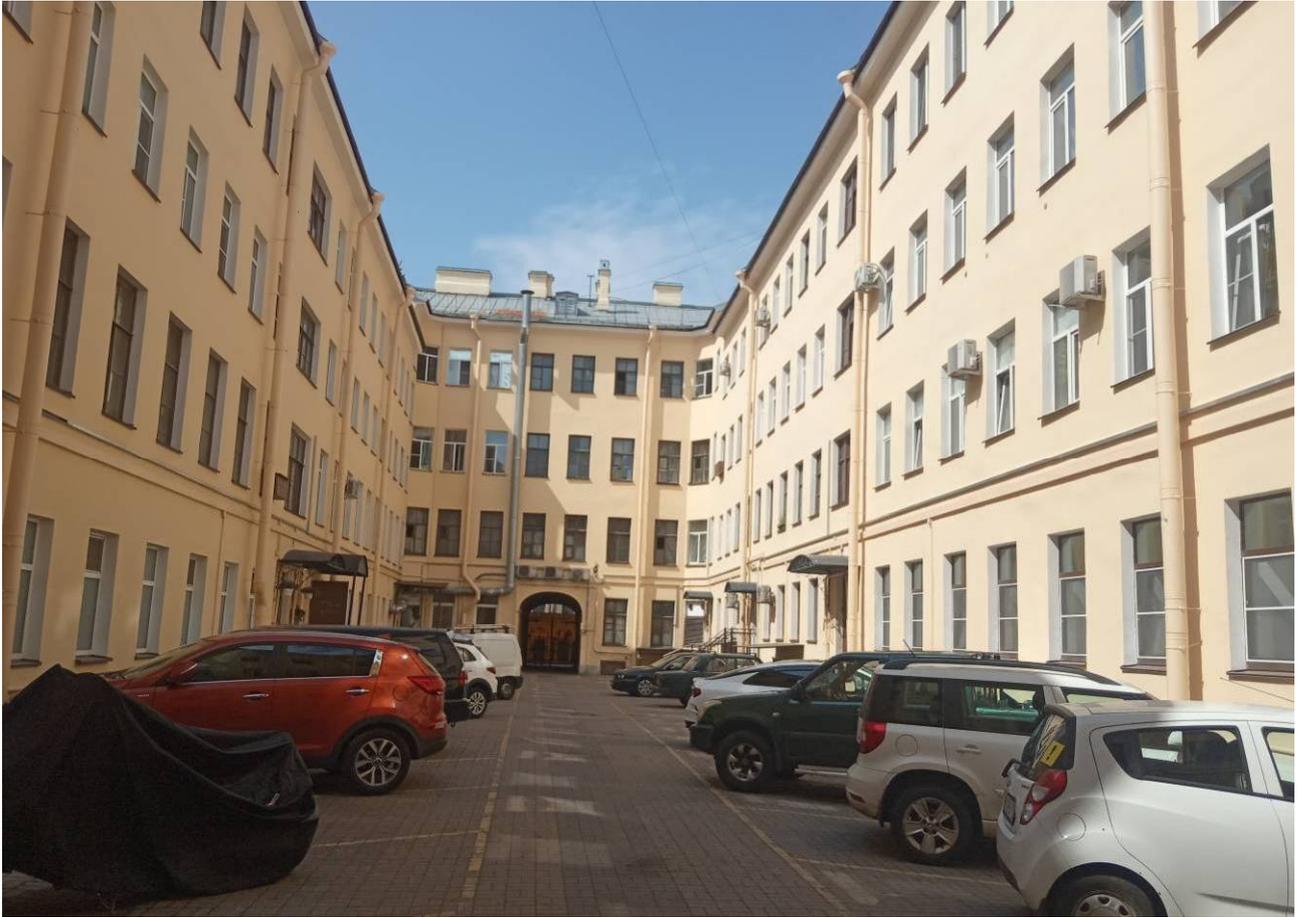
6. Вид на восточный фасад со стороны двора.

Наружный воздуховод размещается компактно и упорядоченно, в простенке в угловой части восточного дворового фасада, окрашивается в цвет фасада аналогично существующим водосточным трубам и не искажает восприятие архитектурно-художественных особенностей дворовых фасадов объекта культурного наследия. Конструкции крепления инженерного оборудования предусматривают минимальный контакт с поверхностью фасада, и не приведут к повреждению, разрушению или уничтожению объекта культурного наследия и изменению его облика (материал кирпичных стен и штукатурная отделка дворовых фасадов

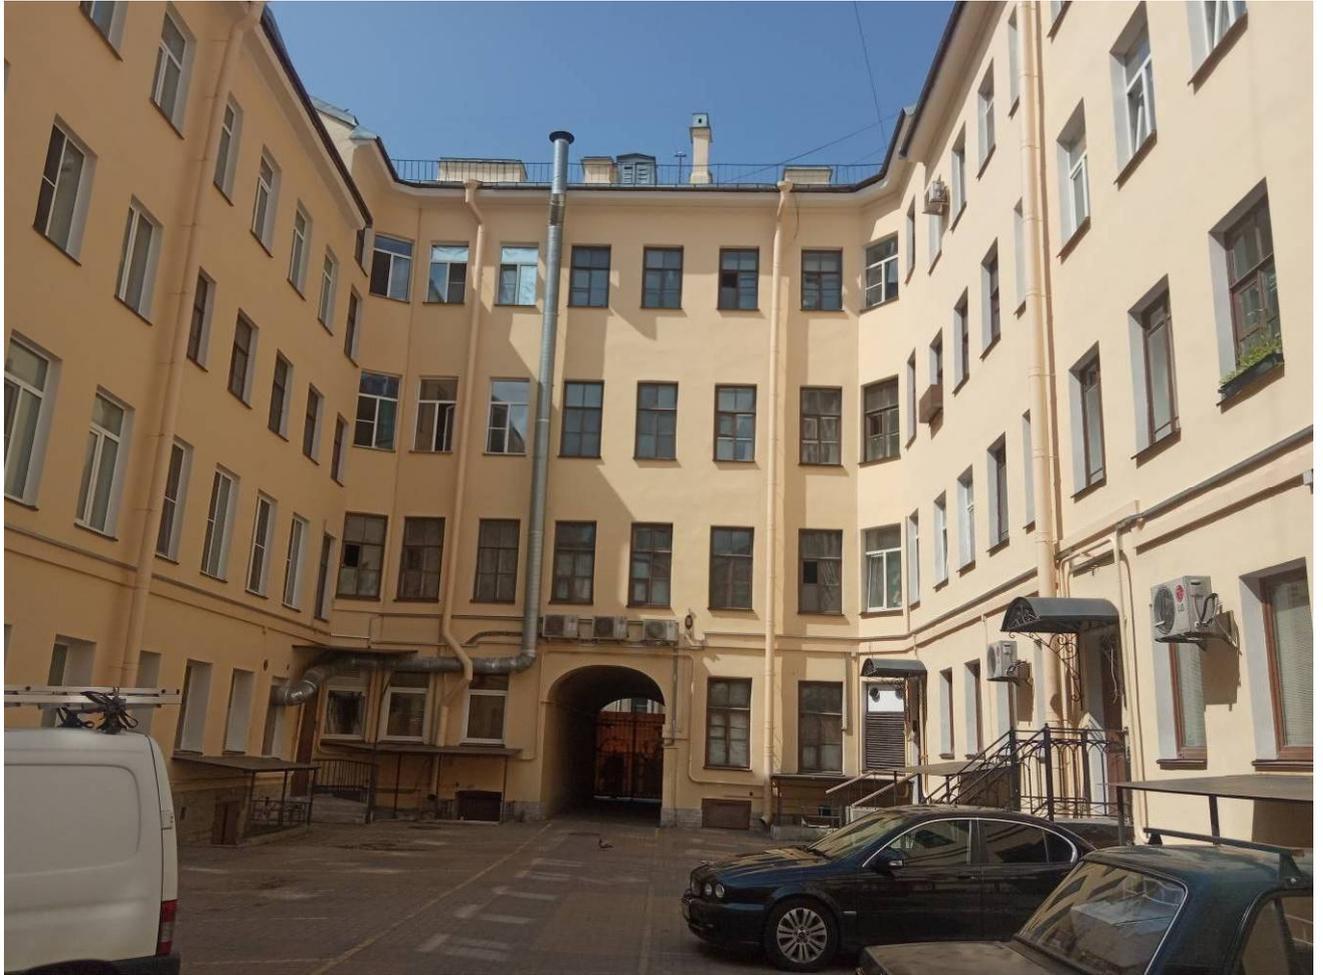
7. Вид на восточный фасад со стороны двора.

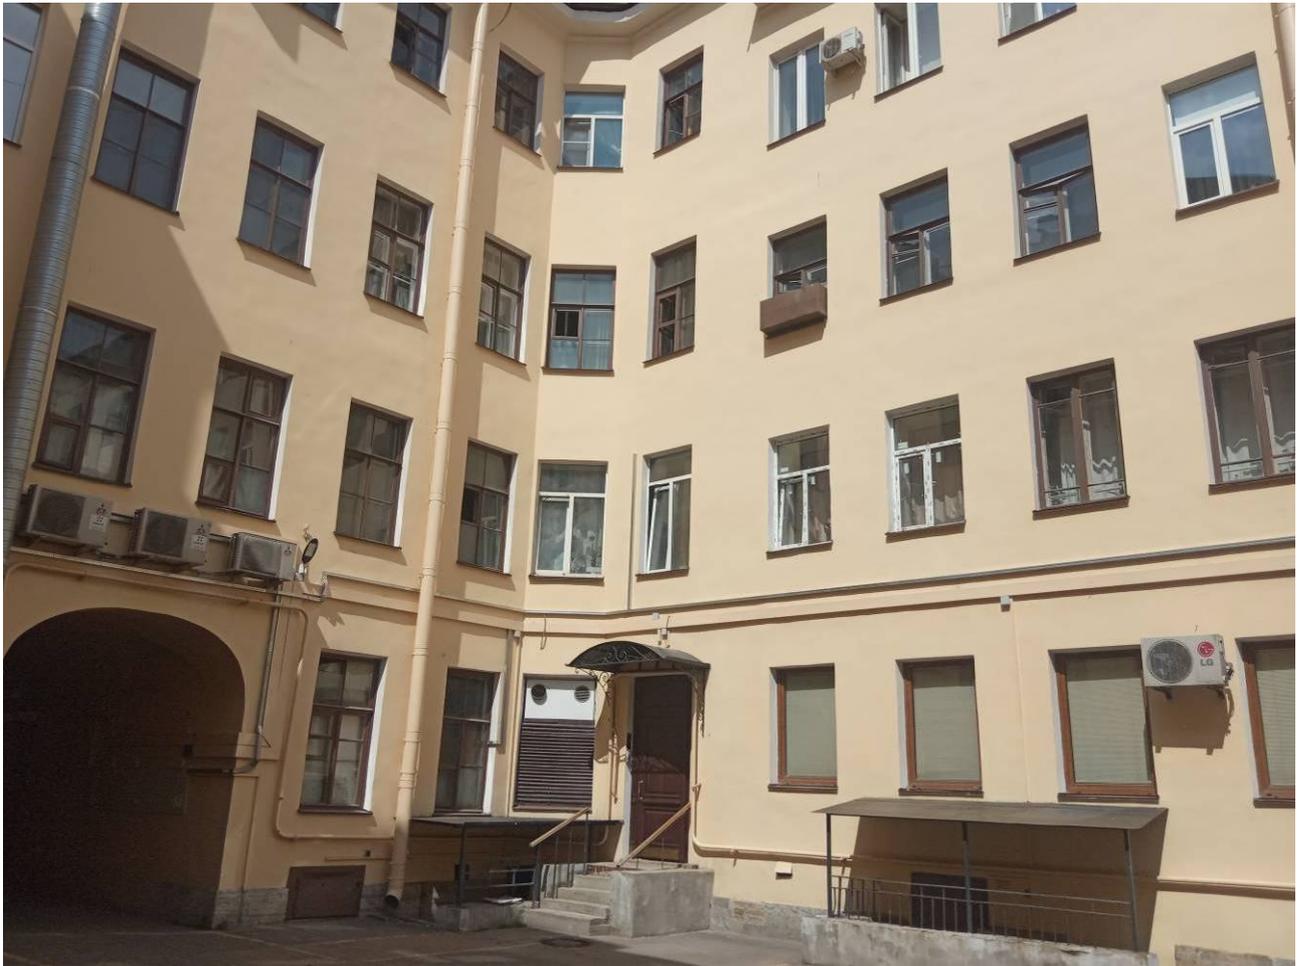
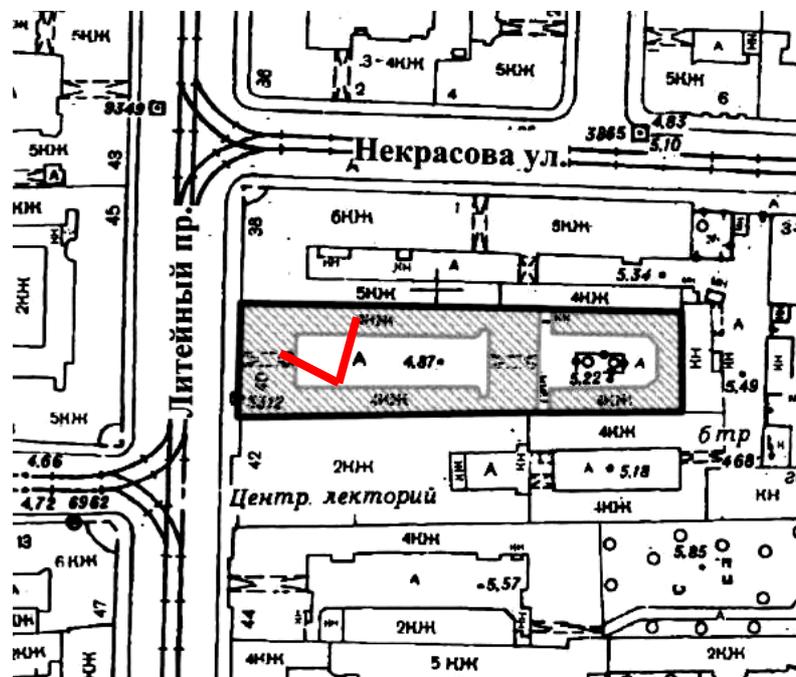
8. Вид на угол восточного и северного фасада со стороны двора.

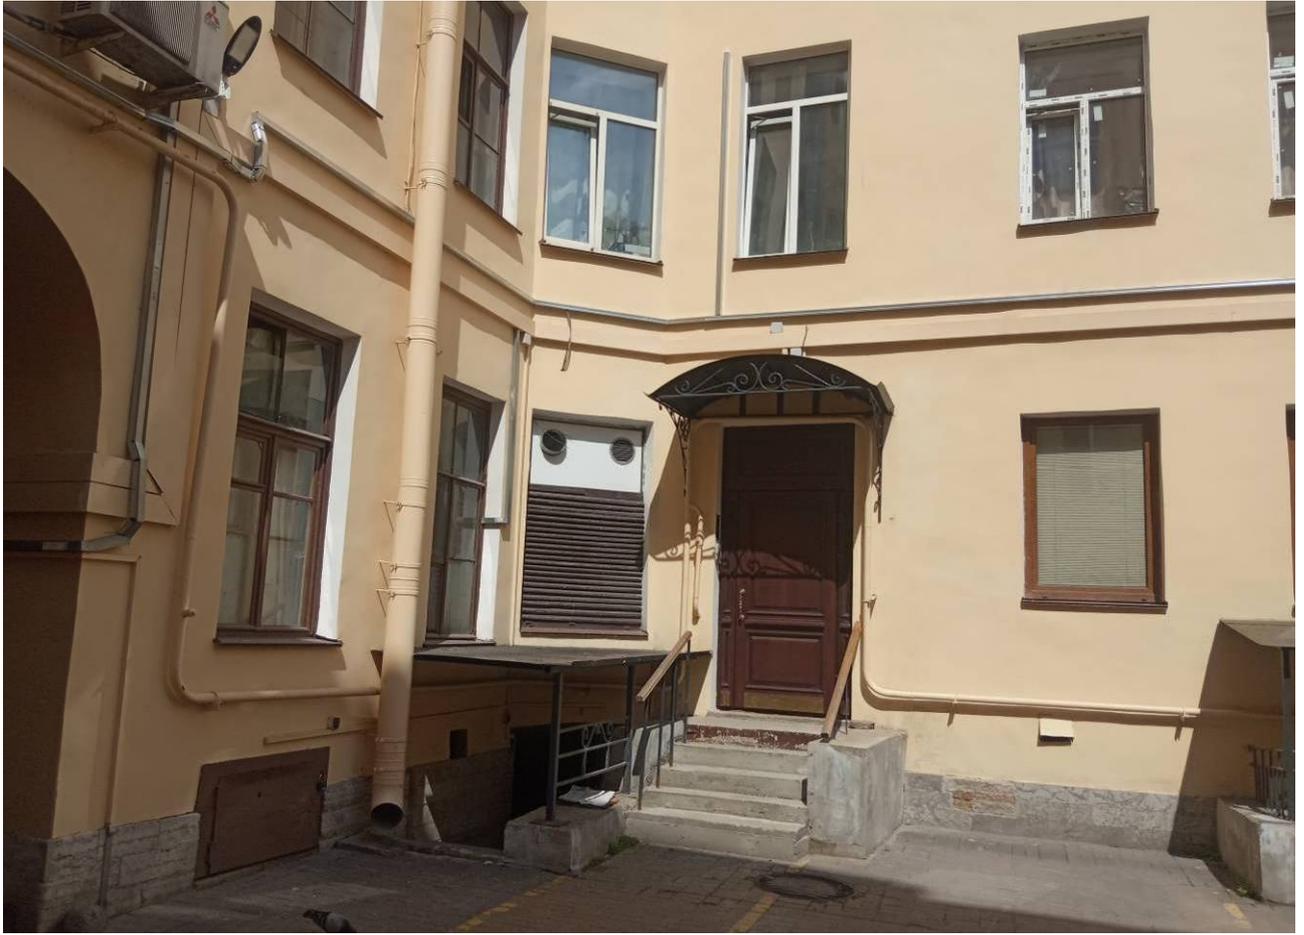
9. Вид на угол восточного и северного фасада со стороны двора.
Рассматриваемое окно пом. 11-Н.
