Акт
по результатам государственной историко-культурной экспертизы
проектной документации на проведение работ по сохранению
выявленного объекта культурного наследия
«Дом Ведомства учреждений императрицы Марии»
по адресу: г. Санкт-Петербург, Казанская ул., д. 5, литера А,
разработанной ООО «Архитектурно-реставрационная мастерская “Вега”»
в 2023 г.: «Проект приспособления для современного использования помещений
15-Н, 7-Н по адресу: г. Санкт-Петербург, Казанская ул., дом 5, литера А»
(Шифр: П48-23), с целью определения соответствия проектной документации
требованиям законодательства Российской Федерации в области
государственной охраны объектов культурного наследия

Проектная документация на проведение работ по сохранению выявленного объекта культурного наследия «Дом Ведомства учреждений императрицы Марии» по адресу: г. Санкт-Петербург, Казанская ул., д. 5, литера А (на основании приказа председателя КГИОП от 20.02.2001 г. № 15 и от 17.11.2003 г. N 8-144: Казанская ул., 5, лит. А; Казанская ул., 7, лит. Б), разработанная ООО «Архитектурно-реставрационная мастерская “Вега”» в 2023 г.: «Проект приспособления для современного использования помещений 15-Н, 7-Н по адресу: г. Санкт-Петербур

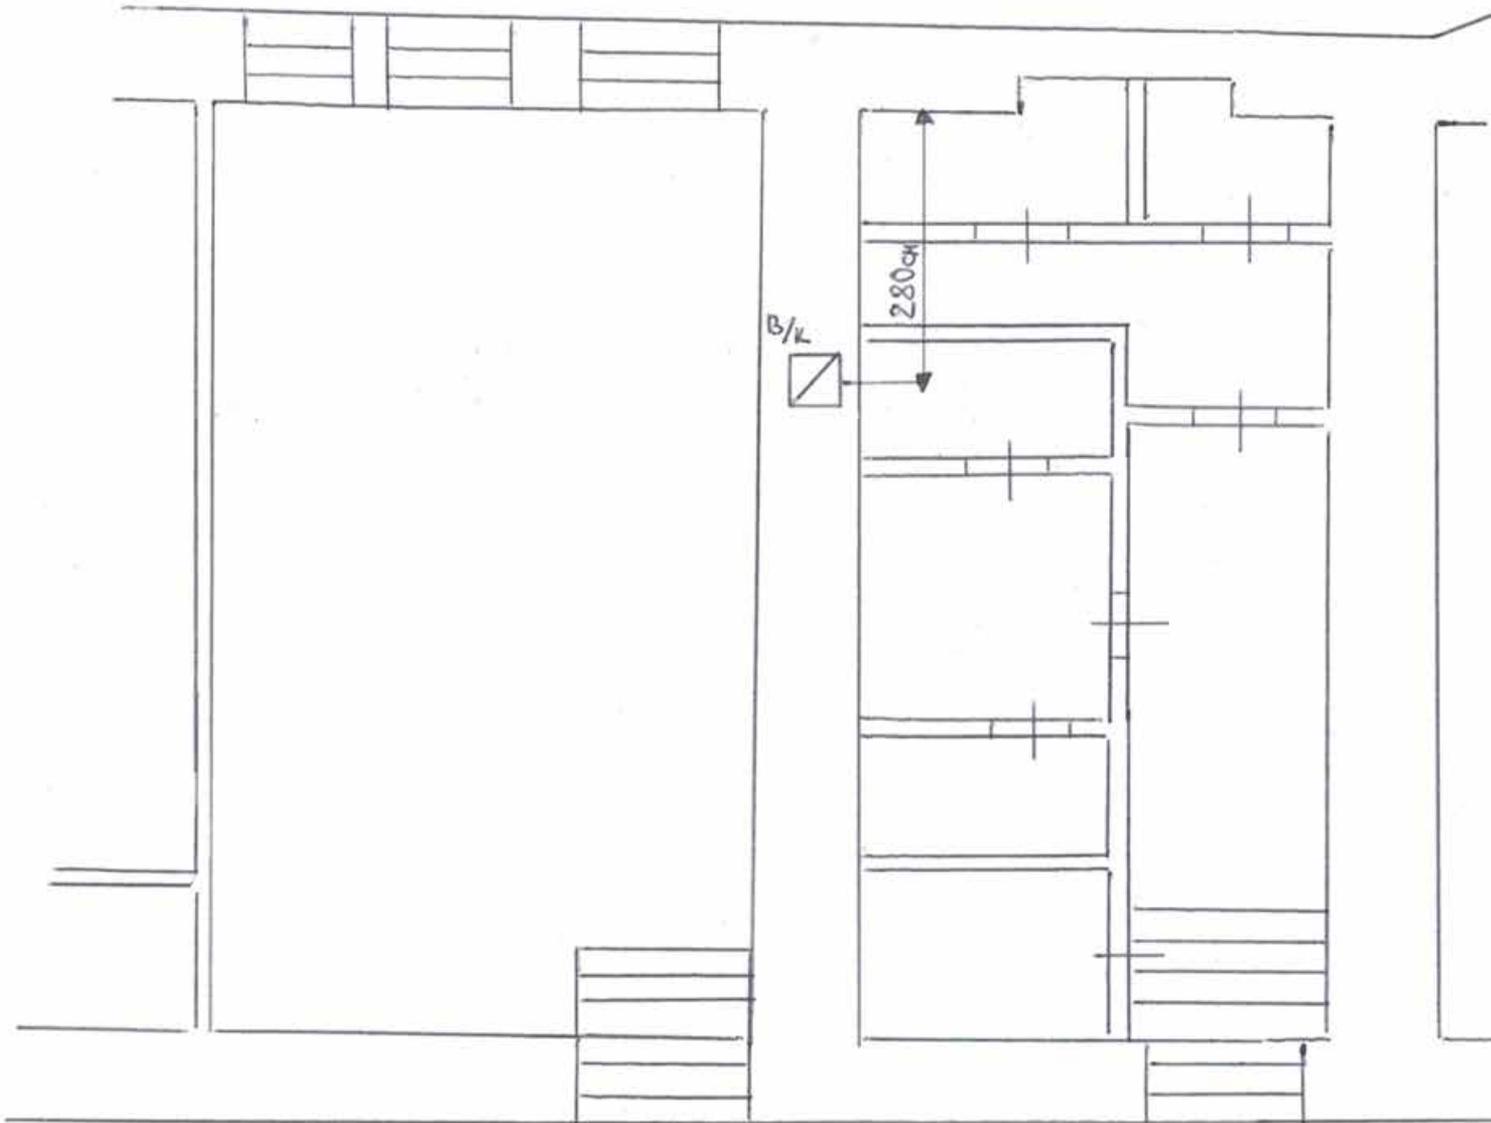
ПЛАН ПЕРВОГО ЭТАЖА ПОМ. 7-Н

Эскиз расположения дымовых и вентиляционных каналов

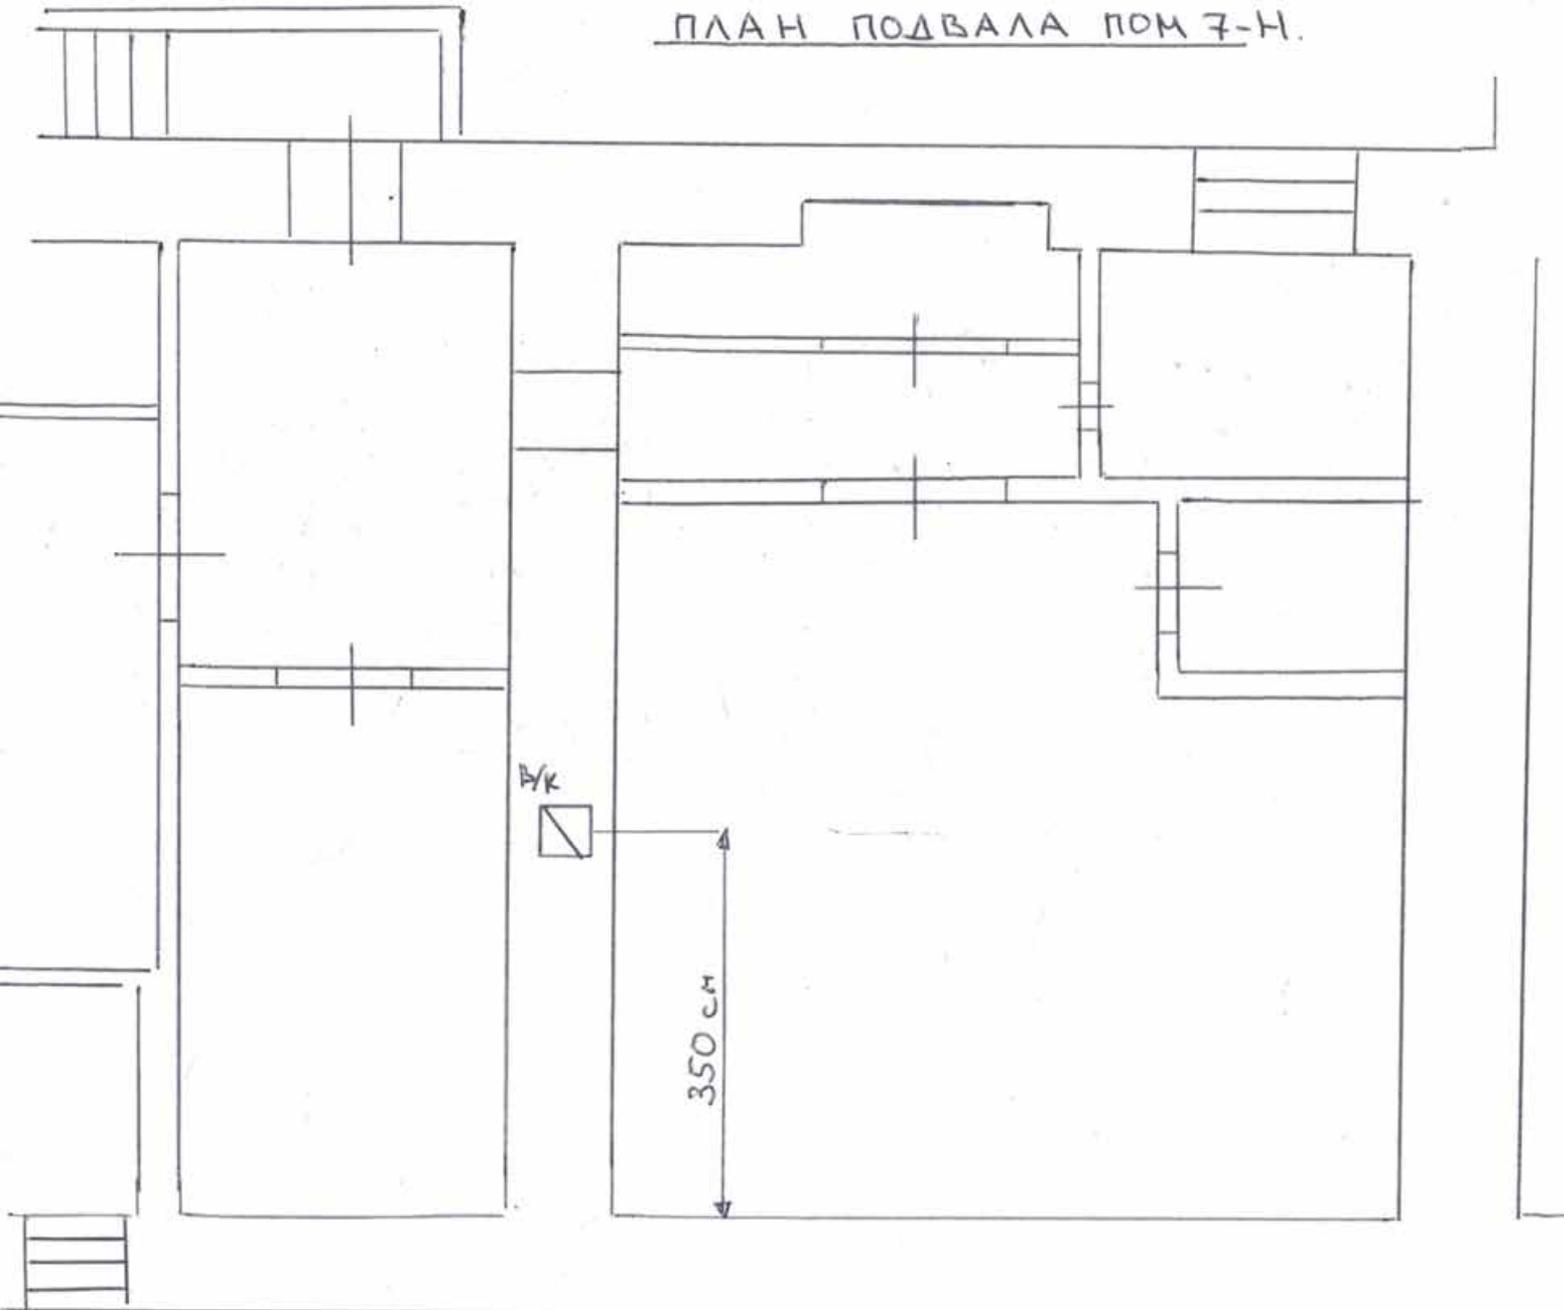
ПЛАН ПОДВАЛА ПОМ 7-Н.

Эскиз расположения дымовых и вентиляционных каналов

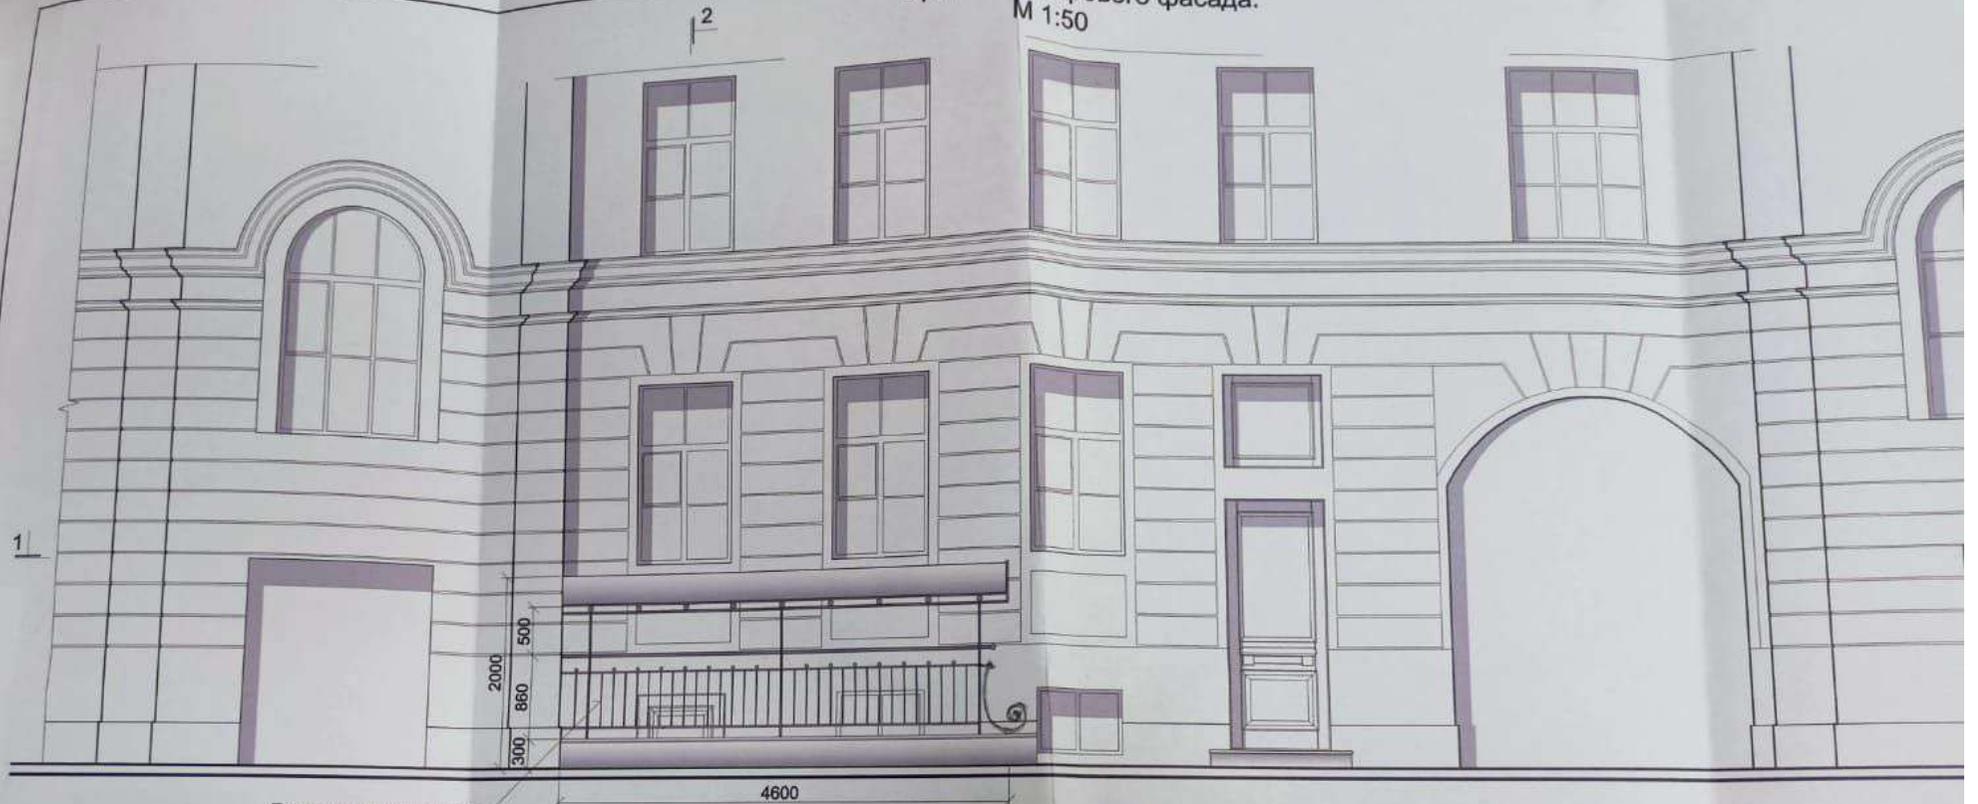
Фрагмент дворового фасада.
М 1:50

Проектируемый козырек
и ограждение приямка
