**Акт**  
**по результатам государственной историко-культурной**  
**экспертизы проектной документации на проведение работ**  
**по сохранению выявленного объекта культурного наследия**  
**«Дом В. Сименса и И. Гальске», расположенного по адресу:**  
**Санкт-Петербург, Василеостровский район, 1-я линия В.О., дом 34, литера А,**  
**разработанной ООО «Архитектурно-реставрационная мастерская «Вега» в**  
**2023 г. — «Выявленный объект культурного наследия “Дом В. Сименса и**  
**И. Гальске”. Санкт-Петербург, 1-я линия В.О., дом 34, лит. А, пом. 11-Н.**  
**Проект приспособления для современного использования» (Шифр: 102-23), с**  
**целью определения соответствия проектной документации требованиям**  
**законодательства Российской Федерации в области государственной охраны**  
**объектов культурного наследия**

Проектная документация на проведение работ по сохранению выявленного объекта культурного наследия «Дом В.Сименса и И. Гальске», расположенного по адресу: Санкт-Петербург, 1-я линия В.О., дом 34, литера А, (согласно Приказу КГИОП от 20.02.2001 № 15: Санкт-Петербург, 1-я линия, 34; Репина ул., 35), разработанная Обществом с ограниченной ответственностью «Архитектурно-реставрацио

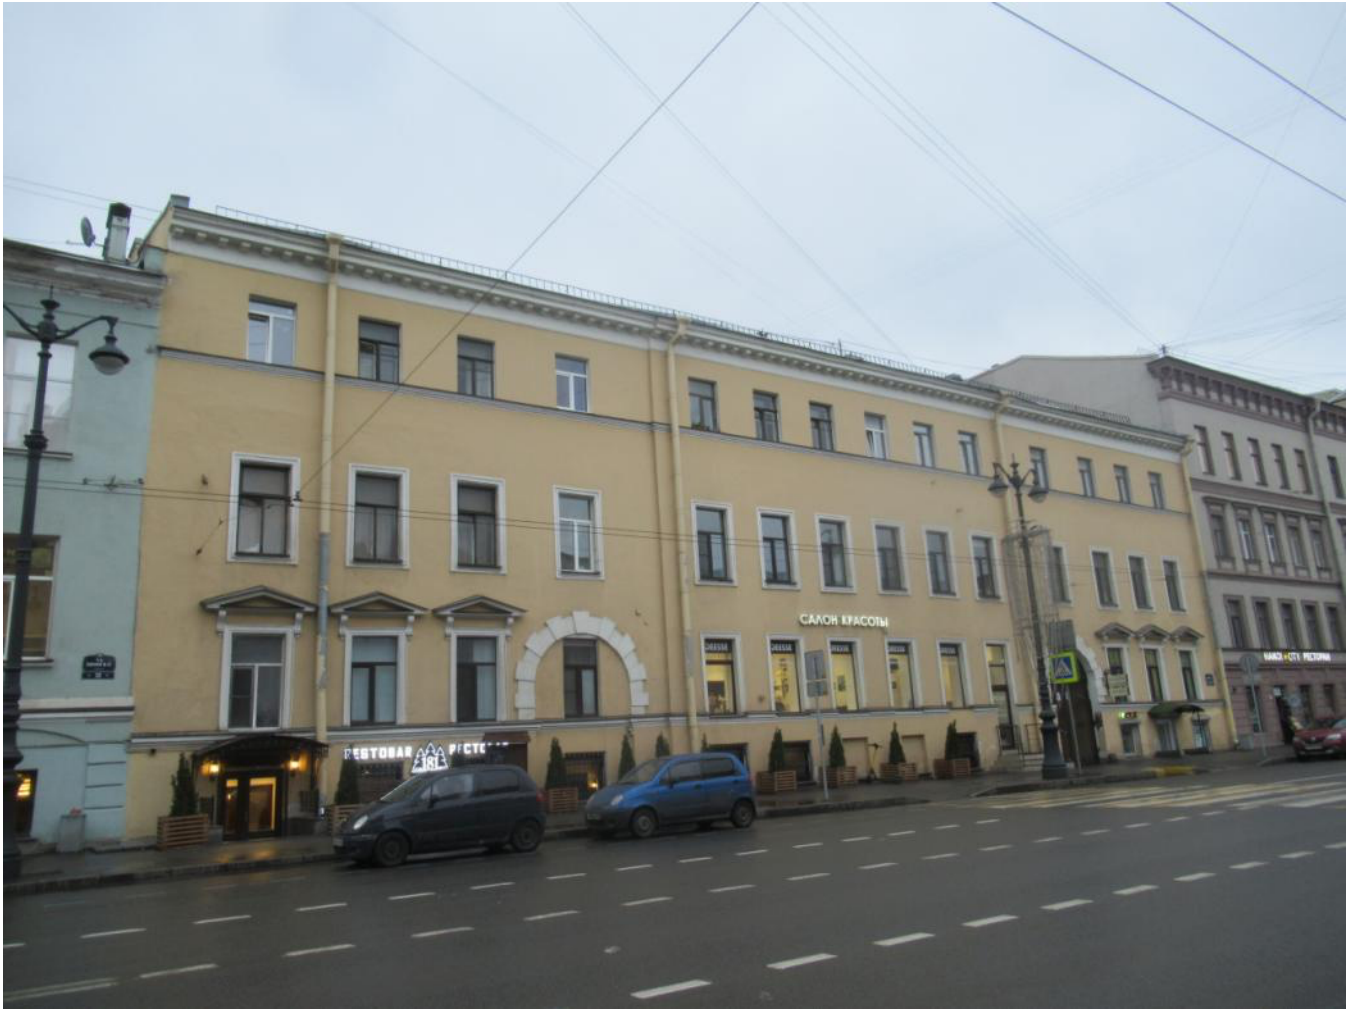
1. Общий вид с 1-й линии В.О. выявленного объекта культурного наследия «Дом В. Сименса и И. Гальске» (1-я линия В.О., дом 34, литера А).

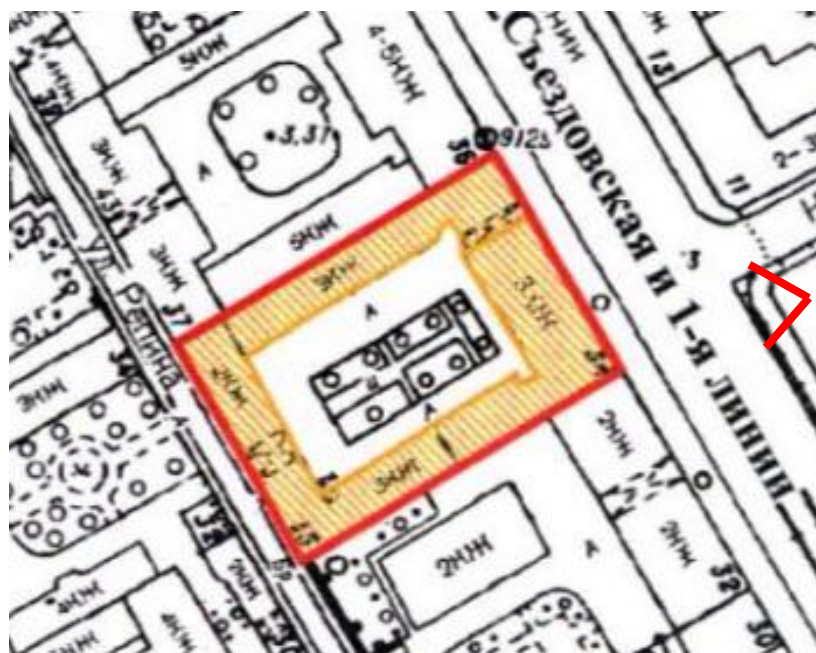
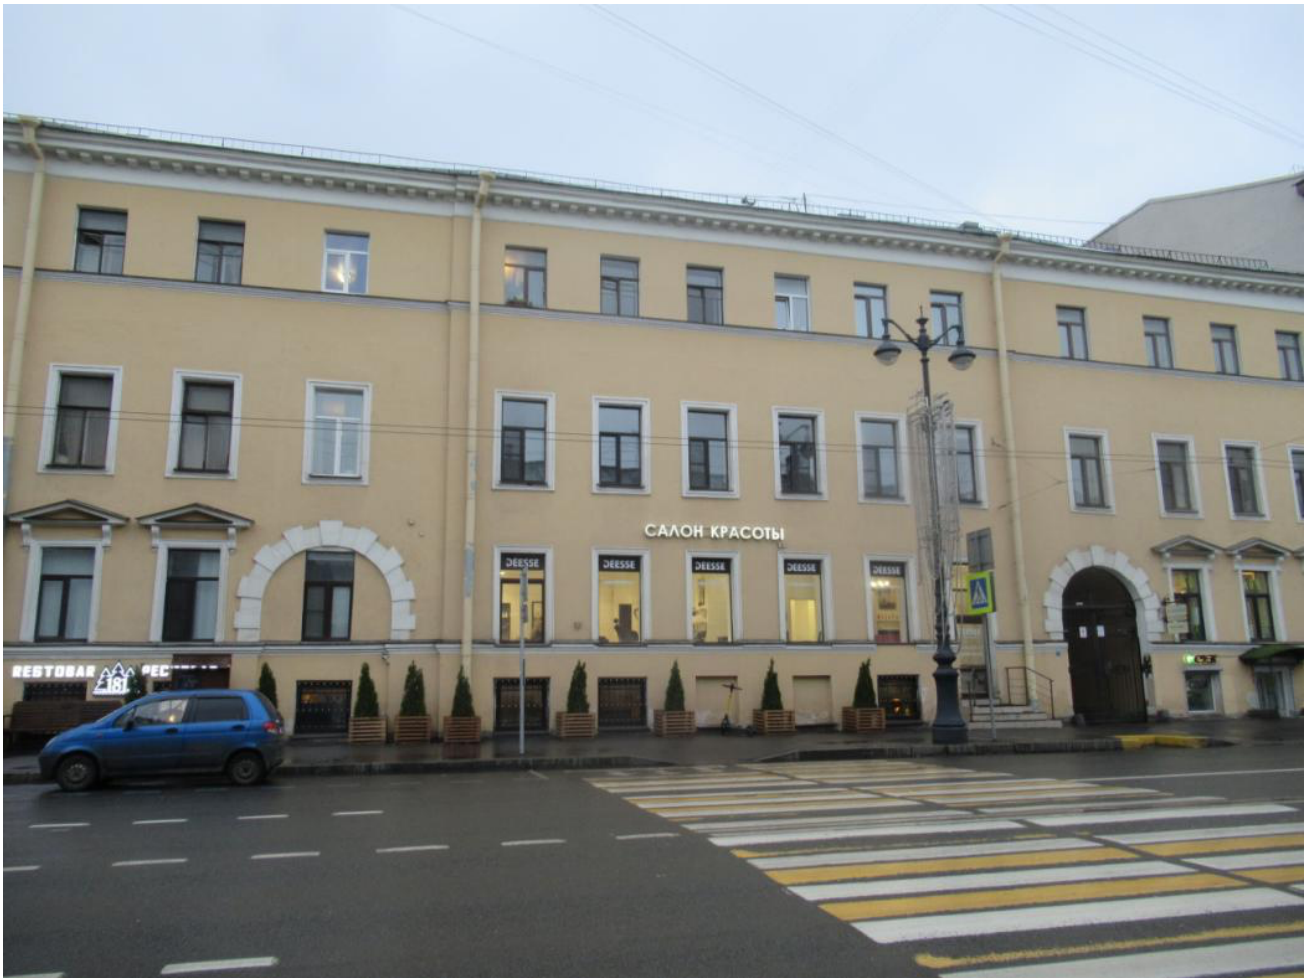
2. Лицевой (северо-восточный) фасад здания (лицевого флигеля). Вид с 1-й линии В.О. Фрагмент.

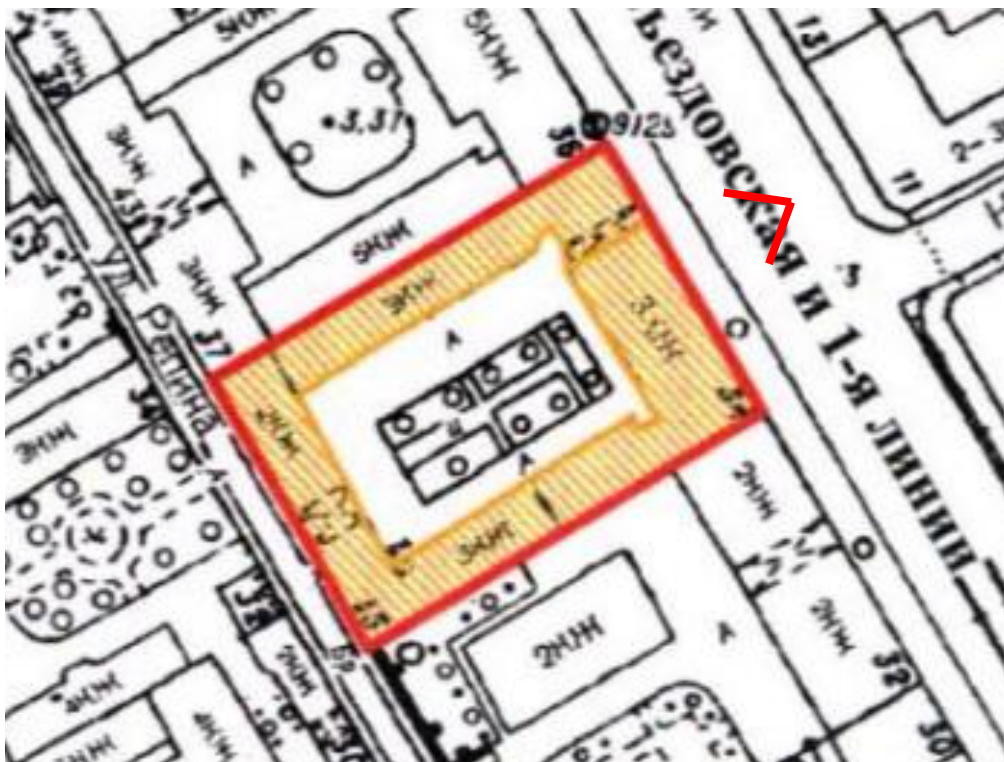
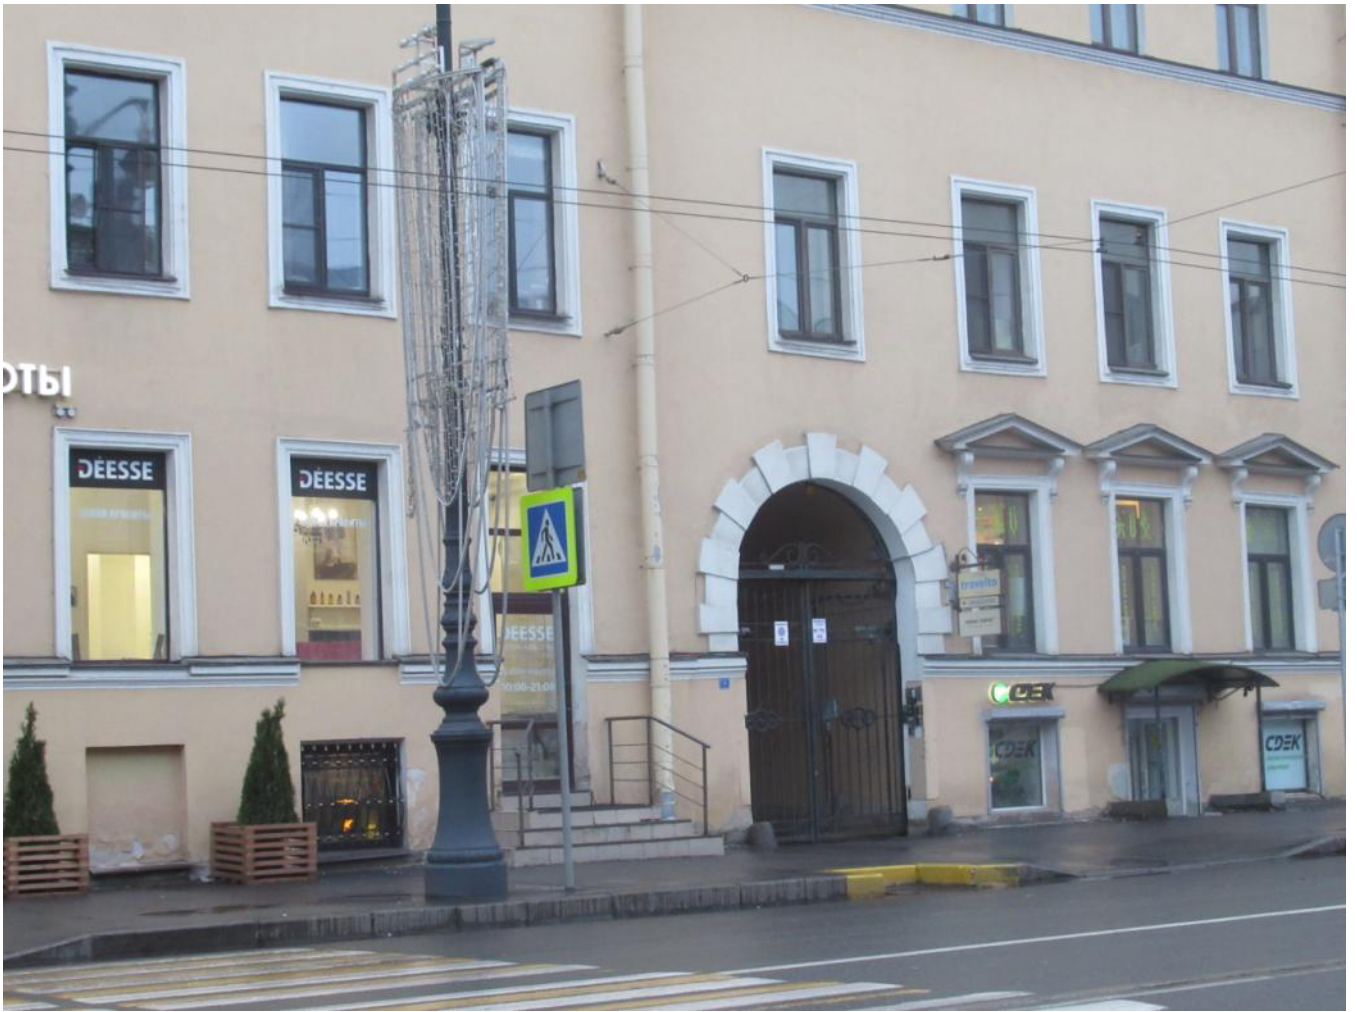
3. Фрагмент лицевого (северо-восточного) фасада здания. Вид с 1-й линии В.О.

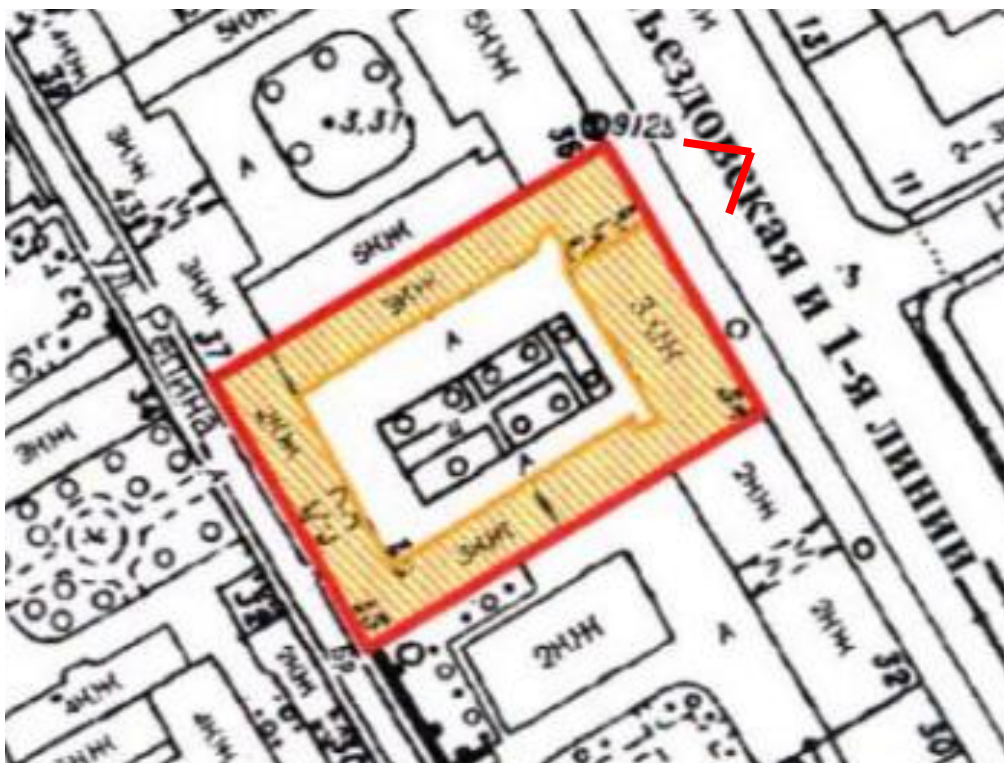
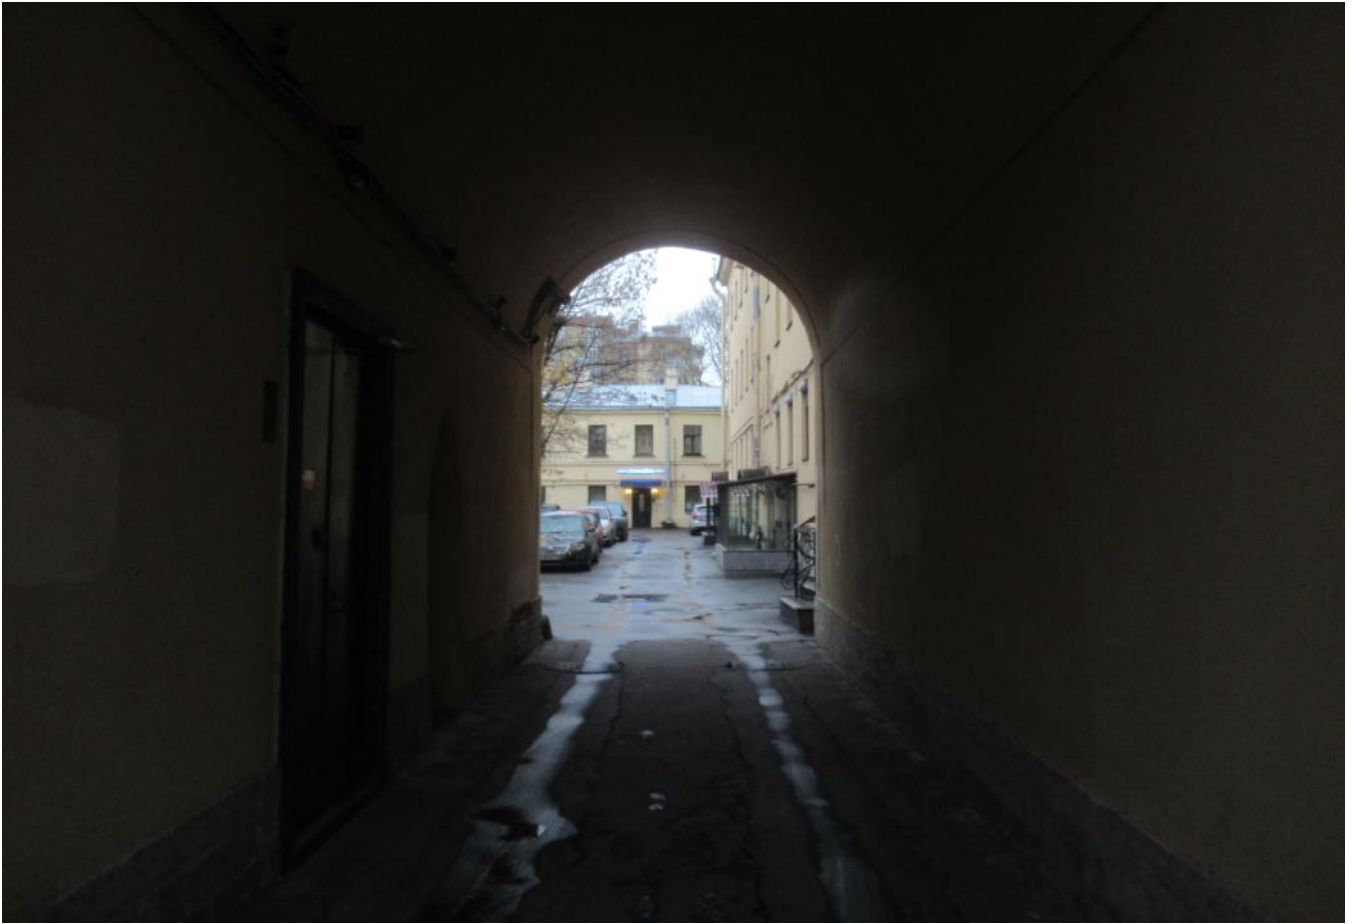
4. Арочный проезд со стороны 1-й линии В.О. на дворовую территорию.

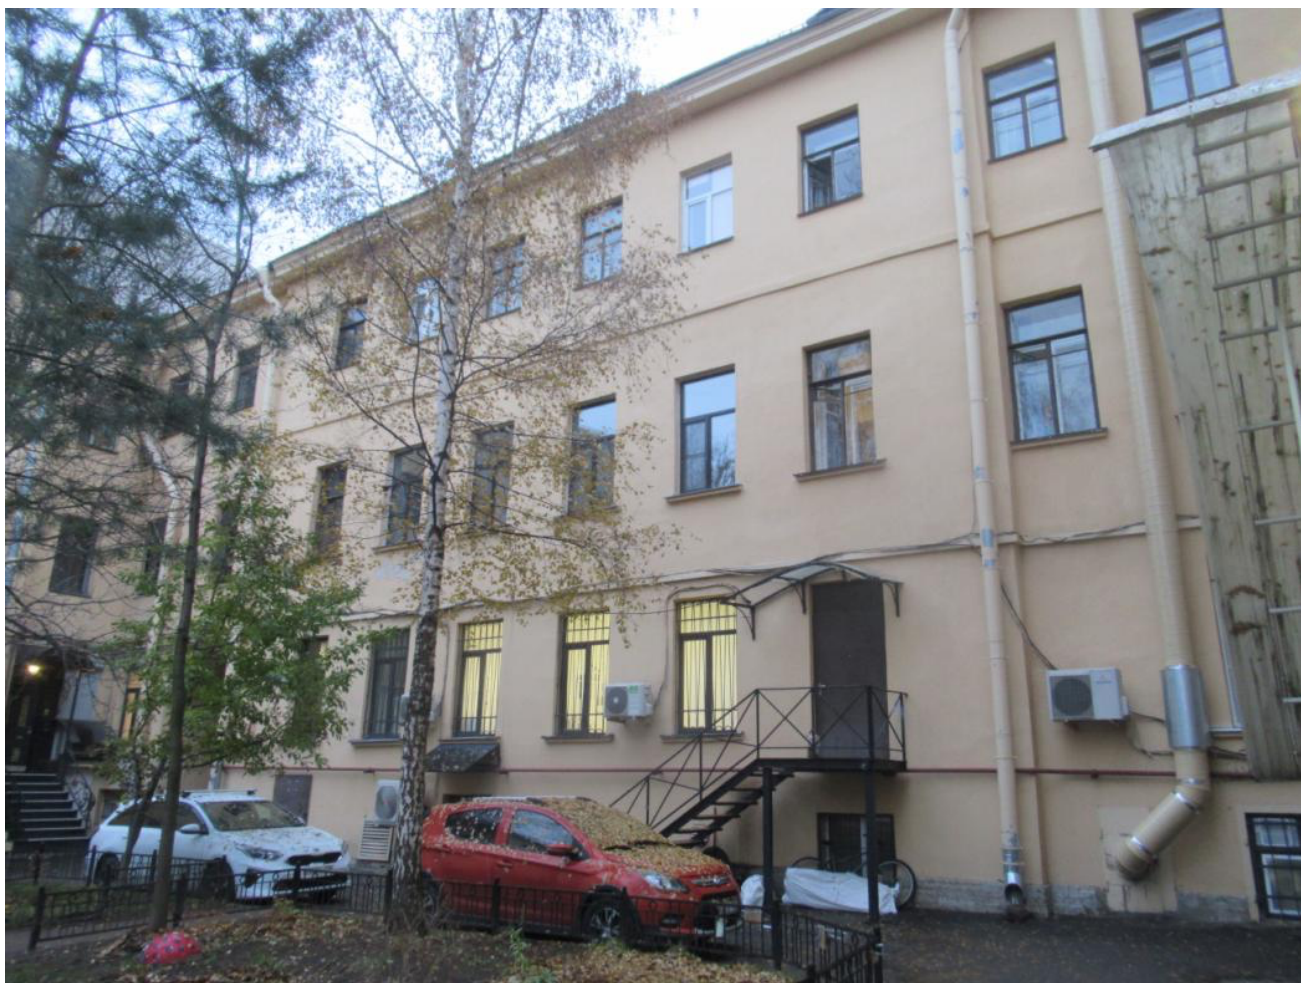
8. Фрагмент юго-западного (дворового) фасада лицевого флигеля.

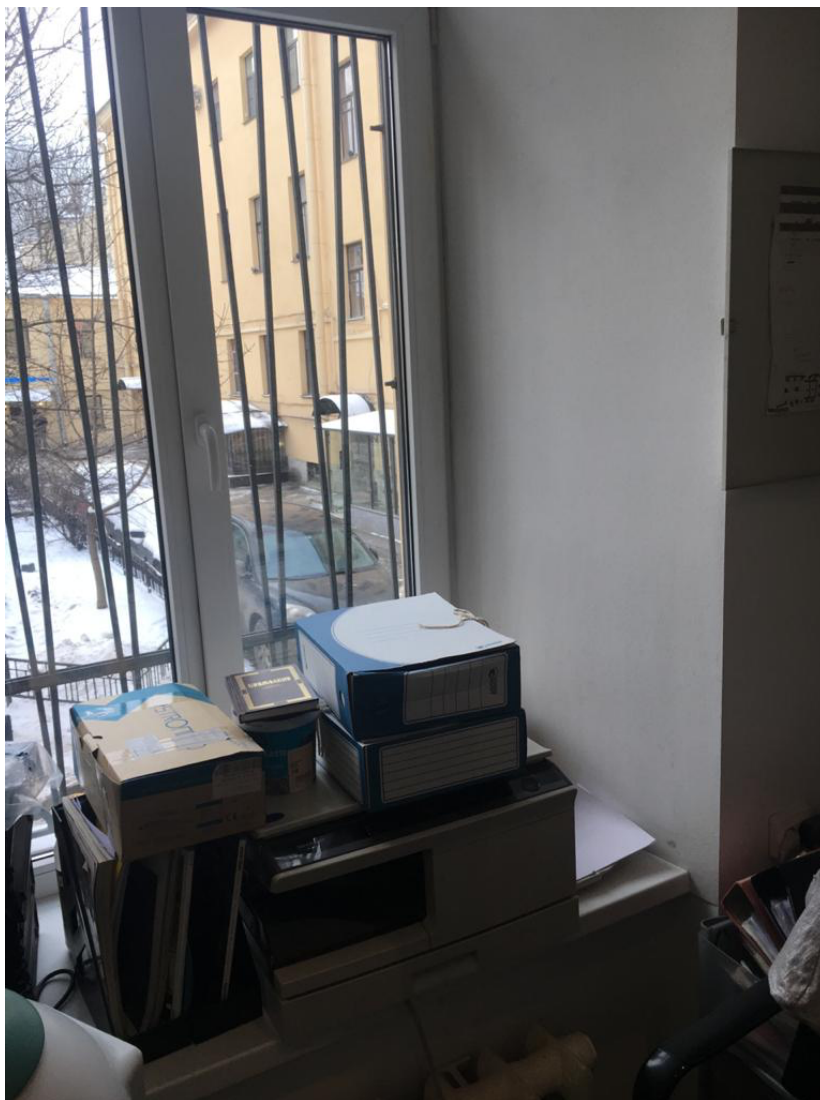
12. Фрагмент помещения 11-Н. Оконный проем, где предполагается установка дополнительного внешнего оборудования.
