Акт

по результатам государственной историко-культурной экспертизы проектной документации по сохранению выявленного объекта культурного наследия «Дом Волконской», расположенного по адресу: г. Санкт-Петербург, Графский переулок, дом 2/48, литера А: «Ремонт и реставрация помещения 106 выявленного объекта культурного наследия «Дом Волконской» (г. Санкт-Петербург, Графский переулок, дом 2/48, литера А)», выполненной ООО «СПБНРПМ» в 2023 г. (шифр РиПСИ-ПР-дмВлкн-09/23)

Проектная документация на проведение работ по сохранению выявленного объекта культурного наследия «Дом Волконской», расположенного по адресу: г. Санкт-Петербург, Графский переулок, дом 2/48, литера А: «Ремонт и реставрация помещения 106 выявленного объекта культурного наследия «Дом Волконской» (г. Санкт-Петербург, Графский переулок, дом 2/48, литера А)», выполненная ООО «СПБНРПМ» в 2023 г. (шифр РиПСИ-ПР-дмВлкн-09/23).

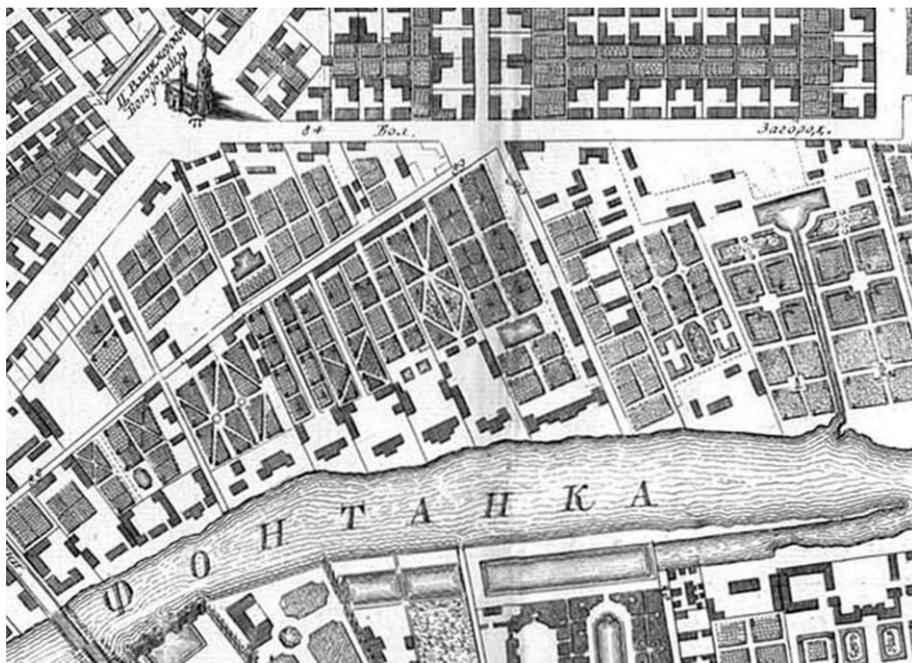
1. Гравированный план Санкт-Петербурга 1753 г. (план Трускотта (Махаева) фрагмент).
Источник - <https://theartshop.ru/22-plan-petersburg-1753-truscott-antique-engraving-etching/>.

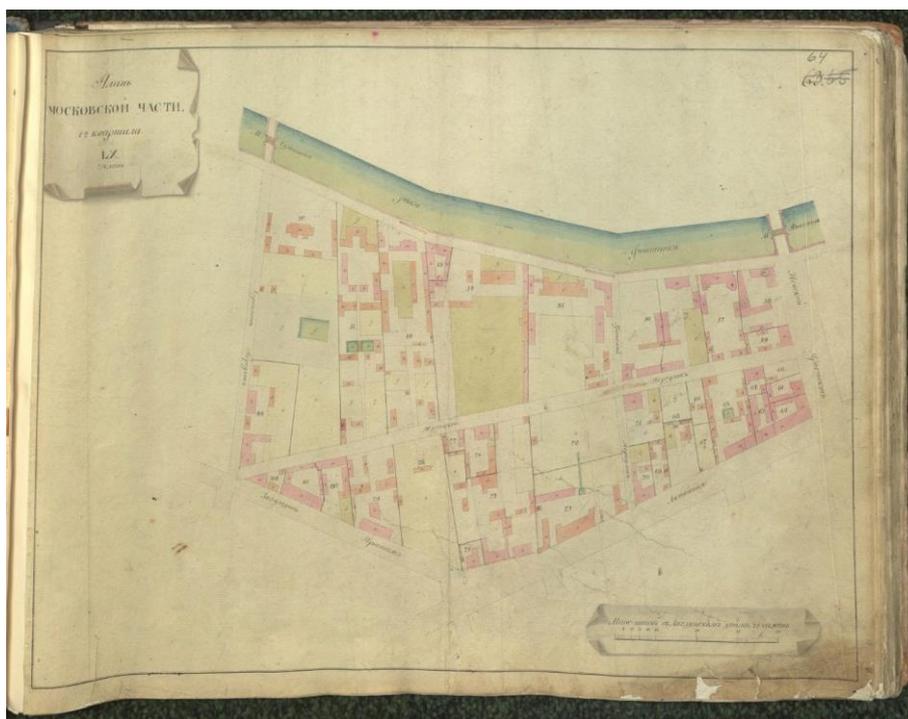
2. Атлас столичного города Санкт-Петербурга, 1798 г. (фрагмент - план Московской части I квартала, LX). ЦГИА Санкт-Петербурга.

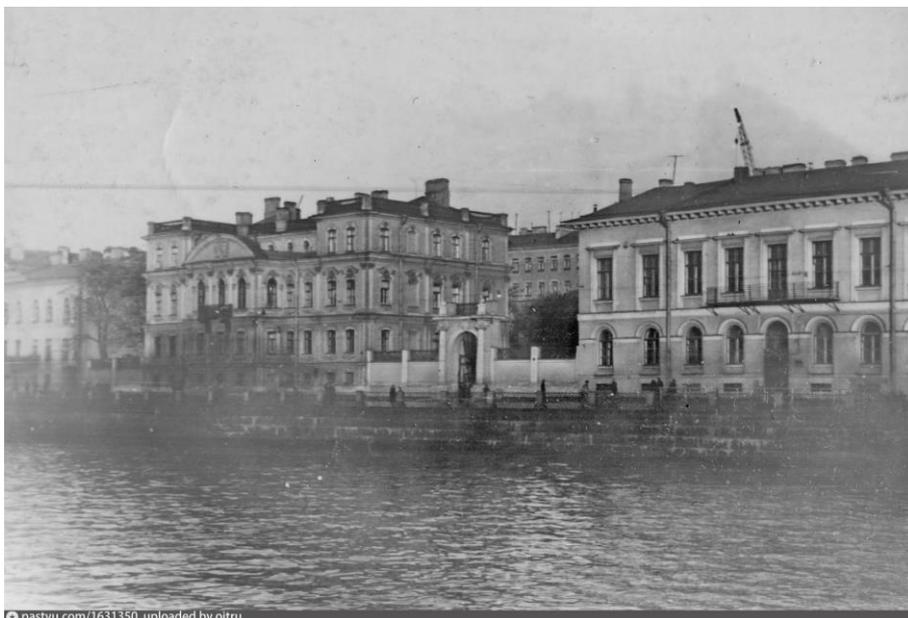
9. Дом 48 по набережной р. Фонтанки. Между 1955 и 1960 гг. Источник - pastvu.com/1631350.

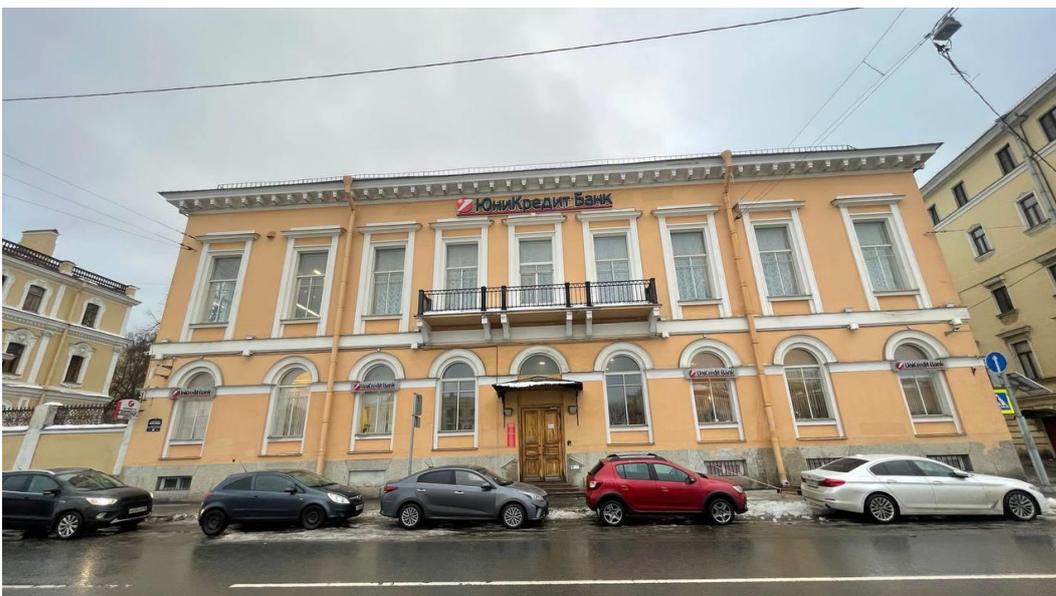
1. «Дом Волконской», Графский переулок, дом 2/48, литера А. Северо-западный фасад. Общий вид. Фото 01.12.2023г.

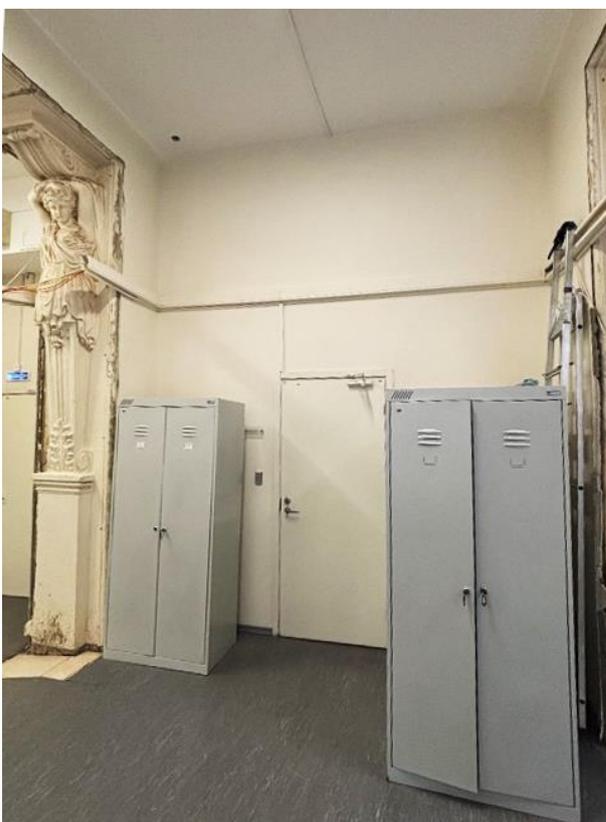
2. «Дом Волконской», Графский переулок, дом 2/48, литера А. Второй этаж. Помещение №106. Общий вид. Фото 01.12.2023г.

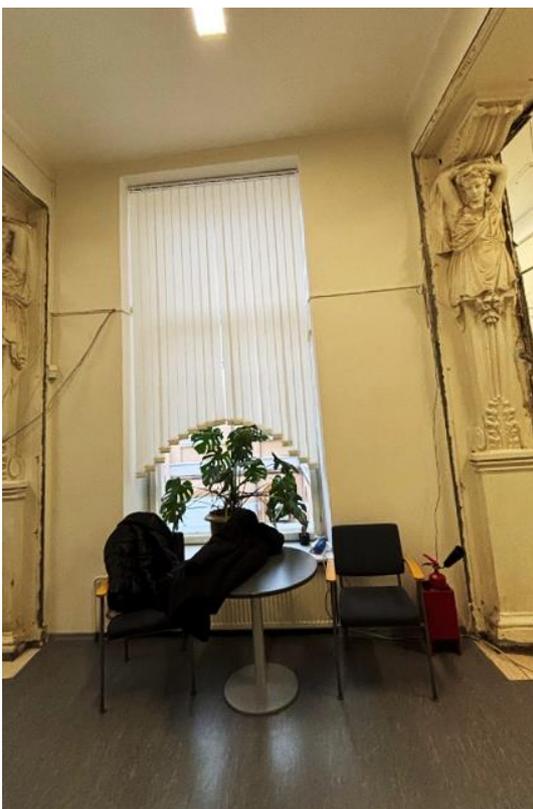
3. «Дом Волконской», Графский переулок, дом 2/48, литера А. Второй этаж. Помещение №106. Общий вид. Фото 01.12.2023г.

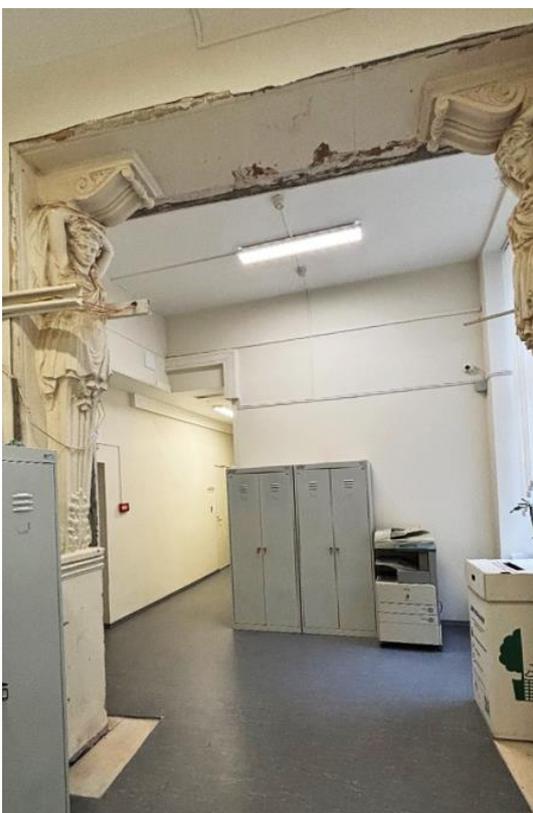
4. «Дом Волконской», Графский переулок, дом 2/48, литера А. Второй этаж. Помещение №106. Общий вид. Фото 01.12.2023г.

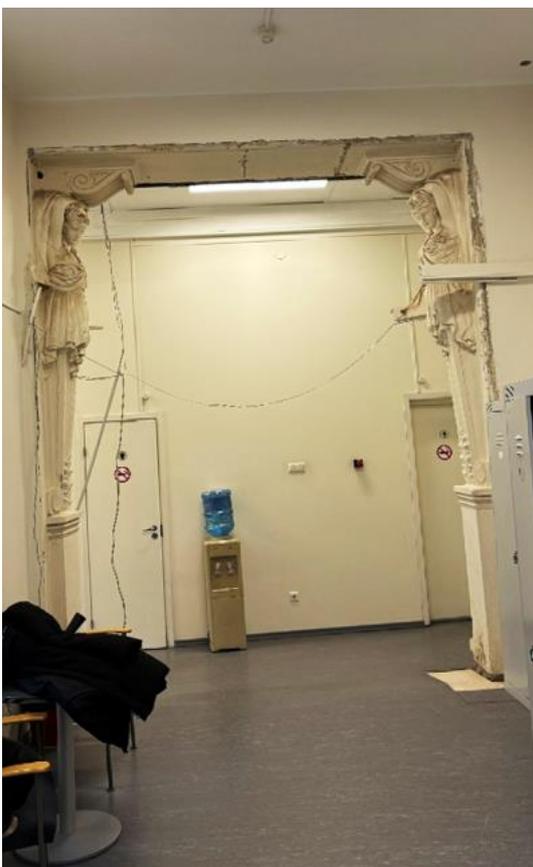
5. «Дом Волконской», Графский переулок, дом 2/48, литера А. Второй этаж. Помещение №106. Общий вид. Фото 01.12.2023г.

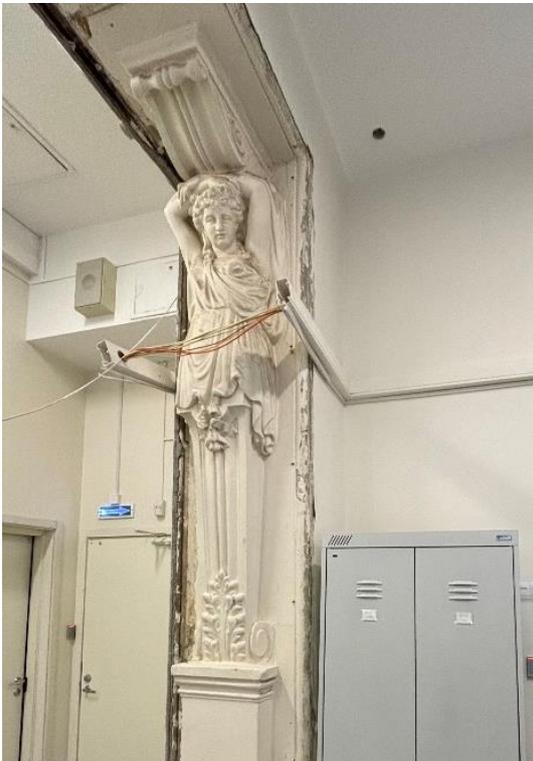
1. Четыре кариатиды, оформляющие помещение 106, выполнены из гипса и многослойно окрашены красками на масляном связующем и связующем на основе извести. Крепление кариатид в верхней части выполнено на клячу (деревянный закладной элемент и проволоку). Основными дефектами и повреждениями кариатид являются:

- многослойное окрашивание лепных скульптур. «замыливание» профиля декоративных элементов;
- участки отслоения пакета отделочных слоев;
- сколы гипсового основания на локальных участках;
- трещины в месте примыкания лепного декора и основания за кариатидой;
- выкрашивание раствора приморозки.

6. «Дом Волконской», Графский переулок, дом 2/48, литера А. Второй этаж. Помещение №106. Кариатида. Общий вид. Фото 01.12.2023г.

-выполнить мероприятия по аккуратной расчистке элементов декора от поздних красочных наслоений, пыли, грязи и разрушенных остатков гипсового материала, восполнить утраченные фрагменты декора методом прямой моделировки, швы между фрагментами заполняются гипсовым раствором методом прямой моделировки с последующей проработкой шва по форме, провести подготовку к окраске и окрасить элементы декора по проекту.

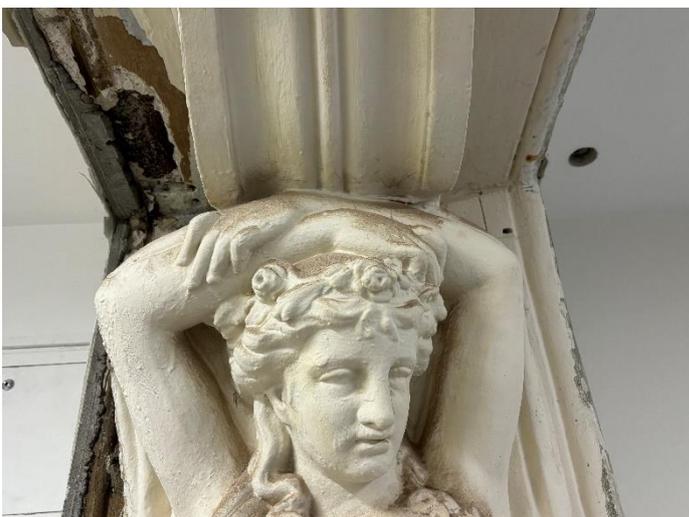
7. «Дом Волконской», Графский переулок, дом 2/48, литера А. Второй этаж. Помещение №106. Кариатида. Фрагмент. Фото 01.12.2023г.

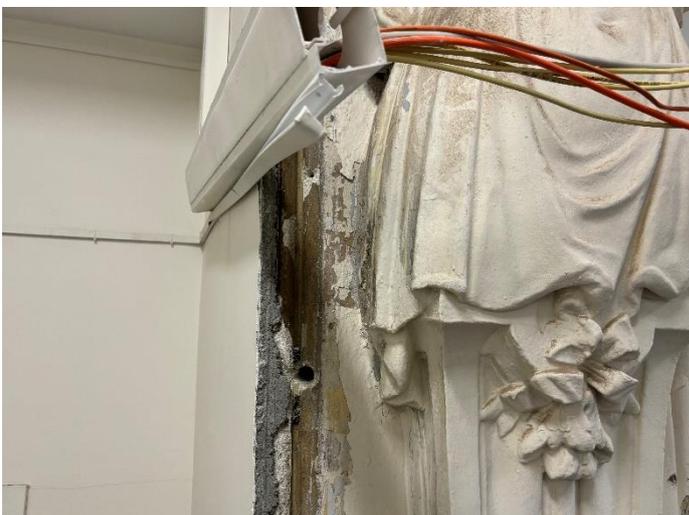
8. «Дом Волконской», Графский переулок, дом 2/48, литера А. Второй этаж. Помещение №106. Кариатида. Фрагмент. Фото 01.12.2023г.

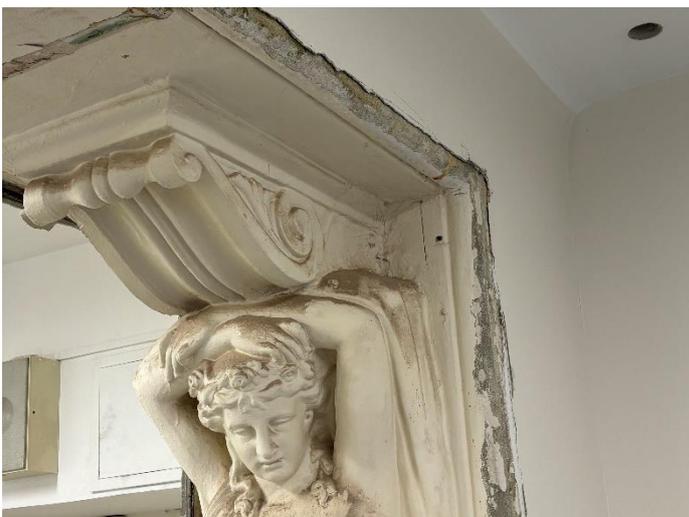
9. «Дом Волконской», Графский переулок, дом 2/48, литера А. Второй этаж. Помещение №106. Кариатида. Фрагмент. Фото 01.12.2023г.

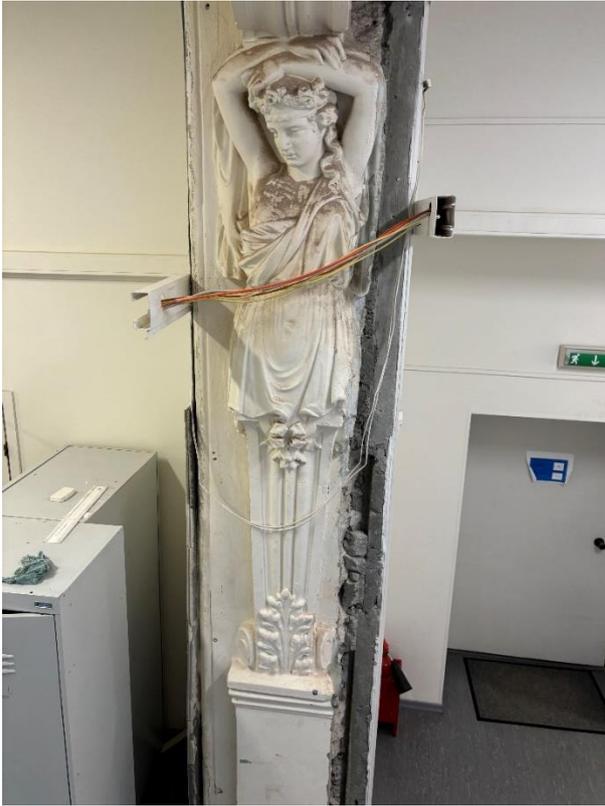
10. «Дом Волконской», Графский переулок, дом 2/48, литера А. Второй этаж. Помещение №106. Кариатида. Общий вид. Фото 01.12.2023г.

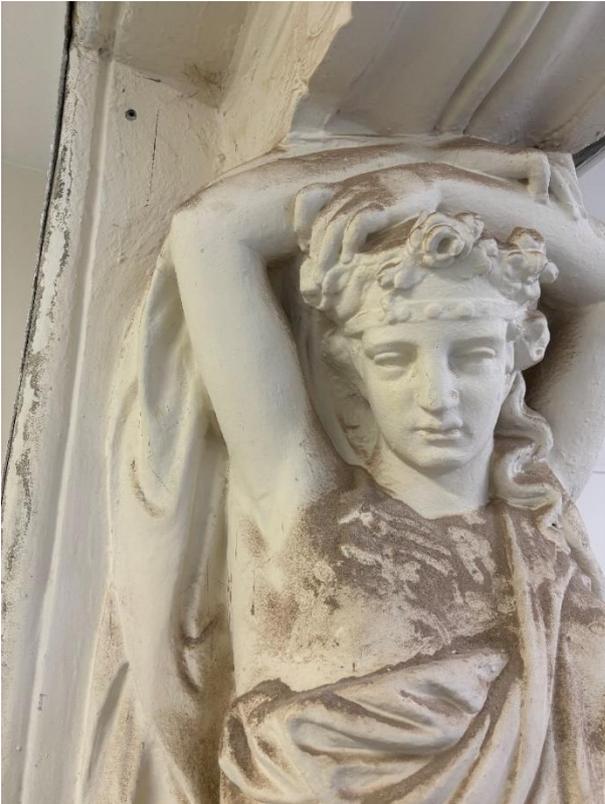
11. «Дом Волконской», Графский переулок, дом 2/48, литера А. Второй этаж. Помещение №106. Кариатида. Фрагмент. Фото 01.12.2023г.

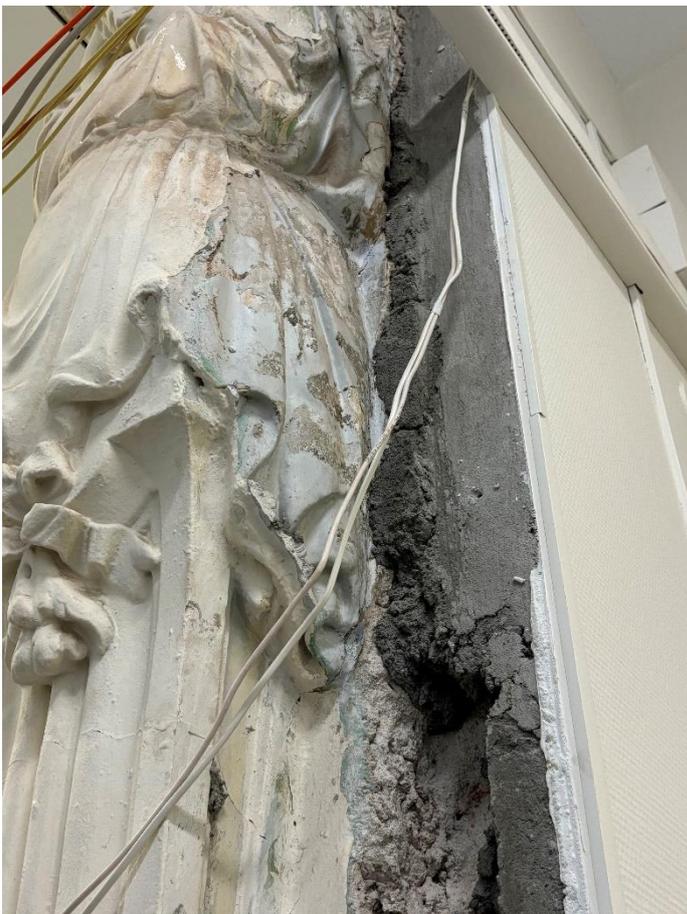
12. «Дом Волконской», Графский переулок, дом 2/48, литера А. Второй этаж. Помещение №106. Кариатида. Фрагмент. Фото 01.12.2023г.

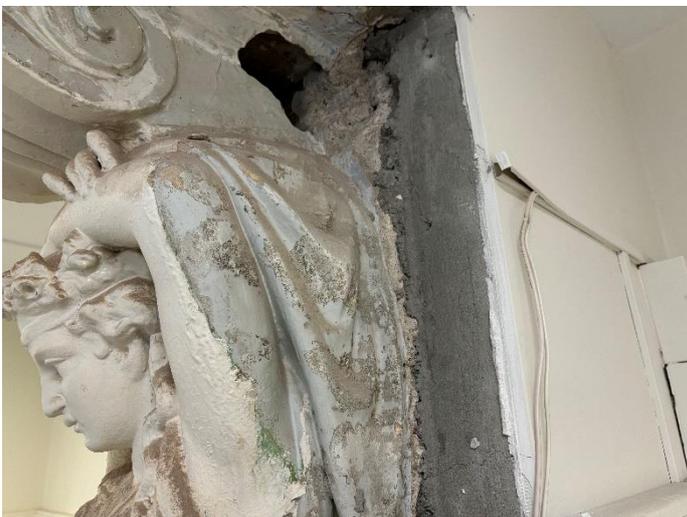
13. «Дом Волконской», Графский переулок, дом 2/48, литера А. Второй этаж. Помещение №106. Кариатида. Фрагмент. Фото 01.12.2023г.

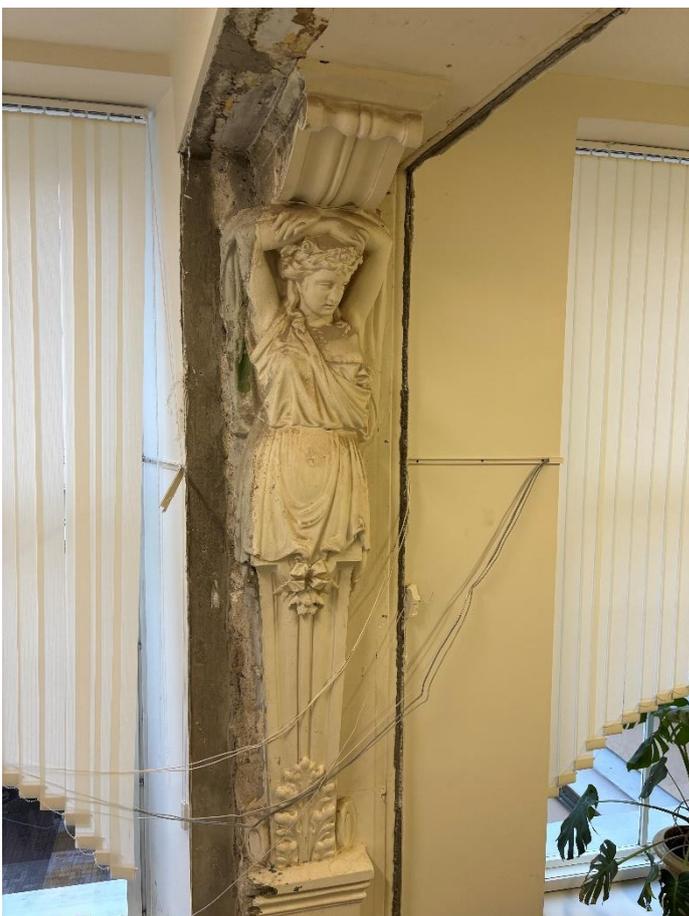
14. «Дом Волконской», Графский переулок, дом 2/48, литера А. Второй этаж. Помещение №106. Кариатида. Общий вид. Фото 01.12.2023г.

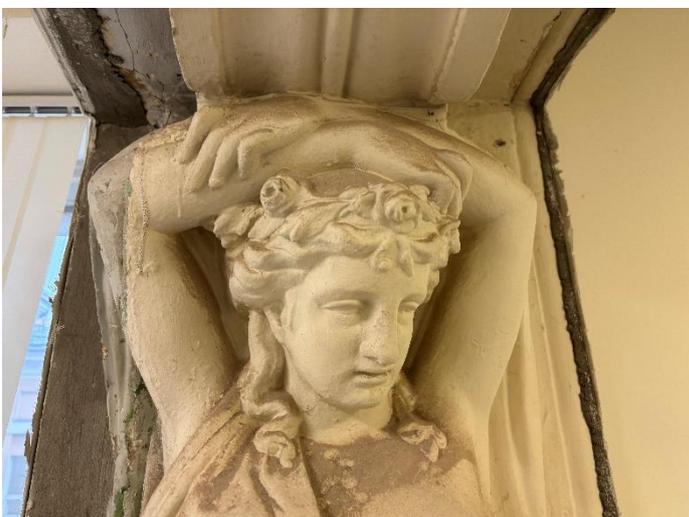
15. «Дом Волконской», Графский переулок, дом 2/48, литера А. Второй этаж. Помещение №106. Кариатида. Фрагмент. Фото 01.12.2023г.

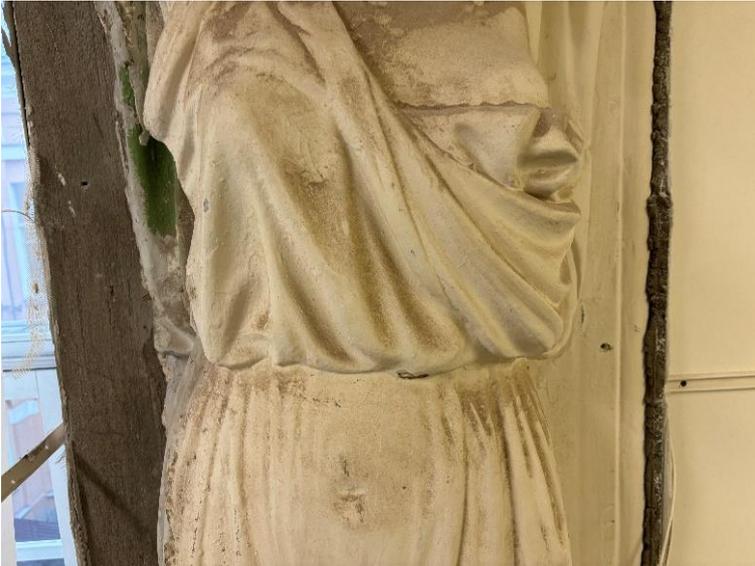
16. «Дом Волконской», Графский переулок, дом 2/48, литера А. Второй этаж. Помещение №106. Кариатида. Фрагмент. Фото 01.12.2023г.

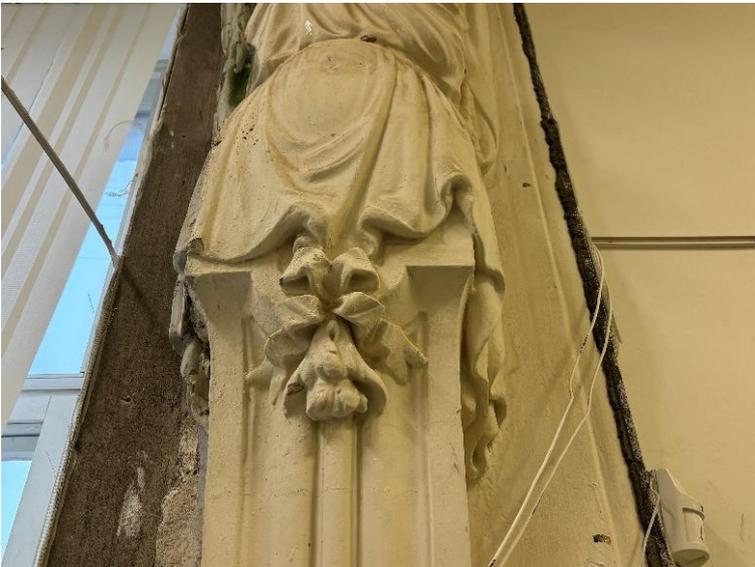
17. «Дом Волконской», Графский переулок, дом 2/48, литера А. Второй этаж. Помещение №106. Кариатида. Фрагмент. Фото 01.12.2023г.

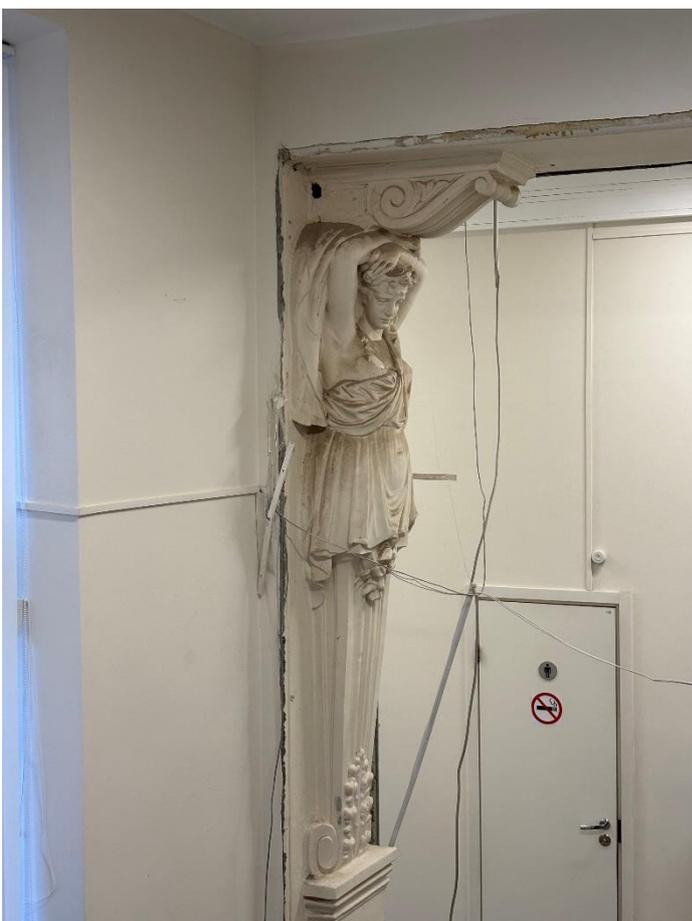
18. «Дом Волконской», Графский переулок, дом 2/48, литера А. Второй этаж. Помещение №106. Кариатида. Общий вид. Фото 01.12.2023г.

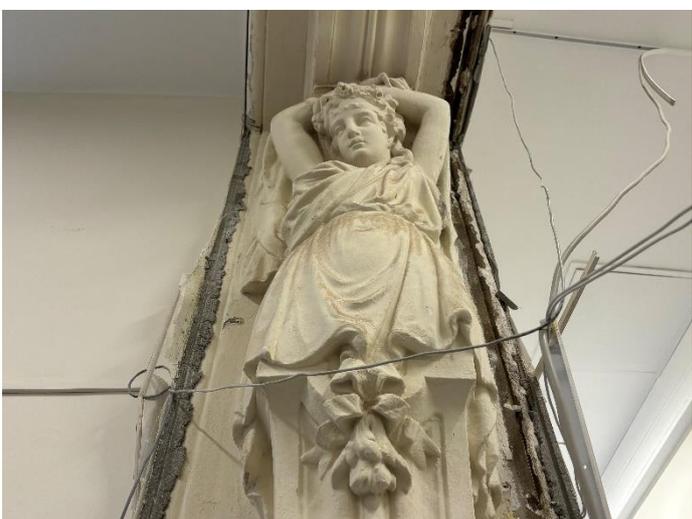
19. «Дом Волконской», Графский переулок, дом 2/48, литера А. Второй этаж. Помещение №106. Кариатида. Фрагмент. Фото 01.12.2023г.

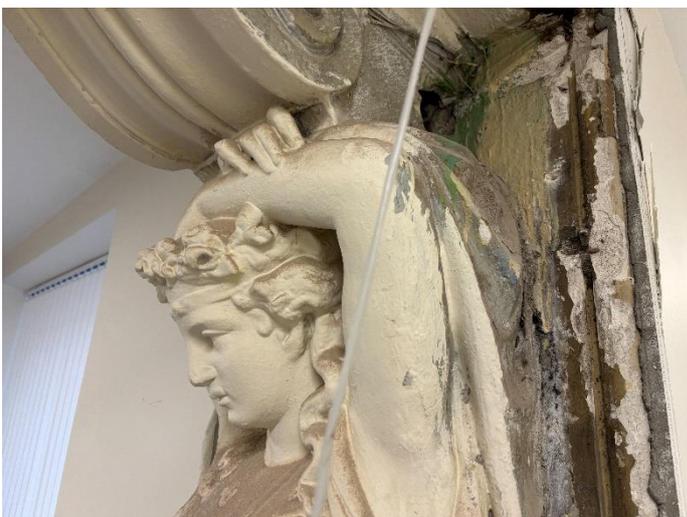
20. «Дом Волконской», Графский переулок, дом 2/48, литера А. Второй этаж. Помещение №106. Кариатида. Фрагмент. Фото 01.12.2023г.

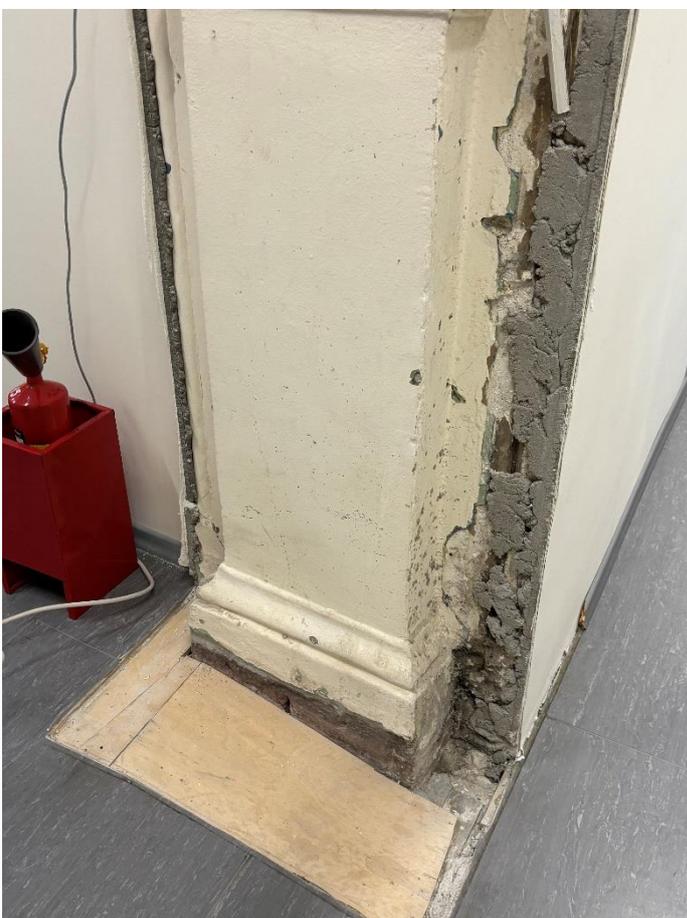
21. «Дом Волконской», Графский переулок, дом 2/48, литера А. Второй этаж. Помещение №106. Кариатида. Фрагмент. Фото 01.12.2023г.

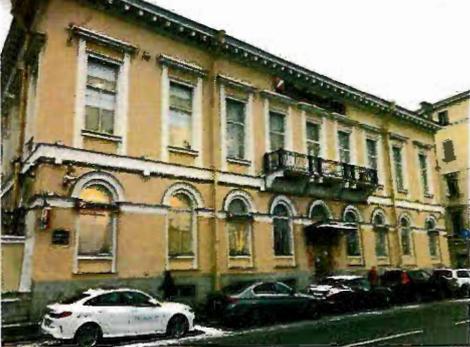
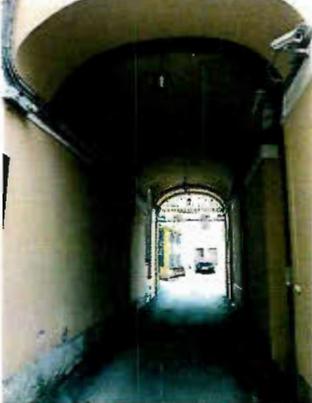
2	Объемно-пространственное решение:	<p>объемно-пространственное решение двух-трехэтажного на подвалах здания с внутренним двором;</p> <p>крыша – конфигурация (двускатная), габариты, в том числе высотные отметки коньков и карнизов, материал покрытия (листовой металл);</p> <p>габариты внутреннего двора;</p> <p>исторический арочный воротный проезд – местоположение (восточный дворовый корпус), конфигурация, габариты.</p> <p>воротный проезд, ведущий из внутреннего двора – габариты, сводчатое перекрытие (коробовый с распалубками свод).</p>

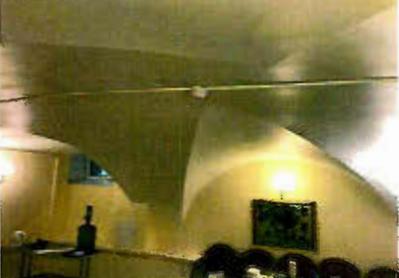
3	Конструктивная система:	<p>исторические капитальные стены - местоположение, материал (кирпич);</p> <p>кирпичные (коробовые, цилиндрические) своды над всеми помещениями подвального этажа;</p>

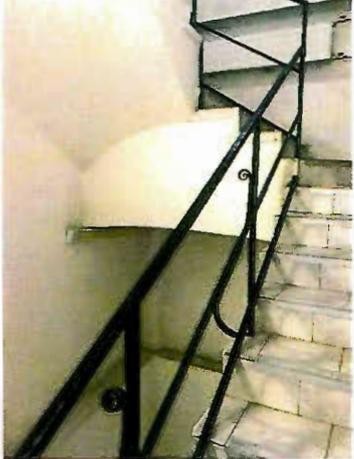
<p>служебная лестница (помещения 103, 104): каменная* по сводам;</p> <p>* в настоящее время ступени облицованы современной плиткой</p>

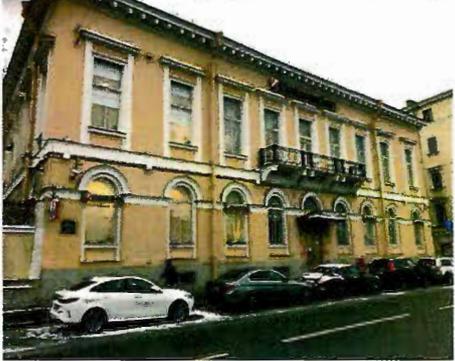
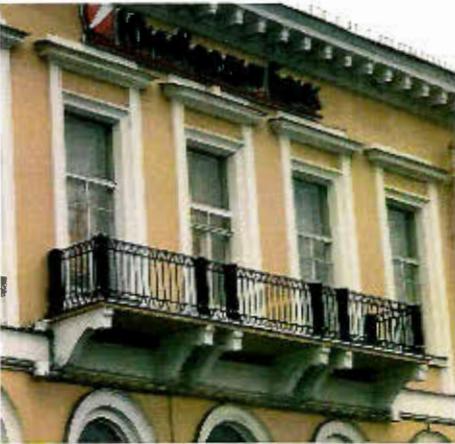
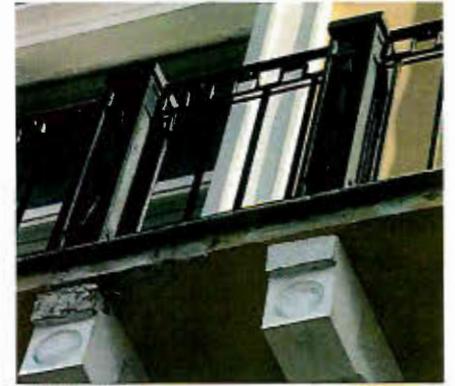
4	<p>Объемно-планировочное решение:</p>	<p>объемно-планировочное решение вестибюля (помещение 73), парадной лестницы (помещения 71 и 117), помещений 83, 116, 121, 106, 132-133 (разделено позднейшей перегородкой).</p>	
5	<p>Архитектурно-художественное решение фасадов:</p>	<p>лицевые фасады, их историческое архитектурно-художественное решение в формах безордерного классицизма;</p> <p>цоколь, облицованный известняком,*</p> <p>* на фасаде со стороны дома № 46 цоколь в последнее время оштукатурен</p> <p>материал и характер обработки фасадной поверхности – окрашенная штукатурка;</p> <p>прямоугольный в плане балкон второго этажа в три световые оси на гипсовых волнатообразных кронштейнах, оформленных декоративными завитками, филёнками и каннелюрами – в уровне 2-го этажа центральной части фасада по наб. р. Фонтанки;</p> <p>металлическое кованое балконное ограждение простого рисунка с верхним орнаментальным фризом, укрепленным между литыми чугунными филёнчатыми тумбами;</p> <p>проем балконной двери – историческое местоположение, конфигурация (прямоугольный), габариты, оформление (профилированный штукатурный наличник, прямой сандрик, соединенный с наличником);</p> <p>исторический тип и заполнения проема балконной двери;</p>

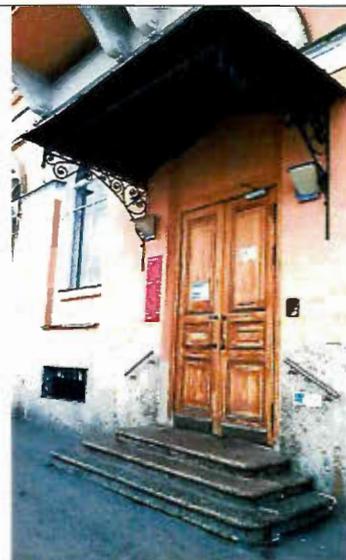
исторический материал (дуб), характер оформления (филёнчатые) заполнения дверных проемов

*существующие двери установлены в ходе приспособления здания для современного использования в 1999-2000 гг.

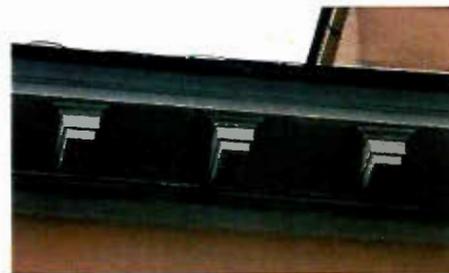
венчающий карниз с сложнопрофилированными модульонами, нижние плоскости которых декорированы лепными пальметками;

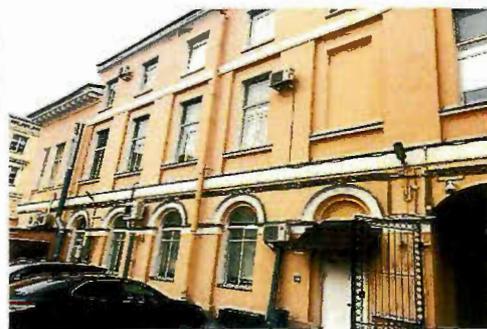
цоколь, облицованный известняком; материал и характер обработки фасадной поверхности – окрашенная штукатурка;

исторические дверные и оконные проемы 1-3-го этажей, их местоположение, конфигурация (прямоугольные, с полуциркульными завершениями), габариты;

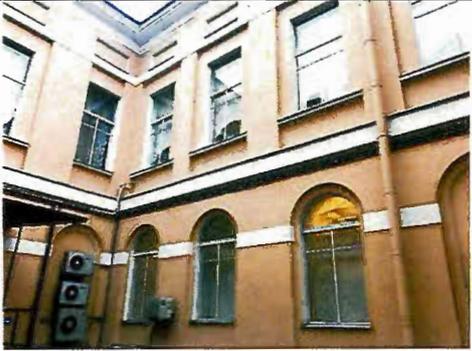
<p>исторический рисунок расстекловки и единообразие цветового решения заполнений оконных проемов;</p> <p>венчающие профилированные карнизы (карниз южного трехэтажного фасада, обращенного в хозяйственный двор без модульонов);</p> <p>* оформление фасадов внутреннего двора без декоративных оконных наличников.</p>

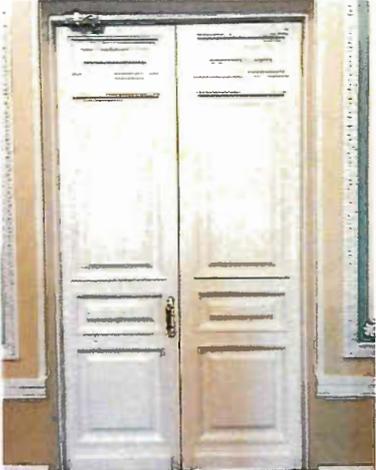
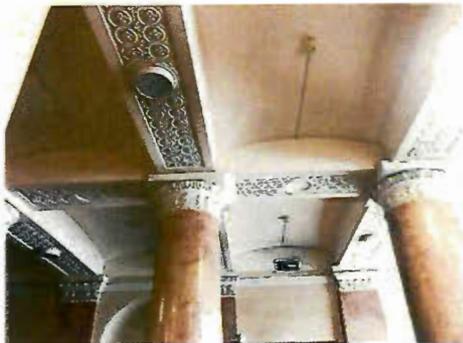
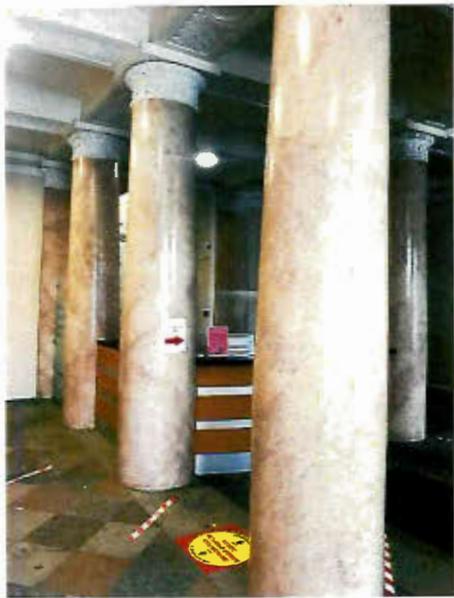
6.	<p>Декоративно-художественное оформление интерьеров, предметы декоративно-прикладного искусства:</p>	<p>историческое местоположение, конфигурация и габариты дверных проемов;</p> <p>исторический материал (окрашенное дерево) и тип (филенчатые) дверных заполнений;</p> <p>вестибюль (помещение 73 площадью 95,2 кв.м):</p> <p>архитектурное решение в виде зала, разделённого на три нефа двумя рядами колонн упрощенного ордера без баз (по четыре колонны в каждом ряду) с соответствующими им антами на поперечных стенах;</p> <p>кессонированное перекрытие, образованное перекрещивающимися балками: кессоны в виде самостоятельных крестовых сводиков; оформление нижних плоскостей балок лепным орнаментом в виде бегунка с цветочными розетками;</p> <p>лепные капители антов, декорированные пальметтами и иониками;</p> <p>оформление гладко оштукатуренных стен – лепной меандровый фриз;</p> <p>две ниши-экседры;</p>

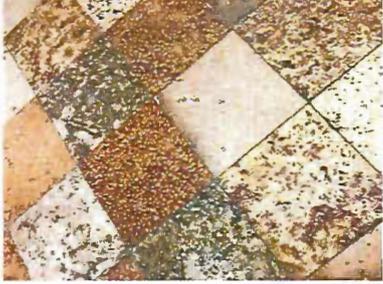
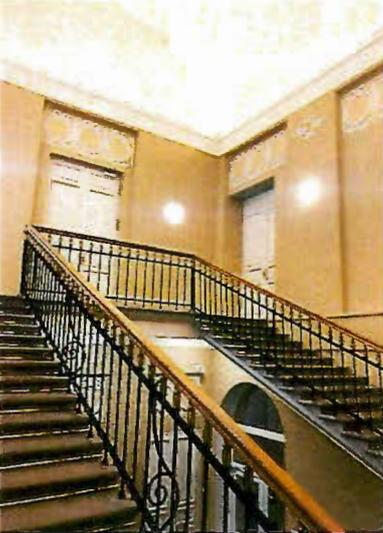
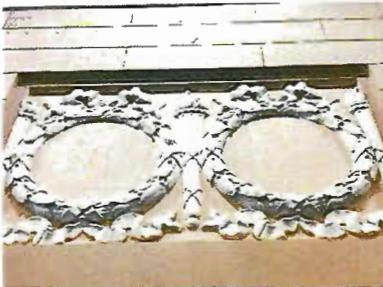
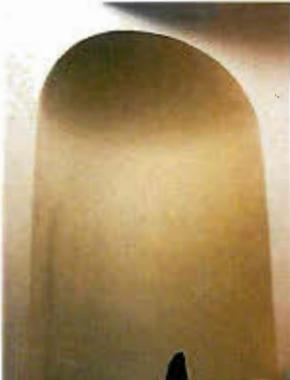
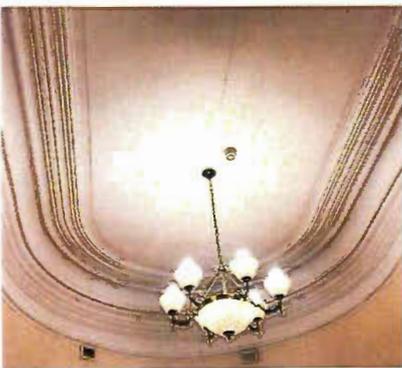
<p>исторический материал покрытия пола - путиловская плита, включая размер и характер раскладки плит;</p> <p>парадная лестница (помещение 71 площадью 46,0 кв.м и 117 площадью 61,1 кв.м):</p> <p>оформление стен: венчающий карниз простого профиля; заглублённые филенки, руст в нижней части стен;</p> <p>оформление нижних плоскостей лестничных маршей в виде заглублённые штукатурных кессонов.</p> <p>декоративные лепные композиции классицистического характера в верхней части стен и в десюдепортах в виде круглых лавровых венков, разделённых факелами;</p> <p>исторический материал покрытия пола - путиловская плита, включая размер и характер раскладки плит;</p> <p>помещение 83 площадью 47,9 кв.м:</p> <p>перекрытие на падугах;</p> <p>ниша-экседра в восточной скругленной, стене помещения.</p> <p>помещение 82 площадью 25,5 кв.м:</p> <p>периметральные широкие сложнопрофилированные пояса потолка и падуги;</p>

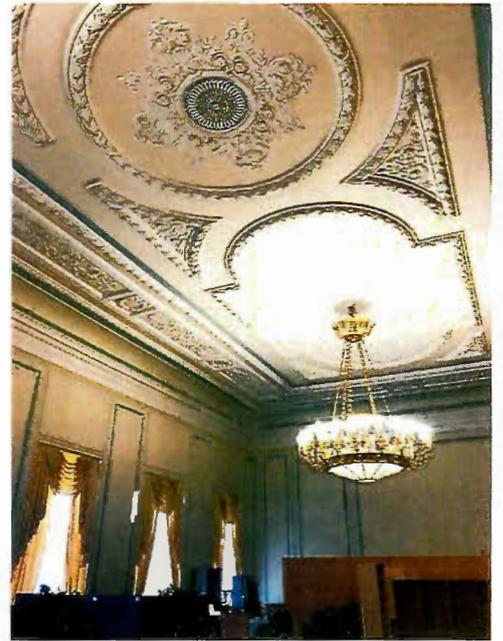
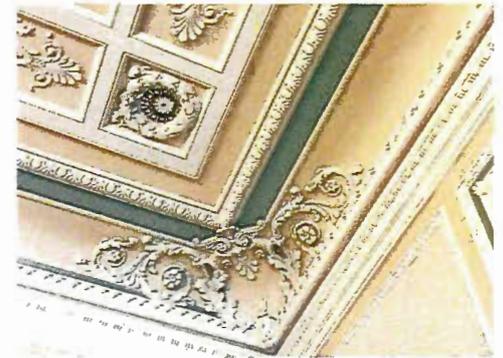
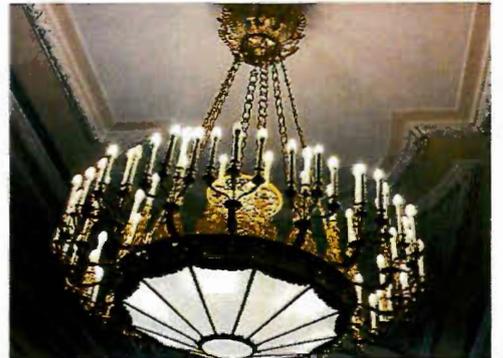
две люстры на 90 светоточек (бронза, литьё) бесштоковые, на цепном подвесе, с кольцевым размещением светоточек в 2 яруса по ободу и со стеклянным поддоном, оформленные в характере неоклассики. Завершение у потолка в виде короны из пальметт, декорированной дополнительной подрезкой по ободу и рельефной розеткой в форме цветка в центре гладкого нижнего поля. От короны к ободу люстры спускаются 6 бронзовых цепей подвеса из двойных овальных звеньев с рельефной декорировкой в узлах пересечения. Обод массивный, широкий, рельефно декорированный подрезкой по выступающим кромкам и 36 овальными розетками по боковой стороне обода. К овальным розеткам через одну крепятся 18 массивных литых изогнутых кронштейнов нижнего яруса светоточек с растительной декорировкой по всей поверхности. Из верхних розеток каждого кронштейна выходят по 3 изогнутых гладких и по одному прямому рожку (по 4 светоточки на кронштейн) с рельефно декорированными бобешками и профитками, в которых укреплены

электрические свечи с лампами миньон (всего 72 свечи).

Верхний ярус светоточек состоит из 18 размещённых по верхнему краю обода вертикальных рельефно декорированных подсвечников на 1 электросвечу в обрамлении акантовых побегов и лент ажурного литья. Выше обода в центре люстры помещён декоративный фиал из молочного стекла и в бронзовой оплётке в характере трельяжей решётки. Фиал укреплен на гладких бронзовых тягах, отходящих от внутренней стороны обода. Снизу обод закрыт поддоном в виде бронзовой рамы в форме усеченного конуса с лучевой схемой расстекловки и с накладными бромовыми деталями рельефного литья по краям рамы и на сочленениях переплёта. Остекление поддона из матового молочного стекла, аналогично фиалу.

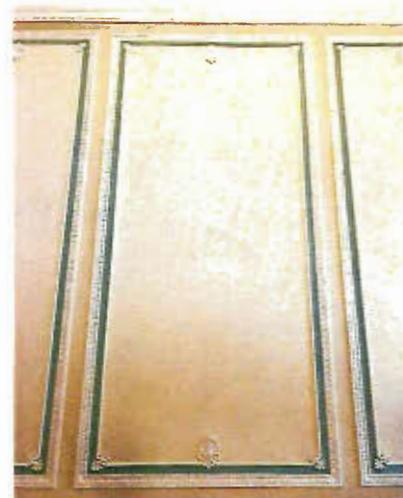
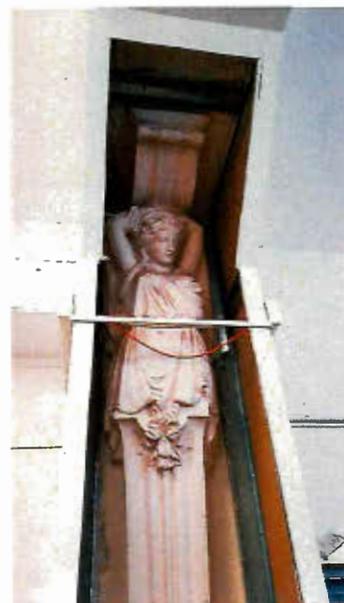
четыре идентичные кариатиды (гипс, окраска), размещённые попарно друг напротив друга по сторонам широких проёмов, соединяющих зал с соседними помещениями – объемная скульптура, поколенно изображающая в натуральную величину женщину, задрاپированную в тунику, с поднятыми и сложенными над головой руками; нижняя часть фигуры переходит в высокий кронштейн, оформленный внизу большим пальмовым листом;

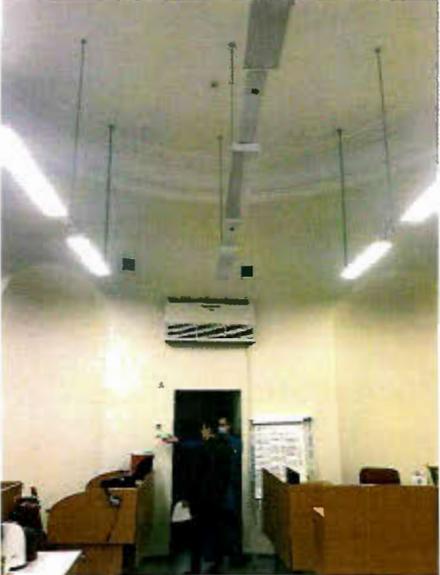
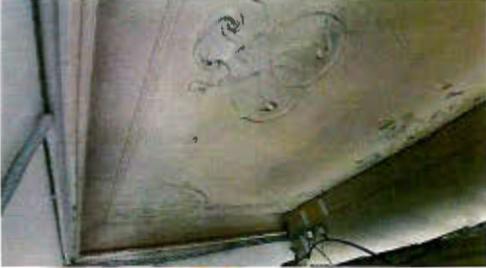
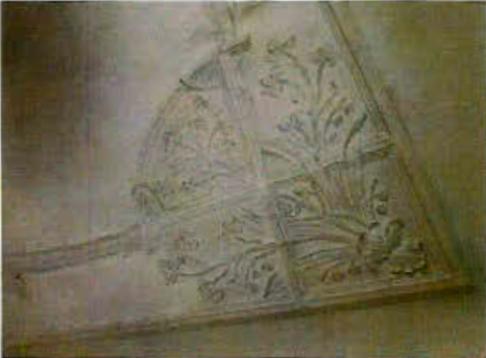
<p>помещение 121 площадью 48,8 кв.м:</p> <p>по периметру перекрытия – небольшая падуга, оформленная профилированными карнизами;</p> <p>две ниши-экседры в восточной скругленной стене помещения;</p> <p>зал с лепным потолком (в настоящее время разделён на два помещения – 132 площадью 23,3 кв.м и 133 площадью 18,8 кв.м):</p> <p>оформление перекрытия с падугой, отделенной от стен профилированным карнизом:</p> <p>лепной плафон в характере модерна – угловые композиции в виде стилизованных изображений кустов нарциссов, между которыми по периметру потолка изогнутые лепные ленты – орнамент «удар бича».</p>
