Акт

по результатам государственной историко-культурной экспертизы проектной документации на проведение работ по сохранению выявленного объекта культурного наследия «Здание школы», расположенного по адресу: Санкт-Петербург, Балтийская ул., д. 35, лит. А (Балтийская ул., 35), предусмотренных проектом: «Проектная документация на проведение работ по сохранению выявленного объекта культурного наследия «Здание школы»

**по адресу: г. Санкт-Петербург, ул. Балтийская, д. 35, лит А.
Ремонт и приспособление для современного использования помещений столовой (помещения по ПИБ 22,23, 32, 33, 34, 35, 36, 37, 38, 39, 47, 48, 49, 50, 51, 52, 53, 54, 55, 56)», разработанным ООО «Северное сияние»
(Шифр: 225060002823)**

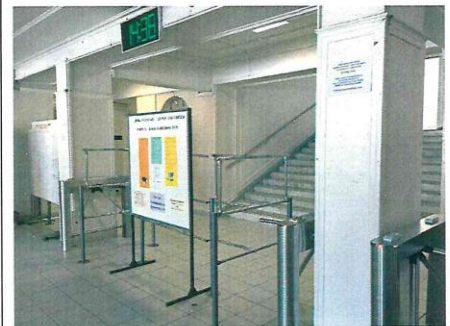
пилоны квадратного сечения двухъярусного вестибюля и объема главной лестницы;

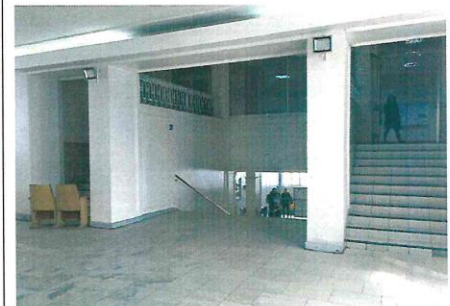
ниши с полуциркульным завершением, фланкирующие марш главной лестницы;

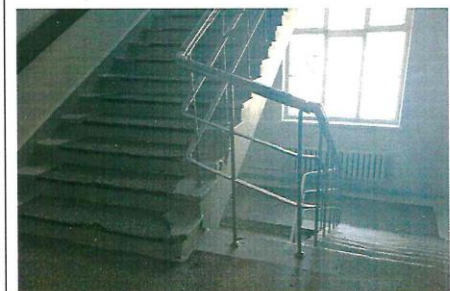
лестницы – историческое местоположение, габариты и конфигурация, материал ступеней (мрамор – главная лестница и террацо двух служебных); ограждение лестничных маршей - материал, техника исполнения, рисунок;

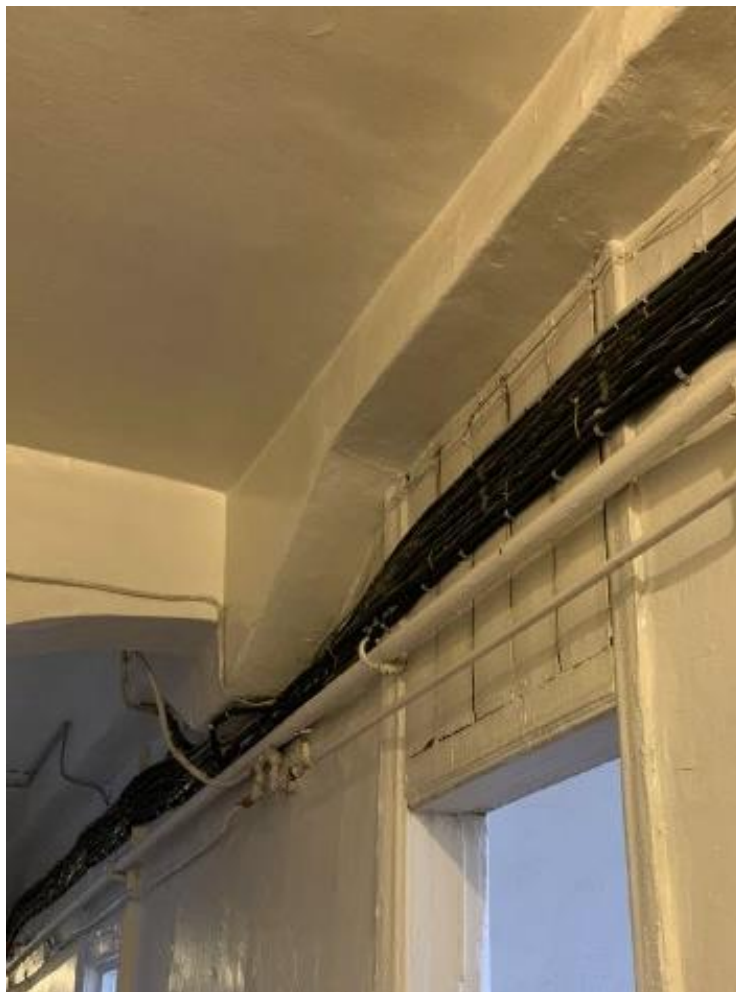
15. Выявленный объект культурного наследия «Здание школы» по адресу: Санкт-Петербург, Балтийская ул., д. 35, лит. А (Балтийская ул., 35). Столовая. Коридор в кухонной зоне (общий вид). Вид на арку с опорой на пилоны.

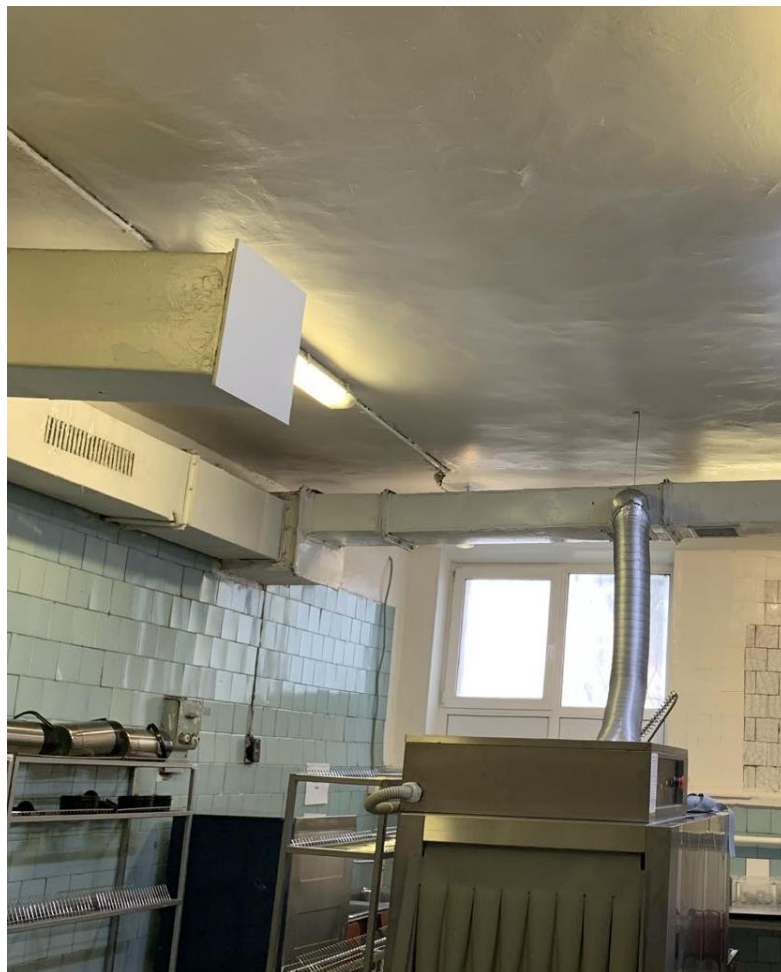
16. Выявленный объект культурного наследия «Здание школы» по адресу: Санкт-Петербург, Балтийская ул., д. 35, лит. А (Балтийская ул., 35). Столовая. Фрагмент арки с опорой на пилоны.

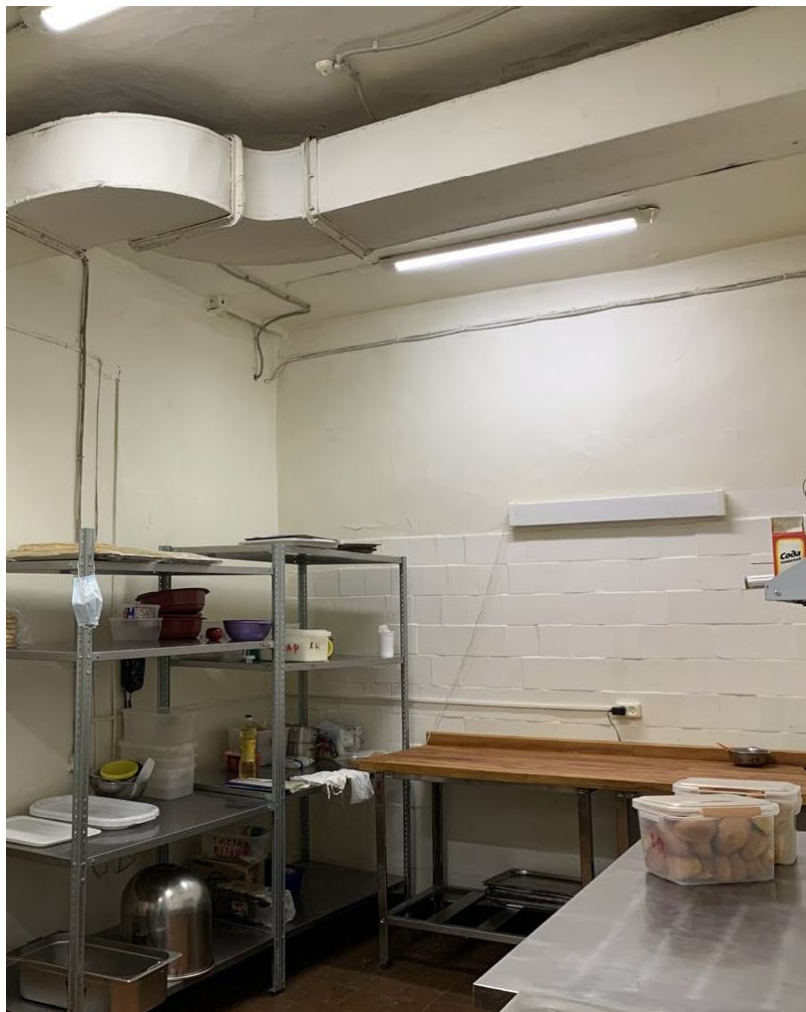
19. Выявленный объект культурного наследия «Здание школы» по адресу: Санкт-Петербург, Балтийская ул., д. 35, лит. А (Балтийская ул., 35). Столовая. Фрагмент помещения с аркой с опорой на пилоны. Коридор (помещение №33).

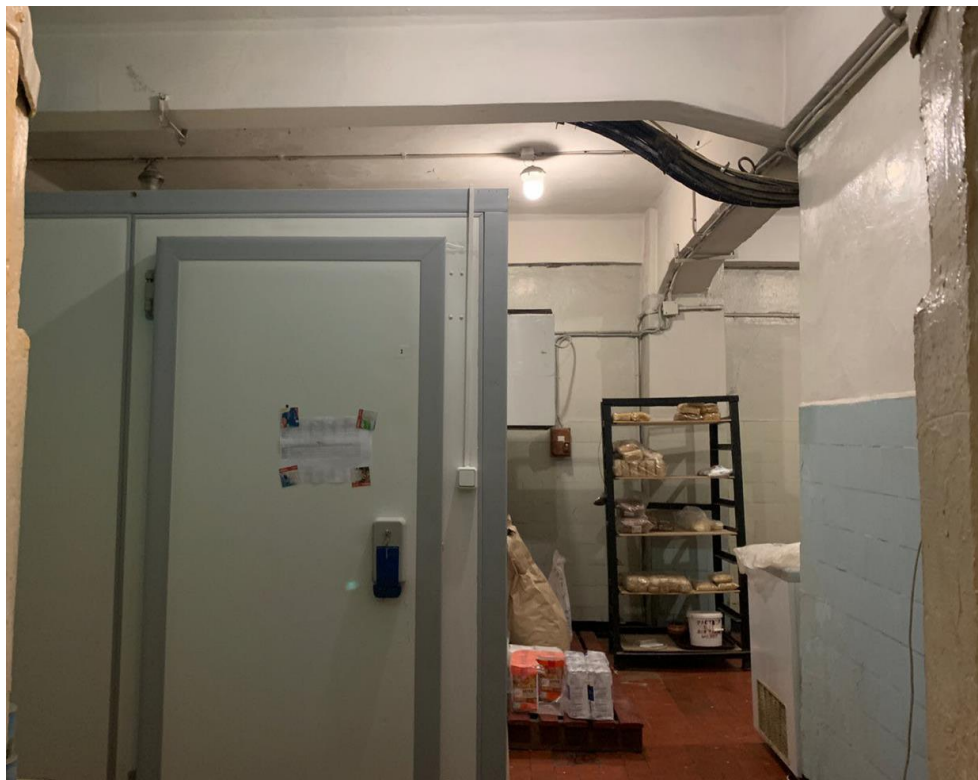
Основными дефектами деревянных лестниц являются: несоответствие лестниц современным нормативам ГОСТ 8717-2016, перекося ступеней, дефекты деревянных ступеней в связи с длительной эксплуатацией.

31. Выявленный объект культурного наследия «Здание школы» по адресу: Санкт-Петербург, Балтийская ул., д. 35, лит. А (Балтийская ул., 35). Столовая. Выход на склад. Вид на деревянную крашеную лестницу с двумя ступенями.
