Акт

по результатам государственной историко-культурной экспертизы проектной документации на проведение работ по сохранению выявленного объекта культурного наследия «Гидротехнический институт им. Б.Е. Веденеева (лицевой корпус с примыкающими дворовыми флигелями)», расположенного по адресу: г. Санкт-Петербург, Гжатская ул., д. 21, литера А (Гжатская ул., 21), разработанной ООО «РК «ЗАКОМАРА» в 2023 г. – «Проектная документация по ремонту и приспособлению для современного использования помещений корпуса АЛК в осях 1-7, А-Ж в здании выявленного объекта культурного наследия «Гидротехнический институт им. Б.Е. Веденеева (лицевой корпус с примыкающими дворовыми флигелями)» (Шифр: 0224-РЕМ-2023), с целью определения соответствия проектной документации требованиям законодательства Российской Федерации в области государственной охраны объектов культурного наследия

**Санкт-Петербург
2023 г.**

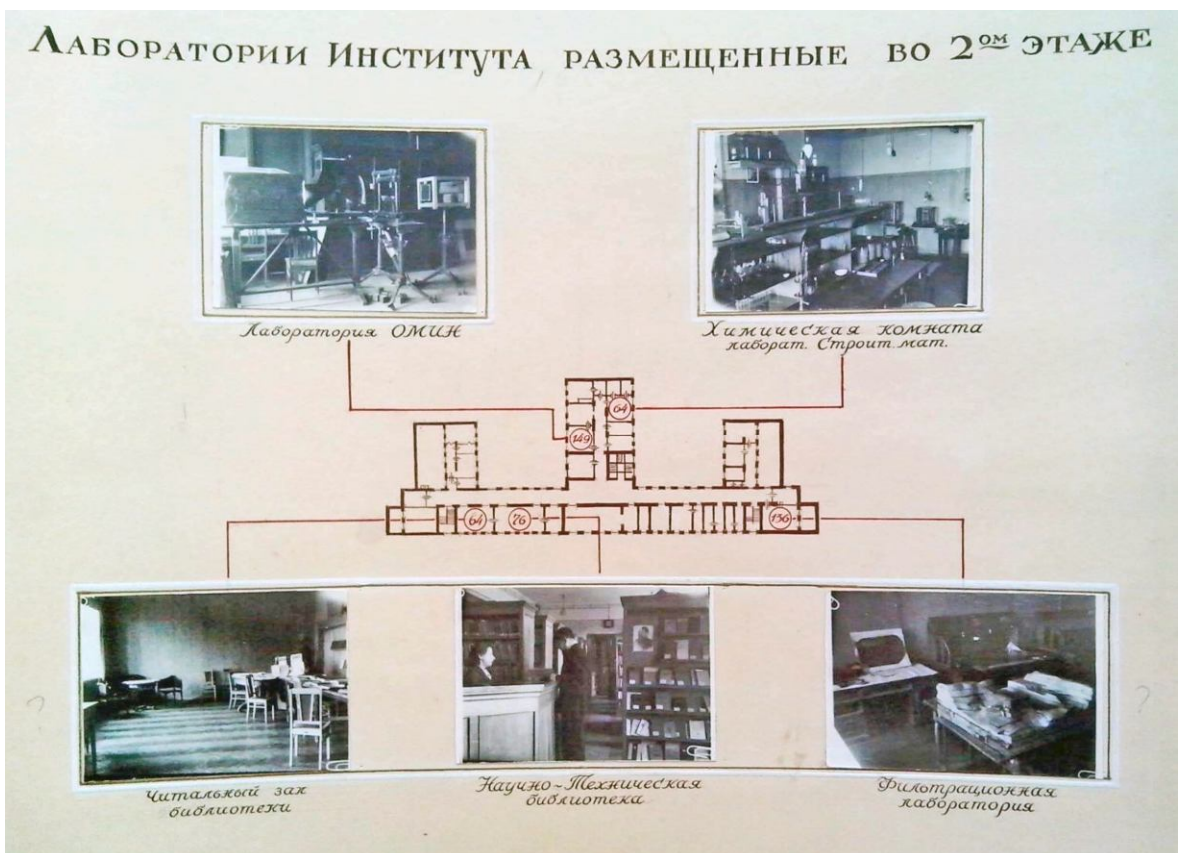
Илл.12. Расположение лабораторий на плане 2-го этажа. 1947 г. По материалам музея ОАО ВНИИГ им. Б.Е. Веденеева.
