**Акт**

**по результатам государственной историко-культурной экспертизы**

проектной документации на проведение работ по сохранению  
объекта культурного наследия регионального значения «Бывший дом Толстого  
(фасады)» по адресу: г. Санкт-Петербург, Рубинштейна ул., д. 15-17, лит. А:  
«Проект приспособления для современного использования в части  
перепланировки и переустройства квартиры № 557 по адресу: Санкт-Петербург,  
улица Рубинштейна, дом 15-17, Литера А, квартира № 557», шифр: 15-17/557-  
22, разработанной ООО «ИРСС» в 2022 году

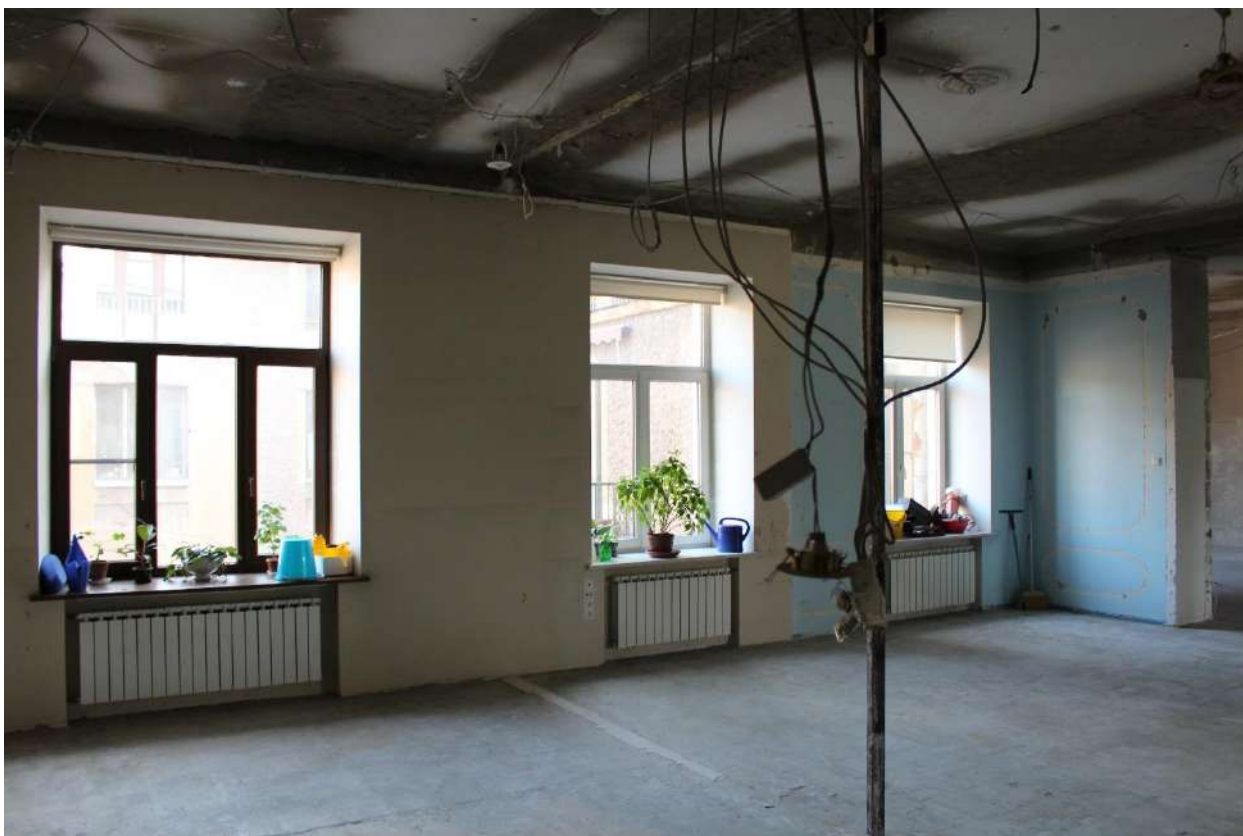
Фото 27. Вид на помещения № 1-4 квартиры № 557.

При проведении осмотра и фотофиксации в рамках настоящей экспертизы выявлено, что в квартире № 557 демонтированы перегородки, частично демонтирована отделка внутренних помещений в соответствии с экспертируемой проектной документацией.

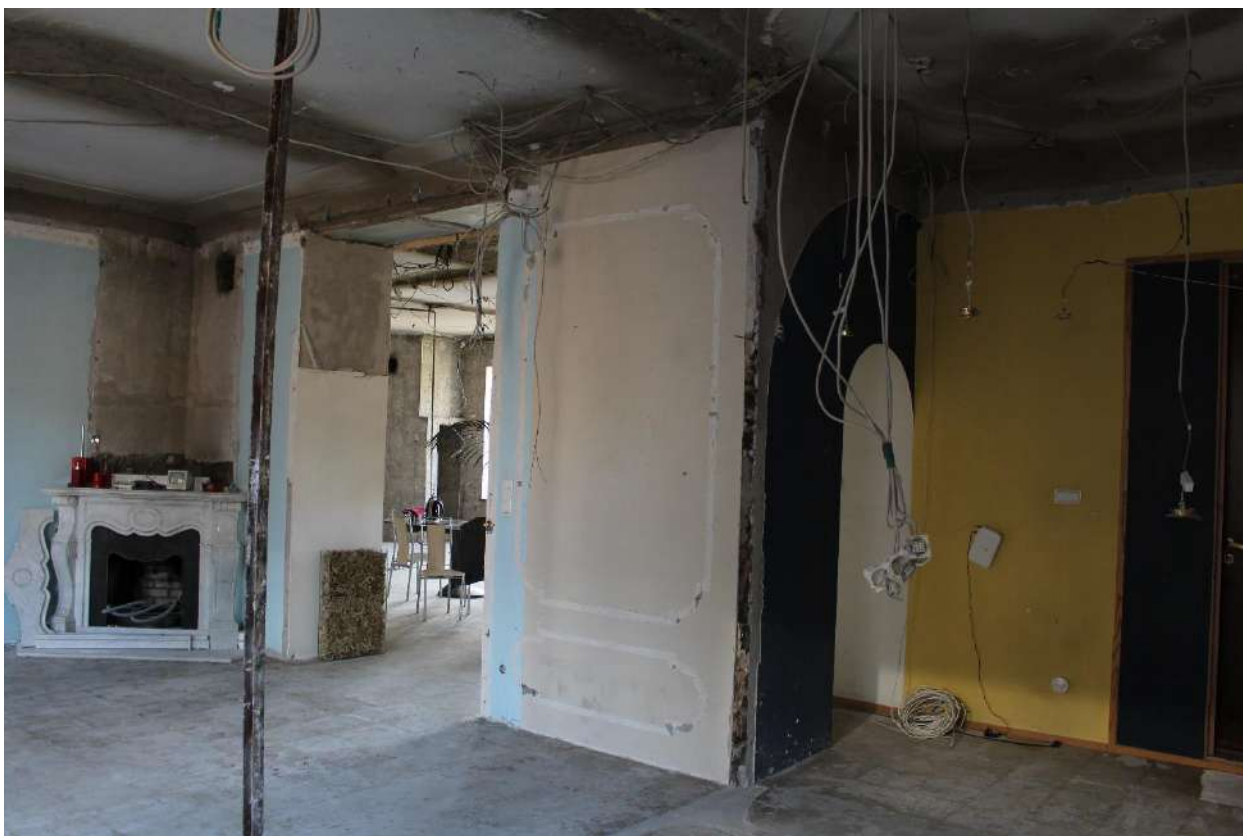
Фото 29. Вид на помещения № 1-4 квартиры № 557.

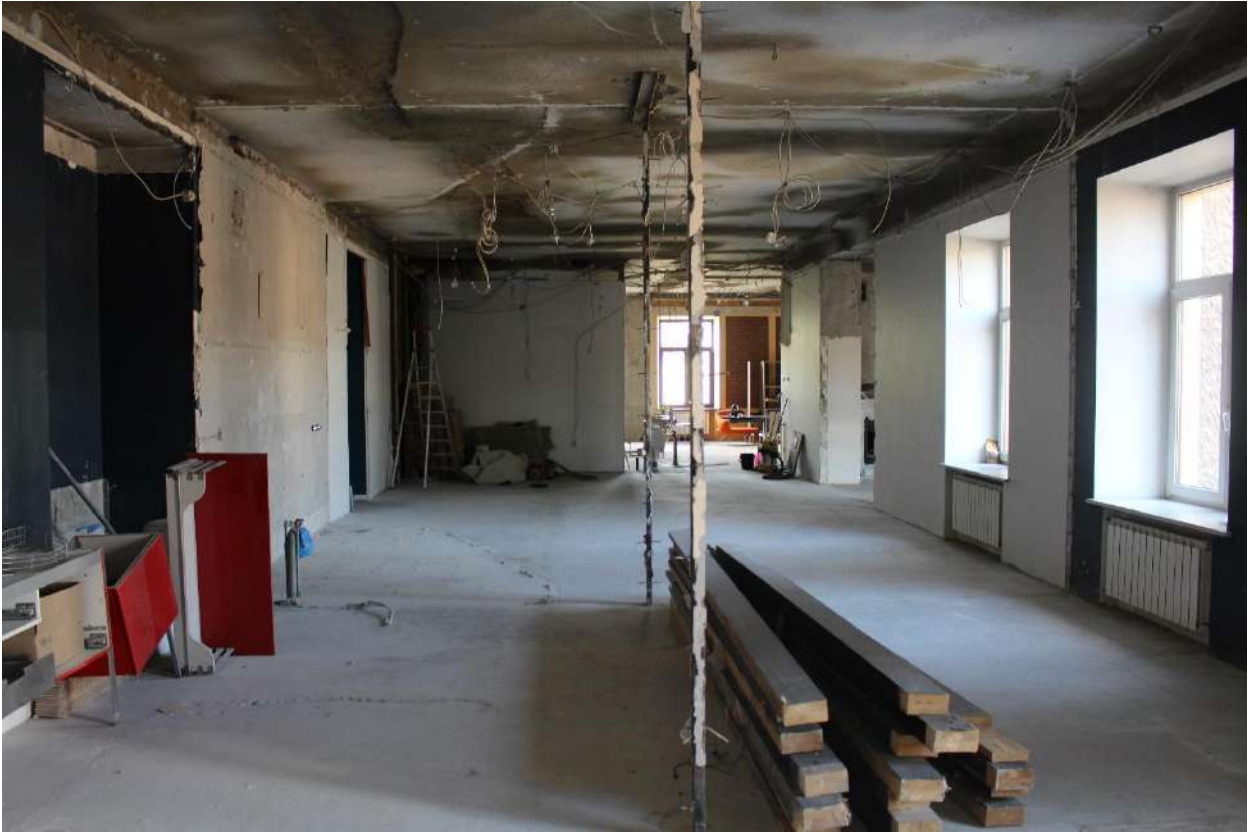
Фото 35. Вид на помещения № 5-10 квартиры № 557.
