АКТ

по результатам государственной историко-культурной экспертизы

проектной документации на проведение работ по сохранению выявленного объекта культурного наследия «Железо-Красочные ряды», расположенного по адресу: Санкт-Петербург, Москательный пер. 4, литера В, Банковский пер. 3, литера Б (Банковский пер., 3; Москательный пер. 2-4), входящего в состав выявленного объекта культурного наследия «Малый Гостиный двор»: «Проект приспособления выявленного объекта культурного наследия «Железо-Красочные ряды» (в составе «Малый Гостиный Двор») для современного использования в части перепланировки и переустройства нежилых помещений 1-Н, 2-Н с заменой оконных и дверных заполнений, устройством вентиляционных трубопроводов и кондиционеров по адресу: г. Санкт-Петербург, Банковский переулок, д. 3, лит. Б» (шифр: П-06/23), разработанной ООО «СИТ» в 2023 г.

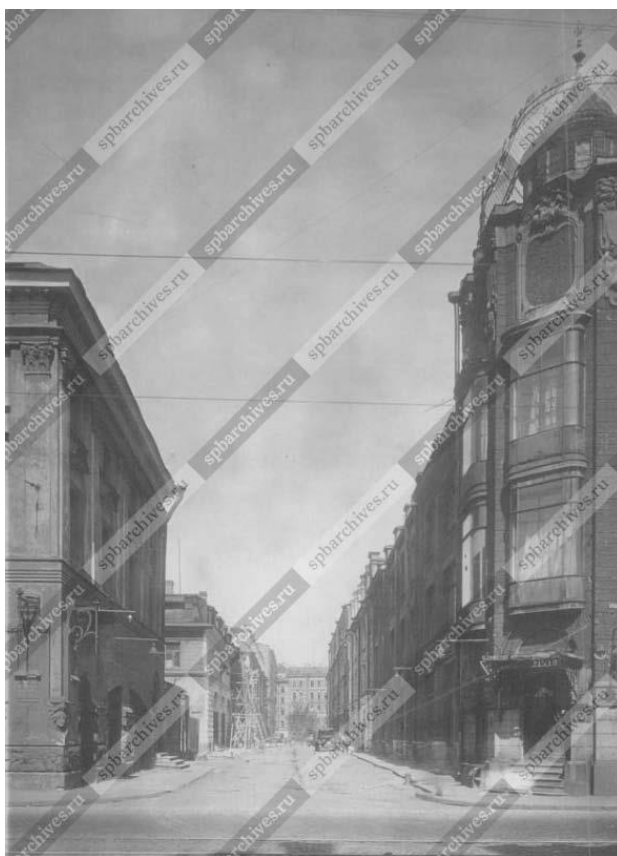
14. Фасад лавки купцов А. Г., И. Г., Г. Г. Савиных. 1911 г. // ЦГИА СПб. Ф. 513. Оп. 115. Д. 698. Л. 2.

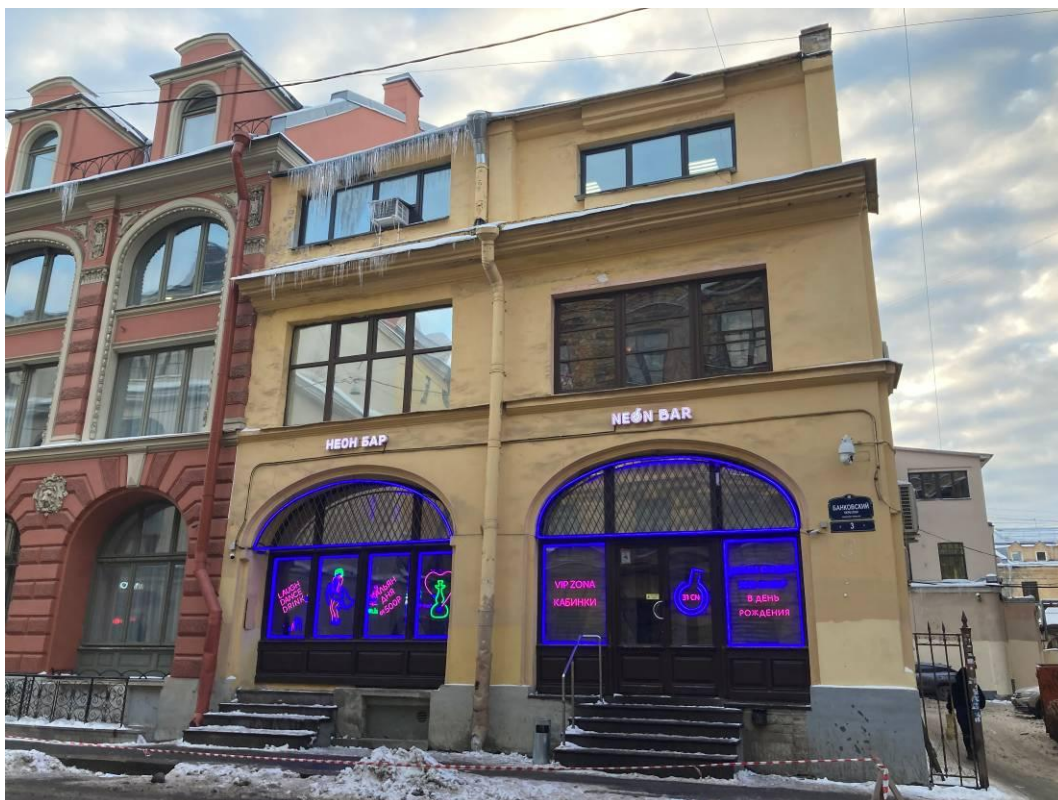
Фото 1. Лицевой фасад выявленного объекта культурного наследия «Железо-Красочные ряды», входящего в состав выявленного объекта культурного наследия «Малый Гостиный двор»

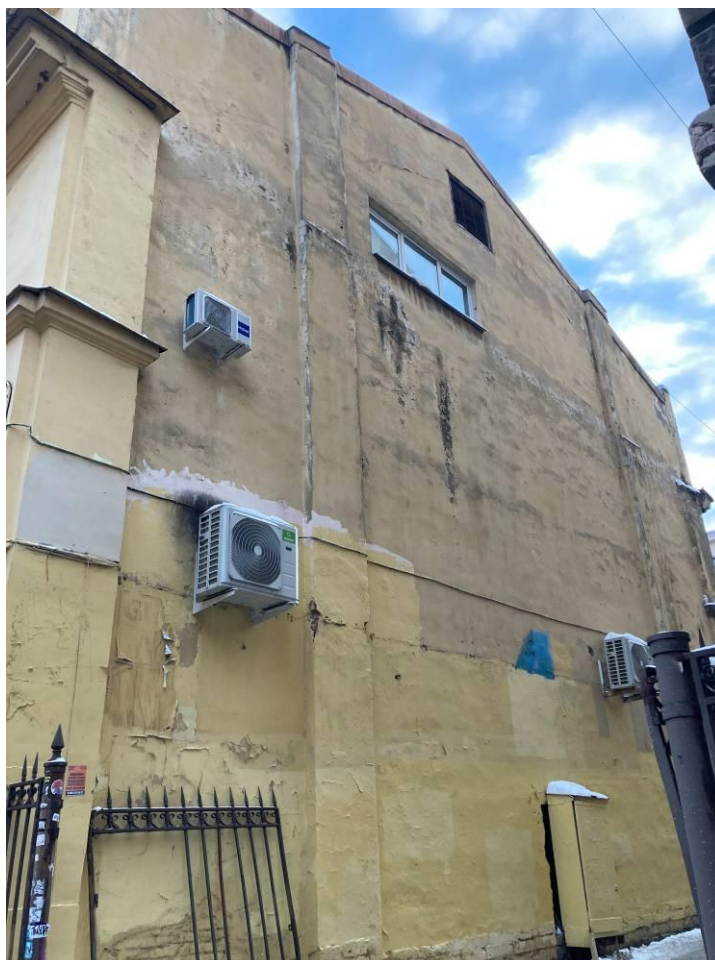
Фото 2. Лицевой фасад выявленного объекта культурного наследия «Железо-Красочные ряды», входящего в состав выявленного объекта культурного наследия «Малый Гостиный двор»

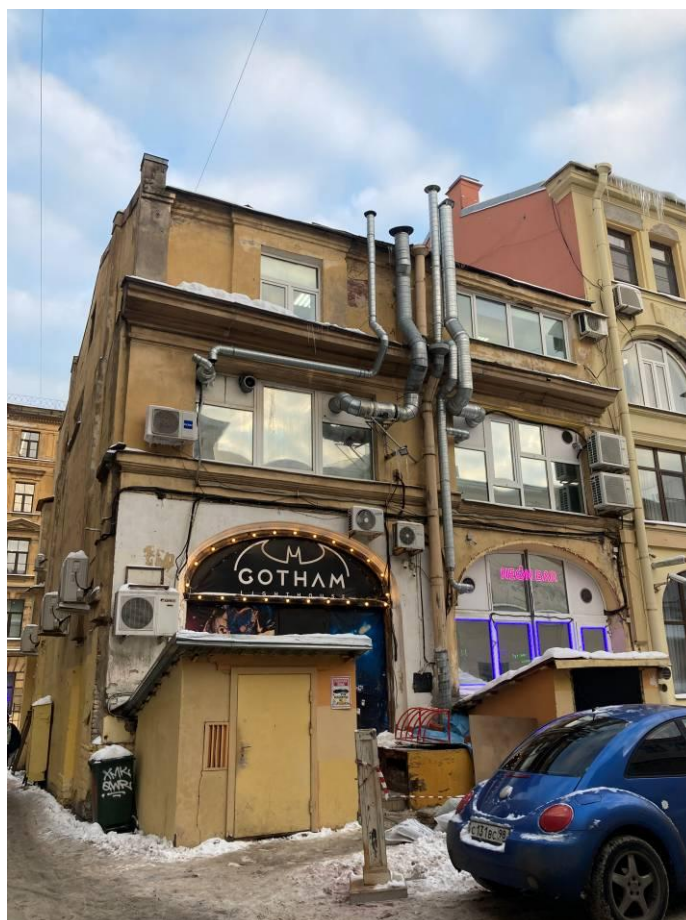
Фото 3. Дворовой фасад выявленного объекта культурного наследия «Железо-Красочные ряды», входящего в состав выявленного объекта культурного наследия «Малый Гостиный двор»
