**Акт****по результатам государственной историко-культурной экспертизы**

проектной документации на проведение работ по сохранению объекта культурного наследия регионального значения «Дом А.П. Романова» по адресу:

г. Санкт-Петербург, Солдатский пер., д. 1/23, лит. А – «Проектная документация на проведение работ по сохранению объекта культурного наследия регионального значения «Дом А.П. Романова», расположенного по адресу: Санкт-Петербург, Солдатский переулок, д. 1/23, лит. А, приспособление для современного использования в части установки наружного блока кондиционера на дворовом фасаде кв. №2 (шифр: СП-1-23-2023), ООО «СМУ-4», 2023 г.

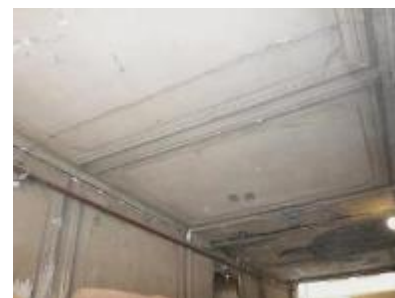
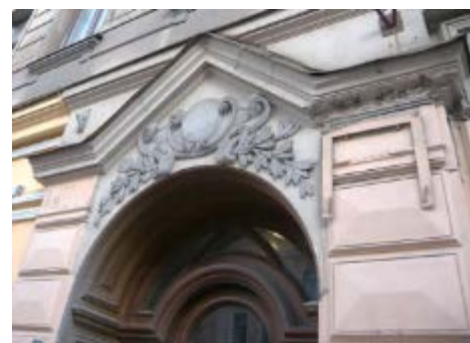
заполнение дверного проема лестницы 1 ЛК – материал (дерево), конструкция (одностворчатая с двумя нестворными частями, полусветлая), оформление (нижняя часть глухая, филенчатая; полуциркулярная фрамуга с трехчастной расстекловкой; выступающий профилированный карниз с резным фризом дентикул\*; дверной проем фланкирован каннелированными пилястрами с ионическими капителями);

оформление дверного проема лестницы 1 ЛК – треугольный сандрик, поле сандрика оформлено картушем с волнтообразным орнаментом и ветвями лавра; подшивка дверного проема с прямоугольными филенками с гладким полем и профилированными калевками, выступающий карниз с фризом дентикул;

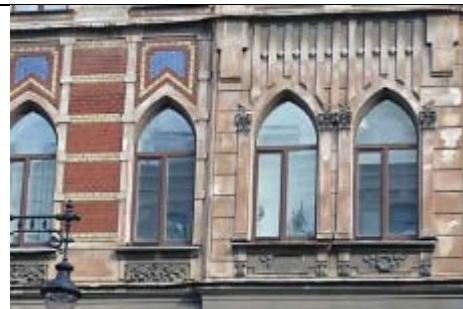
оформление оконных проемов 4-го этажа – подоконные карнизы с «полотенцами», над оконным пространством: вставки геометрического рисунка из керамической плитки красного цвета;

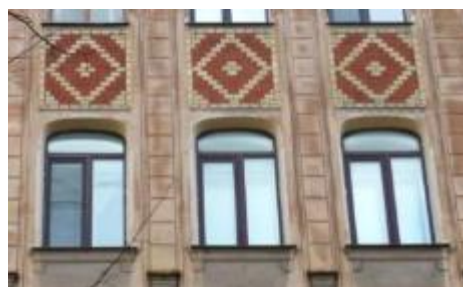
оформление оконных проемов 5-го этажа – клинчатые замковые камни с маскаронами, профилированные наличники, подоконные карнизы, над оконными проемами фриз геометрического рисунка из керамической плитки красного цвета;

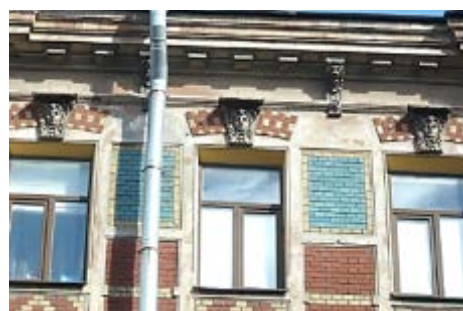
оформление оконных проемов треугольных щипцов – гладкие рустованные наличники, замковые камни, подоконные карнизы;

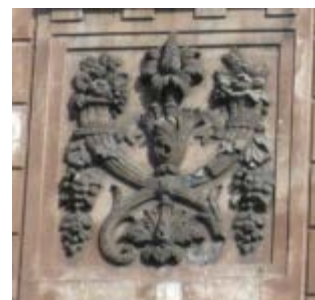
лепные композиции с волнитообразным рисунком – между 4-м и 5-м этажами по ул. Восстания;

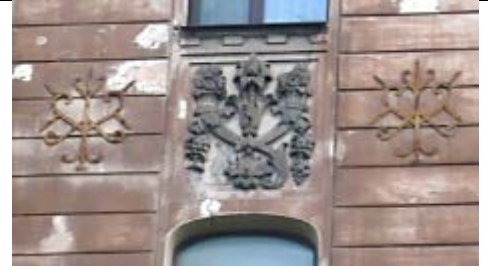
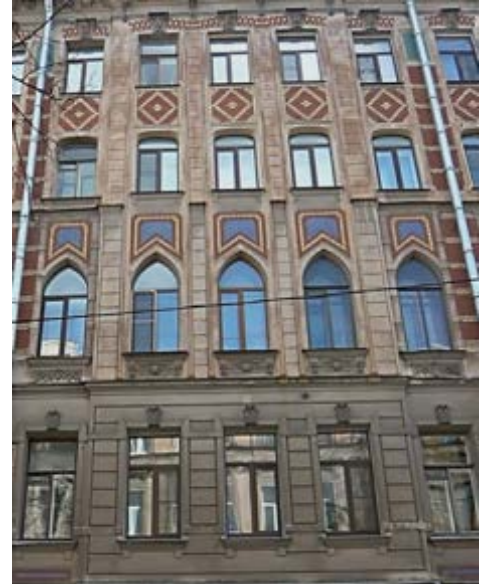
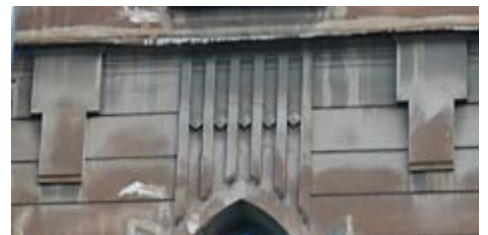
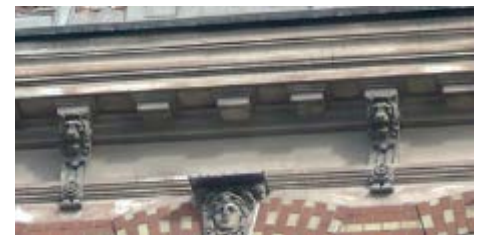
раскрепованный венчающий карниз с выносом и профилями, оформленный модульонами и орнаментированными кронштейнами (маскаронами в виде головы львов), по углам карниз поддерживают пилоны;

оформление треугольных шипцов – облицовка керамической плиткой красного и бежевого цвета (имитация поверхности под «дощатый» руст); профилированные тяги и стилизованные аркатурные пояски; в завершении шипцов разорванный треугольный фронтон на прямоугольном пилоне; фронтоны увенчаны металлическими шпилями с воллютообразным рисунком;

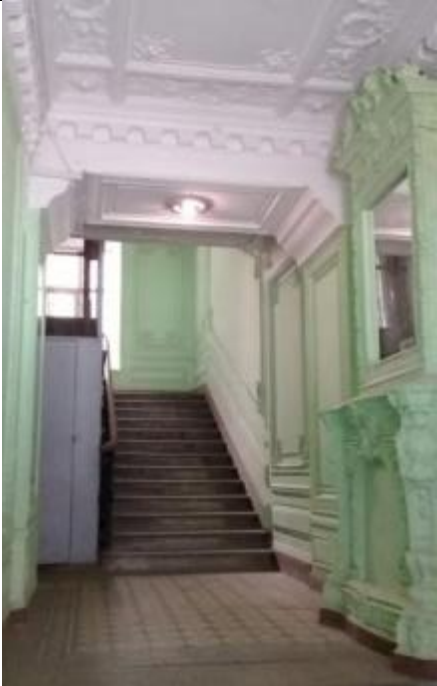
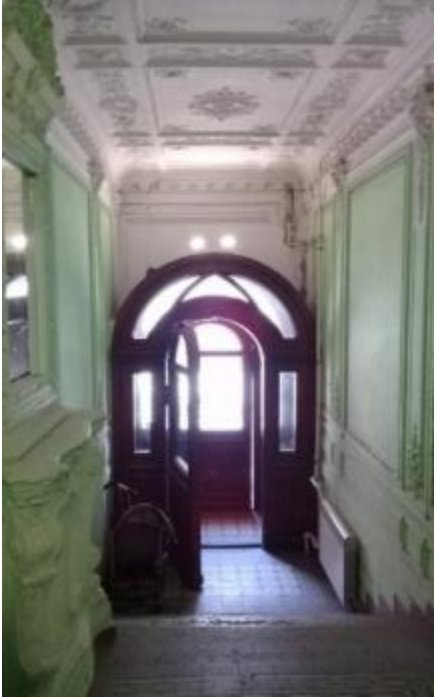
5	<p>Декоративно-художественное оформление интерьеров, предметы декоративно-прикладного искусства:</p>	<p>лестница 1 ЛК:  вестибюль – историческое объемно-планировочное решение (двухуровневый с лестницей);</p> <p>тамбур – местоположение, конфигурация (прямоугольный, с полуциркульным завершением), габариты, материал (дерево), конструкция заполнения (одностворчатая с двумя нестворными частями, полусветлая), оформление (нижняя часть глухая, филеиная; полуциркулярная фрамуга с трехчастной расстекловкой; выступающий профилированный карниз; дверной проем фланкирован каннелированными пилястрами с ионическими капителями);</p>

оформление потолка и стен тамбура – стены облицованы деревянными панелями, оформленные двумя квадратными филенками с профилированными калевками, между филенками профилированная полочка; потолок выполнен из дощечек с профилем на гранях,

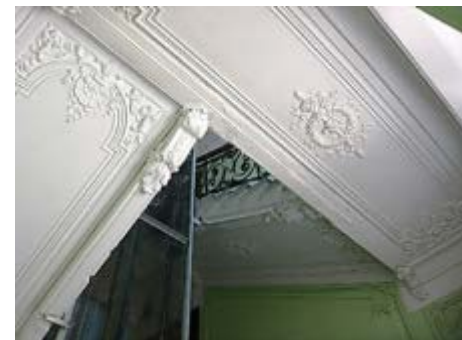
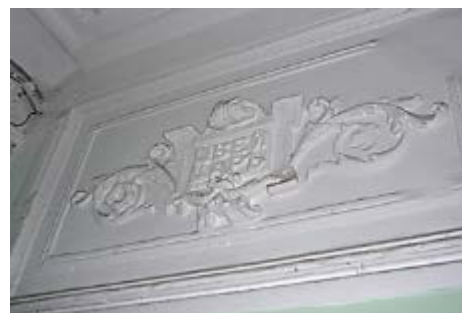
оформление стен лестницы – прямоугольные филенки с угловыми композициями из цветочного орнамента и раковинами, фриз волны «Витрувия»; в уровне 1-го этажа прямоугольная филенка с профилированными калевками, в центральной части картуш с надписью «Швей Царь», по углам листья аканта; в уровне 5-го этажа, над оконным проемом – прямоугольная филенка с картушем и датой постройки дома «1903»;

оформление плафона лестницы – падуга с ложковым орнаментом и листьями аканта, гладкое зеркало плафона с центральной ромбовидной розеткой растительного рисунка; фигурная филенка, периметральный фриз из меандра и розетт;

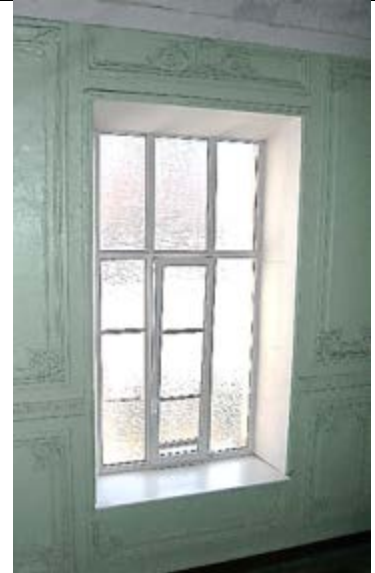
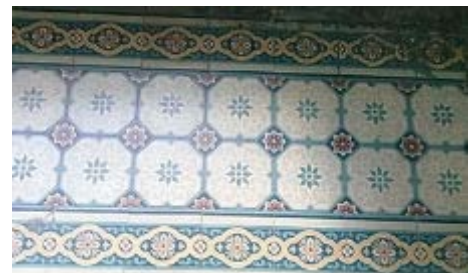
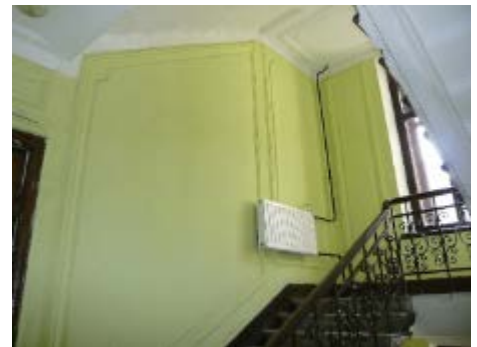
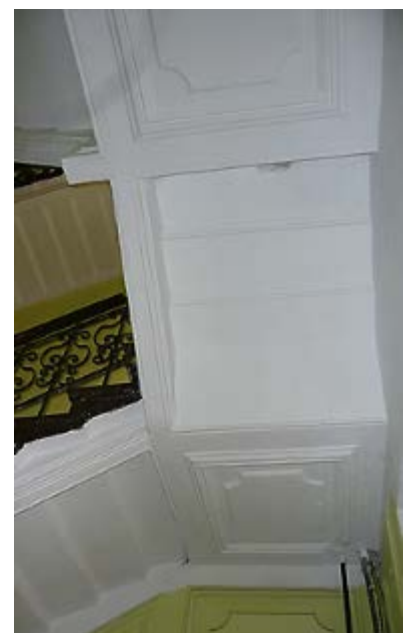
оформление стен лестницы – филенки различной конфигурации с профилированными калевками и гладким полем;

оформление нижней поверхности (подшивки) лестничных маршей – оштукатурена, оформлена филенками различной конфигурации с выкружками по углами; края косоуров профилированы;

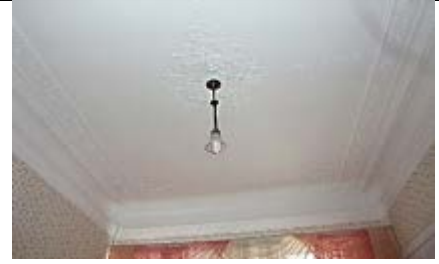
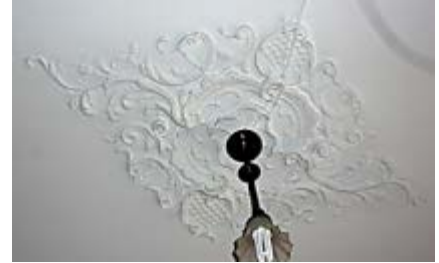
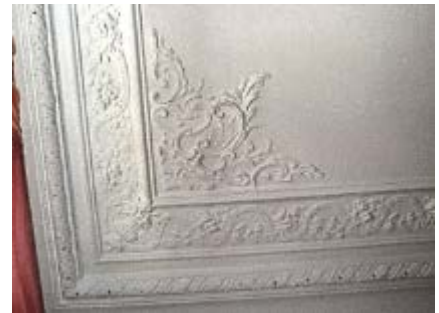
оформление потолка:

профилированный карниз с орнаментом, падуга с лепной порезкой, по периметру плафона – профилированная рама с растительным орнаментом и угловыми лепными композициями растительного рисунка; в центре плафона – ромбовидная лепная розетка растительного рисунка с завитками и рокайлями;

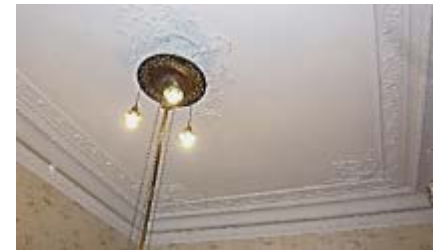
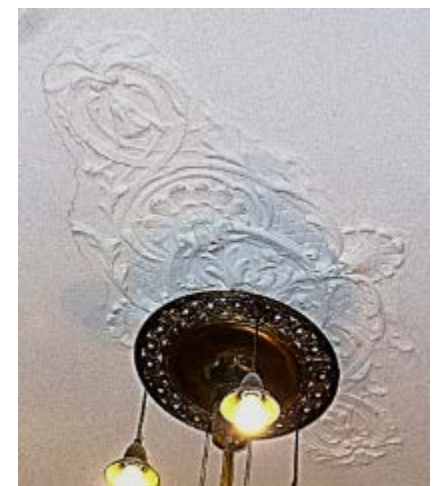
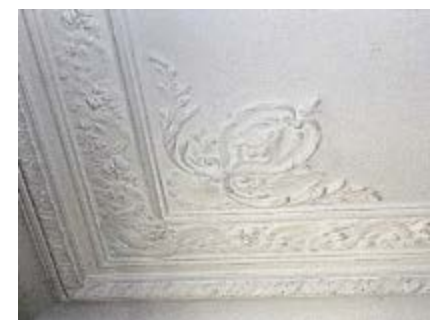
комната № 2, площадью 21, 7 кв.м.:

оформление потолка:

профилированные с орнаментом карниз и падуга, по периметру плафона – профилированная рама с растительным орнаментом и угловыми лепными композициями растительного рисунка; в центре плафона – фигурная лепная розетка растительного рисунка с завитками и пальметтами;

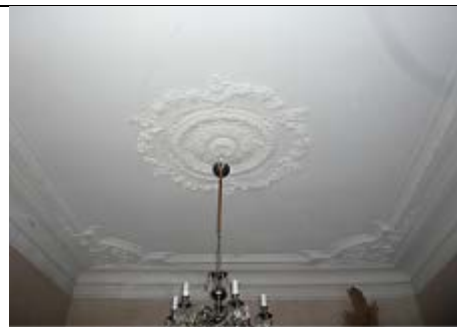
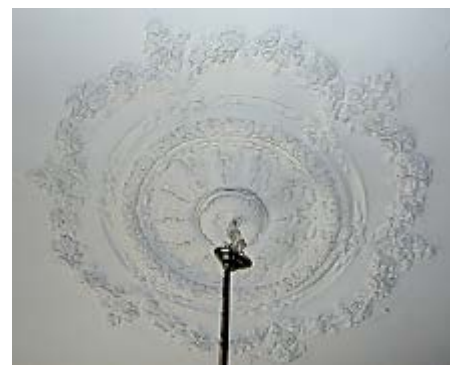
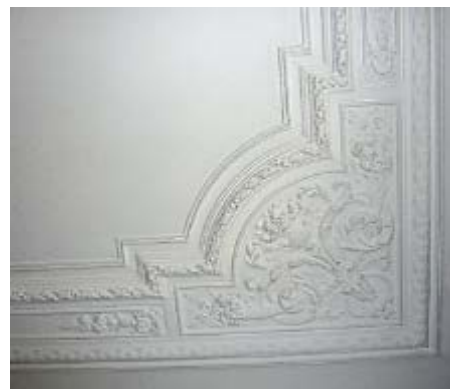
комната № 3, площадью 26, 2 кв.м.:  
оформление потолка:  
профилированный карниз и падуга с  
лепными порезками, по периметру  
плафона – профилированная фигурная  
рама с лепной порезкой, угловыми  
лепными композициями растительного  
рисунка; в центре плафона – лепная  
розетка круглого очертания из листьев  
аканта, опоясанная цветочной  
гирляндой;

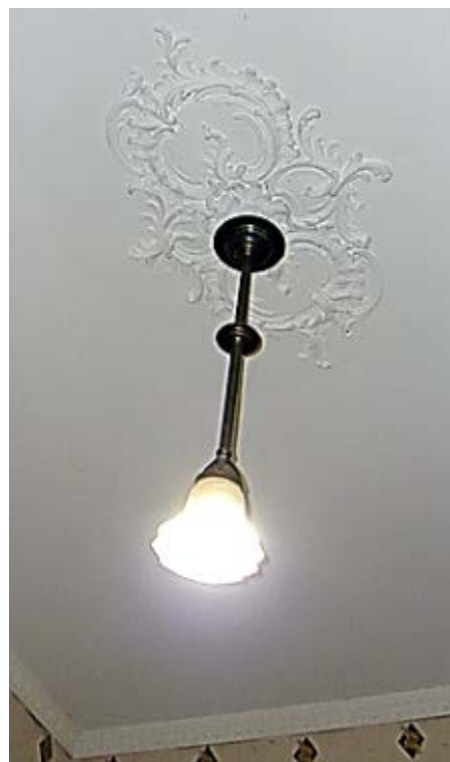
комната № 4, площадью 6, 6 кв.м.:  
оформление потолка:  
профилированный карниз с лепным  
орнаментом, в центре – лепная розетка  
растительного рисунка в виде  
рокайльных завитков;

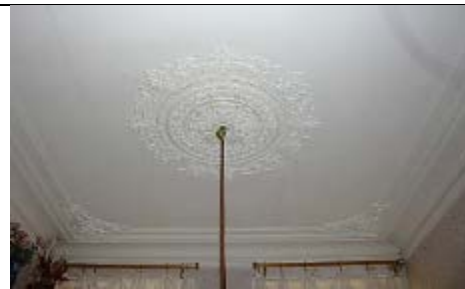
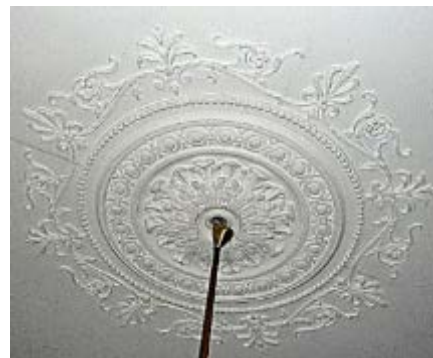
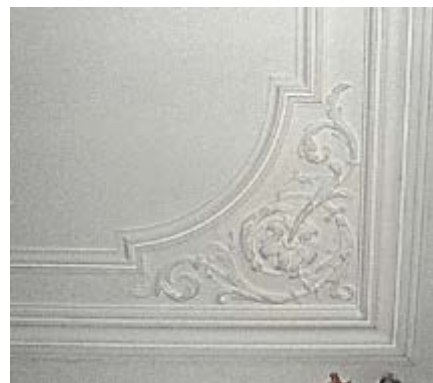
комната № 5, площадью 11, 3 кв.м.:  
оформление потолка:  
профилированный карниз, падуга, по  
периметру плафона – профилированная  
фигурная рама с угловыми лепными  
композициями растительного рисунка; в  
центре плафона – лепная круглая  
розетка из листьев аканта в обрамлении  
геометрического и растительного  
орнамента;

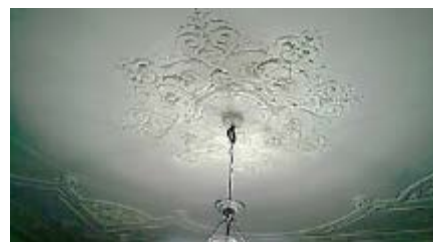
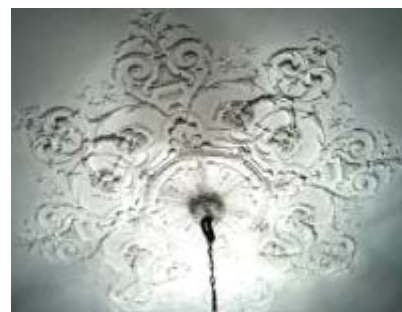
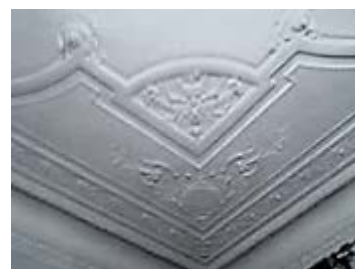
квартира № 3:  
комната № 5, площадью 34, 5 кв.м.:  
потолок – с лепным декором; по  
периметру стен орнаментированный  
карниз, падуга; по периметру плафона  
профилированная широкая рама с  
фигурными филенками, с орнаментом из  
картушей, рогов изобилия, вазонов с  
цветами, порезкой из листьев и цветов;  
в центре фигурная розетка круглого  
очертания большого диаметра –  
акантовые листья и цветы, вазоны;

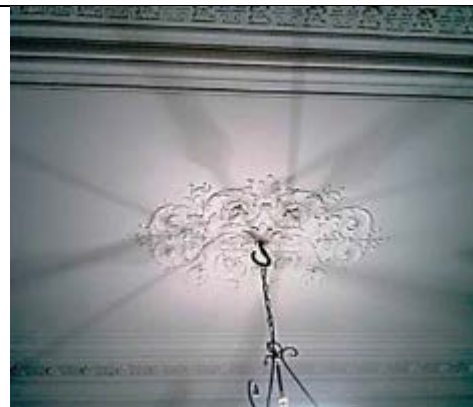
комната № 4, площадью 16, 4 кв.м.: потолок – с лепным декором; по периметру плафона профилированная широкая рама с филенками, орнамент – меандр и квадратные розетты; в углах плафона акантовые композиции; в центре фигурная розетка овального очертания – акантовые листья и цветы;

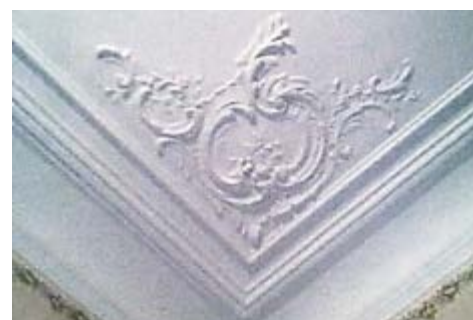
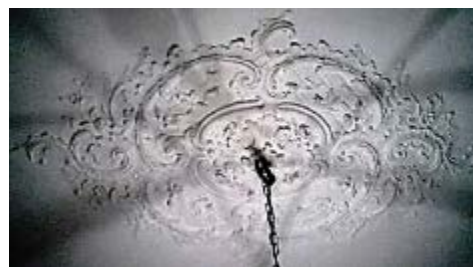
комната № 3, площадью 17,7 кв. м.: потолок – с лепным декором рокайльного рисунка; по периметру плафона профилированные тяги, в углах плафона виньетки из рокайлей; в центре фигурная розетка овального очертания – крупная акантовая розетка в обрамлении рокайлей;

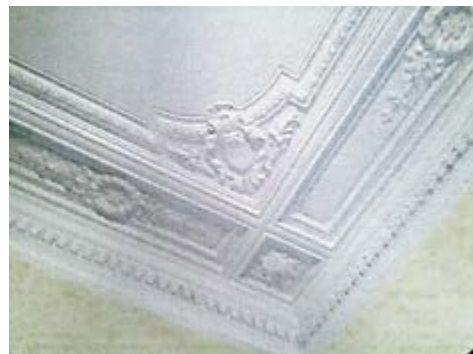
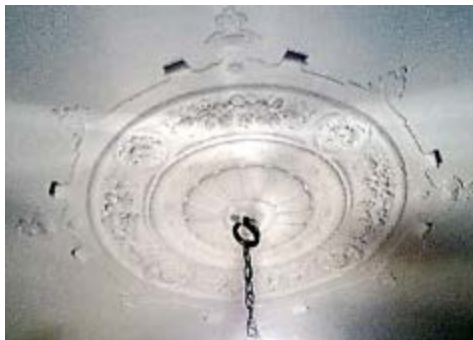
комната № 2, площадью 17,1 кв. м.: потолок – с лепным декором; по стенам карниз с сухариками; по периметру плафона - рама с профилированными филенками, орнамент – картуши в виде венков и тирсов; в угловых квадратных филенках розетты из аканта; внутренняя фигурная по углам филенка с порезкой, в угловых полях картуши в виде медальона на свитке, пальметты, цветы; в центре фигурная розетка круглого очертания в виде концентрических кругов с орнаментом по кругу – круглые розетты, широкие цветочные гирлянды, пальметты, филенки;

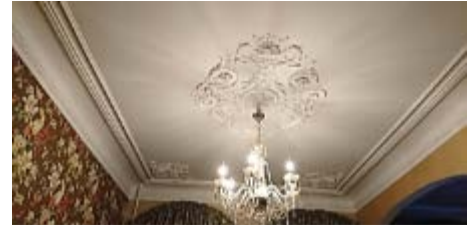
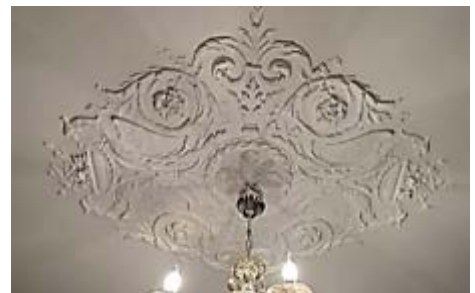
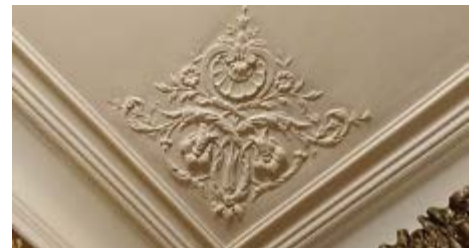
комната № 5, площадью 18,1 кв.м.: потолок – с лепным декором; по периметру стен карниз, падуга; в поле плафона профилированная тяга; в углах лепные ромбовидные розетки с орнаментом из акантовых спиралей и пальметты; в центре фигурная лепная розетка с орнаментом – акантовые спирали с цветами, драконы вокруг вазонов с цветами;

печь – угловая, двухъярусная, рельефный терракотовый изразец рокайльного рисунка; латунная фурнитура; нижний ярус: углы декорированы картушами; профилированная полочка с листьями, фриз декорирован картушами; верхний ярус: фронтальная поверхность обрамлена фигурной филенкой; фриз с орнаментом из рокайлей; высокий фигурный фронто́н образован волютами, по центру - вазон, в тимпане - рокайли, на карнизе – картуш;

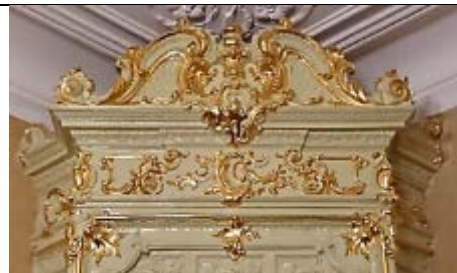
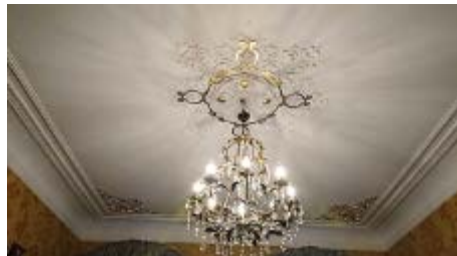
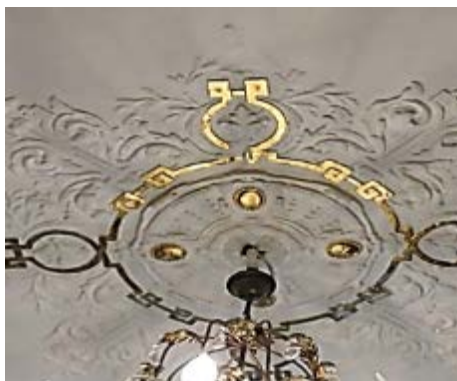
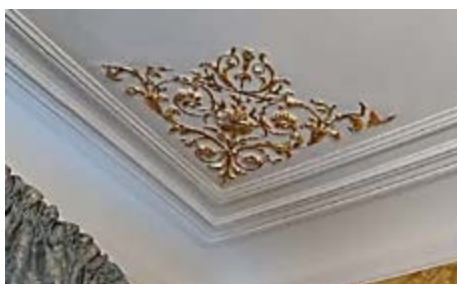
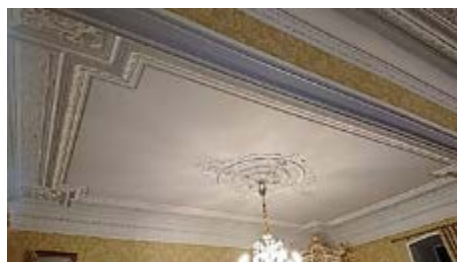
комната № 4, площадью 21,1 кв.м.: потолок – с лепным декором; по периметру стен карниз, падуга; в поле плафона профилированные тяги; в угловых композициях акантовые спирали вокруг вазона; в центре фигурная розетка с орнаментом в мавританском стиле;

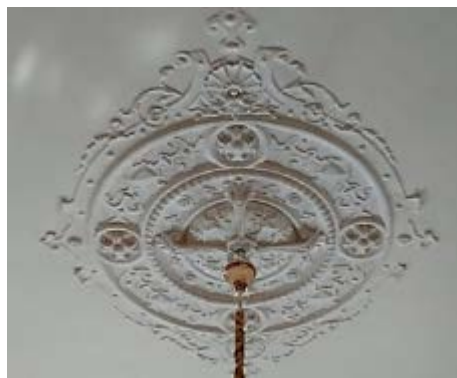
комната № 2, площадью 24 кв.м.: потолок – с лепным декором; по периметру стен широкий карниз с лиственной порезкой, в поле плафона по периметру профилированные кессоны – прямоугольные по сторонам, квадратные по углам; поле кессонов декорировано акантом, по углам картуши на свитках; в центре розетка из концентрических кругов с орнаментом в мавританском стиле;

печь – угловая, двухъярусная, с центральным ризалитом; облицована рельефным терракотовым изразцом мавританского рисунка; латунная фурнитура; нижний ярус: на высоком орнаментированном цоколе; углы декорированы картушами; профилированная фигурная полочка; фриз декорирован картушами; верхний ярус: на фигурном основании; фронтальная поверхность в профилированной раме, углы декорированы рокайлями; лучковый фронтон по центру с картушем и фестонами, в тимпане розетта, акант;

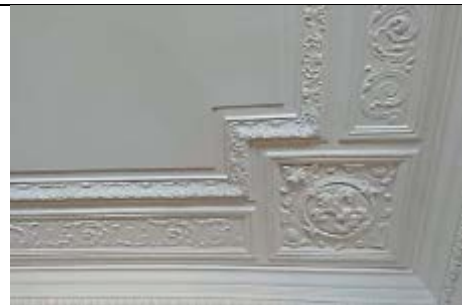
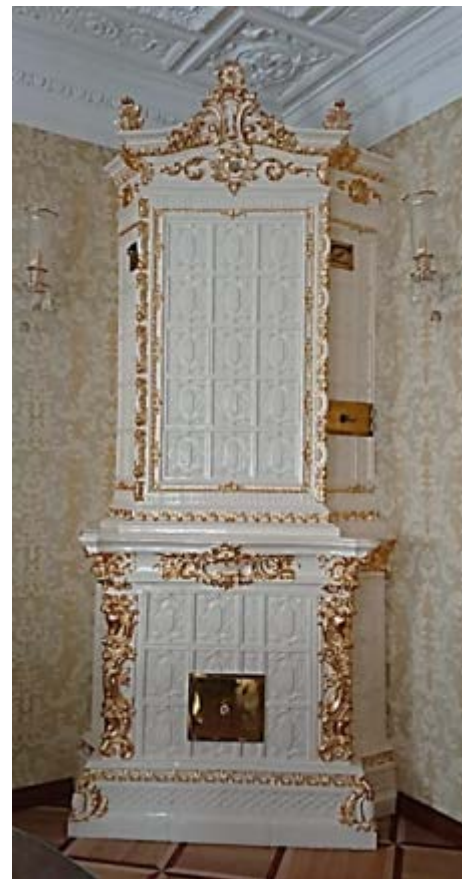
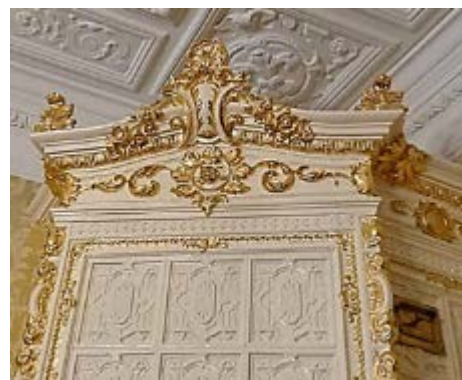
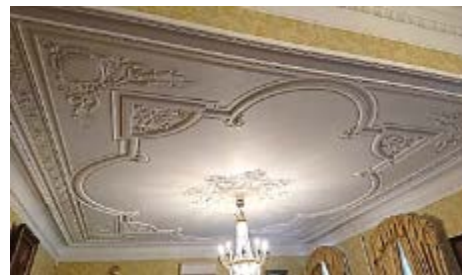
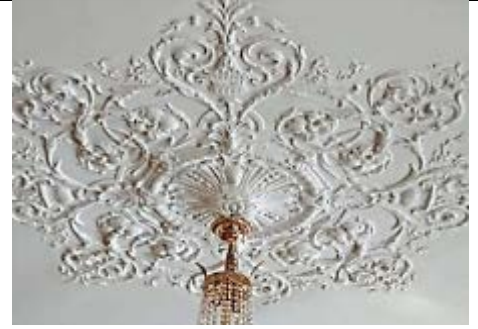
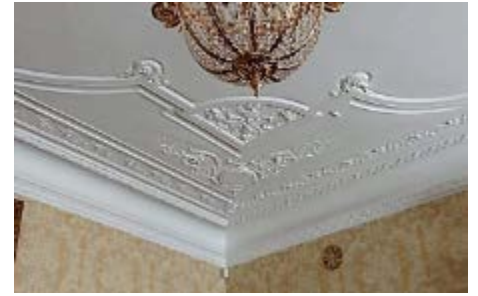
комната № 1, площадью 38 кв.м.: потолок – с лепным декором; по периметру стен карниз, падуга; в поле плафона тяга в виде гирлянды, скрученной в спираль; филенки, декорированные цветами и реющими лентами; в углах акантовые побеги вокруг овального медальона; в поле плафона вписана фигурная филенка с выкружками, виньетками и угловыми

композициями из рогов изобилия, вазона, цветов; в центре фигурная розетка большого диаметра из акантовых цветов вокруг горельефной розетты.

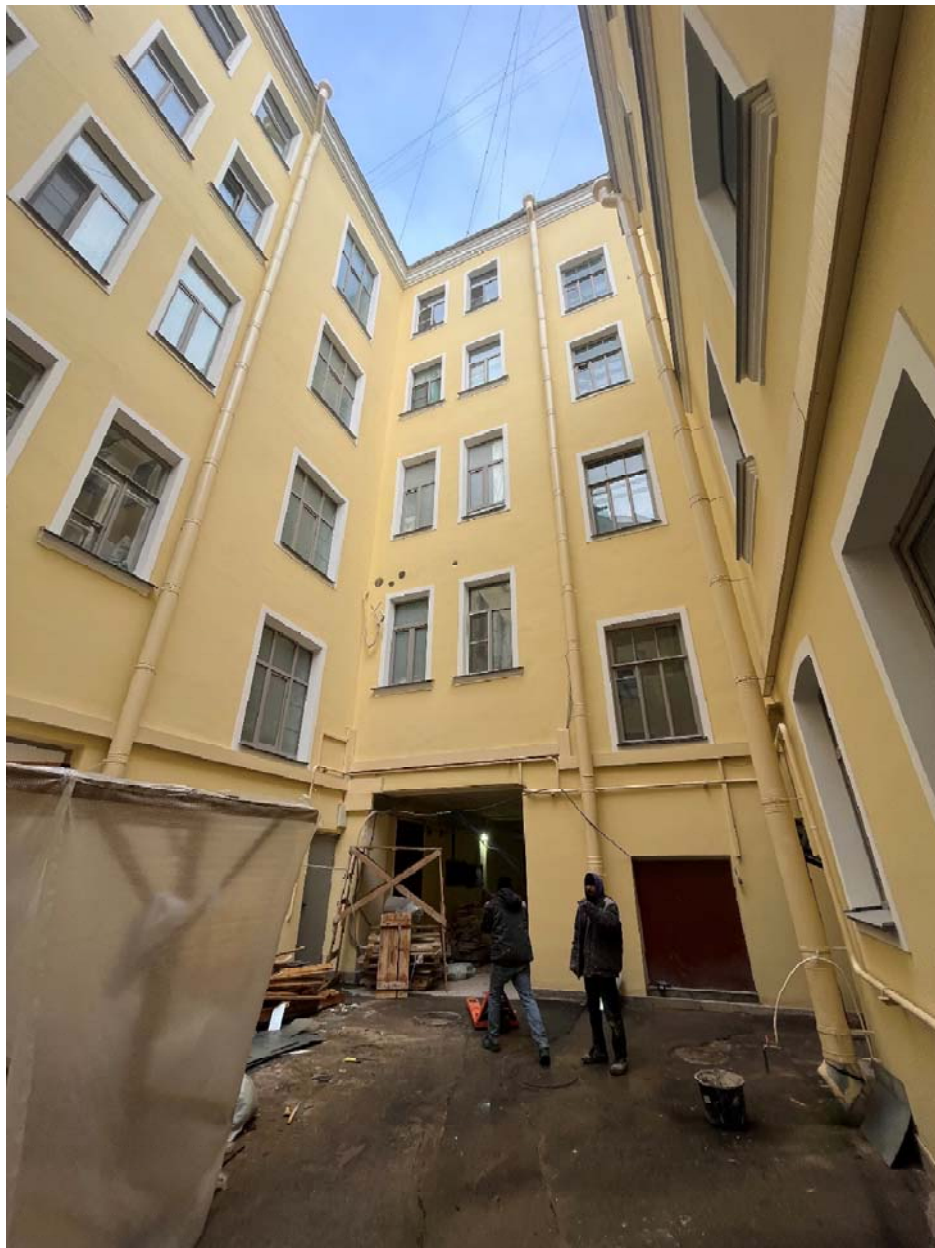
Фото №3. Южный дворовый фасад.

Стены дворового фасада кирпичные, оштукатурены, покрашены. На время обследования к завершению подходят работы по ремонту дворового фасада, дефекты отсутствуют, состояние работоспособное.

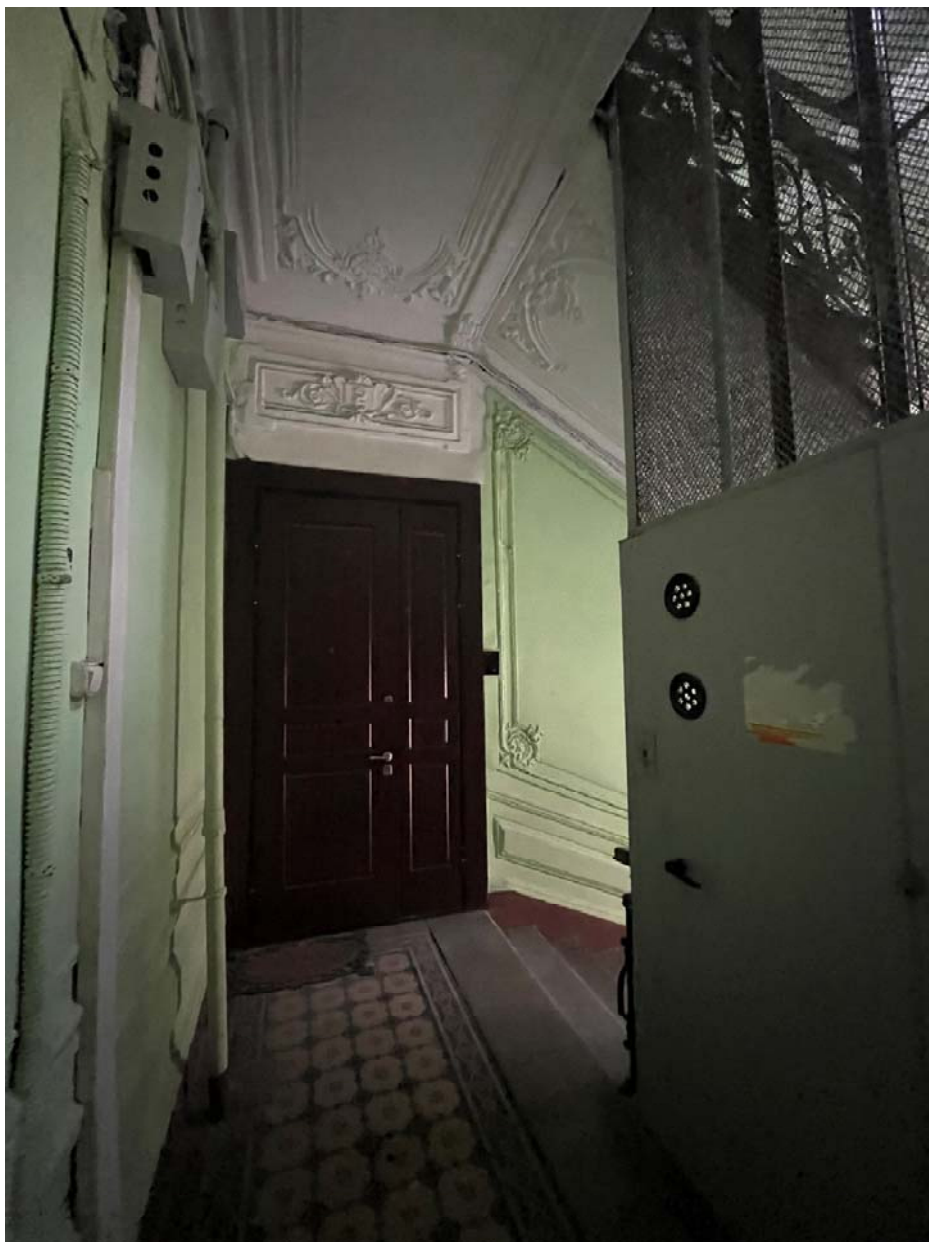
Фото №5. Вход в квартиру с общедомовой лестничной клеткой.

Входные двери в квартиру №2 металлические, шпунтованные, в удовлетворительном состоянии, дефектов нет.
