**АКТ**  
**по результатам государственной историко-культурной**  
**экспертизы проектной документации на проведение работ**  
**по сохранению выявленного объекта культурного наследия**  
**«Дом Л.Л., С.Л. и Д.Л. Фуфаевских»,**  
**расположенного по адресу: Марата ул., 12:**  
**«Проектная документация для проведения капитального ремонта**  
**фасадов многоквартирного дома»**  
**Шифр 18-922/М12А,**  
**разработанной ООО «НРФ «МИР» в 2019 г.**

Проектная документация на проведение работ по сохранению выявленного объекта культурного наследия «Дом Л.Л., С.Л. и Д.Л. Фуфаевских», расположенного по адресу: Марата ул., 12: «Проектная документация для проведения капитального ремонта фасадов многоквартирного дома» Шифр: 18-922/М12А, разработанная ООО «НРФ «МИР» в 2019 г.

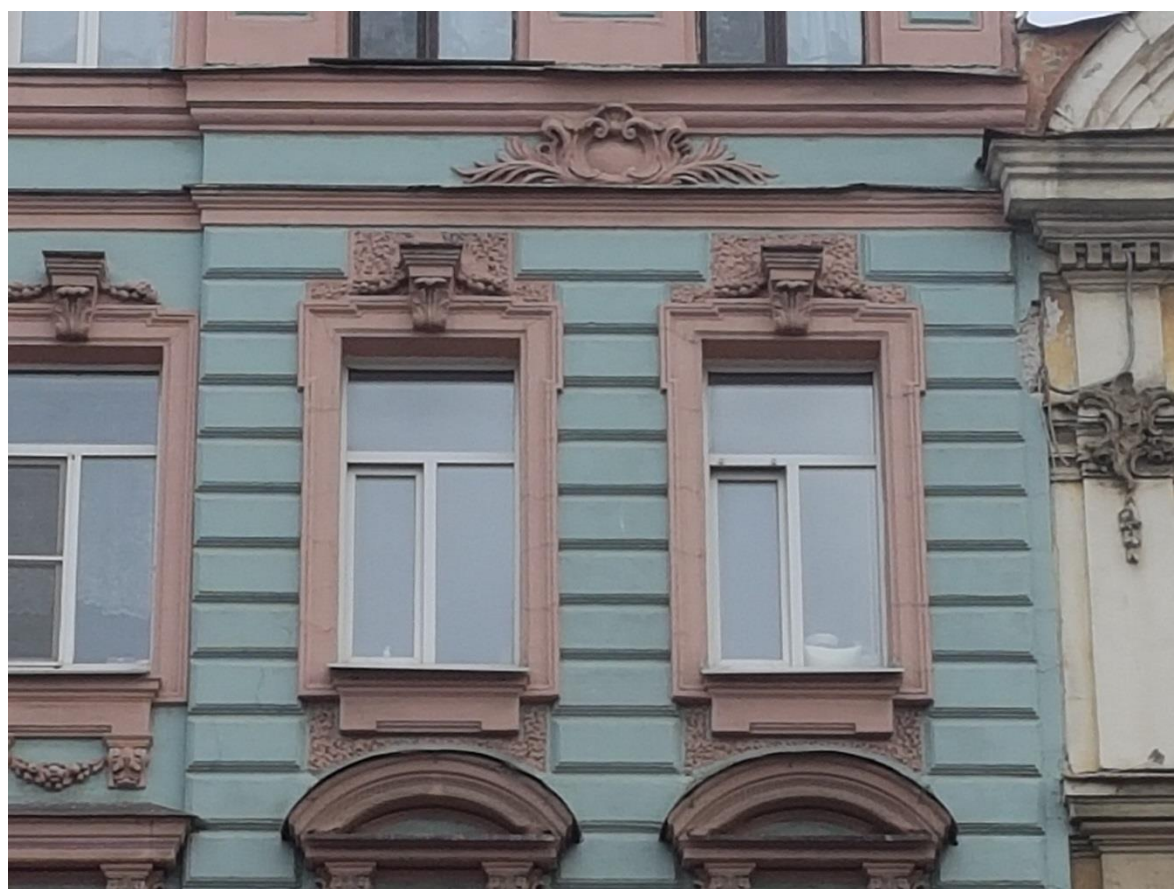
Фото 4. Оформление оконных проемов в уровне 5-го этажа.

Оформление оконных проемов 1-6-го этажей – клиновидные замковые камни, профилированные наличники, в том числе с ушками, сандрики прямые и полуциркульные, профилированные на орнаментированных кронштейнах, филенки в простенках, пояс с заклепками, прерываемый окнами.

- Ремонт штукатурного декора: расчистка поверхности, укрепление раствора декора, расшивка трещин. Восполнение небольших утрат поверхности выполняется методом прямой моделировки. Восполнение утрат штукатурного декора с применением шаблонов. Перед началом работ профиль шаблона необходимо согласовать с КГИОП. Подготовка под окраску, окраска.

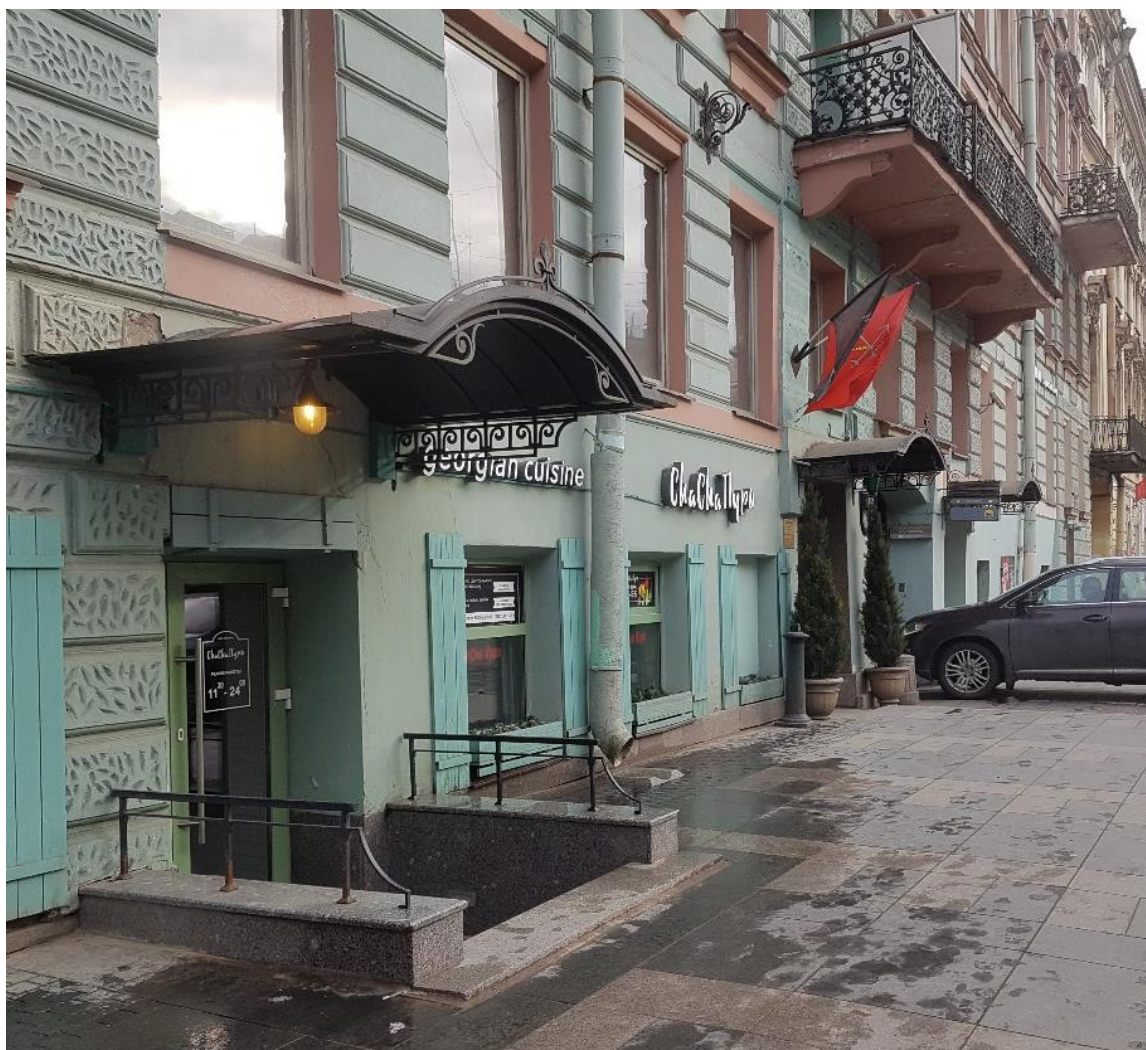
Фото 12. Входные группы.

Все дверные заполнения современные не исторические.

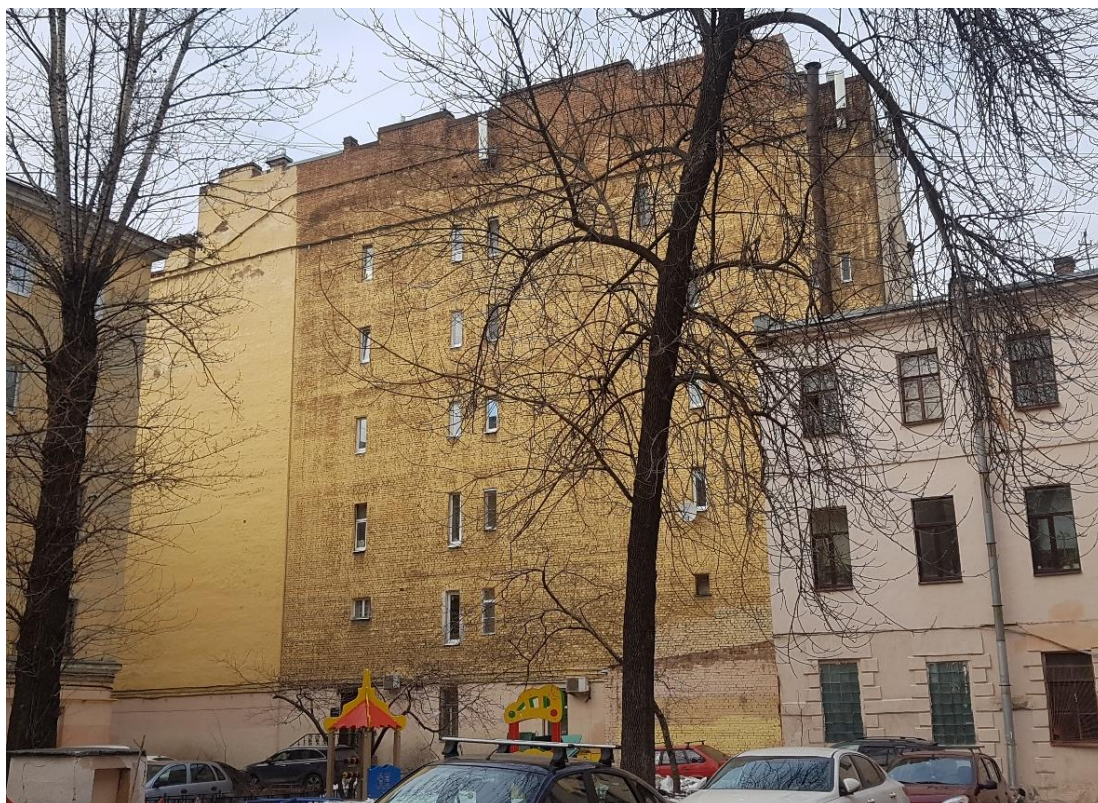
Фото 14. Стена дома со стороны двора дома №14.

Брандмауэр со стороны двора дома №14 отделан штукатуркой только на половину объема. Остальная часть – окрашенный кирпич.

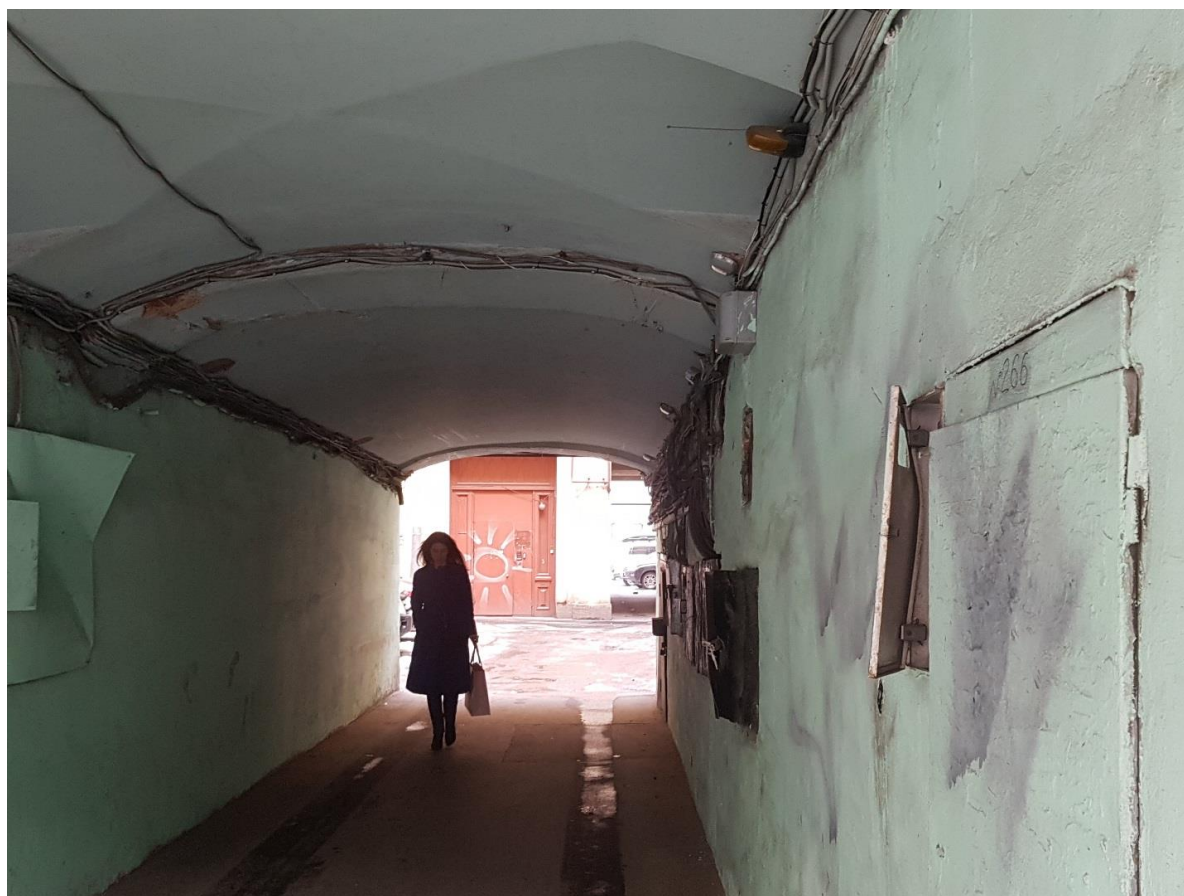
Фото 16. Арочный проход в первый двор.

Воротный проезд с улицы Марата в первый двор с коробовым сводом с распалубками оформлен профилированным карнизом.

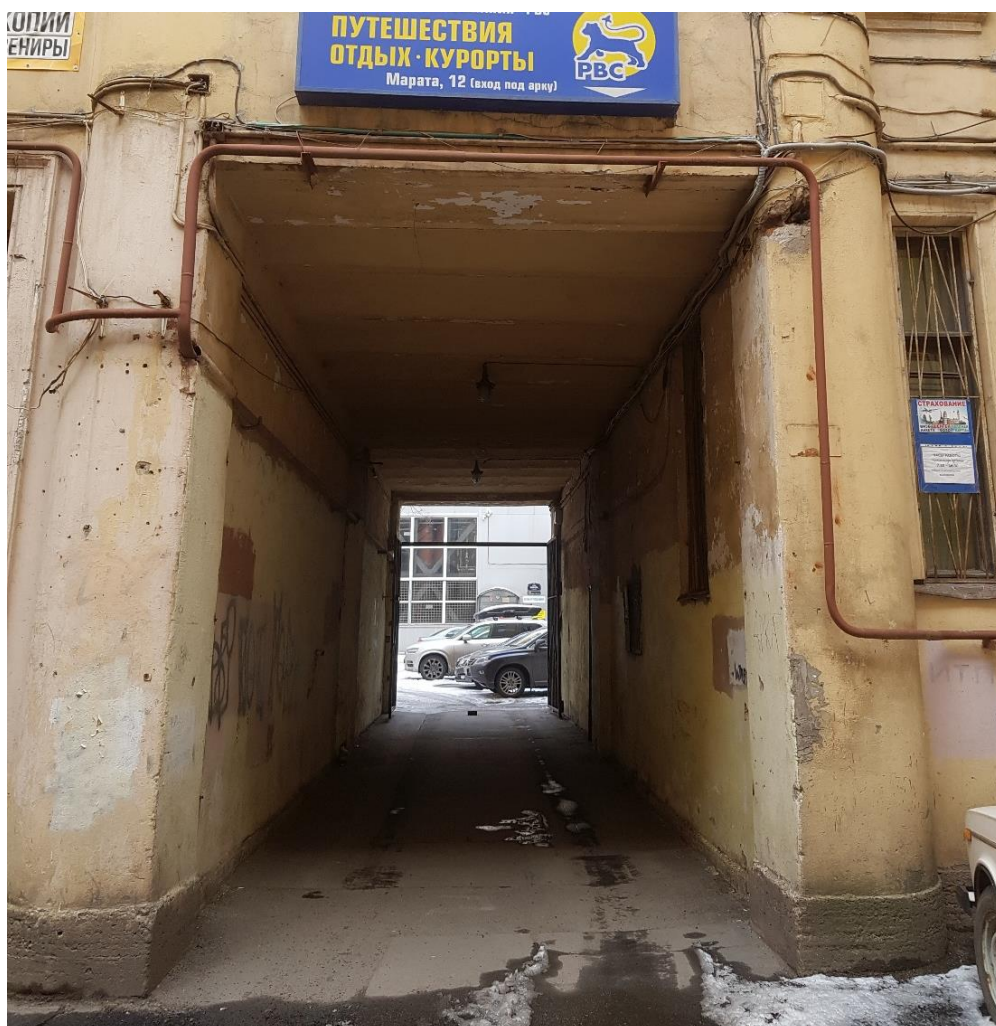
Фото 34. Проезд из первого двора во второй.

Воротный проезд во второй двор перекрыт сводами монье.

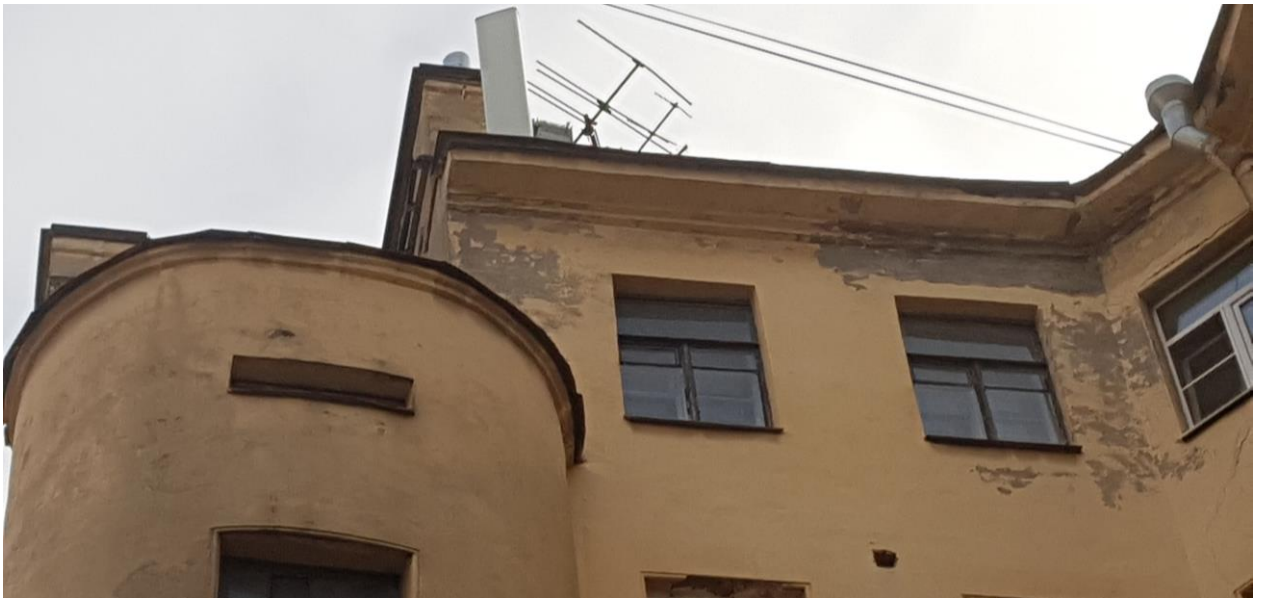
Фото 42. Карнизы фасадов во втором дворе.

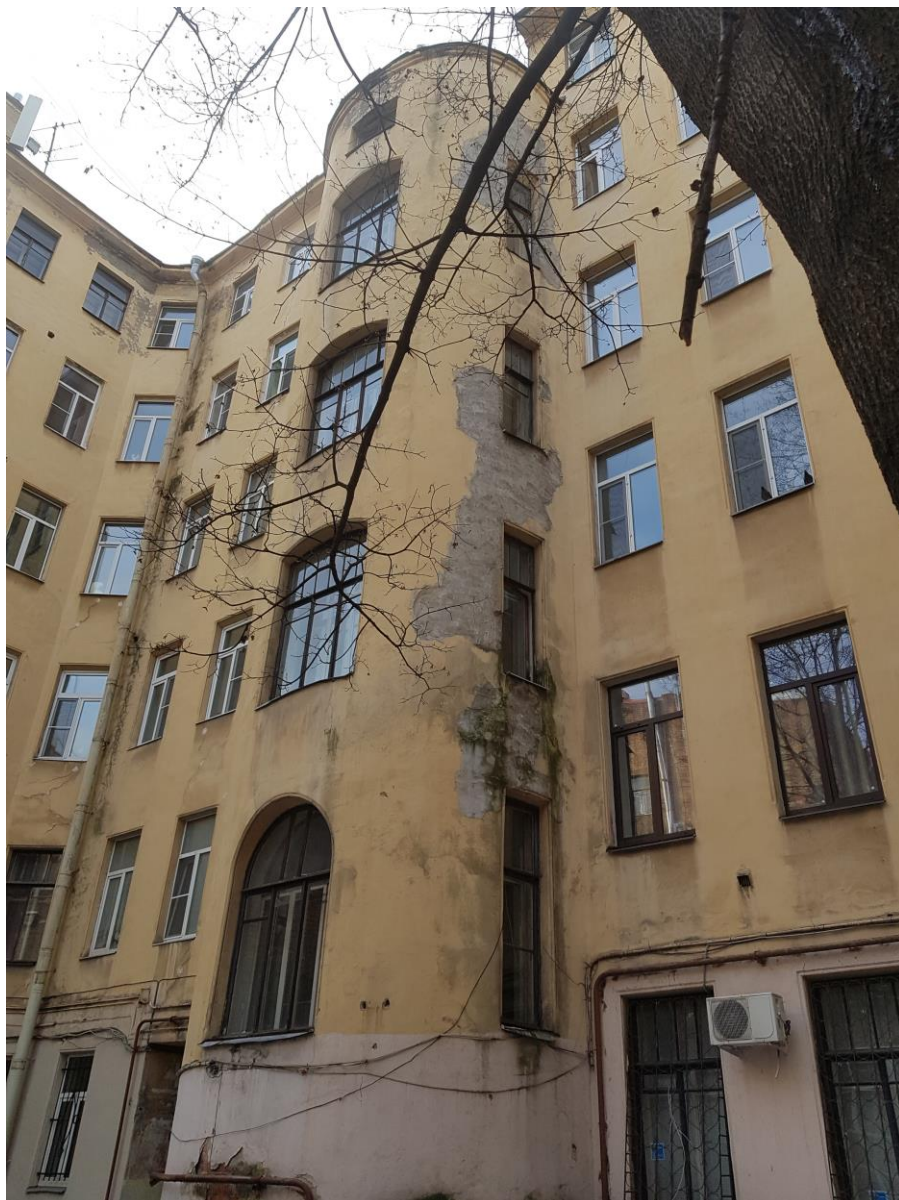
Фото 43. Ризалит на фасаде второго двора.

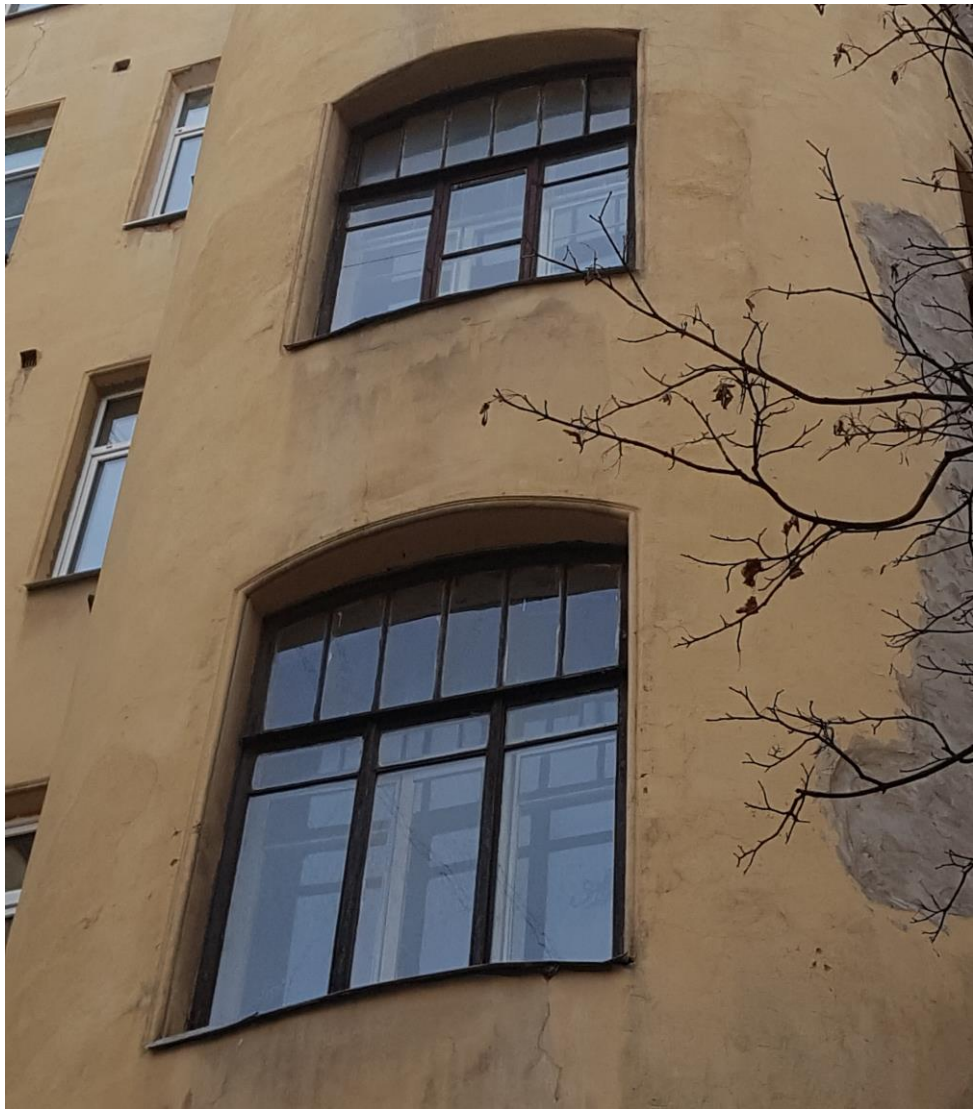
Фото 44. Окна ризалита на фасаде второго двора.

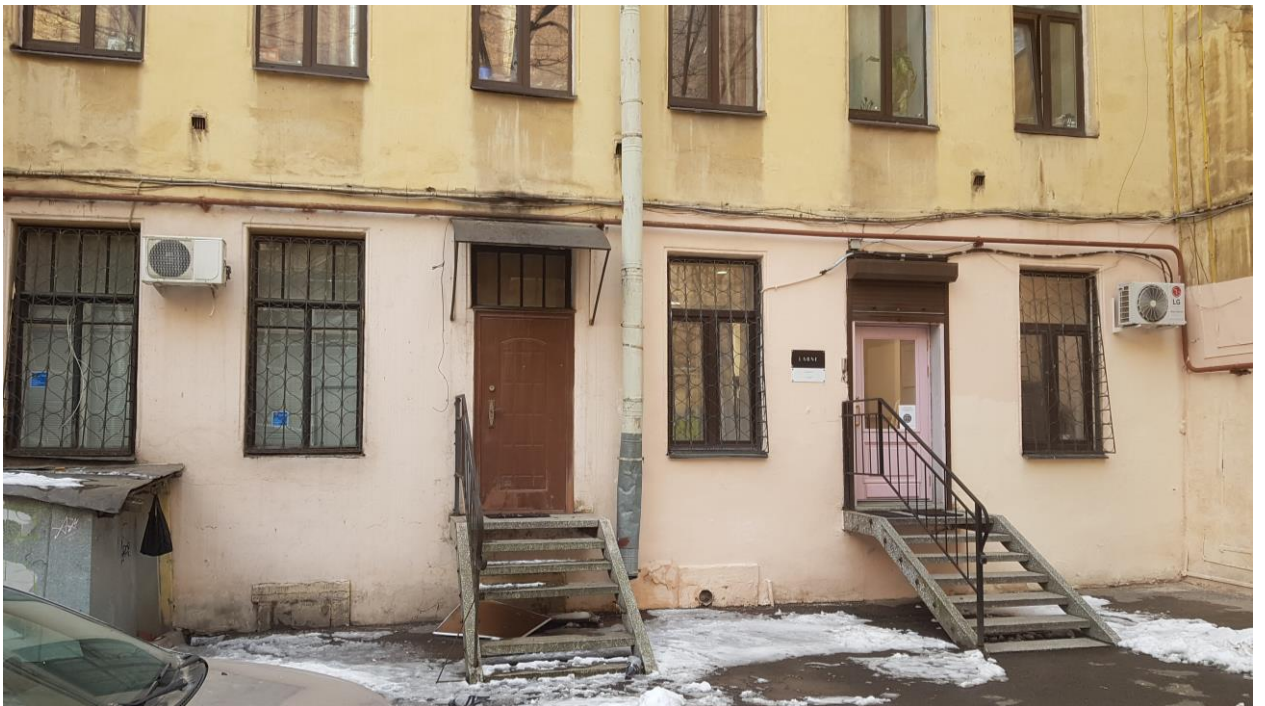
Фото 45. Входные группы во втором дворе.

Венчает фасад профилированный карниз, местами из металла. Все козырьки и крыльца современные, утилитарные, не представляют исторической ценности.

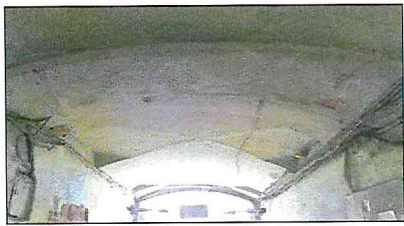
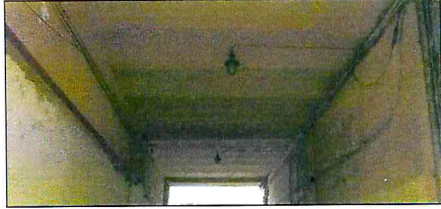
2	Конструктивная система:	<p>наружные и внутренние капитальные стены;</p> <p>коробовый свод с распалубками воротного проезда лицевого корпуса;</p> <p>прусский свод воротного проезда дворового корпуса;</p>

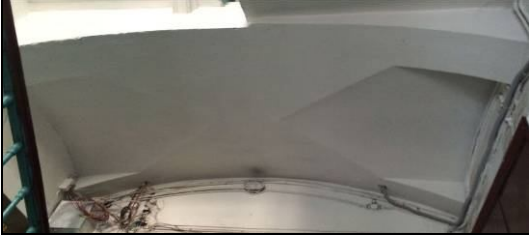
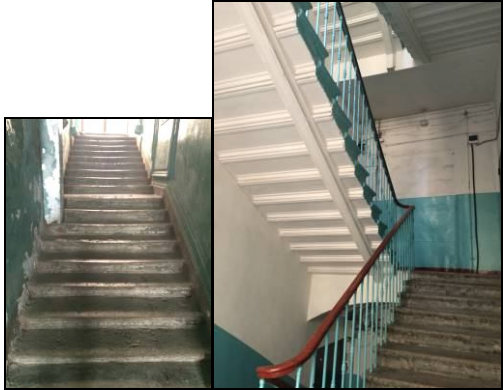
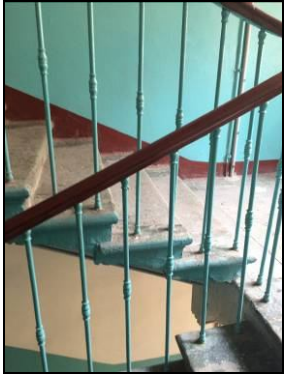
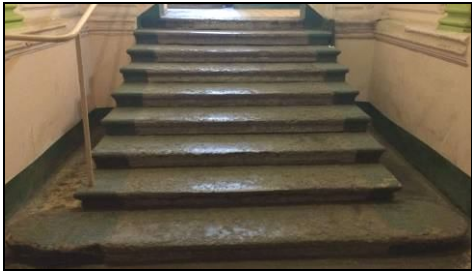
<p>пологий свод с распалубками перекрытия площадки 1-го этажа лестницы 1;</p> <p>лестница 1, включая лестницу вестибюля – местоположение, конструкция (на косоурах), тип (двухмаршевая), габариты, материал ступеней (известняк; профиль ступеней – валик), материал и рисунок ограждений (металлические прутья круглого сечения, с литыми перехватами, пятниками, фигурными элементами в верхней и нижней части);</p> <p>лестница 3, включая лестницу вестибюля – местоположение, конструкция (на косоурах), тип (двухмаршевая), габариты, материал ступеней (известняк; профиль ступеней – валик).</p>

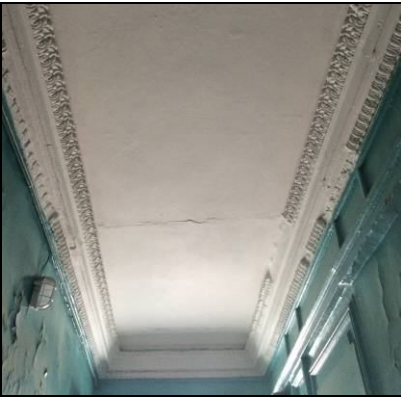
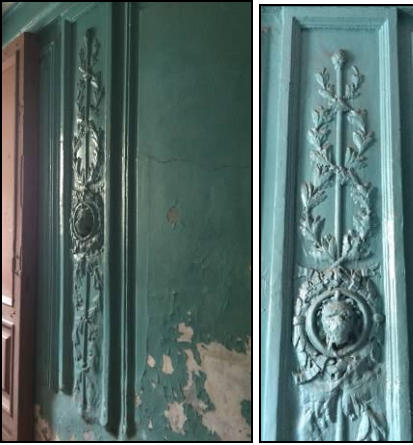
5	<p>Декоративно-художественная отделка интерьеров:</p>	<p>лестница Л1:</p> <p>оформление потолка вестибюля – периметральные порезки из иоников и пальметт;</p> <p>оформление стен вестибюля – профилированные филенки с гладким полем, лепные композиции из тирсов перевитые лавровыми листьями, маскарон в виде головы льва в центральной части;</p>

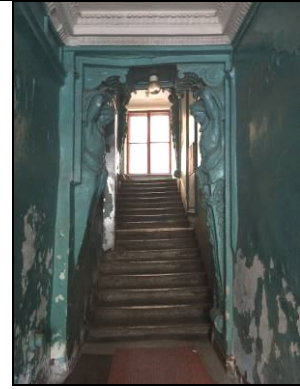
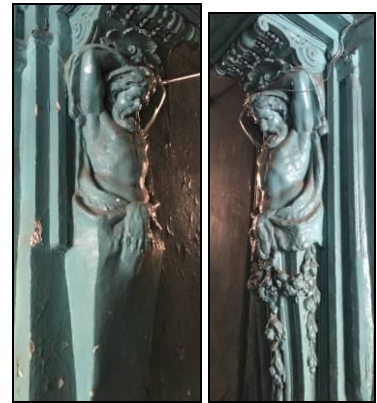
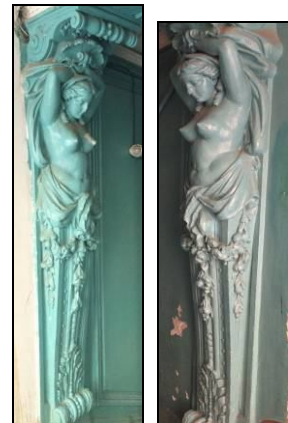
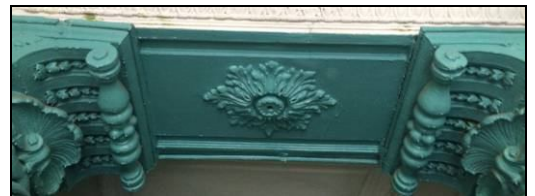
две прямоугольные арки, отделяющие вестибюль от лестничной клетки, оформленные кариатидами и атлантами, поле арок оформлено прямоугольной филёнкой с профилированными калевками, в центральной части круглая розетка из листьев аканта;

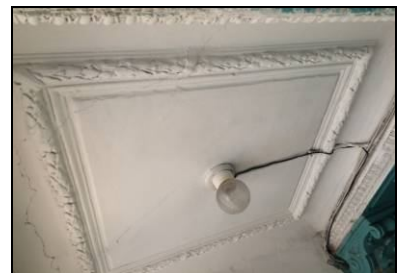
оформление площадки лестницы между вестибюлем и 1-м этажом – гладкое зеркало плафона, фриз с листьями лавра перевитые лентами, падуга и фриз иоников;

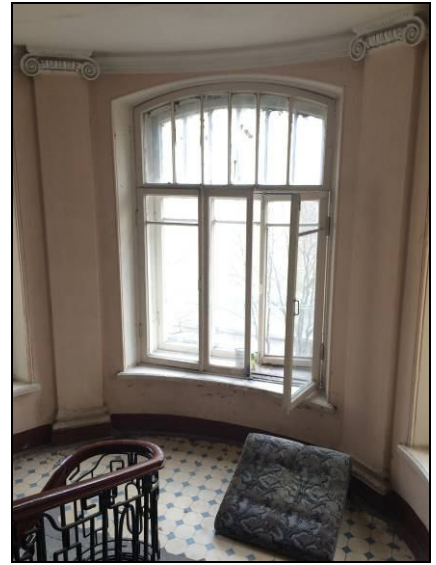
оформление площадок лестницы – профилированная тяга, пилястры с капителями ионического ордера;

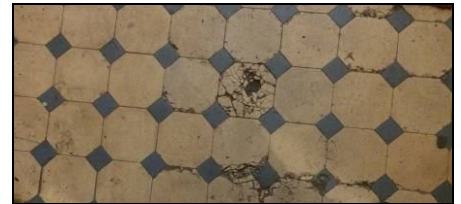
покрытие пола вестибюля и площадок лестницы – полихромная метлахская плитка, геометрического рисунка;
