**А К Т**

по результатам проведения государственной историко-культурной экспертизы проектной документации на проведение работ по сохранению объекта культурного наследия регионального значения «Дом Васильевых» по адресу: Санкт-Петербург, улица Гороховая, дом 40, литера А - «Проект приспособления для современного использования объекта культурного наследия регионального значения «Дом Васильевых» по адресу: Санкт-Петербург, улица Гороховая, дом 40, литера А, в части перепланировки нежилого помещения 1-Н», шифр ЭЦ-01-П, разработанной ООО «Лендевелопмент» в 2023 году

Проектная документация на проведение работ по сохранению объекта культурного наследия регионального значения «Дом Васильевых» по адресу: Санкт-Петербург, улица Гороховая, дом 40, литера А - «Проект приспособления для современного использования объекта культурного наследия регионального значения «Дом Васильевых» по адресу: Санкт-Петербург, улица Гороховая, дом 40, литера А, в части перепланировки нежилого помещения 1-Н», шифр ЭЦ-01-П, разработанная ООО «Лендевелопмент» в 2023 году.

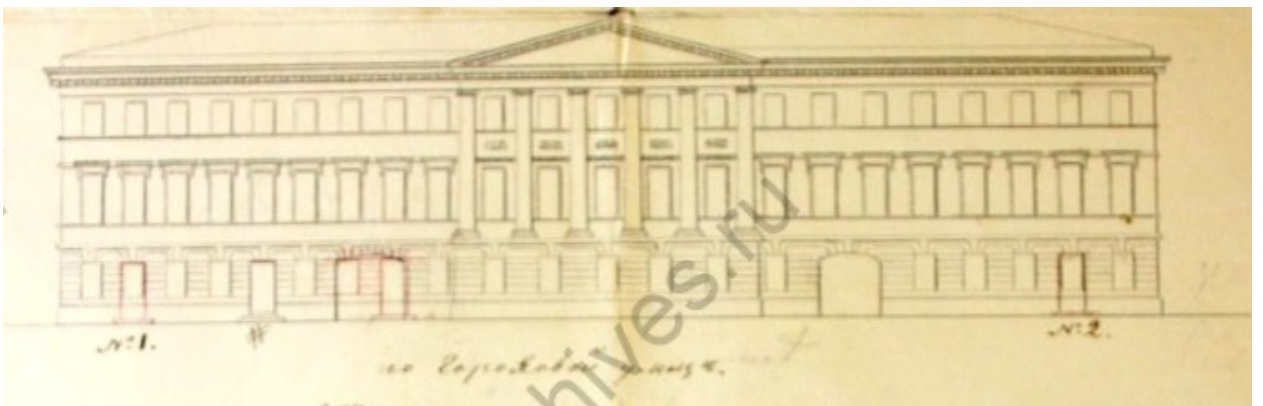
8. Фасад по 3-й Адмиралтейской части 2-го квартала под № 134 дому вдовы Статского Советника Зряховой, а ныне Потаповой. 1830 г. ЦГИА СПб. Ф. 513. Оп. 102. Д. 9684. Лл. 3-4.

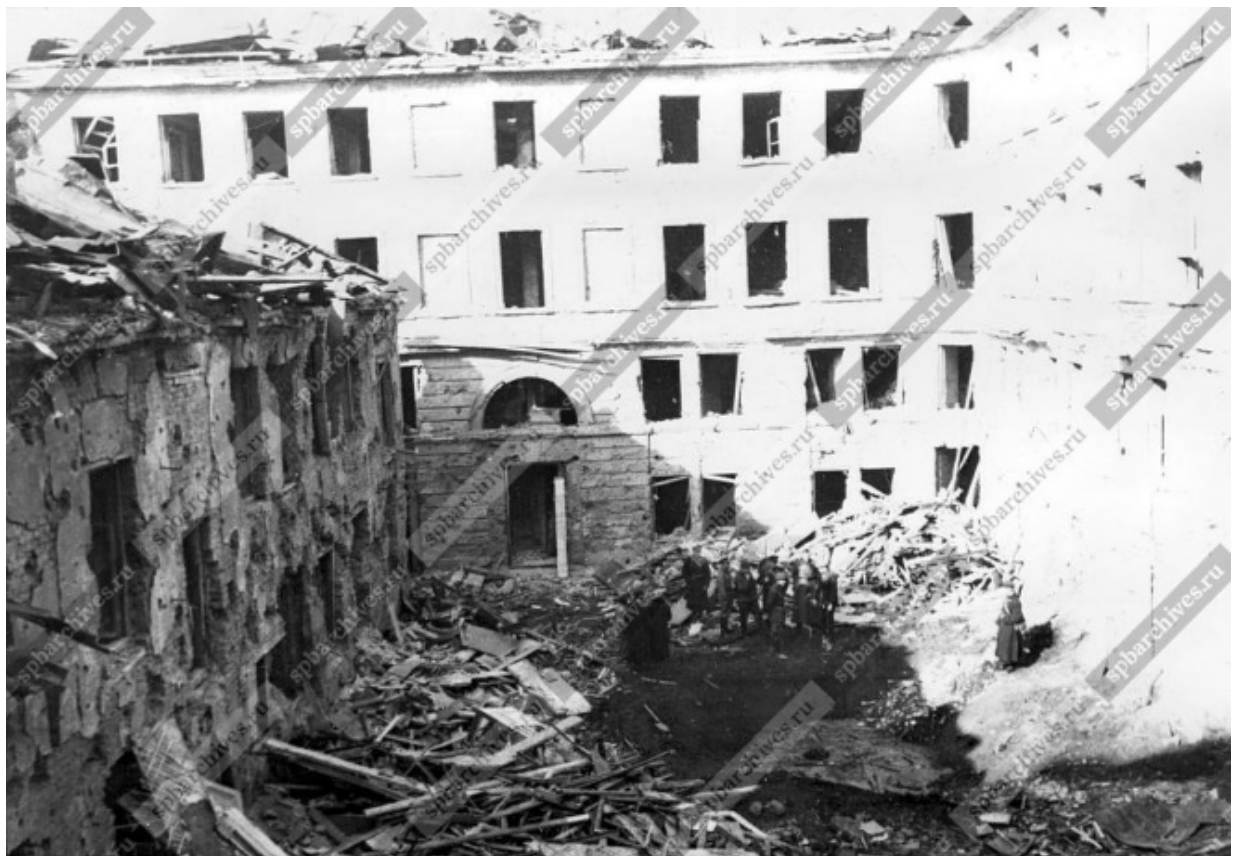
36. Общий вид разрушенных домов во внутреннем дворе дома №40 на улице Дзержинского. 28 сентября 1941 г. ЦГАКФФД СПб. Ар22621.

В самом начале войны в бывшей прачечной, располагавшейся в центре двора, было устроено бомбоубежище. По данным оперативных и разведывательных сводок штаба МПВО г. Ленинграда 28 сентября 1941 года, во время вражеского налета, во дворе дома взорвалась 1 фугасная бомба, разрушившая 2-х этажный дворовой флигель. В остальных флигелях дома были повреждены перегородки, двери, оконные переплеты<sup>32</sup>. В архиве ЦГАКФФД Санкт-Петербурга хранятся фотографии, на которых зафиксированы разрушения. По окончании войны в здании начались восстановительные работы, в которых участвовали немецкие военнопленные. В октябре 1948 г. работы были закончены. Разрушенный флигель не был восстановлен<sup>33</sup>, на его месте в центре двора разбили сквер. В конце 1940-х гг. в доме находилось РЖУ Фрунзенского района.

Центральный государственный архив кинофотофонодокументов (ЦГАКФФД СПб)  
**Ар22621.** Общий вид разрушенных домов во внутреннем дворе дома №40 на улице Дзержинского. 28 сентября 1941 г.

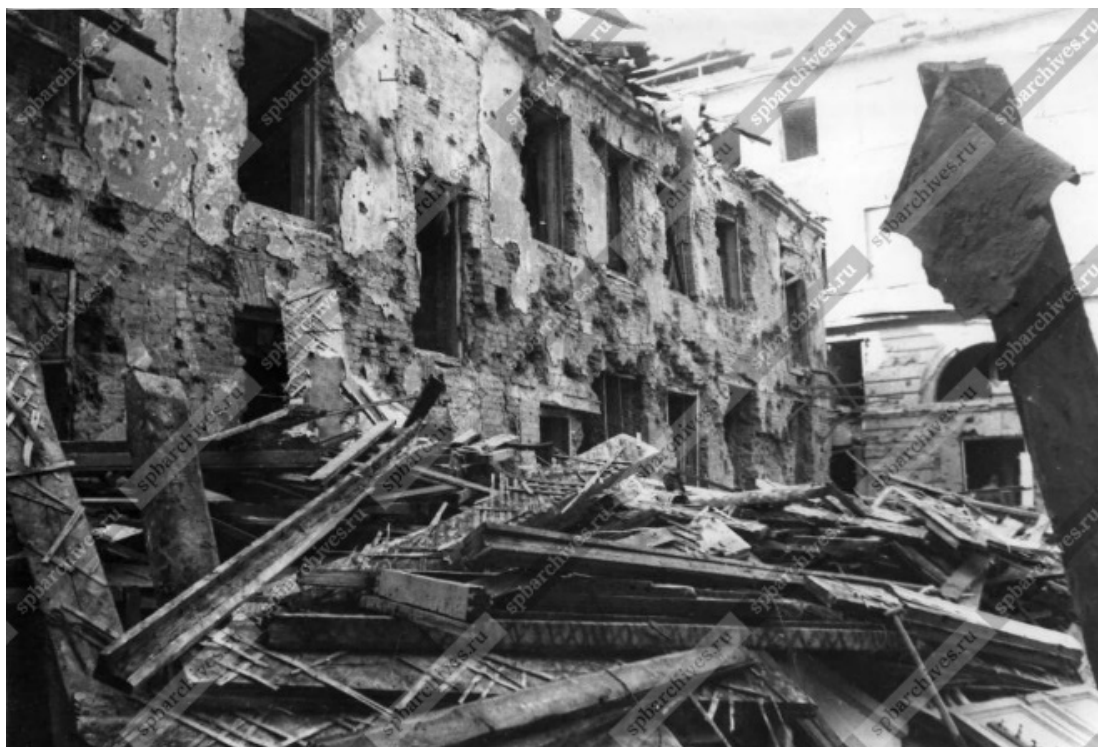
37. Разрушенный жилой дом №40 на улице Дзержинского. 28 сентября 1941 г.  
ЦГАКФФД СПб. Ар10340.

**Ар10340.** Разрушенный жилой дом №40 на улице Дзержинского. 28 сентября 1941 г.

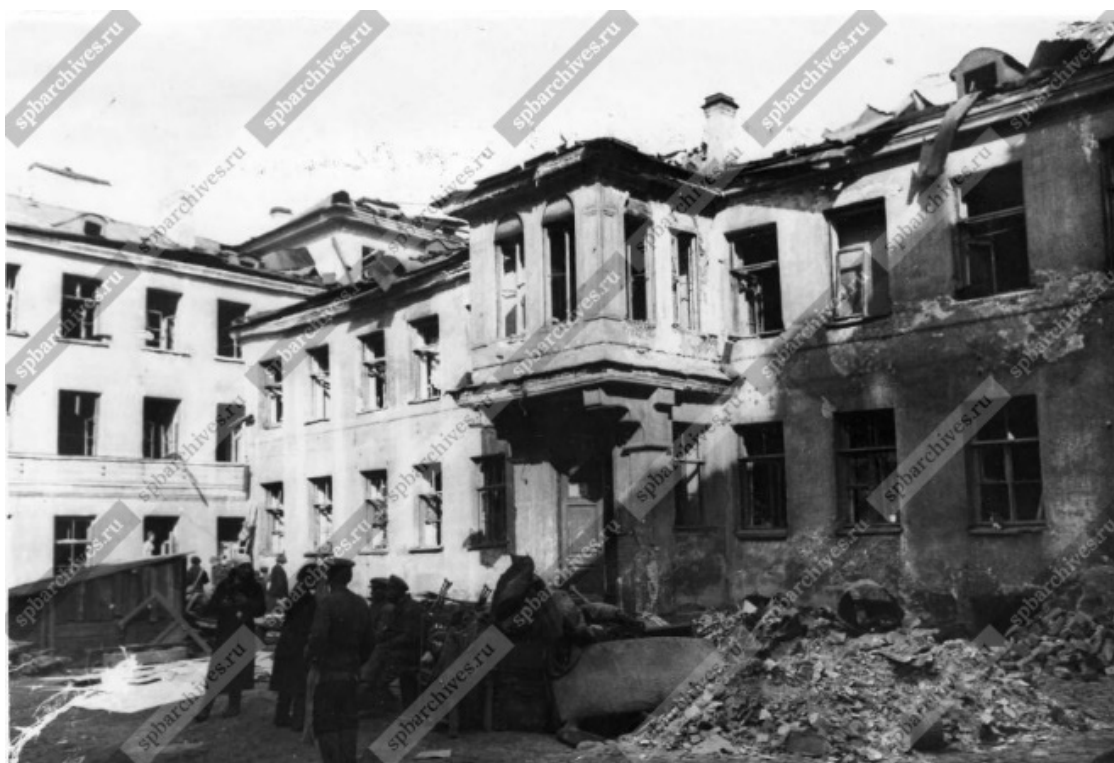
38. Разрушенный флигель в доме №40 на улице Дзержинского. 28 сентября 1941 г.  
ЦГАКФФД СПб. Ар10344.

**Ар10344.** Разрушенный флигель в доме №40 на улице Дзержинского. 28 сентября 1941 г.

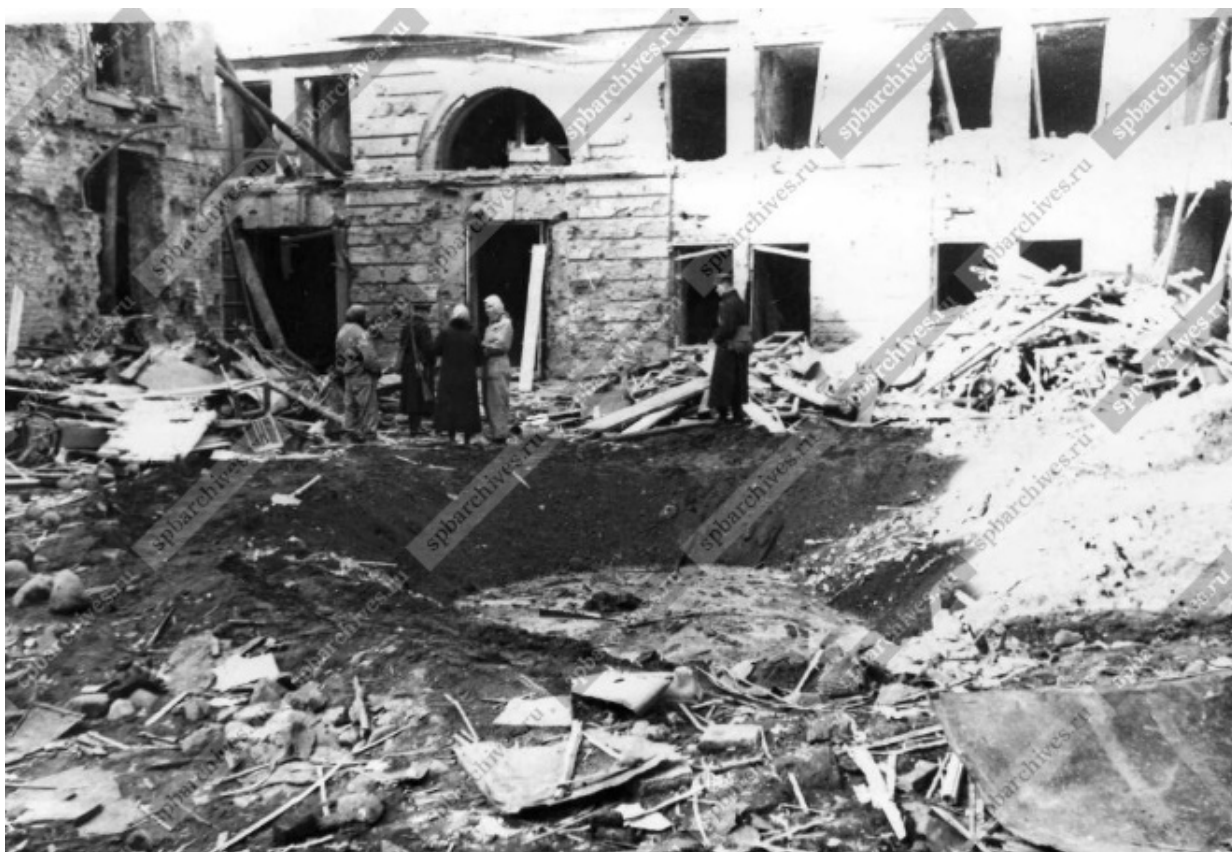
39. Воронка от взрыва авиабомбы во дворе дома №40 на улице Дзержинского. 28 сентября 1941 г. ЦГАКФФД СПб. Ар16773.

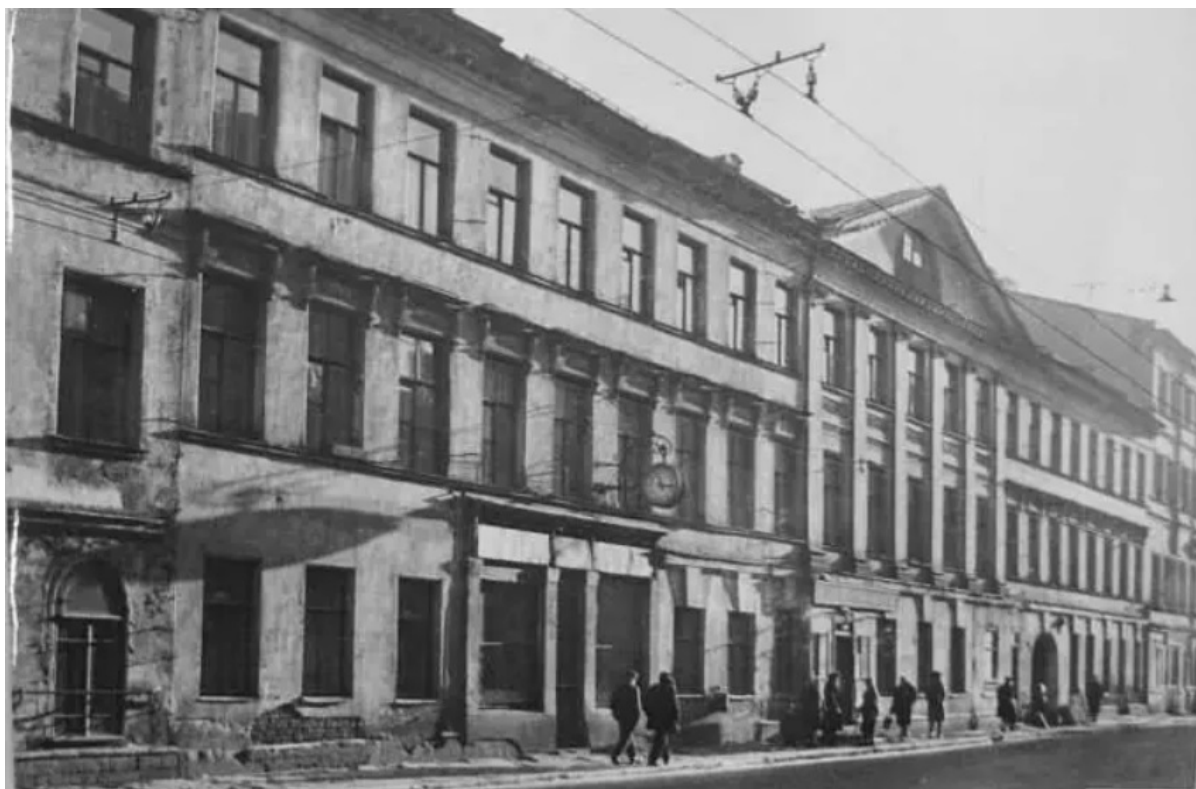
42. Дом Васильевых. Гороховая ул., 40. Перспектива главного фасада. 1946-1949 гг.

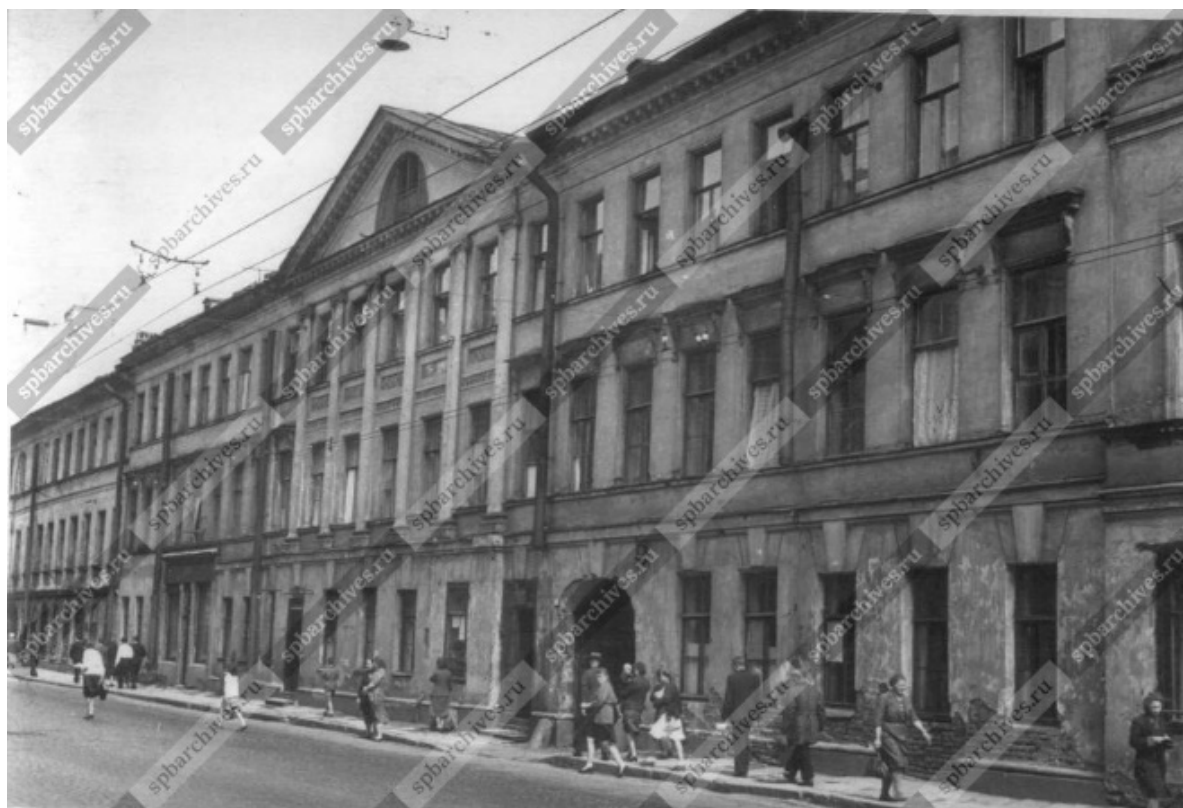
43. Фасад дома №40 на улице Дзержинского. 1948 г. ЦГАКФФД СПб. Ар59359.

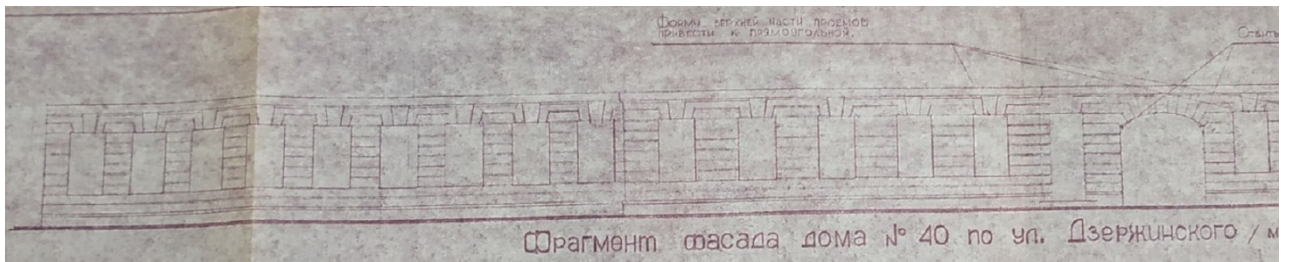
49. Проект комплексного капитального ремонта жилого дома № 40 по улице Дзержинского. Проектный институт Ленжилпроект. Фрагмент фасада. 1975 г. Архив КГИОП. №416. Пр-2.

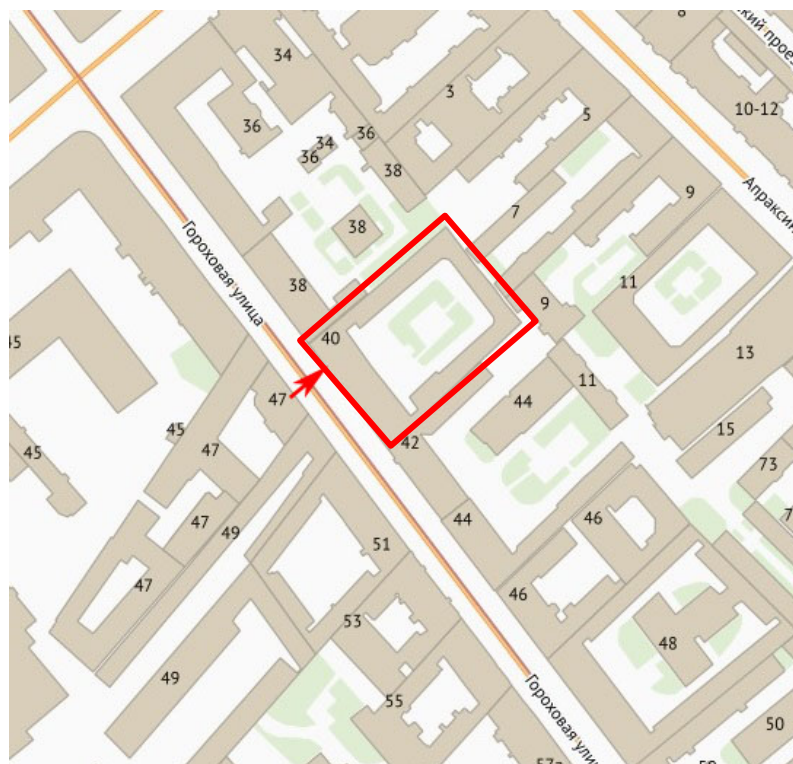
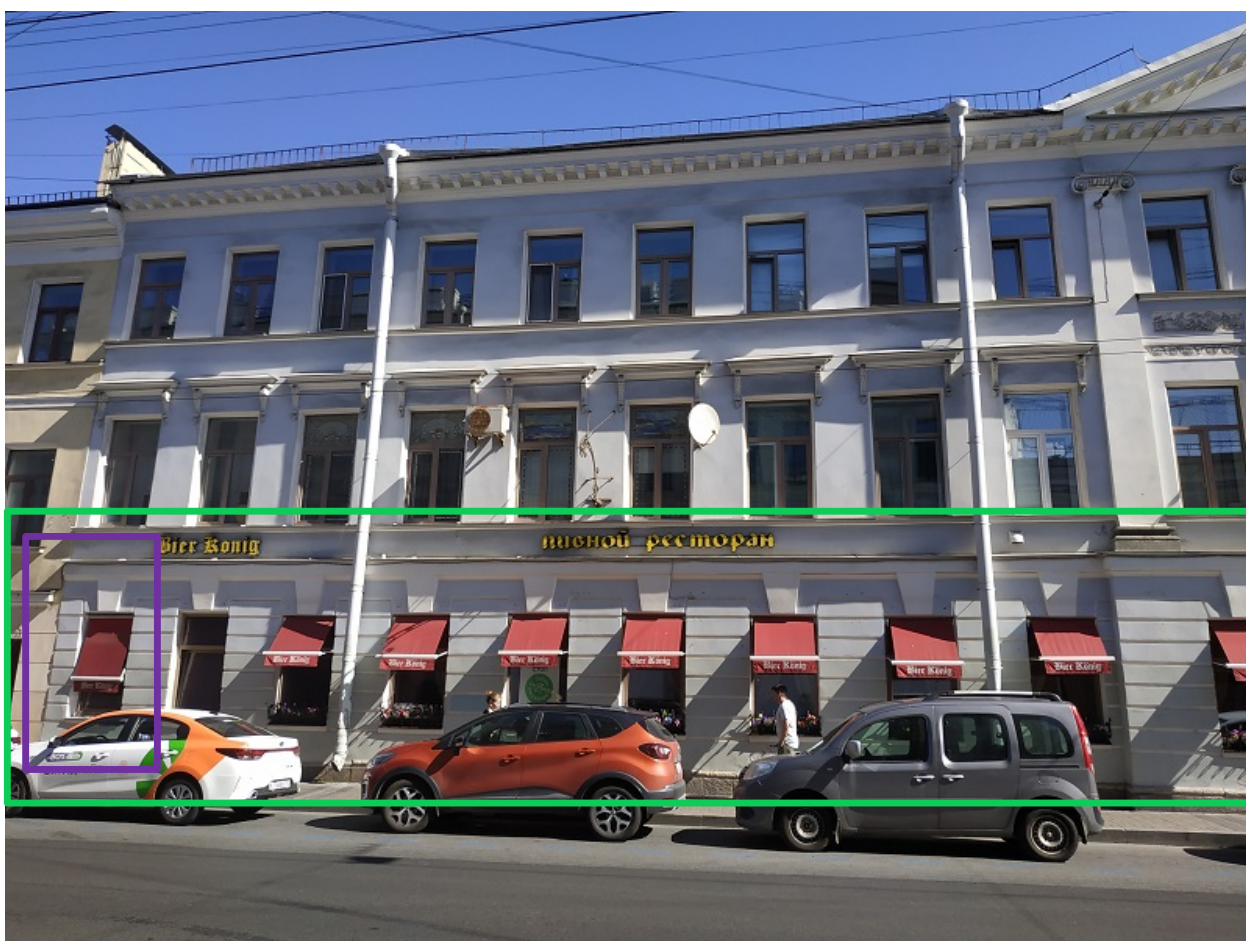
4. Вид фрагмента лицевого фасада здания по адресу: Санкт-Петербург, Гороховая ул., д. 40, Лит. А с Гороховой улицы.

— - Здесь и далее отмечены оконные проемы переустройстваемые в дверные проемы

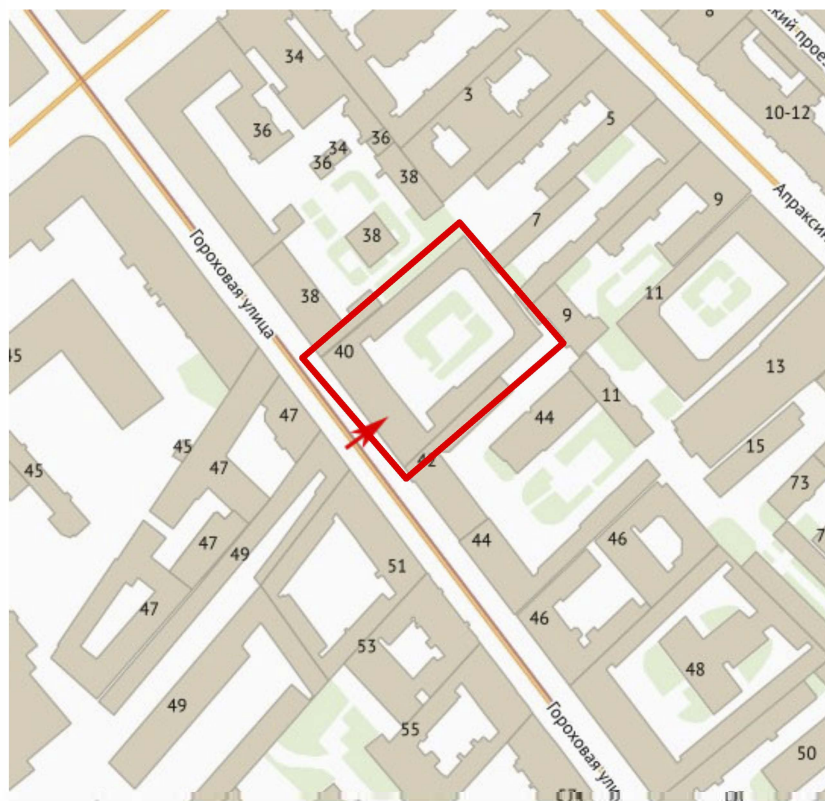
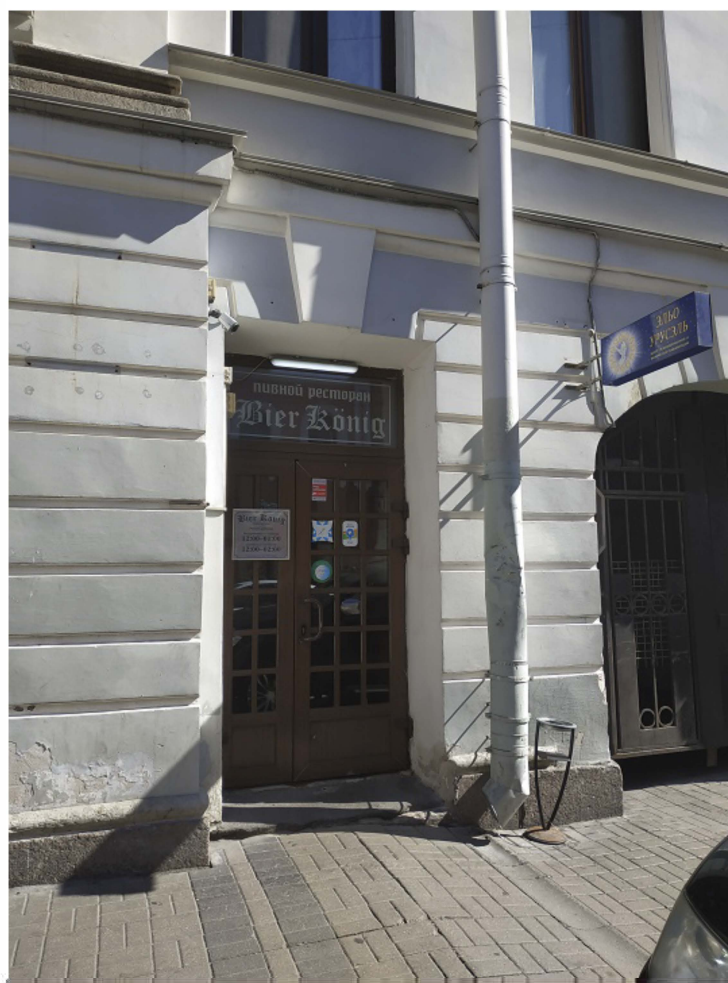
8. Вид входа в пом. 1-Н в здании по адресу: Санкт-Петербург, Гороховая ул., д. 40,  
Лит. А с Гороховой улицы.
