А К Т

по результатам государственной историко-культурной экспертизы проектной документации на проведение работ по сохранению объекта культурного наследия федерального значения «Дворец с флигелями», входящего в состав объекта культурного наследия федерального значения «Дворец Юсуповых», расположенного по адресу: г. Санкт-Петербург, Московский пр., д. 9, лит. В¹:

«Научно-проектная документация на проведение работ по сохранению объекта культурного наследия «Дворец Юсуповых», входящего в состав объекта культурного наследия федерального значения «Дворец с флигелями», расположенного по адресу: г. Санкт-Петербург, пр. Московский, д. 9, литера В (реставрация и ремонт фасадов, балюстрады и крыши)», выполненной ООО «СДК Лидер-Строй» в 2022 г. (шифр 87812009592220000260000)

**Санкт-Петербург
2024 г.**

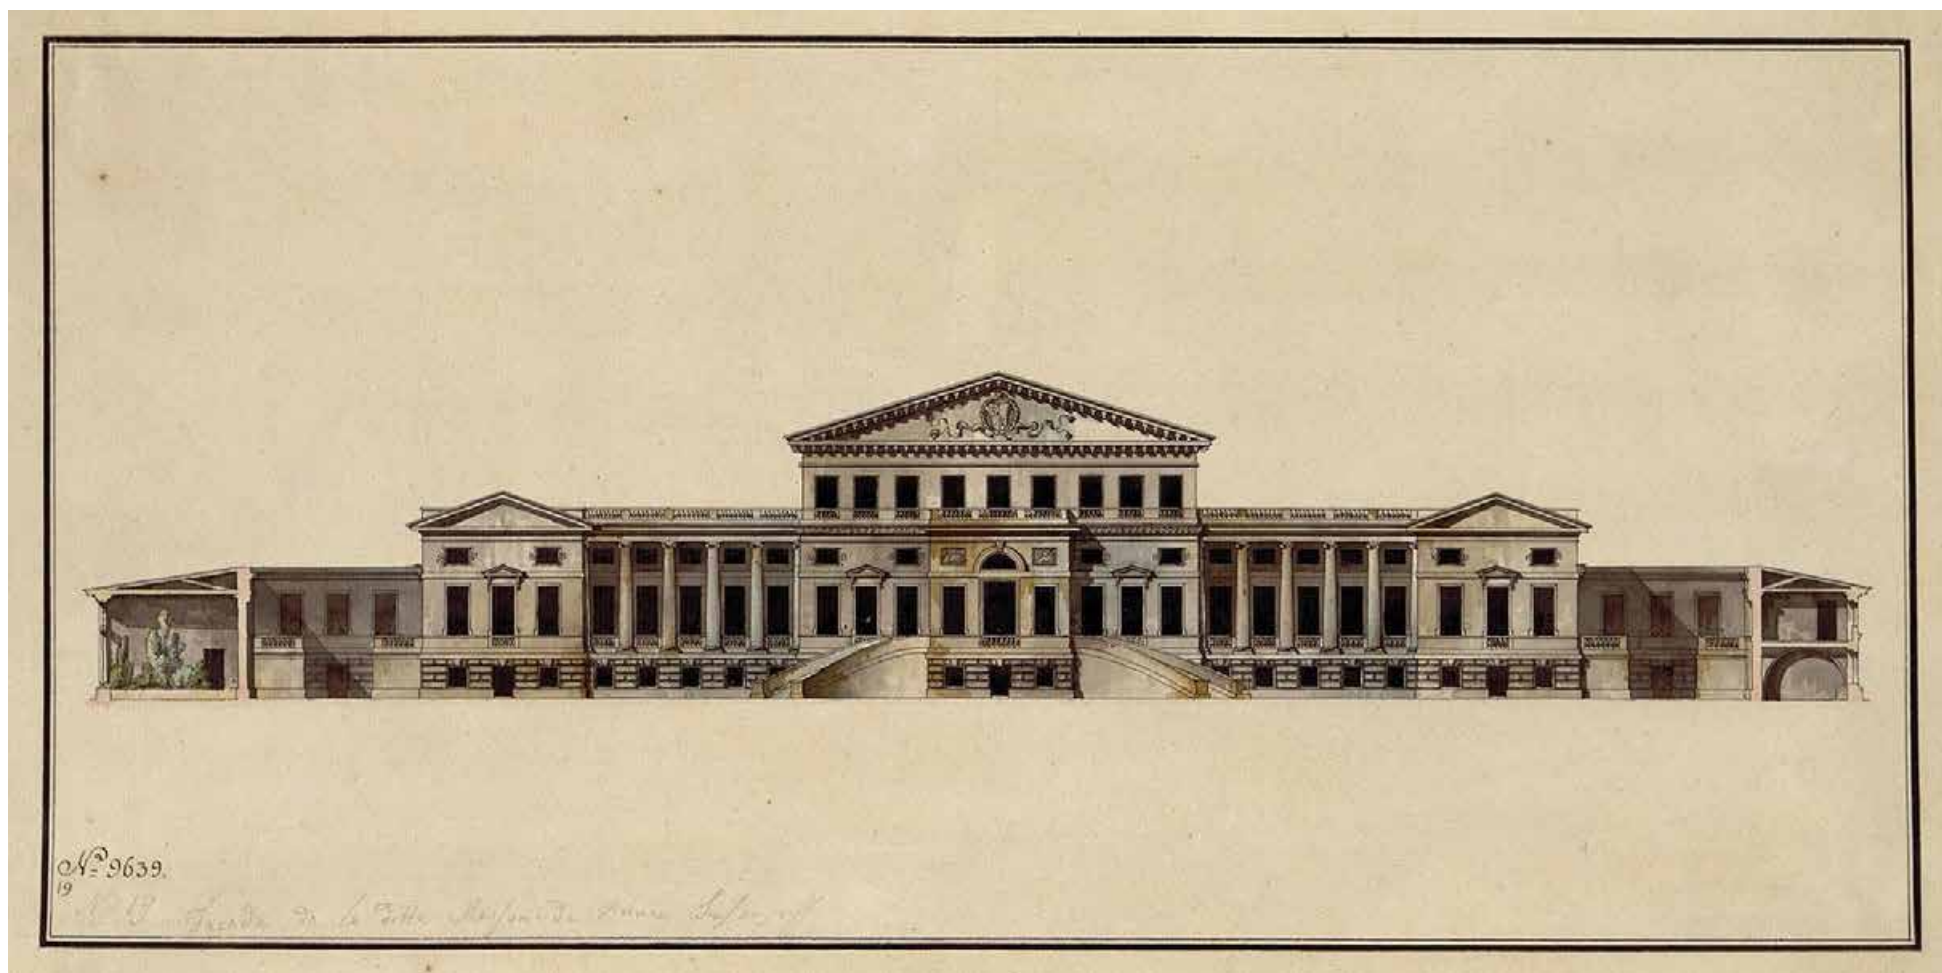
Илл. 6. Лист с изображением фасада дворца со стороны набережной. Дж. Кваренги. 1789-1790-е гг.
Отдел рисунка, № 9639. Государственный Эрмитаж (ГЭ)

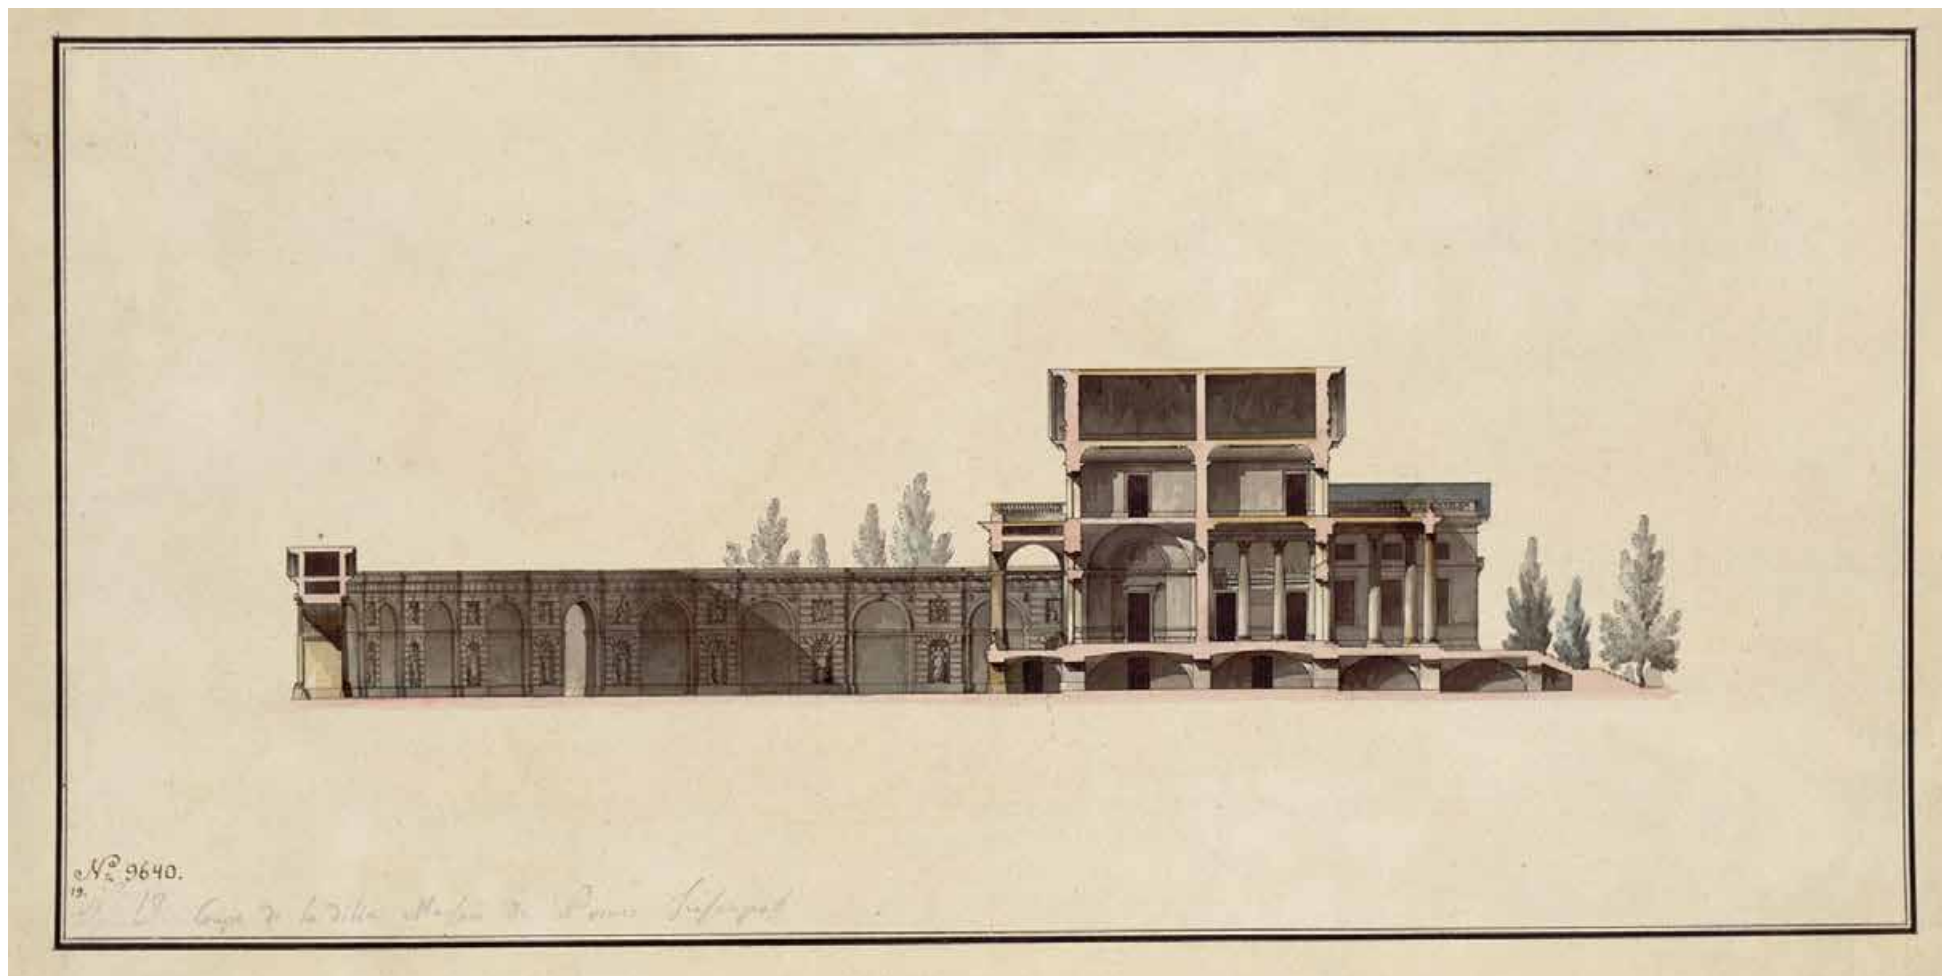
Илл. 7. Разрез дворца. Дж. Кваренги. 1789-1790-е гг..
Отдел рисунка, № 9640. Государственный Эрмитаж (ГЭ)

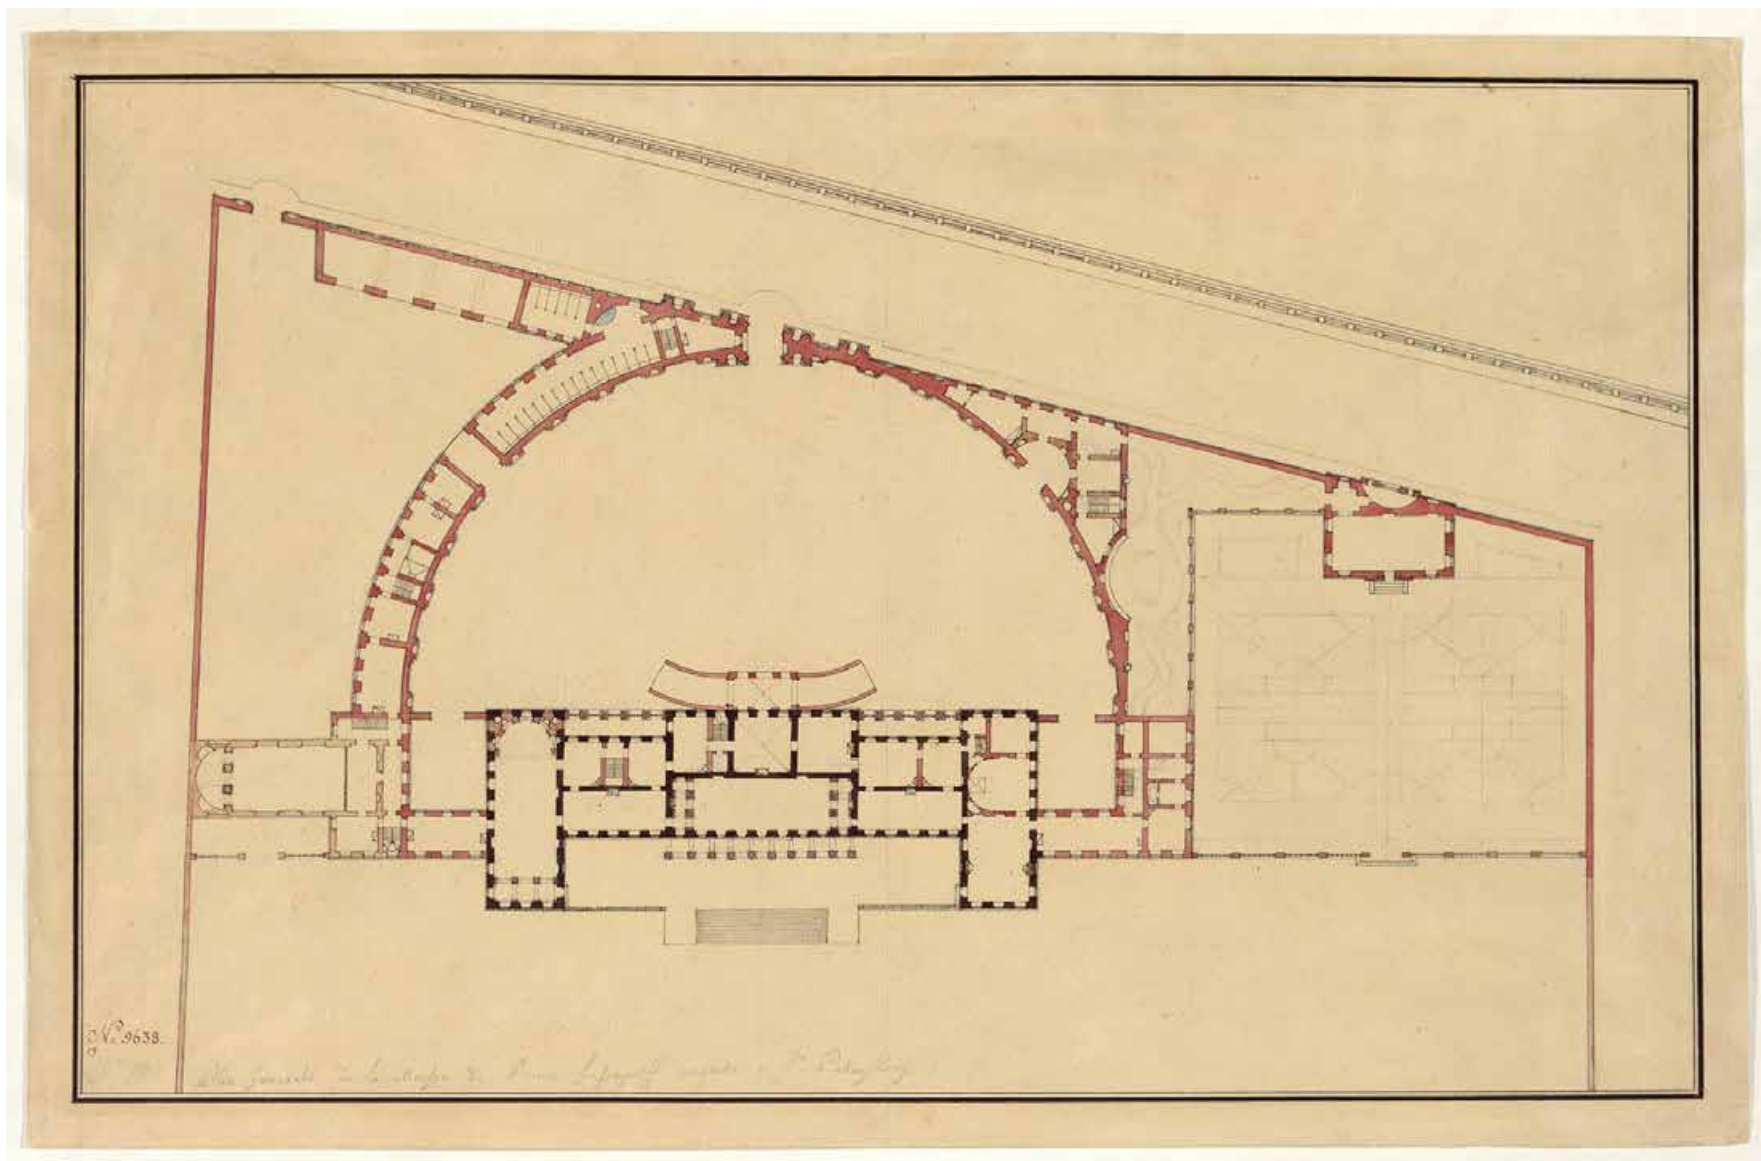
Илл. 8. План первого этажа. Дж. Кваренги. 1789-1790-е гг. Отдел рисунка, № 9640. Государственный Эрмитаж (ГЭ)

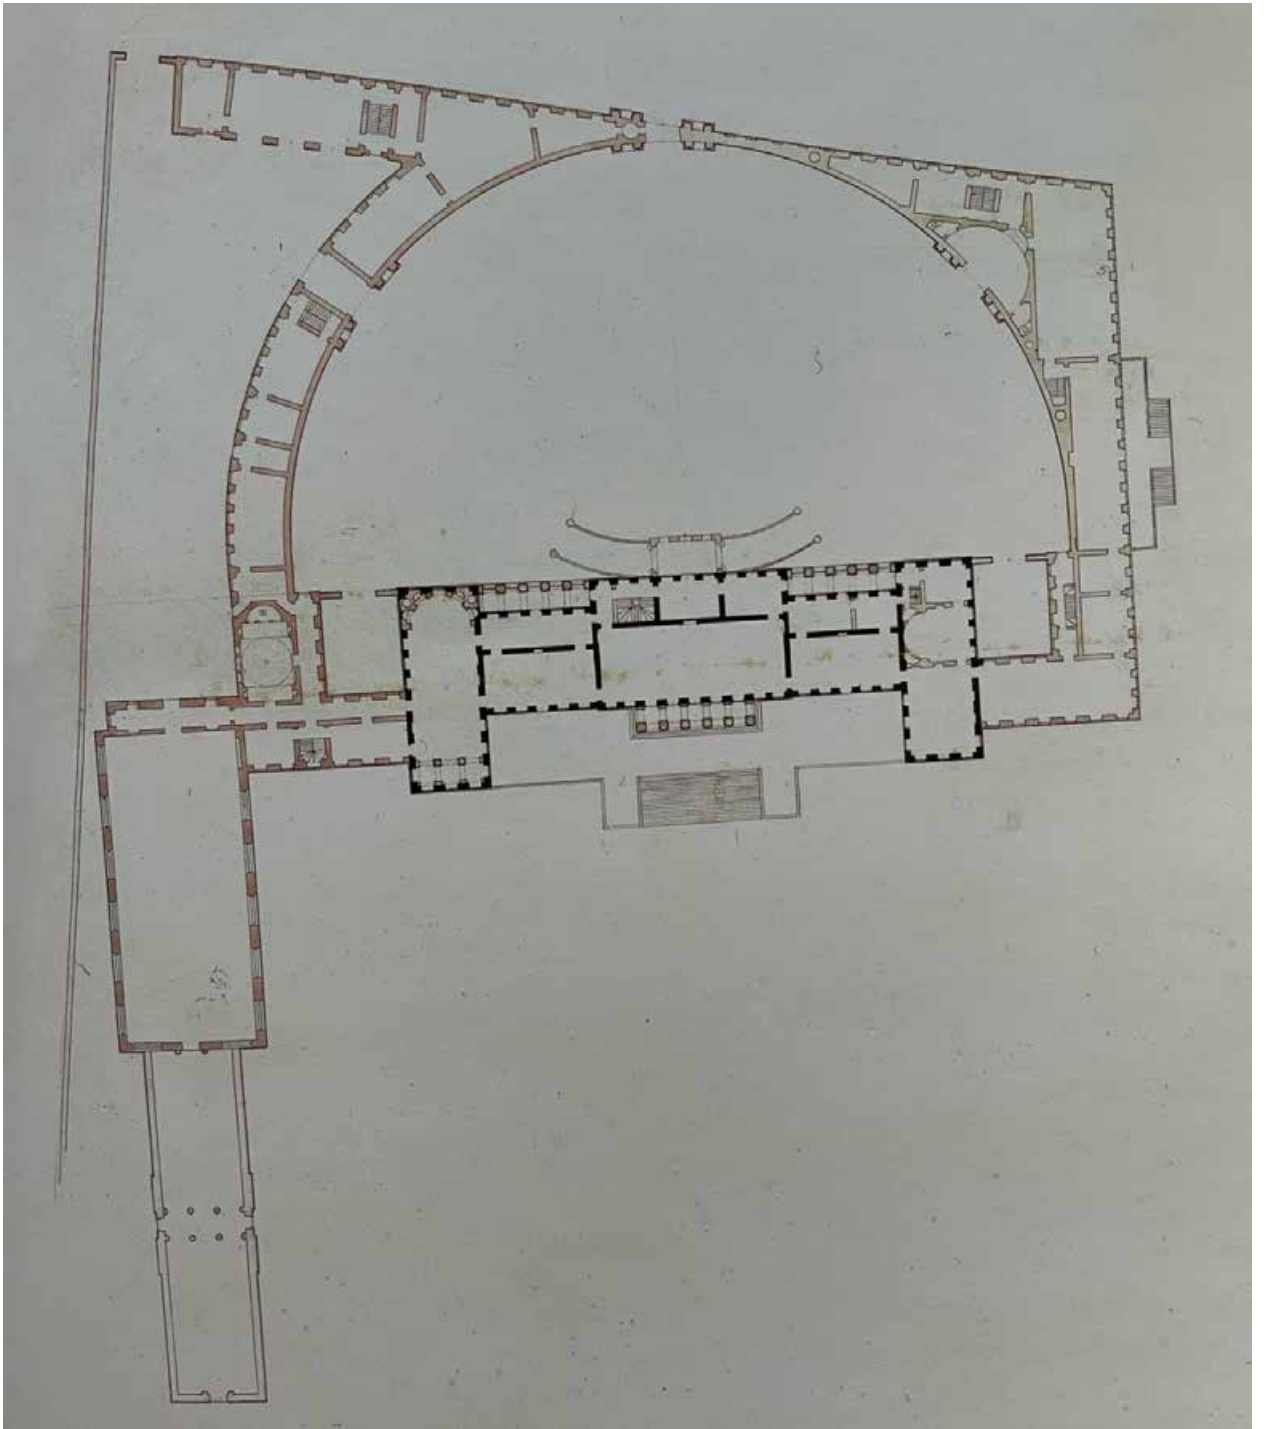
Илл.12. План первого этажа. Дж. Кваренги. 1789-1790-е гг. Государственный музей истории Санкт-Петербурга. № I-A-345-і (ГМИ СПб).

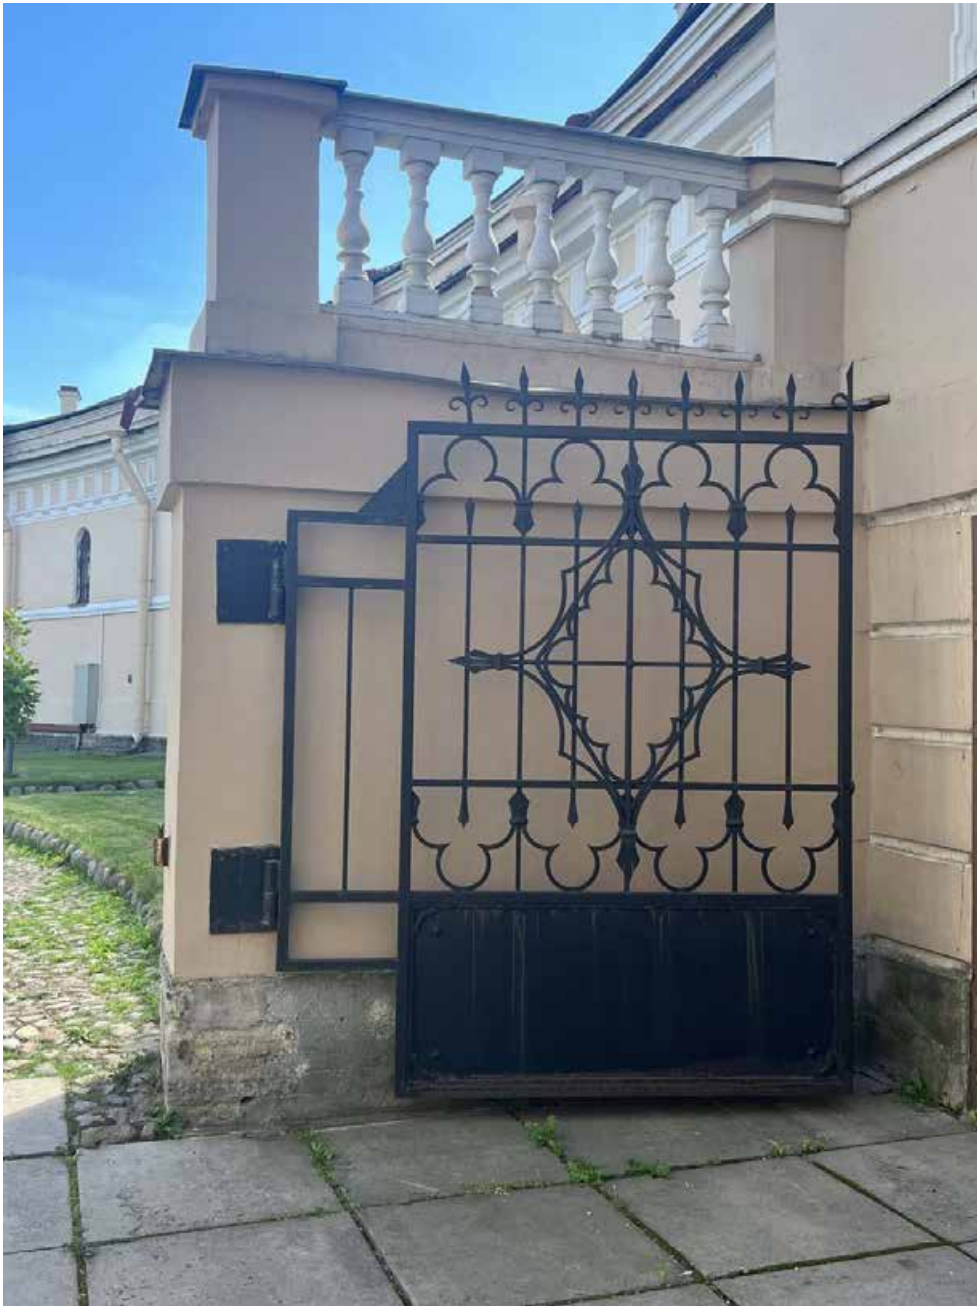
Состояние ворот по результатам проведенного обследования - неудовлетворительное: поверхность загрязнена, многослойно окрашена, имеет деструкцию окрасочных слоев в виде шелушения, кракелюр с поднятием краев. Зафиксирован общий износ, утраты элементов, ослабление в местах сборки и навески ворот, поверхностная и подпленочная коррозия черного металла.

Фото 16. «Дворец Юсуповых», входящий в состав объекта культурного наследия федерального значения «Дворец с флигелями», Московский пр., д. 9, литера В. Общий вид створки металлических ворот пристройки между юго-западным крылом и главным зданием дворца. Фото с севера. Дата съемки: 26.07.2022 г. Автор съемки: Куваева Ю.П.

Проектом предложено: демонтаж элементов воротных заполнений, включая фрамугу и реставрация их в условиях мастерских с необходимым восполнением утрат в авторском материале и технике исполнения, антикоррозионной обработкой, грунтованием и окраской, затем монтажом на исторические места.

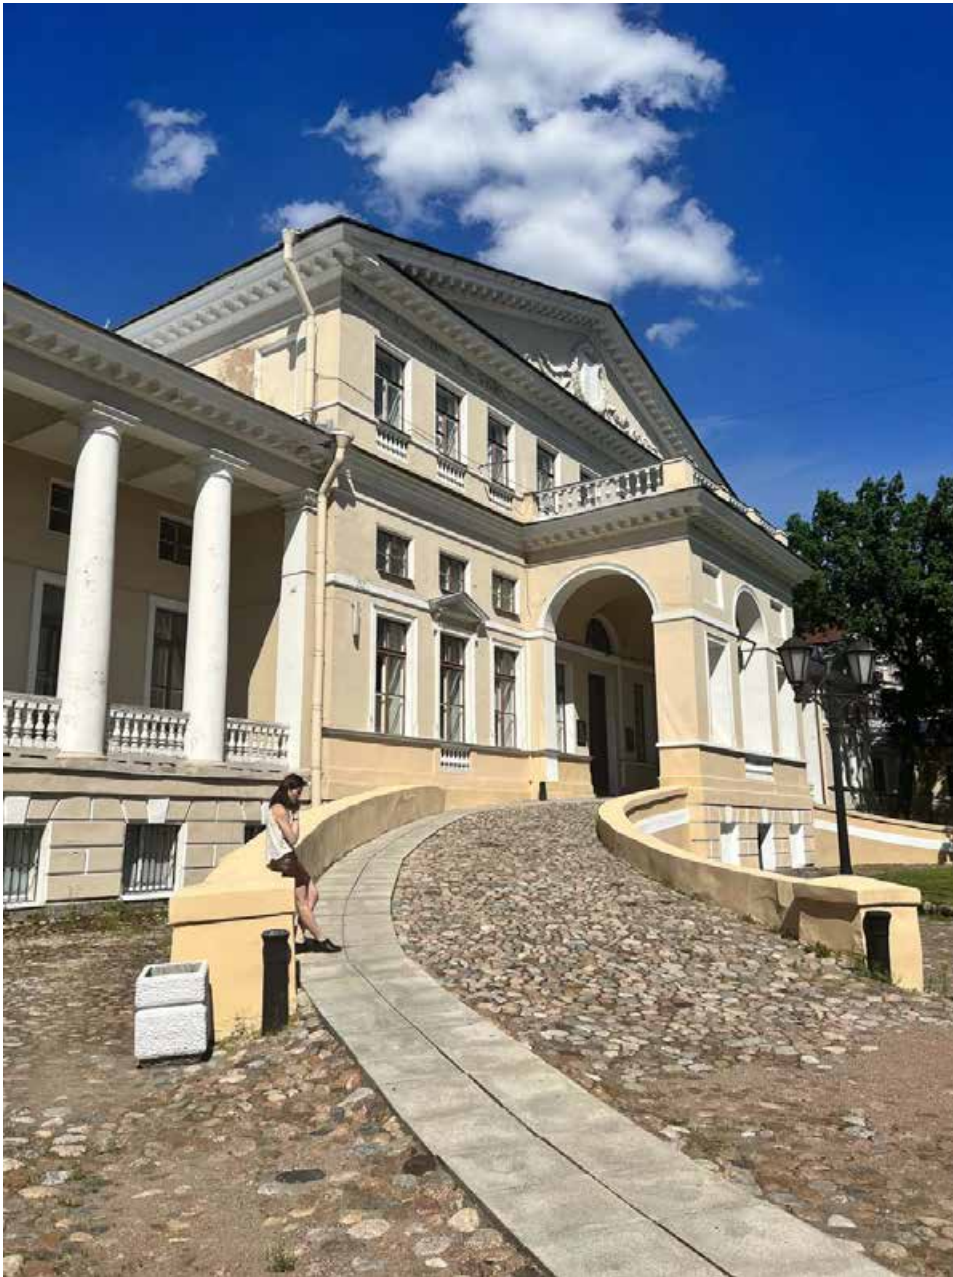
Фото 20. «Дворец Юсуповых», входящий в состав объекта культурного наследия федерального значения «Дворец с флигелями», Московский пр., д. 9, литера В. Общий вид пандуса главного здания дворца, расположенного с левой стороны. Фото с юга. Дата съемки: 26.07.2022 г. Автор съемки: Куваева Ю.П.

1. Устранить все зафиксированные дефекты и повреждения.
2. Выполнить следующие мероприятия по усилению конструкций пандусов:
 - вычинку кирпичной кладки, очистить поверхность от слабого материала;

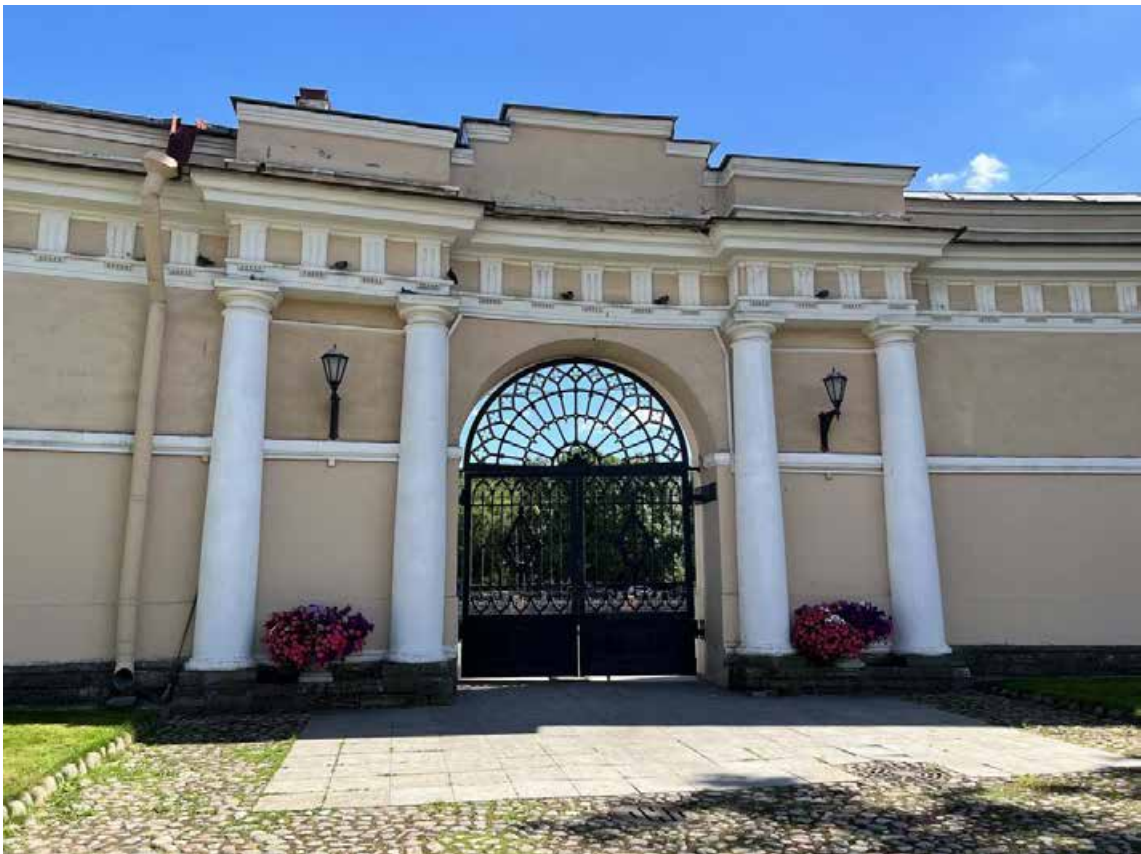
Фото 31. «Дворец Юсуповых», входящий в состав объекта культурного наследия федерального значения «Дворец с флигелями», Московский пр., д. 9, литера В. Центральные ворота. Фото с севера, со стороны парадного двора. Дата съемки: 26.07.2022 г. Автор съемки: Куваева Ю.П.

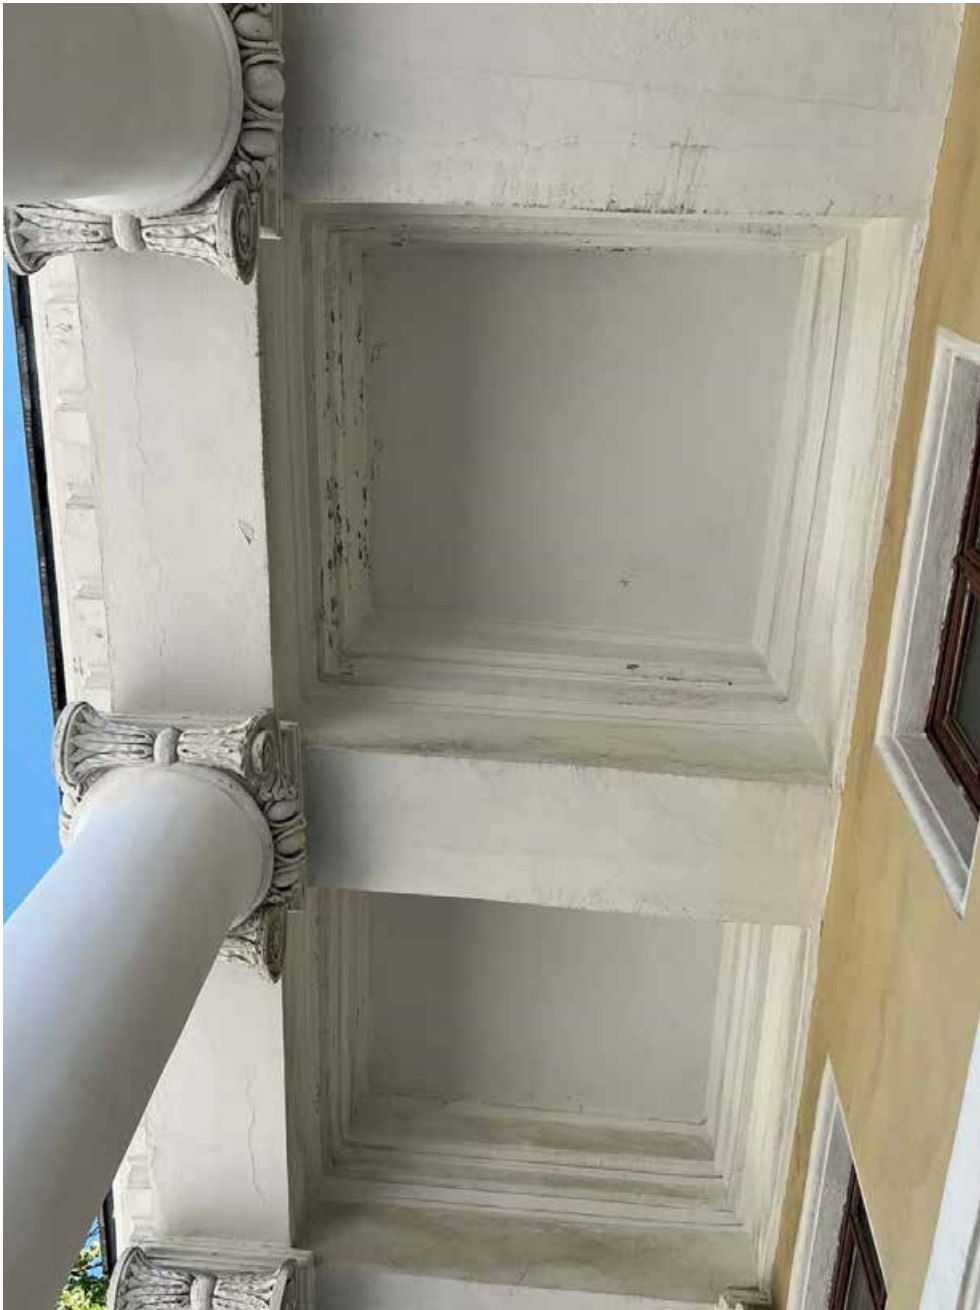
Фото 61. «Дворец Юсуповых», входящий в состав объекта культурного наследия федерального значения «Дворец с флигелями», Московский пр., д. 9, литера В. Перекрытие портика центральной части северо-западного фасада главного здания дворца. Фото с юго-запада. Дата съемки: 26.07.2022 г. Автор съемки: Куваева Ю.П.
