Акт

по результатам государственной историко-культурной экспертизы

проектной документации на проведение работ по сохранению выявленного
объекта культурного наследия «Дом Зверкова (И.С. Никитина)» по адресу:

Санкт-Петербург, Грибоедова кан. наб., 69; Столярный пер., 18: «Проект
приспособления для современного использования помещения 34-Н по адресу:
Санкт-Петербург, Адмиралтейский район, Столярный пер., д. 18/69, пом. 34-Н»,
шифр: 2023-18-69-15, разработанной ООО «Реновация» в 2023 году

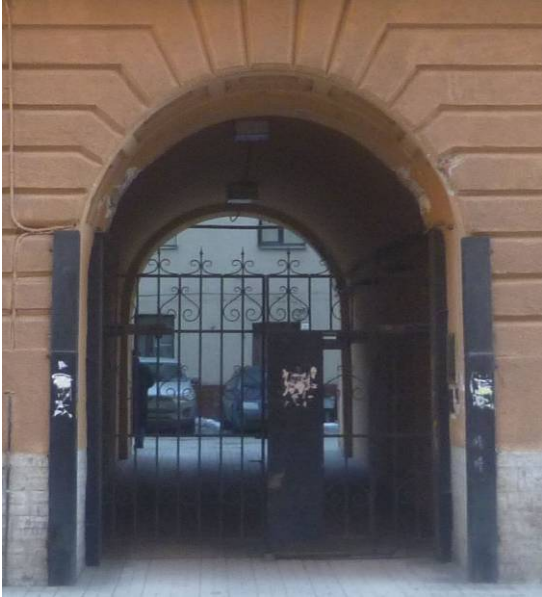
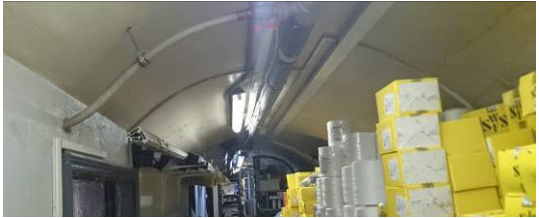
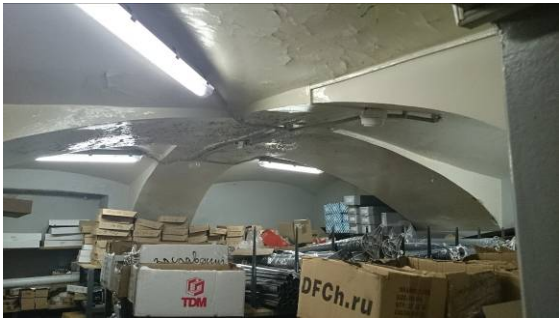
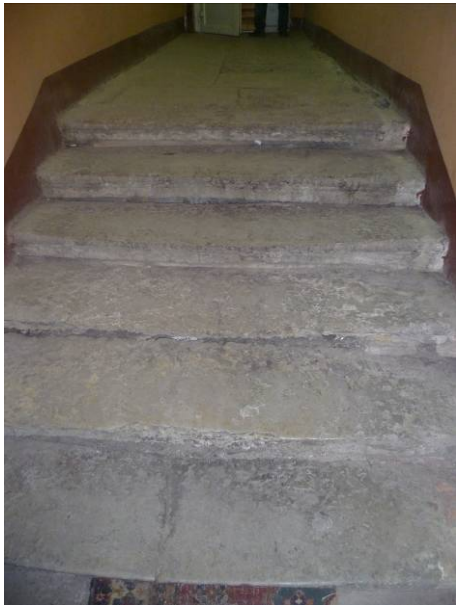
3	<p>Конструктивная система:</p>	<p>исторические наружные и внутренние кирпичные капитальные стены;</p> <p>междуэтажные перекрытия – местоположение;</p> <p>воротный проезд перекрыт цилиндрическим сводом;</p> <p>своды подвала (лицевой корпус по каналу Грибоедова): коробовые, в том числе с распалубками, сомкнутые с распалубками;</p> <p>исторические лестницы – местоположение, габариты, конфигурация, архитектурно-художественная отделка;</p> <p>средистенная одномаршевая лестница с известняковыми ступенями (в лицевом корпусе по Столярному переулку, вестибюль лестницы Л-9);</p>

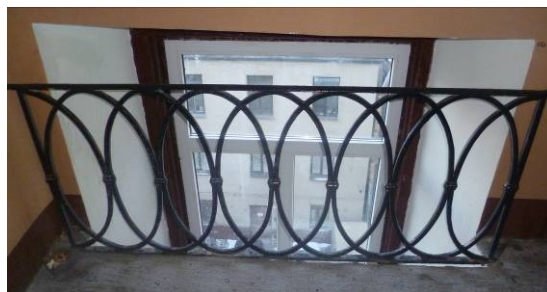
оконные проемы Л-9 с металлическим кованным ограждением в виде пересекающихся овалов с перехватами (ограждения частично утрачены);

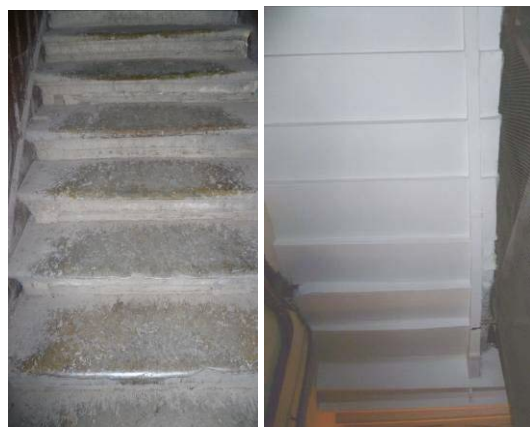
трехмаршевая лестница с известняковыми ступенями, на косоурах (в лицевом корпусе по Столярному переулку, Л-7);

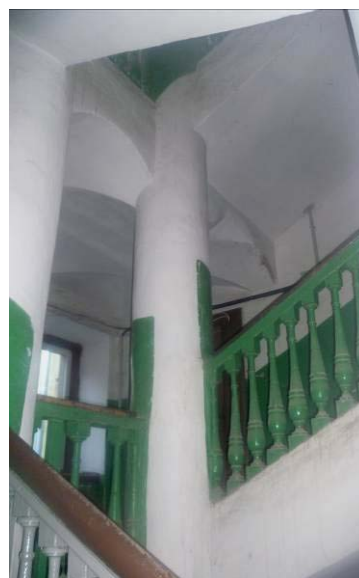
трехмаршевая лестница на столбах и сводах, с металлическим балюстрадным ограждением с профилированным деревянным поручнем, местоположение (в северном дворовом корпусе, Л-6);

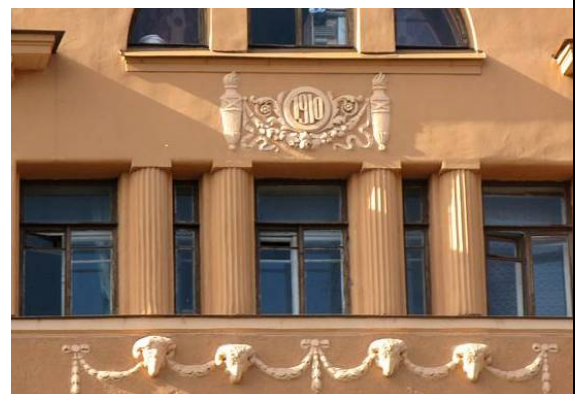
штукатурная композиция с букраньями, лентами и провисающими гирляндами под оконными проемами 5-го этажа по центральной световой оси;

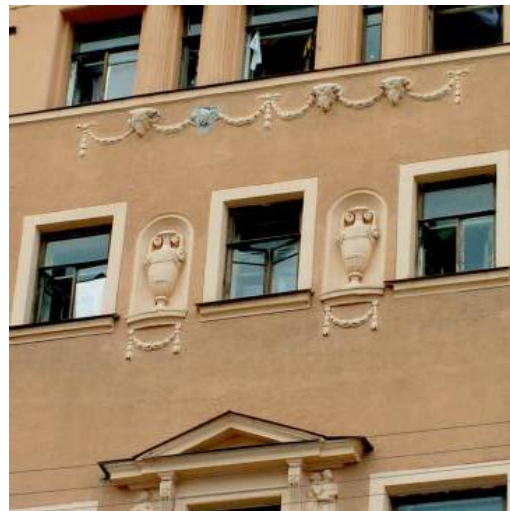
штукатурная композиция с букраньями, лентами и провисающими гирляндами под оконными проемами 5-го этажа по центральной световой

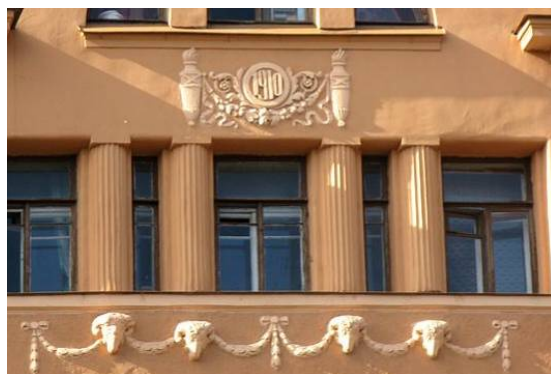
под оконными проемами 6-го этажа расположена штукатурная композиция со стилизованными факелами, датировкой «1910», волютообразным лиственным рисунком и лентами;

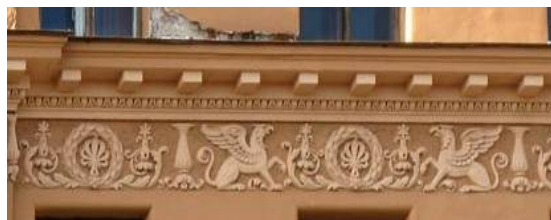
профилированный карниз с выступом и раскреповкой, фризом дентикул и ионников, под карнизом штукатурный фриз с раппортом из грифонов, стилизованным лиственным орнаментом, лавровыми венками и пальметтами;

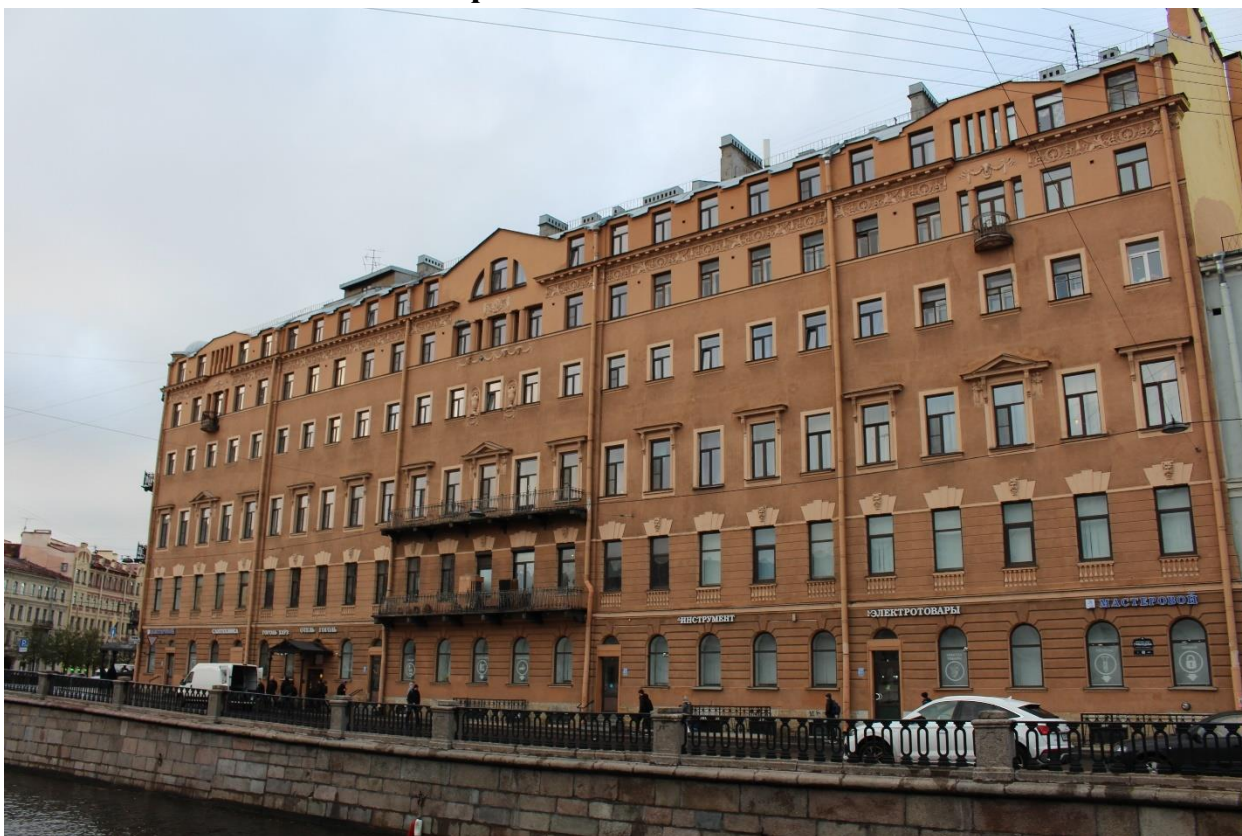
Фото 1. Вид на лицевой фасад южного лицевого корпуса выявленного объекта культурного наследия «Дом Зверкова (И.С. Никитина)».

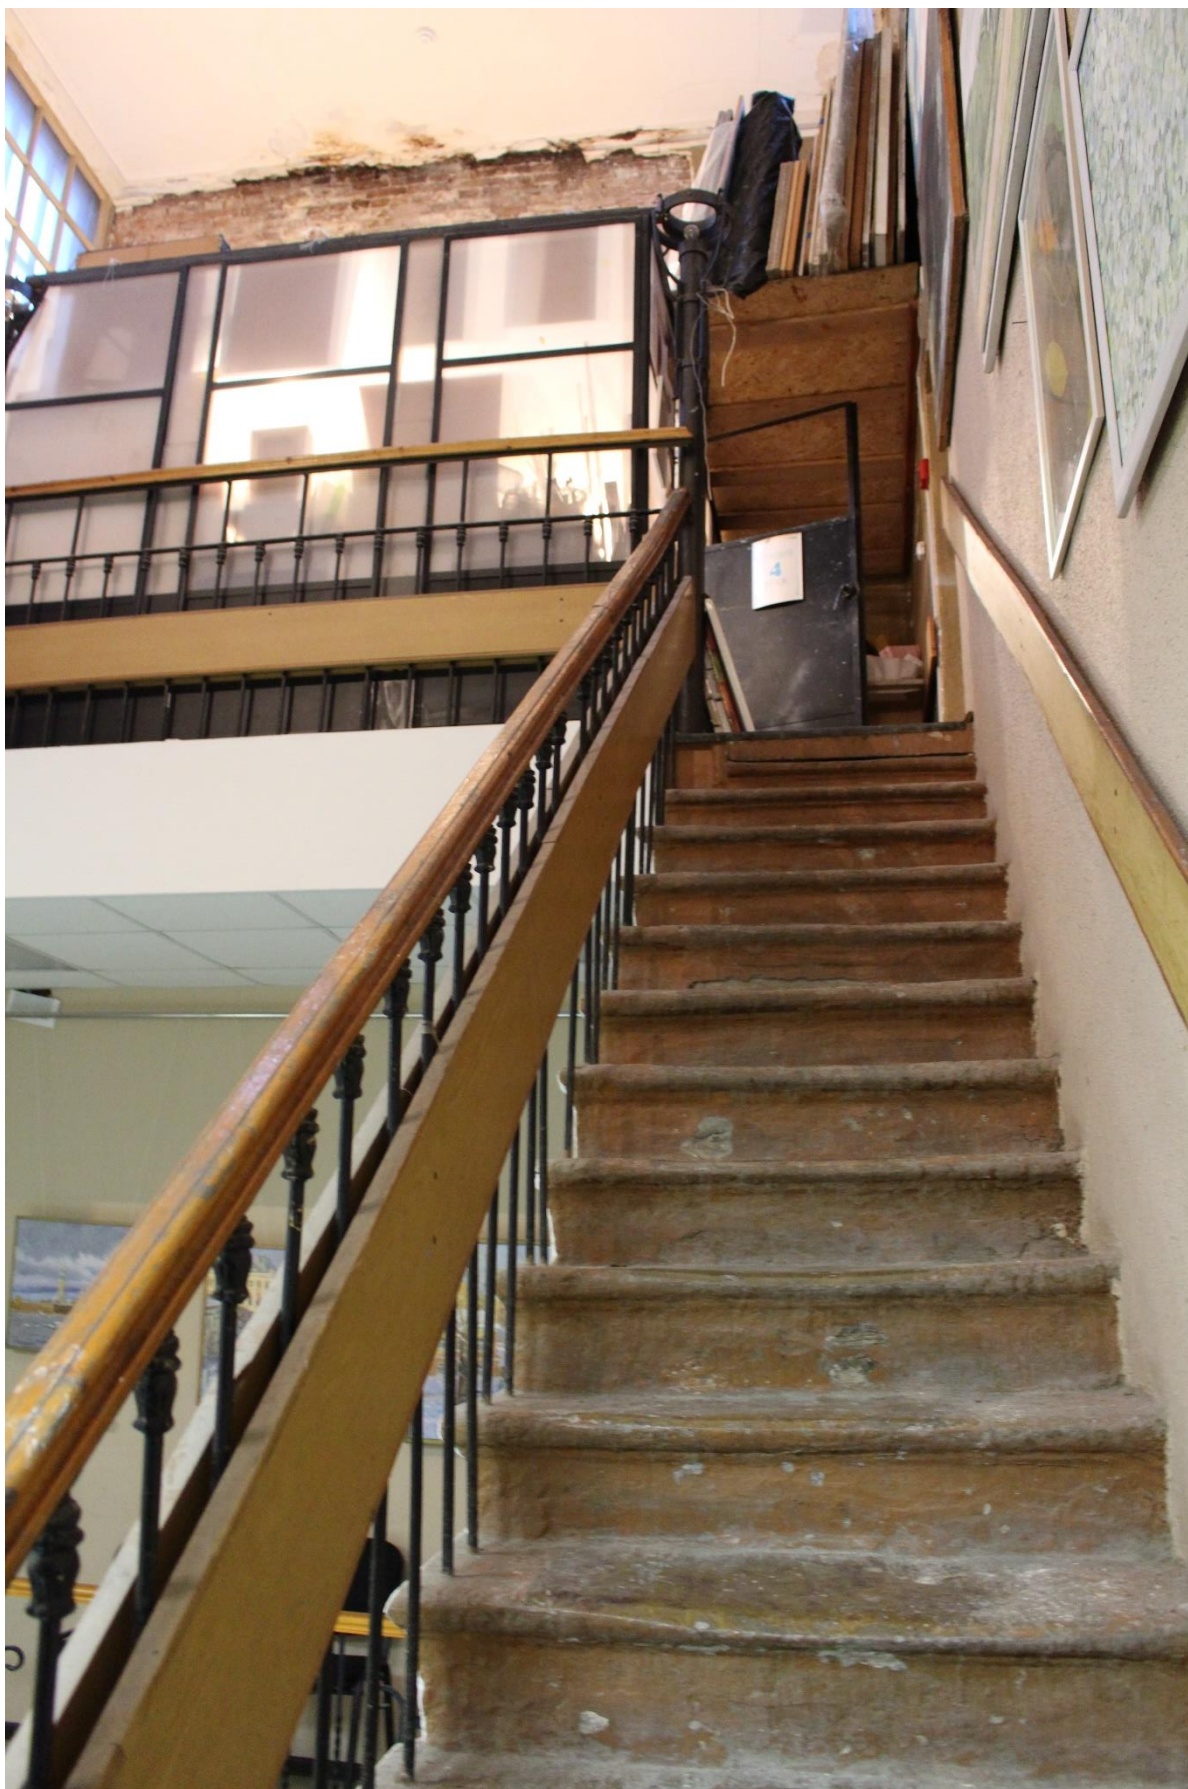
Фото 99. Внутренние помещения дворового флигеля выявленного объекта культурного наследия «Дом Зверкова (И.С. Никитина)». Нежилое помещение 34-Н. Вид на чердачный этаж с 3-го этажа.

Фото 99. Внутренние помещения дворового флигеля выявленного объекта культурного наследия «Дом Зверкова (И.С. Никитина)». Нежилое помещение 34-Н. Вид на чердачный этаж с 3-го этажа.

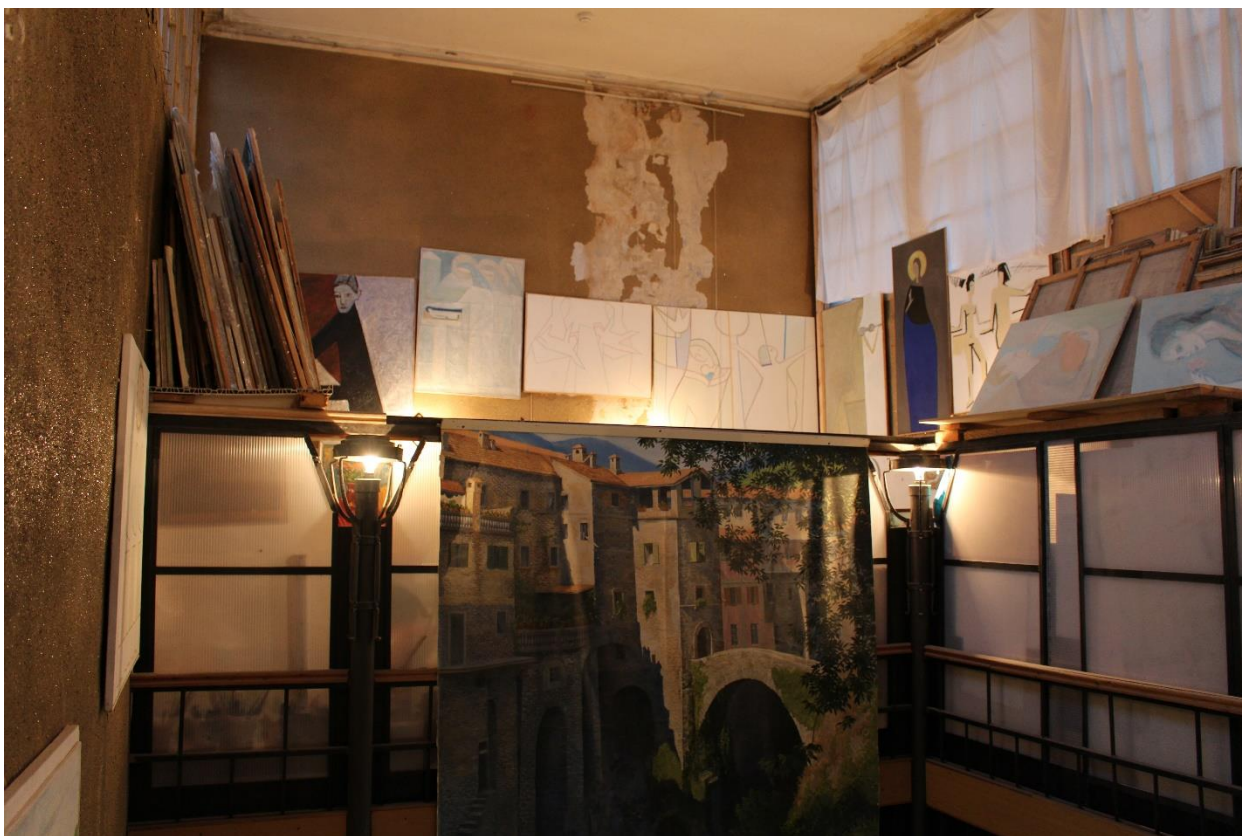
Фото 100. Внутренние помещения дворового флигеля выявленного объекта культурного наследия «Дом Зверкова (И.С. Никитина)». Нежилое помещение 34-Н. Лестница на чердачный этаж.

Фото 100. Внутренние помещения дворового флигеля выявленного объекта культурного наследия «Дом Зверкова (И.С. Никитина)». Нежилое помещение 34-Н. Лестница на чердачный этаж.

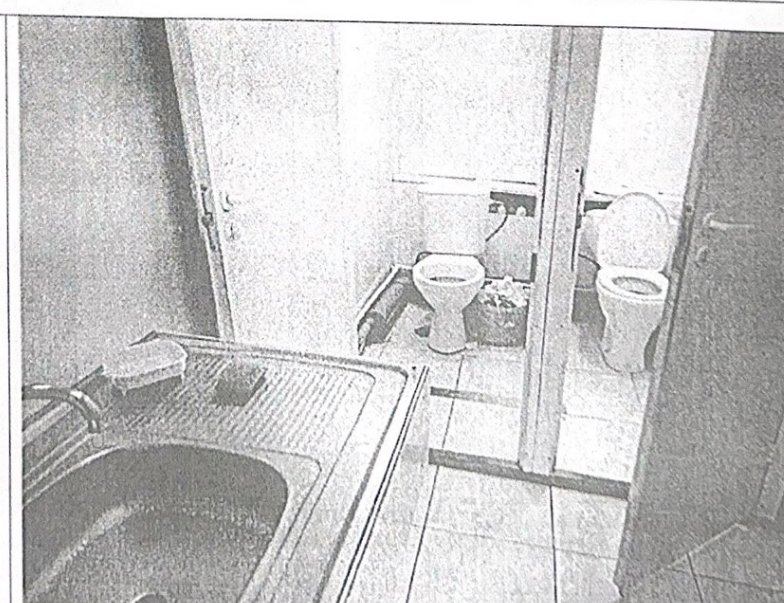
Фото 1

Описание:	В ч.п. 17 имеется одна раковина вместо двух по Плану; между ч.п. 17 и ч.п. 12 оборудован второй дверной проем, ч.п. 12 путем установки перегородки разделена на две части, установлен второй унитаз

- в ч.п. 17 имеется одна раковина вместо двух по Плану; между ч.п. 17 и ч.п. 12 оборудован второй дверной проем, ч.п. 12 путем установки перегородки разделена на две части, установлен второй унитаз (фото 2);

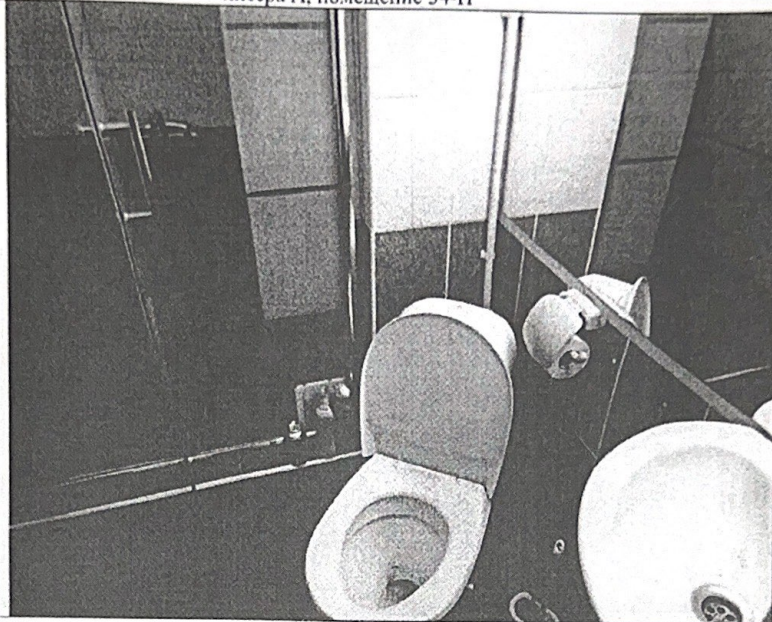
Фото 25

Описание: Вид внутри Объекта (ч.п. 36), дополнительно установлена душевая кабина

- в ч.п. 36 дополнительно установлена душевая кабина (фото 25);
- оборудованы помещения в уровне мансардного этажа (фото 44, 45).

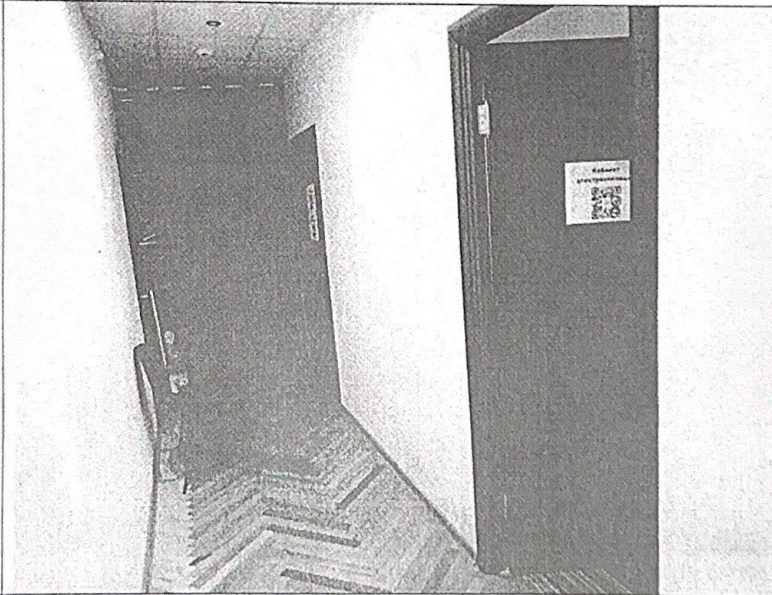
Фото 26

Описание: Вид внутри Объекта, в ч.п. 35 установлена перегородка с дверным проемом; часть перегородки между ч.п. 35 и ч.п. 63

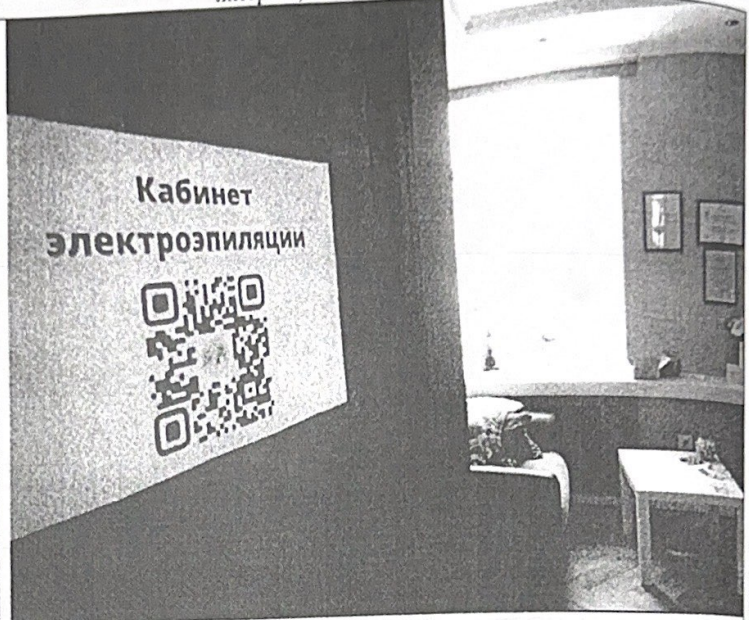
Фото 27

Описание: Вид внутри Объекта (ч.п. 35), кабинет электропилиции
