**Акт**  
**по результатам государственной историко-культурной экспертизы**  
**проектной документации на проведение работ по сохранению выявленного**  
**объекта культурного наследия «Здание аэровокзала», расположенного по**  
**адресу: г. Санкт-Петербург, ул. Стартовая, д. 17, лит. А (Пулково-2,**  
**аэропорт), предусмотренных проектом: «Здание аэровокзала» -**  
**выявленный объект культурного наследия на основании приказа**  
**председателя КГИОП №15 от 20.02.2001**  
**(Санкт-Петербург, Стартовая ул., д. 17, корп. А). Ремонт и приспособление**  
**для современного использования.**  
**Проектная документация. Балюстрада», разработанным ООО «РК**  
**«ЗАКОМАРА»**  
**(Шифр: ХД-СПФ-21/22.23-1)**

Проектная документация, обосновывающая проведение работ по сохранению выявленного объекта культурного наследия «Здание аэровокзала», расположенного по адресу: г. Санкт-Петербург, ул. Стартовая, д. 17, лит. А (Пулково-2, аэропорт), - «Здание

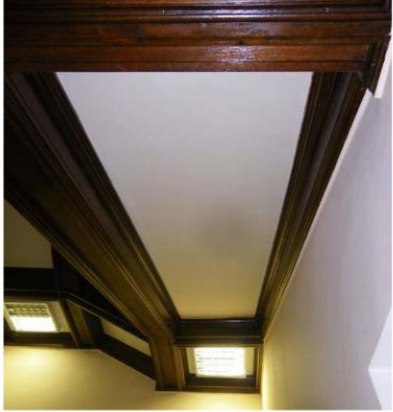
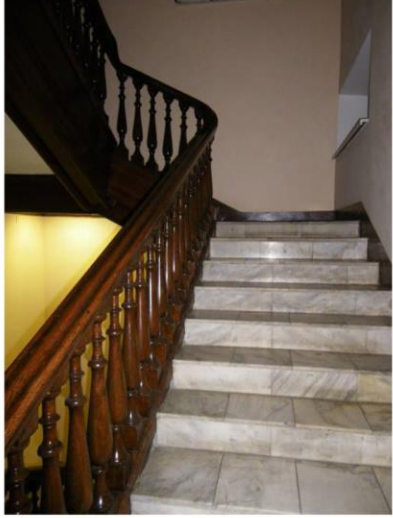
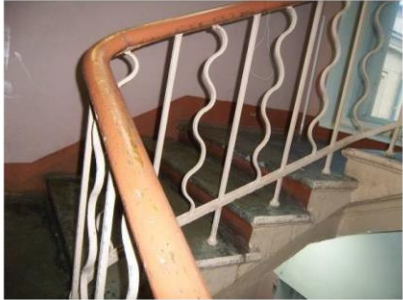
1	2	3	4
		<p>лестница – тип (трехмаршевая), конструкция (по косоурам), местоположение (помещение 3-Н (70, 107, 167)), материал ступеней и площадок (белый с серыми прожилками мрамор), балюстрадное ограждение – вид материала (дуб), рисунок (в виде фигурных балясин);</p> <p>лестница – тип (трехмаршевая), конструкция (по косоурам), местоположение (помещение 3-Н (33, 156, 168)), вид материала ступеней и площадок (известняк);</p>

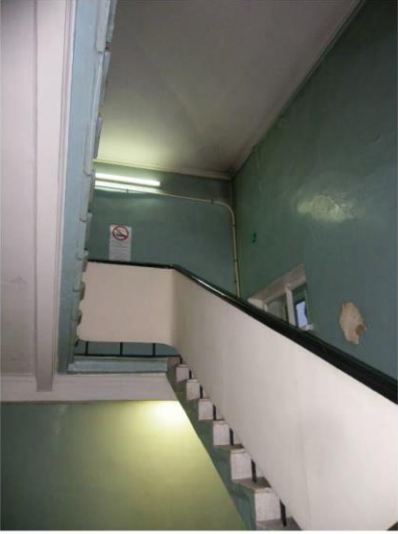
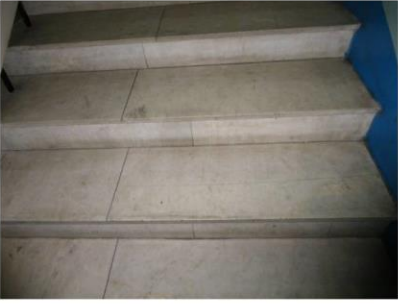
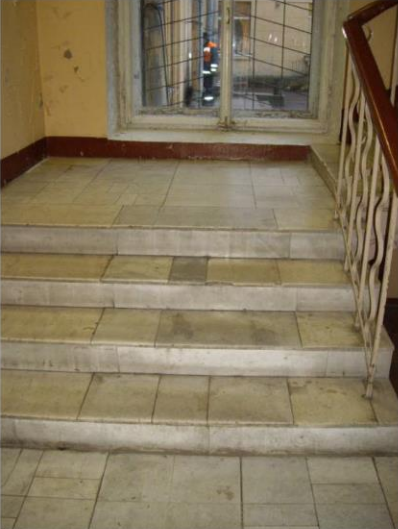
1	2	3	4
		<p>лестница – тип (трехмаршевая), конструкция (по косоурам), местоположение (помещение 3-Н (18, 146)), вид материала ступеней (мрамор);</p> <p>лестница – тип (трехмаршевая), конструкция (по косоурам), местоположение (помещение 3-Н (82, 127)), вид материала ступеней и площадок (мрамор);</p> <p>лестница – тип (одномаршевая), местоположение (помещение 3-Н (48)), вид материала ступеней и площадок (белый с серыми прожилками мрамор);</p> <p>перекрытия – местоположение.</p>

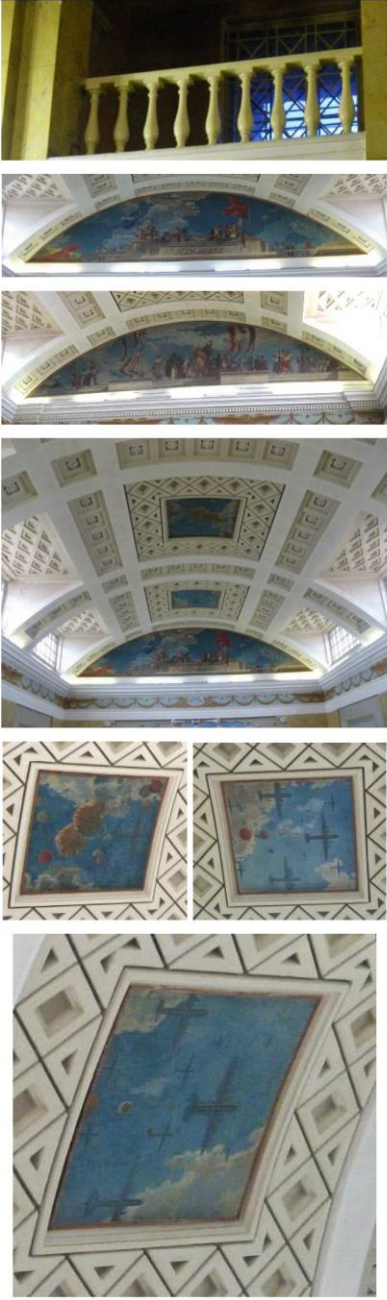
1	2	3	4
		<p>балюстрадное ограждение галереи второго света – габариты, конфигурация, местоположение, рисунок (в виде фигурных балясин), вид материала (дерево);</p> <p>оформление тимпанов: полихромная роспись – сюжет (люди, стоящие за балюстрадой, флаги, самолеты на фоне голубого неба с облаками), техника исполнения (холст, масло);</p> <p>оформление сводов: гладкие ребра, образующие прямоугольные и квадратные секции, квадратные кессоны с розетками, ромбовидные кессоны; панно с полихромной росписью – сюжет (самолеты, парашюты и облака на фоне голубого неба), техника исполнения (холст, масло);</p>

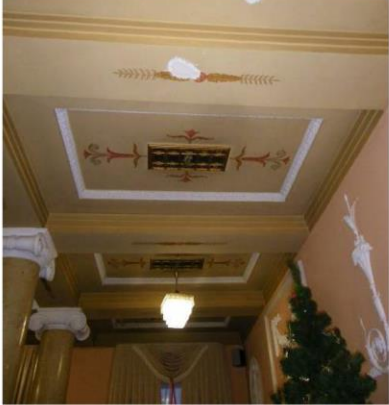
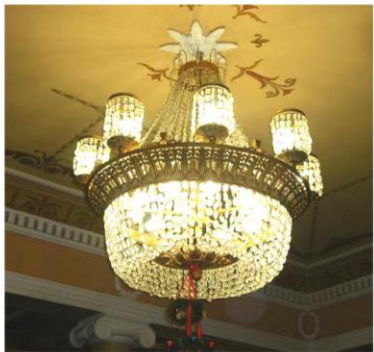
1	2	3	4
		<p>вентиляционные решетки – вид материала (бронза), местоположение, габариты, конфигурация, оформление (витые пояски и листья аканта);</p> <p>оформление потолка в периметральной части помещения – балки, декорированные полихромными живописными пальметтами, разделяющие потолок на секции, лепные рамы с поясами иоников в центре секций, и полихромный растительный живописный орнамент;</p> <p>оформление потолка центральной части помещения – падуга с полихромной росписью растительного орнамента и завитков; лепной орнаментальный пояс по периметру; лепная розетка; полихромные живописные композиции в виде растительного орнамента и ваз;</p> <p>люстра – материал (металл), техника исполнения (литье, бронзирована), габариты, конфигурация (на 8 светоточек, к центральному гладкому стержню в верхней части крепится гладкое кольцо, к нижней части стержня прикреплены два обода, соединенные поясом рельефного прорезного растительного орнамента, по верхнему краю укреплены 8 направленных вверх плафондержателя в виде диска с коронкой из аканта), оформление (фигурные детали в виде завитков между плафондержателями, цветочные розетки по верхнему кольцу, в завершении диск из стилизованных пальметт, завитков и пучка листьев аканта с шишкой хмеля);</p>

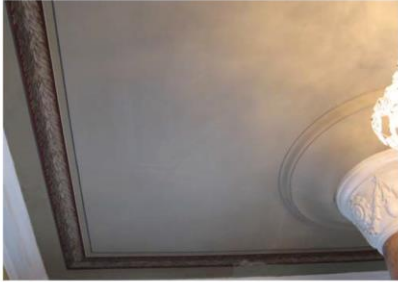
1	2	3	4
		<p>помещение 3-Н (101):</p> <p>оформление стен - гладкие лопатки, профилированные рамы, лепные провисающие гирлянды, гладкий фриз, профилированный карниз;</p> <p>колонна – габариты, местоположение, конфигурация, оформление (стилизованная капитель с лепным орнаментом в виде провисающих гирлянд, цветочных розеток), облицовка искусственным коричневым с разводами мрамором;</p> <p>вентиляционные решетки – габариты, местоположение, конфигурация, вид материала (латунь), рисунок;</p> <p>оформление потолка – полихромная роспись (живописные рамки и пояс лавровых листьев);</p>

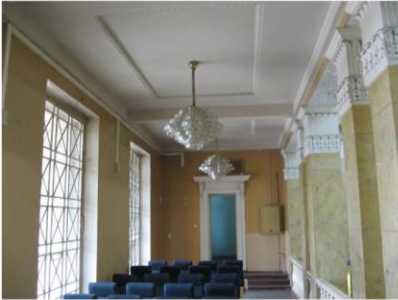
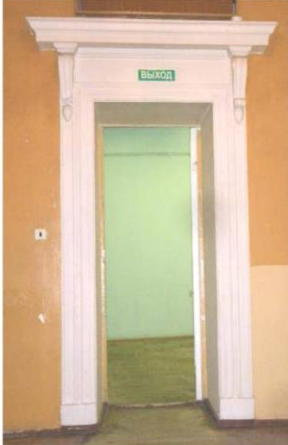
1	2	3	4
		<p>оформление потолка – деревянные панели с профилированными накладными деревянными тягами по краю;</p> <p>помещения 3-Н (135):</p> <p>оформление потолка – штукатурные рамы с орнаментальными поясом иоников;</p> <p>оформление дверных проемов – профилированный порталы с прямыми сандриками на стилизованных кронштейнах.</p>

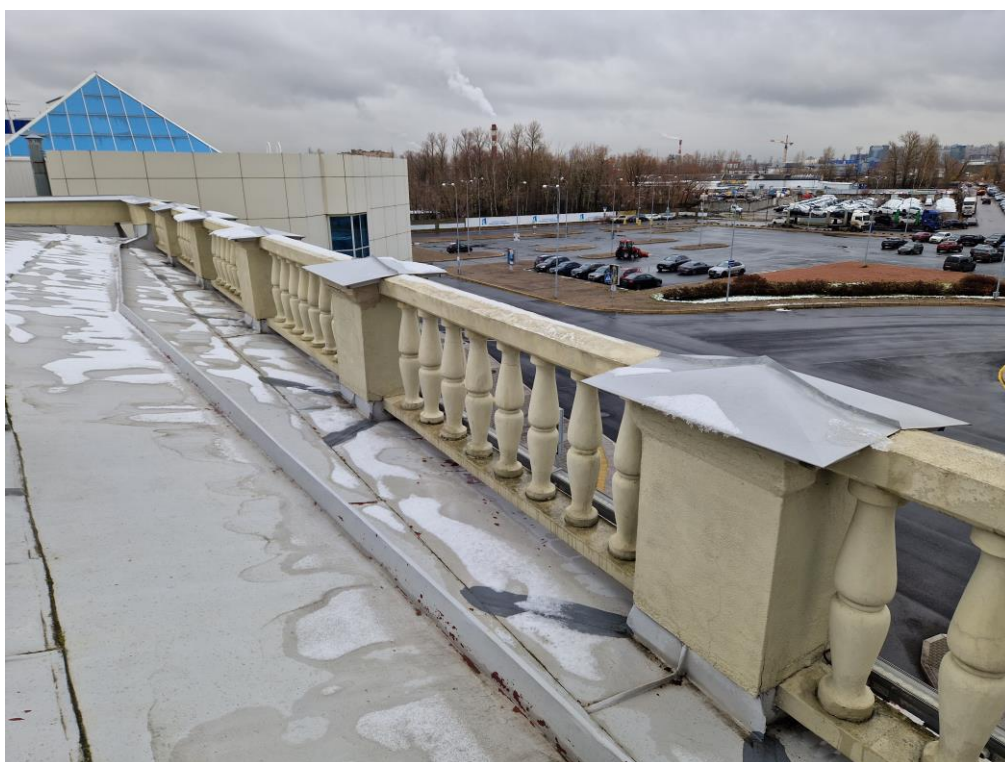
7. *Выявленный объект культурного наследия «Здание аэровокзала» по адресу: г. Санкт-Петербург, ул. Стартовая, д. 17, лит. А (Пулково-2, аэропорт). Балюстрадное ограждение (по краю крыши). Вид с крыши.*

Вся балюстрада подвержена следующим дефектам:

- Трещины с различной величиной раскрытия на балясинах, опорных тумбах, и парапетных стенах;
- Шелушение красочного слоя;
- Локальные отслоения штукатурного слоя на опорных тумбах балюстрады;
- Локальные повреждения в виде биопоражений;
- Тотальные сажевые загрязнения всех элементов балюстрады.

Состояние верхнего поручня и нижней тетевы балюстрады – неудовлетворительное, имеются трещины, фрагментарные утраты, многочисленные локальные утраты окраски, видны следы высолов.

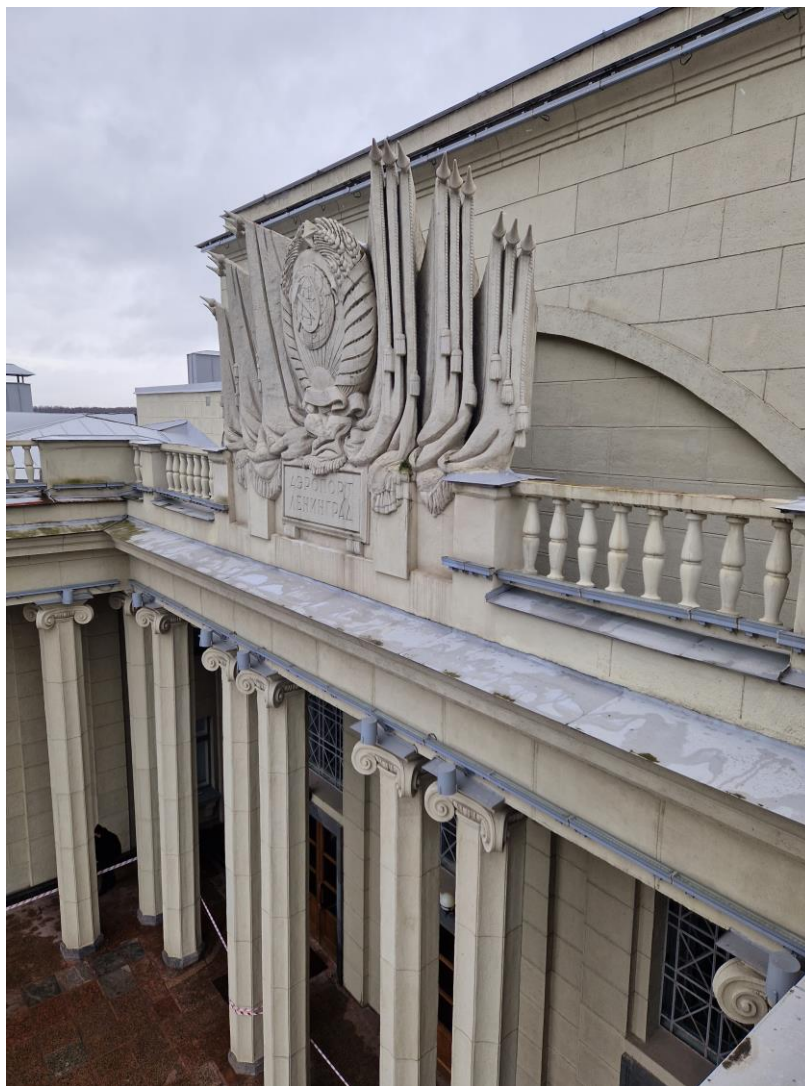
8. *Выявленный объект культурного наследия «Здание аэровокзала» по адресу: г. Санкт-Петербург, ул. Стартовая, д. 17, лит. А (Пулково-2, аэропорт). Главный (северо-восточный) фасад. Балюстрадное ограждение (по краю крыши). Вид с крыши.*

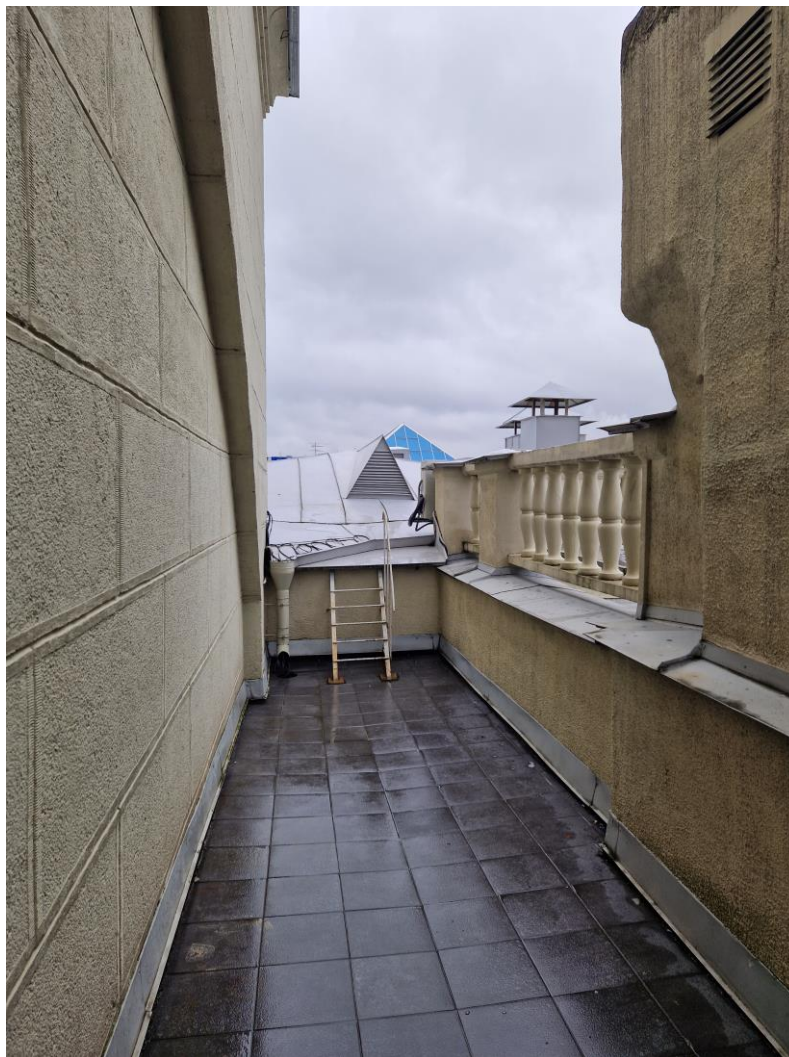
9. *Выявленный объект культурного наследия «Здание аэровокзала» по адресу: г. Санкт-Петербург, ул. Стартовая, д. 17, лит. А (Пулково-2, аэропорт). Главный (северо-восточный) фасад. Лепная композиция с гербом СССР. Балюстрадное ограждение (по краю крыши).*

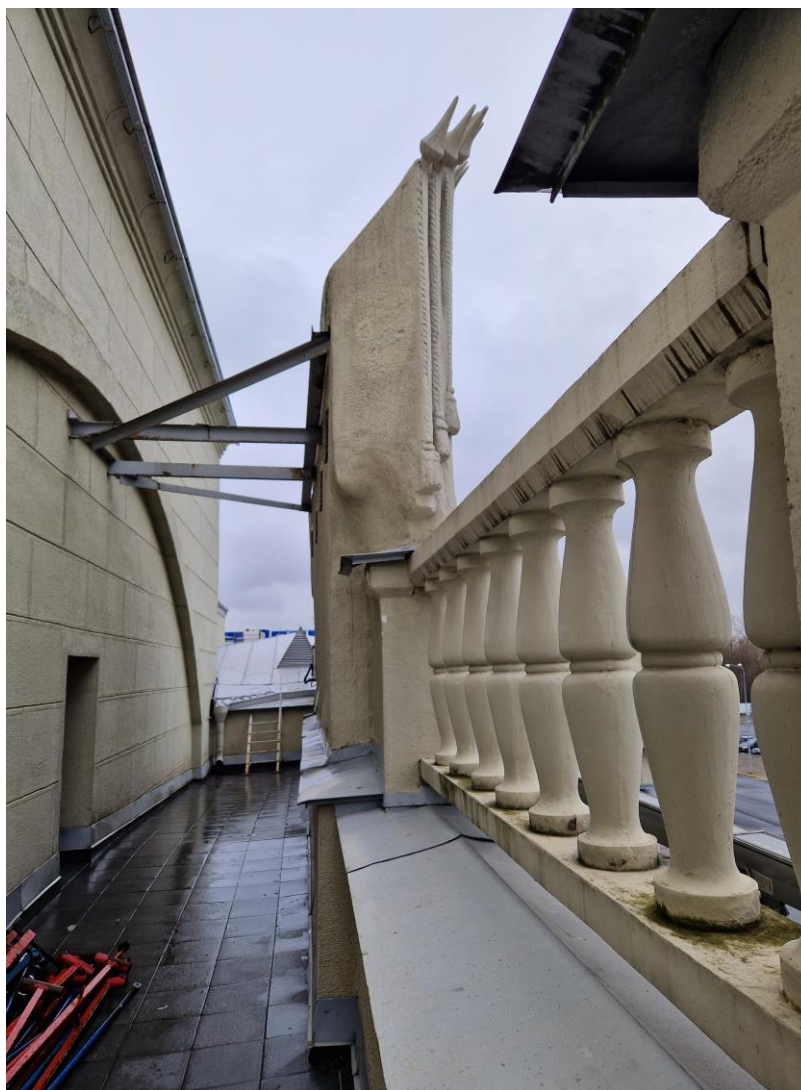
10. *Выявленный объект культурного наследия «Здание аэровокзала» по адресу: г. Санкт-Петербург, ул. Стартовая, д. 17, лит. А (Пулково-2, аэропорт). Главный (северо-восточный) фасад. Балкон. Балюстрадное ограждение.*

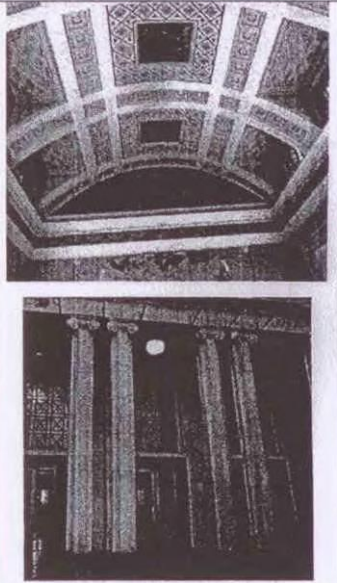
2	<p>Конструктивная система здания:</p>	<p>наружные и внутренние капитальные стены – вид материала (кирпич), местоположение;</p> <p>своды – тип и местоположение (коробовые с распалубками в помещении 3-Н(23));</p> <p>колонны – количество (пятьдесят пять), габариты, местоположение (портики, лоджия, помещения 3-Н (100, 101));</p>

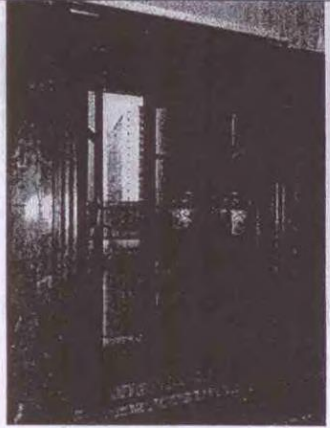
5	Декоративно-художественная отделка интерьеров:	<p>помещение 3-Н(4):</p> <p>тамбуры - количество (три), местоположение (помещение 3-Н (1,2,3), конфигурация, габариты, оформление (деревянные филленчатые панели стен и потолков тамбуров);</p> <p>дверные заполнения - конструкция (двухстворчатые с остеклением), оформление (филленки), вид материала (дерево);</p>

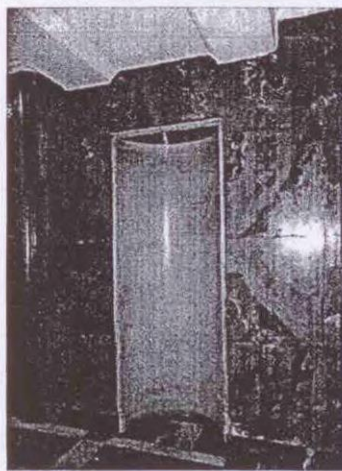
вид материала отделки потолка – красный мрамор;

ниши – количество (четыре), габариты, конфигурация (полуциркулярная в горизонтальном сечении), местоположение;

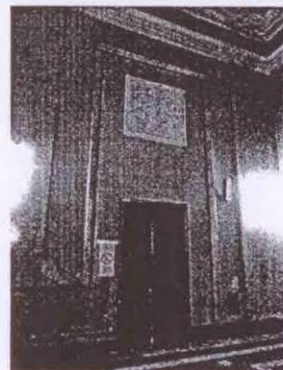
оформление стен - гладкие лонетки, облицованные искусственным желтым мрамором; пилоны и полупилоны, облицованные искусственным желтым мрамором, с лепными капителями из листьев аканта и лотоса; профилированные прямоугольные рамы искусственного желтого мрамора;

лепные композиции из венка, серпа и молота, крыльев и пятиконечной звезды; лепные провисающие гирлянды, розетки, кронштейны;

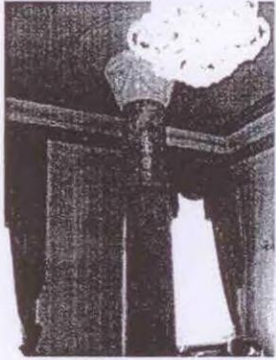
<p>люстра – материал (металл), техника исполнения (литье, бронзирована), габариты, конфигурация (на 8 светоточек, к центральному гладкому стержню в верхней части крепится гладкое кольцо, к нижней части стержня прикреплены два обода, соединенные поясом рельефного прорезного растительного орнамента, по верхнему краю укреплены 8 направленных вверх плафондержателя в виде диска с короной из аканта), оформление (фигурные детали в виде завитков между плафондержателями, цветочные розетки по верхнему кольцу, в завершении диск из стилизованных пальметт, завитков и пучка листьев аканта с шишкой хмеля);</p> <p>помещение 3-Н (101);</p> <p>оформление стен – гладкие доски, профилированные рамы, лепные провисающие гирлянды, гладкий фриз, профилированный карниз;</p> <p>колонна – габариты, местоположение, конфигурация, оформление (стилизованная капитель с лепным орнаментом в виде провисающих гирлянд, цветочных розеток), облицовка искусственным коричневым с разводами мрамором;</p> <p>вентиляционные решетки – габариты, местоположение, конфигурация, вид материала (латунь), рисунок;</p>

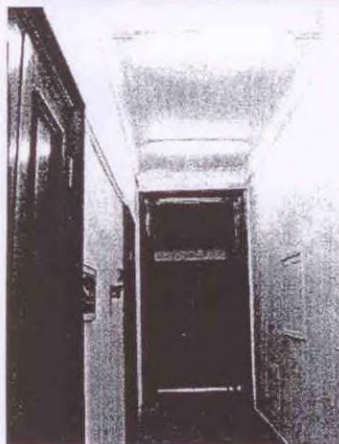
защитные панели батарей отопления – местоположение, габариты, конфигурация рисунок (в виде резных фигурных балясин), вид материала (дерево), техника исполнения (токаряная работа);

дверное заполнение – местоположение, конструкция (двухстворчатое), оформление (филенки), вид материала (дерево);

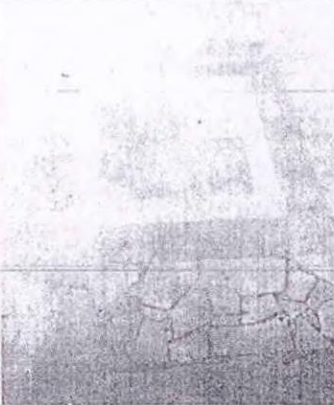
<p>помещение 3-Н (24, 26, 27, 71-79, 5, 80): покрытие пола – террасцо, рисунок (геометрический);</p>
