## АКТ

**по результатам государственной историко-культурной экспертизы проектной документации на проведение работ по сохранению объекта культурного наследия федерального значения «Дом Мятлевых», расположенного по адресу: Санкт-Петербург, Исаакиевская пл., 9, Почтамтская ул., 2 (Санкт-Петербург, Почтамтская ул., дом 2/9, литера А): «Реставрация и ремонт помещений (пом. № 1, 19, 20, 50, 56, 58, 65) объекта культурного наследия федерального значения «Дом Мятлевых» по адресу: Санкт-Петербург, Почтамтская ул., д. 2/9, литера А» (шифр: ПД-2-2024), разработанной ООО «КАНТ» в 2024 году**

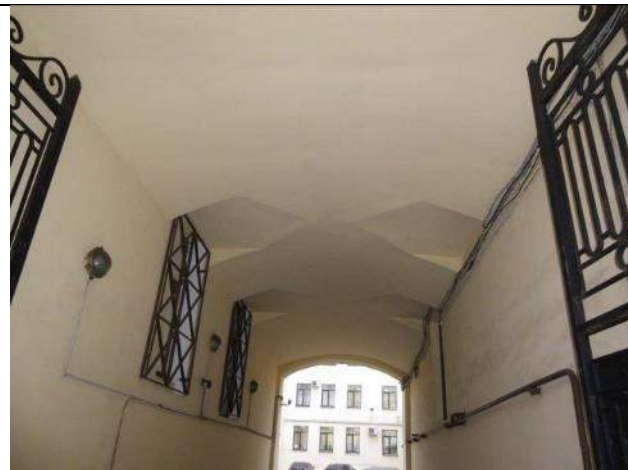
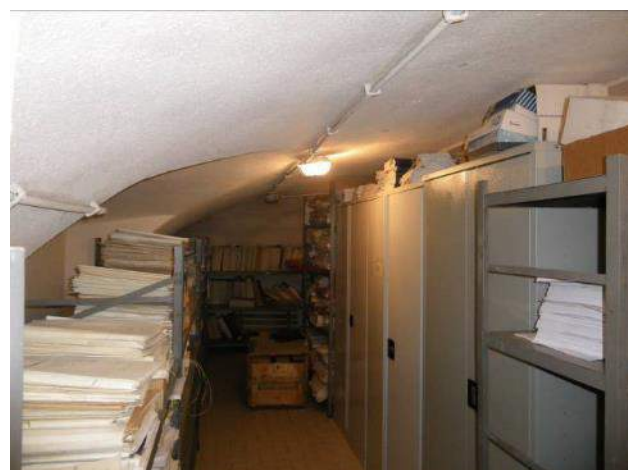
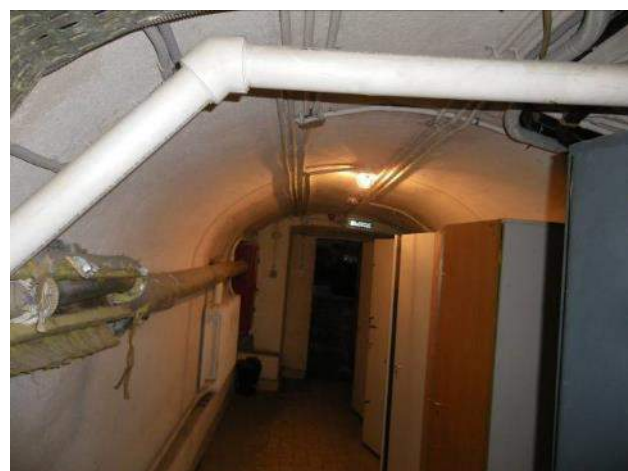
коробовые с распалубками,  
коробовые и крестовые –  
цокольного этажа;

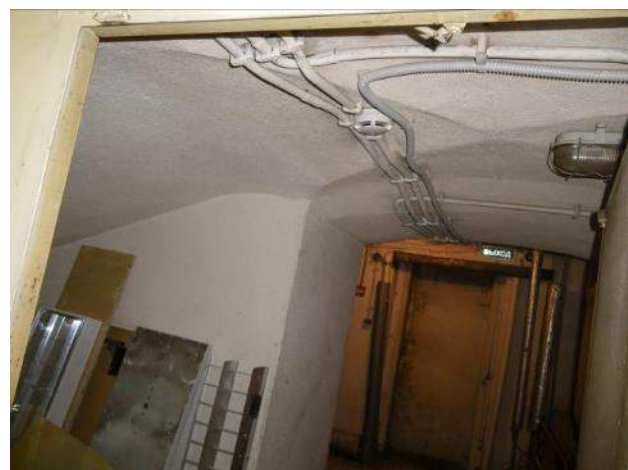
коробовый –  
парадного вестибюля по  
Исаакиевской пл.;

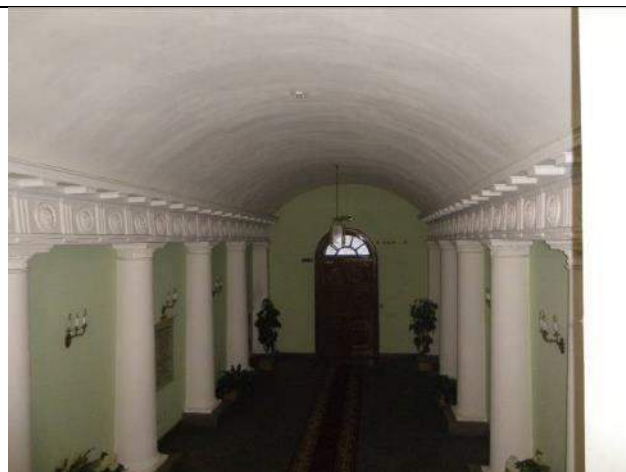
коробовые с распалубками – 1 этажа лестничного ризалита (дворовый фасад лицевого корпуса по Исаакиевской пл.);

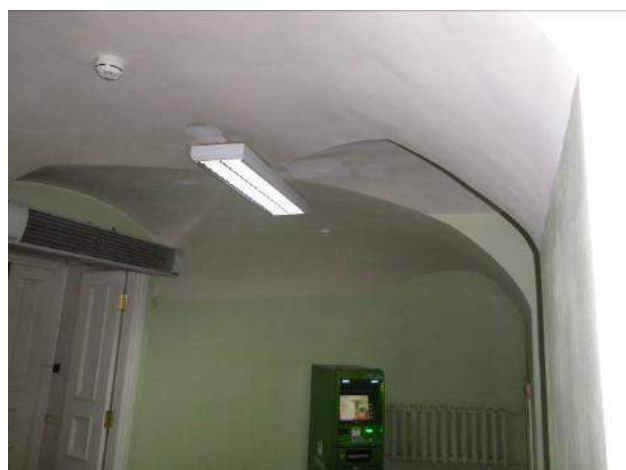
коробовый с конхой в западной части – парадной лестницы;

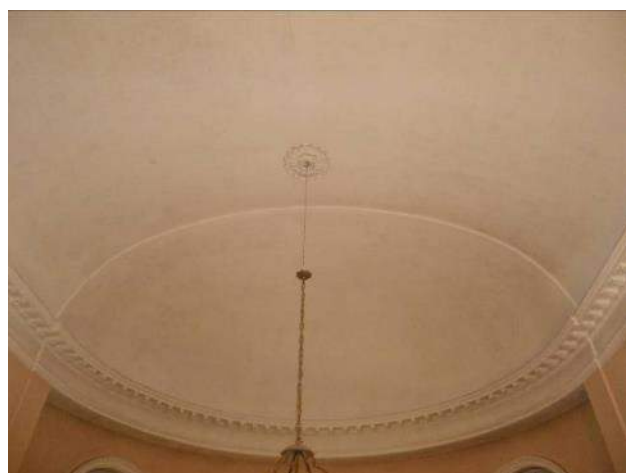
коробовый с распалубками – Большого зала (пом. № 49, площадью 162,9 кв. м. (быв. домовая церковь Воскресения Христова));

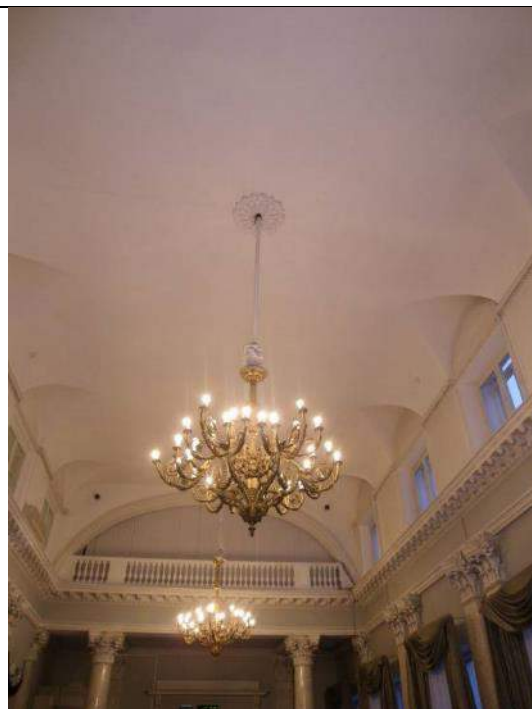
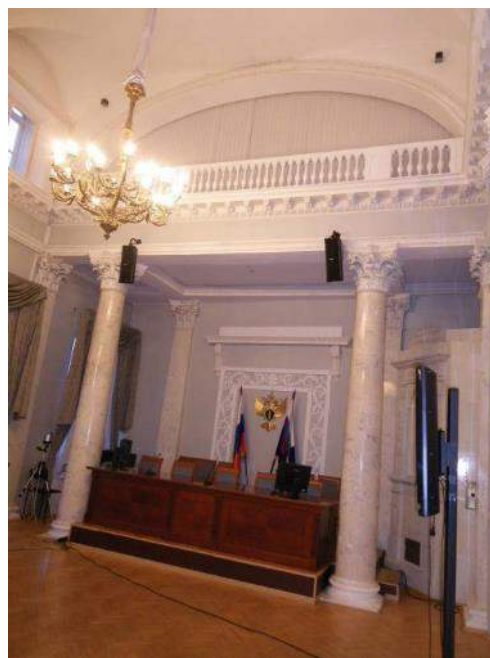
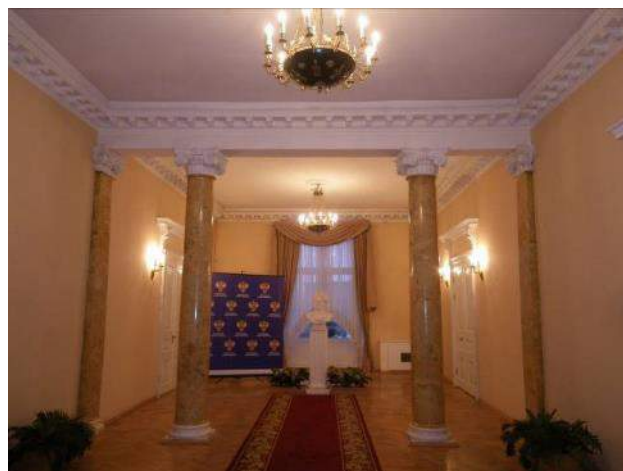
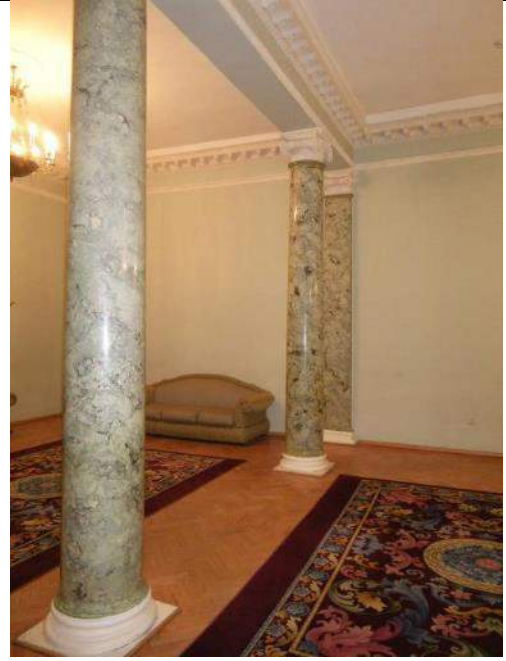
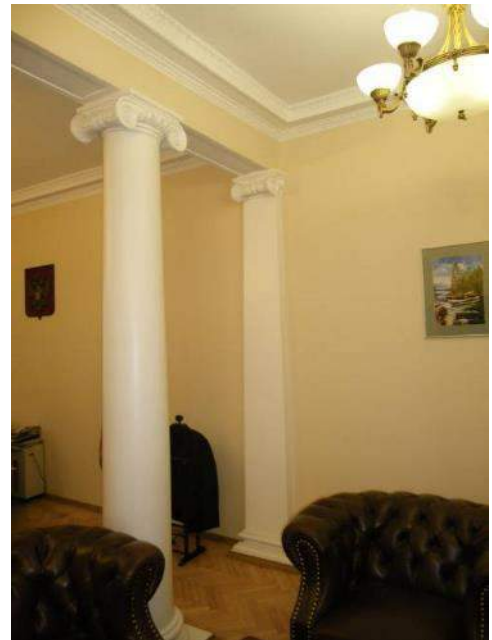
опорные колонны – помещений №№ 49, площадью 162,9 кв.м.; 56, площадью 76,6 кв.м.; 65, площадью 53,7 кв.м.; № 28, площадью 47,7 кв.м.;

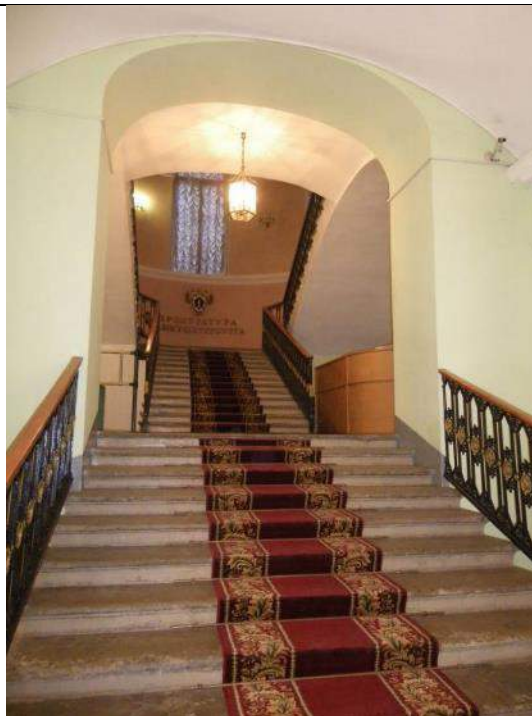
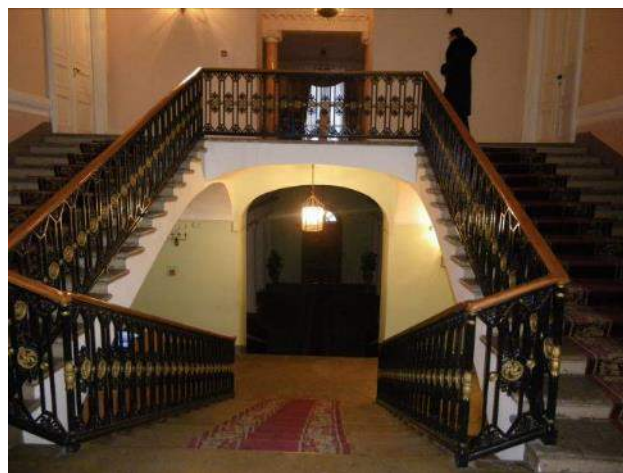
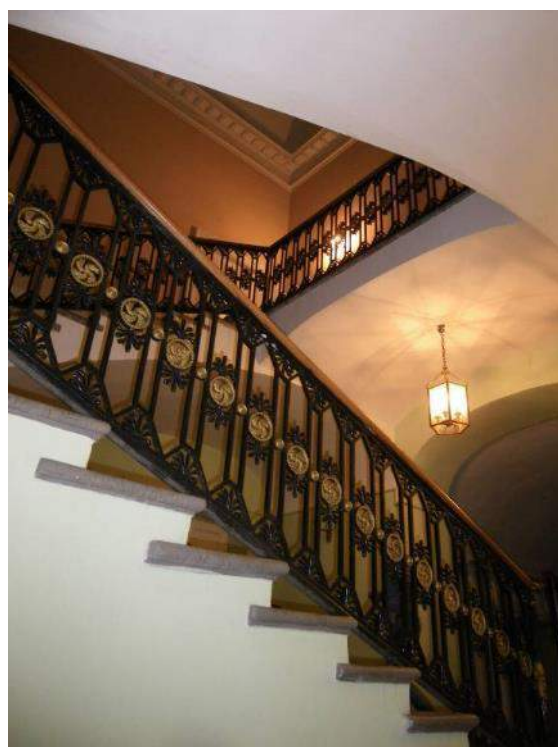
одномаршевую лестницу вестибюля парадного входа (по Исаакиевской пл.), и распашную парадную лестницу – с известняковыми ступенями и площадками, с литым ажурным металлическим ограждением из парных вертикальных прутьев с бронзированными большими и малыми розетками, декорированными пальметтами, сверху и снизу завершенных трапециевидными фризами с пальметтами, с профилированным деревянным поручнем, с латунными кольцами и ковродержателями;

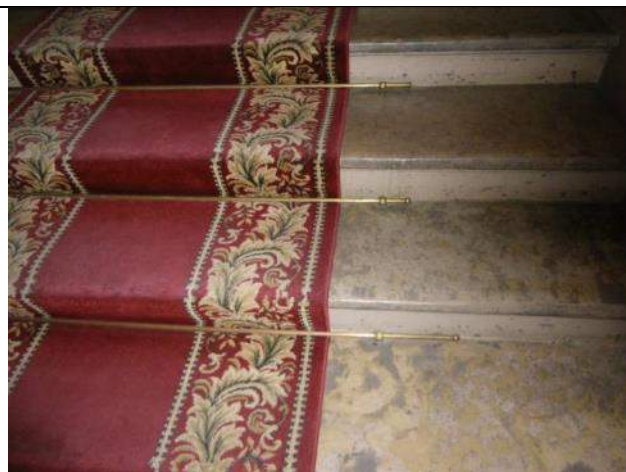
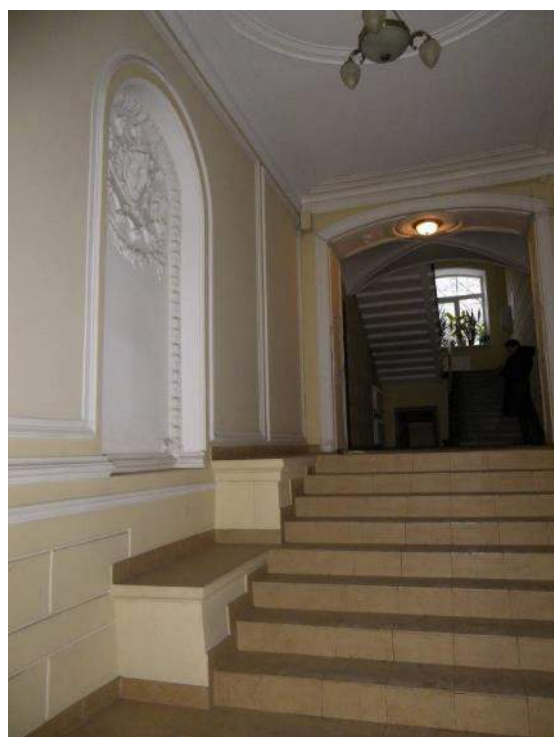
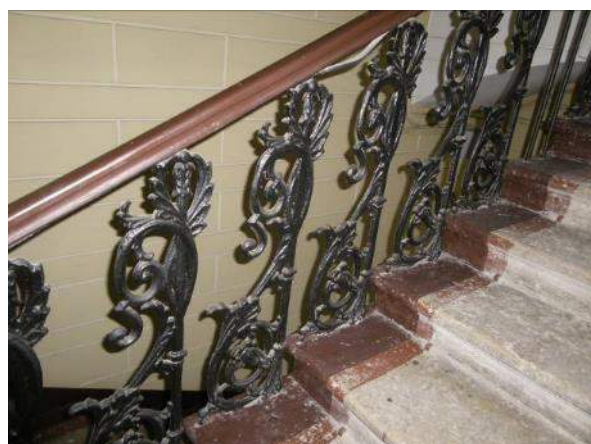
одномаршевую лестницу\* с боковыми устоями вестибюля парадного входа (по Почтамтской ул.), и двухмаршевую парадную лестницу – с известняковыми ступенями и площадками, с литым ажурным металлическим ограждением из вертикальных прутьев, декорированных волотами в виде стеблей аканта с розетками, с профилированным деревянным поручнем, с площадками по сводам;

\*облицована современными материалами

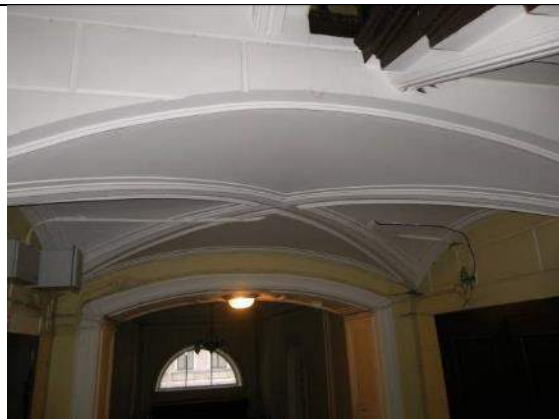
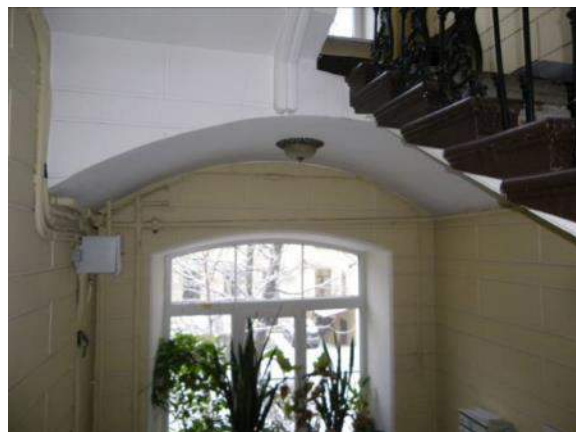
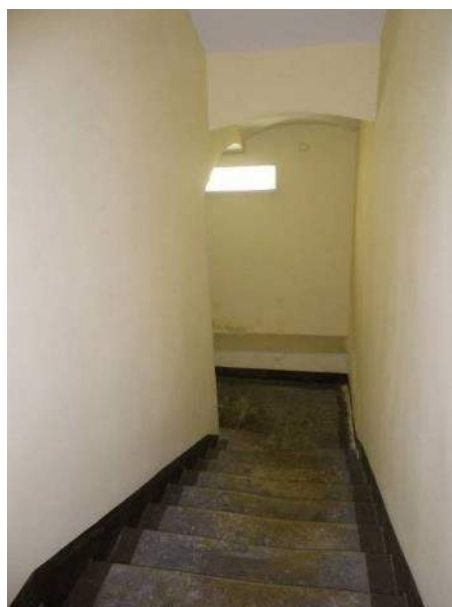
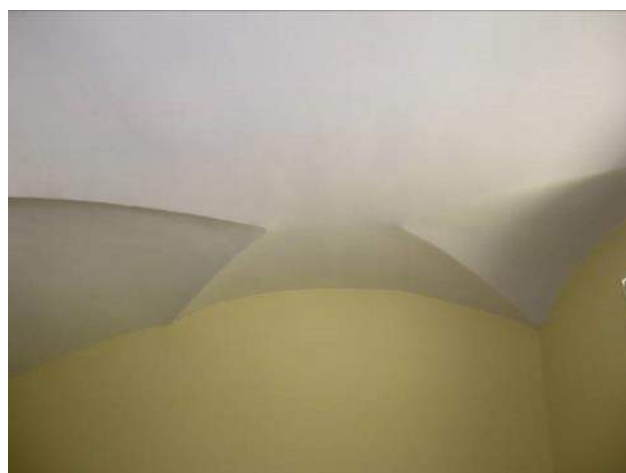
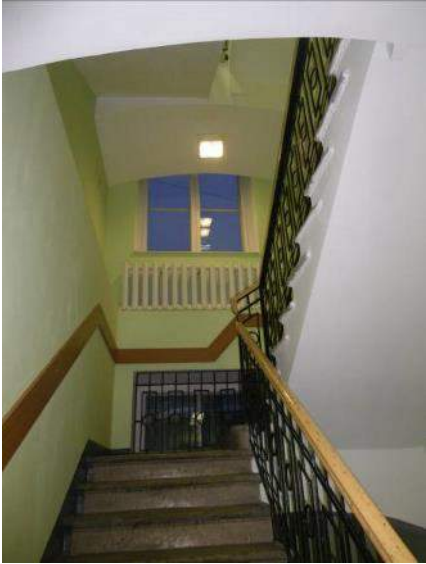
служебные лестницы – междустенные, двухмаршевые и трехмаршевые, с известняковыми ступенями и площадками, с металлическим ограждением, с профилированными деревянными поручнями, с площадками по сводам.

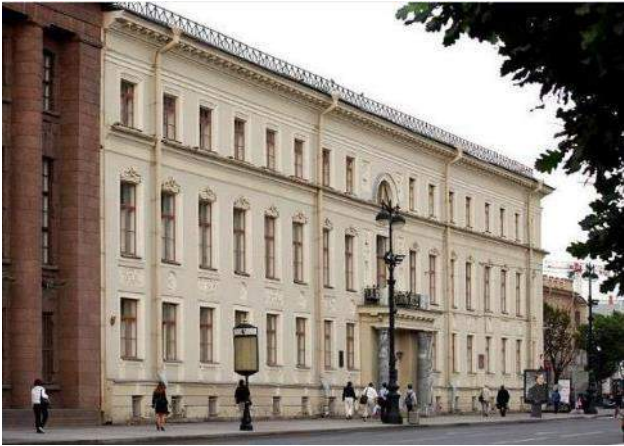
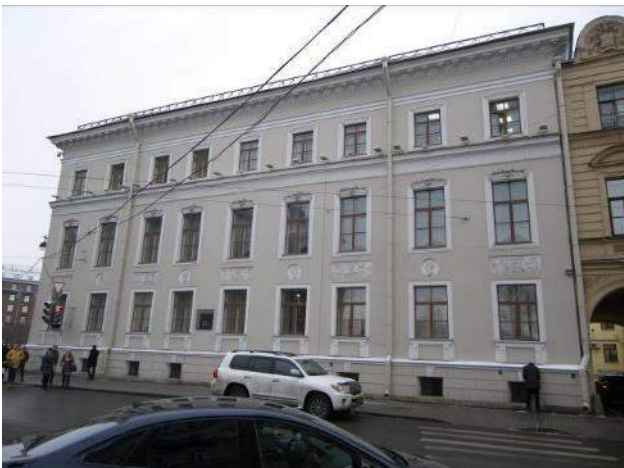
3	<p>Объемно-планировочное решение:</p>	<p>историческое объемно-планировочное решение в габаритах капитальных стен, габариты помещений с архитектурно-художественной отделкой, указанных в п. 5.</p>	
4	<p>Архитектурно-художественное решение фасадов:</p>	<p>лицевой фасад по Исаакиевской пл. и левая часть фасада по Почтамтской ул.: в приемах классицизма, симметричные, трехэтажные на цокольном этаже;</p> <p>вид материала отделки цоколя – известняк;</p> <p>вид материала и характер отделки фасада – окрашенная штукатурка (руст квадратом – в уровне цокольного этажа, гладкая штукатурка – в уровне 1-3-го этажей);</p>

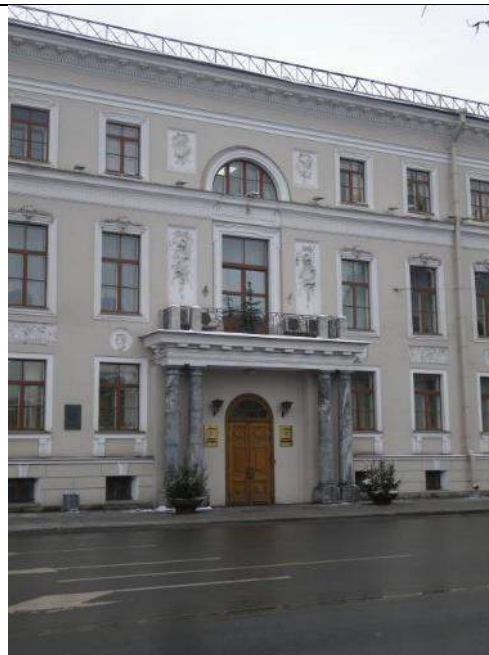
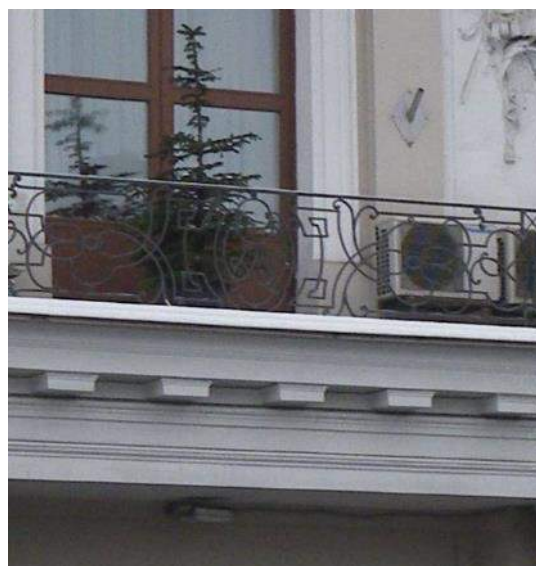
портик на парных колоннах тосканского ордера серого с белыми прожилками мрамора, с профилированным карнизом с модульонами;  
 портик завершен балконом с металлическим ограждением на парапетных мраморных тумбах – рисунок (геометрический, в центральном медальоне с владельческим гербом);

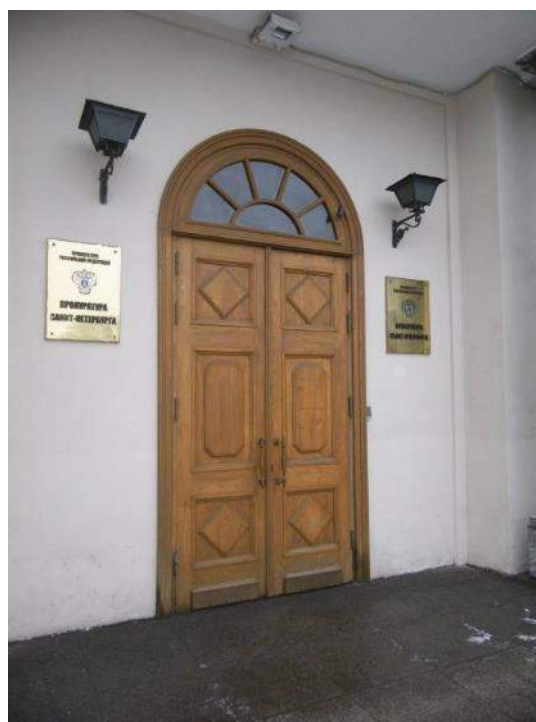
исторический дверной проем – местоположение (по фасаду по Исаакиевской пл.), габариты, конфигурация (полуциркульный);  
 заполнение дверного проема – материал (дуб), конструкция (двери двухстворчатые с остекленной фрамугой с витражной расстекловкой), оформление (профилированные филенки с ромбовидными и фигурными накладными деталями);

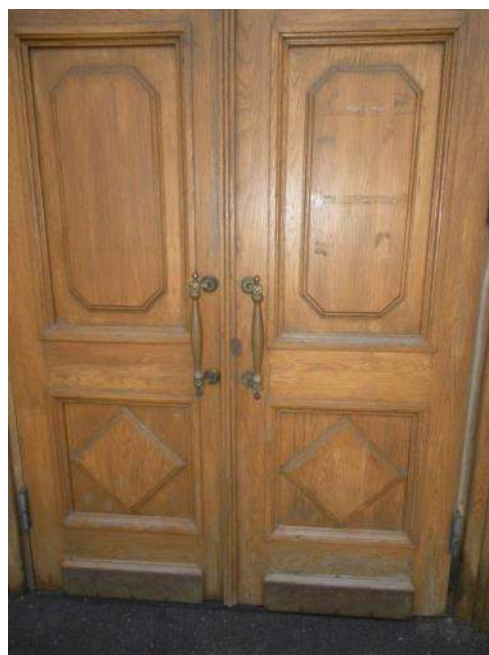
приборы дверные – материал (дуб, латунь), форма (ручка-скоба с круглым деревянным стержнем, с латунными наконечниками с шариками, на круглых латунных цапфах);

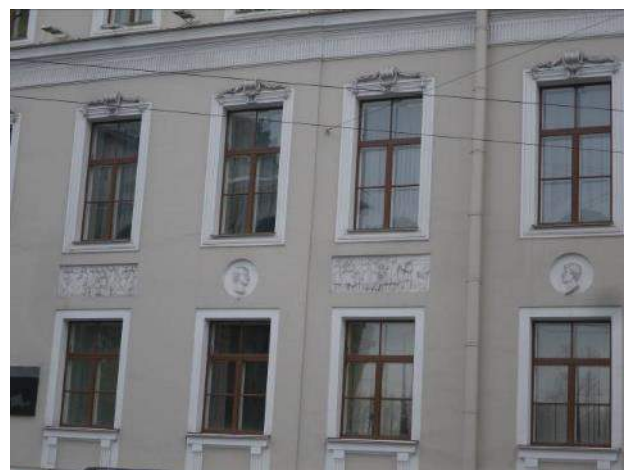
исторические оконные проемы – местоположение, габариты, конфигурация (прямоугольные), включая полуциркульное – по центральной оси, в уровне 3-го этажа;

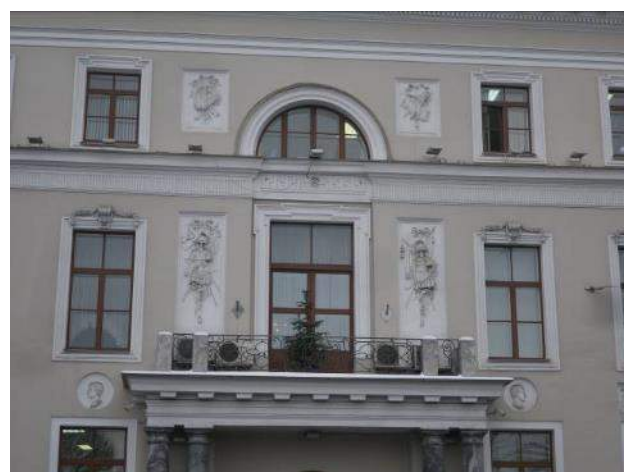
профилированные наличники с замковыми камнями, декорированными венками и лепными гирляндами – в уровне 2-го этажа;

профилированные фигурные наличники – в уровне 3-го этажа; профилированный архивольт полуциркульного окна;

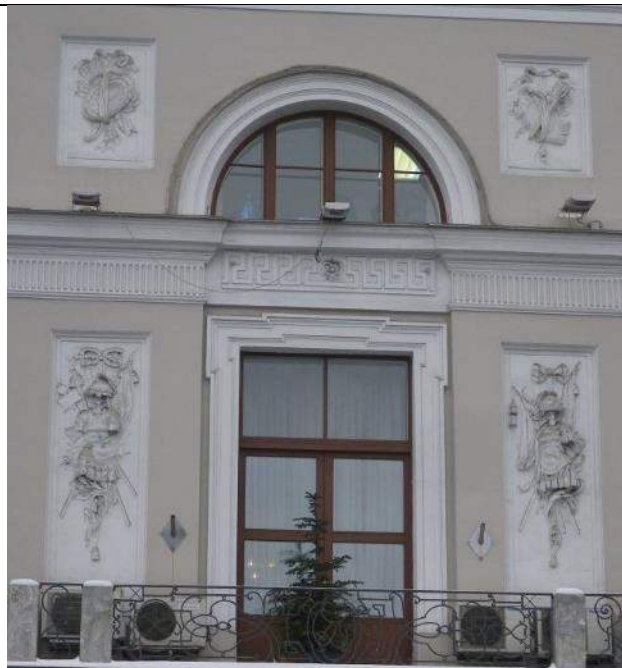
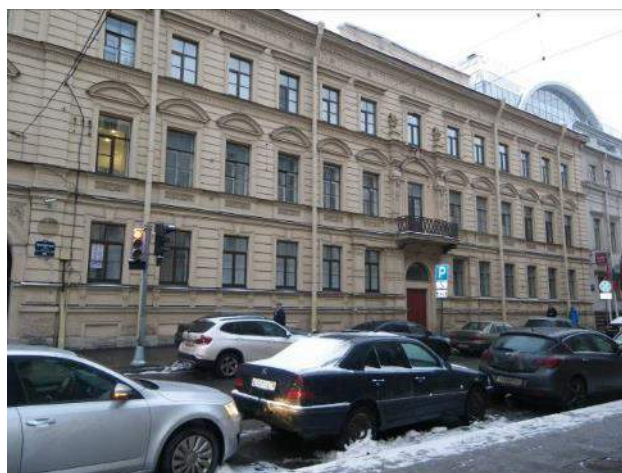
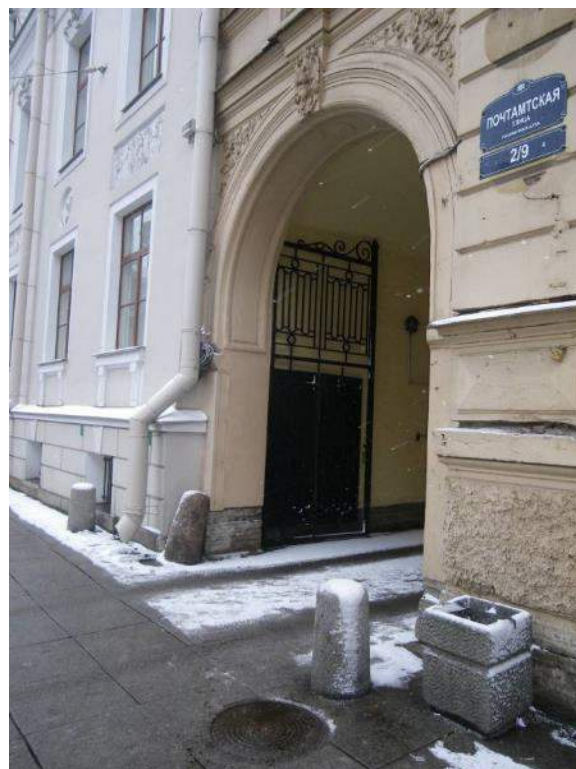
воротный проезд – местоположение, габариты, конфигурация (полуциркульный), оформление (профилированный архивольт с замковым камнем в виде львиного маскалона; в антревольтах – фигурные филенки с заполнением фактурной штукатуркой);

колесоотбойные тумбы – местоположение (по сторонам от воротного проезда), конфигурация, форма, материал (гранит);

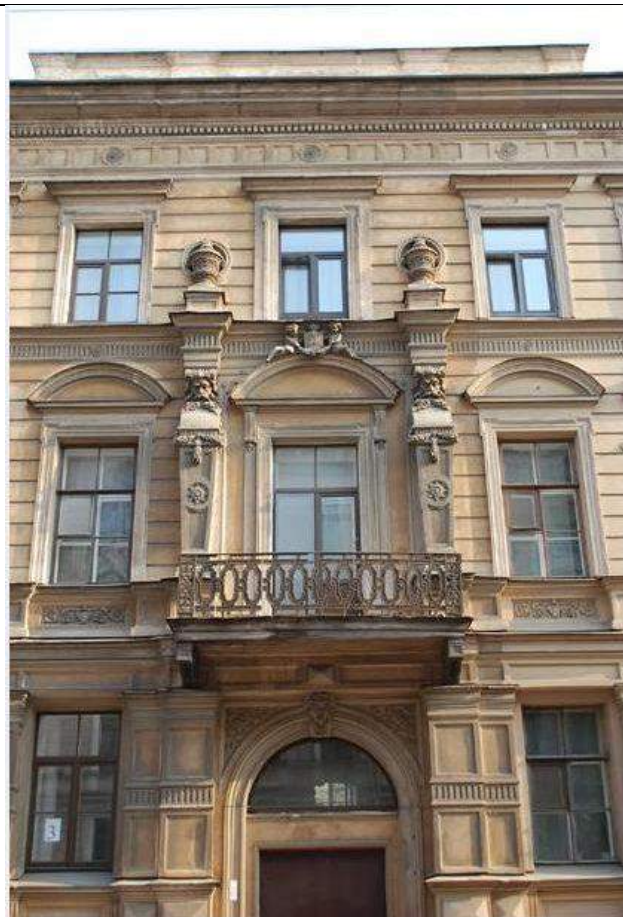
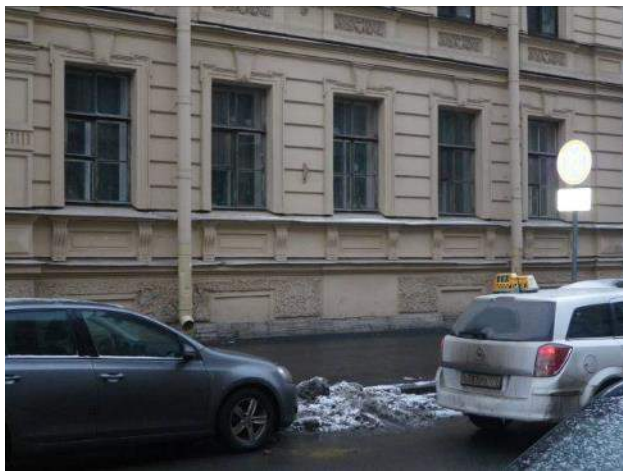
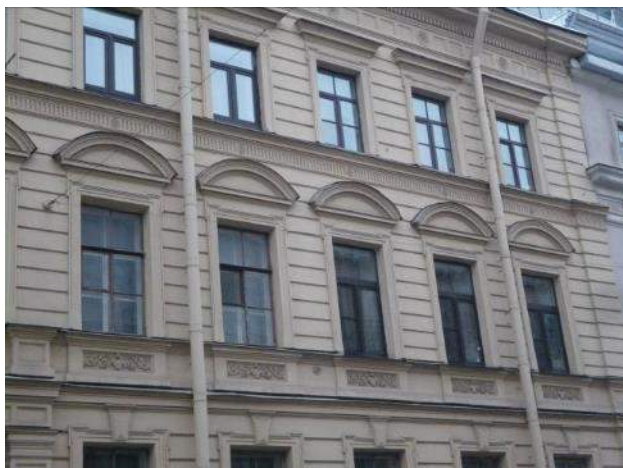
пилястры – в оформлении оконного проема 3-го этажа по оси воротного проезда;

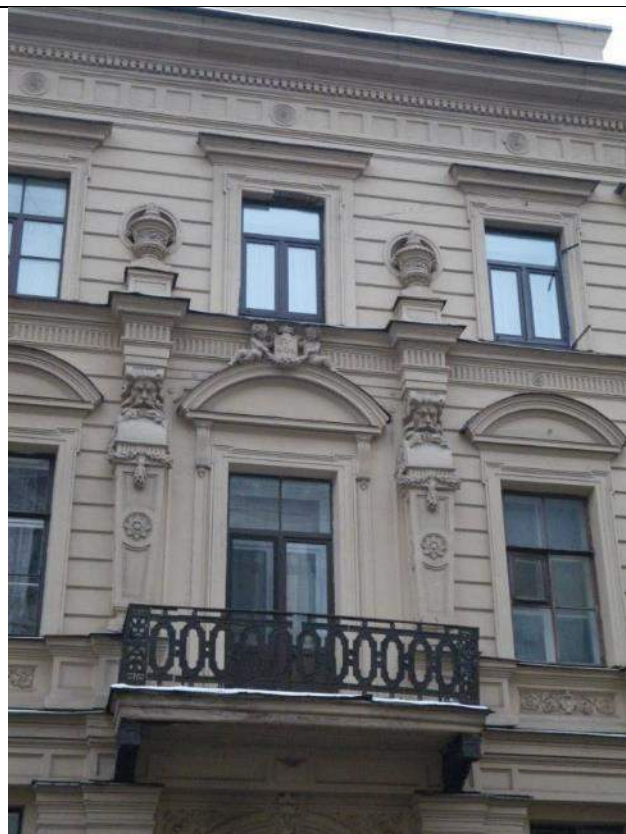
оформление по оси дверного проема:  
 лопатки с филенками с «алмазной гранью» – в уровне цокольного-1-го этажей;  
 фигурные пилястры с мужскими маскаронами, декорированные розетками, лепными гирляндами, увенчанные вазоны – в уровне 2-3-го этажей;

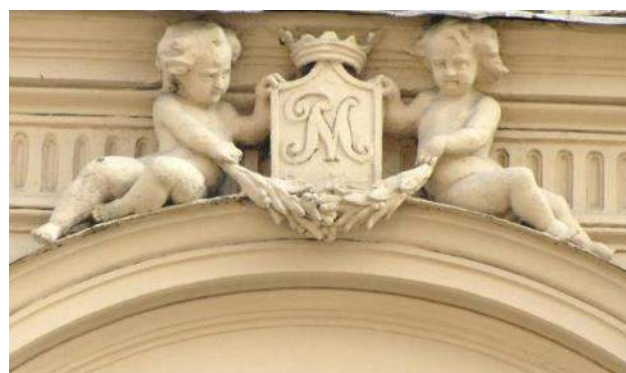
лепная горельефная композиция из двух путти, щитка с владельческим гербом, увенчанным короной;

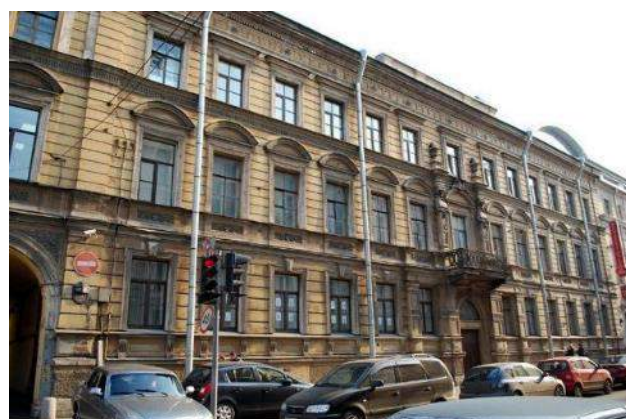
венчающий профилированный карниз;

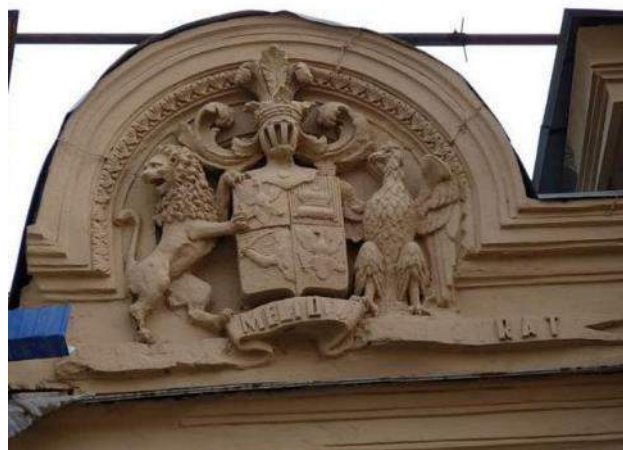
фронтон – местоположение (в завершение оси воротного проезда), габариты, конфигурация (полуциркульный), оформление (профилированный архивольт с порезкой растительного рисунка, геральдическая лепная композиция фланкированная изображениями льва и орла);

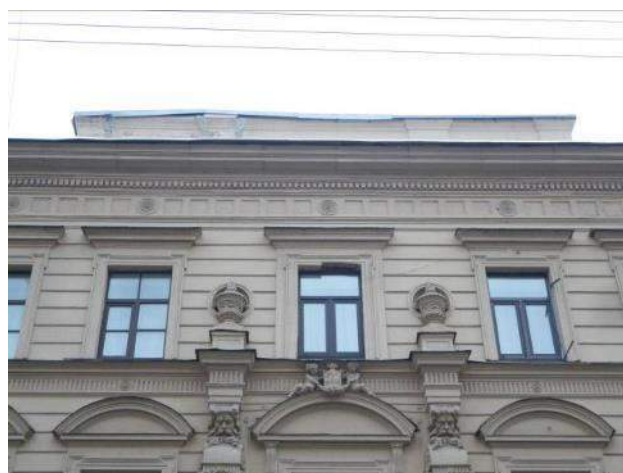
аттик – местоположение (в завершении трех центральных осей фасада), габариты, конфигурация (прямоугольный в плане);

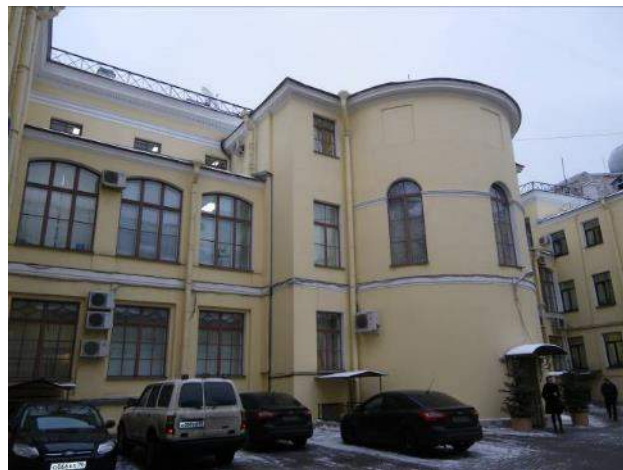
ризалит лестничной клетки – местоположение (дворовый фасад корпуса по Исаакиевской пл.), габариты, конфигурация (полуциркульный в плане);

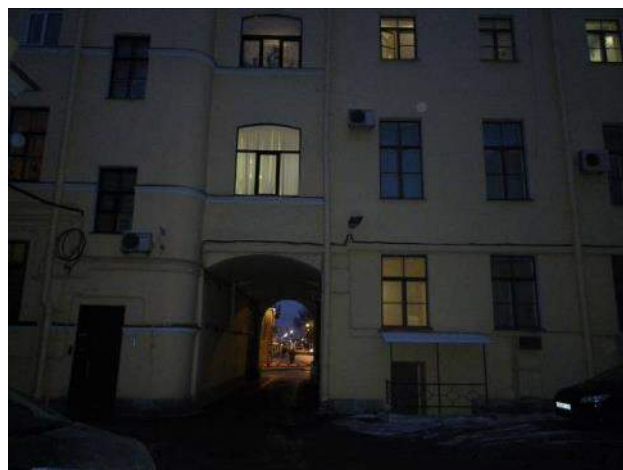
исторические оконные и дверные проемы – местоположение, конфигурация, габариты, включая окна с лучковым завершением; оконные проемы подвального этажа – отметка высоты и габариты ширины; историческое заполнение оконных проемов – материал (дерево), цвет\*, рисунок расстекловки;

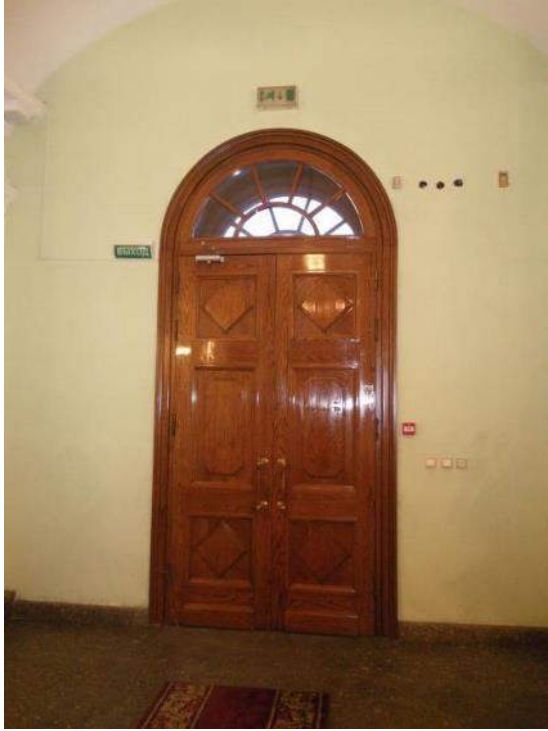
<p>профилированные междуэтажные тяги и подоконные карнизы;</p> <p>венчающий профилированный карниз.</p>	
5	<p>Декоративно-художественное оформление интерьеров:</p>	<p>исторические тамбур входа и дверной проем корпуса по Исаакиевской площади – местоположение, габариты, конфигурация (полуциркульные); заполнение дверного проема – материал (дуб), конструкция (двери двухстворчатые с остекленной фрамугой с витражной расстекловкой), оформление (профилированные филенки с ромбовидными и фигурными накладными деталями);</p> <p>приборы дверные – материал (дуб, латунь), форма (ручка-скоба с круглым деревянным стержнем, с латунными наконечниками с шариками, на круглых латунных цапфах);</p> <p>вестибюль (пом. № 1, площадью 68,1 кв.м.):</p> <p>оформление стен – антаблемент дорического ордера с профилированным карнизом с модульонами и лепным фризом из триглифов и метопов;</p>

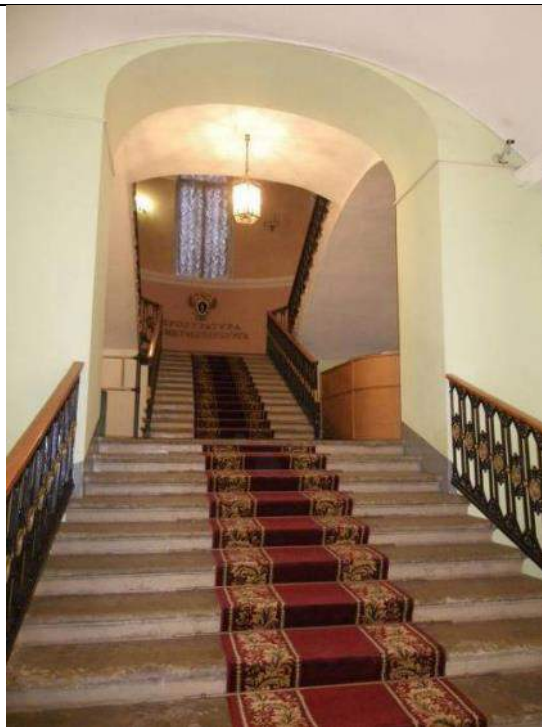
оформление прохода к парадной лестнице – арка с коробовым завершением;

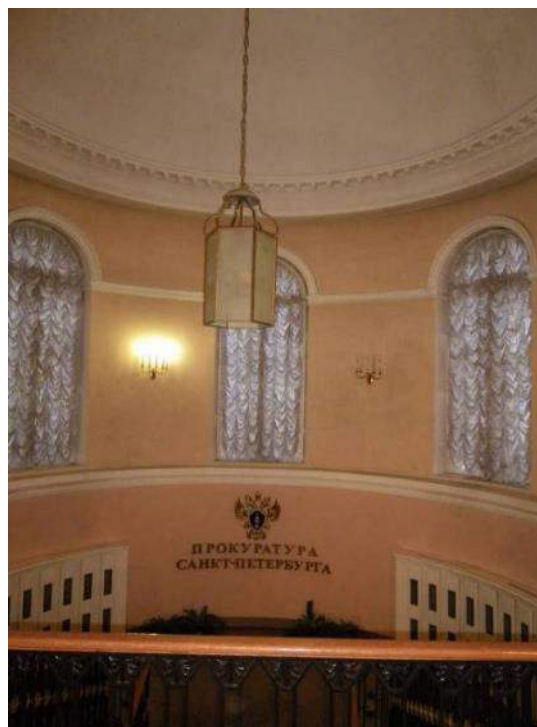
парадная лестница:  
оформление потолка – профилированная лепная розетка растительного рисунка; сложнопрофилированный, с большим выносом, карниз на кронштейнах, декорированных листом аканта, порезка дентикулами;

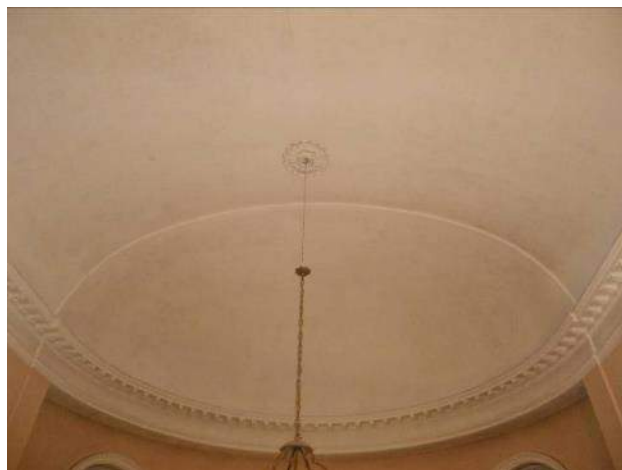
оформление стен – профилированная междуэтажная тяга с порезкой иоником; в оформлении оконных проемов – профилированные архивольты на импостах в виде разорванной профилированной тяги;

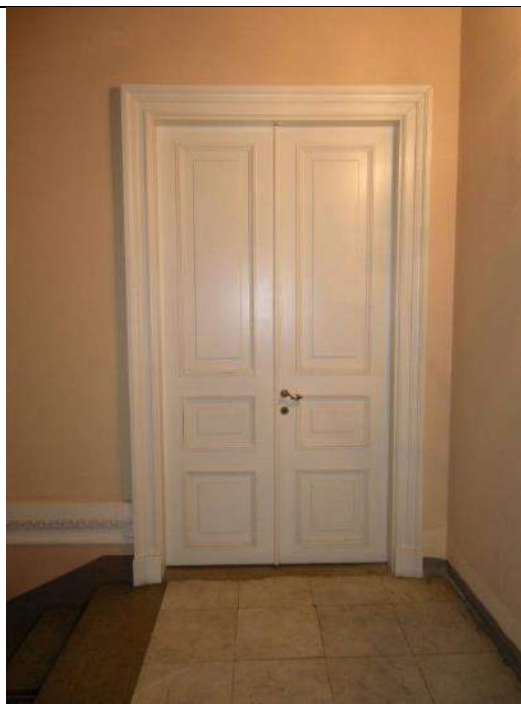
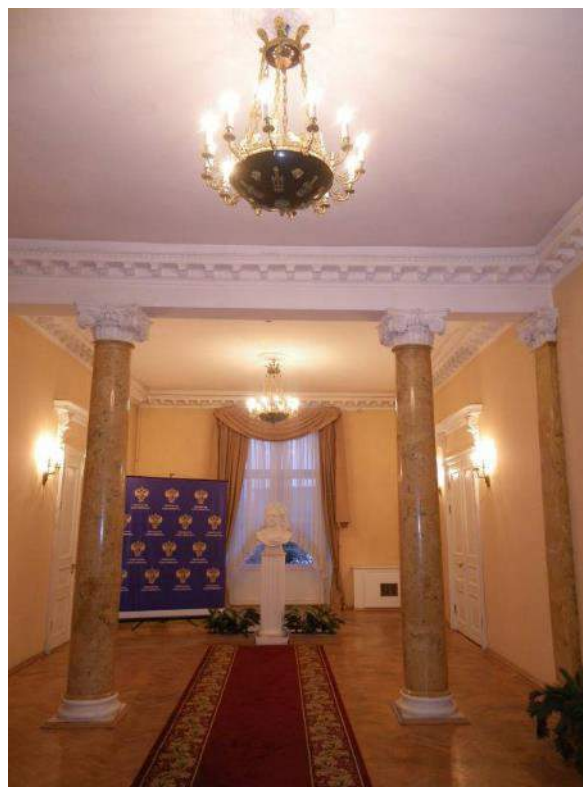
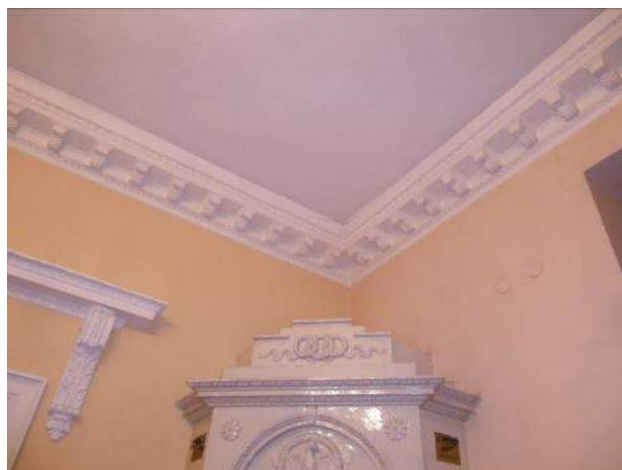
оформление потолка и стен – профилированный карниз на акантовых кронштейнах, декорированных порезками растительного рисунка; поперечная выпущенная балка делит пространство на две части, опирается на колонны и пилястры искусственного желтого с прожилками мрамора композитного ордера;

печь угловая двухъярусная глазурованного белого изразца; с профилированным гладким плинтосом; нижний ярус: по сторонам топки – лопатки с рельефным изображением кадуцеев; дверцы топки и душника латунные, с ручками-кнопками; с профилированной раскрепованной полкой; второй ярус: в центре – прямоугольная ниша фланкированная каннелированными пилястрами,

на которые опирается полуциркульная арка; внутри арки рельефное изображение орла с венком в обрамлении лавровых ветвей; в угловых резервах (над аркой) – розетты; с профилированным орнаментированным карнизом; навершие в виде ступенчатого аттика с тремя рельефными пересекающимися венками с лентами;

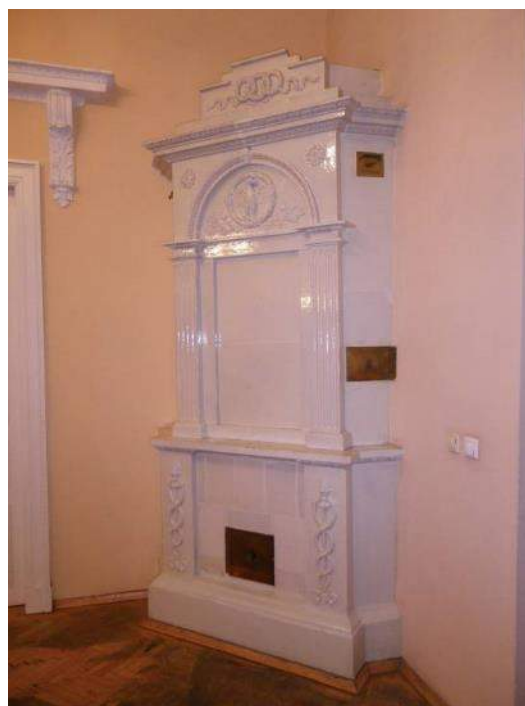
время: 1-я четв. XIX в.;

размер: высота – 350 см; ширина – 130 см;

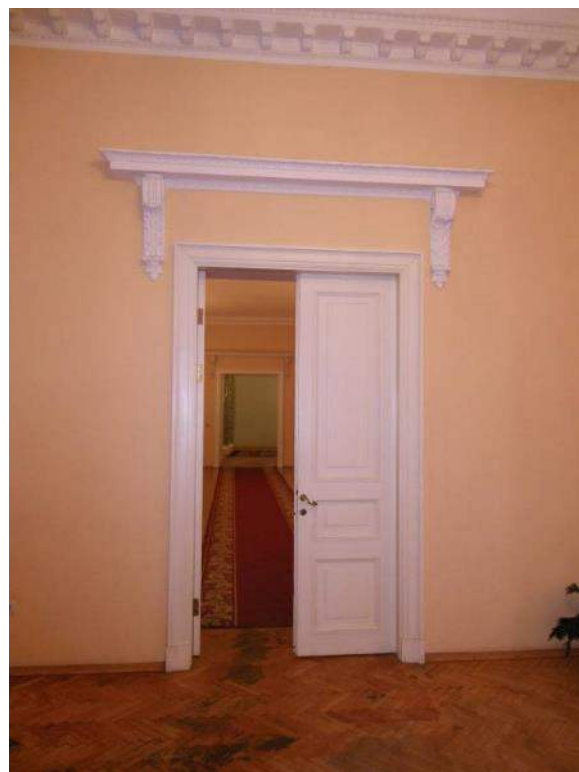
приборы дверные – материал (латунь), форма (ручка-фаль, декорированная листом аканта, с накладной круглой ключевиной);

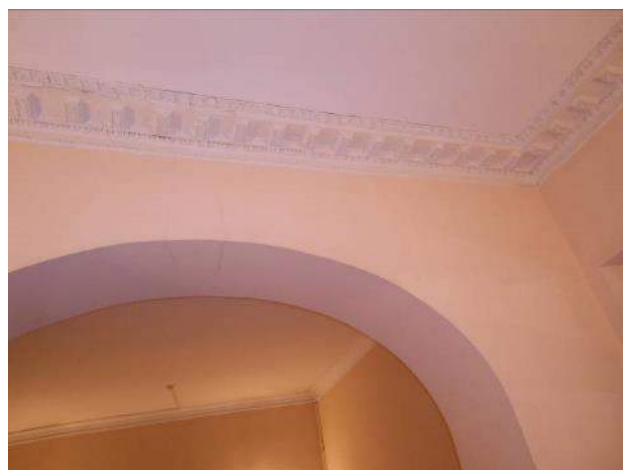
оформление потолка – профилированный карниз на кронштейнах, орнаментированных листом аканта, с порезкой растительного рисунка, иоником;

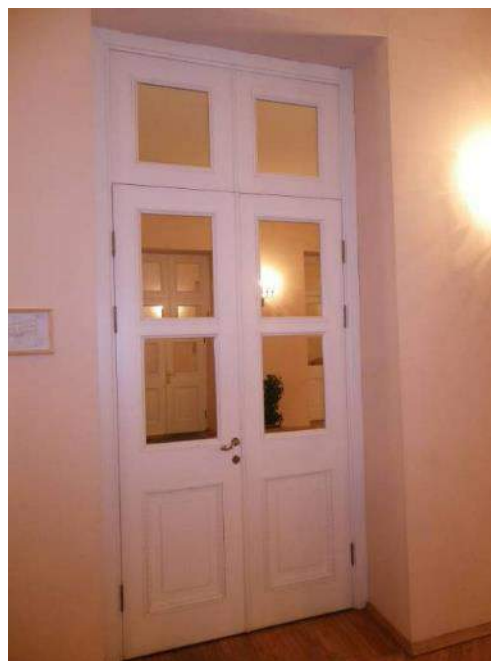
заполнение дверных проемов – материал (дерево), конструкция (двери двухстворчатые с прямоугольными остекленными фрамугами), оформление (профилированные филенки, по три на каждой створке, с периметральной порезкой растительного рисунка, две верхние – остекленные);

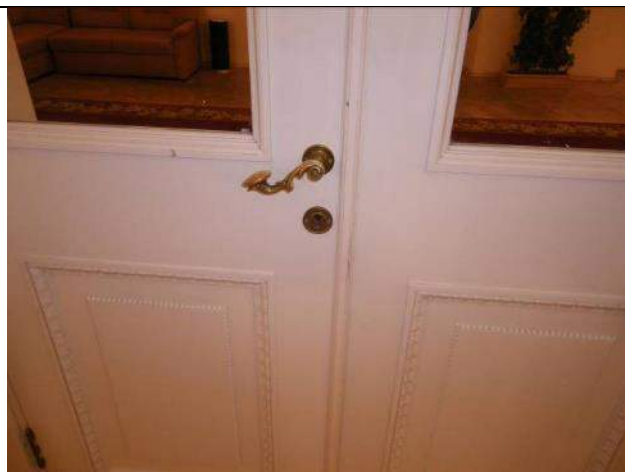
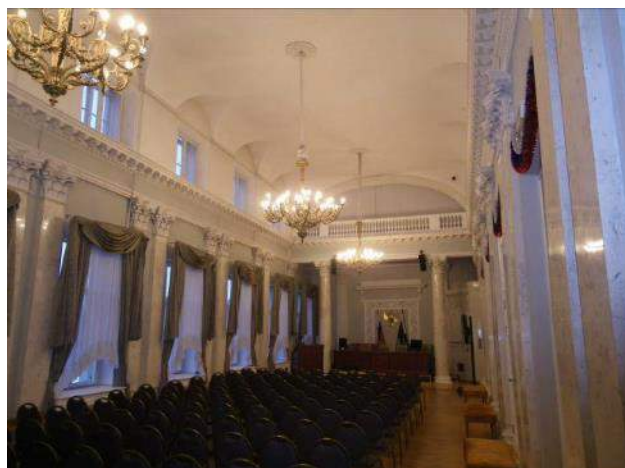
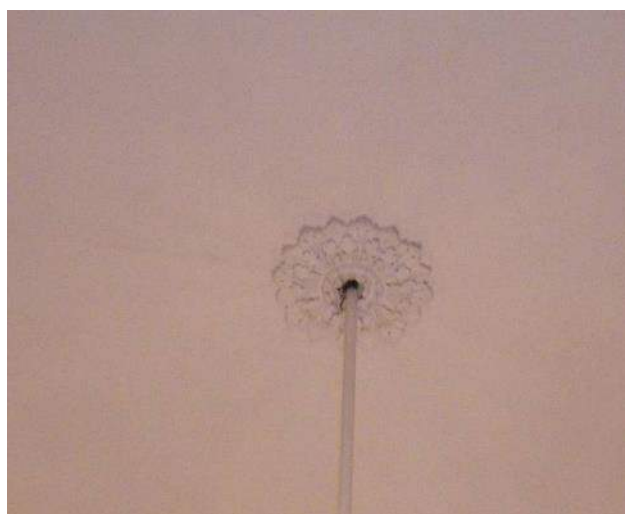
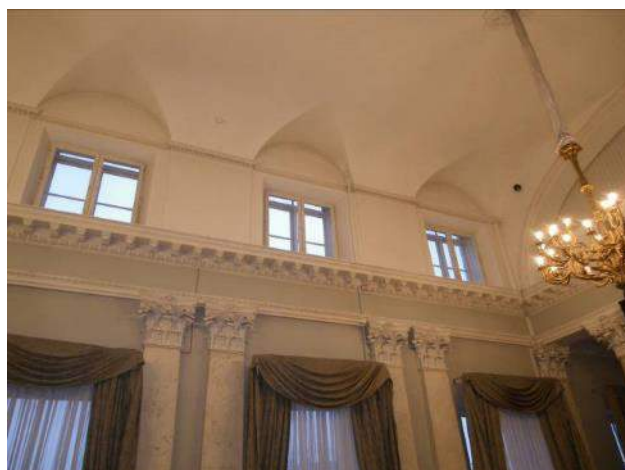
двусветное, прямоугольное в плане помещение, ориентированное по оси «восток-запад» (вдоль фасада по Исаакиевской площади), в торцевых сторонах, в уровне 2-го света – с хорами;

оформление плафона и стен – три лепные розетки растительного рисунка; профилированная тяга, пилястры с капителями с порезкой листом аканта – в уровне второго света по продольным сторонам;

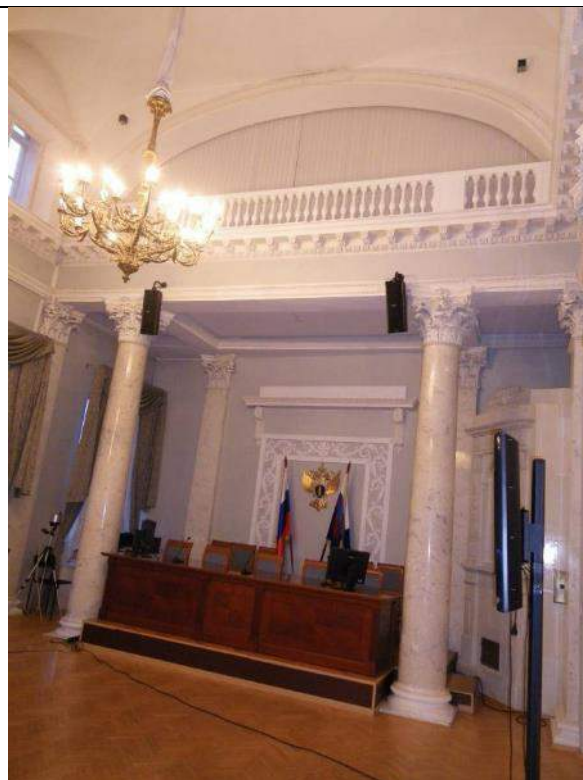
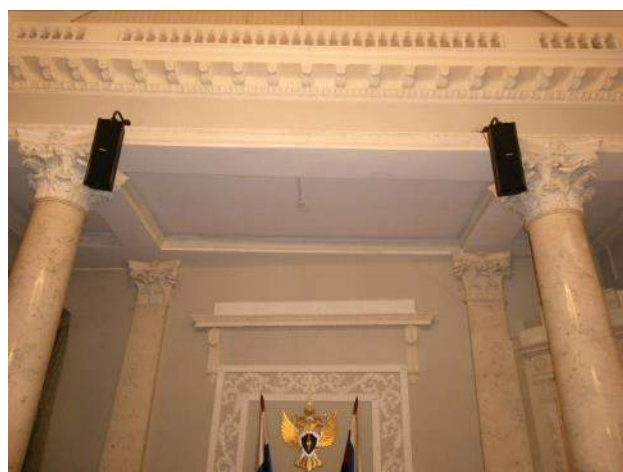
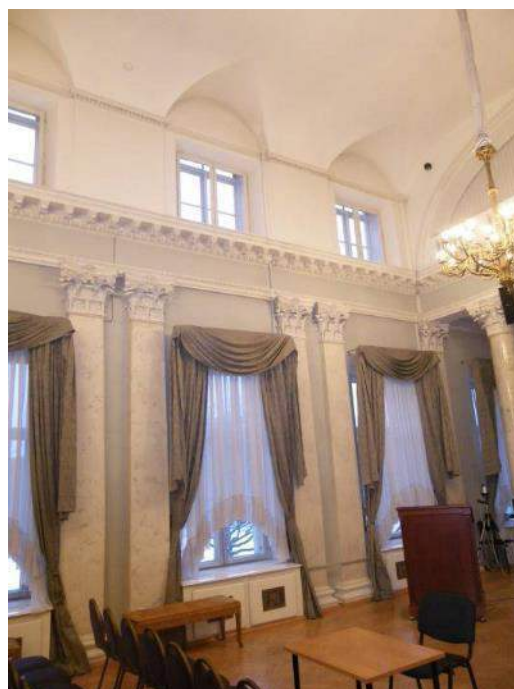
хоры – с коробовыми подпружными арками проемов и балюстрадным ограждением, с подшивкой оснований выпущенными балками, образующими кессоны – местоположение, габариты, конфигурация;

антаблемент по периметру помещения – местоположение, габариты, конфигурация: выносной профилированный карниз на кронштейнах, декорированных листом аканта, с растительными порезками, «бусы», «ионик», гладкий фриз, колонны и пилястры (по продольным сторонам парные пилястры) искусственного серого с прожилками мрамора коринфского ордера;

линейные орнаментированные сандрики на акантовых консолях – в центральных частях восточной и западной стен;
