## АКТ

**по результатам государственной историко-культурной экспертизы проектной документации на проведение работ по сохранению объекта культурного наследия федерального значения «Дом Мятлевых», расположенного по адресу: Санкт-Петербург, Исаакиевская пл., 9, Почтамтская ул., 2 (Санкт-Петербург, Почтамтская ул., дом 2/9, литера А): «Реставрация и ремонт помещений (пом. № 1, 19, 20, 50, 56, 58, 65) объекта культурного наследия федерального значения «Дом Мятлевых» по адресу: Санкт-Петербург, Почтамтская ул., д. 2/9, литера А» (шифр: ПД-2-2024), разработанной ООО «КАНТ» в 2024 году**

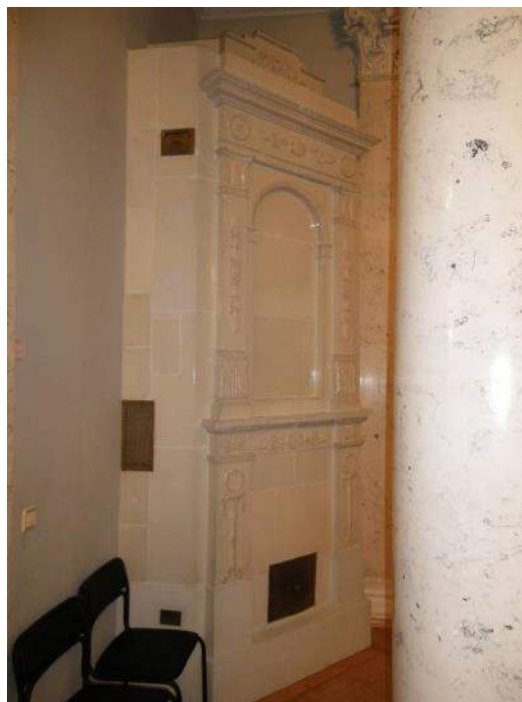
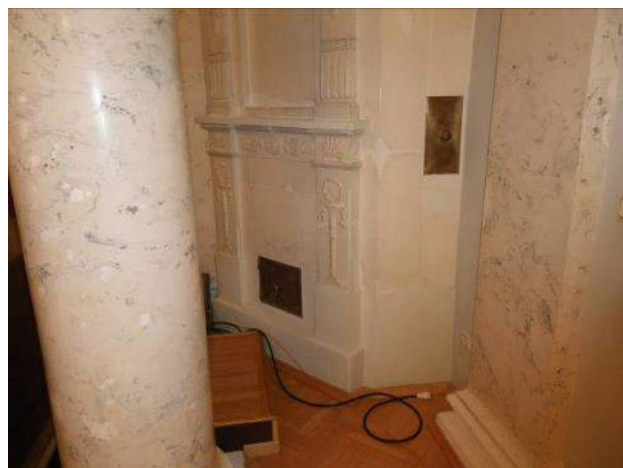
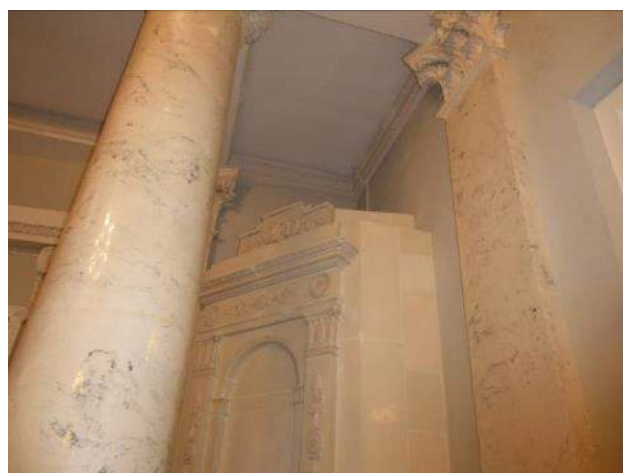
печь угловая двухъярусного белого глазурованного изразца; с профилированным плинтосом; в нижнем ярусе фланкирована лопатками с рельефным орнаментом в виде светильников и венков с лентами; дверцы топки и душника – латунные с ручкой-кнопкой; на боковой стене – латунная вентиляционная решетка; под полкой с небольшим выносом – фриз с рельефным орнаментом из пальметт, венков, розетт; во втором ярусе – ниша с полуциркульным завершением, пилястры и фриз с рельефным орнаментом, аналогичным фризу под полкой; с профилированным орнаментированным карнизом; в завершении ступенчатый аттик с тремя рельефными пересекающимися венками с лентами;

время: 1-я четв. XIX в.;

размер: высота – 400 см; ширина – 130 см;

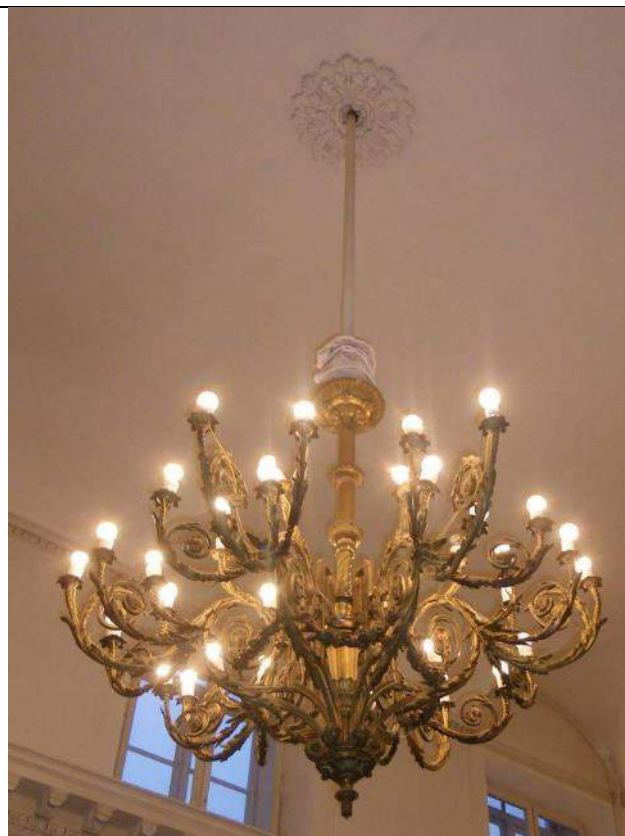
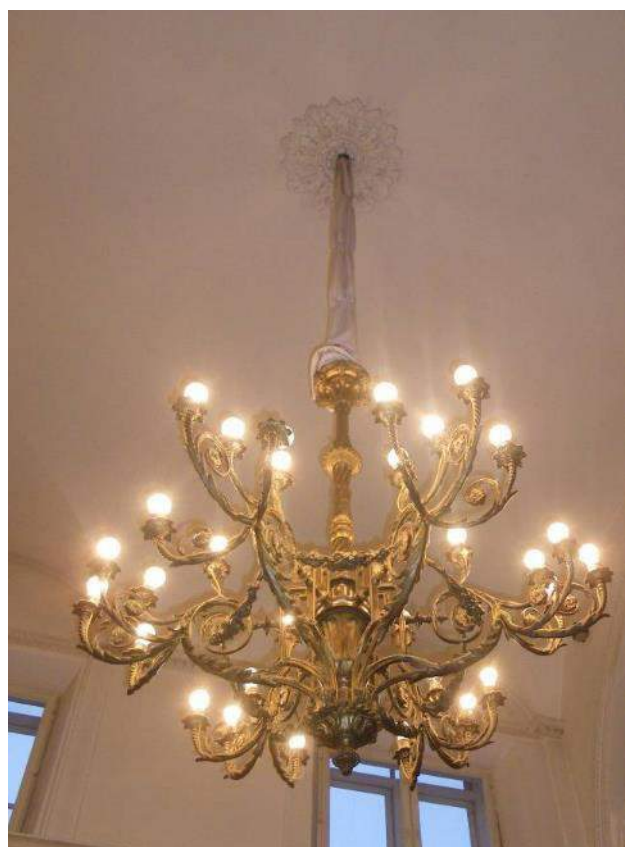
люстра бронзовая (?) на 30 свт.; шток состоит из трех профилированных, витых частей, разделенных перехватами; сверху завершен короной с волотообразными завитками; внизу на нем укреплен корпус люстры в форме вазона, от которого симметрично расходятся 6 разветвленных, сложной конфигурации «кустов», с рожками в виде стеблей с листьями аканта и волотообразными завитками; рожки завершены бобешками в форме многолепестковых розеток; у основания корпуса люстры укреплены 6 декоративных меандровых завитков; «кусты» рожков соединены между собой провисающими цветочными гирляндами; внизу люстра завершена розеткой с гирькой; время: 2-я пол. XIX в. размер: высота – ок. 150 см, диаметр – ок. 150 см; количество: 3 (одна люстра имеет небольшие отличия в деталях);

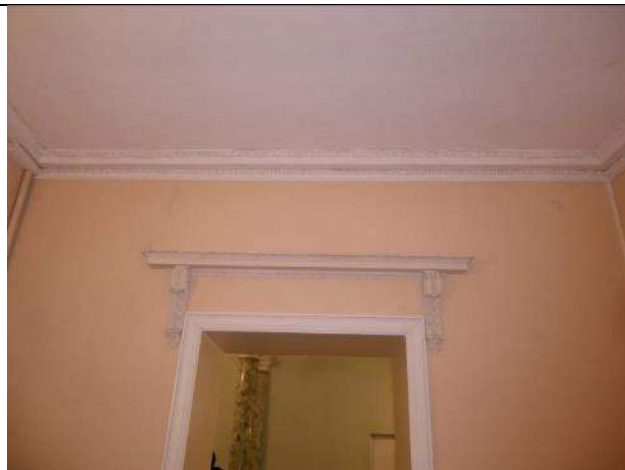
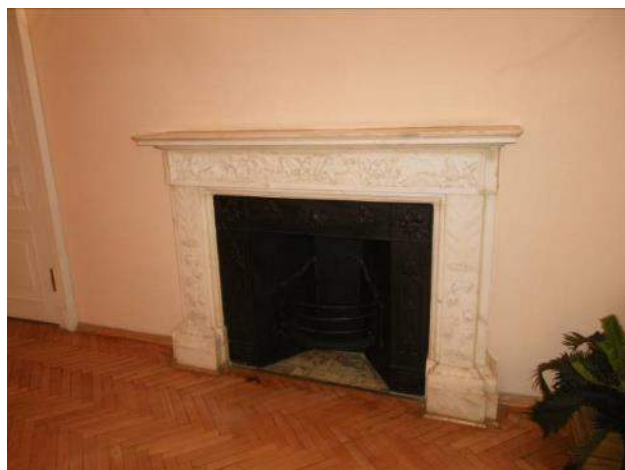
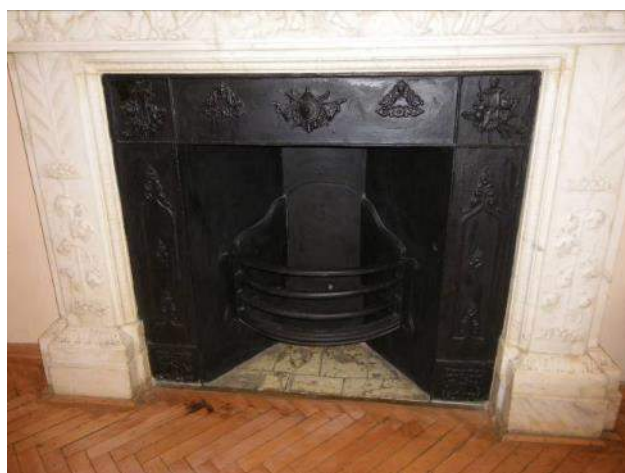
оформление потолка – профилированный карниз орнаментированный пальметтами с порезкой иоником;

линейные орнаментированные сандрики на акантовых консолях – в центральных частях северной и южной стен;

камин средистенный одноярусный белого мрамора с резьбой; на фризе – композиция с изображением четырех лежащих женских фигур и семи фигур амуров; на лопатках – вазы с цветами и колосьями, плодами и виноградом; топочный проем обрамлен с трех сторон чугунной рамой с рельефным орнаментом; топка обшита чугунными листами;  
время: 1-я четверть XIX в.;  
размер: высота – 140 см, ширина – 120 см;

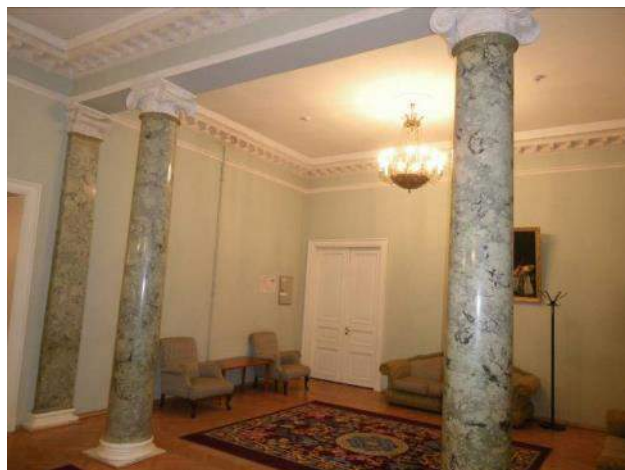
оформление потолка и стен – профилированный карниз на акантовых кронштейнах, декорированных порезками растительного рисунка; профилированная тяга с порезкой «бусы»;

поперечная выпущенная балка делит пространство на две части, опирается на колонны и пилястры искусственного зеленого с прожилками мрамора ионического ордера;

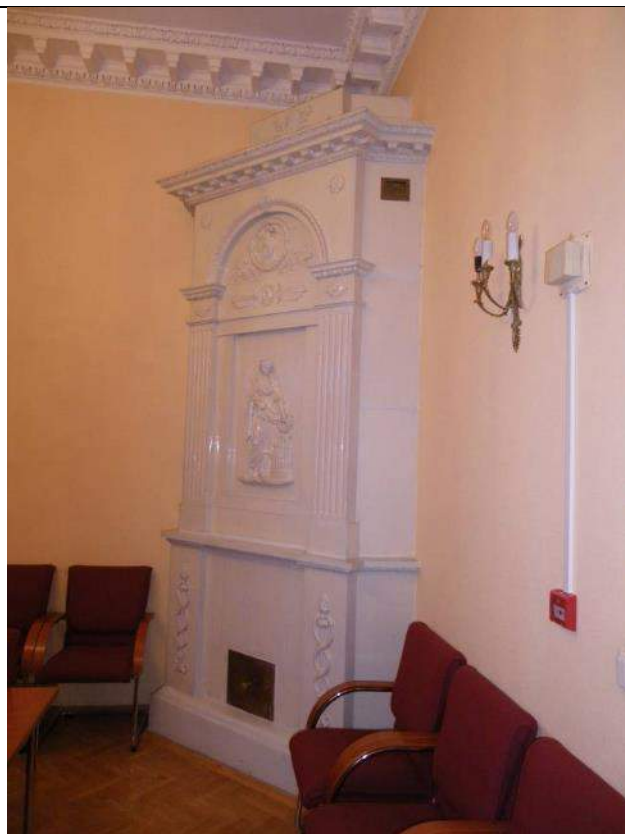
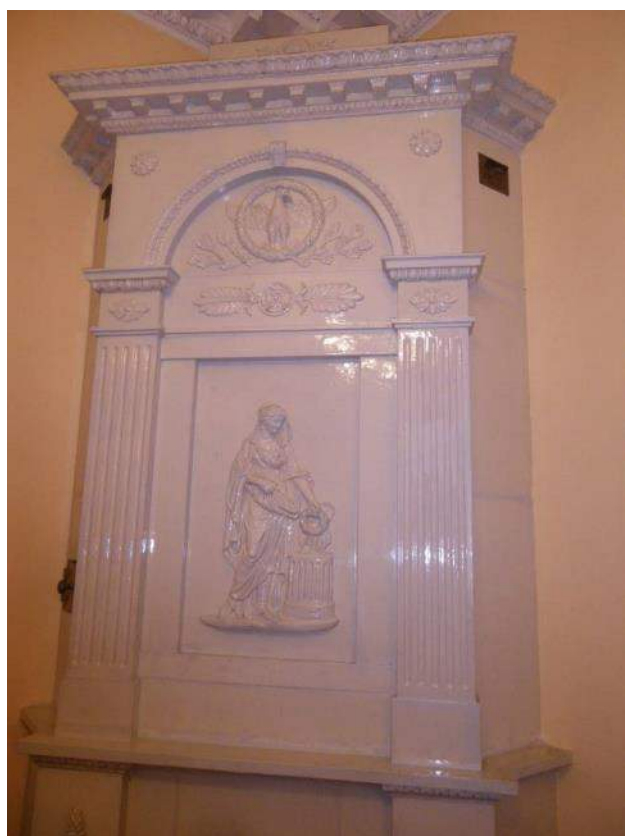
печь угловая, двухъярусная, белого изразца; в нижнем ярусе, по сторонам от топки – лопатки с рельефным изображением кадуцеев; топка закрыта латунной дверцей с ручкой-кнопкой; ярусы разделены раскрепованной полкой с небольшим выносом; в верхнем ярусе по сторонам лицевой плоскости – каннелированные пилястры, на которые опирается полуциркулярная арка; под аркой – рельефное изображение орла с венком; в угловых резервах над аркой – цветочные розетки; между пилястрами, в прямоугольной нише – барельеф с изображением женской фигуры у жертвенника с пламенем; в завершении – карниз с сухариками и аттик; на аттике – изображение колчана со стрелами в обрамлении растительного орнамента; время: 2-я четверть XIX в.; размер: высота – ок. 400 см, ширина – 120 см;

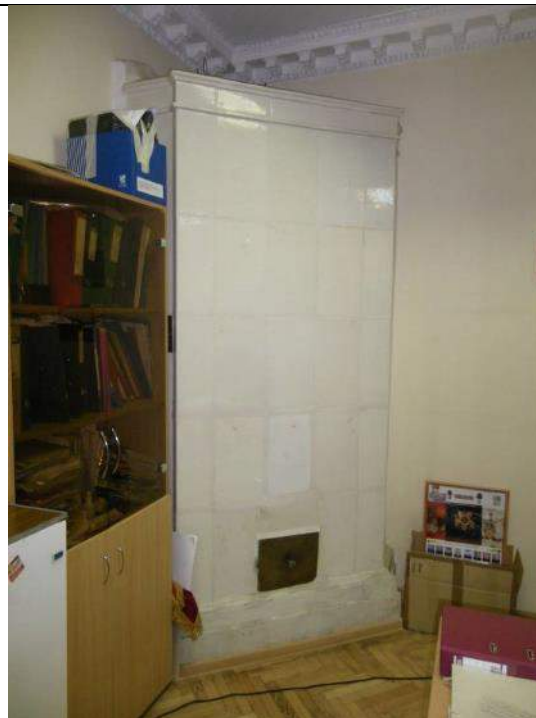
печь угловая одноярусная гладкого белого изразца, на профилированном плитне; сверху – гладкий фриз, профилированный карниз и аттик; дверца топки – латунная; время: XIX в.; размеры: высота – ок. 300 см. (аналогичные печи в пом. №№25, площадью 39,1 кв.м.; 26, площадью 41 кв.м.; 32, площадью 26 кв.м.);

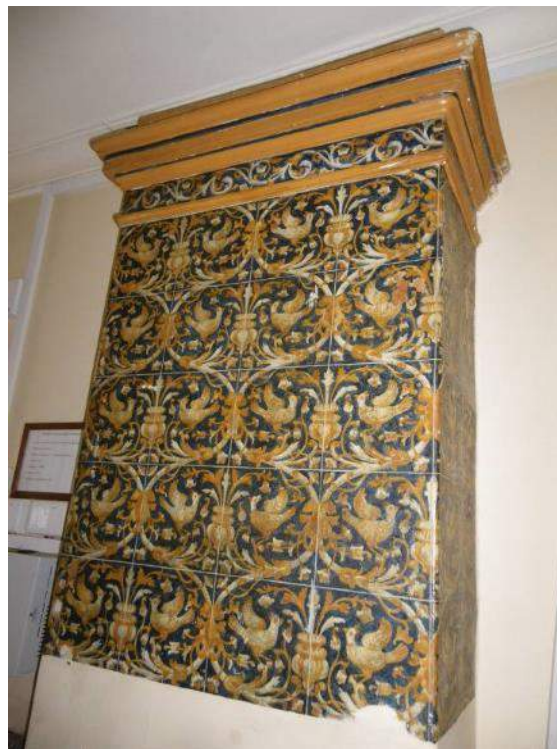
пом. № 21, площадью 7,4 кв.м.: печь средистенная терракотовая с росписью\*; роспись на изразцах воспроизводит арабесковый орнамент с птицами, вазами и завитками акантов; роспись полихромная, выполнена в охристых тонах на синем фоне; время: XIX в.; размер: высота – 325 см, ширина – 80 см, глубина – 50 см; \*роспись в верхней половине печи, нижняя половина окрашена краской

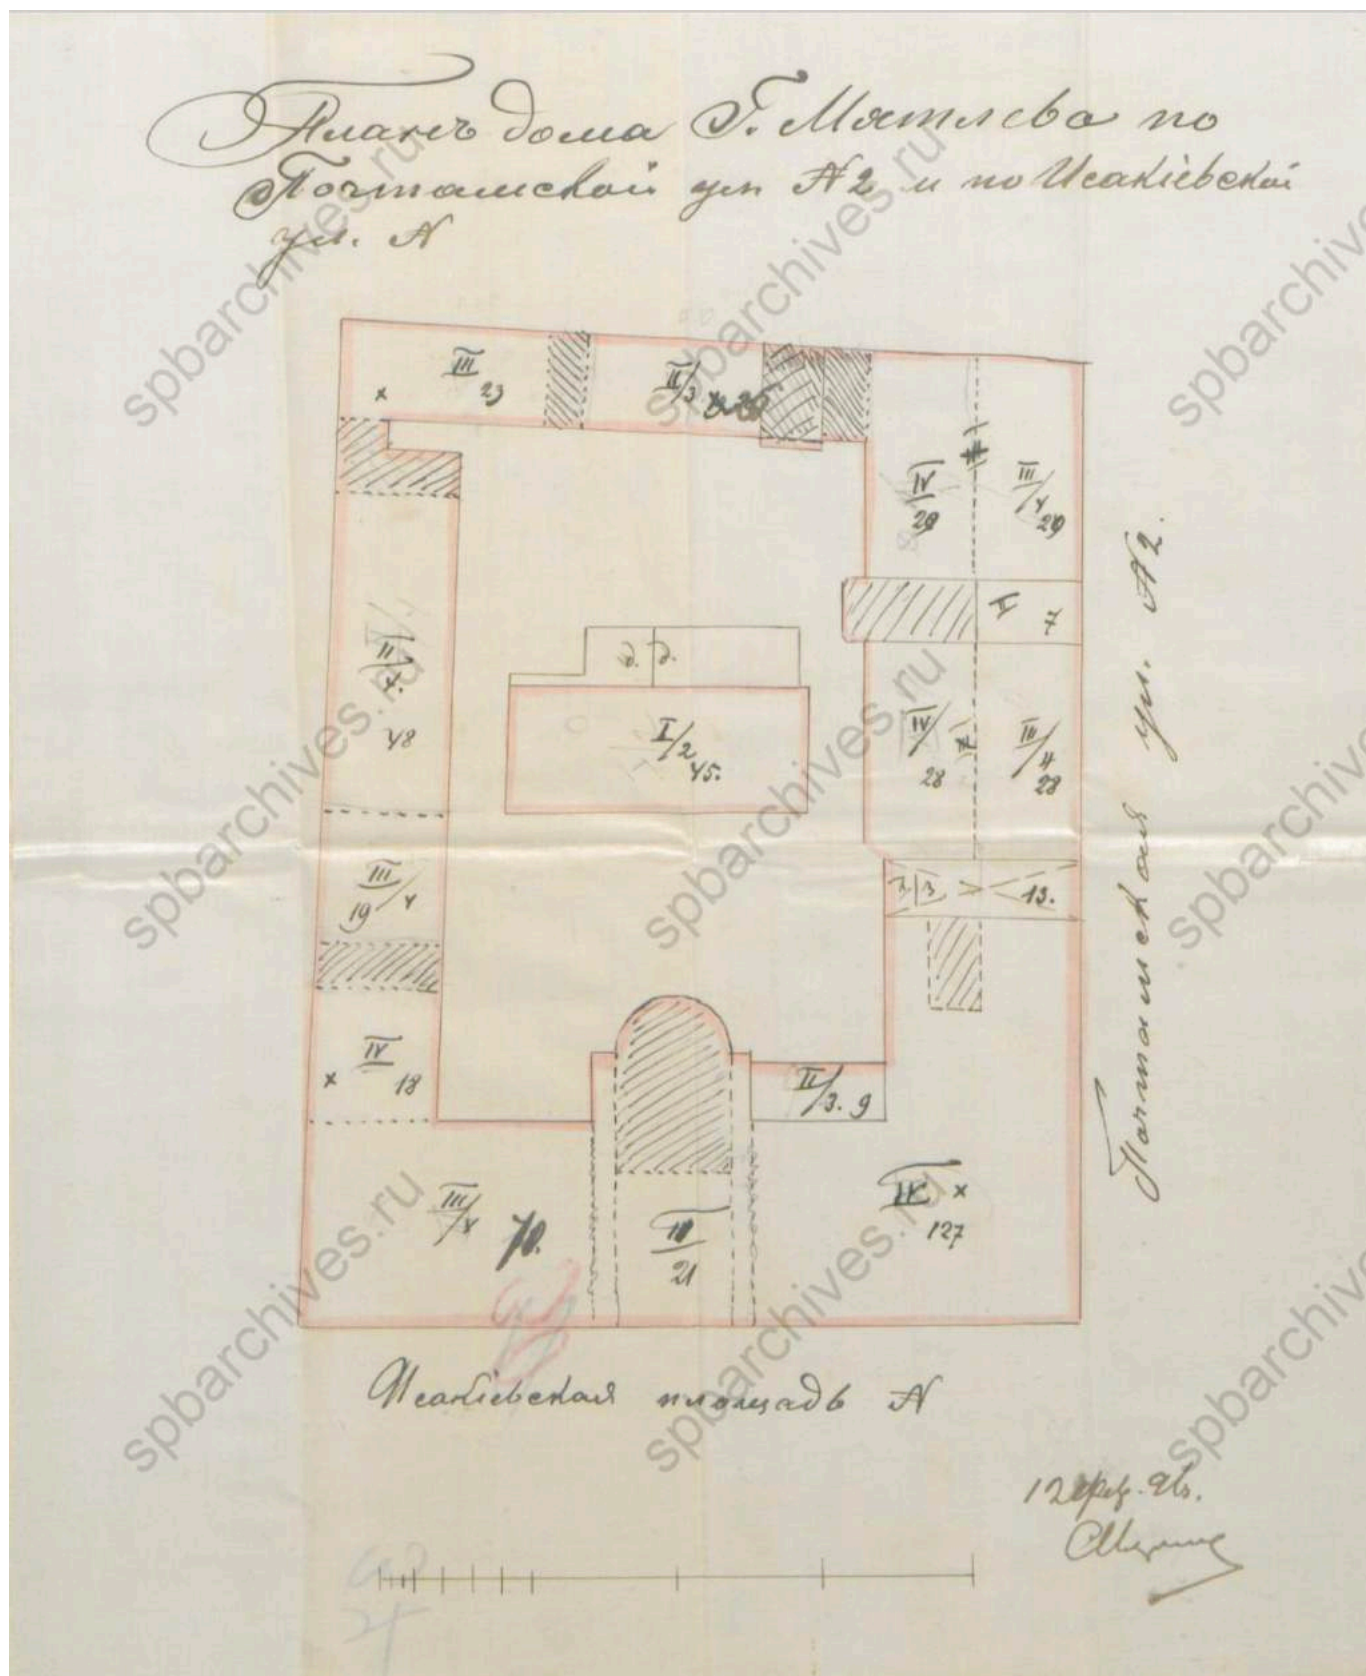
30. План дома Г. Мятлева по Почтамской ул. №2 и по Исакиевской ул. №. 12 февраля 1891 г. // Источник: ЦГИА СПб Ф.5173 Оп.1 Д.2012. Л.37.

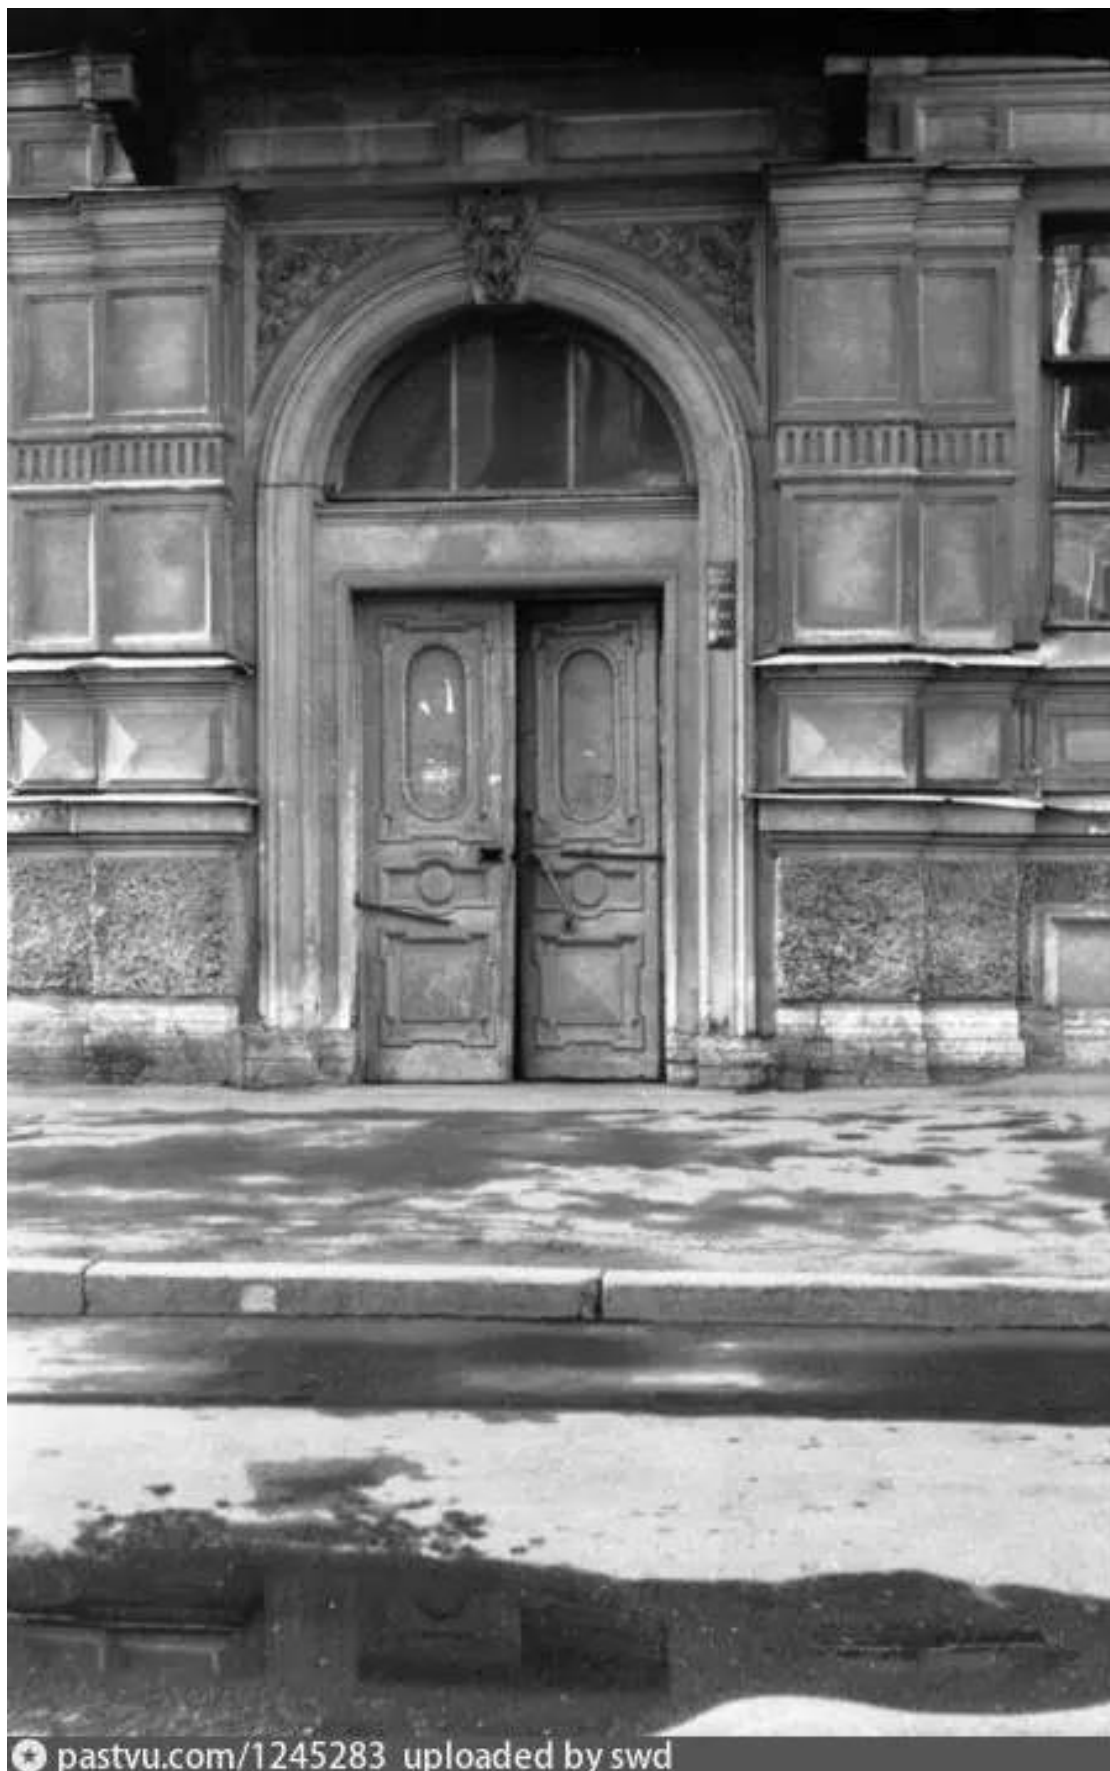
120. Почтамтская улица, 2. Особняк П.И. Мятлева. Лицевой фасад. Парадный вход. Створки двери. Фотография. Автор фото – Доспехов Сергей Владимирович. 1999 г. // Источник: <https://pastvu.com/p/1245284> (дата обращения: 19.03.2024).
