АКТ

по результатам государственной историко-культурной экспертизы проектной документации на проведение работ по сохранению объекта культурного наследия регионального значения «Бывший дом Мертенса (фасады)», расположенного по адресу: Санкт-Петербург, Невский пр., д. 21, лит. А (Невский пр., 21) – «Сохранение объекта культурного наследия регионального значения «Бывший дом Мертенса (фасады)», расположенного по адресу: Санкт-Петербург, Невский пр., д. 21, лит. А. Ремонт, реставрация оконных заполнений лестничной клетки (Л1), маршевых ступеней пом. №6 согласно плану ПИБ (торговое помещение первый этаж). Шифр: 103», ООО АКБ «ПетроГрадПроект», 2024 г.

Проектная документация на проведение работ по сохранению объекта культурного наследия регионального значения «Бывший дом Мертенса (фасады)», расположенного по адресу: Санкт-Петербург, Невский пр., д. 21, лит. А (Невский пр., 21) – «Сохранение объекта культурного наследия регионального значения «Бывший дом Мертенса (фасады)», расположенного по адресу: Санкт-Петербург, Невский пр., д. 21, лит. А. Ремонт, реставрация оконных заполнений лестничной клетки (Л1), маршевых

ступеней пом. №6 согласно плану ПИБ (торговое помещение первый этаж). Шифр

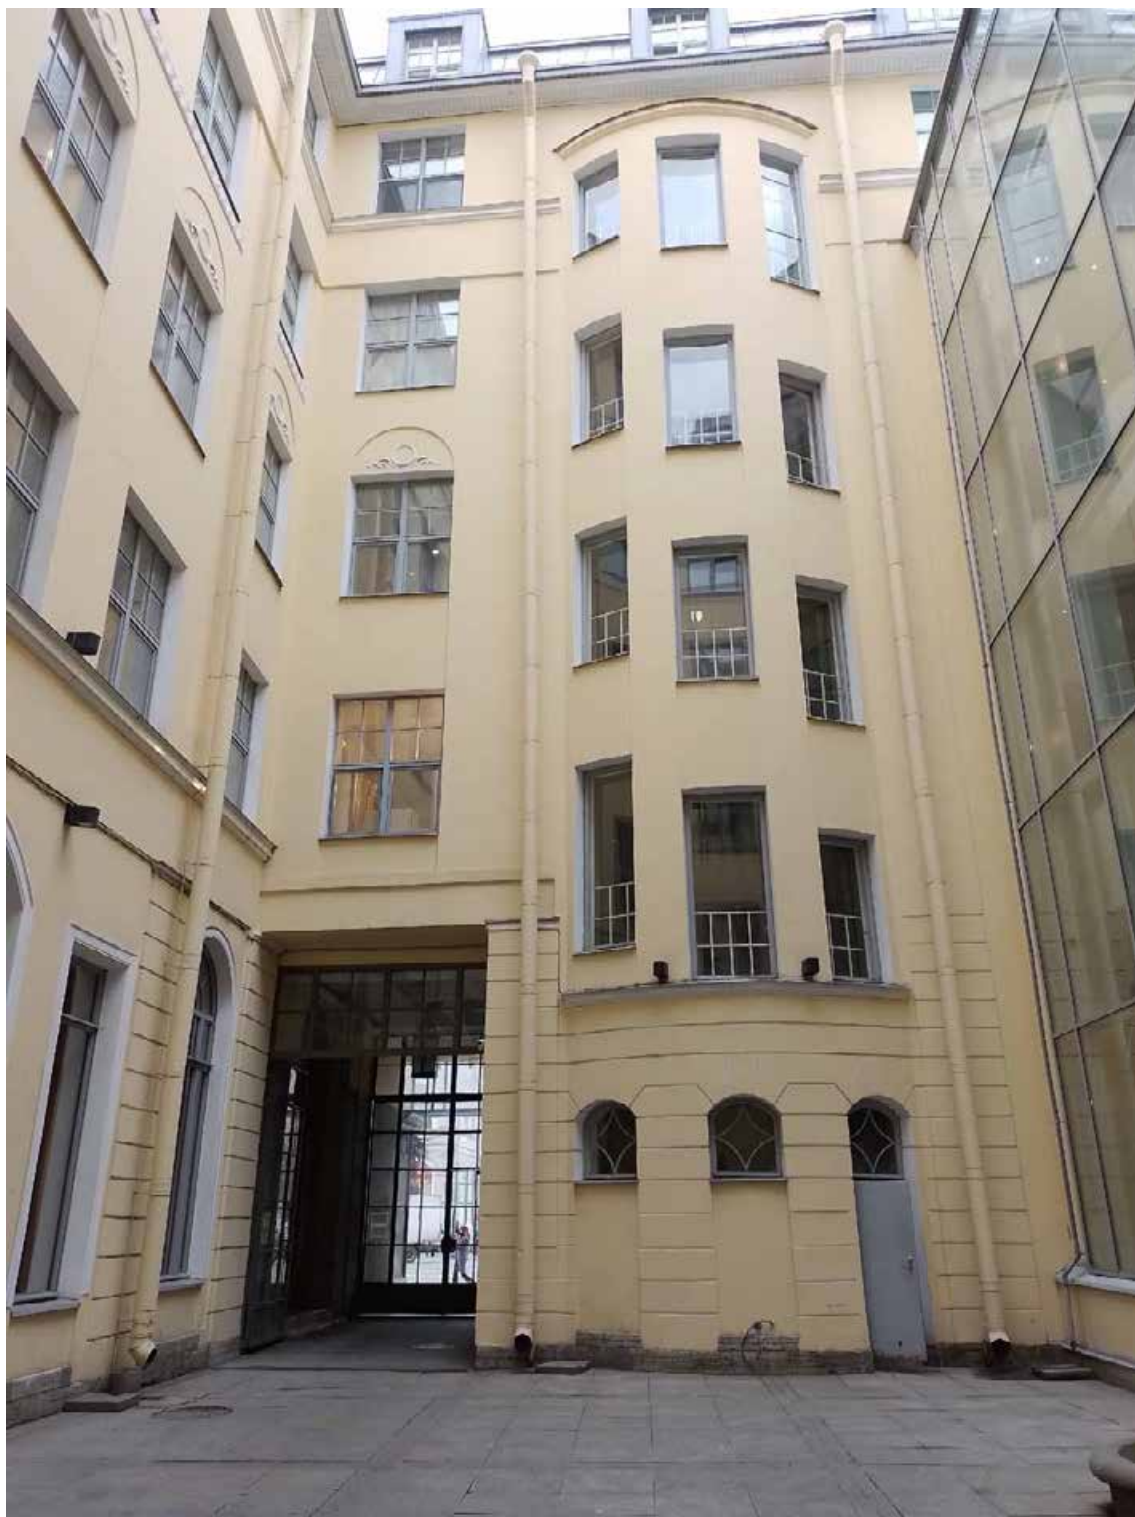
Фото 2. Объект культурного наследия регионального значения «Бывший дом Мертенса (фасады)». Дворовой фасад лицевого корпуса. Парадная лестница Л-1.
Съемка 24.04.2024 г. Трушковский В.Э.

В отношении лестницы Л1 проектными решениями предусмотрены следующие виды реставрационных работ: - расчистка поверхности мраморных плит облицовки; - докомпоновка мелких сколов, раковин, трещин, восполнение вставками в местах крупных сколов без демонтажа; - шлифовка восполненных поверхностей.

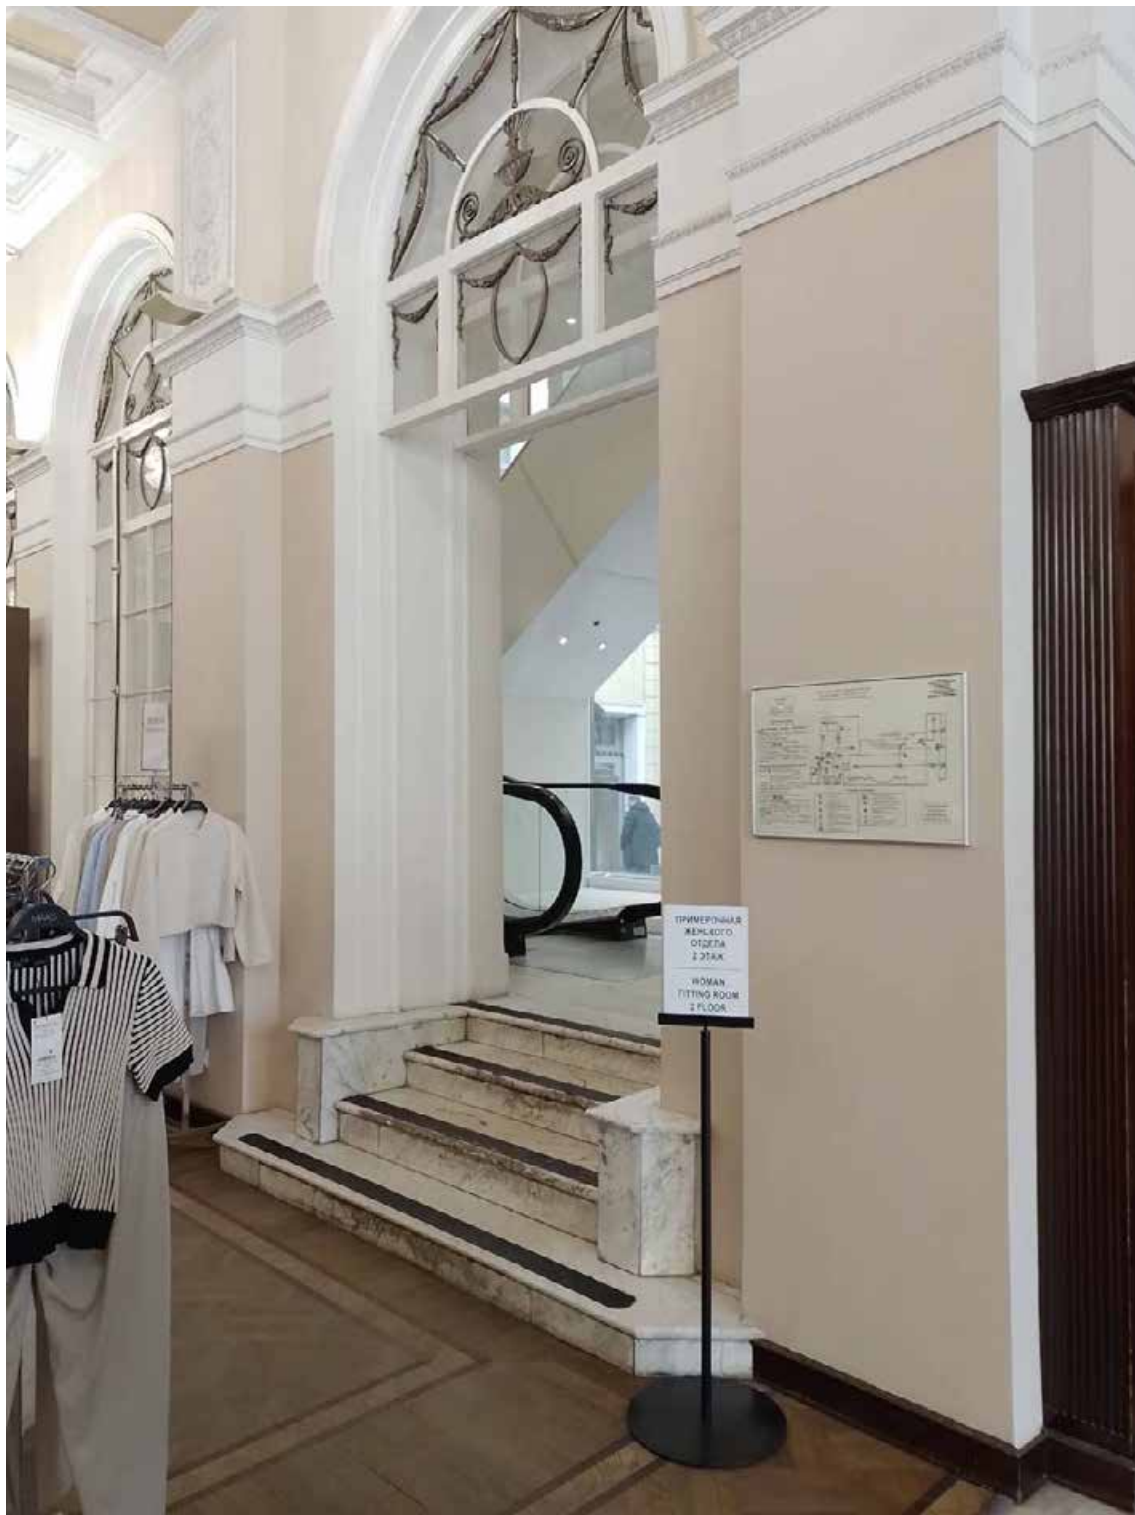
Фото 2. Объект культурного наследия регионального значения «Бывший дом Мертенса (фасады)». 1-й этаж. Лестница пом. 9-Н(6). Съемка 24.04.2024 г. Трушковский В.Э.

В отношении лестниц Л2, Л3, Л4 проектными решениями предусмотрена замена мраморных плит облицовки с большим количеством повреждений, выполнение очистки сохраняемых плит облицовки с их демонтажем.

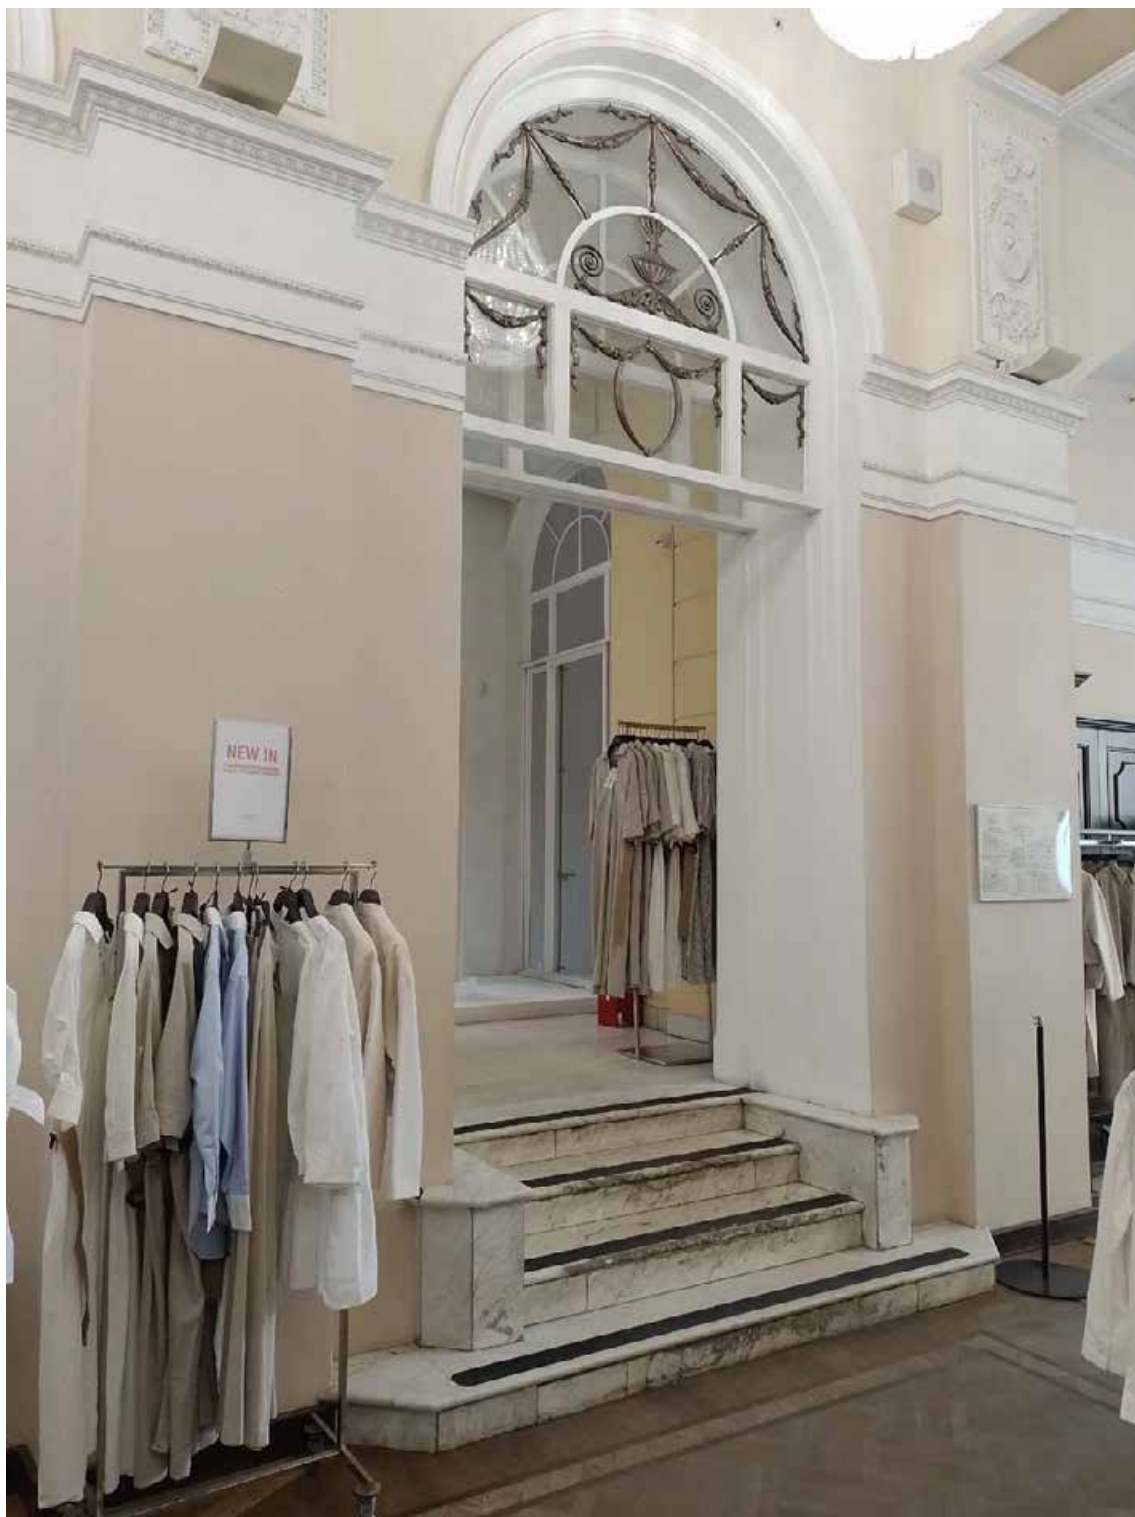
Фото 3. Объект культурного наследия регионального значения «Бывший дом Мертенса (фасады)». 1-й этаж. Лестница пом. 9-Н(6). Съемка 24.04.2024 г. Трушковский В. Э.

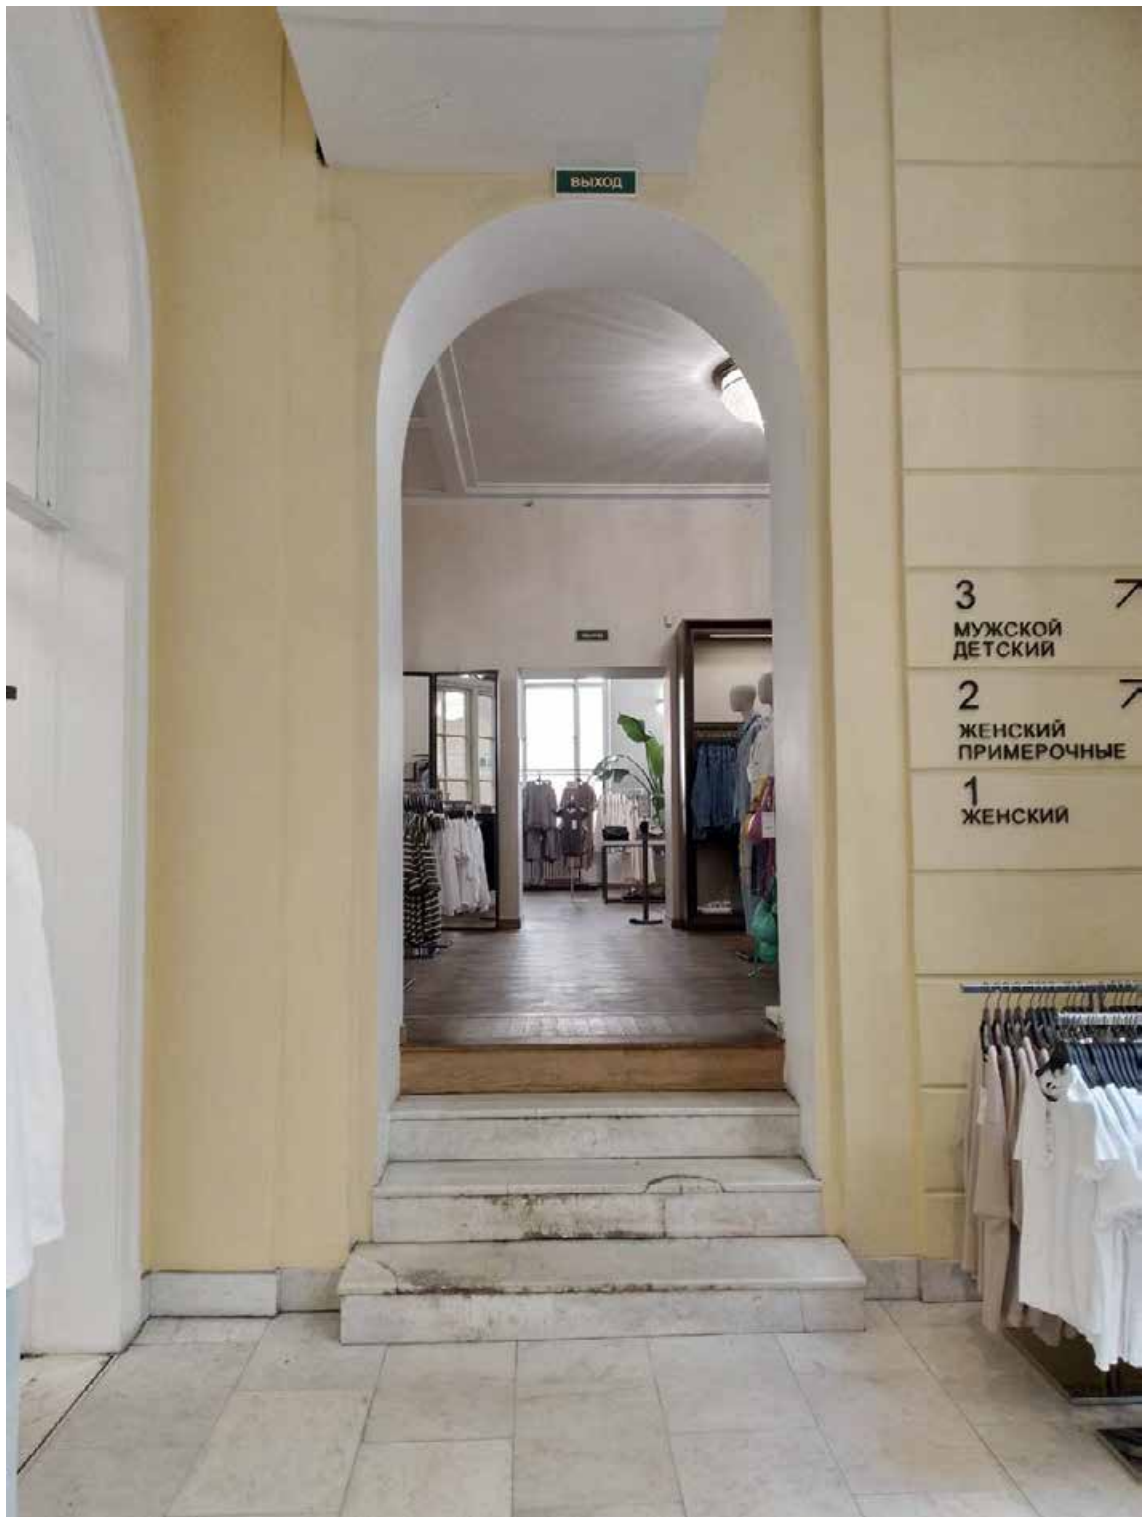
Фото 4. Объект культурного наследия регионального значения «Бывший дом Мертенса (фасады)». 1-й этаж. Лестница пом. 9-Н(15). Съемка 24.04.2024 г. Трушковский В. Э.

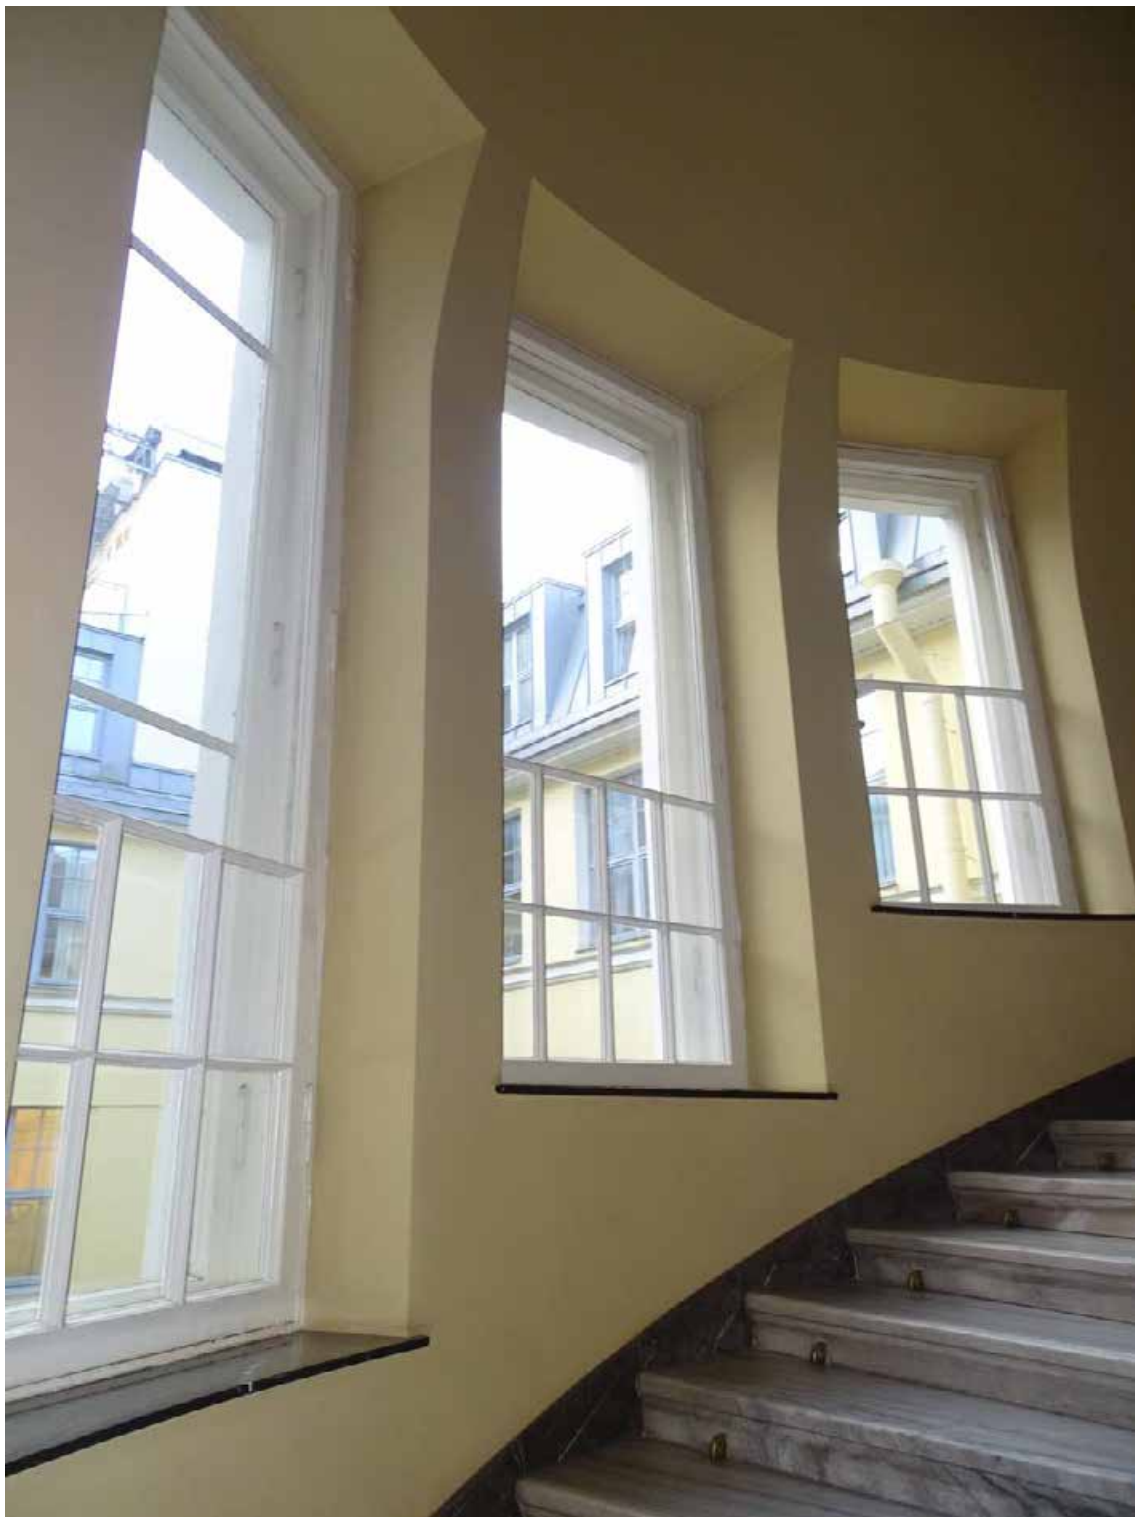
Фото 6. Объект культурного наследия регионального значения «Бывший дом Мертенса (фасады)». Парадная лестница Л-1. 5-й этаж. Съемка 24.04.2024 г. Трушковский В. Э.

В ходе технического освидетельствования (*Раздел 2. Комплексные научные исследования. Том 2.3. Часть 3. Инженерно-технические исследования: обследование технического состояния. Шифр 103-ТО*) выявлены следующие дефекты и повреждения: - загрязнения; - сколы и трещины мраморной облицовки ступеней; - утрата раствора стыков между плитами мраморной облицовки; - износ верхней части проступей лестницы; - разрушение поверхности плит мраморной облицовки (сколы валиков, каверны).

На основании анализа конструкции и выявленных дефектов и повреждений техническое состояние лестниц определено как неудовлетворительное.

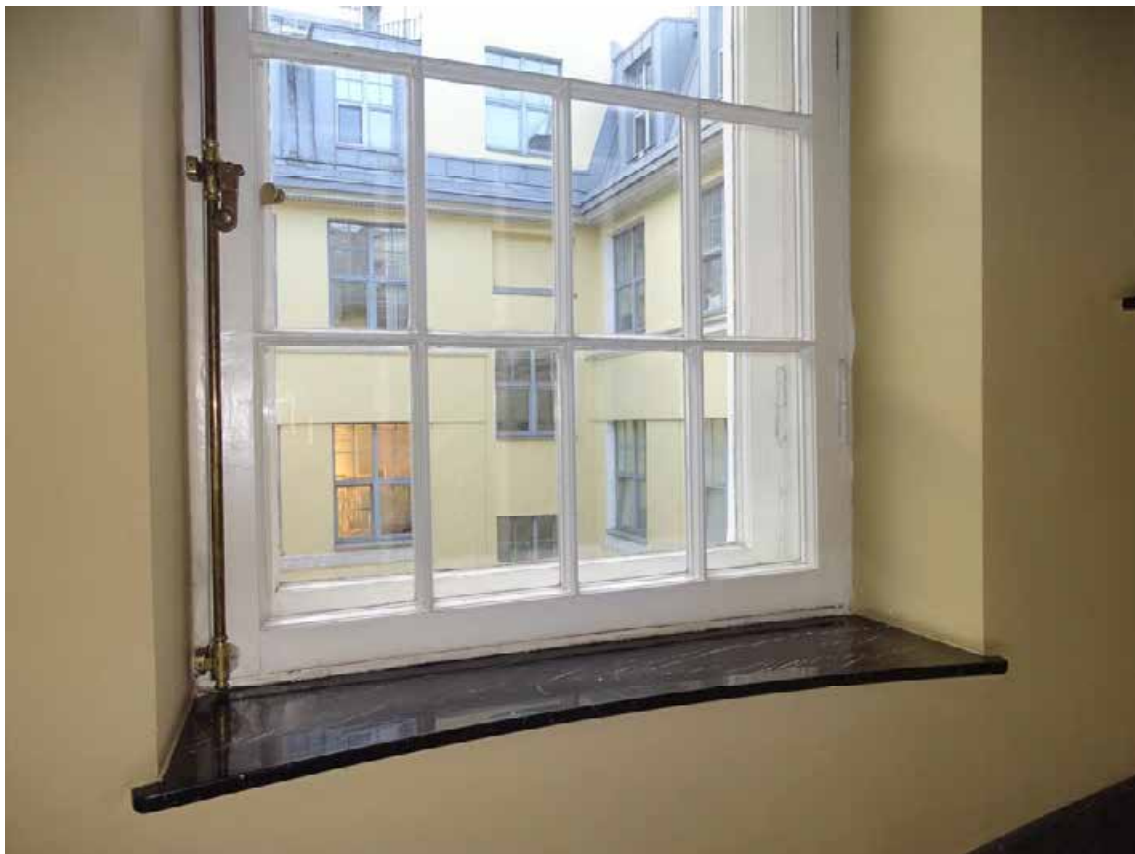
Фото 7. Объект культурного наследия регионального значения «Бывший дом Мертенса (фасады)». Парадная лестница Л-1. 5-й этаж. Фрагмент оконного заполнения.
Съемка 24.04.2024 г. Трушковский В. Э.

В ходе технического освидетельствования состояния оконных заполнений (*Раздел 2. Комплексные научные исследования. Том 2.3. Часть 3. Инженерно-техническое исследование: обследование технического состояния. Шифр 103-ТО*) выявлены следующие дефекты и повреждения: - сажистые и пылевые загрязнения оконных блоков; - нарушение пластики профилей деталей оконных блоков наплывами красочного слоя; - растрескивание, отслаивание, шелушение красочного слоя оконных блоков; - повышенная влажность древесины внешних створок в местах соединений деталей; - усушечные трещины в деталях оконных блоков; - деструкция древесины створок и рам, деревянных отливов на внешних створках; - сколы, вмятины на элементах оконных блоков; - щели до 5 мм между створками и рамой в местах примыкания; - усыхание и разрушение замазки, крепящей стекло в створках; - нарушение геометрии деталей створок; - утрата нижней части рамы оконного блока, находящегося в верхней части дверного проема; - загрязнения исторической фурнитуры; - окраска заветок части оконных блоков; - утраты деталей исторической фурнитуры (ручек); - поздние петли; - трещины между оконными блоками и внутренним штукатурным откосами.

На основании анализа конструкции и выявленных дефектов и повреждений техническое состояние оконных блоков определено как неудовлетворительное. Техническое состояние откосов и подоконных досок определено как удовлетворительное.

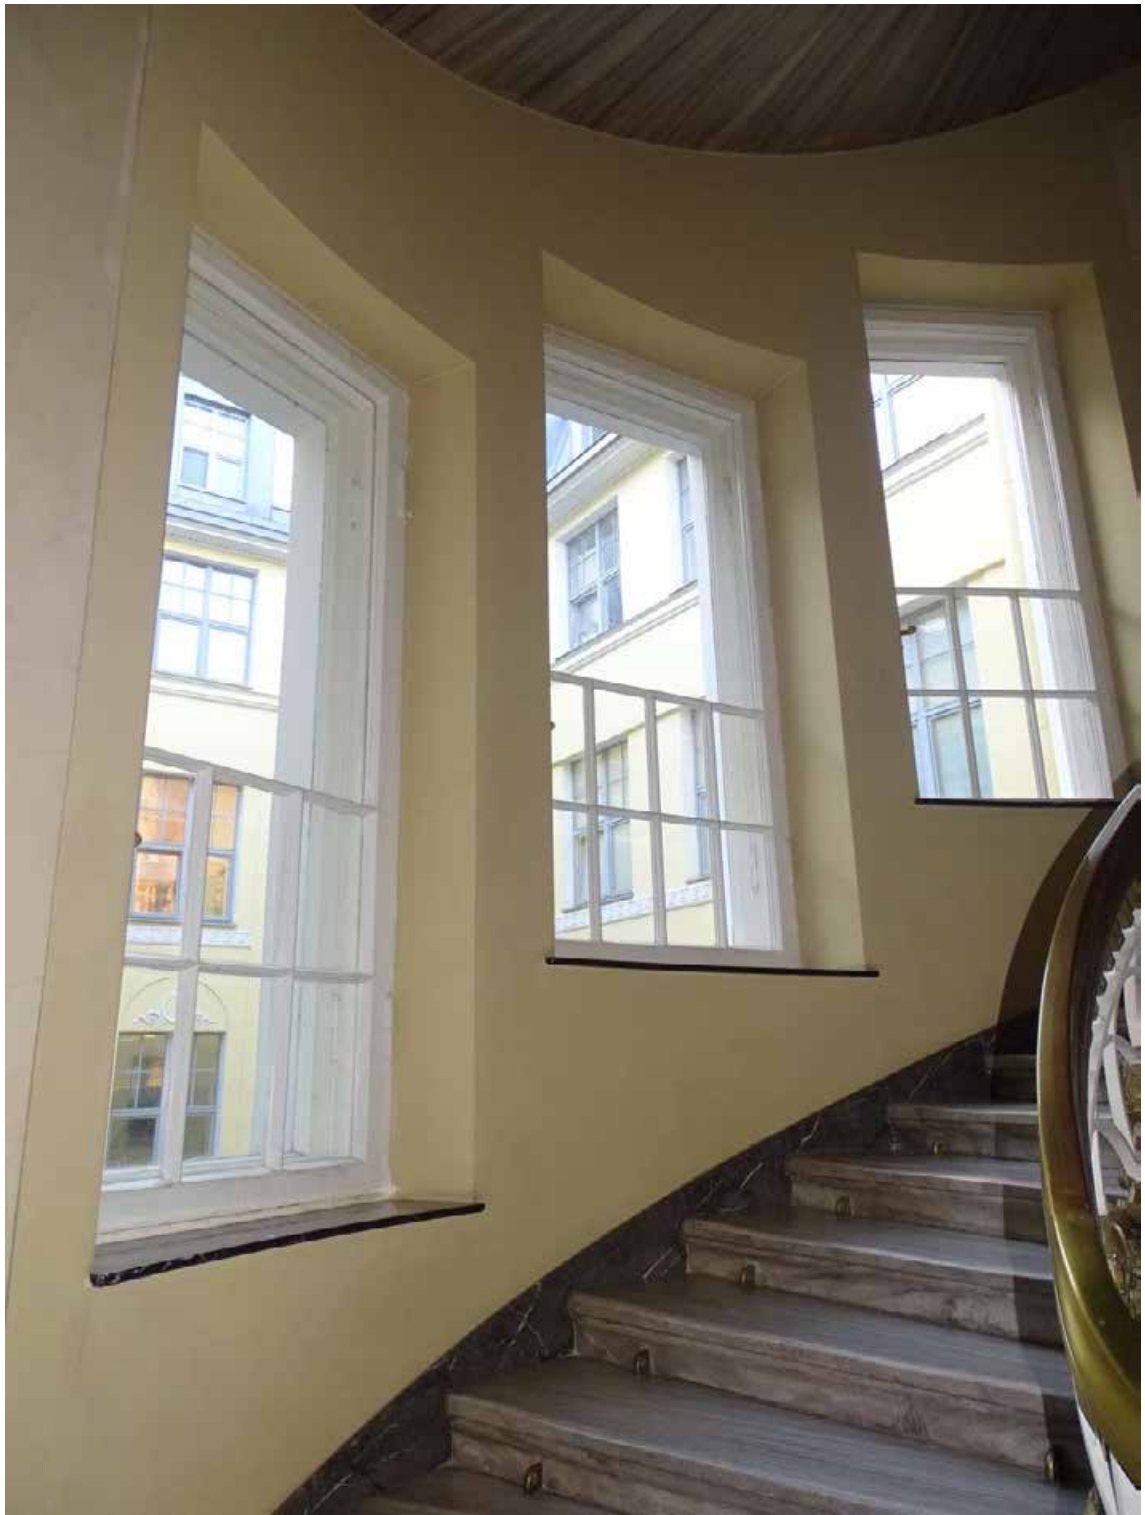
Фото 9. Объект культурного наследия регионального значения «Бывший дом Мертенса (фасады)». Парадная лестница Л-1. 4-й этаж. Съемка 24.04.2024 г. Трушковский В. Э.

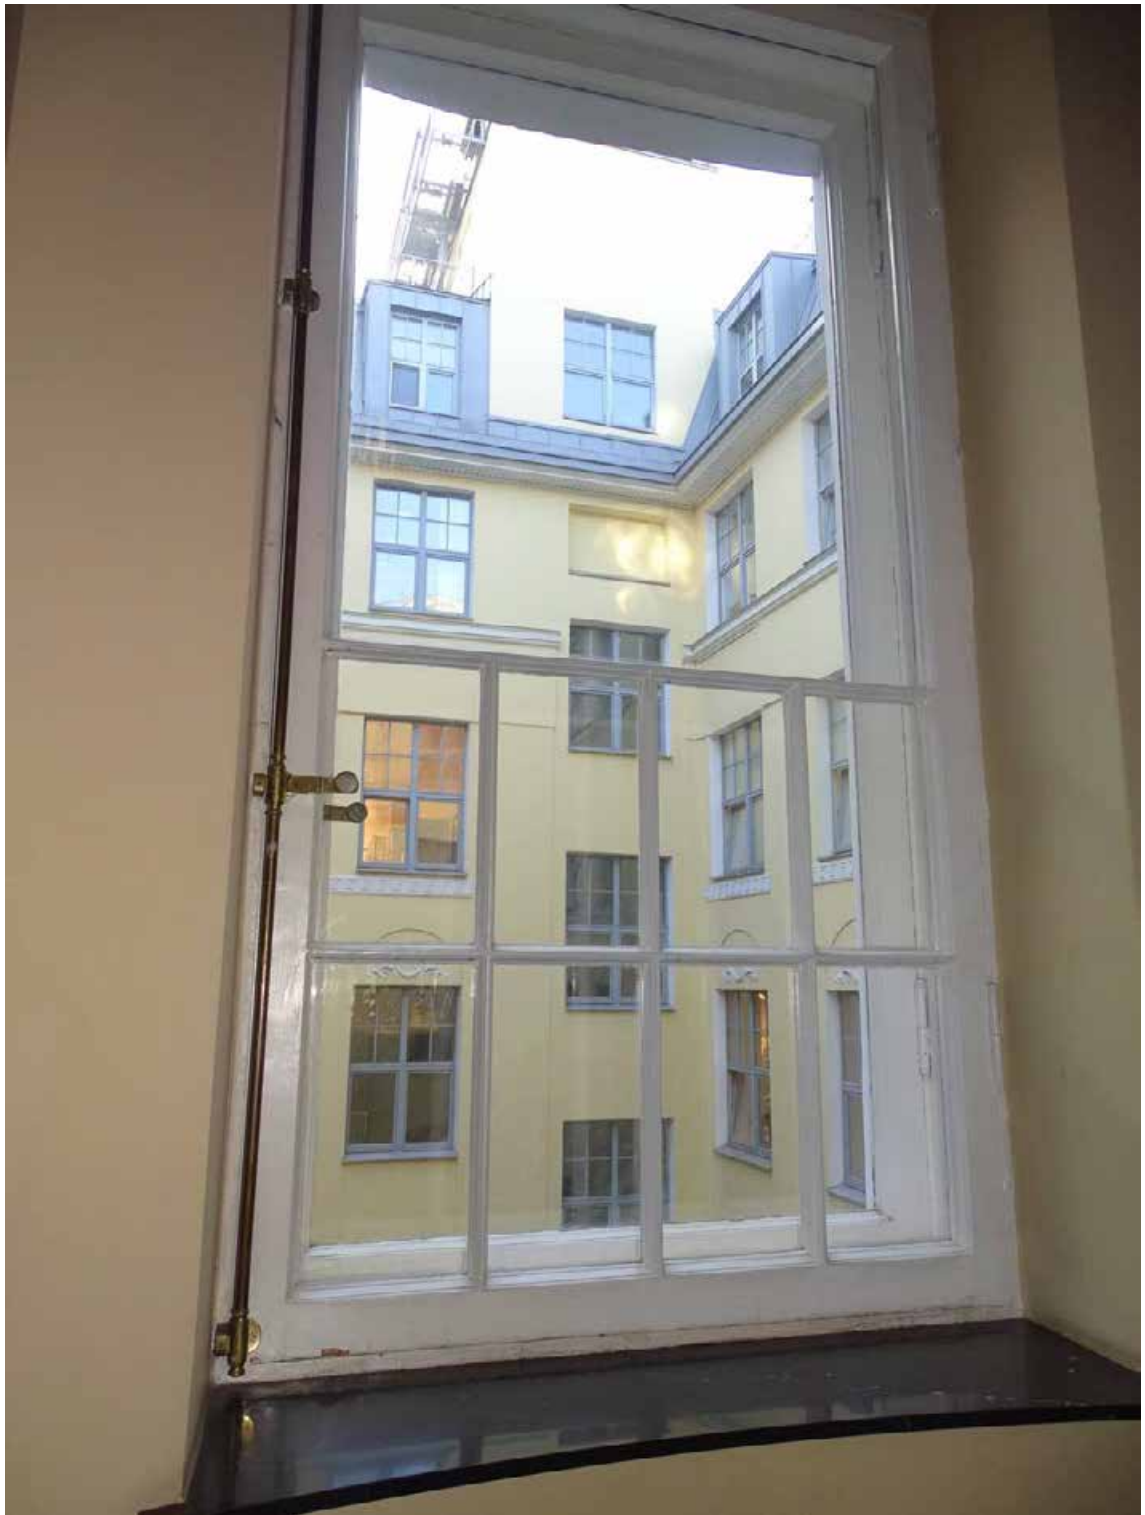
Фото 10. Объект культурного наследия регионального значения «Бывший дом Мертенса (фасады)». Парадная лестница Л-1. 4-й этаж. Оконное заполнение.
Съемка 24.04.2024 г. Трушковский В. Э.

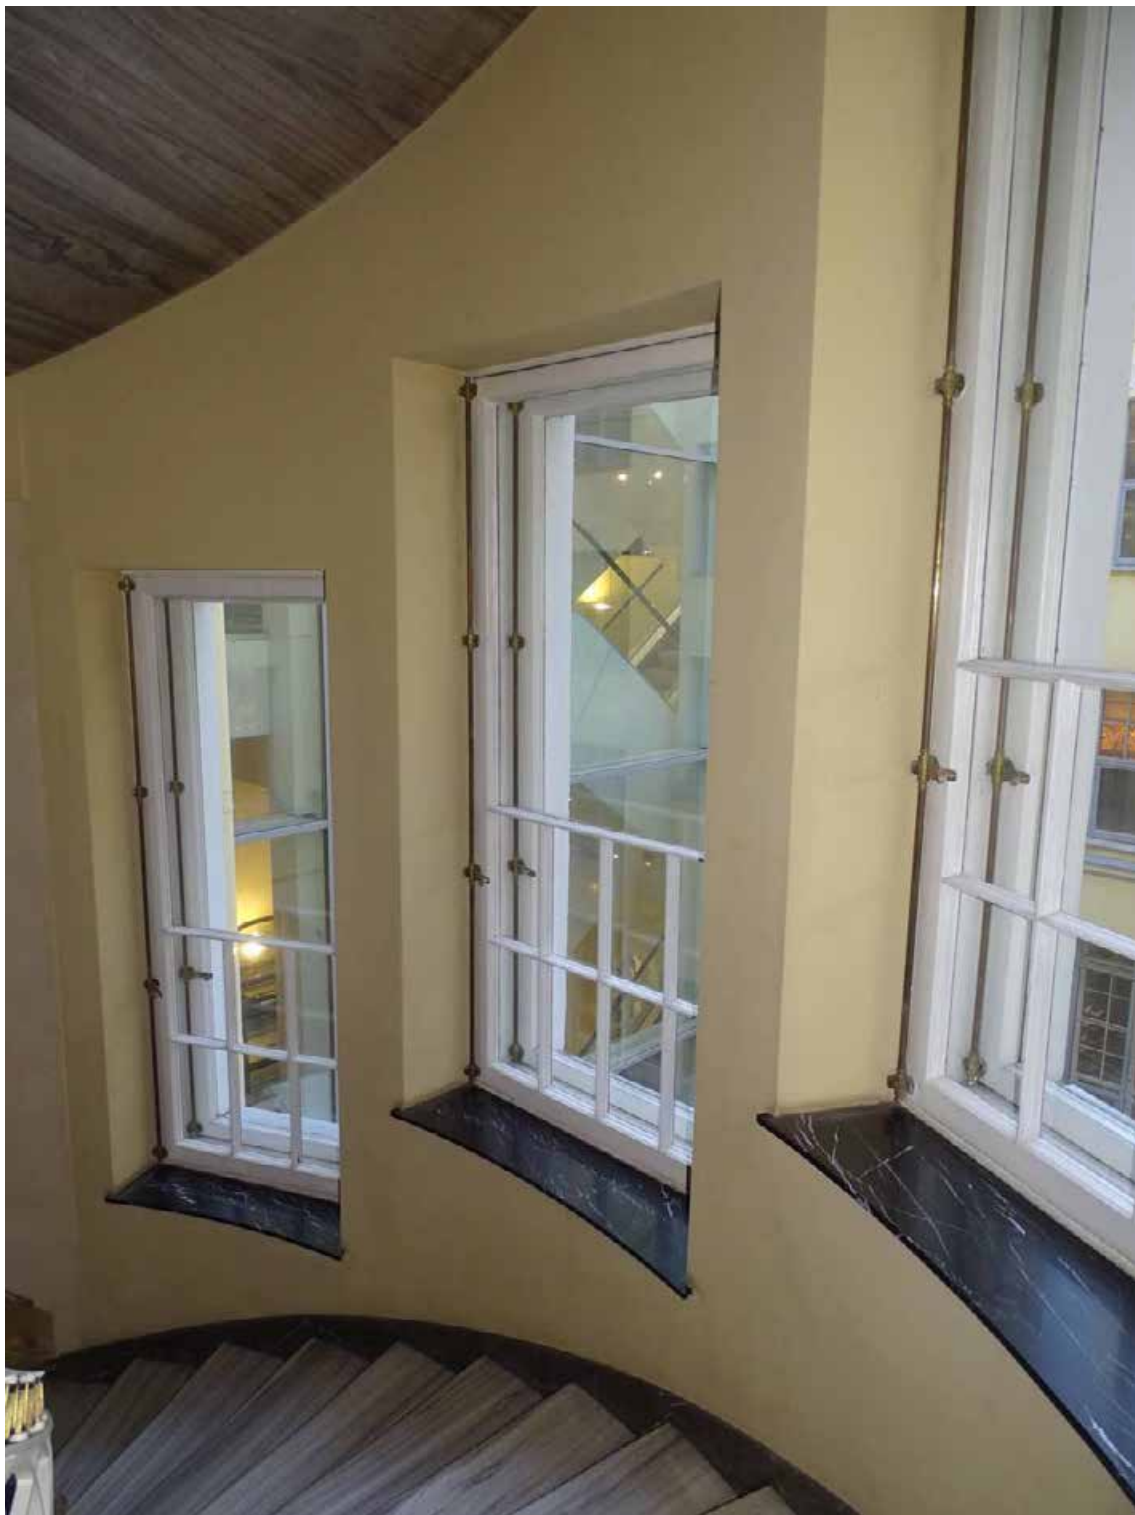
Фото 13. Объект культурного наследия регионального значения «Бывший дом Мертенса (фасады)». Парадная лестница Л-1. 3-й этаж. Съемка 24.04.2024 г. Трушковский В. Э.

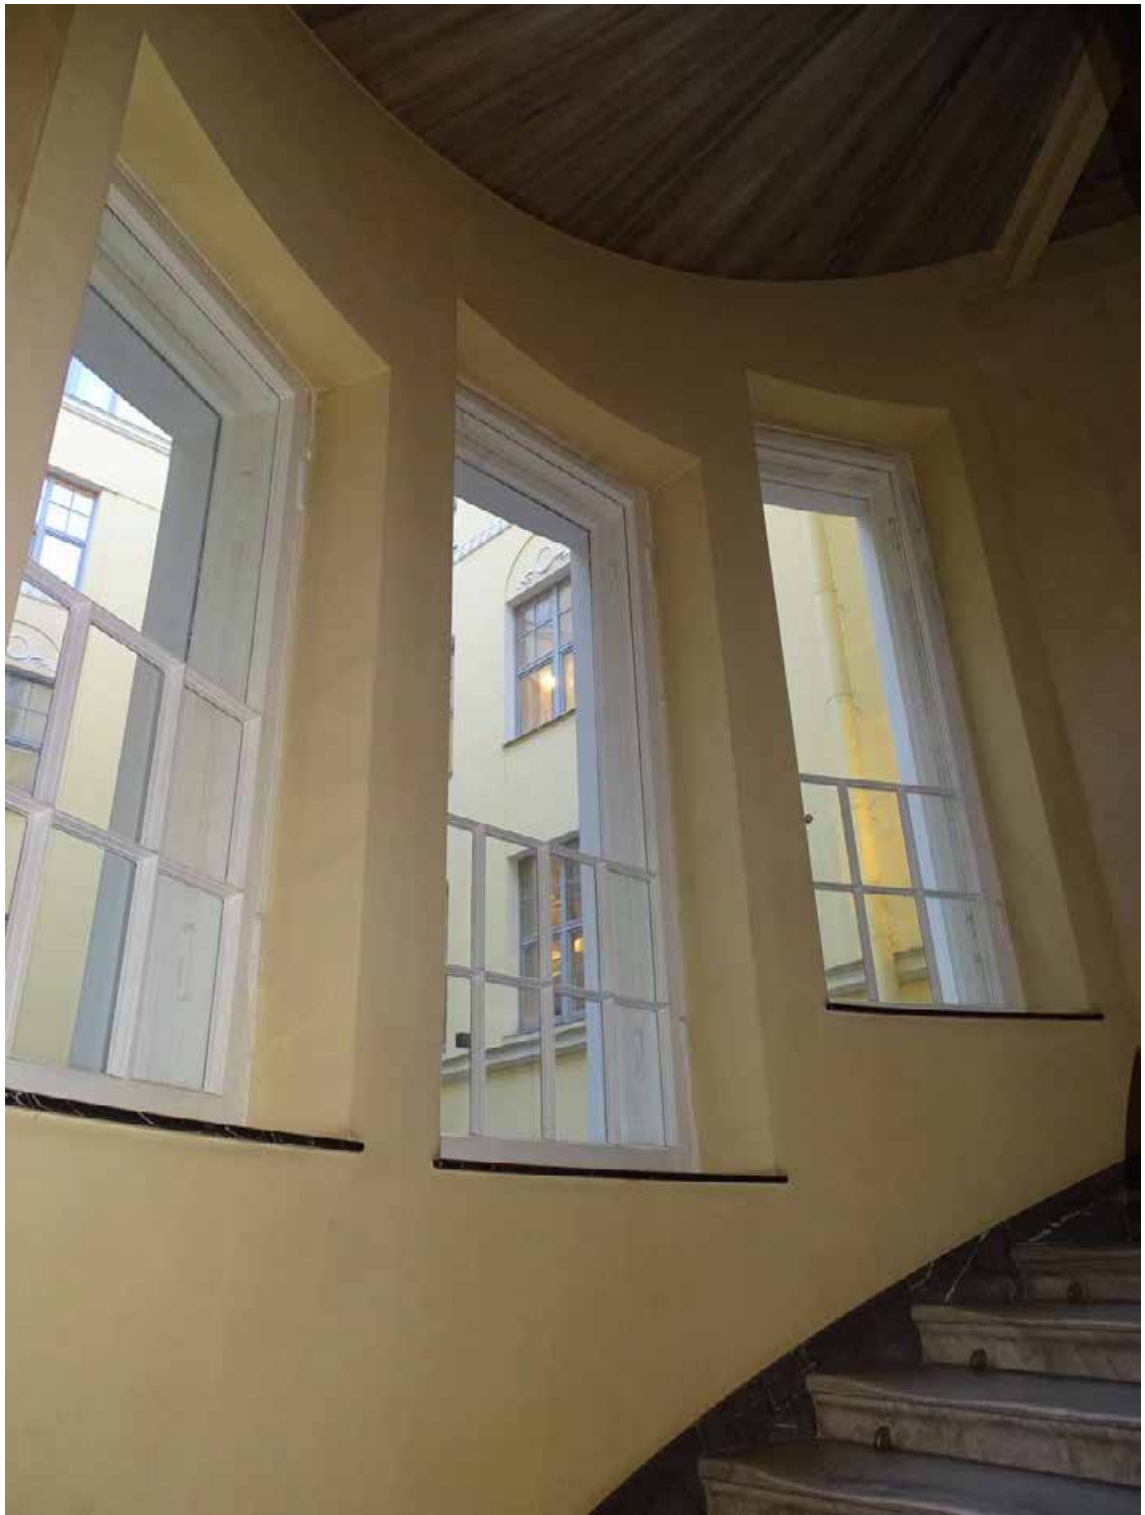
Фото 14. Объект культурного наследия регионального значения «Бывший дом Мертенса (фасады)». Парадная лестница Л-1. 2-й этаж. Съемка 24.04.2024 г. Трушковский В. Э.

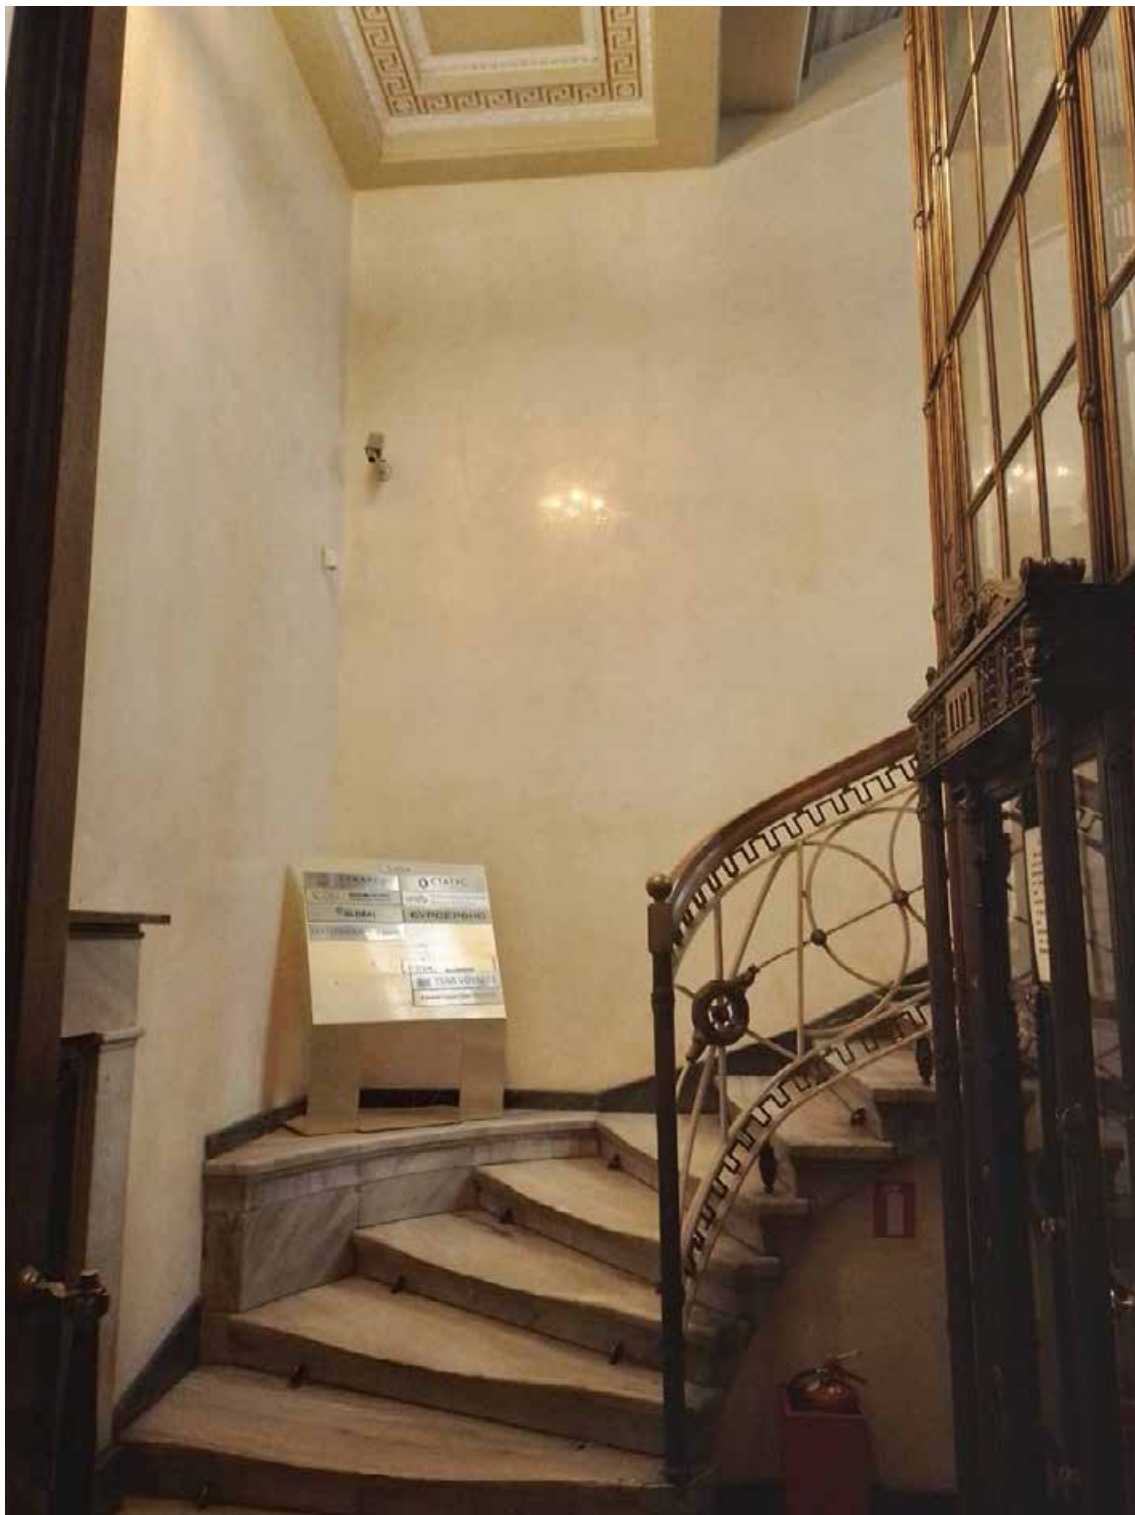
Фото 15. Объект культурного наследия регионального значения «Бывший дом Мертенса (фасады)». Парадная лестница Л-1. 1-й этаж. Съемка 24.04.2024 г. Трушковский В. Э.

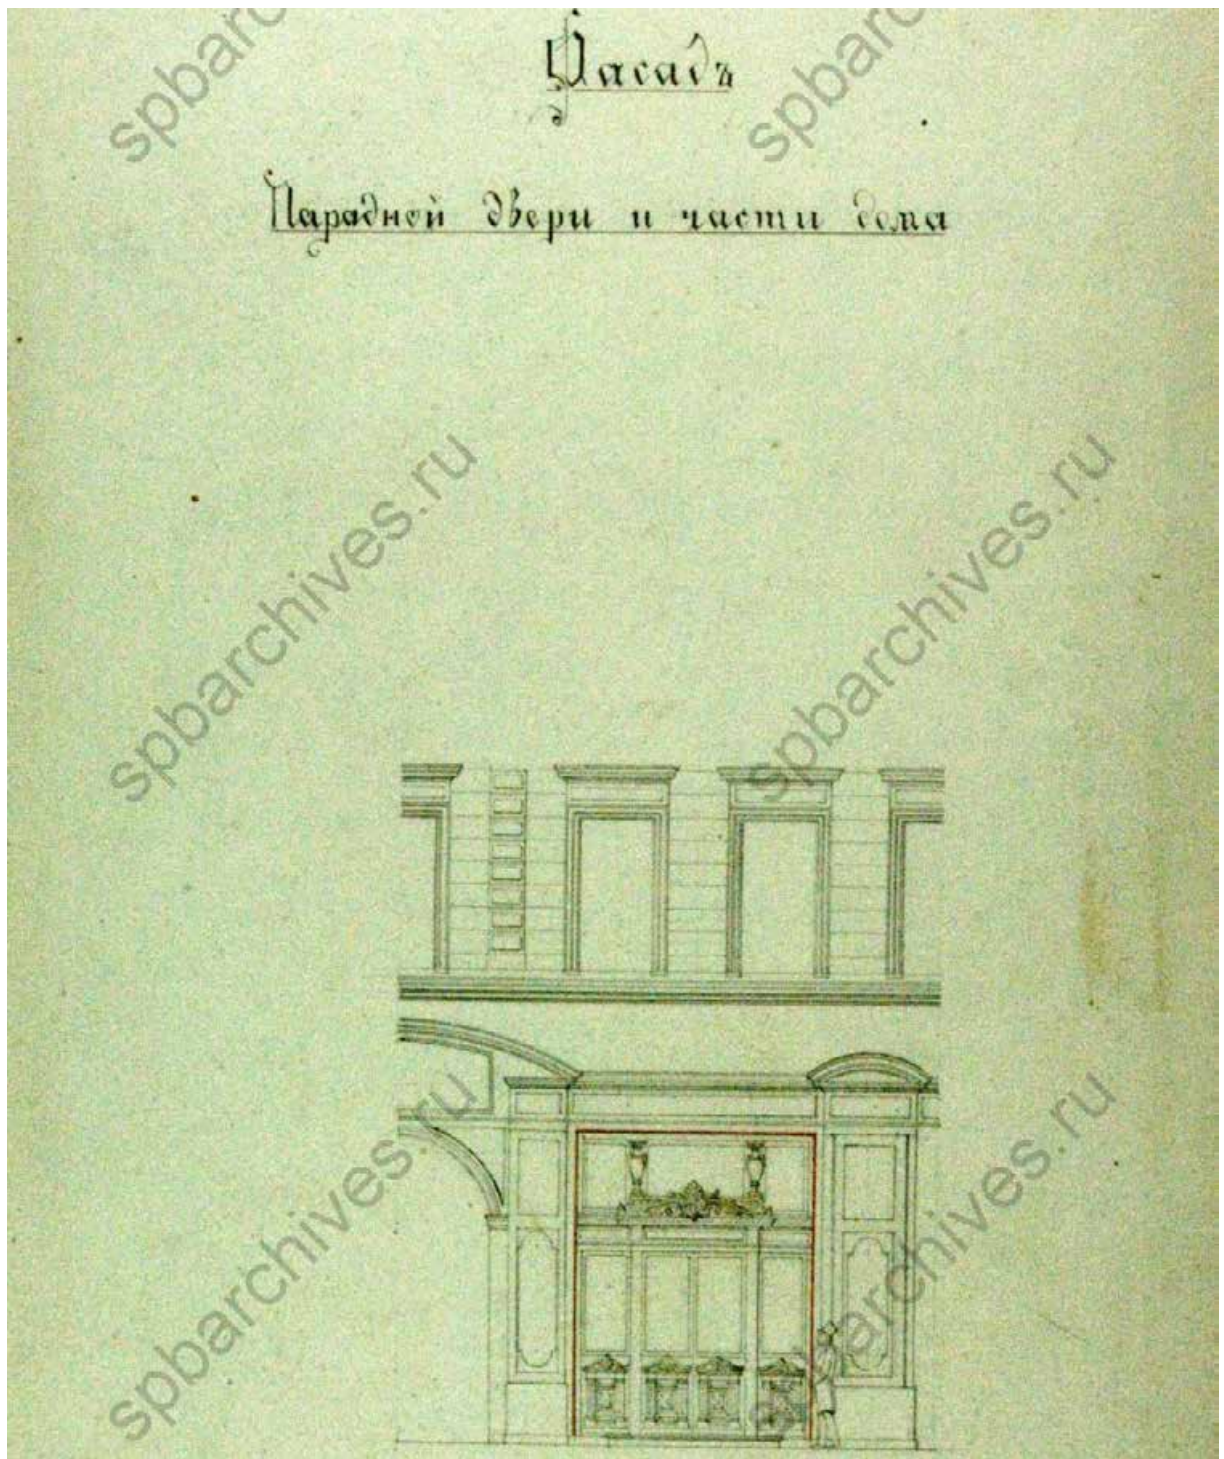
Илл. 23. Фасад парадной двери и части дома наследников Мартенса. 1890.
Архитектор А. Гешвенд. Проект оформления входа в магазин и переделки парадной
лестницы со стороны двора. ЦГИА СПб. Ф. 513. Оп. 102. Ф. 3420. Л. 36.
