АКТ

по результатам государственной историко-культурной экспертизы проектной документации на проведение работ по сохранению объекта культурного наследия регионального значения «Бывший дом Мертенса (фасады)», расположенного по адресу: Санкт-Петербург, Невский пр., д. 21, лит. А (Невский пр., 21) – «Сохранение объекта культурного наследия регионального значения «Бывший дом Мертенса (фасады)», расположенного по адресу: Санкт-Петербург, Невский пр., д. 21, лит. А. Ремонт, реставрация оконных заполнений лестничной клетки (Л1), маршевых ступеней пом. №6 согласно плану ПИБ (торговое помещение первый этаж). Шифр: 103», ООО АКБ «ПетроГрадПроект», 2024 г.

Проектная документация на проведение работ по сохранению объекта культурного наследия регионального значения «Бывший дом Мертенса (фасады)», расположенного по адресу: Санкт-Петербург, Невский пр., д. 21, лит. А (Невский пр., 21) – «Сохранение объекта культурного наследия регионального значения «Бывший дом Мертенса (фасады)», расположенного по адресу: Санкт-Петербург, Невский пр., д. 21, лит. А. Ремонт, реставрация оконных заполнений лестничной клетки (Л1), маршевых

ступеней пом. №6 согласно плану ПИБ (торговое помещение первый этаж). Шифр

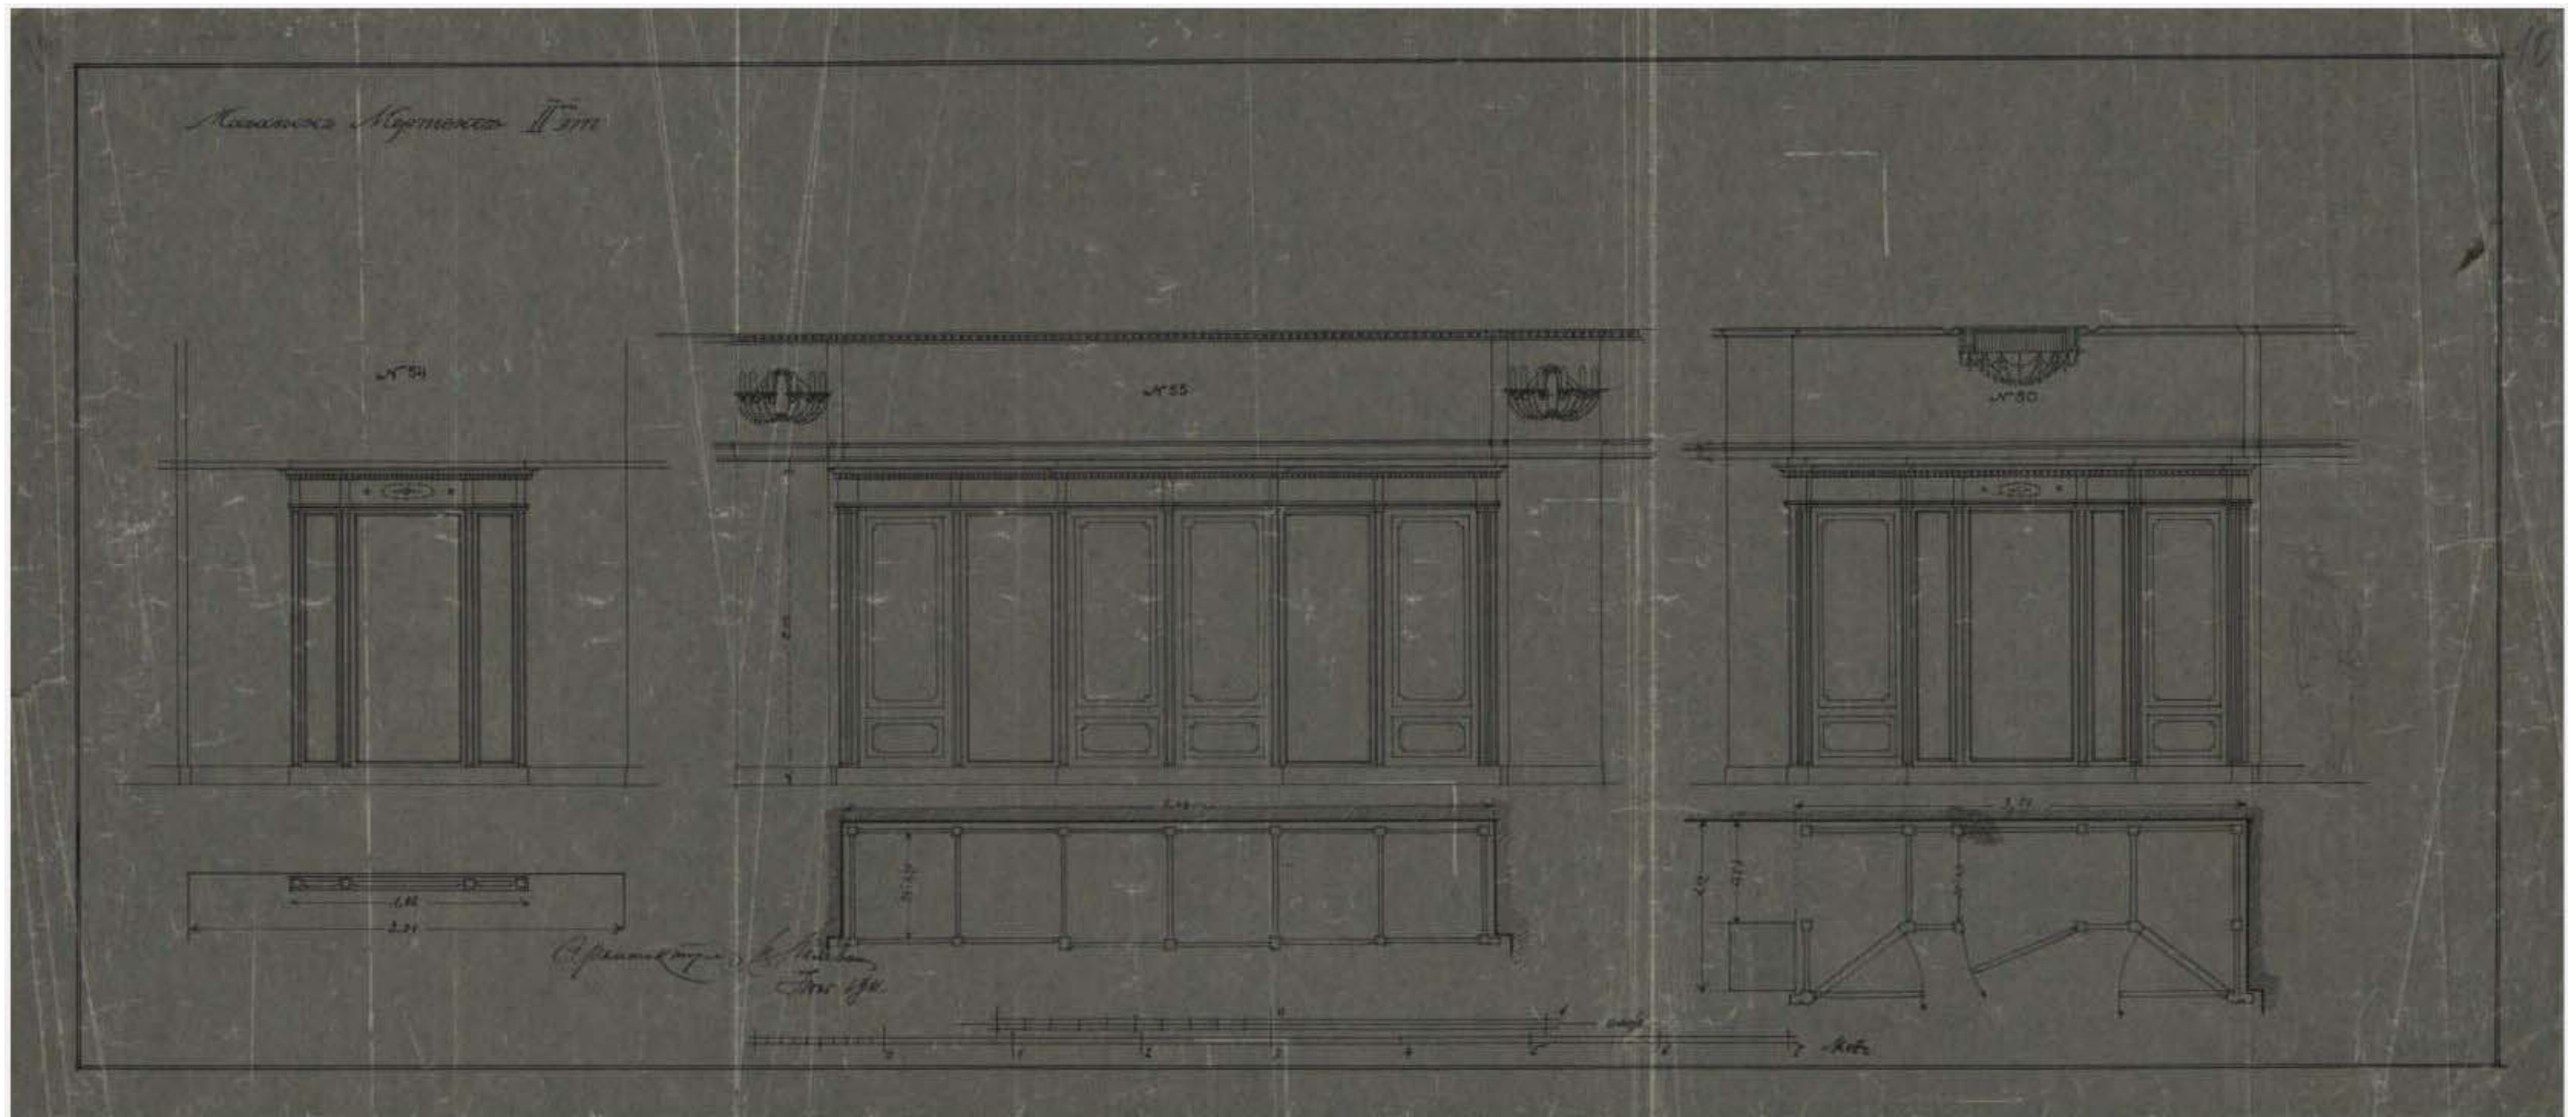
Илл. 58. Магазин Мертенс. Проект интерьера. 2-й этаж. 1912.
Архитектор М. С. Лялевич.
РГИА. Ф. 1488. Оп. 3. Ф. 405. Л. 10.

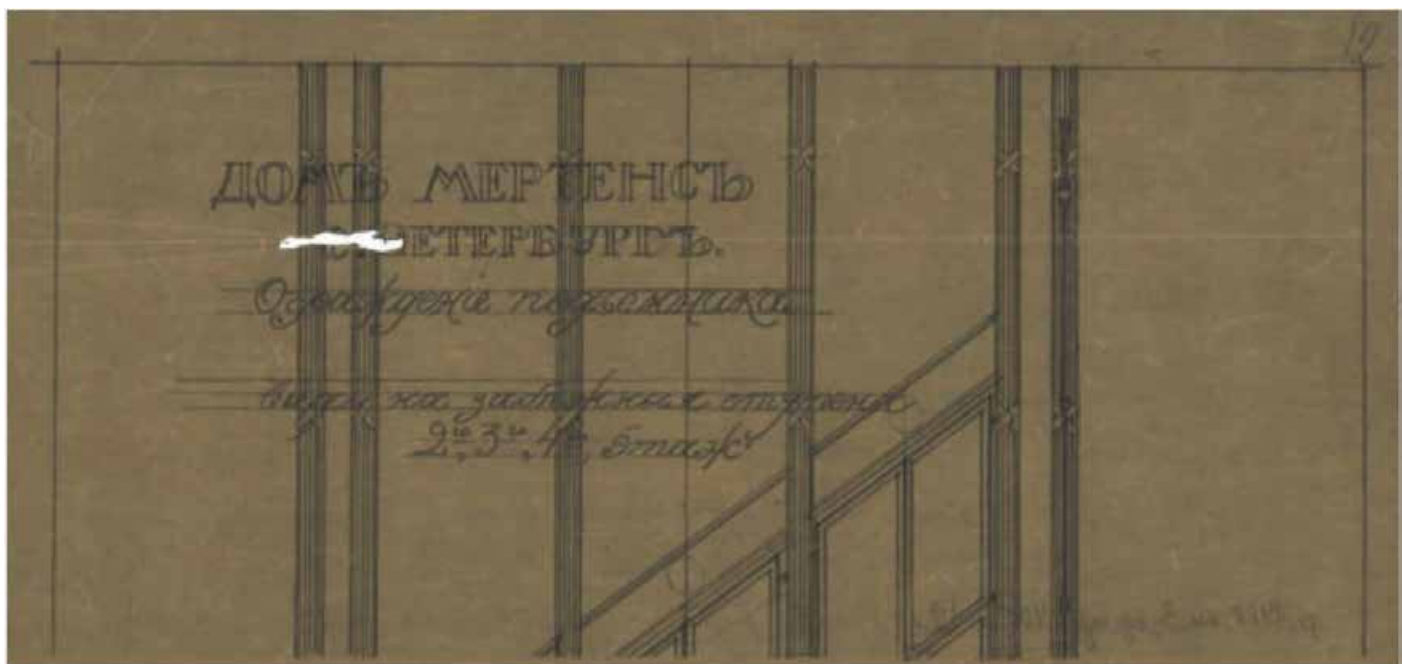
Илл. 60. Магазин Мертенс. Проект интерьера. Элементы. 1912.
Архитектор М. С. Лялевич. РГИА. Ф. 1488. Оп. 3. Ф. 405. Л. 12.

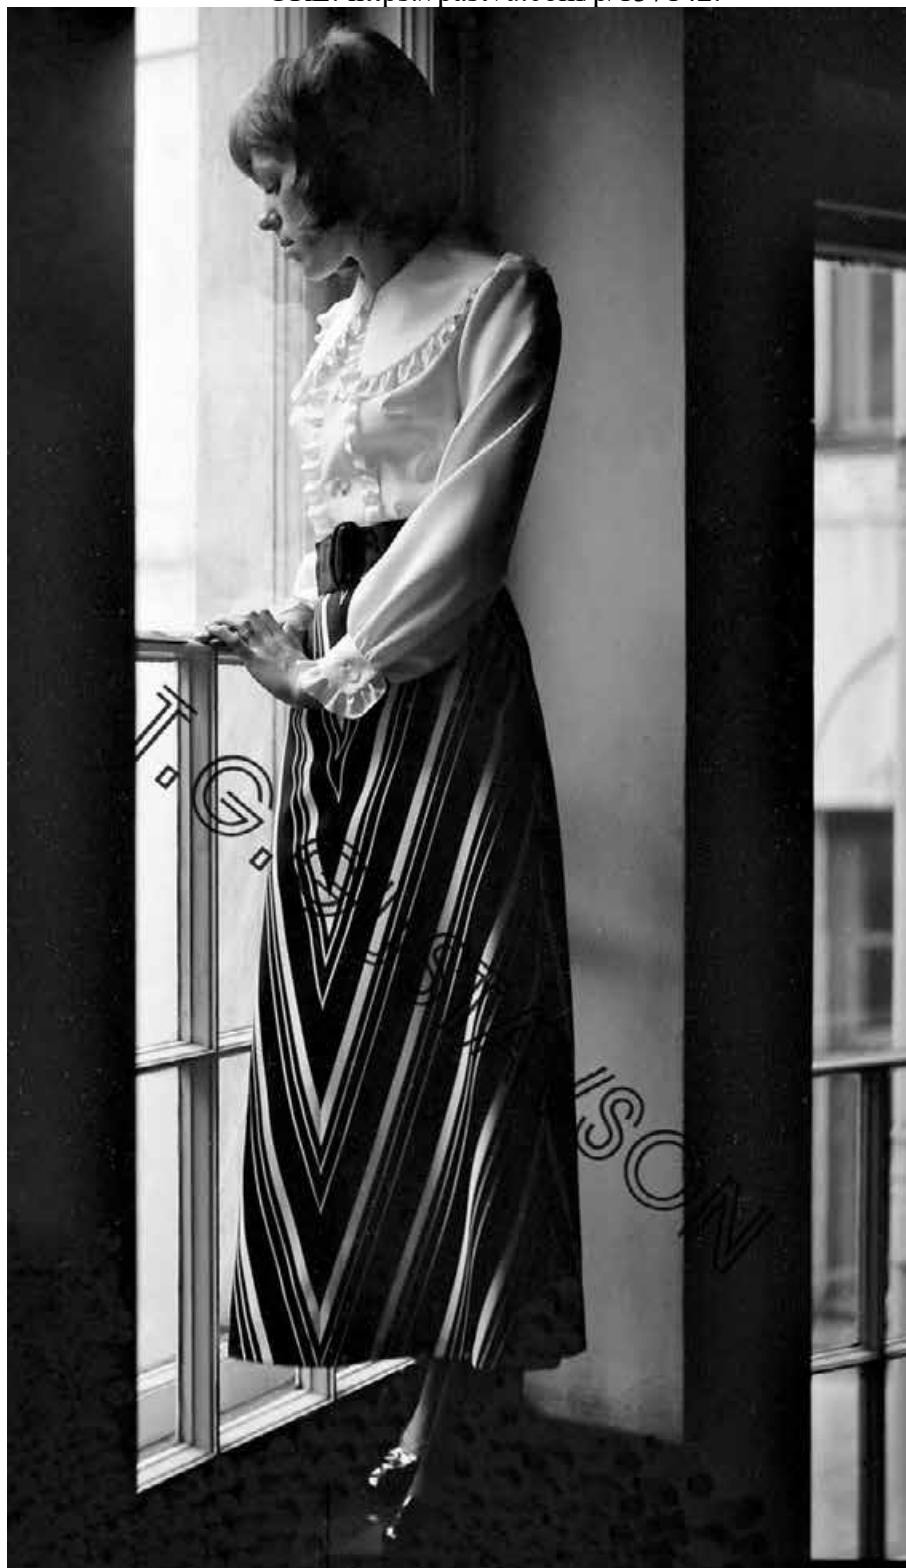
Илл. 86. Модель одежды. Фото на лестнице на Невском проспекте, д. 21. 1971.
URL: https://vk.com/club187909891?z=photo-187909891_457244385%2Fwall-187909891_1257

- Илл. 86. Модель одежды. Фото на лестнице на Невском проспекте, д. 21. 1971.
URL: https://vk.com/club187909891?z=photo-187909891_457244385%2Fwall-187909891_1257

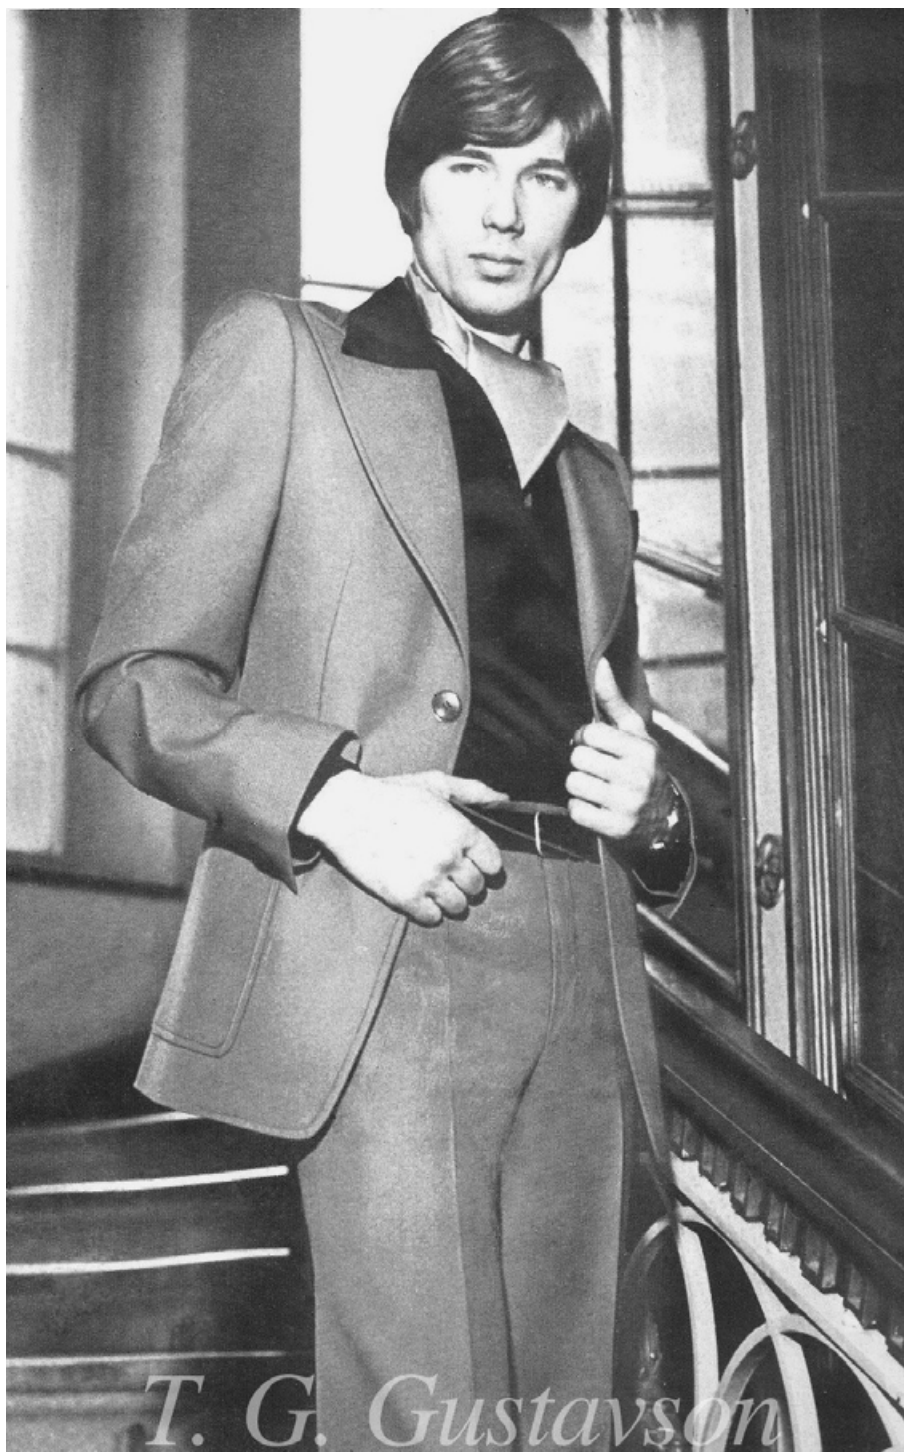
Илл. 88. Модель одежды. Фото на лестнице на Невском проспекте, д. 21. 1978.
URL: https://vk.com/club187909891?z=photo-187909891_457244336%2Fwall-187909891_1234

- Илл. 87. У ленинградского Дома моделей на Невском проспекте. 1978.
ЦГАКФФД СПб. Фотодокумент Ар 185030.
- Илл. 88. Модель одежды. Фото на лестнице на Невском проспекте, д. 21. 1978.
URL: https://vk.com/club187909891?z=photo-187909891_457244336%2Fwall-187909891_1234

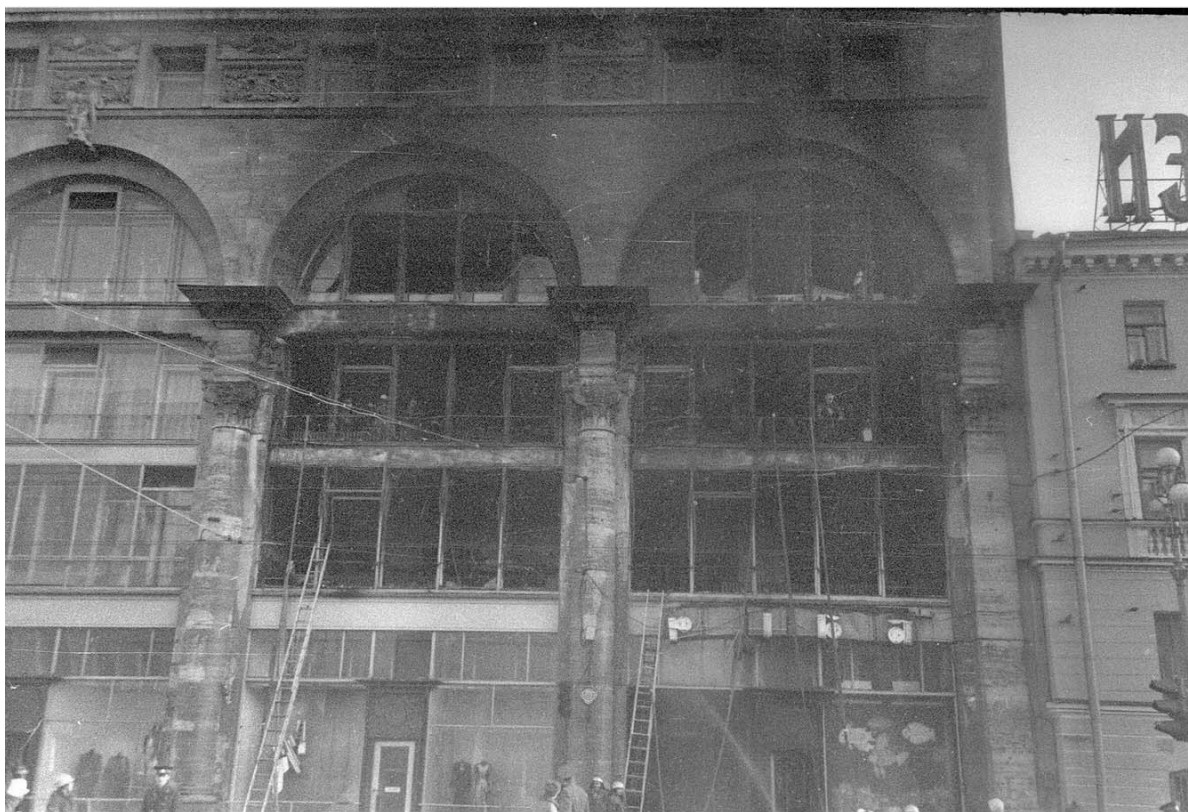
Илл. 90. Пожар в Доме моделей одежды. 20.04.1987. Источник: из архива В. Фиглева.
URL: <https://pastvu.com/p/1490018>.

В 1987 году 20 апреля в здании в лицевом корпусе произошел пожар. Выгорели помещения второго-четвертого этажей и фанерованные красным деревом двери 2 и 3 этажей парадной лестницы (позже они были заменены на такие же двери с 4 и 5 этажей), сильно пострадала каменная облицовка фасада, утрачены отдельные элементы металлического декора, повреждена штукатурка дворового фасада лицевого корпуса (Историческая иконография. Илл. 90). В конце 1980-х – начале 1990-х годов в здании была проведена реконструкция.
