АКТ

государственной историко-культурной экспертизы проектной документации на проведение работ по сохранению объекта культурного наследия федерального значения «Ограда с угловыми башнями и пристройками, 1754–1760 гг., XIX в.», входящего в состав объекта культурного наследия федерального значения «Смольный монастырь», XVIII–XIX вв., расположенного по адресу: Санкт-Петербург, Смольный проезд, дом 1, литера Г5 (Санкт-Петербург, проезд Смольный, дом 1, литеры Б, 3, Г1, Г2, Г3, Г5, переулок Кваренги, дом 4, литера И¹): «Проведение работ по сохранению объекта культурного наследия федерального значения «Ограда с угловыми башнями и пристройками» (ремонт, реставрация и приспособление для современного использования внутренних помещений башен)», разработанной ООО «Капитель» в 2024 году (шифр: 19.08.П-22)

«12» июля 2024 г.

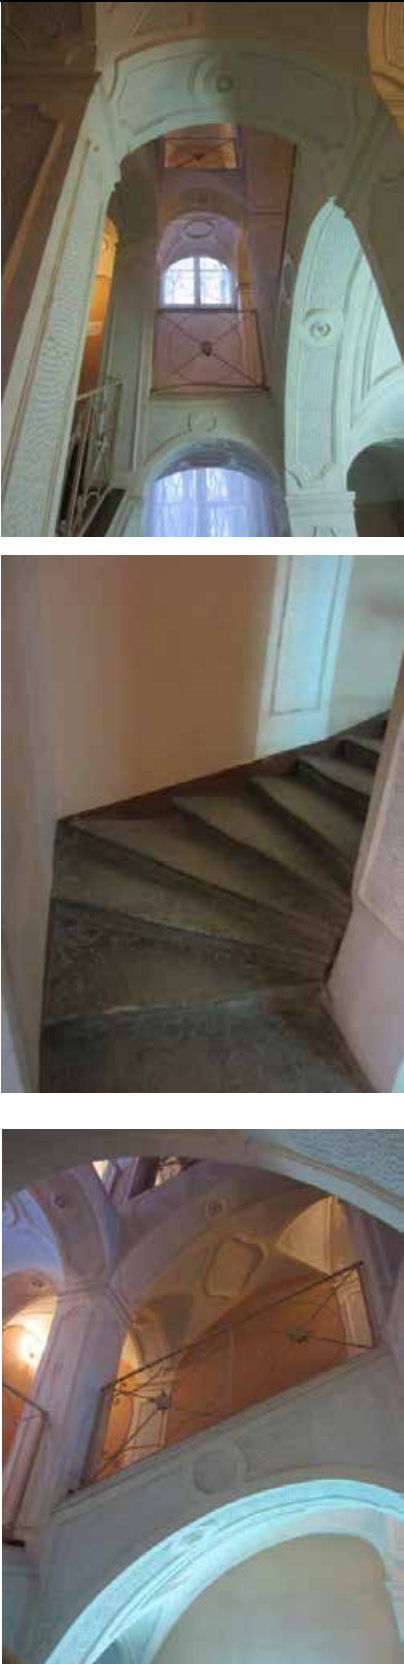
1	2	3	4
		<p>лестница восточного каре (подъезд № 7, 34-Н: пом. 39, 77, 158) – местоположение, габариты, конструкция (по сводам, на столбах, марши на ползучих сводах с распалубками, площадки на парусных сводах); тип (трехмаршевая, с забежными ступенями), материал ступеней (лещадная плита): ограждение утрачено; оформление (пилоны оформлены штукатурными филенками с выкружками; арки со штукатурным оформлением);</p>

<p>The image block contains three photographs of a staircase. The top photo shows a view looking up a long, narrow staircase with a vaulted ceiling, arched windows, and a balcony. The middle photo shows a close-up of the staircase steps, which are made of a dark material, possibly stone or concrete. The bottom photo shows a view of the staircase from a different angle, highlighting the ornate architectural details of the ceiling and walls.</p>

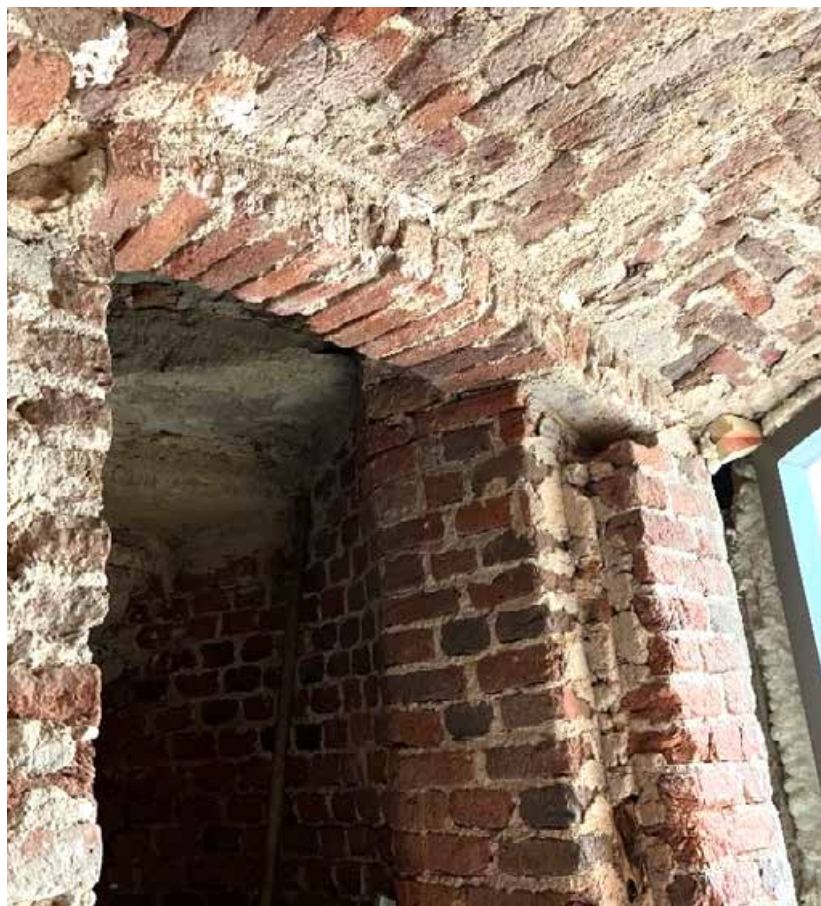
1. Объект культурного наследия федерального значения «Ограда с угловыми башнями и пристройками», входящий в состав объекта культурного наследия федерального значения «Смольный монастырь». Санкт-Петербург, Смольный проезд, дом 1, литера Г5. Вход в башню №1.

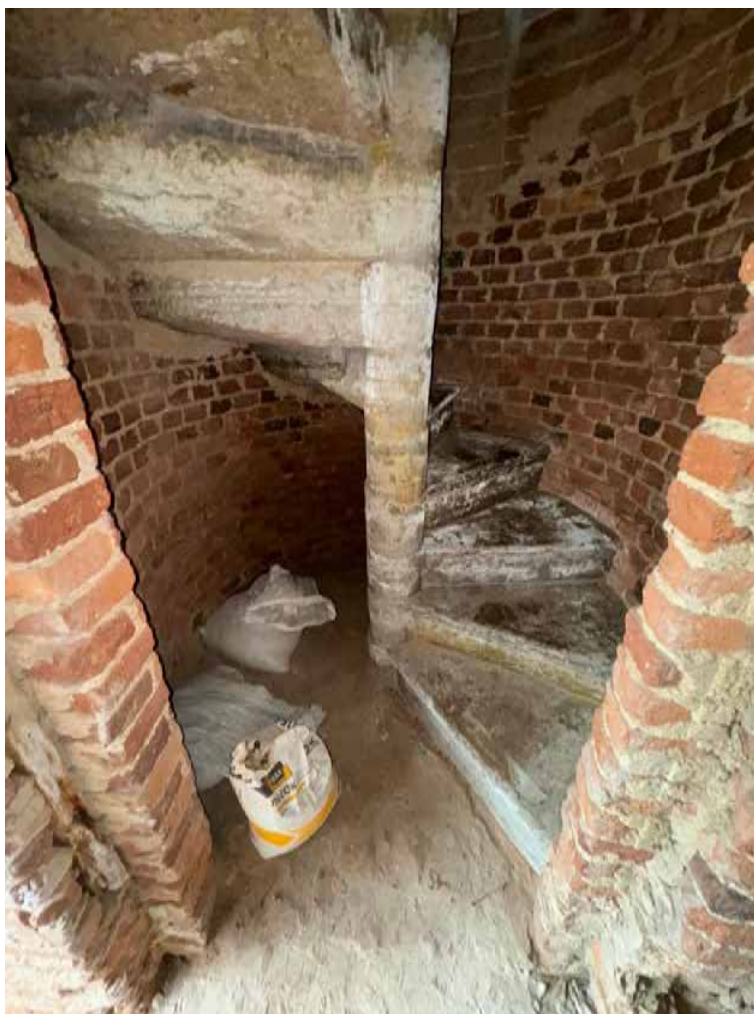
2. Объект культурного наследия федерального значения «Ограда с угловыми башнями и пристройками», входящий в состав объекта культурного наследия федерального значения «Смольный монастырь». Санкт-Петербург, Смольный проезд, дом 1, литера Г5. Башня №1. Первый ярус.

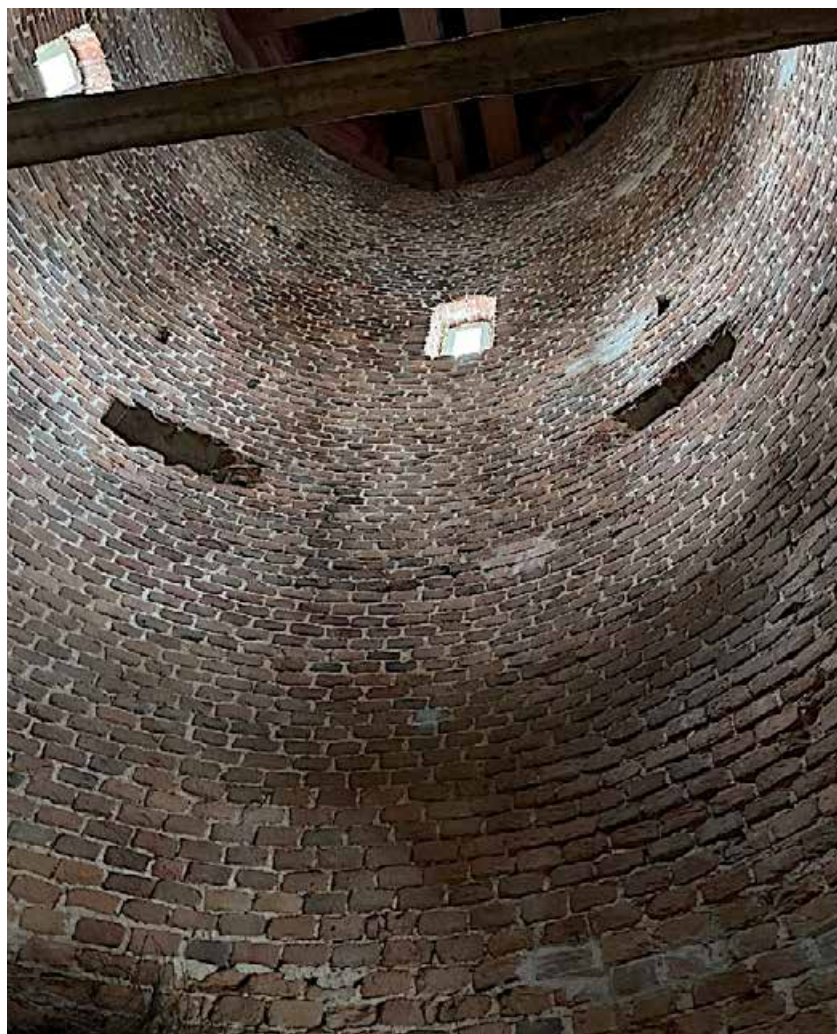
3. Объект культурного наследия федерального значения «Ограда с угловыми башнями и пристройками», входящий в состав объекта культурного наследия федерального значения «Смольный монастырь». Санкт-Петербург, Смольный проезд, дом 1, литера Г5. Башня №1. Второй ярус.

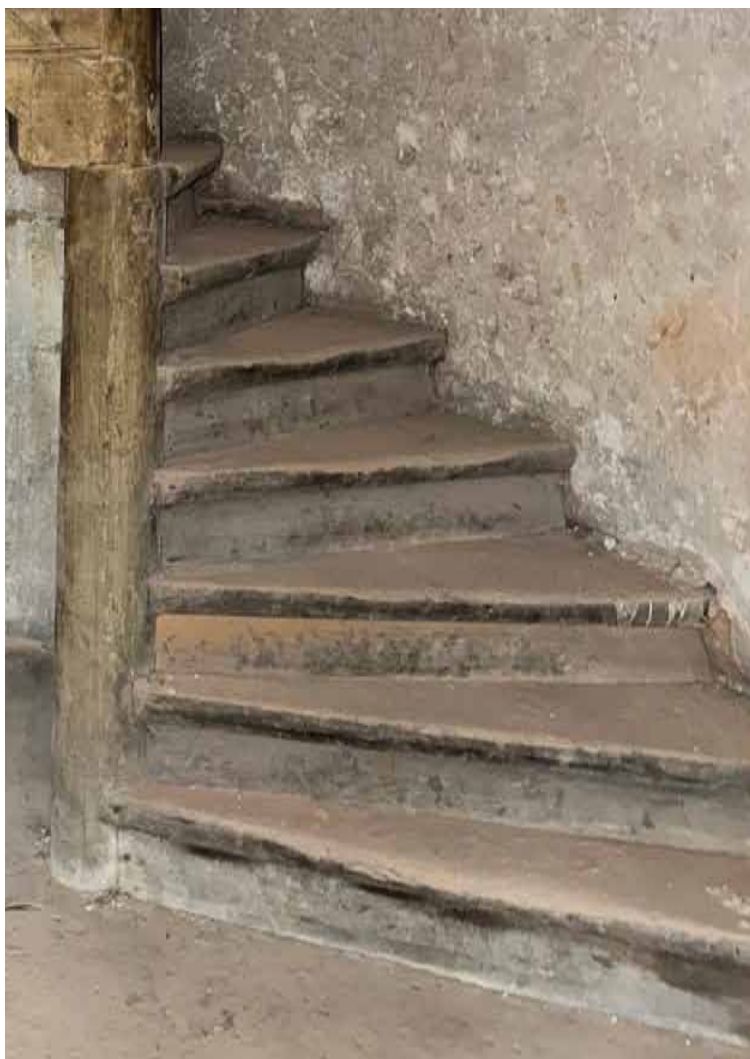
4. Объект культурного наследия федерального значения «Ограда с угловыми башнями и пристройками», входящий в состав объекта культурного наследия федерального значения «Смольный монастырь». Санкт-Петербург, Смольный проезд, дом 1, литера Г5. Башня №2. Лестница в уровне второго яруса.

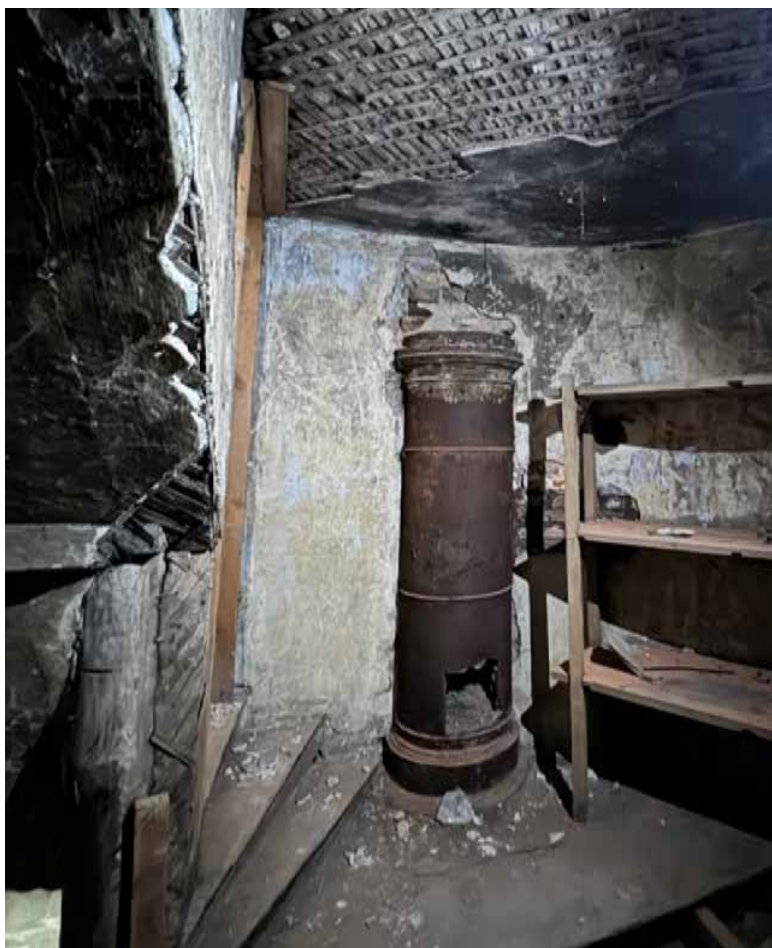
5. Объект культурного наследия федерального значения «Ограда с угловыми башнями и пристройками», входящий в состав объекта культурного наследия федерального значения «Смольный монастырь». Санкт-Петербург, Смольный проезд, дом 1, литера Г5. Башня №2. Третий ярус.

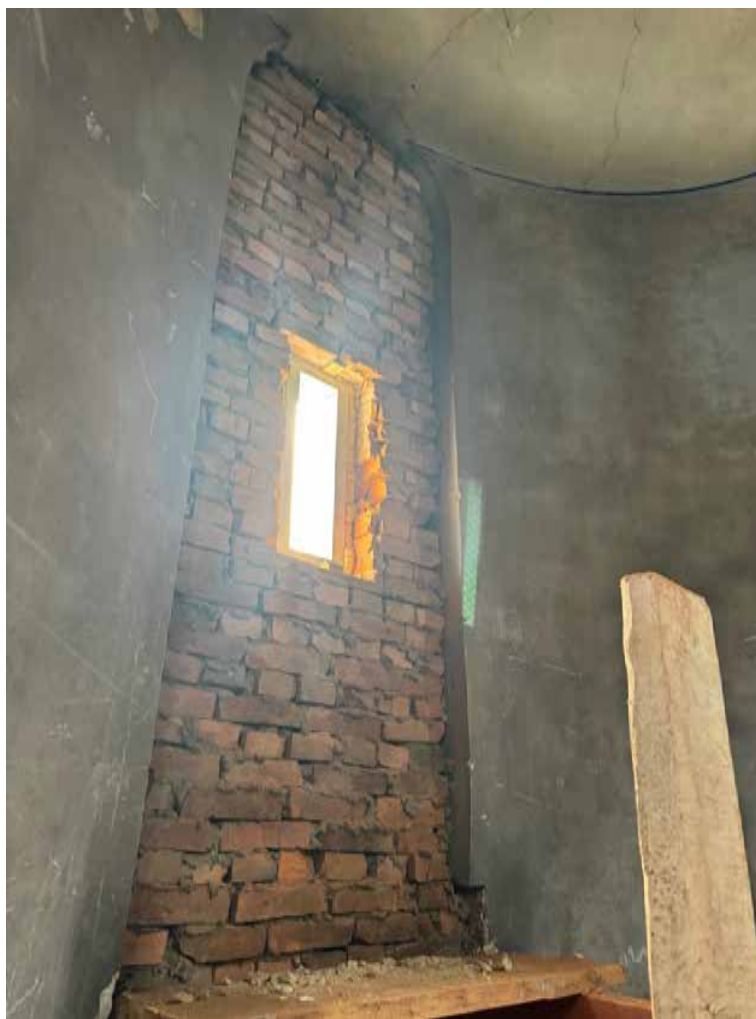
6. Объект культурного наследия федерального значения «Ограда с угловыми башнями и пристройками», входящий в состав объекта культурного наследия федерального значения «Смольный монастырь». Санкт-Петербург, Смольный проезд, дом 1, литера Г5. Башня №2. Четвертый ярус.

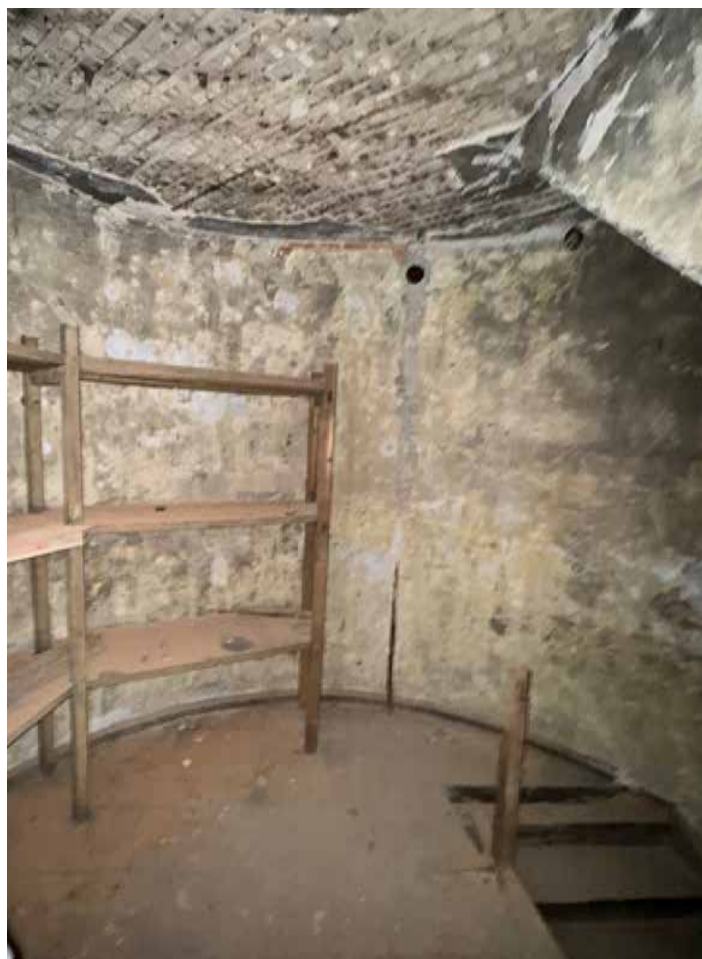
7. Объект культурного наследия федерального значения «Ограда с угловыми башнями и пристройками», входящий в состав объекта культурного наследия федерального значения «Смольный монастырь». Санкт-Петербург, Смоленский проезд, дом 1, литера Г5. Башня №2. Третий ярус.

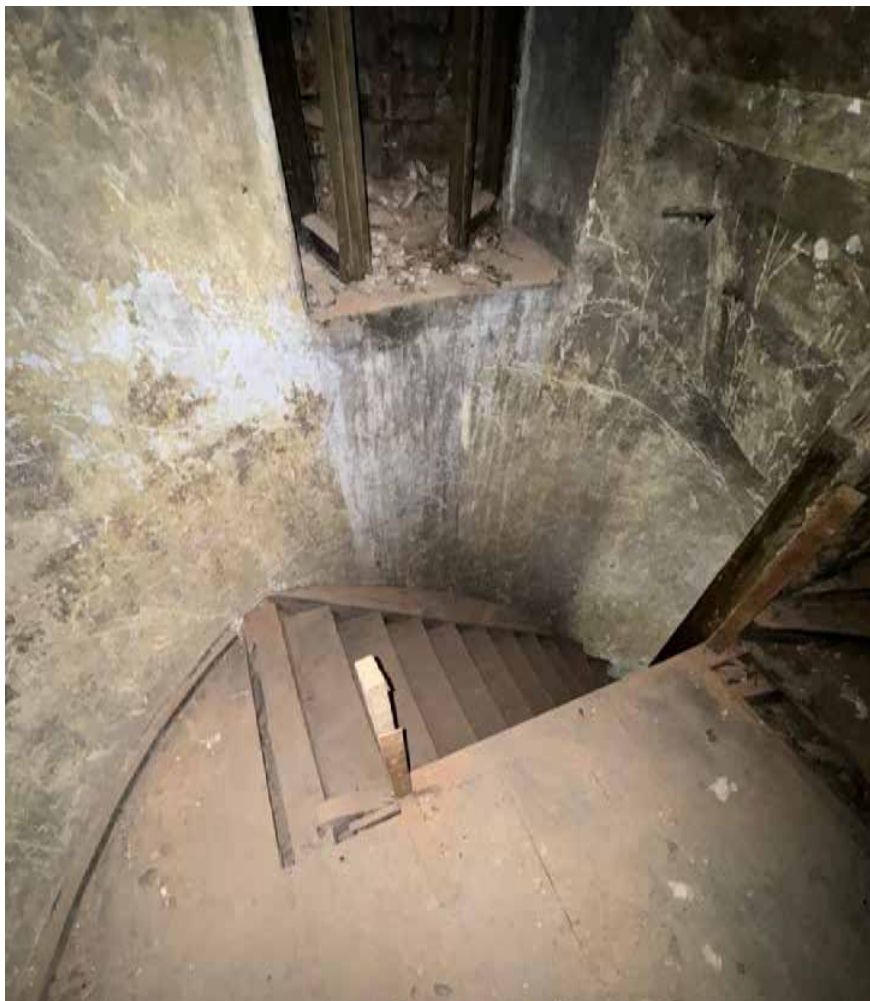
8. Объект культурного наследия федерального значения «Ограда с угловыми башнями и пристройками», входящий в состав объекта культурного наследия федерального значения «Смольный монастырь». Санкт-Петербург, Смольный проезд, дом 1, литера Г5. Башня №2. Четвертый ярус.

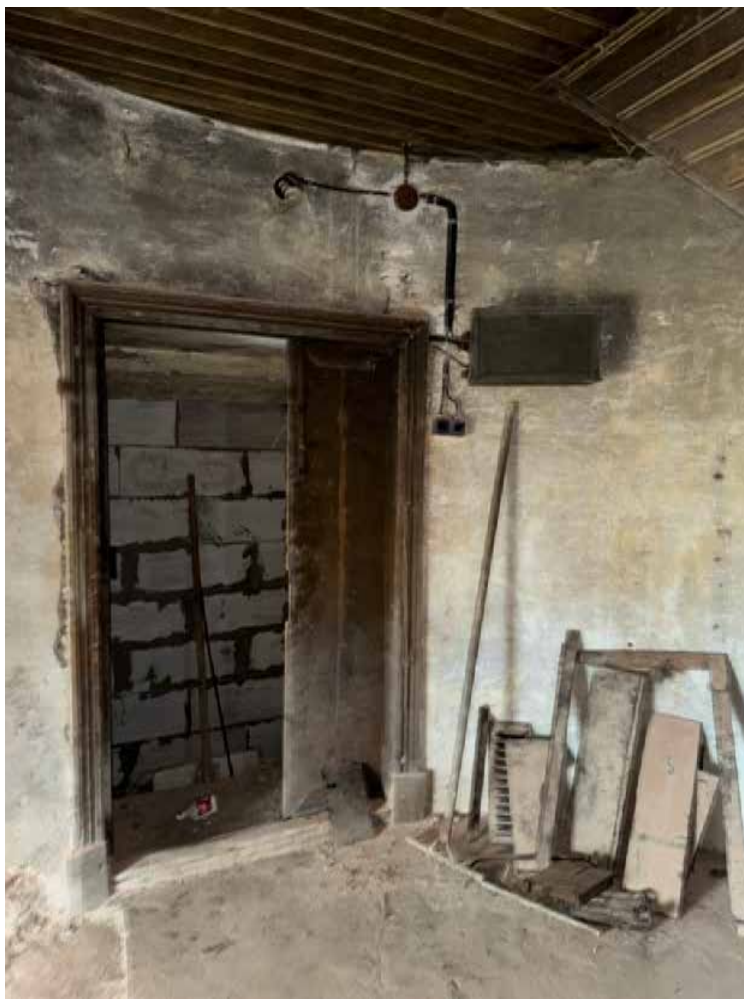
9. Объект культурного наследия федерального значения «Ограда с угловыми башнями и пристройками», входящий в состав объекта культурного наследия федерального значения «Смольный монастырь». Санкт-Петербург, Смоленский проезд, дом 1, литера Г5. Башня №2. Второй ярус.

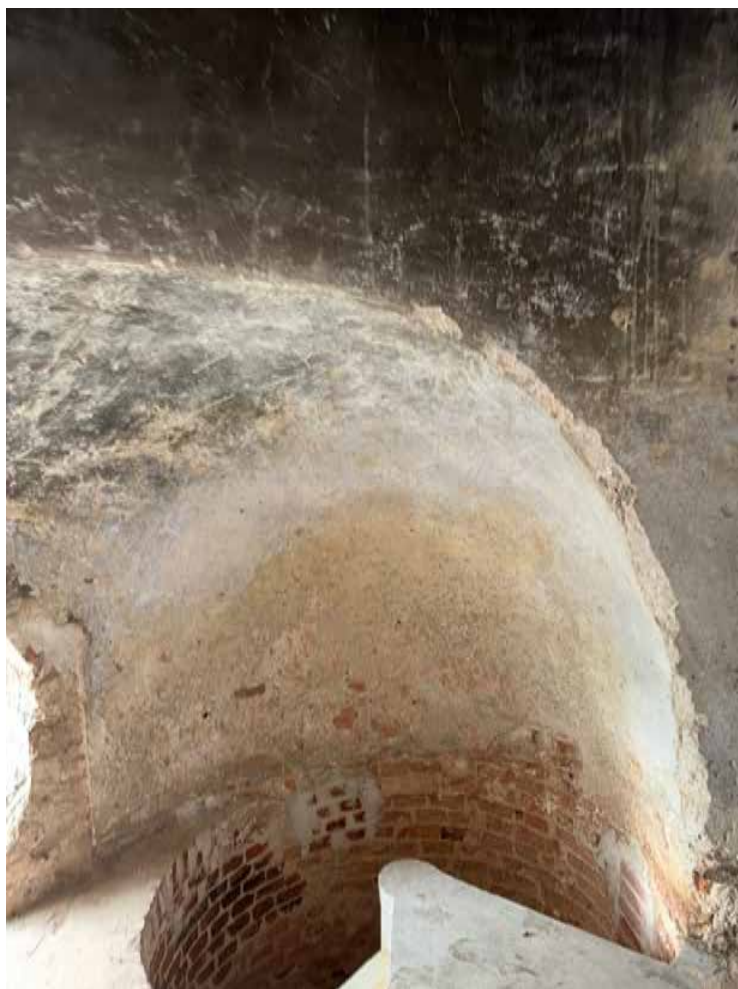
10. Объект культурного наследия федерального значения «Ограда с угловыми башнями и пристройками», входящий в состав объекта культурного наследия федерального значения «Смольный монастырь». Санкт-Петербург, Смольный проезд, дом 1, литера Г5. Башня №2. Второй ярус.

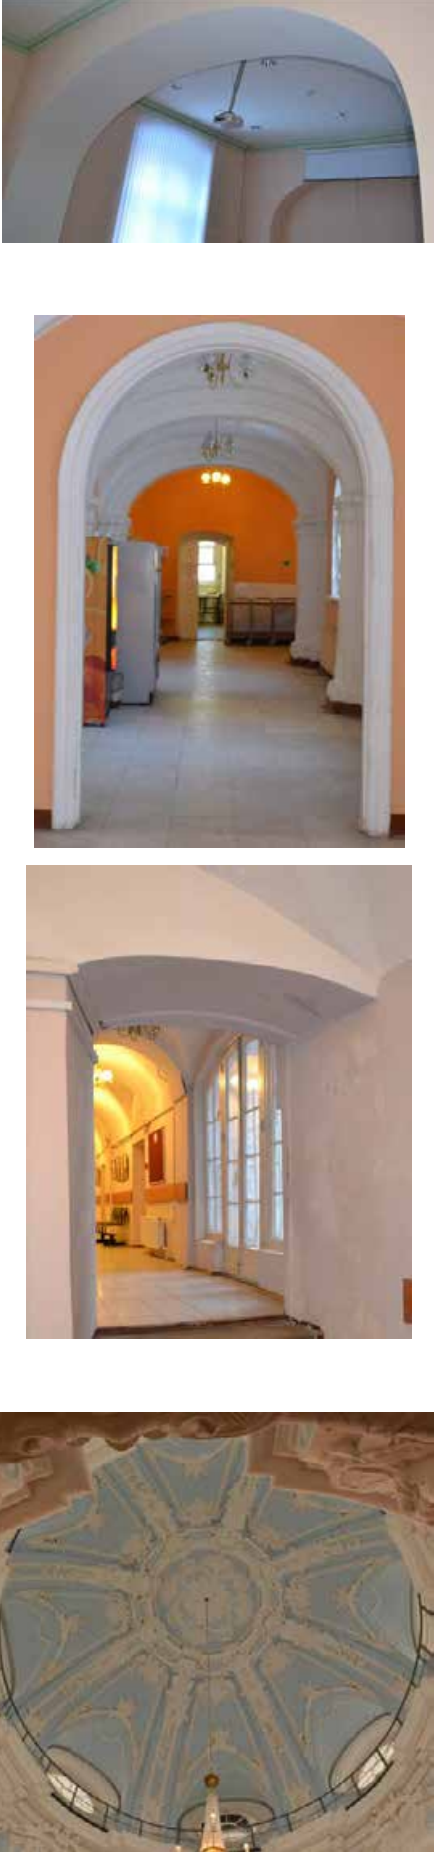
1	2	3	4
		<p data-bbox="523 210 995 338">арочные проемы – местоположение, габариты, конфигурация (полуциркульные, трехцентровые, лучковые);</p> <p data-bbox="523 1621 995 1749">перекрытия церквей – зонтичный купол, разделенный на вспарушенные секторы, с распалубками;</p>

<p>The fourth column contains four photographs illustrating architectural features. The top photo shows a semi-circular archway leading to a bright window. The second photo shows a perspective view through a series of white, semi-circular arches in a hallway. The third photo shows a semi-circular archway with a large, multi-paned window on the right. The bottom photo shows the interior of a dome with a complex, star-shaped rib structure and a central lantern.</p>

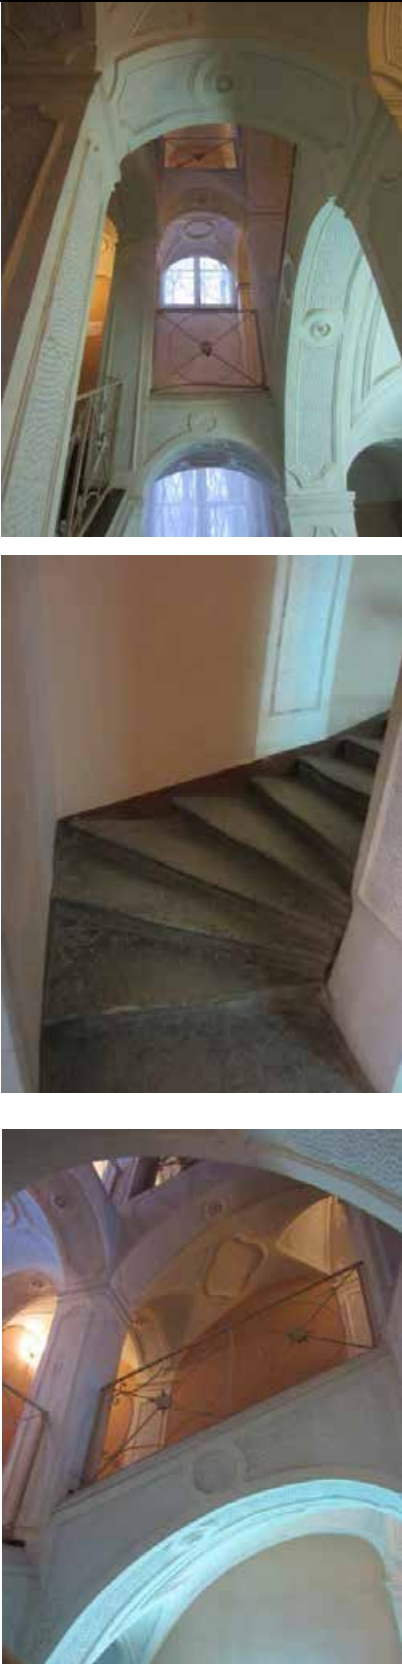
1	2	3	4
		<p>лестница восточного каре (подъезд № 7, 34-Н: пом. 39, 77, 158) – местоположение, габариты, конструкция (по сводам, на столбах, марши на ползучих сводах с распалубками, площадки на парусных сводах); тип (трехмаршевая, с забежными ступенями), материал ступеней (лещадная плита): ограждение утрачено; оформление (пилоны оформлены штукатурными филенками с выкружками; арки со штукатурным оформлением);</p>

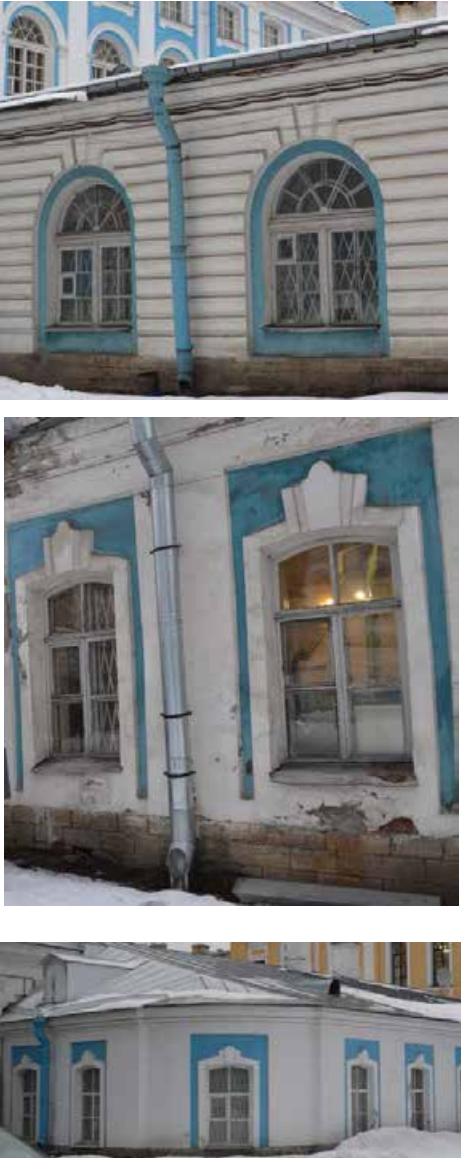
1	2	3	4
		<p>цоколь, облицованный известняковой скобой;</p> <p>материал и характер обработки фасадной поверхности – гладкая окрашенная штукатурка, обработанная под линейный руст;</p> <p>уплощенные ниши – прямоугольные и с полуциркульными завершениями;</p> <p>исторические оконные проемы – их местоположение, конфигурация (с лучковыми и полуциркульными завершениями), габариты, оформление (профилированные штукатурные наличники, веерные замковые камни, в том числе, образованные рустом, подоконные выступы);</p> <p>исторические материал (дерево), конструкция, цвет (по результатам расчисток и историко-архивных исследований) и рисунок расстекловки оконных заполнений; венчающий профилированный карниз.</p>

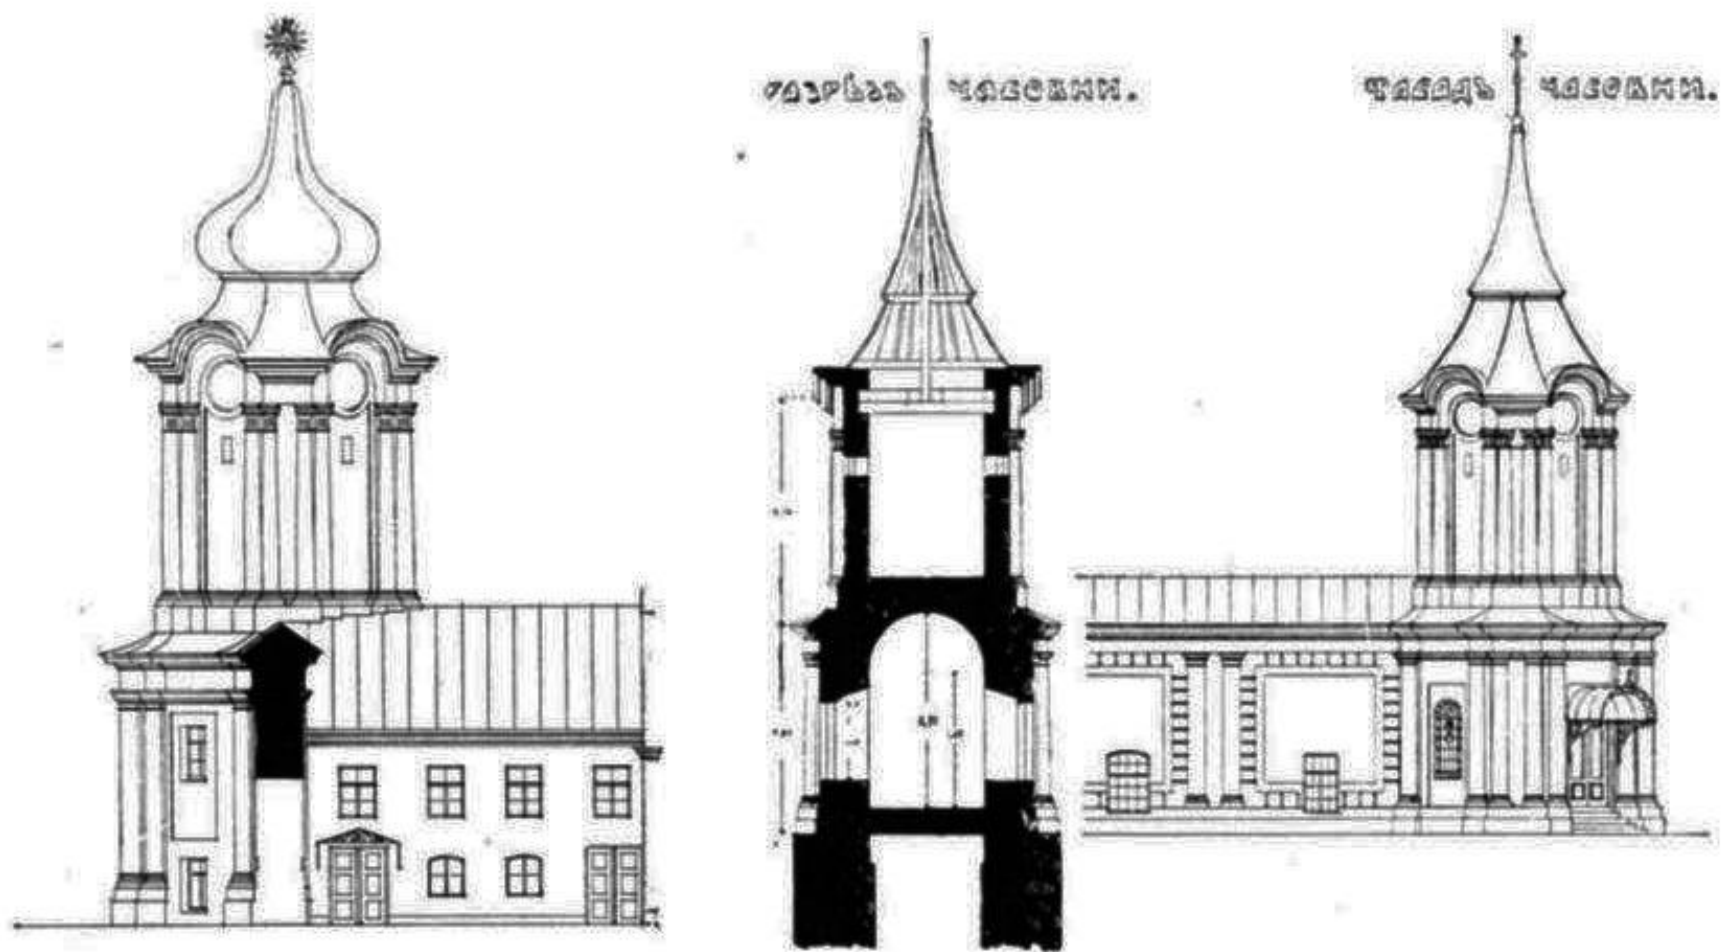
43. Павлов Е.С. Смольный монастырь. Обмеры с натуры. 1908 г.
