**АКТ**

**по результатам государственной историко-культурной экспертизы проектной документации на проведение работ по сохранению выявленного объекта культурного наследия «Дом Меншиковых (Русско-Азиатского банка)», расположенного по адресу: Санкт-Петербург, Караванная ул., 11/64, литера А - «Проект перепланировки квартиры 43 и объединения с помещением 6-Н под кафе-пиццерию на 76 посадочных мест», выполненный в 2020 г. ООО «ПЕТРОГРАДПРОЕКТ». ШИФР 06-П/20.**

Предоставленная проектная документация «Проект перепланировки квартиры 43 и объединения с помещением 6-Н под кафе-пиццерию на 76 посадочных мест», выполненный в 2020 г. ООО «ПЕТРОГРАДПРОЕКТ». ШИФР 06-П/20.

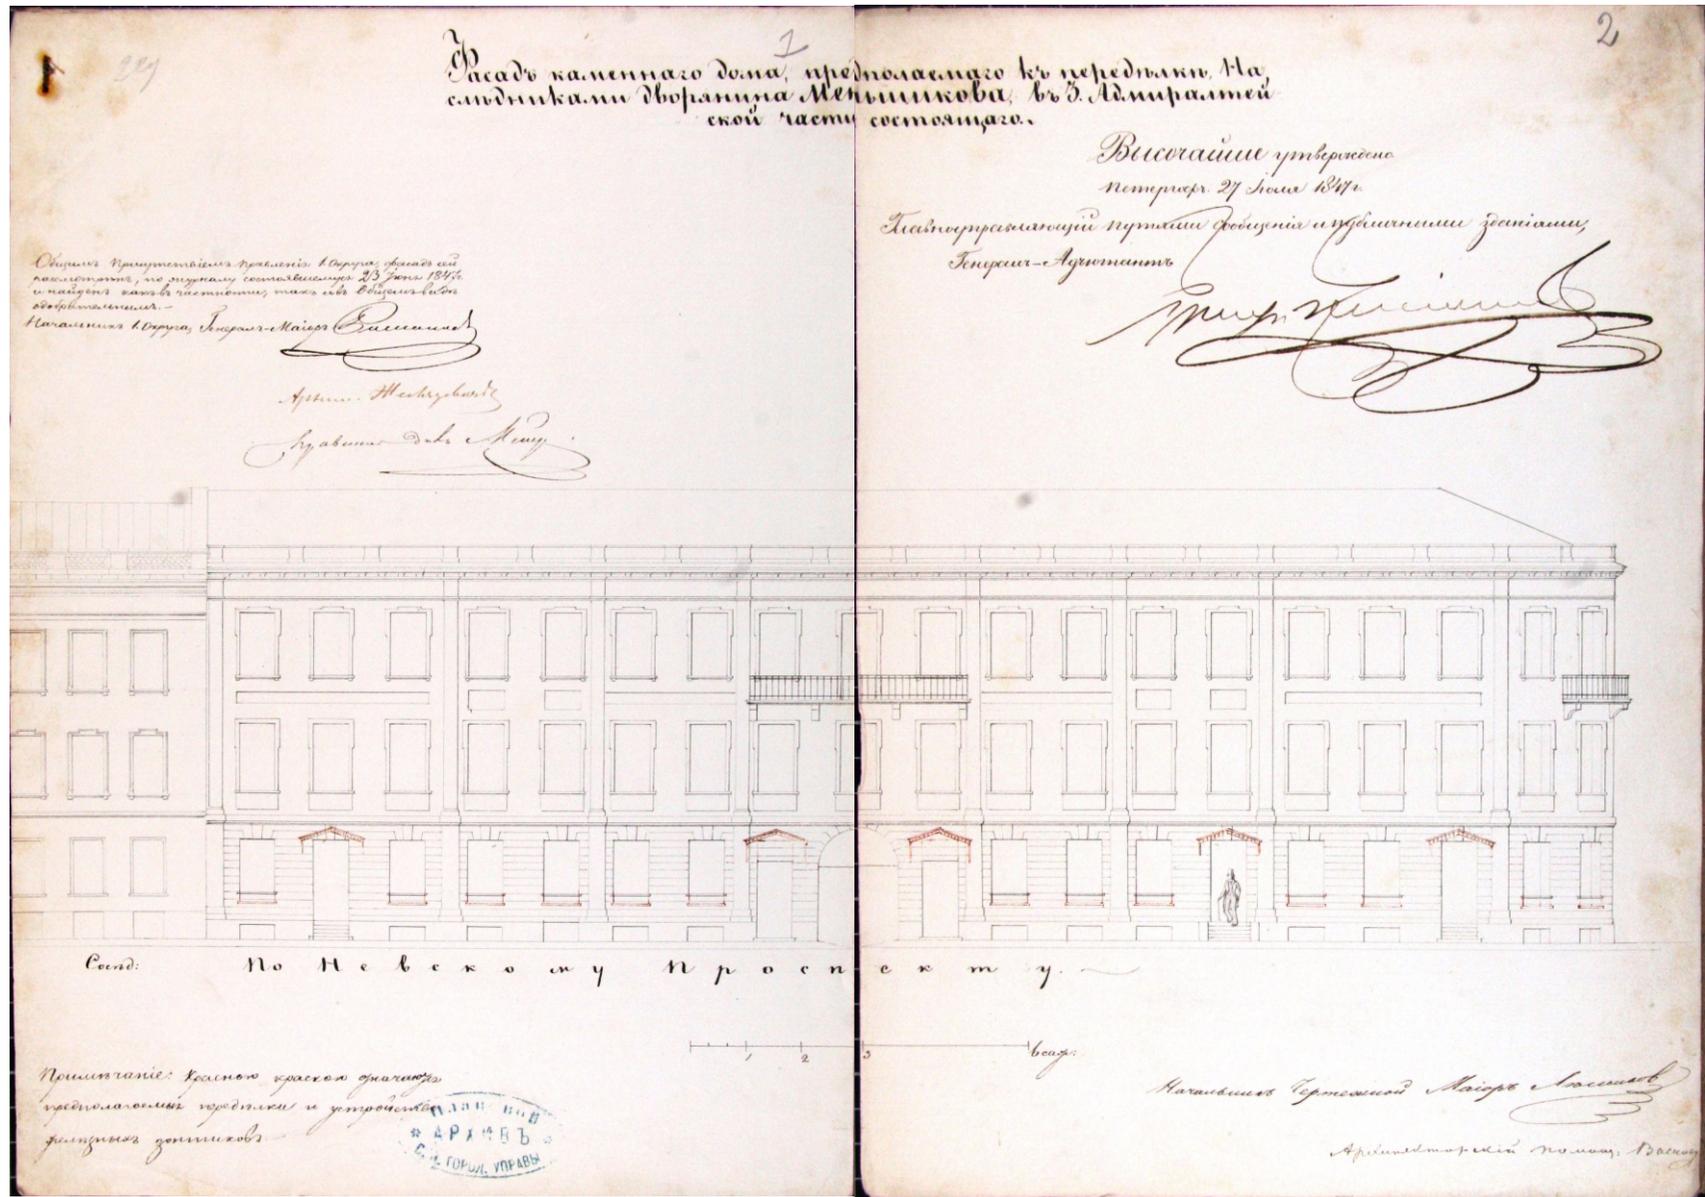
Ил.3 Фасад каменного дома по Невскому проспекту.  
 Арх. А. Тверской  
 1847.  
 ЦГИА СПб., Ф.513 Оп.102 Д.9819 Лл. 1-2.

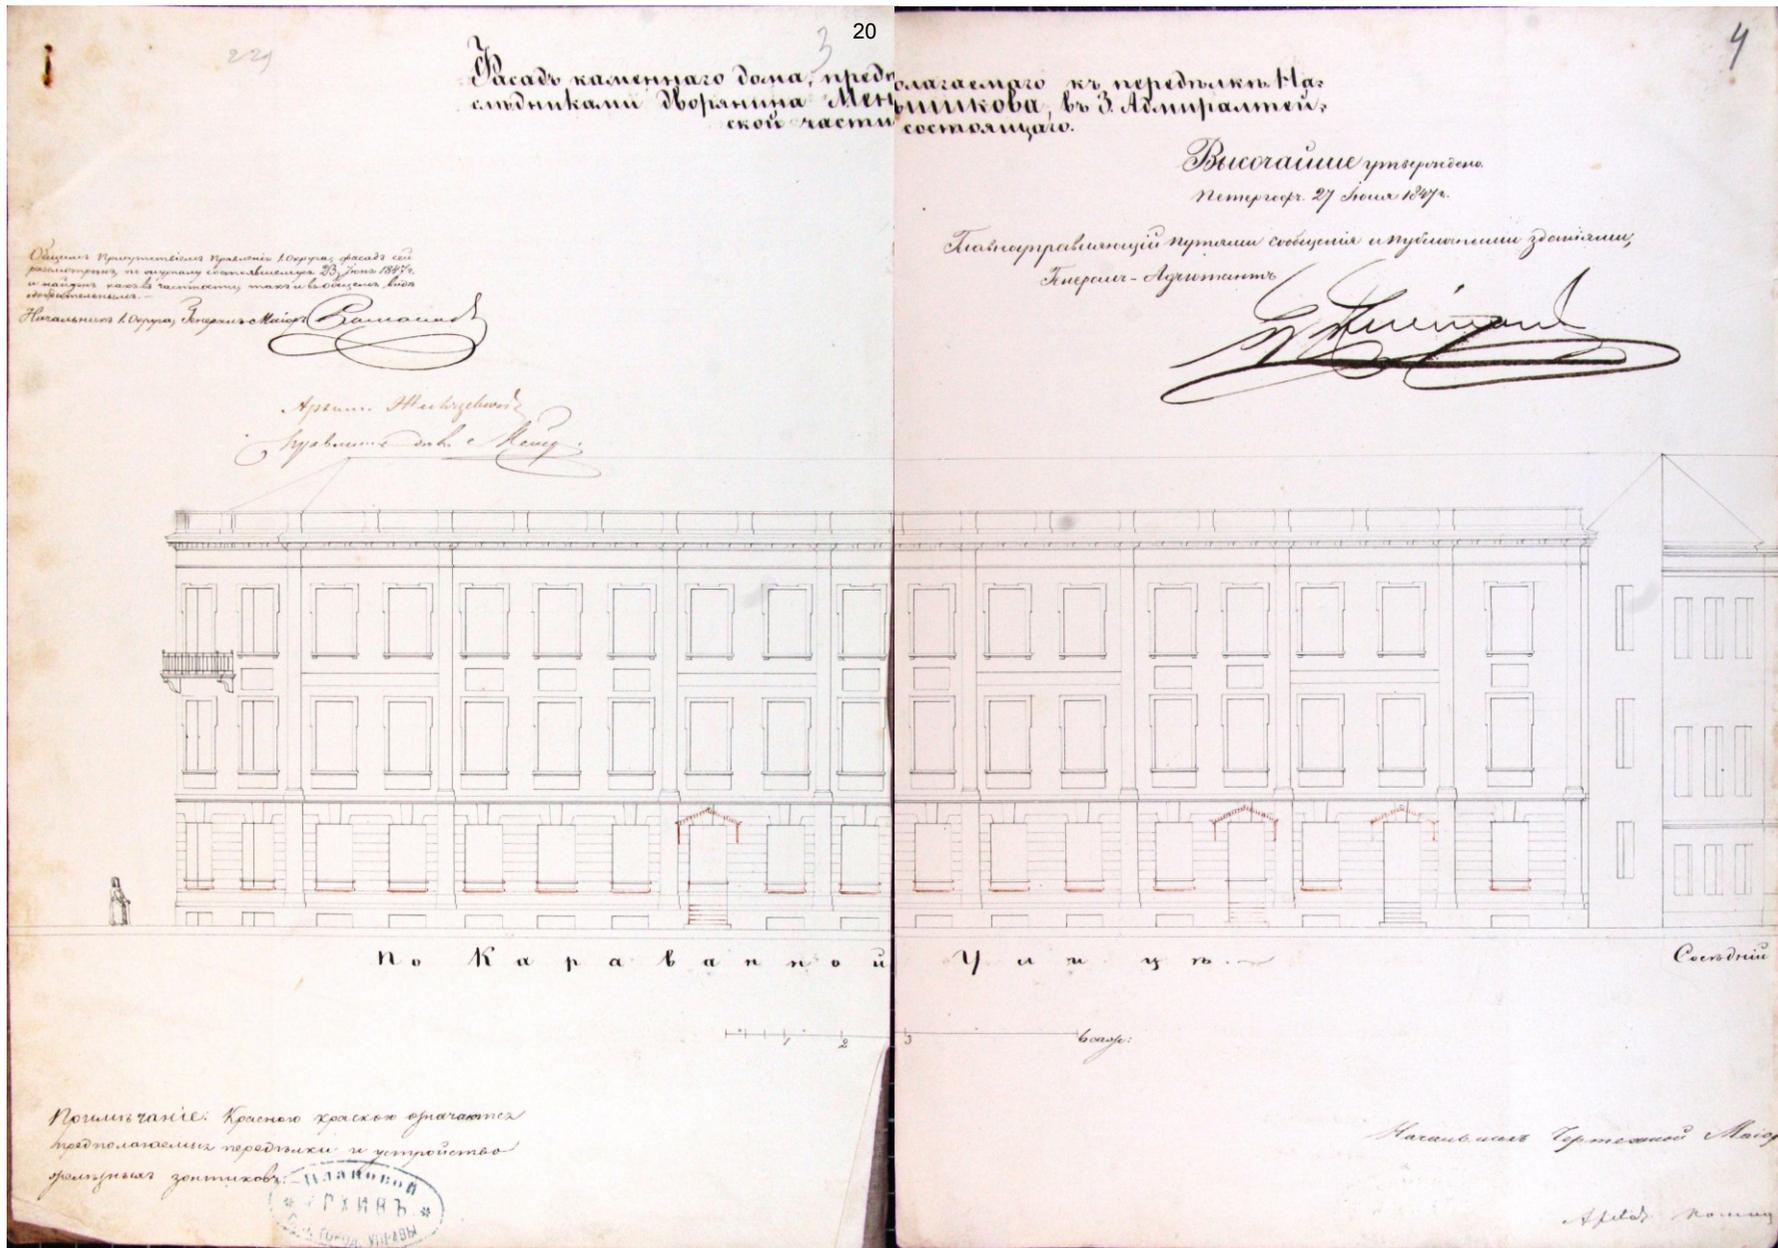
Ил.4 Фасад каменного дома по Караванной улице.  
Арх. А. Тверской  
1847.  
ЦГИА СПб., Ф.513 Оп.102 Д.9819 Лл. 3-4.

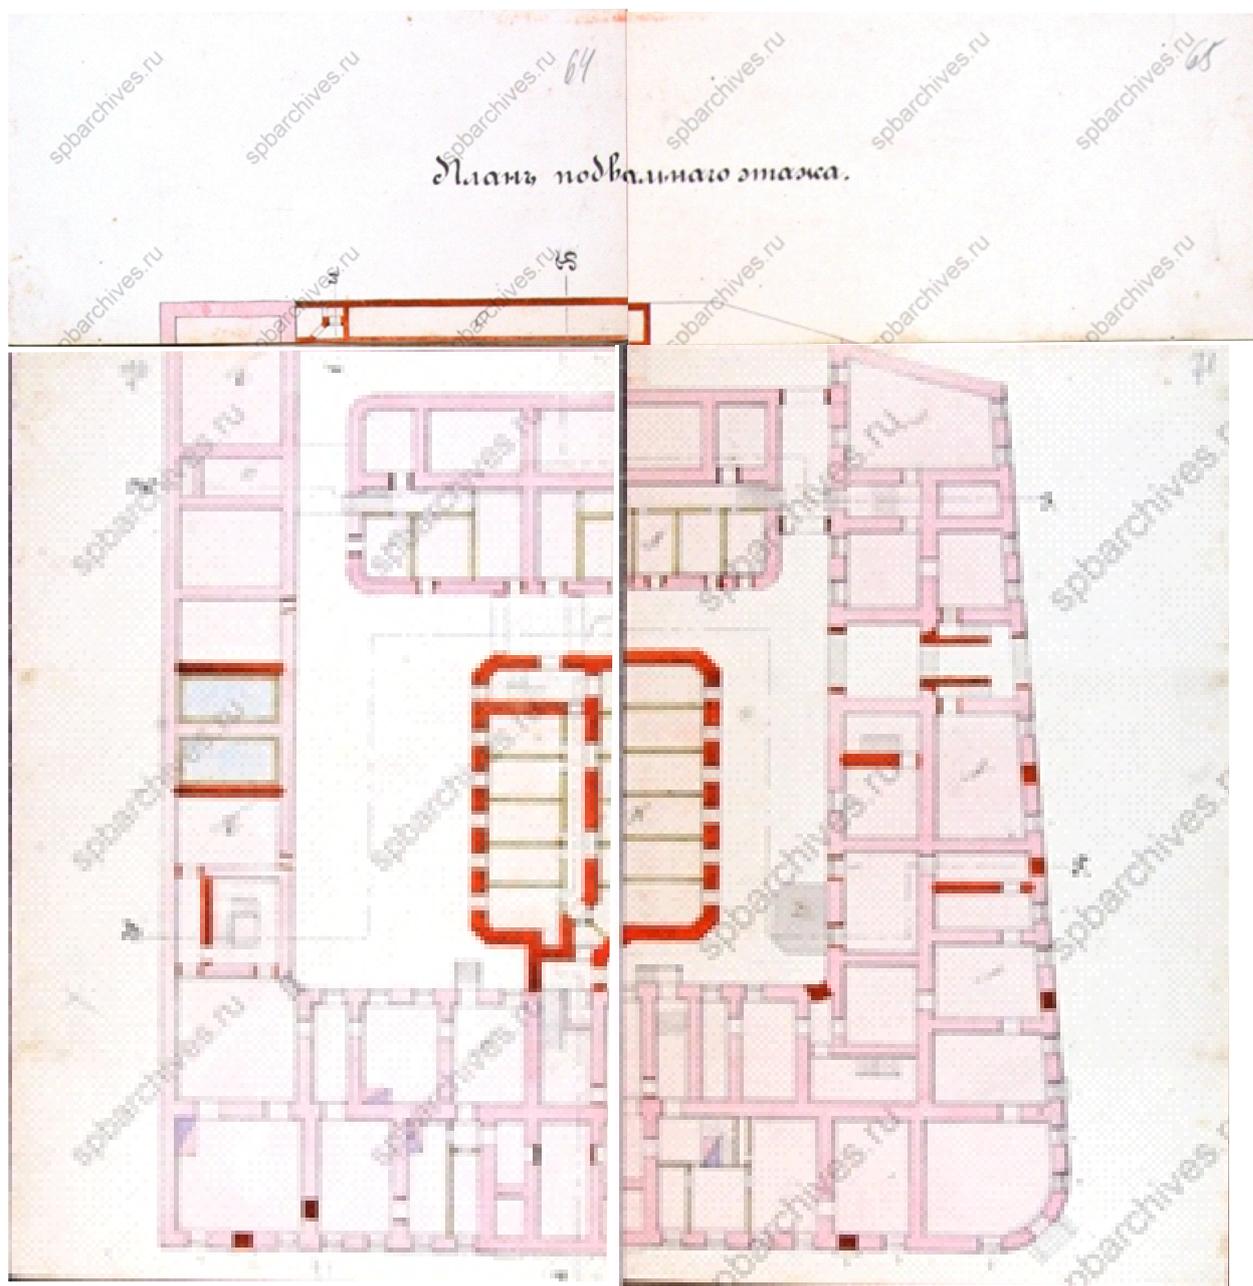
Ил.8 План подвального этажа.  
Арх. В.А. Пруссаков.  
1881.  
ЦГИА СПб., Ф.513 Оп.102 Д.9819 Лл. 64-65.

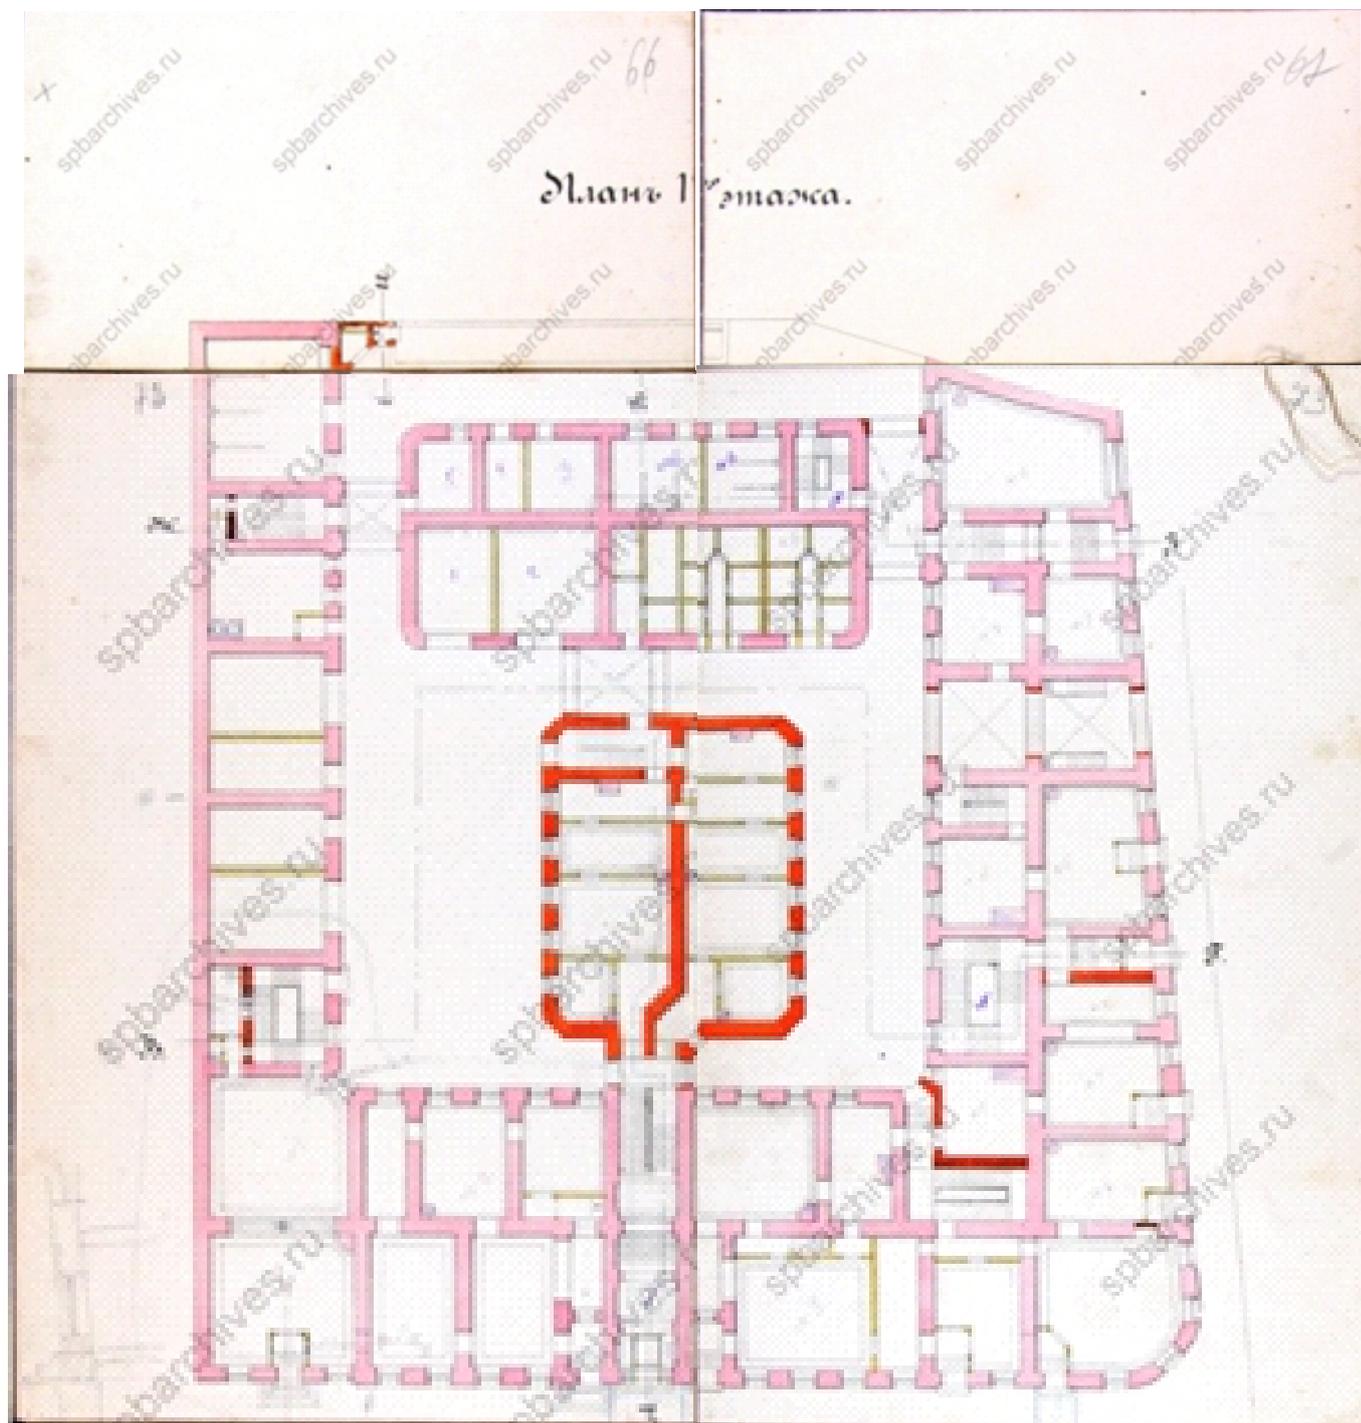
Ил.9 План 1-го этажа.  
Арх. В.А. Пруссаков.  
1881.  
ЦГИА СПб., Ф.513 Оп.102 Д.9819 Лл. 66-67.

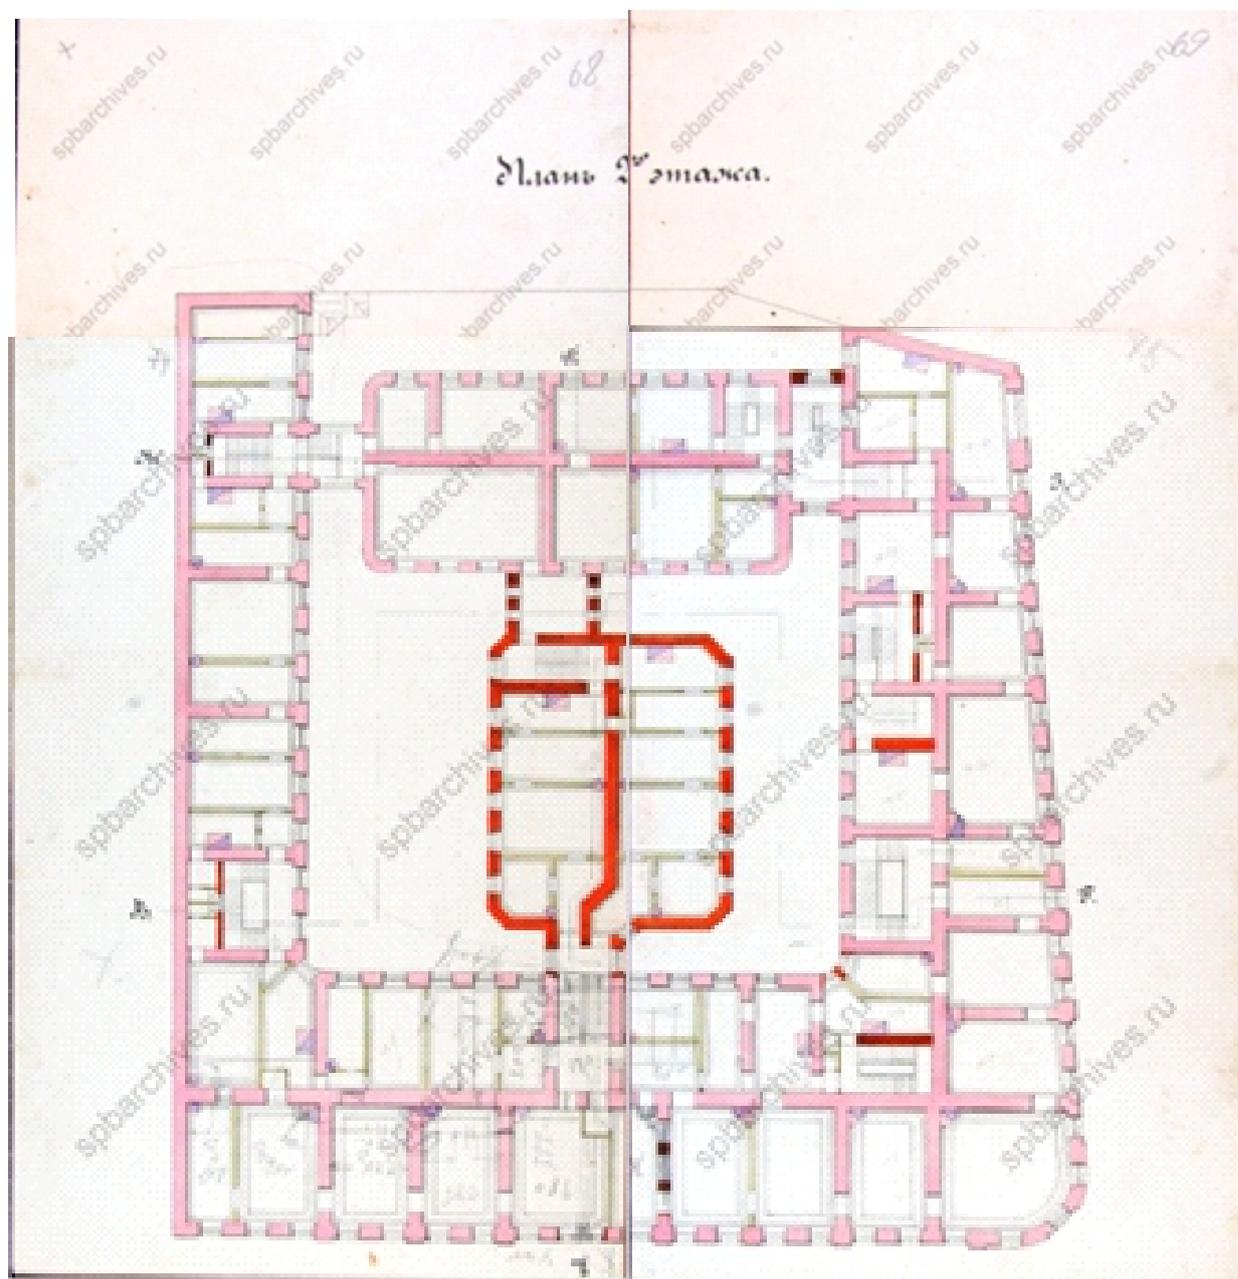
Ил.10 План 2-го этажа.  
Арх. В.А. Прусаков.  
1881.  
ЦГИА СПб., Ф.513 Оп.102 Д.9819 Лл. 68-69.

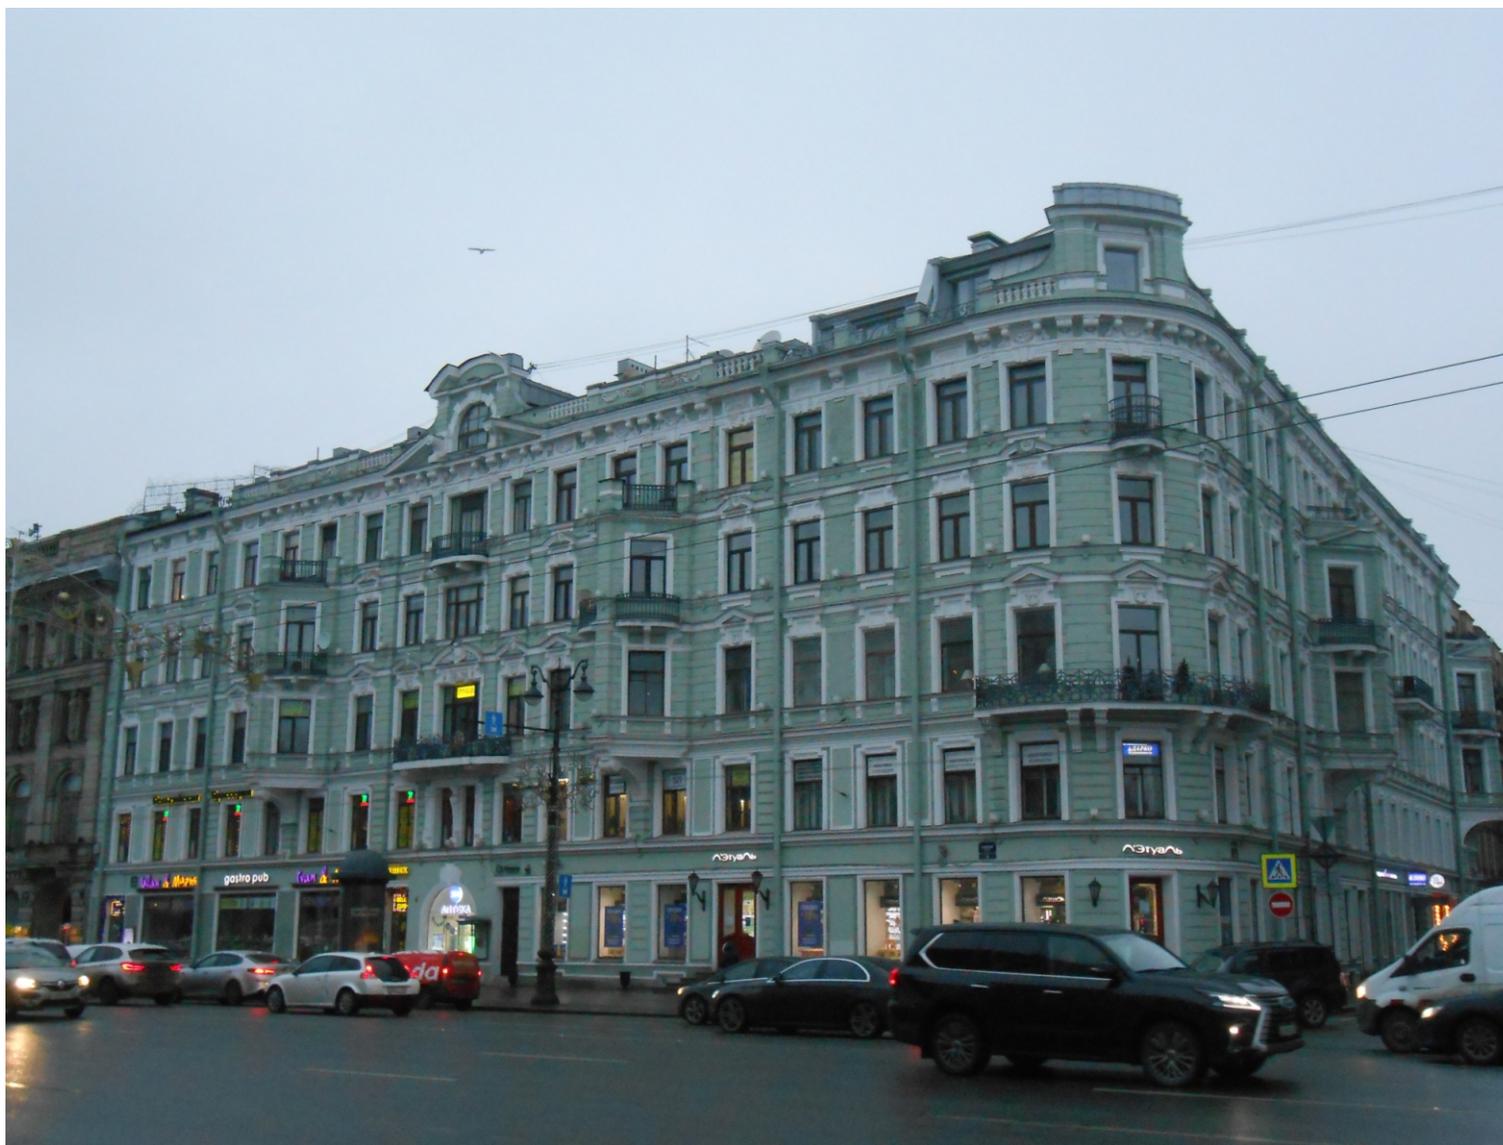
1. Дом Меншиковых (Русско-Азиатского банка)  
Караванная ул., дом 11/64, литера А.  
Общий вид на лицевой фасад.  
Фото: 28.11.20.

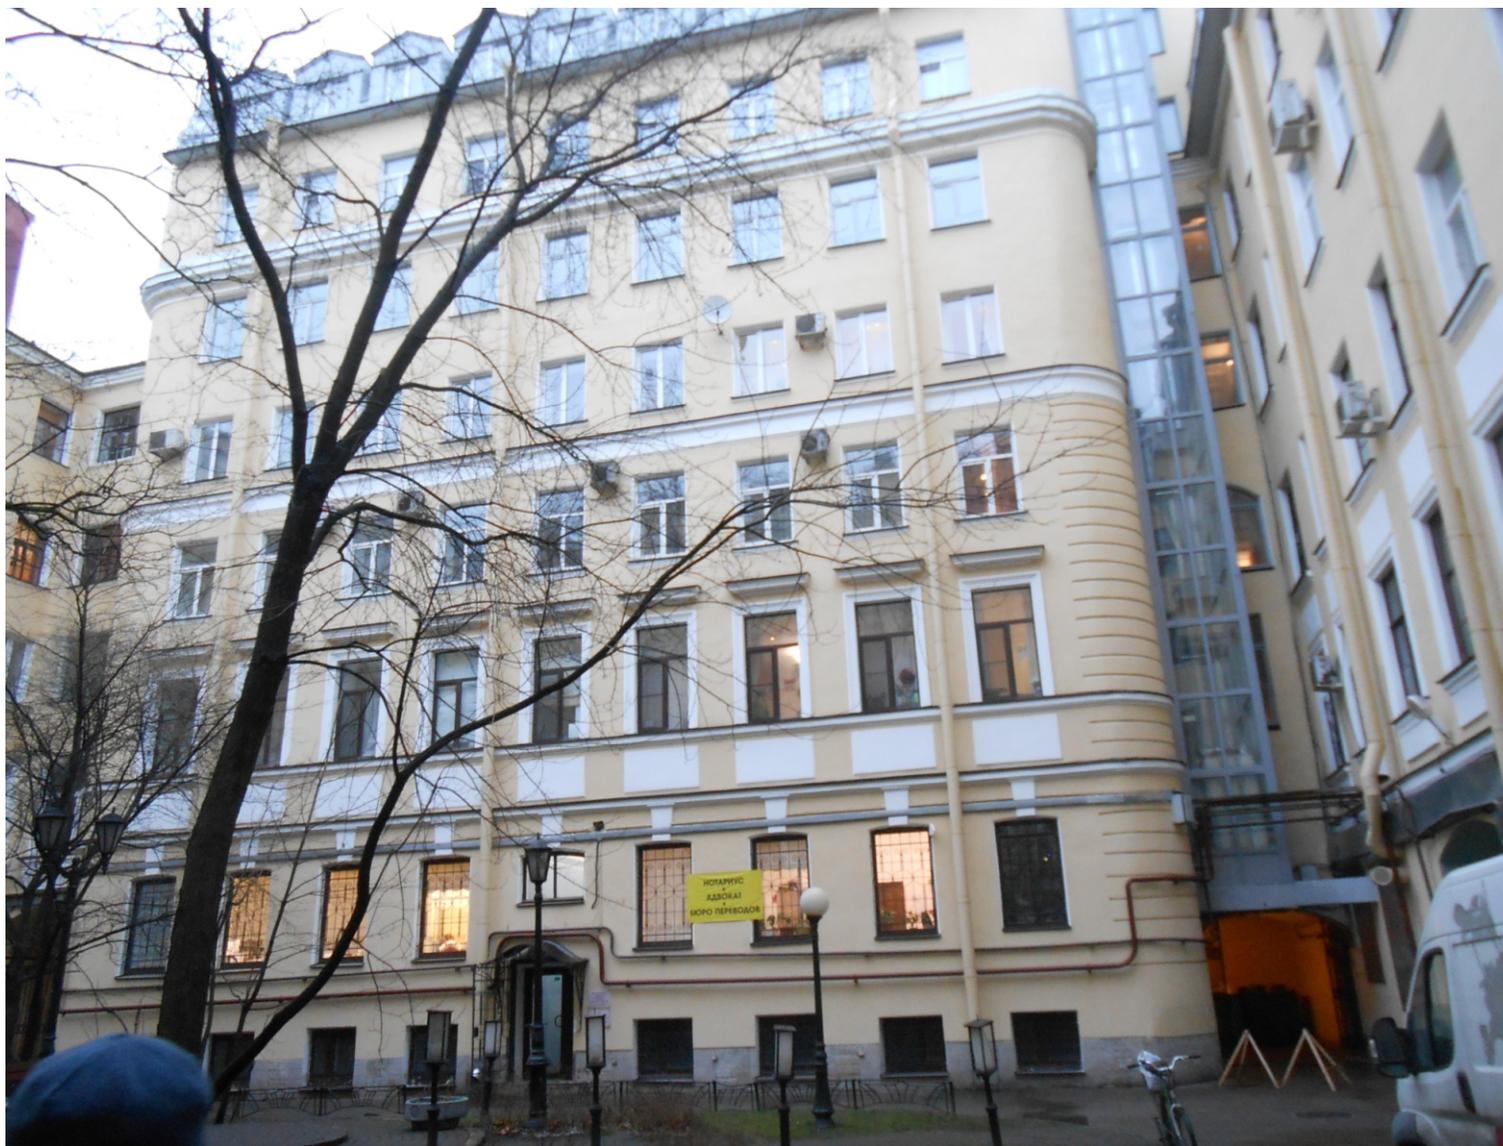
7. Дом Меншиковых (Русско-Азиатского банка)  
Караванная ул., дом 11/64, литера А.  
Северный дворовый фасад.  
Фото: 28.11.20.

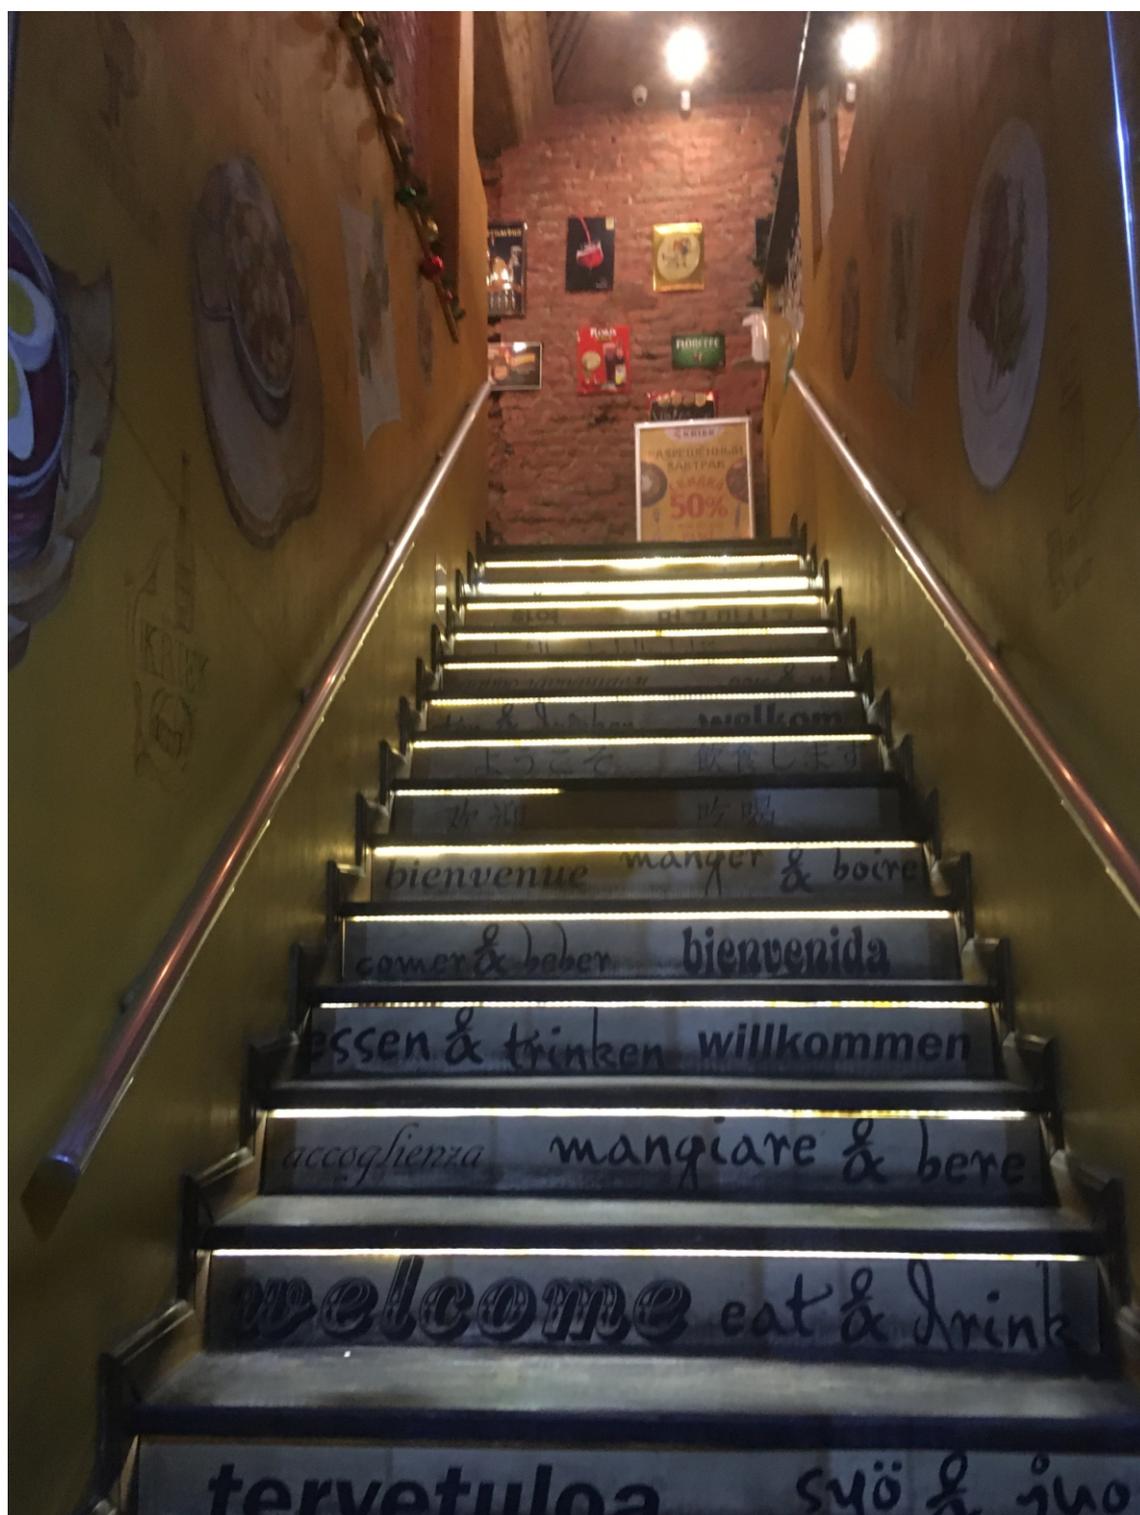
11. Дом Меншиковых (Русско-Азиатского банка)  
Караванная ул., дом 11/64, литера А.  
Входная лестница в кв.43 с Невского пр.  
Фото: 28.11.20.

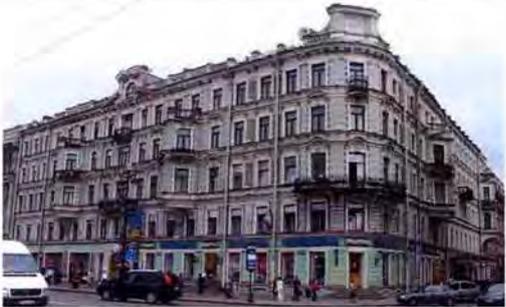
№ пп	Виды предметов охраны	Элементы предметов охраны	Фотофиксация
1	2	3	4
1	Объемно-пространственное решение:	<p>исторические габариты и конфигурация Г-образного в плане здания;</p> <p>исторические габариты и конфигурация крыши корпуса по Невскому пр. (с 1 по 14 световые оси) – скатная (кровля – листовая металл);</p> <p>историческое местоположение, конфигурация и габариты воротных проездов (один – с прямым завершением корпуса по Караванной ул., один – с полуциркульным завершением – корпуса по Невскому пр.).</p>

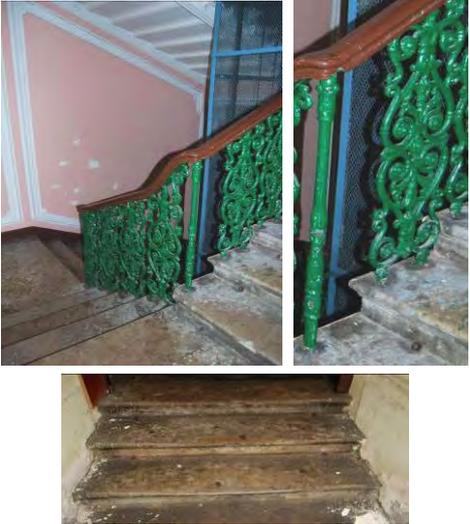
<p>парадная лестница корпуса по Невскому пр. – местоположение, габариты, тип (трехмаршевая), конфигурация (марши на металлических косоурах), материал ступеней (известняк); ограждение – габариты, материал (металл), техника исполнения (литье), рисунок (прутья с орнаментированными перехватами, секции с растительными завитками);</p> <p>лестница корпуса по Караванной ул. – местоположение, габариты, тип (маршевая), материал ступеней (известняк).</p>

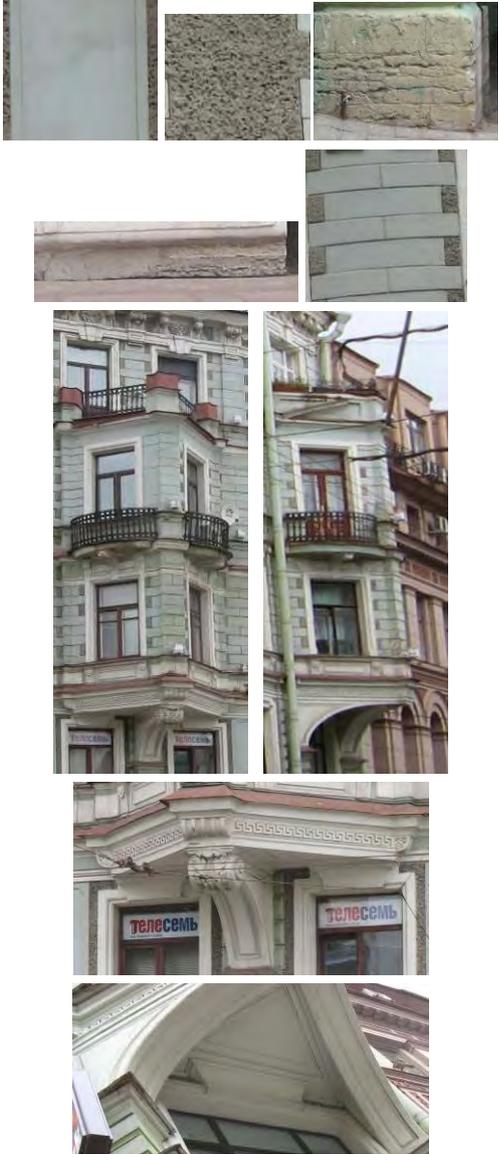
3	Объемно-планировочное решение:	историческое объемно-планировочное решение в габаритах капитальных стен.	
4	Архитектурно-художественное решение фасадов:	<p>лицевой фасад: материал и характер отделки фасада – гладкая и фактурная штукатурка;</p> <p>материал отделки цоколя – известняковая скоба;</p> <p>кирпичный руст (межоконные простенки на высоту здания);</p> <p>три эркера (на одном кронштейне, декорированном поясом меандра, валиком и цветком в нижней части) – местоположение (на высоту 3-4-го этажей фасадов по Невскому пр. и Караванной ул.), конфигурация (треугольные в плане), габариты;</p> <p>эркер (на двух профилированных кронштейнах, с цветочной розеткой и поясом меандра, с основанием, декорированным треугольной профилированной филенкой) – местоположение (на высоту 3-4-го этажей фасада по Караванной ул.), конфигурация (треугольный в плане), габариты;</p> <p>четыре балкона – местоположение (в завершении эркеров, в уровне 5-го этажа), конфигурация (треугольные в плане), габариты;</p> <p>восемь балконов на одном</p>

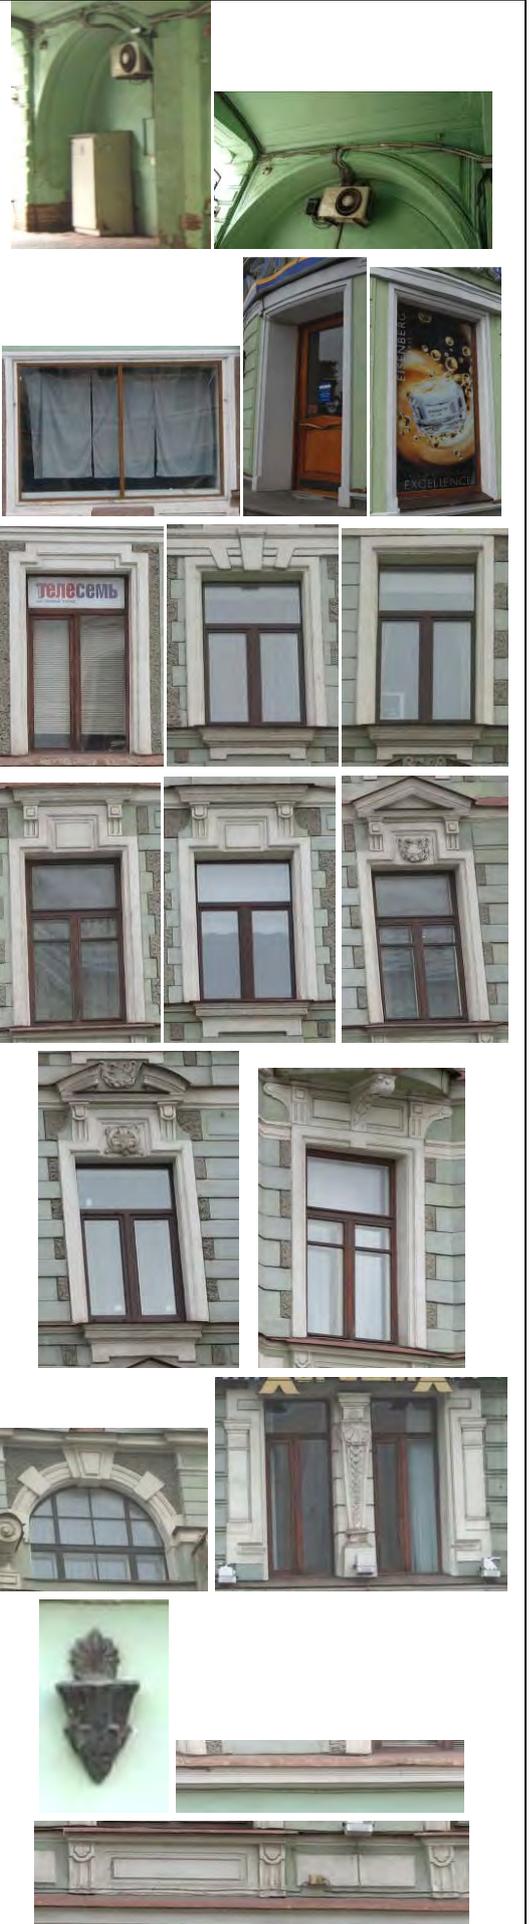
профилированные подоконные и межэтажные карнизы, филенчатый фриз;

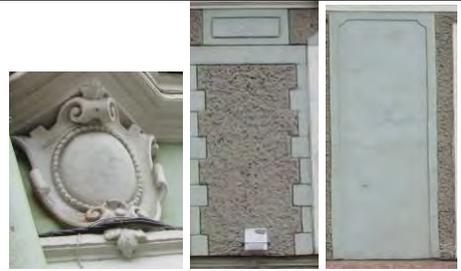
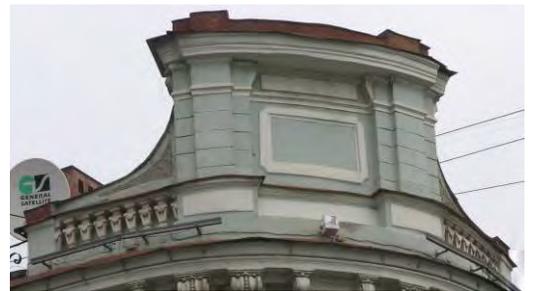
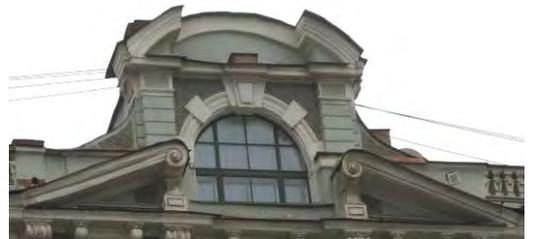
<p>дверные и оконные проемы 1-го этажа – местоположение, конфигурация, ширина и верхняя отметка;</p> <p>оконные проемы 2-5-го этажей – местоположение, конфигурация, габариты;</p> <p>профилированные наличники, профилированные подоконные выступы, включая выступы с прямоугольными филенками;</p> <p>оконное заполнение – местоположение, конфигурация;</p> <p>прямоугольные филенки в подоконном пространстве 3-го этажа;</p> <p>разорванный профилированный межэтажный карниз;</p> <p>венчающий профилированный карниз.</p>

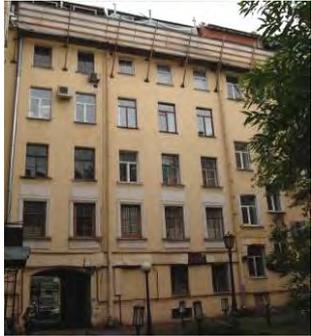
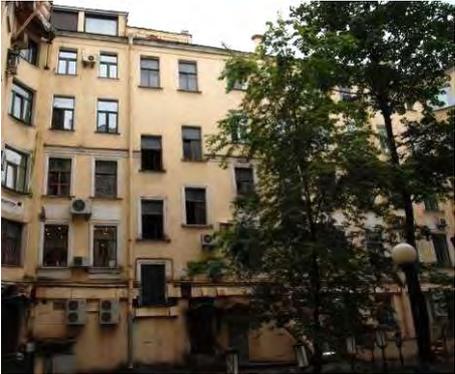
5	<p>Декоративно-художественная отделка интерьеров:</p>	<p>вестибюль корпуса по Невскому пр.: оформление потолка – профилированные контррельефные рамы;</p> <p>арочный проем перехода к площадке 1-го этажа;</p> <p>покрытие пола – техника исполнения («террацо»), материал (гранитная крошка кирпичного, серого и бежевого цветов), рисунок (геометрический и звездчатый орнамент);</p> <p>парадная лестница корпуса по Невскому пр.:</p> <p>оформление плафона, разделенного профилированными прямоугольными рамами на три секции, – профилированные и орнаментированные тяги (по периметру потолка), лепные композиции цветочно-растительного рисунка (в боковых филенках), лепные композиции из вазонов и растительных мотивов, заключенные</p>

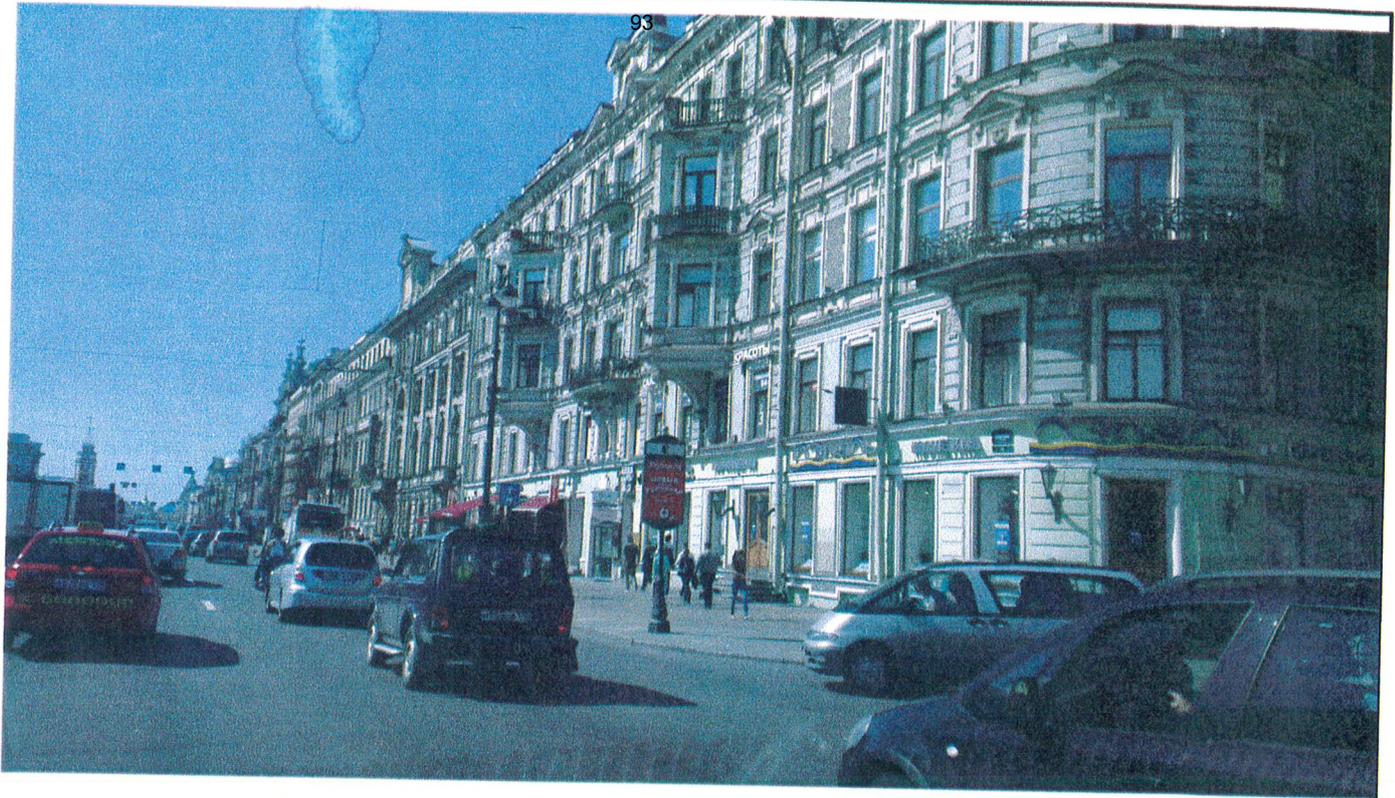
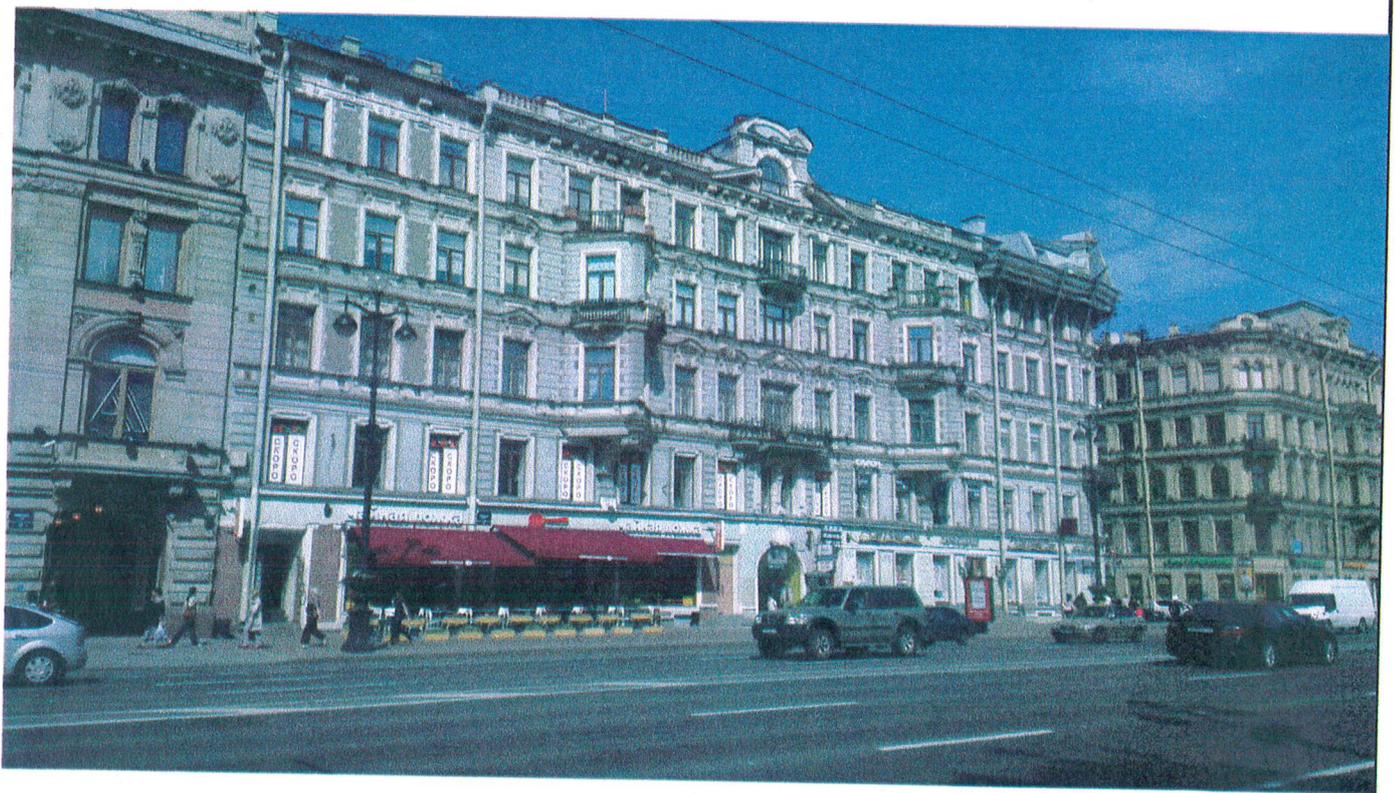
Венчающие карнизы выполнены из сборных бетонных плит, снаружи карнизы оштукатурены, дефектов по визуальному осмотру не наблюдается.

Трещин, отклонение стен от вертикали и выпучиваний кладки по визуальному осмотру не наблюдается.

Фрагменты фасада.
