АКТ

по результатам государственной историко-культурной экспертизы

выявленного объекта культурного наследия «Дом Чанжина (М.В. Северова)», расположенного по адресу: г. Санкт-Петербург, Прядильный пер., дом 12/163, литера А (Фонтанки р. наб., 163; Прядильный пер., 12) с целью обоснования включения выявленного объекта культурного наследия в единый государственный реестр объектов культурного наследия (памятников истории и культуры) народов Российской Федерации

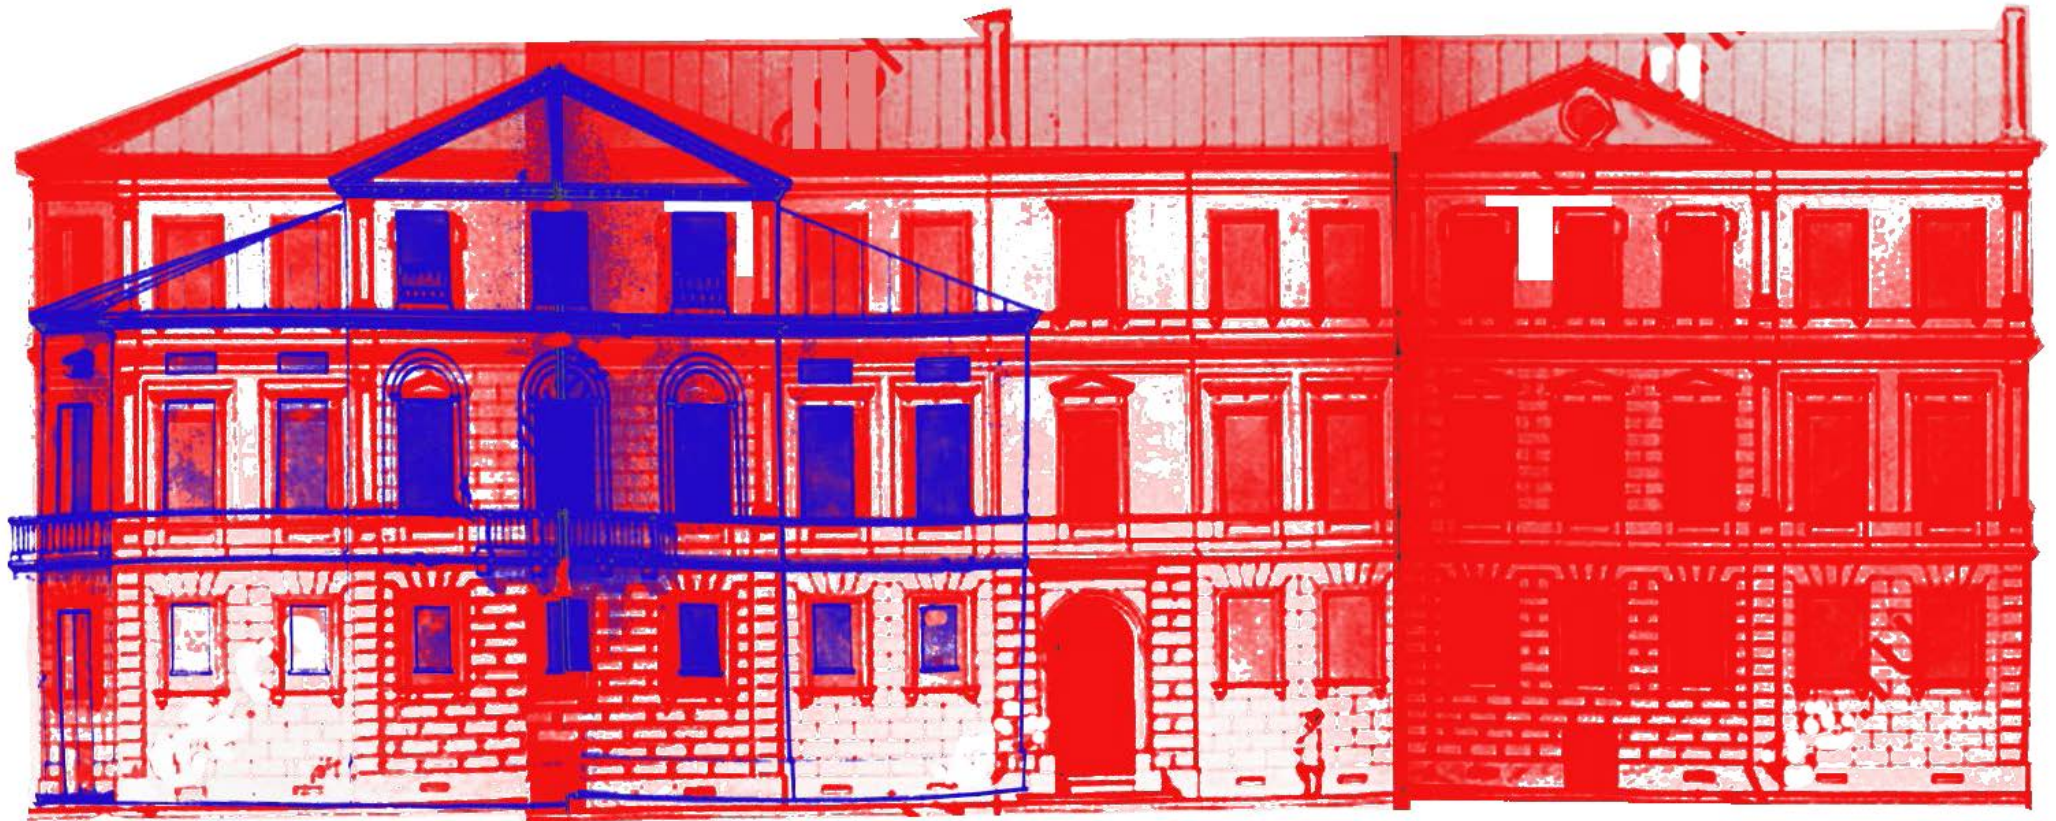
Схемы строительной истории здания

■ Постройка А.А. Михайлова 1799-1801 г.

■ Постройка Н.А. Сычёва 1857 г.

Схема 1. Первоначальный дом архитектора А.А. Михайлова (Михайлова II) и перестройка архитектора Н.А. Сычёва.

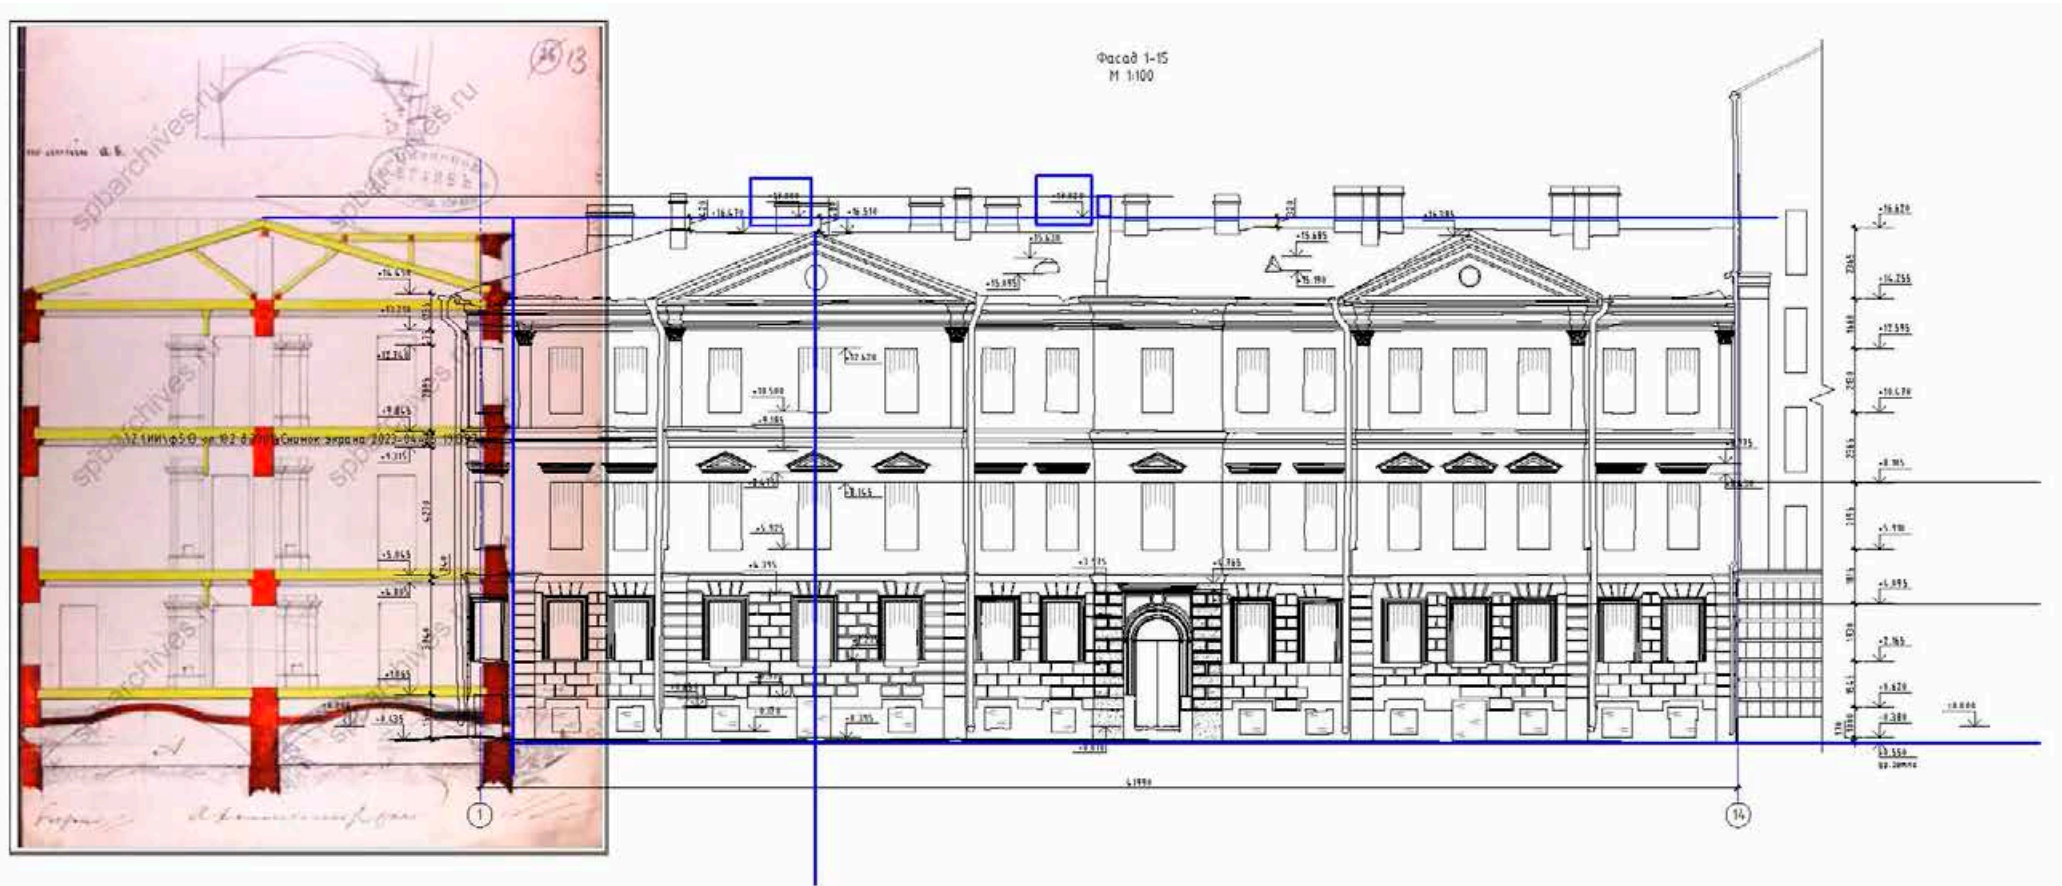
Схема 2. Понижение конька крыши на ~0,5 метра в период между 1905-1926 гг.

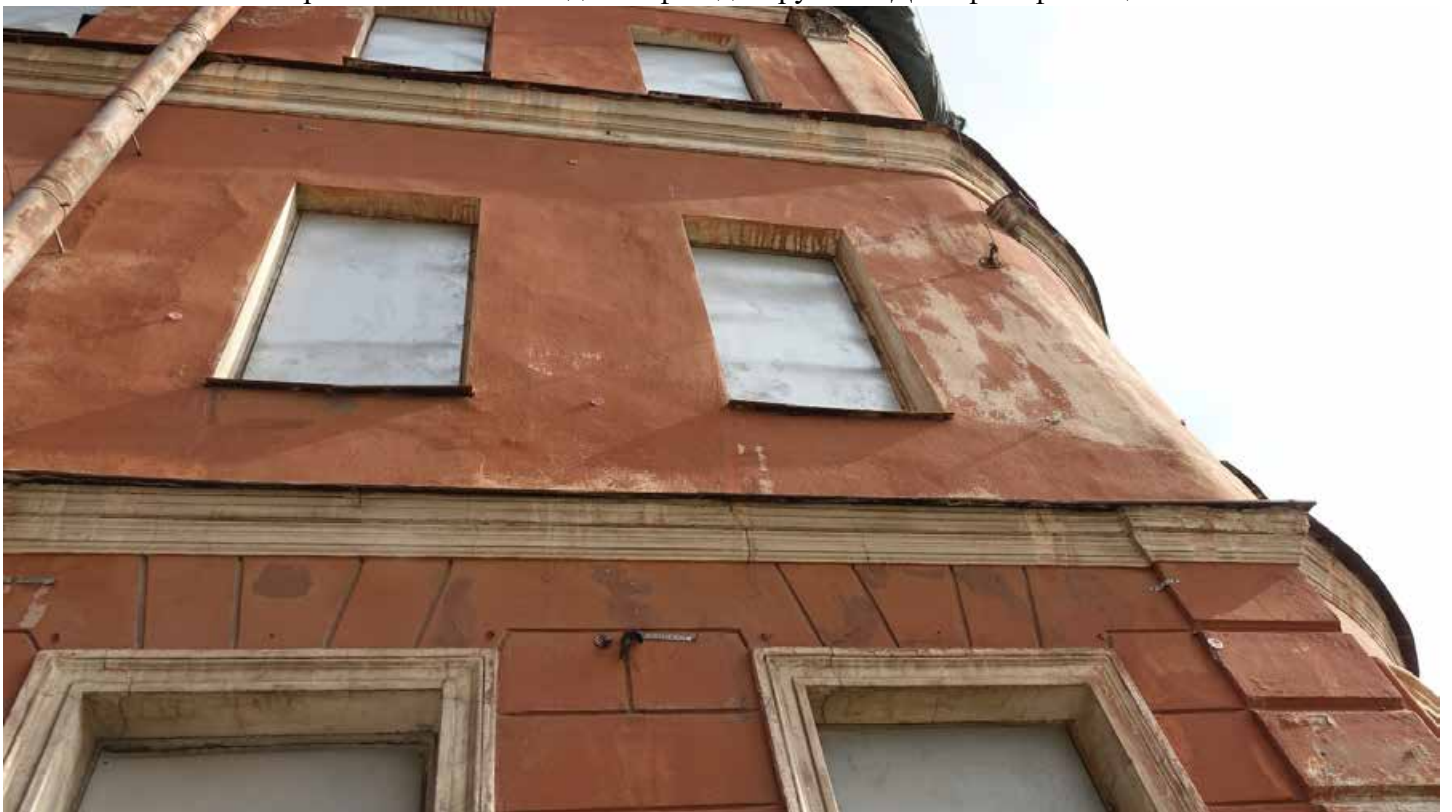
Фото 15. Фрагмент стены западного фасада с рустом. Дата фотофиксации: 01.03.24

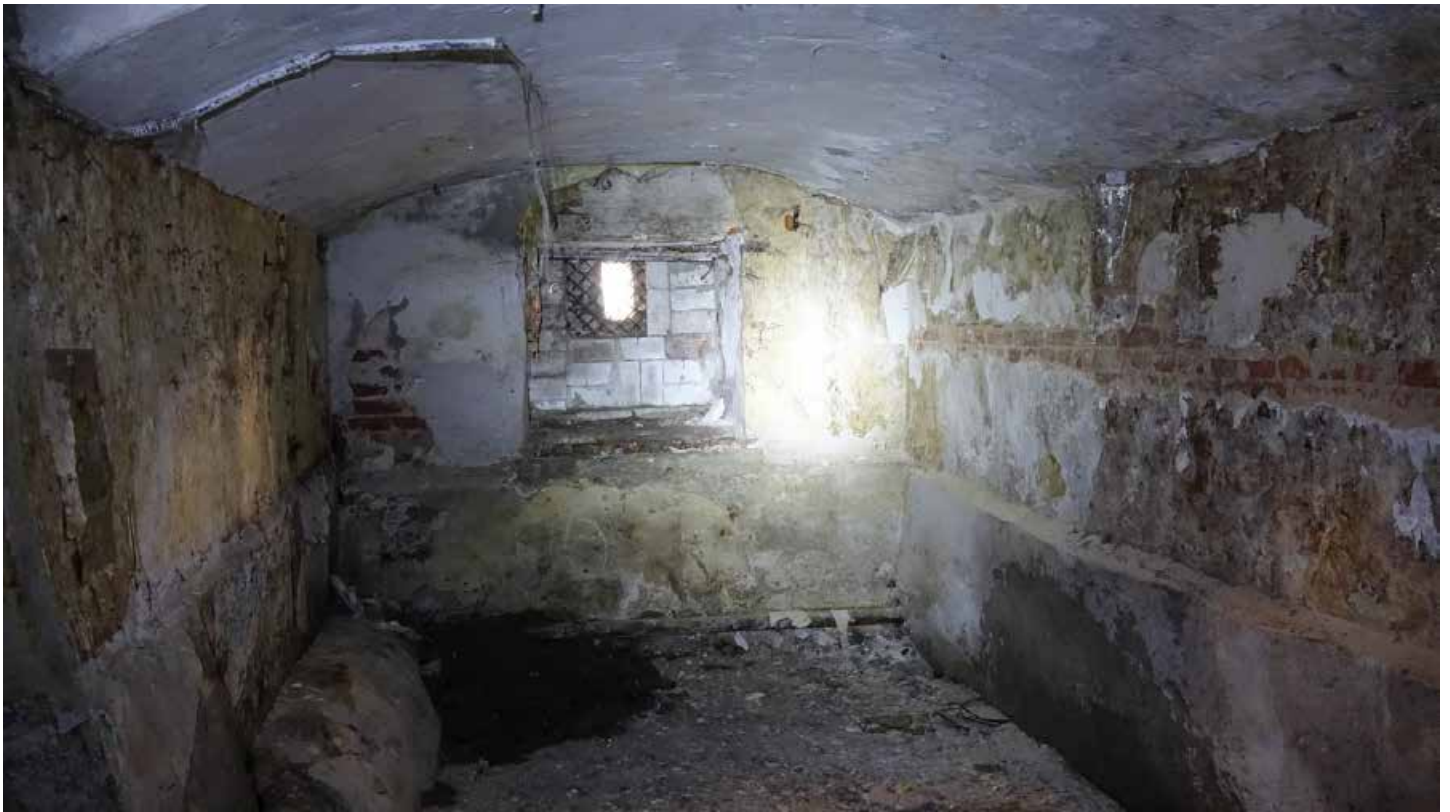
Фото 4. Помещение 157. Коробовый свод с распалубками. Цокольный этаж.
Дата фотофиксации: 01.03.24

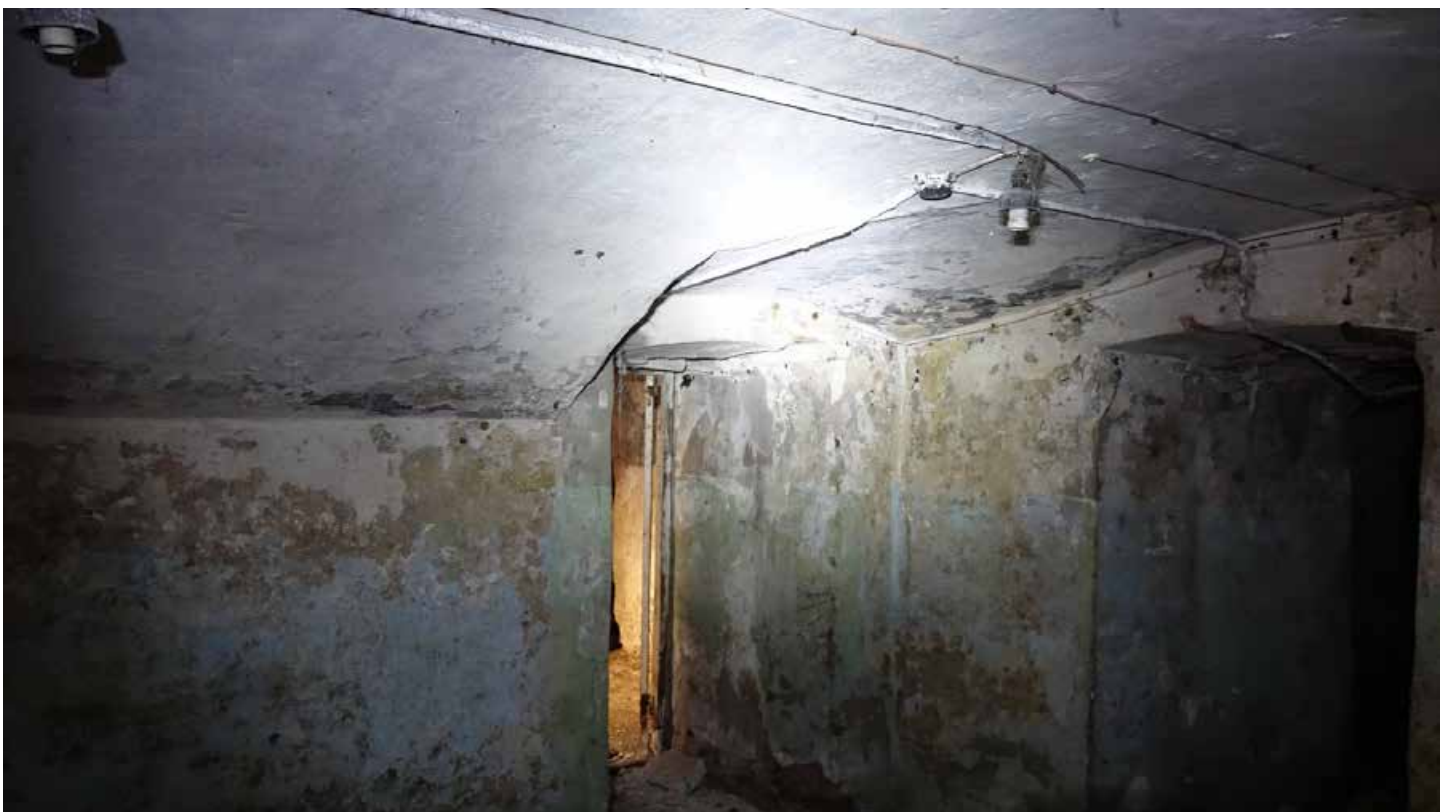
Фото 13. Помещение 154. Цилиндрический свод. Цокольный этаж. Дата фотофиксации: 01.03.24

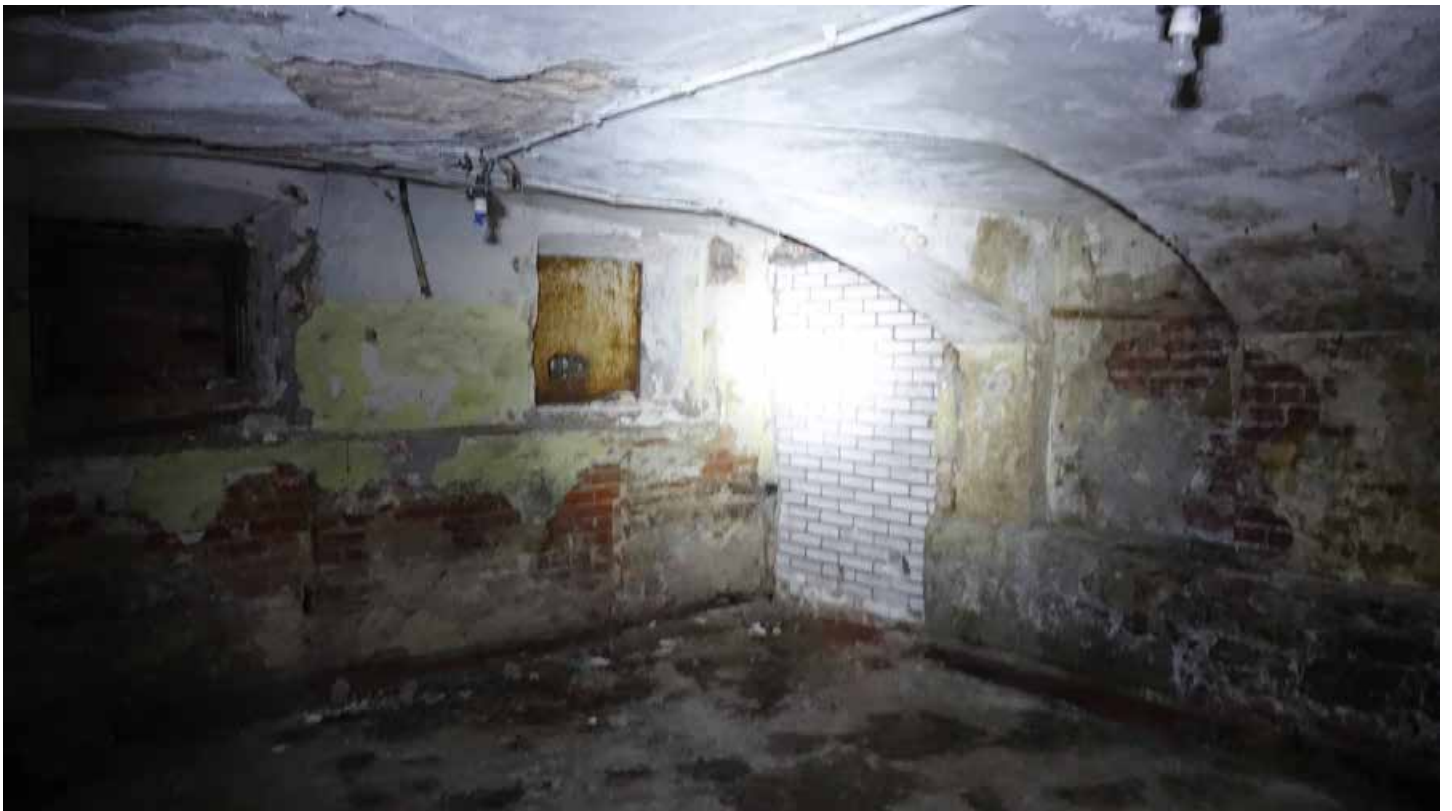
Фото 15. Помещение 154. Фрагмент свода и стены. Цокольный этаж. Дата фотофиксации: 01.03.24

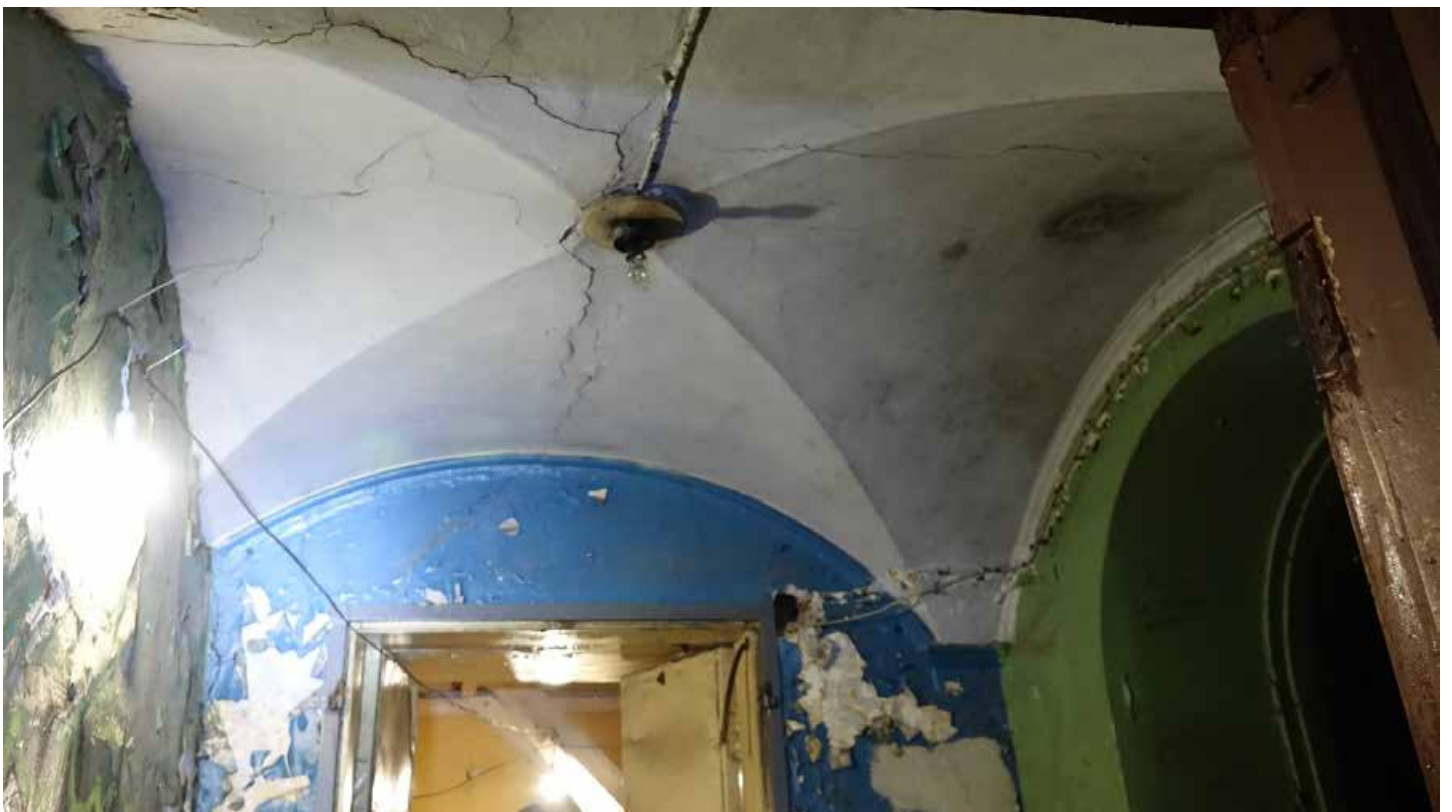
Фото 102. Помещение 5. Падуга и профилированный карниз советского времени. Первый этаж.
Дата фотофиксации: 01.03.24

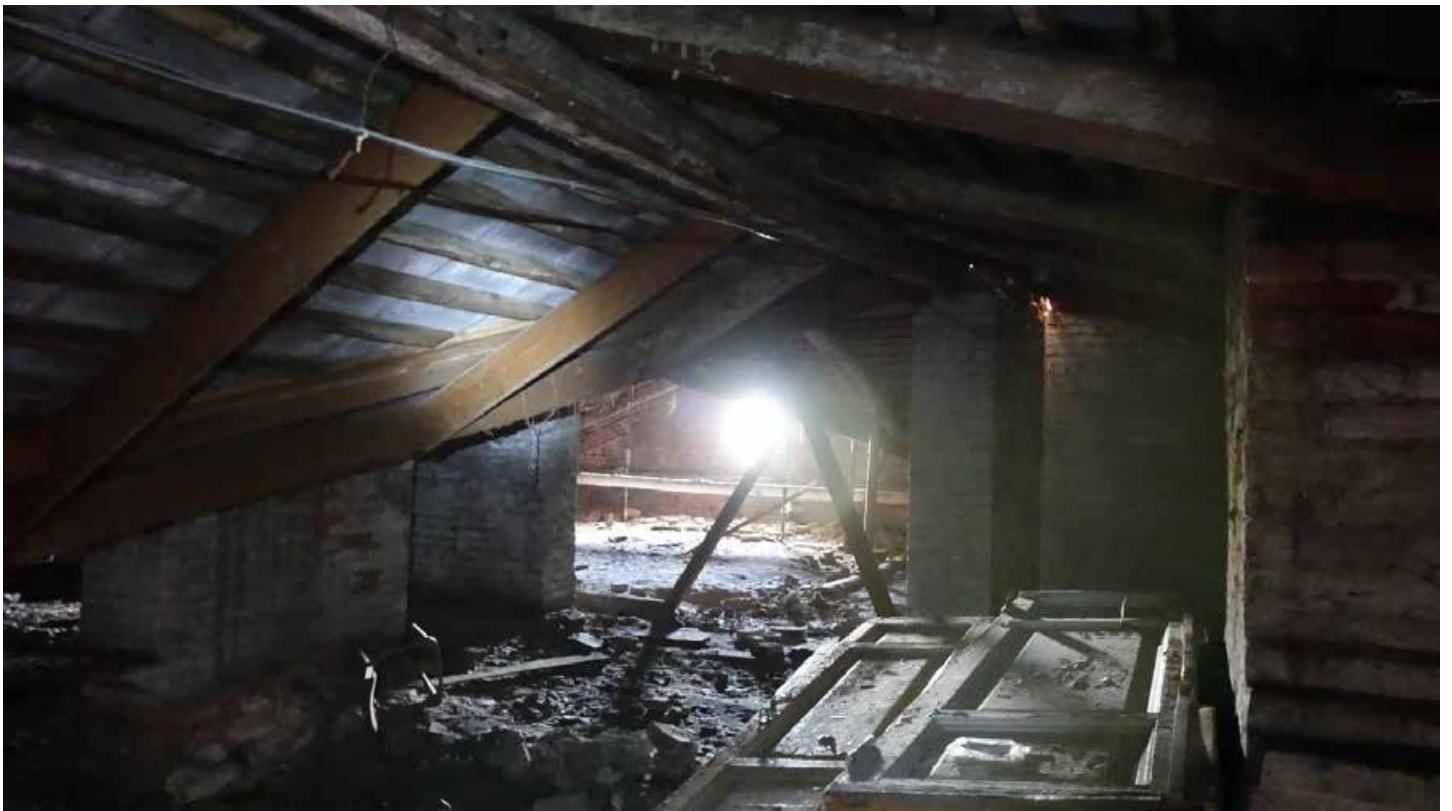
Фото 250. Кирпичные дымоходы. Фрагмент. Дата фотофиксации: 01.03.24

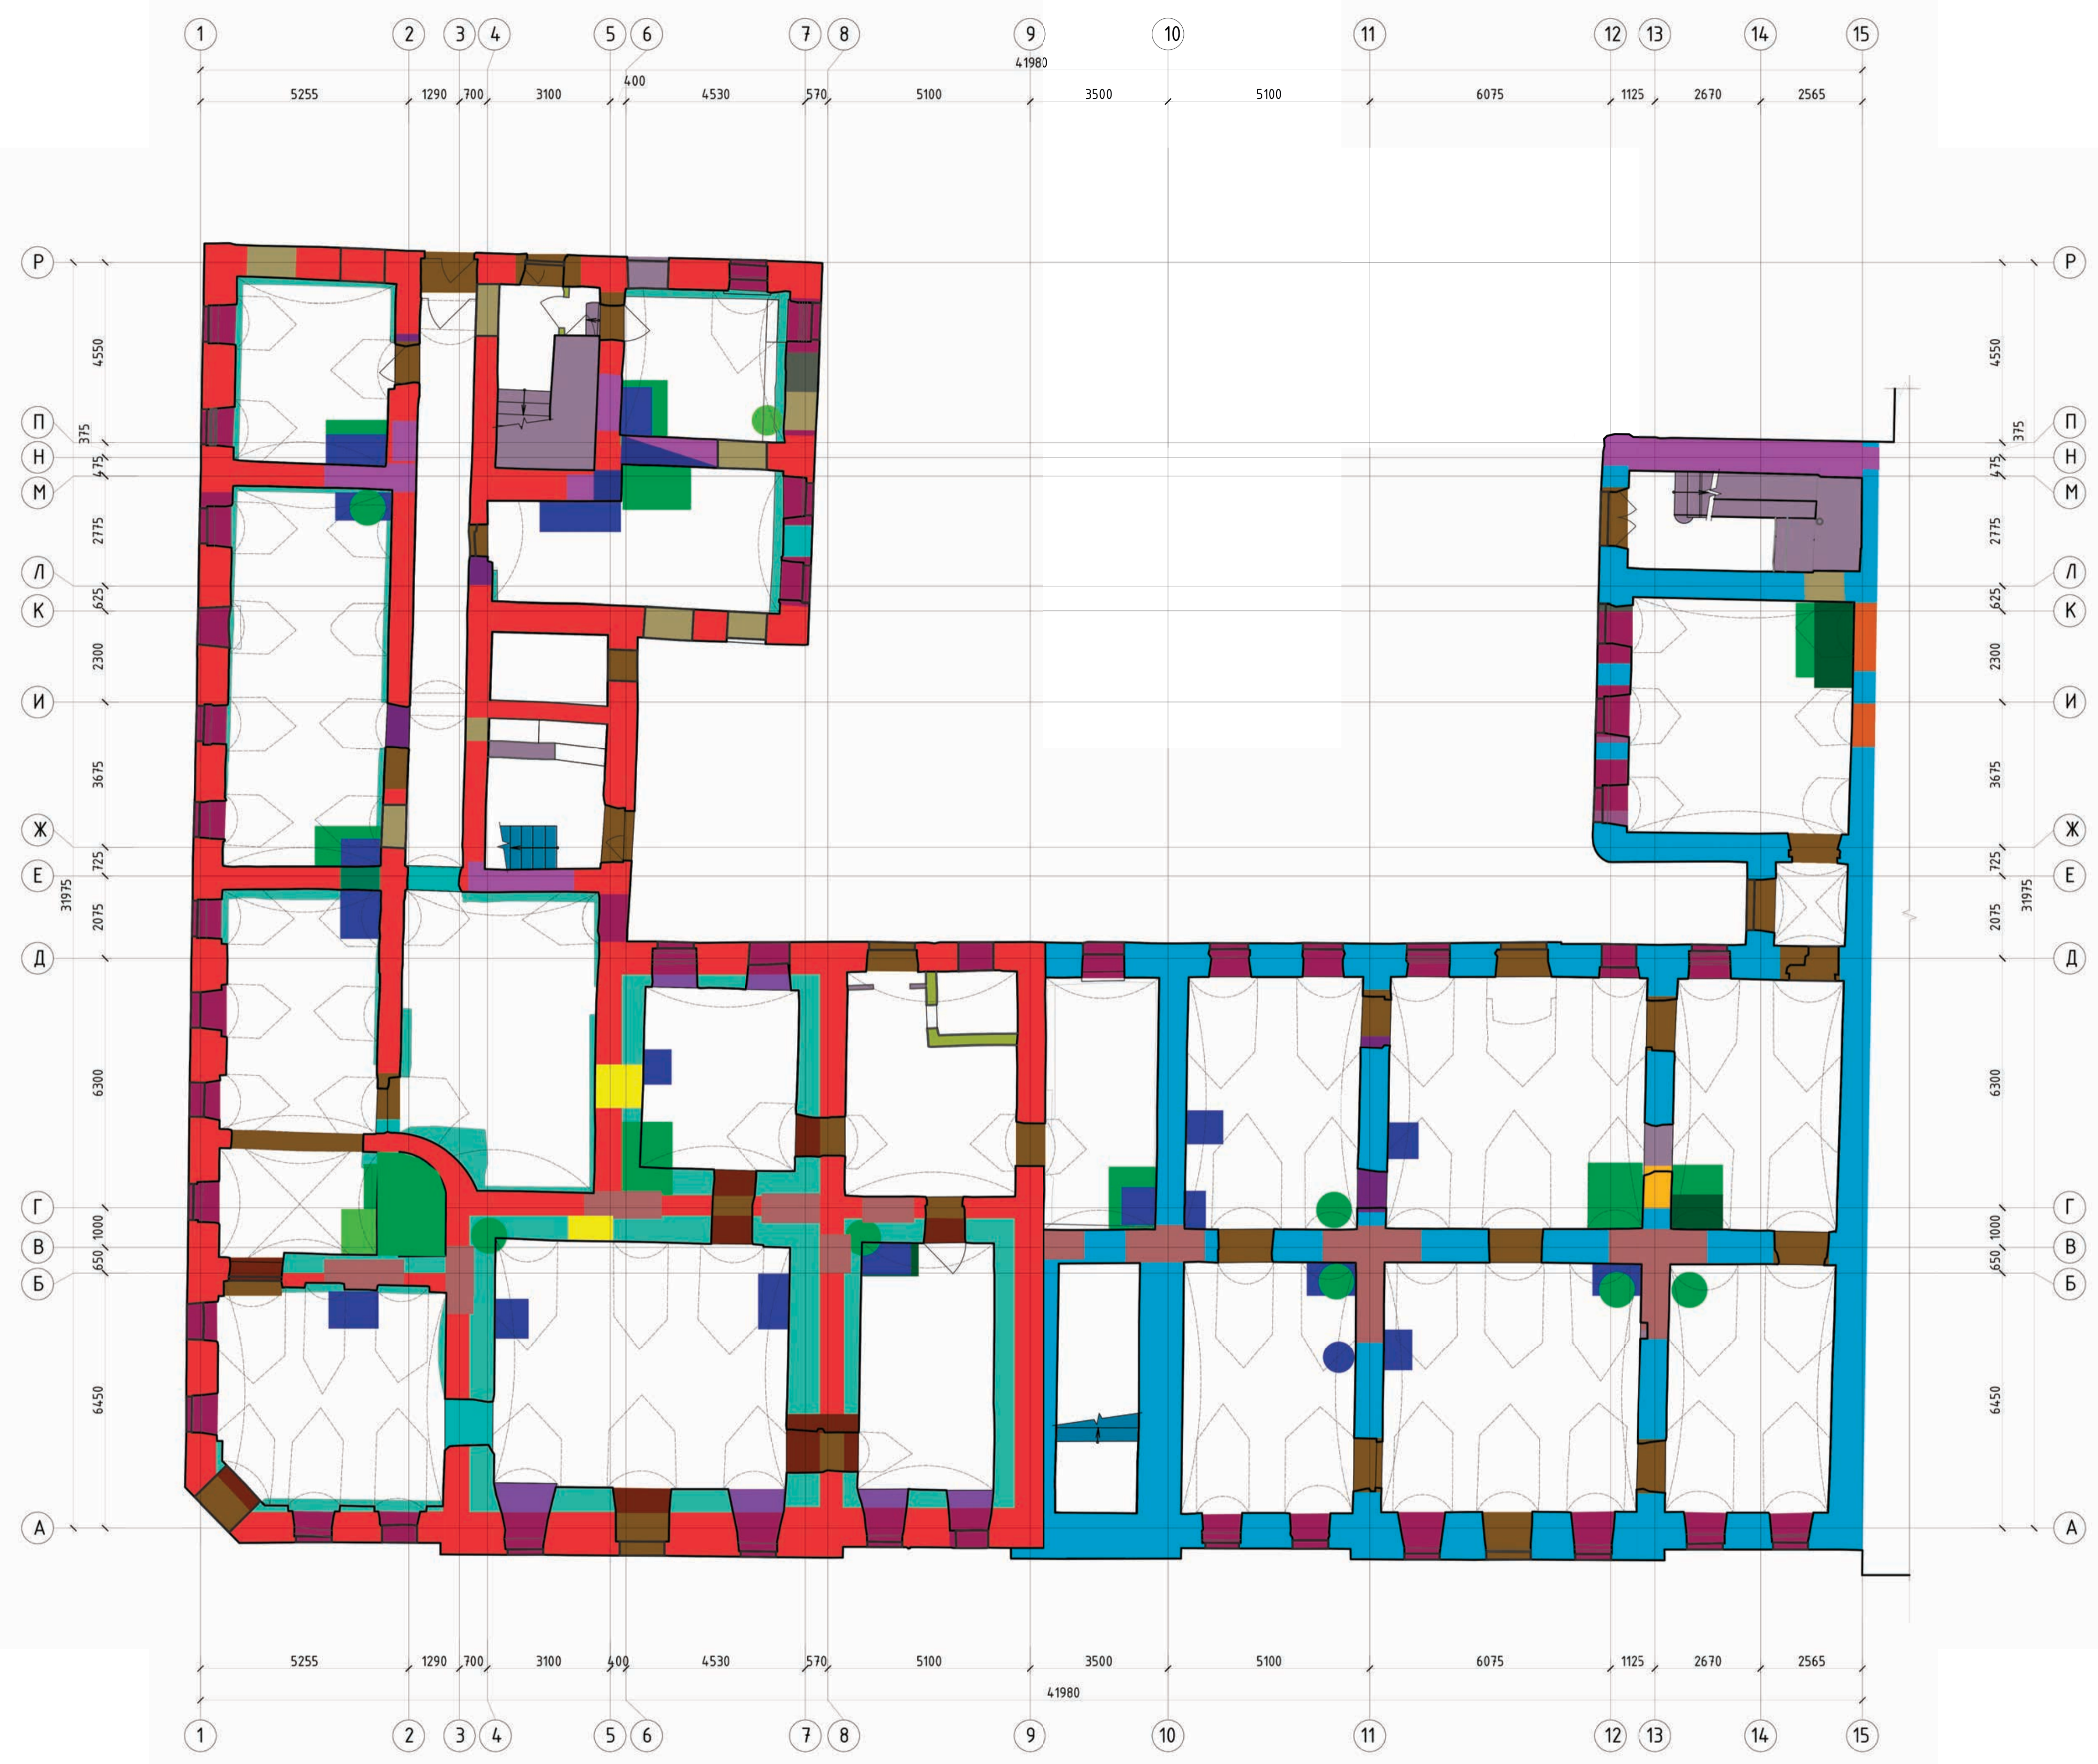
Историко-культурный опорный план подвального этажа на отметке -1.655.
М 1:100

- Условные обозначения:
- 1843г., ЦГИА;
 - Печные трубы/дымоходы/вентканалы 1843г., обследование «ЧИМНИ»
 - Несущие стены 1857г., ЦГИА;
 - Печные трубы/дымоходы/вентканалы 1857г., обследование «ЧИМНИ»

- Лестничная клетка 1878г., ЦГИА;
 - Несущие стены 1878г., ЦГИА;
 - Проемы 1878г., ЦГИА;
 - Оконные проёмы 1878г., ЦГИА;
 - Печи/камины/плиты/бойлерная 1878г., ЦГИА;

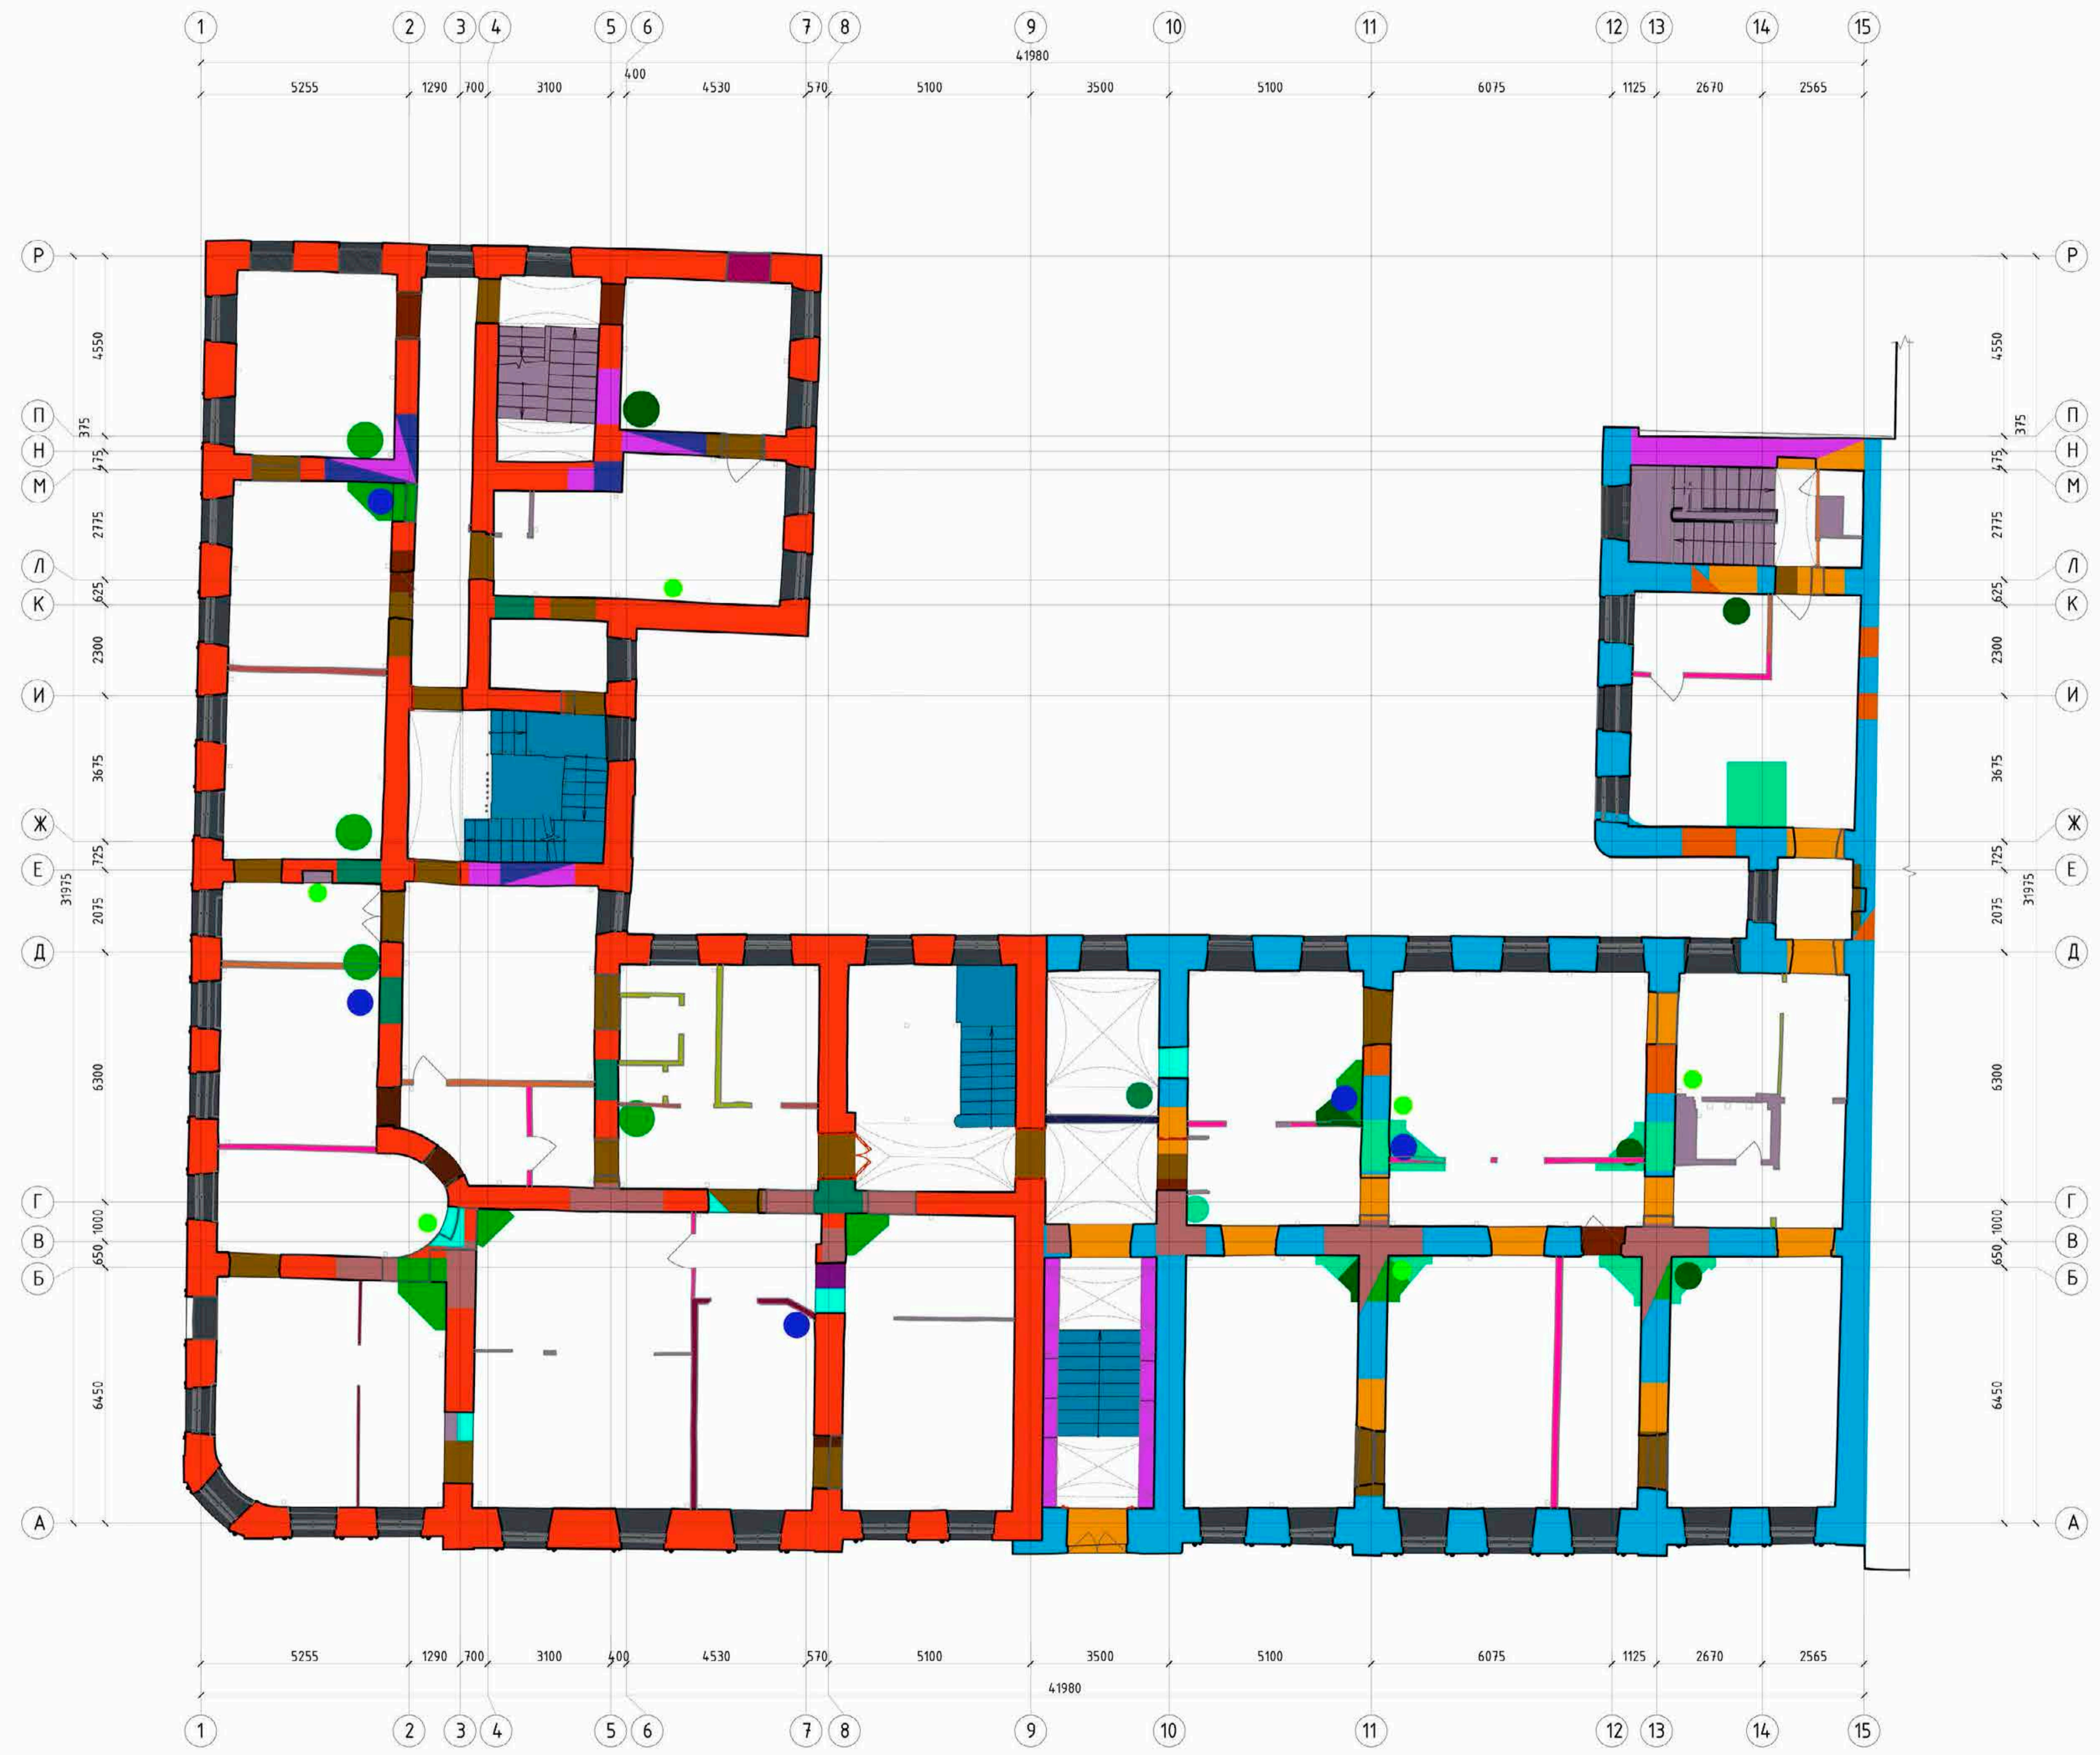
Историко-культурный опорный план 1-го этажа на отметке +1.650.
М 1:100

- 1843г., ЦГИА;
- Печи/камины 1843г., обследование «ЧИМНИ»;
- Несущие стены 1857г., ЦГИА;
- Печные трубы/дымоходы/вентканалы 1857г., обследование «ЧИМНИ»;

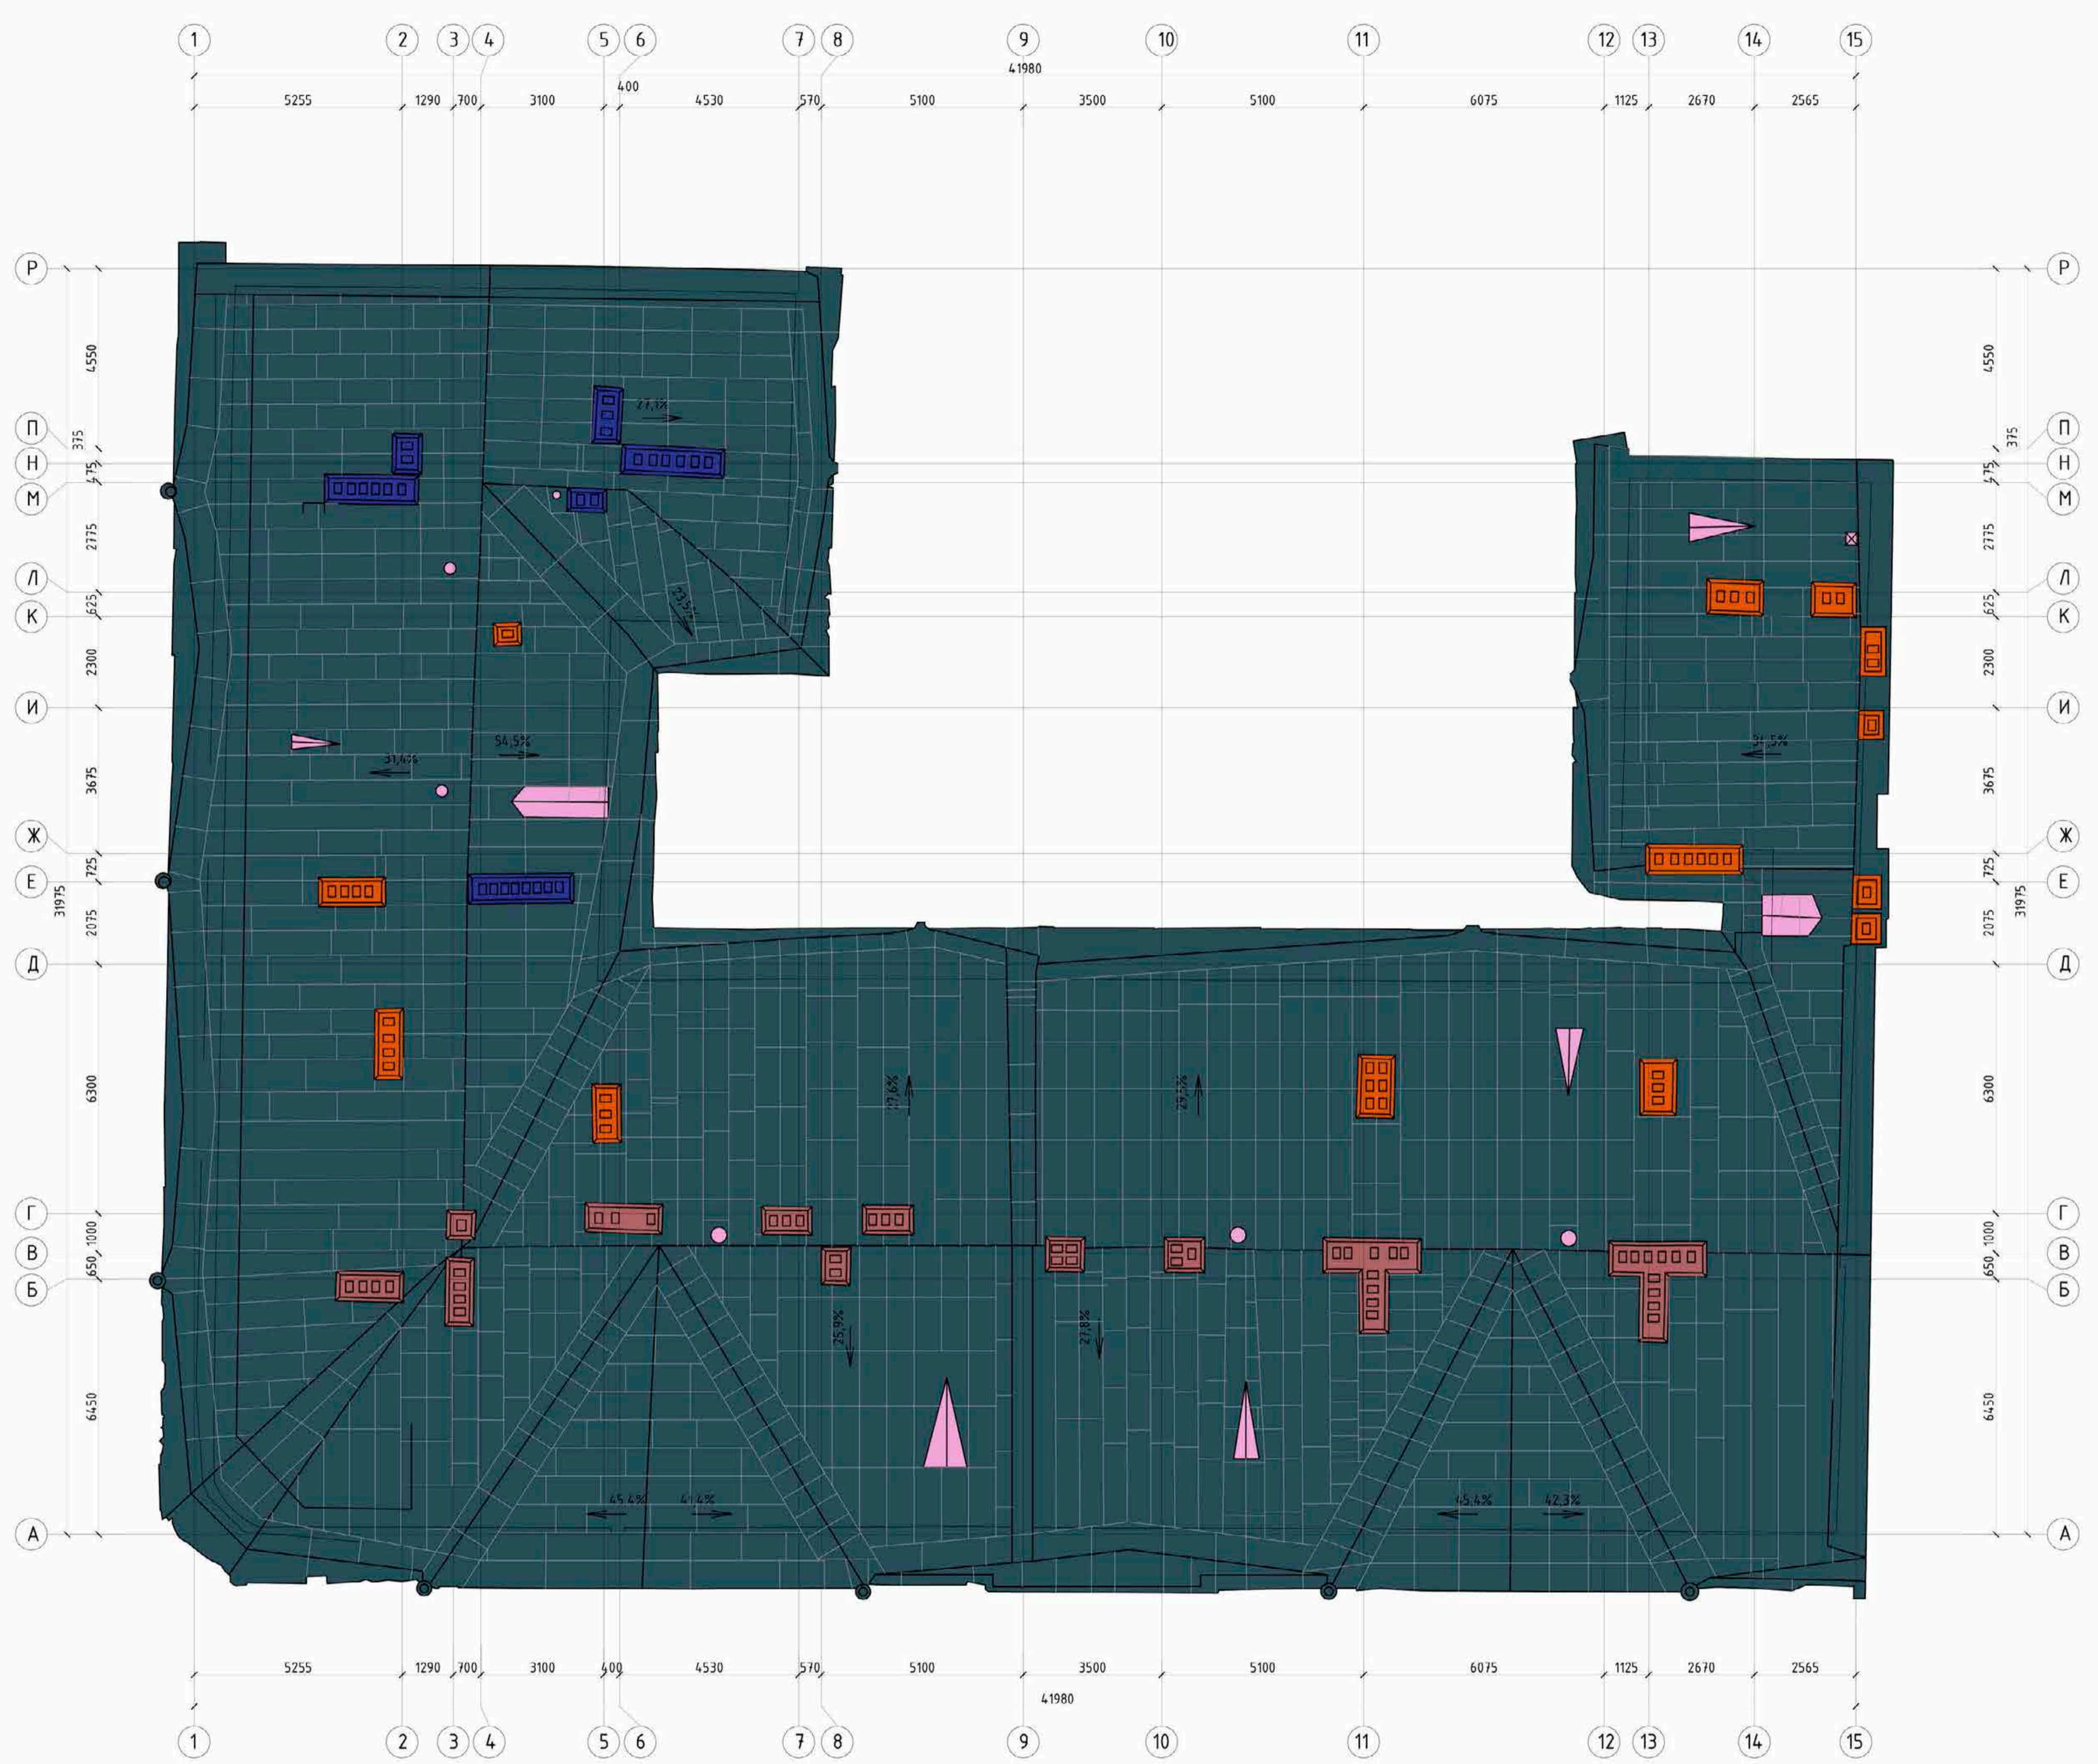
Историко-культурный опорный план кровли.
М 1:100

- Условные обозначения:
- Печные трубы/дымоходы/вентканалы 1857г., обследование «ЧИМНИ»;
 - Печные трубы/дымоходы/вентканалы 1878г., обследование «ЧИМНИ»;
 - Печи/камины 1878г., ЦГИА;
 - Печные трубы/дымоходы 1926г., ЦГАКФФД;
 - Несущие стены / Конфигурация кровли с понижением отметки конька 1926г., ЦГИА;
 - Печи/камины 1930г., ПИБ;
 - Печи/камины 1936г., ПИБ;
 - Нет информации.
