**Акт**

**по результатам государственной историко-культурной экспертизы**  
**проектной документации на проведение работ по сохранению объекта**  
**культурного наследия регионального значения «Дом А.Н. Штальман»,**  
**расположенного по адресу: г. Санкт-Петербург, Загородный пр., 45, литера А<sup>1</sup> –**  
**«Проектная документация на проведение работ по сохранению объекта**  
**культурного наследия регионального значения «Дом А.Н. Штальман»**  
**по адресу: г. Санкт-Петербург, Загородный проспект, д. 45, лит. А**  
**в части приспособления для современного использования и ремонта кв. 39»,**  
**шифр: 04-20-Ж.**

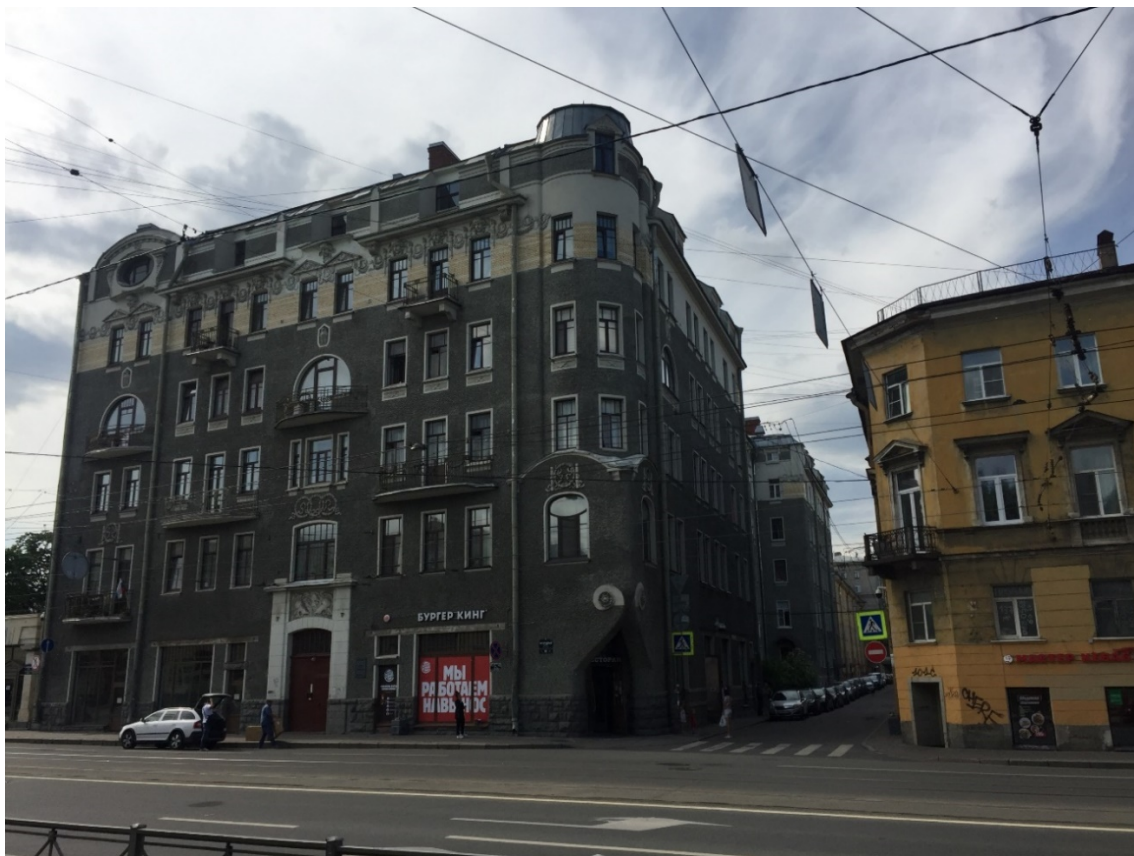
Илл. 1. Общий вид объекта культурного наследия регионального значения «Дом А.Н. Штальман», расположенного по адресу: г. Санкт-Петербург, Загородный пр., 45.  
Вид с востока.

По результатам визуального осмотра на лицевых фасадах здания наблюдаются незначительные дефекты отделки, следы замокания и загрязнения отделочных слоев.

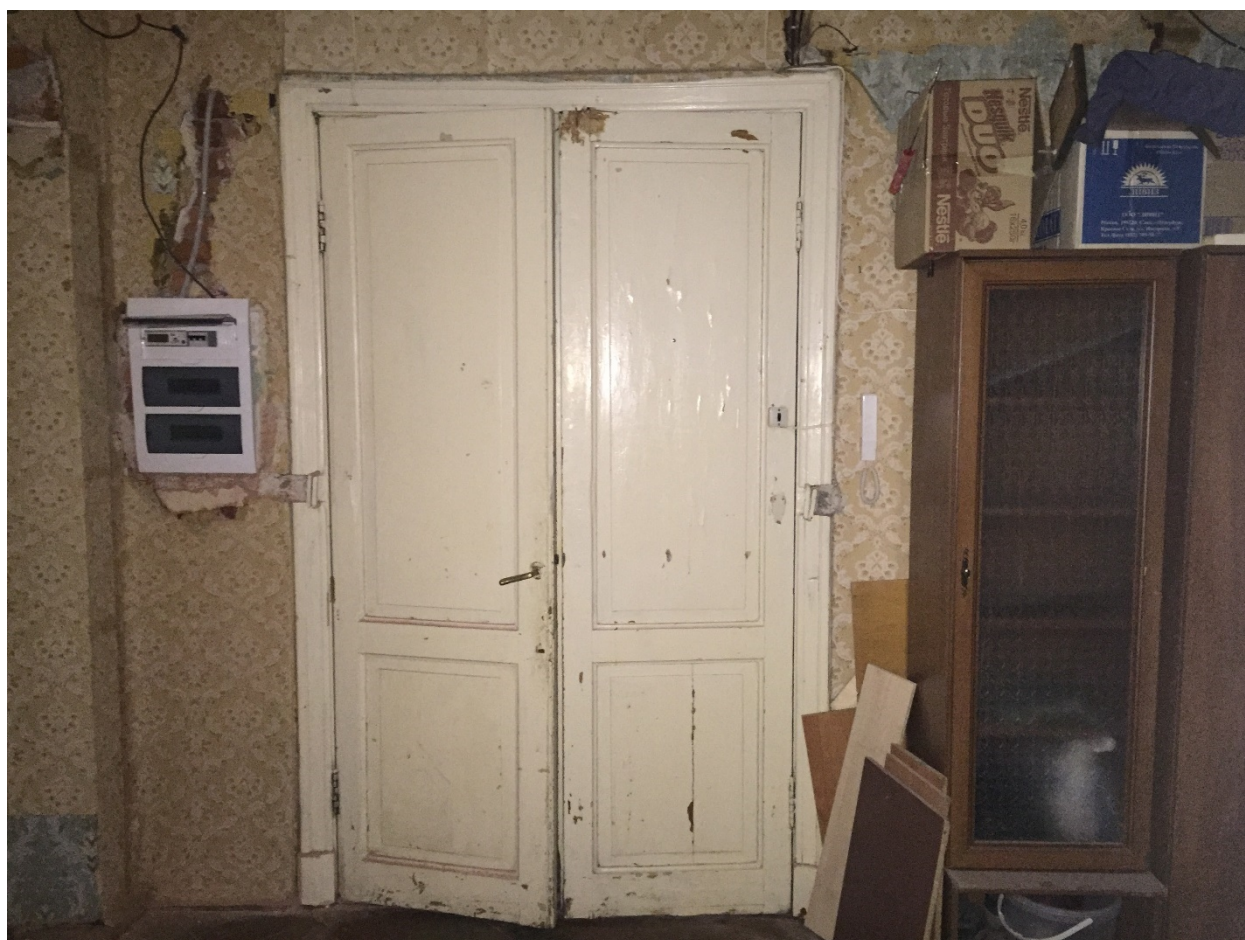
Илл. 8. Общий вид дверного заполнения в коридоре (помещение № 7). Вид с северо-востока  
(нумерация помещений указана в соответствии с техническим паспортом от 16.08.2019 г.).

Деревянные заполнения внутренних дверных проемов находятся в удовлетворительном состоянии, не имеют механических повреждений и дефектов. Входные двери – деревянные, находятся в удовлетворительном состоянии.

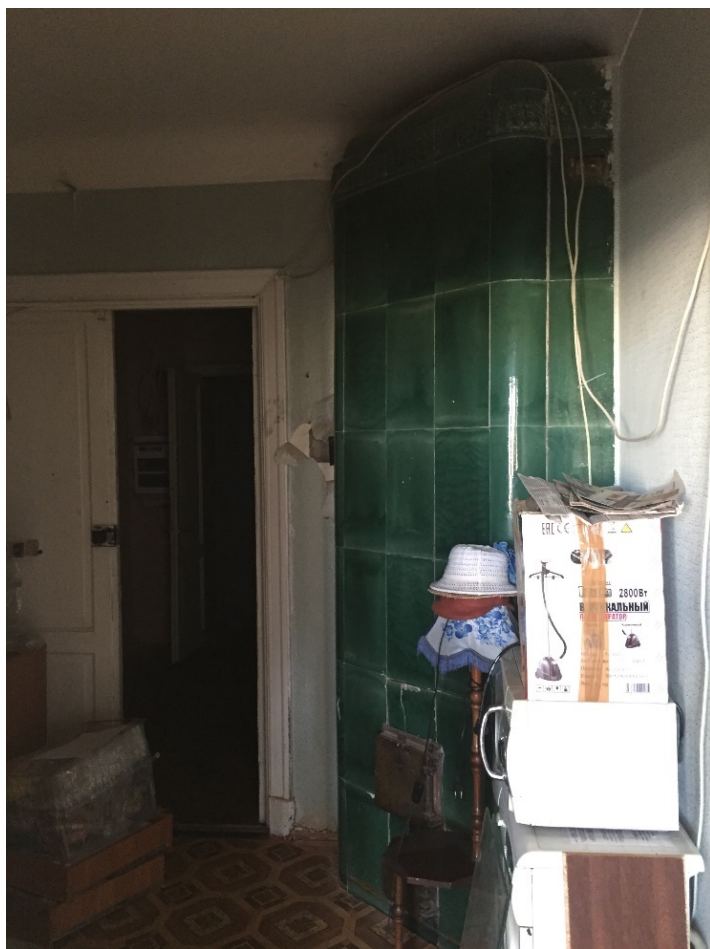
Илл. 14. Общий вид коридора (помещение № 17). Изразцовая одноярусная печь.  
Вид с юго-востока.

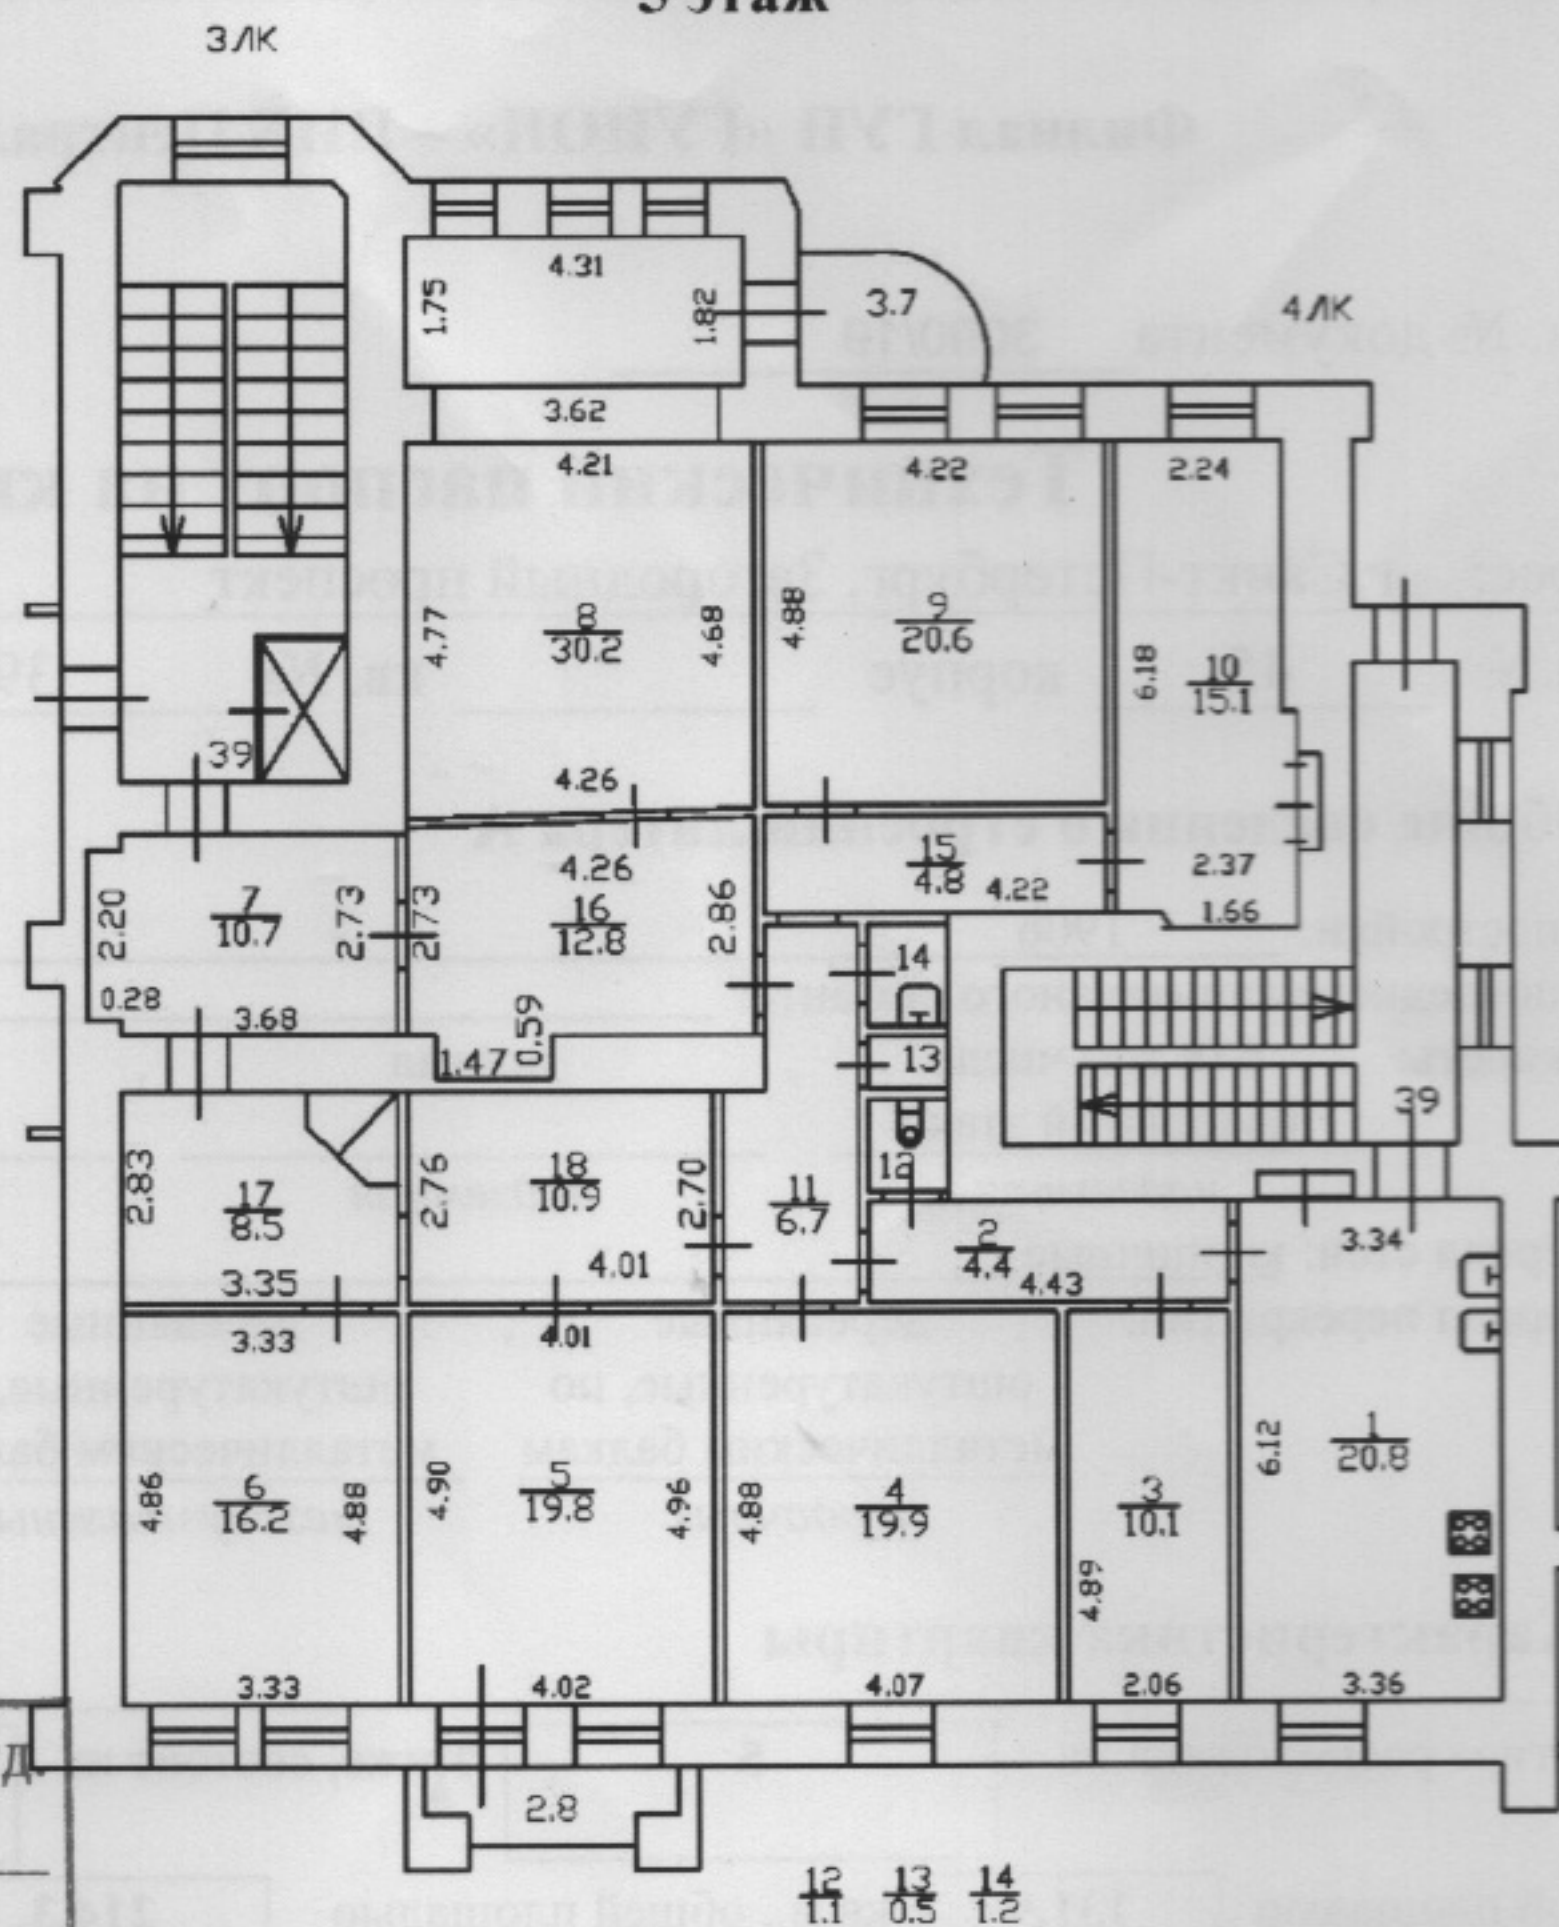
5 этаж

**Дополнительные сведения:** Самовольная перепланировка. Бывшая кладовая переоборудована в умывальную (ныне ч.п.14). В результате монтажа перегородок уменьшены площади комнат ч.п.5,6,8 и оборудованы коридоры (ныне ч.п.16,17,18). Закрыт дверной проем между ч.п.5 и ч.п.6, оборудована ниша в дверном проеме со стороны ч.п.8. Акт приемки в эксплуатацию не предоставлен. В кухне ч.п.1 устранена самовольная перепланировка (демонтирована душевая). Наружные границы объекта не изменились.
