А К Т

по результатам государственной историко-культурной экспертизы раздела об обеспечении сохранности объекта культурного наследия регионального значения «Санкт-Петербургский Ольгинский детский приют трудолюбия», расположенного по адресу: Санкт-Петербург, г. Павловск, Динамо, Клубная пл., д.1, лит. А, Спортивная ул., д. 5, лит. А, Павловское шоссе, д. 9, лит. А, при проведении земляных, строительных, мелиоративных, хозяйственных работ, указанных в ст. 30 Федерального закона №73-ФЗ работ по использованию лесов и иных работ в границах территорий указанного объекта и на земельном участке, непосредственно связанном с земельным участком в границах территорий указанного объекта, в ходе проведения работ «Реконструкция тепловых сетей от групповой котельной по адресу: г. Павловск, пос. Динамо, Павловское шоссе, д.3, лит. З», разработанного ООО «Институт Теплоэнергетики» в 2024 году, шифр: 1331/РУ-2022-ОСОКН

участке, непосредственно связанном с земельным участком в границах территорий указанного объекта, в ходе проведения работ «Реконструкция тепловых сетей от групповой котельной по адресу: г. Павловск, пос. Динамо, Павловское шоссе, д.3, лит. 3», разработанной ООО «Институт Теплоэнергети

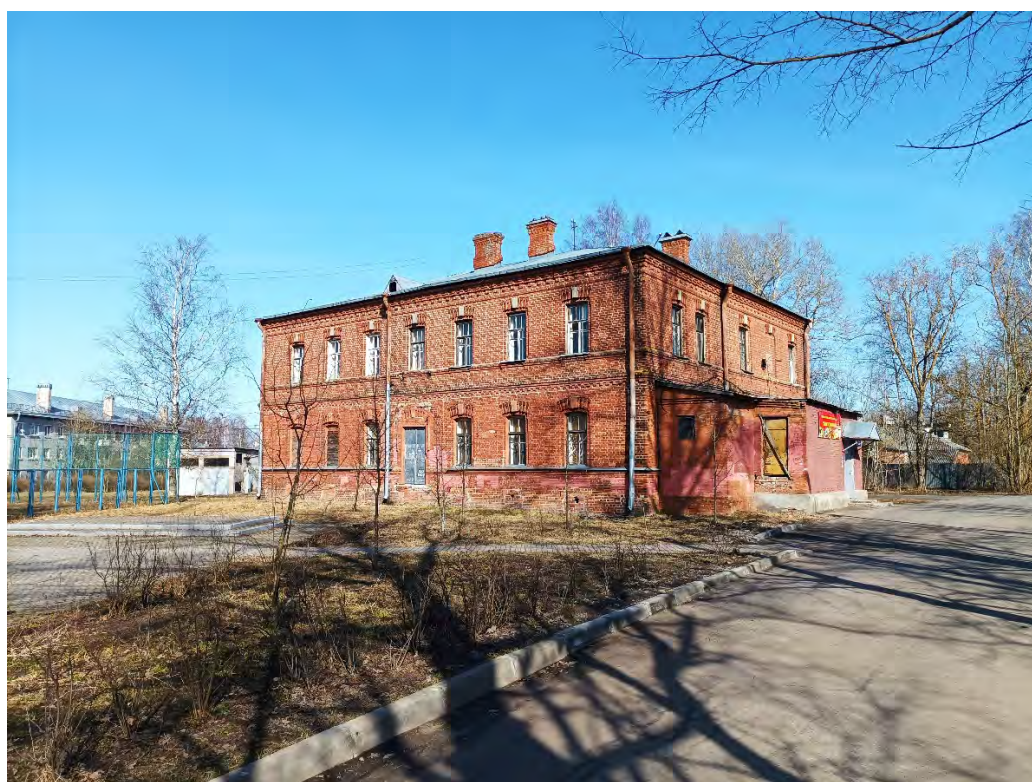
1. «Мастерские», по адресу: Санкт-Петербург, г. Павловск, Динамо, Клубная пл., д. 1, лит. А. Общий вид. Дата съемки: 25.03.2024 г.

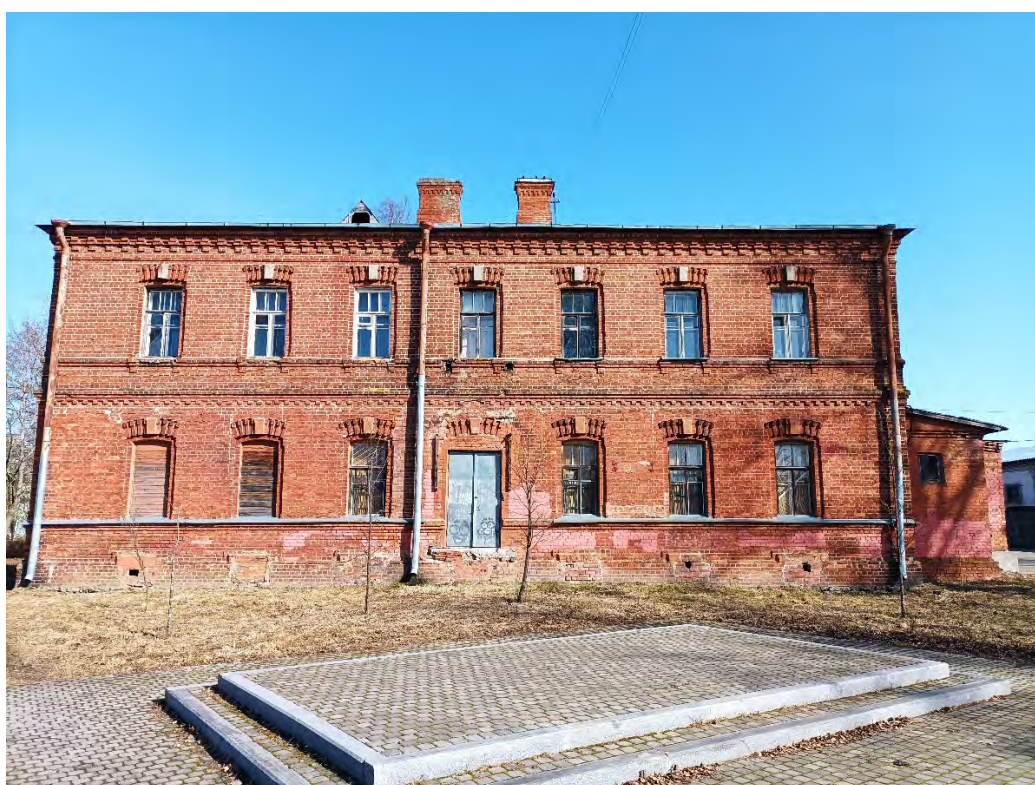
2. «Мастерские», по адресу: Санкт-Петербург, г. Павловск, Динамо, Клубная пл., д. 1, лит. А. Фасад западный. Дата съемки: 25.03.2024 г.

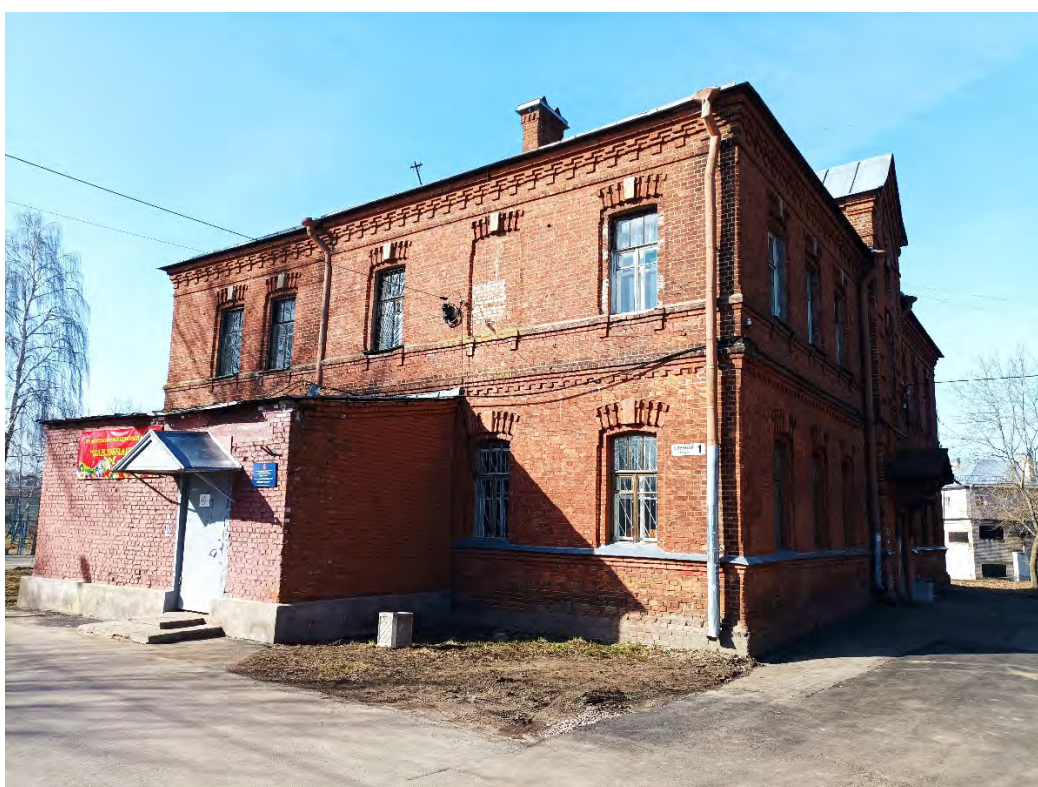
3. «Мастерские», по адресу: Санкт-Петербург, г. Павловск, Динамо, Клубная пл., д. 1, лит. А. Фасад южный. Дата съемки: 25.03.2024 г.

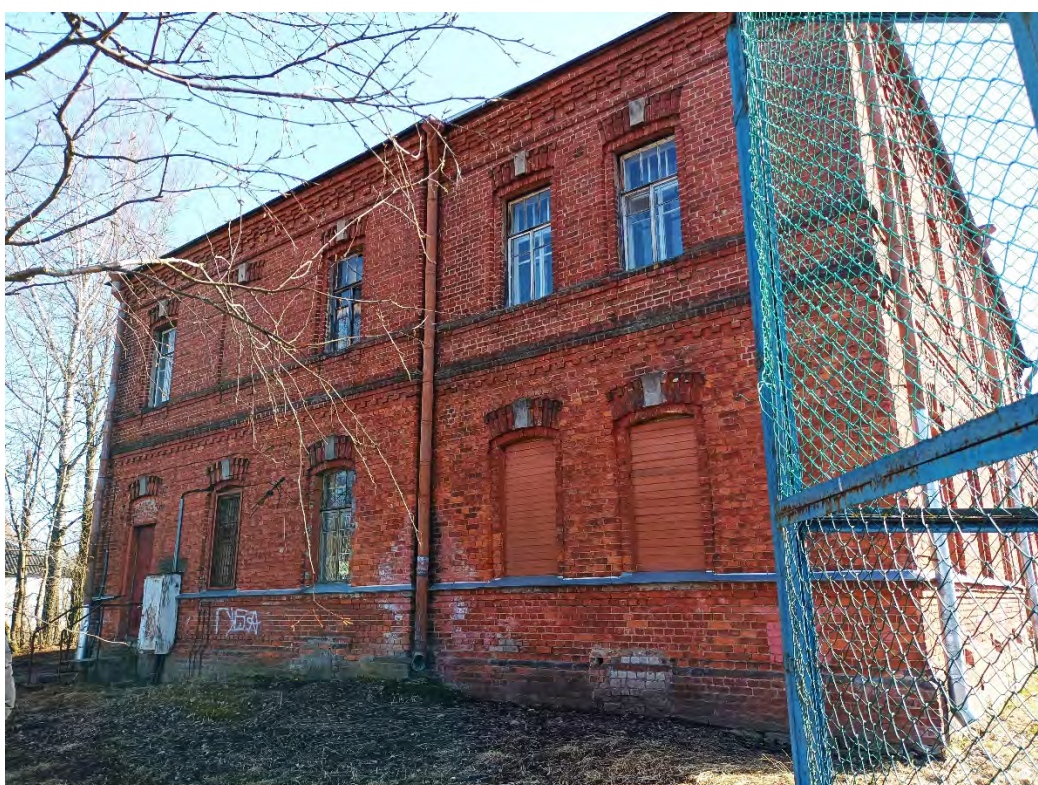
4. «Мастерские», по адресу: Санкт-Петербург, г. Павловск, Динамо, Клубная пл., д. 1, лит. А. Фасад северный. Дата съемки: 25.03.2024 г.

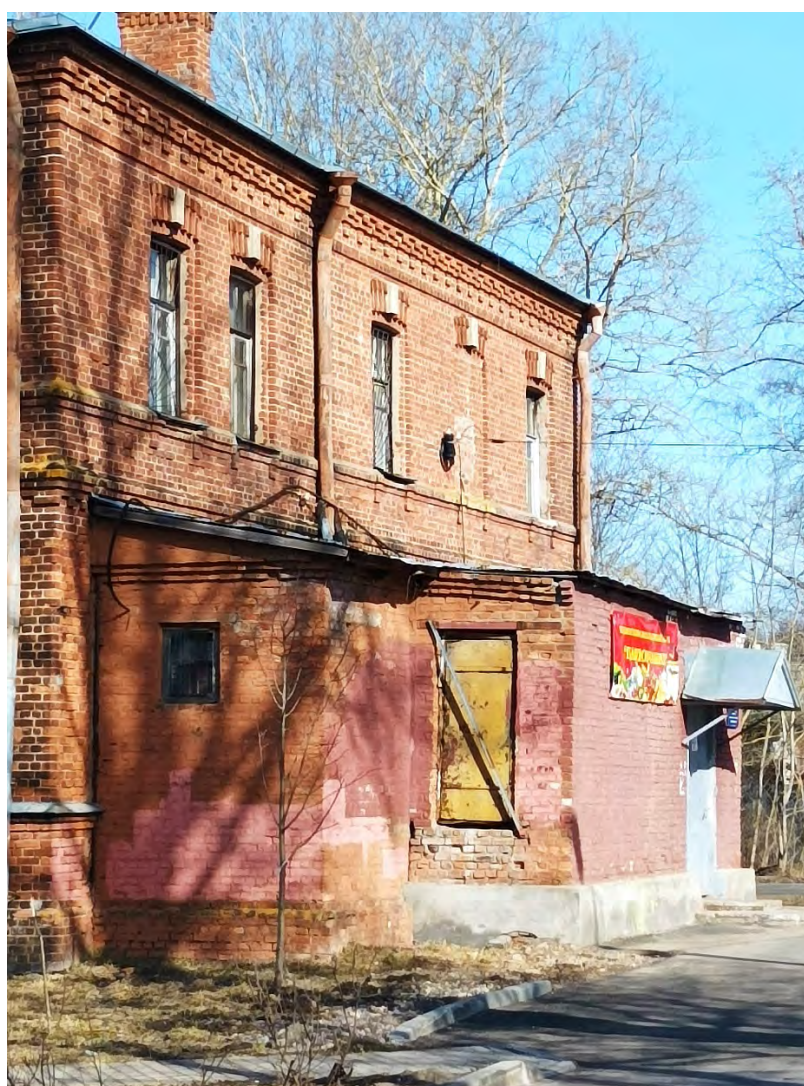
5. «Мастерские», по адресу: Санкт-Петербург, г. Павловск, Динамо, Клубная пл., д. 1, лит. А. Фасад южный. Дата съемки: 25.03.2024 г.

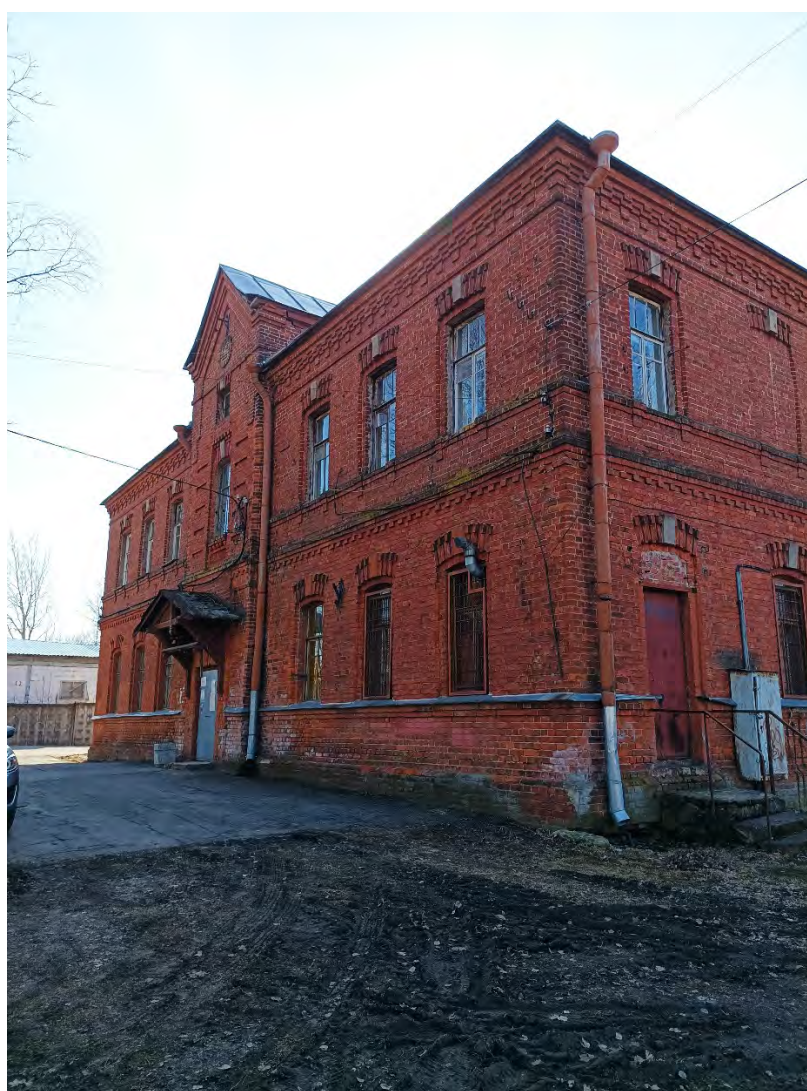
6. «Мастерские», по адресу: Санкт-Петербург, г. Павловск, Динамо, Клубная пл., д. 1, лит. А. Фасад восточный. Дата съемки: 25.03.2024 г.

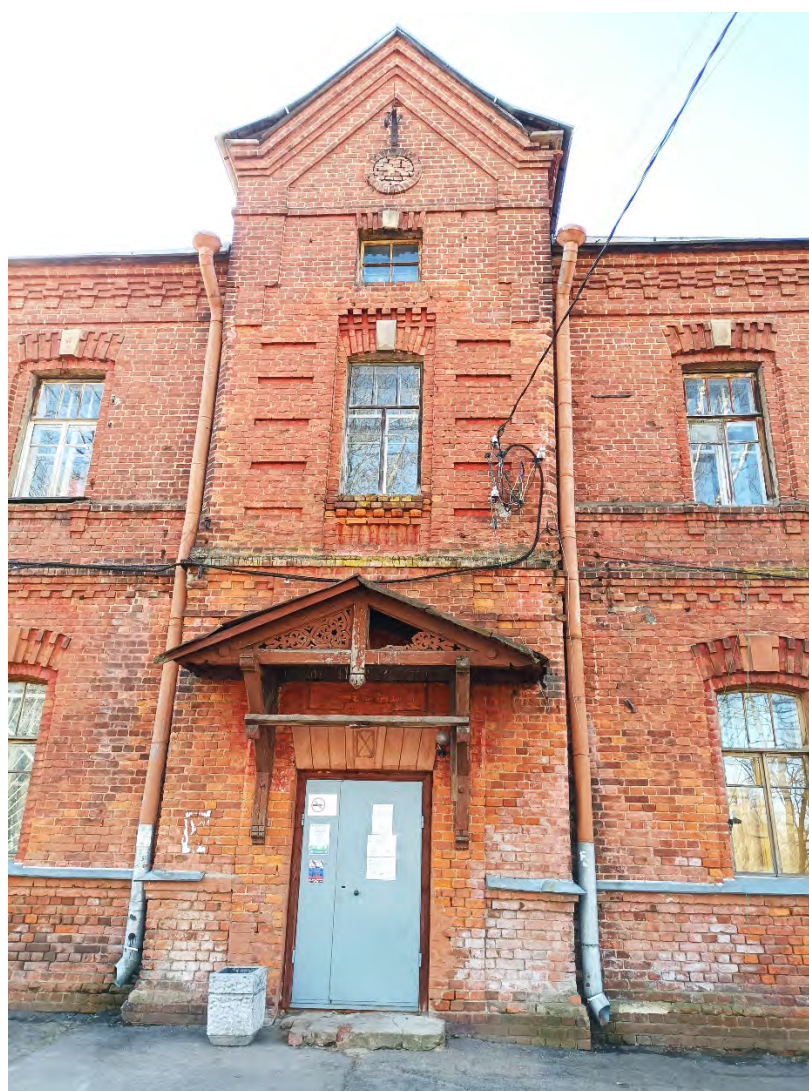
7. «Мастерские», по адресу: Санкт-Петербург, г. Павловск, Динамо, Клубная пл., д. 1, лит. А. Дата съемки: Фасад восточный. Фрагмент. 25.03.2024 г.

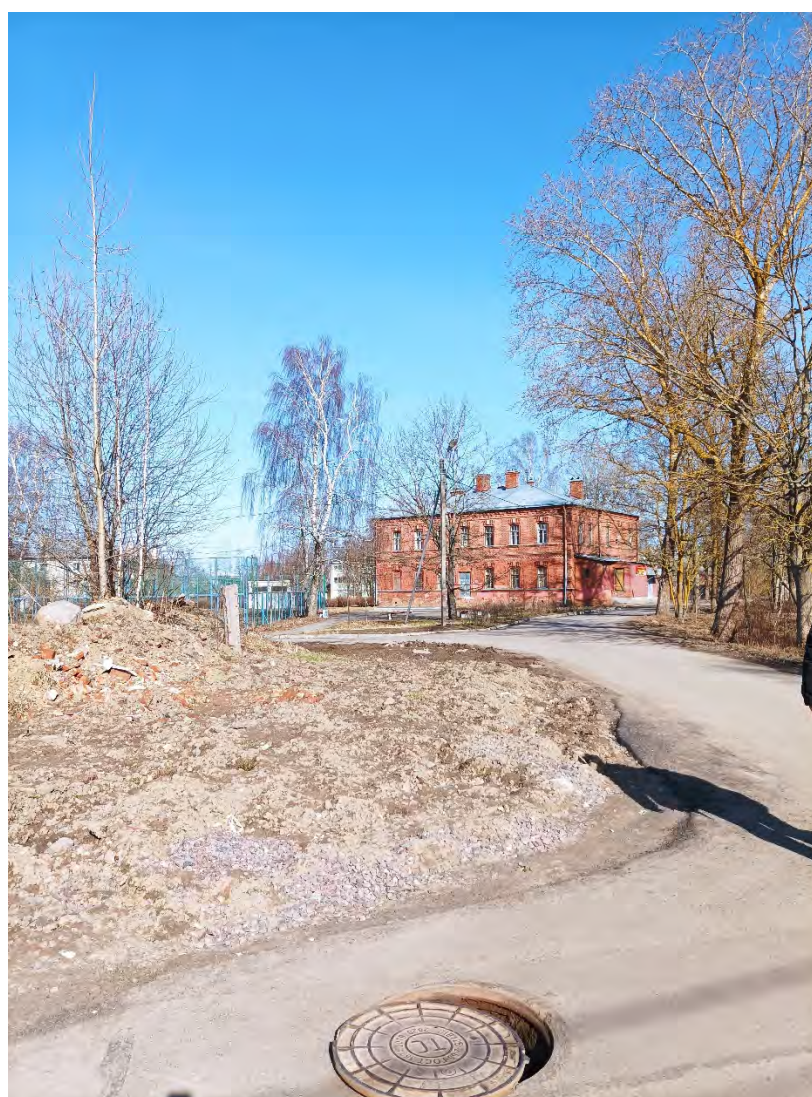
8. Земельный участок проектирования реконструкции тепловых сетей. Дата съемки: 25.03.2024 г.

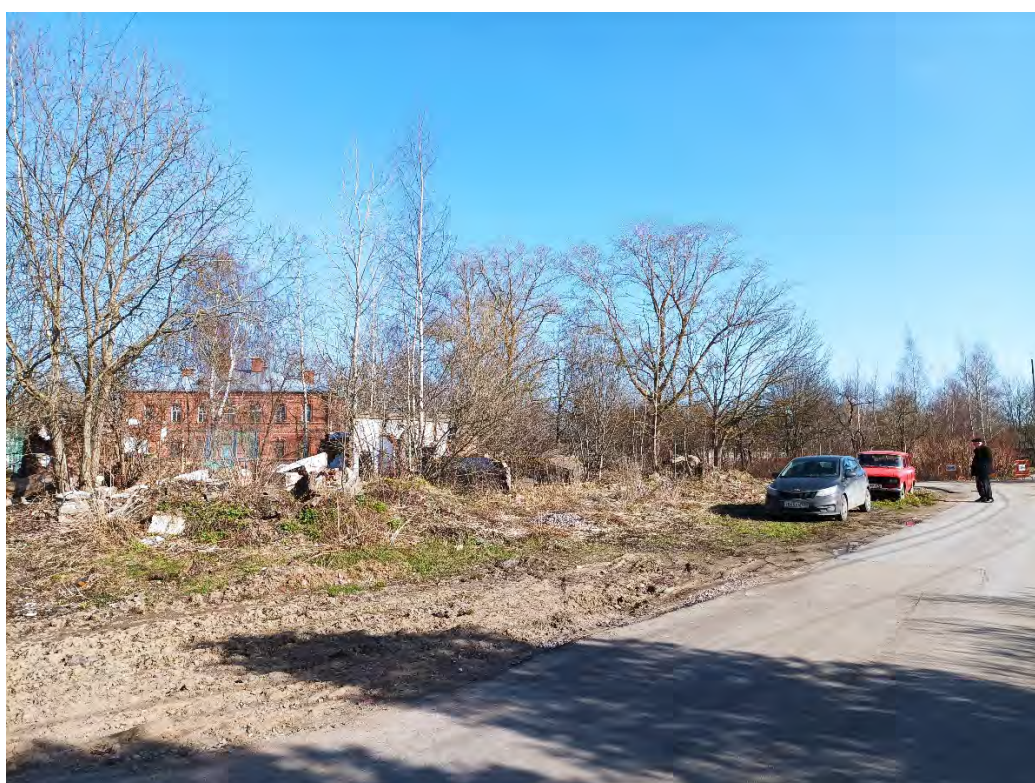
9. Земельный участок проектирования реконструкции тепловых сетей. Новая ул.
Дата съемки: 25.03.2024 г.

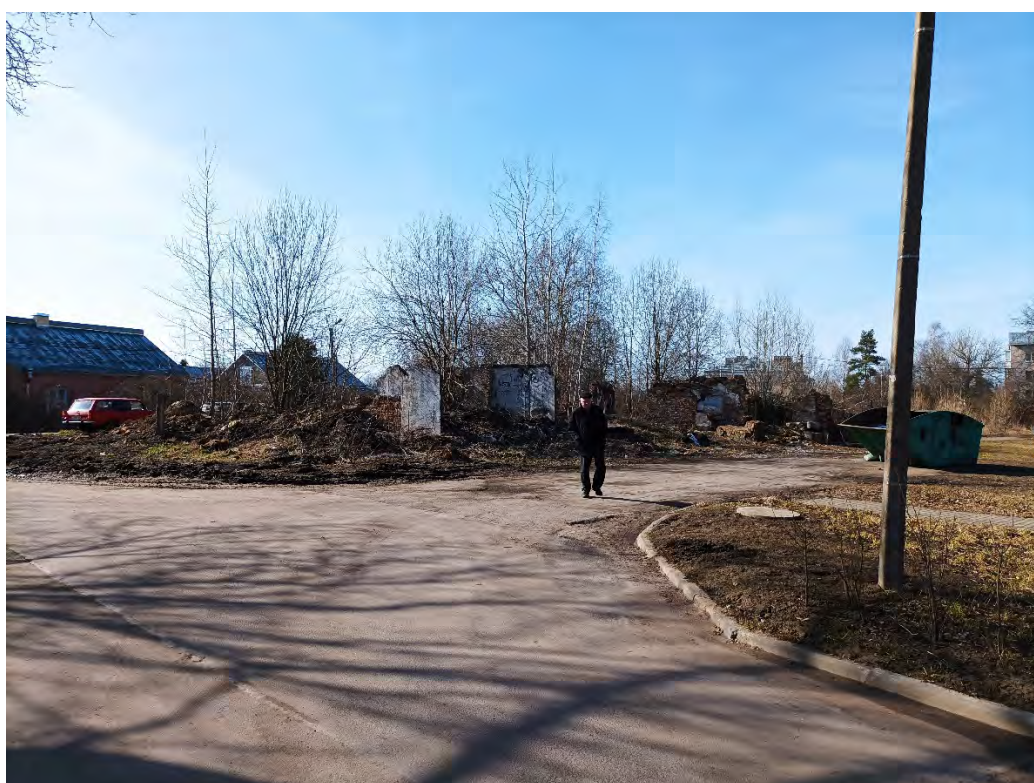
10. Земельный участок проектирования реконструкции тепловых сетей. Дата съемки: 25.03.2024 г.

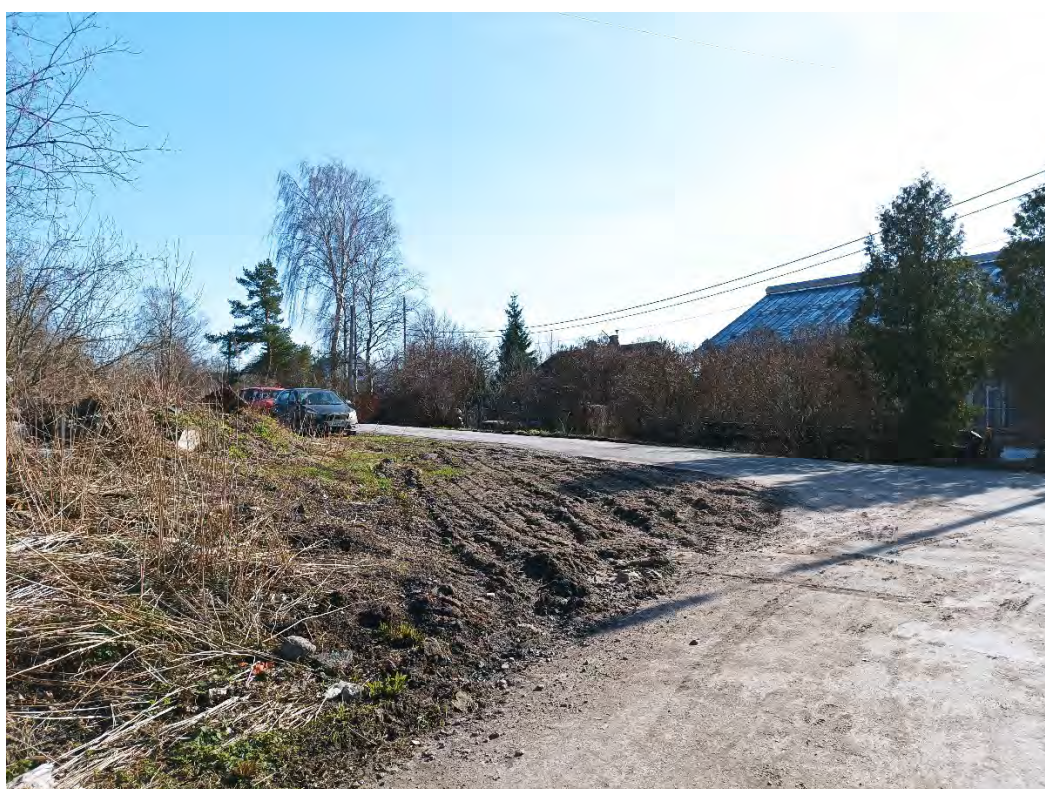
11. Земельный участок проектирования реконструкции тепловых сетей. Новая ул.
Дата съемки: 25.03.2024 г.

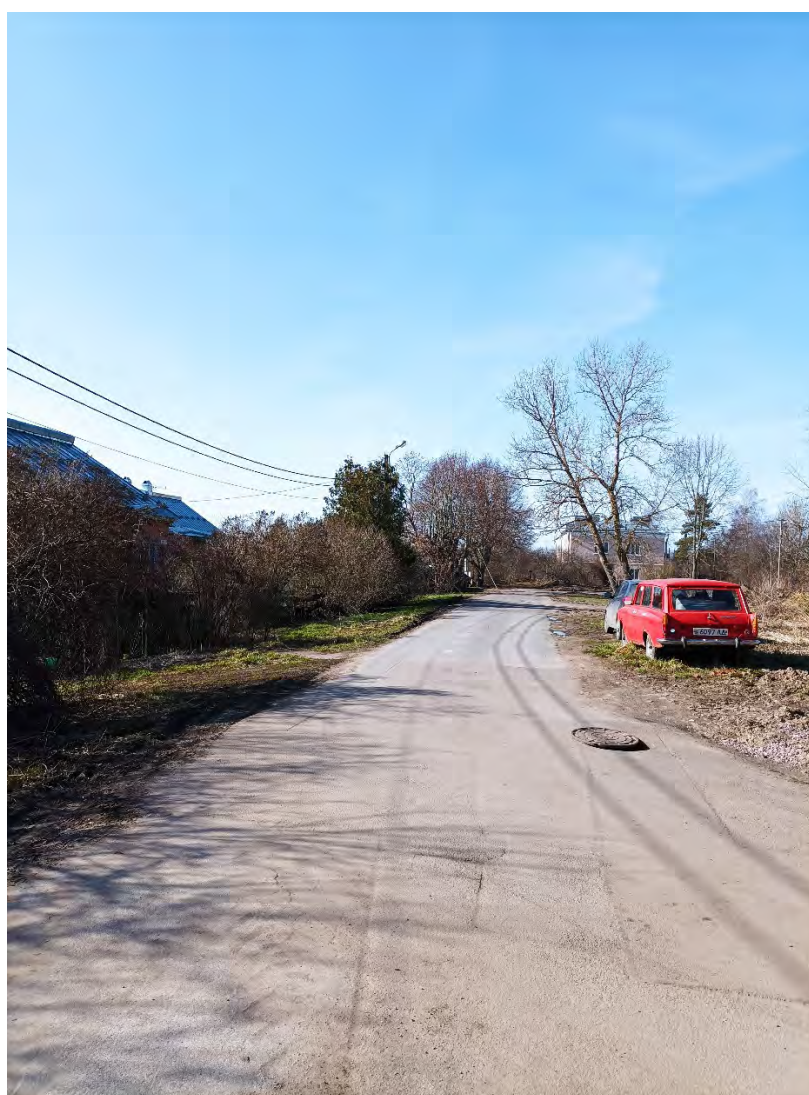
12. Земельный участок проектирования реконструкции тепловых сетей. Новая ул.
Дата съемки: 25.03.2024 г.

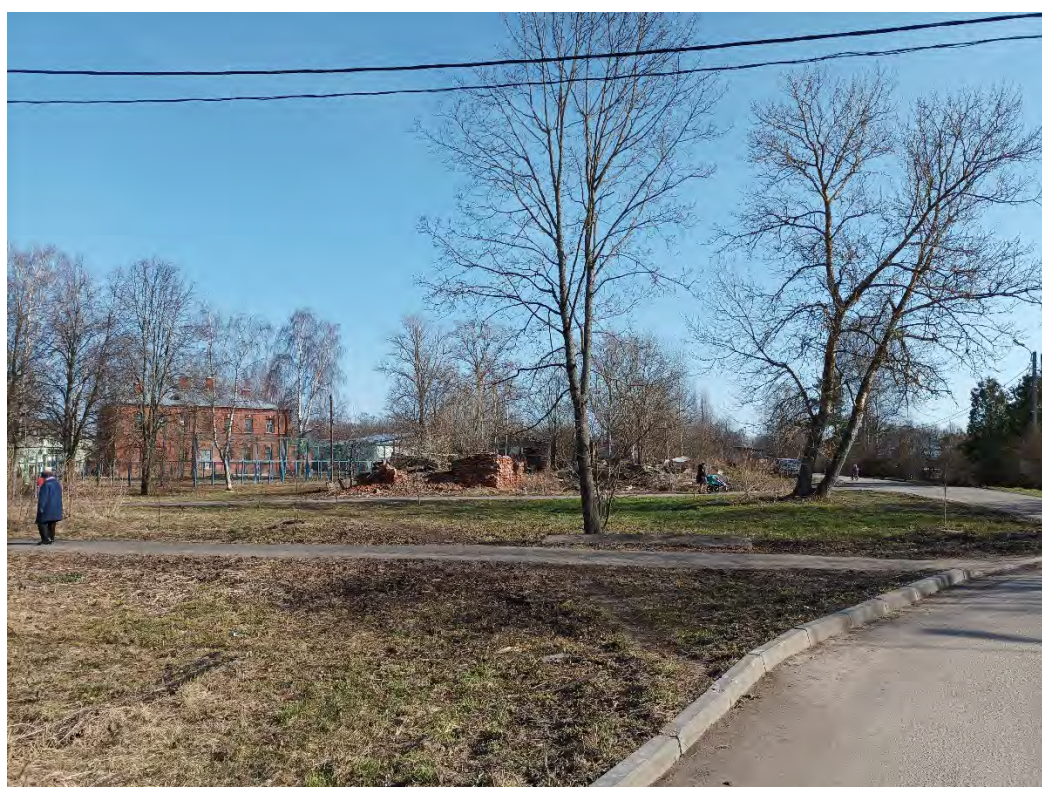
13. Земельный участок проектирования реконструкции тепловых сетей. Новая ул.
Дата съемки: 25.03.2024 г.

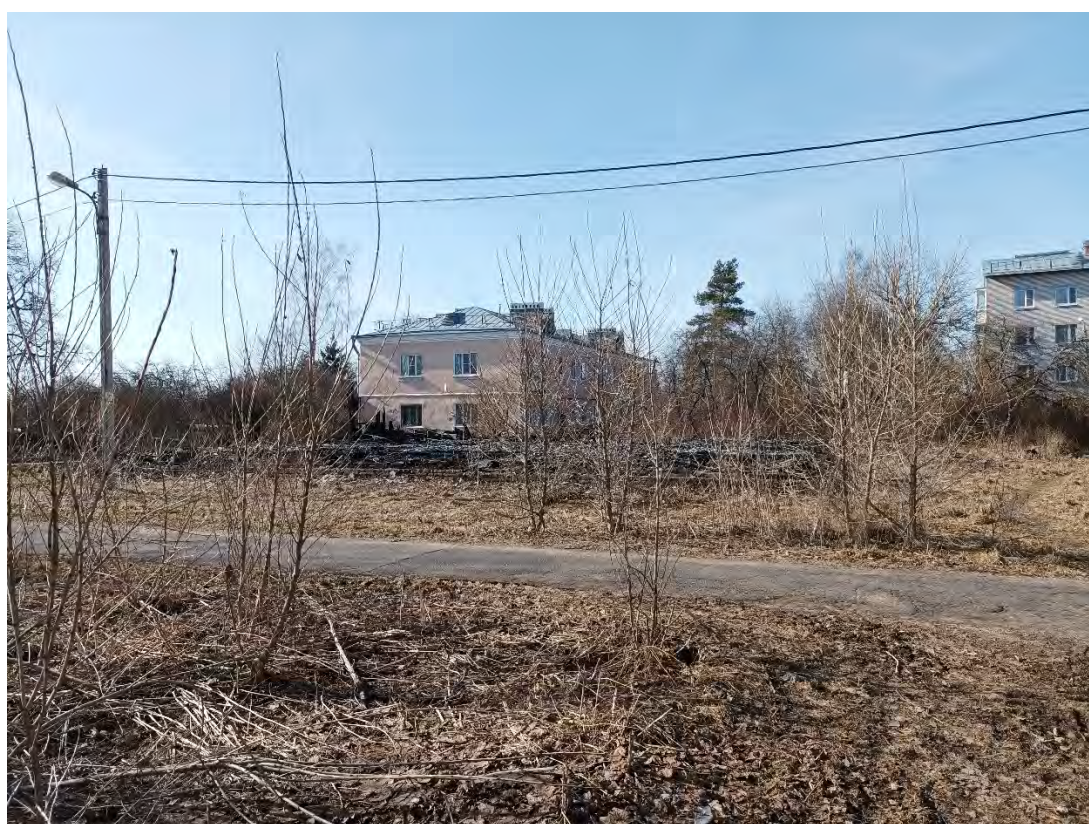
15. Земельный участок проектирования реконструкции тепловых сетей.
Спортивная ул. Дата съемки: 25.03.2024 г.

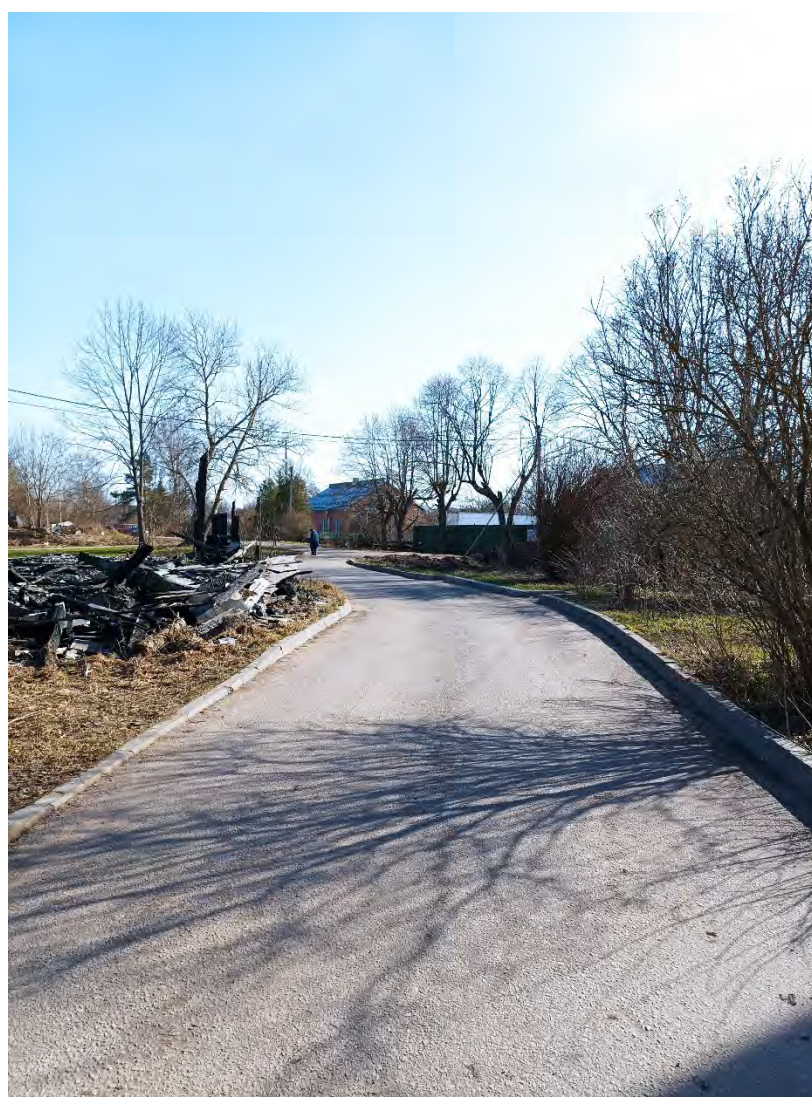
16. Земельный участок проектирования реконструкции тепловых сетей. Новая ул.
Дата съемки: 25.03.2024 г.

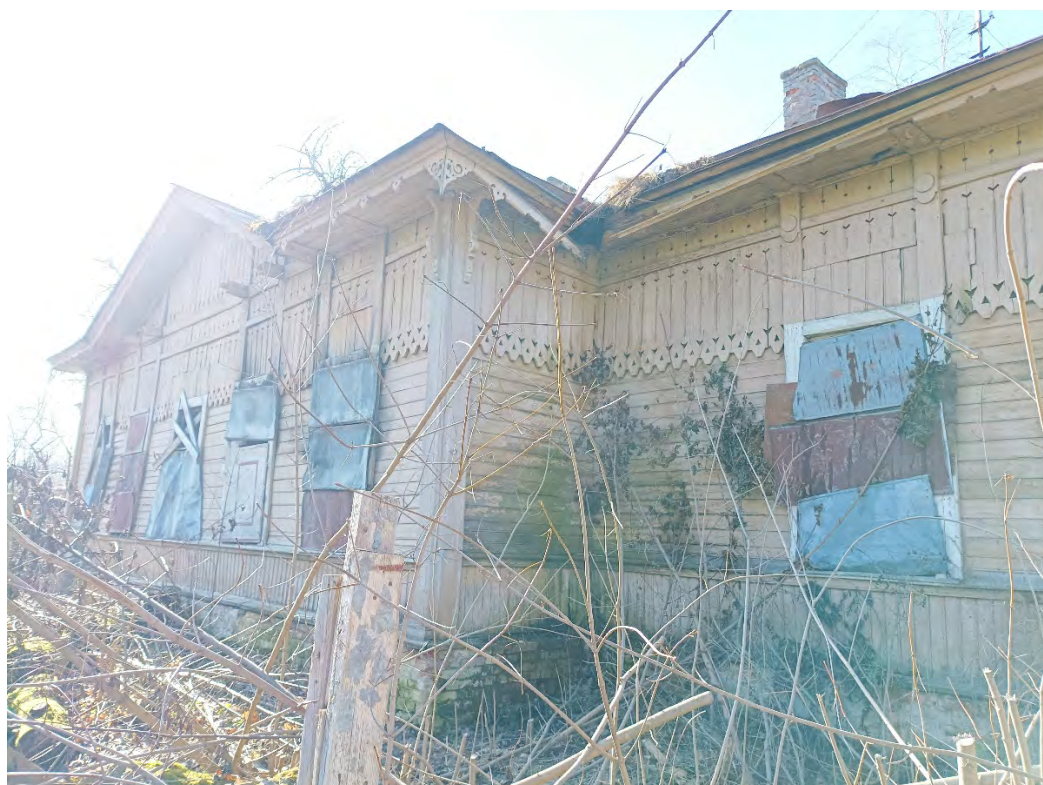
18. «Жилой дом для мальчиков с холостым надзирателем», по адресу: Санкт-Петербург, г. Павловск, Павловское шоссе, д. 9, лит. А. Фасад восточный. Дата съемки: 25.03.2024 г.

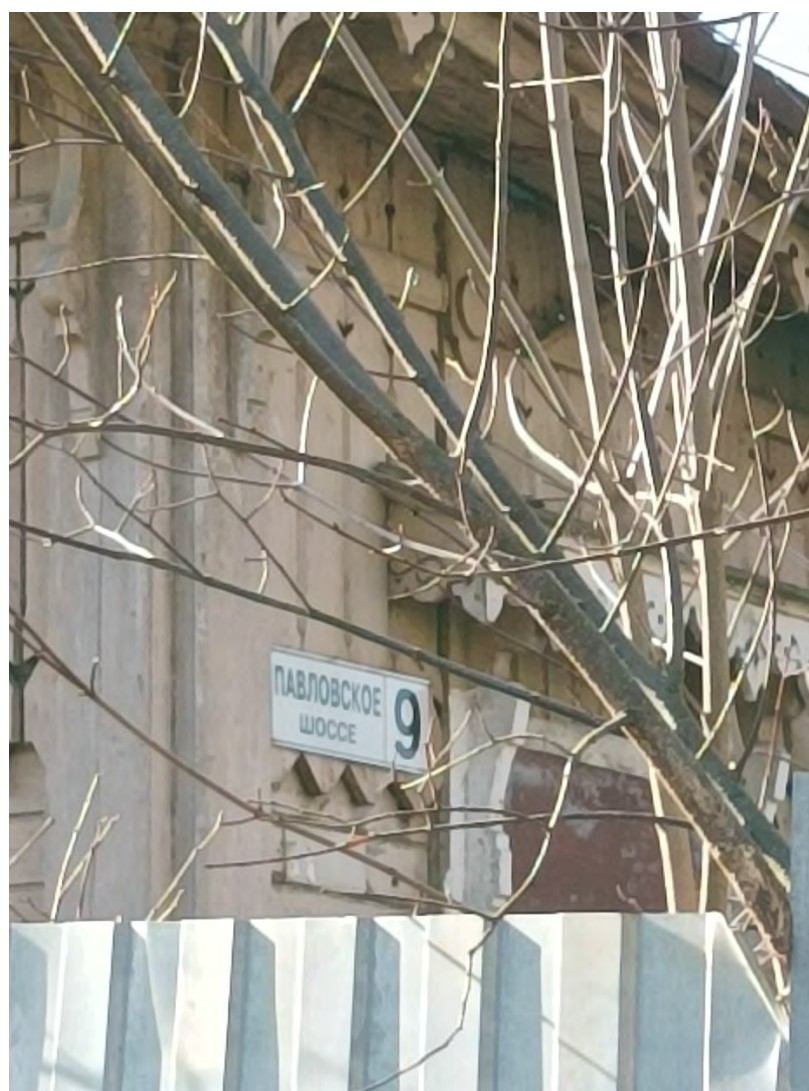
20. "Жилой дом для мальчиков с холостым надзирателем", по адресу: Санкт-Петербург, г. Павловск, Павловское шоссе, д. 9, лит. А. Фрагмент северного фасада.
Дата съемки: 25.03.2024 г.

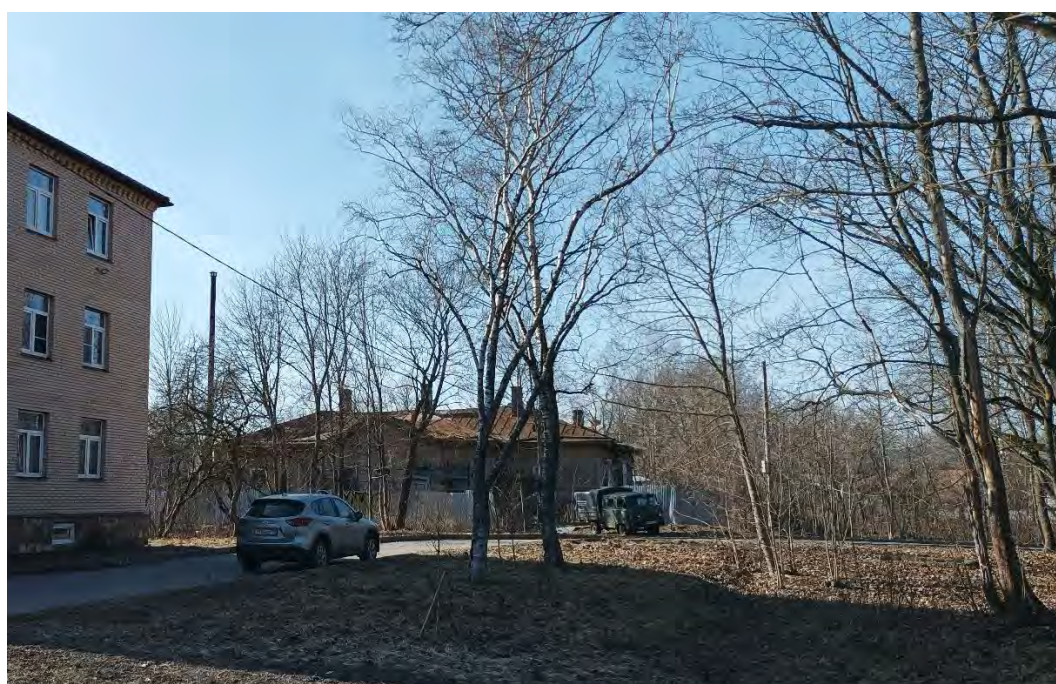
21. «Жилой дом для мальчиков с холостым надзирателем», по адресу: Санкт-Петербург, г. Павловск, Павловское шоссе, д. 9, лит. А. Земельный участок проектирования реконструкции тепловых сетей. Дата съемки: 25.03.2024 г.

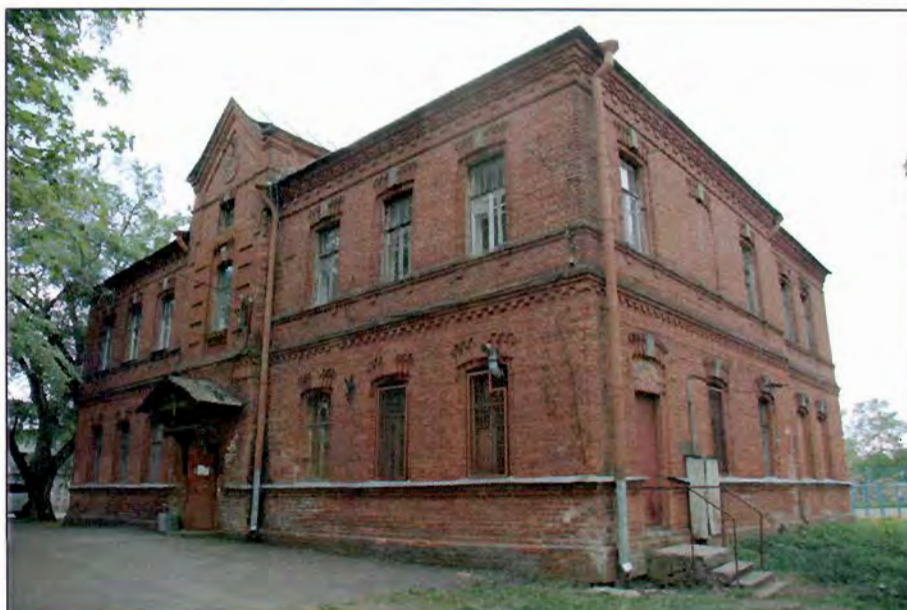
1. Общий вид. Южный фасад.

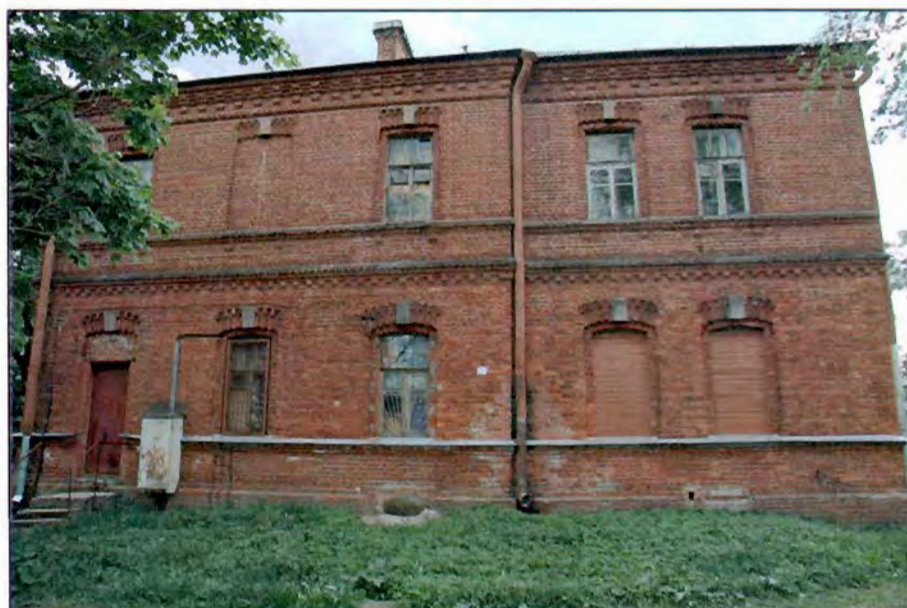
2. Общий вид. Северный фасад.

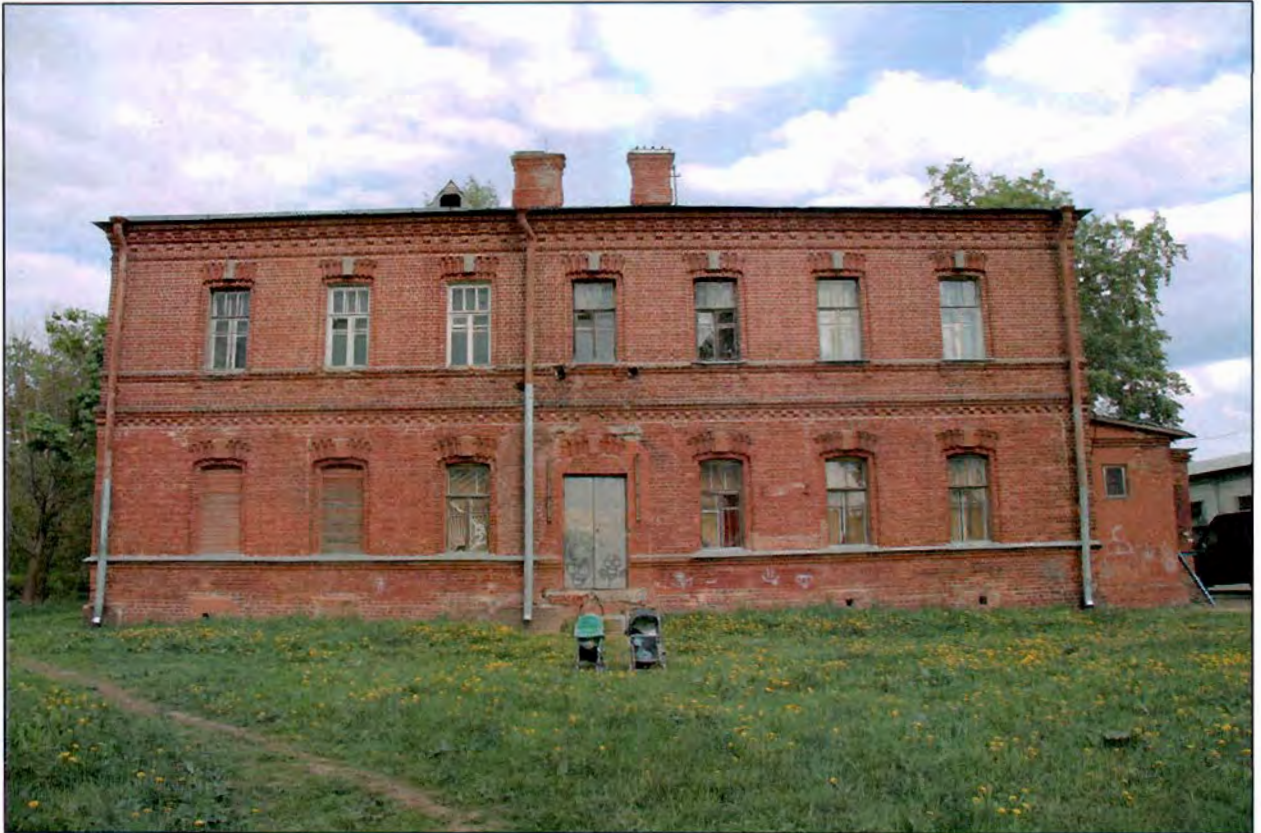
3. Общий вид. Западный фасад

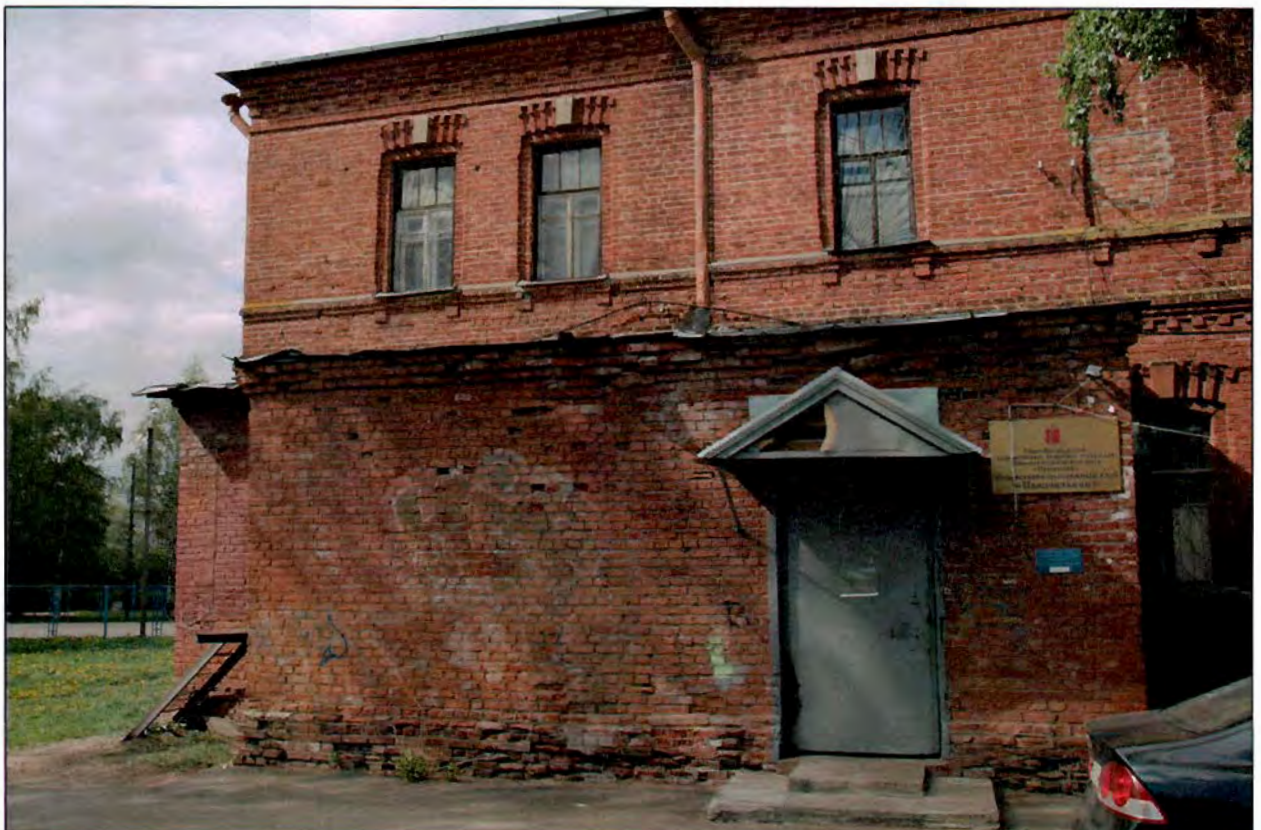
4. Южный фасад.

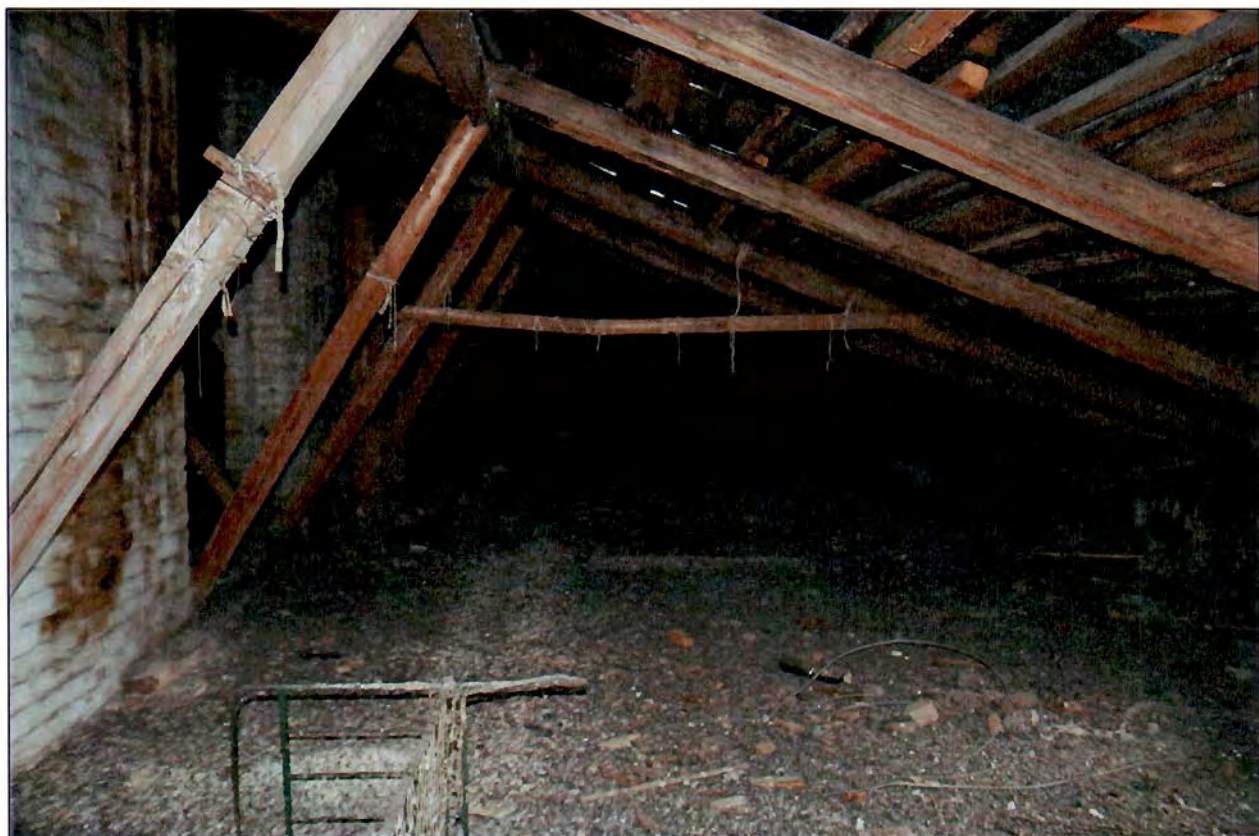
14. Интерьер. Чердак. Стропильная система.

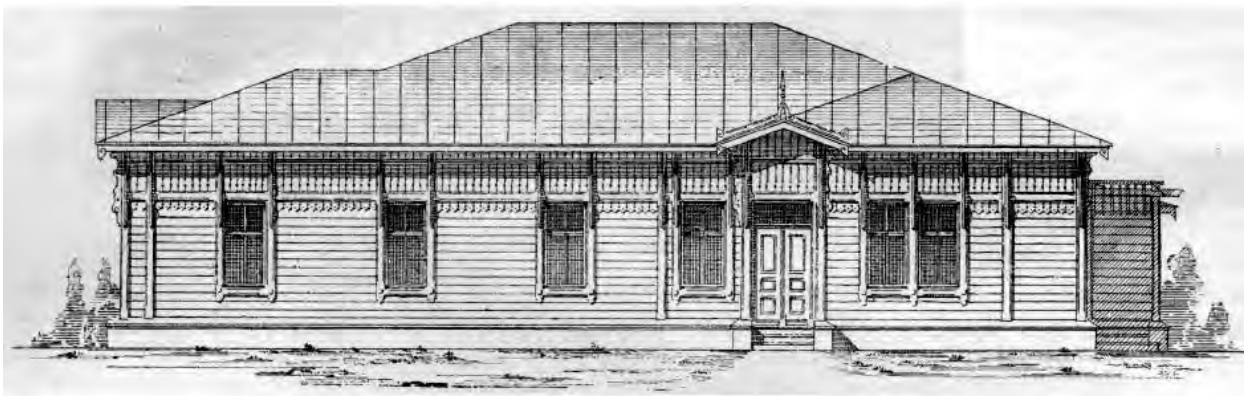
Ил. 14. Дом для мальчиков с квартирой семейного надзирателя. Главный, юго-восточный фасад.
 Проект гражд. инж. М.Ф. Гейслера и Б. Ф. Гуслистого, 1897 г.
 Опубл.: Гейслер М. Ф. Постройка С.-Петербургского Ольгинского детского приюта трудолюбия. 1897 - 1898 г. СПб., 1900. С.12.

5. Дом для мальчиков с квартирой семейного надзирателя.» Главный юго-восточный фасад. Источник: Гейслер М. Ф. Постройка С.-Петербургского Ольгинского детского приюта трудолюбия. 1897-1898 г. СПб. 1900.

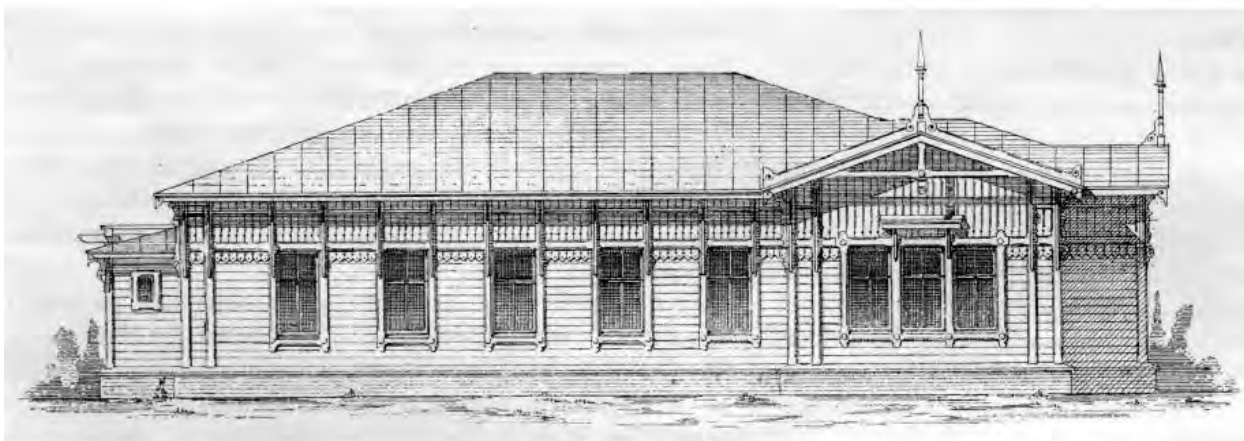
Ил. 15. Дом для мальчиков с квартирой семейного надзирателя. Задний фасад. /Северо-западный фасад/.
 Проект гражд. инж. М.Ф. Гейслера и Б. Ф. Гуслистого, 1897 г.
 Опубл.: Гейслер М. Ф. Постройка С.-Петербургского Ольгинского детского приюта трудолюбия. 1897 - 1898 г. СПб., 1900. С.12.

6. Дом для мальчиков с квартирой семейного надзирателя. Задний фасад. Источник: Гейслер М. Ф. Постройка С.-Петербургского Ольгинского детского приюта трудолюбия. 1897- 1898 г. СПб. 1900.

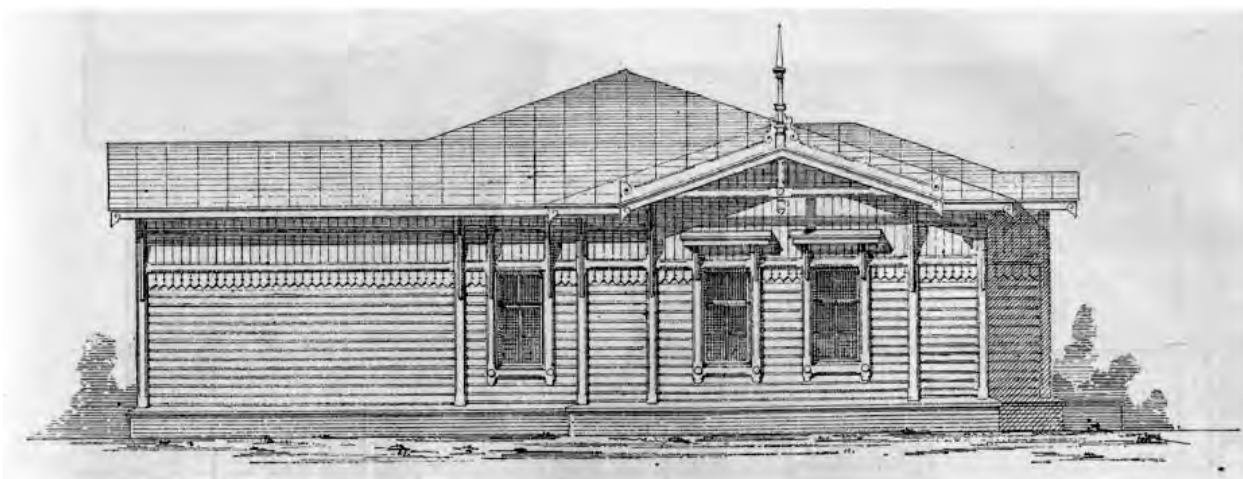
Ил. 16. Дом для мальчиков с квартирой семейного надзирателя. Боковой фасад. /Юго-западный фасад/
 Проект гражд. инж. М.Ф. Гейслера и Б. Ф. Гуслистого, 1897 г.
 Опубл.: Гейслер М. Ф. Постройка С.-Петербургского Ольгинского детского приюта трудолюбия. 1897 - 1898 г. СПб., 1900. С.13.

7. Дом для мальчиков с квартирой семейного надзирателя. Боковой фасад. Источник: Гейслер М. Ф. Постройка С.-Петербургского Ольгинского детского приюта трудолюбия. 1897-1898 г. СПб. 1900.

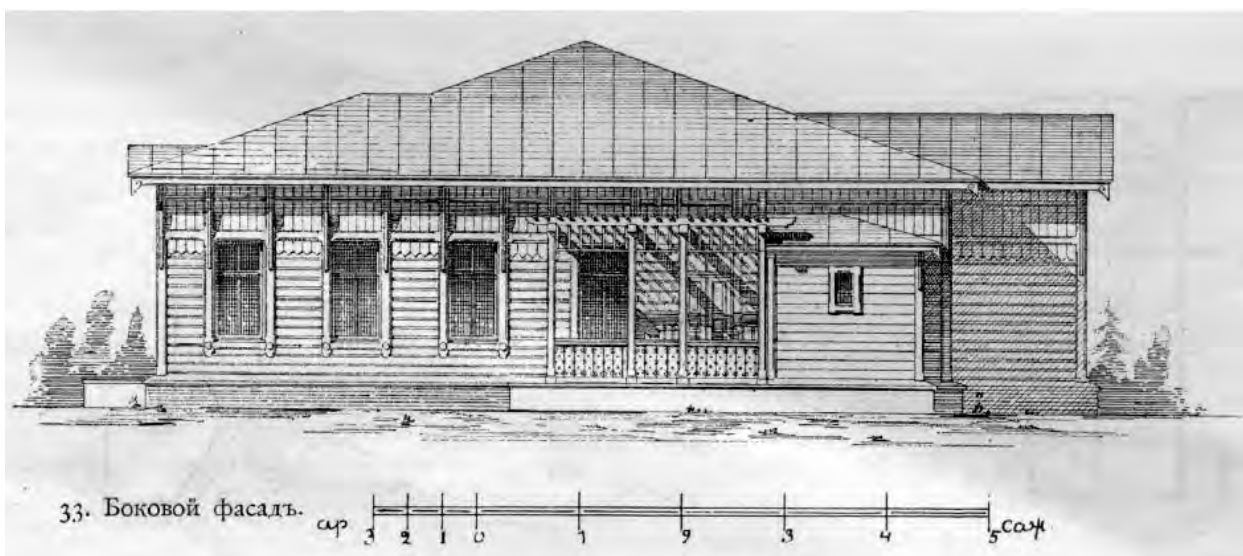
Ил. 17. Дом для мальчиков с квартирой семейного надзирателя. Боковой фасад /с крыльцом и отхожим местом/. /Северо-восточный фасад/
 Проект гражд. инж. М.Ф. Гейслера и Б. Ф. Гуслистого, 1897 г.
 Опубл.: Гейслер М. Ф. Постройка С.-Петербургского Ольгинского детского приюта трудолюбия. 1897 - 1898 г. СПб., 1900. С.12.

8. Дом для мальчиков с квартирой семейного надзирателя. Боковой фасад. Источник: Гейслер М. Ф. Постройка С.-Петербургского Ольгинского детского приюта трудолюбия. 1897-1898 г. СПб. 1900.
