## А К Т

**по результатам государственной историко-культурной экспертизы раздела об обеспечении сохранности объекта культурного наследия регионального значения «Санкт-Петербургский Ольгинский детский приют трудолюбия», расположенного по адресу: Санкт-Петербург, г. Павловск, Динамо, Клубная пл., д.1, лит. А, Спортивная ул., д. 5, лит. А, Павловское шоссе, д. 9, лит. А, при проведении земляных, строительных, мелиоративных, хозяйственных работ, указанных в ст. 30 Федерального закона №73-ФЗ работ по использованию лесов и иных работ в границах территорий указанного объекта и на земельном участке, непосредственно связанном с земельным участком в границах территорий указанного объекта, в ходе проведения работ «Реконструкция тепловых сетей от групповой котельной по адресу: г. Павловск, пос. Динамо, Павловское шоссе, д.3, лит. З», разработанного ООО «Институт Теплоэнергетики» в 2024 году, шифр: 1331/РУ-2022-ОСОКН**

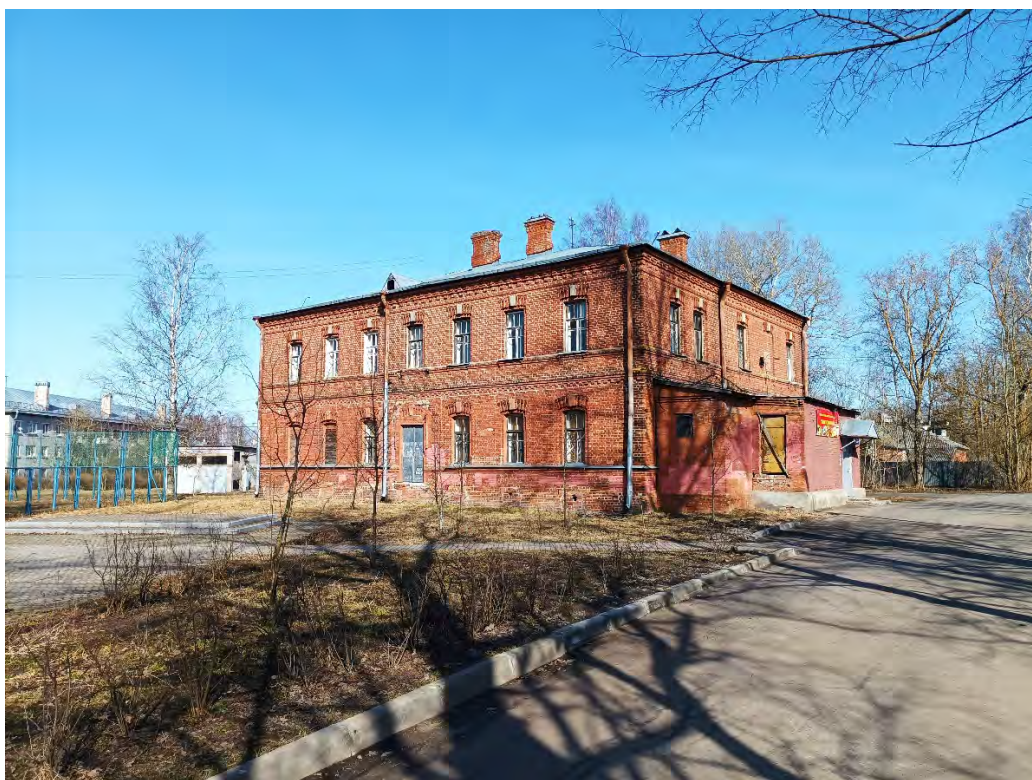
1. «Мастерские», по адресу: Санкт-Петербург, г. Павловск, Динамо, Клубная пл., д. 1, лит. А. Общий вид. Дата съемки: 25.03.2024 г.

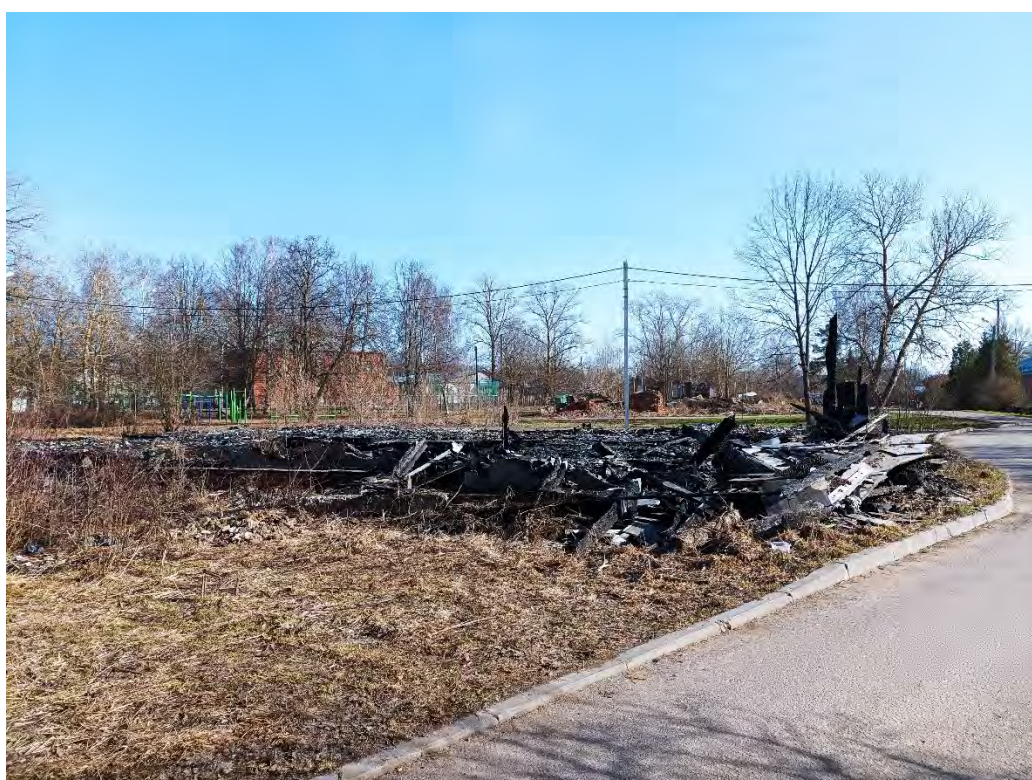
14. «Жилой дом для мальчиков с семейным надзирателем», по адресу: Санкт-Петербург, г. Павловск, Спортивная ул., д. 5, лит. А. Дата съемки: 25.03.2024 г.

Объект культурного наследия пострадал от пожара в 2014 г., в дальнейшем произошло саморазрушение. Разрушены деревянные несущие стены, перекрытия, крыша. Ранее дом представлял собой прямоугольное одноэтажное деревянное здание с четырехскатной крышей, фундамент ленточный бутовый, к северо-восточному фасаду дома примыкала разноуровневая пристройка (входной тамбур) с двухскатной крышей на фундаменте из деревянного бруса. Категория технического состояния IV.

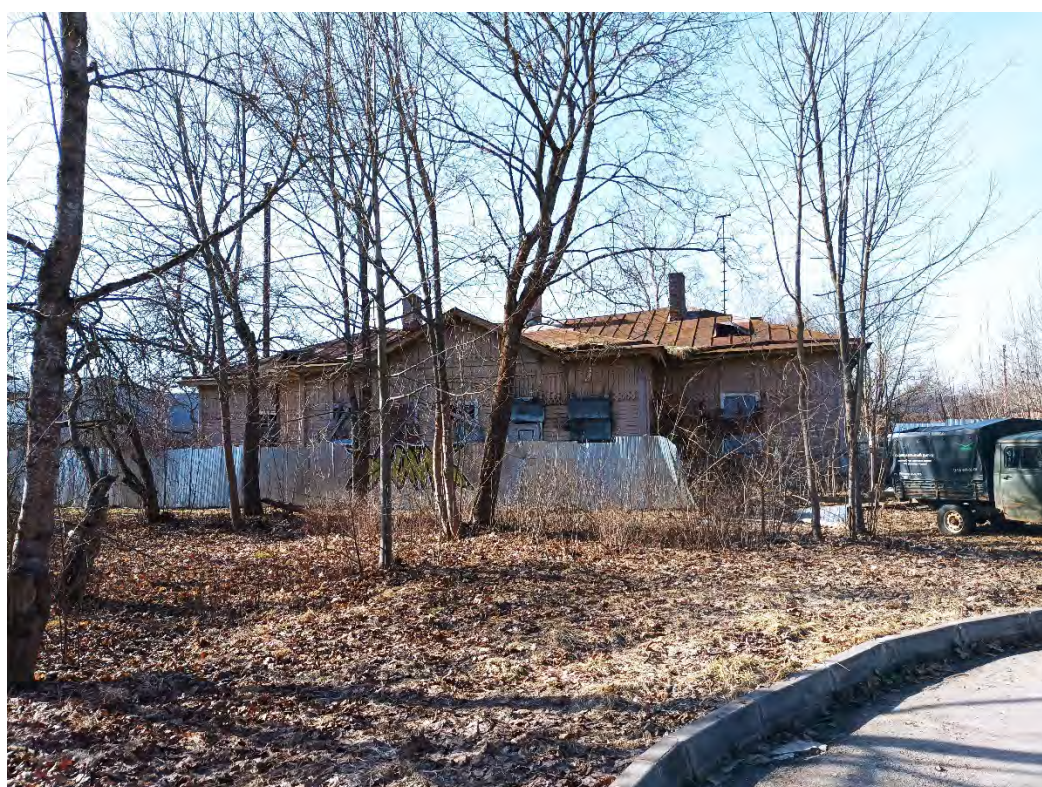
17. «Жилой дом для мальчиков с холостым надзирателем», по адресу: Санкт-Петербург, г. Павловск, Павловское шоссе, д. 9, лит. А. Общий вид. Дата съемки: 25.03.2024 г.

Фундаменты ленточные. Цоколь кирпичный, наблюдается следы повреждений, трещины, сколы, высолы, выветривание шовного раствора, биологические поражения. Отмостка отсутствует. Несущие стены из круглых бревен, наблюдаются биопоражения, трещины, присутствуют следы пожара. Перекрытия по деревянным балкам, присутствуют следы пожара. Конструктивные элементы крыши: мауэрлат, стропила, обрешетка - деревянные, присутствуют следы пожара. Кровля металлическая в неудовлетворительном состоянии. Фасады облицованы вертикальной профилированной доской в уровне цокольной части, горизонтальные доски в уровне оконных проемов, вертикальные доски с пропиленной

резьбой в уровне фриза, наблюдаются биопоражения, трещины, присутствуют следы пожара. Современное техническое состояние объекта культурного наследия неудовлетворительное. Категория технического состояния III.

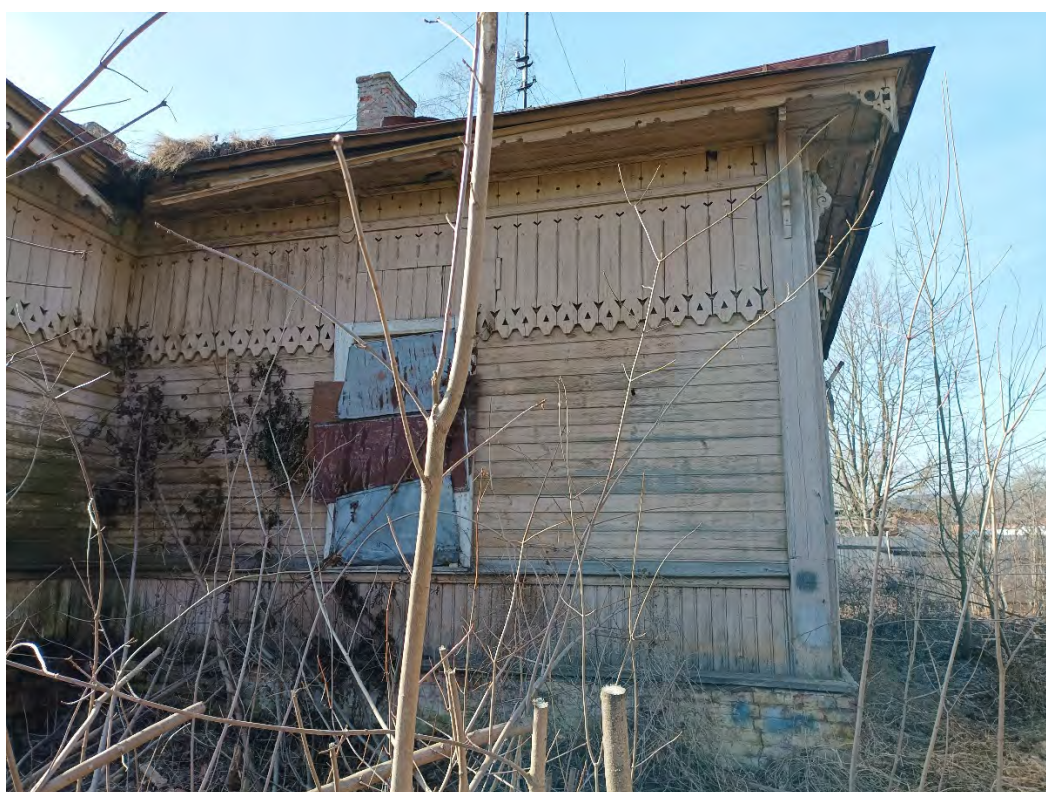
19. «Жилой дом для мальчиков с холостым надзирателем», по адресу: Санкт-Петербург, г. Павловск, Павловское шоссе, д. 9, лит. А. Фрагмент восточного фасада.  
Дата съемки: 25.03.2024 г.

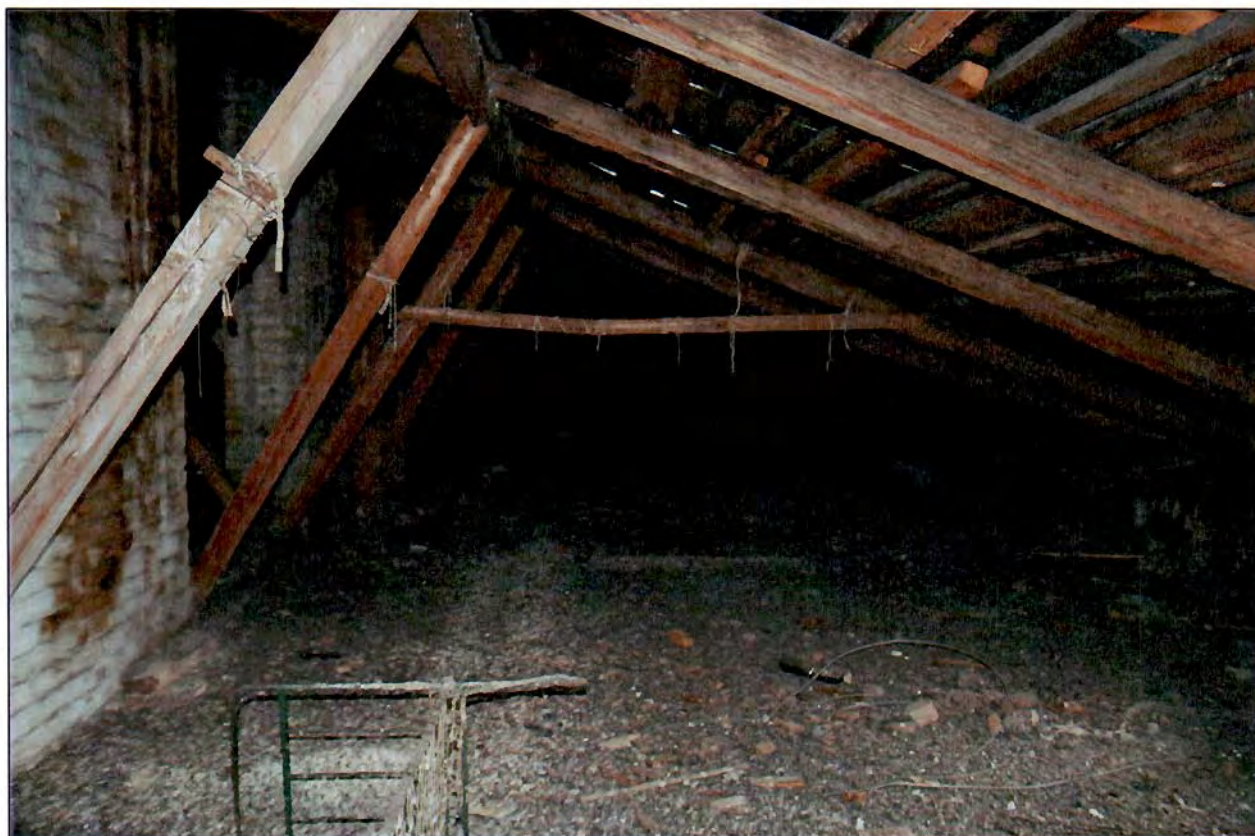
14. Интерьер. Чердак. Стропильная система.

- мауэрлат: деревянный, наблюдаются трещины, биологические поражения, следы намокания;
- стропила: деревянная, наблюдаются трещины, биологические поражения, следы намокания;
- обрешетка: деревянная, наблюдаются трещины, биологические поражения, следы намокания;
- кровля: из оцинкованного металла, наблюдается механические повреждения, состояние удовлетворительное;

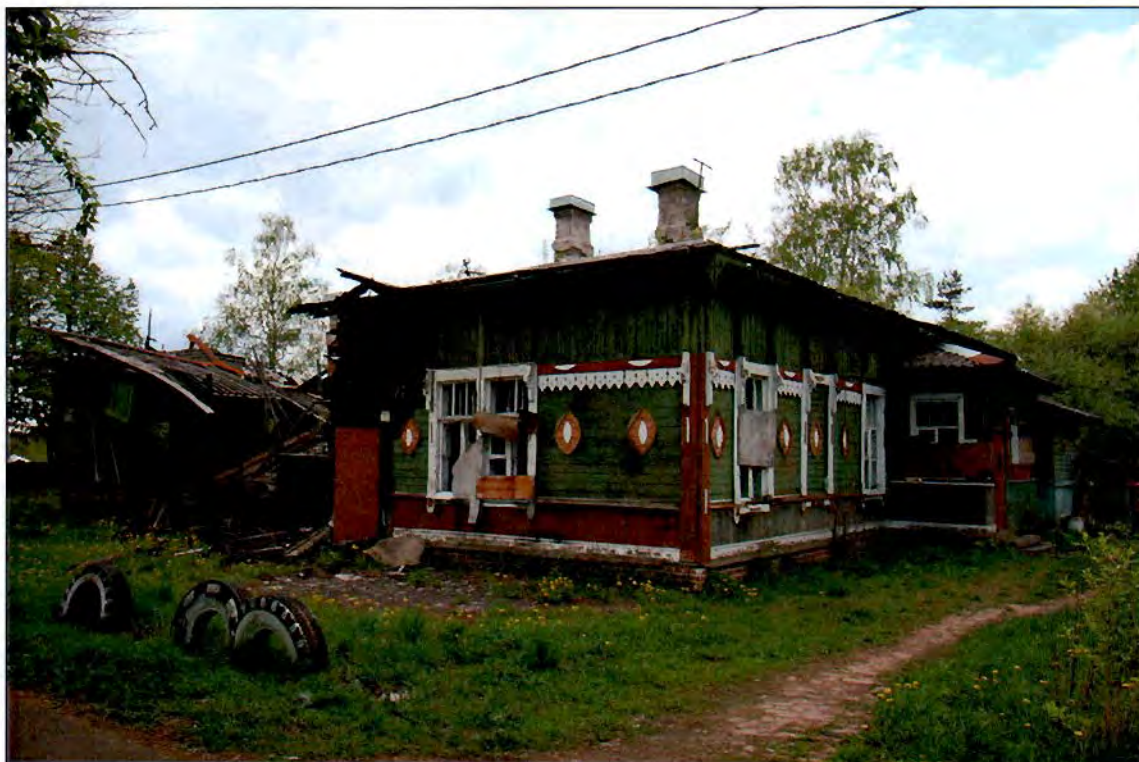
15. Общий вид.

Здание пострадало от пожара. Частично разрушены деревянные несущие стены (1-я ось по юго-западному фасаду, 1-5 ось по юго-восточному фасаду), перекрытия и конструкции крыши в южной части здания.

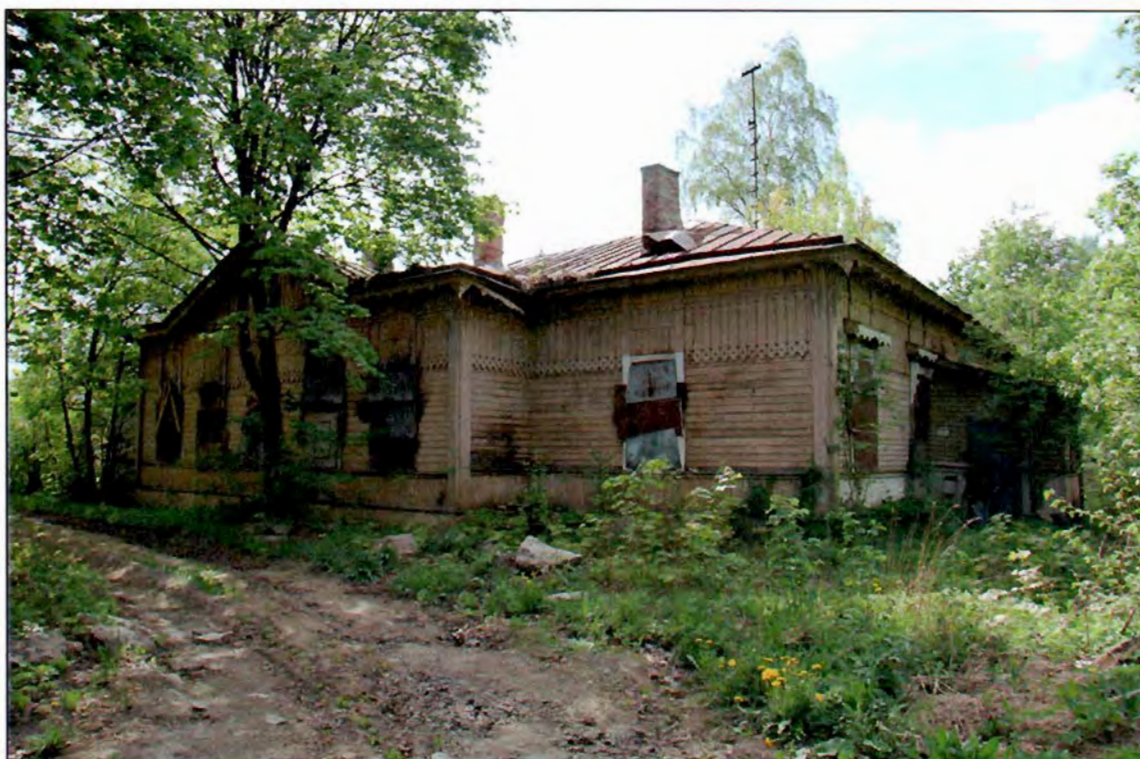
22. Общий вид. Юго-восточный фасад.
