## Акт

### по результатам государственной историко-культурной экспертизы

проектной документации на проведение работ по сохранению объекта культурного наследия регионального значения «Северный корпус» (в составе «Жилой дом Страхового общества «Россия» с садом и оградами»), расположенного по адресу: Санкт-Петербург, Моховая улица, д. 27-29, лит. А (согласно распоряжению мэра Санкт-Петербурга от 30.01.1992 № 108-р: Моховая ул., 27-29), — «Проект на проведение работ по сохранению объекта культурного наследия регионального значения «Северный корпус» (в составе «Жилой дом Страхового общества «Россия» с садом и оградами») в части приспособления для современного использования квартиры №20» (шифр: 23/08-2023), разработанной ООО «ПРОГРЕССИВ-ПРОЕКТ» в 2023 г.

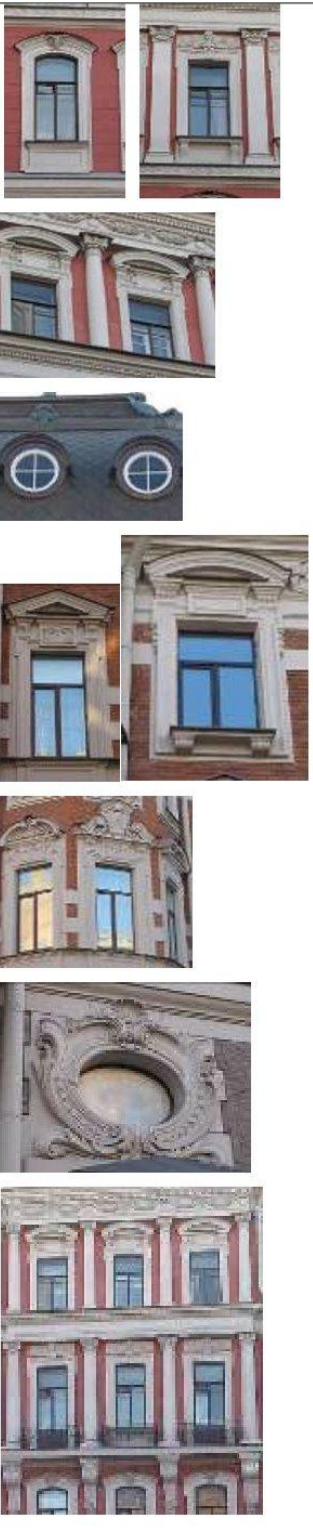
<p>рисунок растрескивания, оконных заполнений, единообразия их цветового решения;</p> <p>четыре трехчетвертные колонны ионического ордера и четыре трехчетвертные колонны композитного ордера в уровне третьего и четвертого этажей лицевого фасада главного здания;</p>

<p>The image block contains several photographs of architectural details. At the top, two side-by-side photos show window frames with decorative moldings. Below them, a photo shows a row of windows with classical columns. Further down, there are two circular windows with cross patterns. Below that, two photos show window openings with classical pediments. The next photo shows a corner window with a decorative arch. Below that is a photo of a circular window with a highly ornate, carved surround. At the bottom, a large photo shows a multi-story facade with a row of four columns supporting a balcony or window level.</p>
--	--	--	--

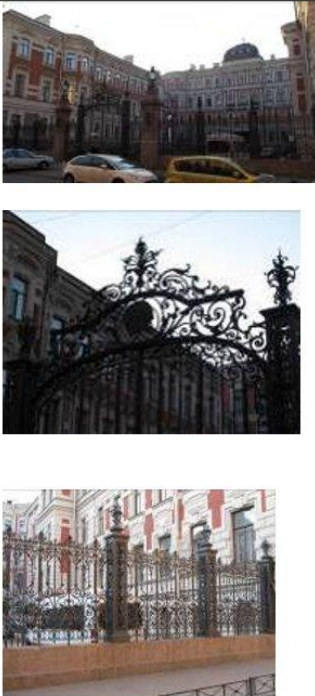
1.		<p>ограда курдонера - габариты, конфигурация (прямая решетка), конструкция (двустворные ворота на двух ажурных прямоугольных в плане столбах, одностворная калитка в восточной части, по три ажурных столба с каждой стороны ворот с профилированными карнизами и навершиями с завитками и акантовыми листьями, два гранитных столба с пилястрами тосканского ордера и профилированными карнизами, гранитное с цоколем основание ограды);</p> <p>ворота и решетка выполнены из металла (техника – ковка, литье), рисунок (ворота с полуциркульным завершением, каждая створка с горизонтальными тягами и вертикальными стойками, завершающимися многочисленными завитками с растительным орнаментом, над створками полуциркульный фронтоны в окружении растительного орнамента и завитков из акантовых листьев, в центре медальон с надписью «Страховое общество «Россия», секции между столбами – вертикальные стойки с перехватами, завитками в верхних и нижних частях, цветами и акантовыми листьями, горизонтальные тяги);</p>

<p>The images show the ornate wrought-iron gate of the Kurdyonera courtyard. The top image is a wide shot of the courtyard with the gate in the foreground and classical buildings in the background. The middle image is a close-up of the gate's intricate wrought-iron design, featuring acanthus leaves and scrolls. The bottom image shows the gate from a different angle, highlighting the vertical posts and the decorative elements between them.</p>

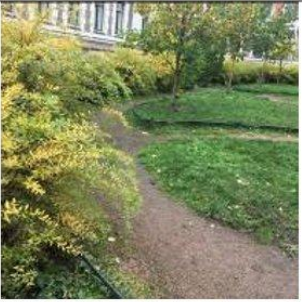
IV. Ограда сада:			
1.		<p>габариты, конфигурация (овальная в плане), материал (черный металл), техника исполнения (ковка). Звенья ажурные из пересекающихся по диагонали тяг с воллютообразными завитками в завершении. Калитка двустворная на двух ажурных прямоугольных в плане столбах из сходящихся в верхней части металлических тяг.</p>	   
V. Сад:			
1.	<p>Объемно-пространственное и планировочное решение территории:</p>	<p>местоположение сада (в центре двора);</p> <p>исторические габариты овального в плане стилобата;</p> <p>историческая объемно-пространственная композиция,</p> <p>регулярная планировка;</p> <p>сочетание открытых пространств (газона, площадки) и посадок деревьев;</p> <p>исторический видовой состав насаждений;</p> <p>газонное ограждение (архитектурное решение, материал);</p>

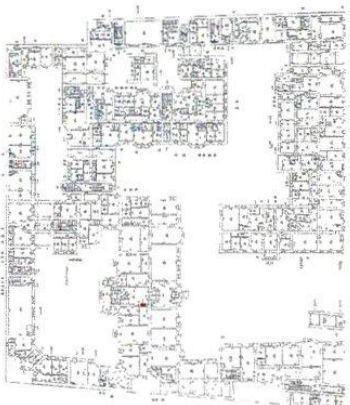
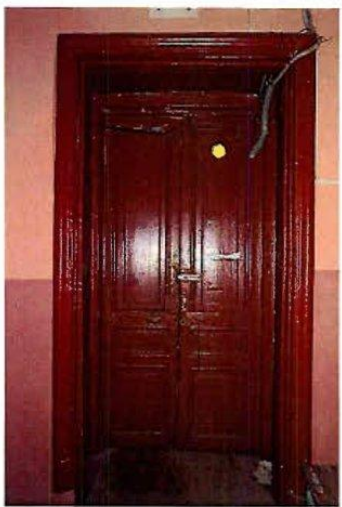
5.	Декоративно-художественная отделка интерьеров:	<p>1 этаж</p> <p>дверной проем- местоположение (из помещения 2- Н в помещение 27-Н (1);</p> <p>заполнение дверного проема – дверь двухстворчатая, в каждой створке по 3 филенки с профилем по периметру, средняя филенка узкая, окрашена;</p> <p>откосы глубокие;</p> <p>наличники профилированные;</p>

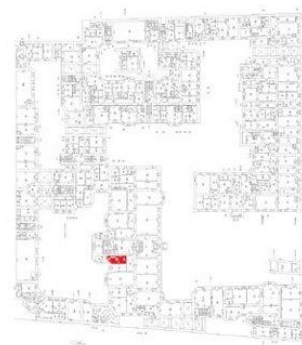
помещение 27-Н (5):  
(16,7 кв.м.)

оформление потолка:  
потолочная розетка-  
местоположение (в центре потолка),  
оформление (сложная лепная  
композиция, состоящая из  
рокайльных и растительных  
элементов);

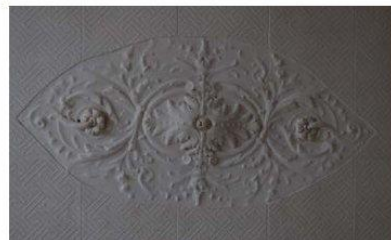
оформление потолка:  
потолочная розетка-  
местоположение (в центре потолка),  
оформление (лепная, трехчастная, из  
элементов растительного характера);

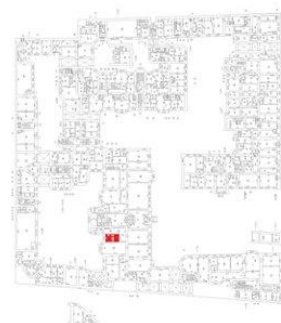
помещение 27-Н (7):  
(15,5 кв.м.)

<p>оформление потолка - тяга лепная, профилированная, местоположение (по периметру потолка);</p> <p>карниз - штукатурный, профилированный, местоположение (по периметру помещения);</p> <p>потолочная розетка - местоположение (в центре потолка), оформление (лепная композиция из стилизованных раковин и элементов растительного характера);</p> <p>дверной проем – местоположение (в пом. 27-Н (1));</p> <p>заполнение дверного проема в - дверь двухстворчатая, в каждой створке по 3 филенки с профилем по периметру, окрашена;</p> <p>наличники профилированные;</p> <p>помещение 27-Н (8): (45,8 кв.м.)</p>	         
--	--	---	--

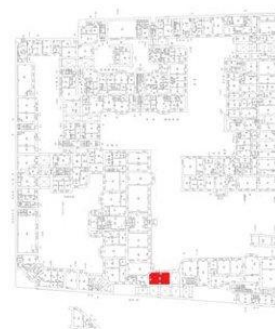
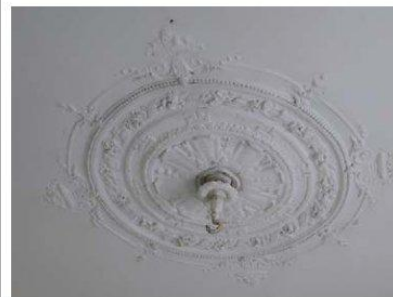
помещение 27-Н (18):  
(38,9 кв.м.)

оформление потолка:  
потолочная розетка -  
местоположение (в центре потолка),  
оформление (в центре листья аканта  
в обрамлении лаврового венка  
перевитого лентой,  
профилированных тяг и 4-х  
стилизированных раковин на каждой  
стороне);

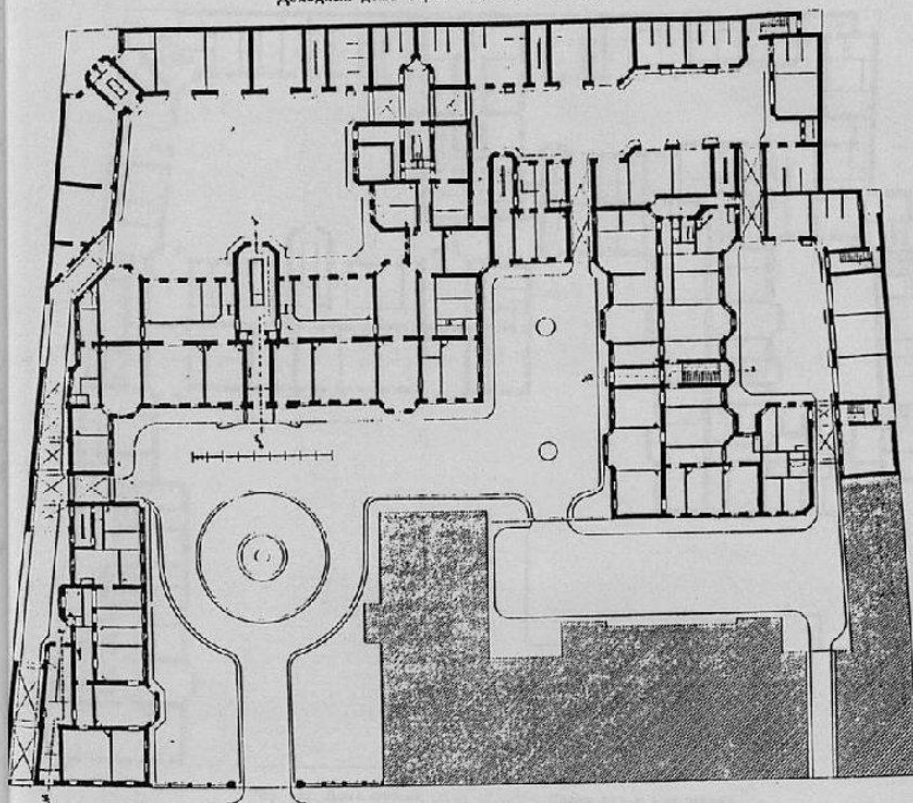
Чер. 426. План 1-го этажа.

Санкт-Петербург, Центральный район  
ул. Моховая, дд. 27-29  
Доходный дом Страхового общества "Россия"  
1838 г., 1882 г.; 1897 г. арх. Л. Бенуа.  
Строитель, 1897, №19-20, ч. 426.  
План I этажа

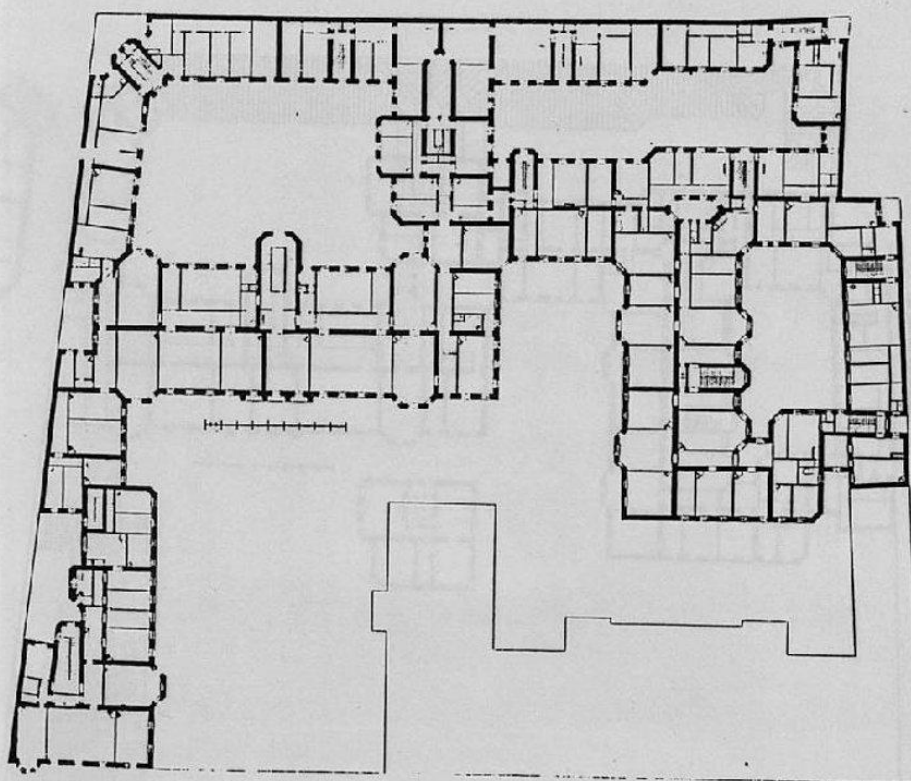
Чер. 427. Домъ страхов. общ-ва «Россия». Планы 2-го и 3-го этажей.

Санкт-Петербург, Центральный район  
ул. Моховая, дд. 27-29  
Доходный дом Страхового общества "Россия"  
1838 г., 1882 г.; 1897 г. арх. Л. Бенуа.  
Строитель, 1897, №19-20, ч. 427.  
План 2 и 3 этажей.

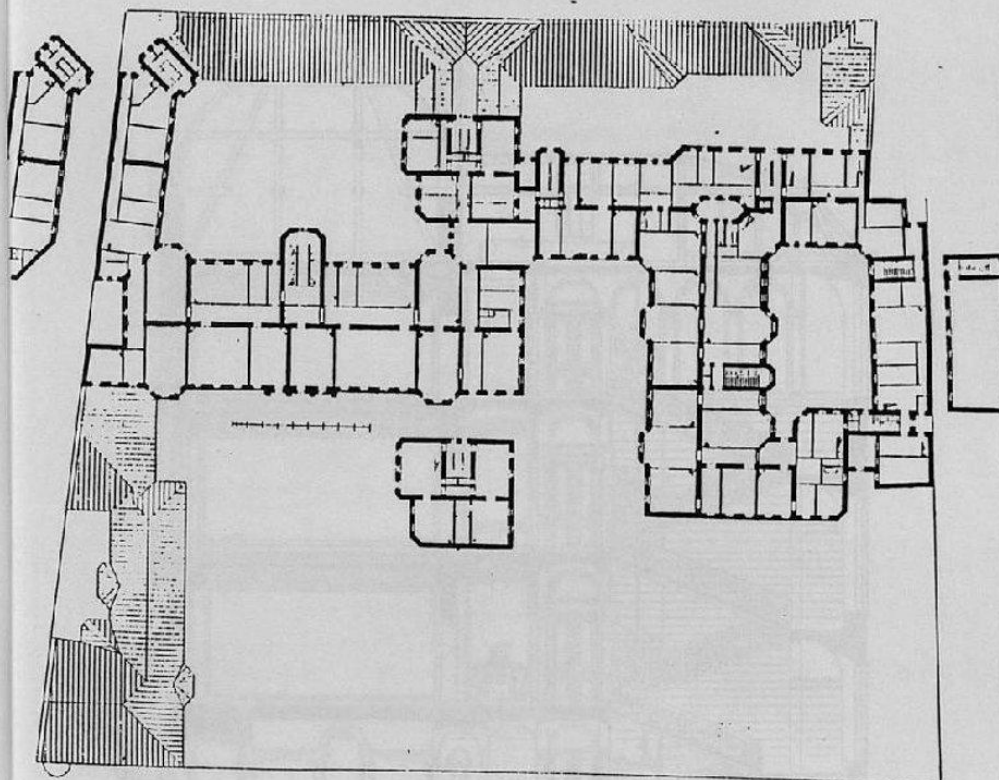
Чер. 428. Домъ страхов. общ-ва «Россия». Планъ 4-го этажа.

Санкт-Петербург, Центральный район  
ул. Моховая, дд. 27-29  
Доходный дом Страхового общества "Россия"  
1838 г., 1882 г.; 1897 г. арх. Л. Бенуа.  
Строитель, 1897, №19-20, ч. 428.  
План 4 этажа

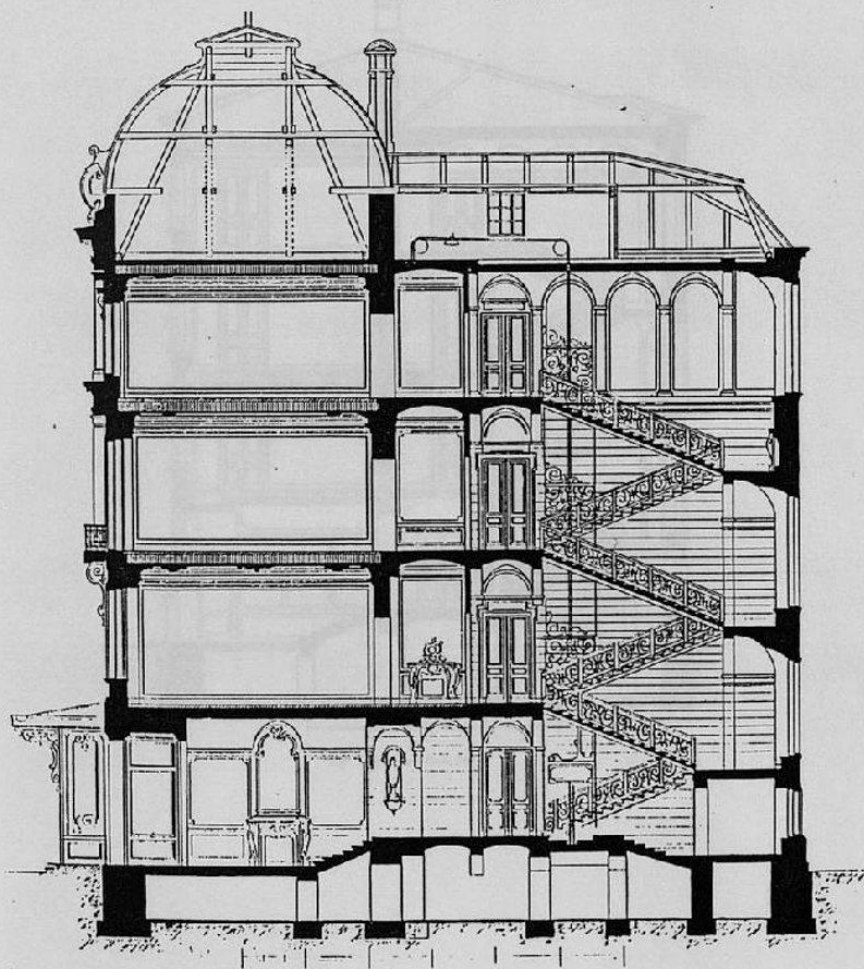
Чер. 112. Разрезъ по № 1 му.

Санкт-Петербург, Центральный район  
ул. Моховая, дд. 27-29  
Доходный дом Страхового общества "Россия"  
1838 г., 1882 г.; 1897 г. арх. Л. Бенуа.  
Строитель, 1897, №19-20, ч. 432.  
Разрез № 1.

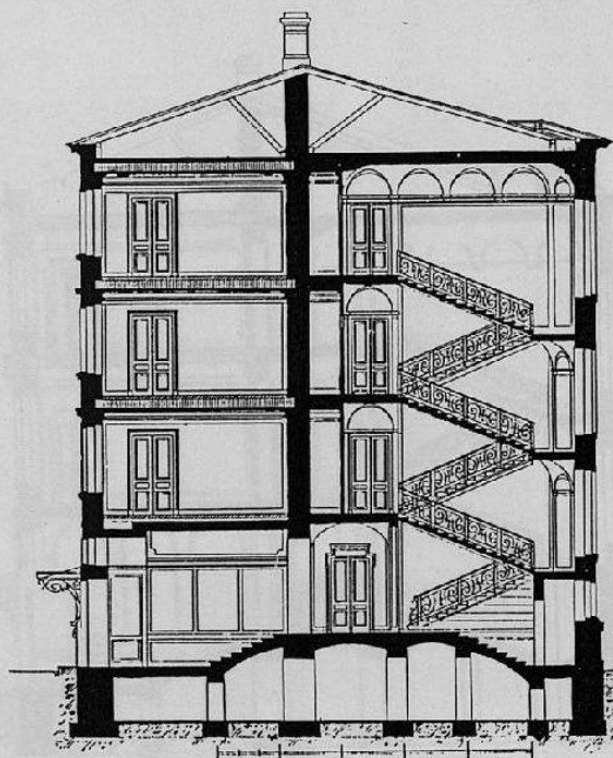
Чер. 429. Разрез № 2.

Санкт-Петербург, Центральный район  
ул. Моховая, дд. 27-29  
Доходный дом Страхового общества "Россия"  
1838 г., 1882 г.; 1897 г. арх. Л. Бенуа.  
Строитель, 1897, №19-20, ч. 429.  
Разрез № 2

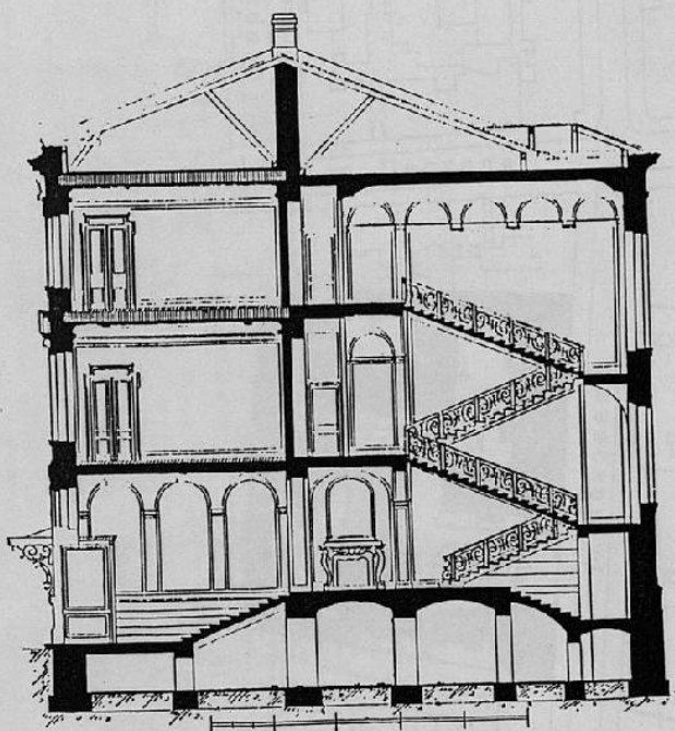
Чер. 430. Разрез № 3.

Санкт-Петербург, Центральный район  
ул. Моховая, дд. 27-29  
Доходный дом Страхового общества "Россия"  
1838 г., 1882 г.; 1897 г. арх. Л. Бенуа.  
Строитель, 1897, №19-20, ч. 430.  
Разрез № 3.

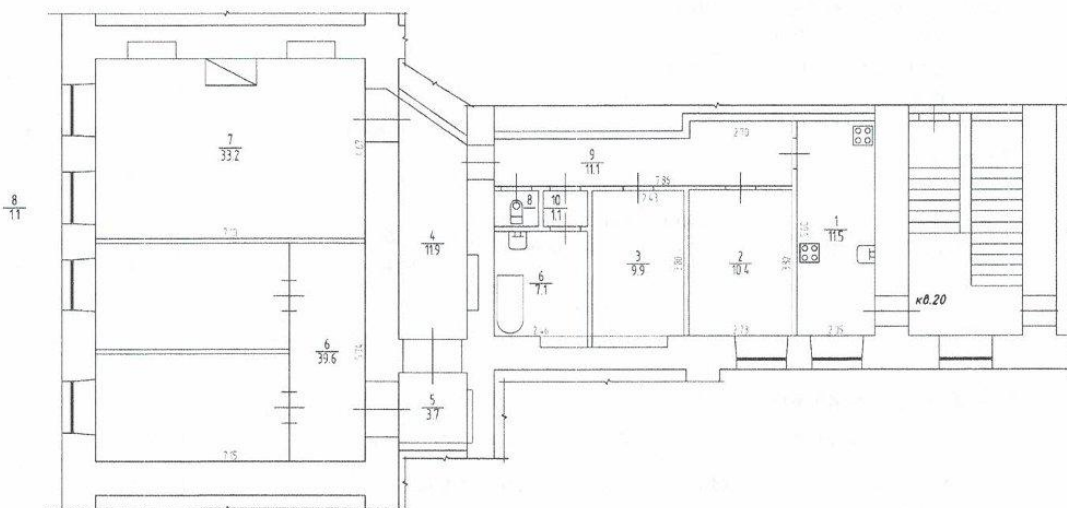
План 2-го этажа

**Дополнительные сведения:** технический паспорт составлен по обмерам выполненными ООО «ЦПК». Выявлена самовольная перепланировка в части п.7 и п.5. Площадь помещений не изменилась. Акт приемочной комиссии не предоставлен.

5. В акте не проанализированы выполненные работы по устройству проема в капитальной кирпичной стене между пом. 4 и пом.6 квартиры (согласно плану квартиры в техническом паспорте от 22.12.2022) и отсутствуют выводы об влиянии данных работ на объект культурного наследия.

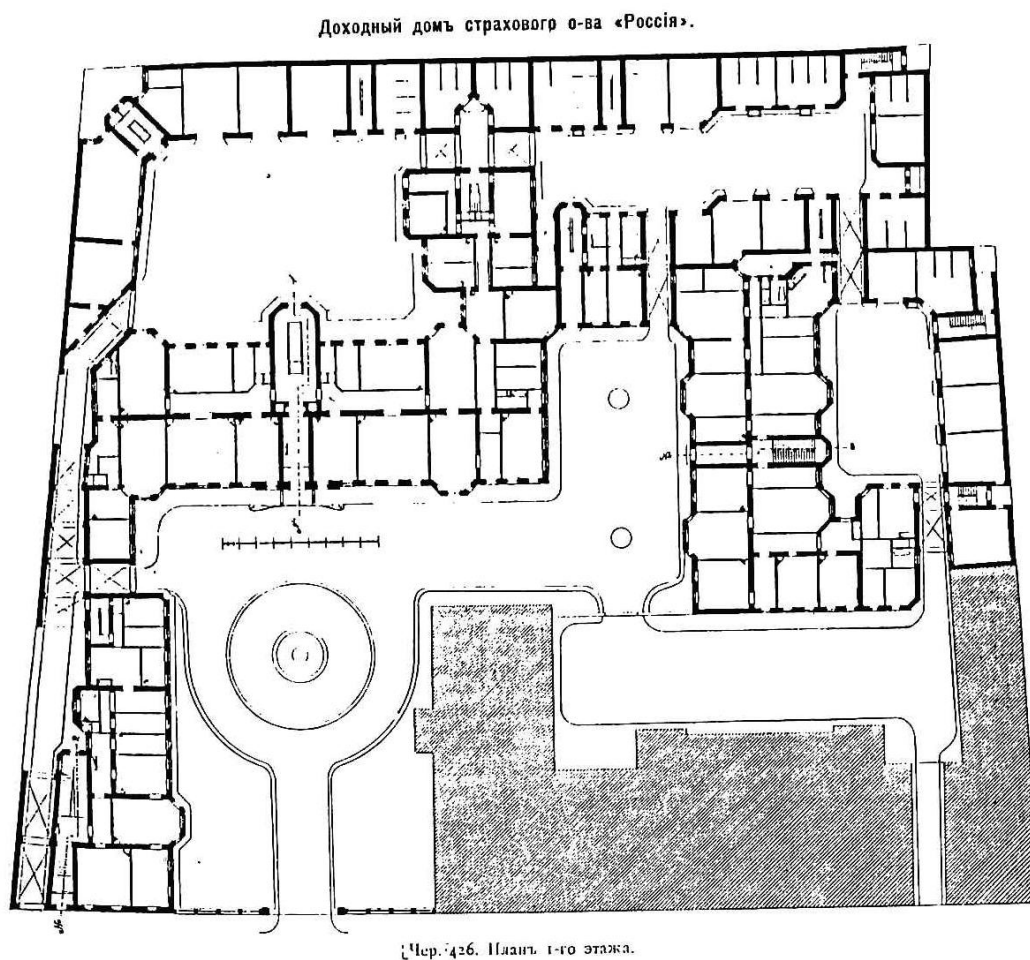
**Илл. 9.** Санкт-Петербург. Центральный район. Ул. Моховая, д. 27 – 29. Доходный дом Страхового общества «Россия». План 1-го этажа. Строитель. 1897. № 19 – 20. С. 737 – 738.

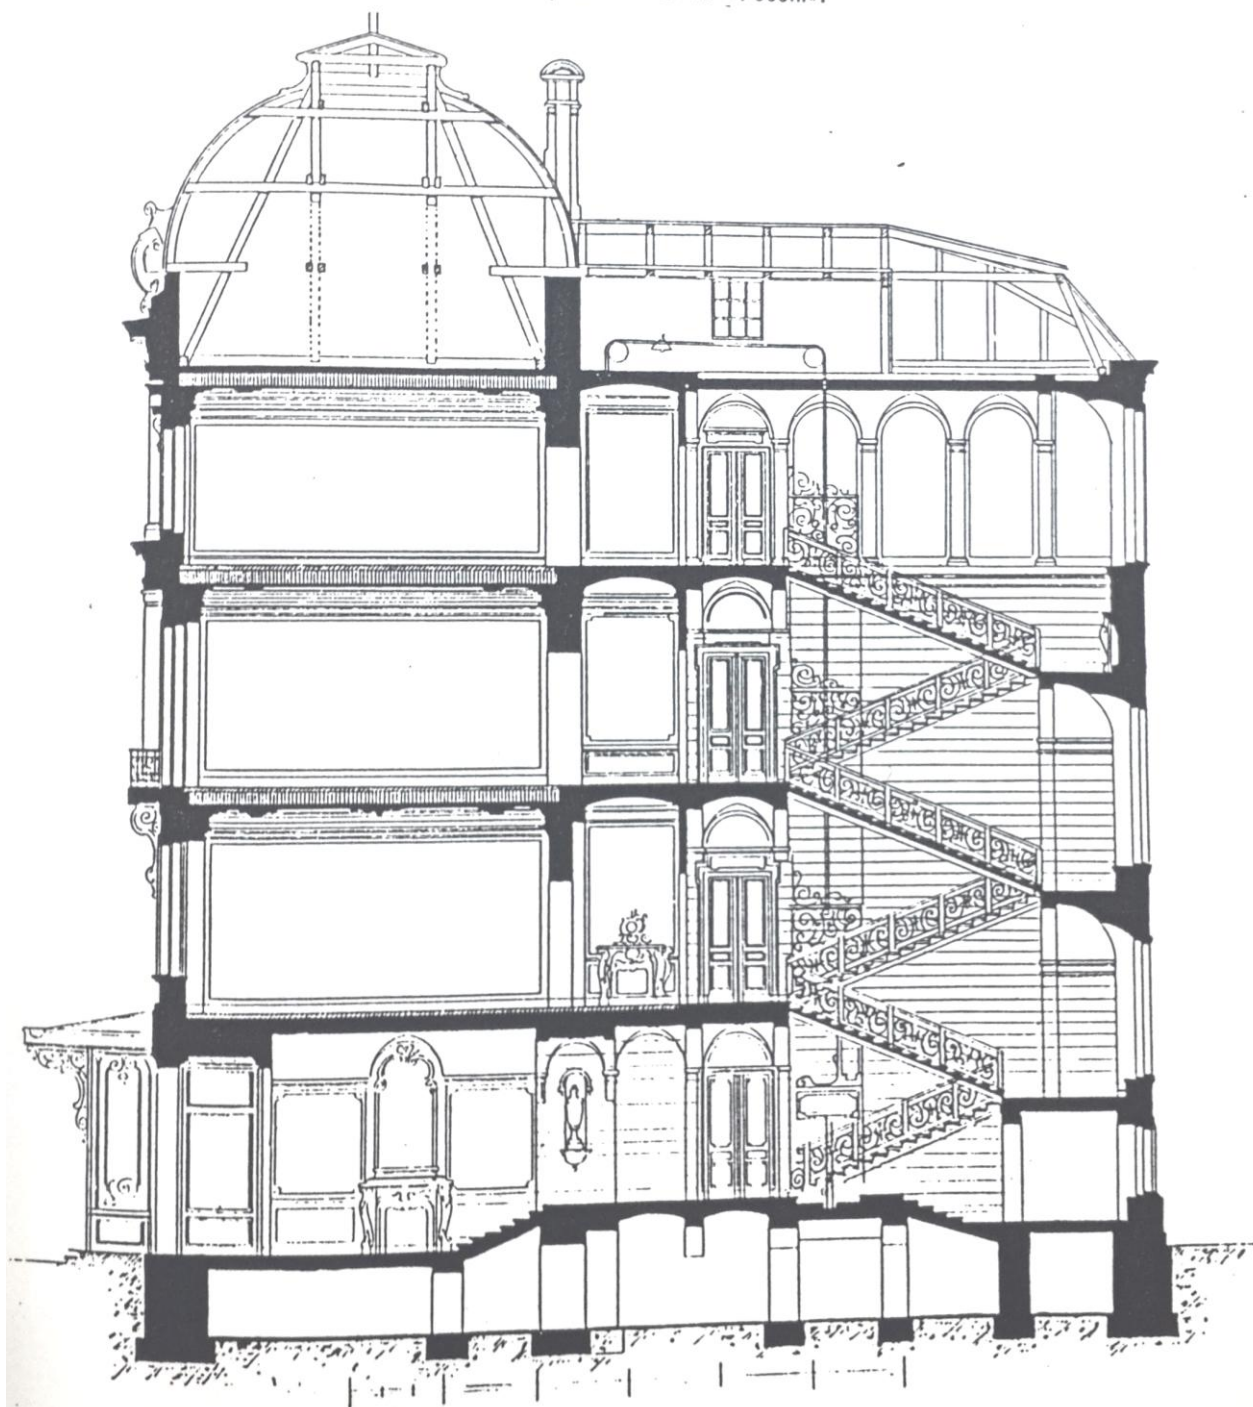
**Илл. 12.** Санкт-Петербург. Центральный район. Ул. Моховая, д. 27 – 29. Доходный дом Страхового общества «Россия». Разрез. Строитель. 1897. № 19 – 20. С. 747 – 748.

Чер. 432. Разрѣзъ по № 1 му.

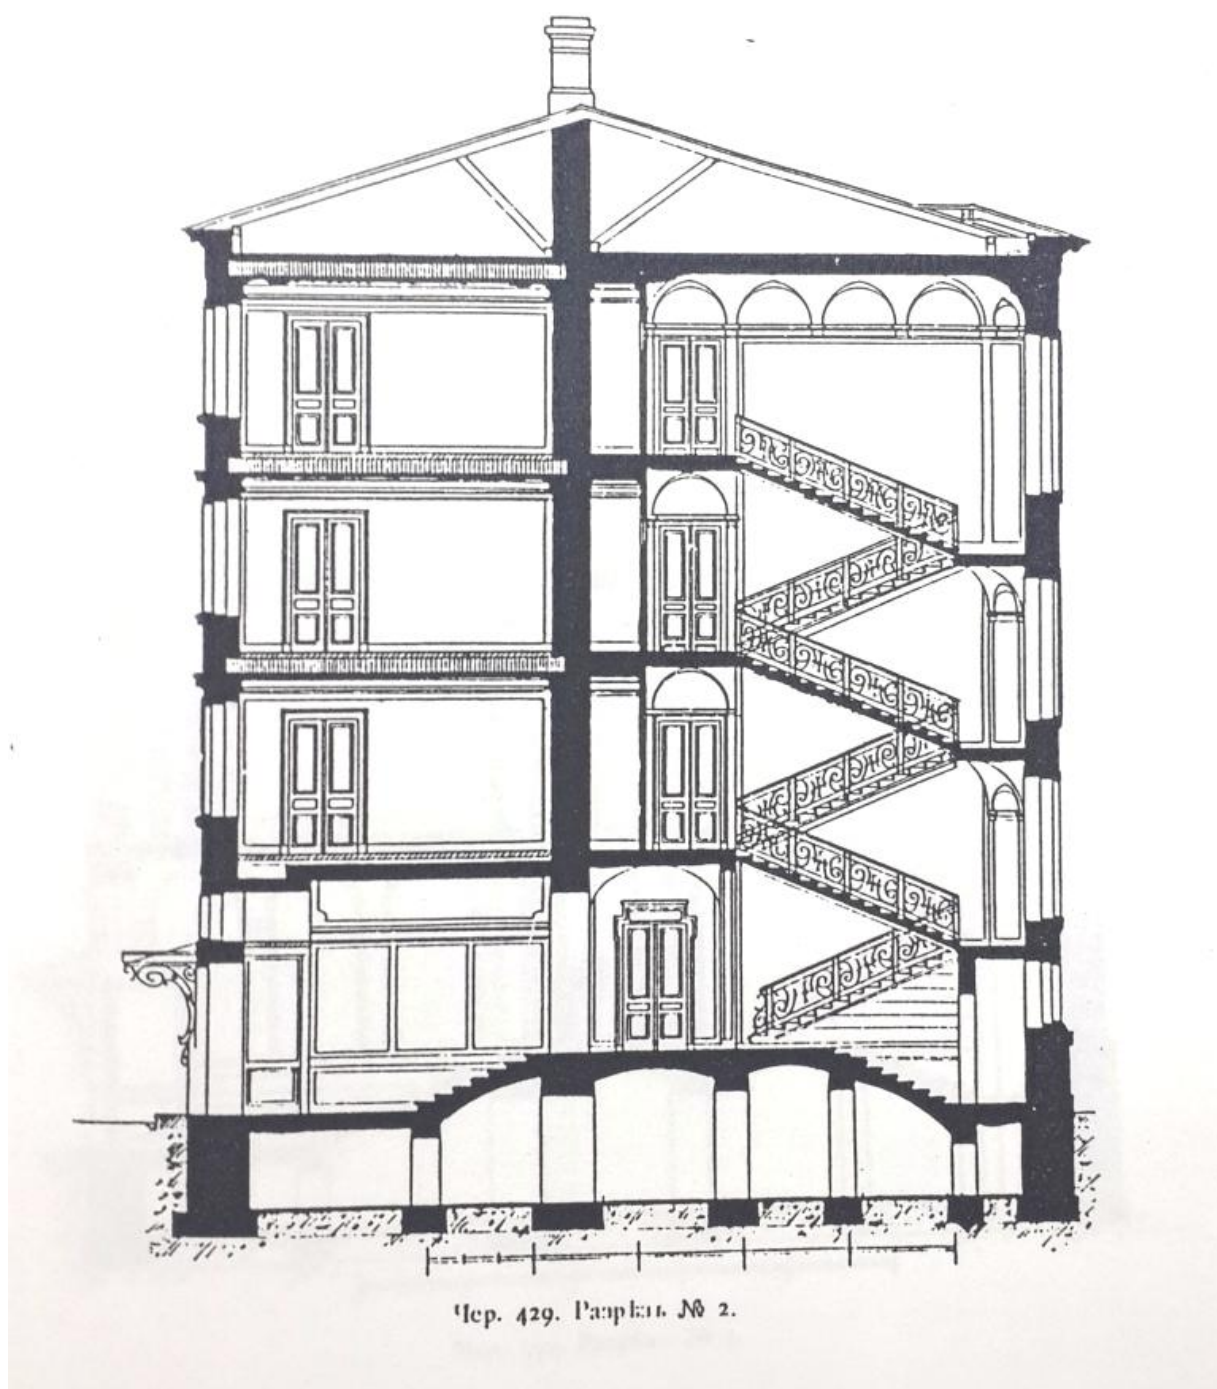
**Илл. 13.** Санкт-Петербург. Центральный район. Ул. Моховая, д. 27 – 29. Доходный дом Страхового общества «Россия». Разрез. Строитель. 1897. № 19 – 20. С. 743 – 744.

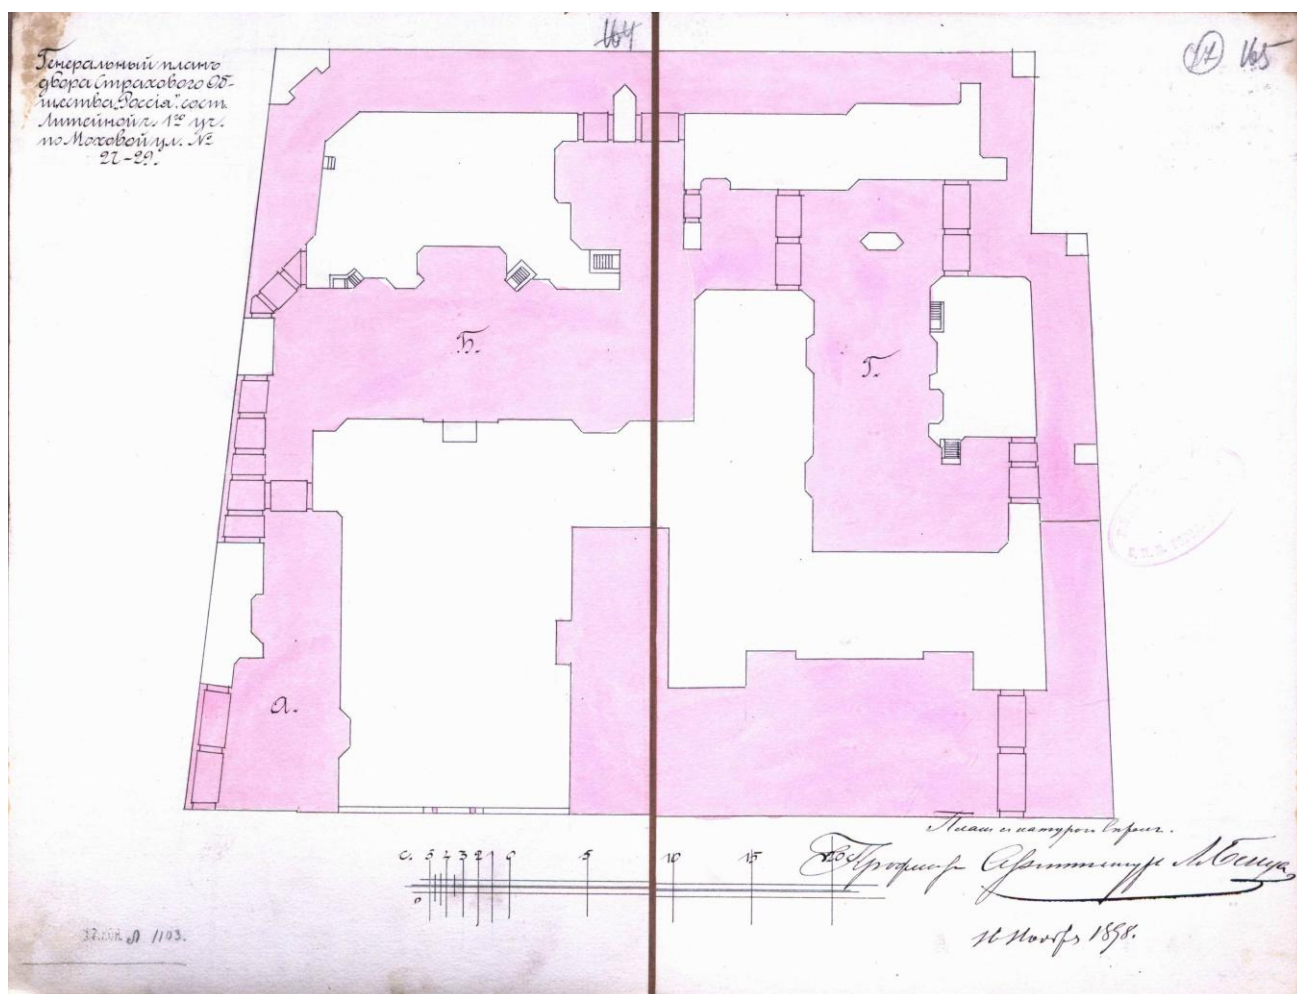
**Илл. 16.** Генеральный план двора Страхового общества «Россия». 1898. г Арх. Л. Бенуа. ЦГИА СПб. Ф. 513, оп.102, д. 4269. Л. 165.

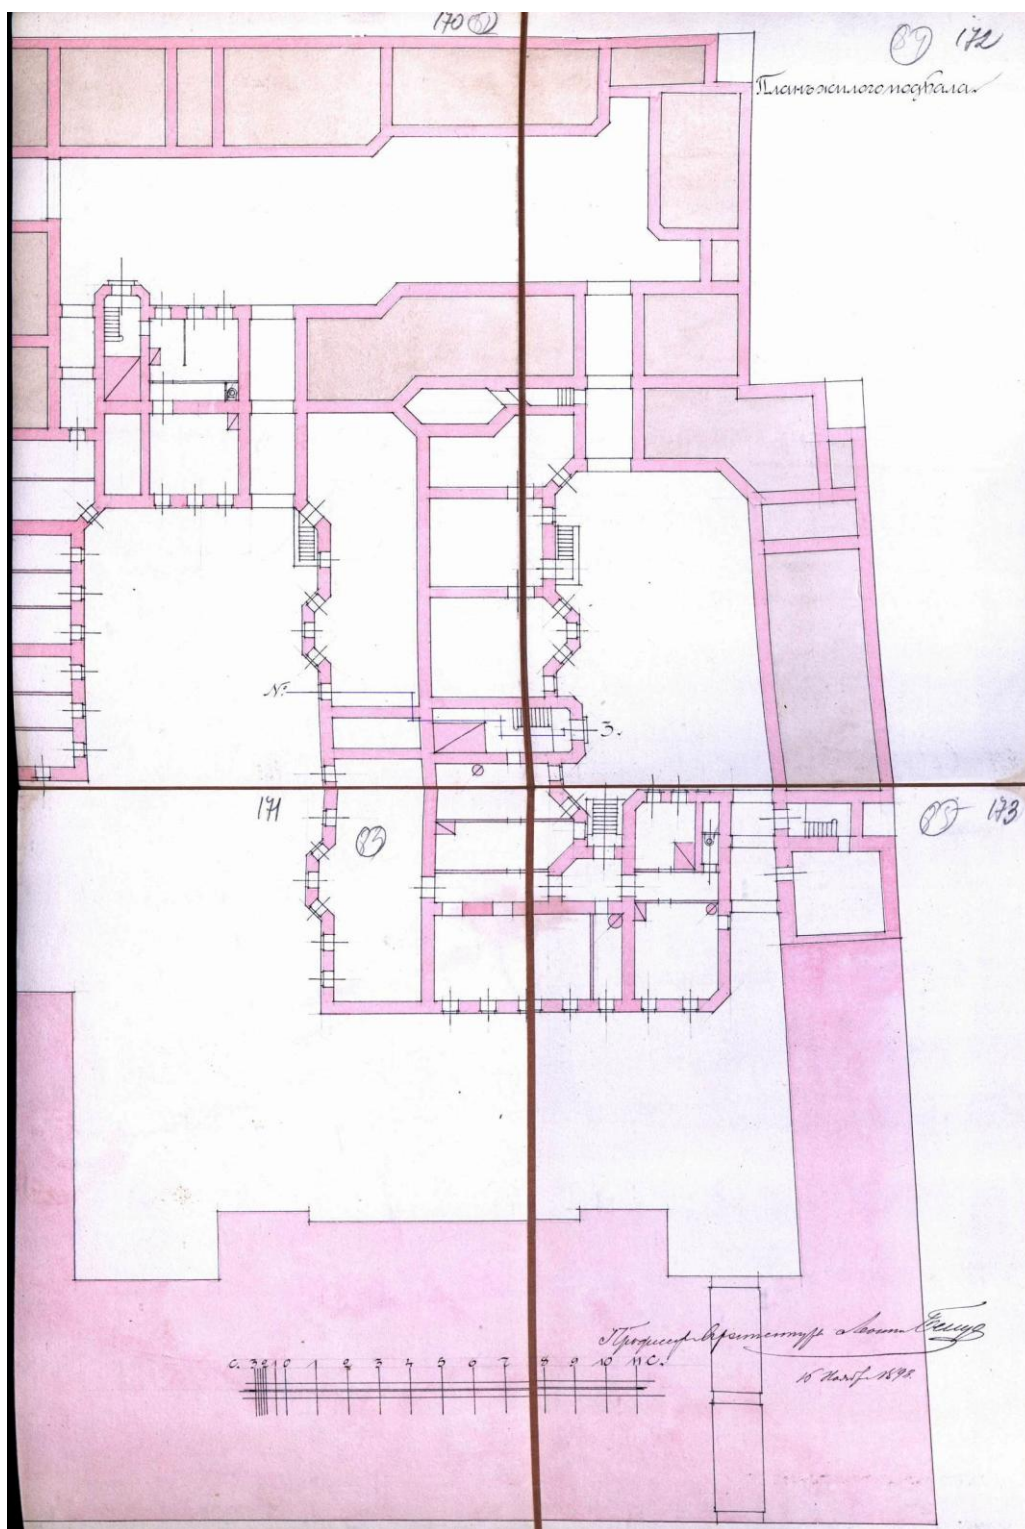
**Илл. 17.** Дом Страхового общества «Россия». План 1-го этажа. 1898 г. Арх. Л. Бенуа. ЦГИА СПб. Ф. 513, оп.102, д. 4269. Л. 170 – 173.

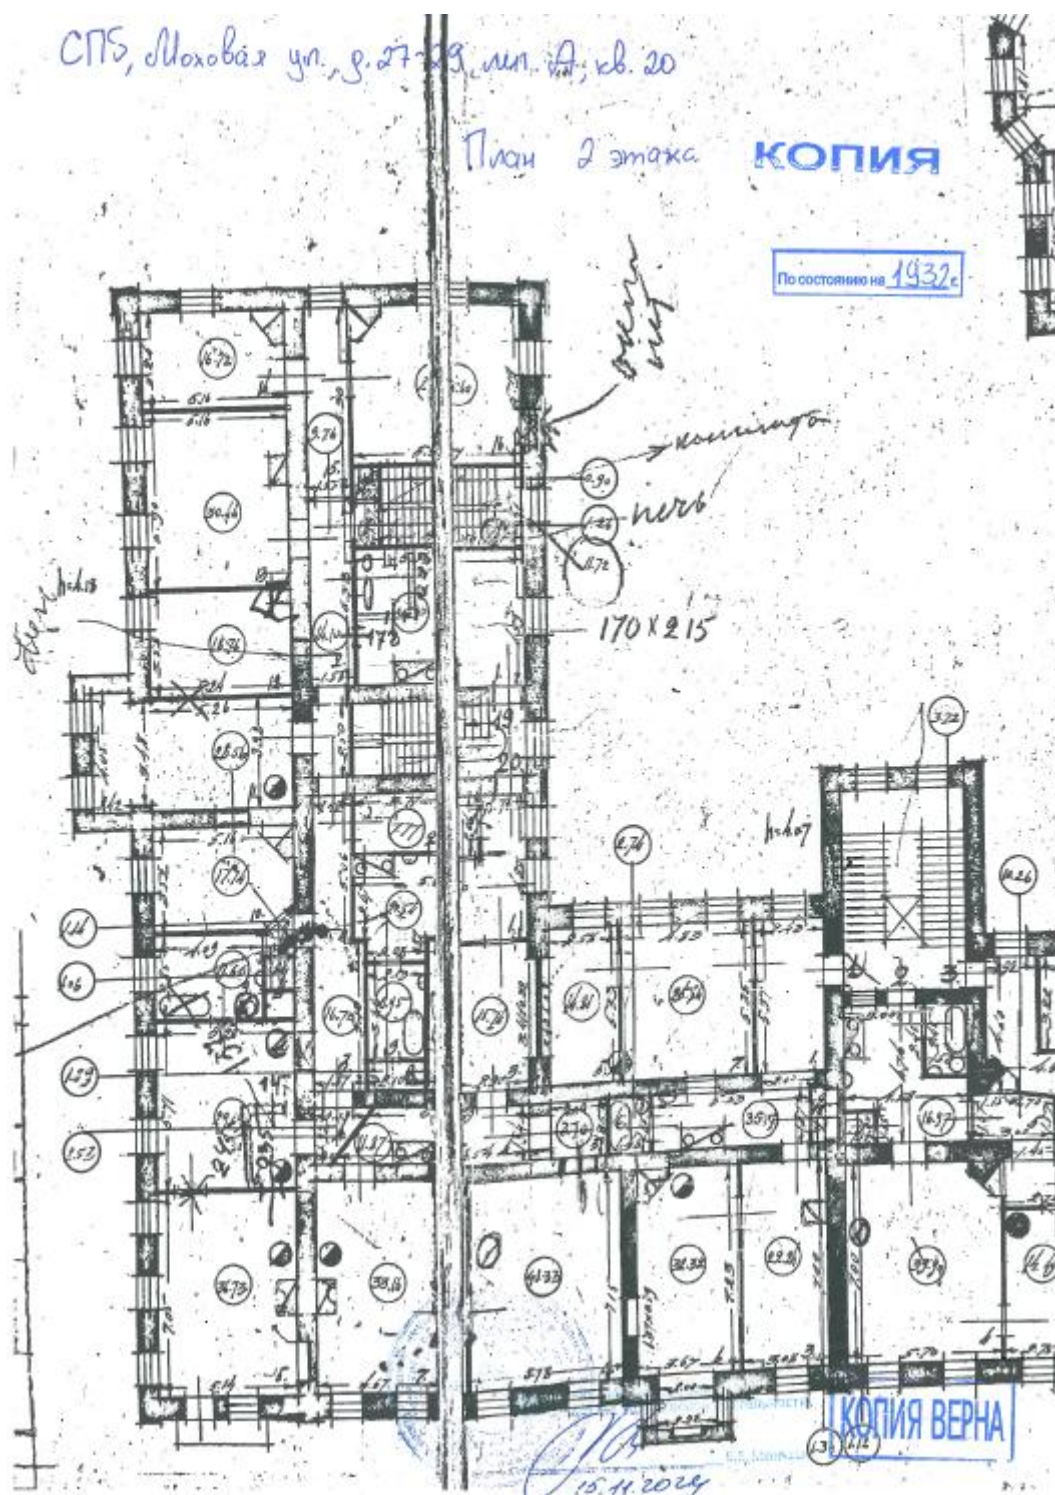
Илл. 19. План дома по адресу: Санкт-Петербург, Моховая улица, д.27-29, лит. А. План 2-го этажа. ПИБ 1932 г.

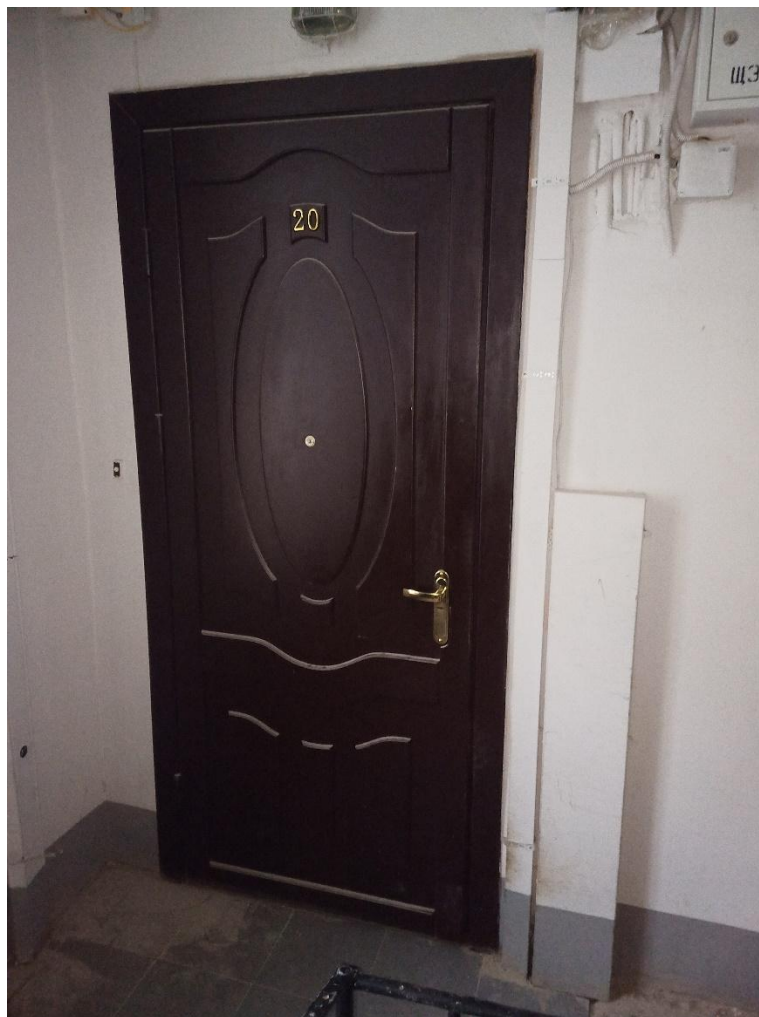
5. Объект культурного наследия регионального значения «Северный корпус» (в составе «Жилой дом Страхового общества «Россия» с садом и оградами»), расположенный по адресу: Санкт-Петербург, Моховая улица, д. 27-29, лит. А (согласно распоряжению мэра Санкт-Петербурга от 30.01.1992 № 108-р: Моховая ул., 27-29). Входная дверь в квартиру № 20. Вид с лестничной клетки. 01.11.2023.

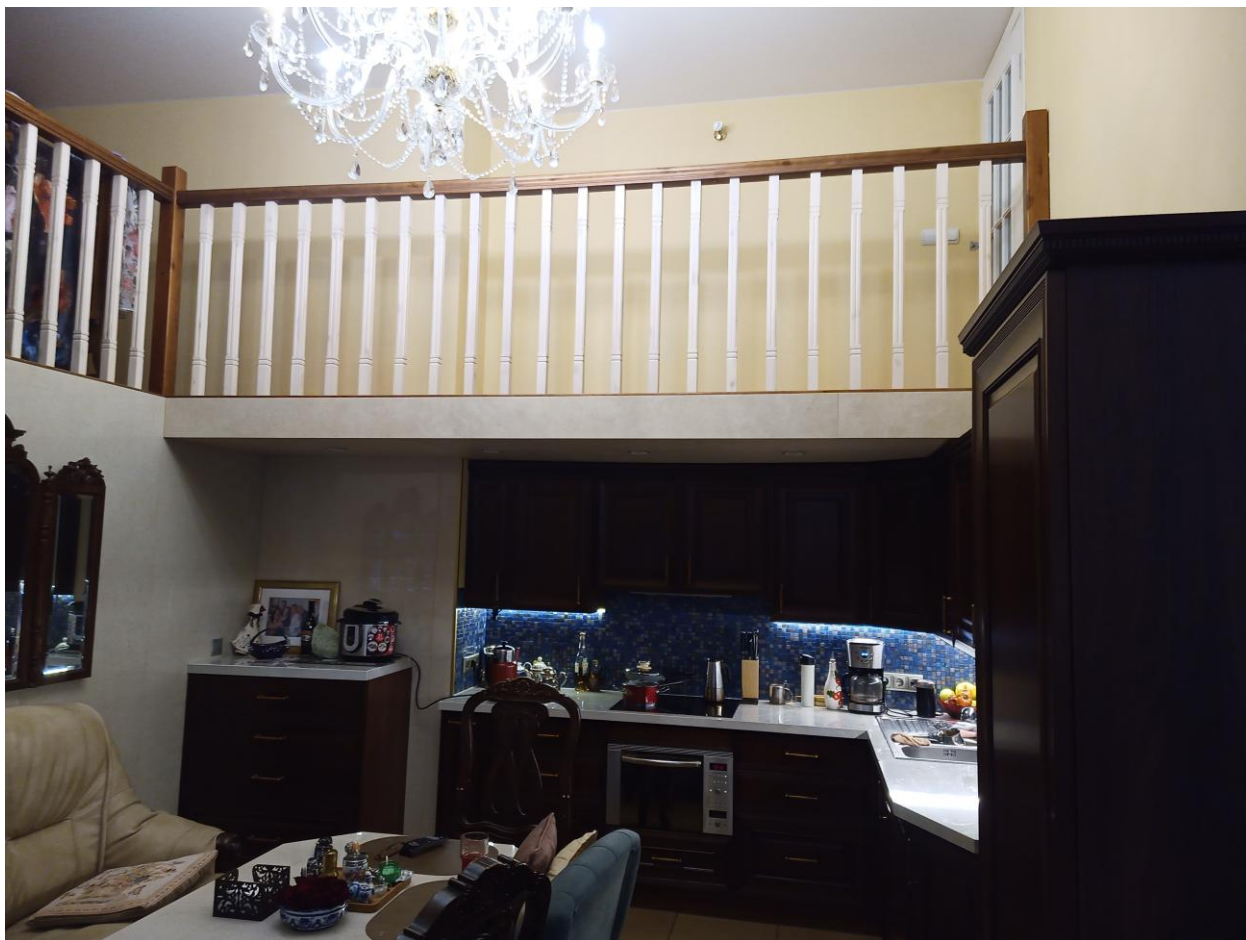
7. Объект культурного наследия регионального значения «Северный корпус» (в составе «Жилой дом Страхового общества «Россия» с садом и оградями»), расположенный по адресу: Санкт-Петербург, Моховая улица, д. 27-29, лит. А (согласно распоряжению мэра Санкт-Петербурга от 30.01.1992 № 108-р: Моховая ул., 27-29). Помещения №№ 1,2,9 (согласно Техпаспорту). 01.11.2023.

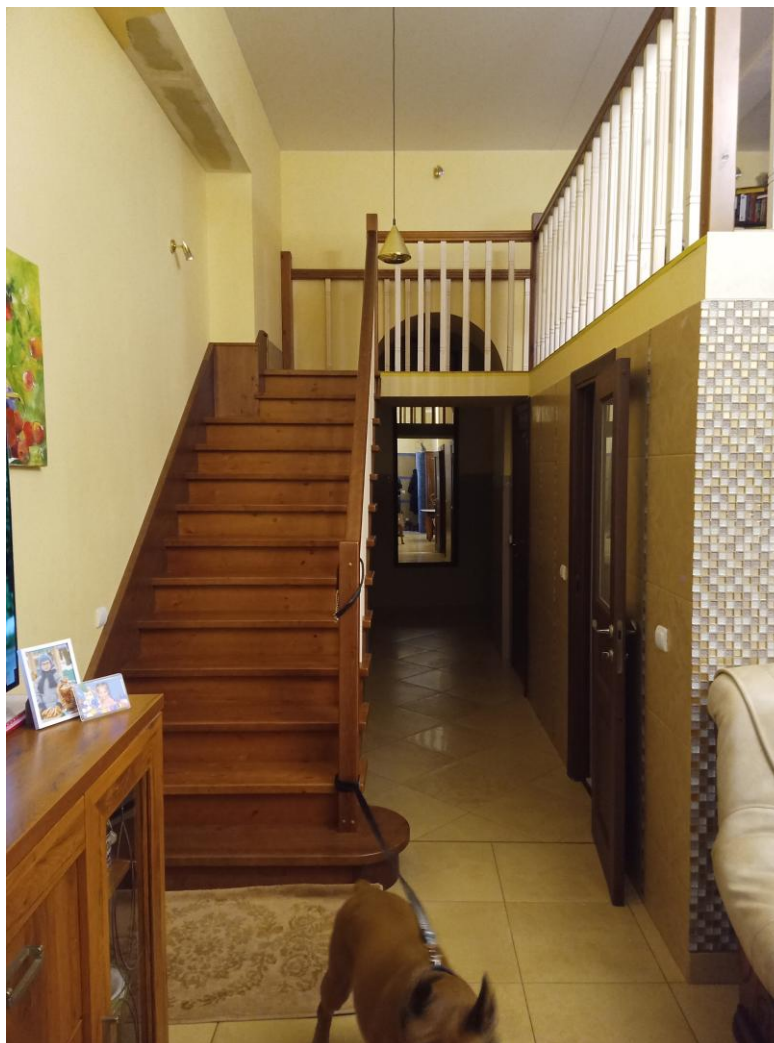
8. Объект культурного наследия регионального значения «Северный корпус» (в составе «Жилой дом Страхового общества «Россия» с садом и оградами»), расположенный по адресу: Санкт-Петербург, Моховая улица, д. 27-29, лит. А (согласно распоряжению мэра Санкт-Петербурга от 30.01.1992 № 108-р: Моховая ул., 27-29). Помещения №№ 2,3,6 (согласно Техпаспорту). 01.11.2023.

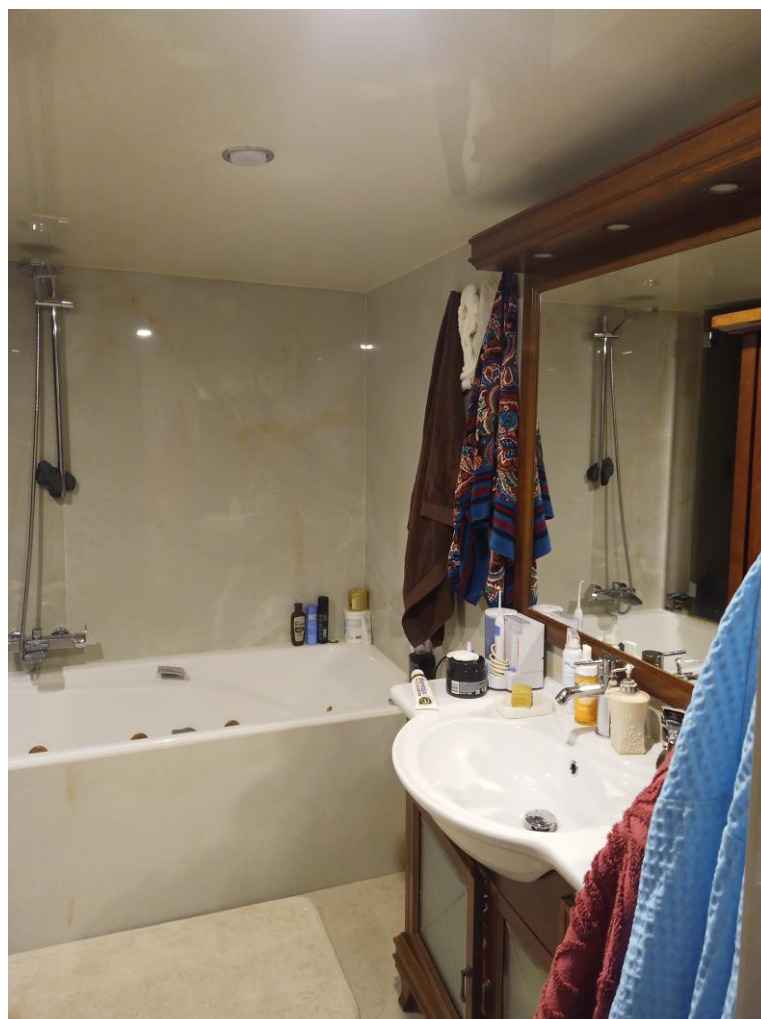
9. Объект культурного наследия регионального значения «Северный корпус» (в составе «Жилой дом Страхового общества «Россия» с садом и оградами»), расположенный по адресу: Санкт-Петербург, Моховая улица, д. 27-29, лит. А (согласно распоряжению мэра Санкт-Петербурга от 30.01.1992 № 108-р: Моховая ул., 27-29). Помещение №10 (согласно Техпаспорту). 01.11.2023.

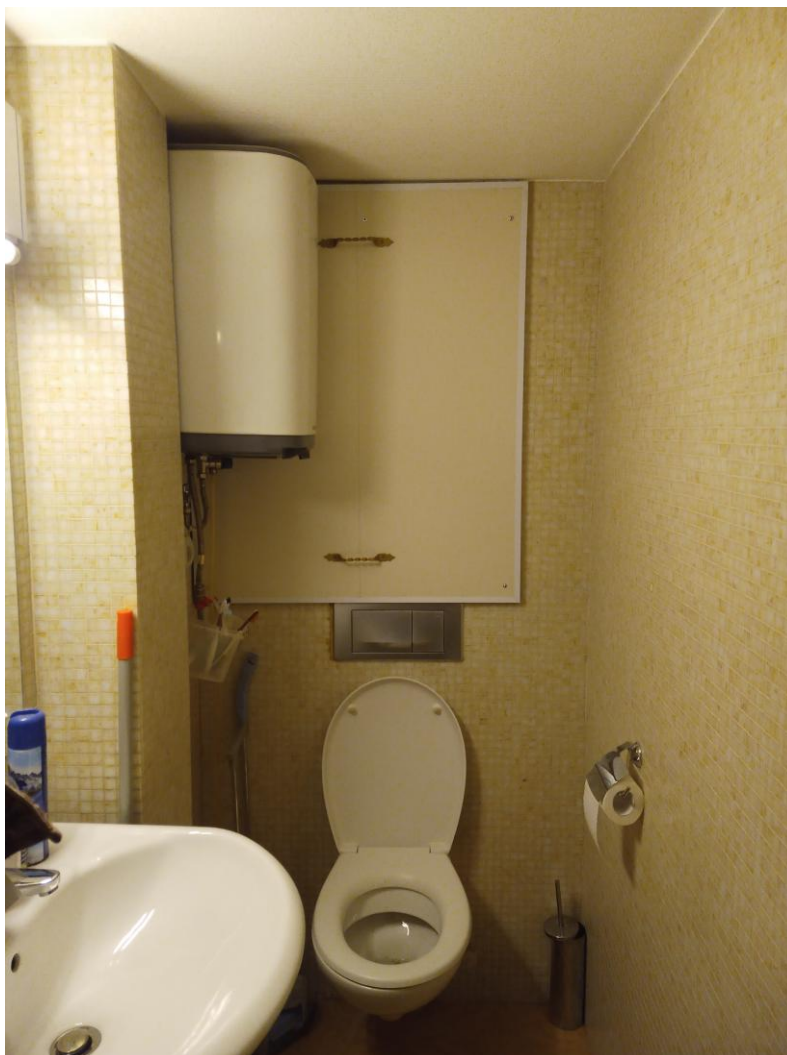
10. Объект культурного наследия регионального значения «Северный корпус» (в составе «Жилой дом Страхового общества «Россия» с садом и оградами»), расположенный по адресу: Санкт-Петербург, Моховая улица, д. 27-29, лит. А (согласно распоряжению мэра Санкт-Петербурга от 30.01.1992 № 108-р: Моховая ул., 27-29). Помещение №8 (согласно Техпаспорту). 01.11.2023.
