## Акт

### по результатам государственной историко-культурной экспертизы

проектной документации на проведение работ по сохранению объекта культурного наследия регионального значения «Северный корпус» (в составе «Жилой дом Страхового общества «Россия» с садом и оградами»), расположенного по адресу: Санкт-Петербург, Моховая улица, д. 27-29, лит. А (согласно распоряжению мэра Санкт-Петербурга от 30.01.1992 № 108-р: Моховая ул., 27-29), — «Проект на проведение работ по сохранению объекта культурного наследия регионального значения «Северный корпус» (в составе «Жилой дом Страхового общества «Россия» с садом и оградами») в части приспособления для современного использования квартиры №20» (шифр: 23/08-2023), разработанной ООО «ПРОГРЕССИВ-ПРОЕКТ» в 2023 г.

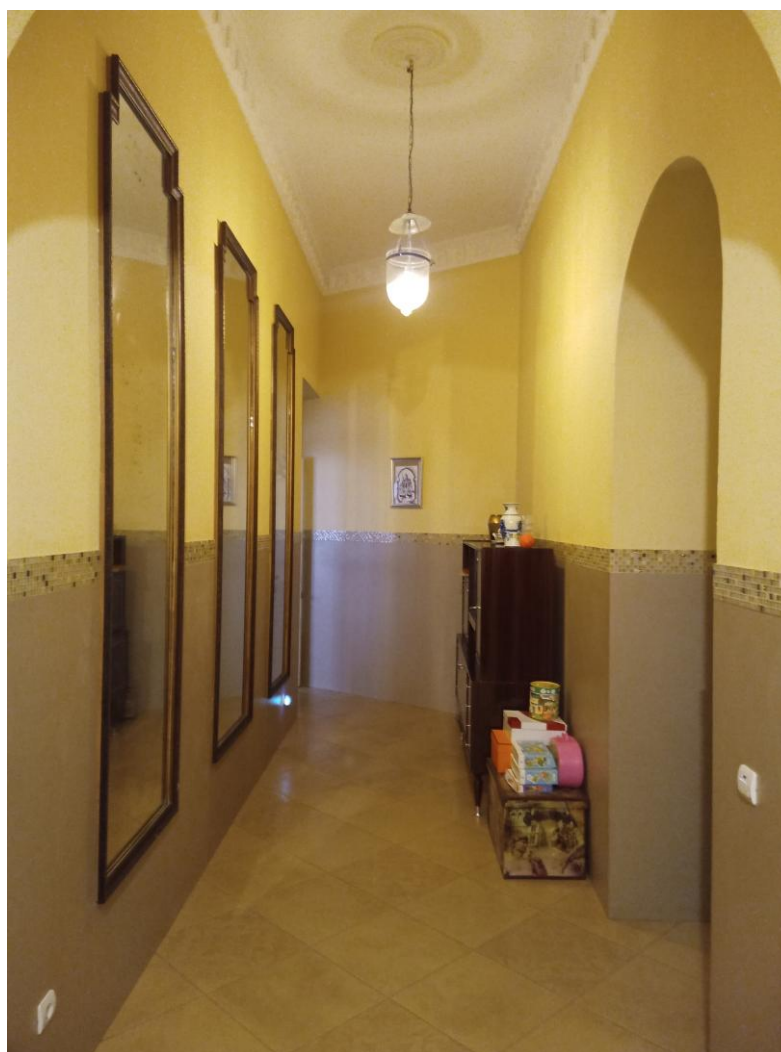
11. Объект культурного наследия регионального значения «Северный корпус» (в составе «Жилой дом Страхового общества «Россия» с садом и оградами»), расположенный по адресу: Санкт-Петербург, Моховая улица, д. 27-29, лит. А (согласно распоряжению мэра Санкт-Петербурга от 30.01.1992 № 108-р: Моховая ул., 27-29). Помещение №4 (согласно Техпаспорту). 01.11.2023.

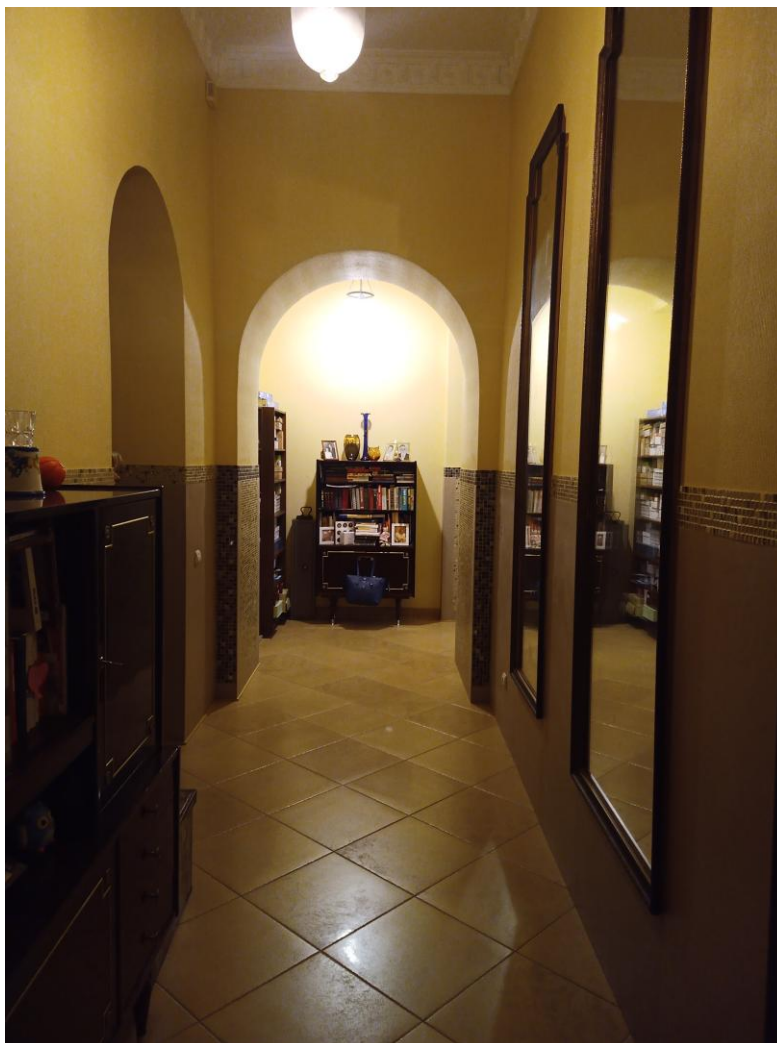
12. Объект культурного наследия регионального значения «Северный корпус» (в составе «Жилой дом Страхового общества «Россия» с садом и оградами»), расположенный по адресу: Санкт-Петербург, Моховая улица, д. 27-29, лит. А (согласно распоряжению мэра Санкт-Петербурга от 30.01.1992 № 108-р: Моховая ул., 27-29). Помещение №4 (согласно Техпаспорту). 01.11.2023.

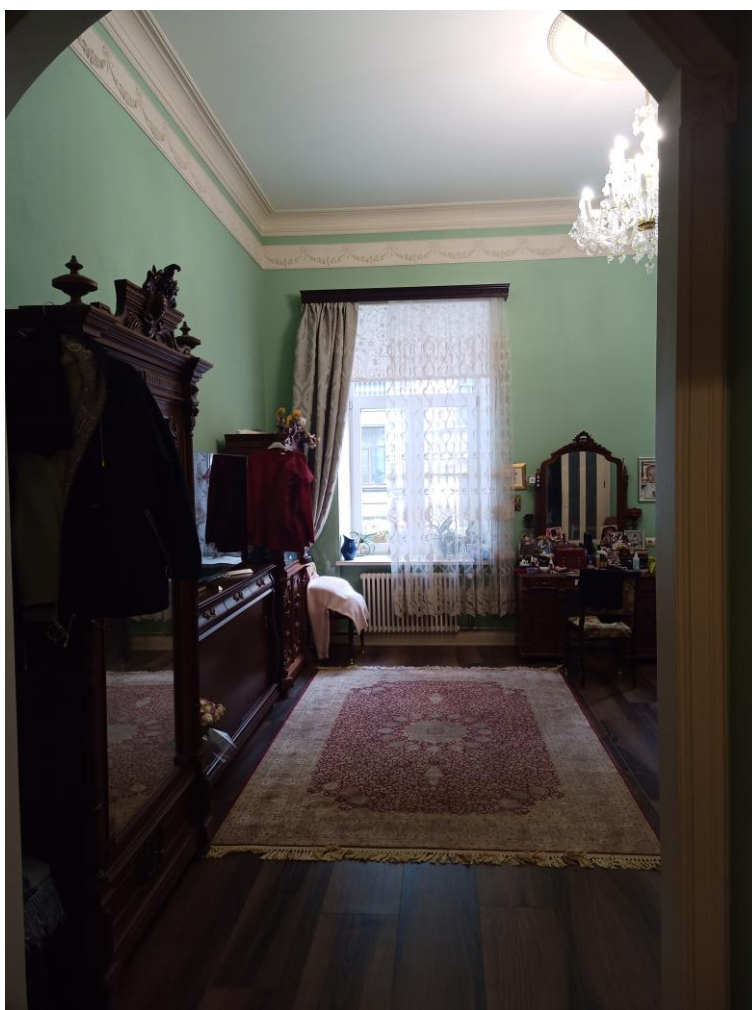
13. Объект культурного наследия регионального значения «Северный корпус» (в составе «Жилой дом Страхового общества «Россия» с садом и оградами»), расположенный по адресу: Санкт-Петербург, Моховая улица, д. 27-29, лит. А (согласно распоряжению мэра Санкт-Петербурга от 30.01.1992 № 108-р: Моховая ул., 27-29). Помещение №6 (согласно Техпаспорту). 01.11.2023.

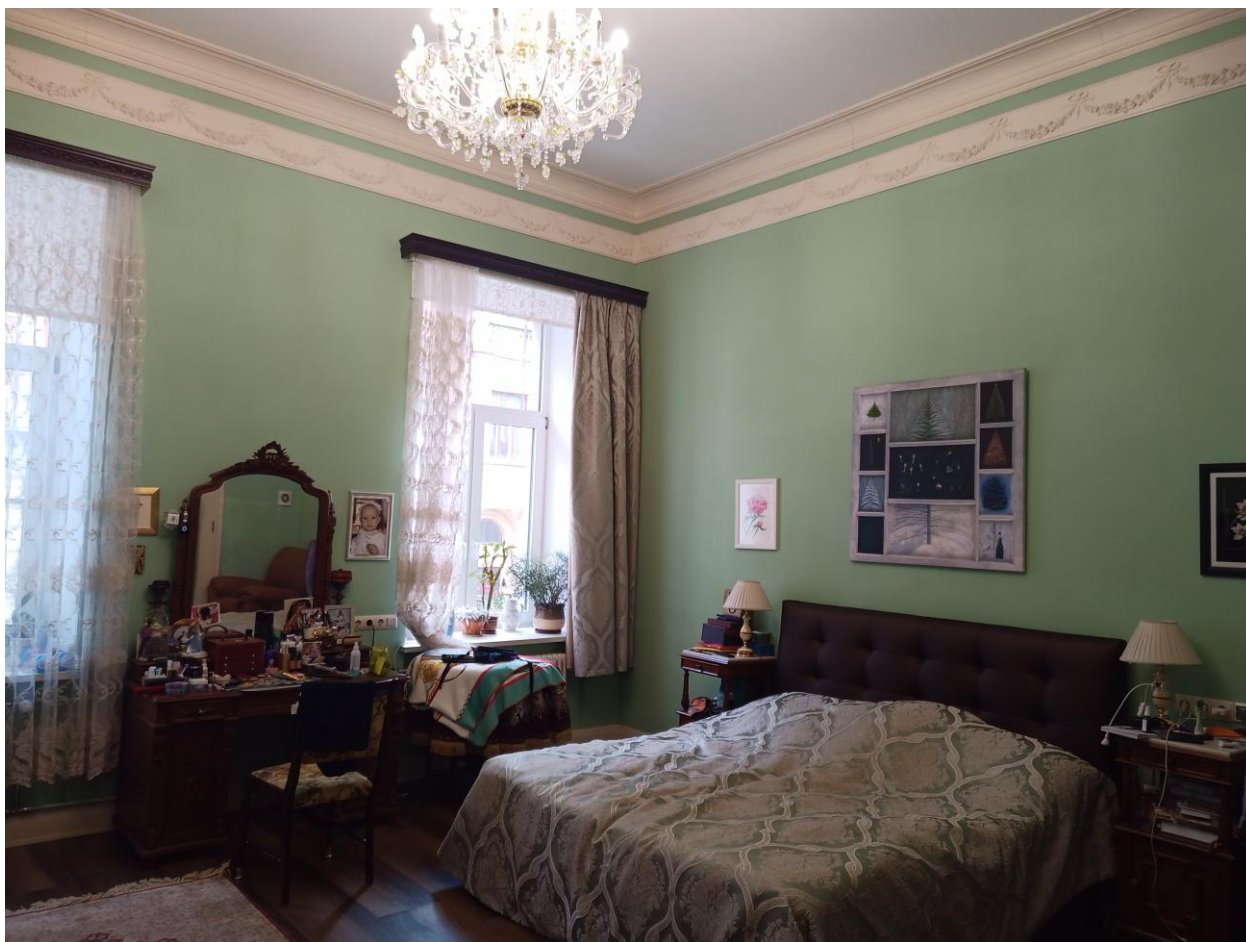
14. Объект культурного наследия регионального значения «Северный корпус» (в составе «Жилой дом Страхового общества «Россия» с садом и оградами»), расположенный по адресу: Санкт-Петербург, Моховая улица, д. 27-29, лит. А (согласно распоряжению мэра Санкт-Петербурга от 30.01.1992 № 108-р: Моховая ул., 27-29). Помещение №6 (согласно Техпаспорту). 01.11.2023.

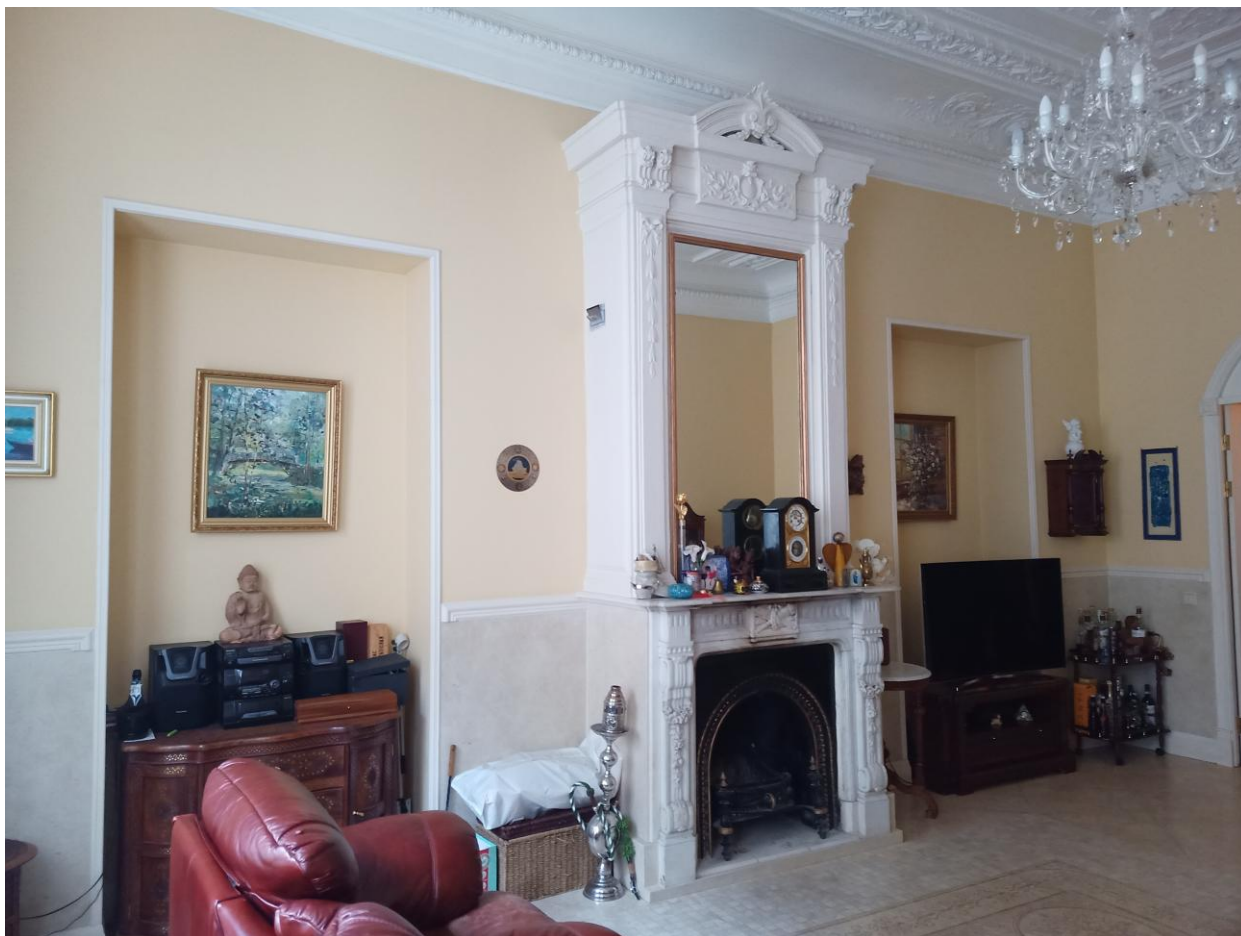
16. Объект культурного наследия регионального значения «Северный корпус» (в составе «Жилой дом Страхового общества «Россия» с садом и оградами»), расположенный по адресу: Санкт-Петербург, Моховая улица, д. 27-29, лит. А (согласно распоряжению мэра Санкт-Петербурга от 30.01.1992 № 108-р: Моховая ул., 27-29). Помещение №7 (согласно Техпаспорту). 01.11.2023.
