АКТ

по результатам государственной историко-культурной экспертизы проектной документации по сохранению объекта культурного наследия регионального значения «Дом А. Гейрота с беседкой, садом и оградой», Санкт-Петербург, г. Петергоф, ул. Бородачева, д. 12, литера А (быв. Пролетарская ул., 1) - «Проектная документация на проведение работ по сохранению объекта культурного наследия регионального значения «Дом А. Гейрота с беседкой, садом и оградой», Санкт-Петербург, г. Петергоф, ул. Бородачева, д. 12, литера А (быв. Пролетарская ул., 1) (Разработка проектно-сметной документации на проведение работ по сохранению объекта культурного наследия (работы по ремонту, реставрации и приспособлению для современного использования). Благоустройство территории), выполненной ИП Солоницыным Александром Владимировичем в 2024 г. (шифр 24000015-39) и раздела об обеспечении сохранности объекта культурного наследия, включенного в реестр, - объекта культурного наследия регионального значения «Дом А. Гейрота с беседкой, садом и оградой», Санкт-Петербург, г. Петергоф, ул. Бородачева, д. 12, литера А (быв. Пролетарская ул., 1) (Раздел XIII «Иная документация в случаях, предусмотренных законодательными и иными н

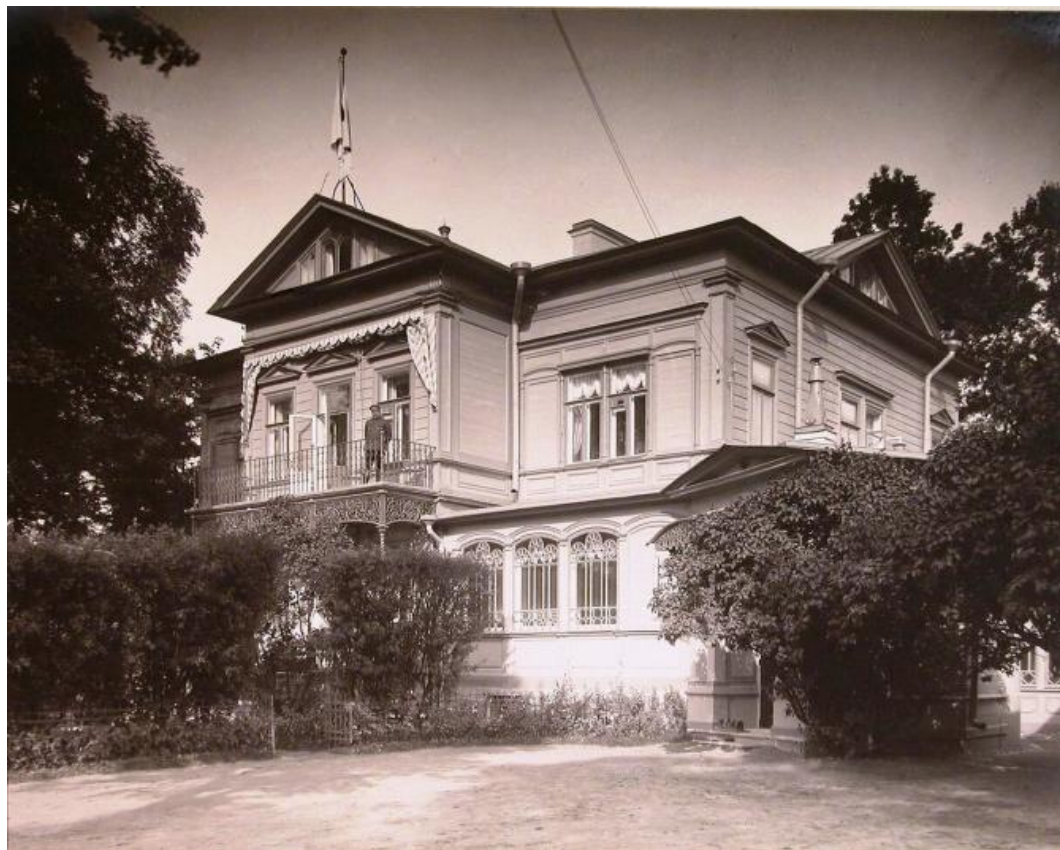
Илл. 17. Главное здание патроната-убежища. Фото (копия) 1915 г. (из альбома: Петергофский патронат-убежище для увечных нижних чинов северного района Российского общества Красного креста, учрежденный группой жертвователей во главе с графом В.А. Дмитриевым –Мамоновым). ЦГАКФФД. П. 167, сн. 2, негатива А 6345.

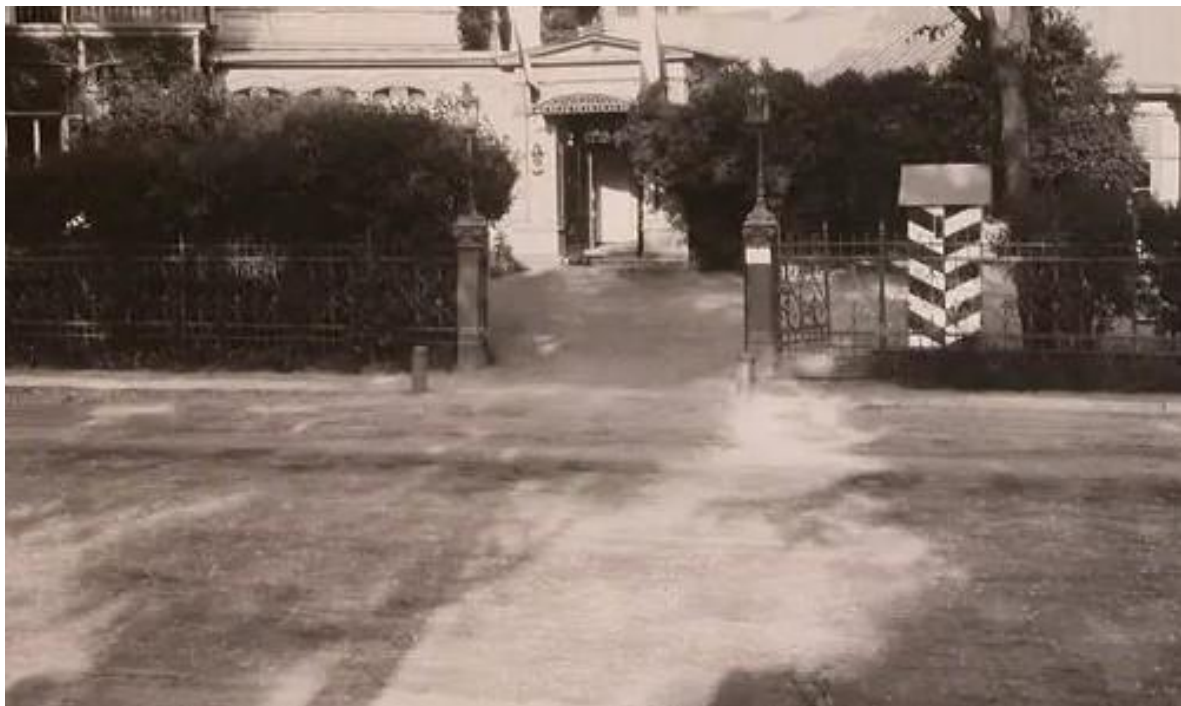
Илл. 23. Фрагмент ограды с главными воротами со стороны Александровской улицы. Фото (копия) 1915 г.

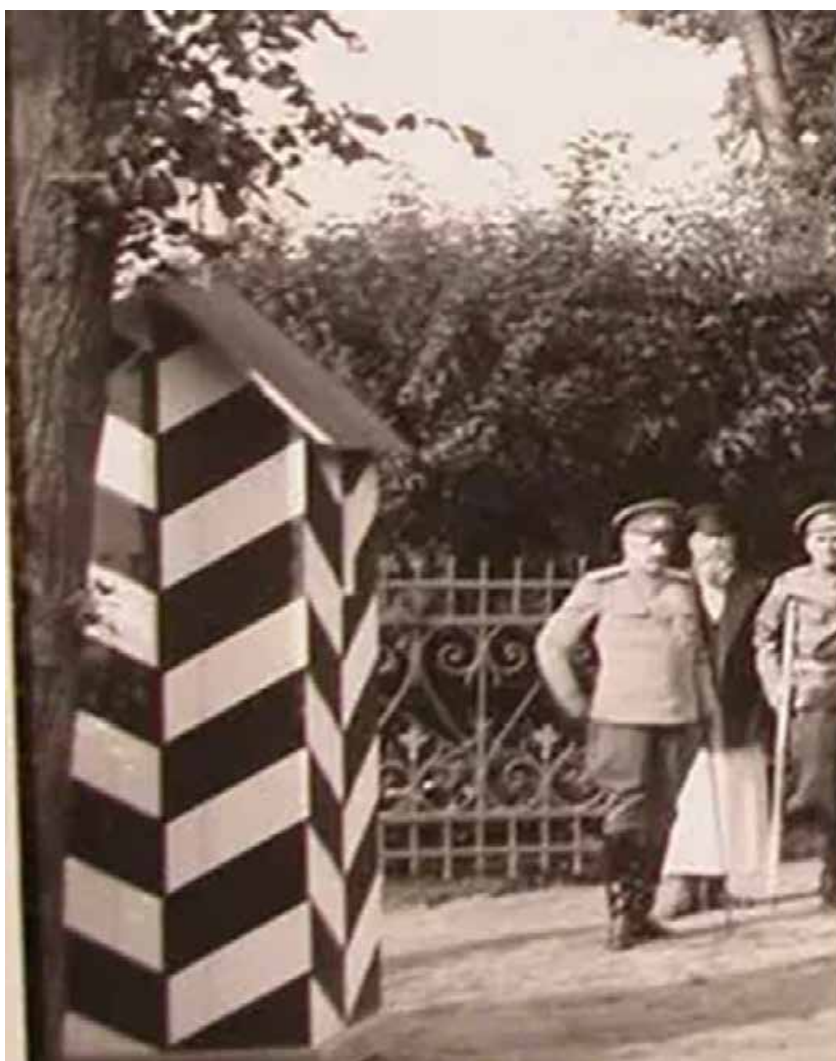
Илл. 24. Фрагмент ворот сада здания патроната-убежища для увечных нижних чинов и служебного дома. Фото (копия) 1915 г.

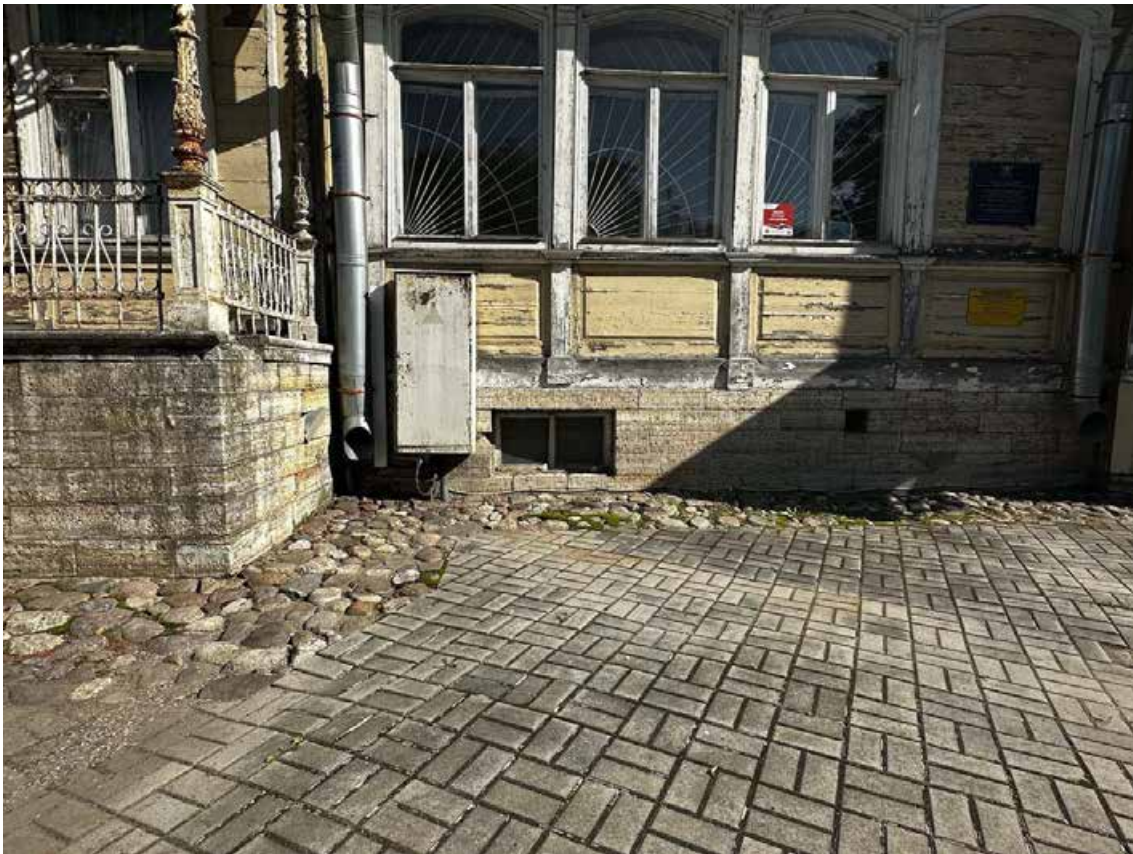
Фото 13. Территория объекта культурного наследия «Дом А. Гейрота с беседкой, садом и оградой». Брусчатая отмостка и покрытие из тротуарной плитки перед правой частью лицевого фасада здания. Фото с юго-запада. Дата съемки: 01.08.2024 г. Автор съемки: Быков А.М.

- Фото 13. Территория объекта культурного наследия «Дом А. Гейрота с беседкой, садом и оградой». Брусчатая отмостка и покрытие из тротуарной плитки перед правой частью лицевого фасада здания. Фото с юго-запада. Дата съемки: 01.08.2024 г. Автор съемки: Быков А.М.

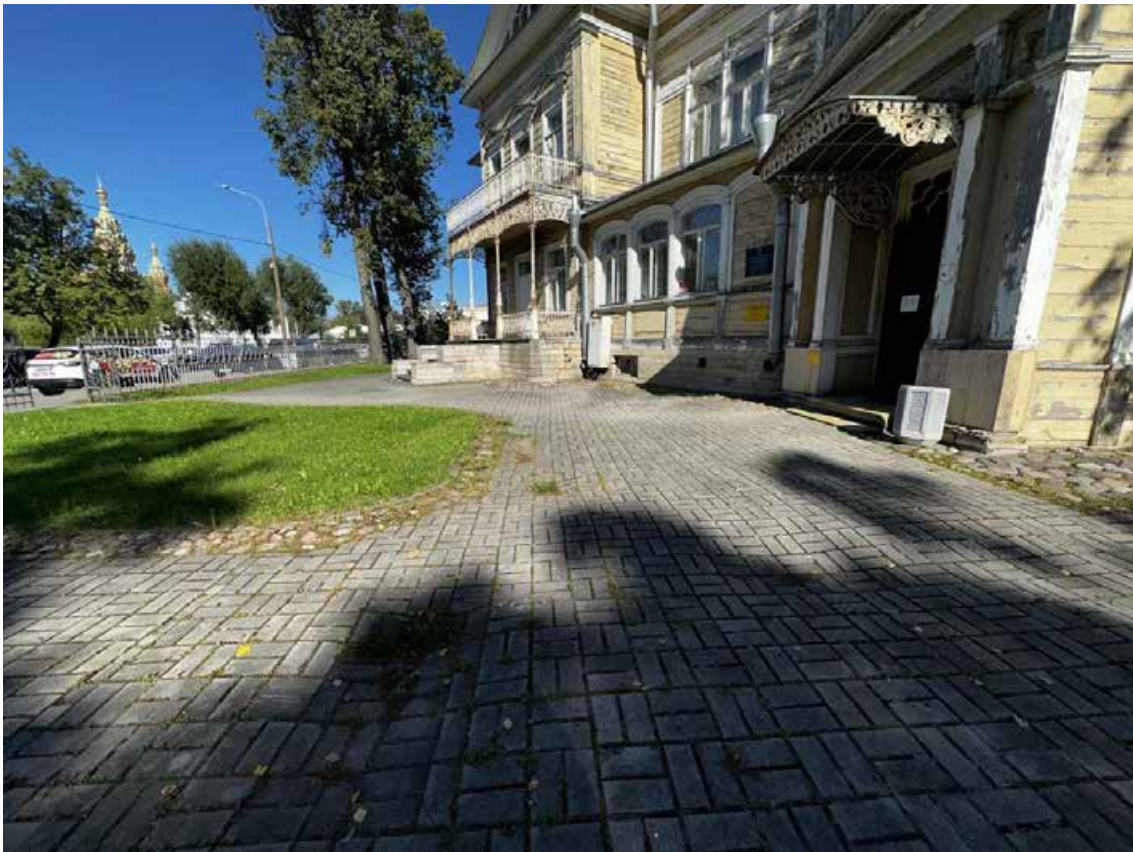
Фото 15. Территория объекта культурного наследия «Дом А. Гейрота с беседкой, садом и оградой». Брусчатая отмостка и покрытие из тротуарной плитки в юго-западной части участка. Фото с юга. Дата съемки: 01.08.2024 г. Автор съемки: Быков А.М.

- Фото 15. Территория объекта культурного наследия «Дом А. Гейрота с беседкой, садом и оградой». Брусчатая отмостка и покрытие из тротуарной плитки в юго-западной части участка. Фото с юга. Дата съемки: 01.08.2024 г. Автор съемки: Быков А.М.

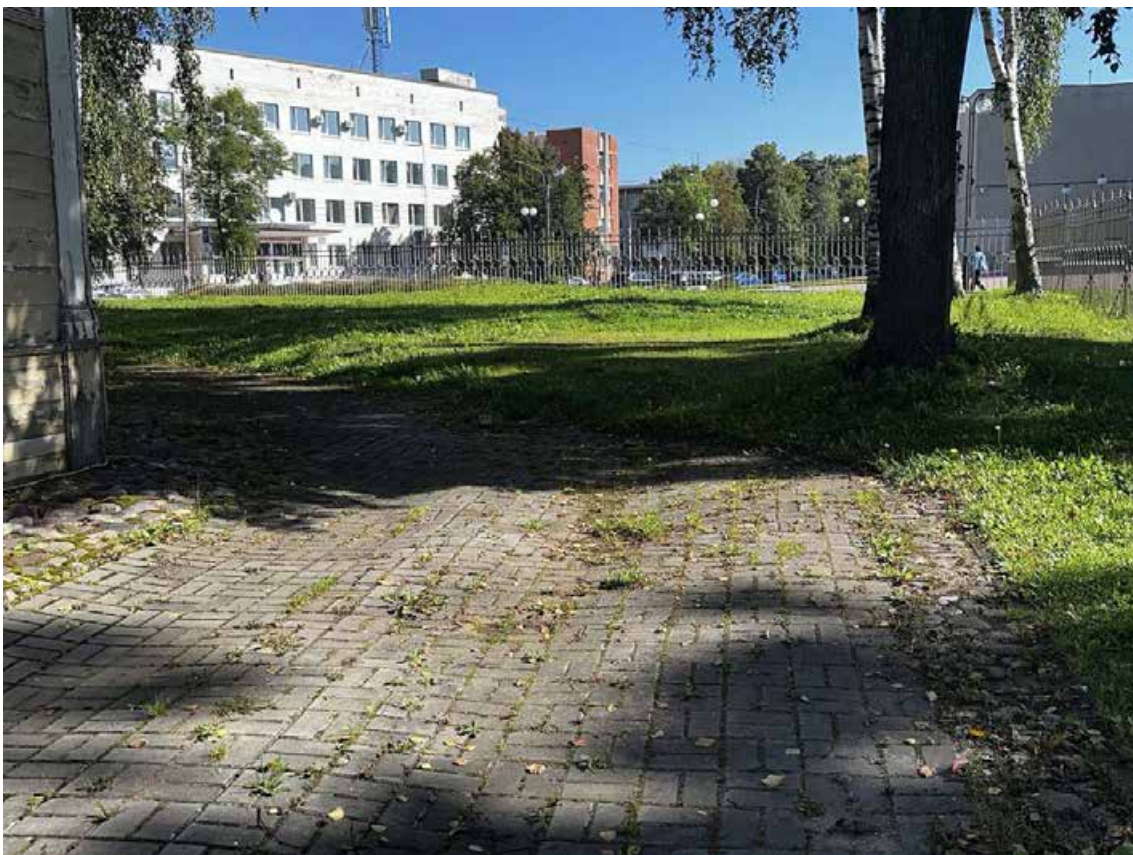
Фото 16. Территория объекта культурного наследия «Дом А. Гейрота с беседкой, садом и оградой». Брусчатая отмостка и покрытие из тротуарной плитки в южной части участка. Фото с запада. Дата съемки: 01.08.2024 г. Автор съемки: Быков А.М.

- Фото 16. Территория объекта культурного наследия «Дом А. Гейрота с беседкой, садом и оградой». Брусчатая отмостка и покрытие из тротуарной плитки в южной части участка. Фото с запада. Дата съемки: 01.08.2024 г. Автор съемки: Быков А.М.

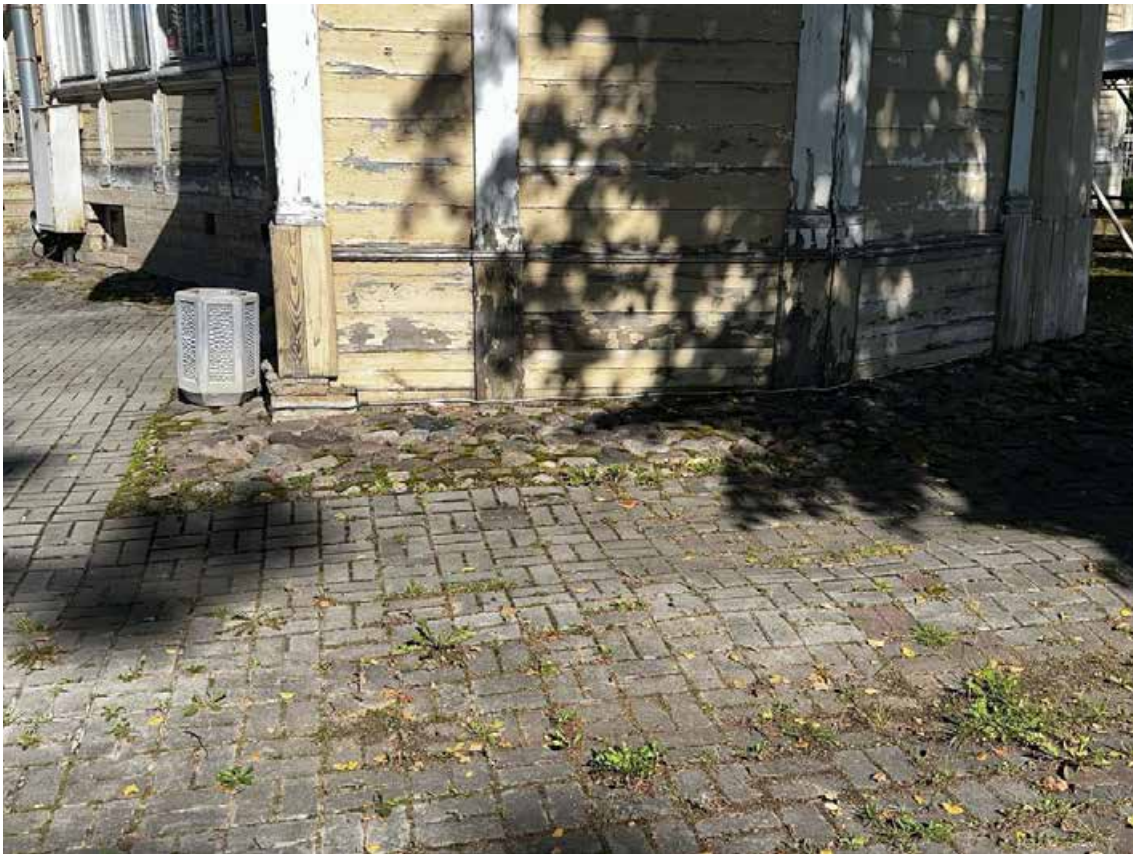
Фото 17. Территория объекта культурного наследия «Дом А. Гейрота с беседкой, садом и оградой». Брусчатая отмостка и покрытие из тротуарной плитки в южной части участка. Фото с юга. Дата съемки: 01.08.2024 г. Автор съемки: Быков А.М.

- Фото 17. Территория объекта культурного наследия «Дом А. Гейрота с беседкой, садом и оградой». Брусчатая отмостка и покрытие из тротуарной плитки в южной части участка. Фото с юга. Дата съемки: 01.08.2024 г. Автор съемки: Быков А.М.

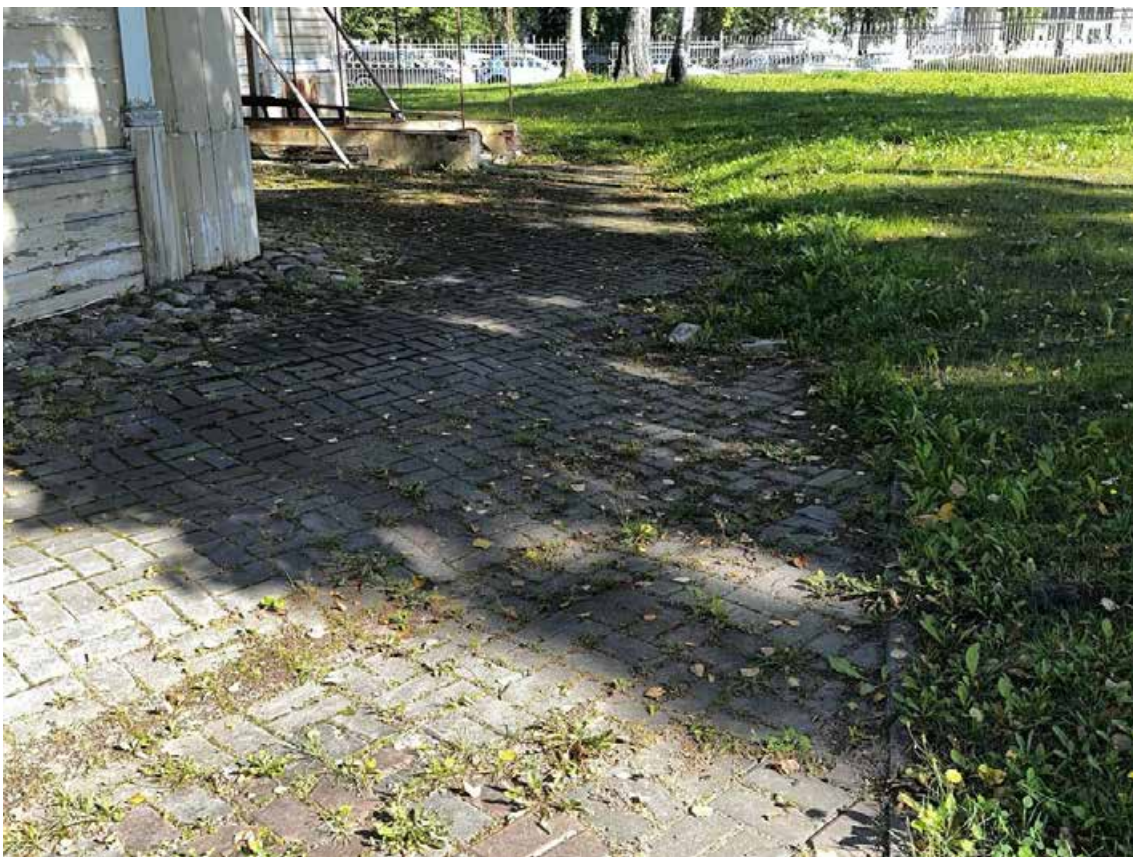
Фото 18. Территория объекта культурного наследия «Дом А. Гейрота с беседкой, садом и оградой». Брусчатая отмостка и покрытие из тротуарной плитки в южной части участка. Фото с юго-запада. Дата съемки: 01.08.2024 г. Автор съемки: Быков А.М.

- Фото 18. Территория объекта культурного наследия «Дом А. Гейрота с беседкой, садом и оградой». Брусчатая отмостка и покрытие из тротуарной плитки в южной части участка. Фото с юго-запада. Дата съемки: 01.08.2024 г. Автор съемки: Быков А.М.

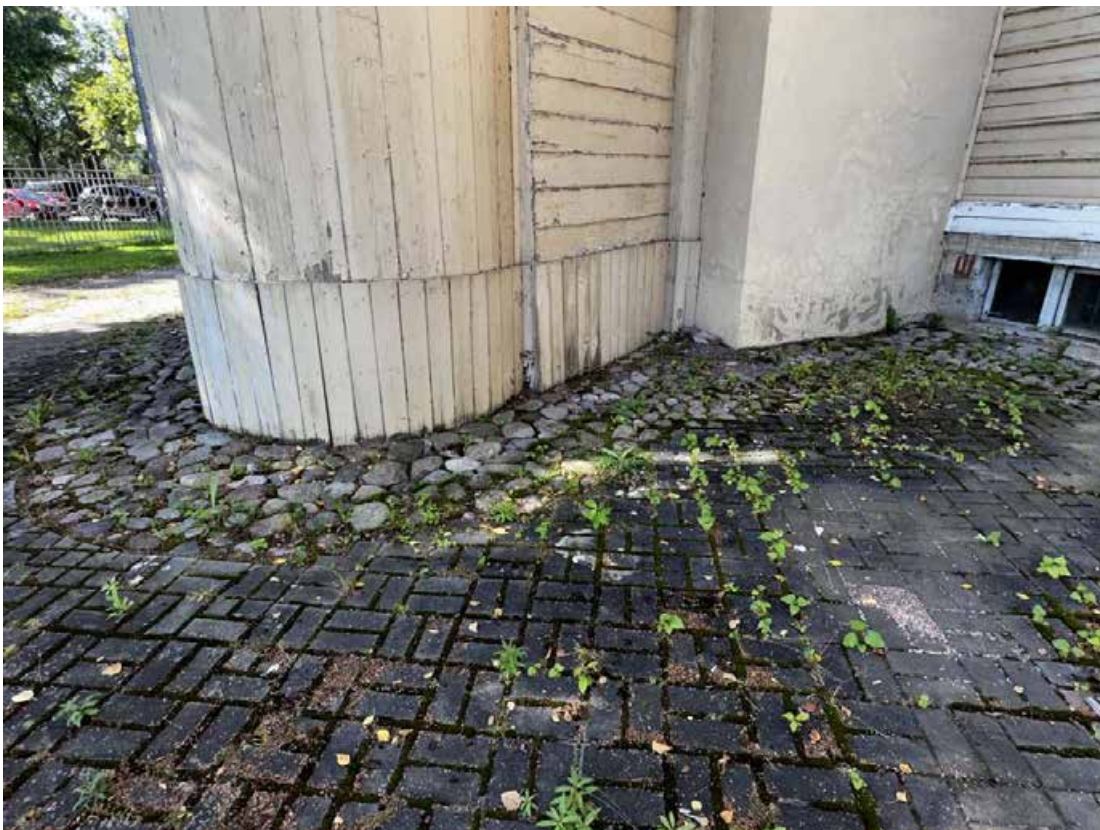
Фото 19. Территория объекта культурного наследия «Дом А. Гейрота с беседкой, садом и оградой». Брусчатая отмостка и покрытие из тротуарной плитки в южной части участка. Фото с юго-востока. Дата съемки: 01.08.2024 г. Автор съемки: Быков А.М.

- Фото 19. Территория объекта культурного наследия «Дом А. Гейрота с беседкой, садом и оградой». Брусчатая отмостка и покрытие из тротуарной плитки в южной части участка. Фото с юго-востока. Дата съемки: 01.08.2024 г. Автор съемки: Быков А.М.

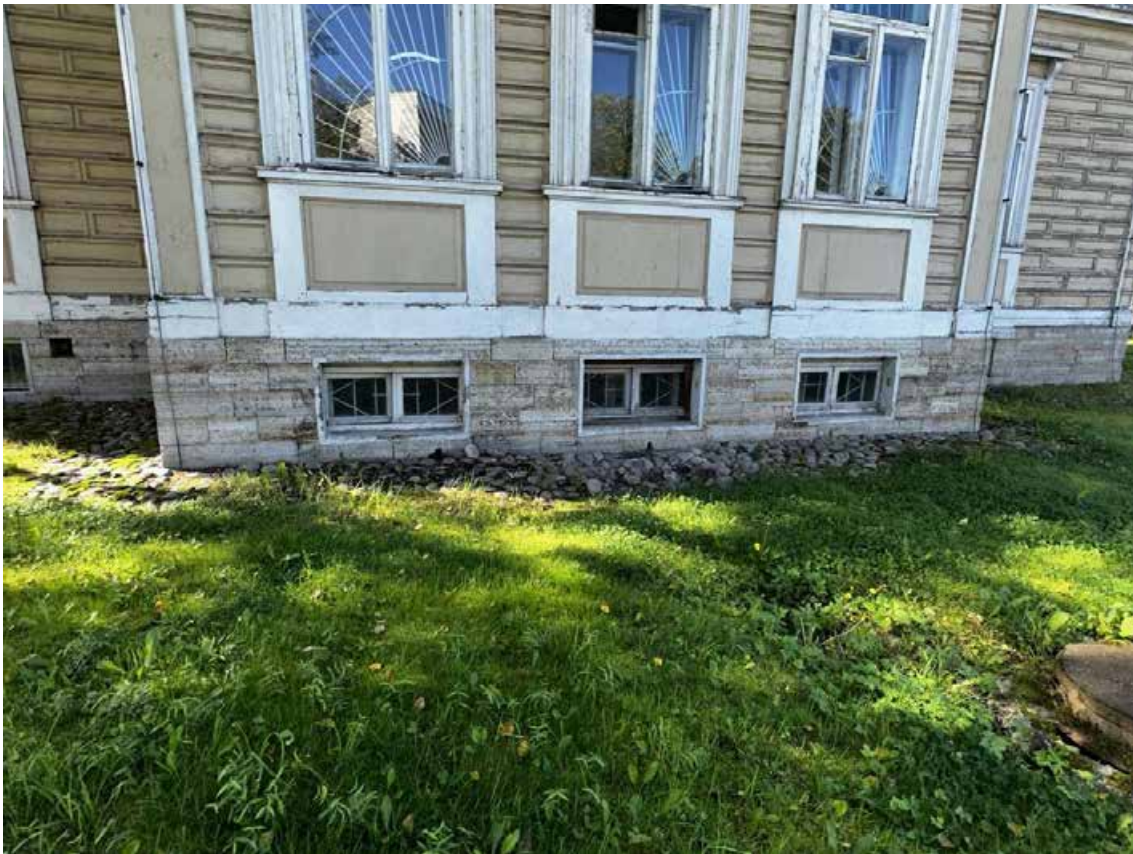
Фото 23. Территория объекта культурного наследия «Дом А. Гейрота с беседкой, садом и оградой». Брусчатая отмостка и газон перед северо-восточным фасадом здания. Фото с востока. Дата съемки: 01.08.2024 г. Автор съемки: Быков А.М.

- Фото 23. Территория объекта культурного наследия «Дом А. Гейрота с беседкой, садом и оградой». Брусчатая отмостка и газон перед северо-восточным фасадом здания. Фото с востока. Дата съемки: 01.08.2024 г. Автор съемки: Быков А.М.

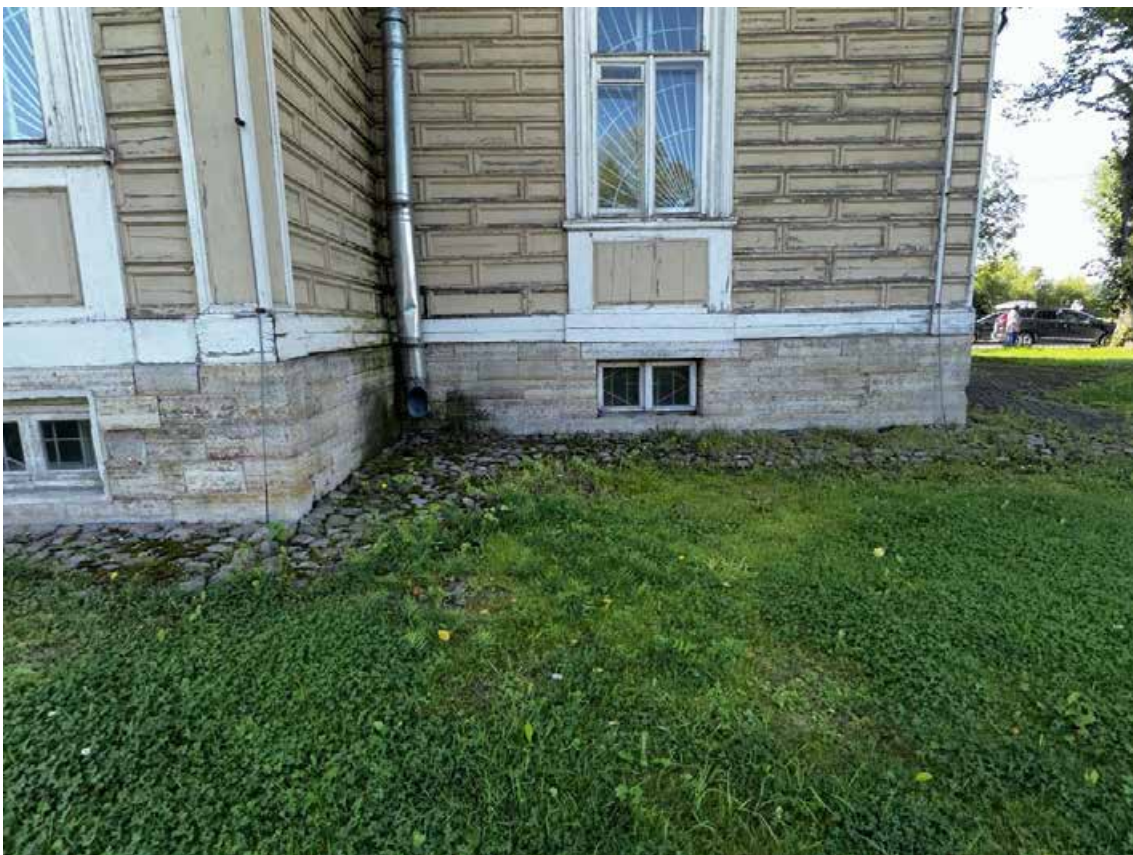
Фото 24. Территория объекта культурного наследия «Дом А. Гейрота с беседкой, садом и оградой». Брусчатая отмостка и газон перед северо-восточным фасадом здания. Фото с северо-востока. Дата съемки: 01.08.2024 г. Автор съемки: Быков А.М.

- Фото 24. Территория объекта культурного наследия «Дом А. Гейрота с беседкой, садом и оградой». Брусчатая отмостка и газон перед северо-восточным фасадом здания. Фото с северо-востока. Дата съемки: 01.08.2024 г. Автор съемки: Быков А.М.

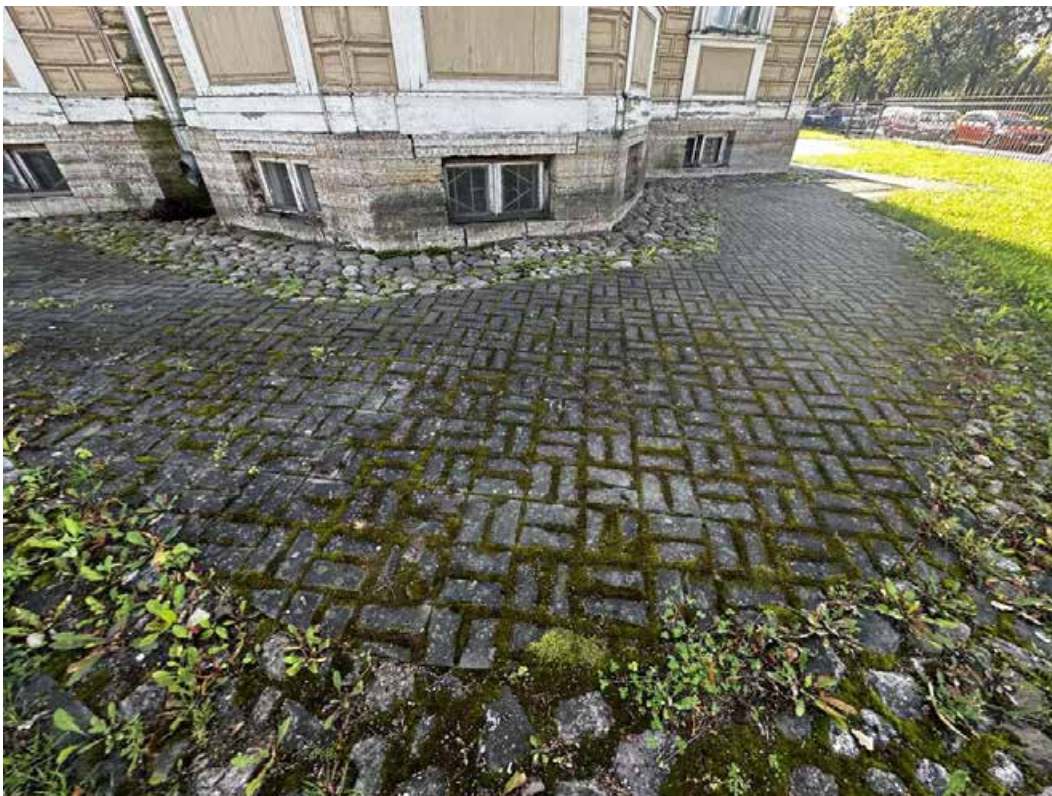
Фото 25. Территория объекта культурного наследия «Дом А. Гейрота с беседкой, садом и оградой». Брусчатая отмостка и покрытие из тротуарной плитки перед северо-западным восточным фасадом здания. Фото с северо-востока. Дата съемки: 01.08.2024 г. Автор съемки: Быков А.М.

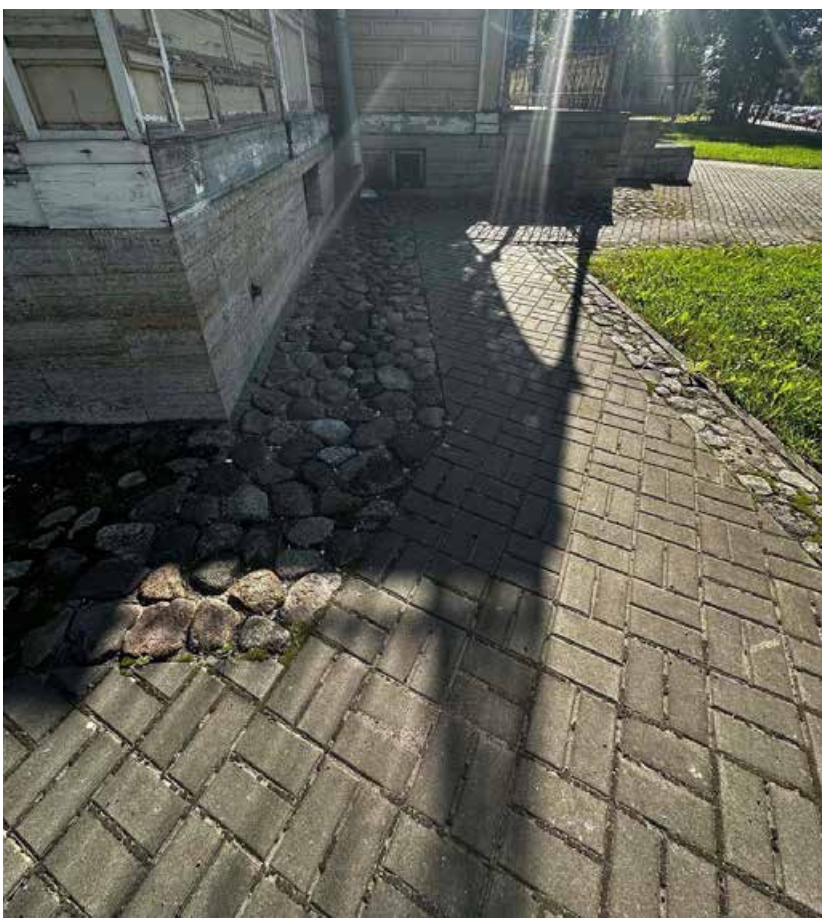
Фото 26. Территория объекта культурного наследия «Дом А. Гейрота с беседкой, садом и оградой». Брусчатая отмостка и газон перед левой частью лицевого юго-западного фасада здания. Фото с северо-запада. Дата съемки: 01.08.2024 г. Автор съемки: Быков А.М.

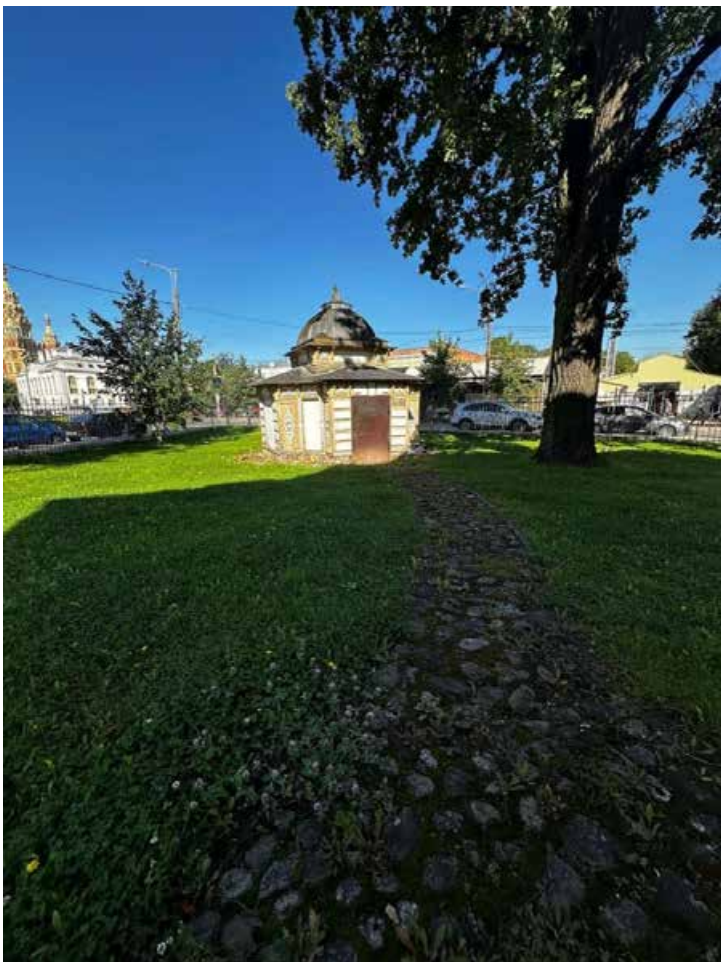
Фото 31. Территория объекта культурного наследия «Дом А. Гейрота с беседкой, садом и оградой». Северная часть участка. Брусчатая дорожка, проложенная от дома А. Гейрота к беседке. Фото с юга. Дата съемки: 01.08.2024 г. Автор съемки: Быков А.М.

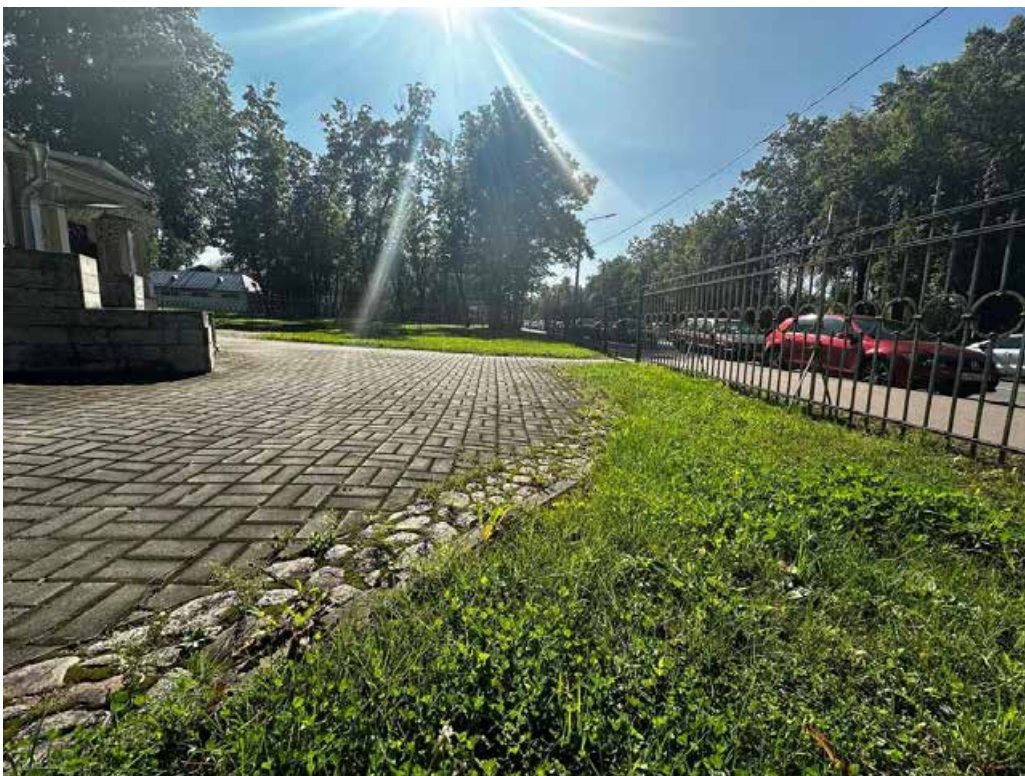
Фото 32. Территория объекта культурного наследия «Дом А. Гейрота с беседкой, садом и оградой». Западная часть участка. Газон и покрытие из тротуарной плитки, окантованное брусчаткой. Фото с севера. Дата съемки: 01.08.2024 г. Автор съемки: Быков А.М.

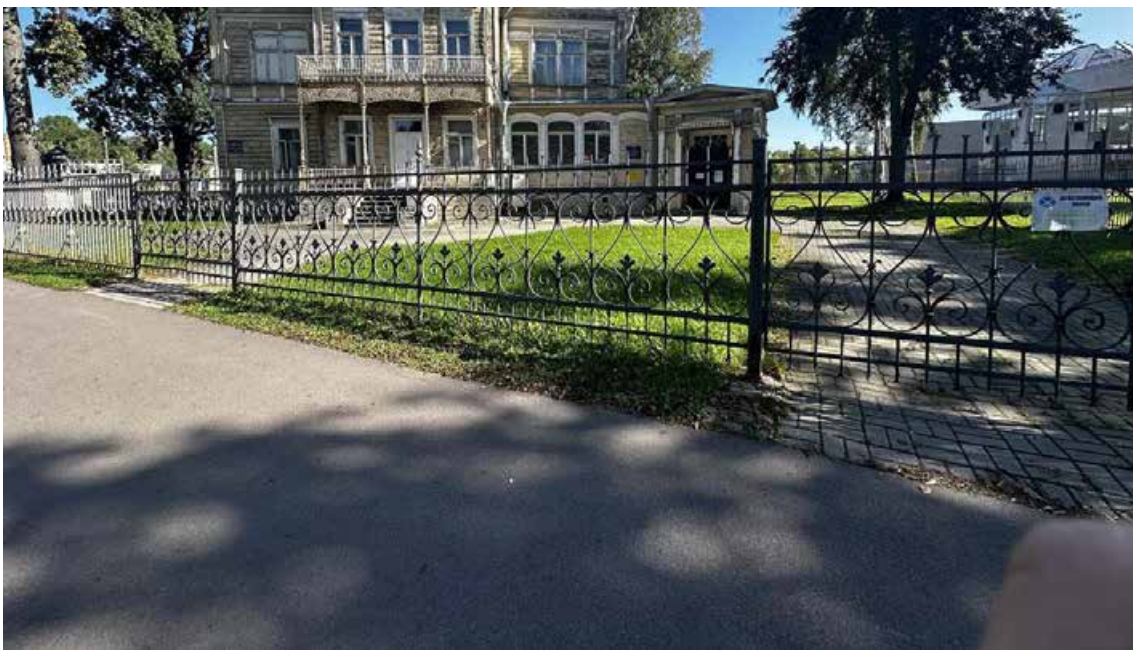
Фото 34. Металлическая ограда объекта культурного наследия «Дом А. Гейрота с беседкой, садом и оградой». Фрагмент ограды, восстановленный с включением исторических элементов. Фото с юго-запада. Дата съемки: 01.08.2024 г. Автор съемки: Быков А.М.

- Фото 34. Металлическая ограда объекта культурного наследия «Дом А. Гейрота с беседкой, садом и оградой». Фрагмент ограды, восстановленный с включением исторических элементов. Фото с юго-запада. Дата съемки: 01.08.2024 г. Автор съемки: Быков А.М.

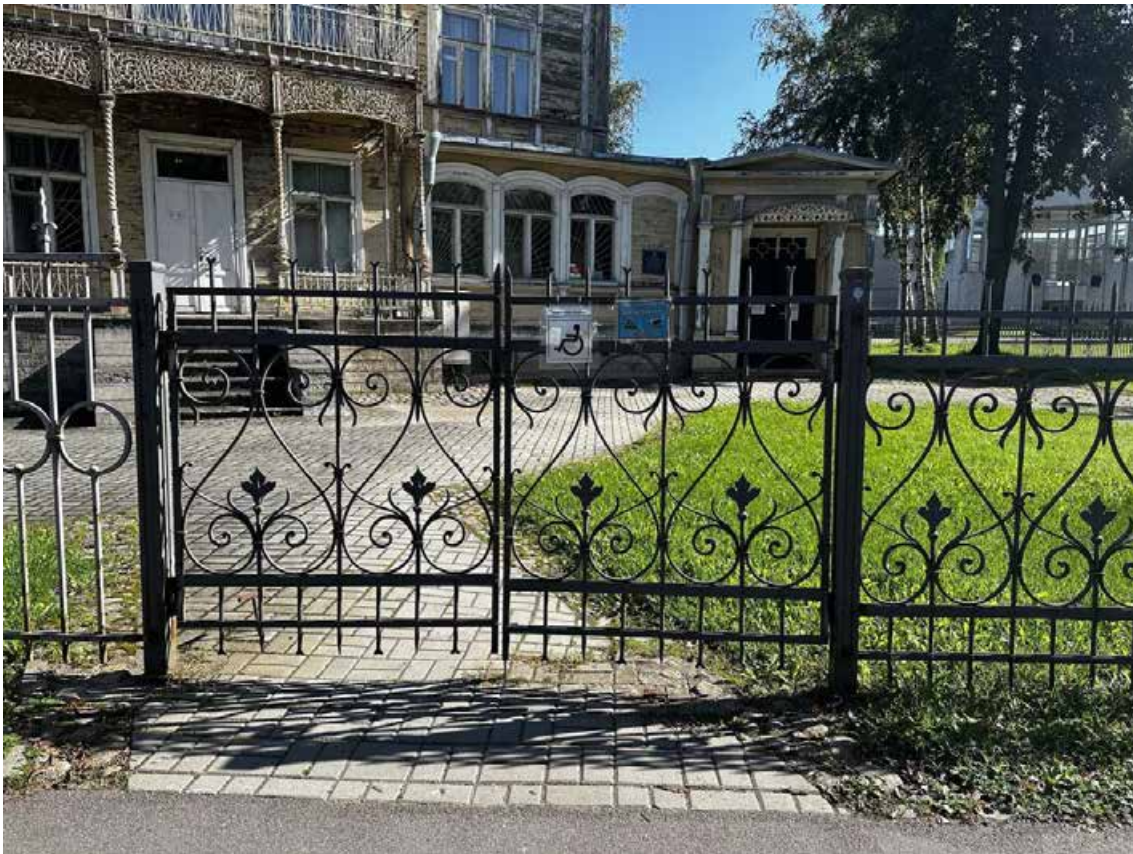
Фото 35. Металлическая ограда объекта культурного наследия «Дом А. Гейрота с беседкой, садом и оградой». Фрагмент ограды (калитка), восстановленный с включением исторических элементов. Фото с запада. Дата съемки: 01.08.2024 г. Автор съемки: Быков А.М.

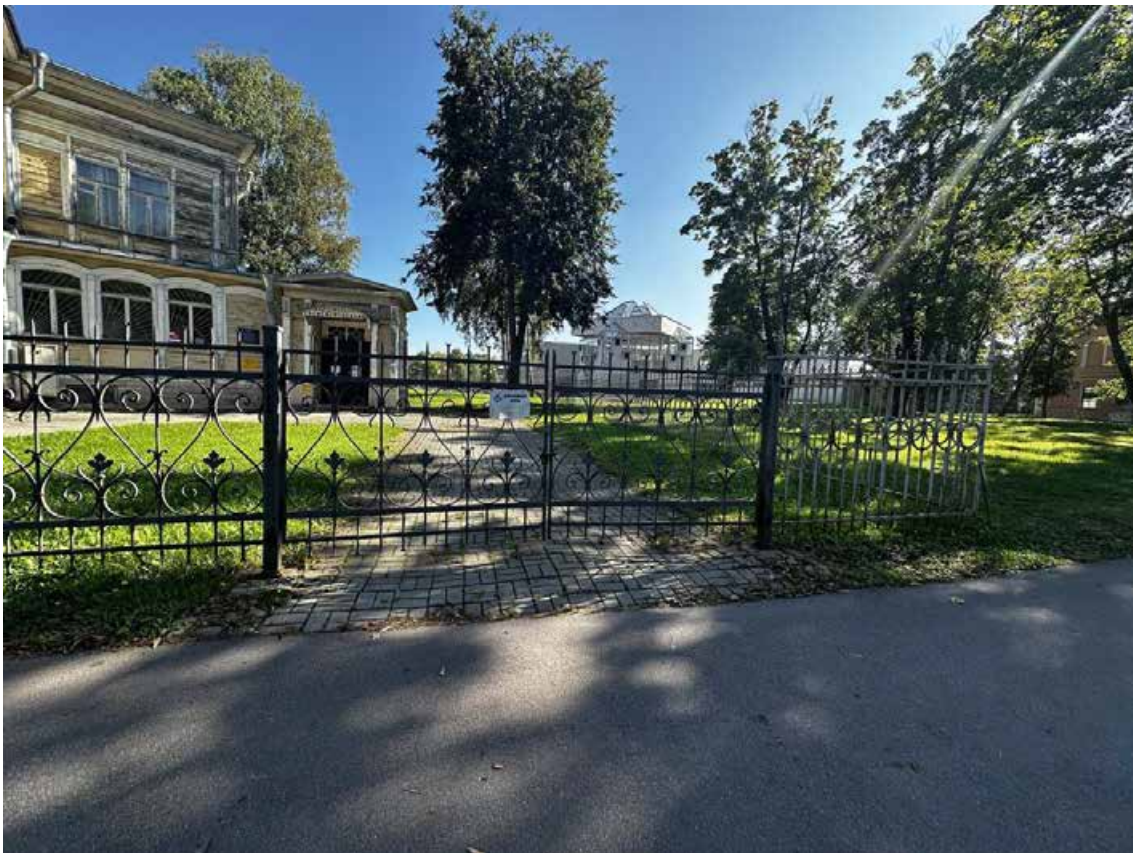
Фото 36. Металлическая ограда объекта культурного наследия «Дом А. Гейрота с беседкой, садом и оградой». Фрагмент ограды с воротами, восстановленный с включением исторических элементов. С правой стороны – секция ограды, не соответствующая исторической. Фото с запада. Дата съемки: 01.08.2024 г. Автор съемки: Быков А.М.

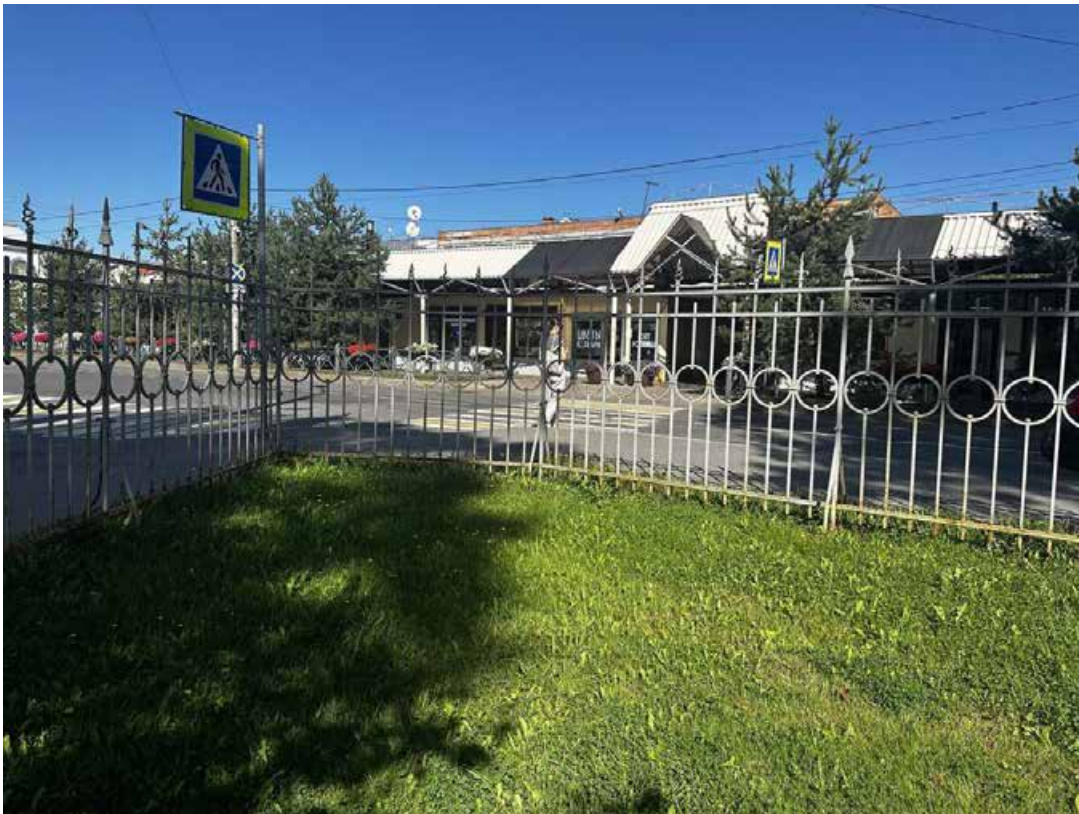
Дефекты секций, замененных на новые, не соответствующие историческим: следы коррозии, локальные утраты покрасочных слоев, отклонение от вертикали части столбов.

Фото 37. Металлическая ограда объекта культурного наследия «Дом А. Гейрота с беседкой, садом и оградой». Фрагмент ограды, не соответствующий исторической. Фото с юга. Дата съемки: 01.08.2024 г. Автор съемки: Быков А.М.

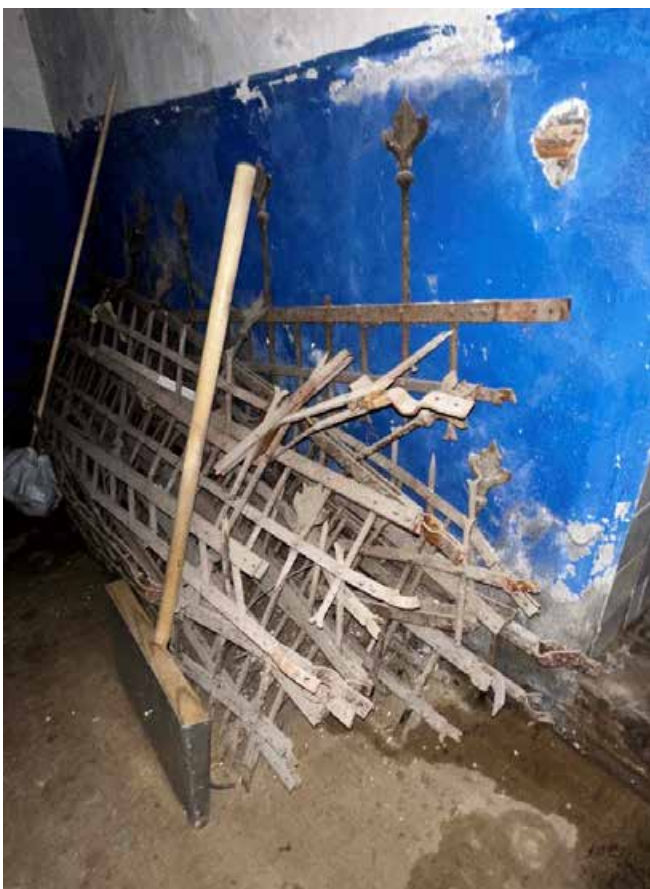
Фото 38. Фрагменты исторической металлической ограды объекта культурного наследия «Дом А. Гейрота с беседкой, садом и оградой», хранящиеся в подвале здания. Дата съемки: 01.08.2024 г. Автор съемки: Быков А.М.

- Фото 38. Фрагменты исторической металлической ограды объекта культурного наследия «Дом А. Гейрота с беседкой, садом и оградой», хранящиеся в подвале здания. Дата съемки: 01.08.2024 г. Автор съемки: Быков А.М.

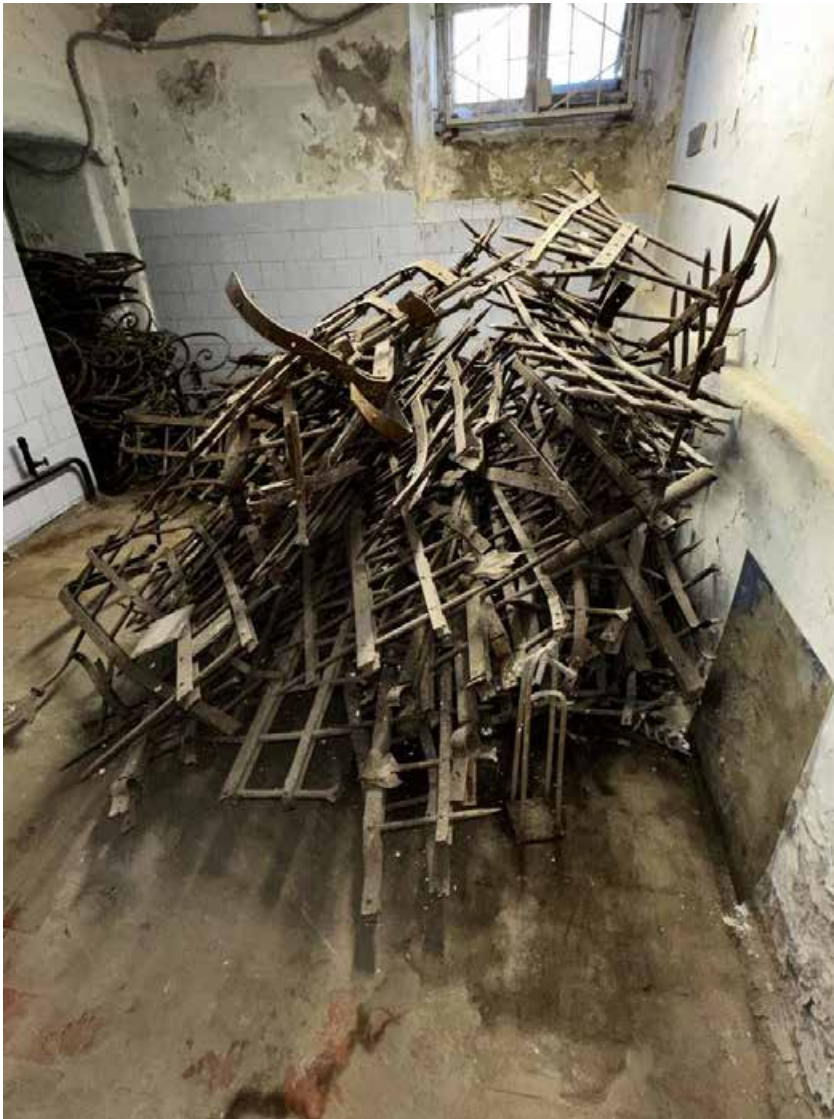
Секции, хранящиеся в подвале здания «Дом А. Гейрота», в неудовлетворительном состоянии: повсеместная коррозия разной степени интенсивности, участки глубокой деструкции металла, деформации элементов, разрывы металла и утраты фрагментов.

Фото 39. Фрагменты исторической металлической ограды объекта культурного наследия «Дом А. Гейрота с беседкой, садом и оградой», хранящиеся в подвале здания. Дата съемки: 01.08.2024 г. Автор съемки: Быков А.М.

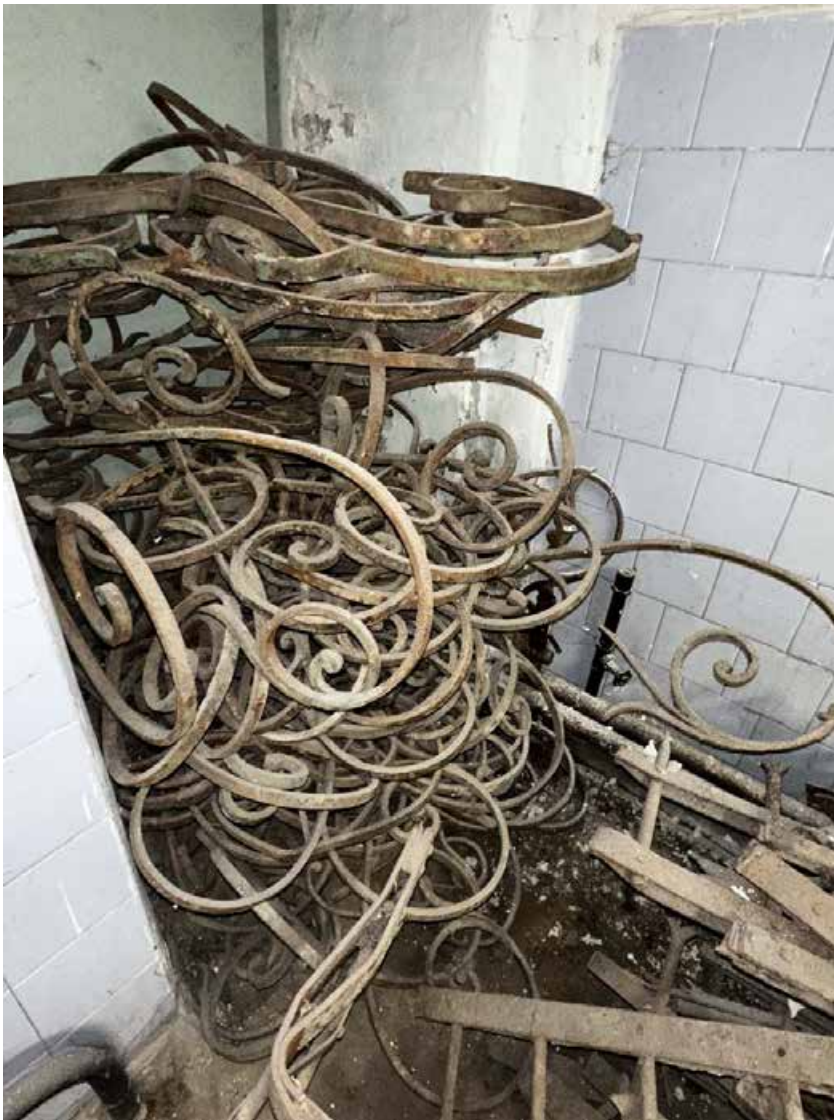
Фото 40. Фрагменты исторической металлической ограды объекта культурного наследия «Дом А. Гейрота с беседкой, садом и оградой», хранящиеся в подвале здания. Дата съемки: 01.08.2024 г. Автор съемки: Быков А.М.

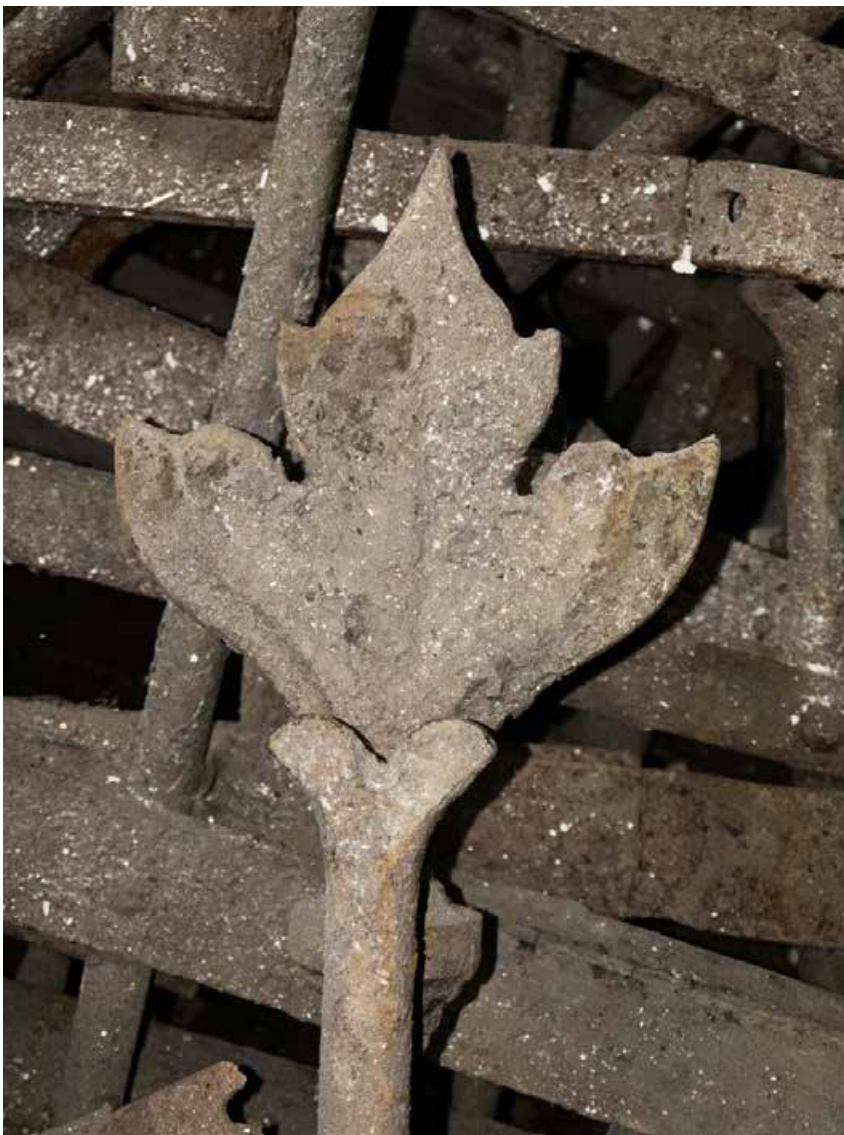
Фото 41. Декоративный элемент фрагмента исторической металлической ограды объекта культурного наследия «Дом А. Гейрота с беседкой, садом и оградой», хранящийся в подвале здания. Дата съемки: 01.08.2024 г. Автор съемки: Быков А.М.
