АКТ

по результатам государственной историко-культурной экспертизы проектной документации по сохранению объекта культурного наследия регионального значения «Дом А. Гейрота с беседкой, садом и оградой», Санкт-Петербург, г. Петергоф, ул. Бородачева, д. 12, литера А (быв. Пролетарская ул., 1) - «Проектная документация на проведение работ по сохранению объекта культурного наследия регионального значения «Дом А. Гейрота с беседкой, садом и оградой», Санкт-Петербург, г. Петергоф, ул. Бородачева, д. 12, литера А (быв. Пролетарская ул., 1) (Разработка проектно-сметной документации на проведение работ по сохранению объекта культурного наследия (работы по ремонту, реставрации и приспособлению для современного использования). Благоустройство территории), выполненной ИП Солоницыным Александром Владимировичем в 2024 г. (шифр 24000015-39) и раздела об обеспечении сохранности объекта культурного наследия, включенного в реестр, - объекта культурного наследия регионального значения «Дом А. Гейрота с беседкой, садом и оградой», Санкт-Петербург, г. Петергоф, ул. Бородачева, д. 12, литера А (быв. Пролетарская ул., 1) (Раздел XIII «Иная документация в случаях, предусмотренных законодательными и иными н

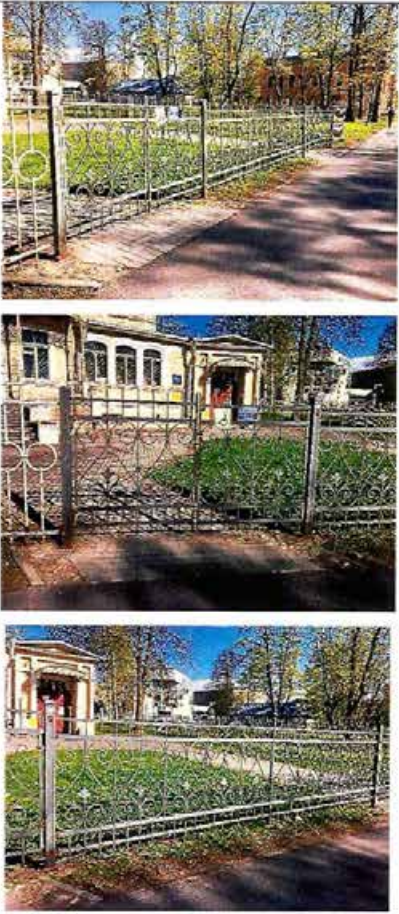
4. Ограда.		
4.1.	Объемно-пространственное, планировочное и конструктивное решение:	местоположение, габариты, конфигурация, материал (металл) и рисунок (столбы и прямоугольные секции с растительным рисунком) ограды.

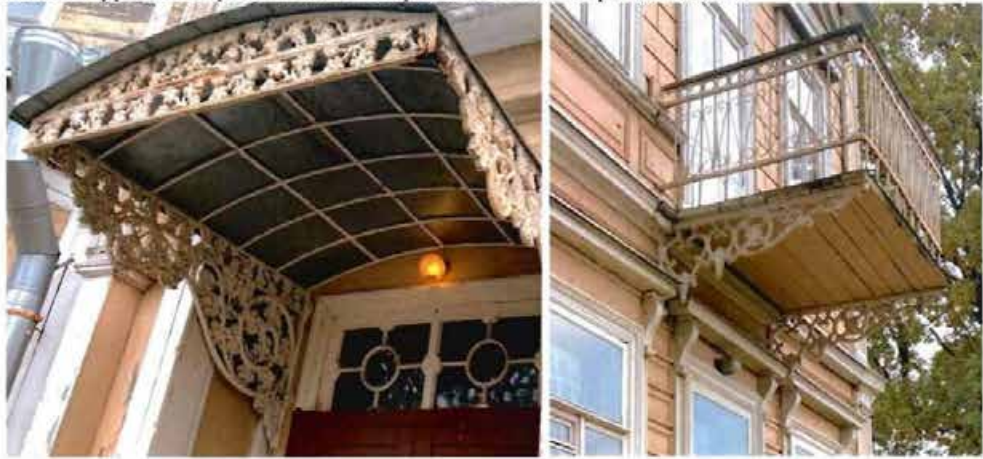
5. Металлический козырёк на волнитообразных кронштейнах над входом в здание.
6. Балкон в уровне второго этажа со стороны восточного фасада здания.

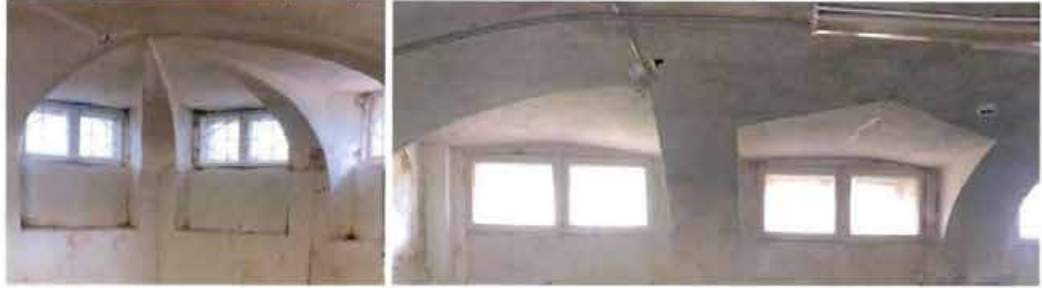
9,10. Кирпичные своды с распалубками в помещениях подвала здания.

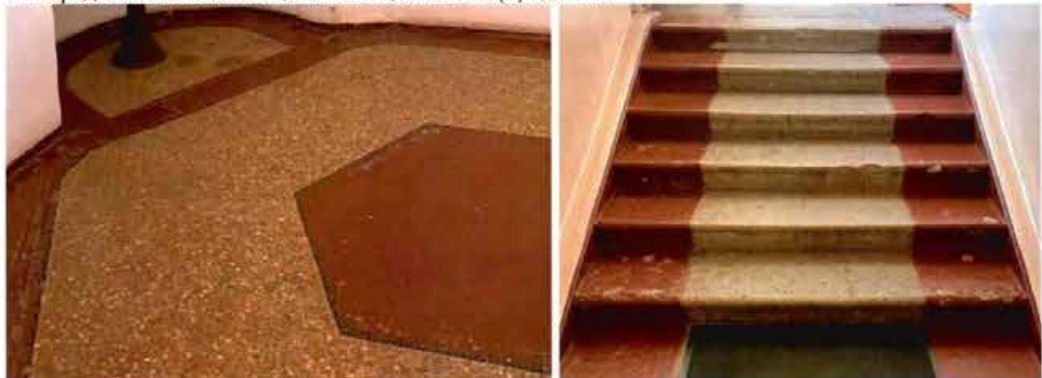
13. Террацо — пол в помещении 1-Н (1) здания.

14. Средиственная лестница в помещении 1-Н (2) здания.

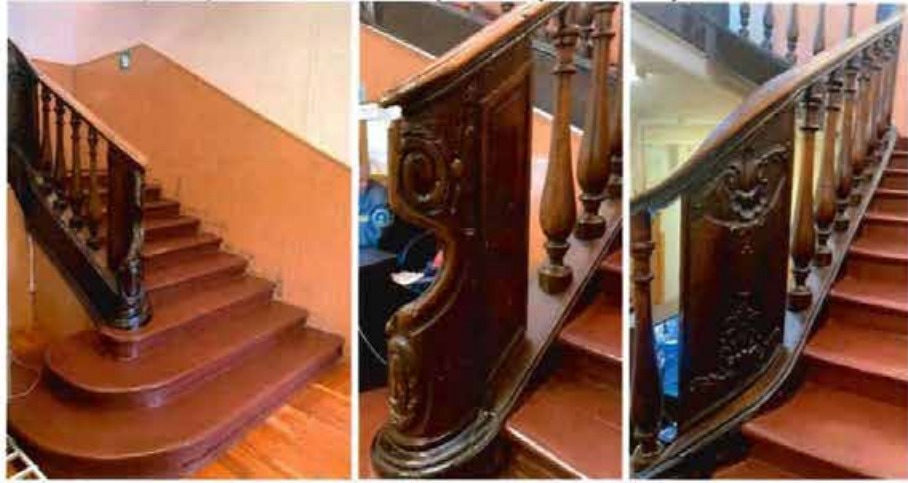
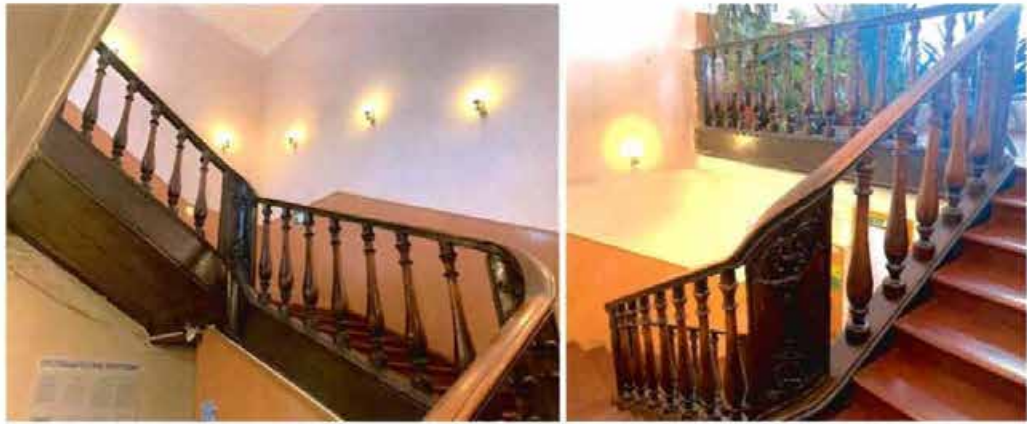
15, 16, 17, 18, 19. Трёхмаршевая лестница, ведущая с первого на второй этаж здания.

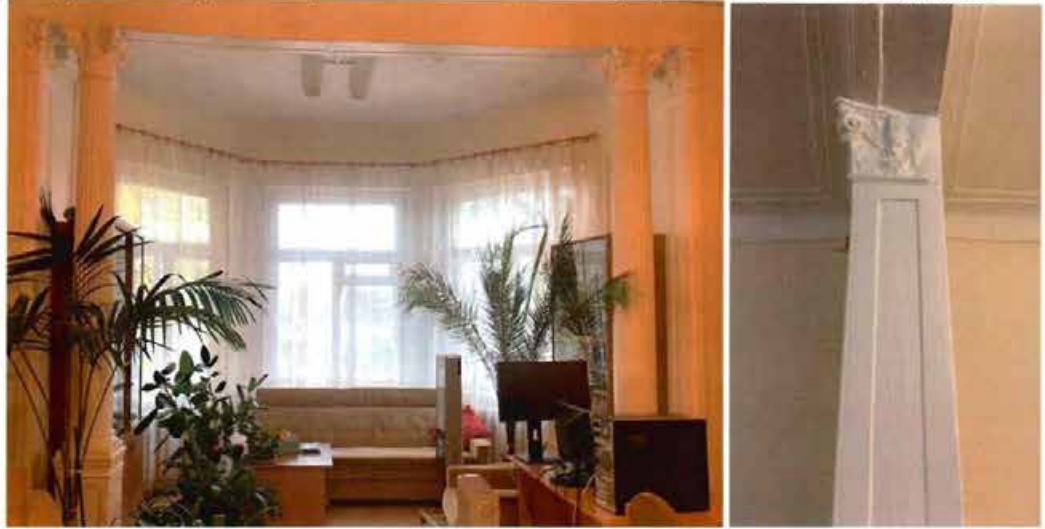
21. Фрагмент декоративно-художественной отделки интерьера помещения 1-Н (23) здания.

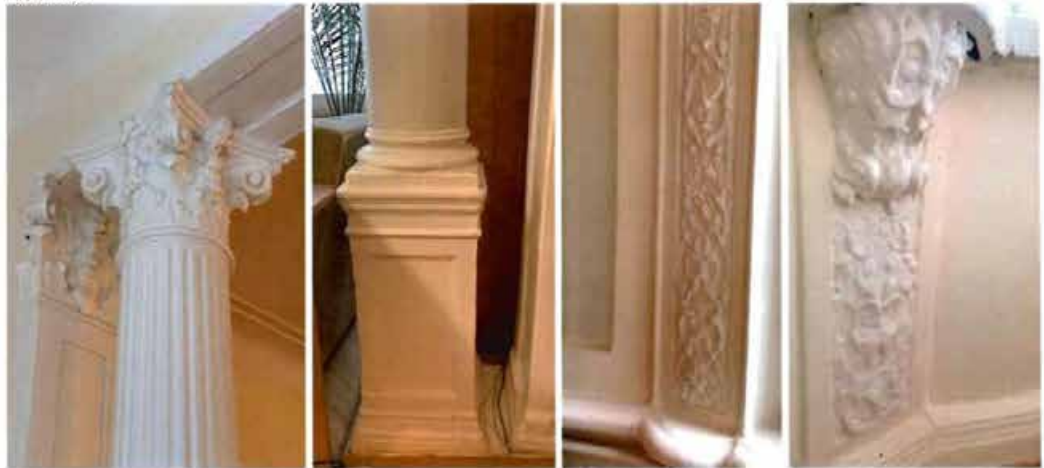
22, 23, 24, 25. Фрагменты декоративно-художественной отделки интерьера помещения 1-Н (23) здания.

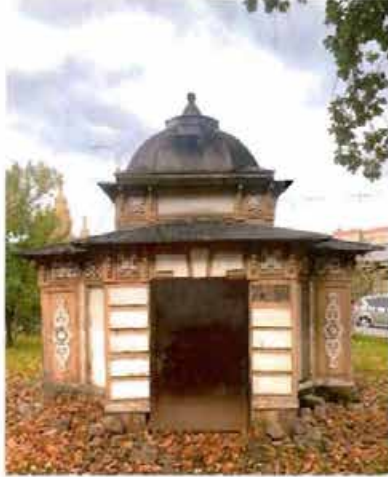
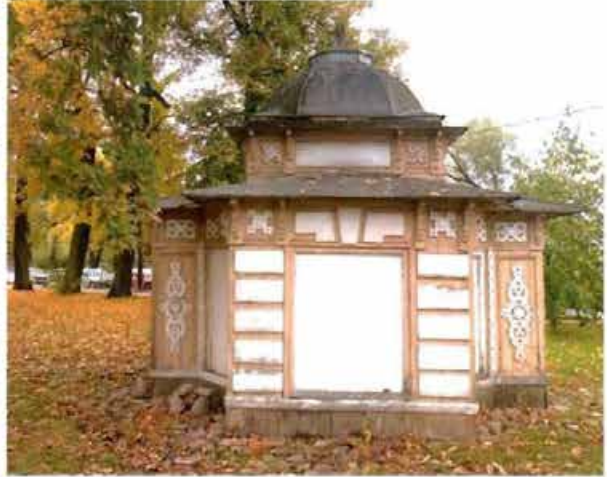
26. Общий вид на южный фасад беседки.

27. Общий вид на восточный фасад беседки.

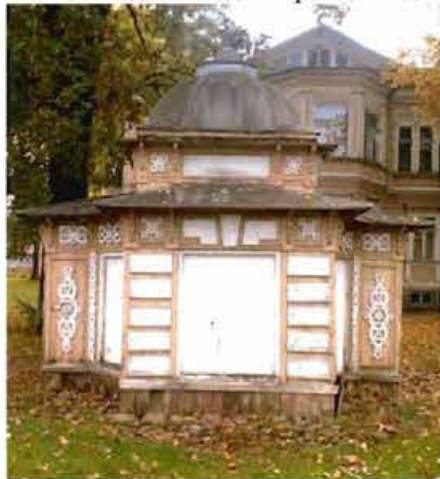
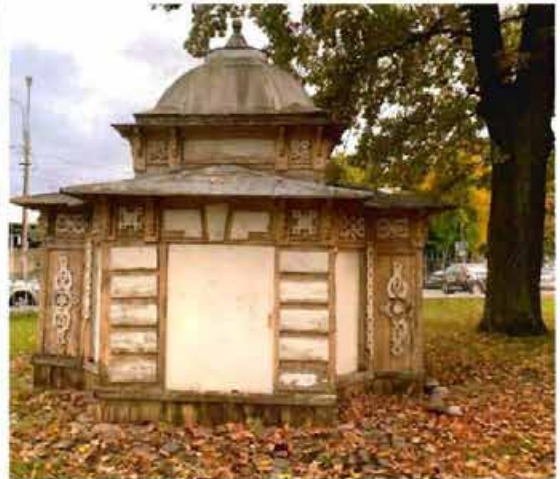
28. Общий вид на северный фасад беседки.

29. Общий вид на западный фасад беседки.

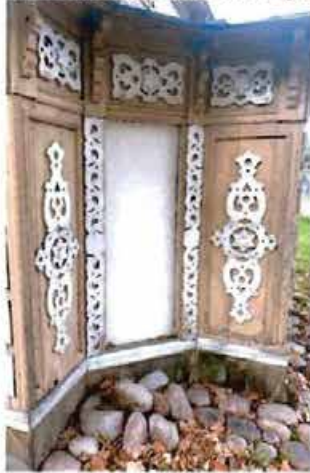
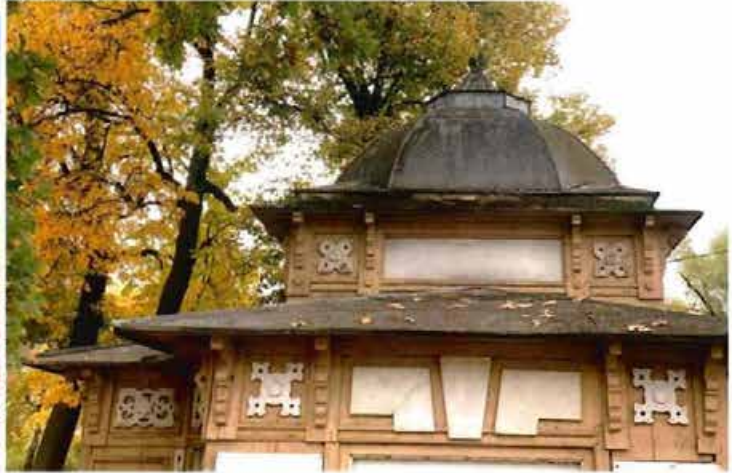
30. Фрагмент юго-восточного фасада беседки.

31. Фрагмент восточного фасада беседки.

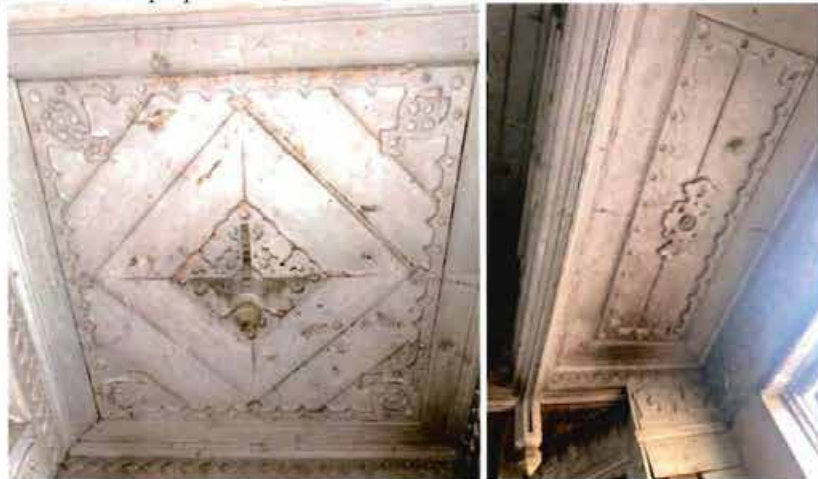
32, 33. Фрагменты интерьера помещения беседки.

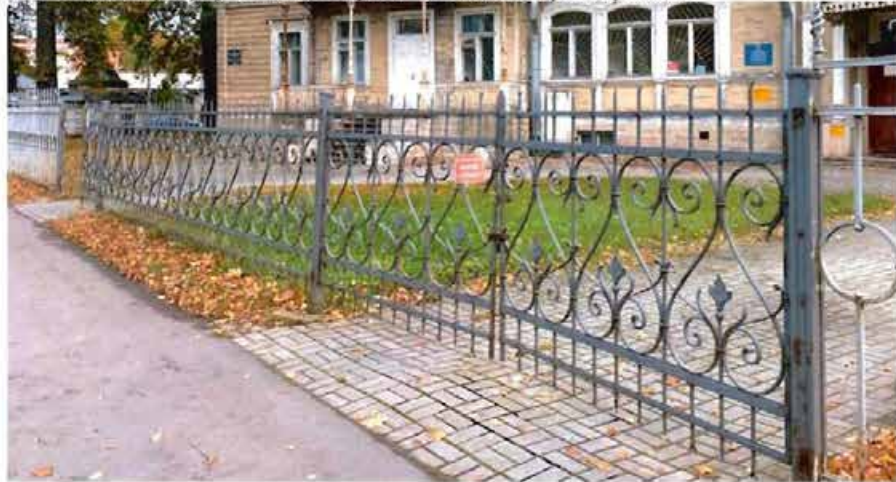
34. Общий вид на ограду, расположенную с западной стороны участка.

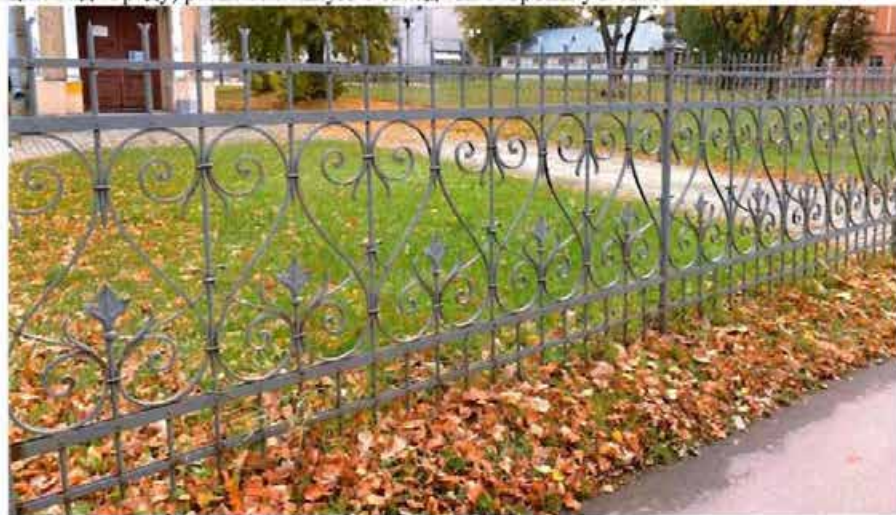
35. Общий вид ограду, расположенную с западной стороны участка.

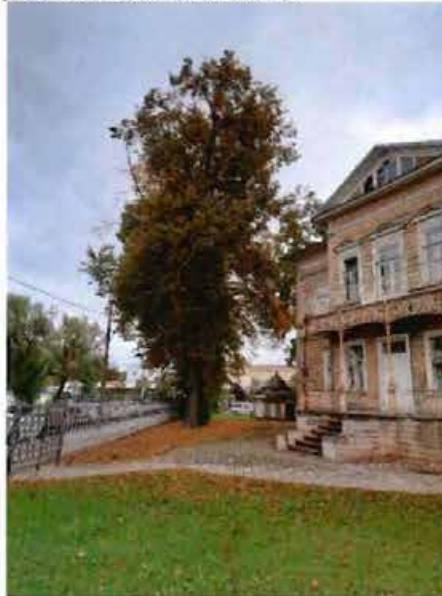
36. Фрагмент объекта: северная часть сада (вид с юга).

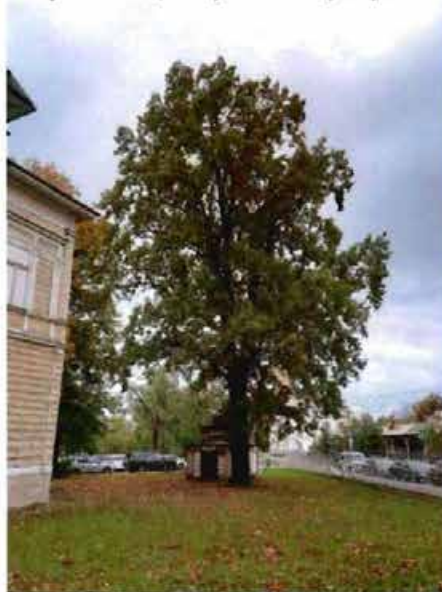
37. Фрагмент объекта: старовозрастный дуб черешчатый у деревянной беседки.

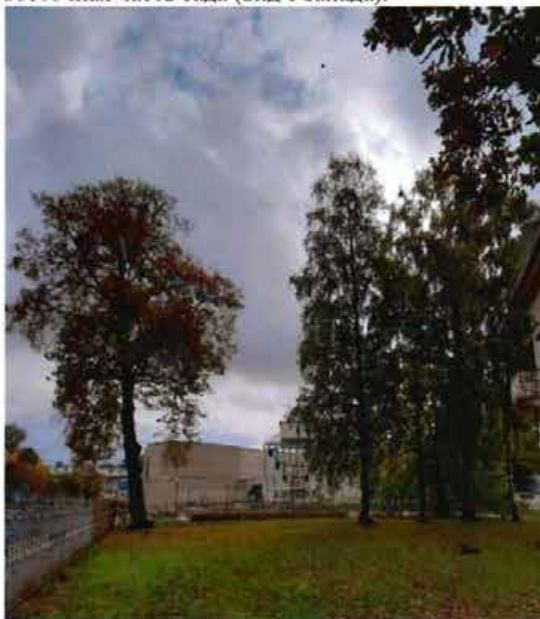
38. Фрагмент объекта: восточная часть сада (вид с запада).

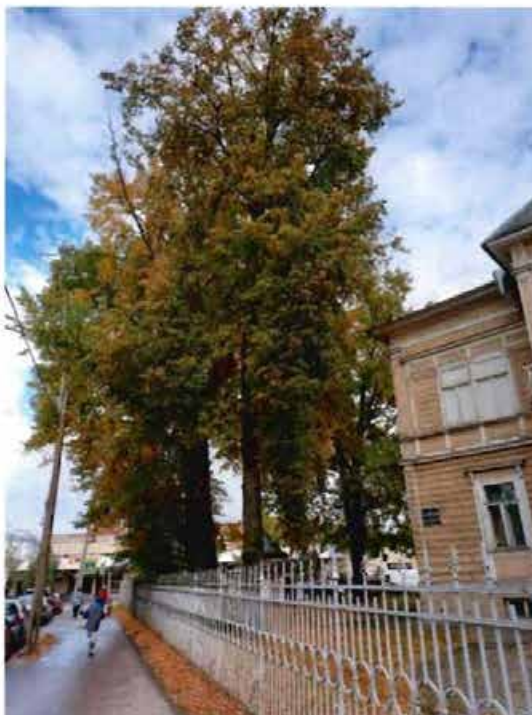
39. Фрагмент объекта: рядовая посадка старовозрастной липы мелколистной, вдоль ограды по ул. Бородачева.
