**Акт**  
**по результатам государственной историко-культурной экспертизы**  
**проектной документации на проведение работ по сохранению**  
**объекта культурного наследия регионального значения**  
**«Жилой дом купца Назарова», расположенного по адресу:**  
**г. Санкт-Петербург, г. Кронштадт, пр. Ленина, д. 43, лит. А,**  
**разработанной ООО «Архитектурно-реставрационная мастерская “Вега”»**  
**в 2020 г.: «Проект приспособления для современного использования, ремонт**  
**помещения 1-Н», Шифр: 010/1-20, с целью определения соответствия**  
**проектной документации требованиям законодательства**  
**Российской Федерации в области государственной охраны**  
**объектов культурного наследия.**

**Санкт-Петербург**  
**2021 г.**

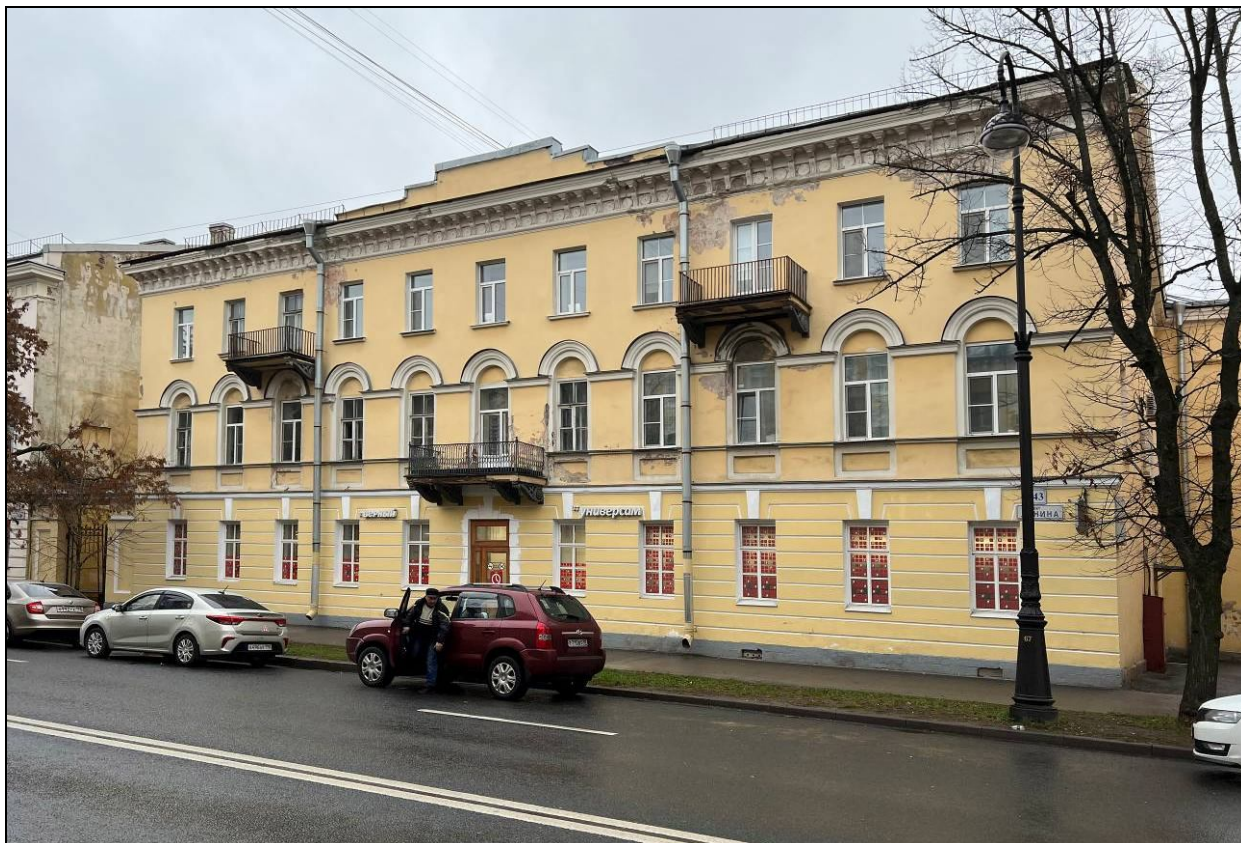
1. Общий вид лицевого юго-восточного фасада дома №43 со стороны проспекта Ленина.

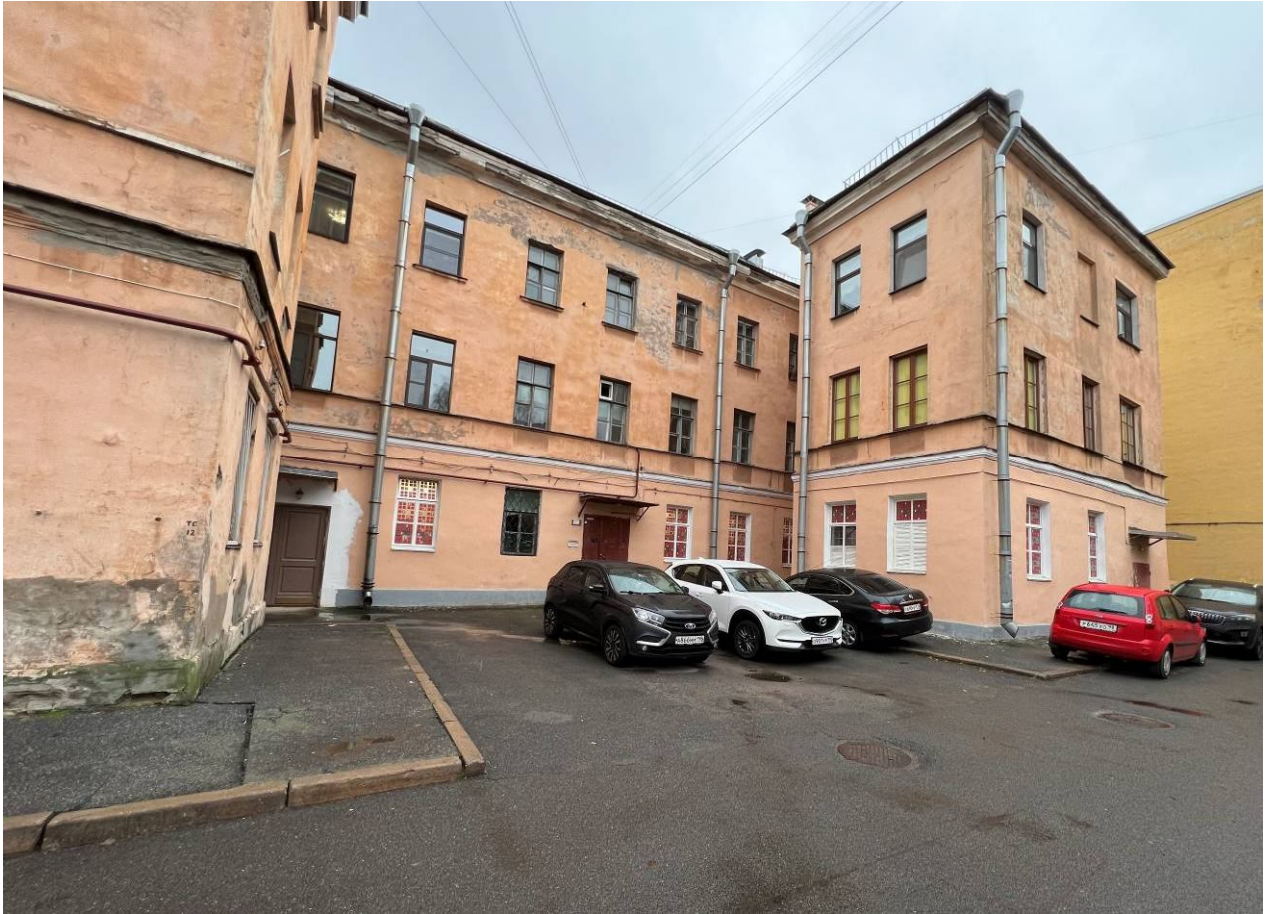
6. Общий вид на дворовые фасады здания со стороны внутреннего двора.

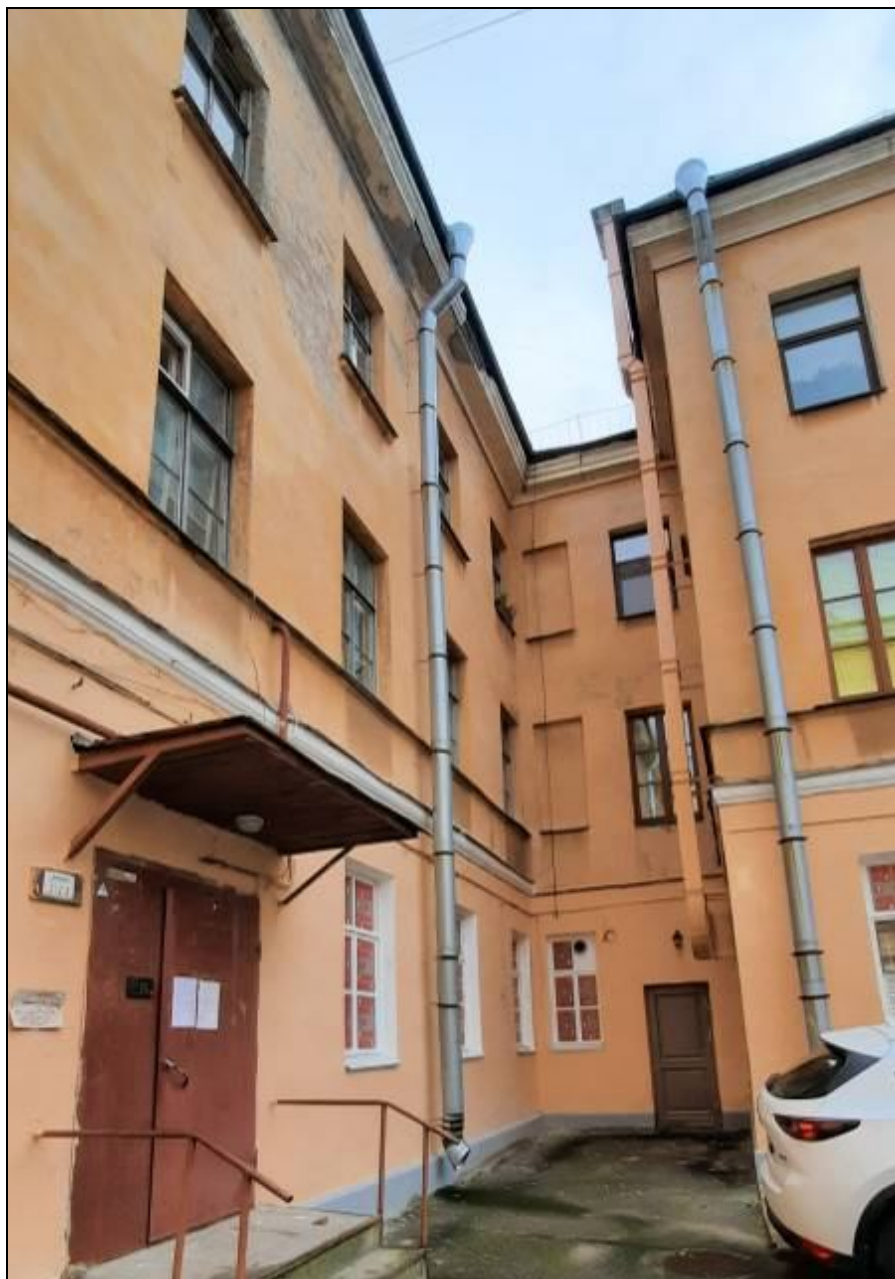
8. Дворовой фасад лицевого корпуса и дворовые фасады юго-восточного флигеля. Фрагмент. Окна помещения 1-Н. Вид со стороны внутреннего двора.
