Акт

по результатам государственной историко-культурной экспертизы
проектной документации на проведение работ по сохранению объекта
культурного наследия регионального значения
«Жилой дом с флигелями» в составе объекта культурного
наследия регионального значения «Жилой комплекс Первого
Бассейного товарищества квартирохозяев с территорией и
оградами по ул. Некрасова и Греческому пр.»
(приспособление для современного использования в части
перепланировки и переустройства квартиры №26)
По адресу: г. Санкт-Петербург, Центральный р-н,
ул. Некрасова, дом 58, лит. А,
(шифр 29/06/21), разработанной ООО «Т.М.А.» в 2021 году.

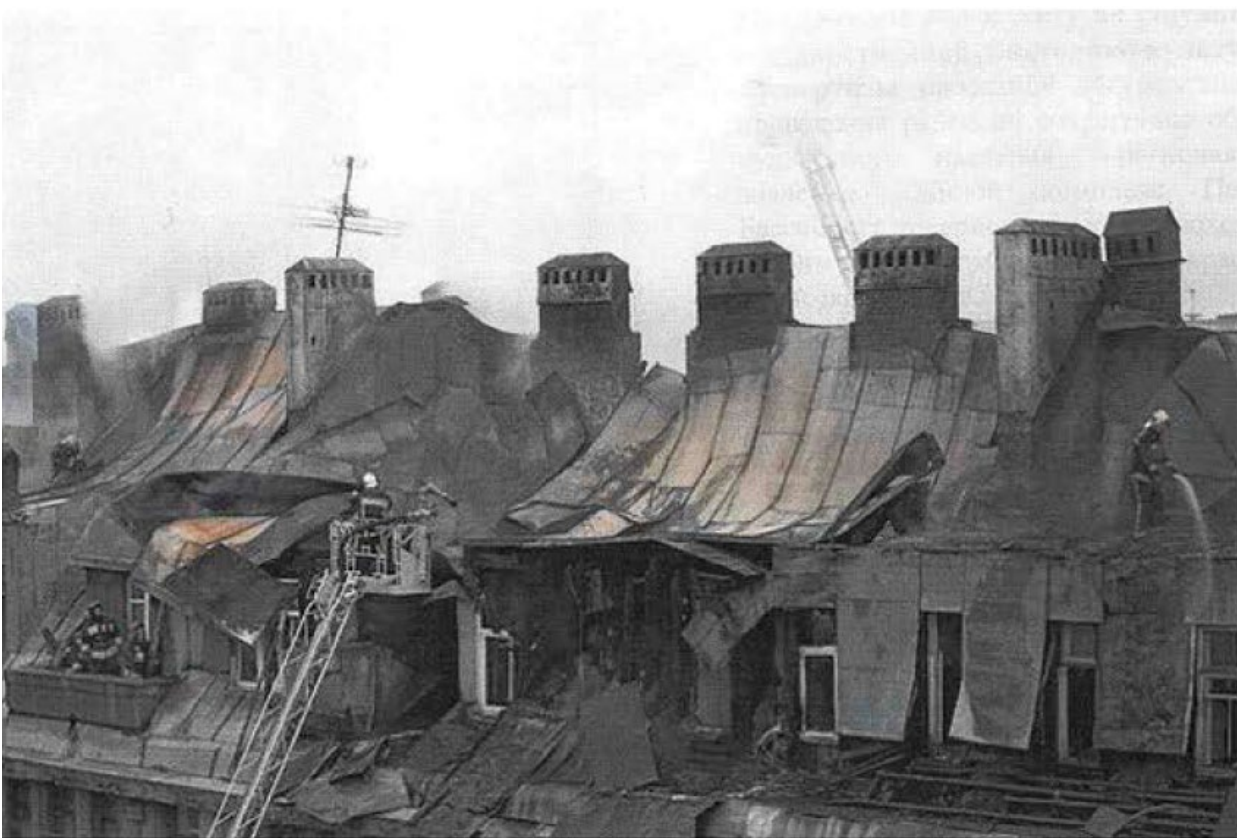
13. Пожар мансардного этажа корпуса под лит. И, Греческий пр. 12. Фото ноябрь 2014г.

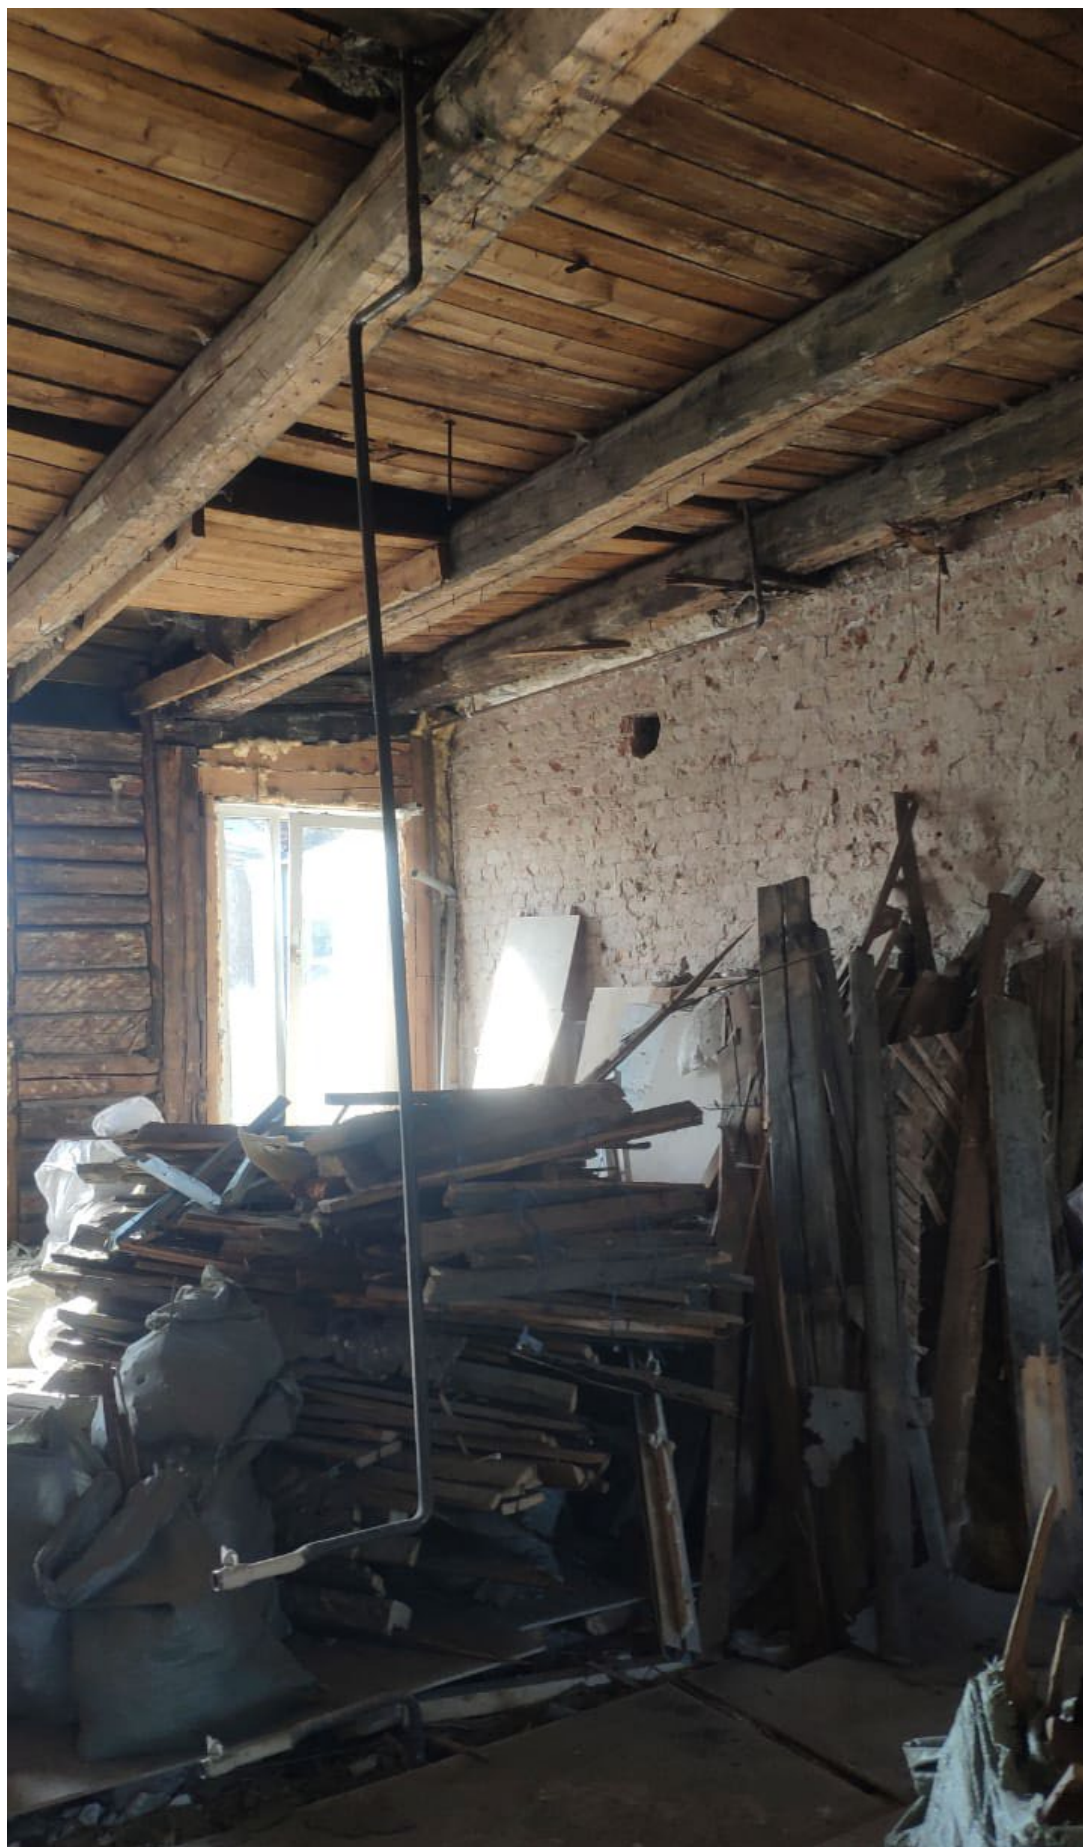
Фото № 1. Интерьер квартиры № 26. Помещение №1. Перегородки и ценные элементы архитектурно-художественной отделки отсутствуют.

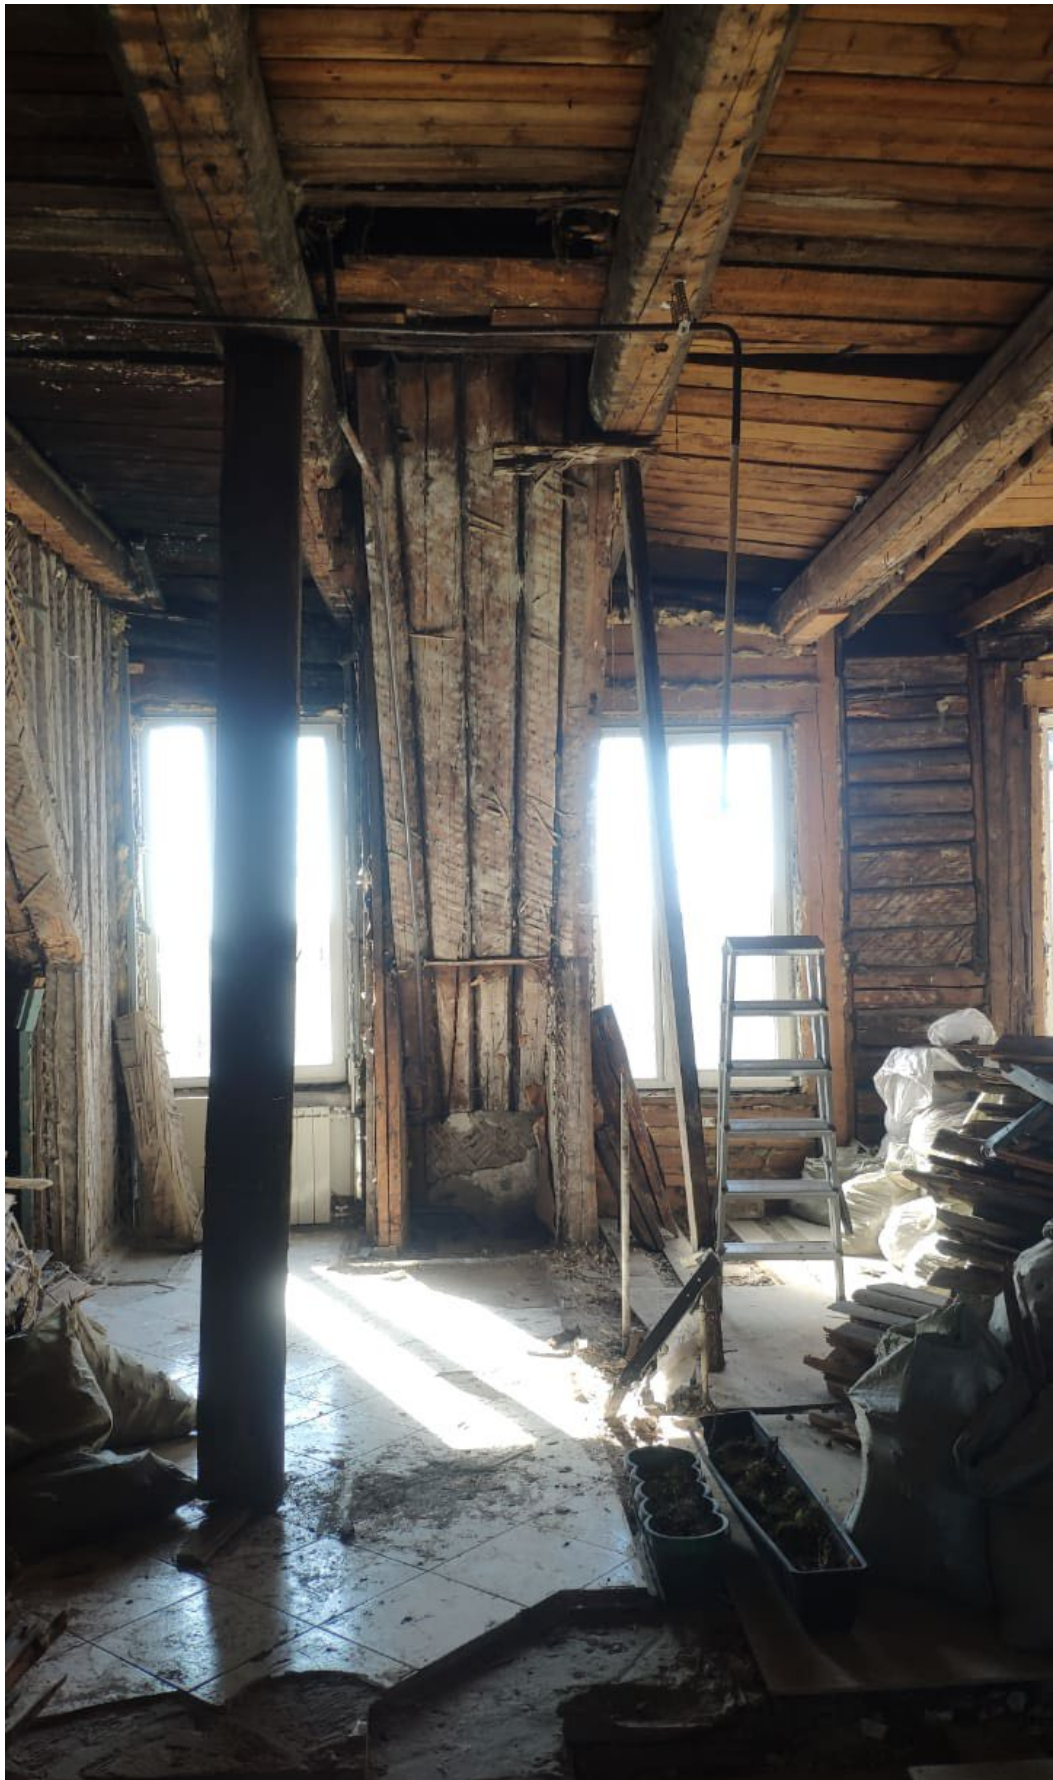
Фото № 2. Интерьер квартиры № 26. Помещения 1,6,7,8,9,10. Перегородки и ценные элементы архитектурно-художественной отделки отсутствуют. Проводятся противоаварийные работы.

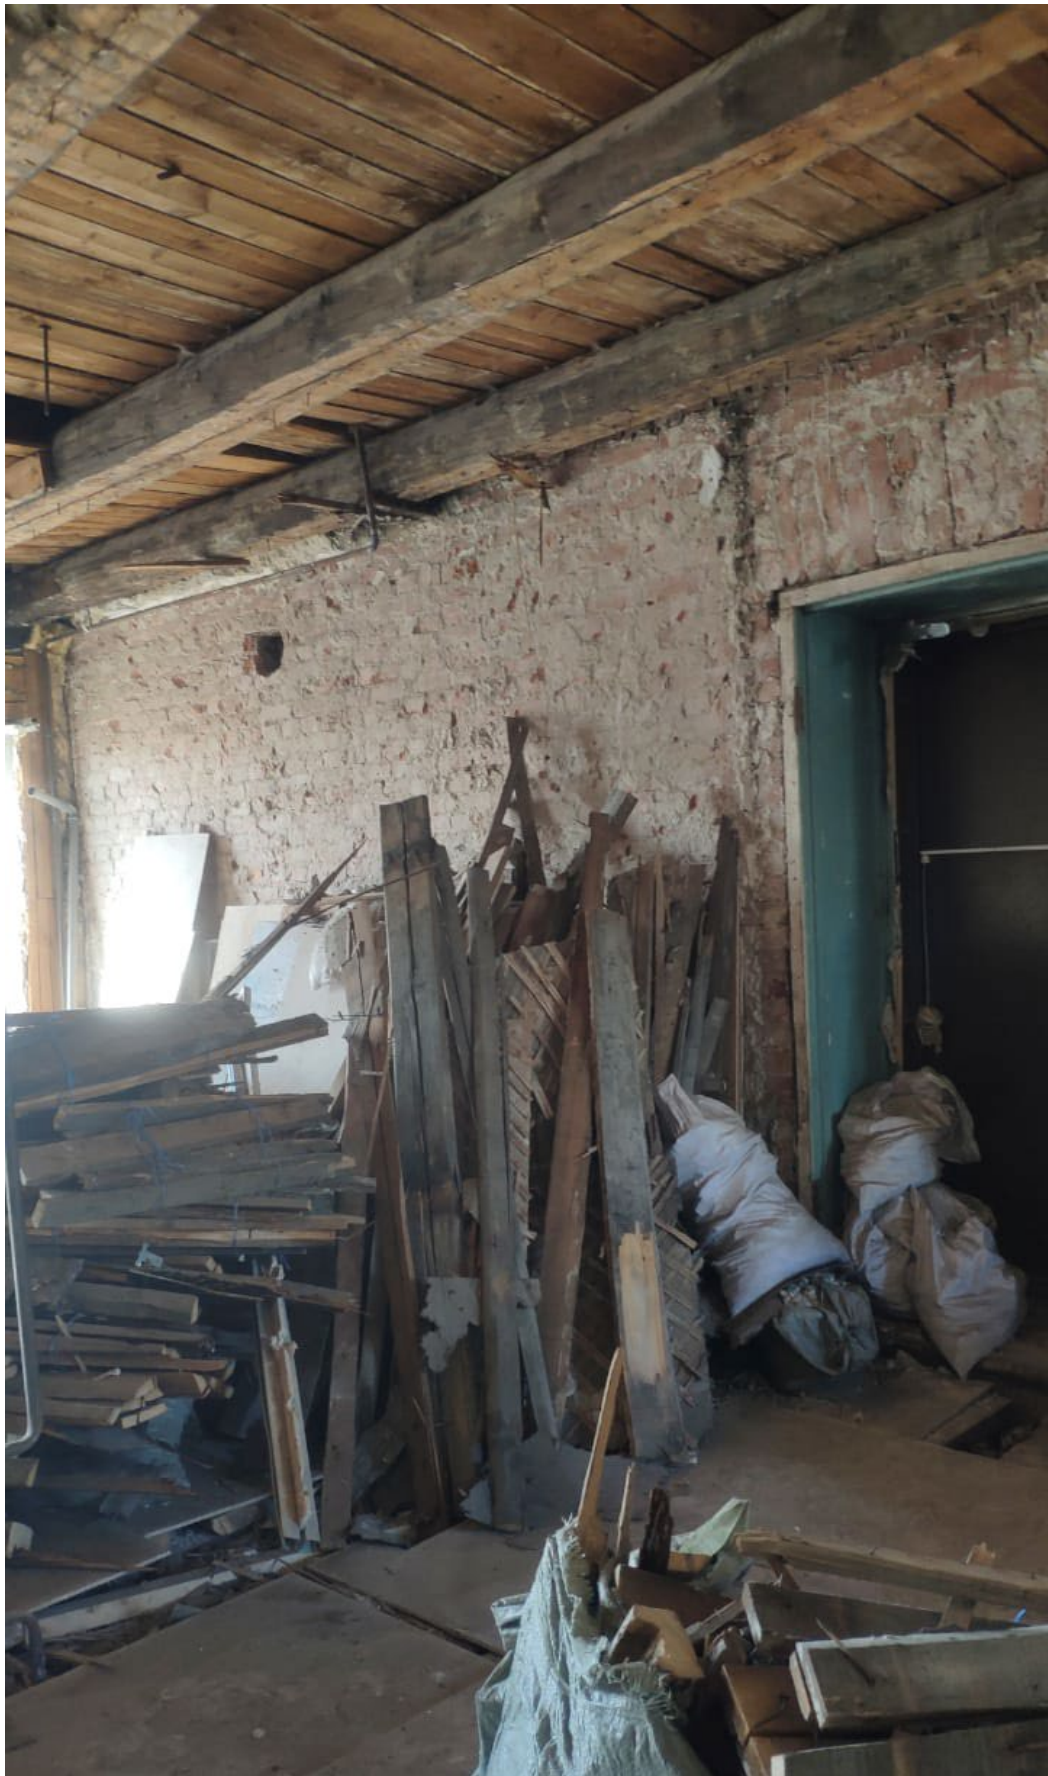
Фото № 3. Интерьер квартиры № 26. Помещения 1,6,7,8,9,10. Перегородки и ценные элементы архитектурно-художественной отделки отсутствуют. Проводятся противоаварийные работы.

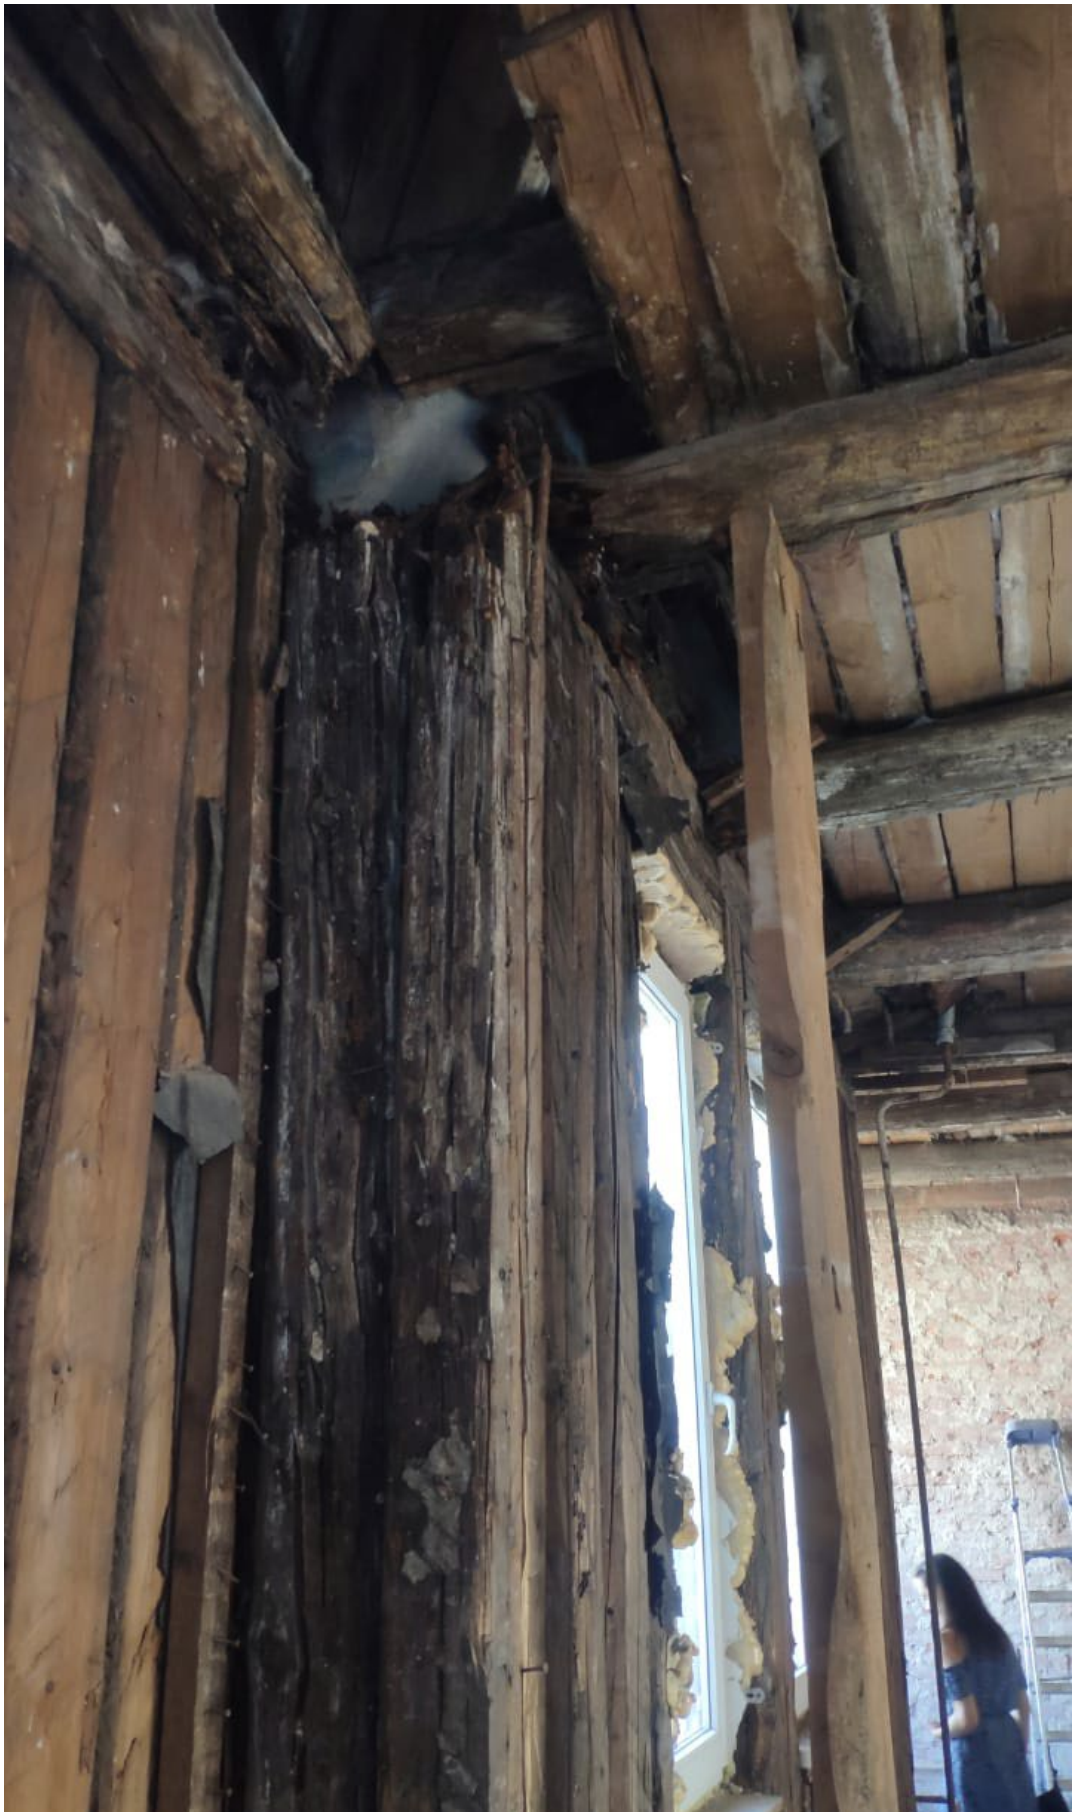
4. Фото № 4. Интерьер квартиры № 26. Присутствуют повреждения элементов стропильной конструкции. Элементы архитектурно-художественной отделки отсутствуют.

Фото № 4. Интерьер квартиры № 26. Присутствуют повреждения элементов стропильной конструкции. Элементы архитектурно-художественной отделки отсутствуют.

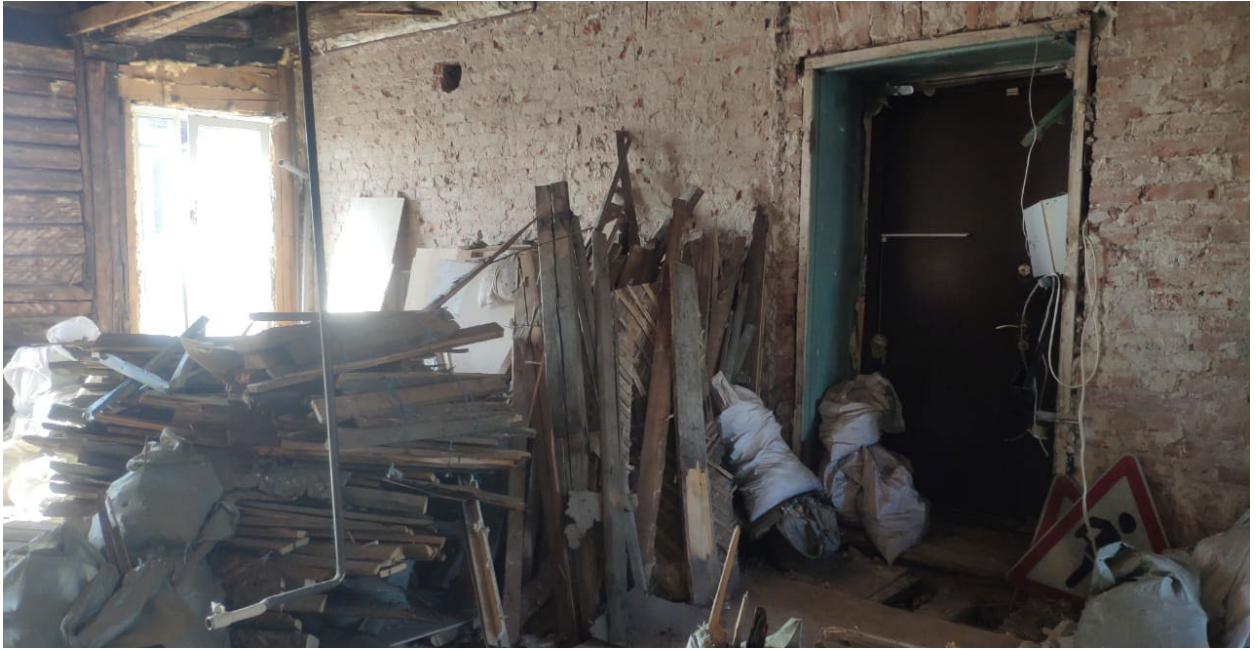
Фото № 5. Интерьер квартиры № 26. Помещения 1,6,7,8,9,10. Перегородки и ценные элементы архитектурно-художественной отделки отсутствуют. Проводятся противоаварийные работы.

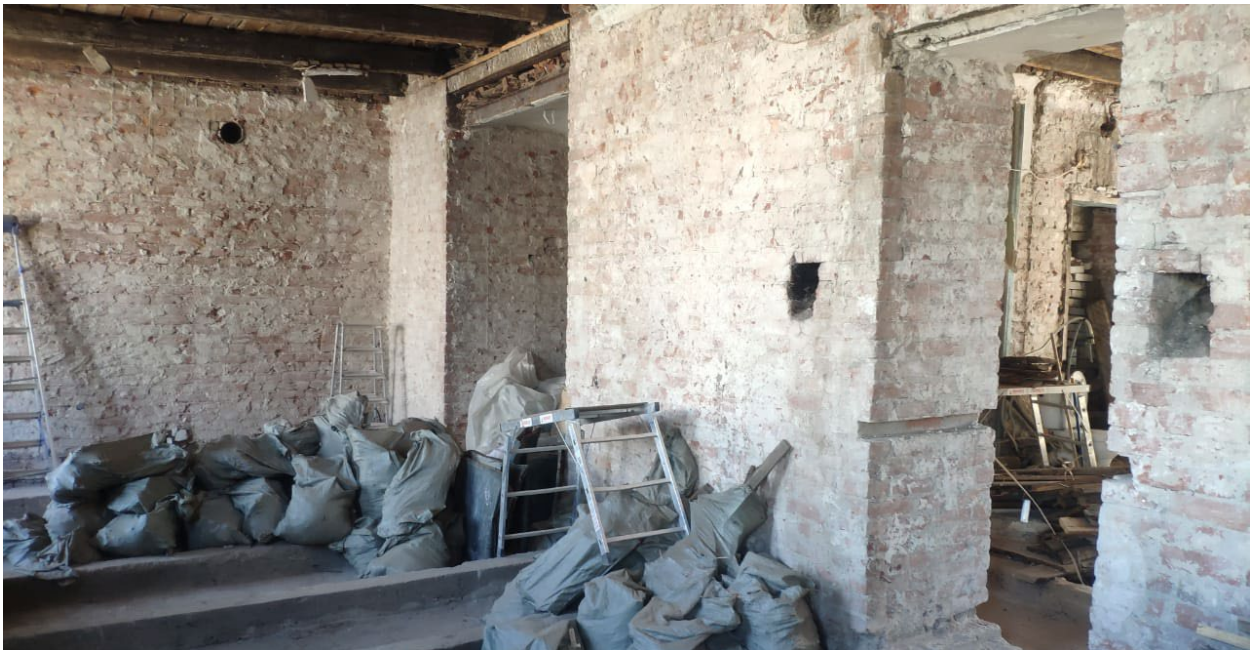
Фото № 6. Интерьер квартиры № 26. Помещения 3,4,5. Перегородки и ценные элементы архитектурно-художественной отделки отсутствуют. Проводятся противоаварийные работы.

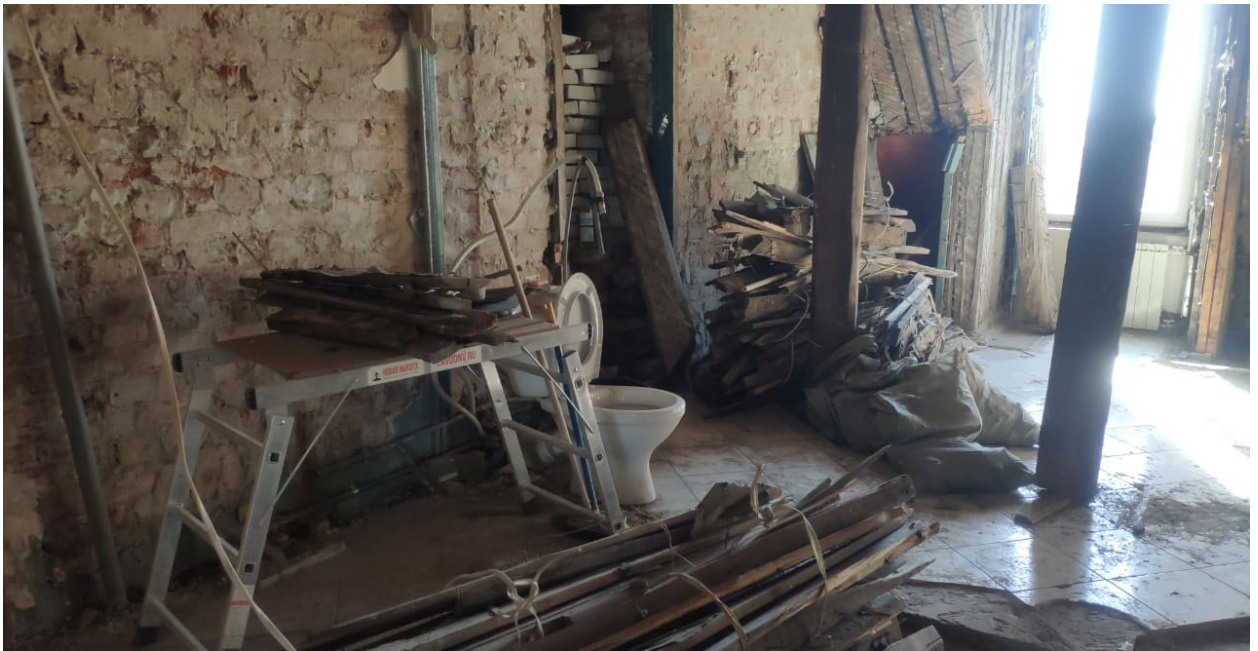
Фото № 7. Интерьер квартиры № 26. Помещения 1,6,7,8,9,10. Перегородки и ценные элементы архитектурно-художественной отделки отсутствуют. Проводятся противоаварийные работы.

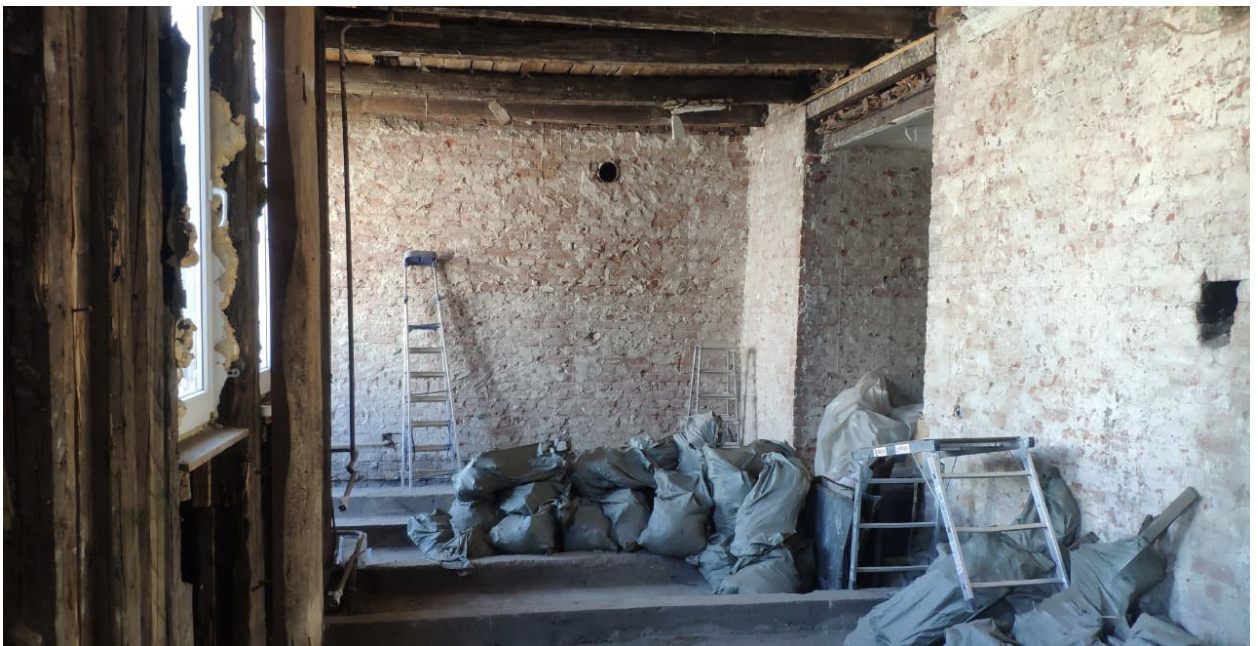
Фото № 8. Интерьер квартиры № 26. Помещения 3,4. Перегородки и ценные элементы архитектурно-художественной отделки отсутствуют. Проводятся противоаварийные работы.

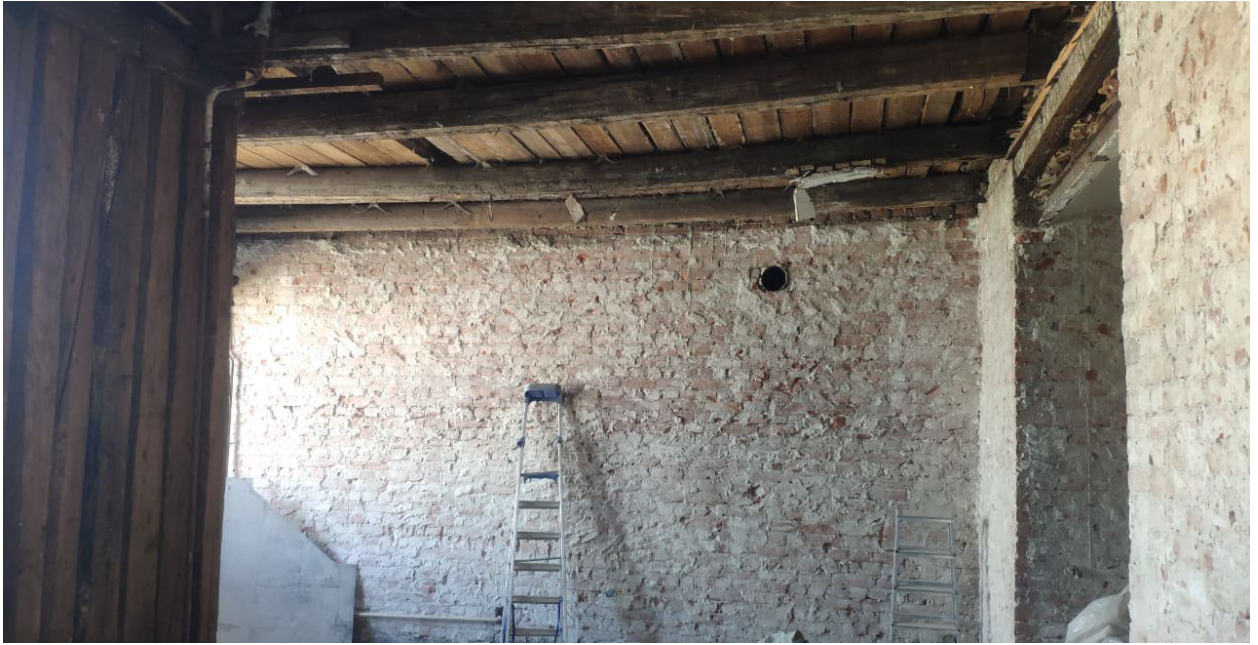
Фото № 9. Интерьер квартиры № 26. Помещение 4. Перегородки и ценные элементы архитектурно-художественной отделки отсутствуют. Проводятся противоаварийные работы.

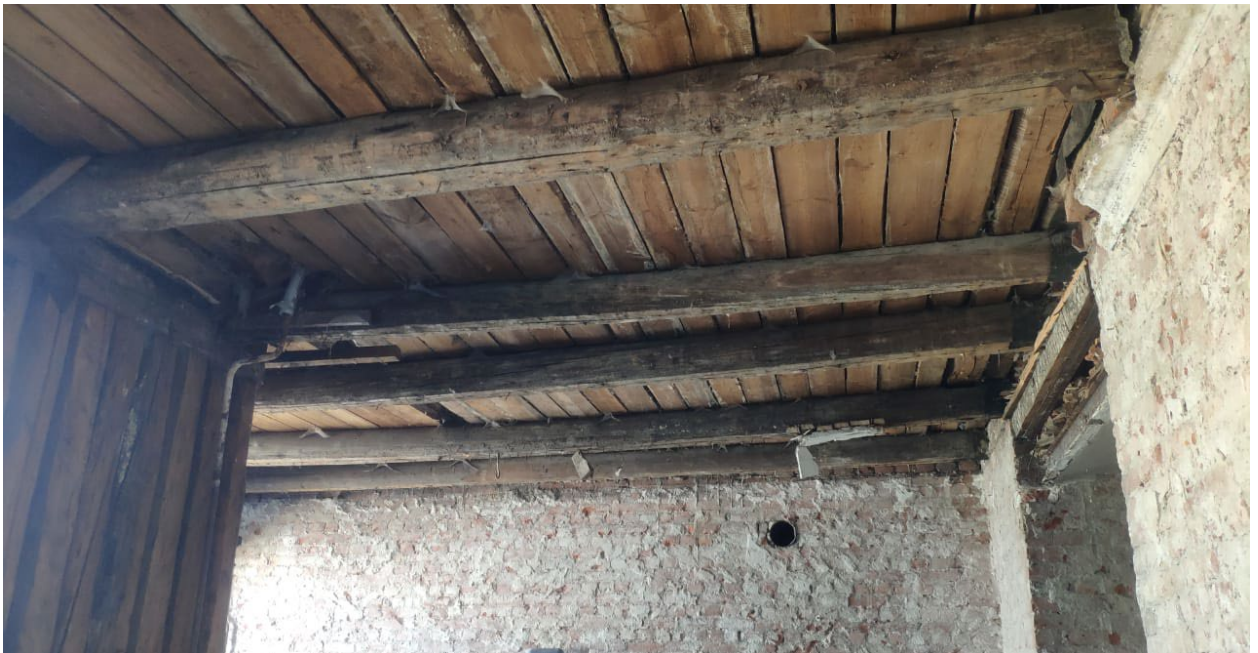
Фото № 10. Интерьер квартиры № 26. Помещение 4. Перегородки и ценные элементы архитектурно-художественной отделки отсутствуют. Проводятся противоаварийные работы.

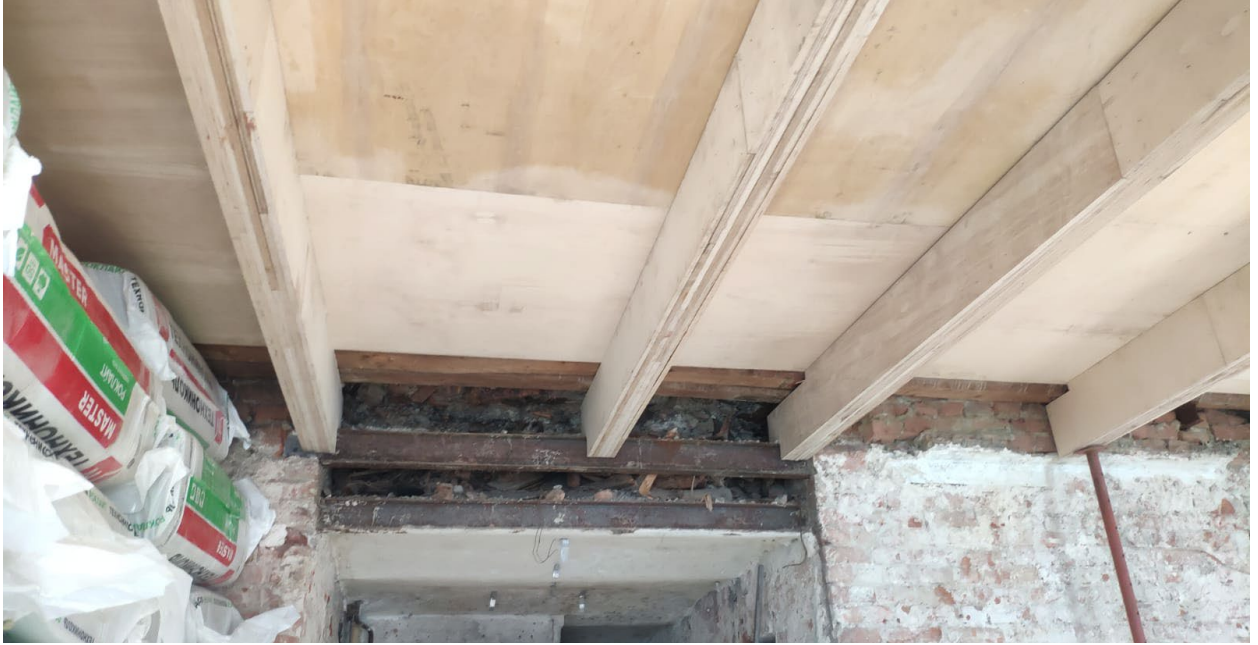
Фото № 14. Интерьер квартиры № 26. Помещение 4. Ценные элементы архитектурно-художественной отделки отсутствуют. Потолок разобран. Проводятся противоаварийные работы.

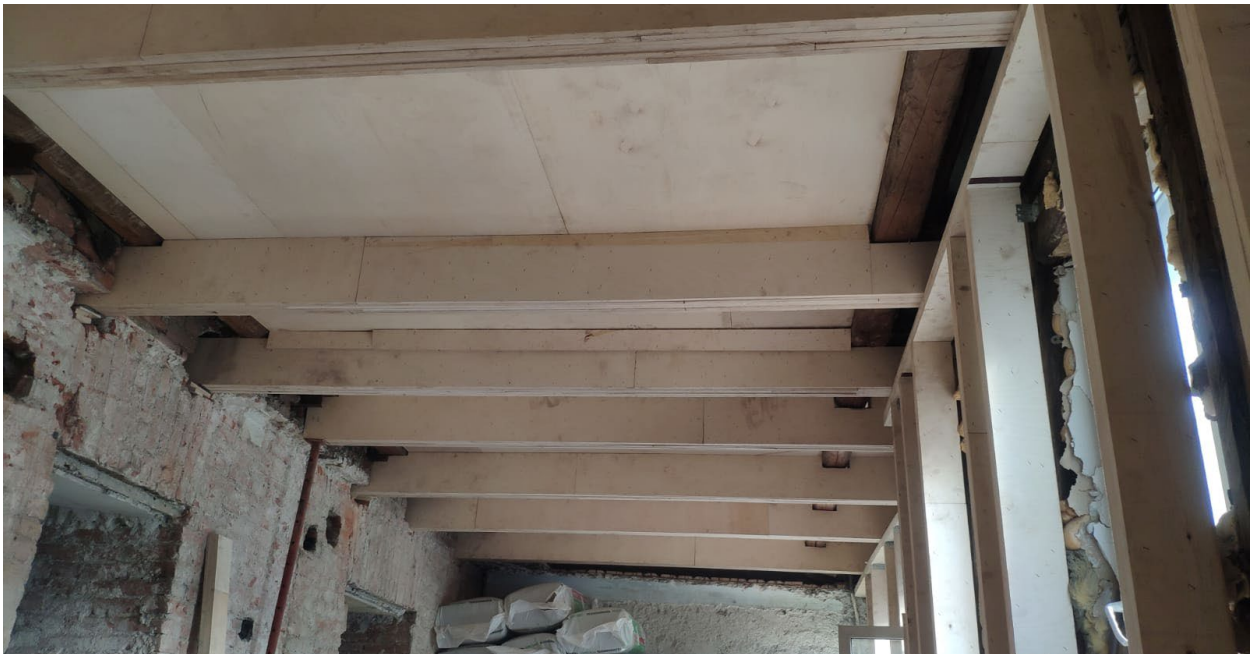
Фото № 15. Интерьер квартиры № 26. Помещения 2,3. Ценные элементы архитектурно-художественной отделки отсутствуют. Потолок разобран. Проводятся противоаварийные работы.
