## **АКТ**

проектной документации на проведение работ по сохранению объекта культурного наследия федерального значения «Банк», расположенного по адресу: г. Санкт-Петербург, набережная канала Грибоедова дом 30-32, лит. А (Садовая ул., 21; Грибоедова кан. наб., 30, 32), входящего в состав объекта культурного наследия федерального значения «Банк Ассигнационный»: «Ремонт ч.п. 533-536 помещения 6Н (аудитория 2043) наб. канала Грибоедова, д. 30-32, лит. А» (шифр: АМС 300), разработанной ООО «АМС» в 2025 г.

Проектная документация на проведение работ по сохранению объекта культурного наследия<sup>2</sup> федерального значения «Банк», расположенного по адресу: г. Санкт-Петербург, набережная канала Грибоедова дом 30-32, лит. А (Садовая ул., 21; Грибоедова кан. наб., 30, 32), входящего в состав объекта культурного наследия федерального значения «Банк Ассигнационный»: «Ремонт ч.п. 533-536 помещения 6Н

(аудитория 2043) наб. канала Грибоедова, д. 30-32, лит. А» (шифр: АМС 300), разработанная ООО «АМС» в 2025 г. в следующем составе:

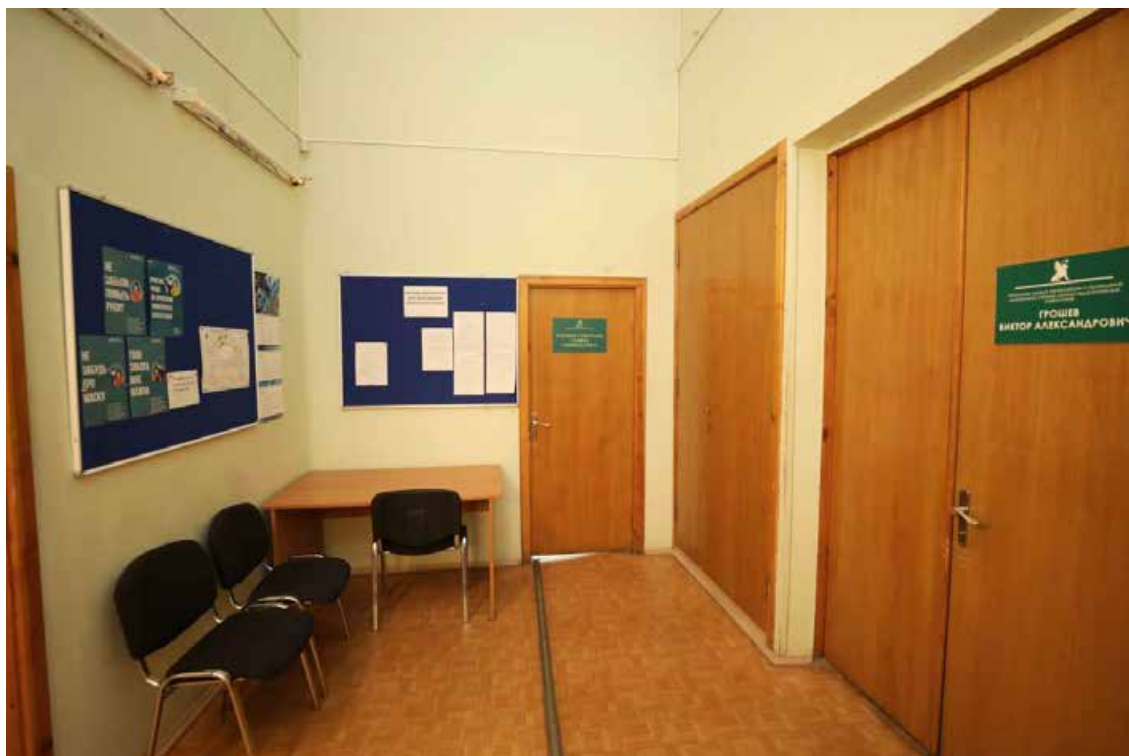
Фото 19. Интерьер пом. 6-Н (ч.п. 533-536) объекта культурного наследия федерального значения «Банк», входящего в состав объекта культурного наследия федерального значения «Банк Ассигнационный»

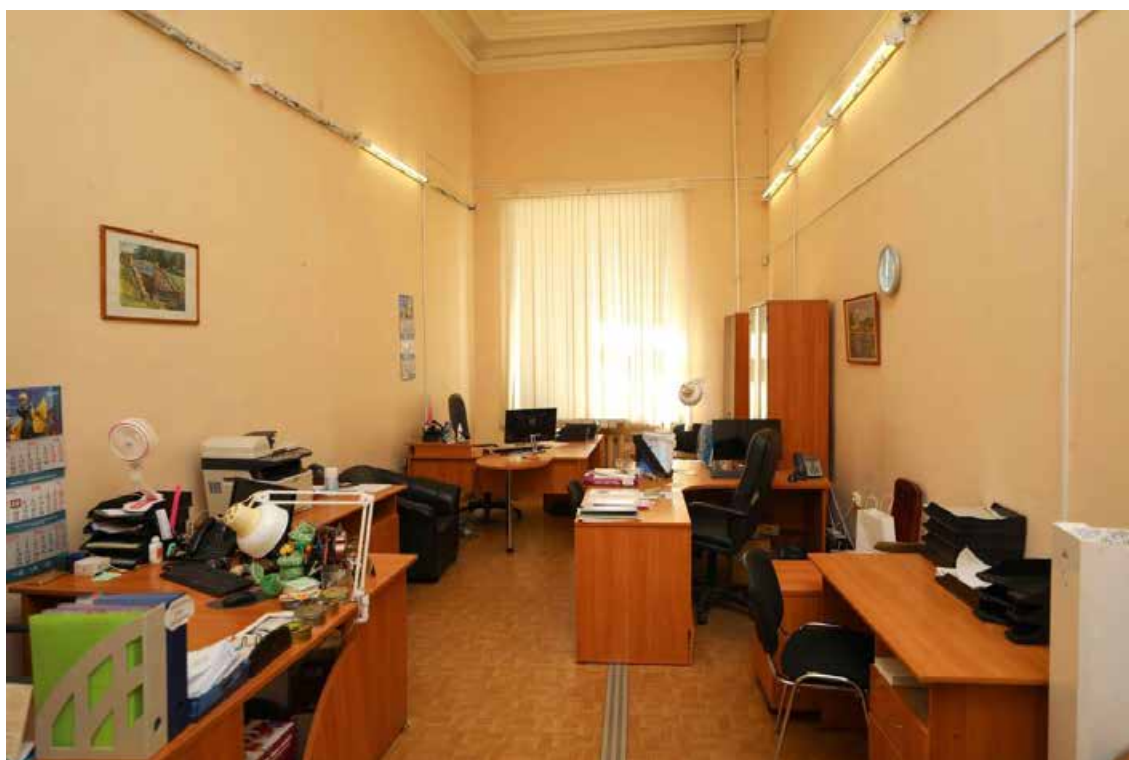
Фото 20. Интерьер пом. 6-Н (ч.п. 533-536) объекта культурного наследия федерального значения «Банк», входящего в состав объекта культурного наследия федерального значения «Банк Ассигнационный»
