АКТ

по результатам государственной историко-культурной экспертизы проектной документации на проведение работ по сохранению объекта культурного наследия федерального значения «Дом Неклюдова П.В. (дом Министерства Императорского Двора, «Дом Голицына»). Здесь жили: в 1812-1824 гг. - историк Тургенев А.И. и в 1816-1824 гг. - декабрист Тургенев Н.И.», расположенного по адресу: Санкт-Петербург, наб. реки Фонтанки, д. 20, литера А (р. Фонтанки наб., д. 20): «Реставрация и ремонт лицевого фасада объекта культурного наследия федерального значения «Дом Неклюдова П.В. (дом Министерства Императорского Двора, «Дом Голицына»). Здесь жили: в 1812-1824 гг. - историк Тургенев А.И. и в 1816-1824 гг. - декабрист Тургенев Н.И.», расположенного по адресу: Санкт-Петербург, наб. реки Фонтанки, д. 20, литера А», выполненной ООО «НИиПИ Спецреставрация» в 2021 г.

Шифр: 16-А2-2021-1

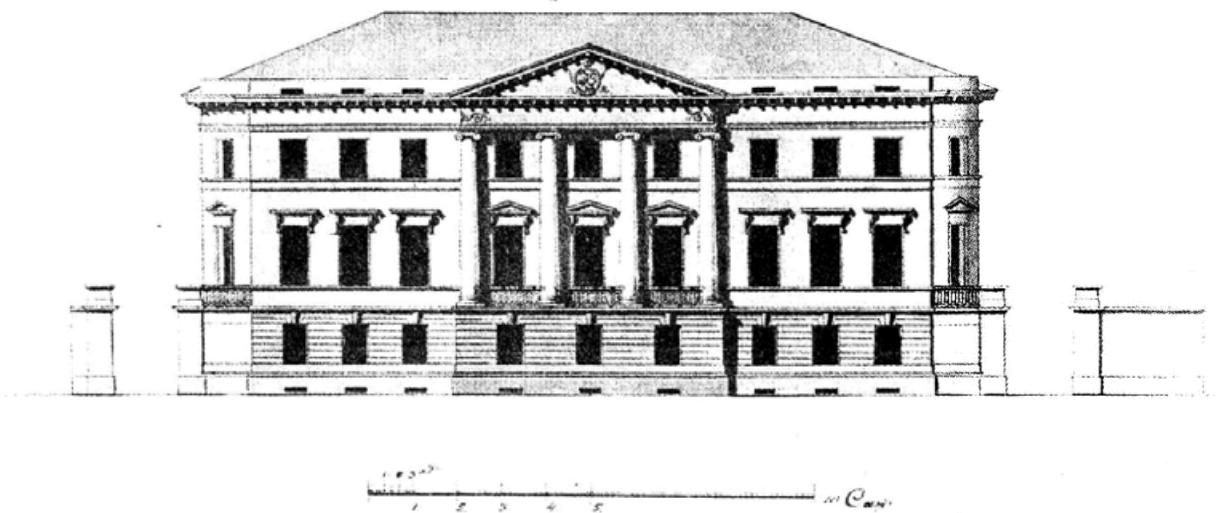
2. Ф. И. Демерцов. Дом П. В. Неклюдова на Фонтанке. Главный фасад. 1787 г. Из кн.: Зодчие Санкт-Петербурга. XVIII в. Л., 1997. С. 963.

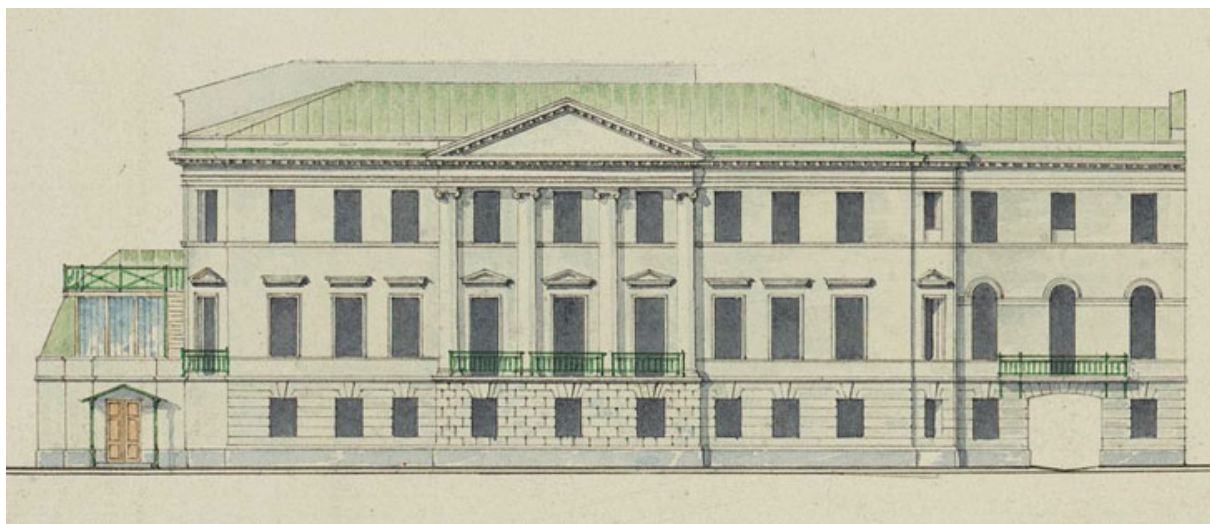
4. Фасад по набережной реки Фонтанки. Втор. пол. XIX в. РГИА. Ф. 485. Оп. 2. Д. 997. Л. 1. Фрагмент.

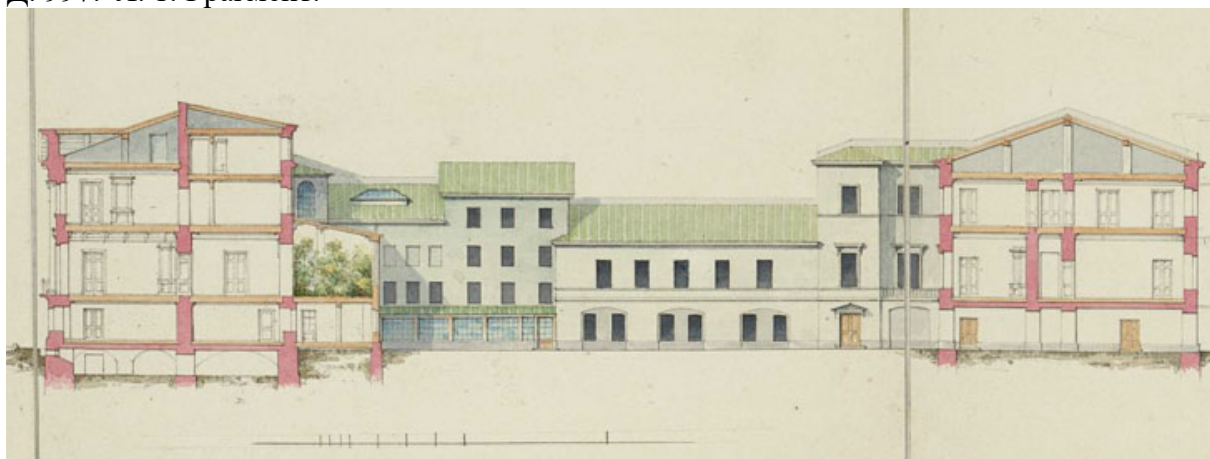
5. Разрезы лицевого дома и восточного флигеля 1-го двора. Фасады и разрезы. Втор. пол. XIX в. РГИА. Ф. 485. Оп. 2. Д. 997. Л. 1. Фрагмент.

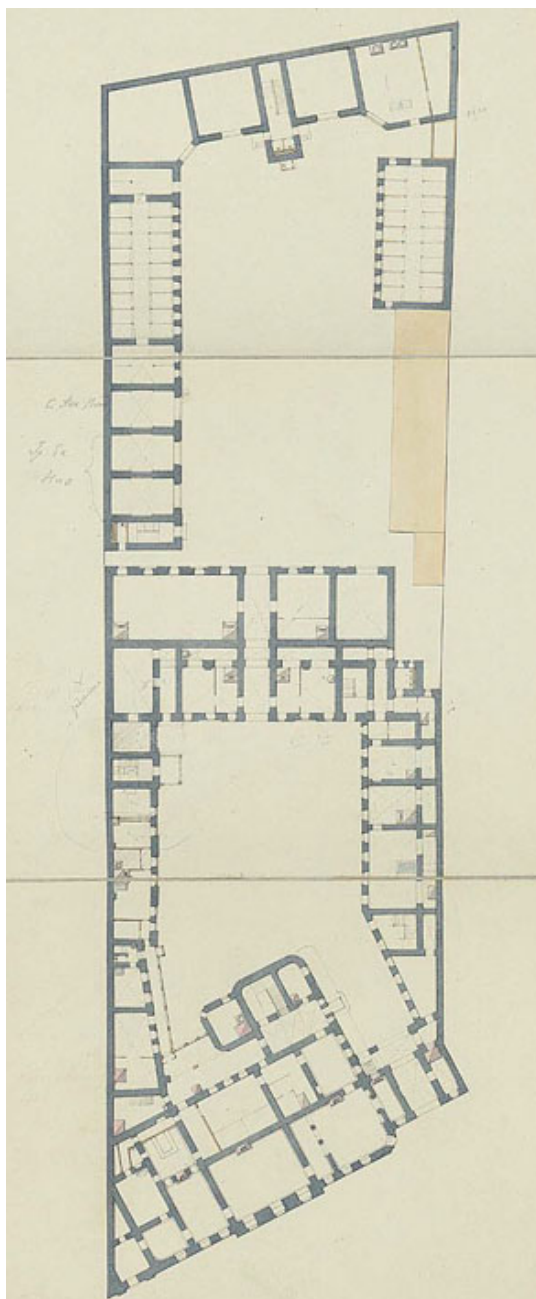
8. План 1-го этажа. Втор. пол. XIX в.
РГИА. Ф. 485. Оп. 2. Д. 997. Л. 2.

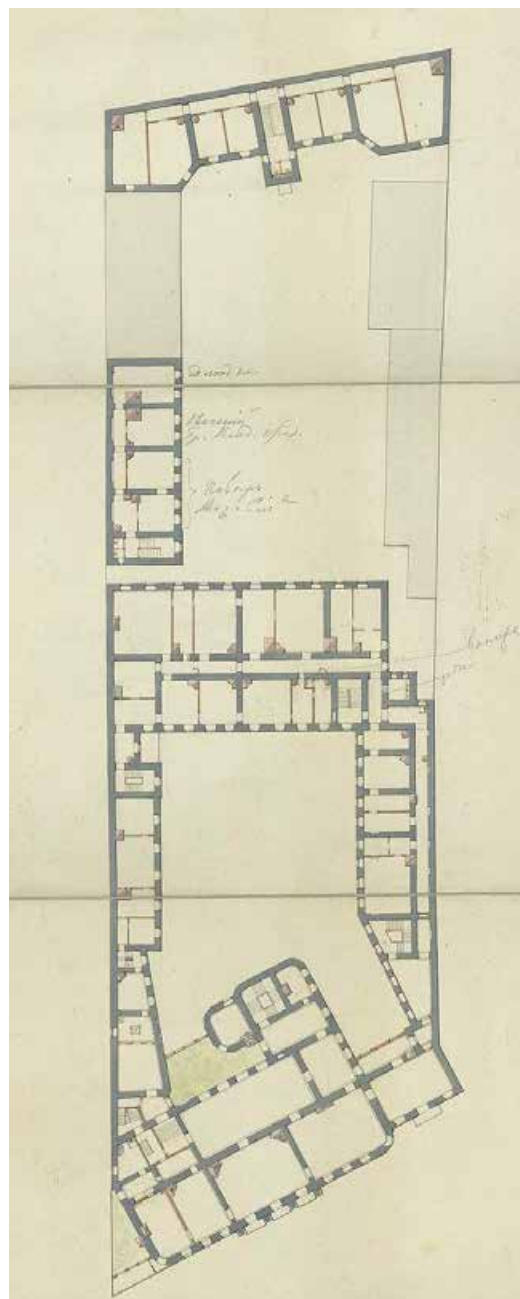
9. План 2-го этажа. Втор. пол. XIX в.
РГИА. Ф. 485. Оп. 2. Д. 997. Л. 3.

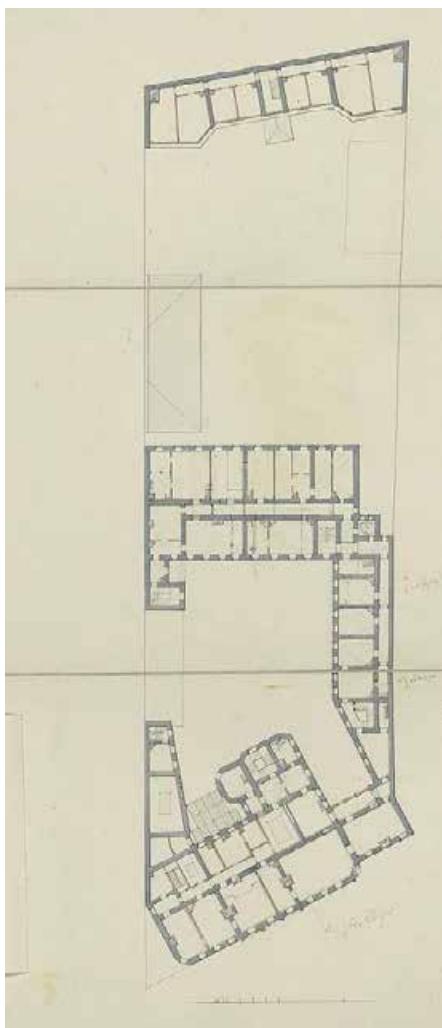
10. План 3-го этажа. Втор. пол. XIX в.
РГИА. Ф. 485. Оп. 2. Д. 997. Л. 4.

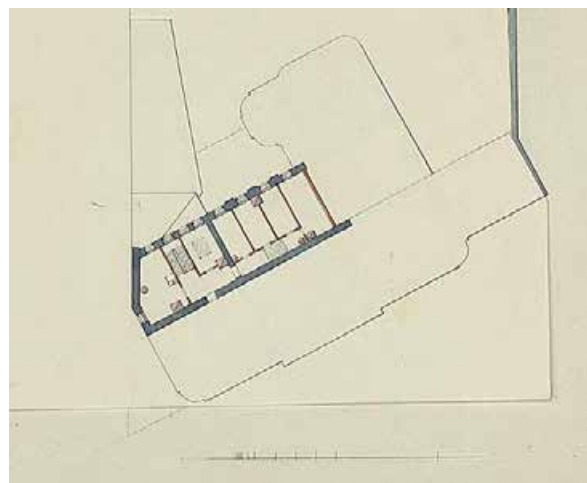
11. План 4-го этажа. Втор. пол. XIX в.
РГИА. Ф. 485. Оп. 2. Д. 997. Л. 4, 4а.

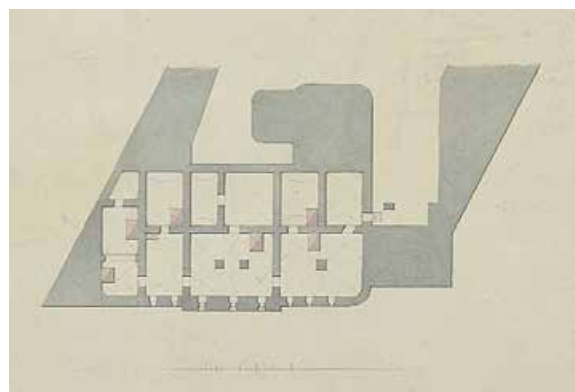
12. План подвала лицевого дома. Втор.
пол. XIX в. РГИА. Ф. 485. Оп. 2. Д.
997. Л. 5.

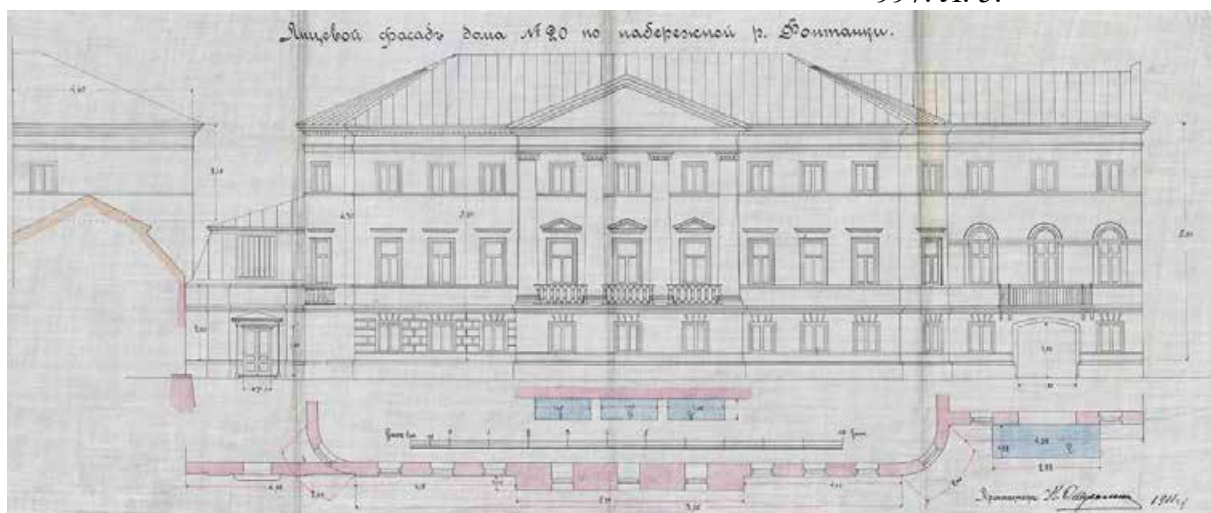
13. Лицевой фасад дома № 20 по набережной р. Фонтанки. Арх. Н. Т. Стуколкин.
1911 г. РГИА.Ф. 475. Оп. 2. Д. 158. Л. 1.

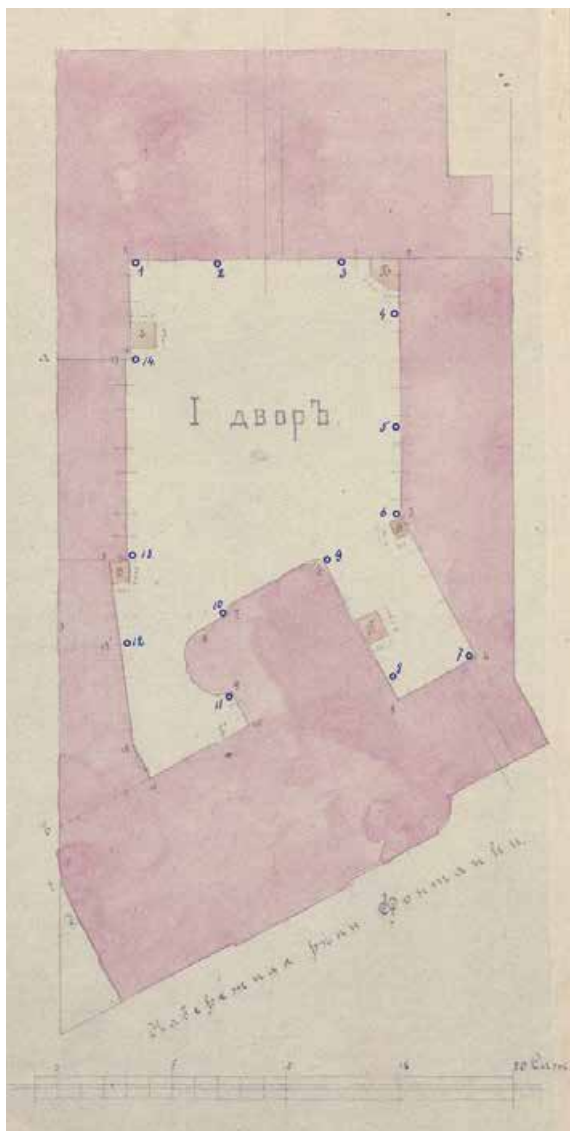
14. План I дворя дома № 20 по набережной р. Фонтанки.
Арх. Н. Т. Стуколкин. 1907 г. РГИА. Ф. 475. Оп. 2. Д. 158. Л. 2. Фрагмент.

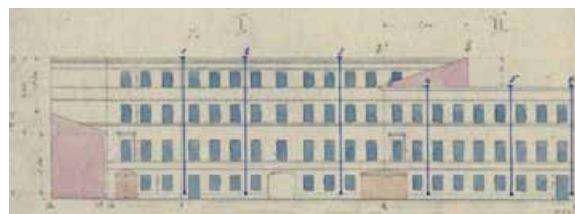
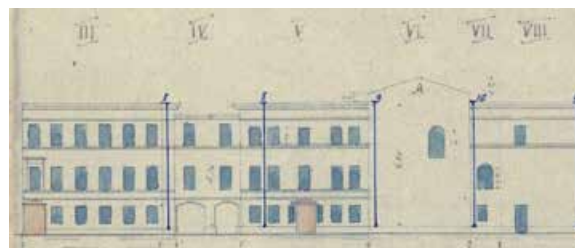
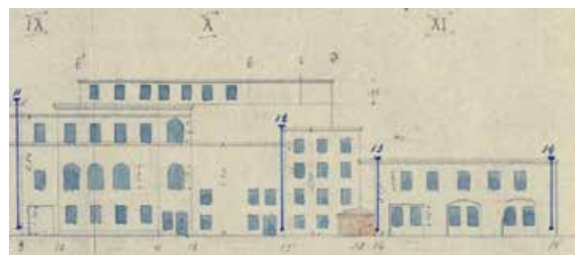
15. Дворовый фасад дома № 20 по набережной р. Фонтанки (развертка).
Арх. Н. Т. Стуколкин. 1907 г. РГИА. Ф. 475. Оп. 2. Д. 158. Л. 2. Фрагмент

16. Дворовый фасад дома № 20 по набережной р. Фонтанки (развертка).
Арх. Н. Т. Стуколкин. 1907 г. РГИА. Ф. 475. Оп. 2. Д. 158. Л. 2. Фрагмент

17. Дворовый фасад дома № 20 по набережной р. Фонтанки (развертка).
Арх. Н. Т. Стуколкин. 1907 г. РГИА. Ф. 475. Оп. 2. Д. 158. Л. 2. Фрагмент.

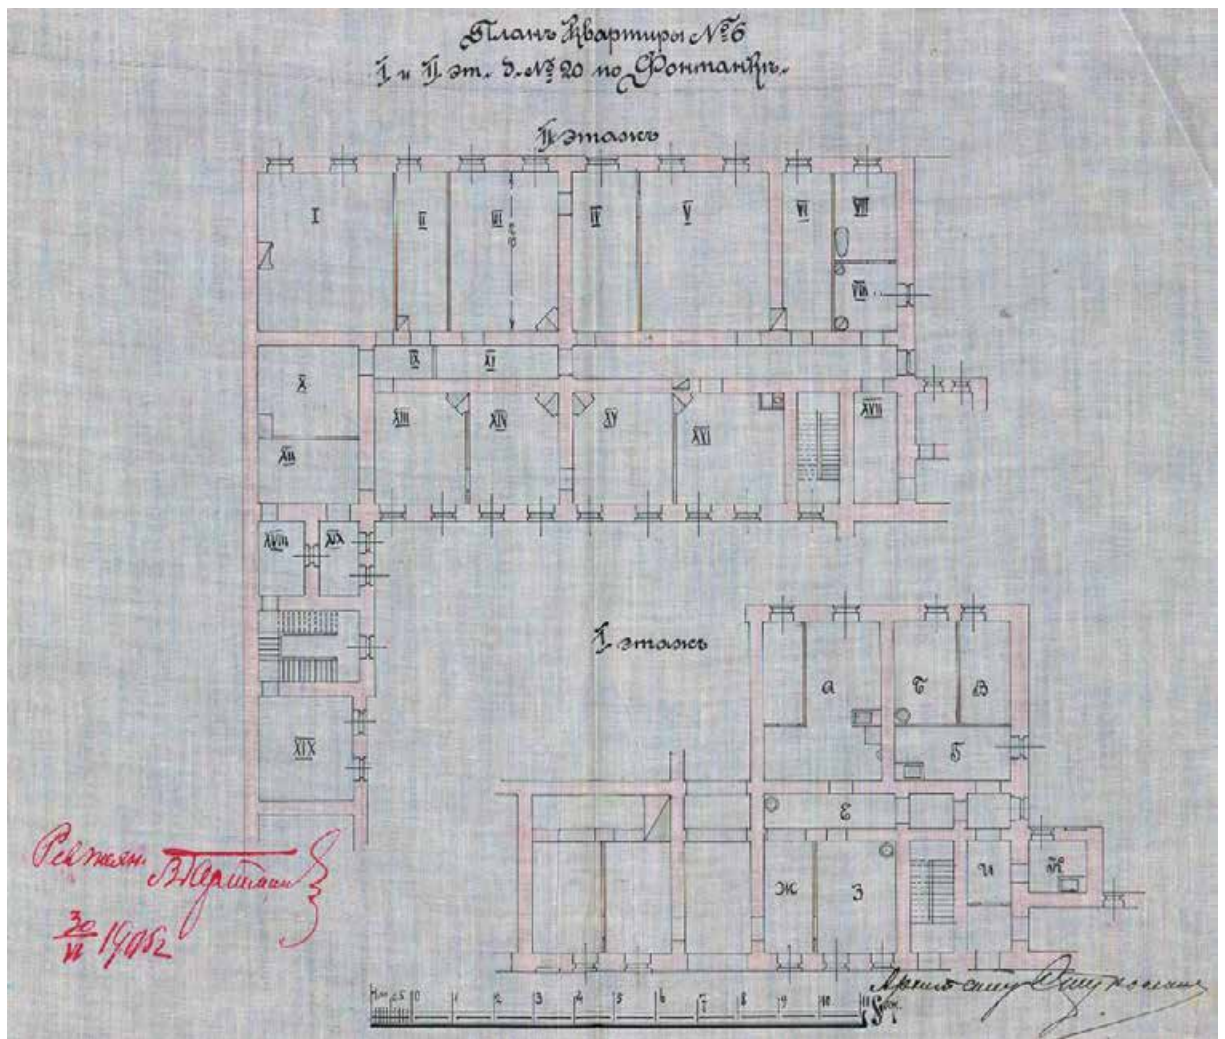
18. План квартиры № 6 I и II эт. д. № 20 по Фонтанке.
Арх. Н. Т. Стуколкин. 1905 г. РГИА. Ф. 475. Оп. 2. Д. 158. Л. 15а.

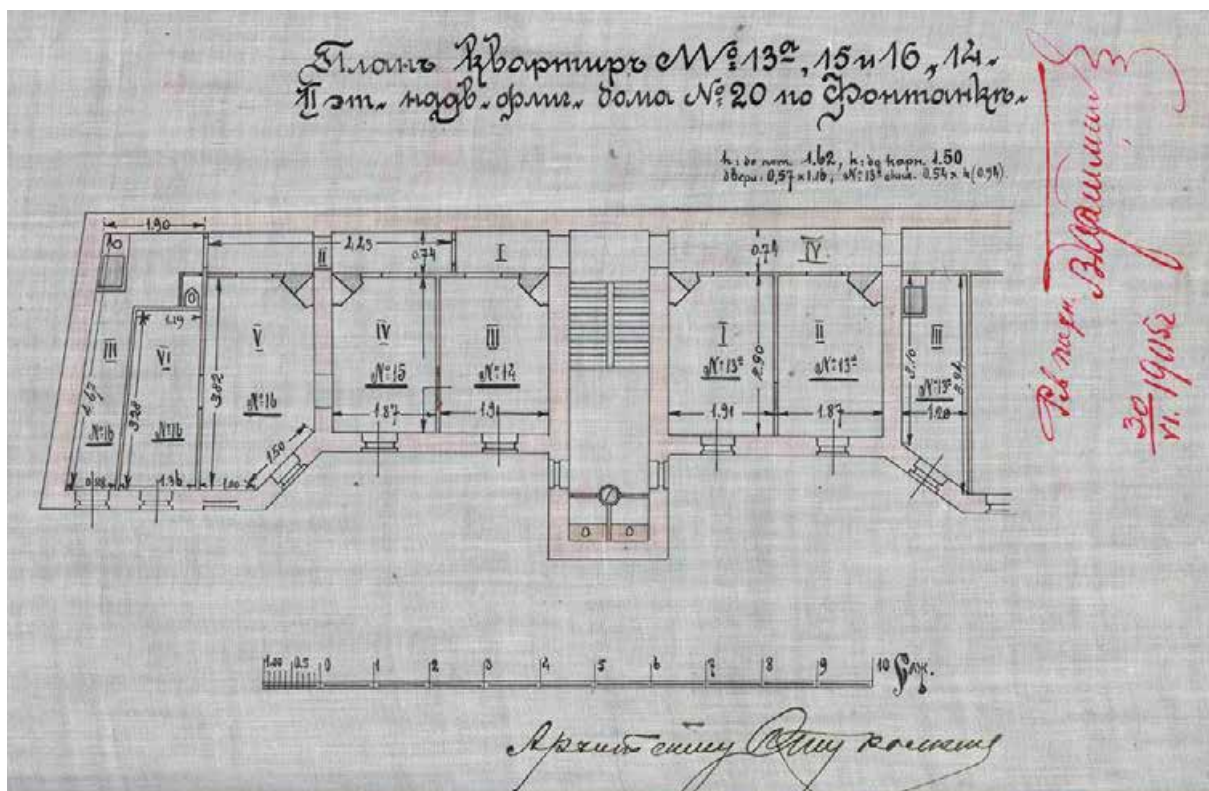
20. План квартир №№ 13а, 15 и 16, 14 II эт. надвального флигеля.

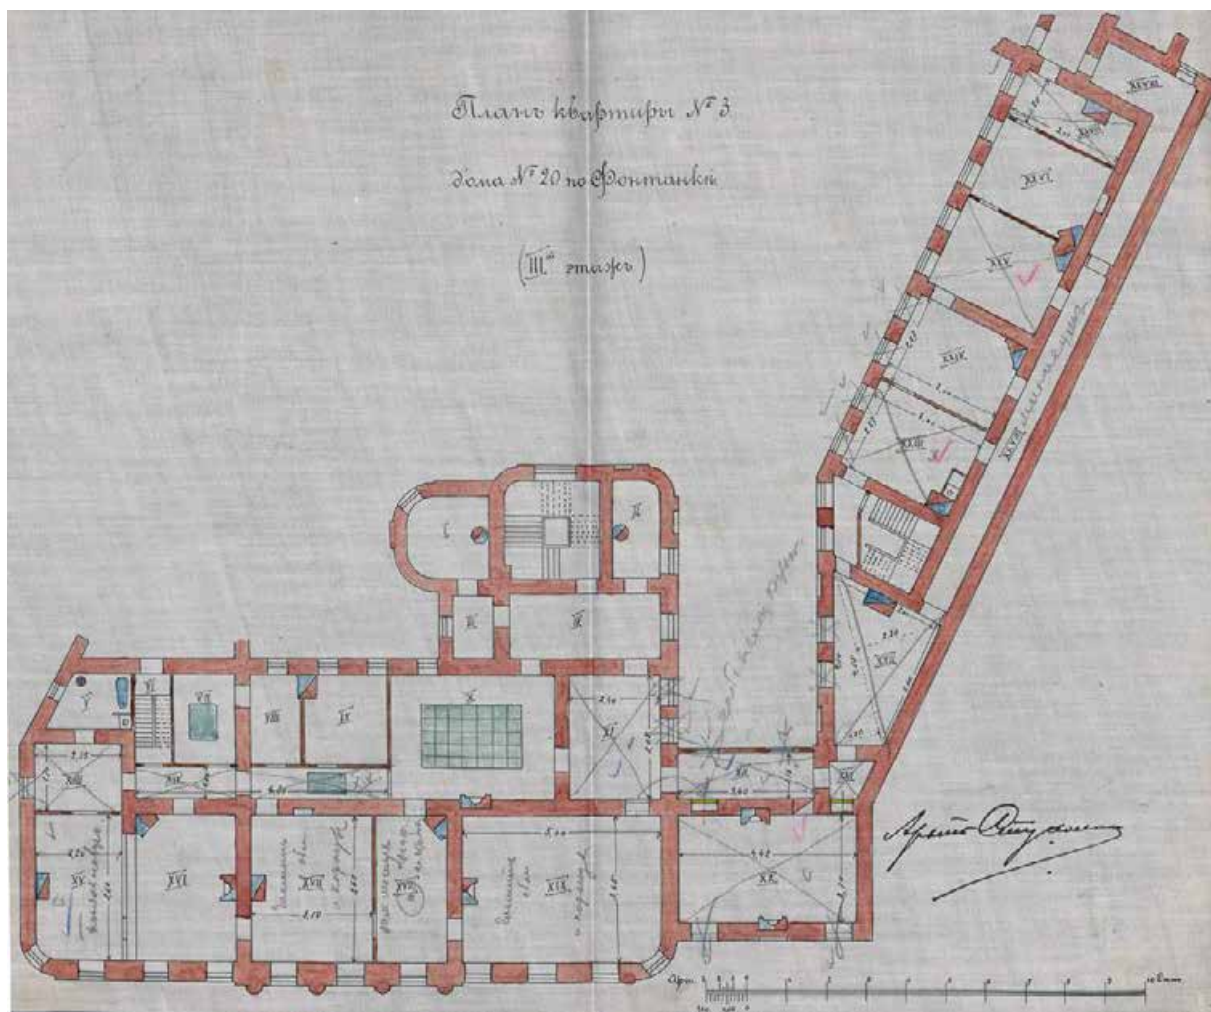
21. План квартиры № 3 дома № 20 по Фонтанке (III этаж). Арх. Н. Т. Стуколкин. 1905 г. РГИА.Ф. 475. Оп. 2. Д. 158. Л. 22.

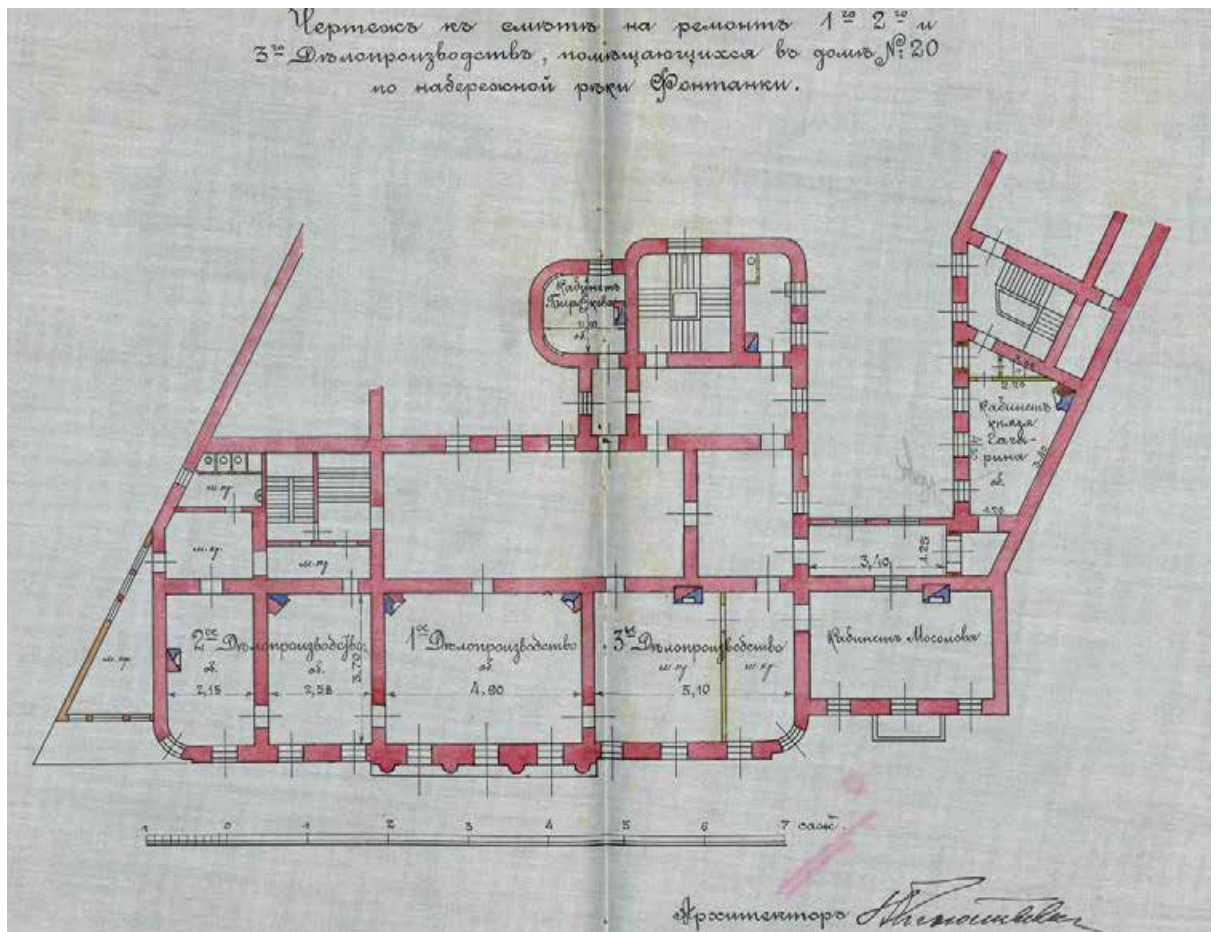
24. Чертеж к смете на ремонт 1-го, 2-го и 3-го Делопроизводств, помещающихся в доме № 20 по набережной реки Фонтанки. 1910-1913 г. РГИА. Ф. 475. Оп. 2. Д. 158. Л.

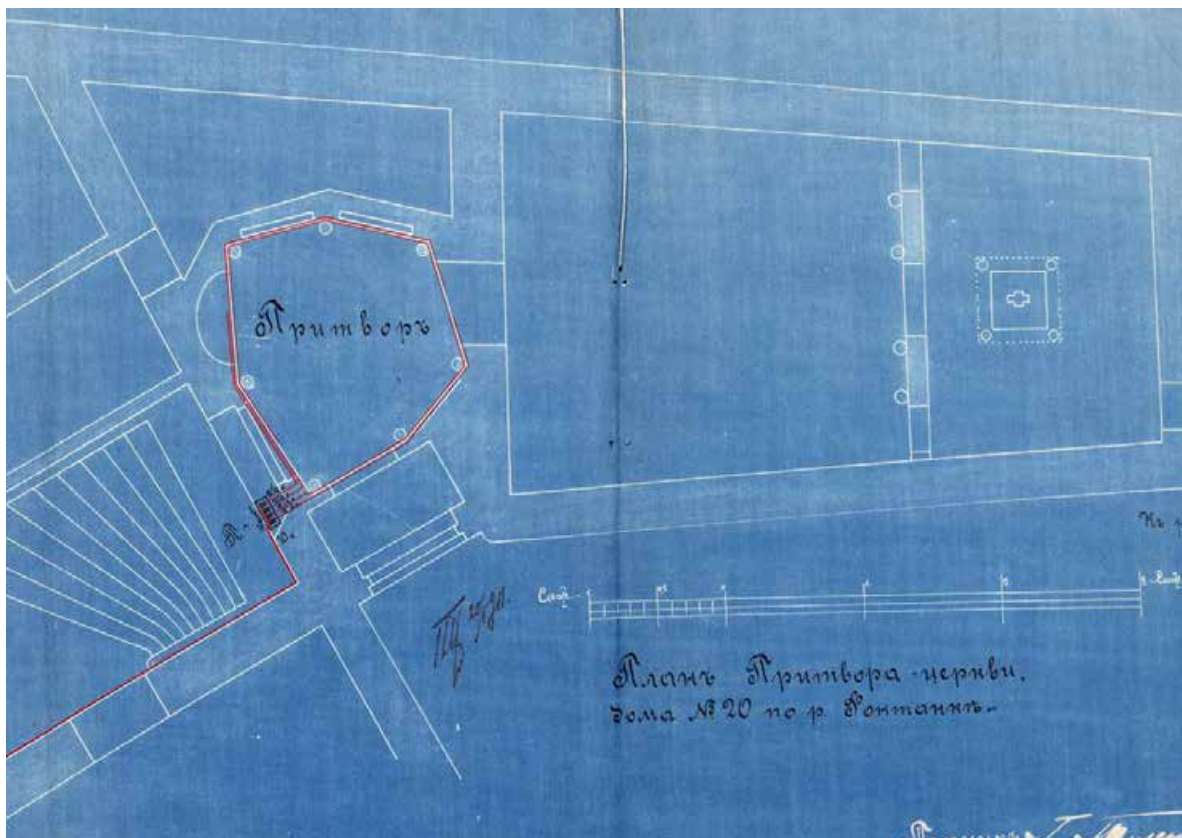
27. План притвора церкви дома № 20 по р. Фонтанке. 1911 г. РГИА. Ф. 475. Оп. 2. Д. 158. Л. 49.

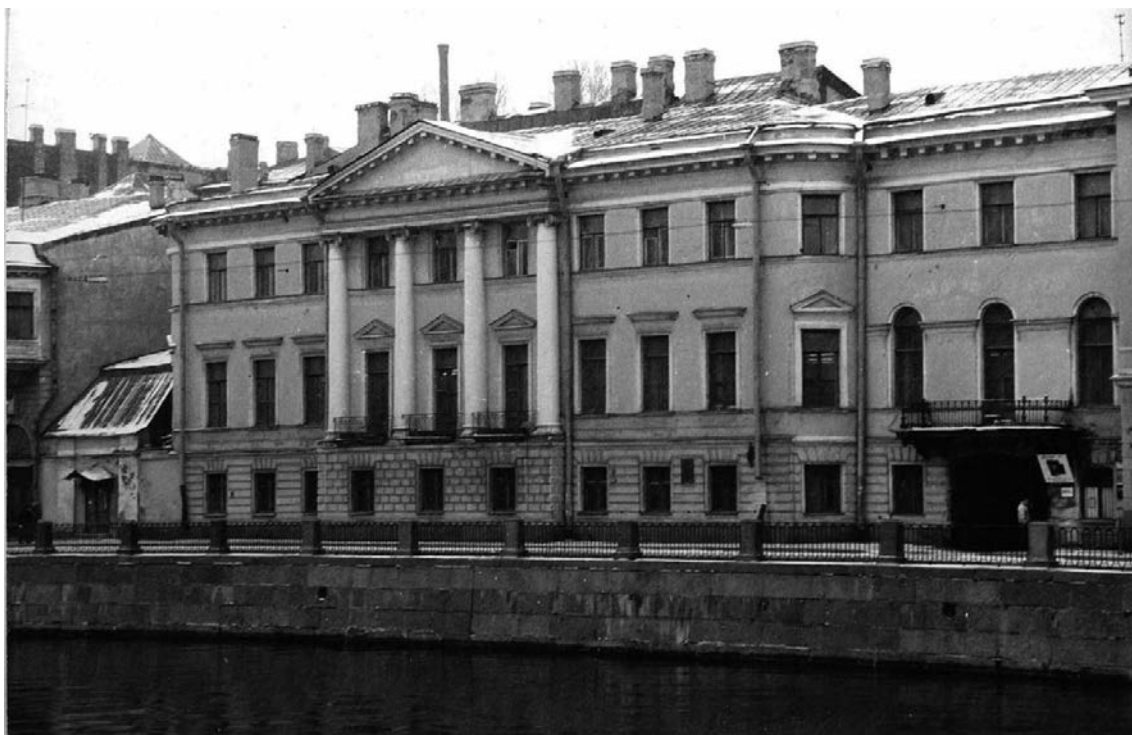
52. Общий вид. Фото 1992. Архив КГИОП

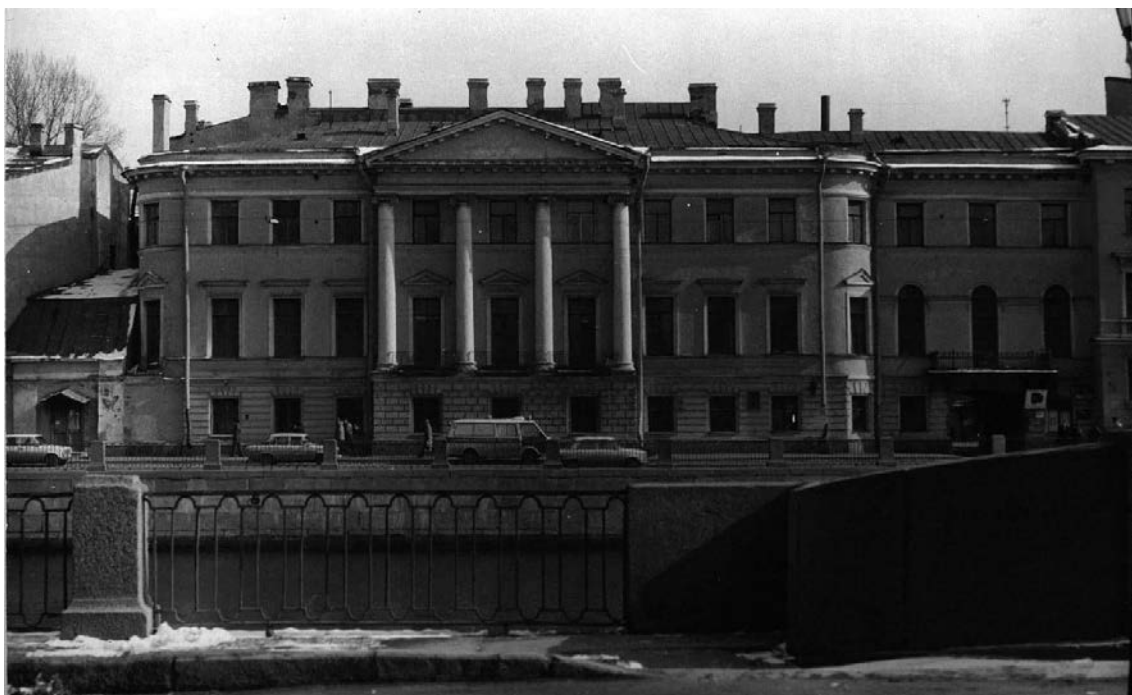
53. Общий вид. Фото 1958. Архив КГИОП

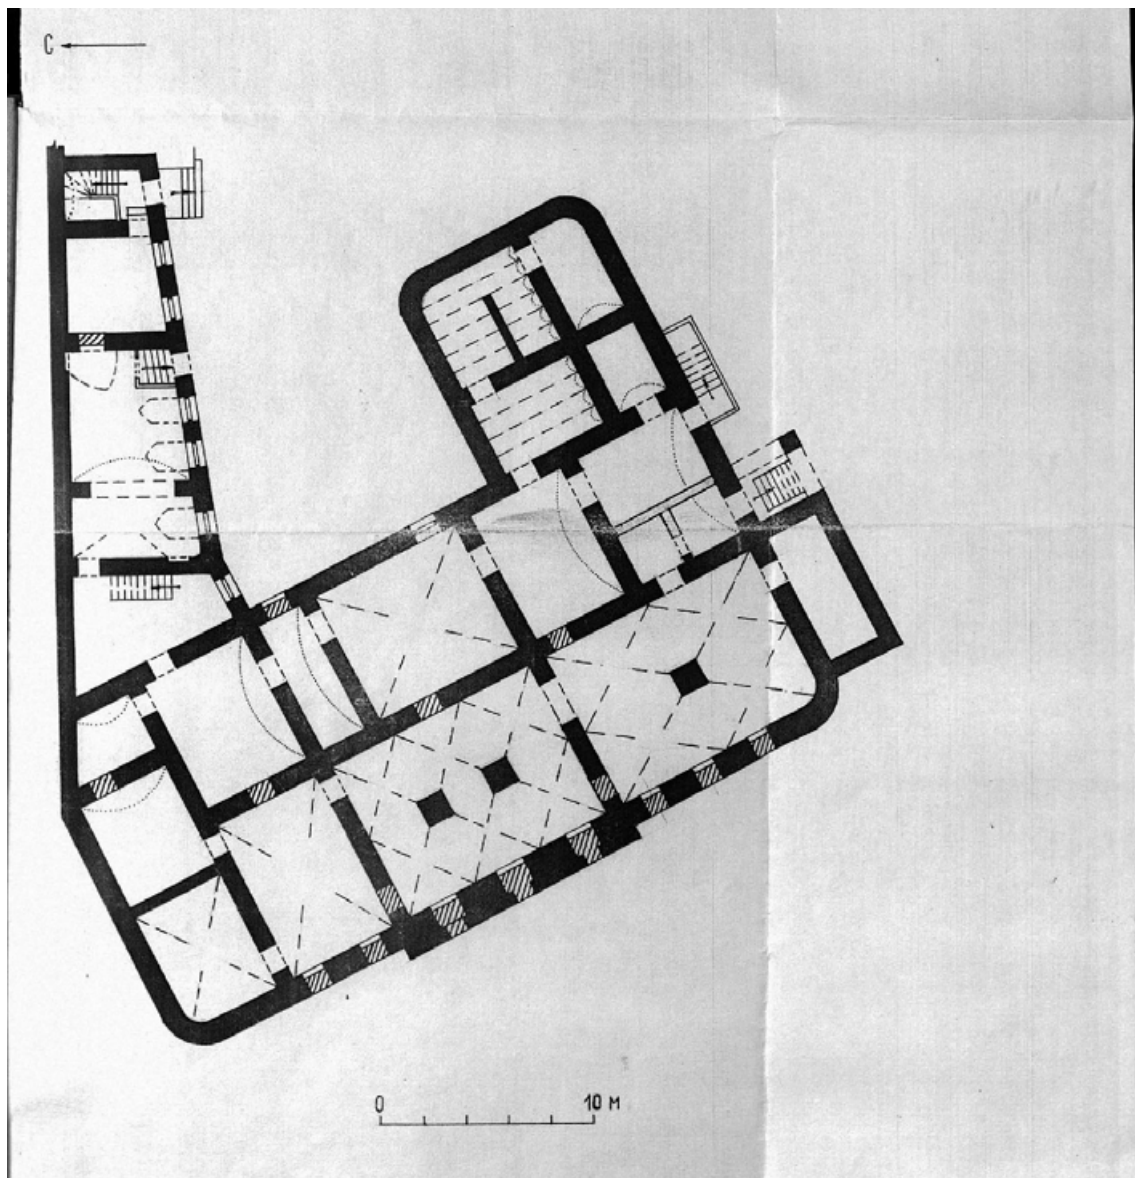
78. План участка. Чертеж 1995 г. Паспорт объекта культурного наследия.
 Архив КГИОП. П. 179 № 667 Г.

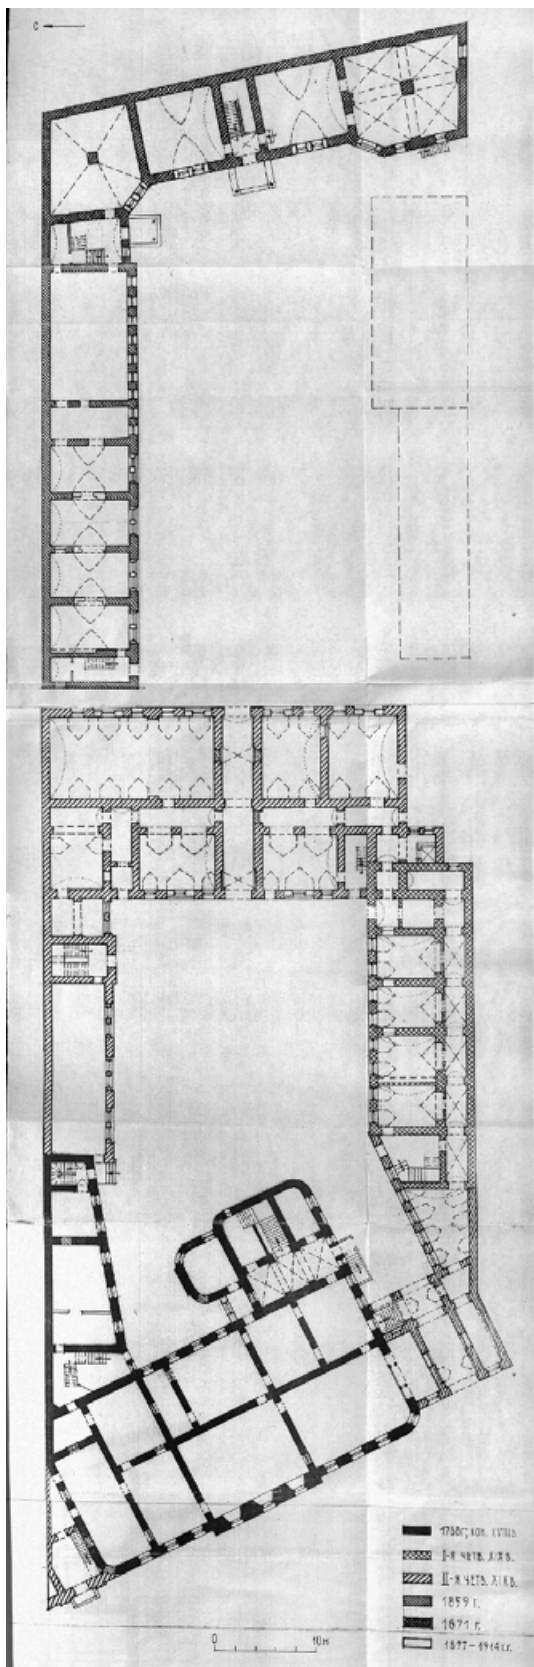
80. План 1-го этажа. Чертеж 1995 г.
Паспорт объекта культурного
наследия. Архив КГИОП. П. 179 №
667 Г.

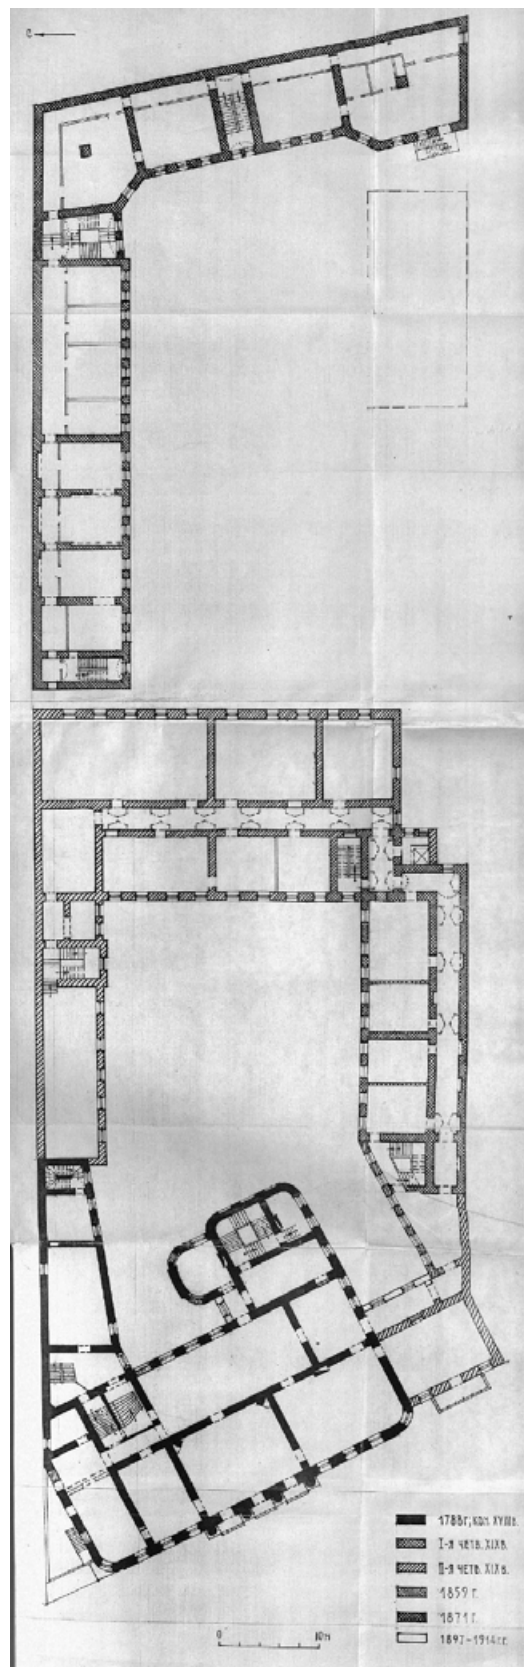
81. План 2-го этажа. Чертеж 1995 г.
Паспорт объекта культурного
наследия. Архив КГИОП. П. 179 №
667 Г.

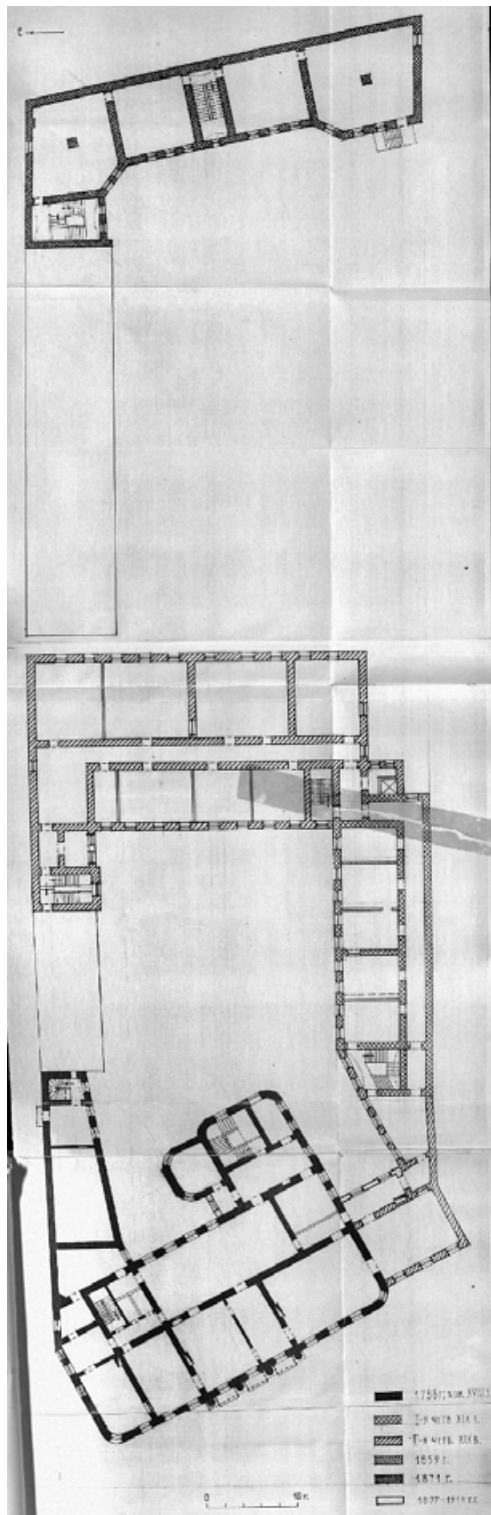
82. План 3-го этажа. Чертеж 1995 г. Паспорт объекта культурного наследия. Архив КГИОП. П. 179 № 667 Г.

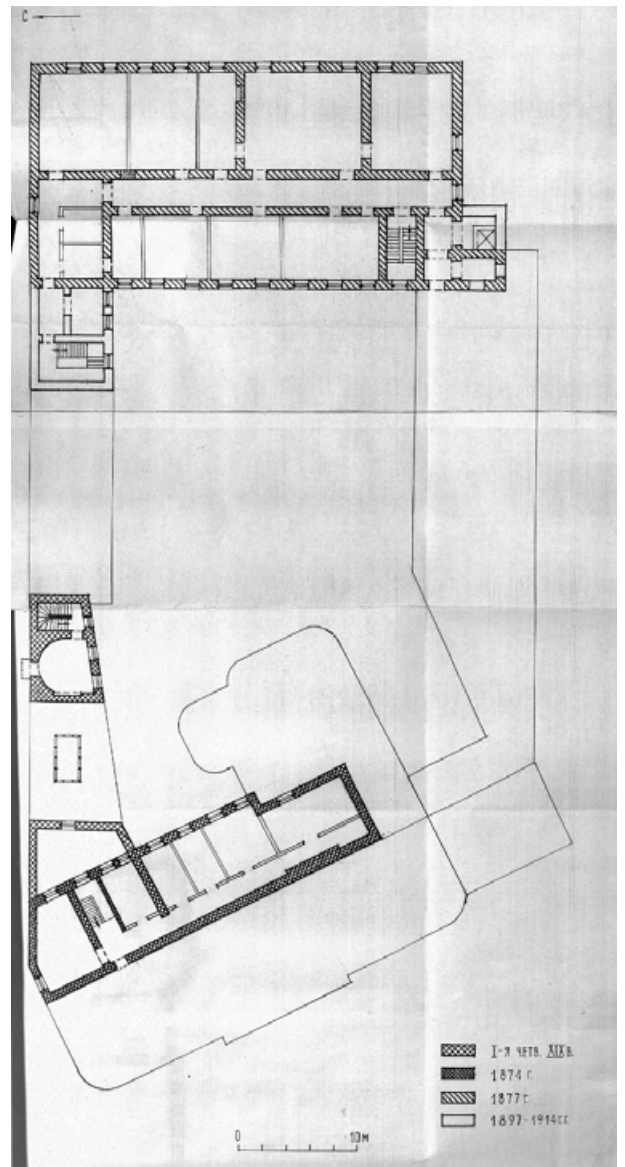
83. План 4-го этажа. Чертеж 1995 г. Паспорт объекта культурного наследия. Архив КГИОП. П. 179 № 667 Г

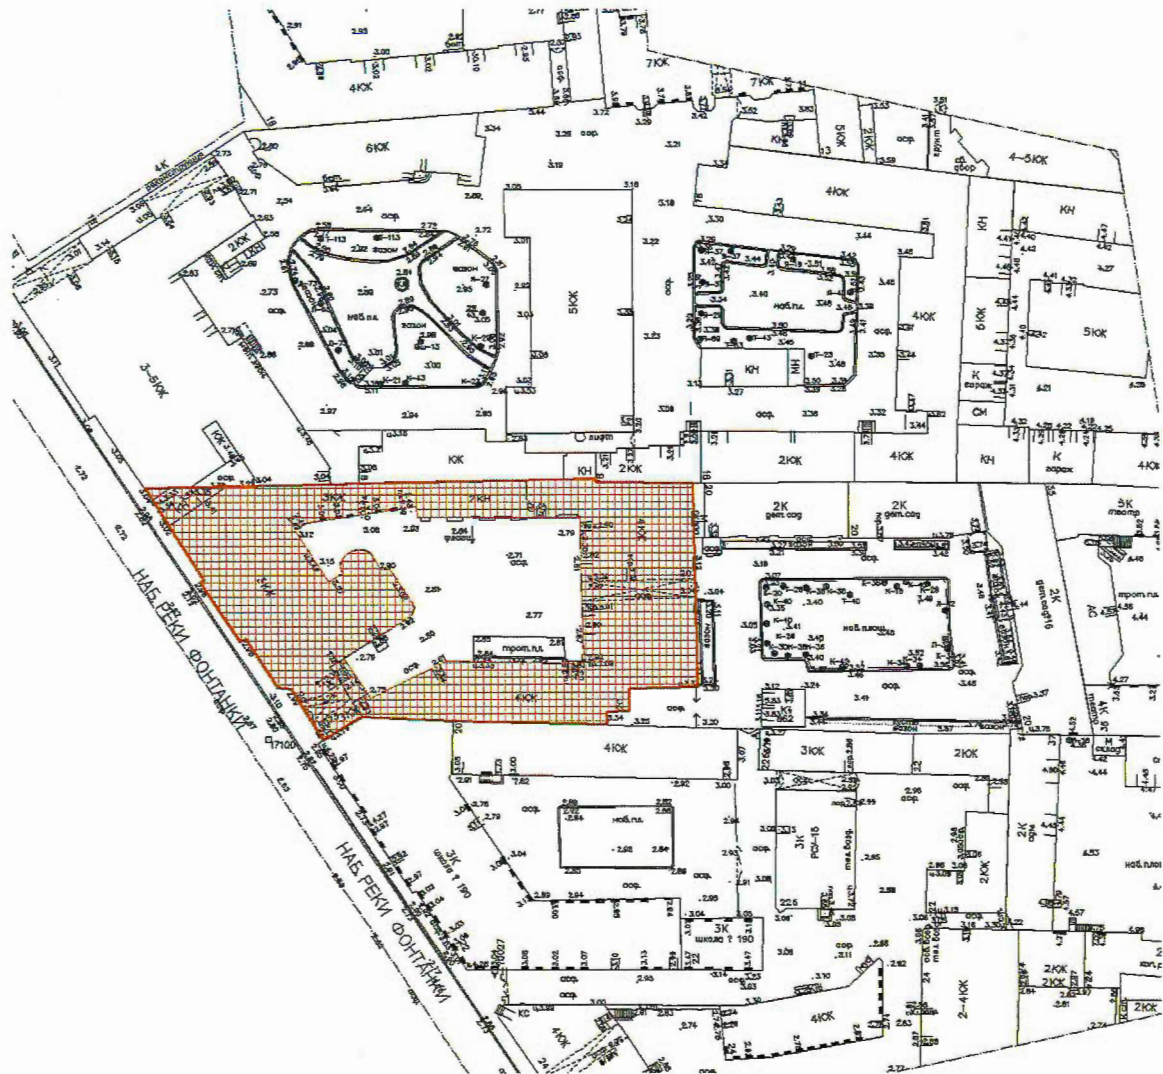
1. Схема границ территории объекта культурного наследия:

Границы территории
объекта культурного наследия федерального значения
«Дом Неклюдова Н.В. (дом Министерства Императорского Двора, «дом Голицына»). Здесь
жили: в 1812-1824 гг. – историк Тургенев А.И. и в 1816-1824 гг. – декабрист Тургенев Н.И.»
(далее – объект культурного наследия),
расположенного по адресу: Санкт-Петербург, наб. р. Фонтанки, д. 20, литера А

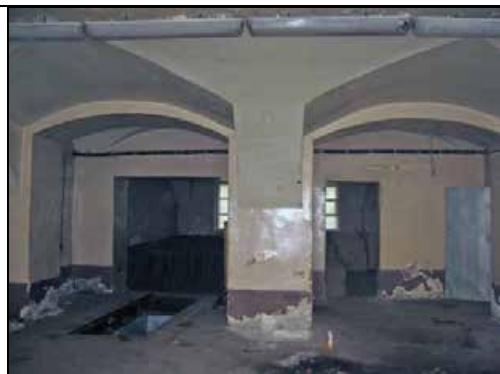
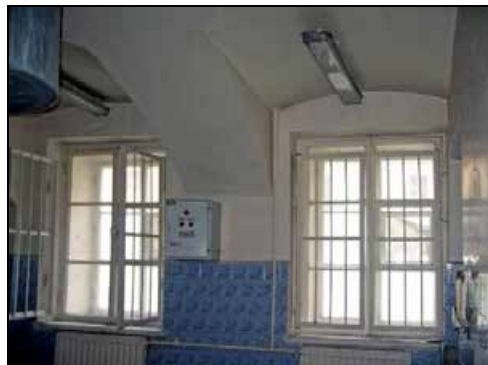
коробовые своды с
распалубками (пом. 7Н (3), 8Н
(1), 1-й эт.;

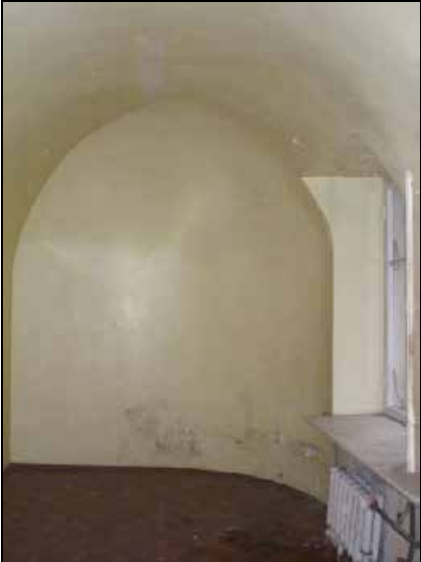
| | | <p>полуциркульный с распалубкой пом. 3-Н(29), 1-й эт.</p> | |

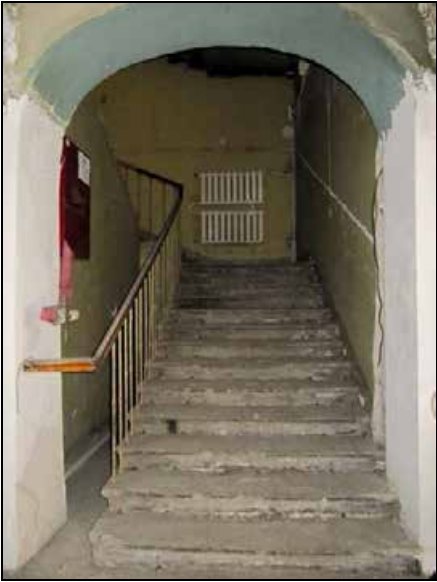
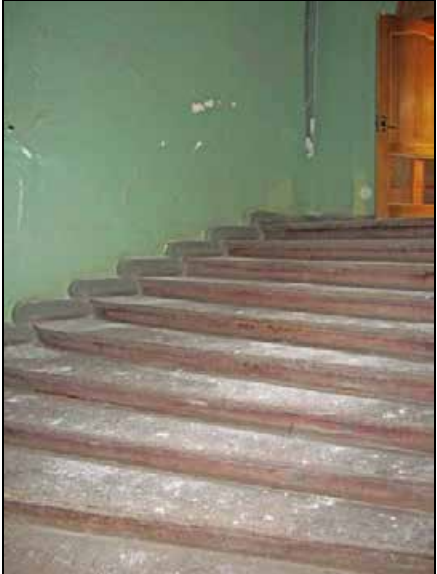
| | | <p>Парадная лестница (пом. 3-Н (28):– местоположение (в восточной части лицевого корпуса), габариты, конструкция (средистенная, в уровне 1-го этажа), по косоурам; тип – маршевая с поворотом, с забежными ступенями, материал ступеней (лещадная плита); ограждение – габариты, материал (металл);</p> <p>лестница помещение 3Н (39): местоположение, габариты, конструкция (средистенная), тип (одномаршевая), материал ступеней (дубовая доска, с валиком);</p> | |

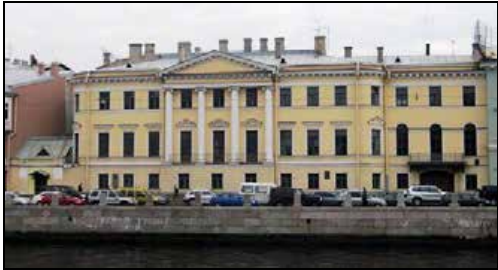
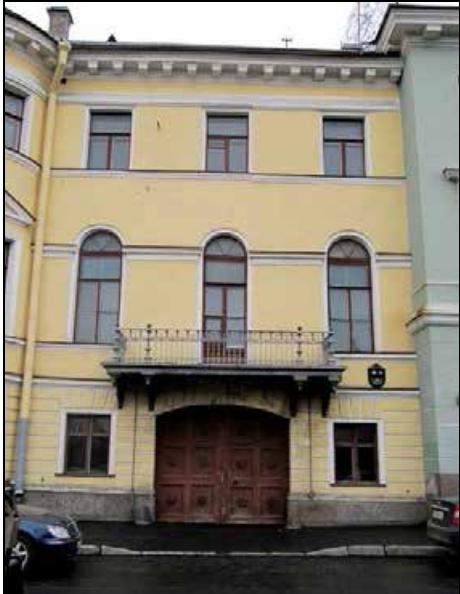
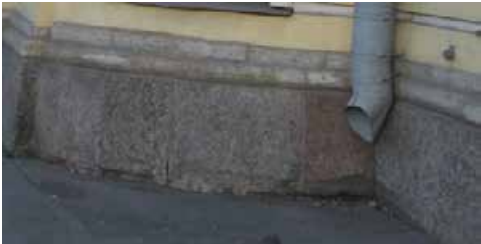
| 4 | <p>Архитектурно-художественное решение фасадов:</p> | <p>лицевой (западный) фасад:</p> <p>в стиле «классицизм»; центрально-симметричная композиция, акцентированная ризалитом, фронтоном и парадным портиком;</p> <p>3-х-эт. встройка (в южной части) на три оконных оси; с арочным проездом во двор и балконом во 2-м этаже;</p> <p>1-эт. северная пристройка (бывший «Собственный подъезд министра») на одну ось;</p> <p>материал и характер отделки цоколя: гранитная плита с валиком (в верхнем уровне),</p> | |

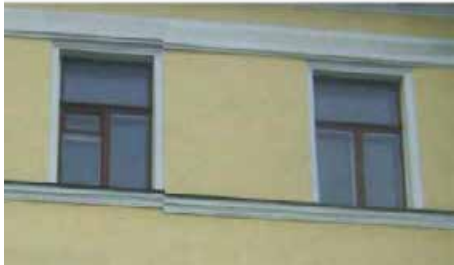
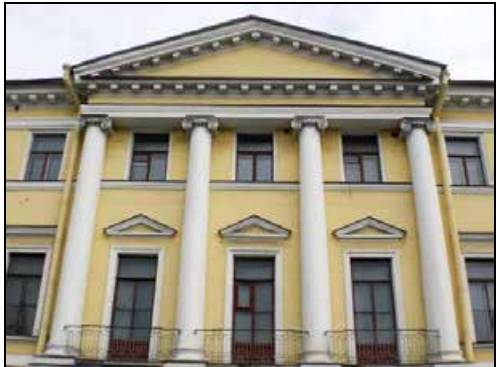
| | | <p>материал и характер отделки фасада - кирпичный и линейный руст в уровне 1-го этажа; клинчатый руст над перемычкой воротного проезда; гладкая штукатурка в уровне 2-3-го этажа;</p> <p>междуэтажный профилированный карниз под оконными проемами,</p> <p>гладкий фриз, профилированная тяга между 1-м и 2-м этажами;</p> <p>профилированная тяга над оконными перемычками, карниз над оконными проемами 3-го этажа; профилированные тяги между оконными проемами в уровне 2-го этажа;</p> <p>четырехколонный портик ионического ордера материал (штукатурка), профилированный архитрав, гладкий фриз,</p> <p>венчающий раскрепованный выносной профилированный карниз с дентикулами; треугольный фронтон с профилированным карнизом и дентикулами;</p> <p>три решетки ограждения - местоположение (в интерколумниях в уровне 2-го этажа), габариты, конфигурация, материал (металл); техника исполнения (ковка), рисунок (вертикальные и горизонтальные стойки, волюты);</p> | |

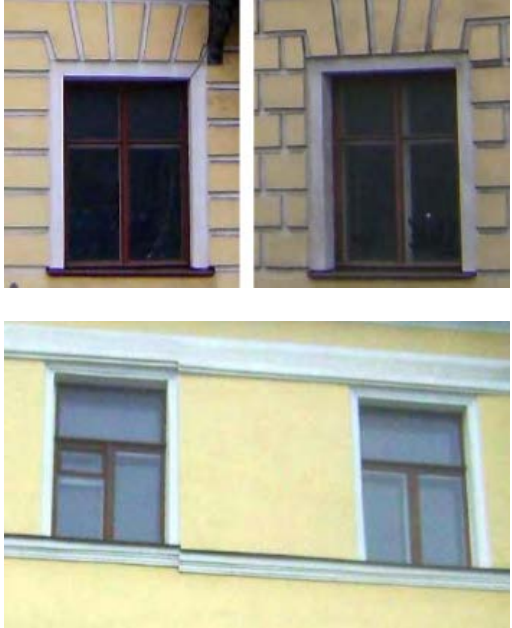
| | | <p>оформление оконных проемов 1-го этажа - профилированные наличники, клинчатый руст над оконными перемычками;</p> <p>оформление оконных проемов 2-го этажа - профилированные наличники, профилированные прямые и треугольные сандрики над оконными перемычками;</p> <p>оформление оконных проемов 3-го этажа - профилированные наличники.</p> | |
