АКТ

по результатам государственной историко-культурной экспертизы проектной документации на проведение работ по сохранению объекта культурного наследия федерального значения «Дом Неклюдова П.В. (дом Министерства Императорского Двора, «Дом Голицына»). Здесь жили: в 1812-1824 гг. - историк Тургенев А.И. и в 1816-1824 гг. - декабрист Тургенев Н.И.», расположенного по адресу: Санкт-Петербург, наб. реки Фонтанки, д. 20, литера А (р. Фонтанки наб., д. 20): «Реставрация и ремонт лицевого фасада объекта культурного наследия федерального значения «Дом Неклюдова П.В. (дом Министерства Императорского Двора, «Дом Голицына»). Здесь жили: в 1812-1824 гг. - историк Тургенев А.И. и в 1816-1824 гг. - декабрист Тургенев Н.И.», расположенного по адресу: Санкт-Петербург, наб. реки Фонтанки, д. 20, литера А», выполненной ООО «НИиПИ Спецреставрация» в 2021 г.

Шифр: 16-А2-2021-1

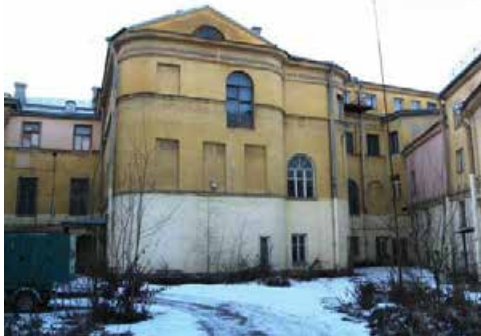
| | | <p>материал и характер отделки цоколя - путиловская плита; материал и характер отделки фасада - гладкая штукатурка;</p> <p>профилированная штукатурная тяга между 2-м и 3-м этажами; профилированная тяга над перемычками оконных проемов 3-го этажа;</p> <p>исторические оконные проемы 1-го этажа: местоположение, конфигурация (прямоугольной формы), габариты по ширине, верхняя вертикальная отметка;</p> <p>исторические оконные проемы 2-3-го этажа, слуховой оконный проем в уровне фронтона — местоположение, габариты, конфигурация (прямоугольной формы, с полуциркульными завершениями);</p> <p>заполнение оконных проемов: исторические материал (дерево), цвет, расстекловка, характерная для стилистики фасадов здания;</p> <p>исторические дверные проемы: местоположение; конфигурация: прямоугольные;</p> <p>ниши оконных проемов 2-3-го этажей — местоположение, габариты, конфигурация (прямоугольной формы, с полуциркульным завершением);</p> <p>венчающий раскрепованный профилированный карниз; оформление треугольного фронтона профилированный карниз;</p> | |

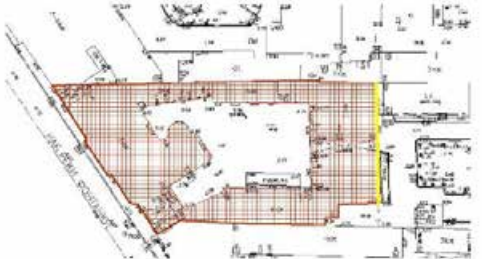
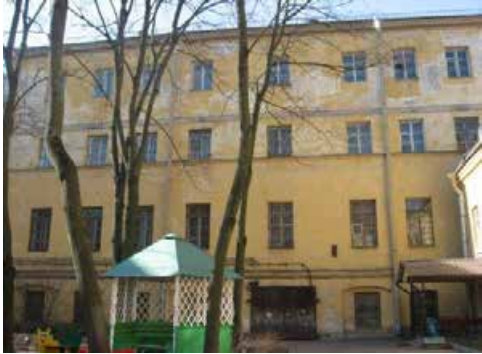
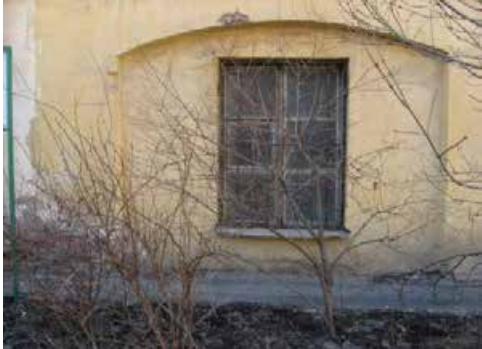
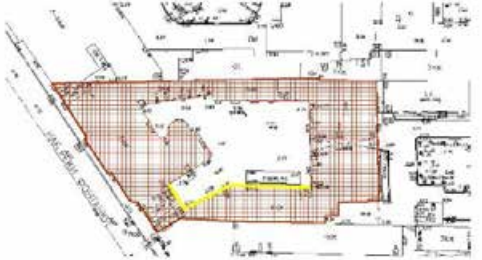
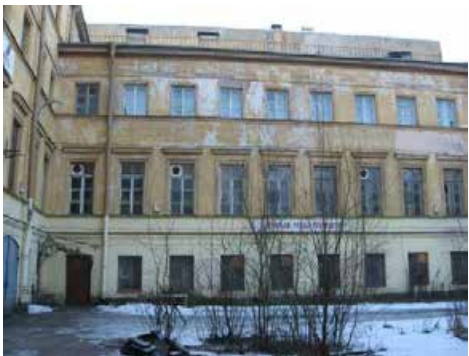
| | | <p>восточный фасад поперечного дворового корпуса: материал и характер отделки цоколя - путиловская плита;</p> <p>материал и характер отделки фасада - гладкая штукатурка;</p> <p>профилированные подоконные тяги – под оконными проемами и над перемычками оконных проемов 3-го этажа; воротные проемы бывших каретников 1-го этажа, заложенные кирпичом в виде ниш с прямоугольными оконными проемами: конфигурация (с лучковым завершением);</p> <p>венчающий профилированный карниз;</p> <p>исторические оконные проемы 1-го эт.: местоположение, конфигурация (прямоугольной формы), габариты по ширине, верхняя вертикальная отметка;</p> <p>исторические оконные проемы 2-4-го этажей: местоположение, габариты, конфигурация (прямоугольной формы);</p> <p>заполнение оконных проемов: исторические материал (дерево), цвет, историческая расстекловка;</p> <p>фасад южного дворового корпуса:</p> <p>материал и характер отделки цоколя — путиловская плита; материал и характер отделки фасада - гладкая штукатурка;</p> <p>профилированные подоконные тяги - под оконными проемами 2-го, 3-го этажей; профилированные тяги между 1-м и 2-м этажами, над перемычками оконных проемов 3-го этажа;</p> | |

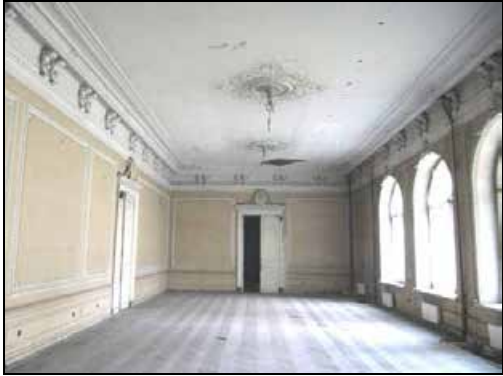
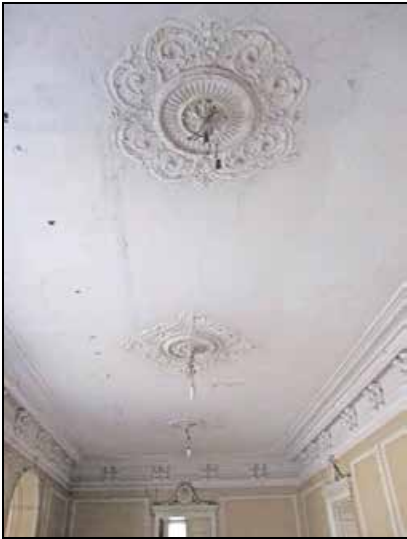
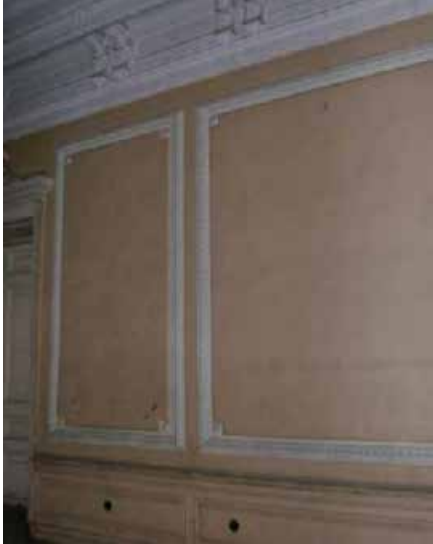
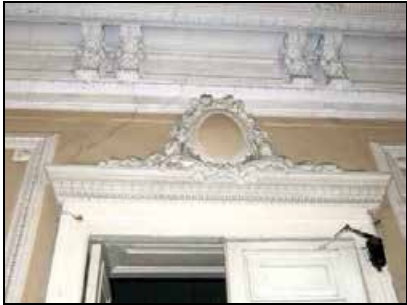
| | | <p>помещение ЗН (47), 2-й эт.:</p> <p>штукатурный и лепной декор потолка: лепная профилированная рама, лепные угловые композиции с декором из пальметт и растительным орнаментом, профилированный карниз с поясом из желобков, лавровой гирлянды, перевитой лентой, антаблемент с лепными парными кронштейнами с декором из листьев аканта, три лепные розетки (по продольной центральной оси), с виде центральных рельефных выкружек с орнаментом из желобков, лепных композиций в виде завитков аканта;</p> <p>оформление стен: нижний уровень горизонтальные профилированные филенки;</p> <p>верхний уровень - профилированные штукатурные рамы с киматием из пик и лилий и угловыми розетками;</p> <p>оформление трех дверных проемов штукатурные профилированные наличники, прямые выносные сандрики с растительным орнаментом и сухариками, с лепными десюдепортами в виде картушей в обрамлении лепных цветочных гирлянд и лент;</p> | |

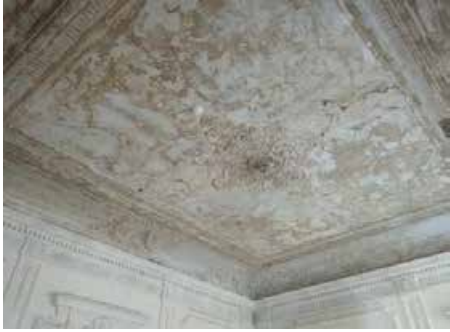
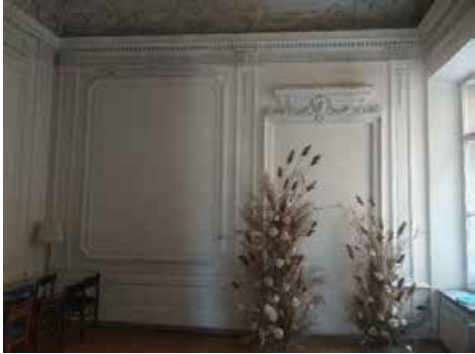
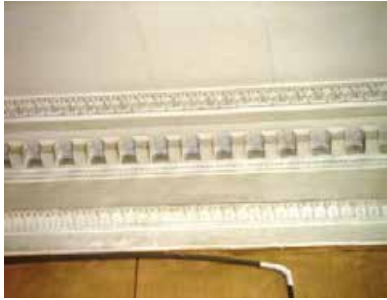
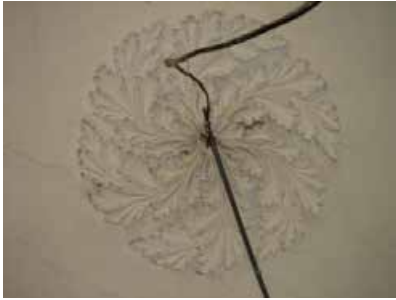
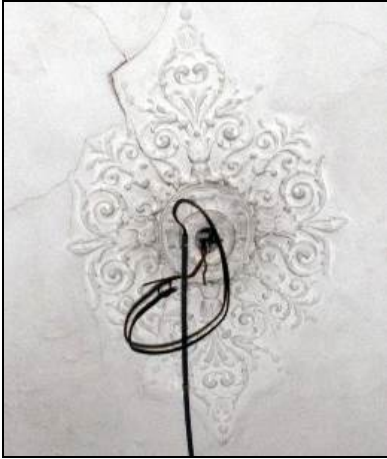
| | | <p>помещение 3-Н (54), 2-й эт.: штукатурный и лепной декор потолка: лепная периметральная рама с поясом из желобков, поясом с растительным орнаментом, профилированный карниз, высокая падуга с лепными угловыми композициями в виде завитков листьев аканта, центральная лепная розетка на четыре оси, с орнаментом из завитков аканта;</p> <p>оформление стен: лепной фриз орнаментом из желобков, профилированные филенки с лепным декором в виде жгута в верхнем уровне, горизонтальные филенки в нижнем уровне, пилястры с лепными композициями в виде гирлянд;</p> <p>оформление двух лепных десюдепортов - прямые сандрики на стилизованных кронштейнах, картуш в раковине в обрамлении растительных гирлянд;</p> <p>помещение 3-Н (44), 2-й эт.: оформление потолка: лепная периметральная рама с пояском в виде жгута, пояс сухариков, профилированный карниз;</p> <p>центральная лепная «вихревая» розетка с декором из листьев аканта;</p> <p>помещение 3-Н (45), 2-й эт.: оформление плафона: лепная периметральная рама с пояском в виде жгута, пояс с сухариками, профилированный карниз; лепная потолочная розетка ромбовидной композиции, растительного рисунка;</p> | |

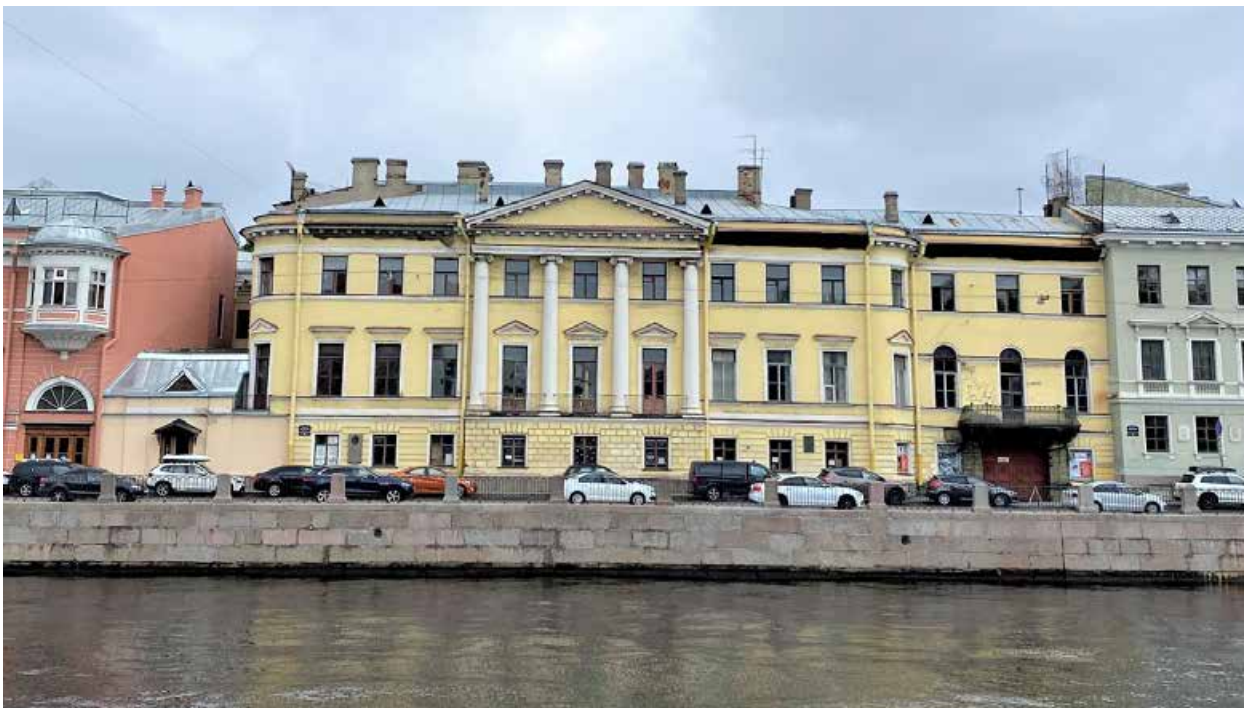
1. Объект культурного наследия федерального значения «Дом Неклюдова П.В. (дом Министерства Императорского Двора, «Дом Голицына»). Здесь жили: в 1812-1824 гг. - историк Тургенев А.И. и в 1816-1824 гг. - декабрист Тургенев Н.И.», расположенного по адресу: Санкт-Петербург, наб. реки Фонтанки, д. 20, литера А (р. Фонтанки наб., д. 20). Лицевой фасад. Дата съемки: 01.10.2021г.

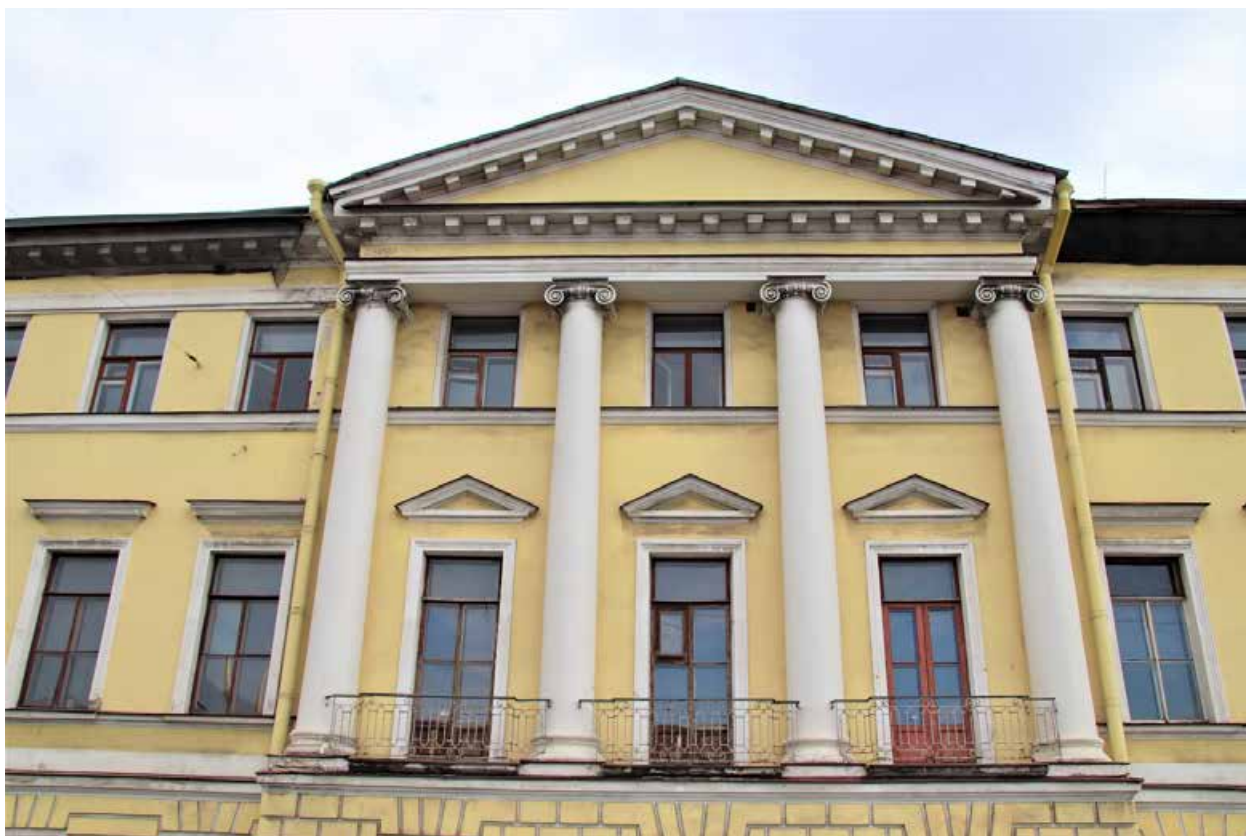
2. Объект культурного наследия федерального значения «Дом Неклюдова П.В. (дом Министерства Императорского Двора, «Дом Голицына»). Здесь жили: в 1812-1824 гг. - историк Тургенев А.И. и в 1816-1824 гг. - декабрист Тургенев Н.И.», расположенного по адресу: Санкт-Петербург, наб. реки Фонтанки, д. 20, литера А (р. Фонтанки наб., д. 20). Лицевой фасад. Фрагмент. Дата съемки: 01.10.2021г.

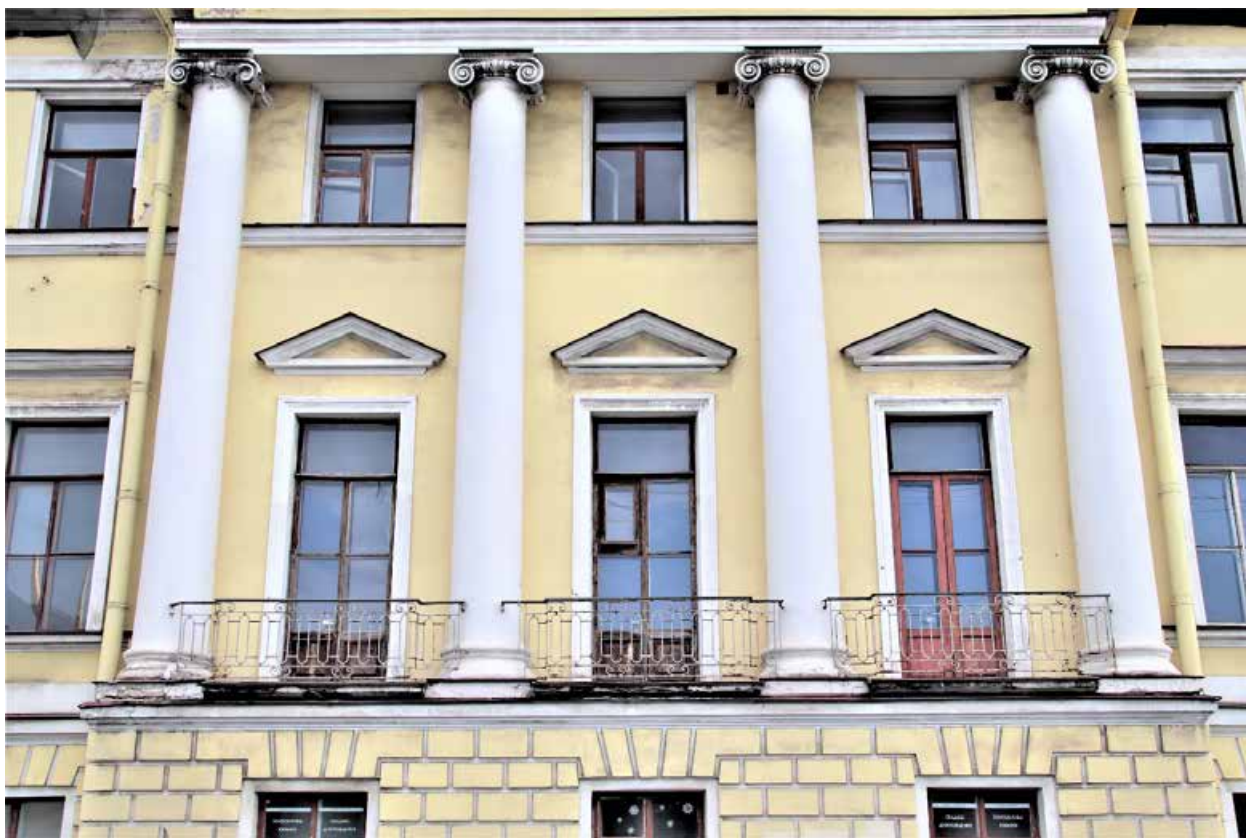
3. Объект культурного наследия федерального значения «Дом Неклюдова П.В. (дом Министерства Императорского Двора, «Дом Голицына»). Здесь жили: в 1812-1824 гг. - историк Тургенев А.И. и в 1816-1824 гг. - декабрист Тургенев Н.И.», расположенного по адресу: Санкт-Петербург, наб. реки Фонтанки, д. 20, литера А (р. Фонтанки наб., д. 20). Лицевой фасад. Фрагмент. Дата съемки: 01.10.2021г.

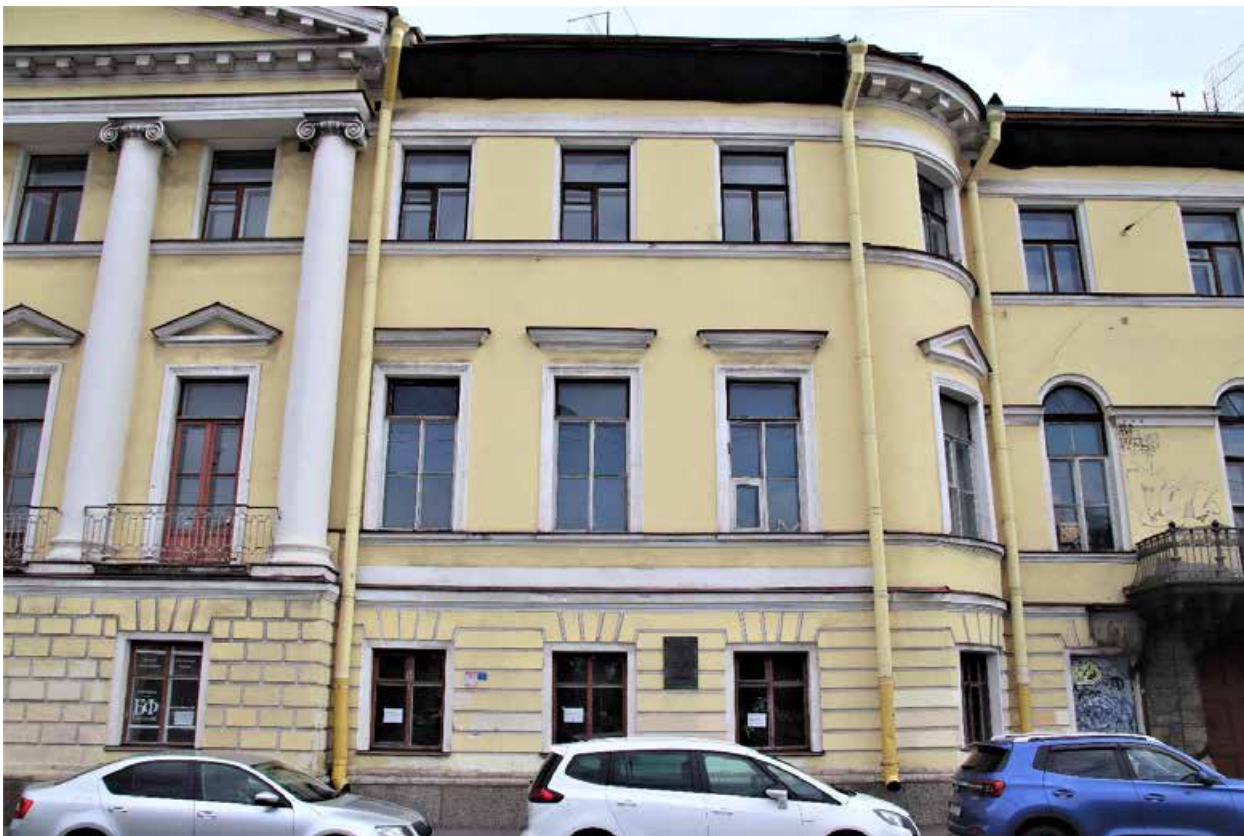
4. Объект культурного наследия федерального значения «Дом Неклюдова П.В. (дом Министерства Императорского Двора, «Дом Голицына»). Здесь жили: в 1812-1824 гг. - историк Тургенев А.И. и в 1816-1824 гг. - декабрист Тургенев Н.И.», расположенного по адресу: Санкт-Петербург, наб. реки Фонтанки, д. 20, литера А (р. Фонтанки наб., д. 20). Лицевой фасад. Фрагмент. Дата съемки: 01.10.2021г.

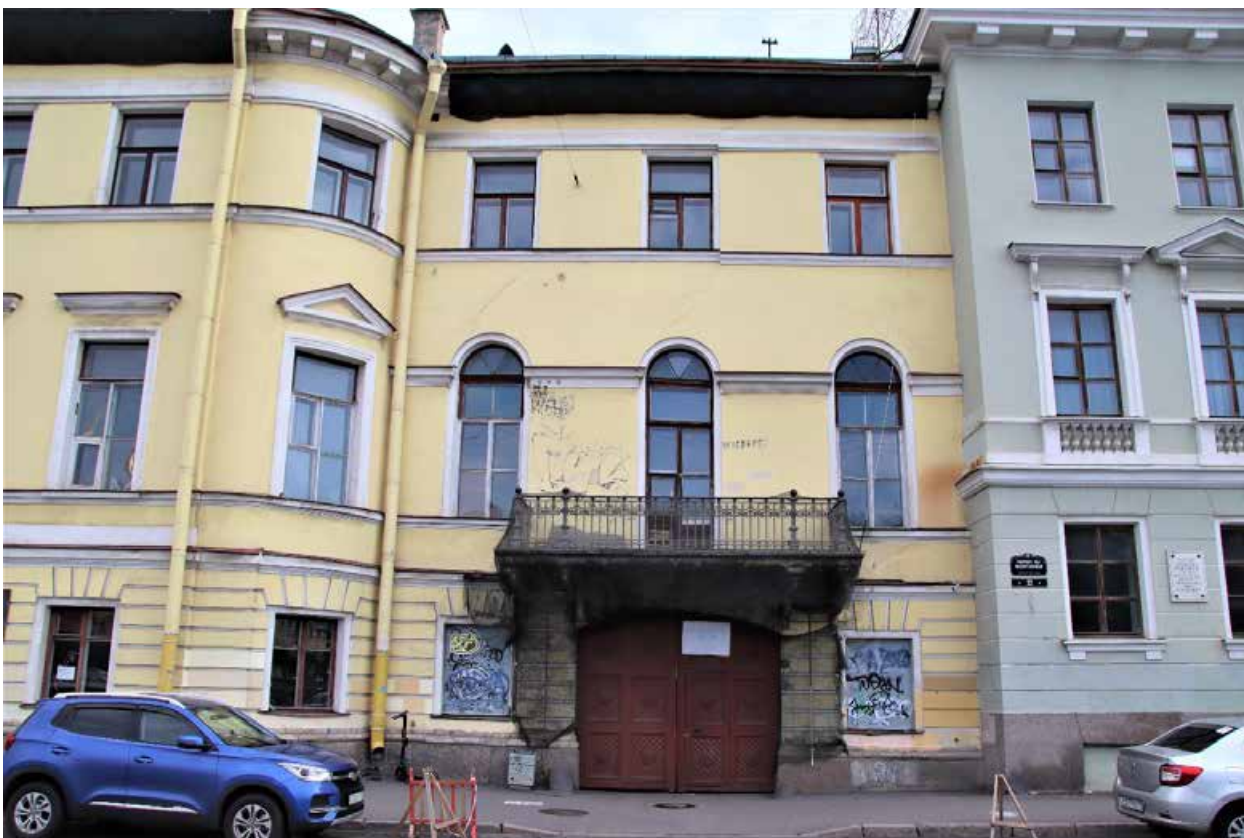
5. Объект культурного наследия федерального значения «Дом Неклюдова П.В. (дом Министерства Императорского Двора, «Дом Голицына»). Здесь жили: в 1812-1824 гг. - историк Тургенев А.И. и в 1816-1824 гг. - декабрист Тургенев Н.И.», расположенного по адресу: Санкт-Петербург, наб. реки Фонтанки, д. 20, литера А (р. Фонтанки наб., д. 20). Лицевой фасад. Фрагмент. Дата съемки: 01.10.2021г.

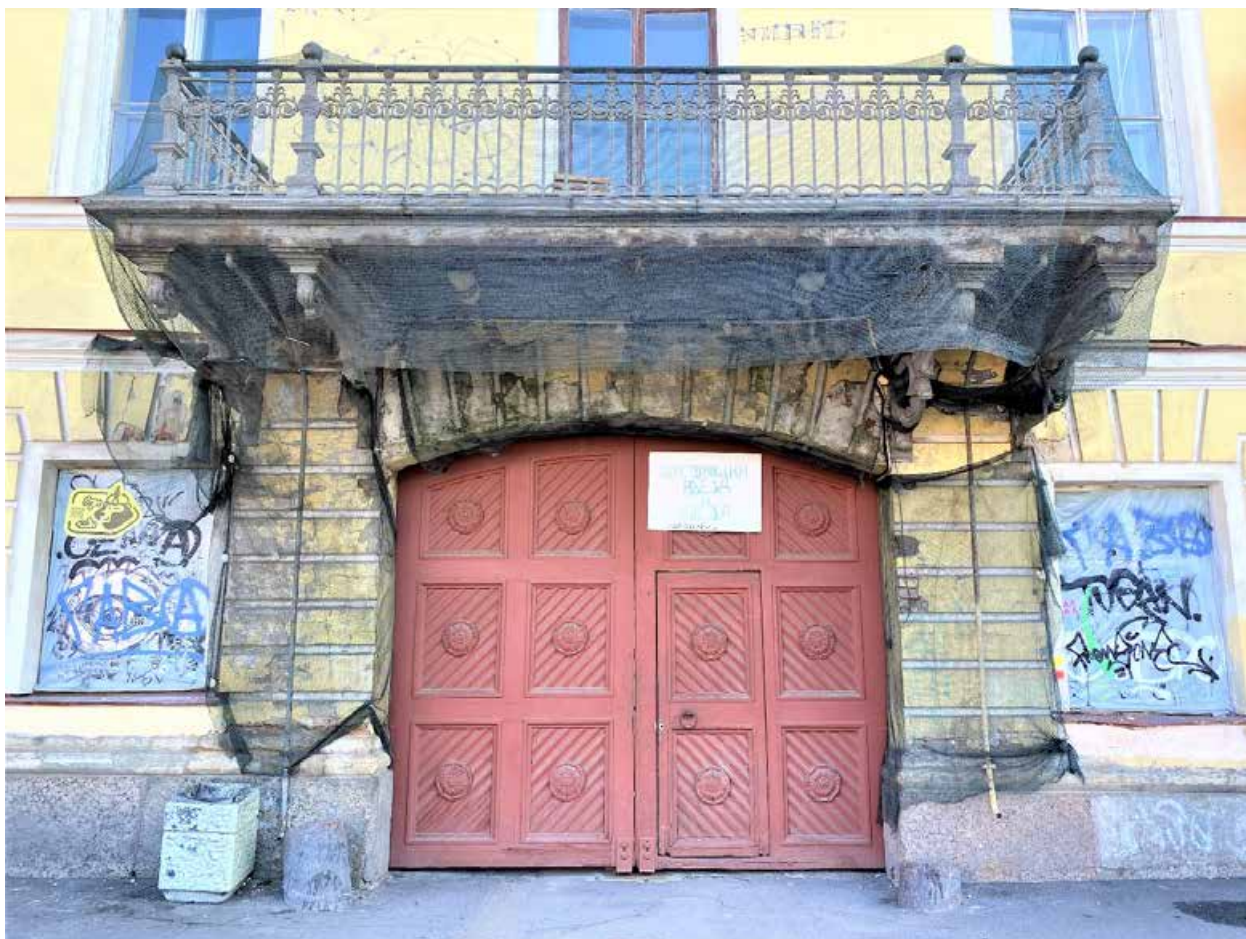
6. Объект культурного наследия федерального значения «Дом Неклюдова П.В. (дом Министерства Императорского Двора, «Дом Голицына»). Здесь жили: в 1812-1824 гг. - историк Тургенев А.И. и в 1816-1824 гг. - декабрист Тургенев Н.И.», расположенного по адресу: Санкт-Петербург, наб. реки Фонтанки, д. 20, литера А (р. Фонтанки наб., д. 20). Лицевой фасад. Фрагмент. Дата съемки: 01.10.2021г.

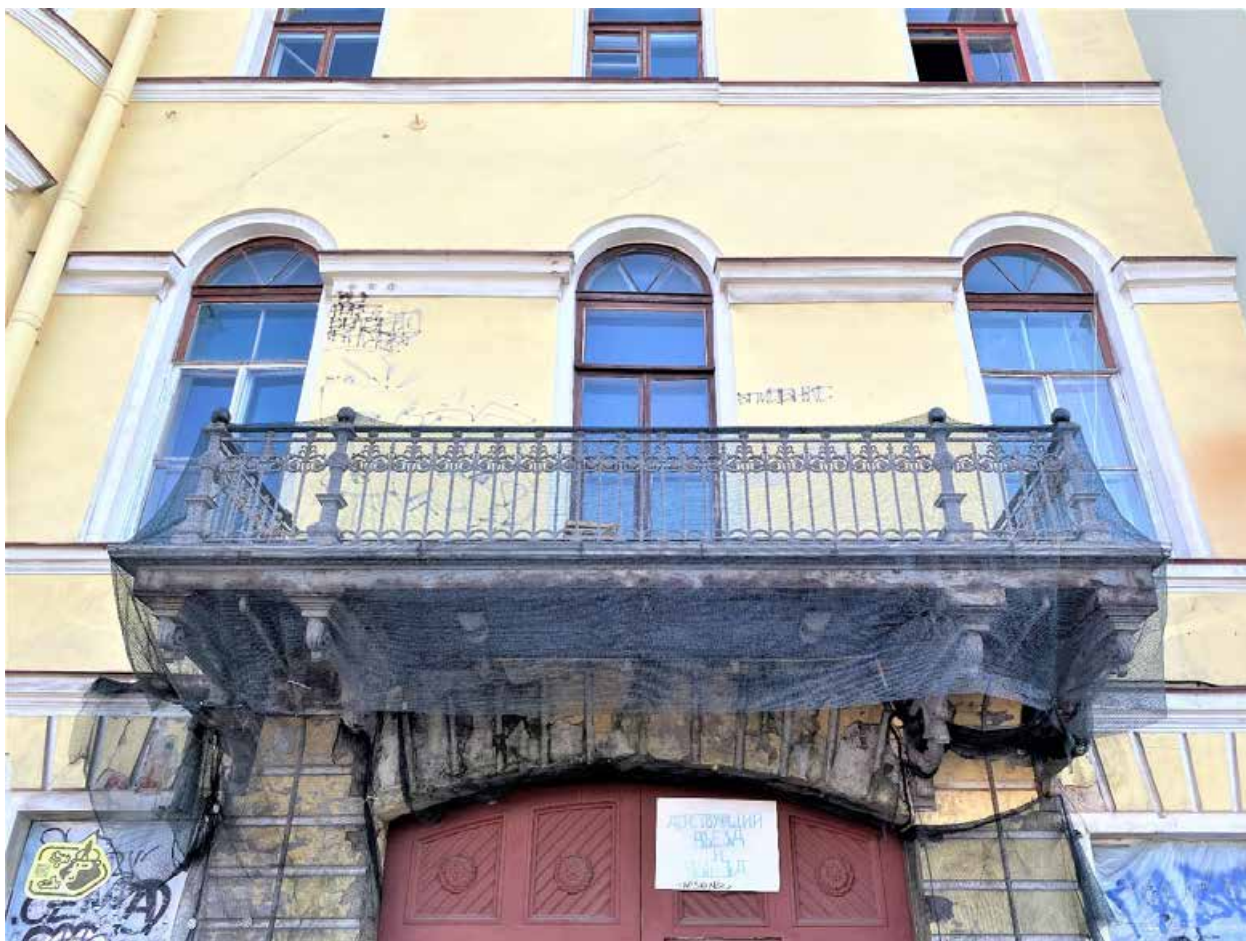
7. Объект культурного наследия федерального значения «Дом Неклюдова П.В. (дом Министерства Императорского Двора, «Дом Голицына»). Здесь жили: в 1812-1824 гг. - историк Тургенев А.И. и в 1816-1824 гг. - декабрист Тургенев Н.И.», расположенного по адресу: Санкт-Петербург, наб. реки Фонтанки, д. 20, литера А (р. Фонтанки наб., д. 20). Лицевой фасад. Фрагмент. Дата съемки: 01.10.2021г.

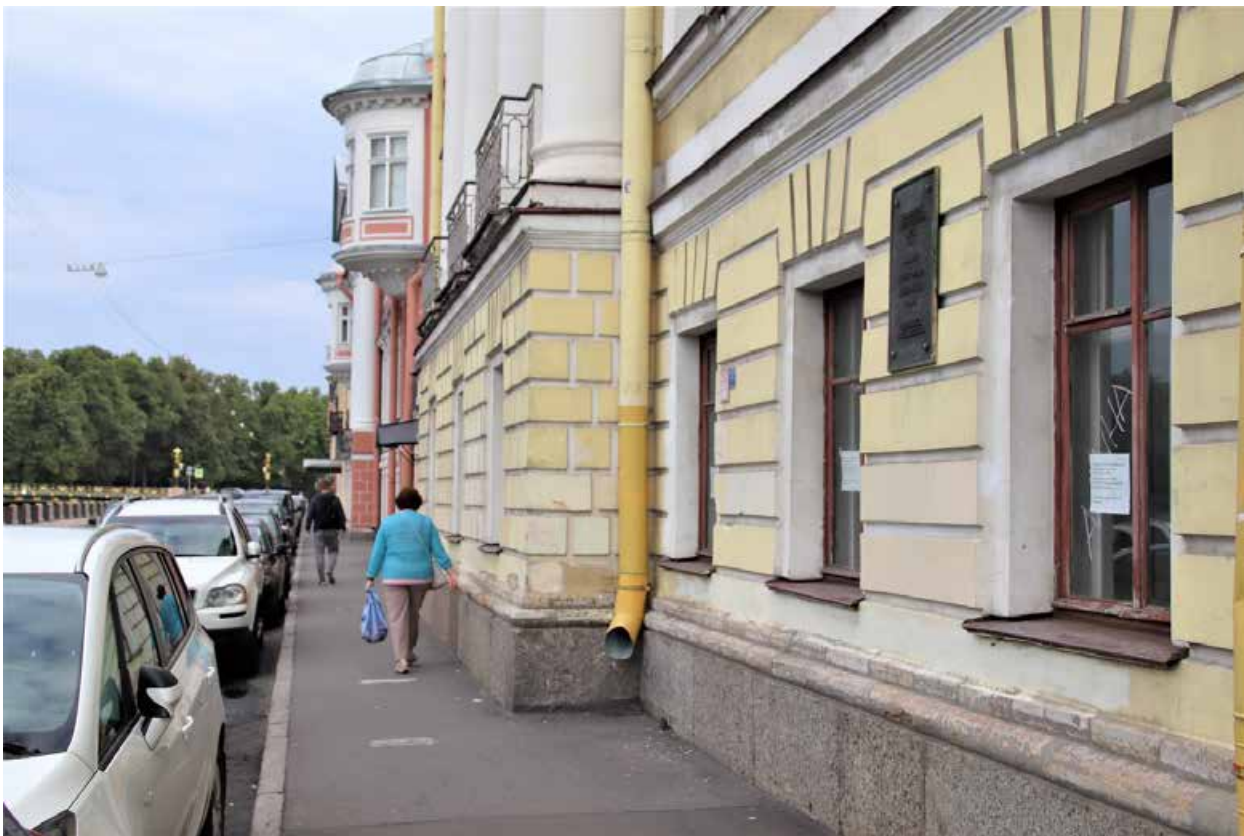
8. Объект культурного наследия федерального значения «Дом Неклюдова П.В. (дом Министерства Императорского Двора, «Дом Голицына»). Здесь жили: в 1812-1824 гг. - историк Тургенев А.И. и в 1816-1824 гг. - декабрист Тургенев Н.И.», расположенного по адресу: Санкт-Петербург, наб. реки Фонтанки, д. 20, литера А (р. Фонтанки наб., д. 20). Лицевой фасад. Фрагмент. Дата съемки: 01.10.2021г.

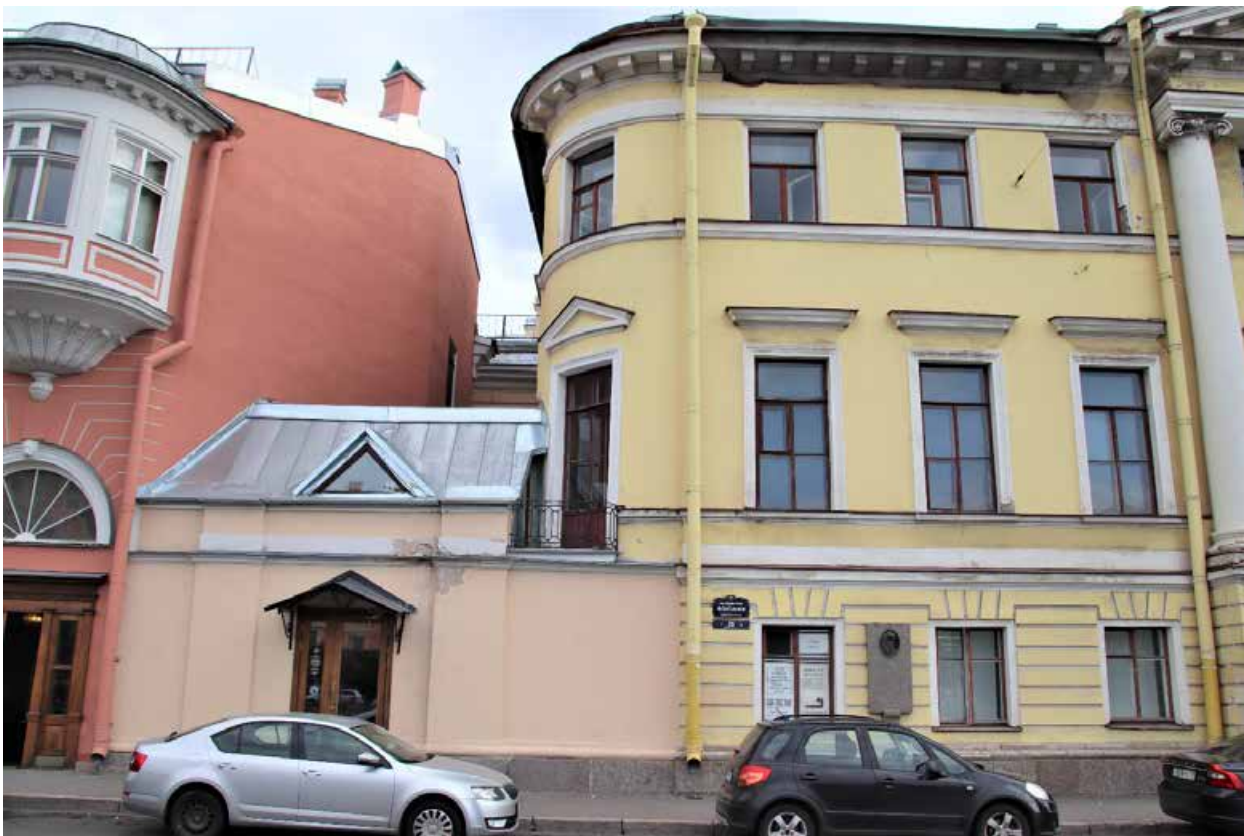
9. Объект культурного наследия федерального значения «Дом Неклюдова П.В. (дом Министерства Императорского Двора, «Дом Голицына»). Здесь жили: в 1812-1824 гг. - историк Тургенев А.И. и в 1816-1824 гг. - декабрист Тургенев Н.И.», расположенного по адресу: Санкт-Петербург, наб. реки Фонтанки, д. 20, литера А (р. Фонтанки наб., д. 20). Лицевой фасад. Фрагмент. Дата съемки: 01.10.2021г.

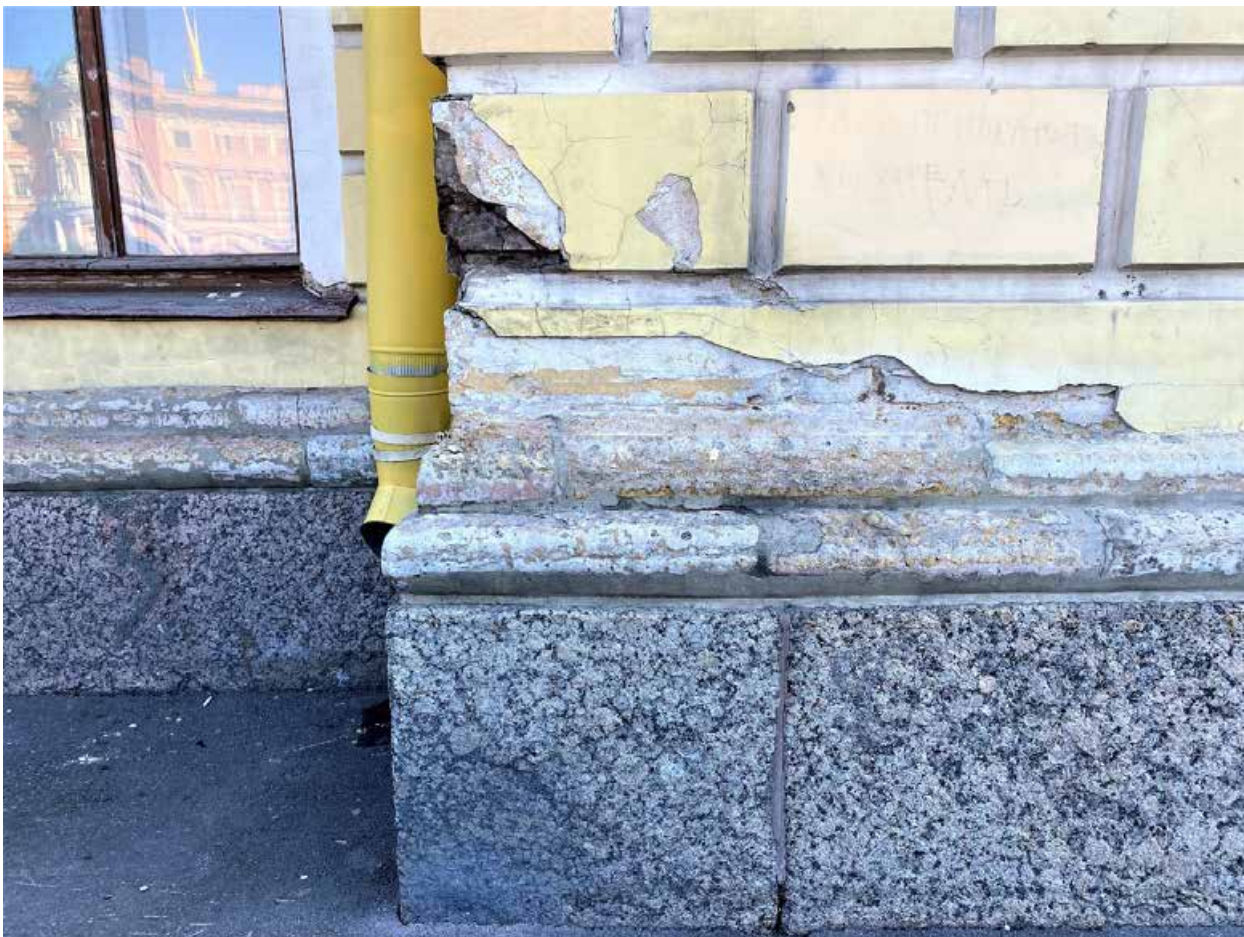
10. Объект культурного наследия федерального значения «Дом Неклюдова П.В. (дом Министерства Императорского Двора, «Дом Голицына»). Здесь жили: в 1812-1824 гг. - историк Тургенев А.И. и в 1816-1824 гг. - декабрист Тургенев Н.И.», расположенного по адресу: Санкт-Петербург, наб. реки Фонтанки, д. 20, литера А (р. Фонтанки наб., д. 20). Лицевой фасад. Фрагмент цоколя. Дата съемки: 01.10.2021г.

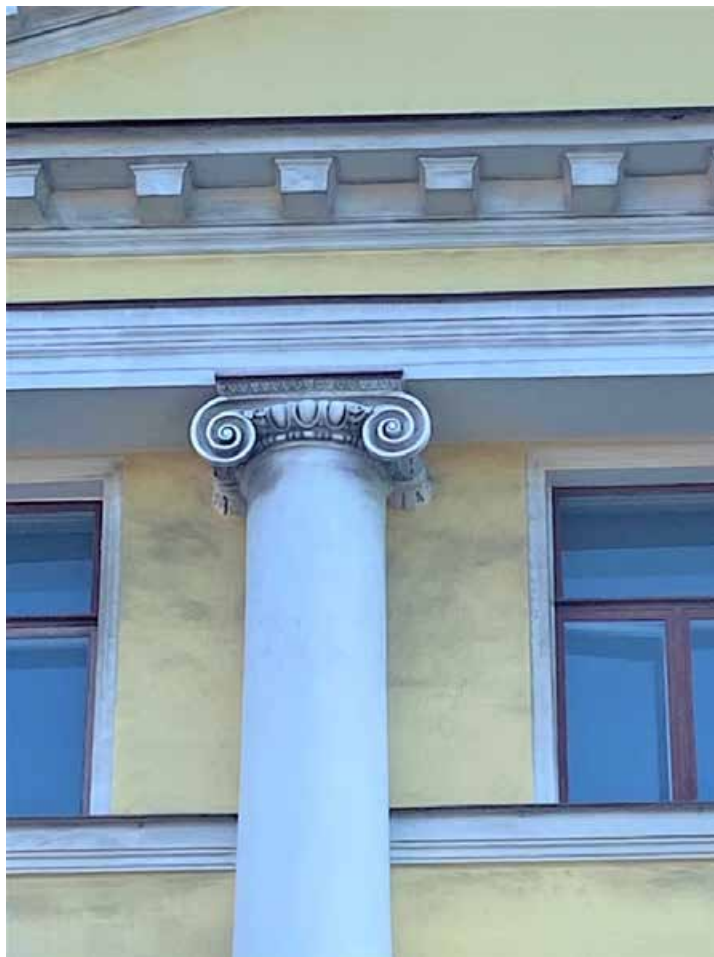
12. Объект культурного наследия федерального значения «Дом Неклюдова П.В. (дом Министерства Императорского Двора, «Дом Голицына»». Здесь жили: в 1812-1824 гг. - историк Тургенев А.И. и в 1816-1824 гг. - декабрист Тургенев Н.И.», расположенного по адресу: Санкт-Петербург, наб. реки Фонтанки, д. 20, литера А (р. Фонтанки наб., д. 20). Лицевой фасад. Фрагмент. Колонна ионического ордера. Дата съемки: 01.10.2021г.

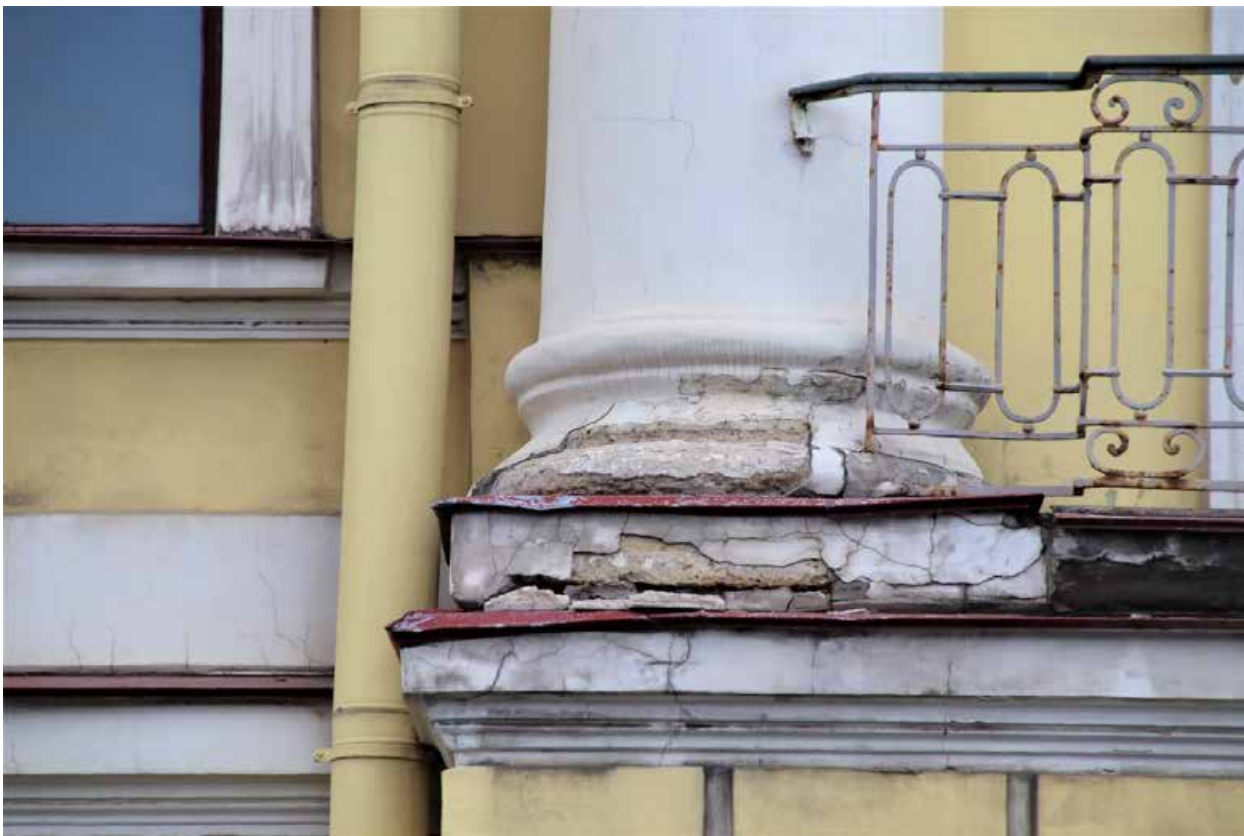
13. Объект культурного наследия федерального значения «Дом Неклюдова П.В. (дом Министерства Императорского Двора, «Дом Голицына»). Здесь жили: в 1812-1824 гг. - историк Тургенев А.И. и в 1816-1824 гг. - декабрист Тургенев Н.И.», расположенного по адресу: Санкт-Петербург, наб. реки Фонтанки, д. 20, литера А (р. Фонтанки наб., д. 20). Лицевой фасад. Фрагмент. Колонна ионического ордера. Дата съемки: 01.10.2021г.

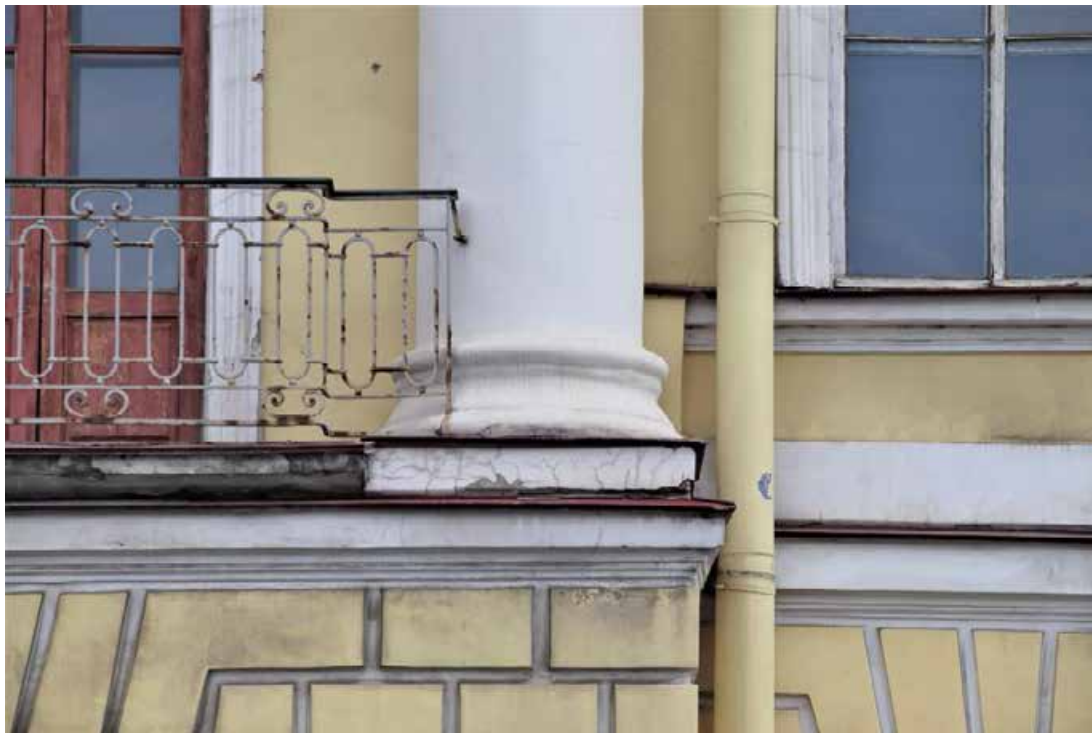
14. Объект культурного наследия федерального значения «Дом Неклюдова П.В. (дом Министерства Императорского Двора, «Дом Голицына»). Здесь жили: в 1812-1824 гг. - историк Тургенев А.И. и в 1816-1824 гг. - декабрист Тургенев Н.И.», расположенного по адресу: Санкт-Петербург, наб. реки Фонтанки, д. 20, литера А (р. Фонтанки наб., д. 20). Лицевой фасад. Фрагмент. Колонна ионического ордера. Дата съемки: 01.10.2021г.

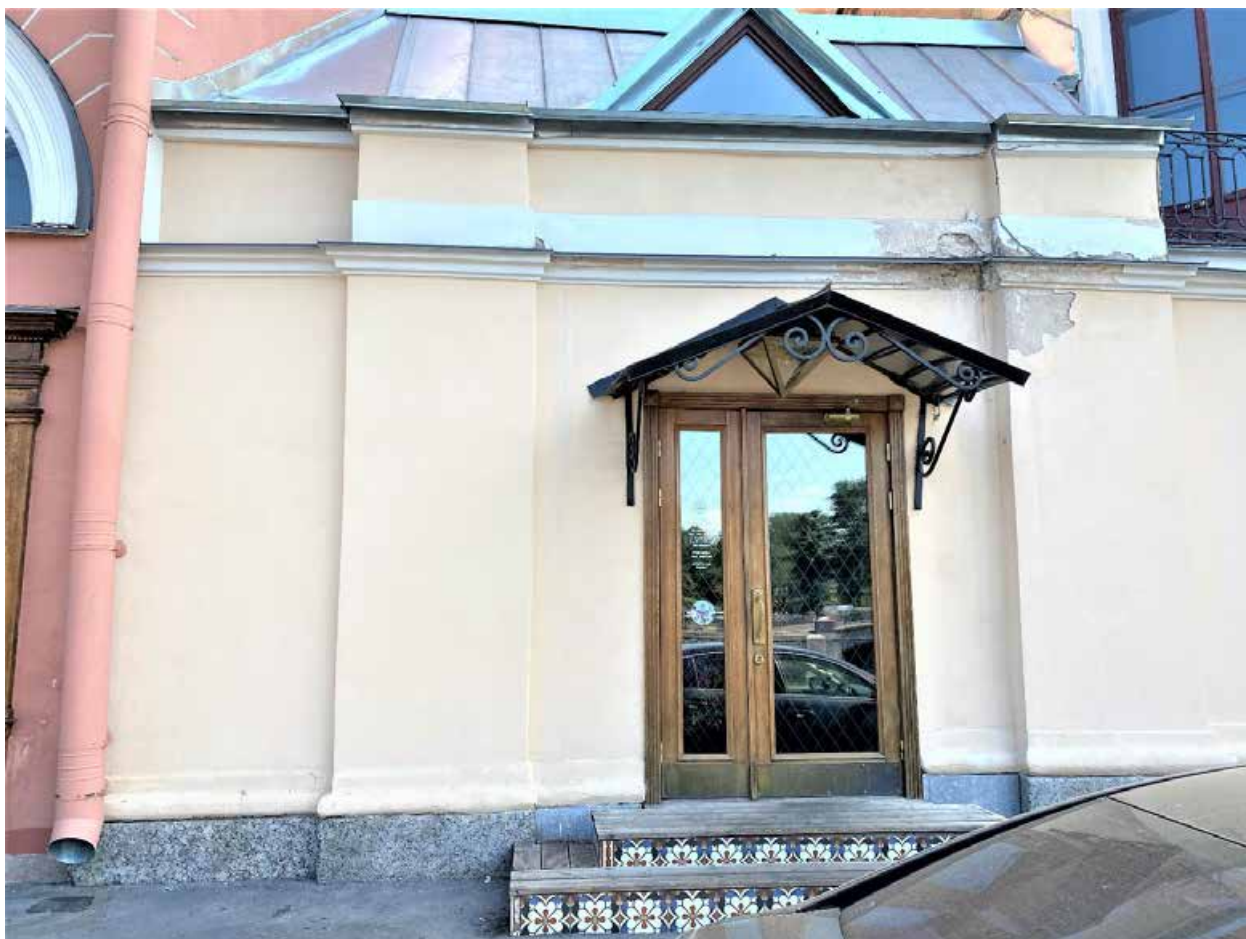
16. Объект культурного наследия федерального значения «Дом Неклюдова П.В. (дом Министерства Императорского Двора, «Дом Голицына»). Здесь жили: в 1812-1824 гг. - историк Тургенев А.И. и в 1816-1824 гг. - декабрист Тургенев Н.И.», расположенного по адресу: Санкт-Петербург, наб. реки Фонтанки, д. 20, литера А (р. Фонтанки наб., д. 20). Лицевой фасад. Фрагмент. Дата съемки: 01.10.2021г.

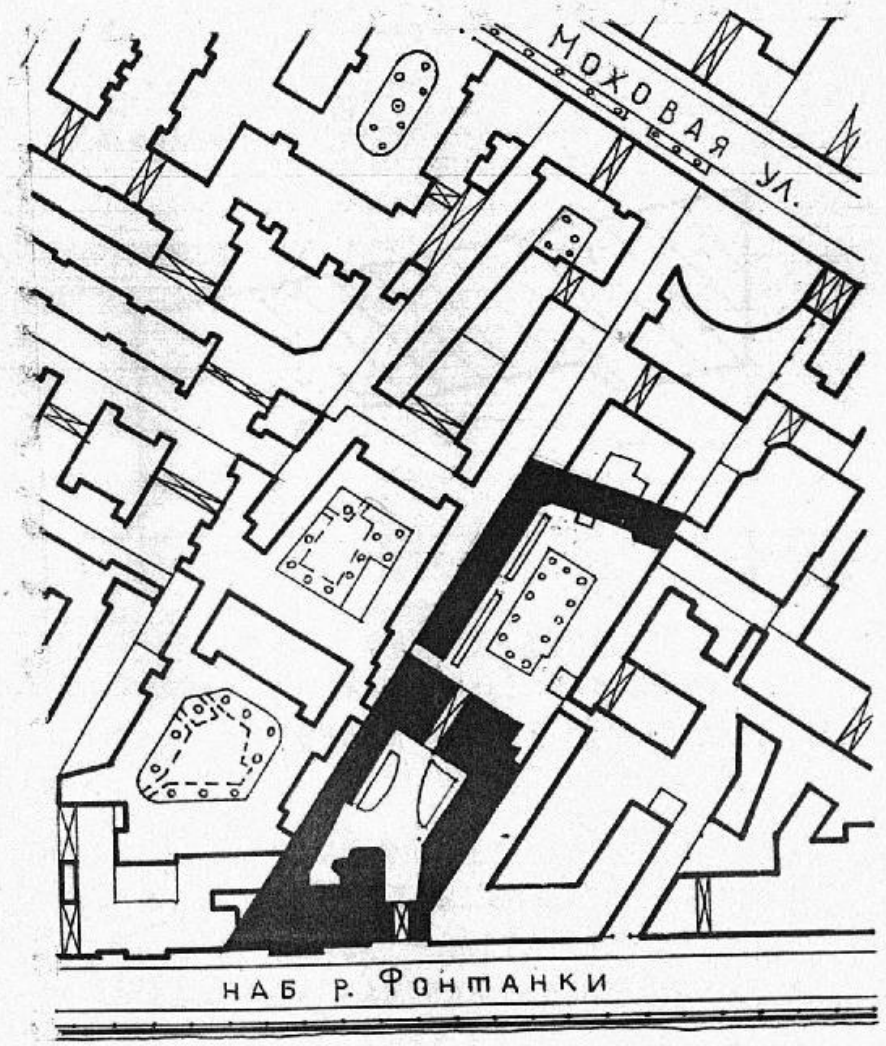
САНКТ-ПЕТЕРБУРГ, ЦЕНТРАЛЬНЫЙ Р-Н
 НАБ. Р. ФОНТАНКИ, 20
 ДОМ МИНИСТЕРСТВА ИМПЕРАТОРСКОГО ДВОРА
 1787-1788 ГГ.
 ГЕНПЛАН

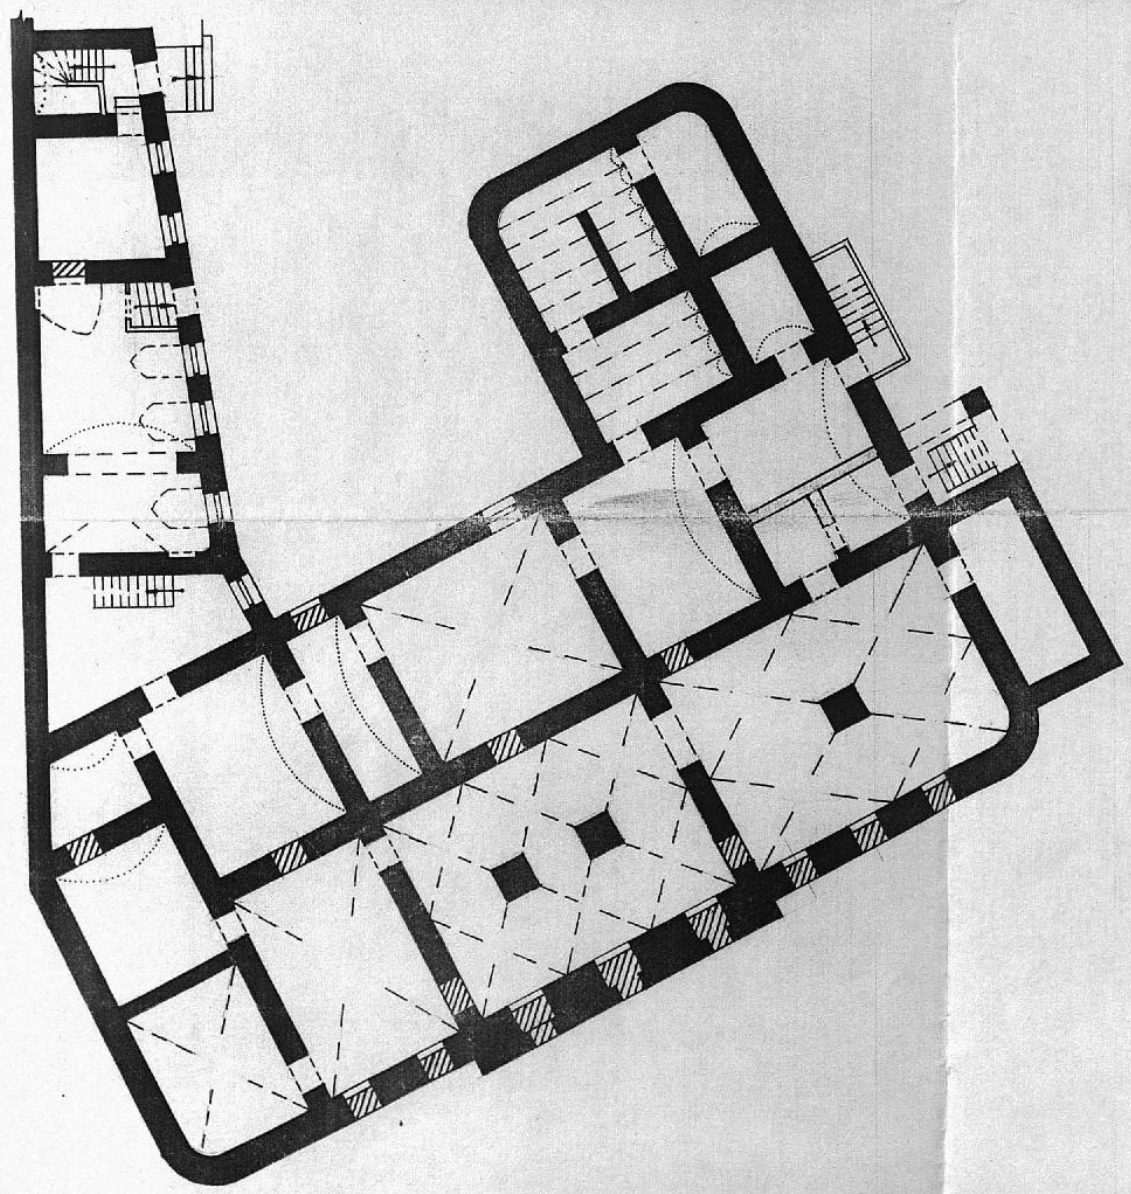
С-ПЕТЕРБУРГ, ЦЕНТРАЛЬНЫЙ РАЙОН,
НАБ. Р. ФОНТАНКИ, 20
ДОМ МИНИСТЕРСТВА ИМПЕРАТОРСКОГО ДВОРА
1787—1788 ГГ.
ПЛАН ПОДВАЛА И ПОЛУПОДВАЛА
