АКТ

по результатам государственной историко-культурной экспертизы проектной документации на проведение работ по сохранению объекта культурного наследия федерального значения «Дом Неклюдова П.В. (дом Министерства Императорского Двора, «Дом Голицына»). Здесь жили: в 1812-1824 гг. - историк Тургенев А.И. и в 1816-1824 гг. - декабрист Тургенев Н.И.», расположенного по адресу: Санкт-Петербург, наб. реки Фонтанки, д. 20, литера А (р. Фонтанки наб., д. 20): «Реставрация и ремонт лицевого фасада объекта культурного наследия федерального значения «Дом Неклюдова П.В. (дом Министерства Императорского Двора, «Дом Голицына»). Здесь жили: в 1812-1824 гг. - историк Тургенев А.И. и в 1816-1824 гг. - декабрист Тургенев Н.И.», расположенного по адресу: Санкт-Петербург, наб. реки Фонтанки, д. 20, литера А», выполненной ООО «НИиПИ Спецреставрация» в 2021 г.

Шифр: 16-А2-2021-1

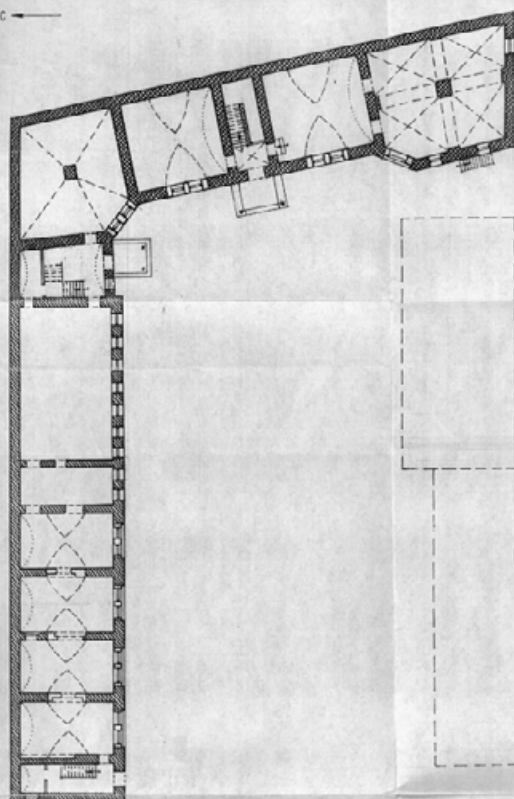
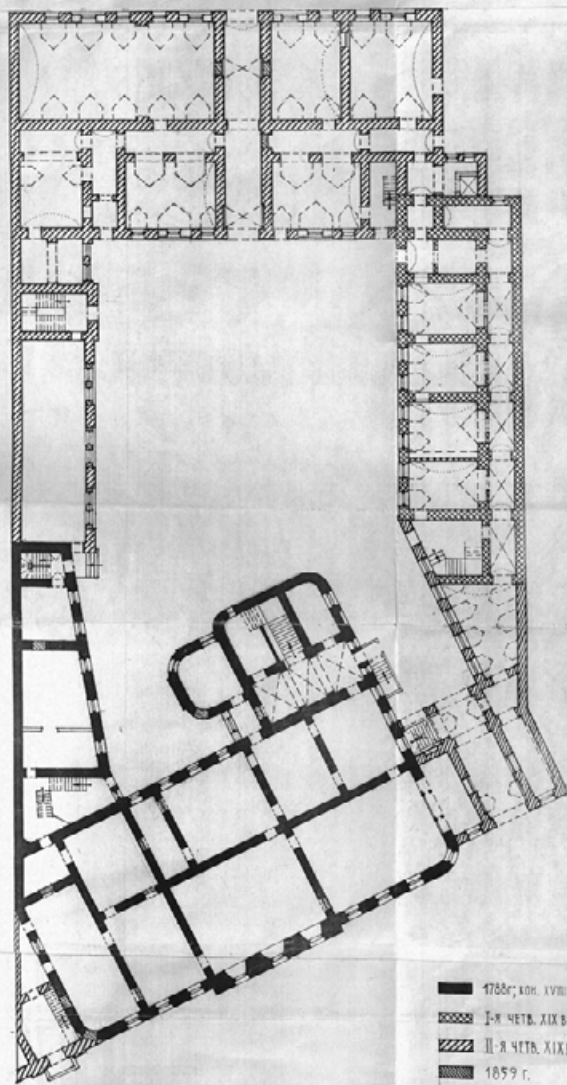
г. С-ПЕТЕРБУРГ, ЦЕНТРАЛЬНЫЙ РАЙОН
НАБ. Р. ФОНТАНКИ, 20,
Дом Максимилиана Императорского двора
1787 - 1788 гг.
ПЛАН 1-го этажа

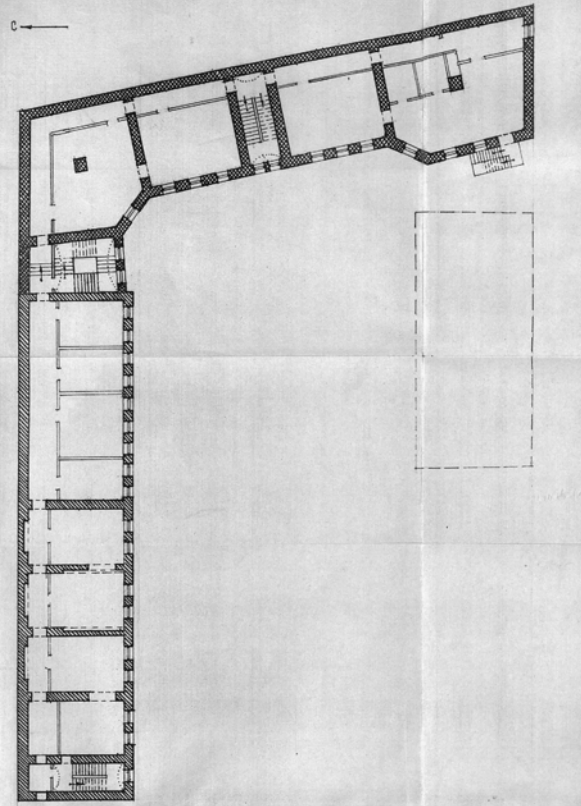
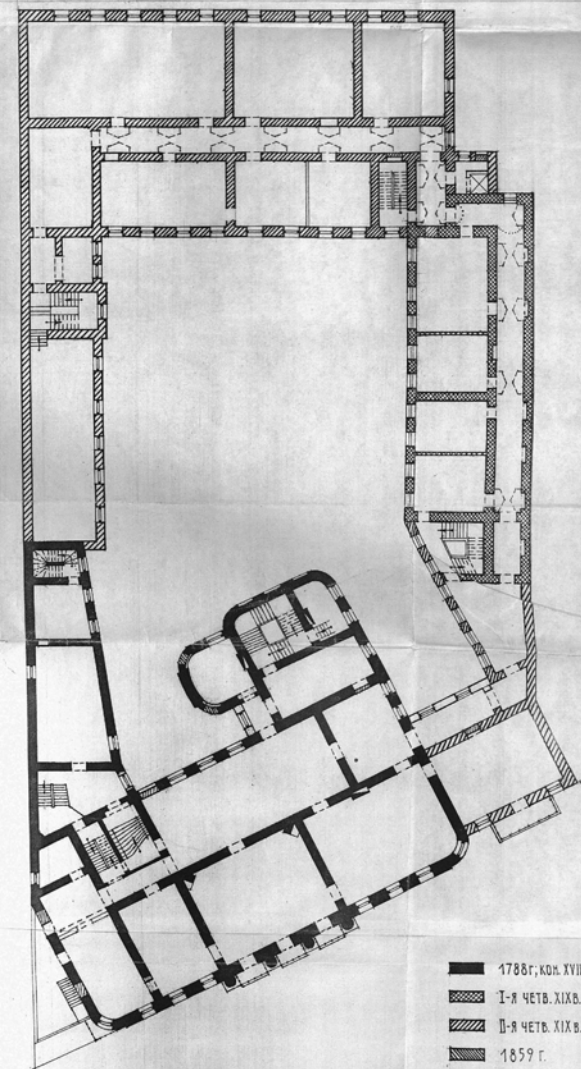
г. С-Петербург, Центральный район,
наб. р. Фонтанки, 20,
Дом Министерства Императорского двора
1787-1788 гг.
План 2-го этажа

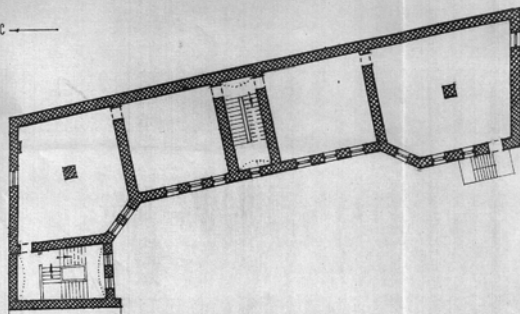
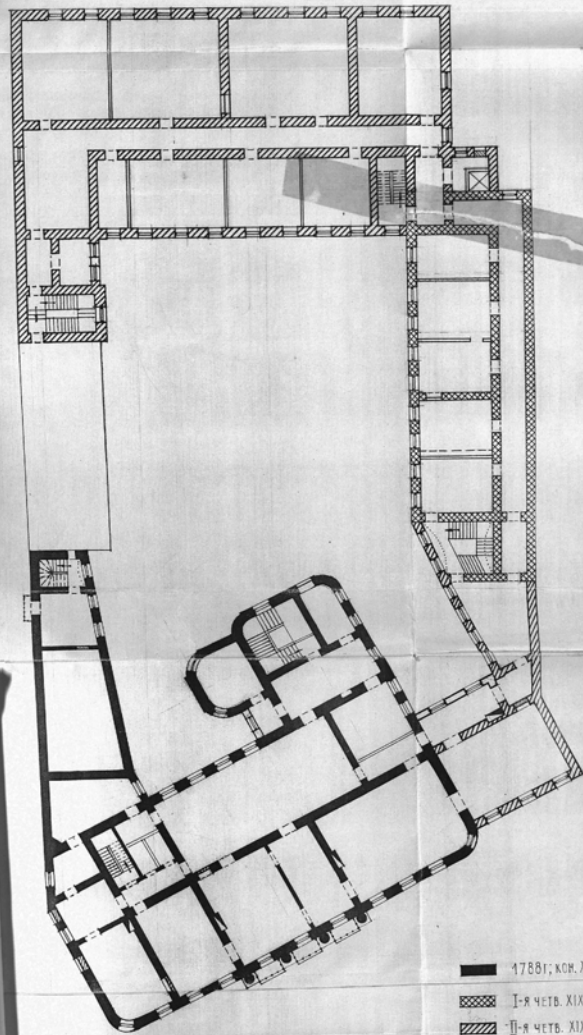
г. С-Петербург, Центральный район
наб. р. Фонтанки, 20
Дом Министерства Императорского двора
1787-1789 гг.
План 3-го этажа

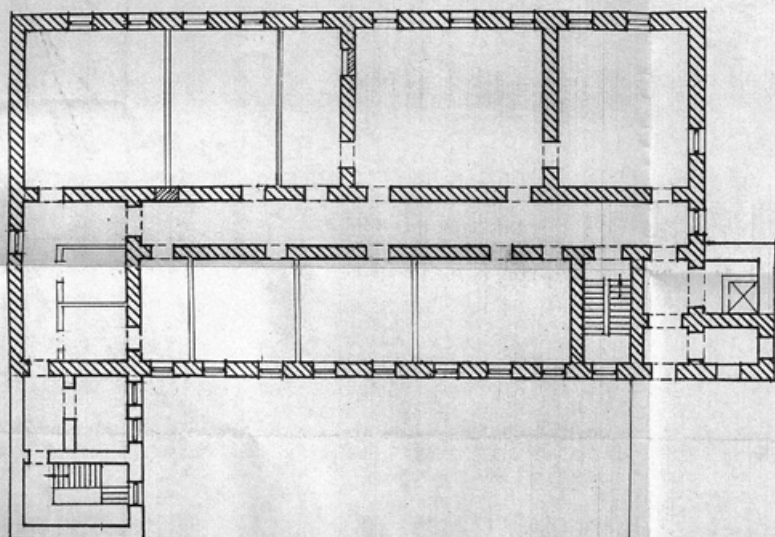
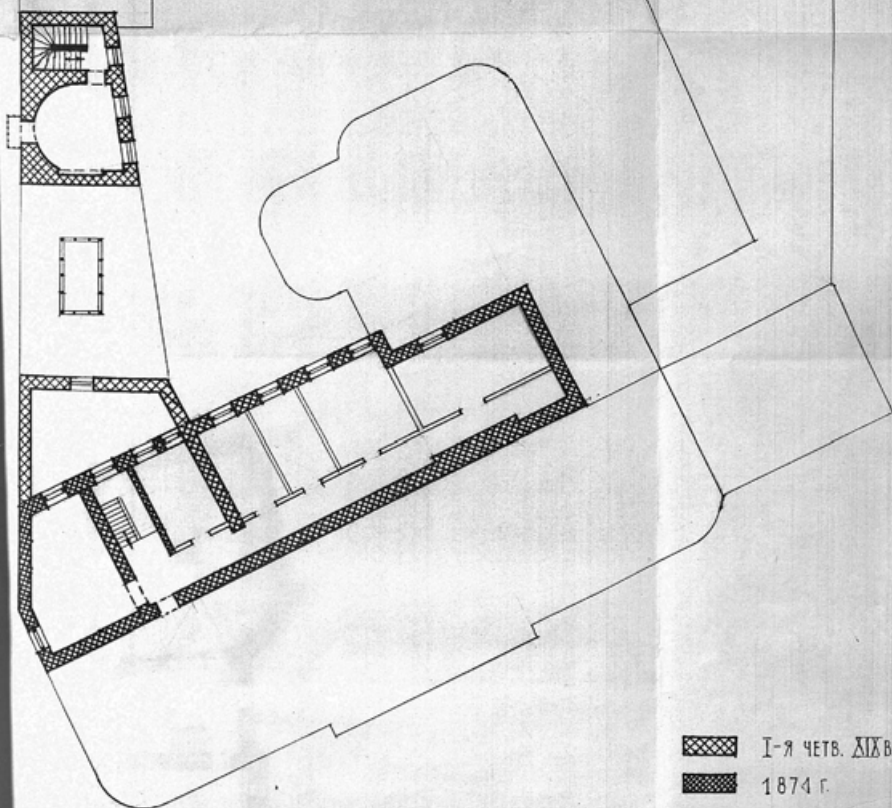
г. С-ПЕТЕРБУРГ, ЦЕНТРАЛЬНЫЙ РАЙОН,
 НАБ. Р. ФОНТАНКИ, 20,
 Дом Министерства Императорского Двора
 1787-1788 г.г.
 План 4-го этажа

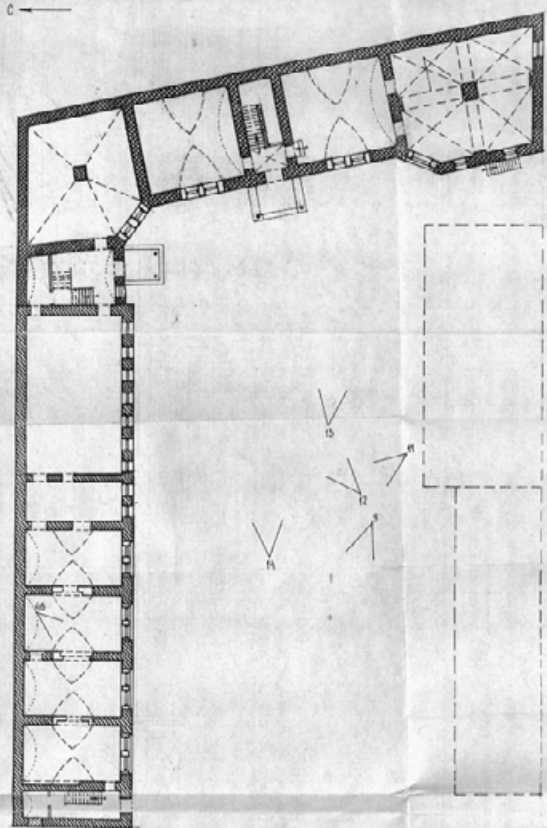
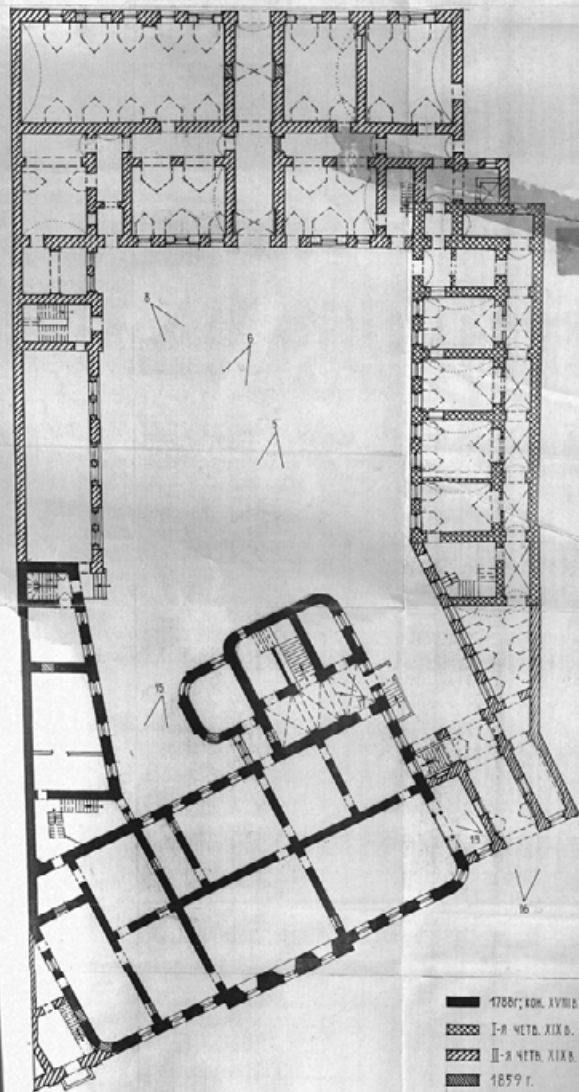
г. С-Петербург, Центральный район
наб. р. Фонтанки, 20,
Дом Министерства Императорского двора
1787-1788 г.г.
План 1-го этажа
Схема фотофиксации

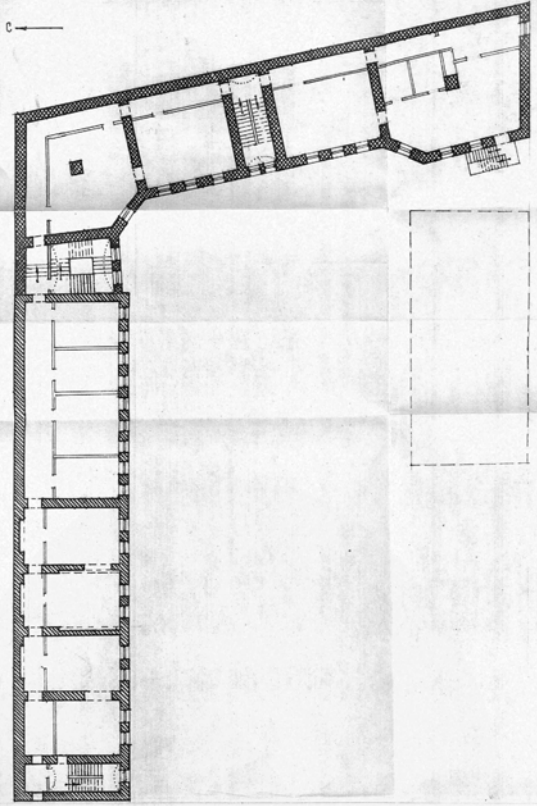
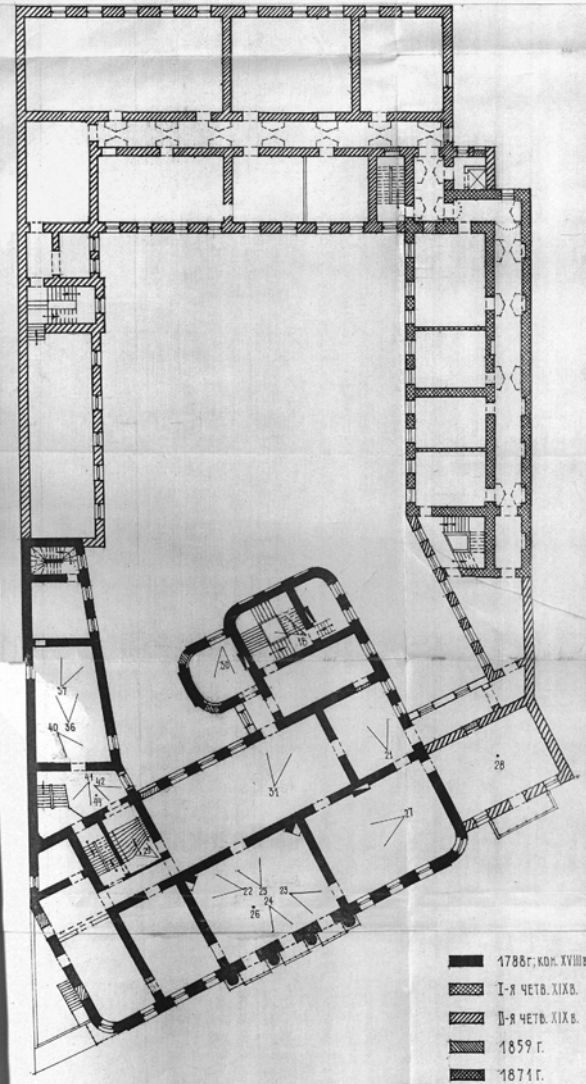
г. С-ПЕТЕРБУРГ, ЦЕНТРАЛЬНЫЙ РАЙОН,
НАБ. Р. ФОНТАНКИ, 20,
ДОМ МИНИСТЕРСТВА ИМПЕРАТОРСКОГО ДВОРА
1787-1788 гг.
ПЛАН 2-ГО ЭТАЖА

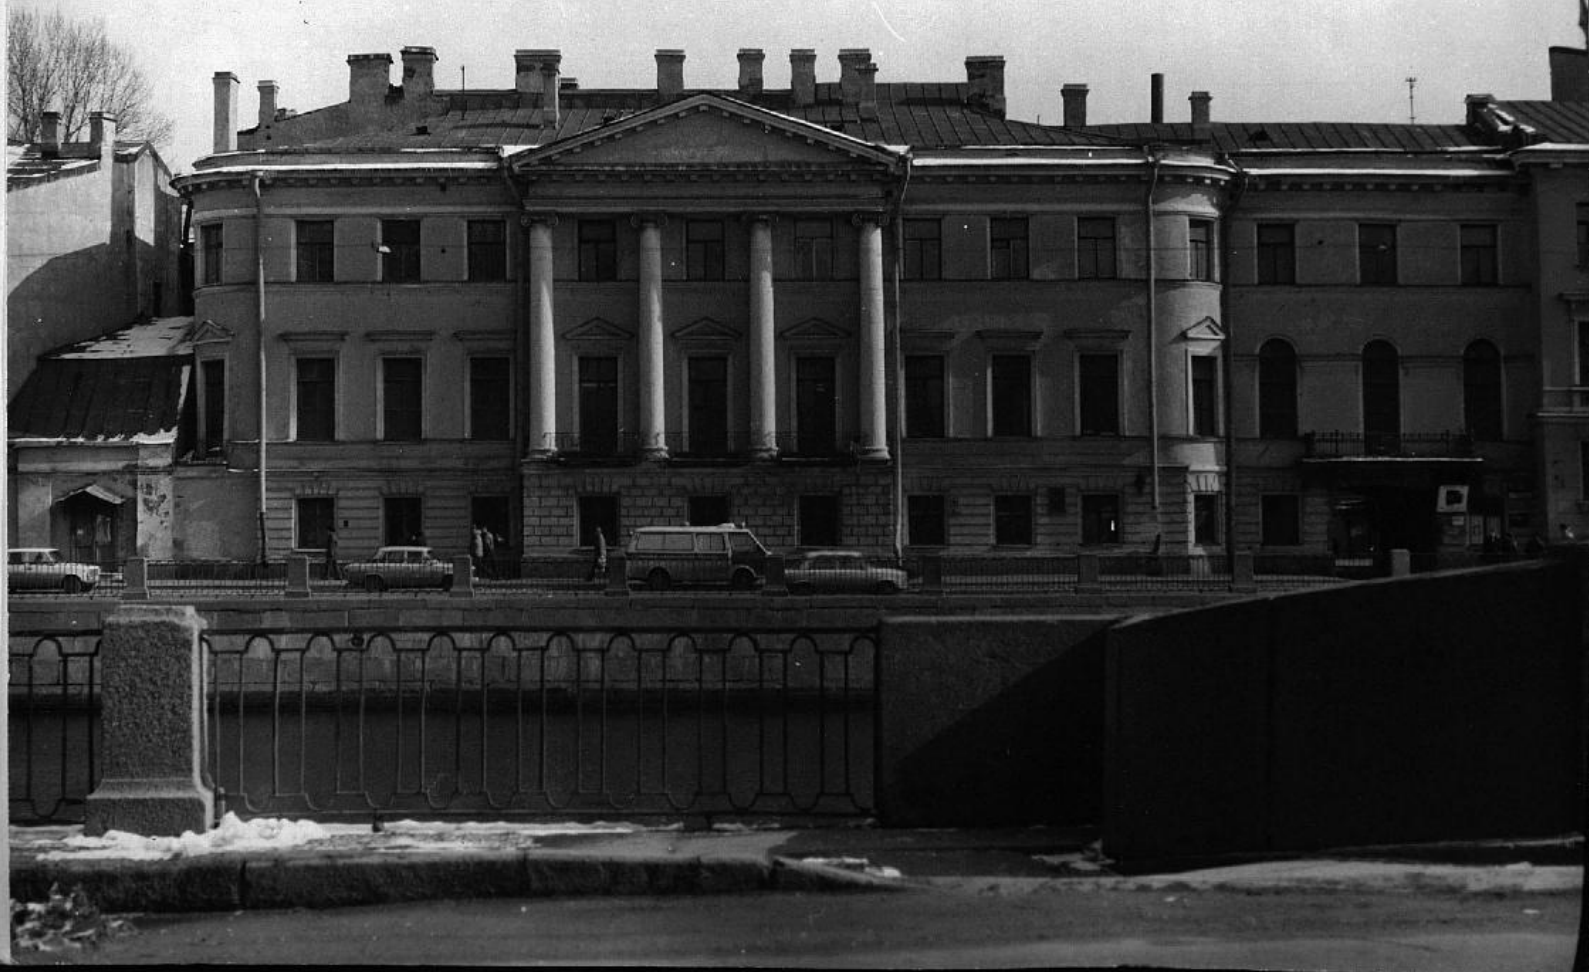
Дом Самуилова
 (Дом Министра Императорского Двора)
 1788 г. Автор Ф. И. Раверцов
 Главный (юго-западный) фасад
 Фото с/нат. 1992 г. С. А. Шлихт

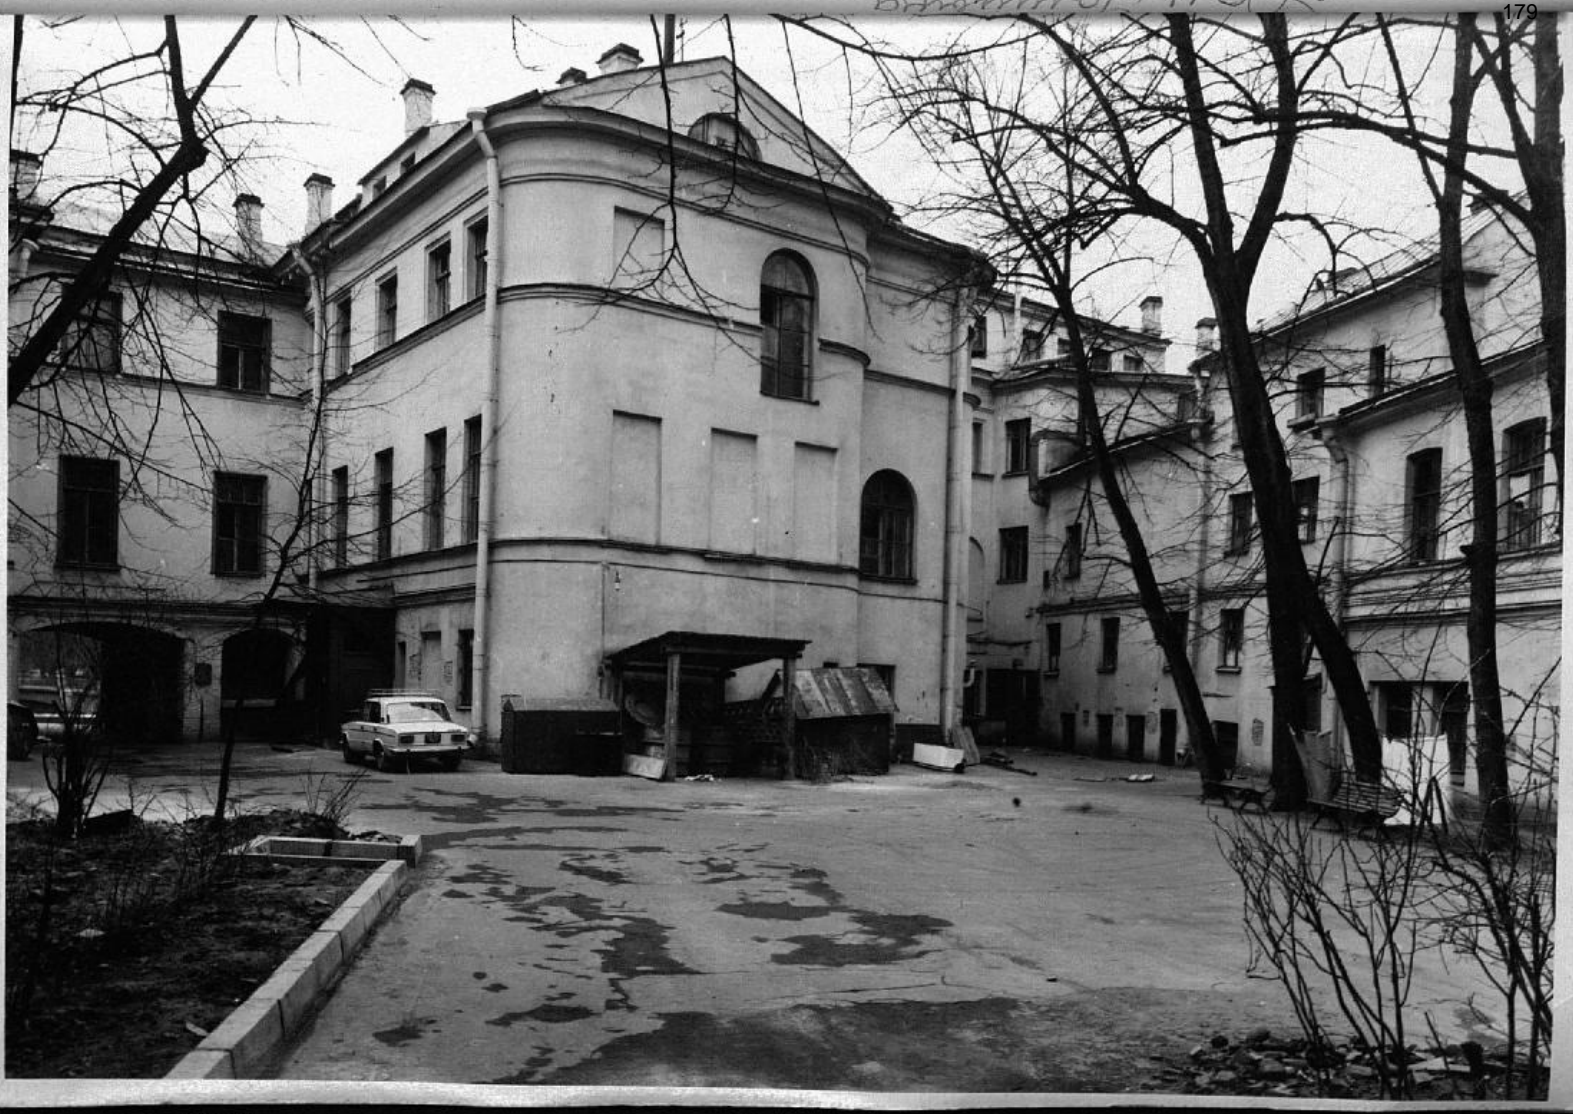
Дом Министрства Императорского двора
 Ф. П. Демидов, 1787-88г.

Дворовый (вост.) фасад 2-го корпуса

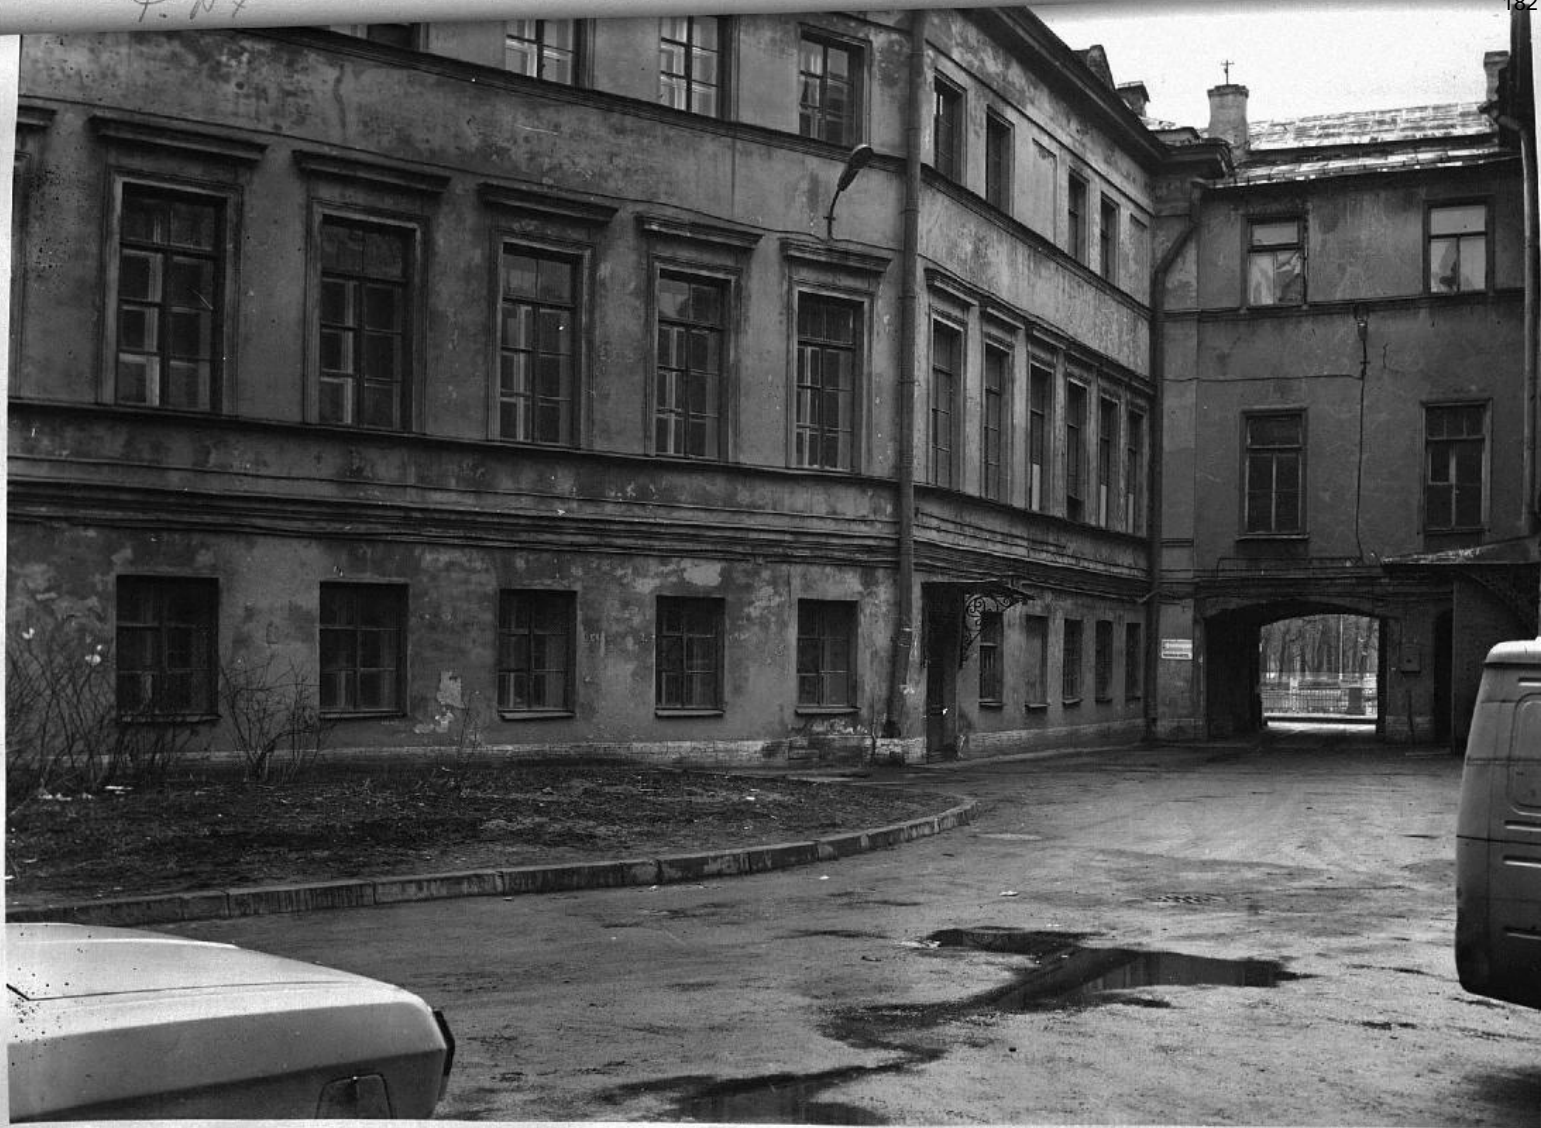
Дом Министрства Императорского двора
I-й кз. двор. Юсский (Копыровский) флигель
I-я четв. XIX в.

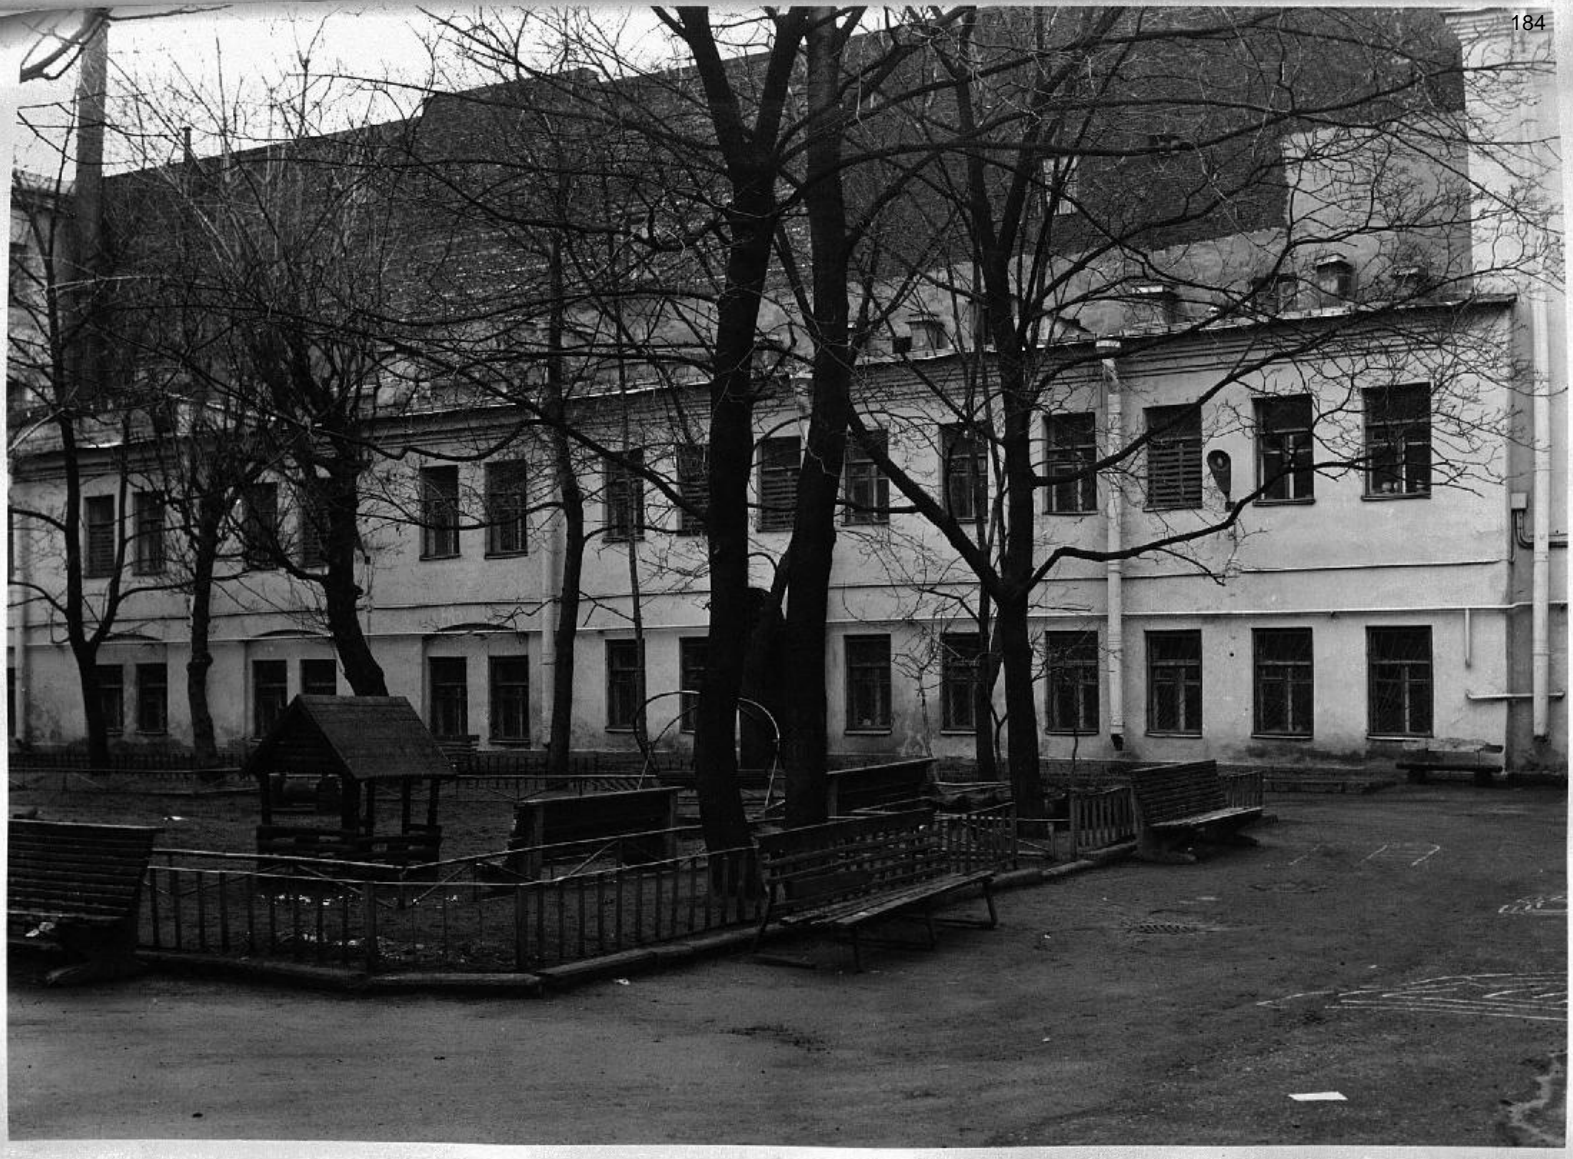
N 10

Дом Министрства Императорского Двора
 II кз. двор. Южный фасад северных крыльев
 1859г.

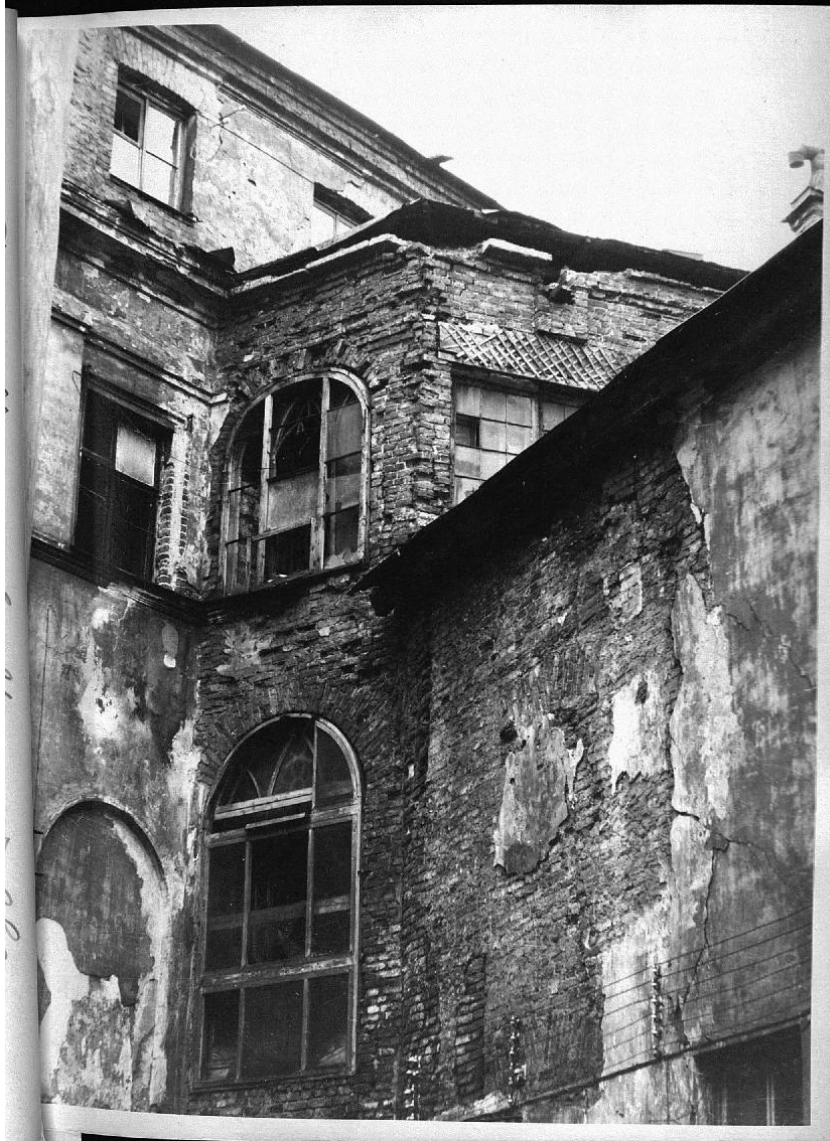
Ф N 15

Дом еленингерейце Император
 двора. I кат. двор. Сев-зап. угол
 Арочные окна двухэтажного придела
 (переделаны в прямоугольные)

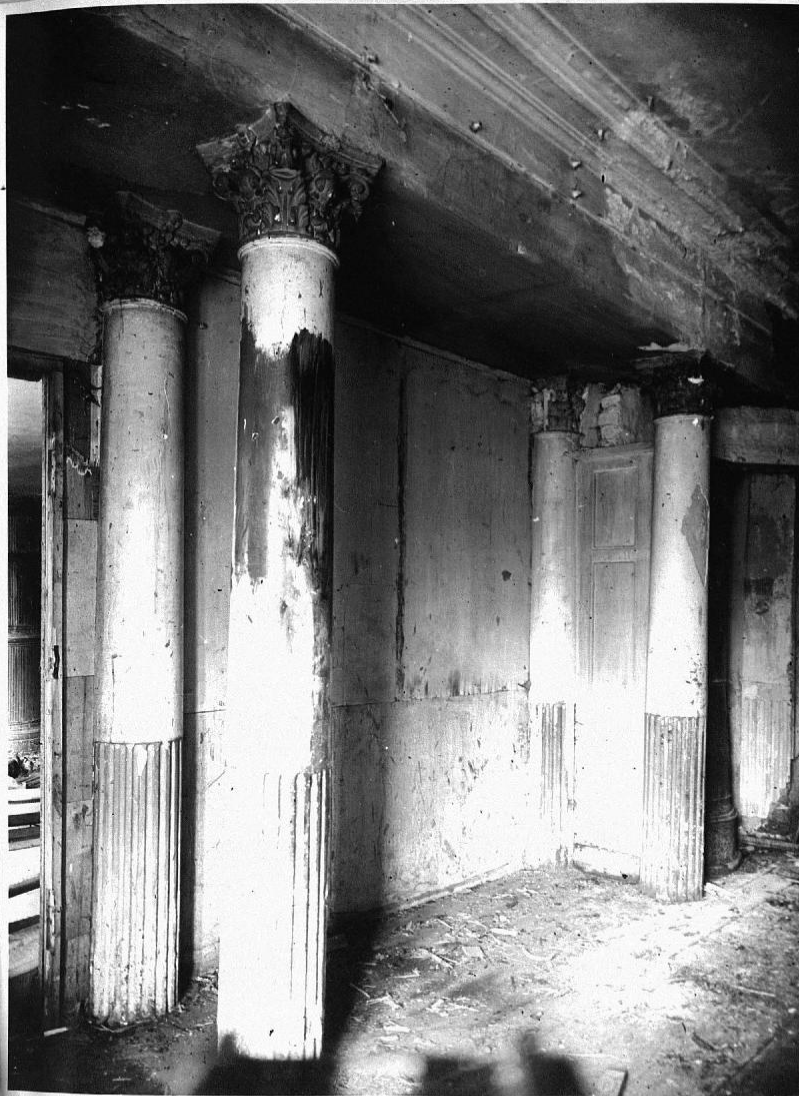
Дом Министрства Манер. № 1787 88 - арх. Ф. Демерсисов.

Колонны в зал. парадной
восточной

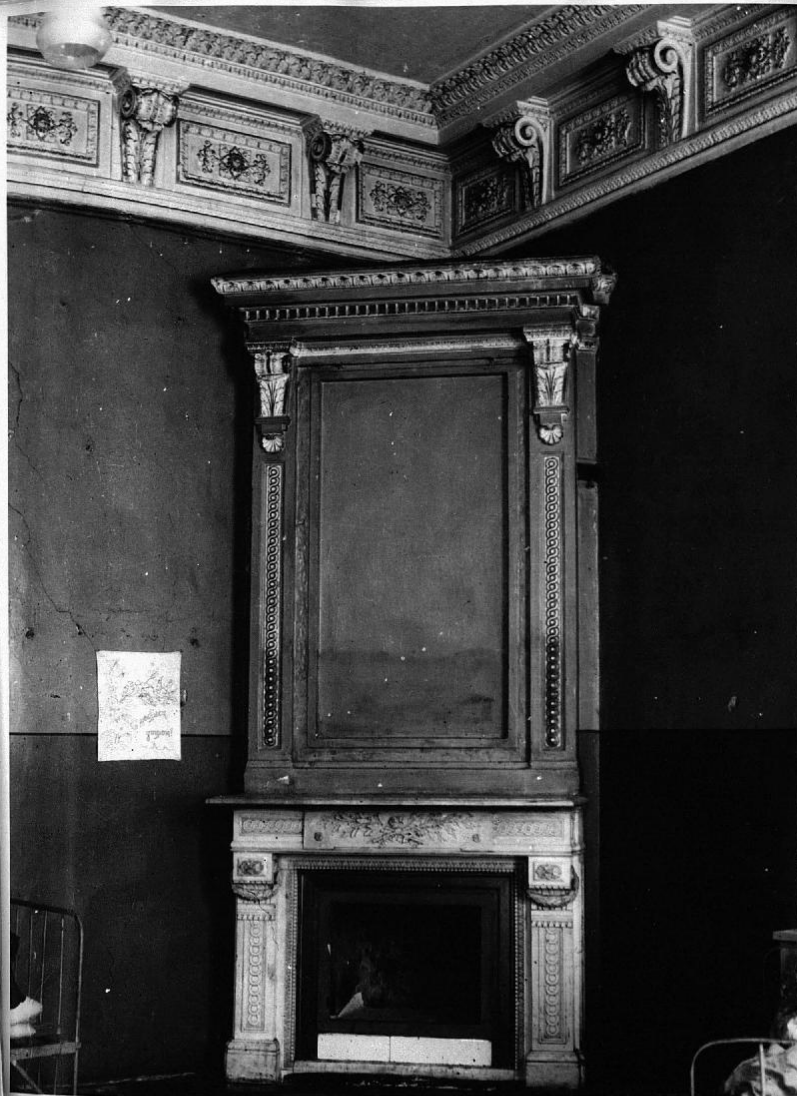
Дом Министрства Училищ. Двора,
2-й корпус. Камин в Золотой гостиной.

| 1 | 2 | 3 | 4 |
|---|---|---|---|
| | <p>кромкой. Фриз над топкой украшен изображениями сгруппированных парно крылатых женских фигур, придерживающих гирлянды. Околотопочная часть обшита латуной и имеет по углам медальоны, топка выложена кирпичом. Внутри установлена чугунная решетка для дров с ажурным сквозным геометрическим орнаментом. Перед камином прямоугольная мраморная доска.</p> <p>Время: 1-я четверть XIX в.</p> <p>Сохранность: многочисленные трещины, мелкие сколы мрамора, следы реставрационных мастиковок. На металлической обшивке в центре утрачены две накладные детали. Реставрирован. Сильно загрязнен. Частичная утрата медальонов (3 шт.).</p> | | |

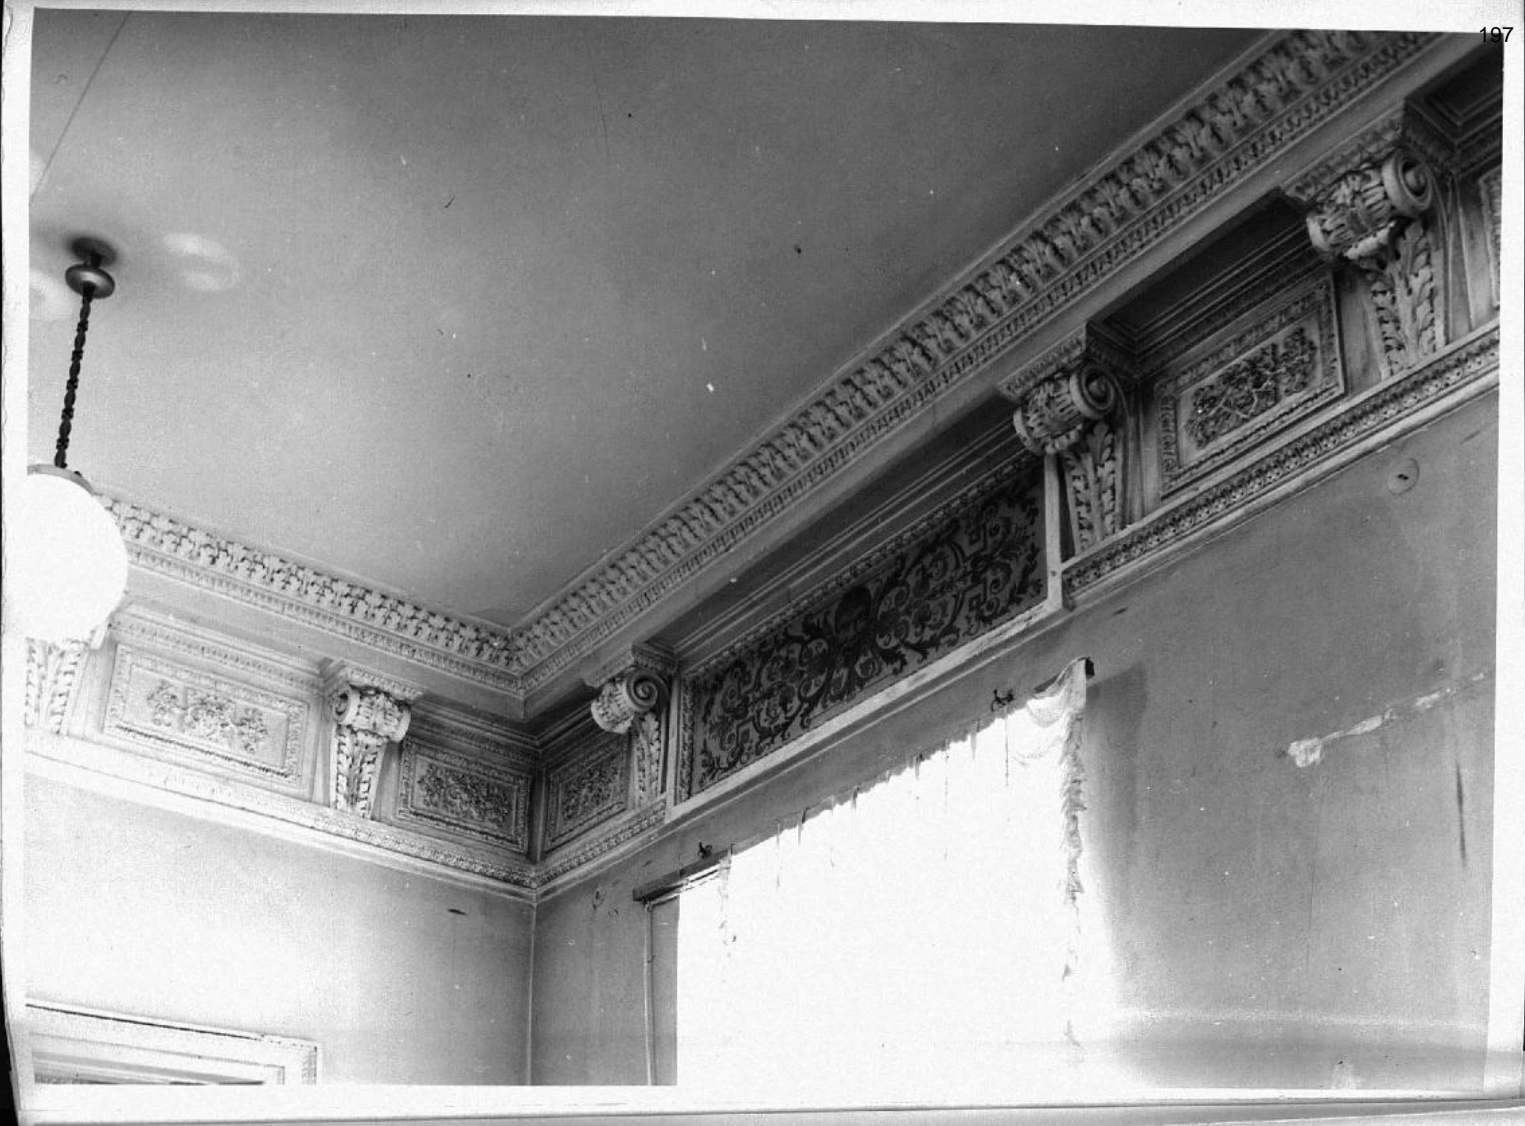
Дом Министров Императорского двора
 2-й корпус. Фрагмент фриза с карнизом
 в Золотой гостиной.

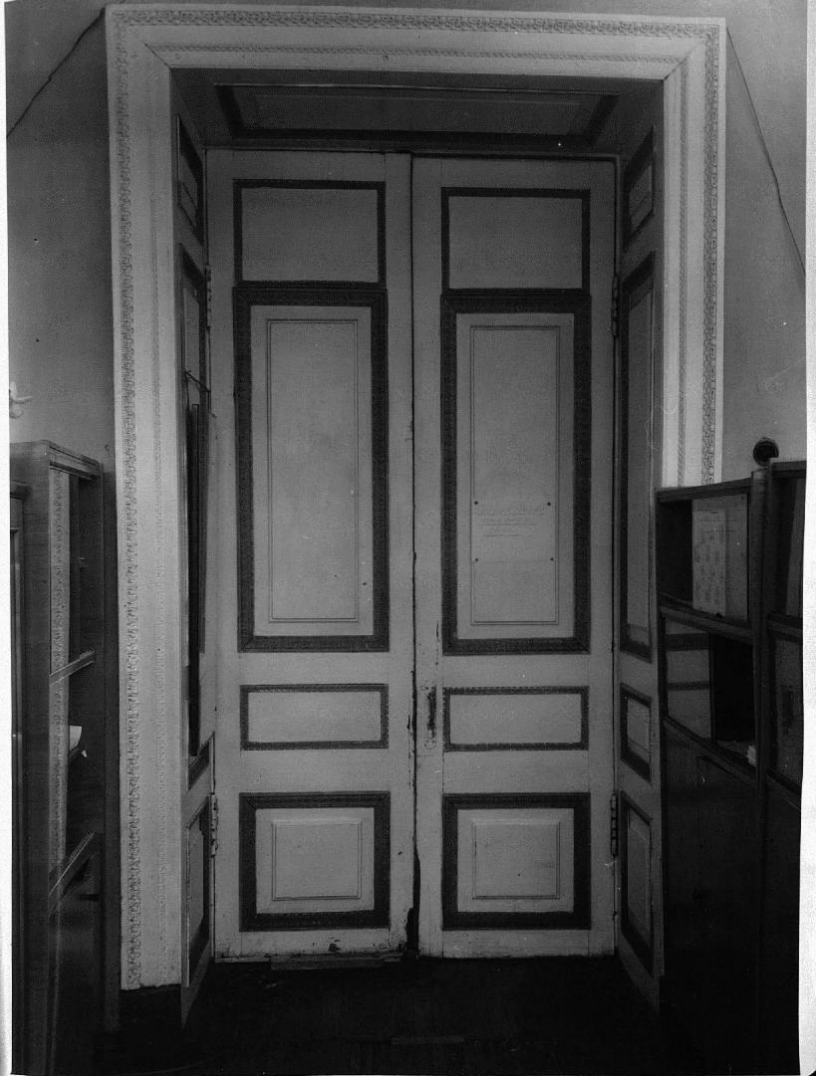
Ф. N 24

Дом Министрства Императорского
Двора.
Дверь в Золотую гостиную.

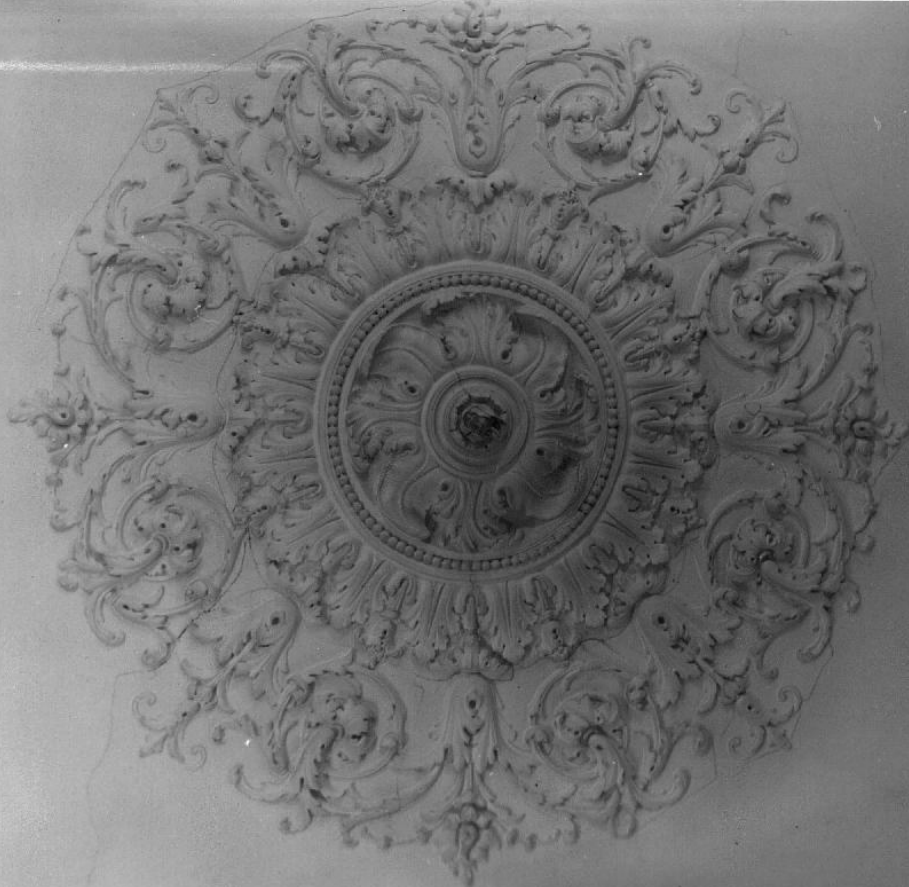
Розетка в Золотой гостиной
Ф с/к 1995г. С. Шиндт

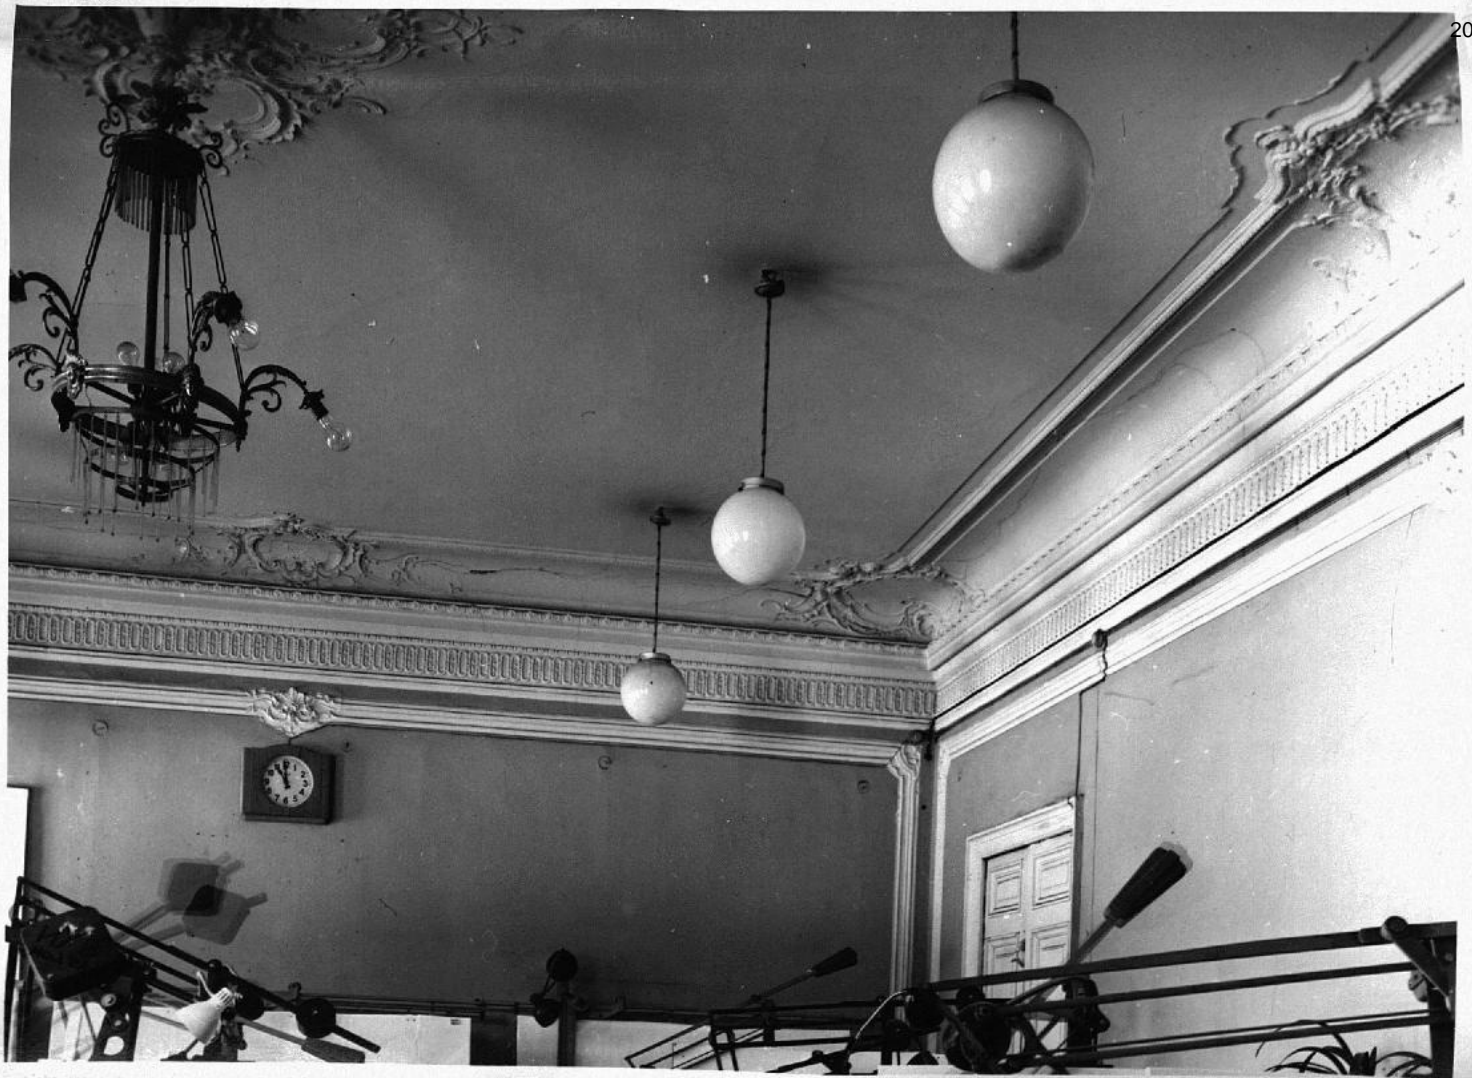
Дом Министрства Императорского двора
(Дом Голландия) 1788 г. фр. Дамерцов
Интерьер Гессей гостиной

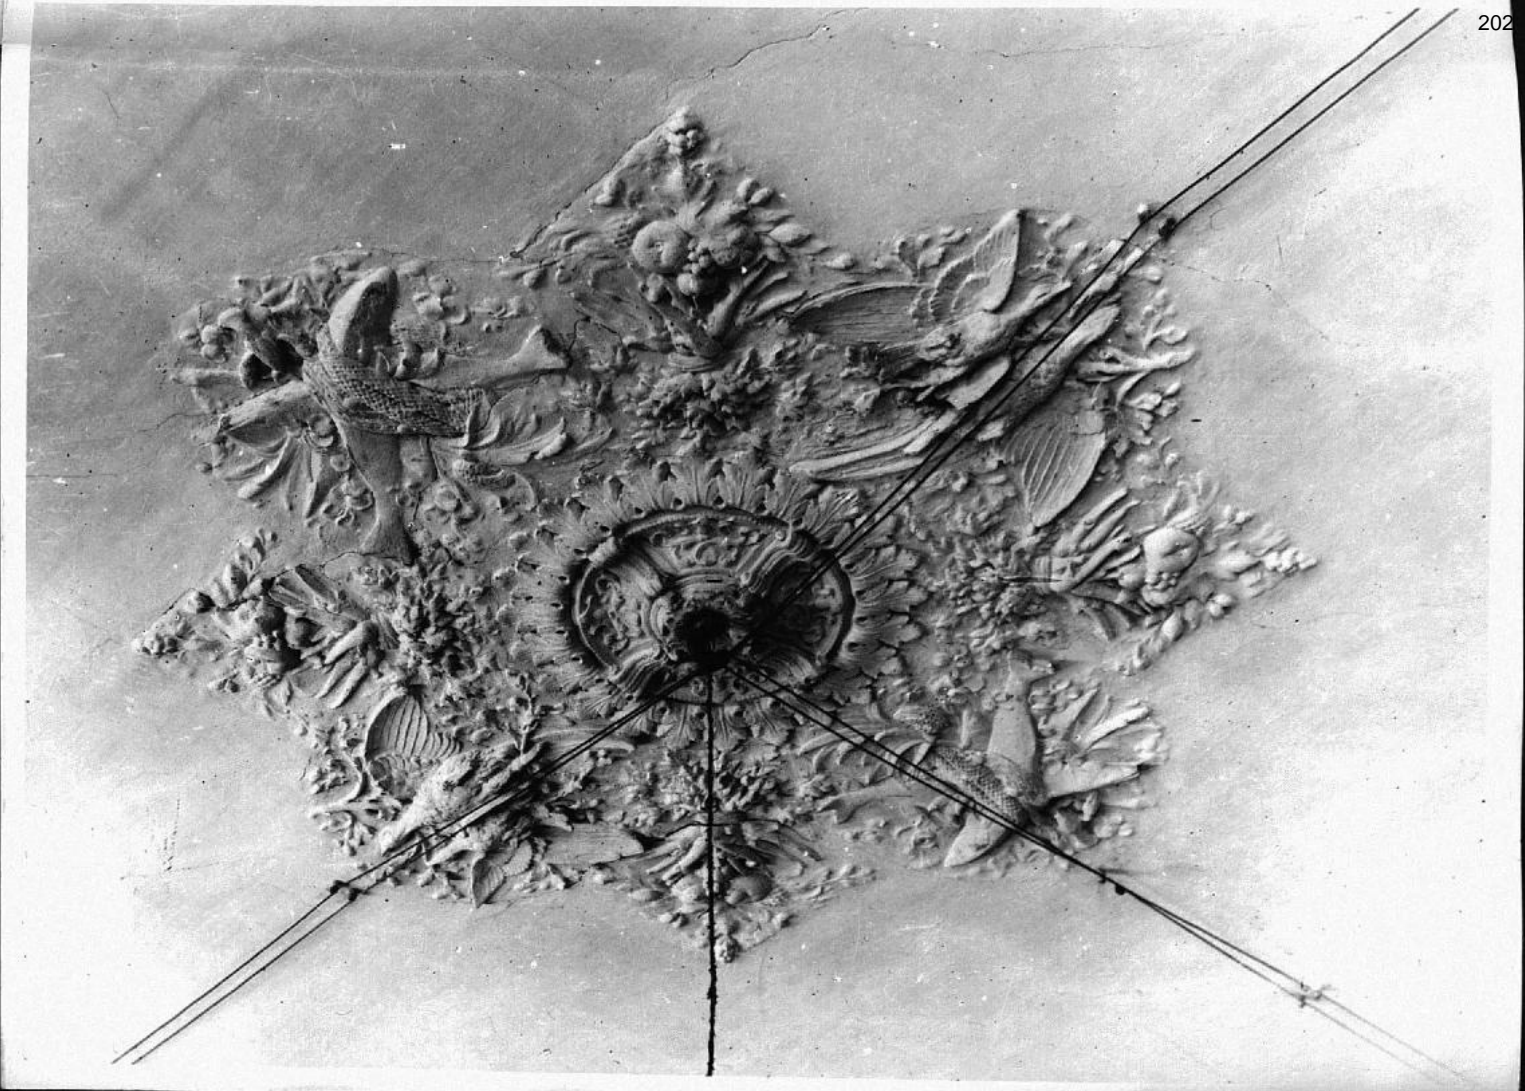
N 27

Доля Министерства Императорского Двора
 Розетка на плафоне в помещ. над проездом
 б. столовая, позднее Кабинет Нар.-ко Канцелярии
 (мш)
