АКТ

по результатам государственной историко-культурной экспертизы проектной документации на проведение работ по сохранению объекта культурного наследия федерального значения «Дом Неклюдова П.В. (дом Министерства Императорского Двора, «Дом Голицына»). Здесь жили: в 1812-1824 гг. - историк Тургенев А.И. и в 1816-1824 гг. - декабрист Тургенев Н.И.», расположенного по адресу: Санкт-Петербург, наб. реки Фонтанки, д. 20, литера А (р. Фонтанки наб., д. 20): «Реставрация и ремонт лицевого фасада объекта культурного наследия федерального значения «Дом Неклюдова П.В. (дом Министерства Императорского Двора, «Дом Голицына»). Здесь жили: в 1812-1824 гг. - историк Тургенев А.И. и в 1816-1824 гг. - декабрист Тургенев Н.И.», расположенного по адресу: Санкт-Петербург, наб. реки Фонтанки, д. 20, литера А», выполненной ООО «НИиПИ Спецреставрация» в 2021 г.

Шифр: 16-А2-2021-1

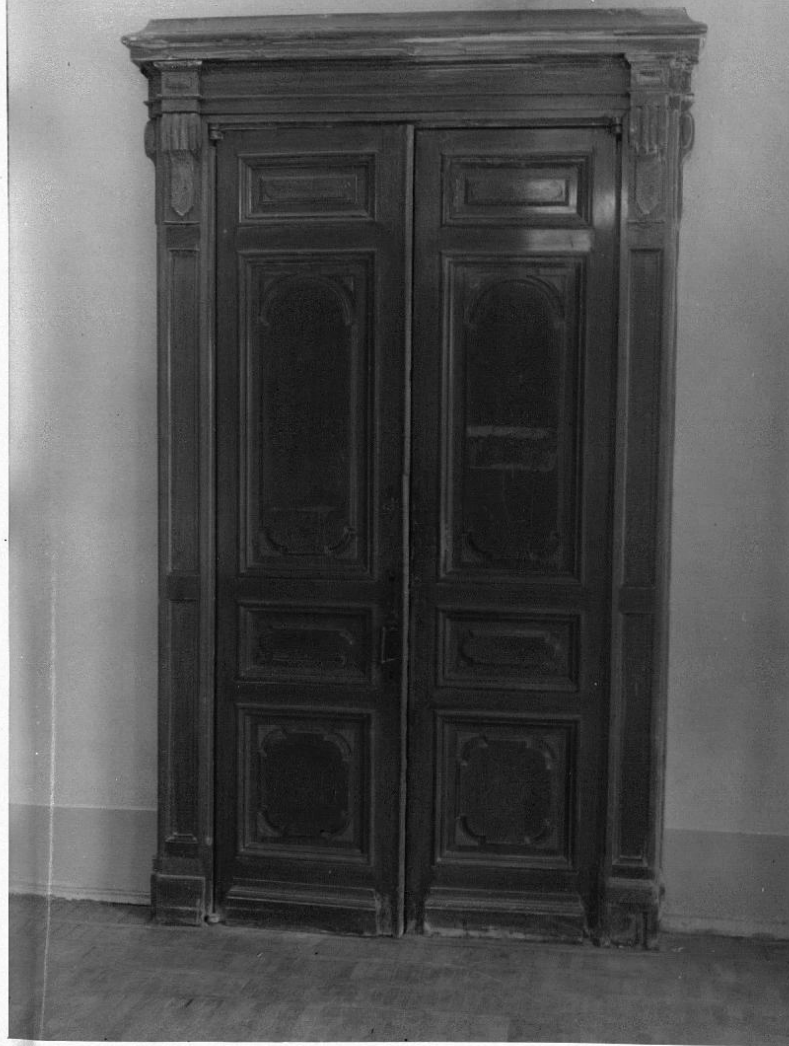
Ф. N 31

Дверь в зрелищную постановку
парадной анфилады III эт.

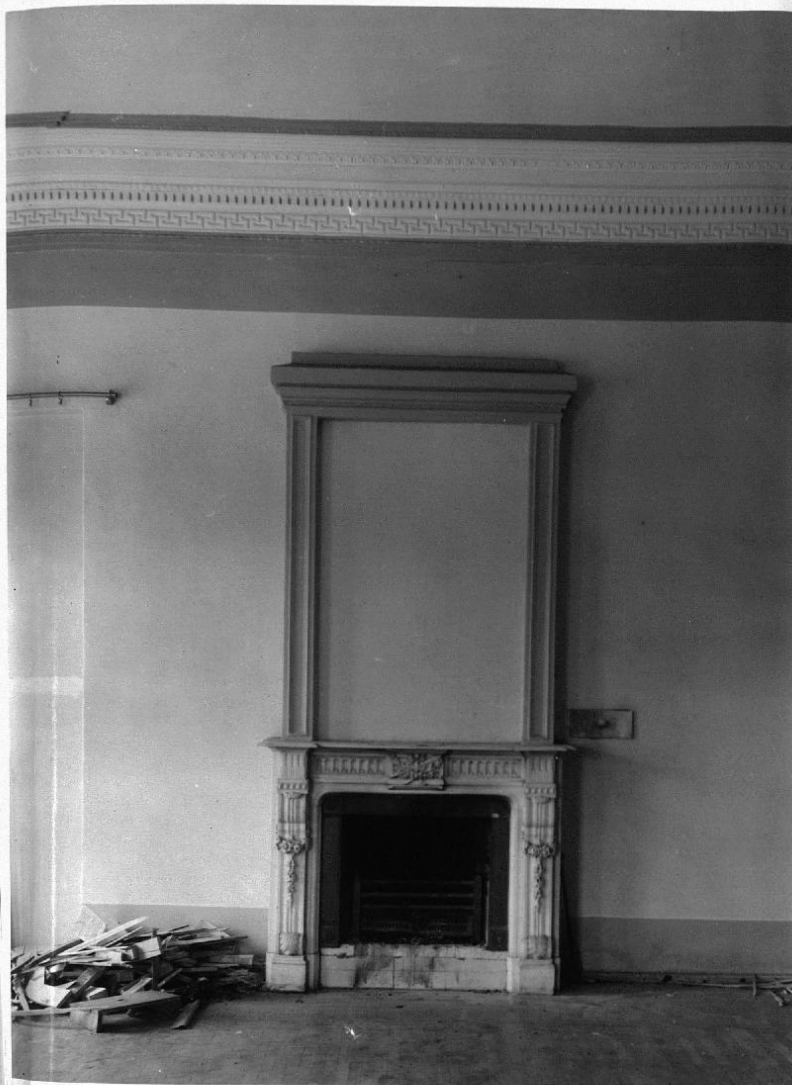
Дом Министерства Императорского
Двора.
Мраморный камин в парадной
андриаде III эт.

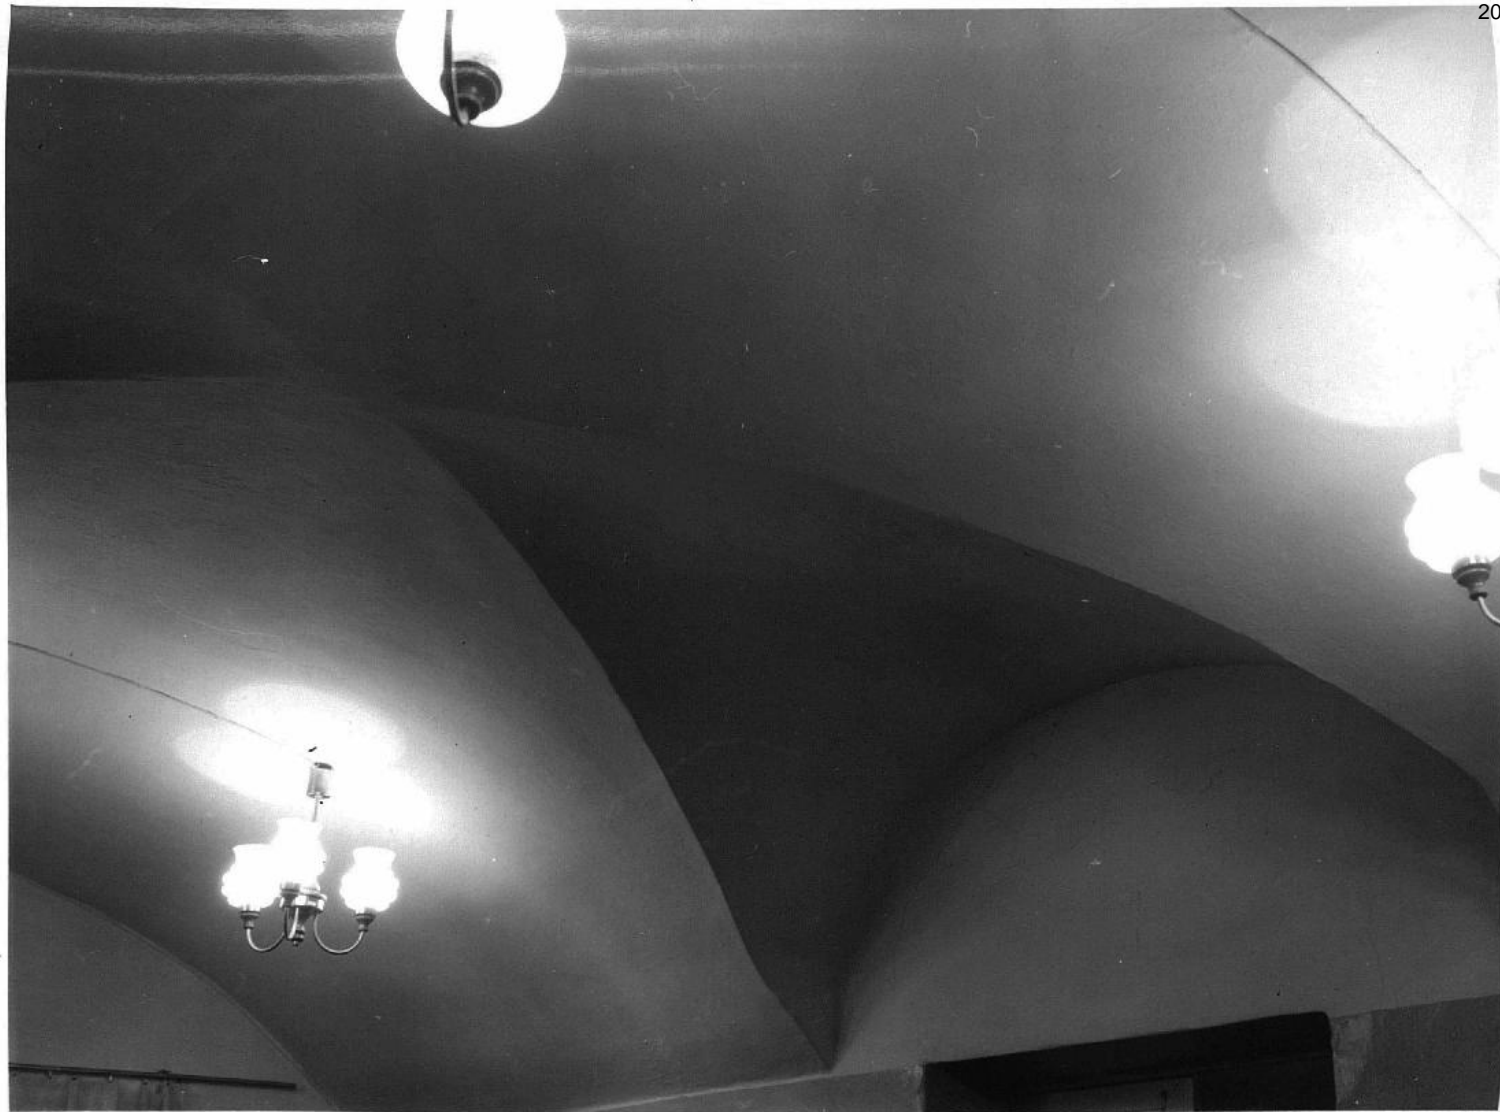
Дом Министрства Императорского двора
II и хоз. двор. Св. кухня. фронталь, 1859г.
Своды в помещении. I эт.

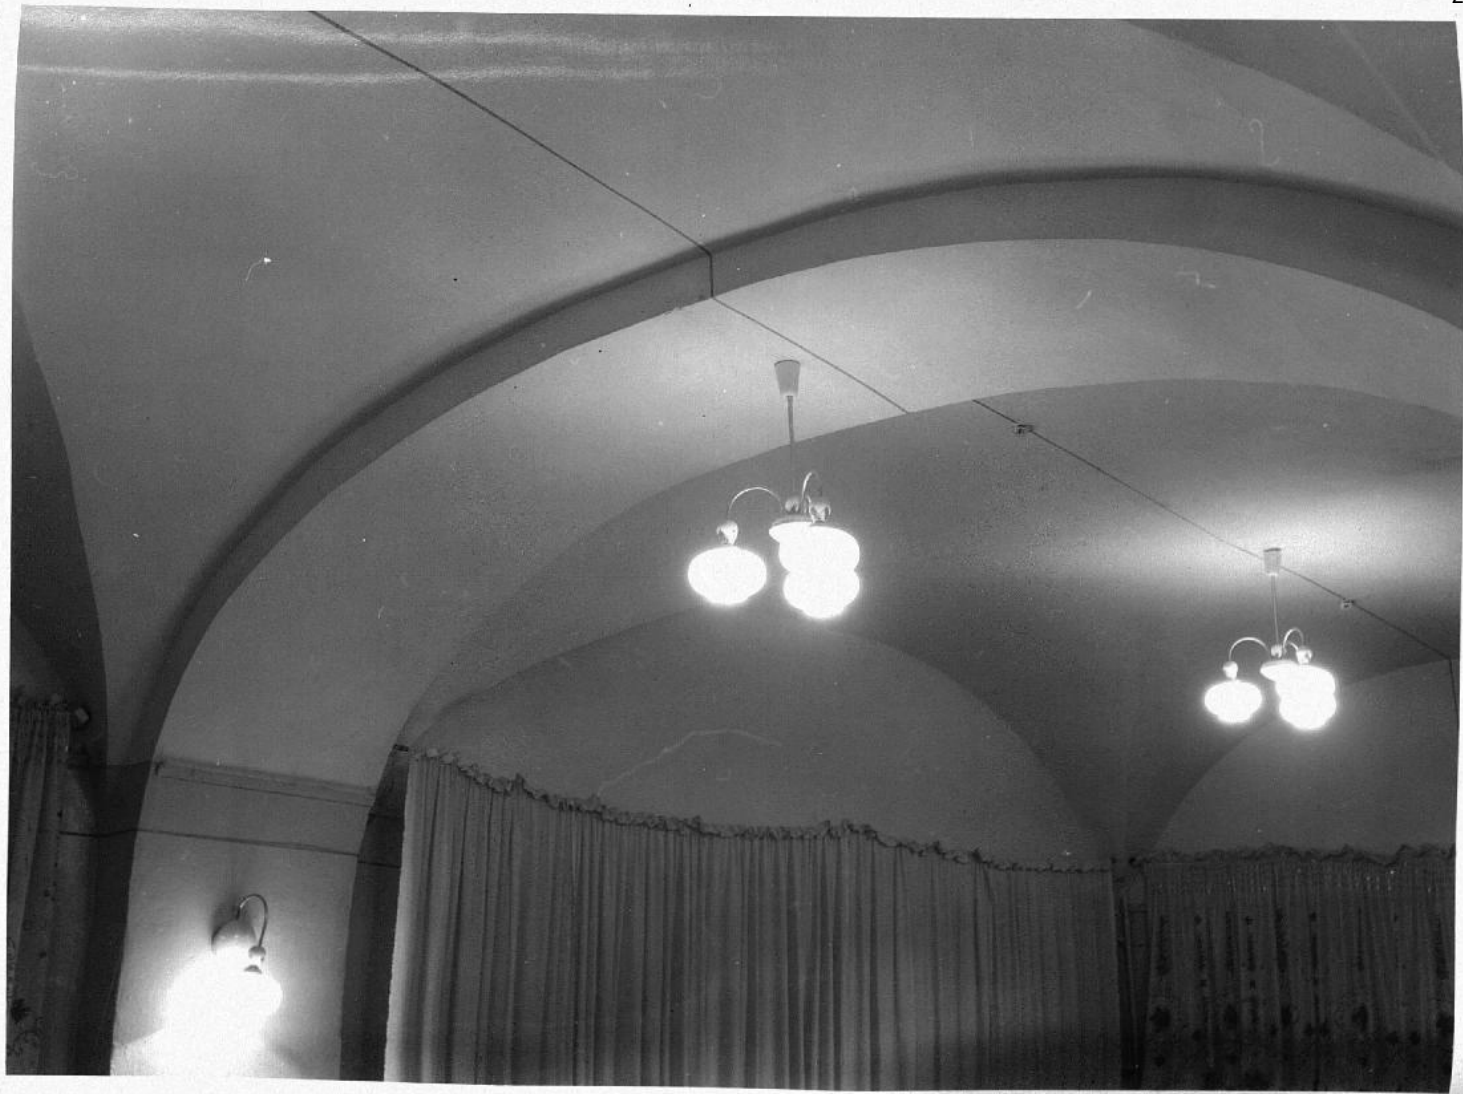
Дом Министрства Императорского Двора
 Восточный фронталь II-го хоз. двора, 1871г.
 Современное переоборудование одноэтажной
 палаты в I и II этаже

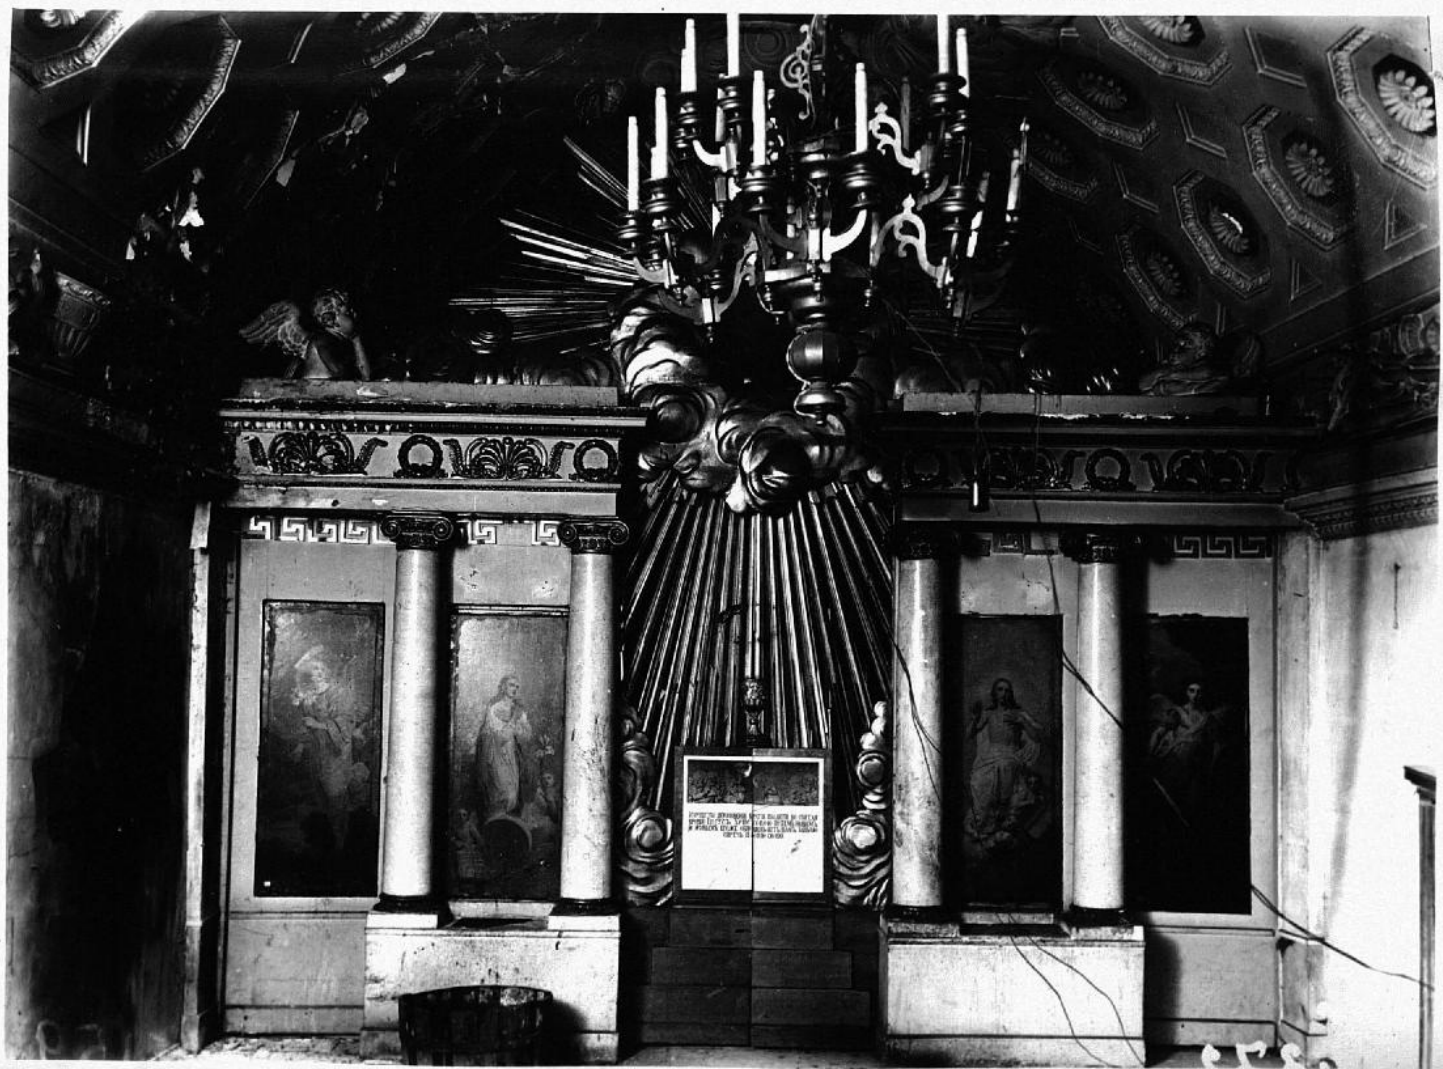
N35

Дом Министерства Импер. двора
Б. домовая церковь, А. Воронихин,
1812 г.
Иконостас.

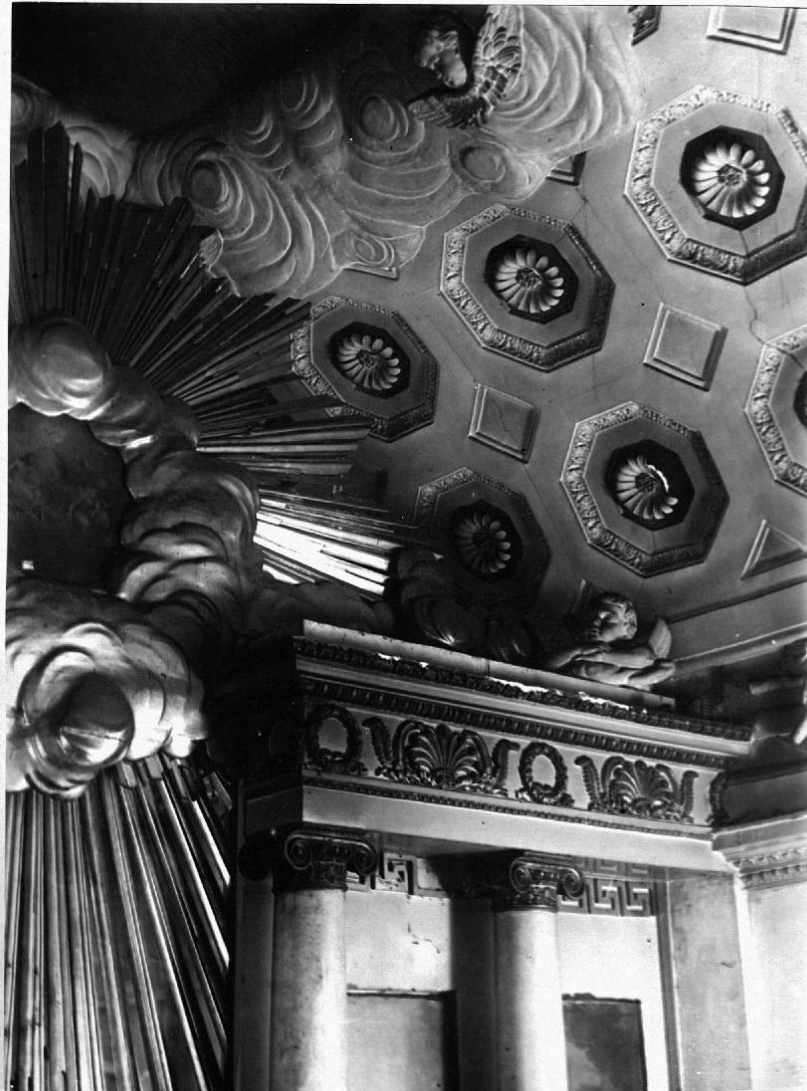
№ 36.

Дом Міністерства Шенер. днорс
 Б. донскае царкве. А. Воронічч
 Фрагменті іконостаса. 1813г.

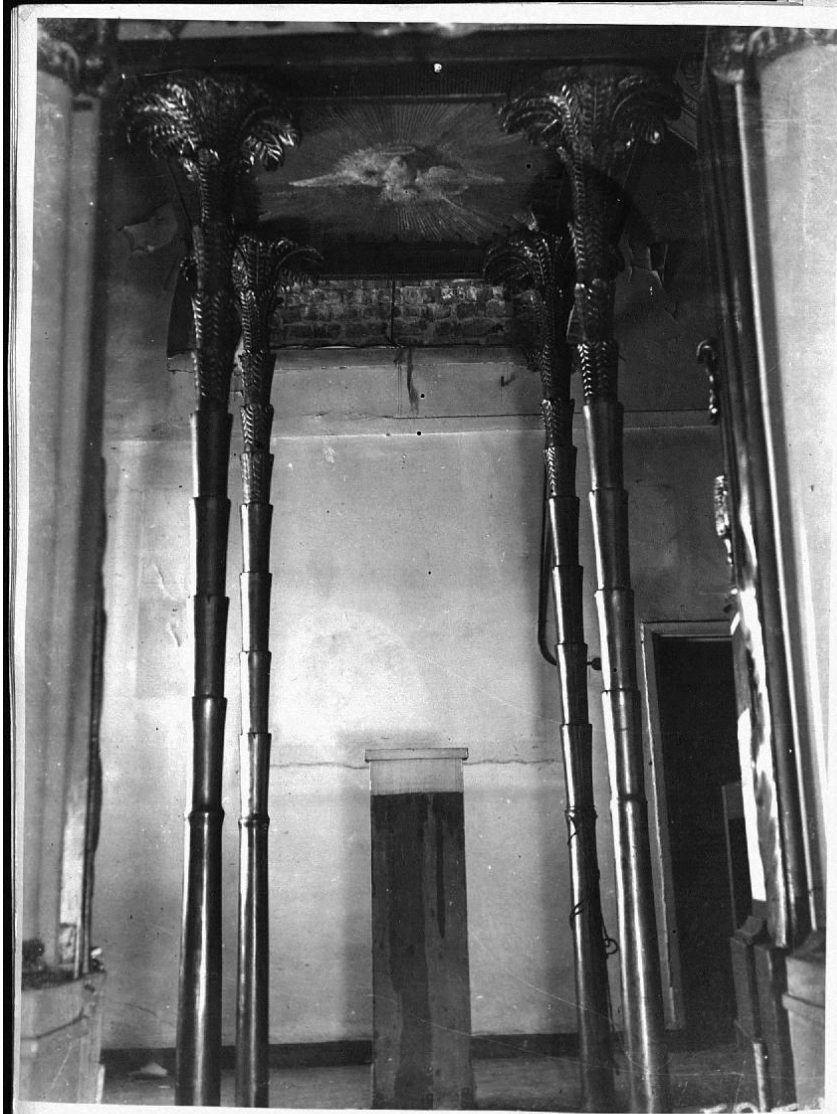
Дом Министрства И. И. Шерш, двор
 Ю. домовая церковь, А. Вороничев.
 18127.
 Надпись в стене

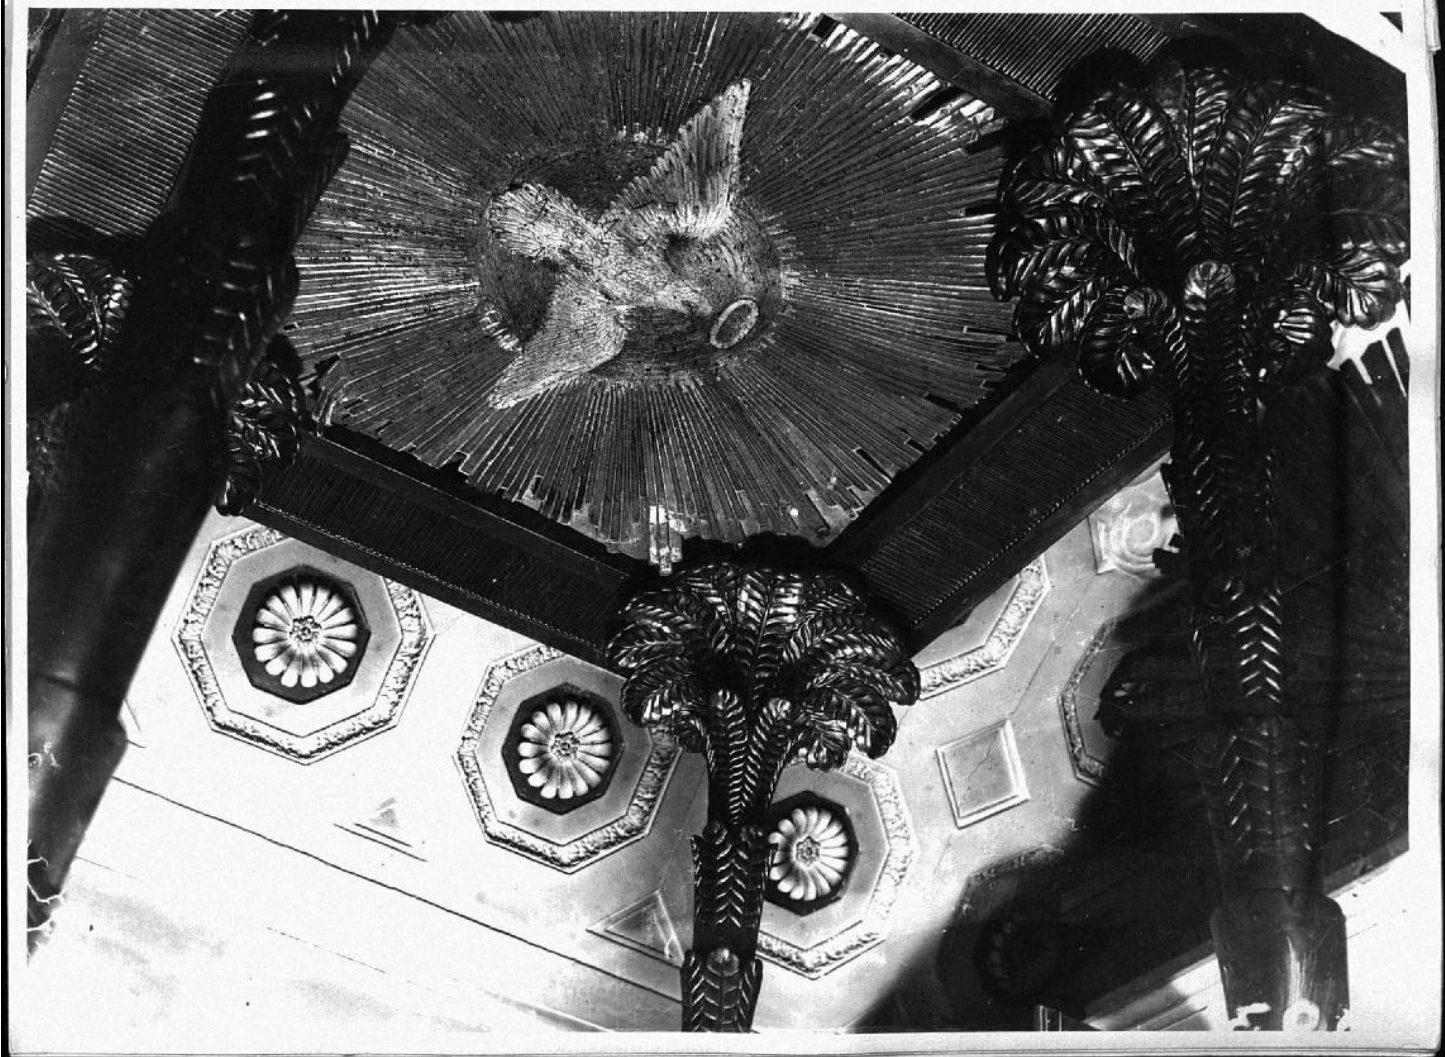
Дом Министров. Императорского двора.
 Б. домовая церковь. арх. А. Верский,
 Нагирестальская сень, проект
 фото с ю. 1930г. Демьянов

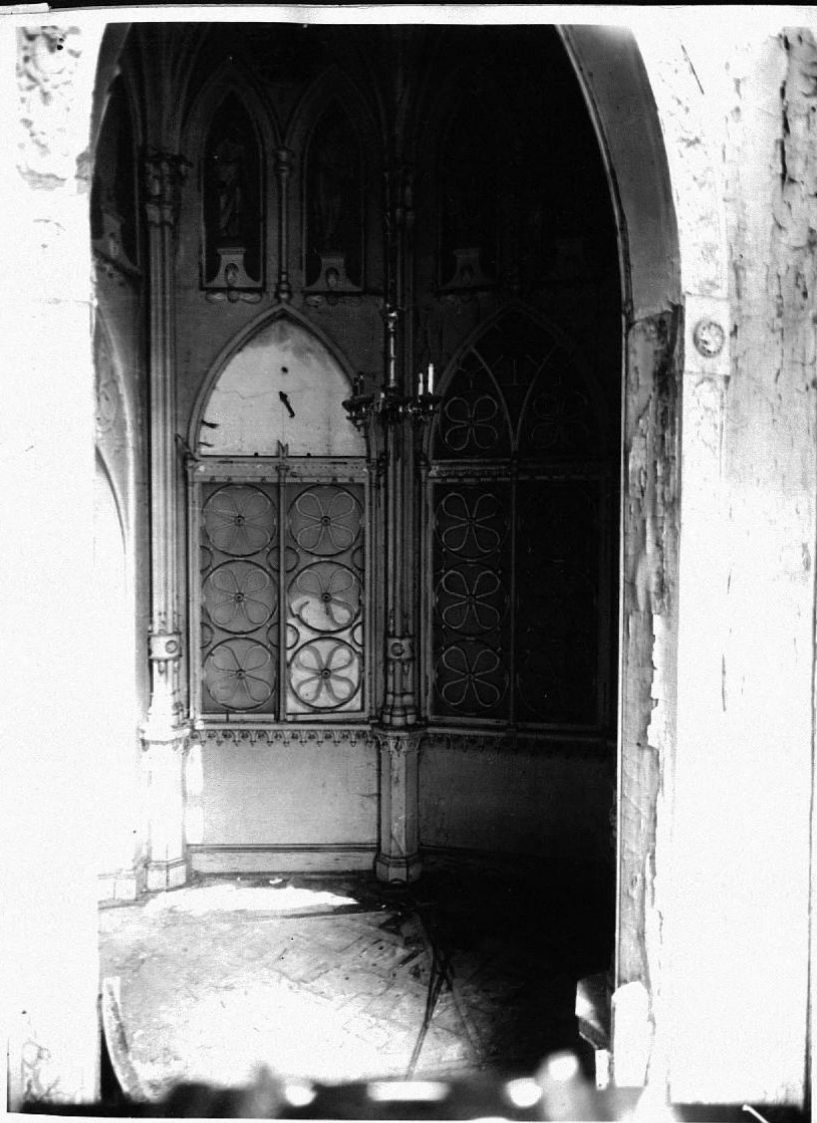
Дом Мем-ва Числер-града
Триглер б. домовой церкви

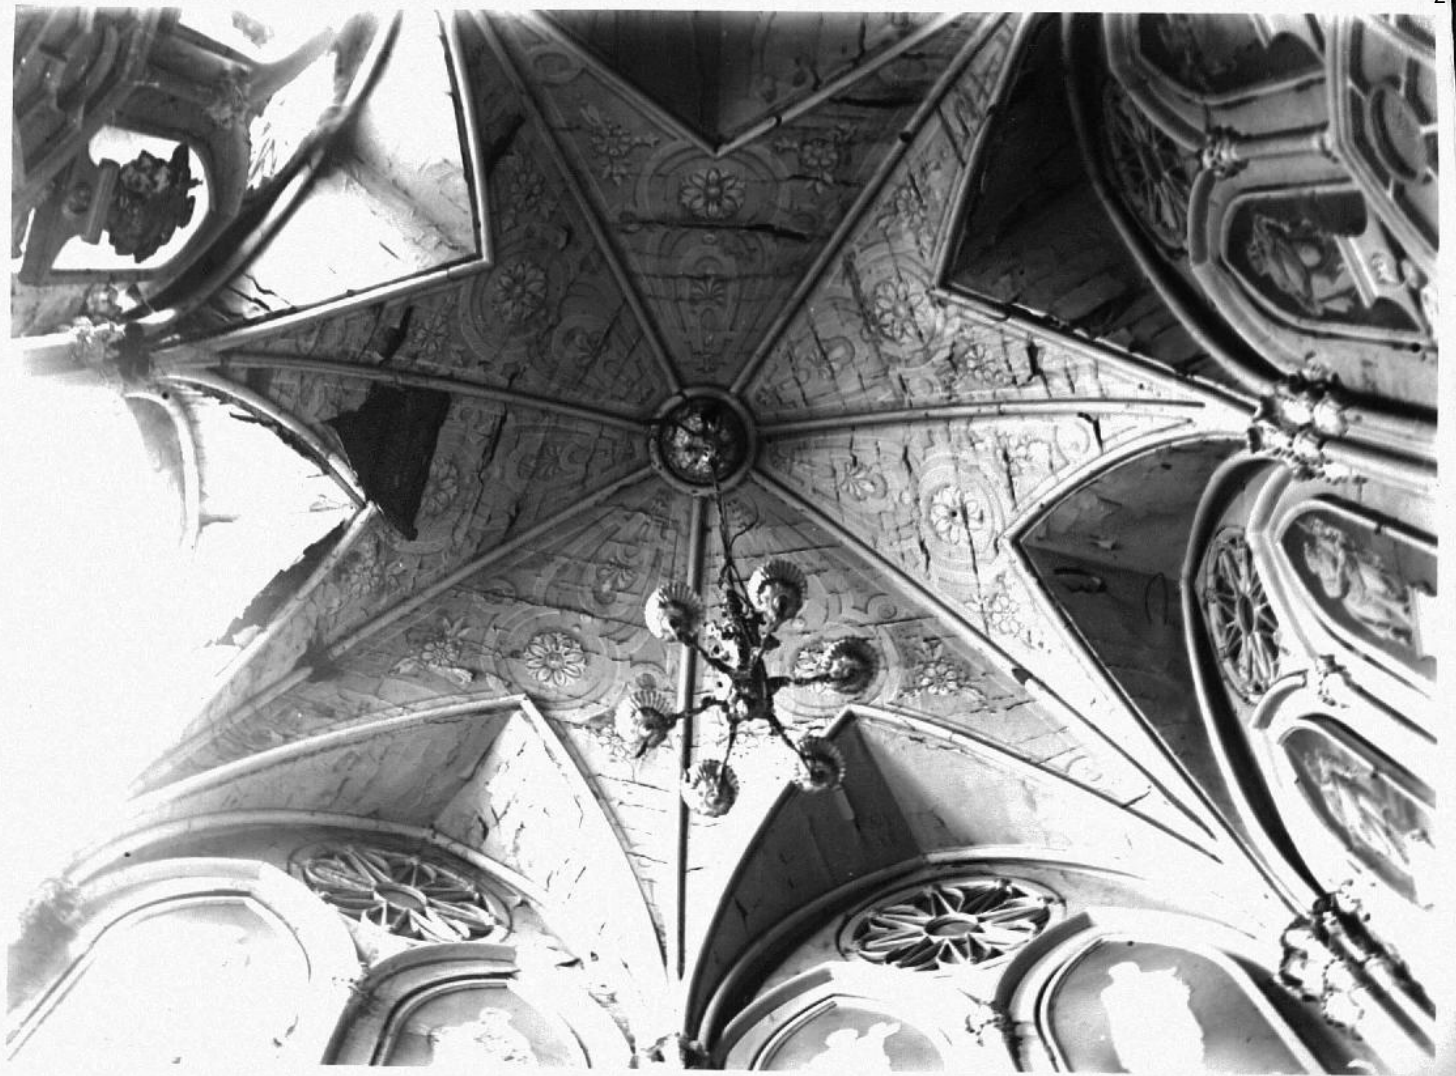
N 45

Дом Монастыря Императорного двора
в. домовая церковь. Арх. А. Веретинский
1812г.
Арх-но-художеств. оформление
мощного готического свода над
притвором.

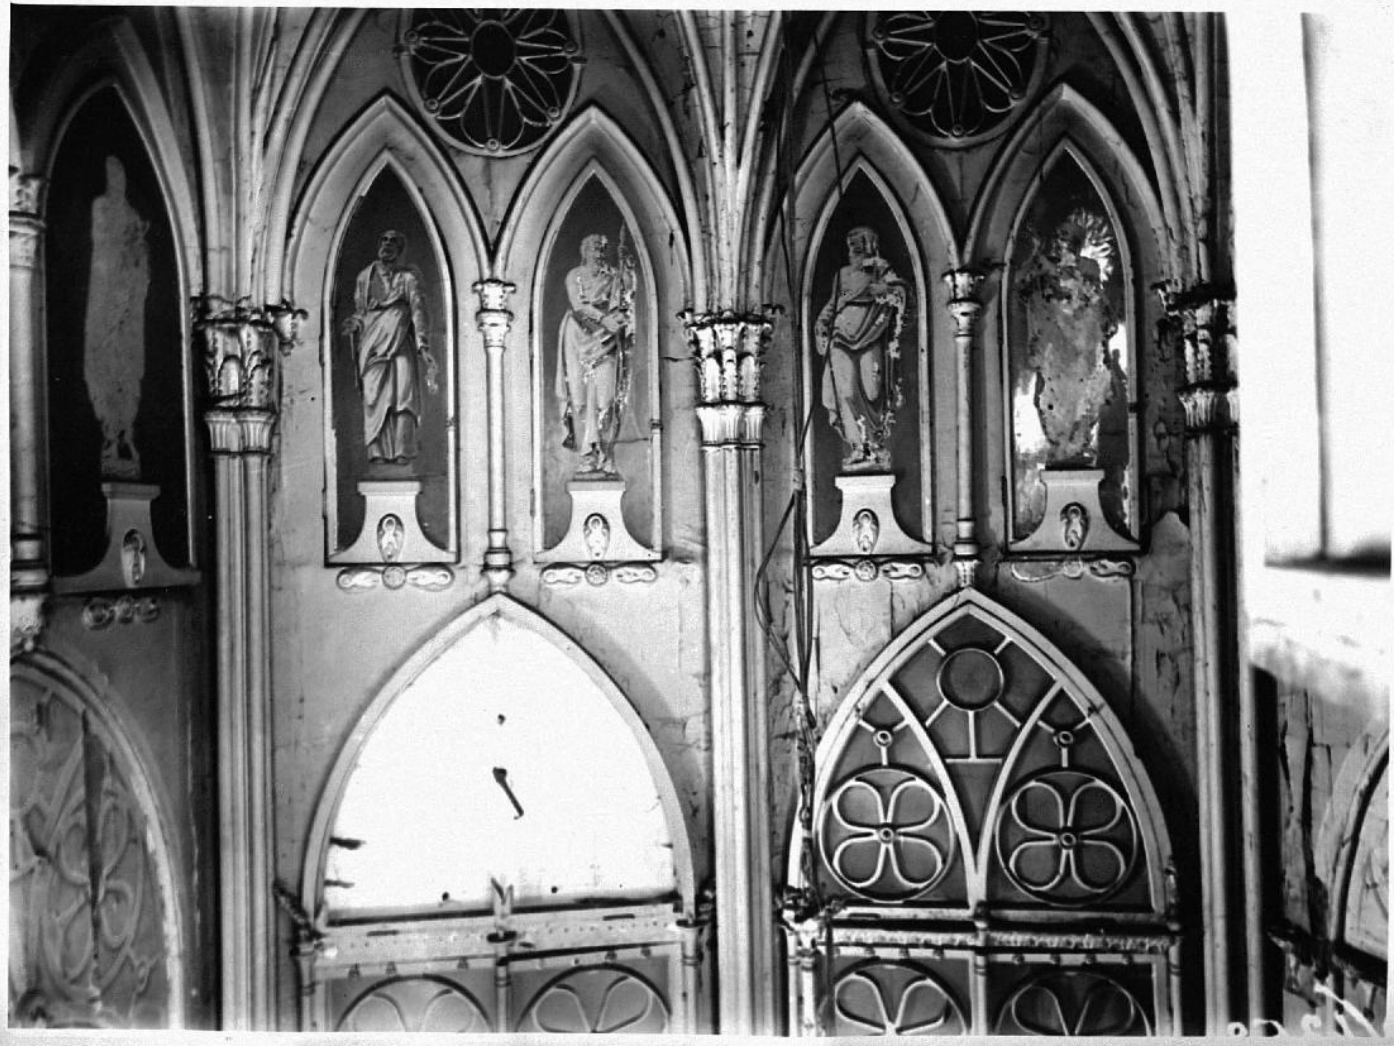
Дом Александерова Императ. глеора
 Б. домовая церковь, Верхний ярус приделе-
 ра.

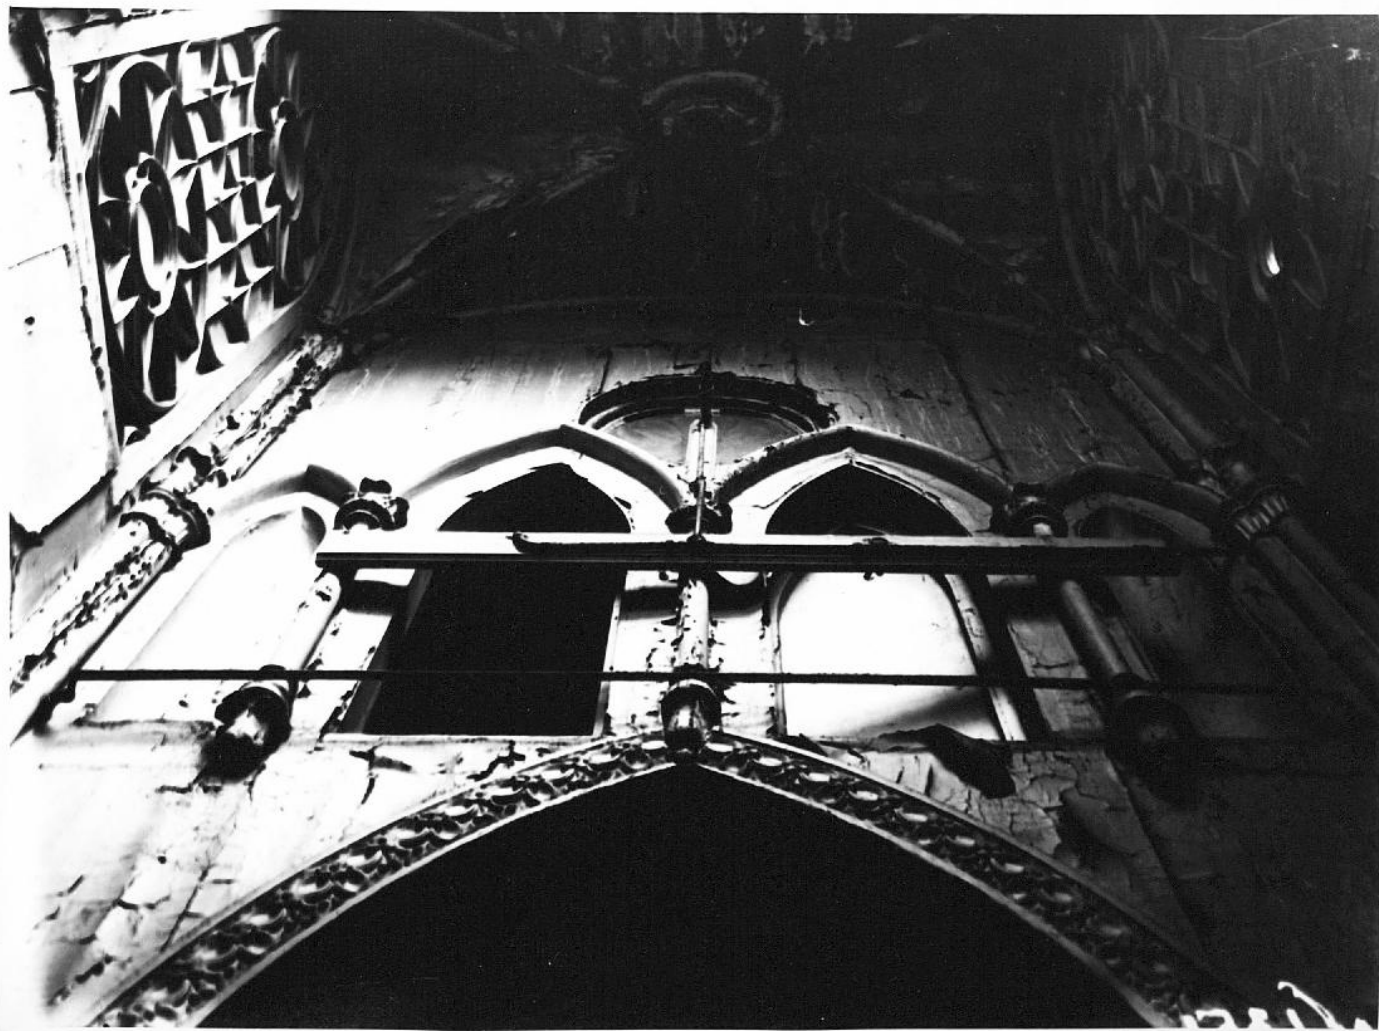
Дом Министерства императ. двора
 Б. домов. церковь. Воронежский А. 1817г.
 Фрагменты архитектурного придела (верхн.
 этаж)
