## **Акт**

**по результатам государственной историко-культурной экспертизы  
проектной документации по сохранению выявленного объекта культурного  
наследия «Начальное училище и приют Общества пособия бедным детям римско-  
католического прихода» по адресу: Санкт-Петербург, г. Пушкин, ул. Новая, д.28,  
лит. А: «Проведение работ по сохранению выявленного объекта культурного  
наследия «Начальное училище и приют Общества пособия бедным детям римско-  
католического прихода», расположенного по адресу: Санкт-Петербург, г. Пушкин,  
ул. Новая, д.28, лит. А (приспособление в части устройства противообледенительных  
систем кровли и водостоков здания)», выполненной ООО «Энергия Плюс» в 2025 г.  
(шифр 11-07)**

Проектная документация «Проведение работ по сохранению выявленного объекта культурного наследия «Начальное училище и приют Общества пособия бедным детям римско-католического прихода», расположенного по адресу: Санкт-Петербург, г. Пушкин, ул. Новая, д.28, лит. А (приспособление в части устройства противообледенительных систем кровли и водостоков здания)», выполненной ООО «Энергия Плюс» в 2025 г. (шифр 11-07).

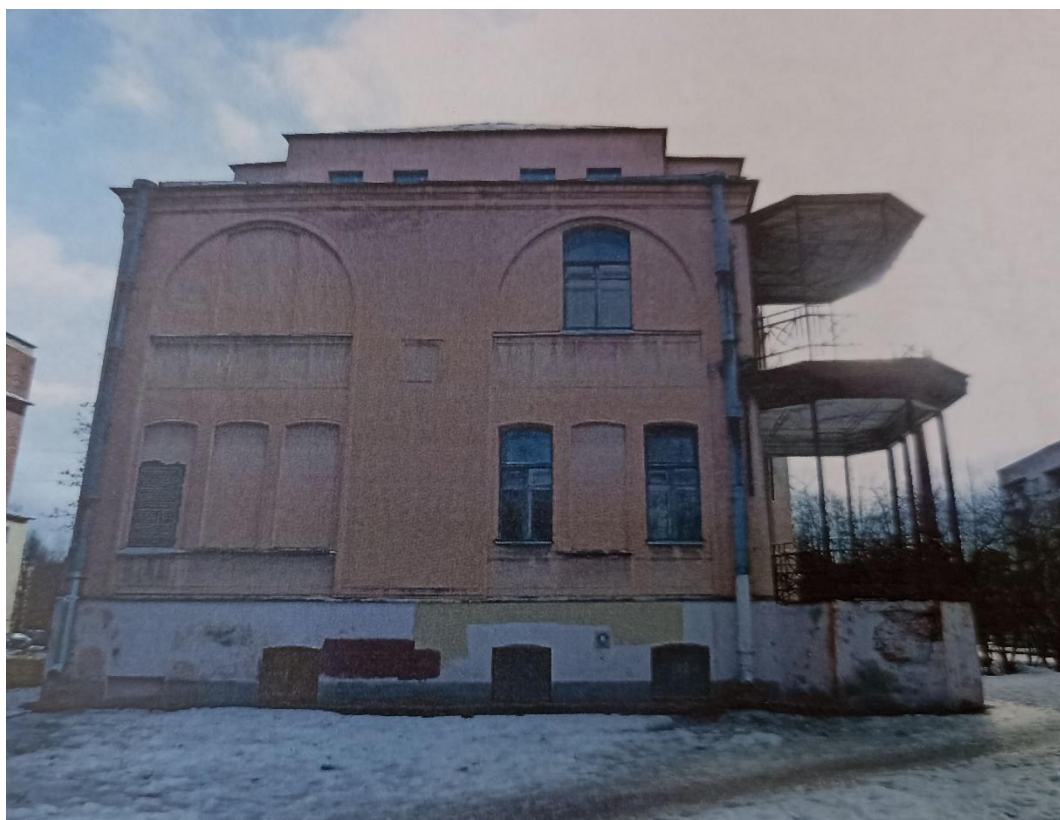
17. Общий вид здания с обследованными конструкциями крыши, фасад вдоль оси «А». Архив КГИОП. Заключение по результатам технического обследования конструкций крыши здания. Разработано ЗАО «Стройком». 2012 г.

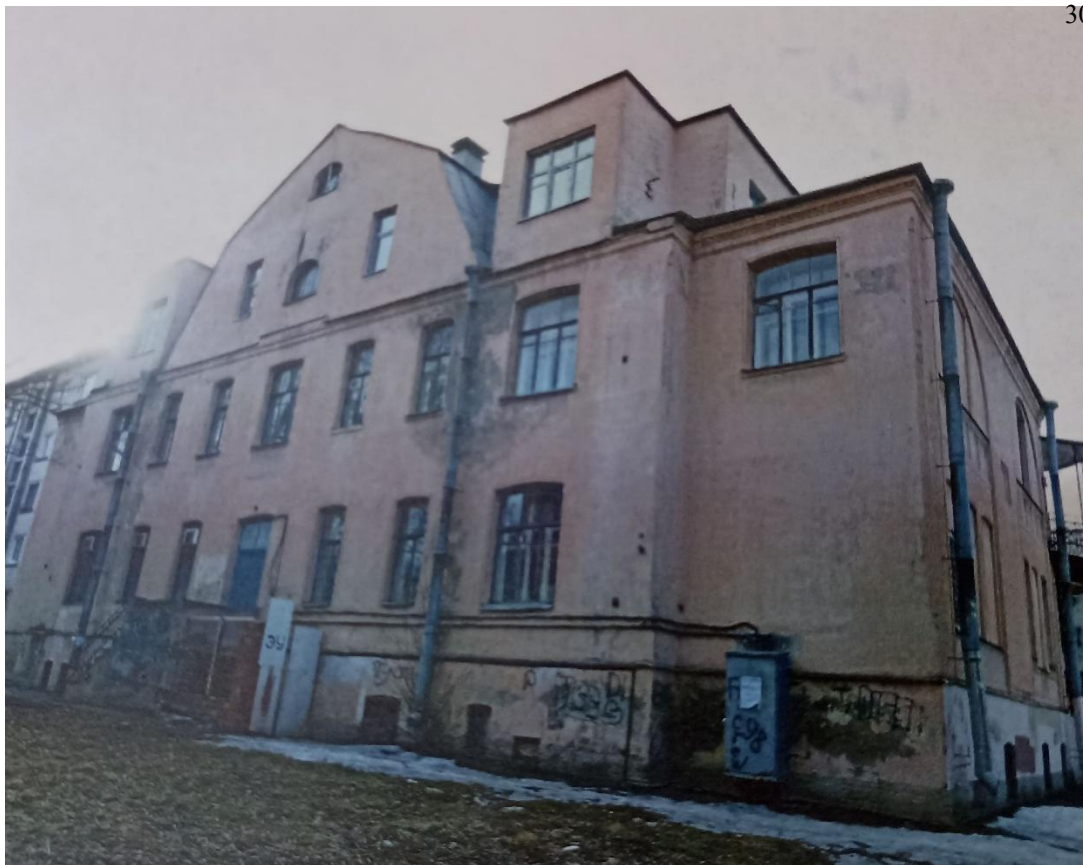
18. Общий вид здания с обследованными конструкциями крыши, фасад вдоль оси «1». Архив КГИОП. Заключение по результатам технического обследования конструкций крыши здания. Разработано ЗАО «Стройком». 2012 г.

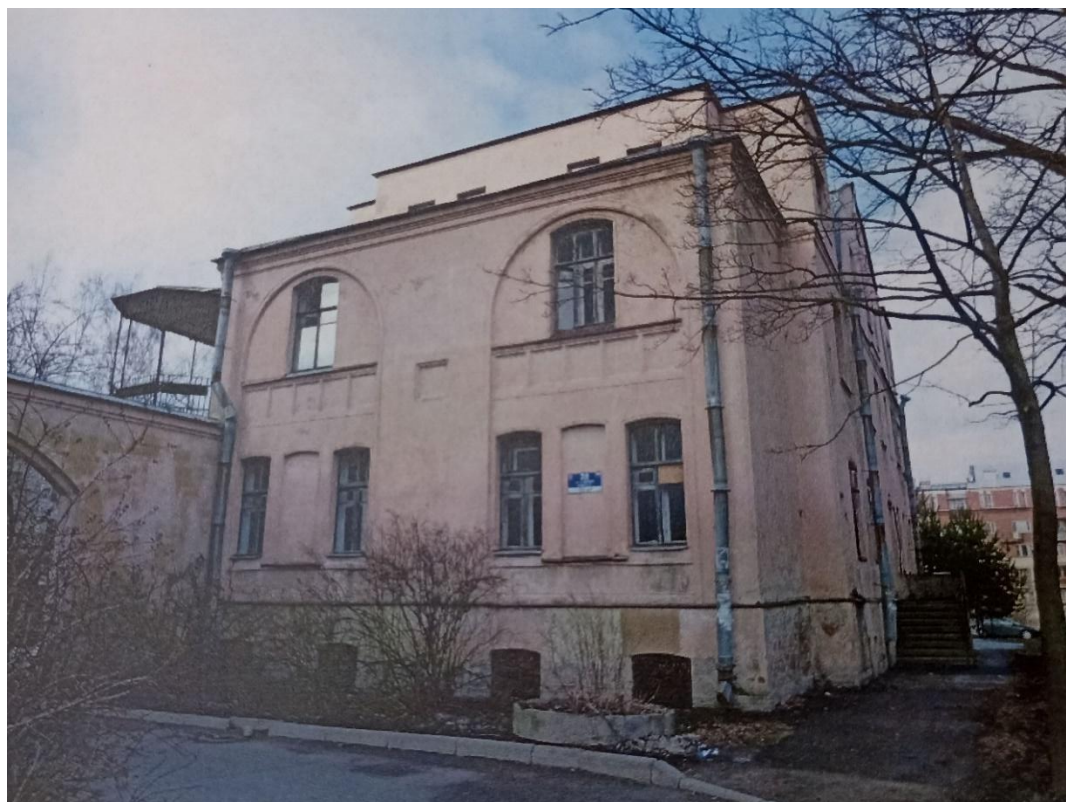
19. Общий вид здания с обследованными конструкциями крыши, фасад вдоль оси «И». Архив КГИОП. Заключение по результатам технического обследования конструкций крыши здания. Разработано ЗАО «Стройком». 2012 г.

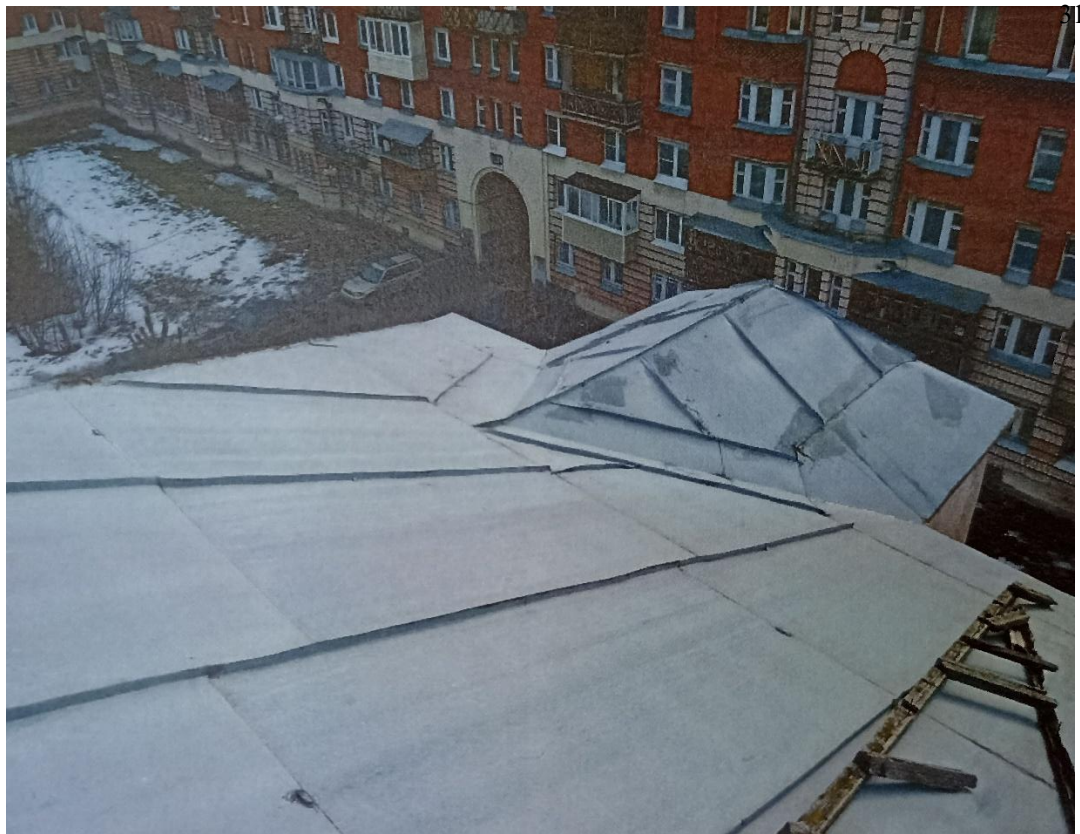
20. Общий вид здания с обследованными конструкциями крыши, фасад вдоль оси «б». Архив КГИОП. Заключение по результатам технического обследования конструкций крыши здания. Разработано ЗАО «Стройком». 2012 г.

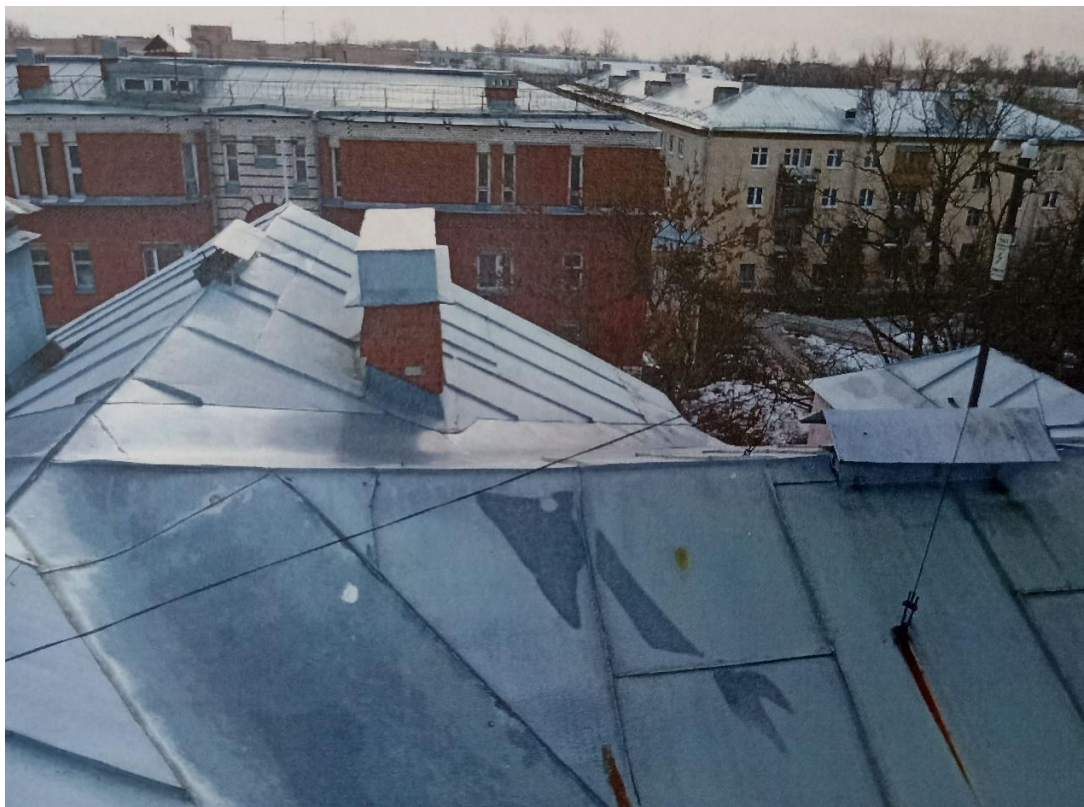
23. Вид некачественно выполненного примыкания стального кровельного покрытия к деревянным конструкциям слухового окна слева и к коньковому продоху справа.  
Архив КГИОП. Заключение по результатам технического обследования конструкций крыши здания. Разработано ЗАО «Стройком». 2012 г.

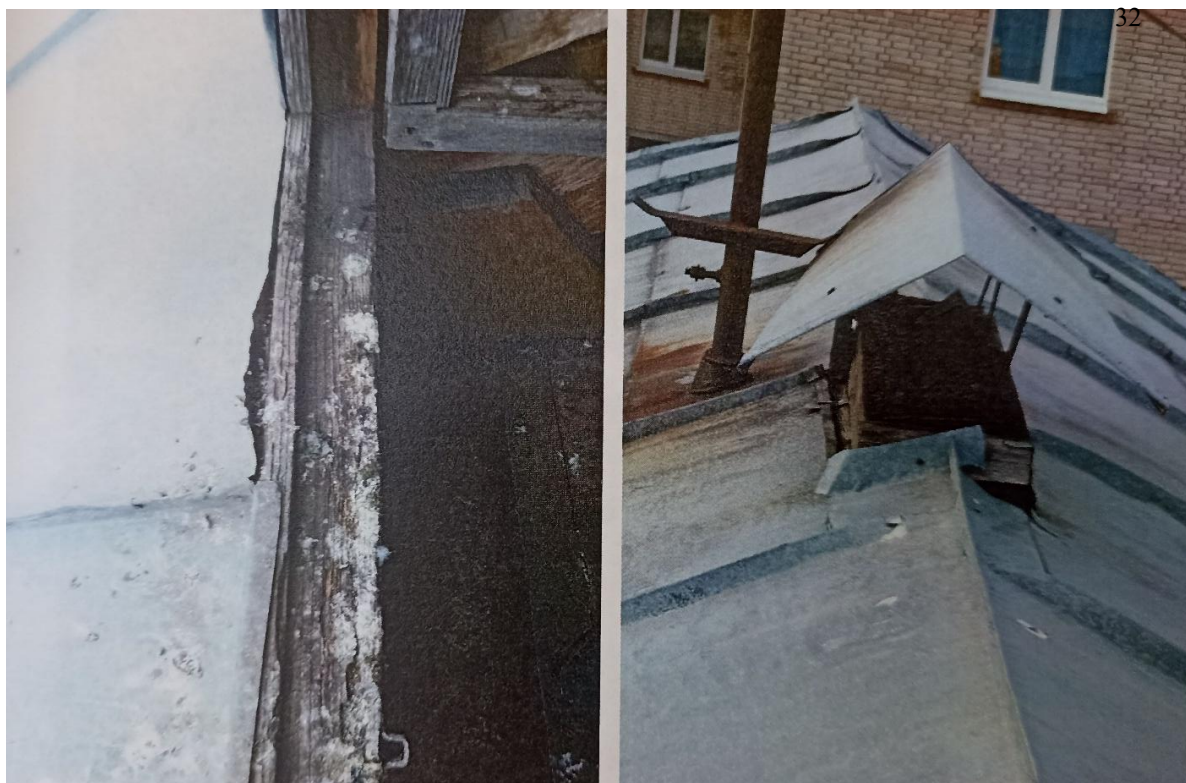
24. Вид неудовлетворительного состояния стального кровельного покрытия в результате некачественного выполнения кровельных работ. Архив КГИОП. Заключение по результатам технического обследования конструкций крыши здания. Разработано ЗАО «Стройком». 2012 г.

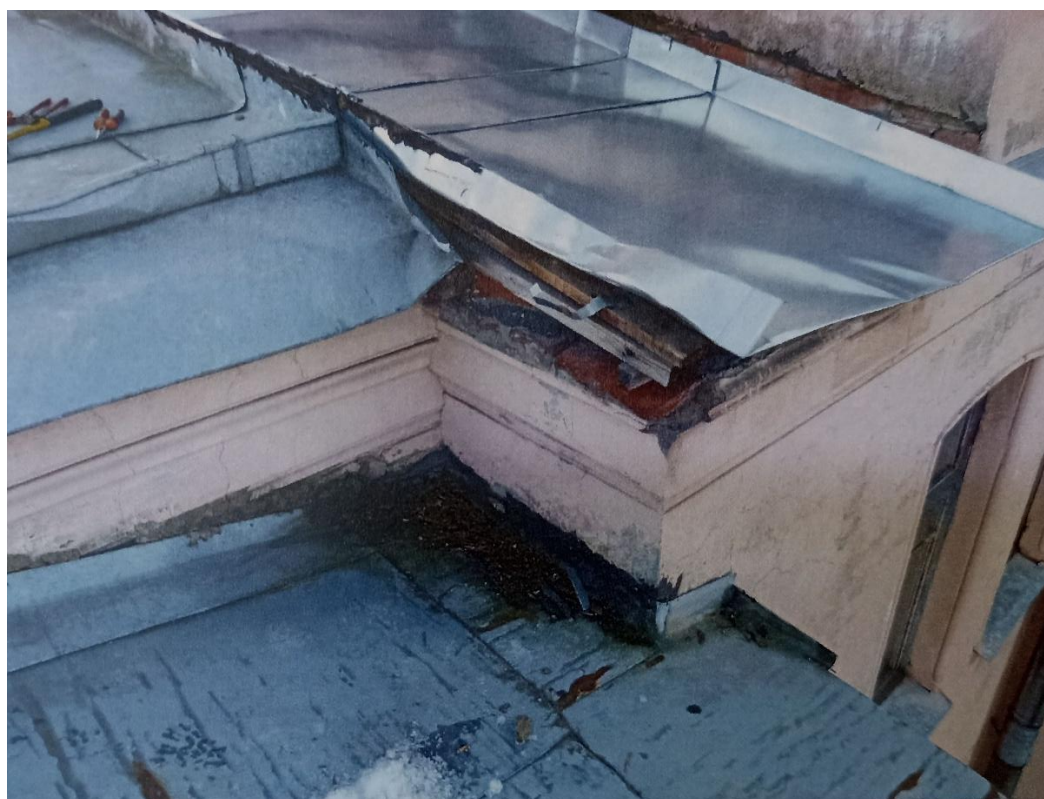
25. Вид деревянных конструкций крыши, уложенных с контруклоном в сторону наружных стен здания по осям «Г/1», «2/1».

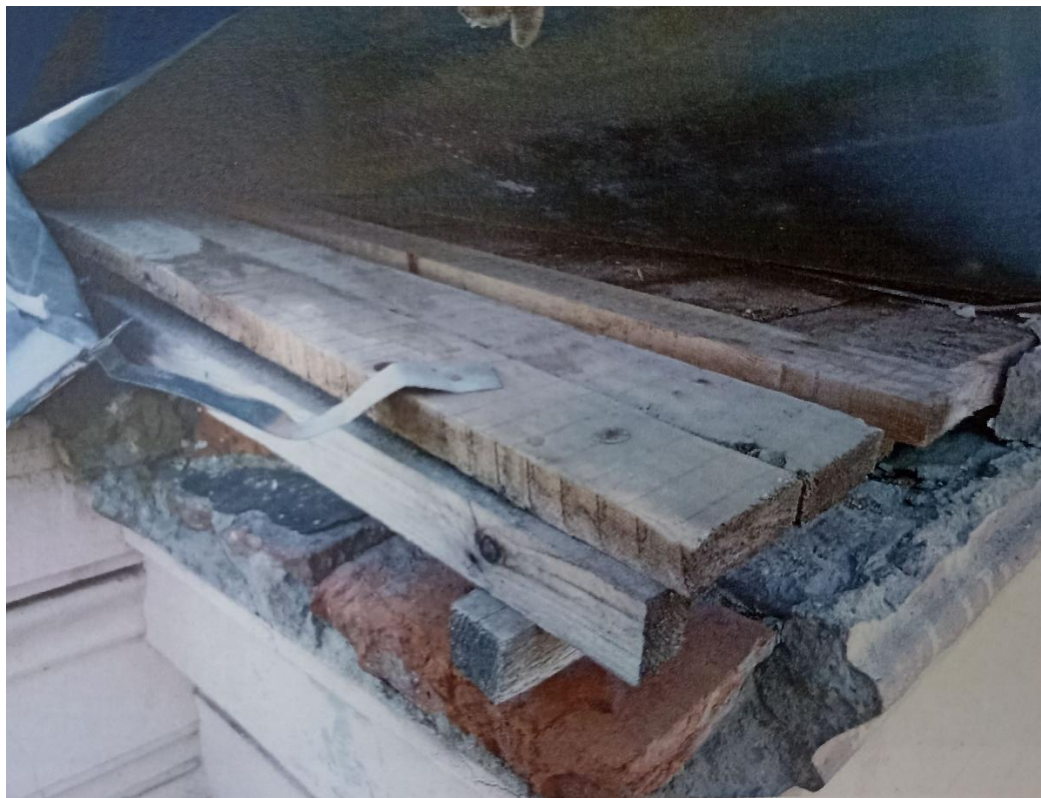
26. Некачественно выполненное примыкание стального кровельного покрытия террасы к стене здания по оси «В». Архив КГИОП. Заключение по результатам технического обследования конструкций крыши здания. Разработано ЗАО «Стройком». 2012 г.

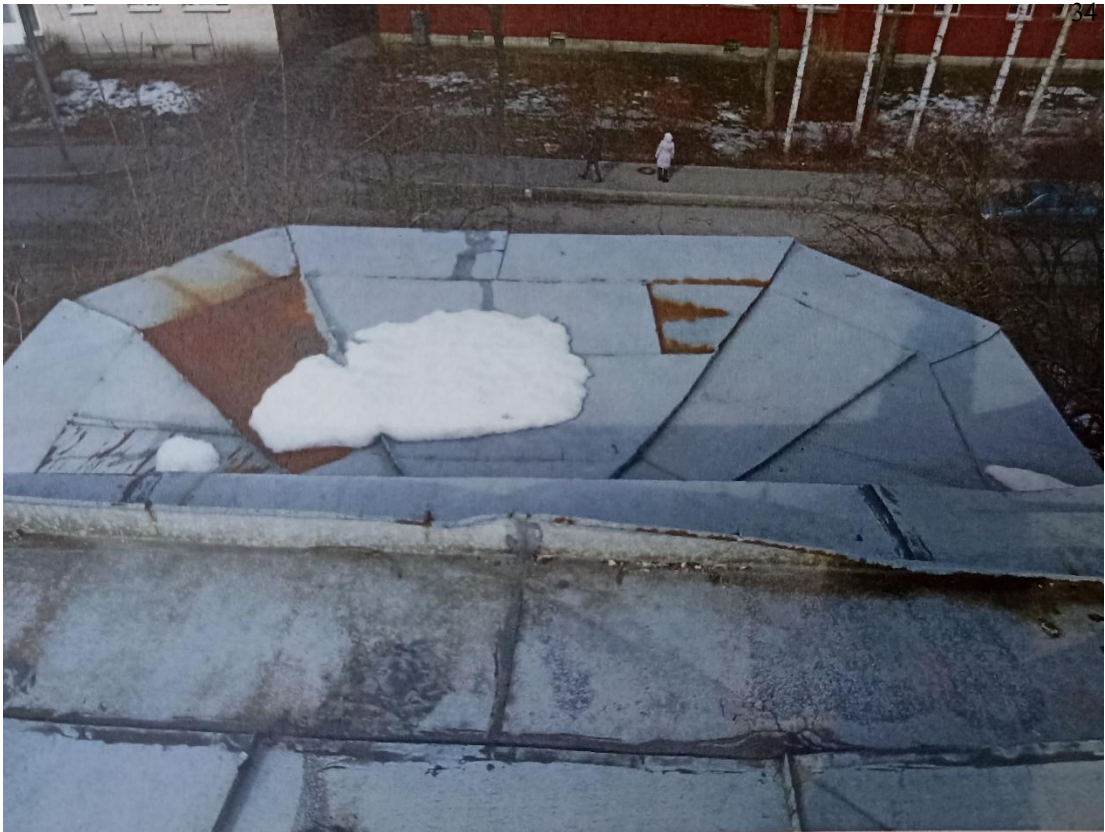
28. Неудовлетворительного состояние кровельного покрытия в примыкании к стенам по осям «Е/1» и «2/1». Архив КГИОП. Заключение по результатам технического обследования конструкций крыши здания. Разработано ЗАО «Стройком». 2012 г.

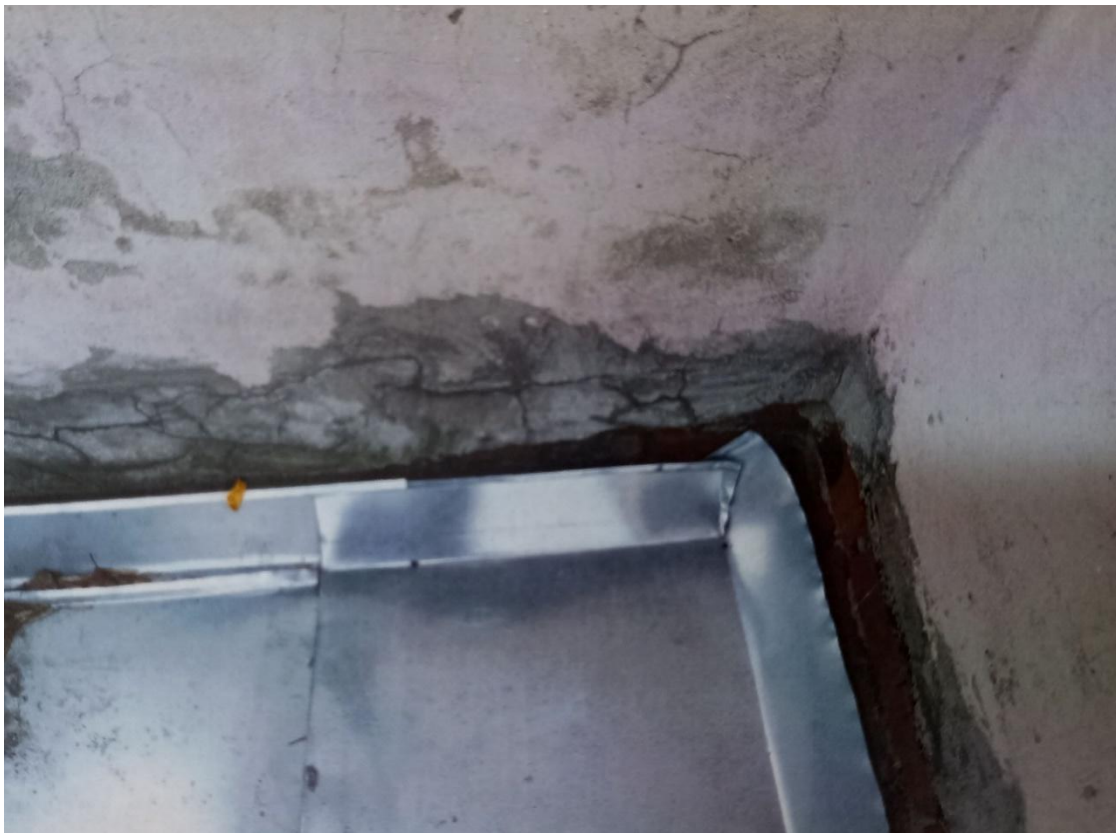
29. Вид крыши в осях «В...И» между осями «5...6» с механическими повреждениями. Архив КГИОП. Заключение по результатам технического обследования конструкций крыши здания. Разработано ЗАО «Стройком». 2012 г.

29. Вид крыши в осях «В...И» между осями «5...6» с механическими повреждениями. Архив КГИОП. Заключение по результатам технического обследования конструкций крыши здания. Разработано ЗАО «Стройком». 2012 г.

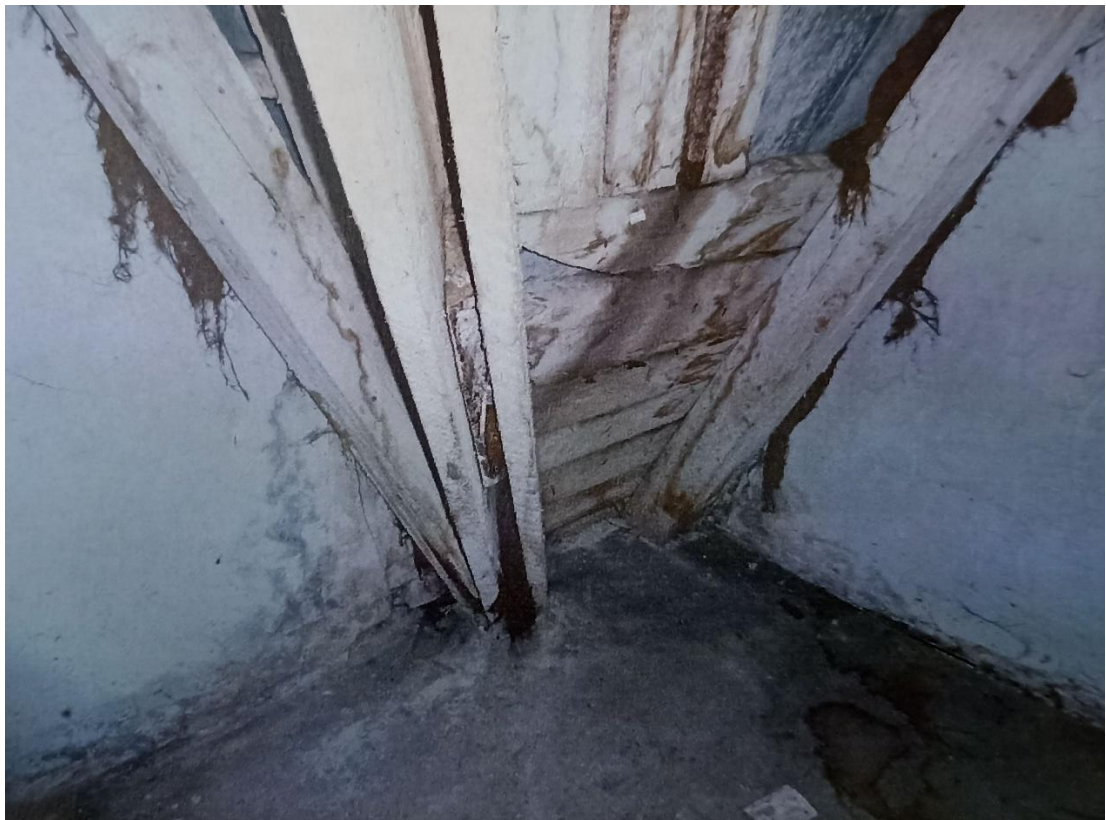
31. Вид типового исполнения не утепленных строительных конструкций участков крыши, расположенных в осях «Е/1...И», между осями «2/2...2/3», «4/2...4/3», и в осях «В...Г/1», между осями «2/2...2/3», «4/2...4/3». Архив КГИОП. Заключение по результатам технического обследования конструкций крыши здания. Разработано ЗАО «Стройком». 2012 г.

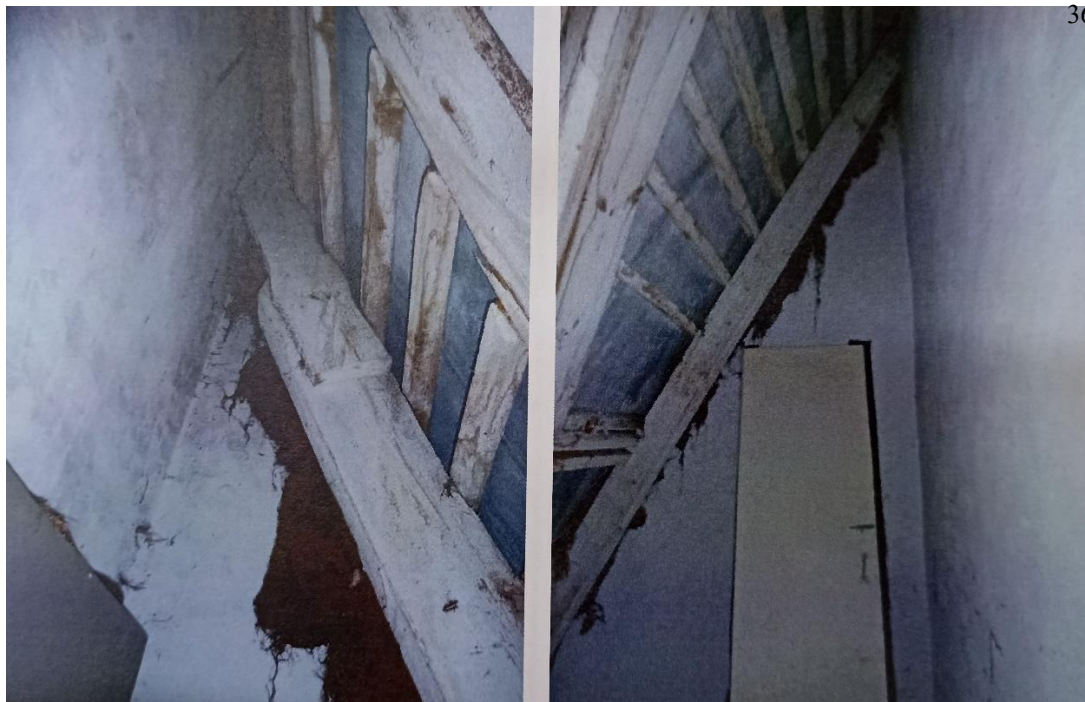
32. Некачественное исполнения гидроизоляционных работ покрытия балкона над эркером слева, состояние цементно-песчаной стяжки, уложенной при отрицательной температуре без прогрева, утепления и анти-морозных добавок, справа. Архив КГИОП. Заключение по результатам технического обследования конструкций крыши здания. Разработано ЗАО «Стройком». 2012 г.

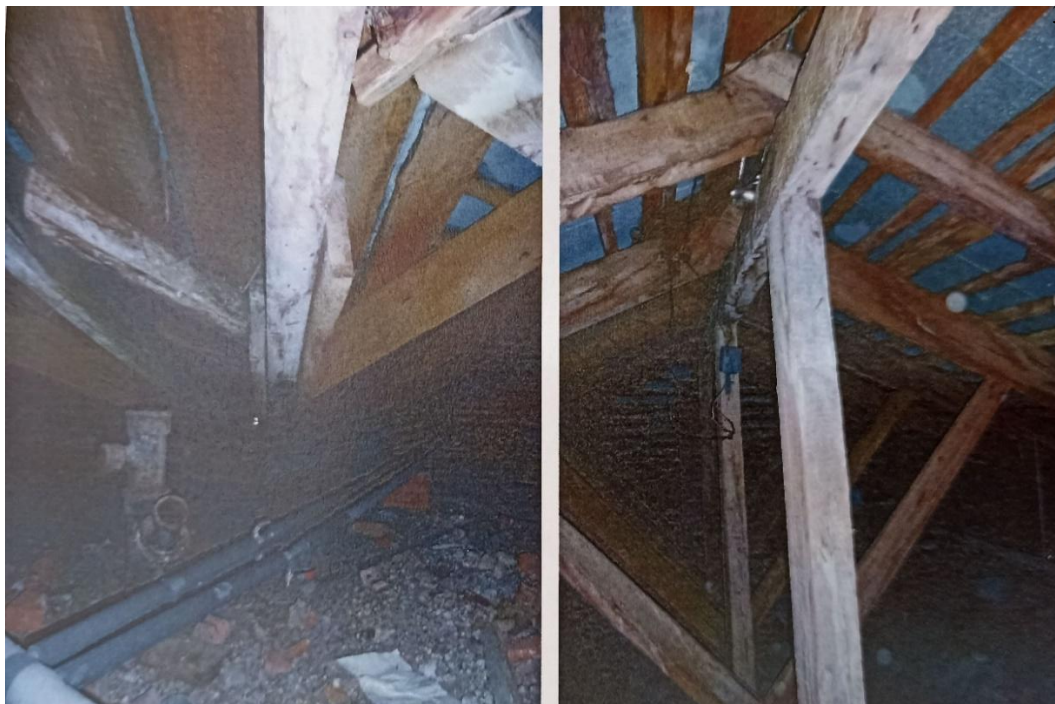
34. Вид стропильных ног на наружную стену через деревянные дощатые прокладки, не имеющих крепления между собой и анкеровки к стенам. Архив КГИОП. Заключение по результатам технического обследования конструкций крыши здания. Разработано ЗАО «Стройком». 2012 г.

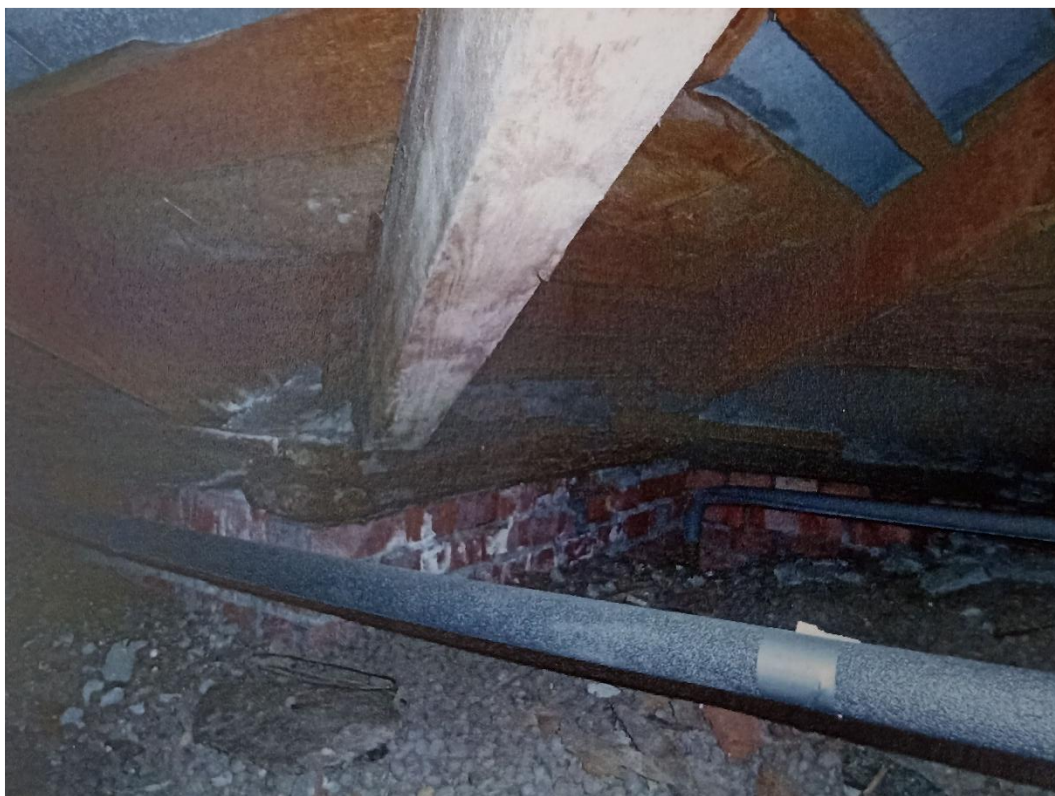
35. Вид опирания стропильной ноги на наружную стену по оси «Г/1» между осями «2/1...2/2» (смещение незакрепленной дощатой прокладки).  
Архив КГИОП. Заключение по результатам технического обследования конструкций крыши здания. Разработано ЗАО «Стройком». 2012 г.

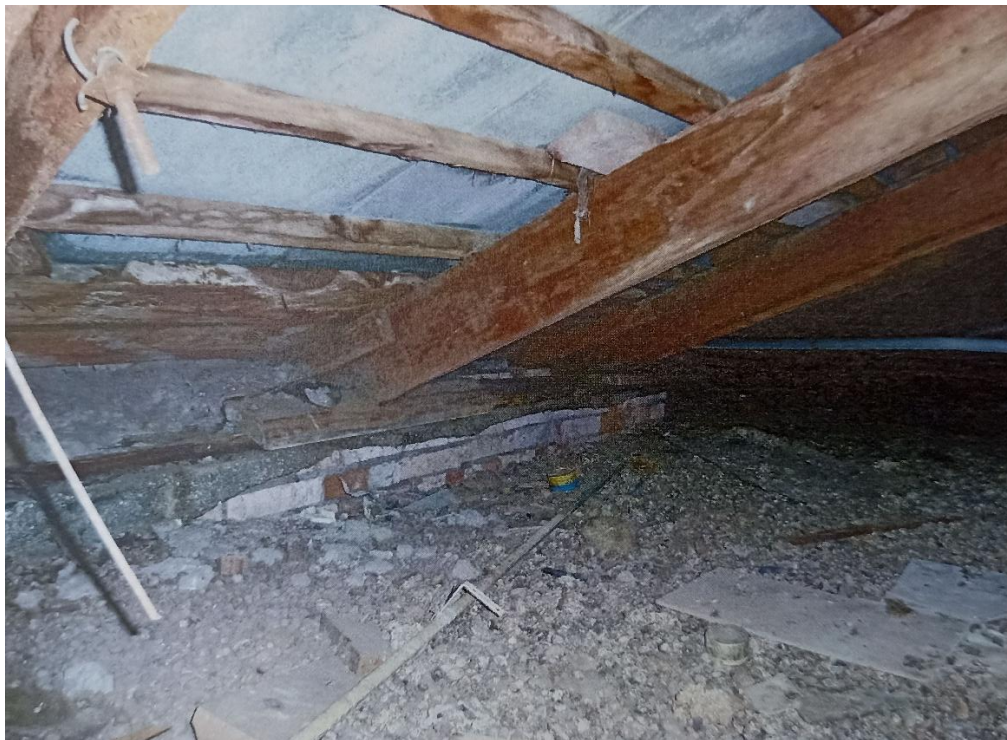
36. Вид деформирования состояния составного подкоса из доски 150x50 мм и двух брусков 50x50 мм, соединенных между собой при помощи гвоздей, слева, вид вскрытия поврежденного участка крыши в осях «В...И» между осями «5...6», справа.  
Архив КГИОП. Заключение по результатам технического обследования конструкций крыши здания. Разработано ЗАО «Стройком». 2012 г.

36. Вид деформирования состояния составного подкоса из доски 150х50 мм и двух брусков 50х50 мм, соединенных между собой при помощи гвоздей, слева, вид вскрытия поврежденного участка крыши в осях «В...И» между осями «5...6», справа. Архив КГИОП. Заключение по результатам технического обследования конструкций крыши здания. Разработано ЗАО «Стройком». 2012 г.

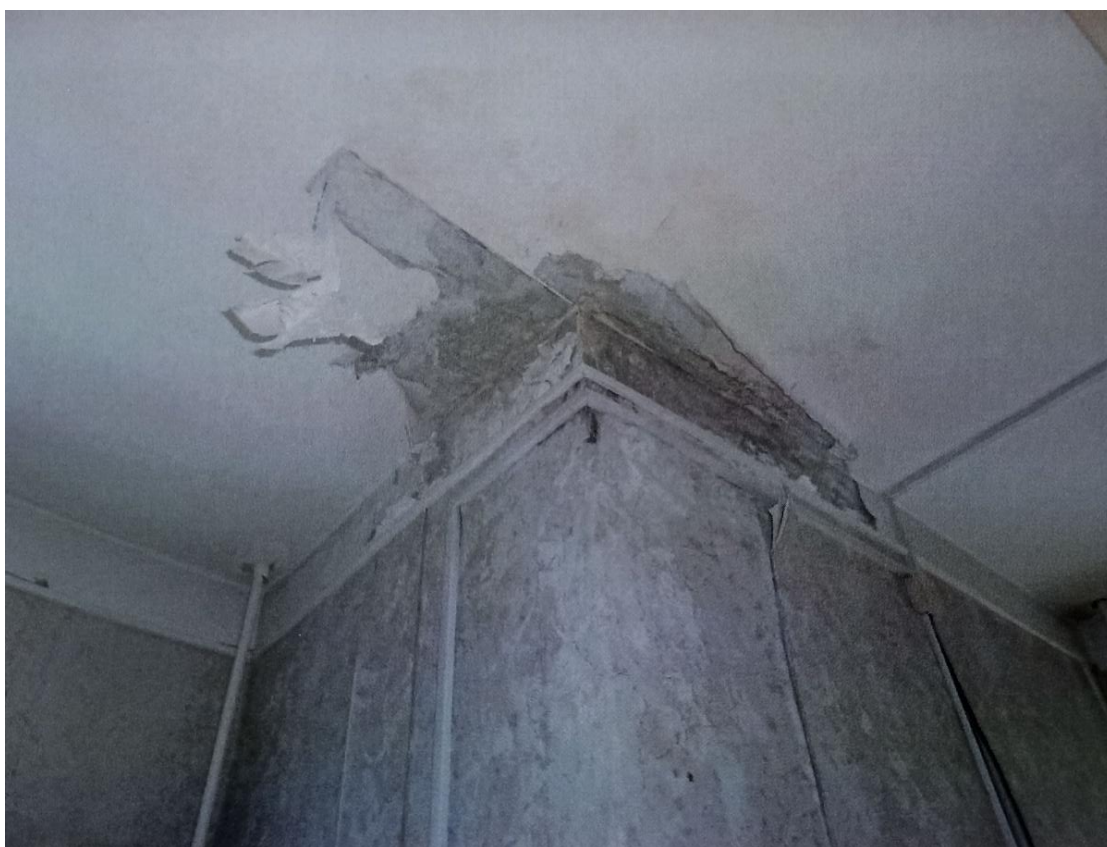
39. Вид типовых протечек в помещении второго этажа в осях «В...Д» между осями «2...3» вследствие неработоспособного состояния кровельного покрытия и выпадения конденсата на поверхности металлической кровли из-за отсутствия утепления в помещениях мансарды, расположенных в осях «Е/1...И», между осями «2/2...2/3», «4/2...4/3», и в осях «В...Г/1», между осями «2/2...2/3», «4/2...4/3».

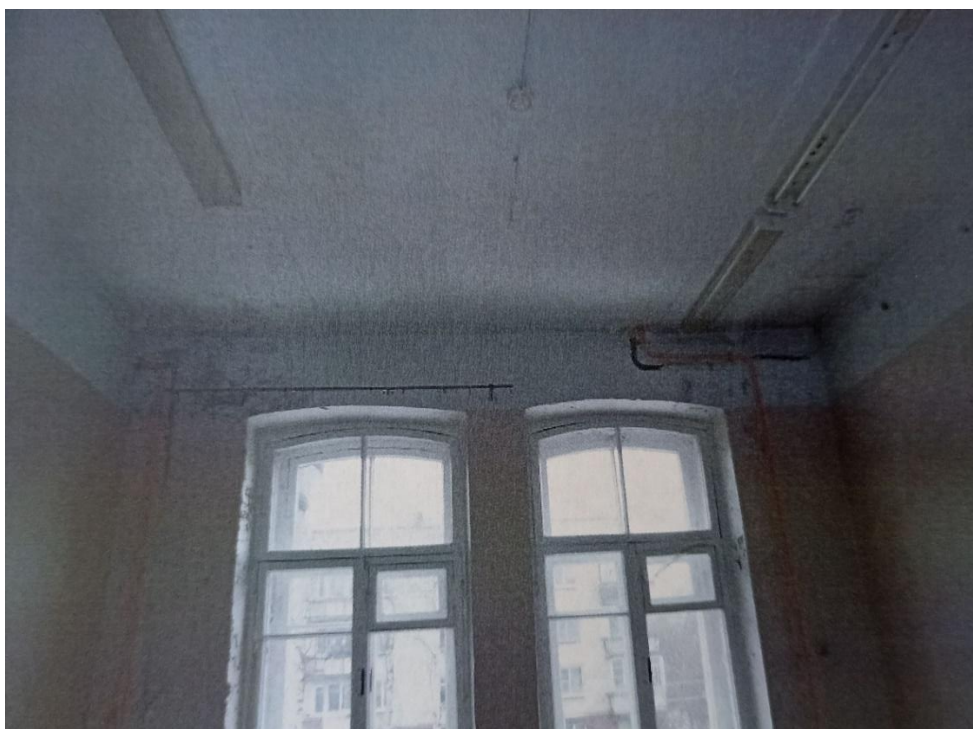
40. Вид промерзания перекрытия по контуру помещения второго этажа «Д...И», между осями «5...6». Архив КГИОП. Заключение по результатам технического обследования конструкций крыши здания. Разработано ЗАО «Стройком». 2012 г.

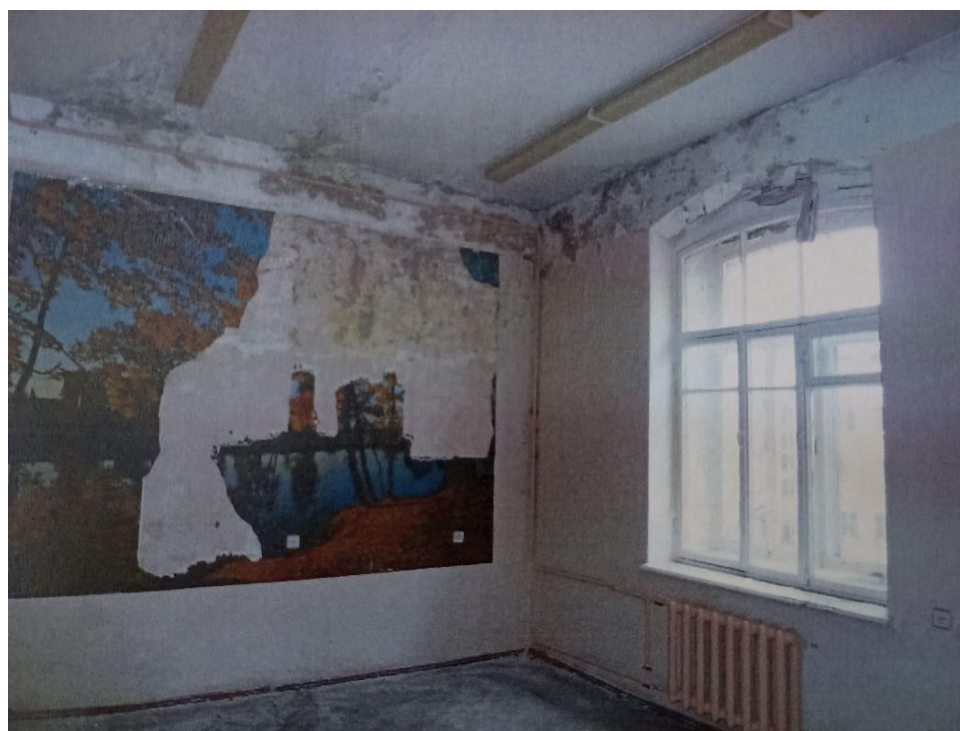
41. Вид конструкции перекрытия второго этажа и металлической рандбалки, уложенной под наружную стену мансарды по оси «2».

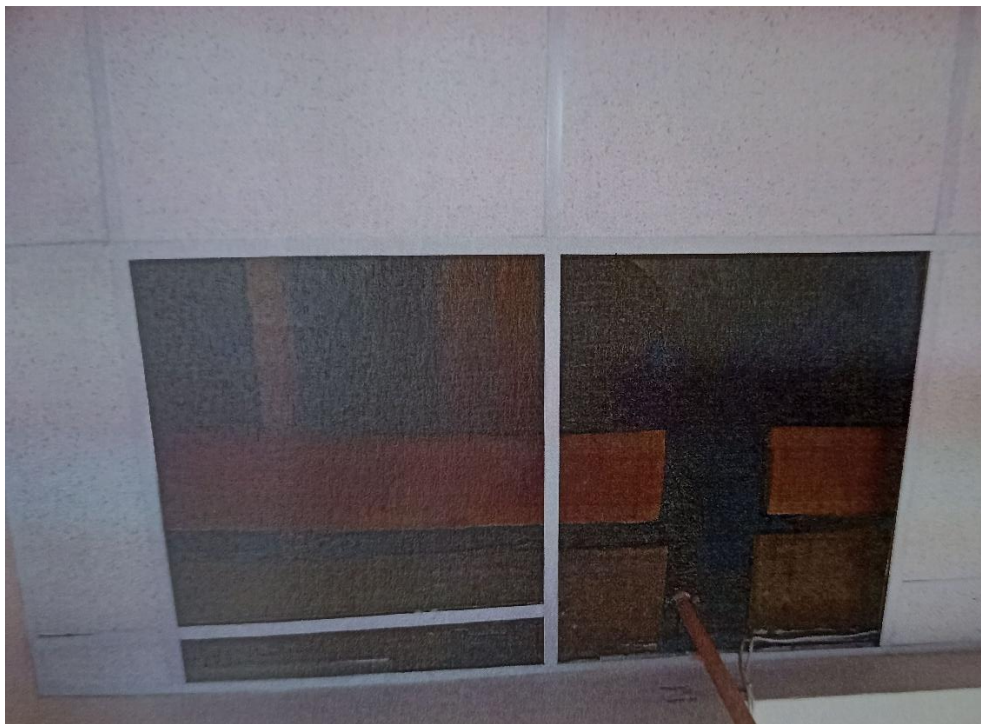
42. Вид типовых протечек в помещении второго этажа в осях «В...Д» между осями «2...3» вследствие выпадения конденсата на поверхности металлической кровли из-за отсутствия утепления в помещениях мансарды, расположенных в осях «Е/1...И», между осями «2/2...2/3», «4/2...4/3», и в осях «В...Г/1», между осями «2/2...2/3», «4/2...4/3».

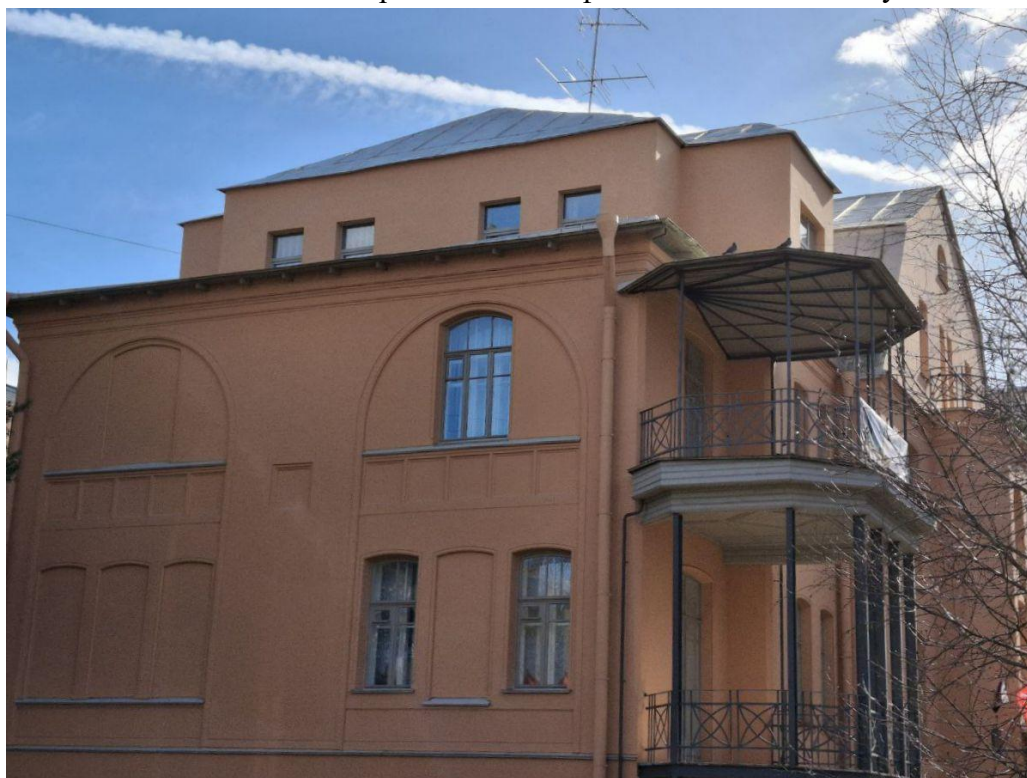
5. Вид на крышу и кованую веранду с северо-востока.

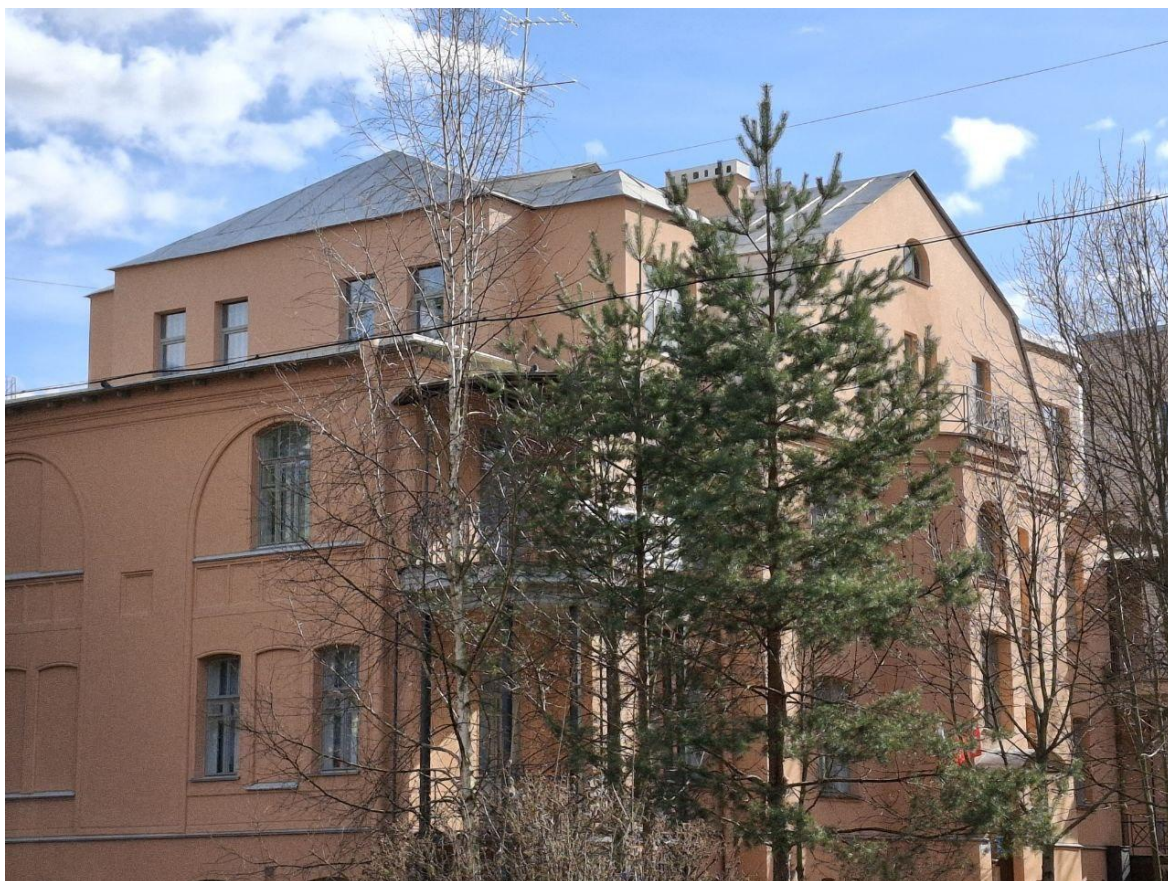
20. Вид на крышу здания с северо-западного угла.
