## **Акт**

### **по результатам государственной историко-культурной экспертизы**

проектной документации на проведение работ по сохранению выявленного объекта культурного наследия «Дом С.Д. Шереметева», расположенного по адресу: Санкт-Петербург, Литейный проспект, дом 51, литера А (согласно приказу КГИОП от 20.02.2001 № 15: Литейный пр., 51), — «Проект с приспособлением для современного использования с перепланировкой, переустройством квартиры № 87 дома № 51, литера А по Литейному проспекту г. Санкт-Петербург» (шифр: С 51/260), разработанной Санкт-Петербургским государственным унитарным предприятием «Городское управление инвентаризации и оценки недвижимости» в 2021 г.

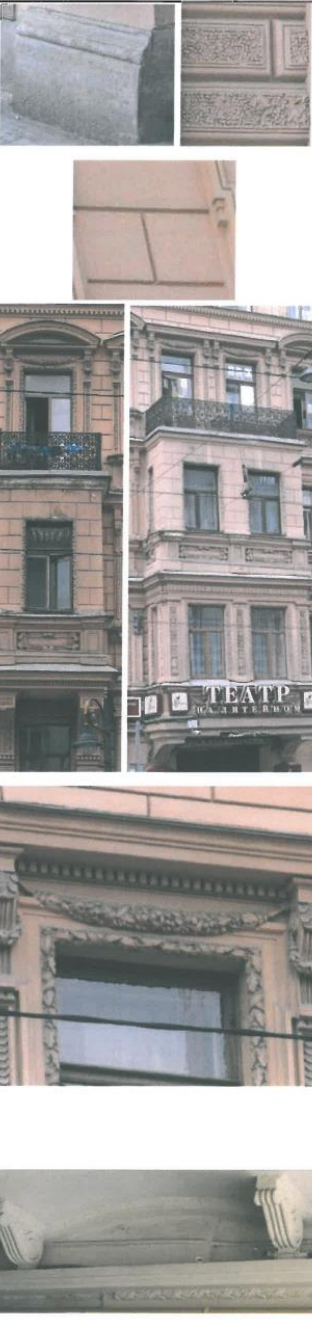
5	<p>Архитектурно-художественное решение фасадов:</p>	<p>лицевой фасад корпуса по Литейному пр., его историческое архитектурно-художественное решение в формах эклектики;</p> <p>материал отделки цоколя с валиком по верхнему краю – известняковая скоба;</p> <p>материал и характер отделки фасада – гладкая (в уровне 1-го, 3-5-го этажей) и фактурная (в уровне 2-го этажа) штукатурка, разделанная в уровне 2-5-го этажей под кирпичный руст;</p> <p>два эркера в одну световую ось в уровне 3-го этажа, эркер в две световые оси в уровне 2-3-го этажей, на орнаментированных кронштейнах, с балконами в завершении, их историческое местоположение, конфигурация (прямоугольные в плане), габариты;</p> <p>два балкона в одну световую ось, балкон в две световые оси с чугунными литыми ограждениями, их историческое местоположение (в завершении эркеров), конфигурация (прямоугольные в плане), габариты, материал, техника исполнения и рисунок (стилизованные растительно-геометрический орнамент) ограждений;</p> <p>проемы балконных дверей – историческое местоположение, конфигурация (прямоугольные), габариты, оформление (профилированные штукатурные наличники с «цехинами», штукатурные обрамления из дубовых листьев, провисающие плодовые гирлянды, прямые и лучковые сандрики с дентикулами на кронштейнах;</p> <p>историческая конструкция, материал (дерево), цвет (по результатам расчисток и архивных исследований) и оформление заполнения проемов балконных дверей;</p> <p>оформление воротного проезда – профилированный карниз, орнаментальная тяга по стенам, кронштейны, поддерживающие своды, орнаментальная тяга по сводам;</p>

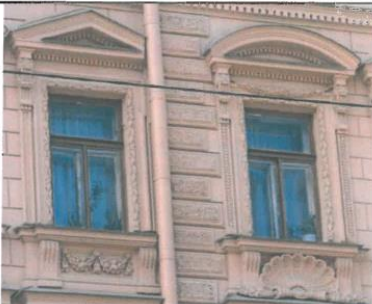
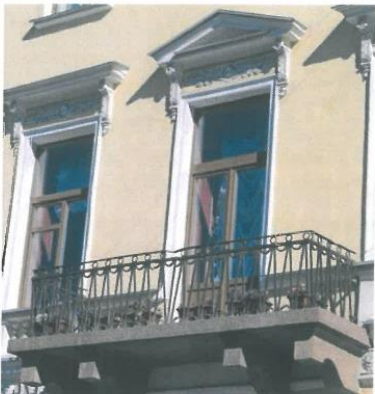
<p>антаблемент с филенчатым фризом, декорированным лепными провисающими гирляндами, и карнизом на кронштейнах с поясами дентикул и иоников;</p> <p>ограждение крыши с гладкими оштукатуренными опорными тумбами и металлическими секциями геометрического рисунка;</p> <p>лицевой фасад корпуса по наб. р. Фонтанки, его историческое архитектурно-художественное решение:</p> <p>материал отделки цоколя – известняковая скоба; материал и характер отделки фасада – гладкая штукатурка, разделанная под кирпичный руст в уровне 1-го этажа;</p> <p>балкон в одну световую ось на четырех парных гранитных кронштейнах, с гранитной плитой;*</p> <p>* ограждения утрачены</p> <p>проем балконной двери – историческое местоположение, конфигурация (прямоугольный), габариты, оформление (профилированный штукатурный наличник, треугольный сандрик на орнаментированных кронштейнах, лепная композиция из ромбовидной филенки, пальметт и растительных завитков;</p>

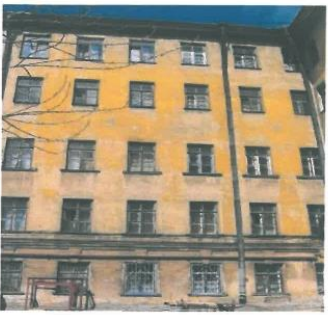
<p>дверной проем – историческое местоположение, конфигурация (прямоугольный), габариты; оформление – профилированный штукатурный наличник, трехчастный замковый камень;</p> <p>историческая конструкция, материал (дерево), цвет (по результатам расчисток и архивных исследований) и оформление заполнения проемов балконной и входной дверей;</p> <p>исторические оконные проемы 1-3-го этажей, – местоположение, конфигурация (прямоугольные), габариты;</p> <p>исторические материал (дерево), цвет (по результатам архивных исследований), конструкция, рисунок расстекловки заполнения оконных проемов;</p> <p>оформление проемов – трехчастные замковые камни (проемы 1-го этажа), профилированные штукатурные наличники, прямые и треугольные сандрики на орнаментированных кронштейнах, лепные композиции из ромбовидной филенки, пальметт и растительных завитков (проемы 2-го этажа), гладкие подоконные выступы (проемы 3-го этажа);</p> <p>профилированные подоконный и межэтажный карнизы, декоративная балюстрада, пояс меандра и цветочных розеток в подоконном пространстве 2-го этажа;</p> <p>профилированные штукатурные тяги, фриз с лепными композициями из венков, маскарон и растительно-цветочных элементов; венчающий профилированный выносной карниз;</p> <p>дворовые фасады лицевых и дворовых корпусов, их историческое архитектурно-художественное решение: материал и характер отделки цоколя – известняковая скоба; материал и характер отделки фасадов – гладкая штукатурка, обработанная в уровне нижней части портика южного дворового корпуса под кирпичный руст;</p> <p>проемы входов, включая проемы бывших каретников надворного флигеля, примыкающего к корпусу по наб. р. Фонтанки – историческое местоположение, конфигурация,</p>

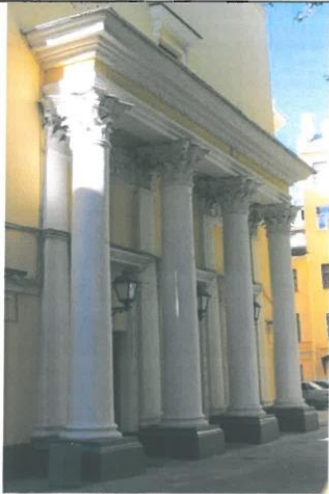
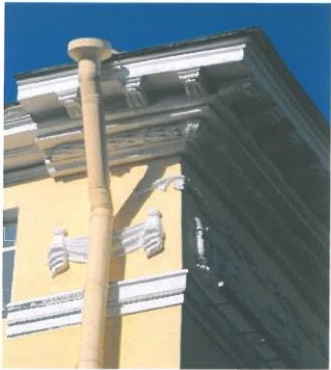
<p>оформление восточного фасада восточного дворового корпуса (театр) четырехколонным портиком коринфского ордера с соответствующими колоннам пилястрами, антаблементом с поясами дубовых листьев и жгута и профилированным карнизом; лепные композиции из венков с лентами, колосьев, драпировок и знамен – между капителями пилястр; профилированные тяги с орнаментальными поясами, фриз с лепными композициями из провисающих драпировок и растительных гирлянд;</p> <p>венчающий профилированный карниз на модульонах с акантовыми листьями;</p>

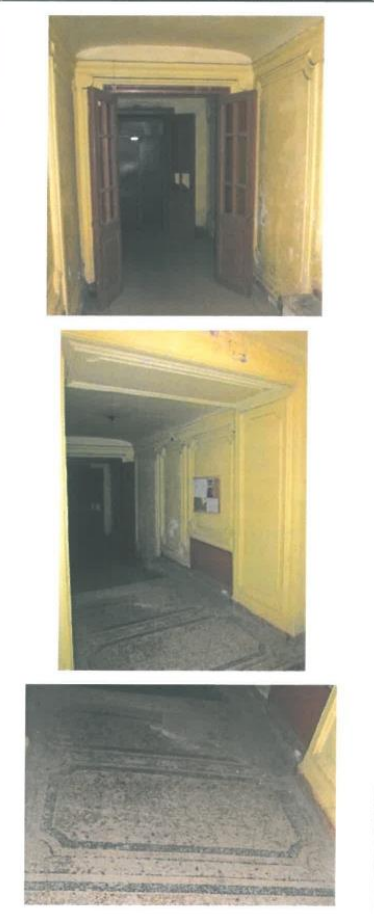
6	<p>Декоративно-художественное оформление интерьеров, предметы декоративно-прикладного искусства:</p>	<p>вестибюли корпуса по Литейному пр.: тамбуры с двустворчатыми деревянными флиенчатыми полусветлыми заполнениями;</p> <p>оформление стен – фигурейные филенки с выкружками, профилированный карниз;</p> <p>наливные полы мраморной крошки черного и белого цветов с бордюром;</p>

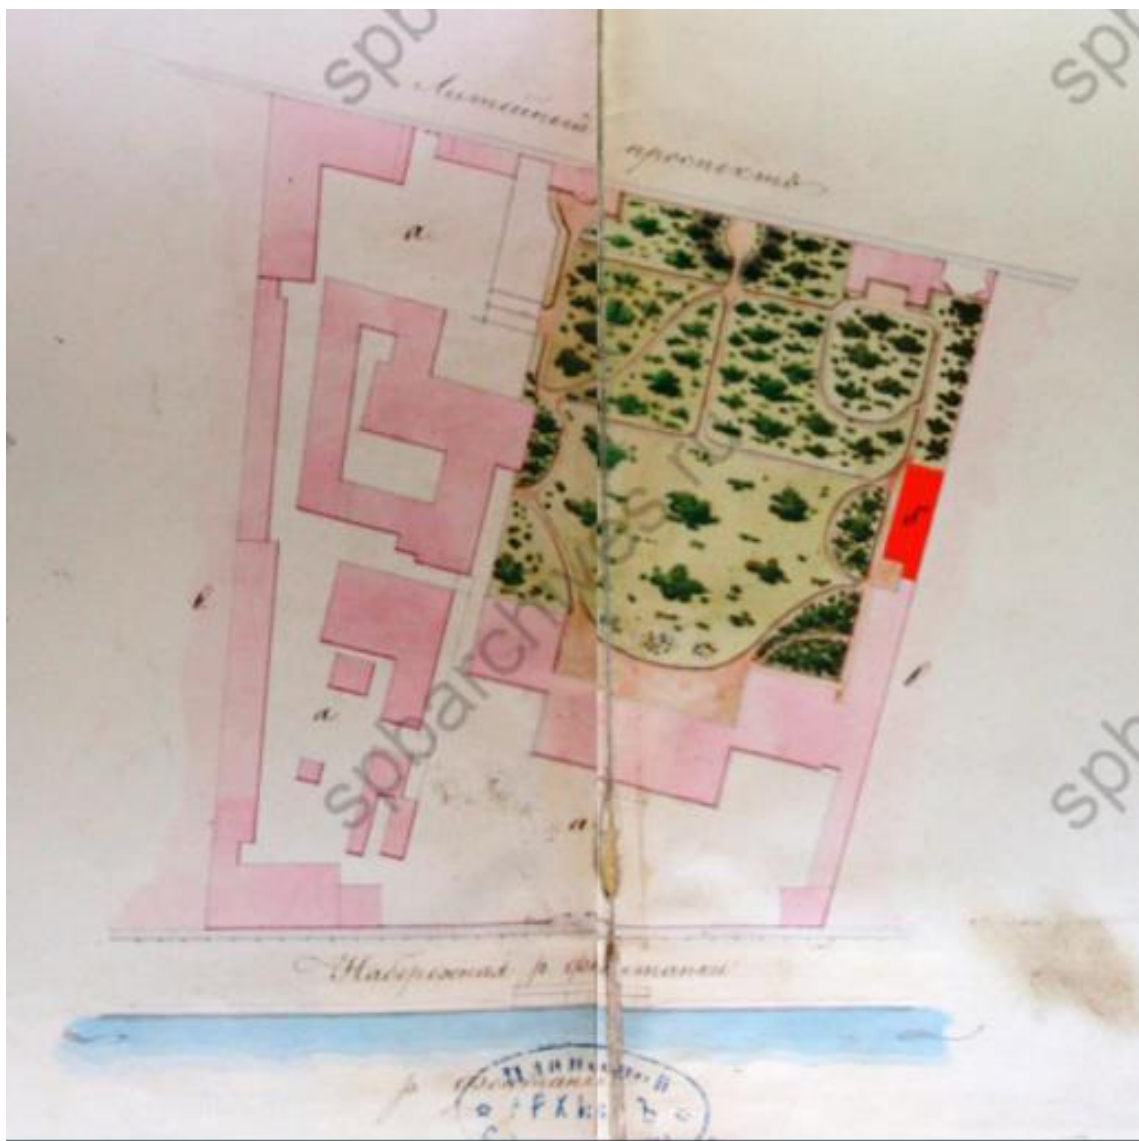
**Илл. 9.** План двора графа Дмитрия Николаевича Шереметева по Литейной части 2-го квартала № 162. 1822. ЦГИА СПб. Ф. 513. Оп. 102. Д. 4233. Л. 9-13.

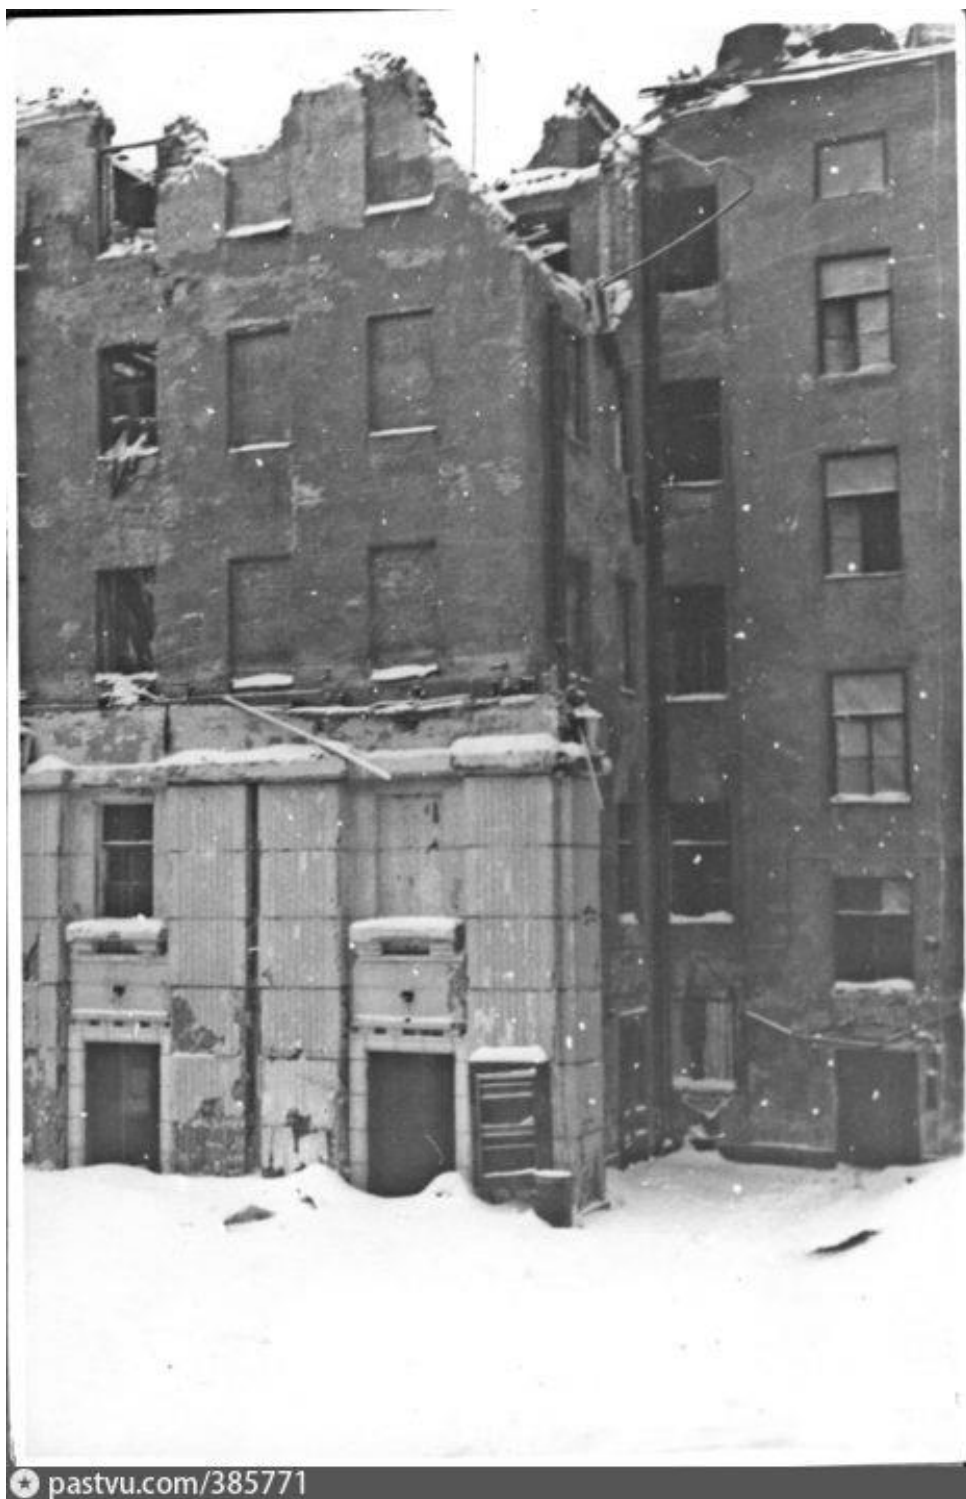
**Илл. 25.** Театр имени ЛОСП, разрушенный авиабомбой. 1941 г. Интернет-ресурс <https://pastvu.com/p/385771>.

Во время Блокады Ленинграда здание театра было разрушено бомбой (Илл. 25).
