Акт

по результатам государственной историко-культурной экспертизы проектной документации на проведение работ по сохранению объекта культурного наследия федерального значения «Дворец» (г. Санкт-Петербург, Шпалерная улица лит. А), входящего в состав объекта культурного наследия федерального значения «Дворец Таврический»: «Научно-проектная документация по реставрации, ремонту и приспособлению для современного использования помещений второго этажа южной части восточного крыла № 394, № 395, № 397 - № 399, № 400 - №407 (по плану ПИБ 2012) и лестниц – помещения № 48 и №393 (по плану ПИБ 2012) Таврического дворца.», разработанной ООО «ПГ «Ридер» в 2024 г. (Шифр: 194-д).

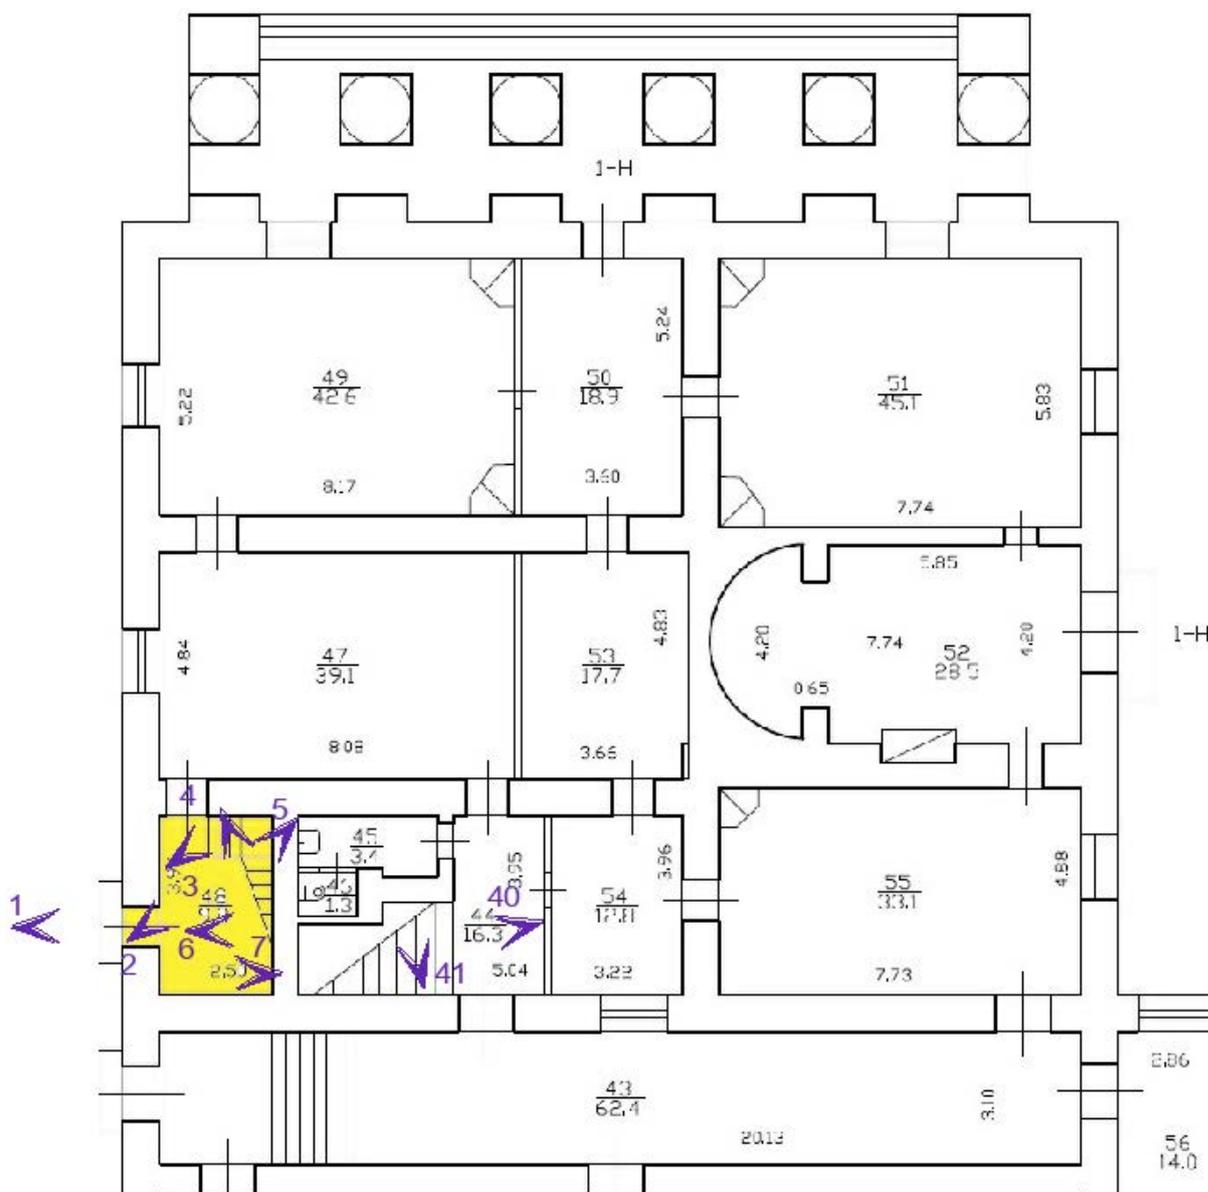
Рисунок 1. Схема фотофиксации 1 этажа.

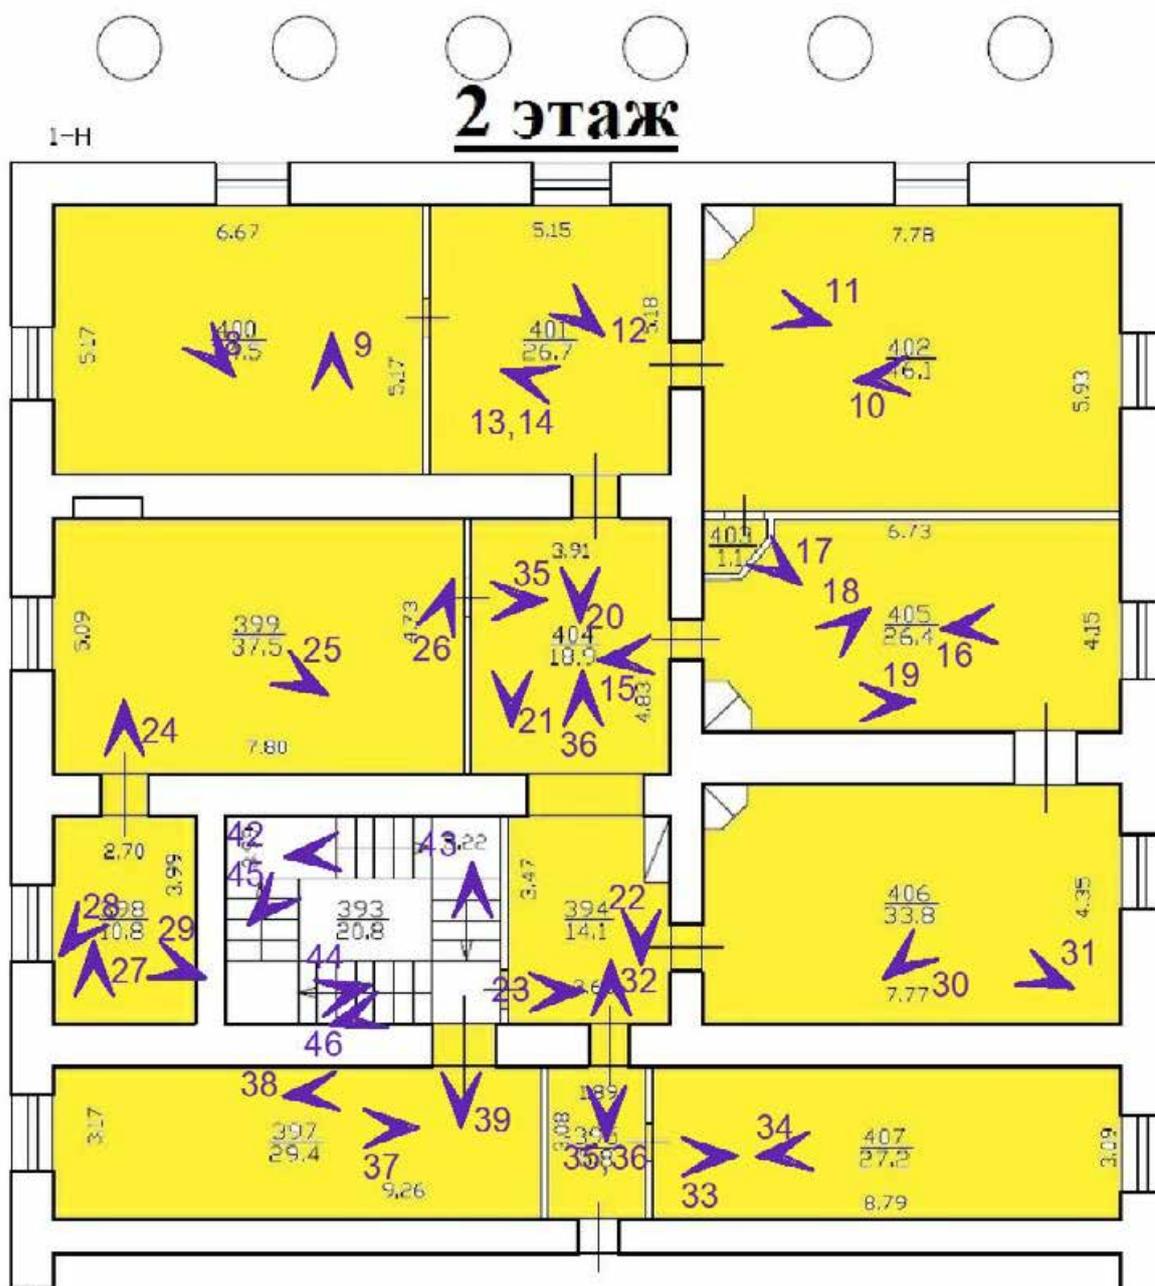
Рисунок 2. Схема фотофиксации 2 этажа.

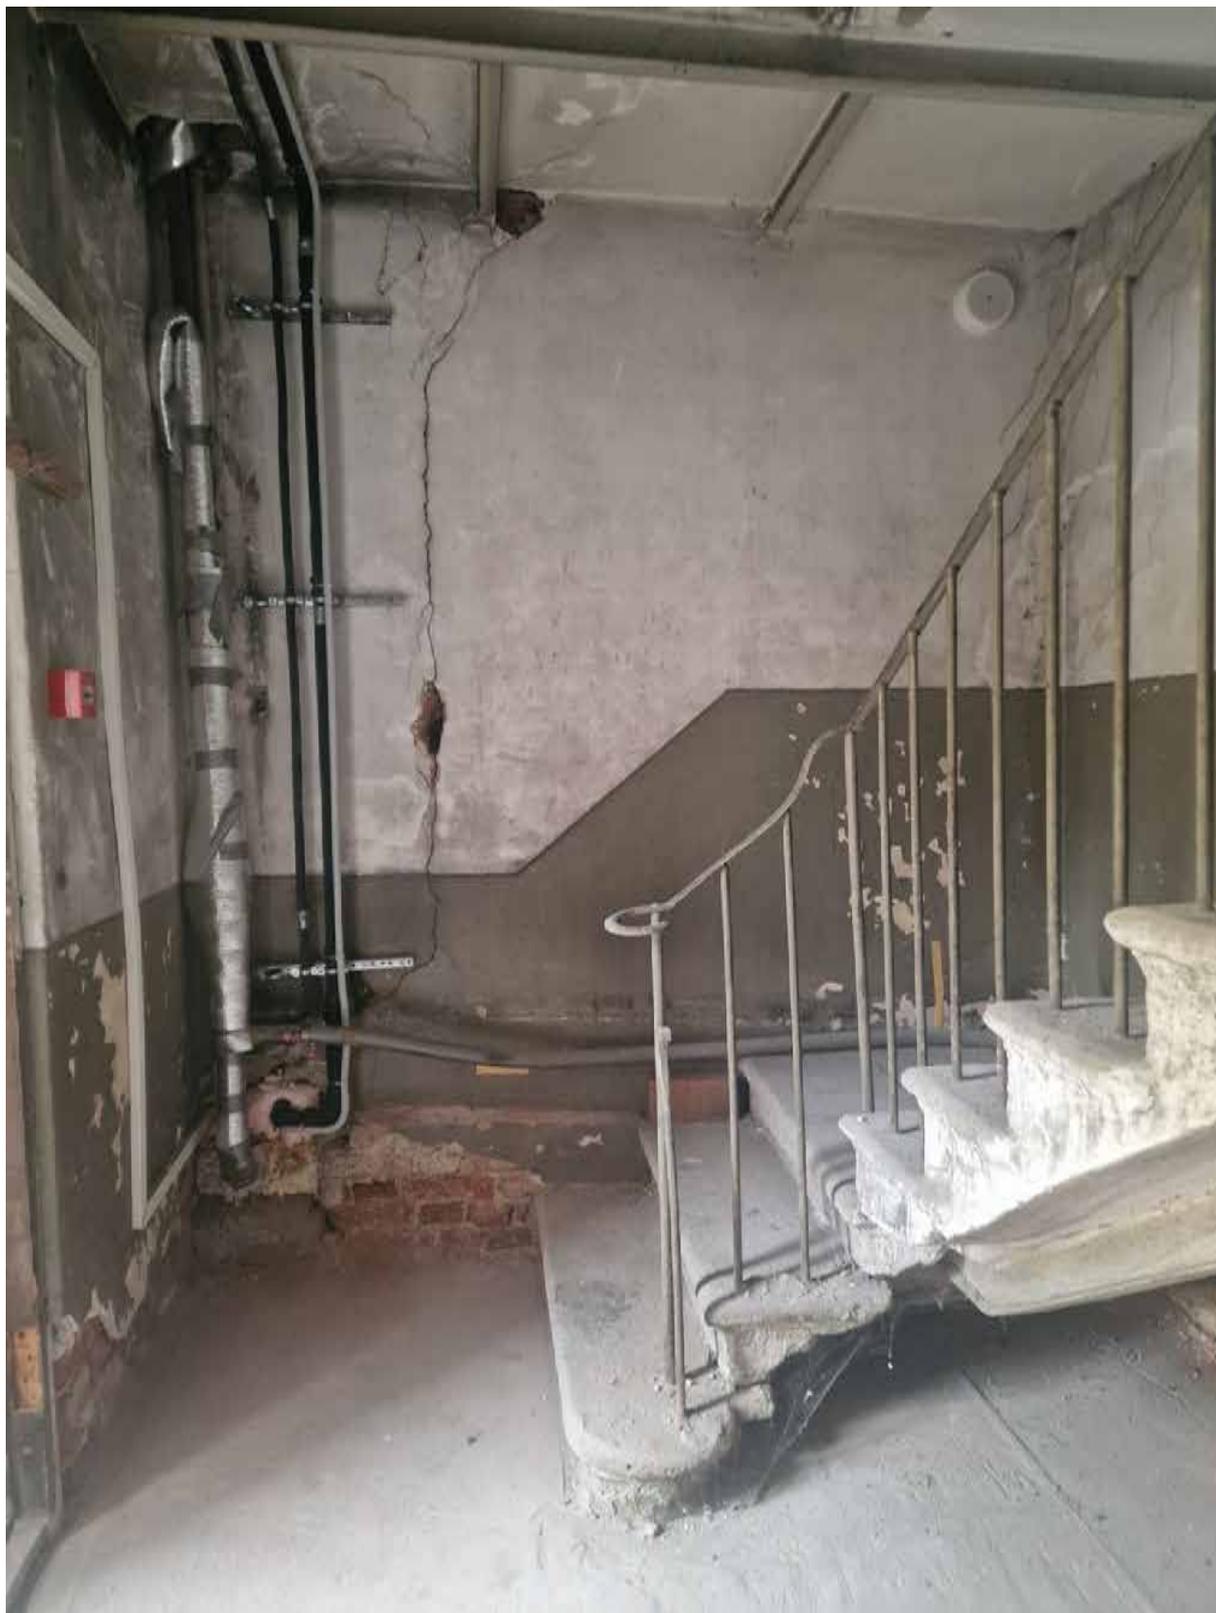
Фото 2. Помещение 48. Вид на первый марш лестницы. Разрушение кирпичной кладки, силовая трещина в штукатурной поверхности.

2.1. На трещины в стенах лестничной клетки необходимо незамедлительно установить контрольные маяки для подтверждения их стабильного состояния.

2.3. Трещины в кирпичной кладке стен лестничной клетки заполнить полиуретановой мастикой (герметиком). Выполнить усиление стен лестничной клетки по методике RSA. Предлагается сшить углы лестничной клетки и омонолитить стены, ослабленные трещинами, спиральными анкерами RSA. Предпроектное предложение приведено на листе 15 Приложения Г.

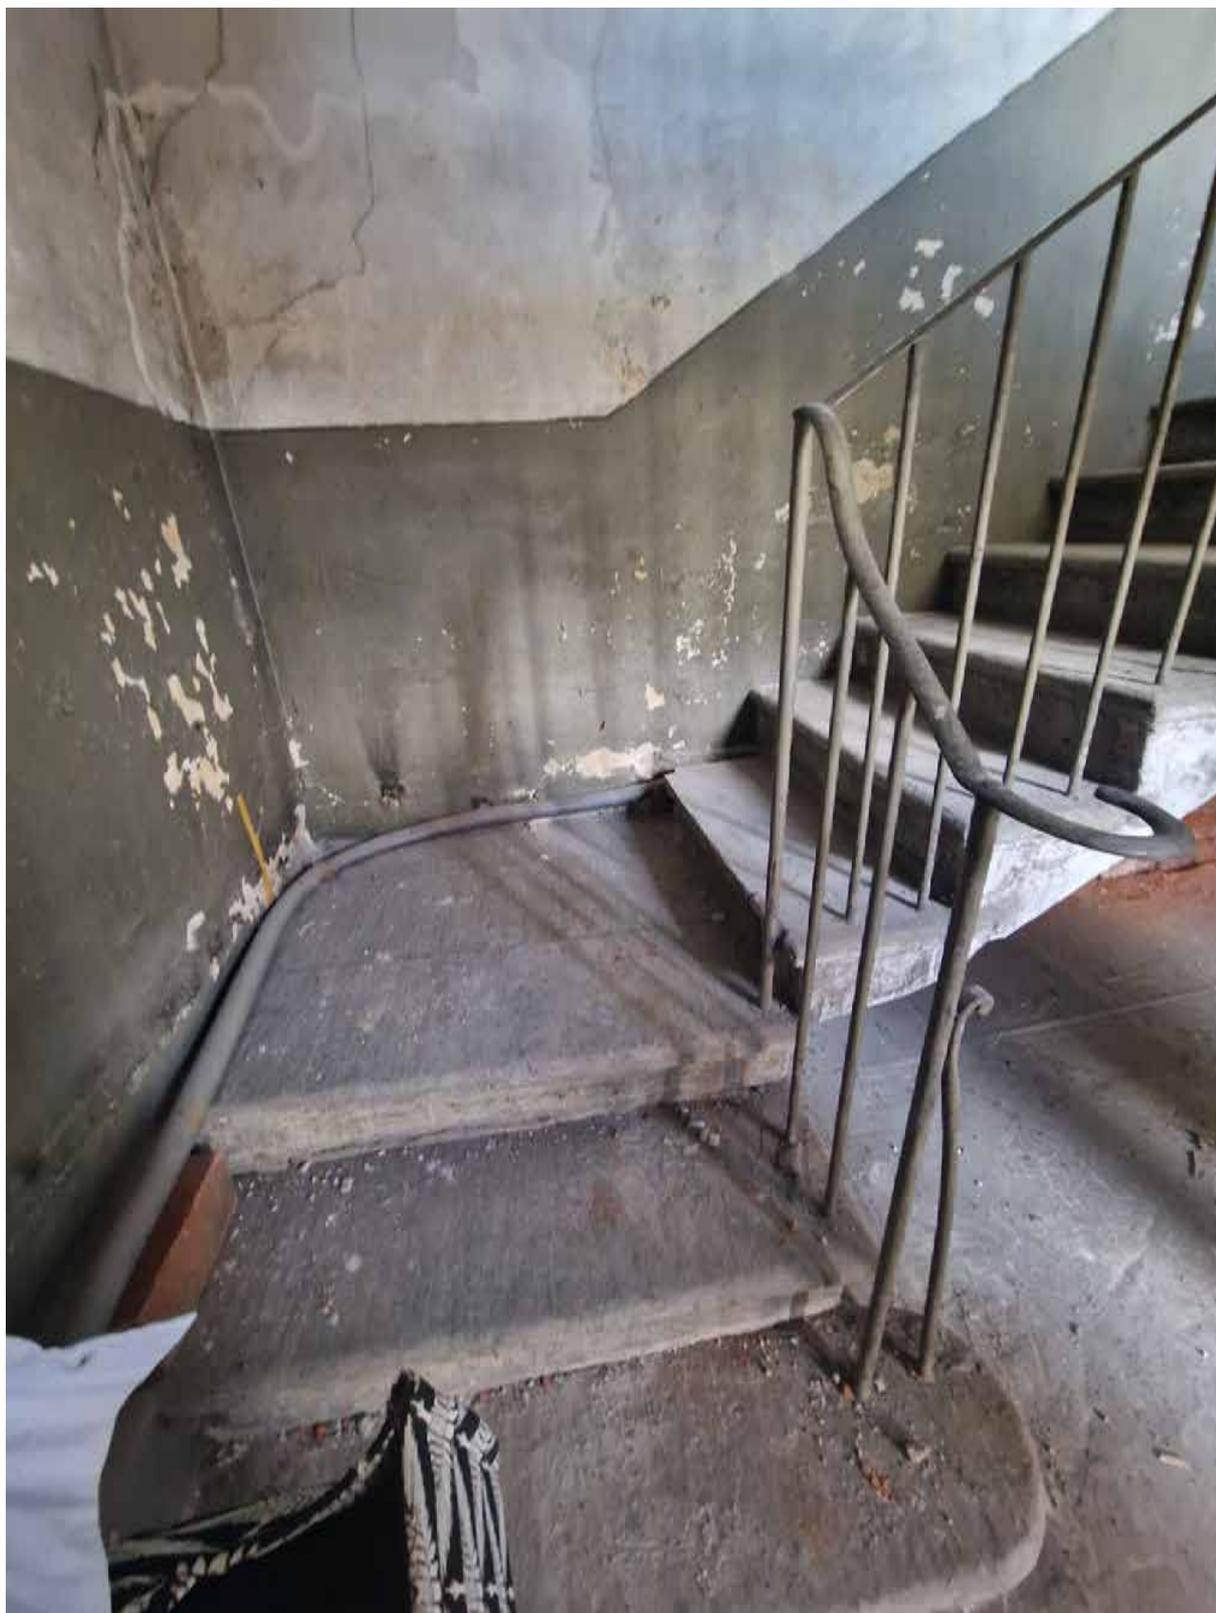
Фото 3. Помещение 48. Вид на первый марш лестницы и площадку. Сколы, утраты ступеней из известняка, открытая кирпичная кладка несущей стены

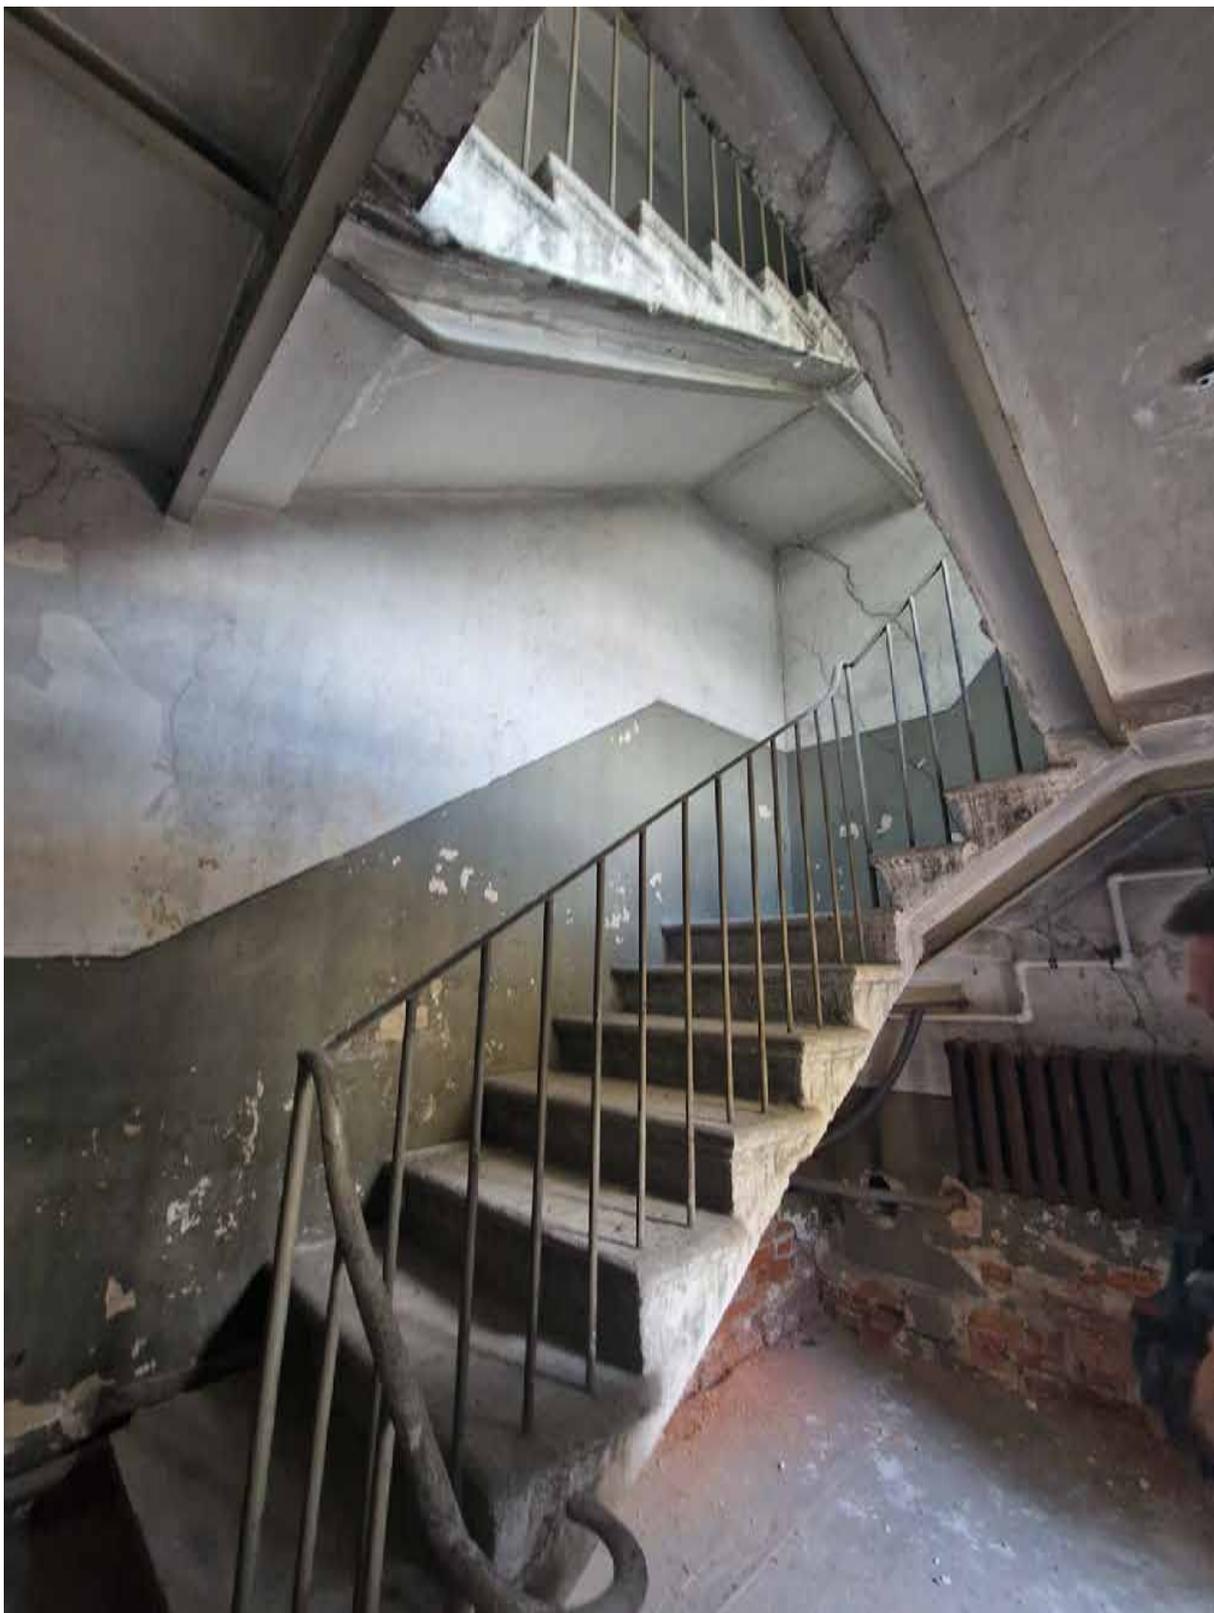
Фото 4. Помещение 48. Вид на второй марш лестницы. Сколы, каверны, загрязнения ступеней из известняка. Разрушение кирпичной кладки, силовая трещина в штукатурной поверхности.

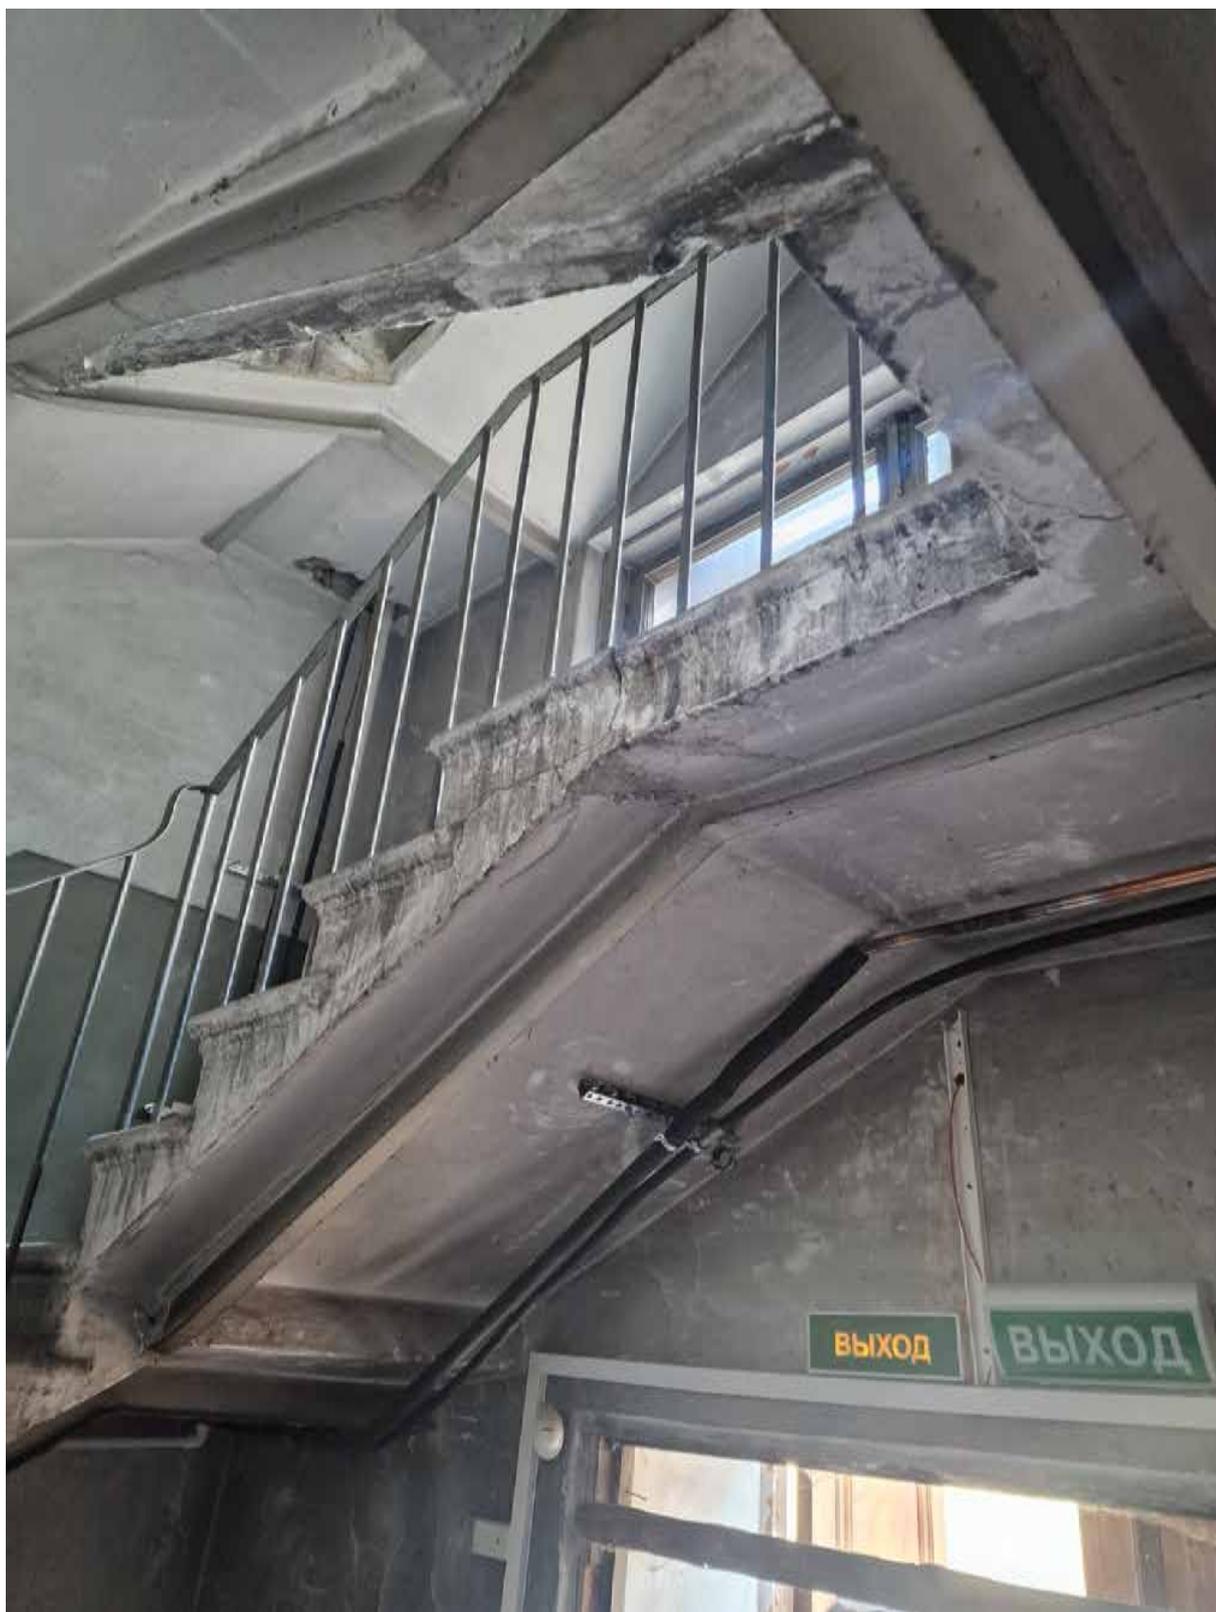
Фото 5. Помещение 48. Вид на оконное заполнение лестницы п потолок маршей и площадок. Разрушение кирпичной кладки, трещины в штукатурной поверхности.

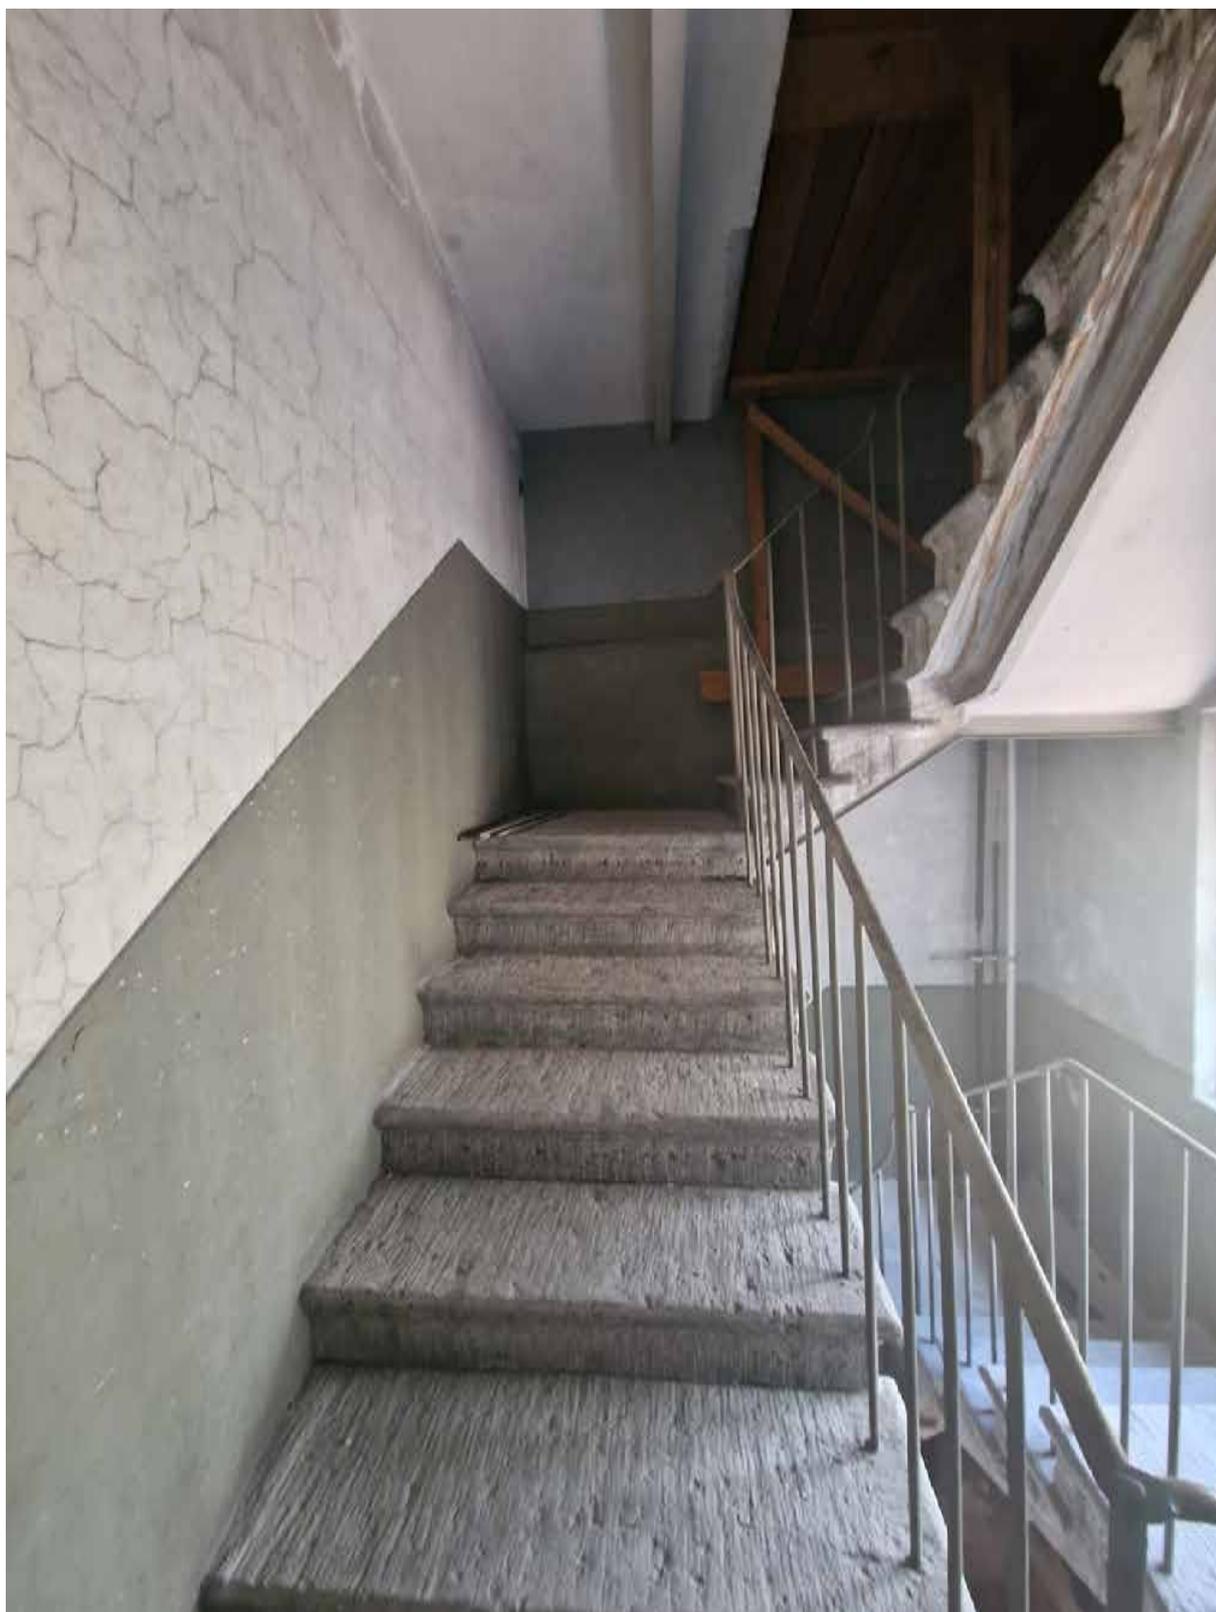
Фото 6. Помещение 48. Вид на пятый марш лестницы. Сколы, каверны, загрязнения ступеней из известняка. Сетка трещин в штукатурной поверхности

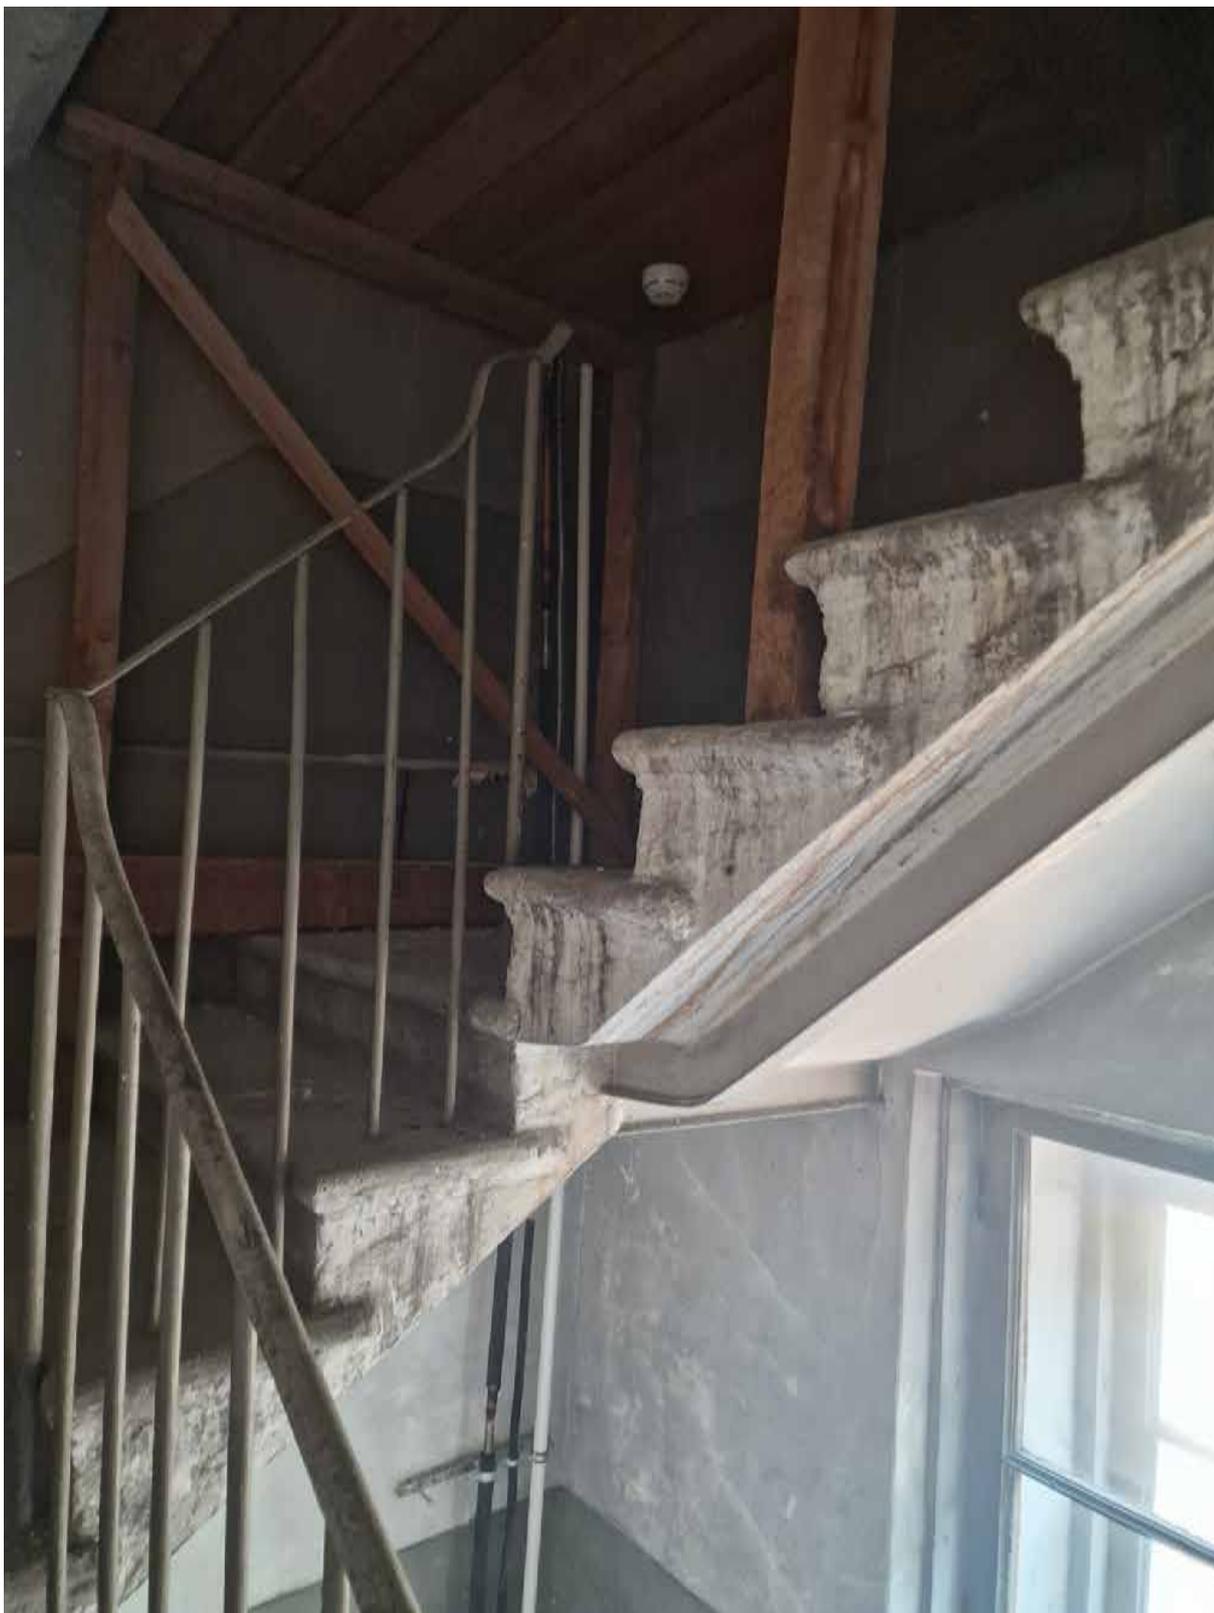
Фото 7. Помещение 48. Вид на шестой марш лестницы. Сколы, каверны, загрязнения ступеней из известняка. Подшивка потолка.

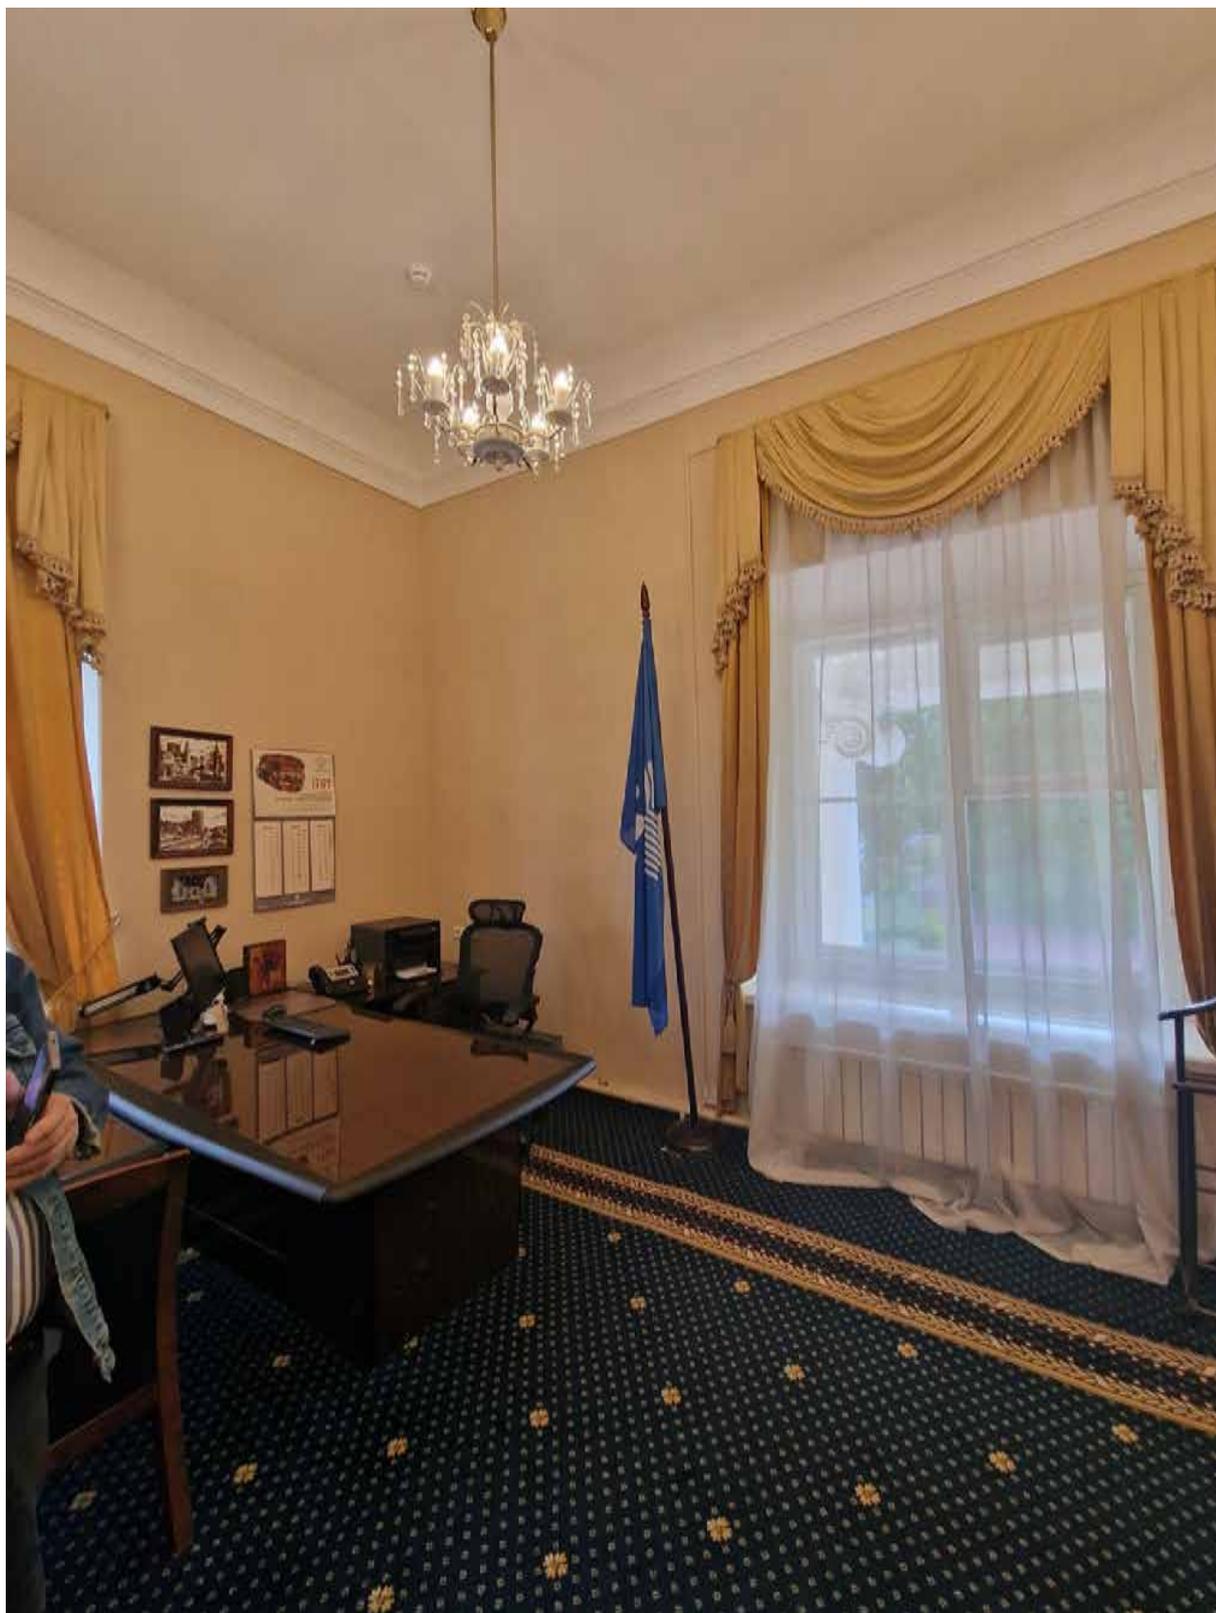
Фото 8. Помещение 400. Общий вид на оконные заполнения и потолок

На участках помещений 394, 400 и 401, где выявлены опасные биоповреждения балок, которые делают нецелесообразным их использование в качестве несущих конструкций потолка 1 этажа, принято решение об усилении балок обоями из швеллеров №20П, стягиваемых шпильками. Межбалочное заполнение при этом полностью заменяется на новые облегченные конструкции с дополнительной шумоизоляцией.

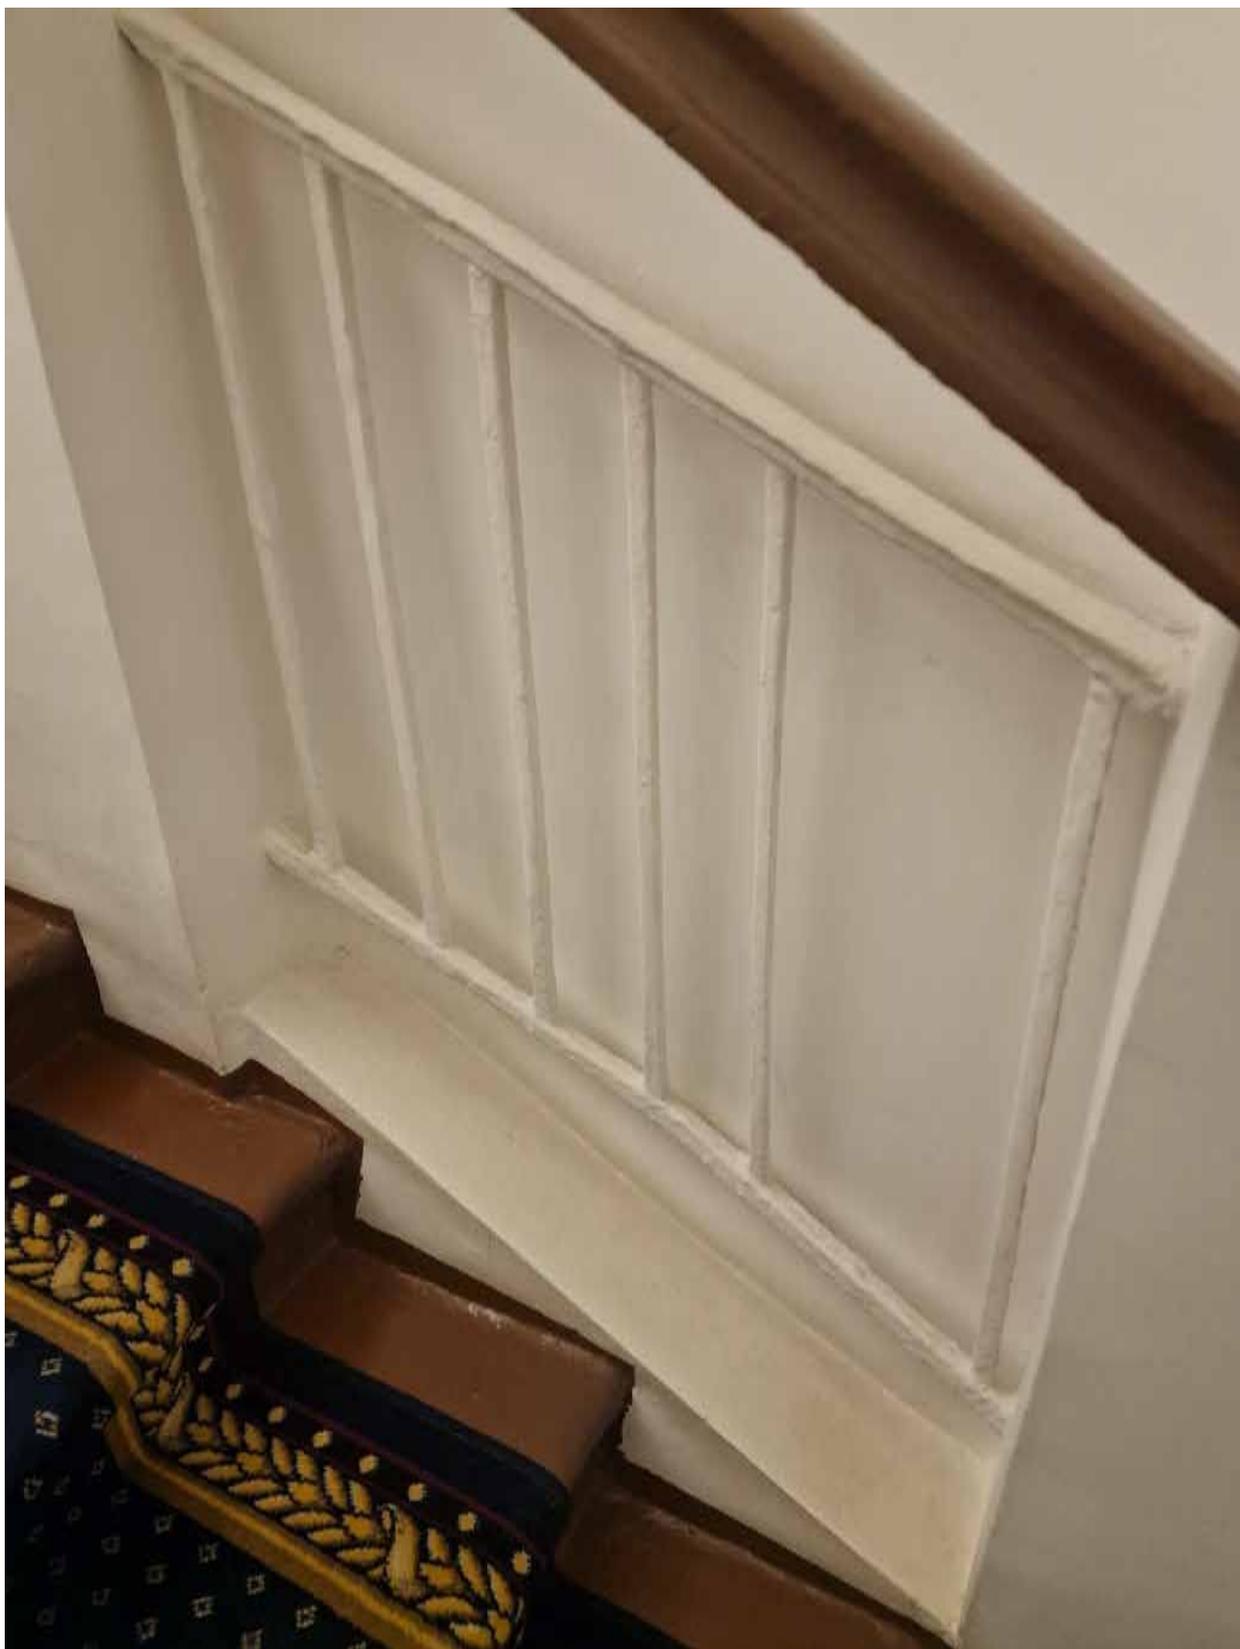
Металлодекор интерьера лестницы Металлическое ограждение лестницы выполнено из железа методом кузнечнойковки и слесарной сборки, окрашено. К дефектам металлодекора относятся: многослойная окраска, загрязнения, утраты, осыпи окрасочного покрытия при эксплуатации. Металлический декор подлежит реставрации, работы производятся по месту. Предусмотреть комплекс работ по расчистке поверхности, устранение дефектов, нанесение антикоррозионного покрытия и окраску поверхности.

Фото 41. Помещение 393. Металлическое ограждение с деревянным поручнем

11. Ремонт ограждений лестниц – расчистка ограждений лестниц из черного металла (ЛК-1, ЛК-2), исправление деформаций, антикоррозионная обработка, окраска. Расчистка деревянного поручня ЛК-2 от красочных наслоений, восполнение мелких и крупных утрат, окраска. Данное решение направлено на сохранение объекта культурного наследия без изменения предмета охраны.

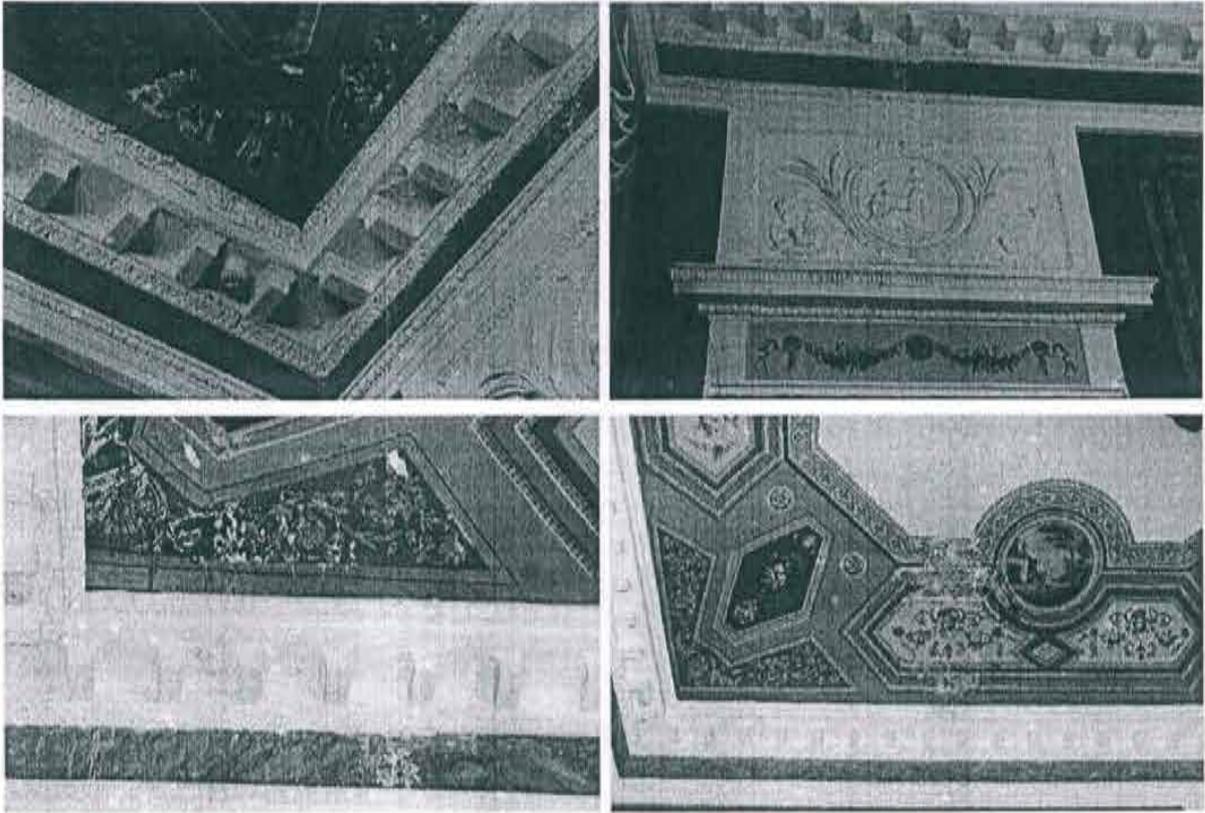
об утверждении предмета охраны объекта культурного наследия федерального значения «Дворец Таврический» от 13.11.2020 № 385-р, Распоряжение о внесении изменений в распоряжение КГИОП от 13.11.2020 № 385-р от 11.06.2021 № 46-рп; по визуальному осмотру состояние в целом удовлетворительное, имеются локальные трещины по лепному декору в пом. 1-Н (9, 10) (см. Фото 101-105);

- карнизы: профилированные тяги в оформлении потолка, в т.ч. с падурами, поясами различного растительного и геометрического рисунка; состояние в целом удовлетворительное; в пом. 1Н (9, 10) имеется лепной карниз с дентикулами по периметру помещения, имеются локальные участки шелушения и вздутия окрасочного слоя, трещины, следы намокания (см. Фото 101-105);

103, 104, 105. Состояние пом. 1-Н (9, 10) в восточном крыле объекта культурного наследия, 1 этаж
