## **Акт**

**по результатам государственной историко-культурной экспертизы  
проектной документации на проведение работ по сохранению выявленного объекта  
культурного наследия «Фонтан» (в составе «Дом Ф.И. Танского (с фонтаном)»),  
расположенного по адресу: г. Санкт-Петербург, ул. Куйбышева, д. 21, лит. А: «Проектная  
документация по сохранению объекта культурного наследия, включенного в единый  
государственный реестр объектов культурного наследия (памятников истории и культуры)  
народов Российской Федерации, или выявленного объекта культурного наследия «Фонтан»  
(в составе «Дом Ф.И. Танского (с фонтаном)») реставрация, приспособление для  
современного использования по адресу:  
Санкт-Петербург, ул. Куйбышева, д. 21, лит. А»,  
выполненной ООО «РМ «Наследие» в 2024 г.  
(шифр КР-15/2024)**

**Санкт-Петербург  
2025 г.**

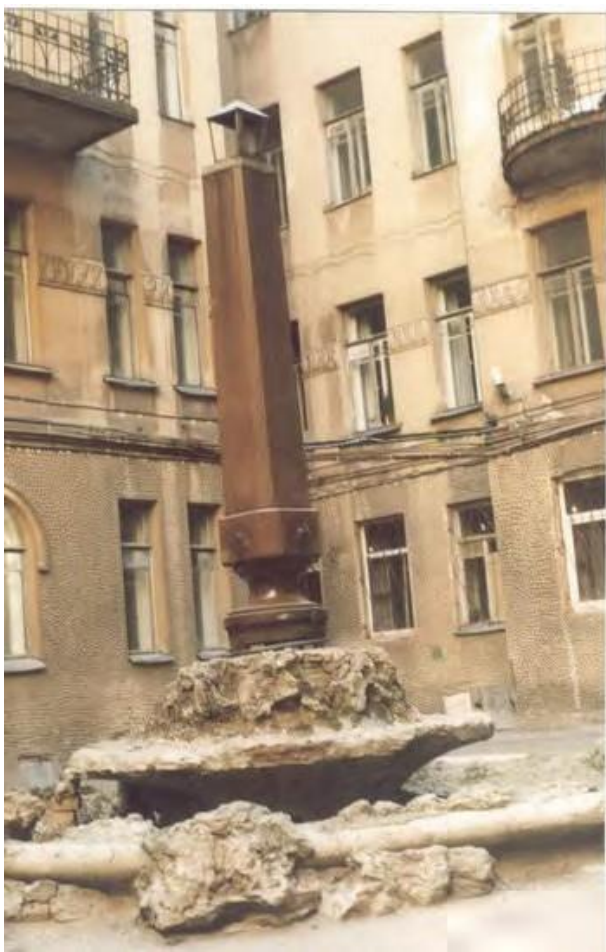
78. Фонтан во дворе дома № 21 по ул. Куйбышева. Дата: 2000-е гг.

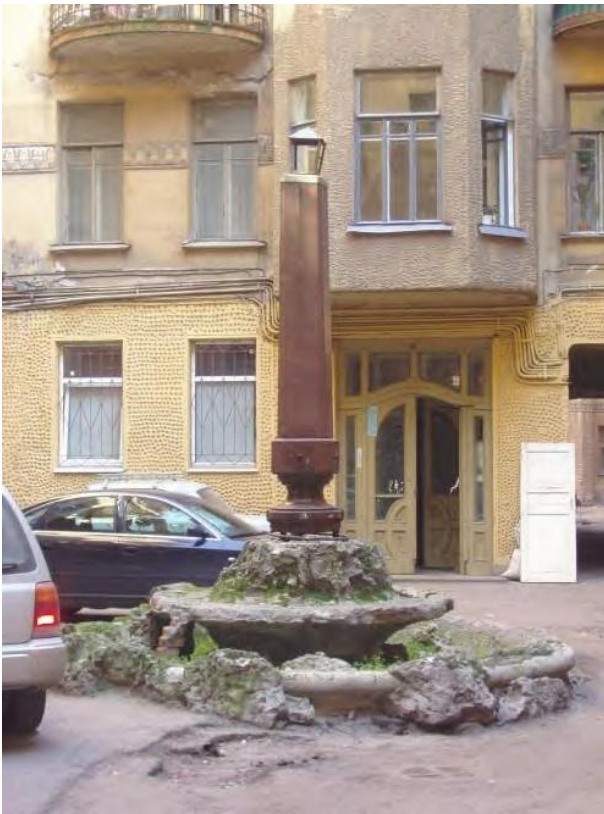
79. Фонтан во дворе дома № 21 по ул. Куйбышева. Дата: 2003 г. Источник: citywalls.ru.

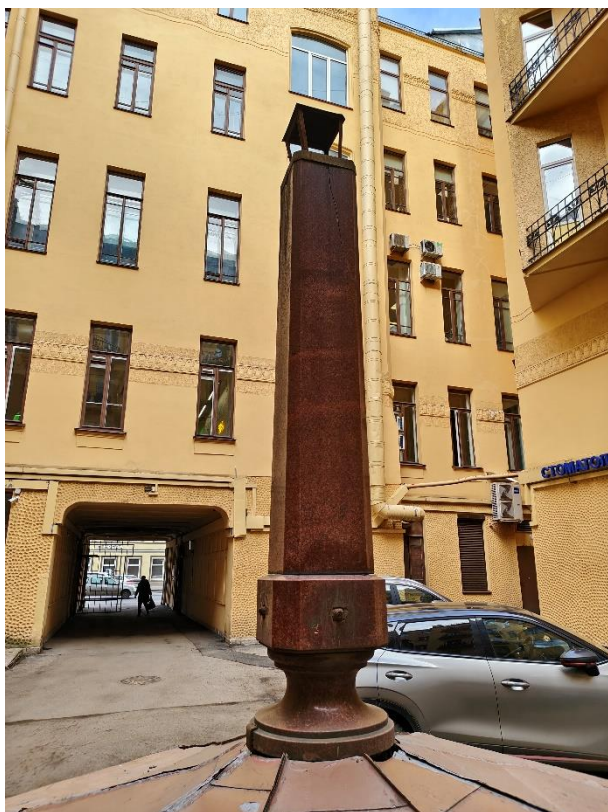
5. «Фонтан» (в составе «Дом Ф.И. Танского (с фонтаном)»), г. Санкт-Петербург, ул. Куйбышева, д. 21, лит. А. Фрагмент. Фото 10.03.2025г.

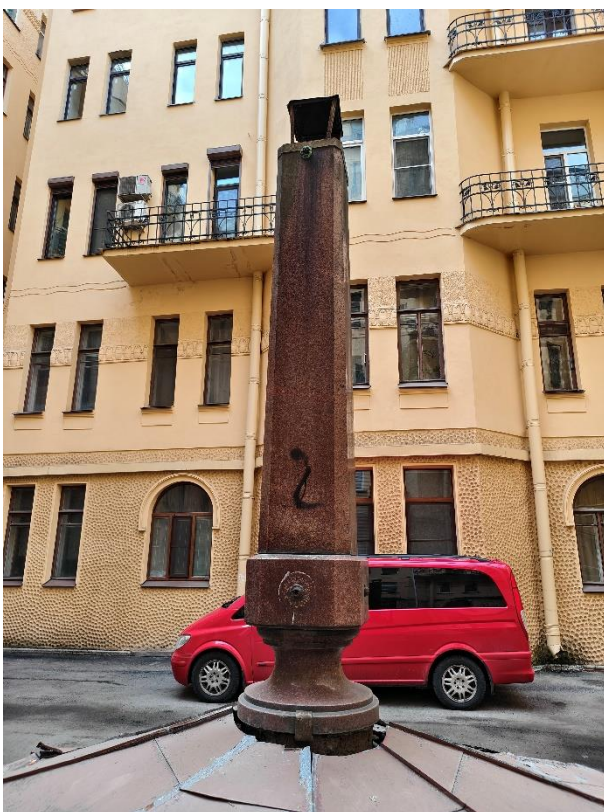
8. «Фонтан» (в составе «Дом Ф.И. Танского (с фонтаном)»), г. Санкт-Петербург, ул. Куйбышева, д. 21, лит. А. Фрагмент. Фото 10.03.2025г.

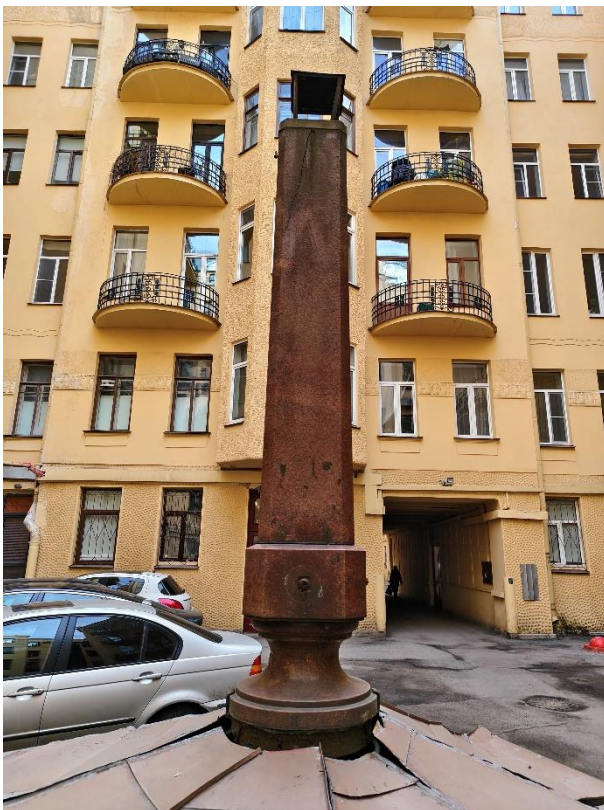
9. «Фонтан» (в составе «Дом Ф.И. Танского (с фонтаном)»), г. Санкт-Петербург, ул. Куйбышева, д. 21, лит. А. Фрагмент. Фото 10.03.2025г.

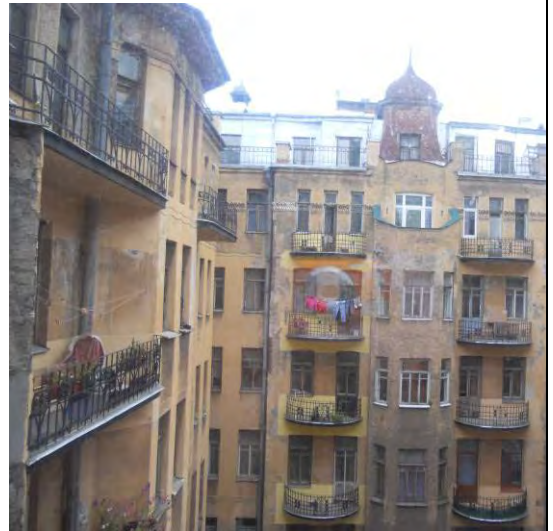
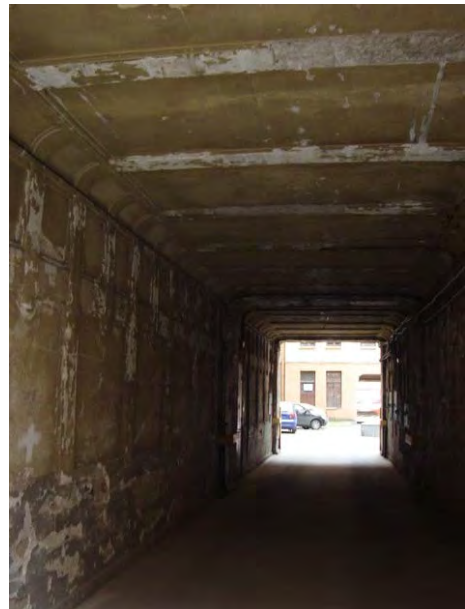
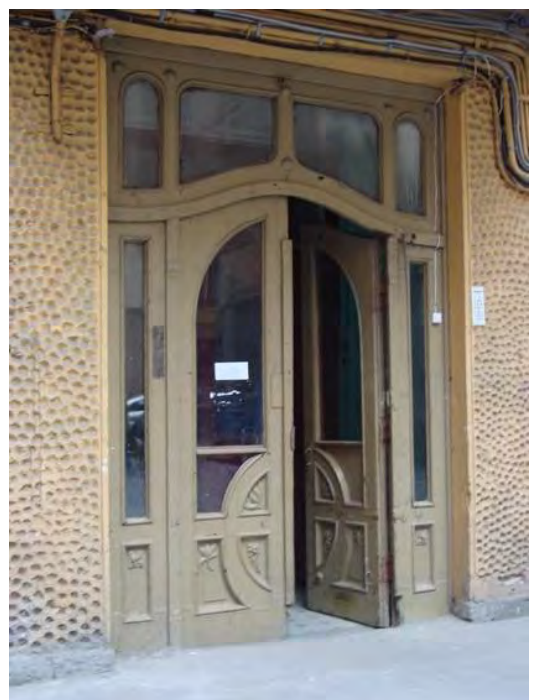
проем парадного входа лестницы № 1 с историческим деревянным дверным заполнением исторической расстекловки: дверь двустворчатая, в нижней части глухие филенки с резными растительными вставками в стилистике модерна, фланкирована деревянными панелями, остекленными в верхней части, с исторической фрамугой с расстекловкой на четыре стекла (остекление современное);

балконы, полуциркульные в плане (8 шт.) на уровне 3-6-го этажей с историческими ограждениями из вертикальных и горизонтальных стержней с вставками растительно-геометрического орнамента в характере модерна (рисунок «удар бича»);

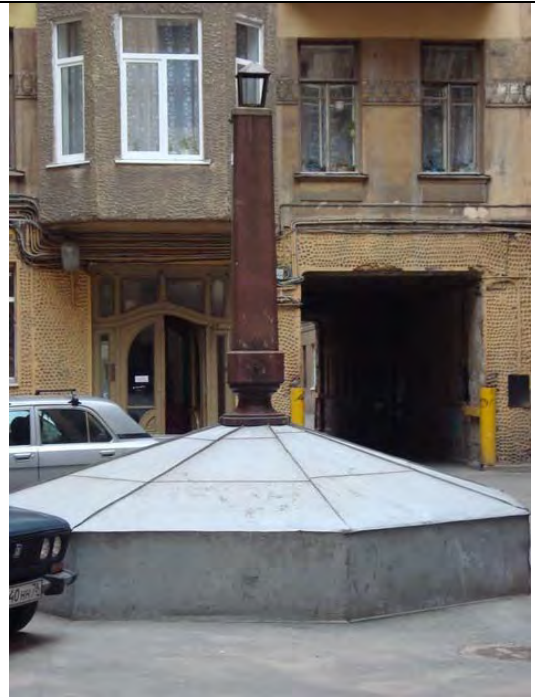
фонтан, находящийся в первом дворе, в виде гранитной круглой в плане чаши с обелиском красного гранита в центре;

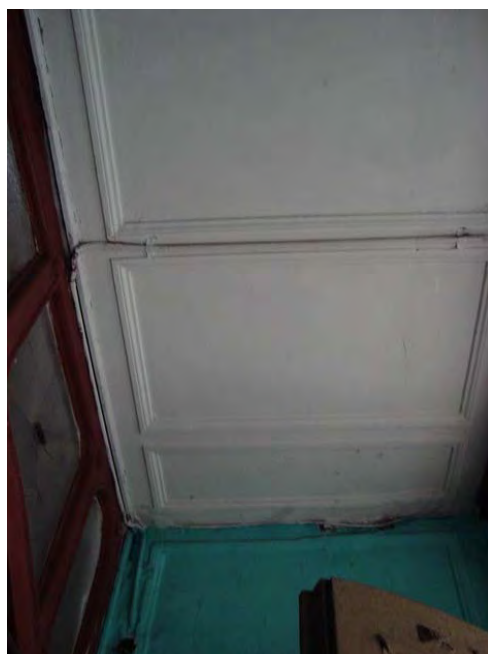
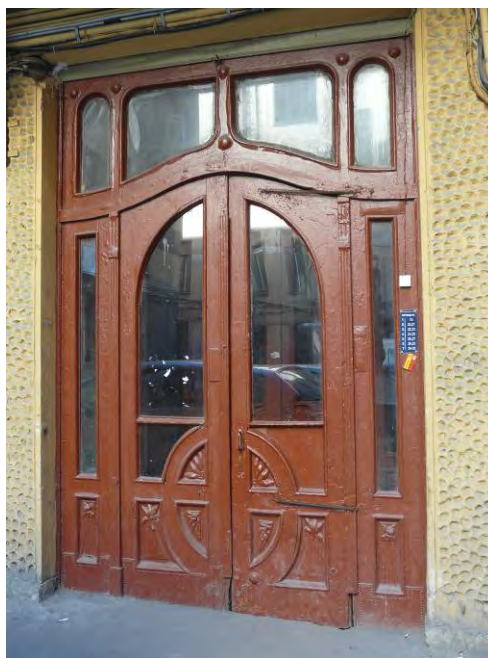
двустворчатое дверное полусветлое заполнение с боковыми панелями и верхней четырехчастной фрамугой (рисунок расстекловки);

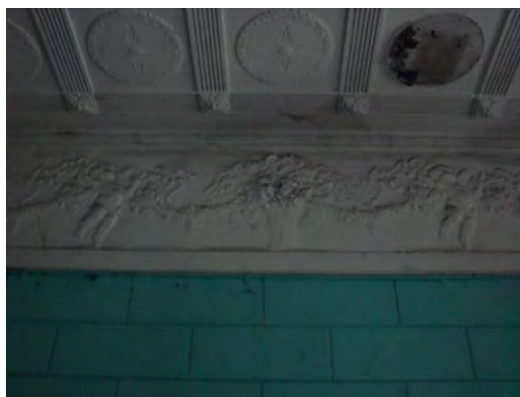
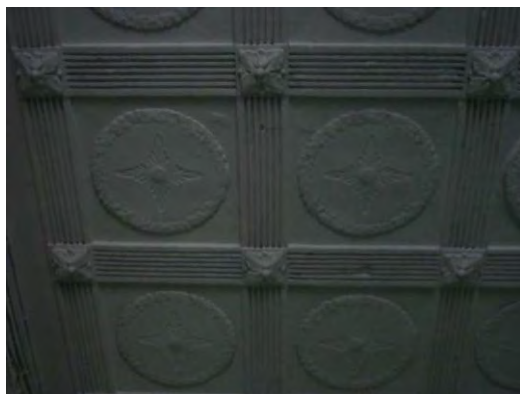
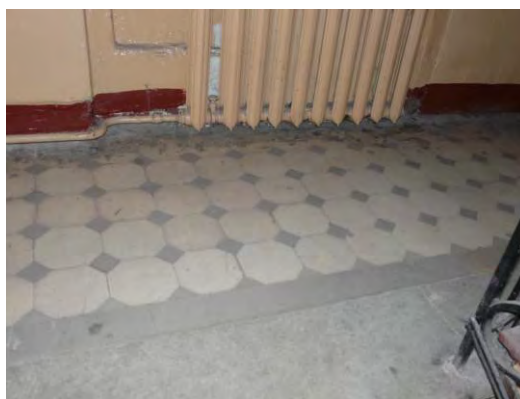
покрытие лестничных площадок — двухцветная метлахская плитка с рисунком (соты), цвет (серый и белый);

дверные заполнения квартир — двухстворчатые заполнения с двумя филенками и одной фигурейной филенкой на каждой створке; дверной проем фланкирован наличниками в виде пилястр и увенчан фигурным завершением;

плоское перекрытие над объемом лестницы с лепным фризом, поясом дентикулов, с лепными розетками;

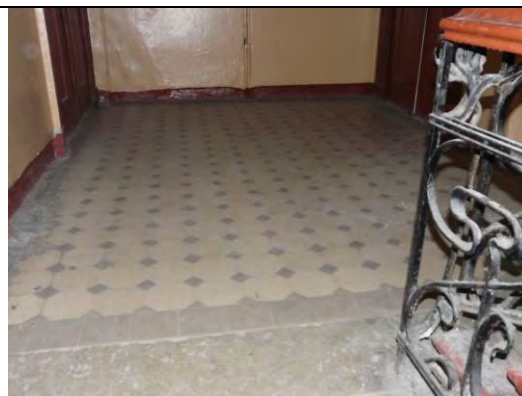
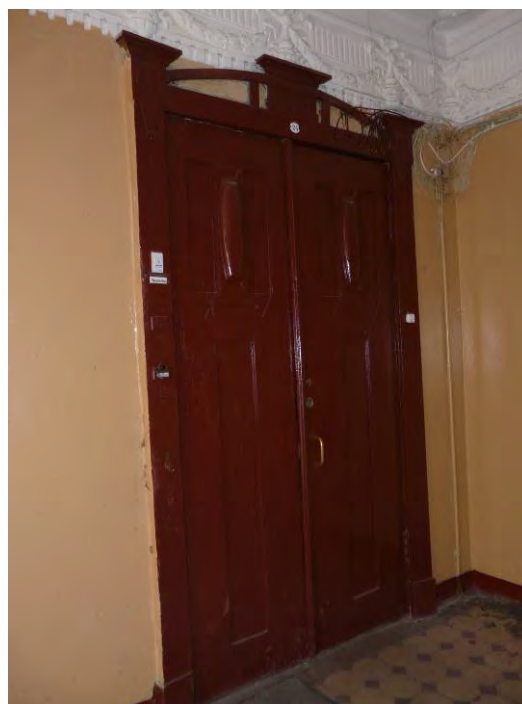
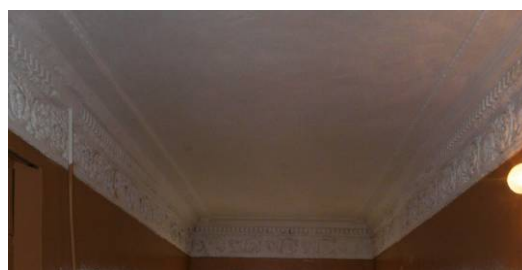
Лестница № 9:

покрытие лестничных площадок — двухцветная метлахская плитка с рисунком (соты), цвет (желтый и коричневый);

оформление стен лестницы –  
декоративный фриз растительного и  
геометрического орнамента;

дверные заполнения квартир –  
трехстворчатые заполнения с двумя  
рядами филенками; дверной проем  
увенчан фигурным завершением;  
материал – дерево, рисунок;

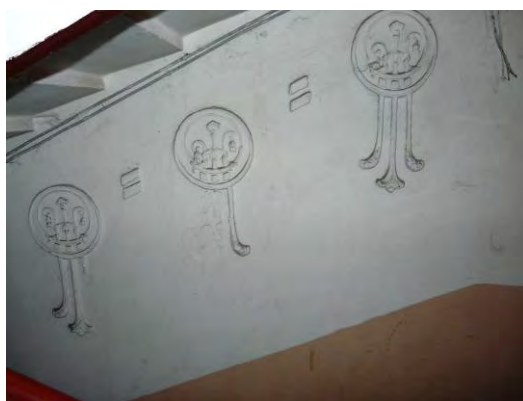
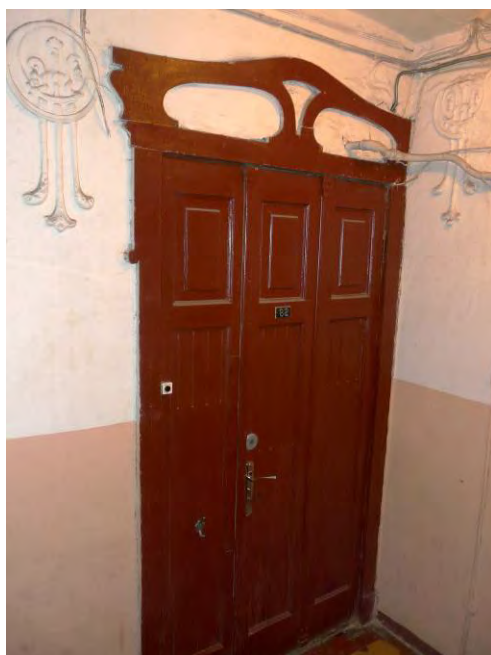
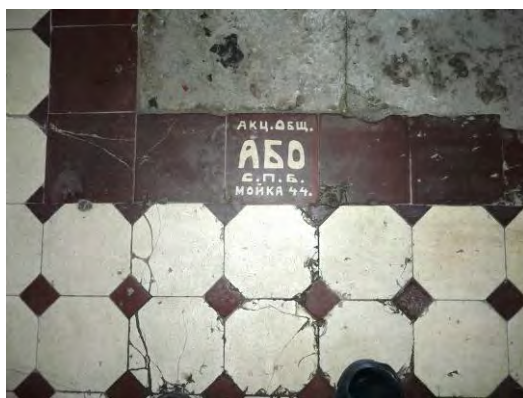
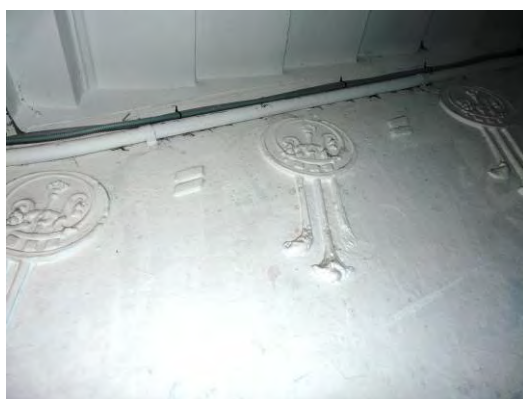
покрытие лестничных площадок –  
двухцветная метлахская плитка с  
рисунком (соты), цвет (серый и белый);

оформление стен лестницы –  
декоративный фриз растительного и  
геометрического орнамента;

внутреннее дверное заполнение входного проема – деревянное двухстворчатое филенчатое, в верхней части каждой створки две остекленные филенки;

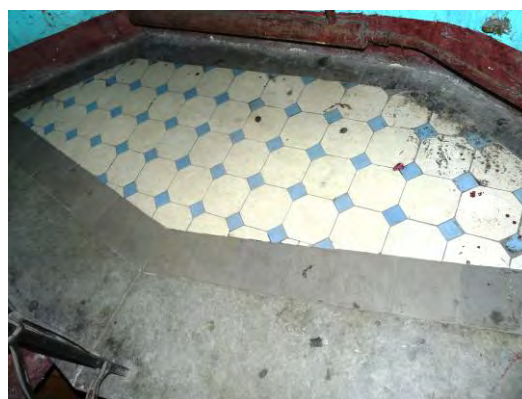
лестница № 4:  
покрытие лестничных площадок – двухцветная метлахская плитка с рисунком (соты), цвет (синий и белый);

оформление стен лестницы –  
декоративный фриз растительного и  
геометрического орнамента;

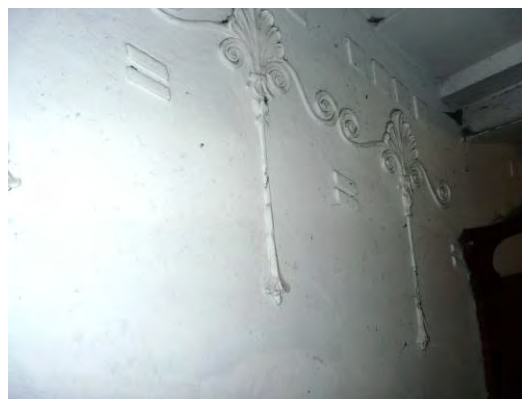
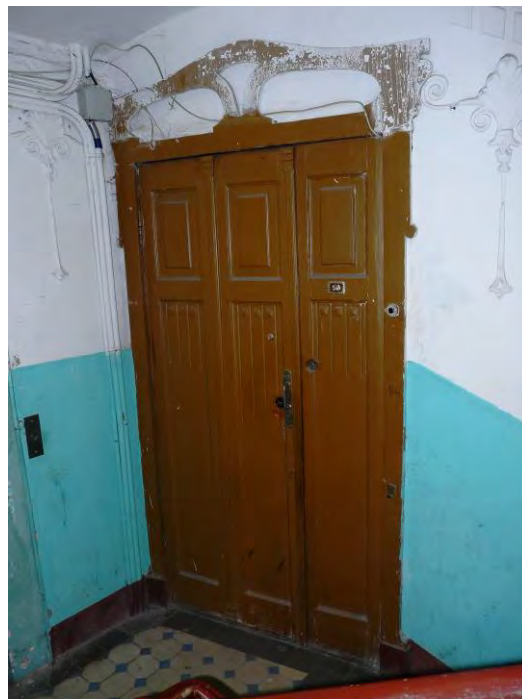
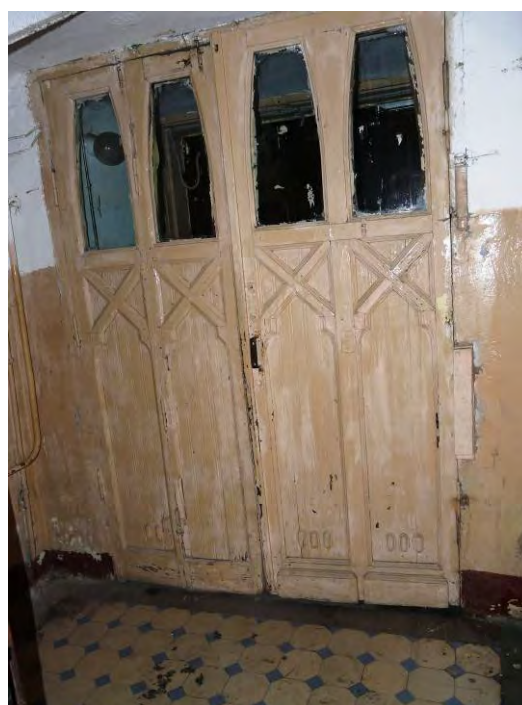
лестница № 5:

внутреннее дверное заполнение входного  
проема – деревянное двухстворчатое  
филенчатое, в верхней части каждой  
створки две остекленные филенки;

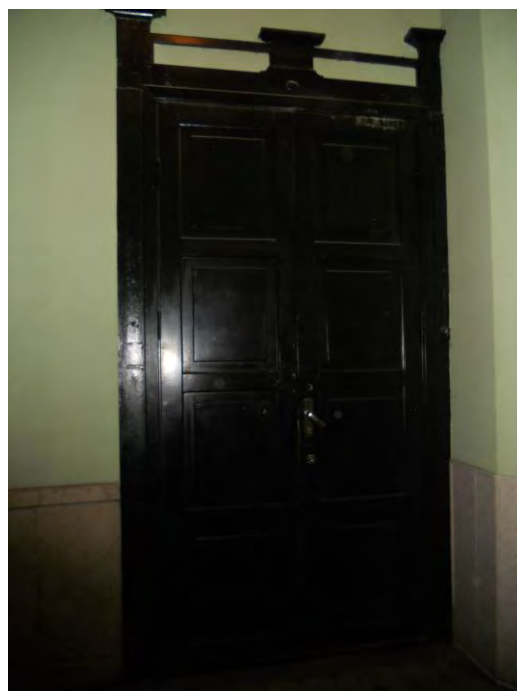
Площадка перед помещением 11-Н:

историческое наружное деревянное дверное заполнение: дверь двустворчатая (тонируемого дерева), филенчатая, с деревянным обрамлением и выступами наличника, соединенными перекладиной;

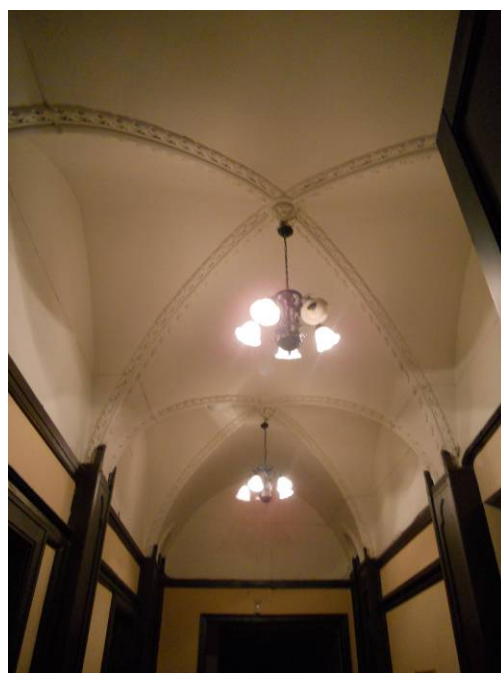
Помещение 11-Н (1), площадь 60,1 кв.м.:

перекрытие крестовыми сводами, ребра которых декорированы лепными растительными гирляндами с розетками на средокрестии;

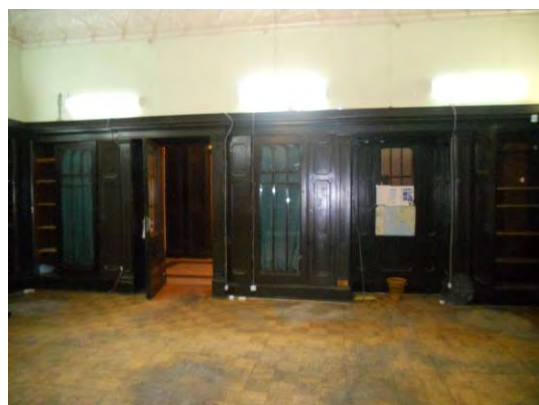
## Шкаф встроенный

(материал – тонируемое дерево, техника – резьба)

на три створки; боковые створки глухие, каждая на две филенки; средняя створка остеклена, расстекловка на шесть стекол, в нижней и верхней части (обрамление овалов) – резьба растительного характера в стилистике модерна. За каждой створкой – по пять полок. Шкаф на высоком плинте, с профилированным карнизом, декорированным мелкой порезкой, и невысоким аттиком. Стекла центральной створки в нижнем ярусе с фацетом.

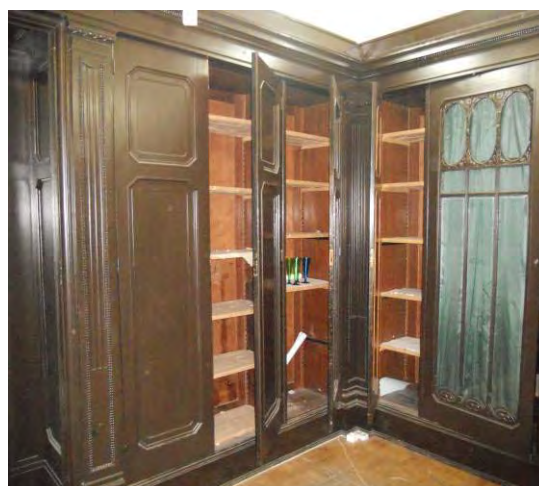
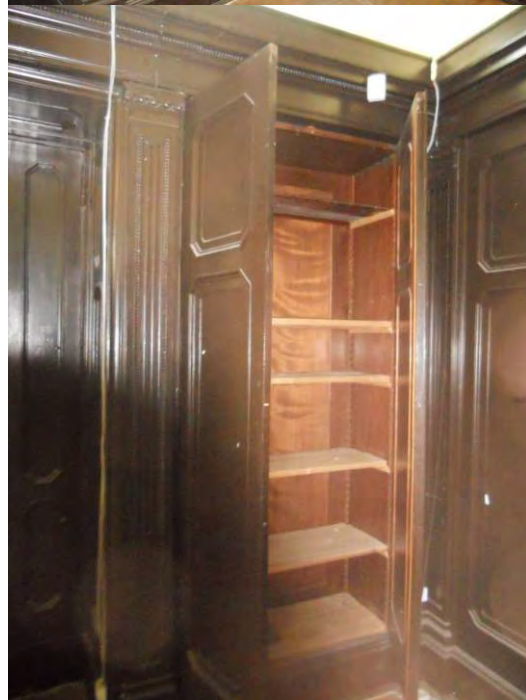
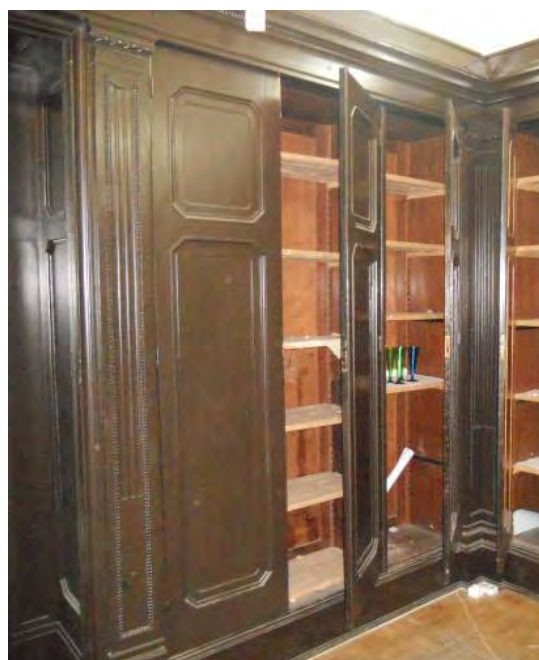
Шкаф встроенный  
аналогичен вышеописанному, но  
меньшего размера.

Шкафы встроенные (4 штуки)  
(материал – тонированное дерево,  
техника – резьба)  
два двустворчатых и два одностворчатых  
в угловой зоне.  
Все створки глухие, каждая на две  
филенки, в междверных простенках  
каннелированные пилястры с порезкой  
жемчужника.

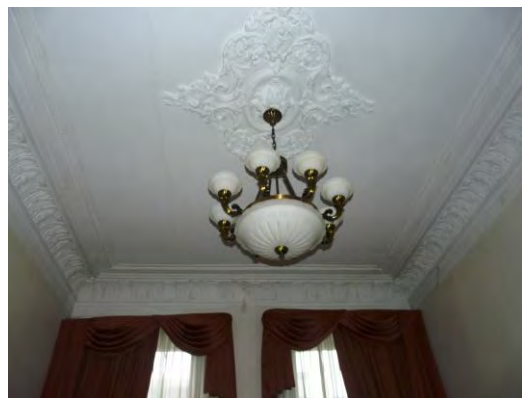
Помещение 10Н (21):

оформление стен: гладкий фриз, падуга с растительным орнаментом;

оформление потолка - зеркало потолка, образованное профилированными тягами, с центральной лепной розеткой растительного орнамента;

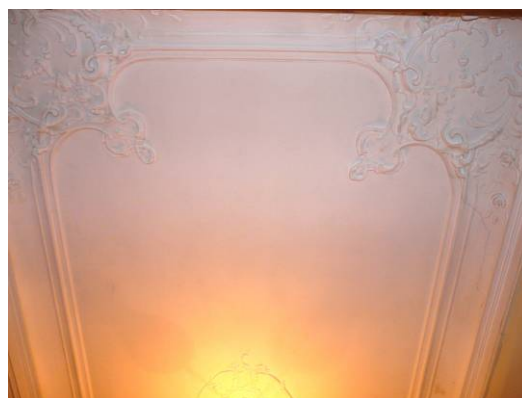
Помещение 10Н (20):

оформление стен: профилированный карниз;

оформление потолка - зеркало потолка, образованное профилированными тягами, с центральной лепной розеткой растительного орнамента;

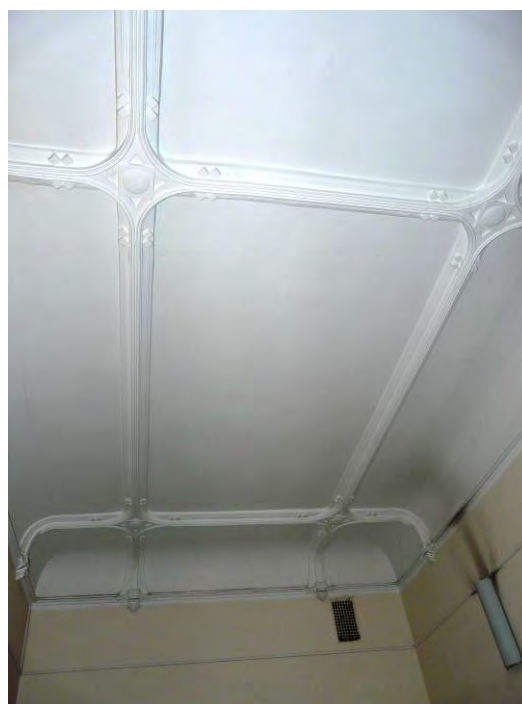
Помещение 10Н (18):

Потолок: с лепным декором; разбит профилированными балками крест-накрест и по периметру на гладкие квадратные поля; углы балок скруглены в местах пересечения и декорированы розетками; балки спускаются на падугу в виде консолей, декорированы стилизованными цветами и ромбами.

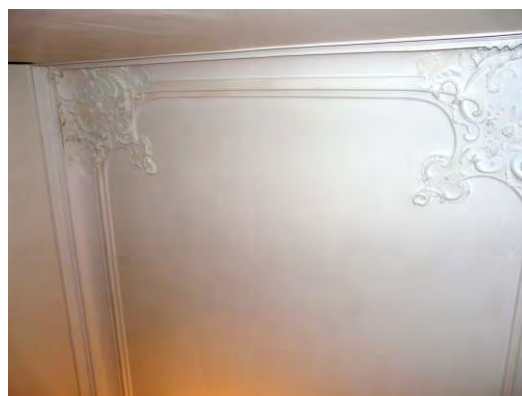
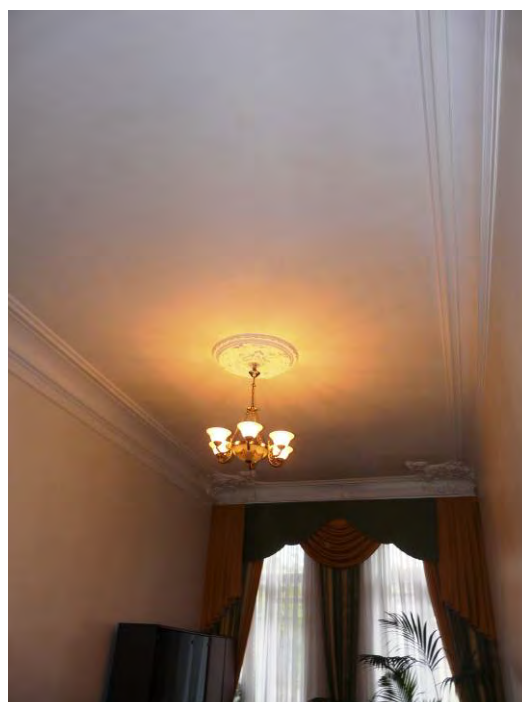
Помещение 10Н(17)

оформление стен: профилированный карниз;

оформление потолка - зеркало потолка, образованное профилированными тягами, с центральной лепной розеткой растительного орнамента;

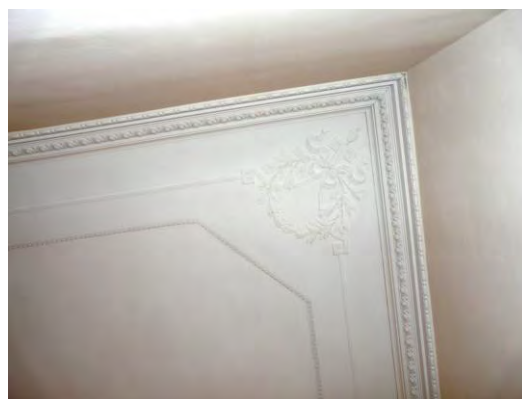
Помещение 10Н(16)

оформление стен: профилированный карниз;

оформление потолка - зеркало потолка, образованное профилированными тягами, с центральной лепной розеткой растительного орнамента;

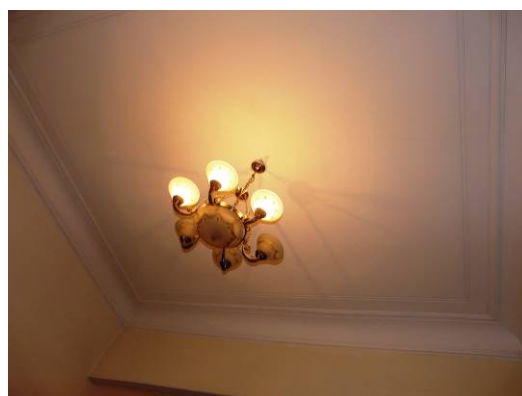
оформление стен: профилированная падуга;

оформление потолка - зеркало потолка, образованное профилированными тягами, с центральной лепной розеткой растительного орнамента;

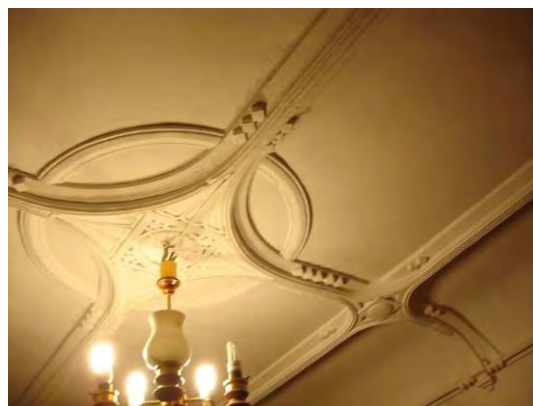
Комната № 9, площадь 26, 0 кв. м.:

Потолок: с лепным декором; разбит профилированными балками крест-накрест и по периметру на гладкие квадратные поля; углы балок скруглены в местах пересечения и декорированы розетками, центральная часть плафона заключена в кольцо; балки спускаются на падаугу в виде консолей, декорированы стилизованными цветами и ромбами.

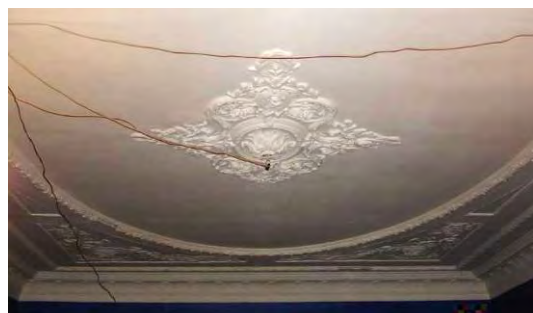
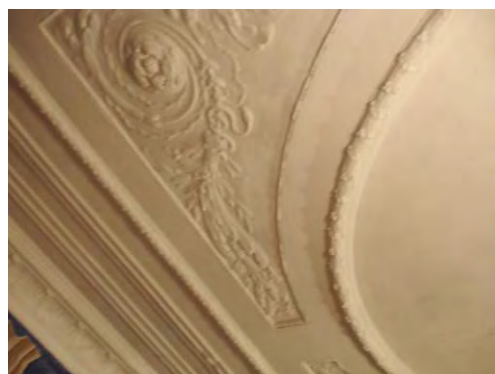
Комната № 8, площадь 38, 9 кв. м.:

потолок: с лепным декором; по периметру профилированная горельефная рама; в поле плафона овальная тяга в виде жгута из стеблей; в угловых фигурных полях между тягами крупная акантовая спираль; в центре розетка в форме ромба из цветов и листьев аканта; в выступе эркера гладкие прямоугольные филенки

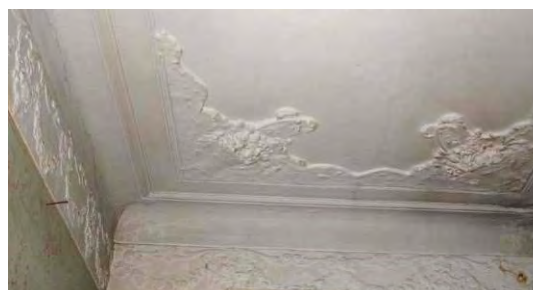
Комната № 4, площадь 13, 0 кв. м.:

потолок: с лепным декором; по периметру стен широкий фриз из крупных цветочных гирлянд; в углах плафона крупные корзины с цветами.

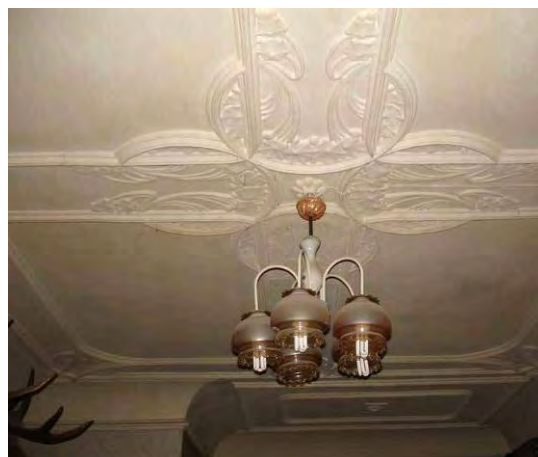
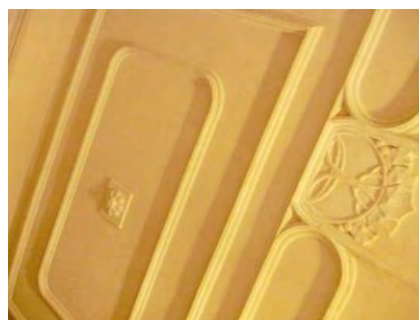
Комната № 2, площадь 23, 2 кв. м.:

потолок: с лепным декором; разбит профилированными широкими филенками крест-накрест и по периметру на гладкие квадратные поля; углы филенок скруглены в местах пересечения и декорированы стилизованными растениями, центральная часть в месте пересечения филенок выделена разорванными кольцами листьями с цветами.

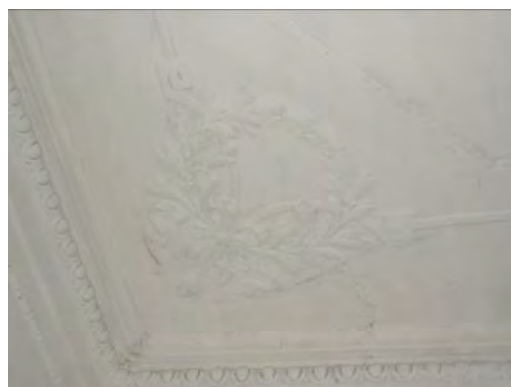
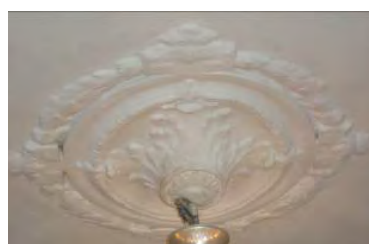
Комната № 3, площадь 16, 5 кв. м.:

потолок: с лепным декором; по периметру стен широкий фриз с орнаментом из провисающих лавровых гирлянд с фестонами, полоса бус; профилированный карниз с иониками. В поле плафона вписана многоугольная филенка в обрамлении бус и меандра; в угловых полях композиции из лаврового венка, меандра и лент; в центре розетка-горельефная акантовая розетка в обрамлении бус, лавровой гирлянды, пальметт.

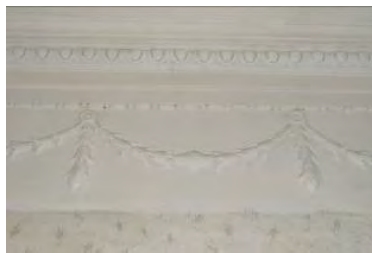
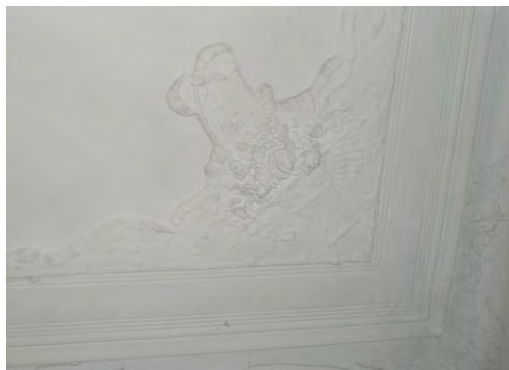
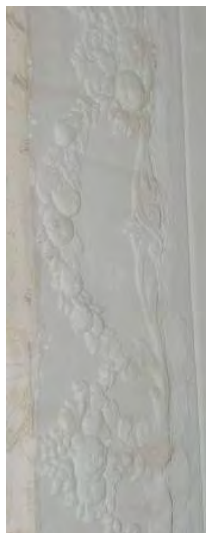
Комната № 4 - 13, 4 кв. м.:

Потолок: с лепным декором; по периметру стен широкий фриз с орнаментом из провисающих ветвей яблони с фестонами в виде фруктовых композиций; падуга; в поле плафона по периметру гладкие филенки; в угловых полях крупные корзины с цветами, листья папоротника, ленты.

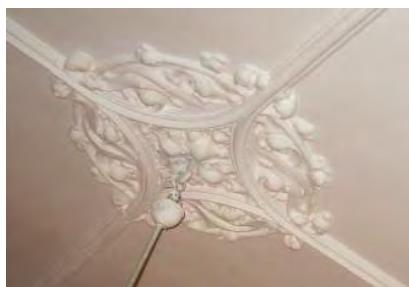
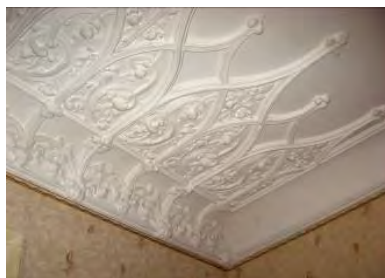
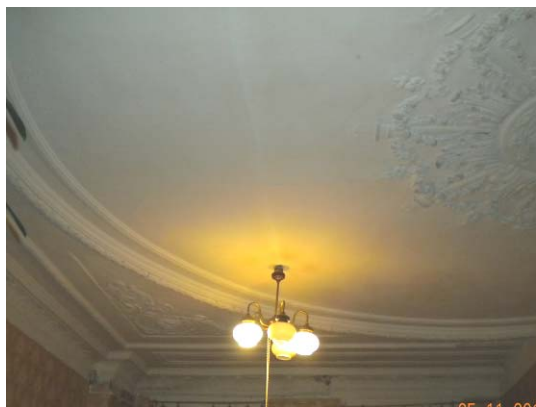
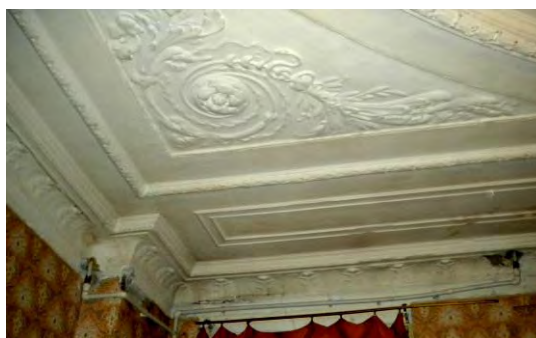
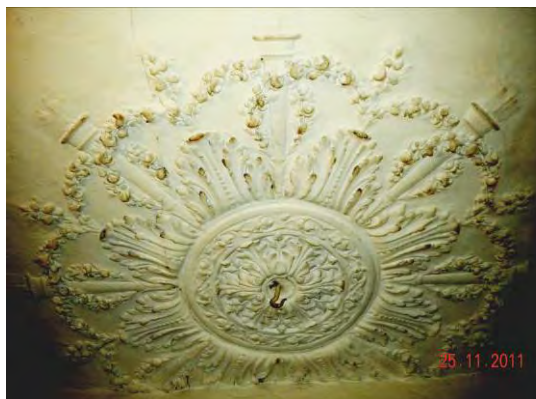
в центре плафона фигурная розетка растительного орнамента – акантовая розетка обрамлена по кругу крупными акантовыми листьями, факелами и цветочными гирляндами, изогнутыми в виде лепестков.

\*примечание: комнаты №№ 8, 16, тамбур № 15, исторически, являлись одним большим залом, деленным позднее перегородками; декор потолка описан без учета перегородок.
