Акт
по результатам государственной историко-культурной экспертизы
проектной документации по сохранению объекта культурного наследия
регионального значения «Дом жилой страхового общества “Саламандра и др.”»: г. Санкт-
Петербург, Караванная ул., д.9, литера А: «Проектная документация по сохранению
объекта культурного наследия регионального значения «Дом жилой страхового общества
“Саламандра и др.”»: г. Санкт-Петербург, Караванная ул., д.9, литера А
(реставрация и ремонт фасадов и крыши)»,
выполненной ООО «РМ «Наследие» в 2024-2025 г. г.
(шифр ПД-8-2024)

Санкт-Петербург
2025 г.

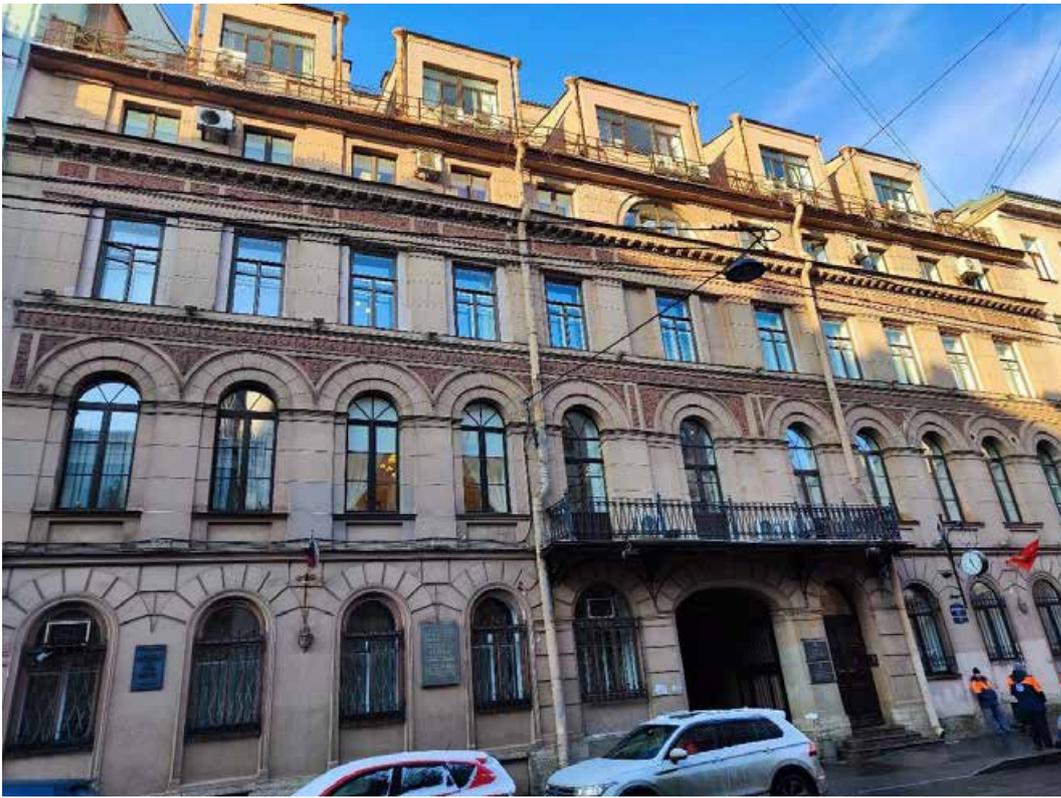
1. «Дом жилой страхового общества «Саламандра и др.», г. Санкт-Петербург, Караванная ул., д.9, литера А. Восточный фасад. Общий вид. Фото 04.02.2025г.

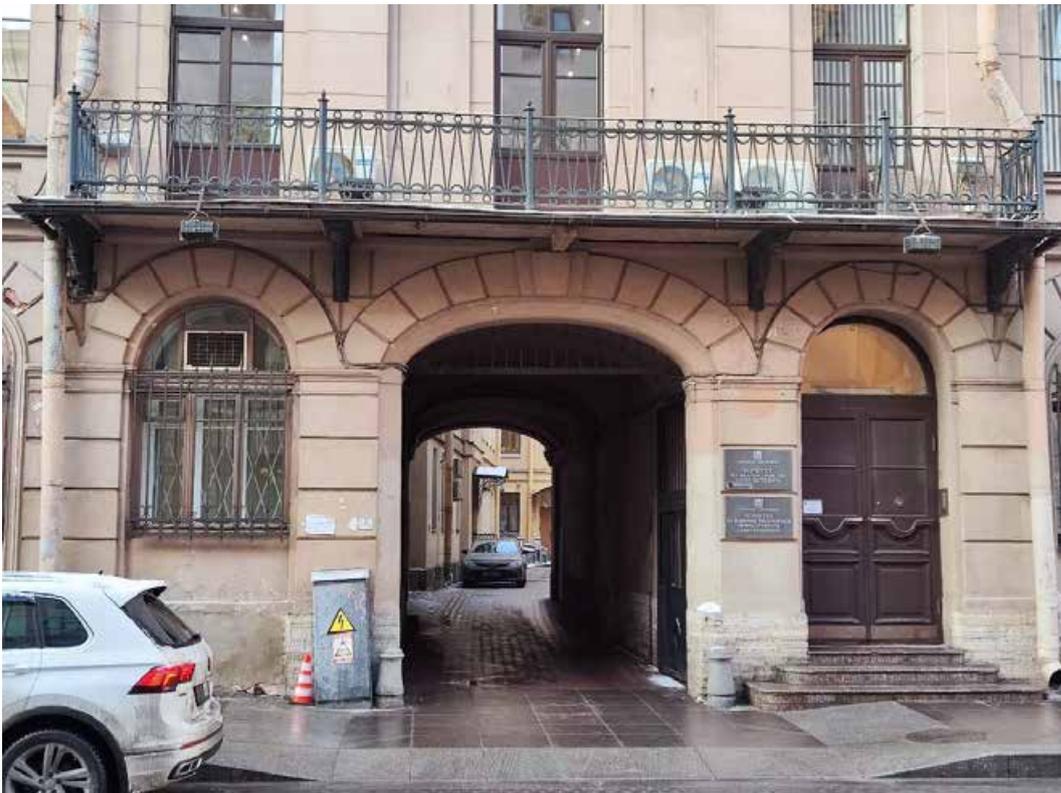
2. «Дом жилой страхового общества «Саламандра и др.», г. Санкт-Петербург, Караванная ул., д.9, литера А. Восточный фасад. Фрагмент. Фото 04.02.2025г.

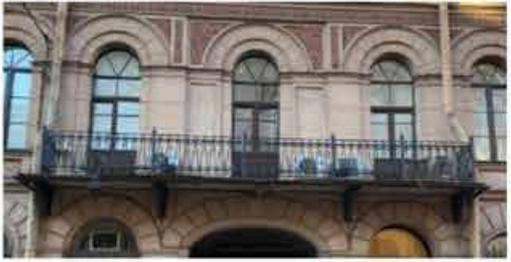
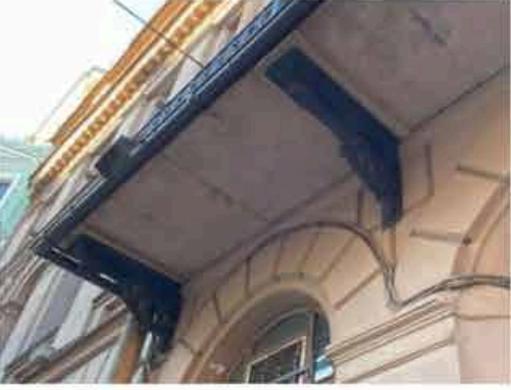
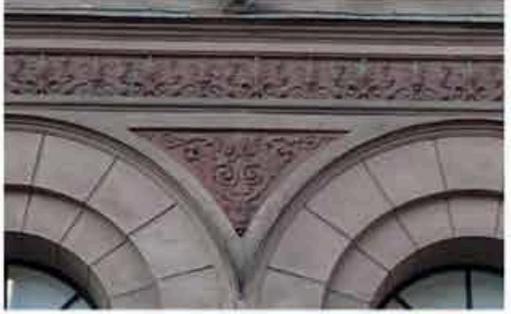
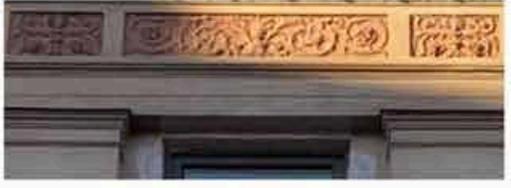
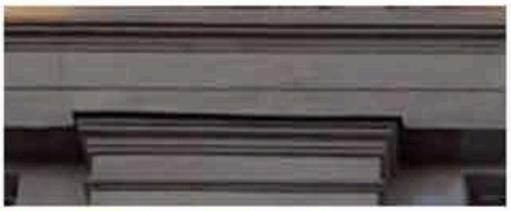
<p>в уровне 2-го этажа прямоугольный балкон на чугунных фигурных орнаментированных кронштейнах*;</p> <p>*первоначальное ограждение утрачено;</p> <p>в межэтажных пространствах – пояса с лепным растительным орнаментом;</p> <p>исторический профиль межэтажных карнизов и тяг;</p> <p>между 3-им и 4-м этажами карниз с поясом фигурных орнаментированных кронштейнов и поясом иоников;</p>

венчающий профилированный карниз;

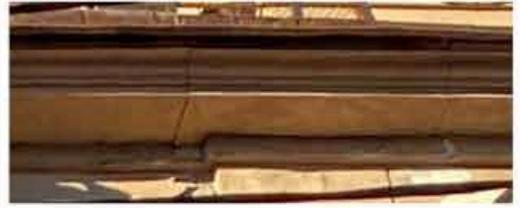
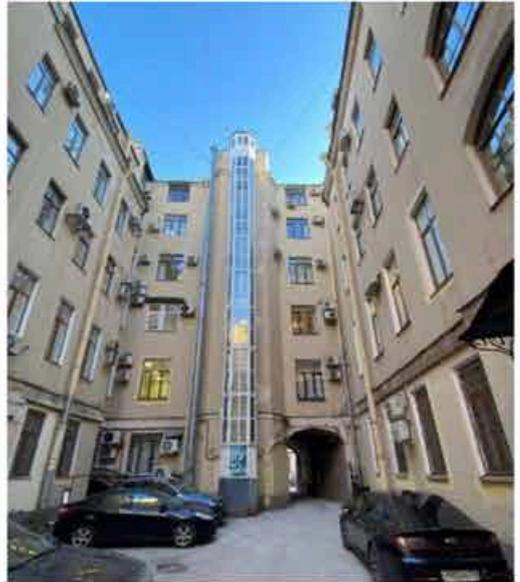
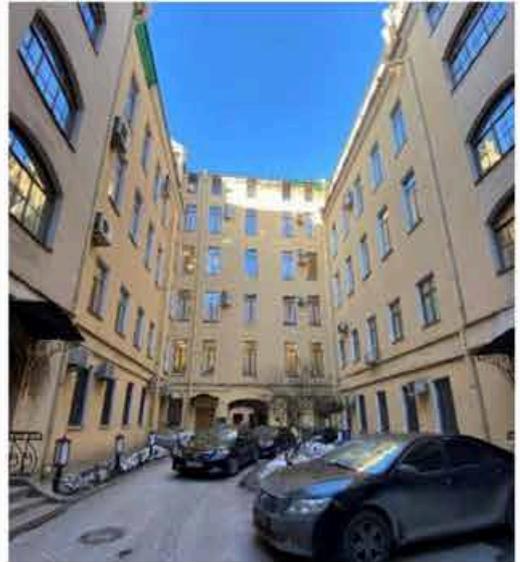
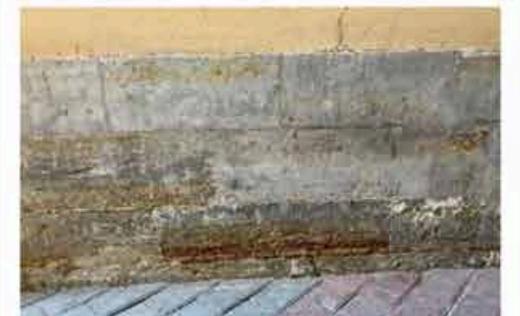
цоколь, облицованный известняковой скобой;

материал и характер отделки фасадов - окрашенная штукатурка;

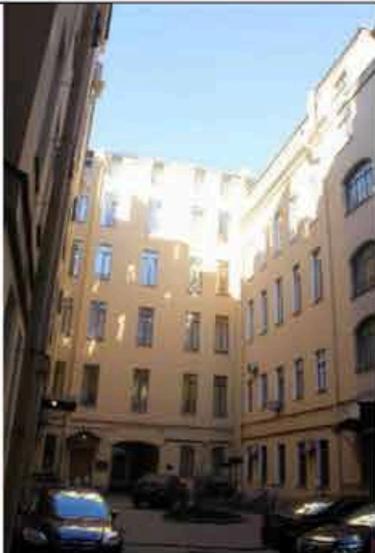
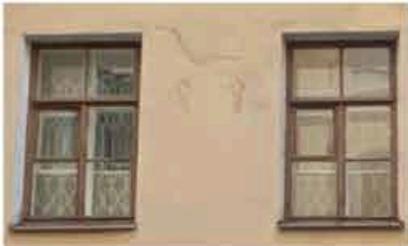
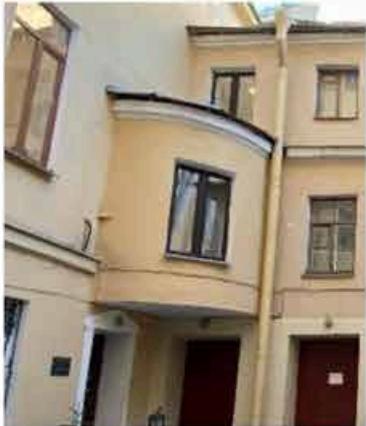
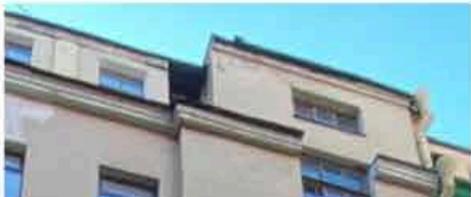
<p>исторические оконные проемы – местоположение, конфигурация (прямоугольные, с лучковым завершением), габариты;</p> <p>оконные проемы 1-го этажа – габариты ширины и верхняя отметка;</p> <p>заполнения оконных проемов – исторические рисунок, единообразие цветового решения;</p> <p>полуциркульный эркер в уровне второго этажа во втором дворе, с венчающим профилированным карнизом;</p> <p>межэтажные профилированные карнизы;</p> <p>венчающий профилированный штукатурный карниз;</p>

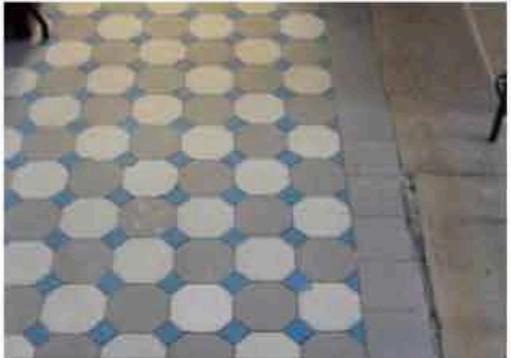
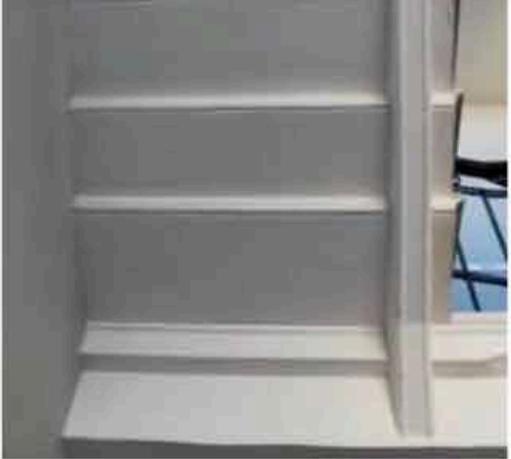
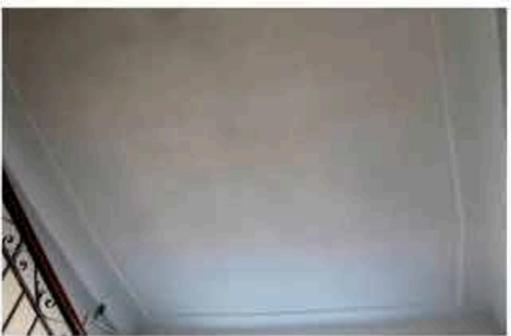
6.	<p>Декоративно-художественное оформление интерьеров:</p>	<p>вестибюль лестницы поперечного дворового корпуса: покрытие пола – керамическая метлахская плитка (геометрический рисунок);</p> <p>покрытие полов лестничных площадок лестницы (ведет в помещения 1-Н, 29-Н) – керамическая метлахская плитка (геометрический рисунок);</p> <p>косоуры лестниц оформлены профилированными тягами;</p> <p>потолок лестничной клетки оформлен по периметру тягой;</p>

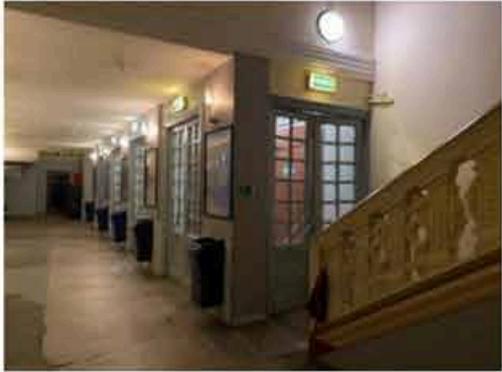
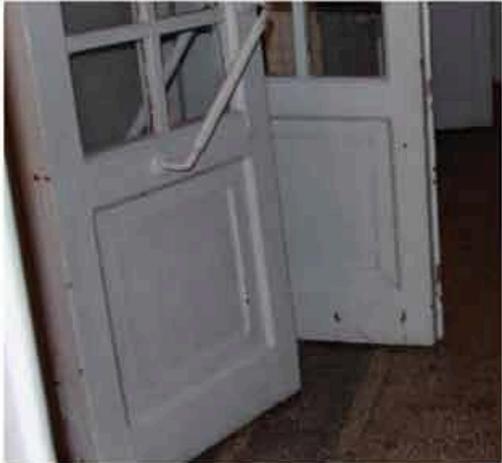
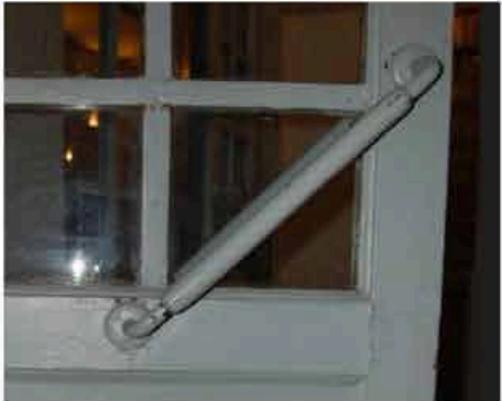
<p>помещение 14-Н (1,8): заполнение дверного проема (шесть) – материал (дерево), конструкция (двери двустворчатые, полусветлые), многочастный рисунок расстекловки (квадрат), оформление (квадратные филенки);</p> <p>фурнитура дверных заполнений (фигурные ручки-скобы) – местоположение, материал, техника исполнения;</p>
