## **Акт**

**по результатам государственной историко-культурной экспертизы проектной документации на проведение работ по сохранению выявленного объекта культурного наследия «Дом И.С. Семенова», расположенного по адресу: г. Санкт-Петербург, Коломенская улица, дом 15-17, литера А (Коломенская ул., 15): «Проект приспособления для современного использования квартиры №56, расположенной по адресу: Санкт-Петербург, Центральный р-он, ул. Коломенская, д. 15-17, лит. А, кв. 56» (шифр: КП-21.05/3893), разработанной ООО «Реал-Проект» в 2021 г.**

«20» октября 2021 г.

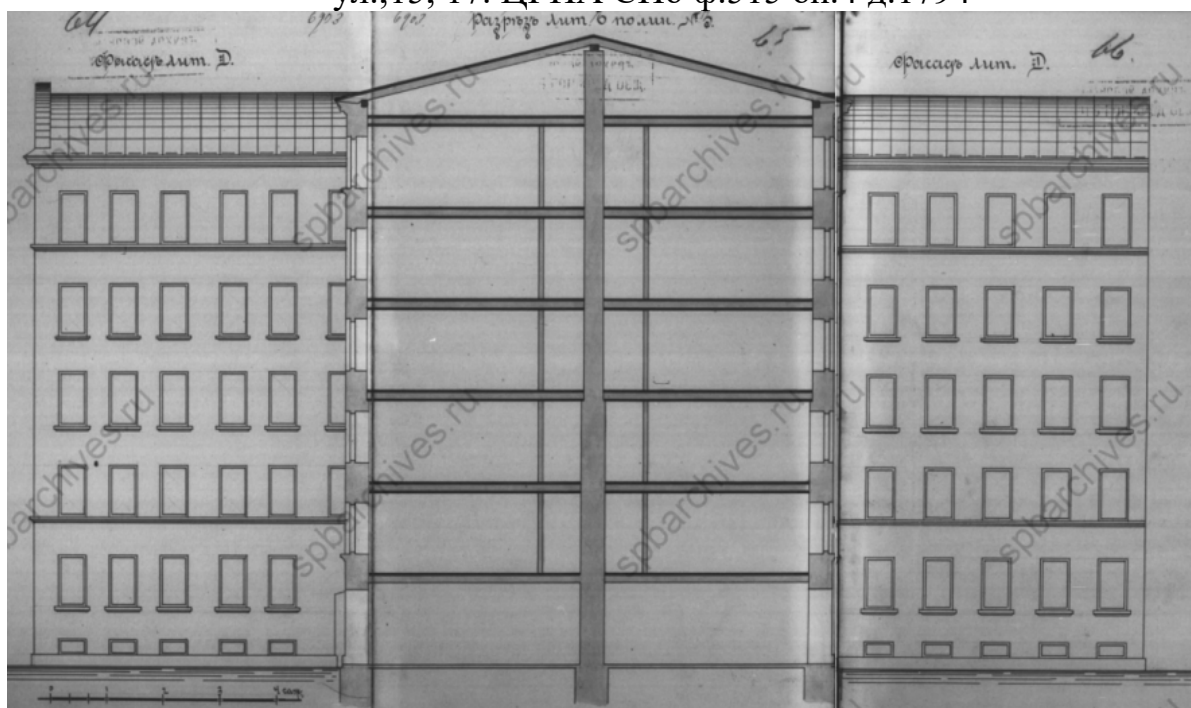
13. Фасады и разрезы. 1915 г. Чертежи дома В.И. Семенова по Коломенской ул., 15, 17. ЦГИА СПб ф.515 оп.4 д.1794

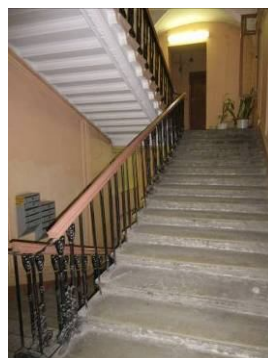
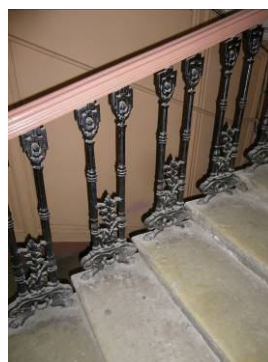
двухмаршевая межэтажная лестница Л-4 с известняковыми ступенями и ограждением чугунного литья (вертикальные стойки с перехватами, на львиных лапах, с листьями аканта и мотивами меандра) с деревянными профилированными поручнями, историческое местоположение, конструкция (на косоурах), тип, габариты; профиль ступеней (с валиком);

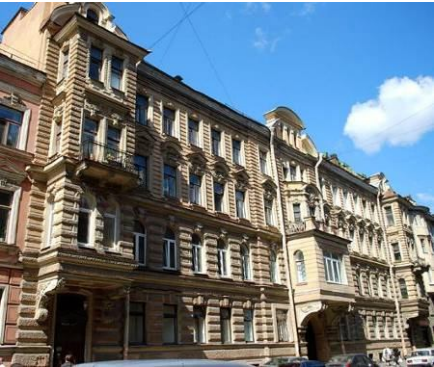
4.	Объемно-планировочное решение:	историческое объемно-планировочное решение в габаритах капитальных стен; исторические габариты помещений с художественной отделкой;	
5.	Архитектурно-художественное решение фасадов:	<p>лицевые фасады, их историческое архитектурно-художественное и цветочное решение, в формах эклектики,</p> <p>характер отделки фасадов: известняковый цоколь, гладкая окрашенная штукатурка (руст «под шубу» на высоту 1-го этажа, прямоугольный руст и руст «под шубу» на высоту 2-4-го этажей);</p>

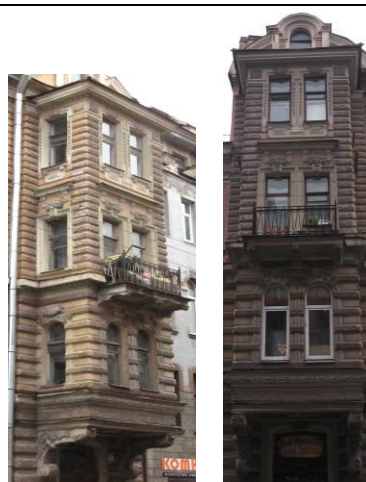
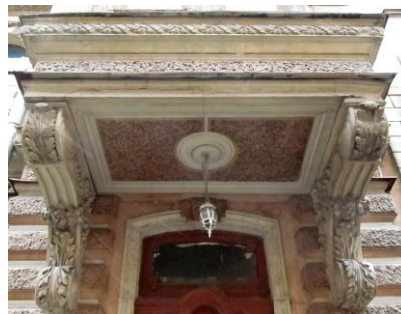
боковые прямоугольные эркеры на штукатурных орнаментированных кронштейнах в уровне 2-4-го этажей: оформление - прямоугольная филенка с профилем по периметру, круглая профилированная розетка с листьями аканта – в полях подшивок, волнотобразные завитки, каннелюры, растительные гирлянды и ленты кронштейнов, штукатурная растительная тяга с лентами межэтажный профилированный карниз завершение эркеров – венчающий профилированный карниз с поясами иоников;

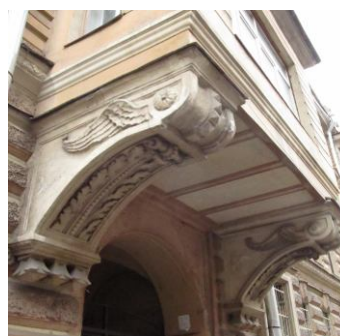
центральный эркер на штукатурных орнаментированных кронштейнах в уровне 2-3-го этажей (прямоугольный в плане в уровне 2-го этажа, трехгранный в уровне 3-го этажа), оформление - филенки поля подшивки, лепные листья аканта, орнаментированные гуты, розетки и крылья – кронштейнов, профилированные межэтажные и венчающий карнизы; завершение эркера: в уровне 2-го этажа завершен балконом, в уровне 3-го этажа – лучковым фронтоном;

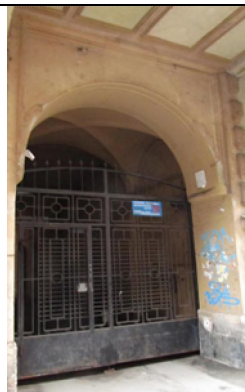
оформление воротного проезда - гладкая штукатурка, профилированная фигурная филленка над проездом, профилированные тяги в своде арки проезда, известняковый цоколь;

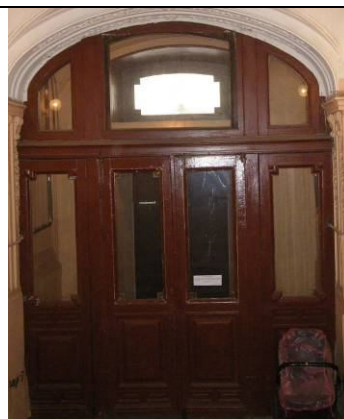
дверное заполнение тамбура – двухчастное четырехстворчатое, полусветлое, с трехчастной фрамугой полуциркульного завершения, каждая створка на одну прямоугольную филенку (с накладкой «алмазная грань»);

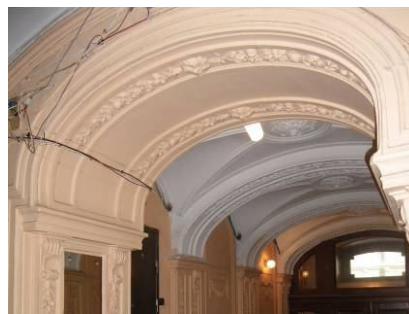
оформление сводов вестибюля - профили по подпружным аркам, ребрам сводов, лепные орнаментальные пояса по подпружным аркам, лепные розетки растительного рисунка в шельгах сводов;

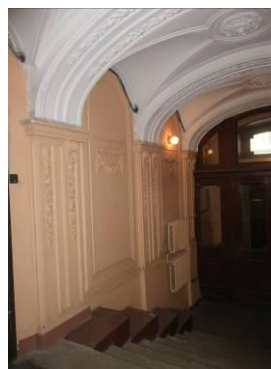
оформление стен вестибюля - фигурные филенки с профилем по периметру, стилизованные филенчатые пилястры, поддерживающие ребра сводов, консоли и лепные цветочно-растительные гирлянды;

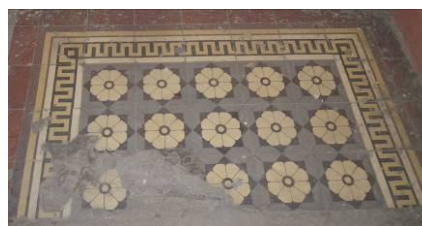
покрытие пола вестибюля – рисунок (растительный и геометрический орнамент), материал (керамическая метлахская плитка);

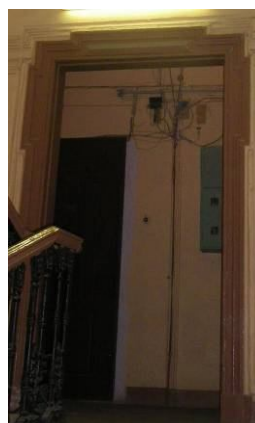
прямоугольные проемы, ведущие к квартирам - деревянное профилированное фигурное обрамление с накладкой «алмазная грань»;

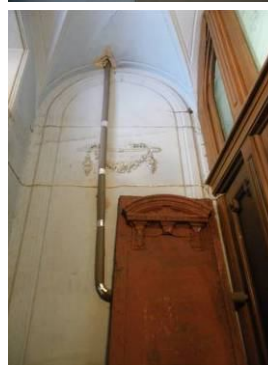
стены тамбура оформлены прямоугольными филенками с полуциркульным завершением, в центре – лепные растительные гирлянды;

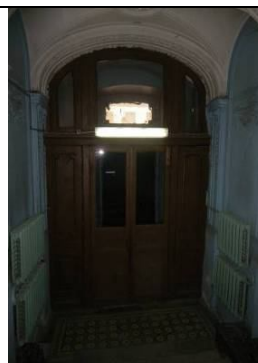
дверное заполнение тамбура – двухчастное четырехстворчатое, центральные створки полусветлые, боковые – глухие, трехчастная фрамуга полуциркульного завершения, боковые створки на пять прямоугольных и одну фигурную филенку (с накладками «алмазная грань»);
