Акт
по результатам государственной историко-культурной
экспертизы проектной документации на проведение
работ по сохранению объекта культурного наследия
регионального значения «Здание приюта с чугунной оградой»
расположенного по адресу: Санкт-Петербург, г. Кронштадт,
Андреевская улица, дом 3, литера А (г. Кронштадт, ул. Володарского, 3),
разработанной ООО «Научно-Реставрационная фирма «Виктория»
в 2021 году — «Сохранение объекта культурного наследия
регионального значения «Здание приюта» в составе ансамбля
«Здание приюта с чугунной оградой» Санкт-Петербург, г. Кронштадт,
ул. Андреевская, д. 3, лит. А (г. Кронштадт, Володарского ул., д. 3).
Ремонт, реставрация и приспособление для современного использования
под здание ГБОУ «Школа № 676» (Шифр: 1/676), с целью определения
соответствия проектной документации требованиям
законодательства Российской Федерации в области
государственной охраны объектов
культурного наследия

Проектная документация на проведение работ по сохранению объекта культурного наследия регионального значения «Здание приюта с чугунной оградой», расположенного по адресу: Санкт-Петербург, г. Кронштадт, Андреевская ул., д. 3, литера А (согласно Решению исполкома Ленгорсо

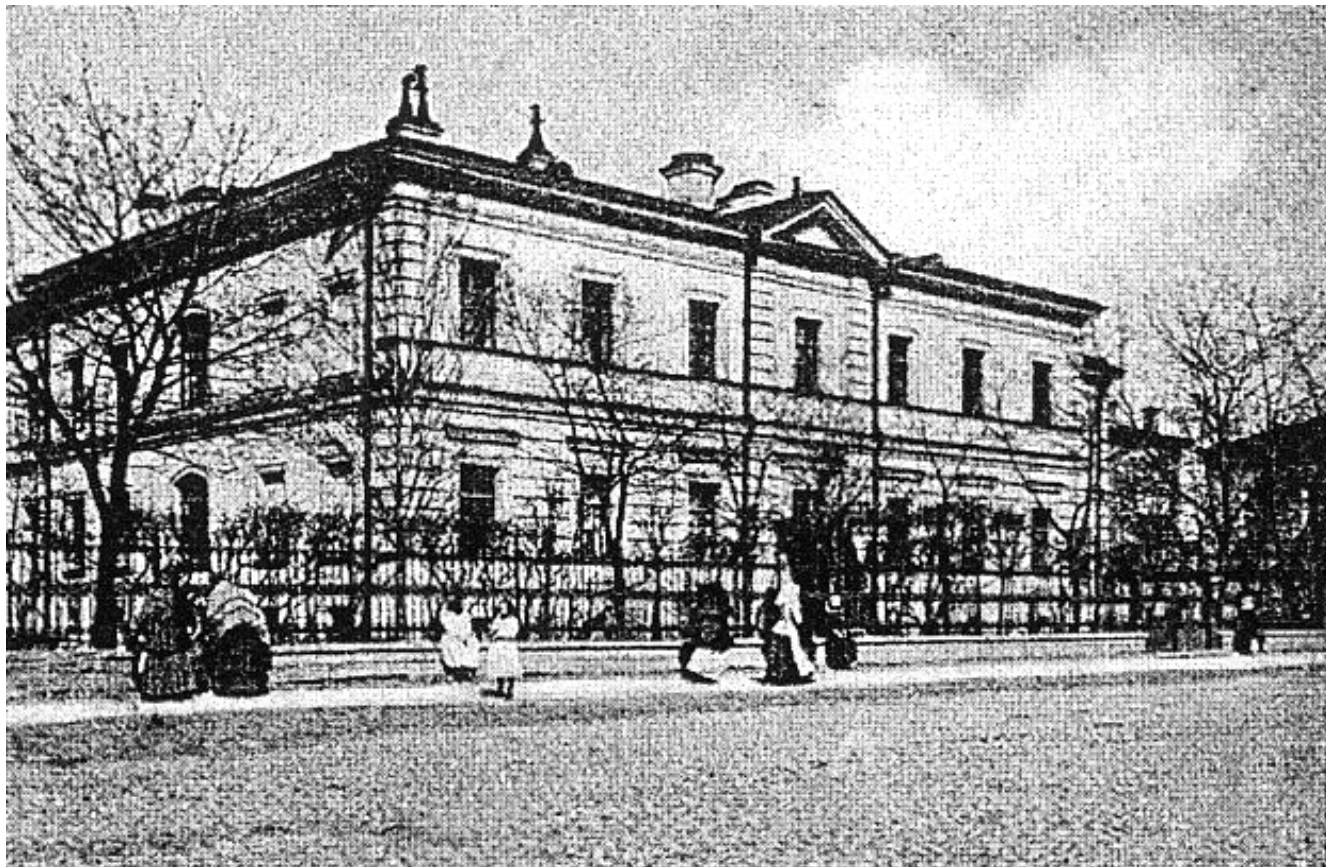
Илл. 20. Здание Дома призрения малолетних детей в память Государя Цесаревича и Великого Князя Николая Александровича в Кронштадте. Лицевой фасад дома по Андреевской улице. 1872 г. Арх. В.В. Виндельбандт. РГА ВМФ Ф. 326, Оп. 1, Д. 3856, Л. 1.

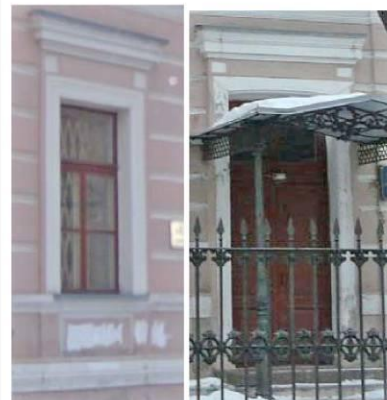
оформление дверного проема штукатурным наличником и трапециевидным ступенчатым сандриком на прямоугольных декоративных штукатурных кронштейнах;

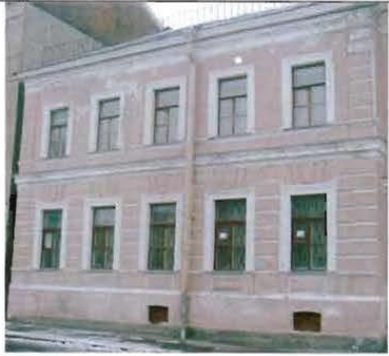
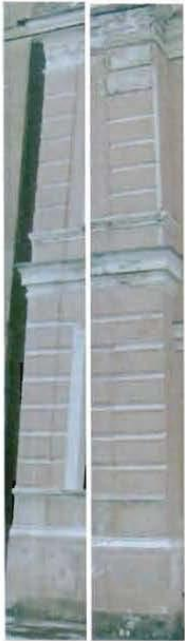
6

<p>северный лицевой фасад:</p> <p>материал отделки фасада – гладкая штукатурка, горизонтальный руст (первый этаж и лопатки, фланкирующие фасад);</p> <p>материал отделки цоколя – известняк;</p> <p>местоположение, габариты и конфигурация (прямоугольная, прямоугольная с лучковым завершением – оконные проемы подвала) оконных проемов;</p> <p>рисунок, материал (дерево), цвет (коричневый); оконных заполнений;</p> <p>оформление углов фасада рустованными лопатками в уровне первого и второго этажей;</p>

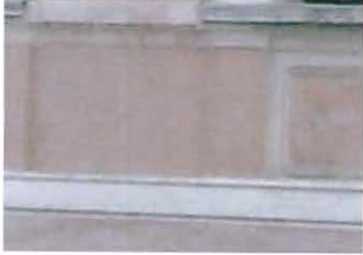
7

<p>две профилированные штукатурные тяги в подоконном пространстве первого этажа;</p> <p>оформление оконных проемов первого этажа профилированными штукатурными наличниками, трехчастными веерными замковыми камнями и подоконными нишами с четырехугольными филенками;</p> <p>профилированный ступенчатый межэтажный карниз с металлическим покрытием и штукатурной тягой в основании;</p> <p>штукатурная подоконная профилированная тяга в уровне второго этажа;</p> <p>оформление оконных проемов второго этажа профилированными штукатурными наличниками;</p> <p>профилированный венчающий карниз большого выноса со штукатурными тягами в основании;</p>

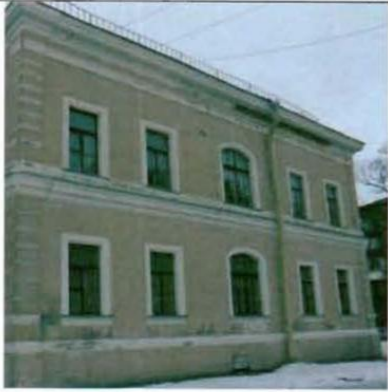
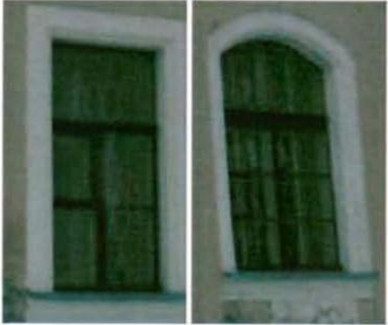
8

<p>западный торцевой фасад:</p> <p>материал отделки фасада – гладкая штукатурка, горизонтальный руст (лопатки, фланкирующие фасад);</p> <p>материал отделки цоколя – известняк;</p> <p>местоположение, габариты и конфигурация (прямоугольная, прямоугольная, с полуциркульным завершением – оконные проемы по центральным осям первого и второго этажей) оконных проемов;</p> <p>рисунок, материал (дерево), цвет (коричневый); оконных заполнений;</p> <p>оформление углов фасада рустованными лопатками в уровне первого и второго этажей;</p> <p>профилированная штукатурная тяга в подоконном пространстве первого этажа;</p>

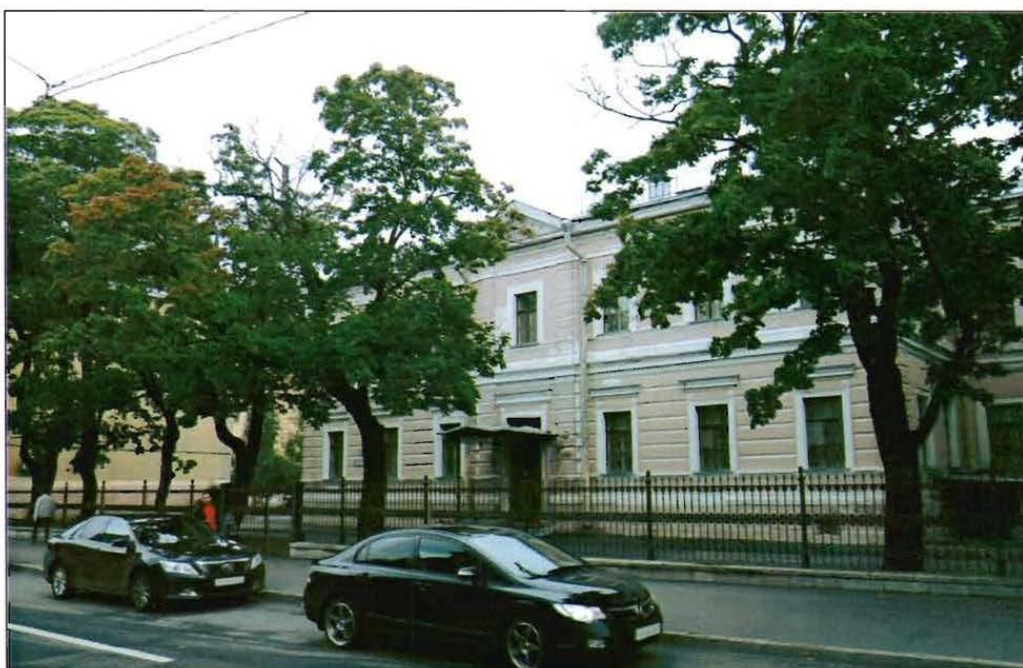
1. Общий вид по Андреевской улице.

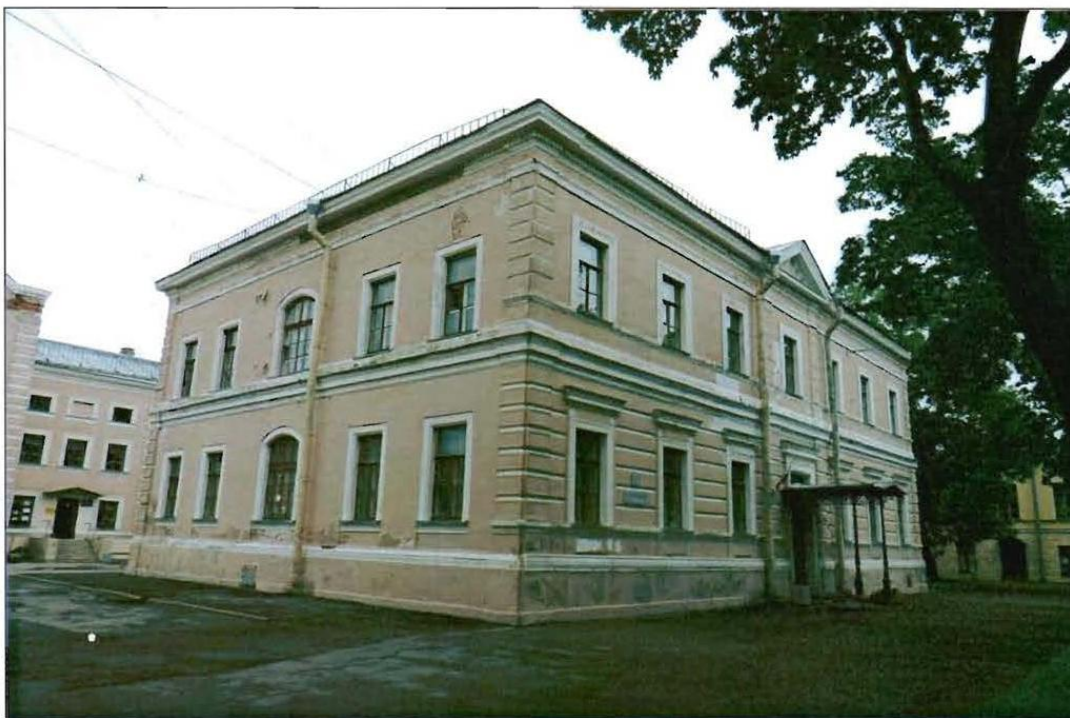
2. Общий вид с запада.

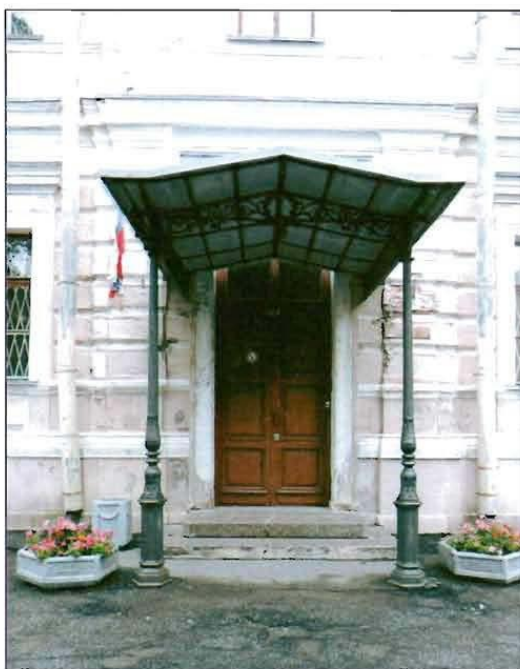
4. Лицевой фасад. Фрагмент. Входной проем.

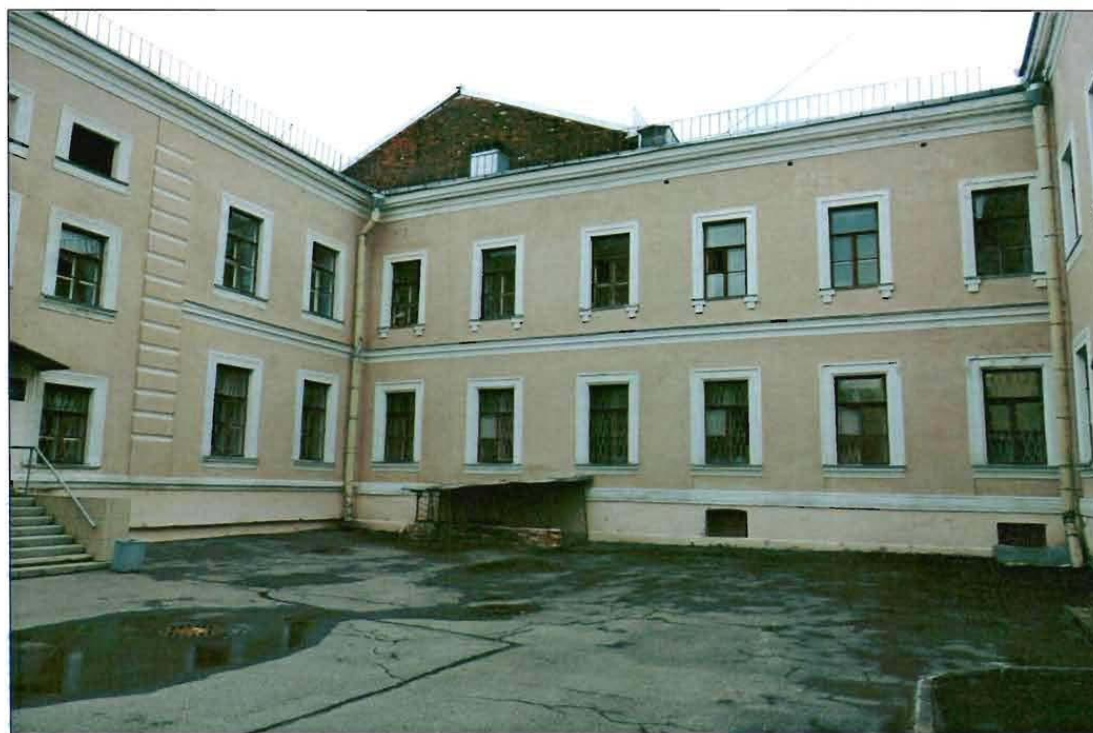
5. Общий вид дворовых фасадов с юго-запада.

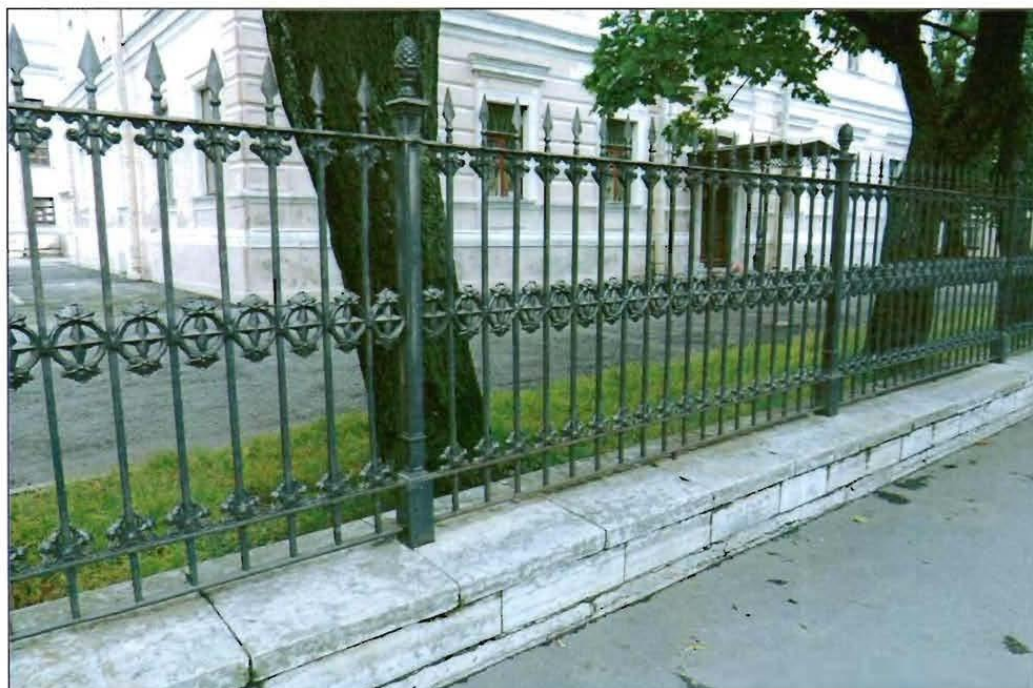
7. Общий вид чугунной ограды

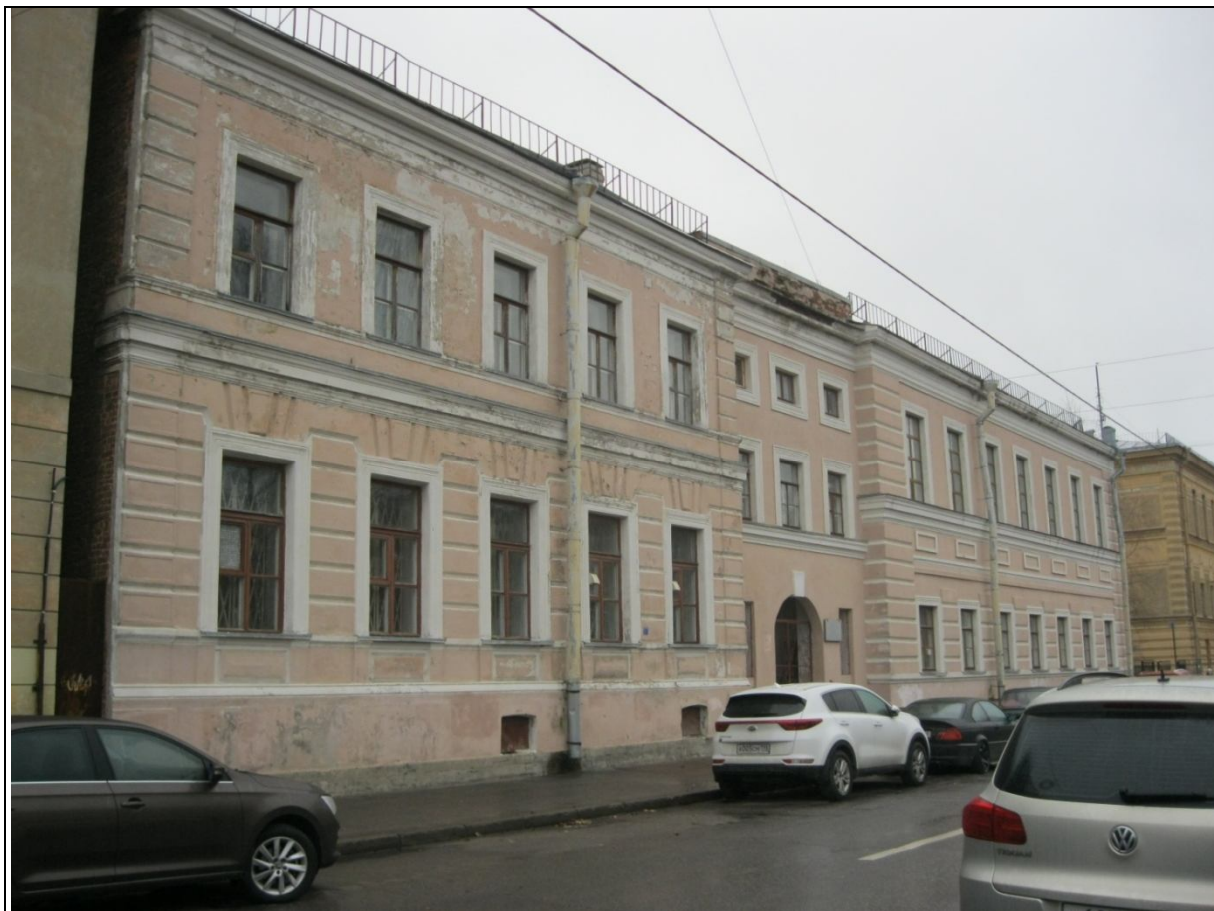
1. Общий вид на северный лицевой фасад объекта культурного наследия «Здание приюта с чугунной оградой» со стороны ул. Александра Попова.

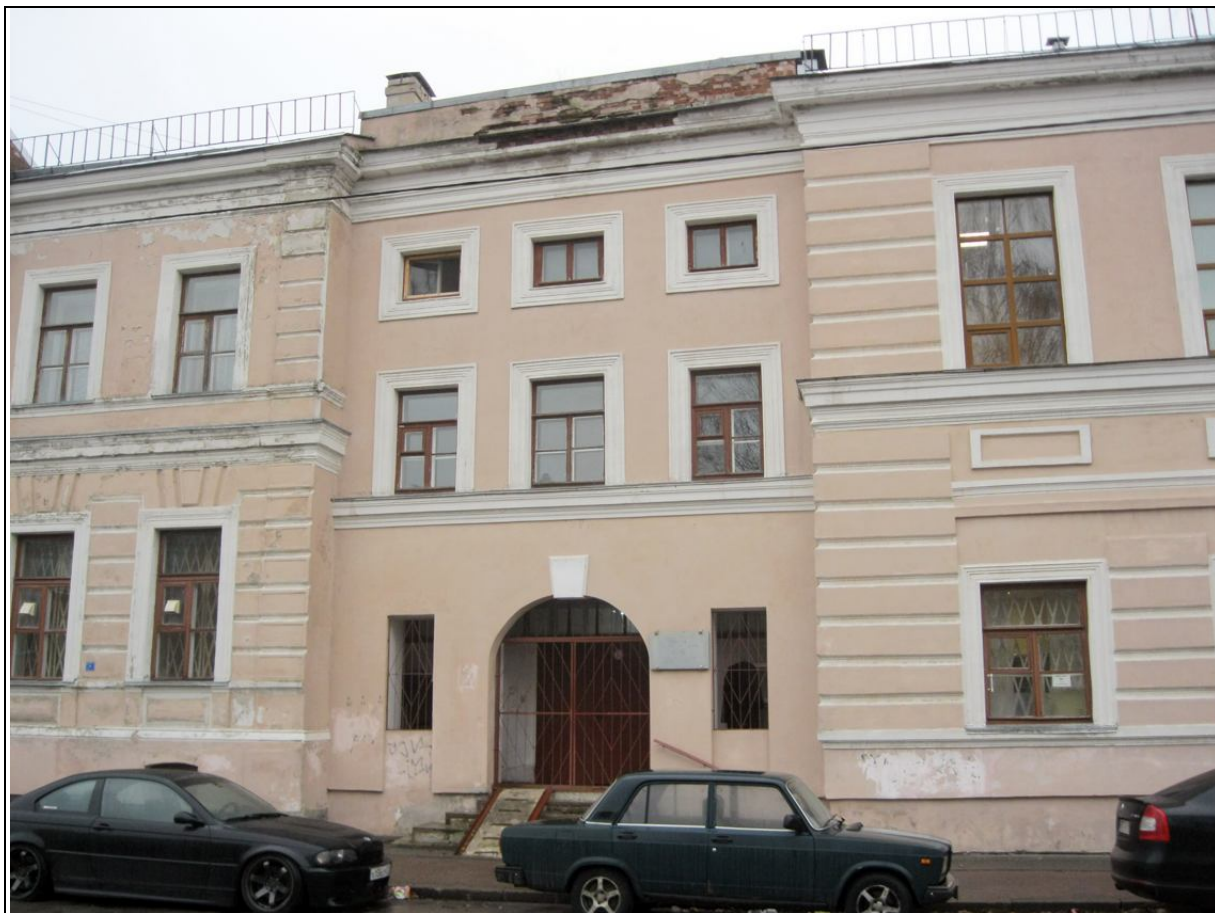
2. Вид на центральную часть северного лицевого фасада объекта культурного наследия «Здание приюта с чугунной оградой» со стороны ул. Александра Попова.

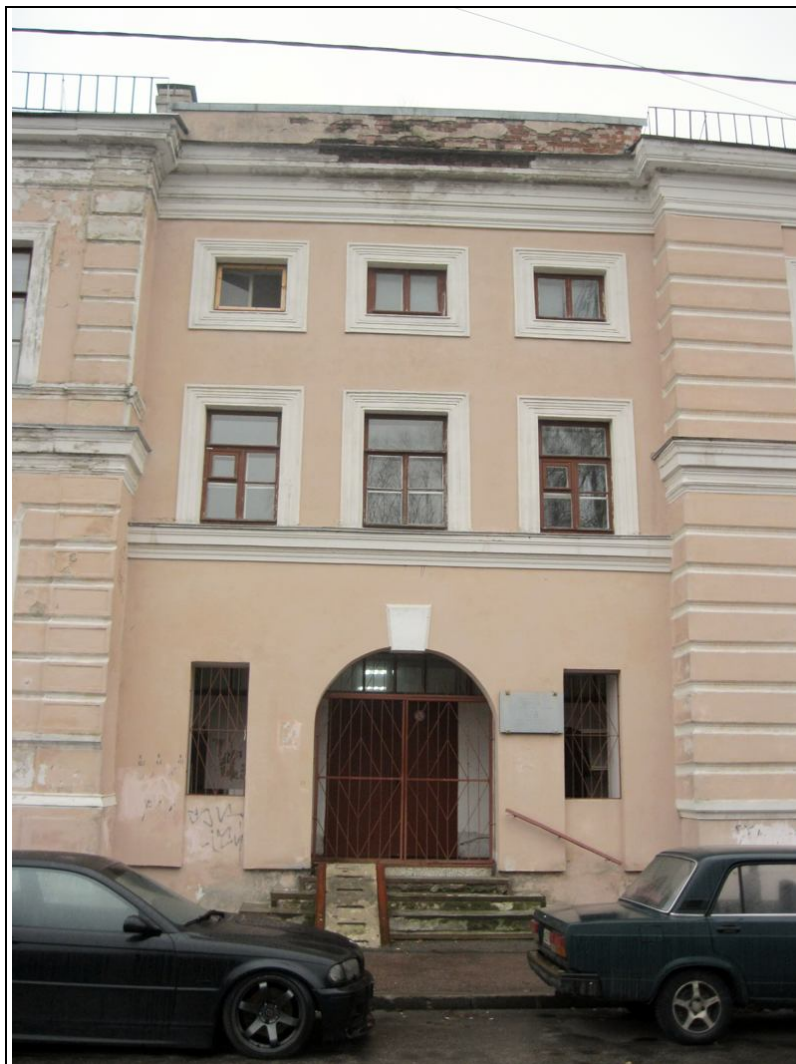
3. Фрагмент северного лицевого фасада объекта культурного наследия «Здание приюта с чугунной оградой» и позднего западного корпуса со стороны ул. Александра Попова. Вид на вход в здание на месте бывшего воротного проезда.

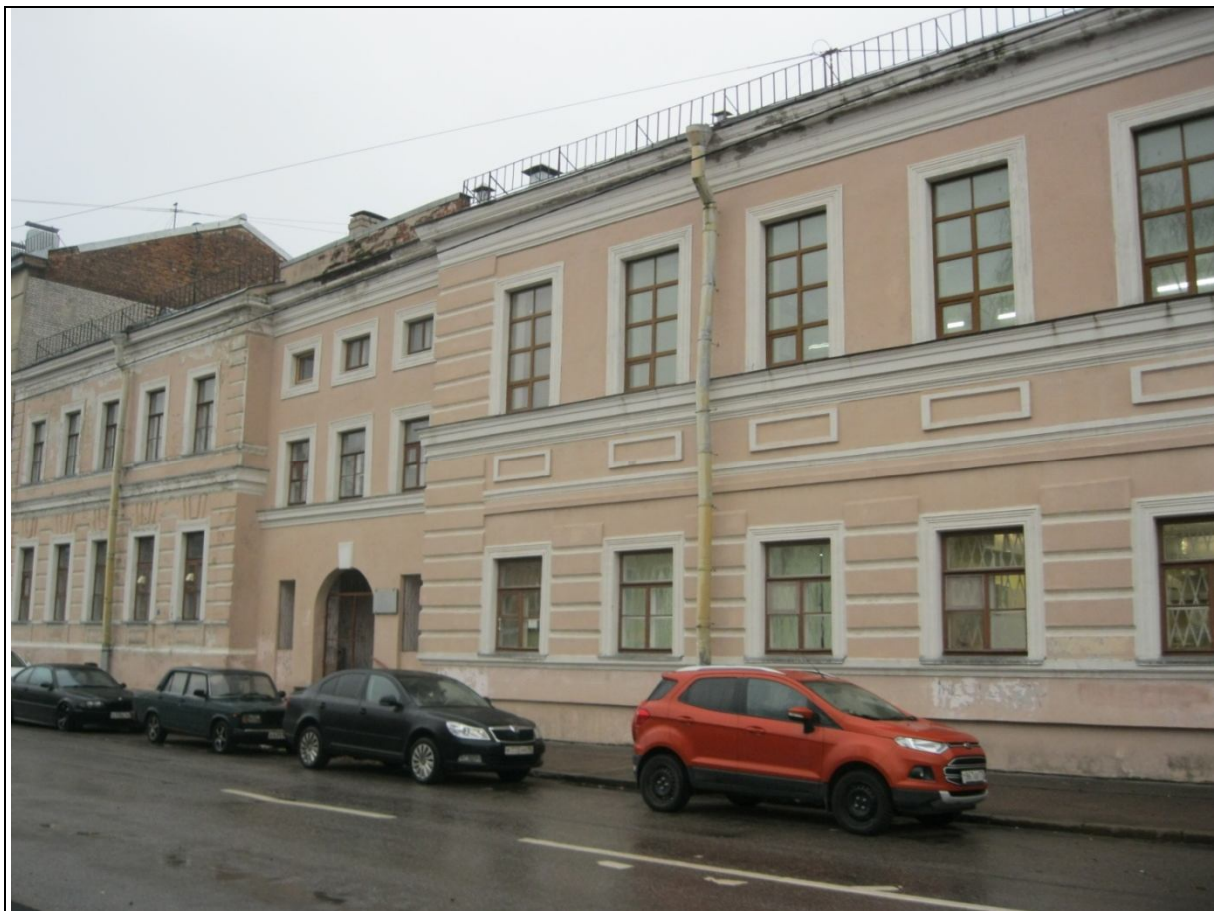
4. Вид на северный лицевой фасад объекта культурного наследия «Здание приюта с чугунной оградой» со стороны ул. Александра Попова.

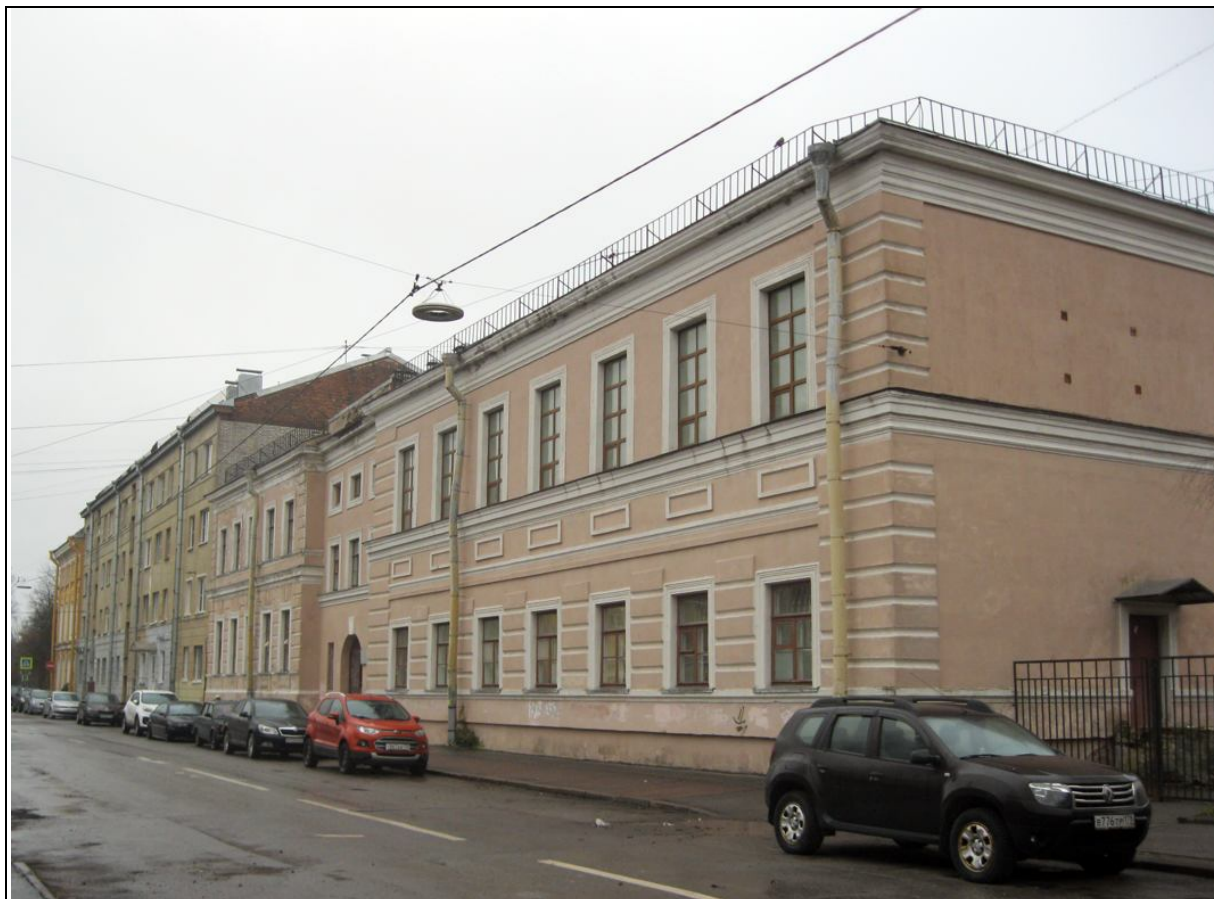
5. Общий вид на северный лицевой фасад объекта культурного наследия «Здание приюта с чугунной оградой» и на лицевой и торцевой фасады позднего западного корпуса со стороны ул. Александра Попова.

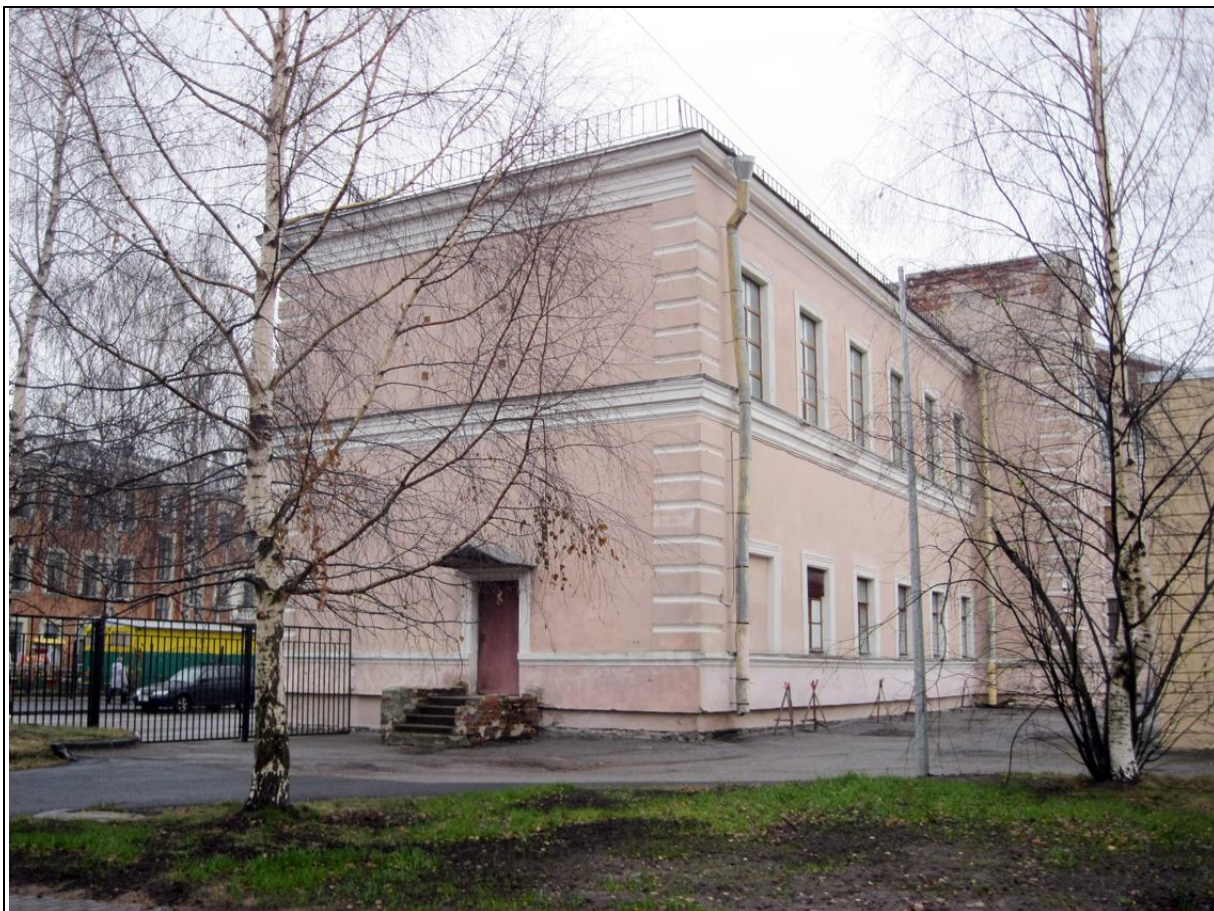
6. Вид на торцевой и дворовый фасады позднего западного корпуса со стороны двора.

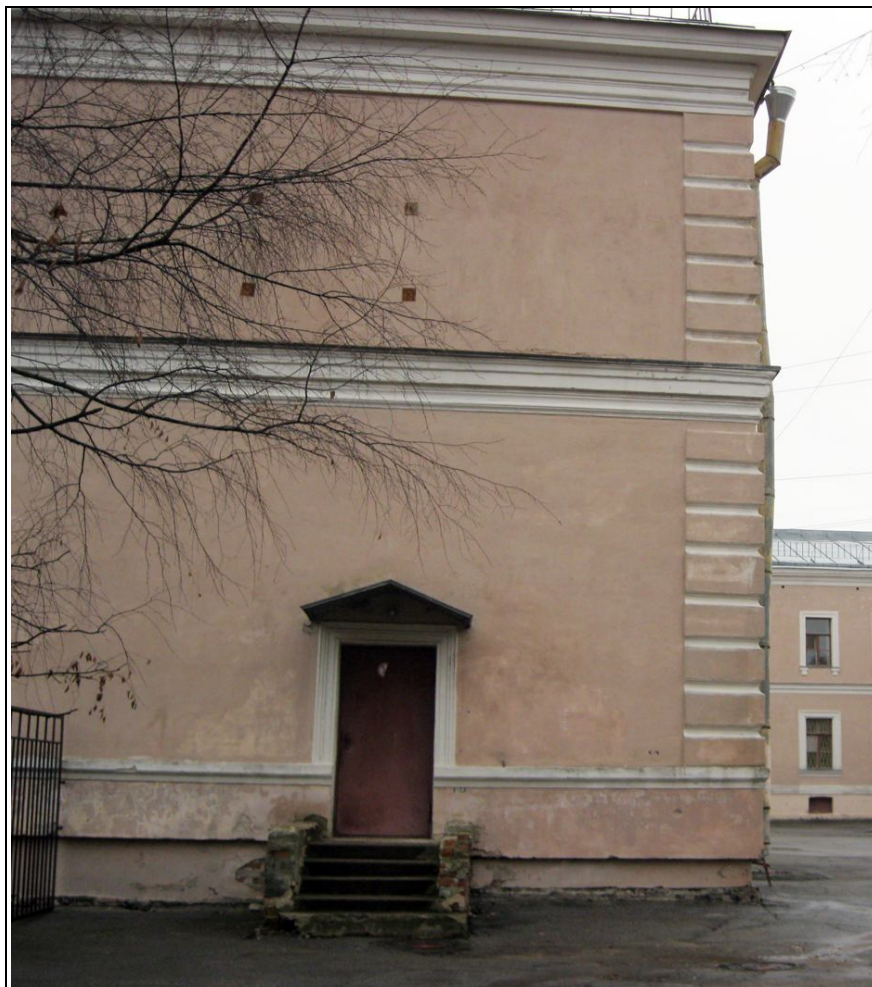
7. Вид на торцевой фасад позднего западного корпуса со стороны двора.

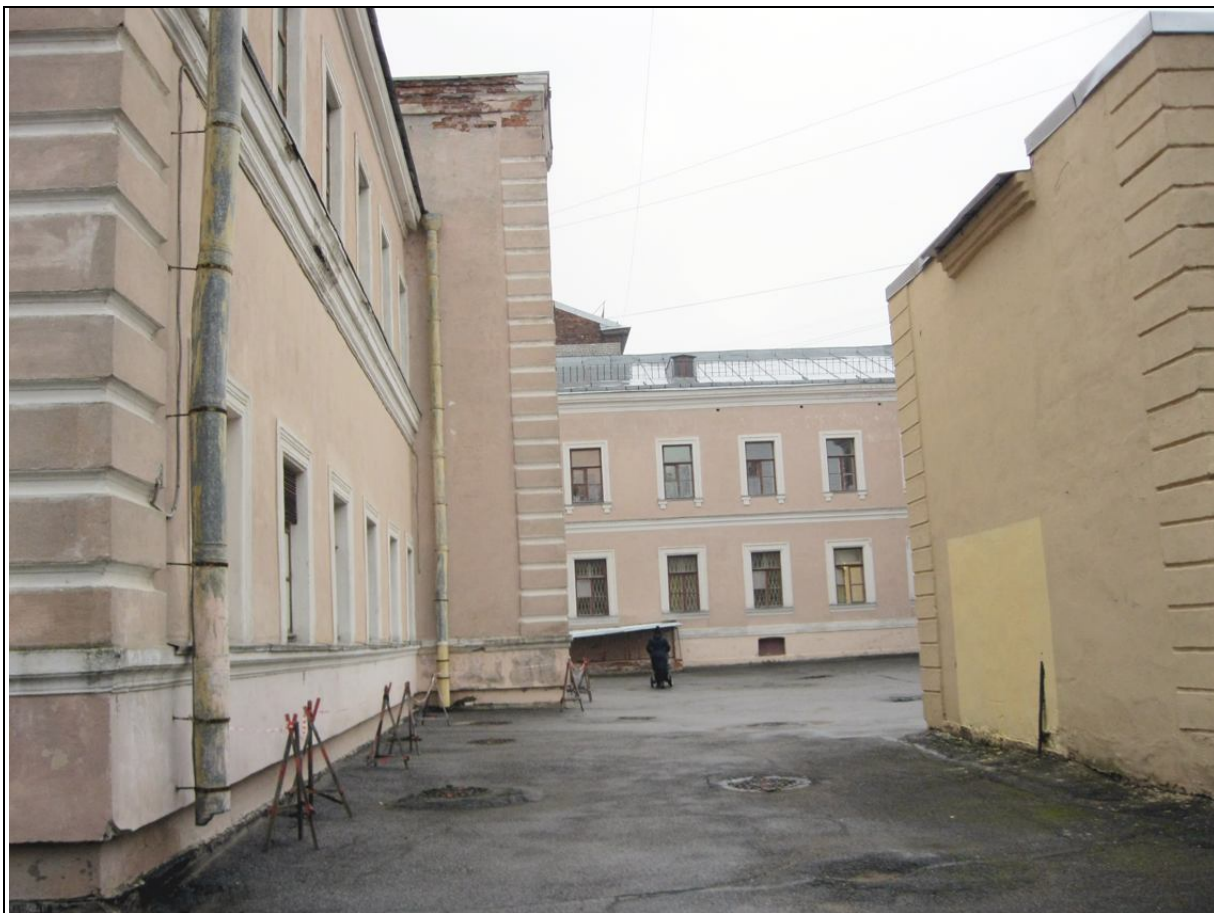
8. Вид на дворовый фасад позднего западного корпуса со стороны двора.

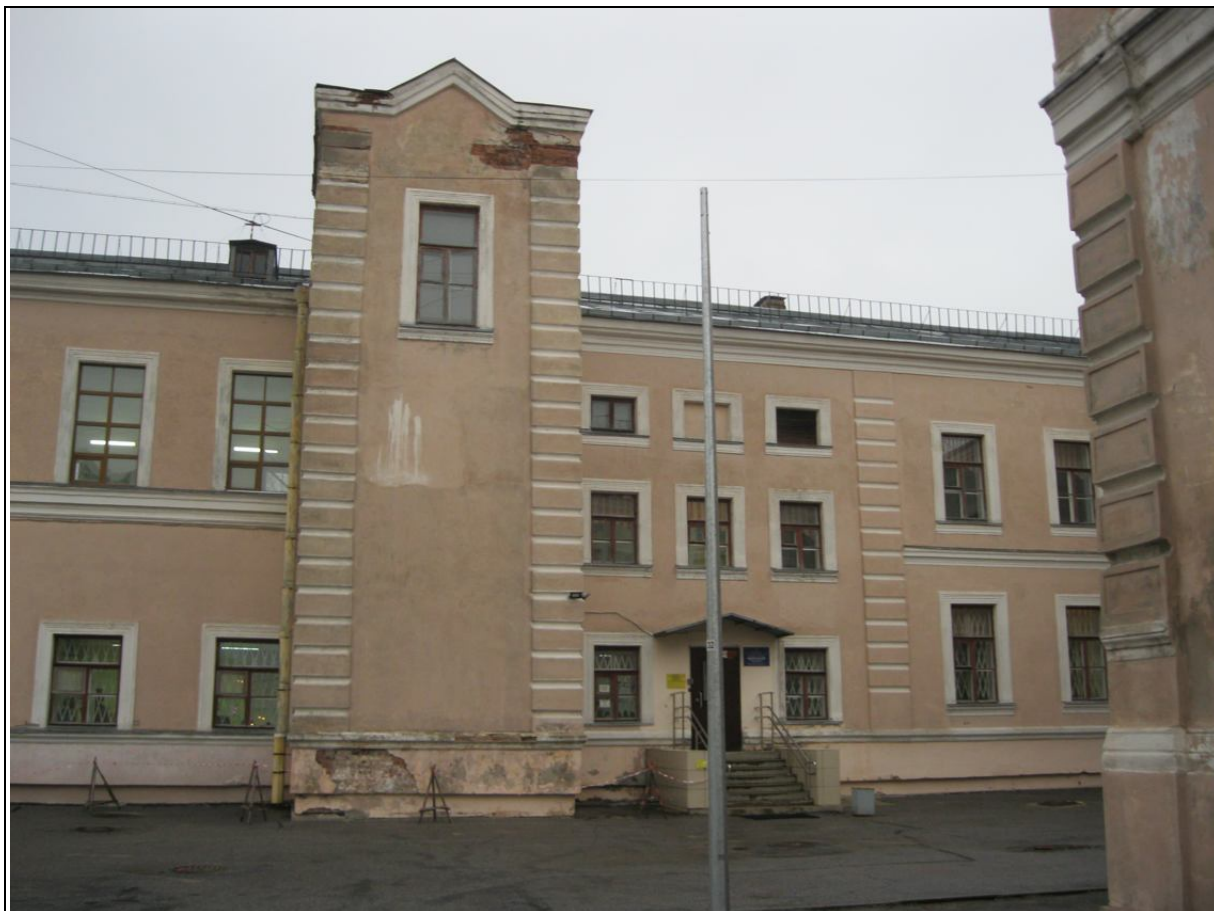
9. Общий вид дворового фасада позднего западного корпуса и северного и западного дворовых фасадов объекта культурного наследия «Здание приюта с чугунной оградой» со стороны двора.

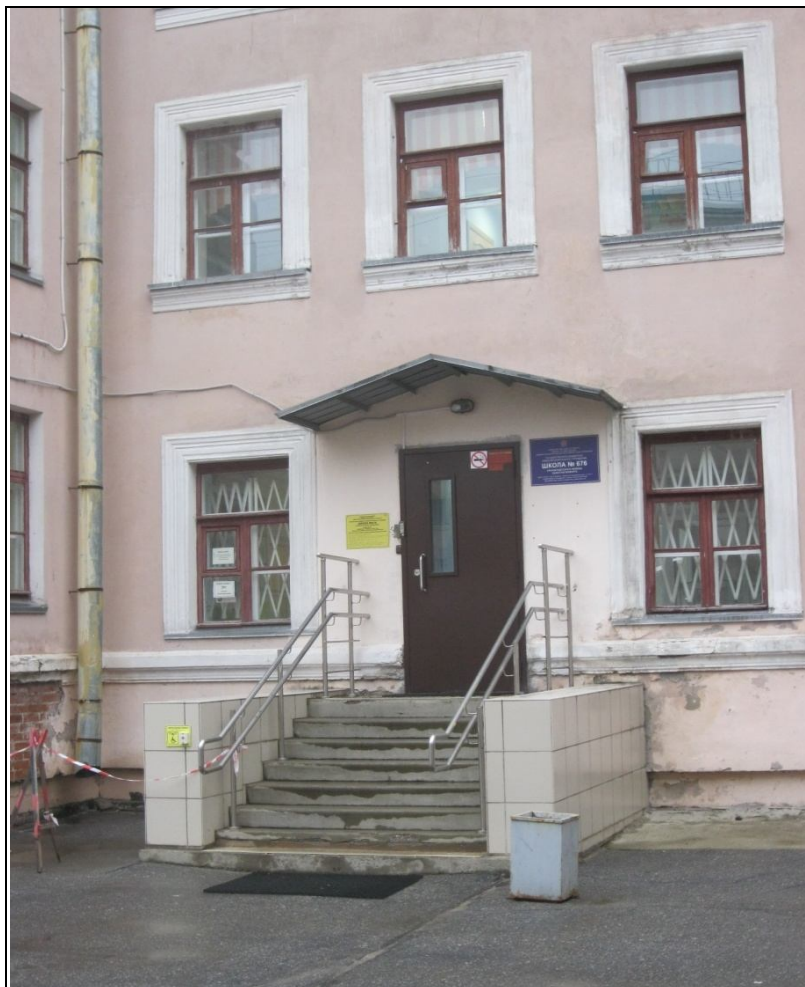
10. Вид на действующий вход в здание школы со стороны двора.

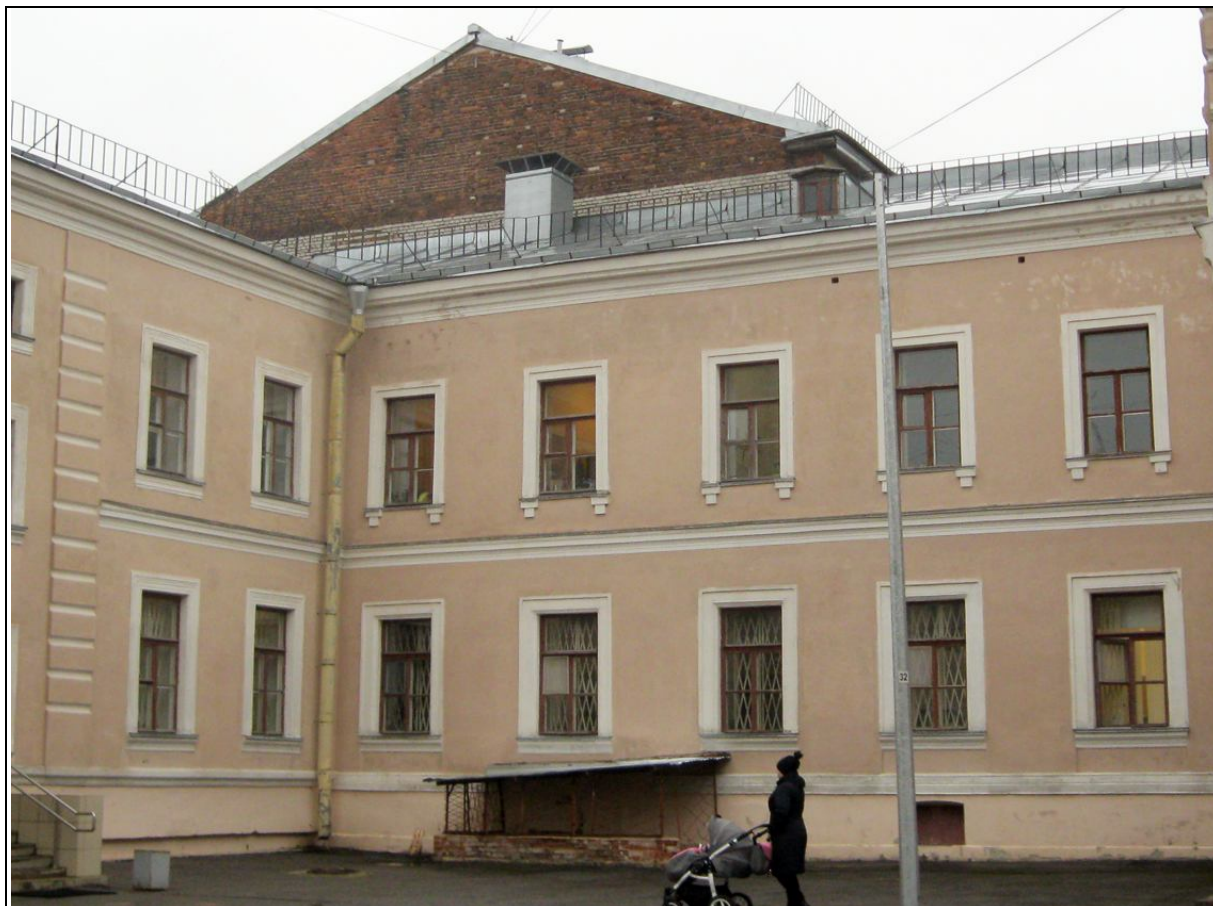
11. Вид на западный дворовый фасад объекта культурного наследия «Здание приюта с чугунной оградой» со стороны двора.

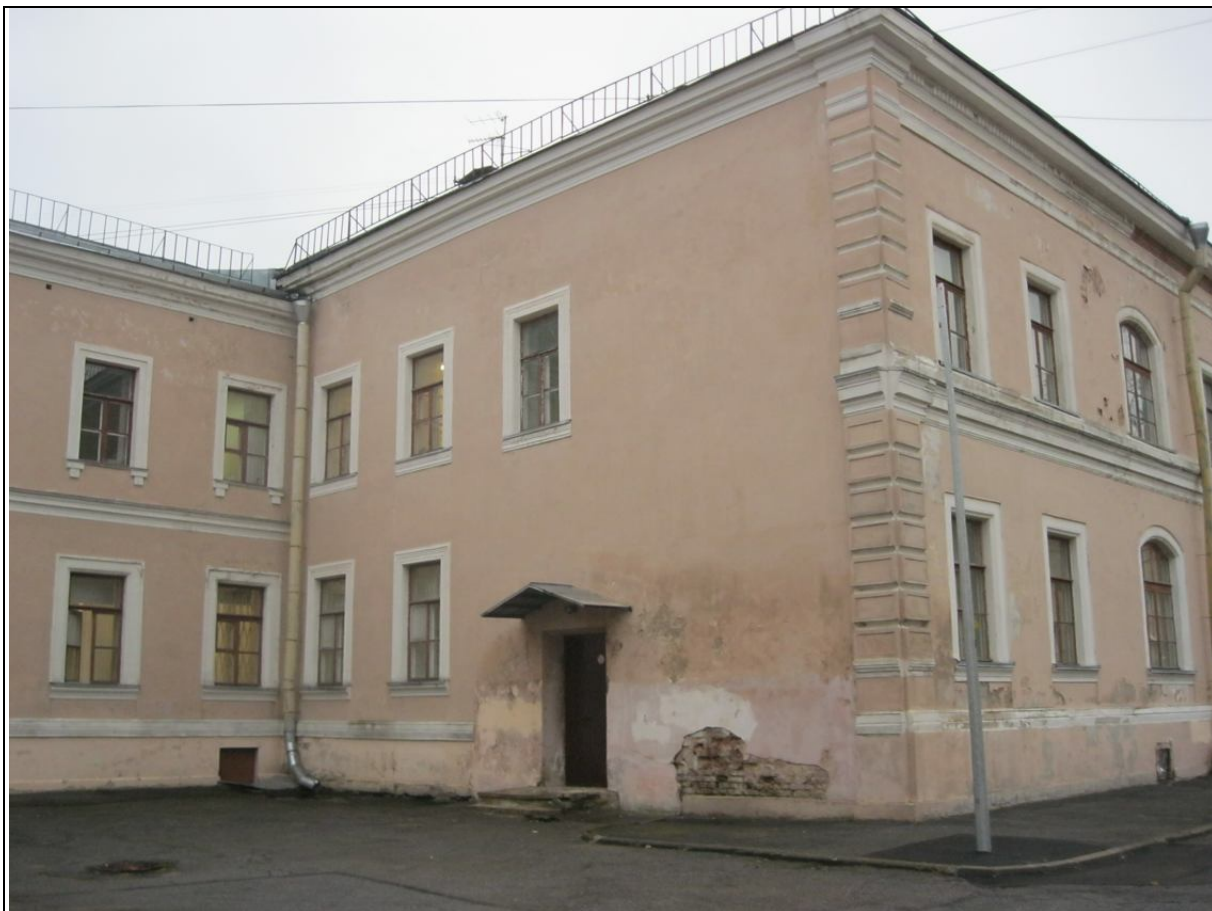
12. Вид на угол южного и западного торцевых дворовых фасадов объекта культурного наследия «Здание приюта с чугунной оградой».

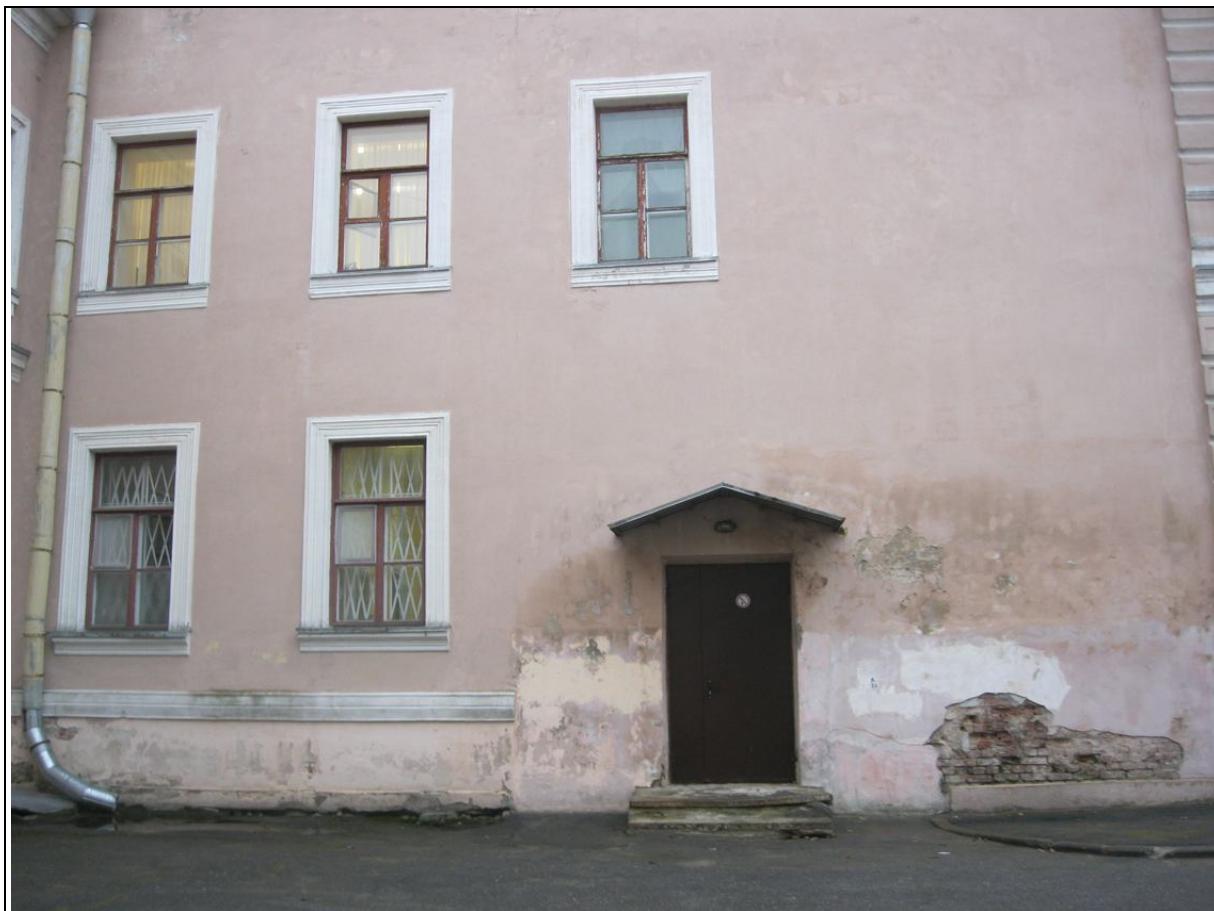
13. Общий вид на южный дворовый фасад объекта культурного наследия «Здание приюта с чугунной оградой» со стороны двора. Вид на эвакуационный выход с лестницы.

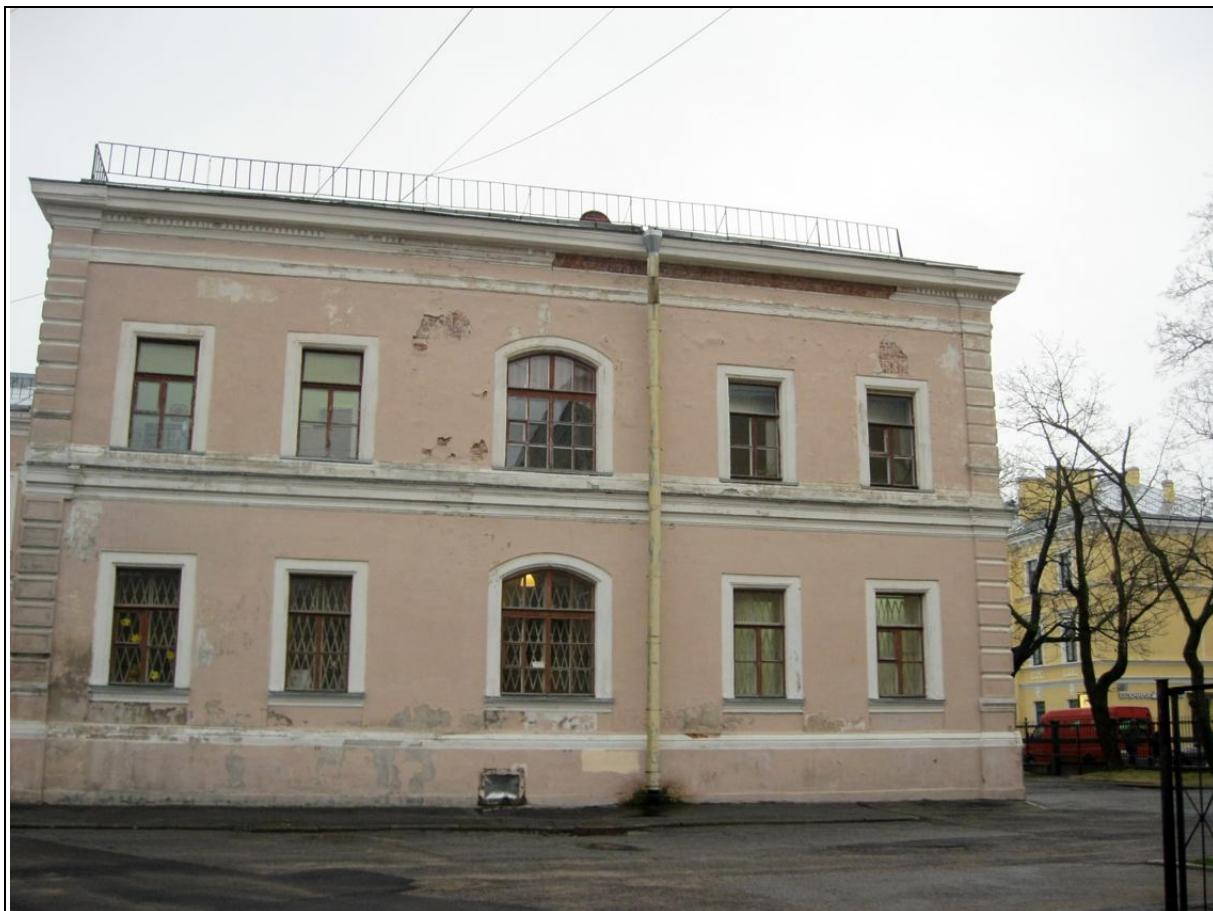
14. Общий вид на западный торцевой фасад объекта культурного наследия «Здание приюта с чугунной оградой» со стороны двора.

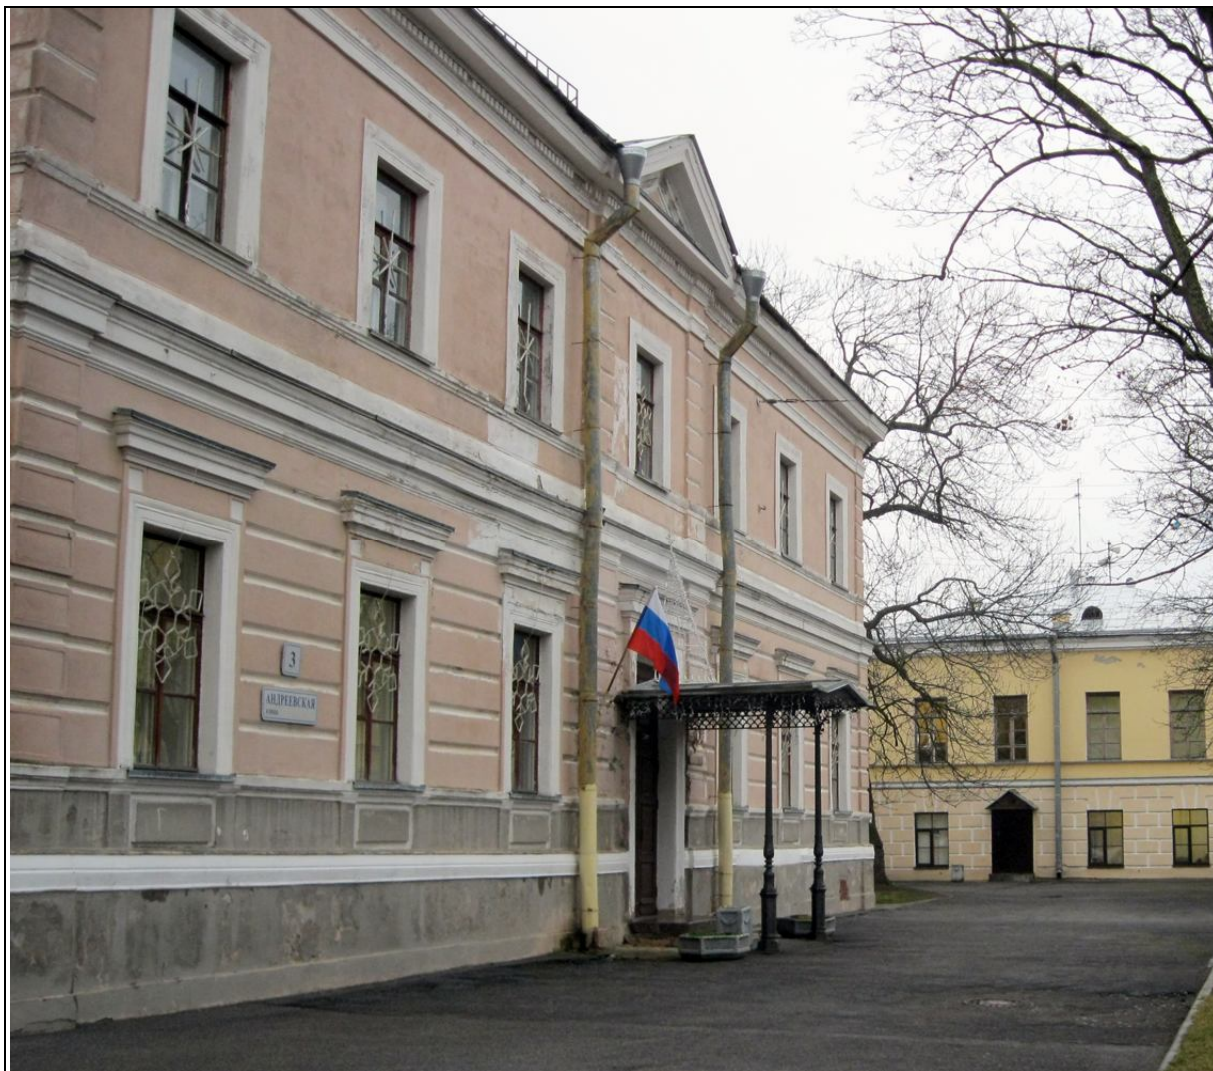
15. Вид на южный лицевой фасад объекта культурного наследия «Здание приюта с чугунной оградой» со стороны сквера по Андреевской ул.
