Акт
по результатам государственной историко-культурной
экспертизы проектной документации на проведение
работ по сохранению объекта культурного наследия
регионального значения «Здание приюта с чугунной оградой»
расположенного по адресу: Санкт-Петербург, г. Кронштадт,
Андреевская улица, дом 3, литера А (г. Кронштадт, ул. Володарского, 3),
разработанной ООО «Научно-Реставрационная фирма «Виктория»
в 2021 году — «Сохранение объекта культурного наследия
регионального значения «Здание приюта» в составе ансамбля
«Здание приюта с чугунной оградой» Санкт-Петербург, г. Кронштадт,
ул. Андреевская, д. 3, лит. А (г. Кронштадт, Володарского ул., д. 3).
Ремонт, реставрация и приспособление для современного использования
под здание ГБОУ «Школа № 676» (Шифр: 1/676), с целью определения
соответствия проектной документации требованиям
законодательства Российской Федерации в области
государственной охраны объектов
культурного наследия

Проектная документация на проведение работ по сохранению объекта культурного наследия регионального значения «Здание приюта с чугунной оградой», расположенного по адресу: Санкт-Петербург, г. Кронштадт, Андреевская ул., д. 3, литера А (согласно Решению исполкома Ленгорсо

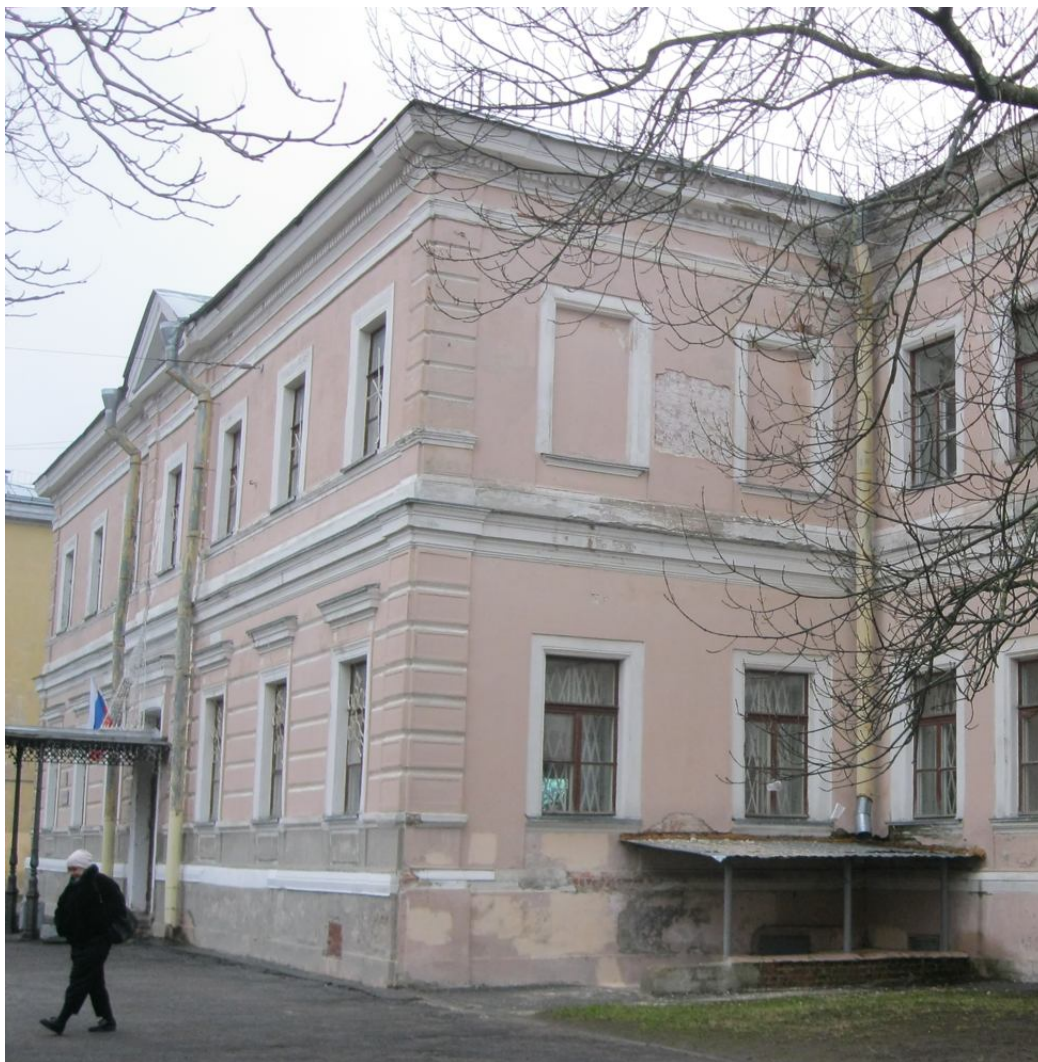
16. Вид на южный и восточный лицевые фасады объекта культурного наследия «Здание приюта с чугунной оградой» со стороны сквера по Андреевской ул.

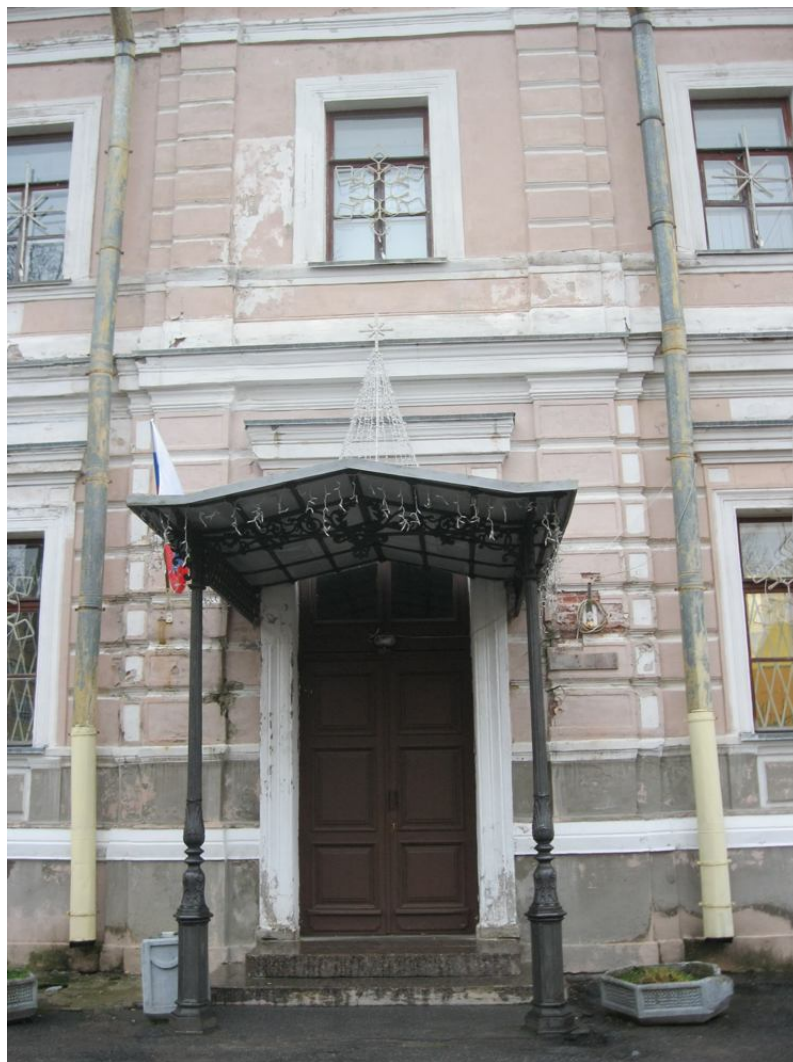
17. Фрагмент южного лицевого фасада объекта культурного наследия «Здание приюта с чугунной оградой» со стороны сквера по Андреевской ул. Вид на исторический парадный вход.

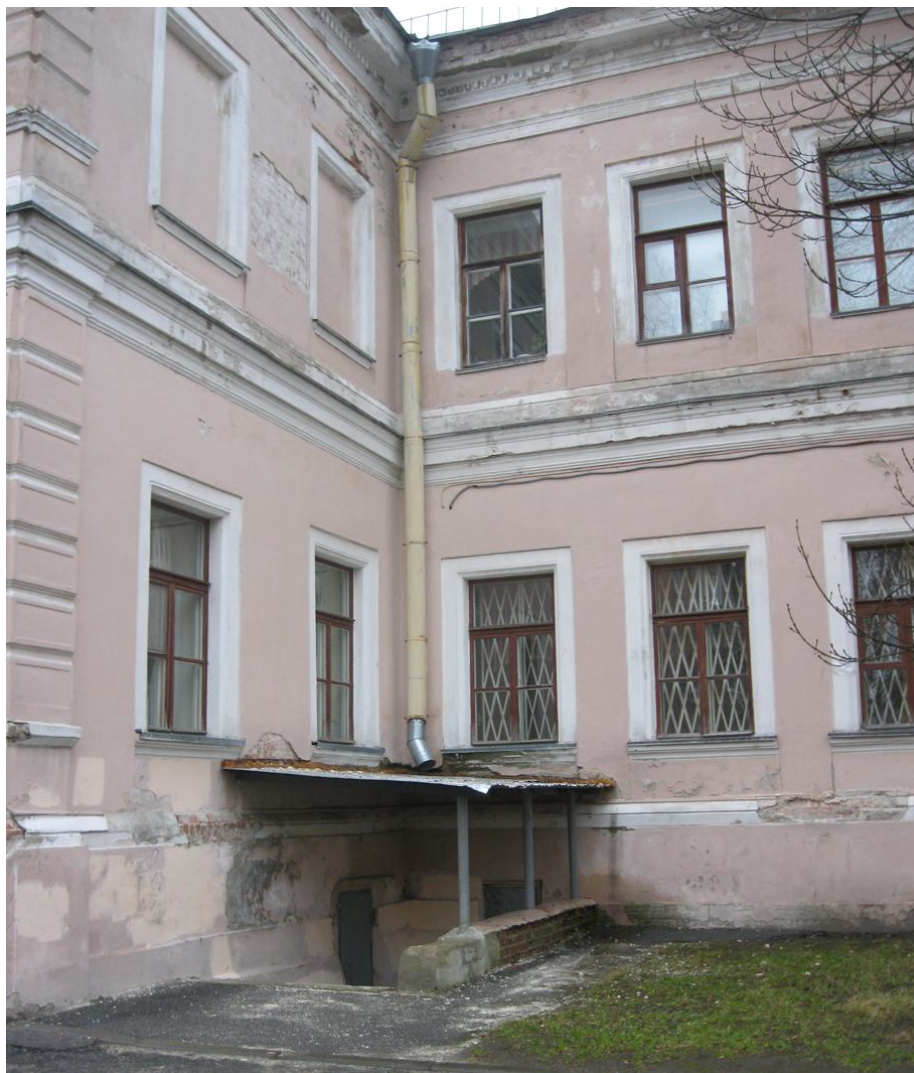
18. Фрагмент южного лицевого фасада восточного крыла объекта культурного наследия «Здание приюта с чугунной оградой» со стороны сквера по Андреевской ул.

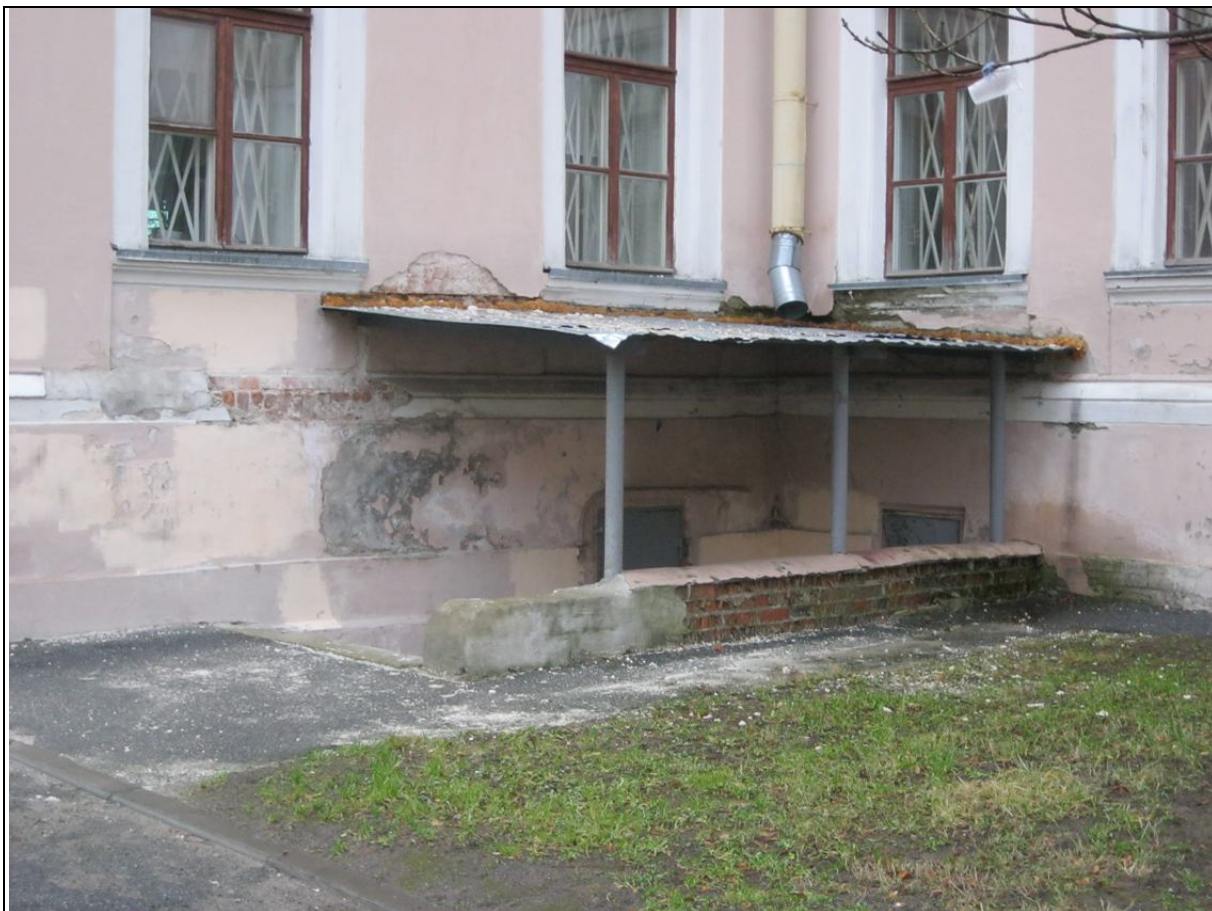
19. Фрагмент южного лицевого фасада восточного крыла объекта культурного наследия «Здание приюта с чугунной оградой» со стороны сквера по Андреевской ул. Вид на приямок входа в подвал.

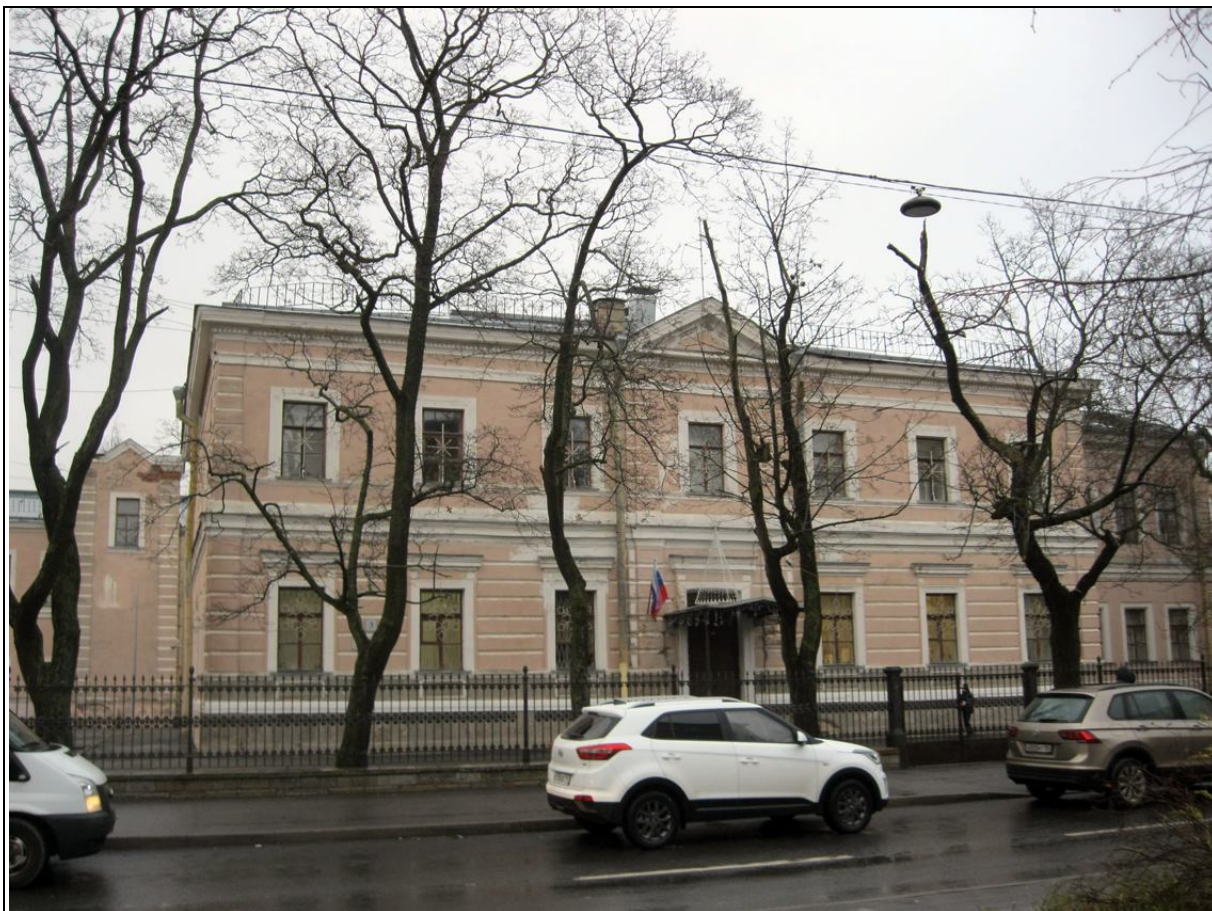
20. Общий вид на южный лицевой фасад объекта культурного наследия «Здание приюта с чугунной оградой» со стороны Андреевской улицы.

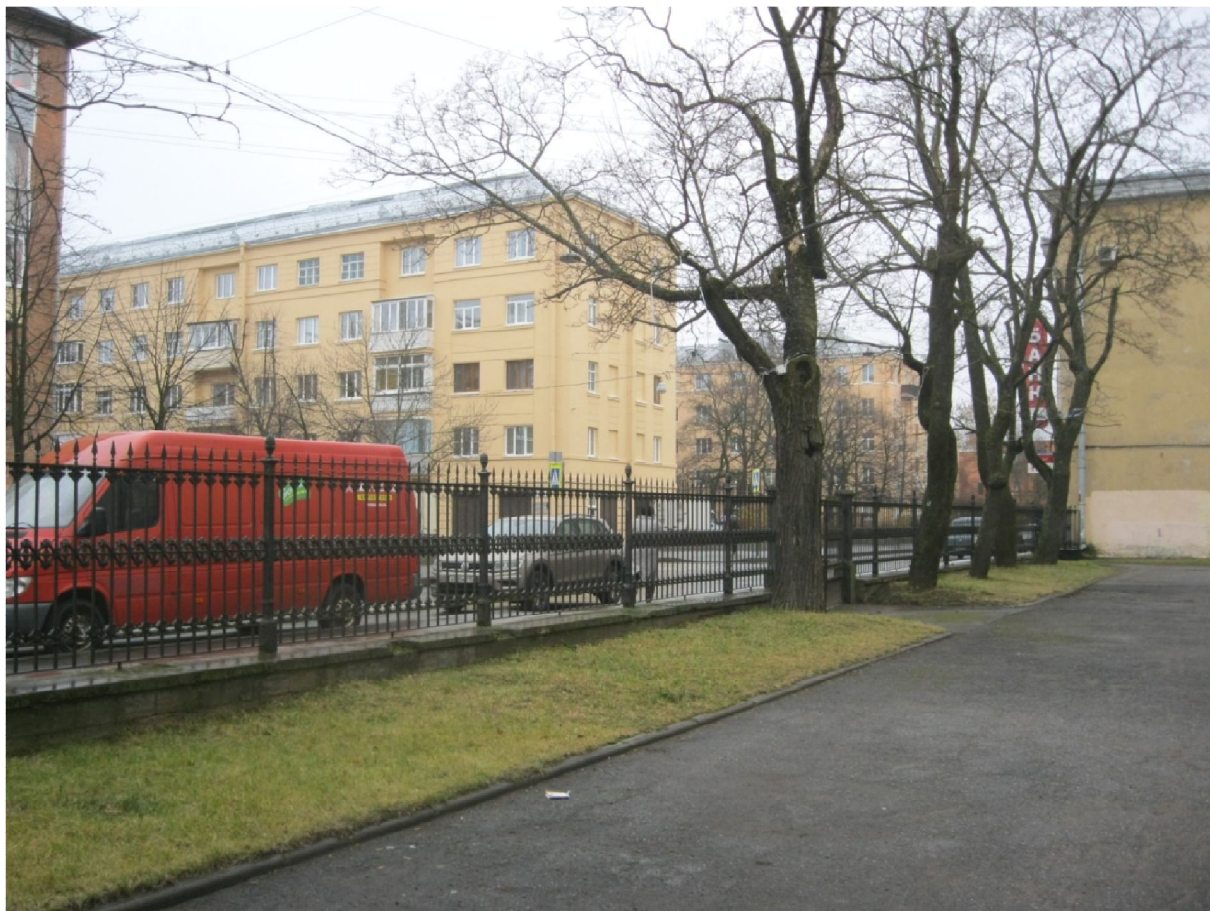
21. Вид на чугунную ограду, примыкающую к дому №5 со стороны сквера по Андреевской улице.

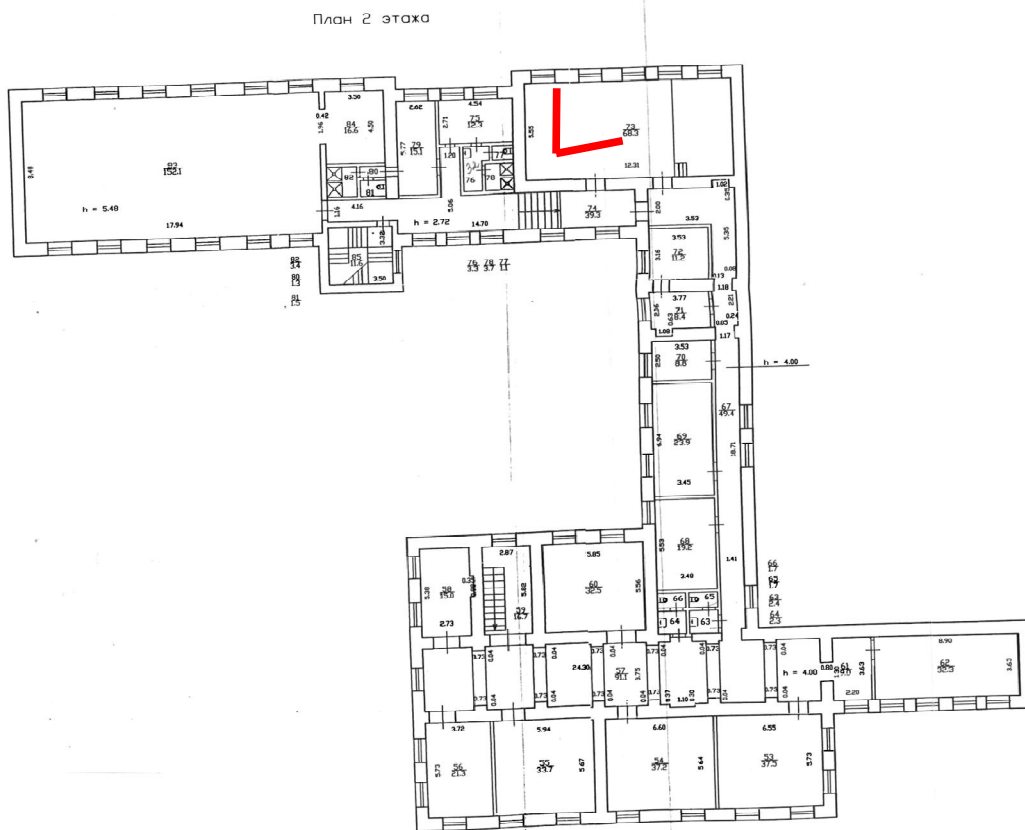
50. Вид на окна в актовом зале в уровне 2-го этажа (пом. 73).
