Акт

по результатам государственной историко-культурной экспертизы проектной документации на проведение работ по сохранению выявленного объекта культурного наследия «Дом П.Н. Батуева» по адресу: г. Санкт-Петербург, Грибоедова кан.наб., д. 144, - «Проект объединения, перепланировки и переустройства квартир по адресу: г. Санкт-Петербург, наб.к.Грибоедова, дом 144,лит.А, квартира 16, квартира 17» (шифр № 01-10-2021), разработанный ООО Архитектурно-реставрационной мастерской «ВЕГА» в 2021 году, с целью определения соответствия проектной документации требованиям законодательства Российской Федерации в области государственной охраны объектов культурного наследия.

Проектная документация на проведение работ по сохранению выявленного объекта культурного наследия «Дом П.Н. Батуева» по адресу: г. Санкт-Петербург, Грибоедова кан.наб., д. 144, - «Проект объединения, перепланировки и переустройства квартир по адресу: г. Санкт-Петербург, наб.к.Грибоедова, дом 144,лит.А, квартира 16, квартира 17» (шифр № 01-10-2021), разработанная ООО Архитектурно-реставрационной мастерской «ВЕГА» в 2021 году в составе:

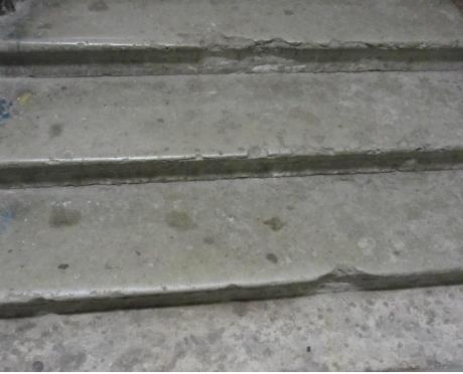
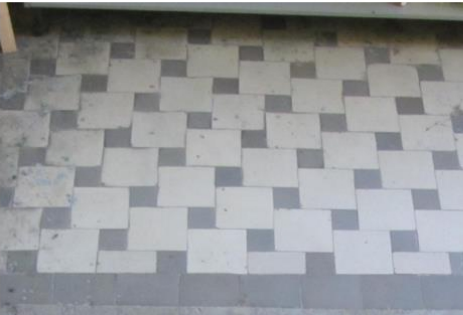
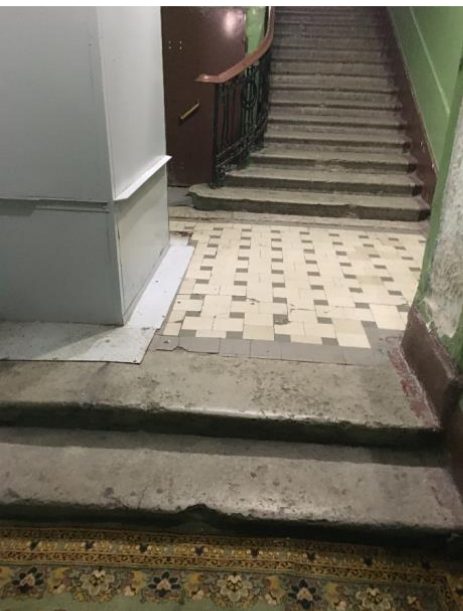
<p>две ступени из гранитной плиты;</p> <p>лестница 1 ведет с 1-го этажа на мансарду</p> <p>местоположение (по 1-й оси лицевого корпуса), габариты, конфигурация (двухмаршевая), на косоурах;</p>	     
--	--	--	--

<p>подшивка лестничных маршей оформлена штукатурными филёнками с гладким полем и рамой «под шубу»;</p> <p>ограждение из прутьев с накладным декором из завитков и ажурных обручей, стянутых верхней и нижней тетивой ;</p> <p>поручень деревянный, профилированный;</p> <p>фриз- местоположение (в верхней части стен лестничной клетки), оформление (штукатурный «под шубу»);</p>	     
--	--	--	--

<p>материал ступеней (известняковая плита);</p> <p>материал покрытия лестничных площадок (керамическая плитка серого и белого цвета с набором типа «плетенка»);</p> <p>2 ступени – местоположение (между уровнями вестибюля и лестничной площадки 1-го этажа, материал (известняковая плита);</p>

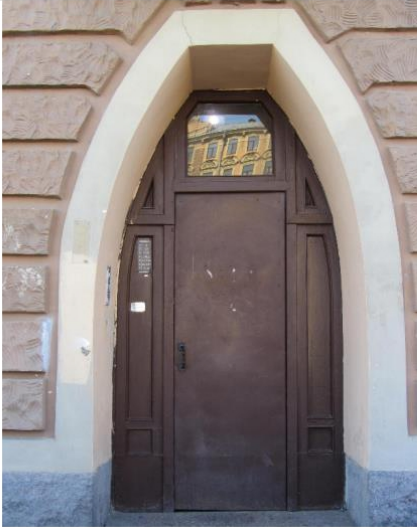
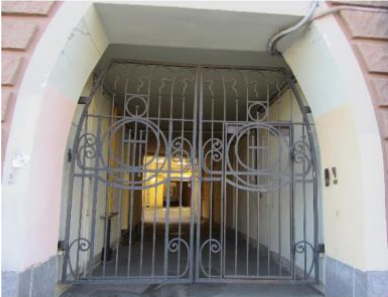
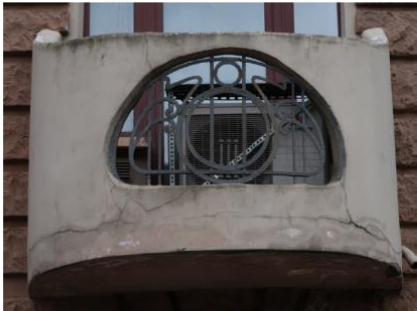
<p>дверной проем-местоположение (по первой оси лицевого фасада), конфигурация (в форме усеченной стрельчатой арки), габариты;</p> <p>оформление воротного проема- (глубокие, штукатурные, дугообразные откосы с прямой перемычкой);</p> <p>заполнение дверного проема: дверь- материал (дерево, окрашена), конструкция (одностворчатая, боковые части нестворные), оформление (филенки в гладких рамах с остеклением, включая фрамугу)*;</p> <p>*остекление нестворных частей утрачено</p> <p>проем воротного проезда-местоположение (со стороны лицевого фасада), конфигурация (в форме усеченной стрельчатой арки), габариты;</p> <p>оформление воротного проема- (глубокие, штукатурные, дугообразные откосы);</p> <p>балконные ограждения-местоположение (по боковым осям лицевого фасада в уровне 2-го этажа), конфигурация (с дугообразным лицевым краем, оформление (штукатурное, гладкое, центре проем в форме скобы с ажурным заполнением (металл, ковка) из вертикальных прутков, обручей, С-образных завитков;</p>

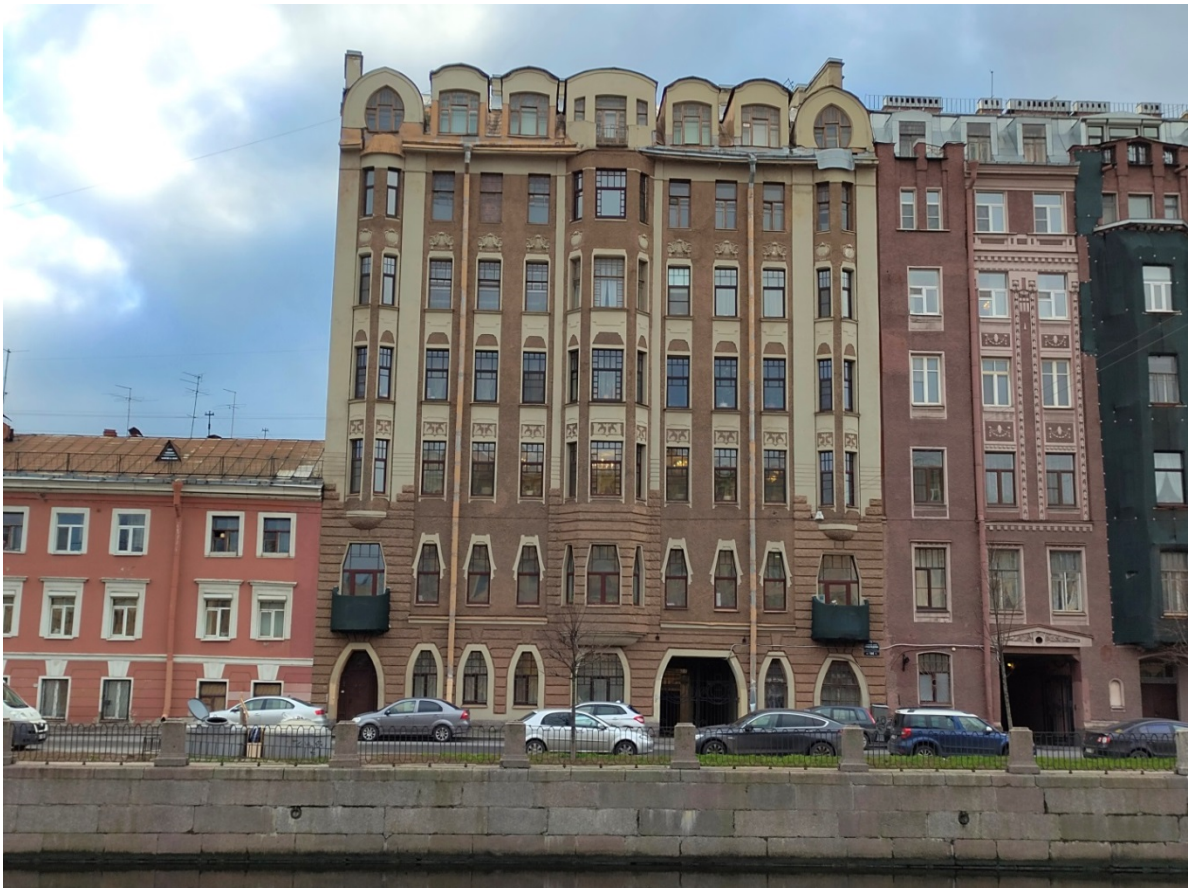
2. Выявленный объект культурного наследия «Дом П.Н. Батуева» (г. Санкт-Петербург, Грибоедова кан.наб., д. 144). Лицевой фасад.

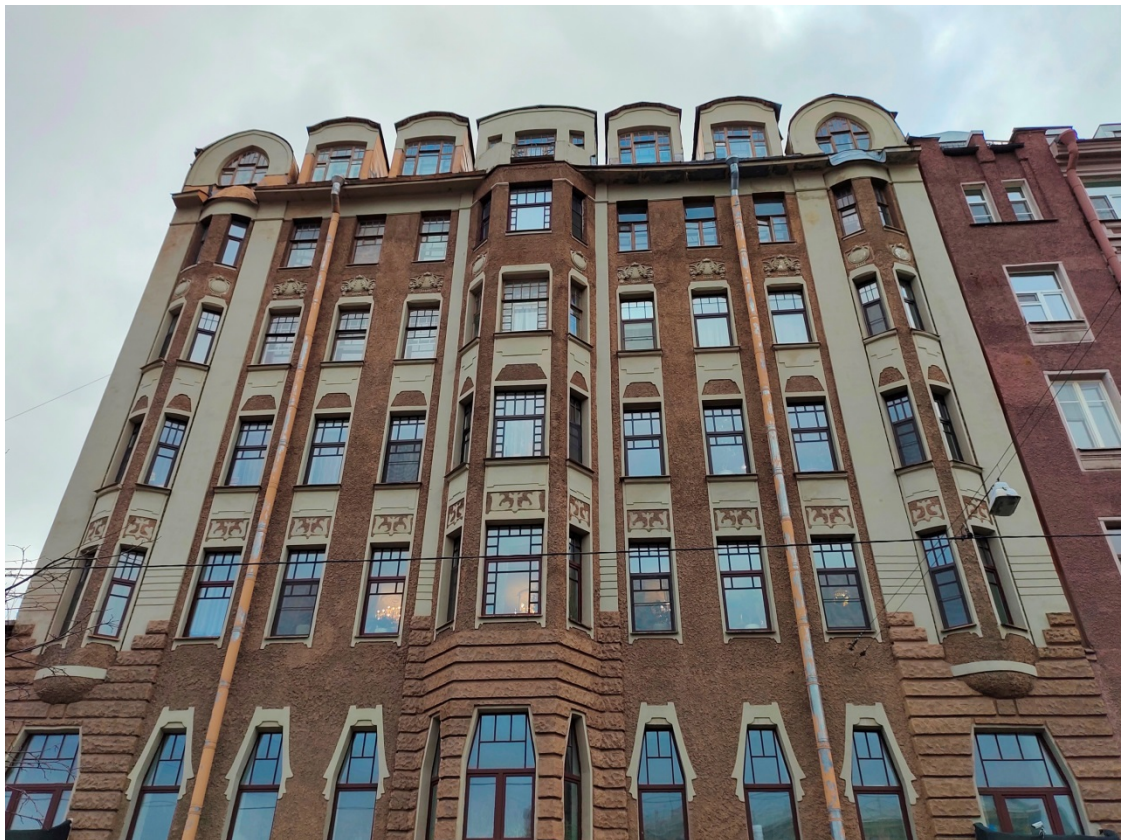
3. Выявленный объект культурного наследия «Дом П.Н. Батуева» (г. Санкт-Петербург, Грибоедова кан.наб., д. 144). Лицевой фасад.

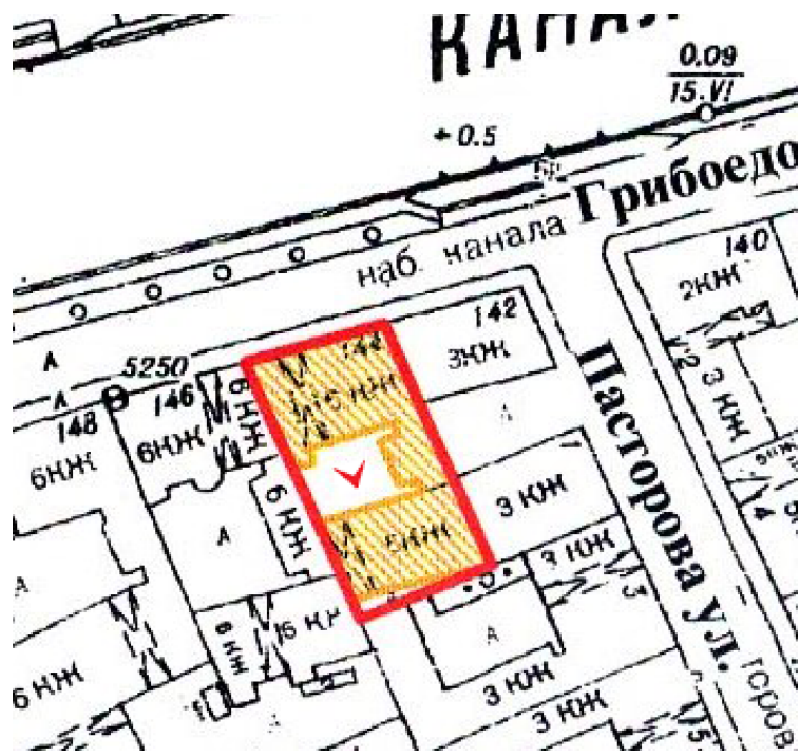
5. Выявленный объект культурного наследия «Дом П.Н. Батуева» (г. Санкт-Петербург, Грибоедова кан.наб., д. 144). Дворовый фасад.

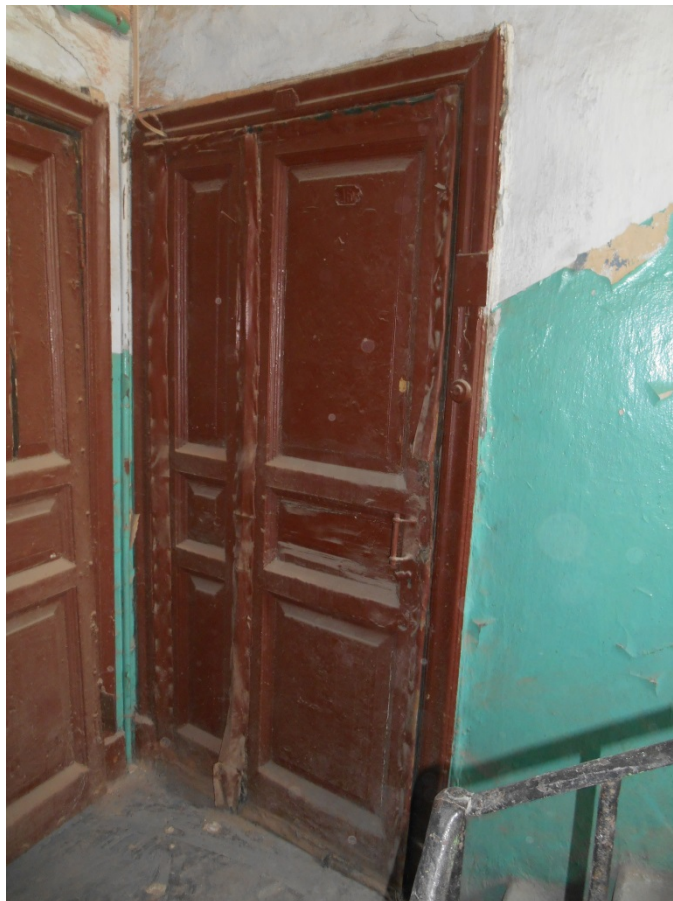
7. Выявленный объект культурного наследия «Дом П.Н. Батуева» (г. Санкт-Петербург, Грибоедова кан.наб., д. 144). Черная лестница, входные двери в квартиры № 16-17.

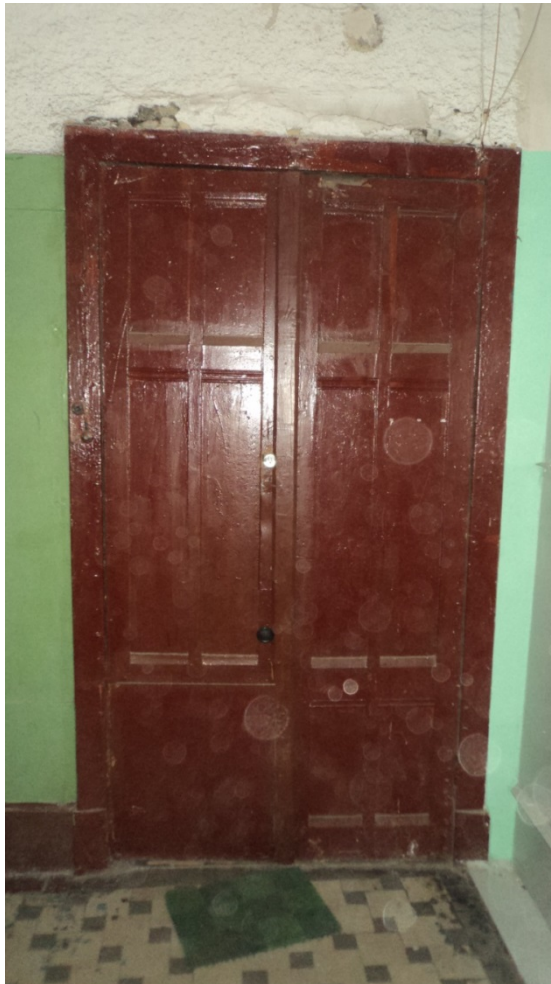
8. Выявленный объект культурного наследия «Дом П.Н. Батуева» (г. Санкт-Петербург, Грибоедова кан.наб., д. 144). Парадная лестница, входная дверь в квартиру № 17.

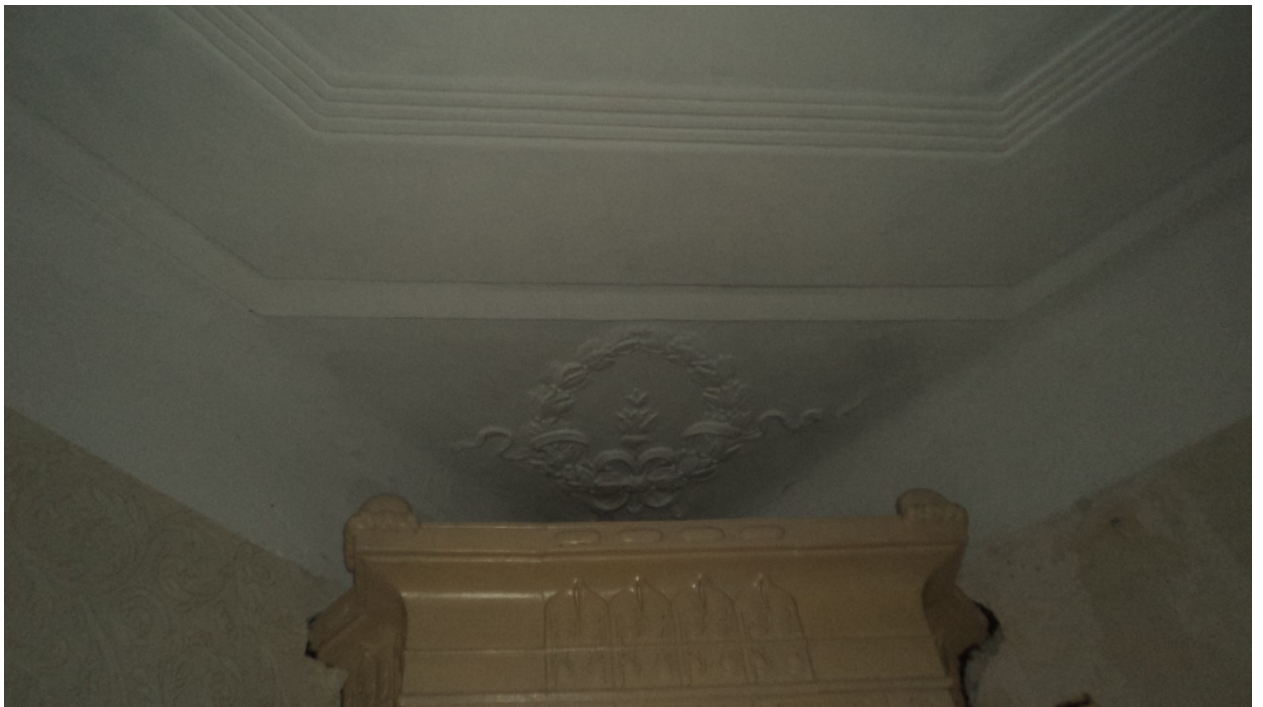
14. Выявленный объект культурного наследия «Дом П.Н. Батуева» (г. Санкт-Петербург, Грибоедова кан.наб., д. 144). Помещение квартиры № 16. Печь.

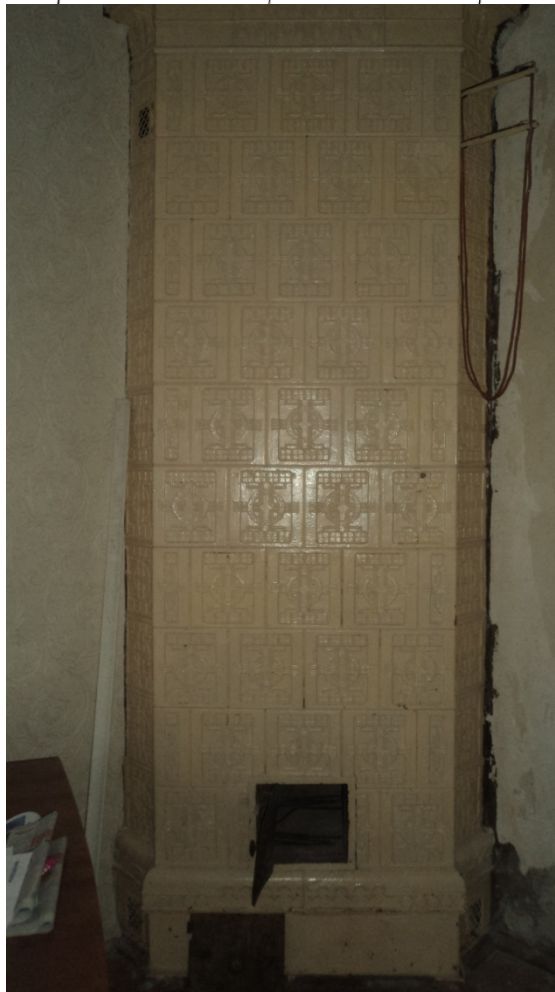
15. Выявленный объект культурного наследия «Дом П.Н. Батуева» (г. Санкт-Петербург, Грибоедова кан.наб., д. 144). Помещение квартиры № 16. Печь.
