Акт

по результатам государственной историко-культурной экспертизы проектной документации на проведение работ по сохранению объекта культурного наследия регионального значения «Дом И.Ф. Хреновой» расположенного по адресу: г. Санкт-Петербург, Смольнинский район, Таврическая ул., д.7, лит. А.

"Проектная документация на проведение работ по реставрация фасадов объекта культурного наследия регионального значения многоквартирного дома по адресу: г. Санкт-Петербург, Центральный район, Таврическая ул., д. 7, литера А, разработанной ООО "Клаузура" в 2021г., шифр 23/Д/КР/ФС/2021-1-8

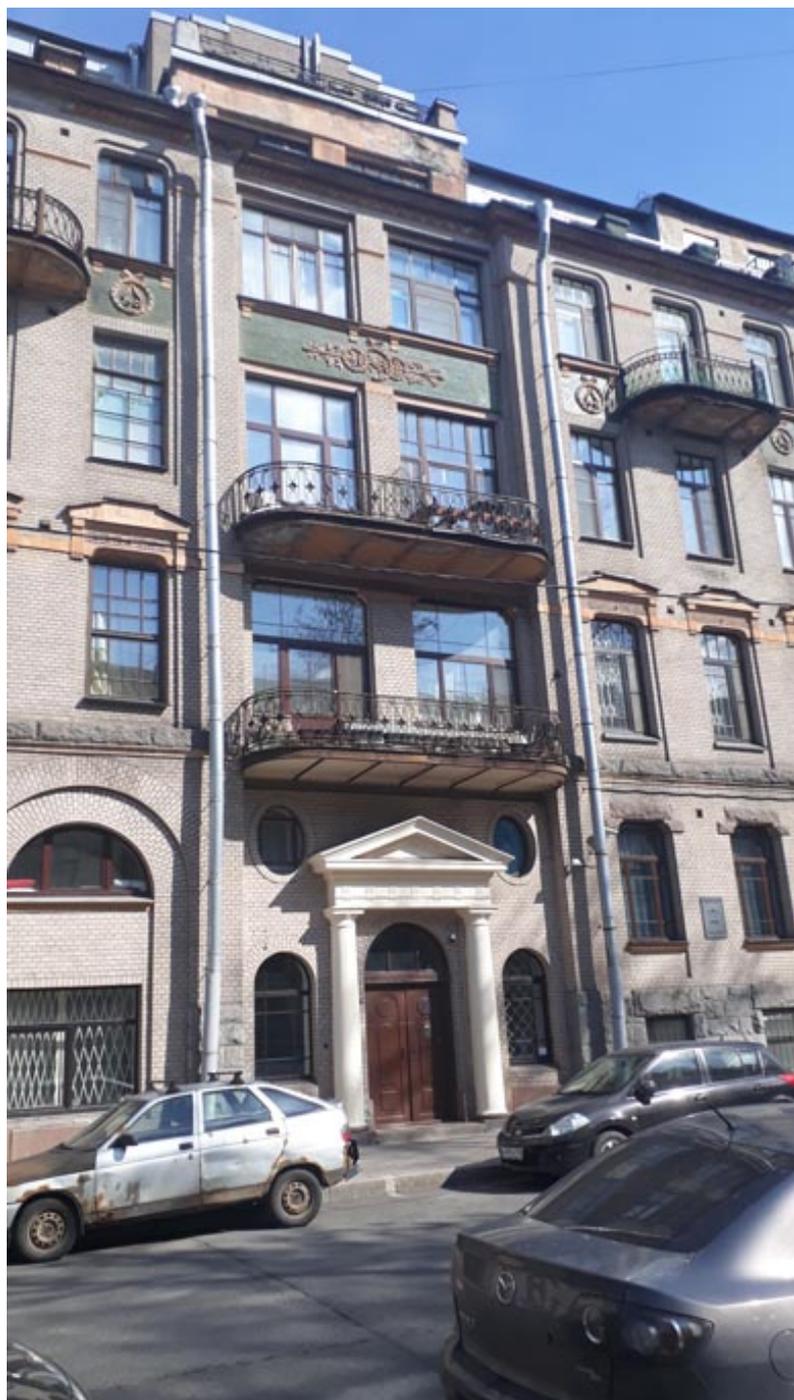
Фото 2. Объект культурного наследия регионального значения "Доходный дом И.Ф.Хреновой" по адресу: ул. Таврическая 7.

Центральная часть здания на две оси выделена повышением мансардного этажа. На здании устроено два мансардных этажа с выделением центра. По центральной оси устроен главный вход, оформленный в виде портика на колоннах. По сторонам портала расположены окна с полуциркульным завершением и два круглых окна. В уровне бельэтажа и второго этажей широкие балконы.

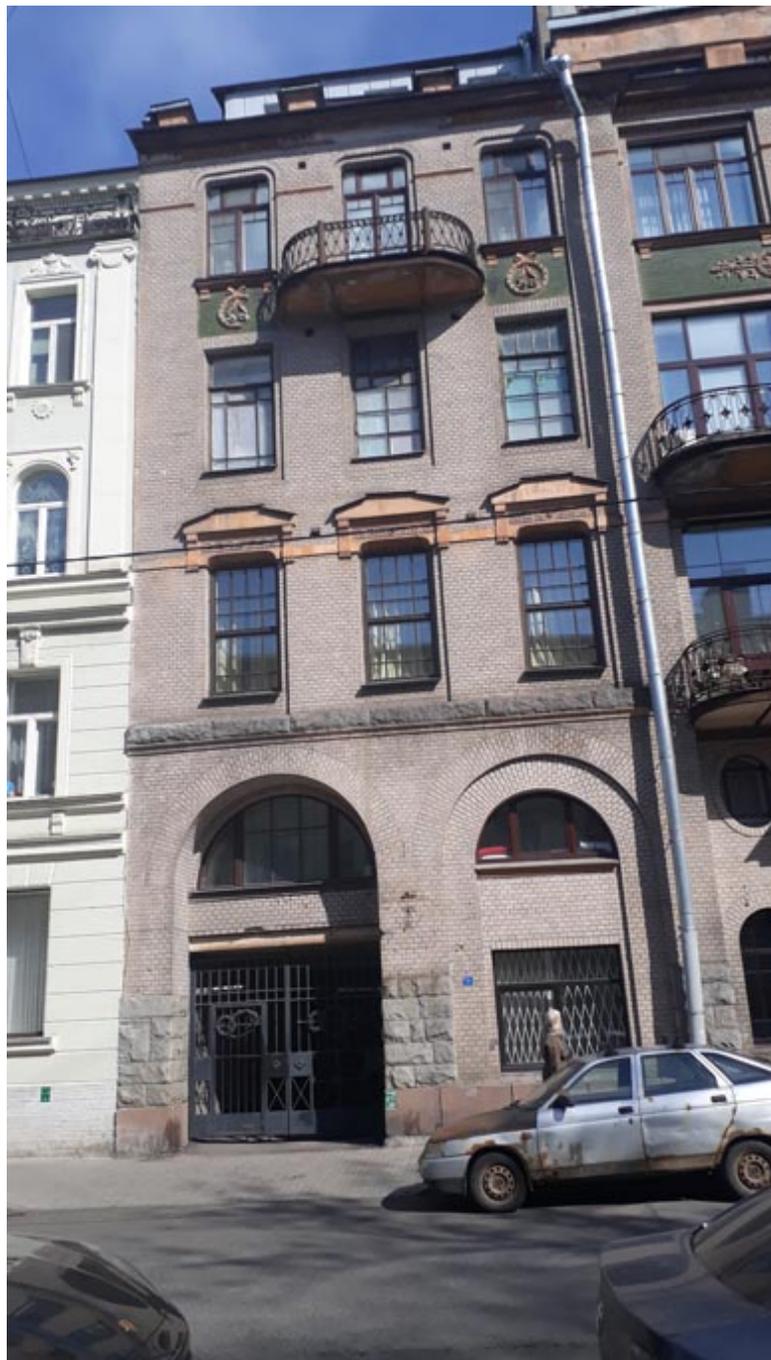
Фото 3. Объект культурного наследия регионального значения "Доходный дом И.Ф.Хреновой" по адресу: ул. Таврическая 7.

Северная часть лицевого фасада на три оси. Общая композиция лицевого фасада ассиметричная. В северной части расположен въезд во двор, оформленный высокой аркой, в верхней части которой расположено полукруглое окно. Рядом с проездом плоская ниша соответствующая по размеру арке въезда. Над первым этажом проходит фриз, выполненных из крупных блоков грубо обработанного серого гранита. Над окнами третьего этажа на всю ширину фасада выполнен декоративный фриз из глазурованной плитки зеленого цвета с накладками из лепных композиций. В северной и южной частях фасада - это венки с лентами. В уровне четвертого этажа находится балкон с закругленными углами .

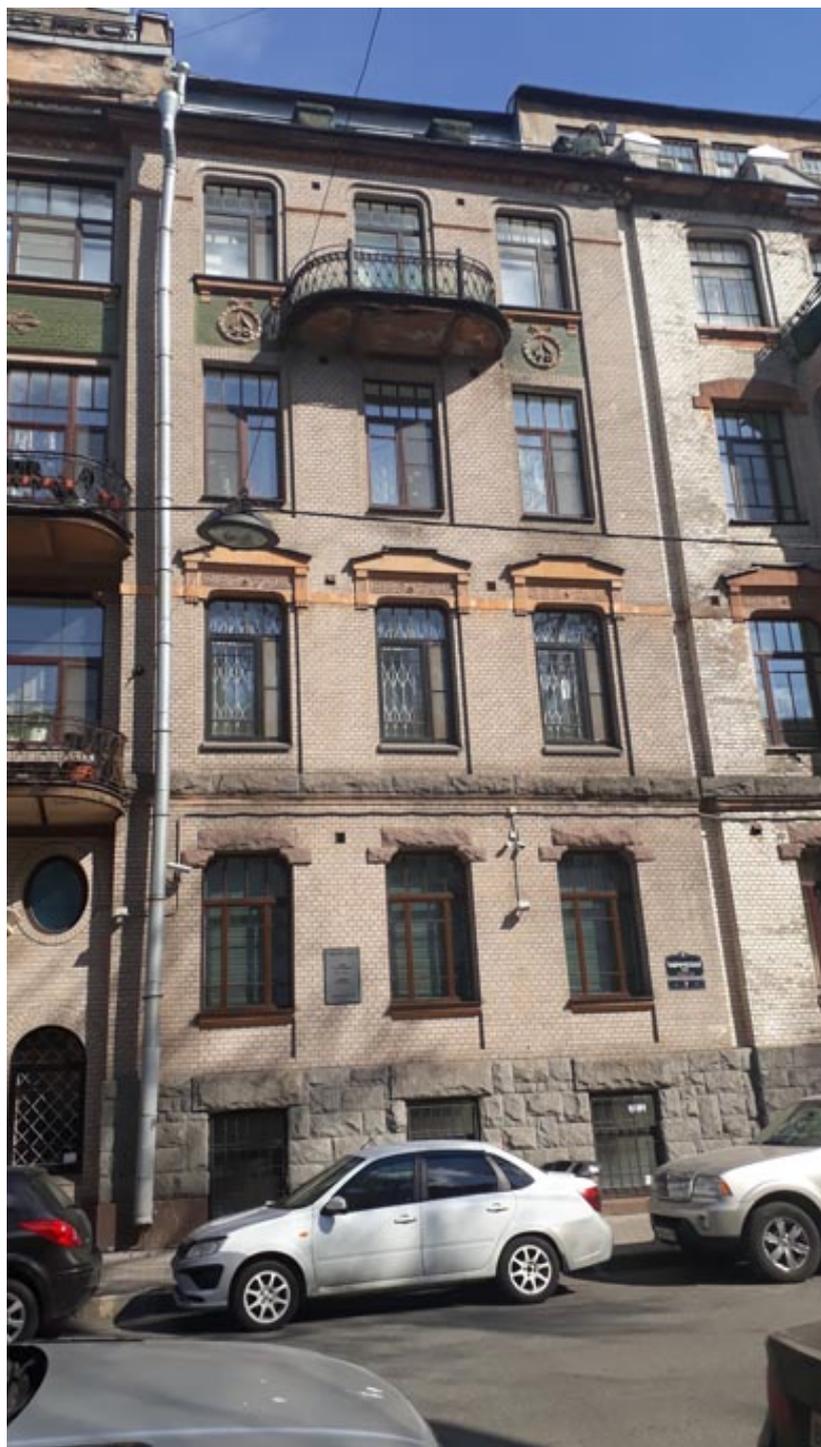
Фото 4. Объект культурного наследия регионального значения "Доходный дом И.Ф.Хреновой" по адресу: ул. Таврическая 7.

Южная часть лицевого фасада на три оси. Общая композиция лицевого фасада ассиметричная. В южной части цокольная часть облицована крупными блоками серого гранита, Перемычки окон цокольного этажа из единого блока камня. Окна первого этажа сложной конфигурации с перемычками из розового гранита. Стена облицована плиткой. Над первым этажом проходит фриз, выполненных из крупных блоков грубо обработанного серого гранита. Над окнами третьего этажа на всю ширину фасада выполнен декоративный фриз из глазурованной плитки зеленого цвета с накладками из лепных композиций. В северной и южной частях фасада - это венки с лентами.

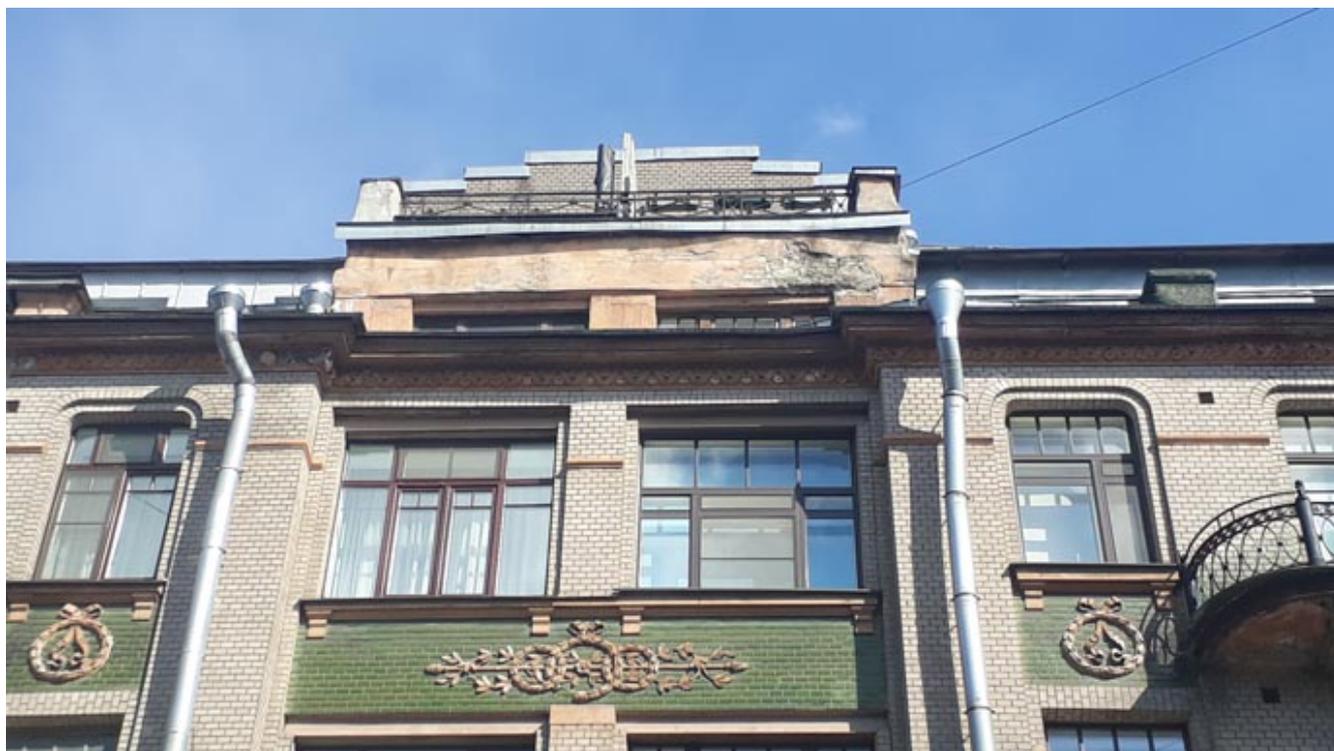
Фото 5. Объект культурного наследия регионального значения "Доходный дом И.Ф.Хреновой" по адресу: ул. Таврическая 7.

Центральная часть лицевого фасада на две оси в уровне четвертого этажа. Над окнами третьего этажа на всю ширину фасада выполнен декоративный фриз из глазурованной плитки зеленого цвета с накладками из лепных композиций. В центральной части фасада - это композиция из трех переплетенных венков, пронизанных стрелой. Стена облицована плиткой белого цвета. Под простым венчающим карнизом проходит рельефный лепной фриз из ленты и розеток.

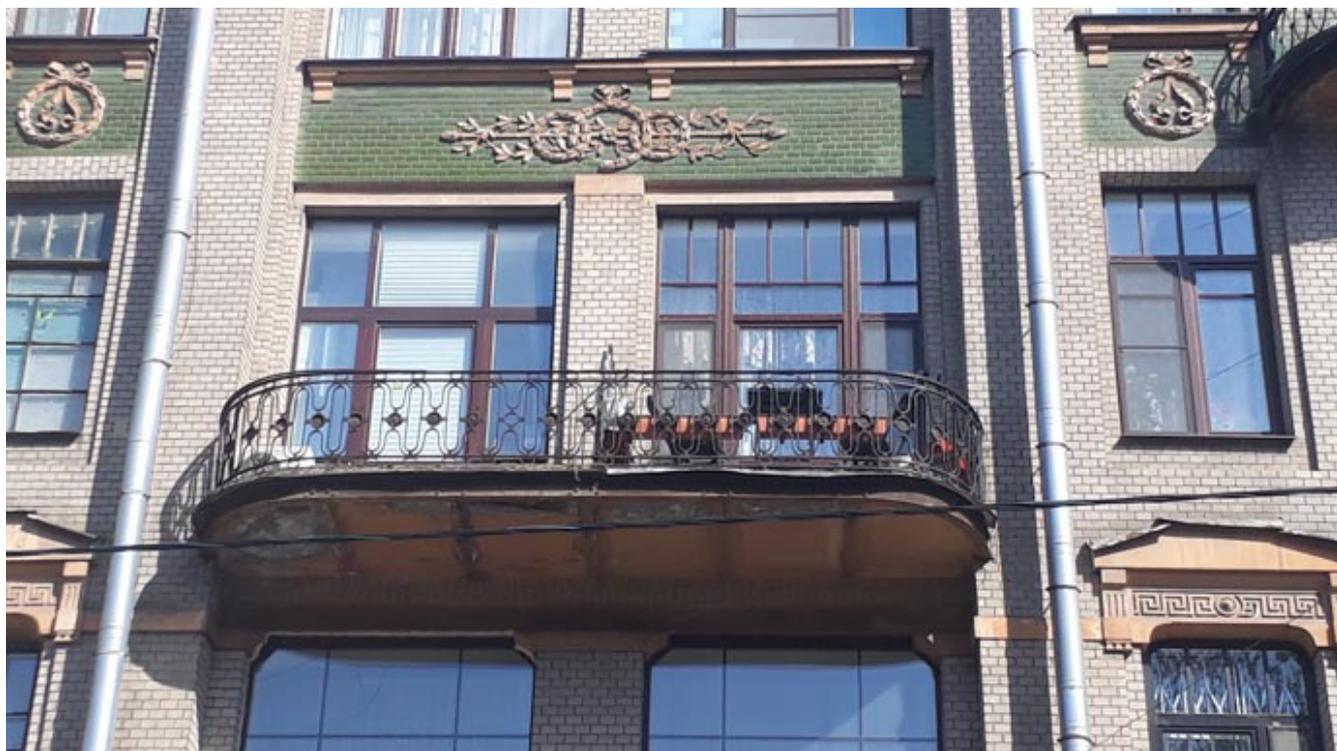
Фото 6. Объект культурного наследия регионального значения "Доходный дом И.Ф.Хреновой" по адресу: ул. Таврическая 7.

Центральная часть лицевого фасада на две оси в уровне третьего этажа. Над окнами третьего этажа на всю ширину фасада выполнен декоративный фриз из глазурованной плитки зеленого цвета с накладками из лепных композиций. В центральной части фасада - это композиция из трех переплетенных венков, пронизанных стрелой. Стена облицована плиткой белого цвета. Широкий балкон с закругленными углами с ажурной металлической решеткой.

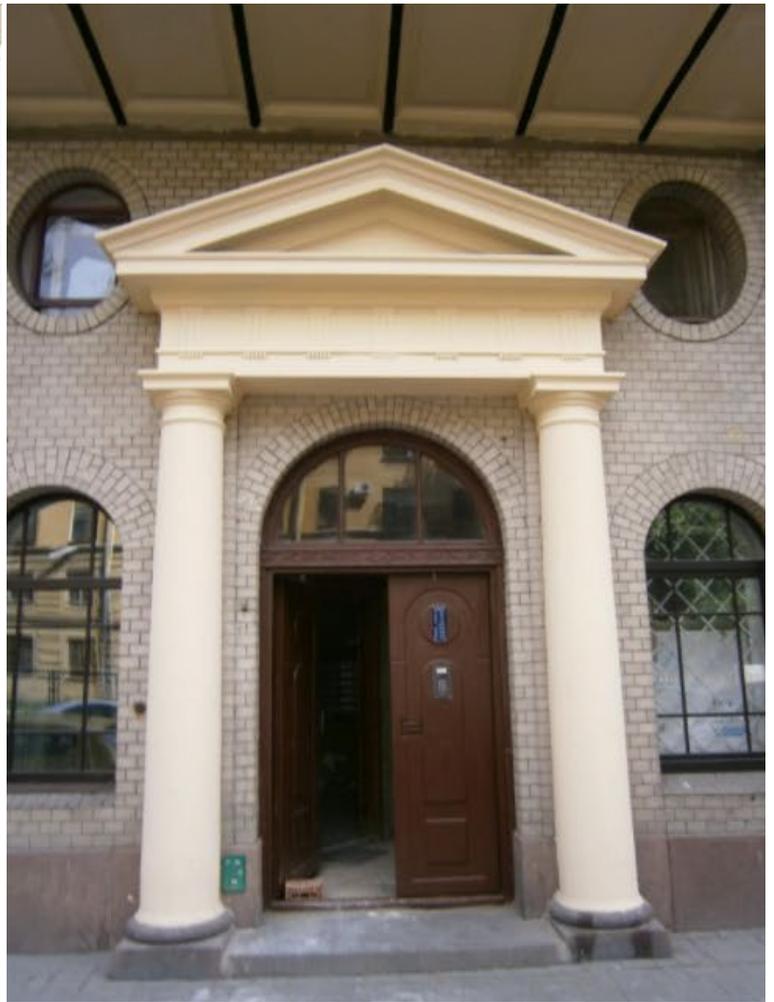
Фото 7. Объект культурного наследия регионального значения "Доходный дом И.Ф.Хреновой" по адресу: ул. Таврическая 7.

Центральная часть лицевого фасада в уровне первого этажа. Главный вход выполнен в виде портика на колоннах. Общая авторская композиция сохранилась, но утрачены исторические оконные и дверные заполнения.

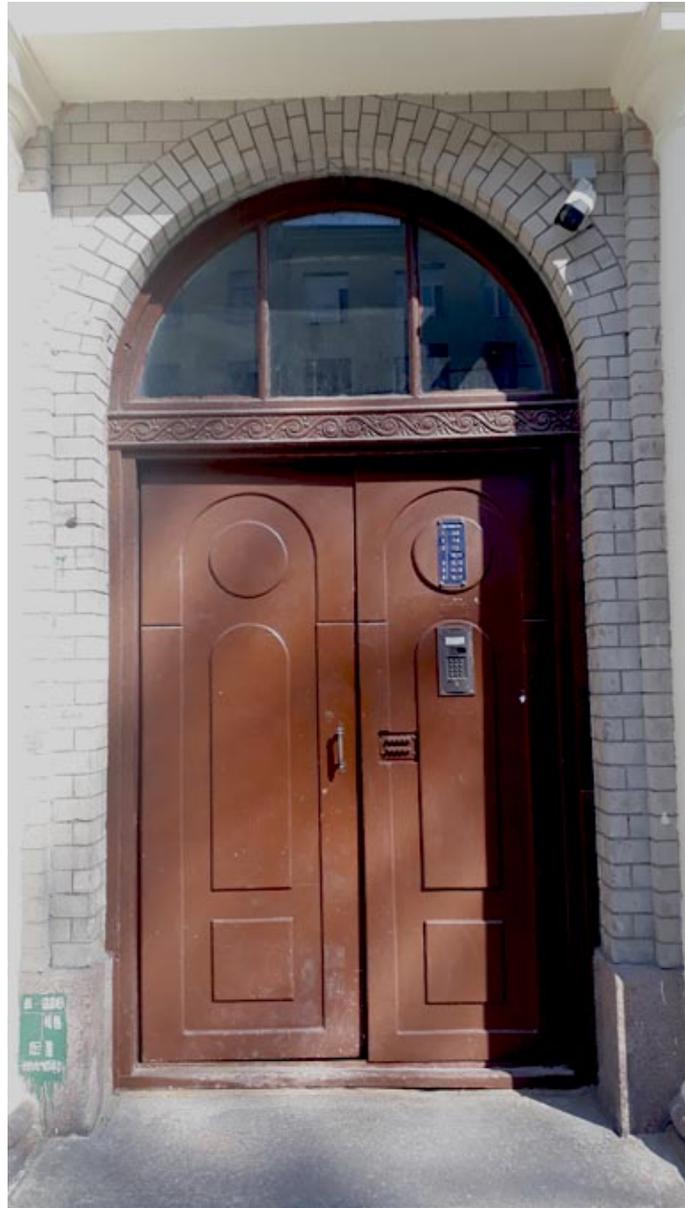
Фото 8. Объект культурного наследия регионального значения "Доходный дом И.Ф.Хреновой" по адресу: ул. Таврическая 7.

Главный вход в здание. Сохранился исторический импост дверного заполнения с резным декором в виде бегунка. Сами дверные полотна и поздние.

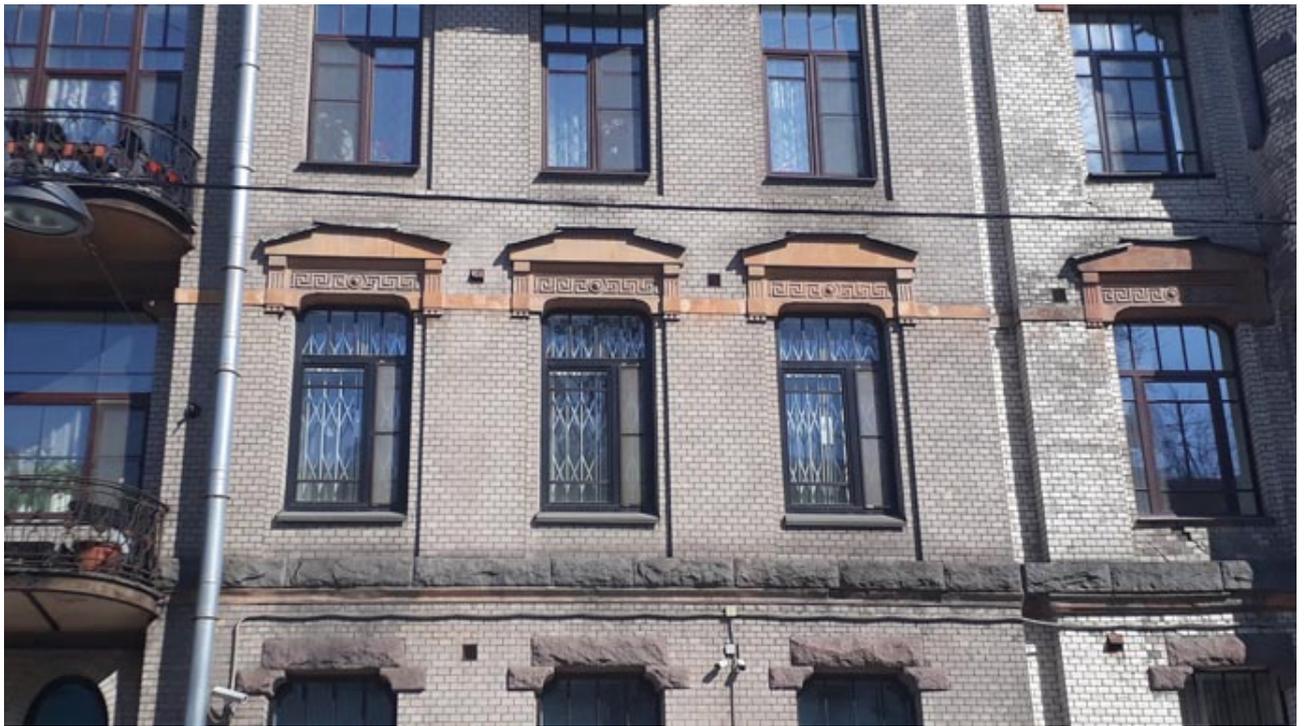
Фото 10. Объект культурного наследия регионального значения "Доходный дом И.Ф.Хреновой" по адресу: ул. Таврическая 7.

Южная часть фасада на три оси в уровне второго этажа. Общая авторская композиция и элементы декора сохранились, утрачены исторические оконные заполнения и расссе\текловка.

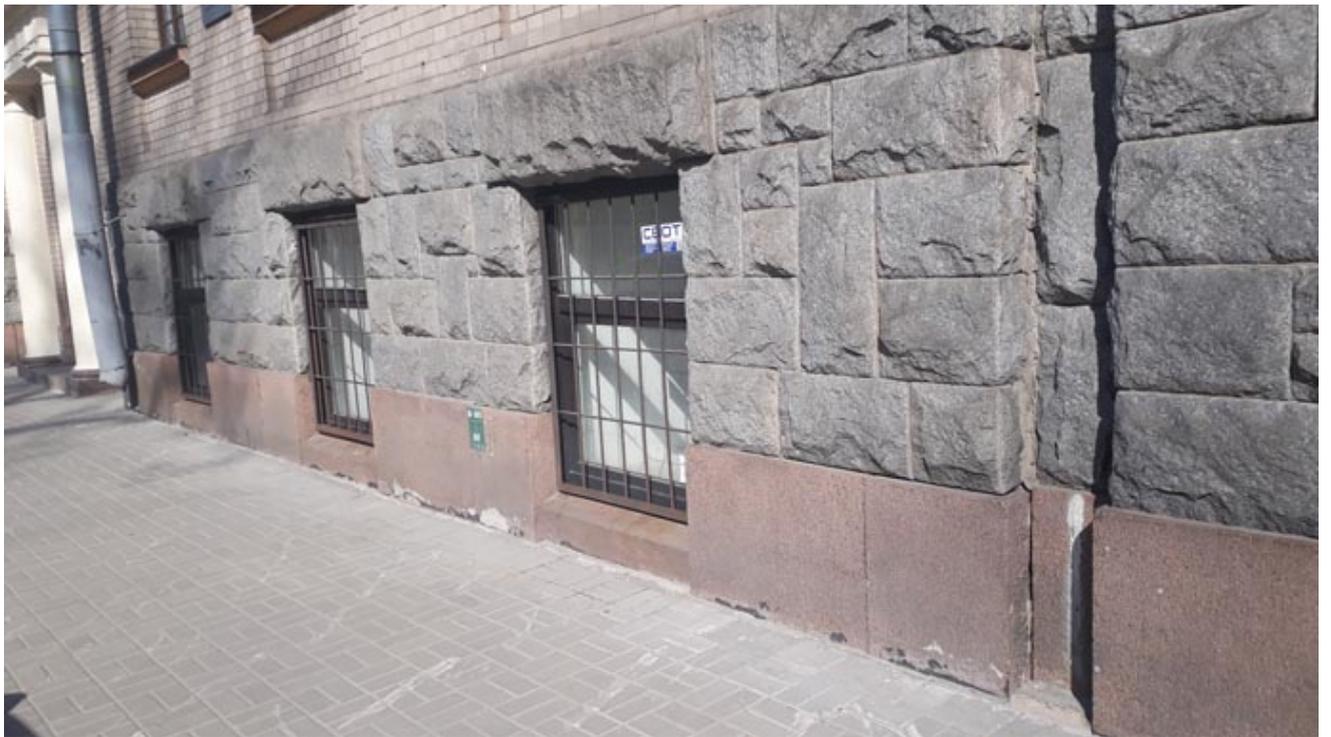
Фото 12. Объект культурного наследия регионального значения "Доходный дом И.Ф.Хреновой" по адресу: ул. Таврическая 7.

Южная часть фасада на три оси в уровне цокольного этажа. Стена цокольного этажа облицована крупными блоками серого гранита с грубой обработкой поверхности. Оконные перемычки выполнены из больших блоков камня, цоколь облицован шлифованным красным гранитом.

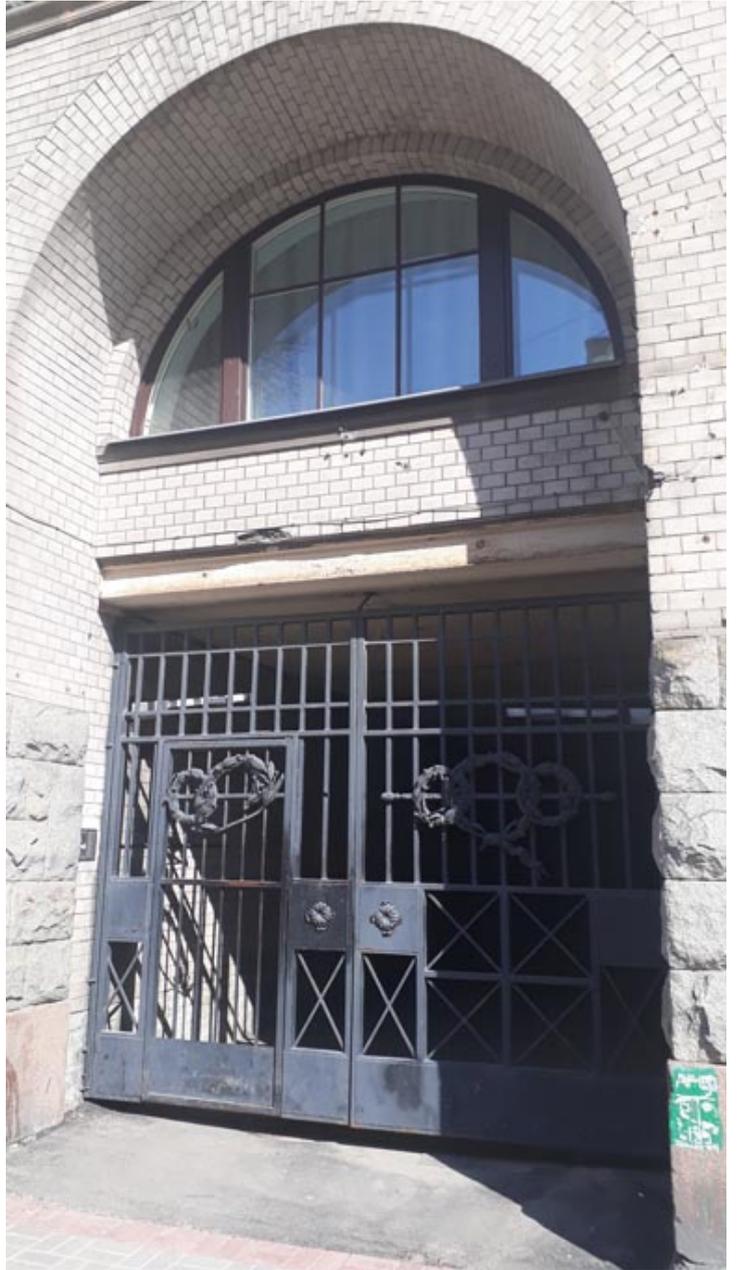
Фото 13. Объект культурного наследия регионального значения "Доходный дом И.Ф.Хреновой" по адресу: ул. Таврическая 7.

В северной части фасада расположен арочный проезд во внутренний двор, сохранились исторические металлические ворота (с утратами декоративных элементов).

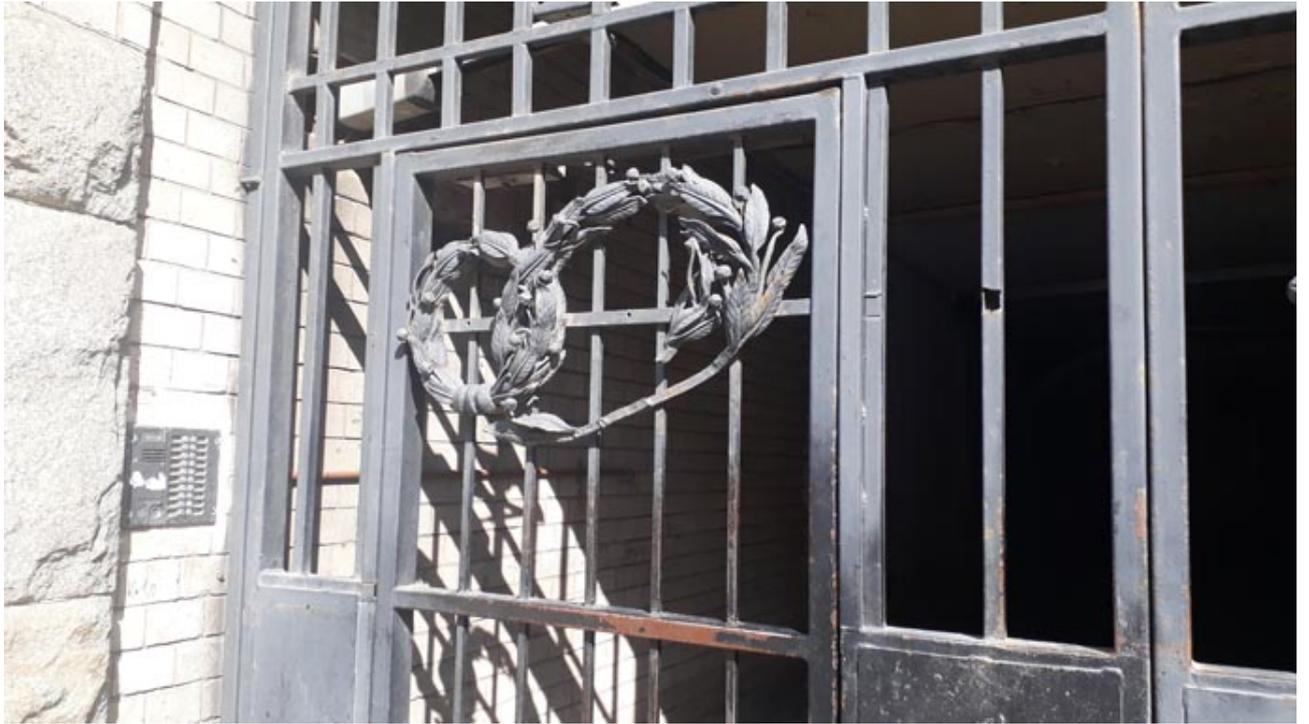
Фото 14. Объект культурного наследия регионального значения "Доходный дом И.Ф.Хреновой" по адресу: ул. Таврическая 7.

Фрагмент металлических ворот. При устройстве калитки на левой створке ворот была повреждена кованная накладка в виде трех переплетенных лавровых венков.

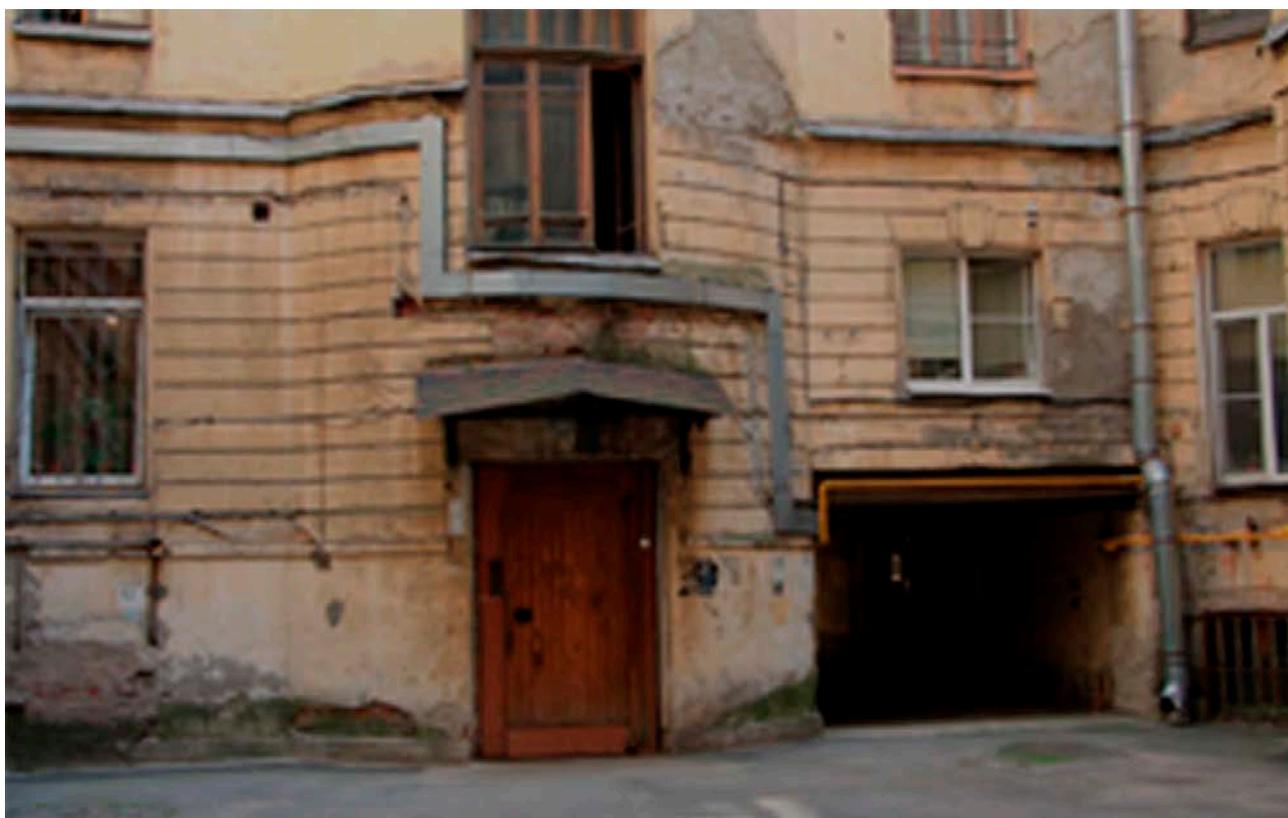
Фото 17. Объект культурного наследия регионального значения "Доходный дом И.Ф.Хреновой" по адресу: ул. Таврическая 7.

Внутренний двор №1. Вид на центральный вход и арочный проезд во двор №2. В уровне первого этажа фасад оформлен штукатурным линейным рустом, цокольная часть гладко оштукатурена. Цоколь выложен из известняка. Имеются утраты штукатурного слоя, шелушение краски.
