**Акт**  
**по результатам государственной историко-культурной экспертизы**  
**проектной документации по сохранению объекта культурного наследия**  
**федерального значения «Дом жилой», входящего в состав объекта культурного наследия**  
**федерального значения «Дом фан Гильзе фан дер Пальса Г.Г.»,**  
**расположенного по адресу: г. Санкт-Петербург, Английский пр. 8-10:**  
**«Проектная документация: реставрация и ремонт крыши, фасадов, интерьеров**  
**помещений объекта культурного наследия федерального значения «Дом фан Гильзе фан**  
**дер Пальса Г.Г.» (Санкт-Петербург, Английский пр. 8-10)»,**  
**выполненной ООО «Возрождение Петербурга» в 2024-2025 г. г.**  
**(шифр ПД-4-2024)**

**Санкт-Петербург**  
**2025 г.**

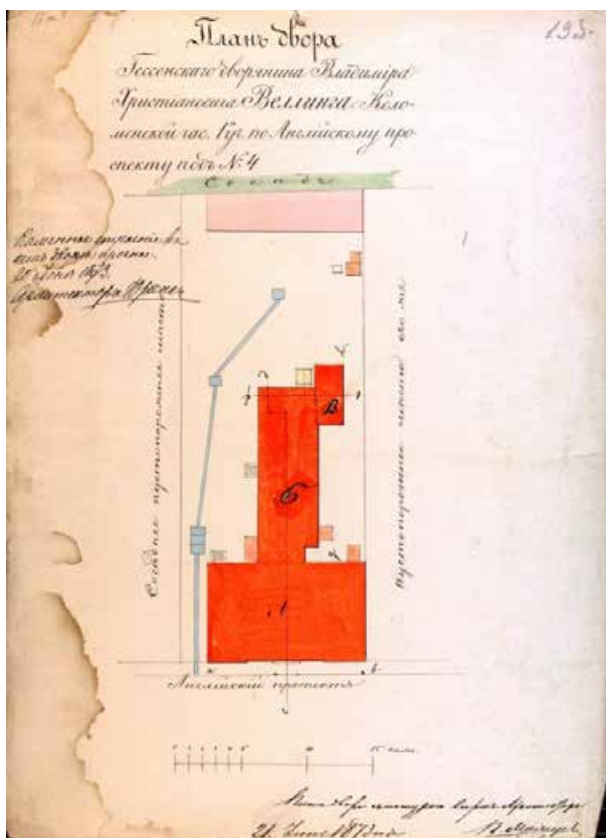
20. «План двора гессенского дворянина Владимира Христиановича Веллинга Коломенской час. 1-го уч. по Английскому пр. №4». Главный фасад лицевого дома. Архитектор П. Мижуев. 1872 г. ЦГИА СПб (Ф. 513. Оп. 102. Д. 3478. Л. 2-3). Неосуществленный вариант.

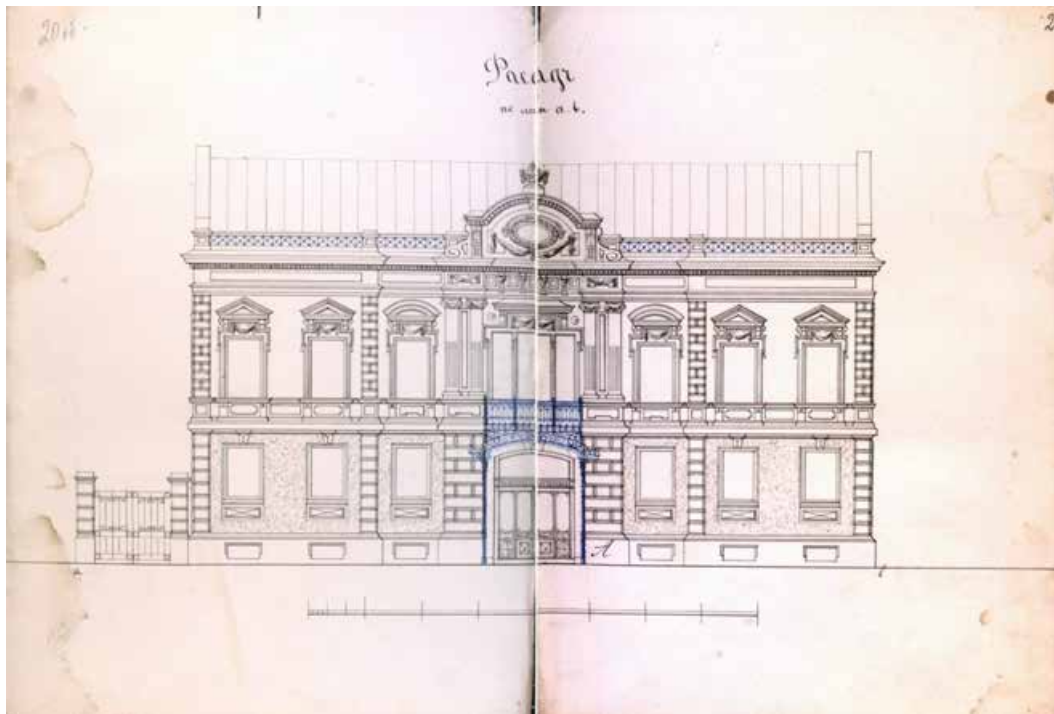
22. Проект постройки главного дома. Главный фасад. Архитектор П. Мижуев. 1873 г. ЦГИА СПб (Ф. 513. Оп. 102. Д. 3478. Лл. 20 об.-21).

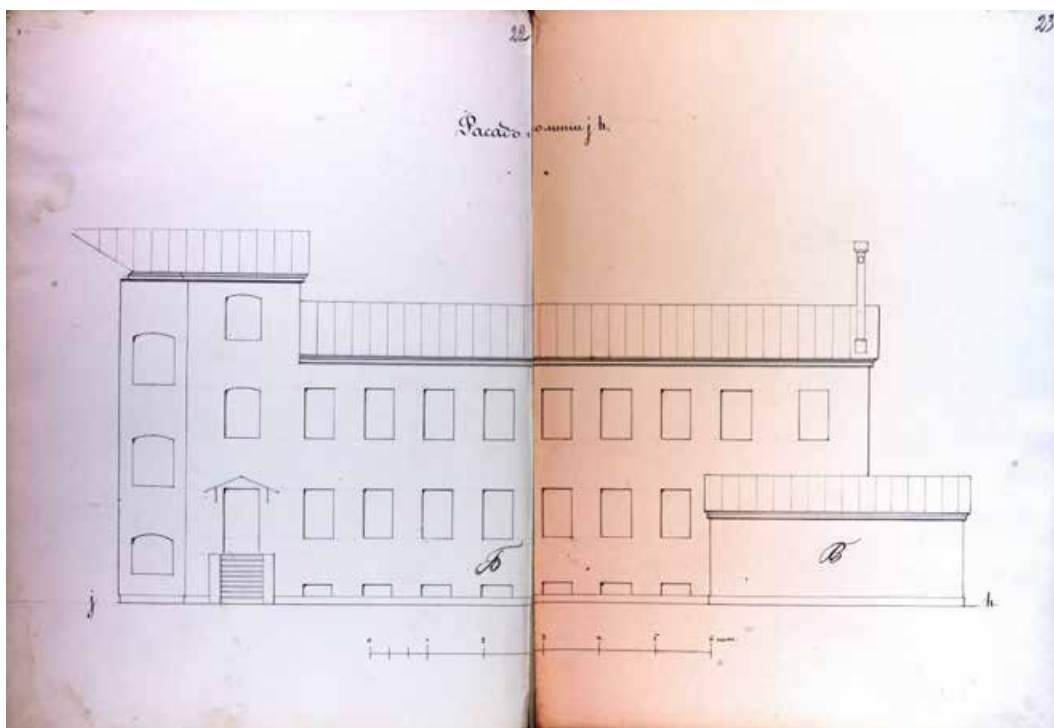
23. Проект постройки главного дома. Боковой фасад. Архитектор П. Мижурев. 1873 г. ЦГИА СПб (Ф. 513. Оп. 102. Д. 3478. Лл. 22-23).

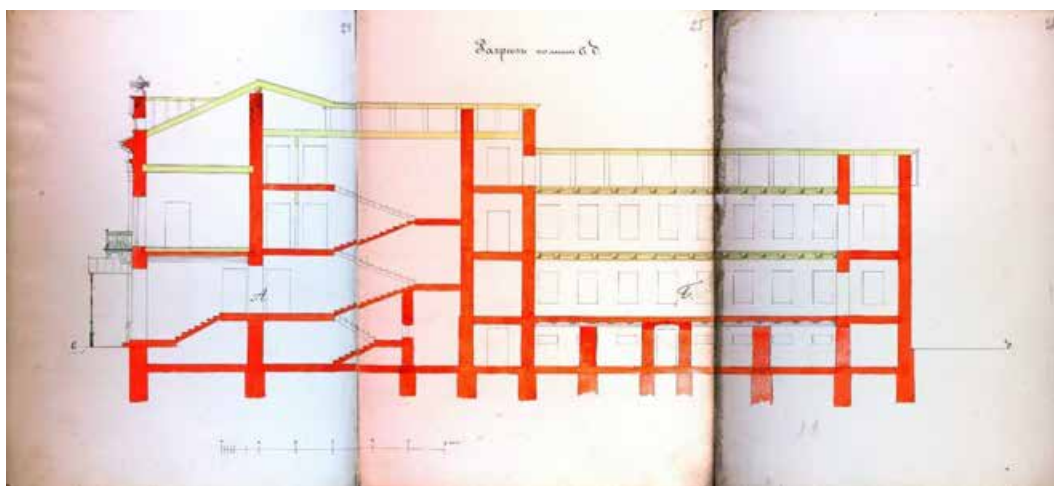
24. Проект постройки главного дома. Поперечный разрез по главному дому и продольный разрез по дворовому корпусу. Архитектор П. Мижурев. 1873 г. ЦГИА СПб (Ф. 513. Оп. 102. Д. 3478. Лл. 24-26).

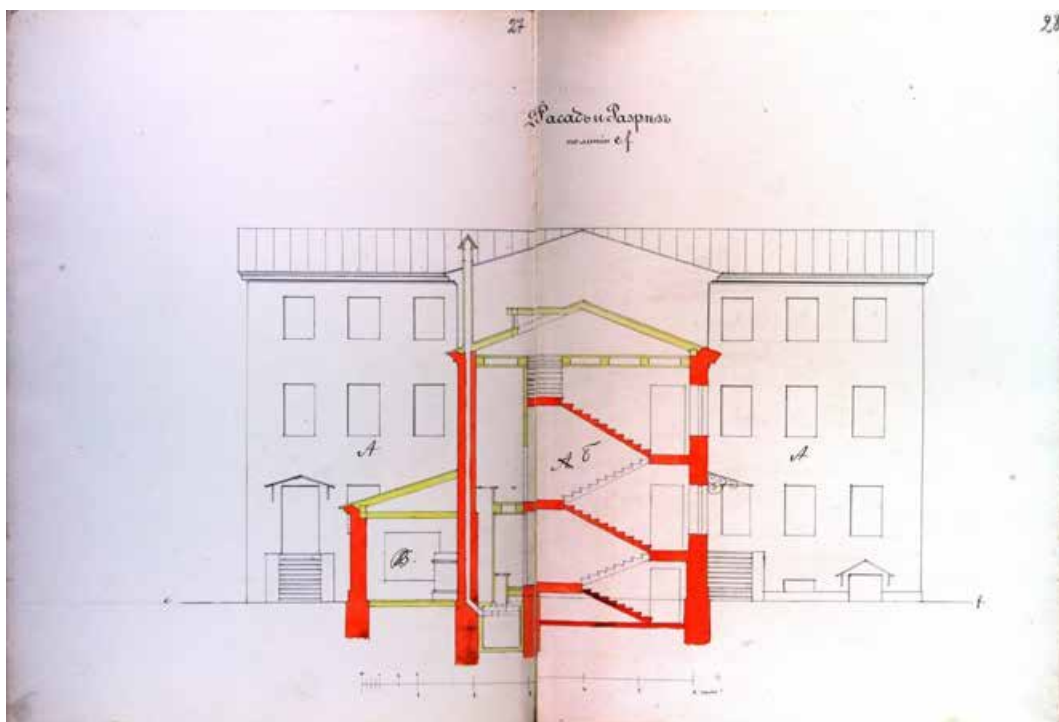
25. Проект постройки главного дома. Поперечный разрез по дворовому корпусу. Архитектор П. Мижуев. 1873 г. ЦГИА СПб (Ф. 513. Оп. 102. Д. 3478. Лл. 27-28).

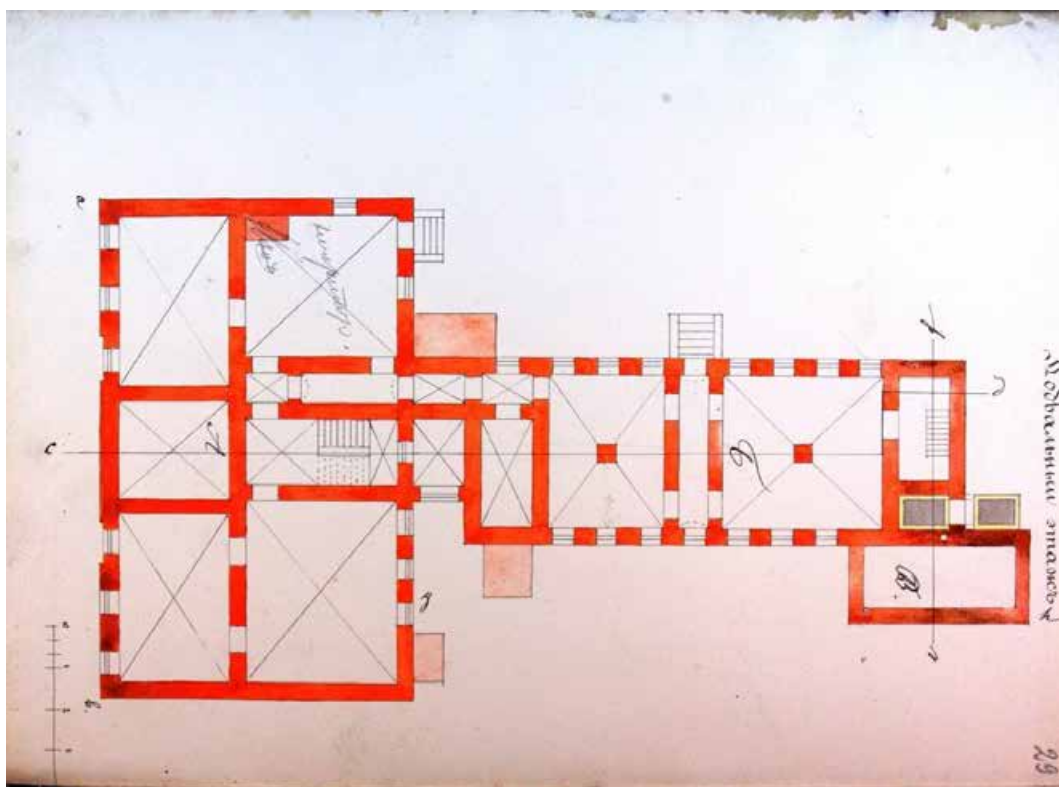
26. Проект постройки главного дома. План подвального этажа. Архитектор П. Мижуев. 1873 г. ЦГИА СПб (Ф. 513. Оп. 102. Д. 3478. Л. 29).

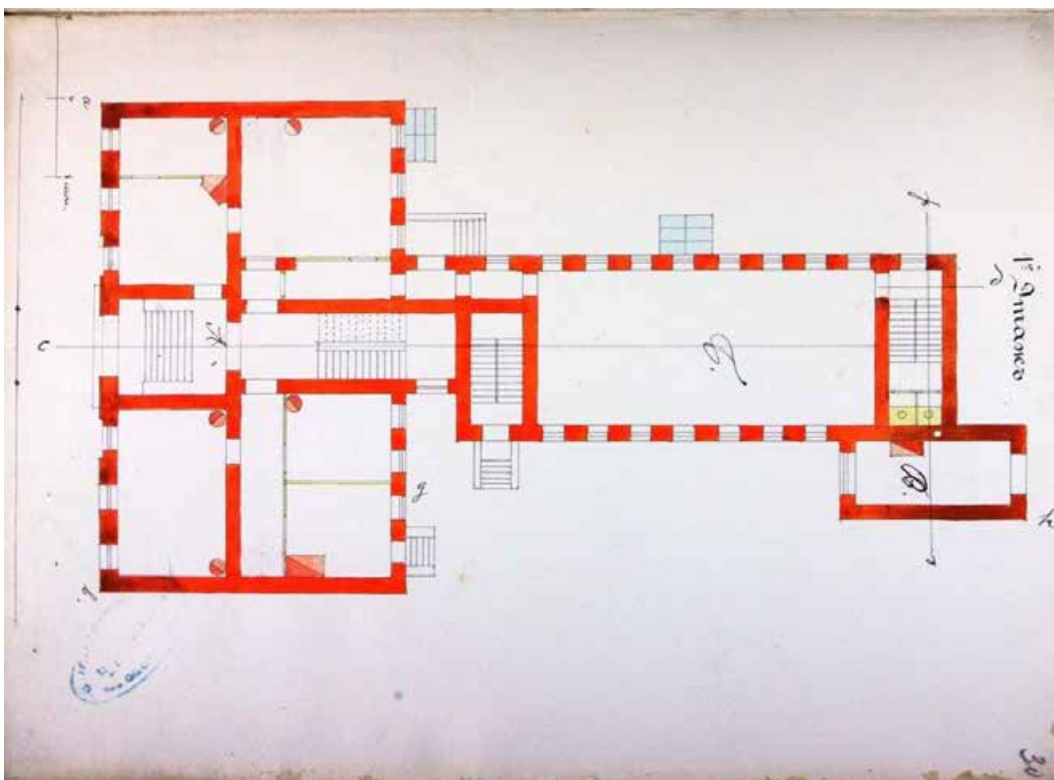
27. Проект постройки главного дома. План 1-го этажа. Архитектор П. Мижуев. 1873 г. ЦГИА СПб (Ф. 513. Оп. 102. Д. 3478. Л. 30).

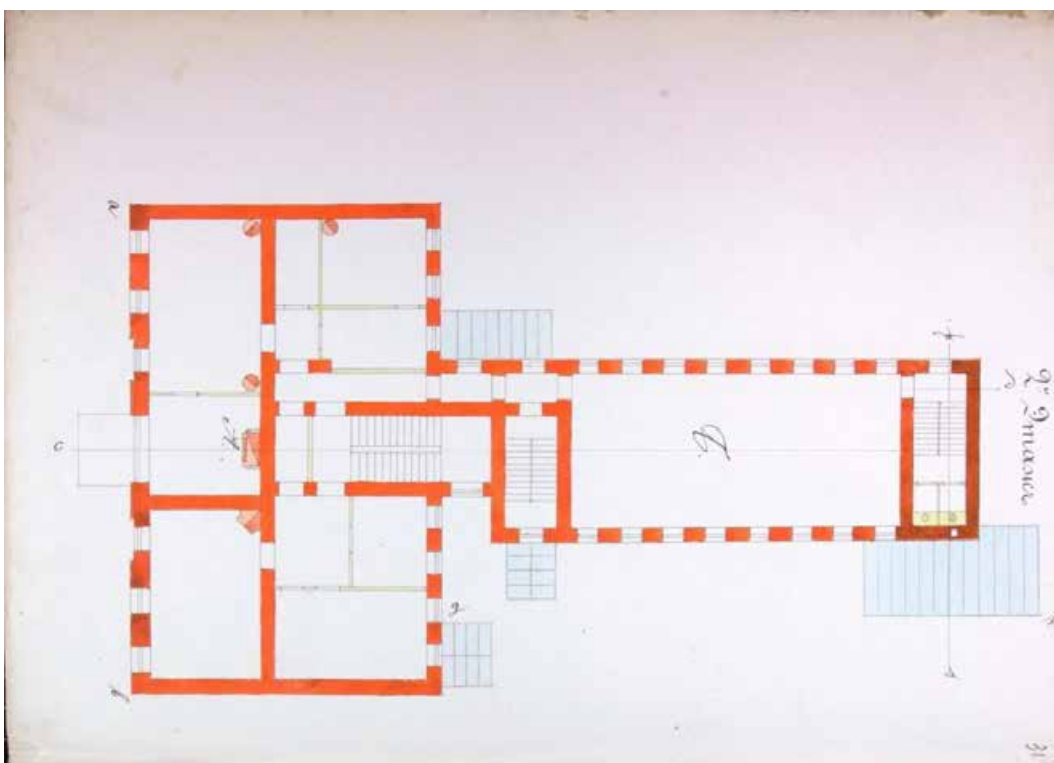
28. Проект постройки главного дома. План 2-го этажа. Архитектор П. Мижуев. 1873 г. ЦГИА СПб (Ф. 513. Оп. 102. Д. 3478. Л. 31).

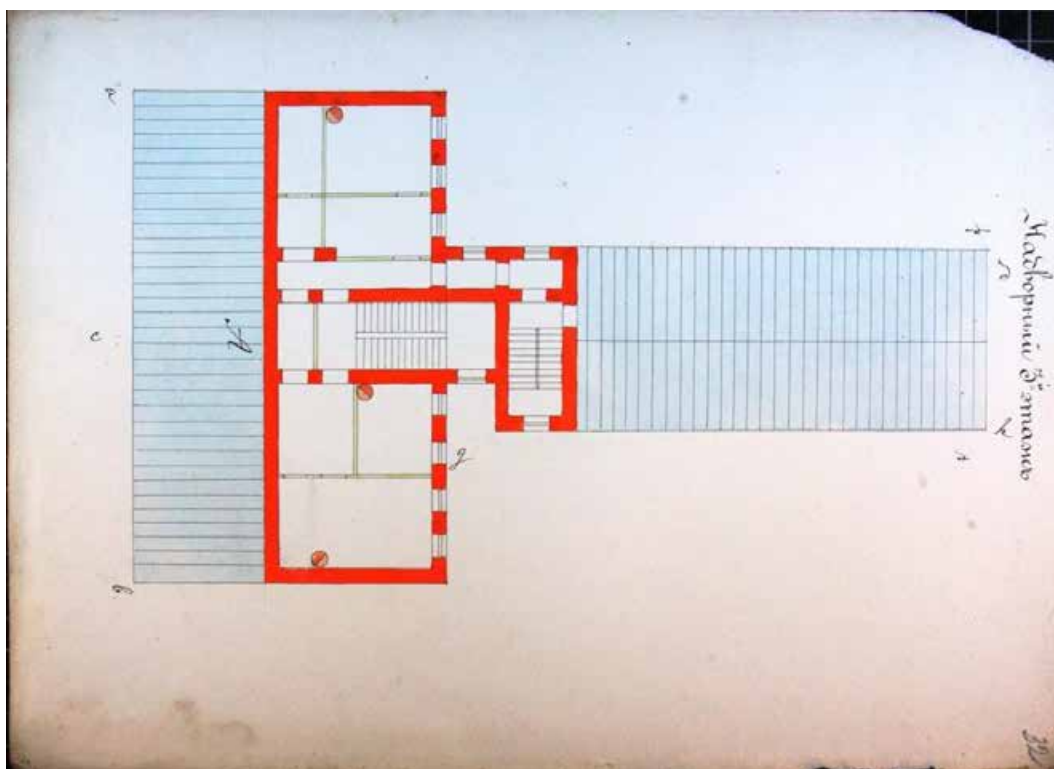
29. Проект постройки главного дома. План 3-го этажа. Архитектор П. Мижуев. 1873 г. ЦГИА СПб (Ф. 513. Оп. 102. Д. 3478. Л. 32).

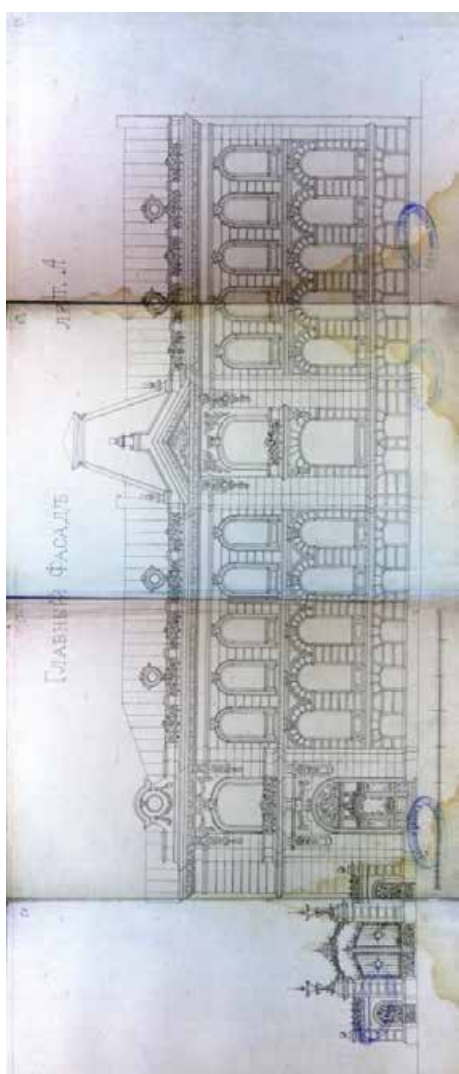
38. Проект дома Г.Г. фан Гильзе фан дер Пальса. Фасад лицевого корпуса. Архитектор В. Иогансен. 1901 г. ЦГИА СПб (Ф. 513. Оп. 102. Д. 3478. Лл. 51-54).

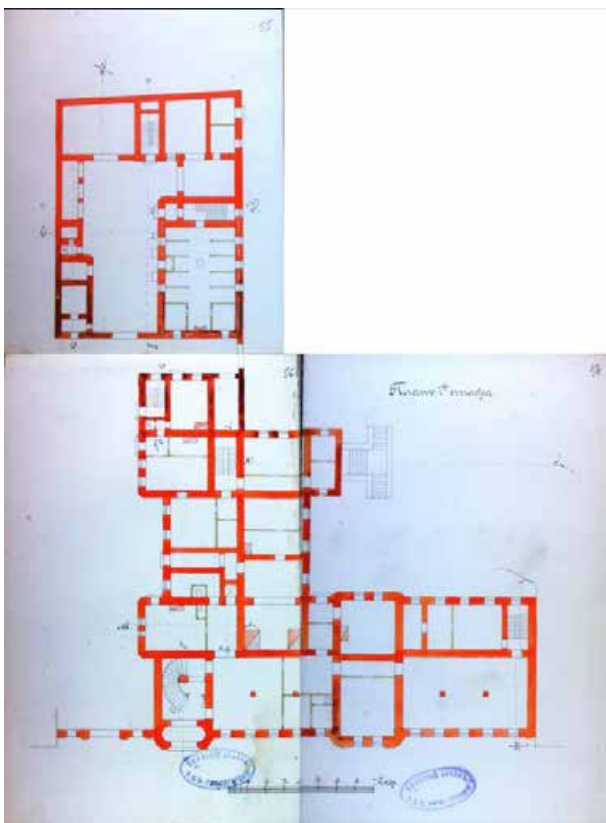
39. Проект дома Г.Г. фан Гильзе фан дер Пальса. План 1-го этажа. Архитектор В. Иогансен. 1901 г. ЦГИА СПб (Ф. 513. Оп. 102. Д. 3478. Лл. 55-57).

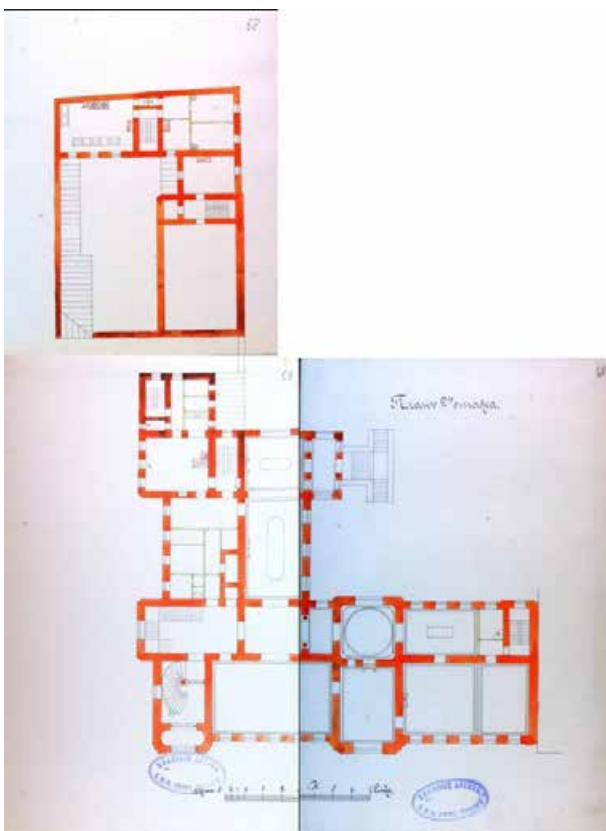
40. Проект дома Г.Г. фан Гильзе фан дер Пальса. План 2-го этажа. Архитектор В. Иогансен. 1901 г. ЦГИА СПб (Ф. 513. Оп. 102. Д. 3478. Лл. 58-60).

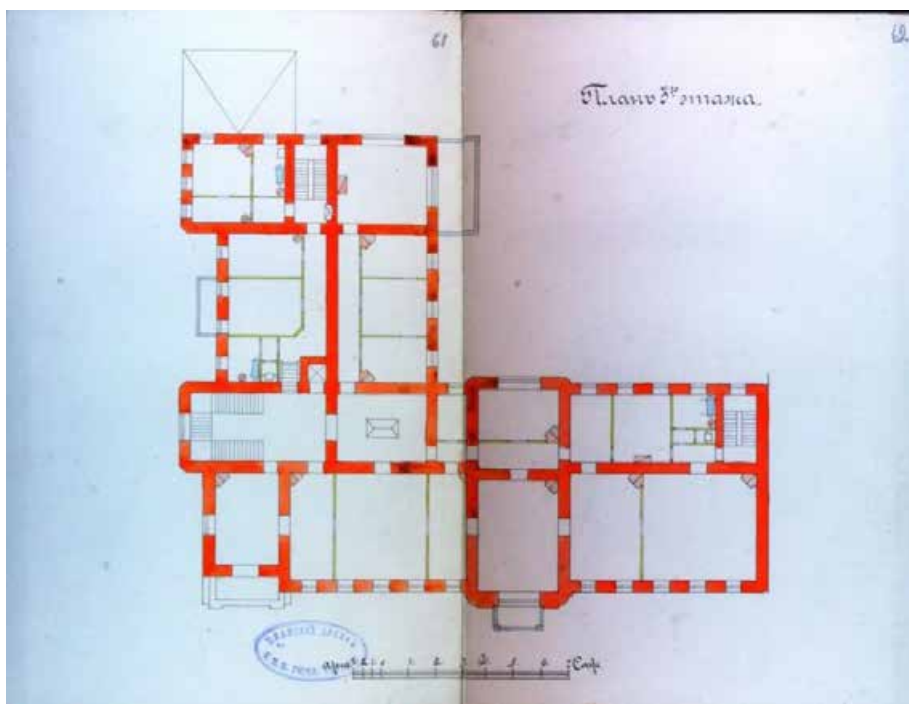
41. Проект дома Г.Г. фан Гильзе фан дер Пальса. План 3-го этажа. Архитектор В. Иогансен. 1901 г. ЦГИА СПб (Ф. 513. Оп. 102. Д. 3478. Лл. 61-62).

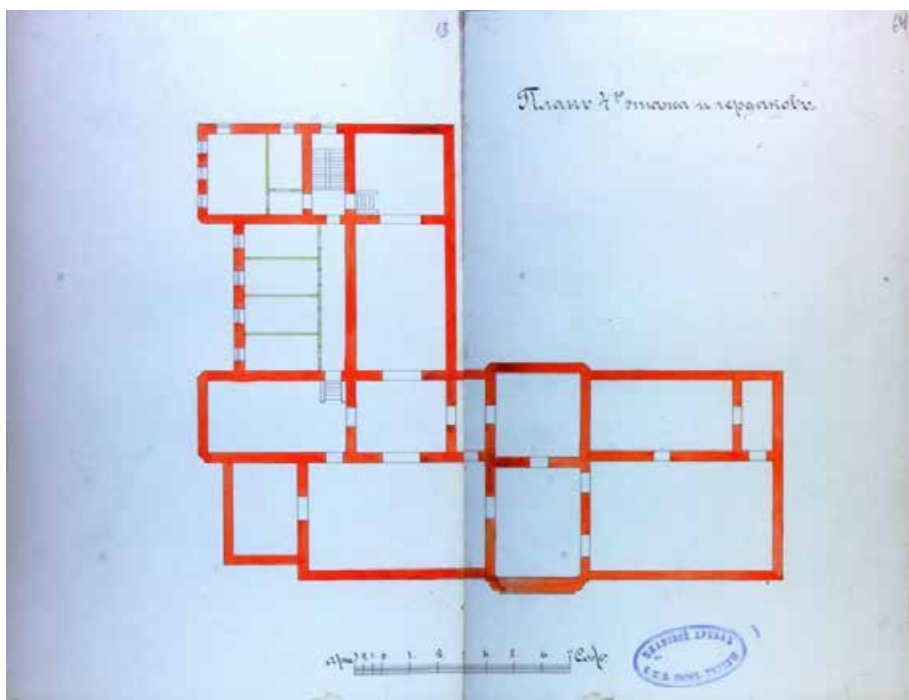
42. Проект дома Г.Г. фан Гильзе фан дер Пальса. План 4-го этажа. Архитектор В. Иогансен. 1901 г. ЦГИА СПб (Ф. 513. Оп. 102. Д. 3478. Лл. 63-64).

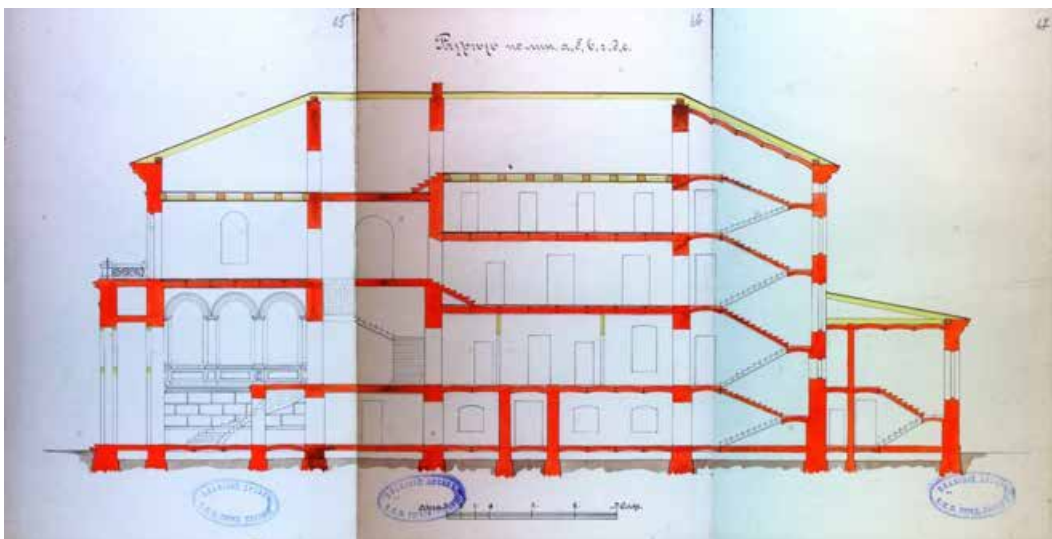
43. Проект дома Г.Г. фан Гильзе фан дер Пальса. Продольный разрез по дворовому корпусу. Архитектор В. Иогансен. 1901 г. ЦГИА СПб (Ф. 513. Оп. 102. Д. 3478. Лл. 65-67).

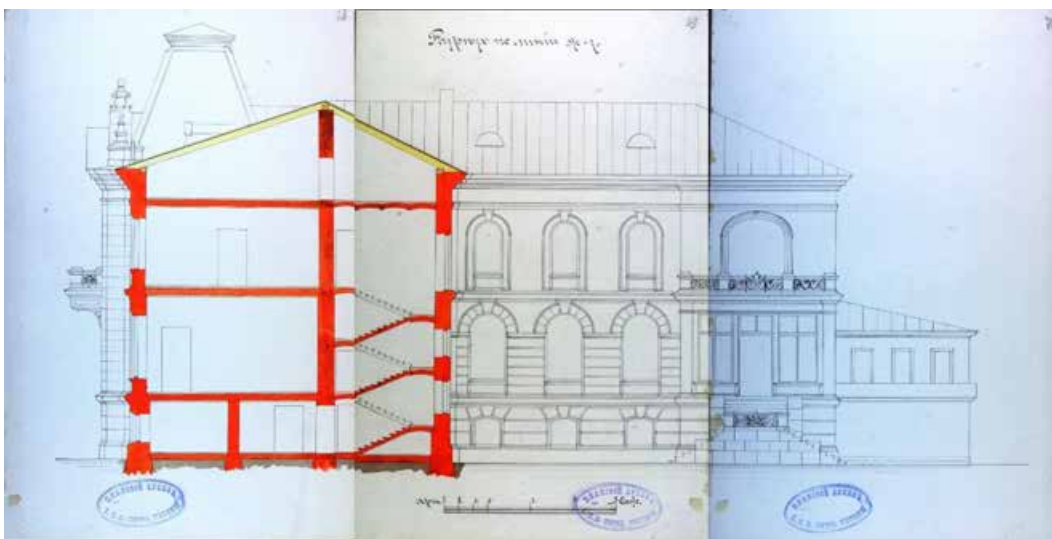
44. Проект дома Г.Г. фан Гильзе фан дер Пальса. Поперечный разрез по лицевому корпусу. Архитектор В. Иогансен. 1901 г. ЦГИА СПб (Ф. 513. Оп. 102. Д. 3478. Лл. 68-70).

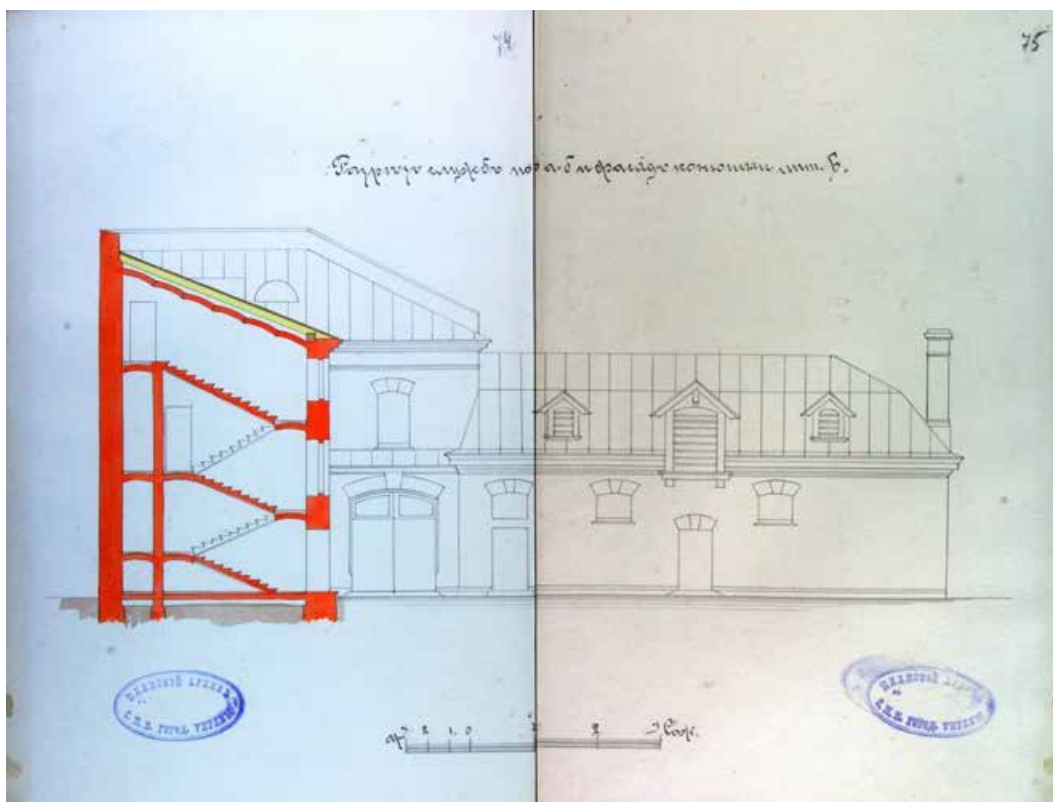
46. Проект дома Г.Г. фан Гильзе фан дер Пальса. Поперечный разрез здания служб. Архитектор В. Иогансен. 1901 г. ЦГИА СПб (Ф. 513. Оп. 102. Д. 3478. Лл. 74-75).

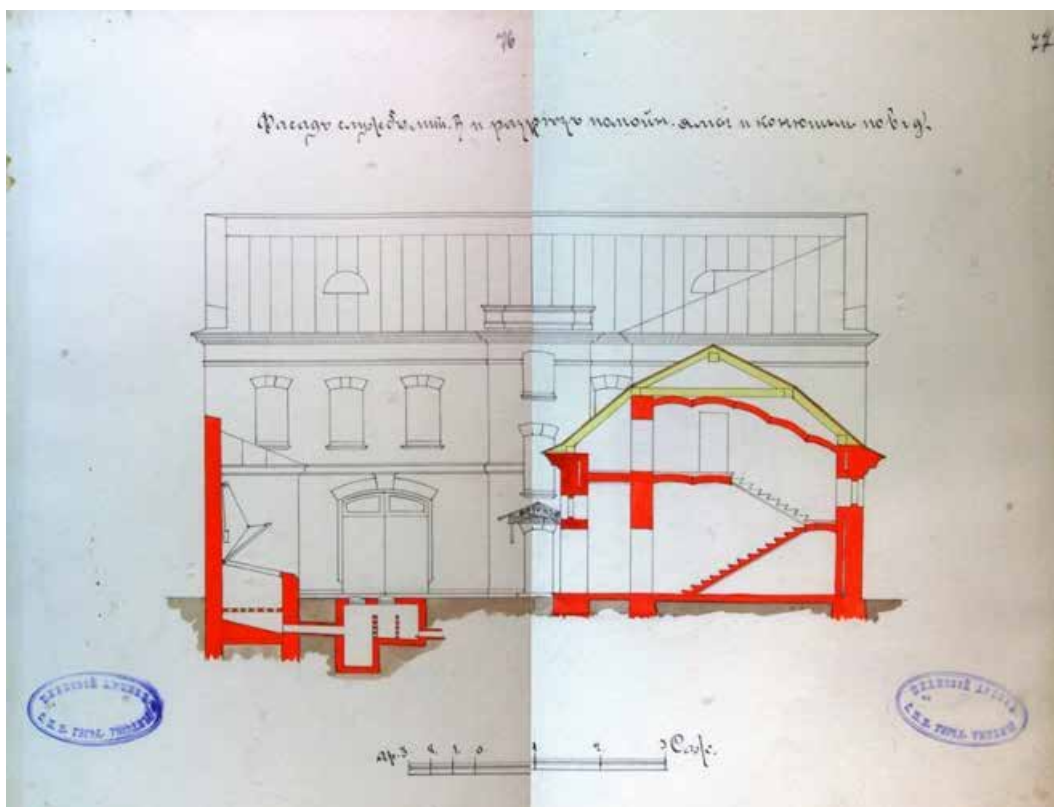
47. Проект дома Г.Г. фан Гильзе фан дер Пальса. Поперечный разрез здания служб и отхожих мест. Архитектор В. Иогансен. 1901 г. ЦГИА СПб (Ф. 513. Оп. 102. Д. 3478. Лл. 76-77).

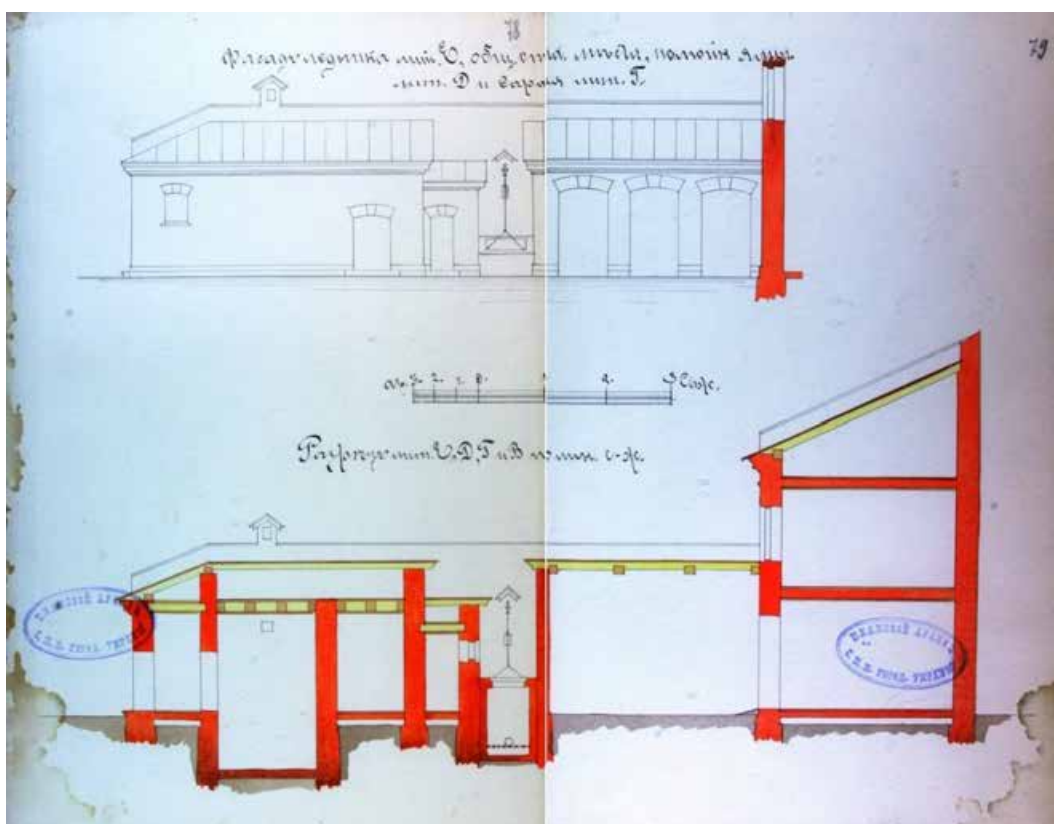
48. Проект дома Г.Г. фан Гильзе фан дер Пальса. Поперечный разрез здания служб и отхожих мест. Архитектор В. Иогансен. 1901 г. ЦГИА СПб (Ф. 513. Оп. 102. Д. 3478. Лл. 78-79).

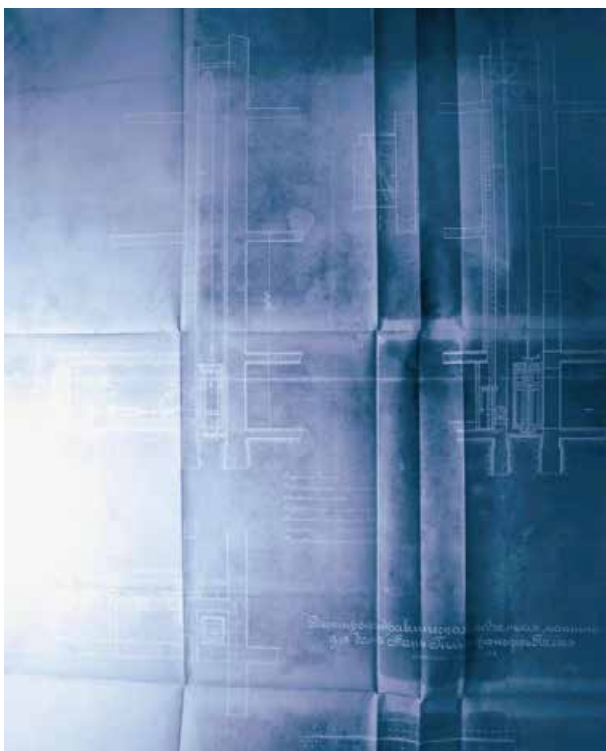
49. Проект дома Г.Г. фан Гильзе фан дер Пальса. Электрогидравлическая подъемная машина. Разрезы и план. 1902 г. Чугунно-литейный и механический заводы Ф. Сан-Галли ЦГИА СПб (Ф. 513. Оп. 148. Д. 201. Л.7-12).

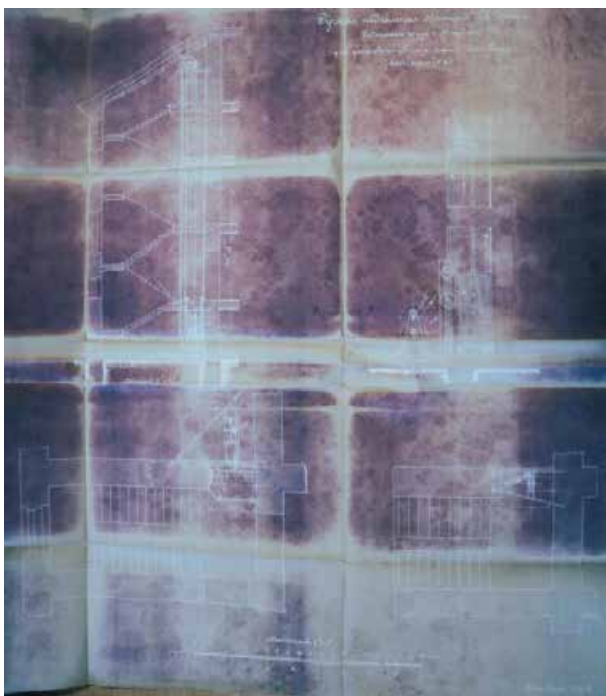
50. Проект дома Г.Г. фан Гильзе фан дер Пальса. Ручная подъемная машина для дров. Разрезы и план. 1902 г. Чугунно-литейный и механический заводы Ф. Сан-Галли ЦГИА СПб (Ф. 513. Оп. 148. Д. 201. Л.14-21).

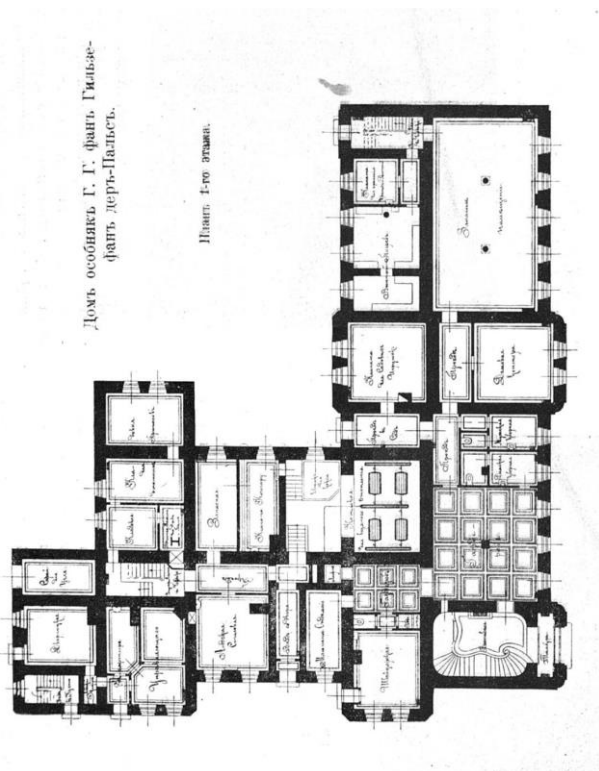
53. Особнякъ Г.Г. ванъ Гильзе ванъ деръ Пальса. План 1 (цокольного) этажа с экспликацией помещений. По изданию: Зодчий. 1905 г. Вып. 49.

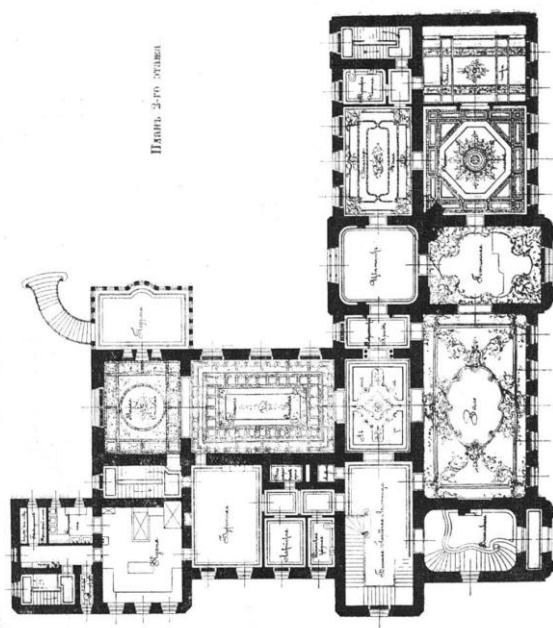
54. Особнякъ Г.Г. ванъ Гильзе ванъ деръ Пальса. План 2-го этажа с экспликацией помещений. По изданию: Зодчий. 1905 г. Вып. 49.

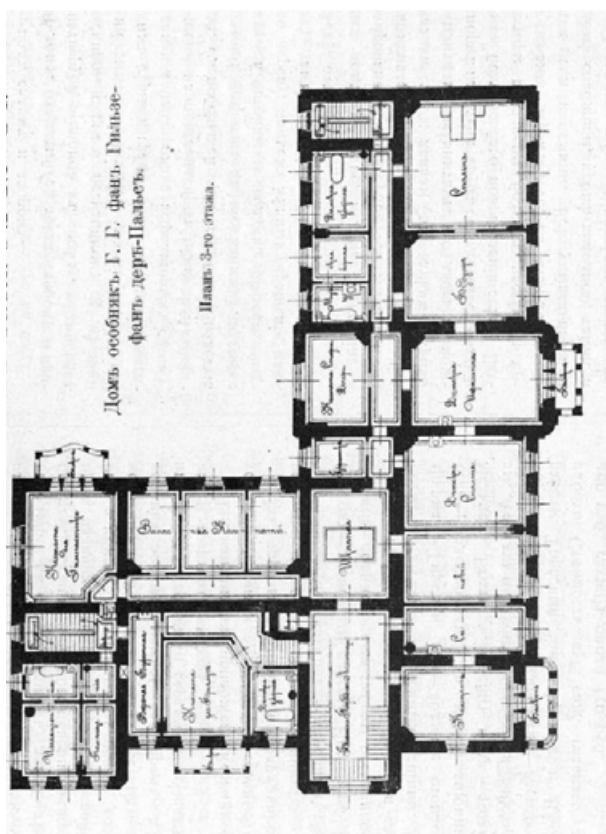
55. Особняк Г.Г. фан Гильзе фан дер Пальса. План 3-го этажа с экспликацией помещений. По изданию: Зодчий. 1905 г. Вып. 49.

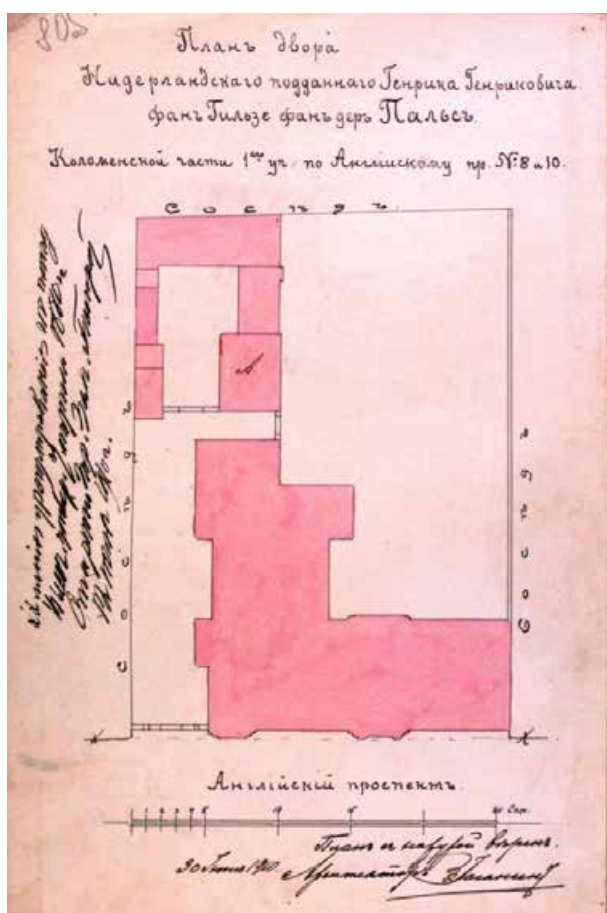
57. «План двора Нидерландского подданного Г.Г. фан Гильзе фан дер Пальса...». Архитектор В. Иогансен. 1910 г. ЦГИА СПб (Ф. 513. Оп. 102. Д. 3478. Л. 80 об.).

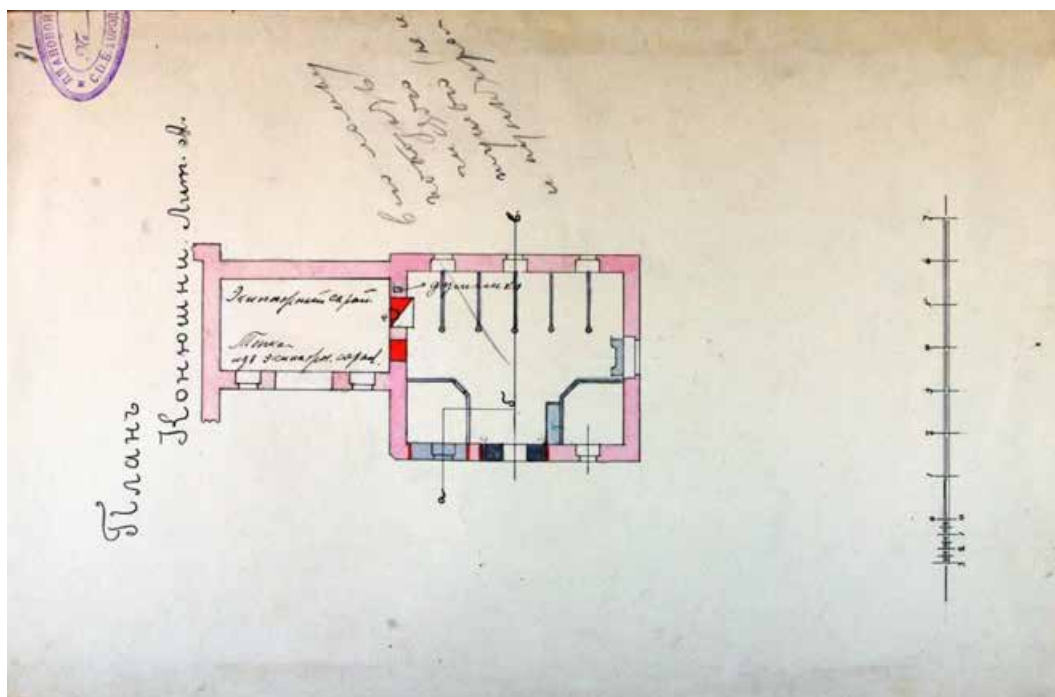
58. Проект перестроек в конюшне. План. 1910 г. ЦГИА СПб (Ф. 513. Оп. 102. Д. 3478. Л. 81).

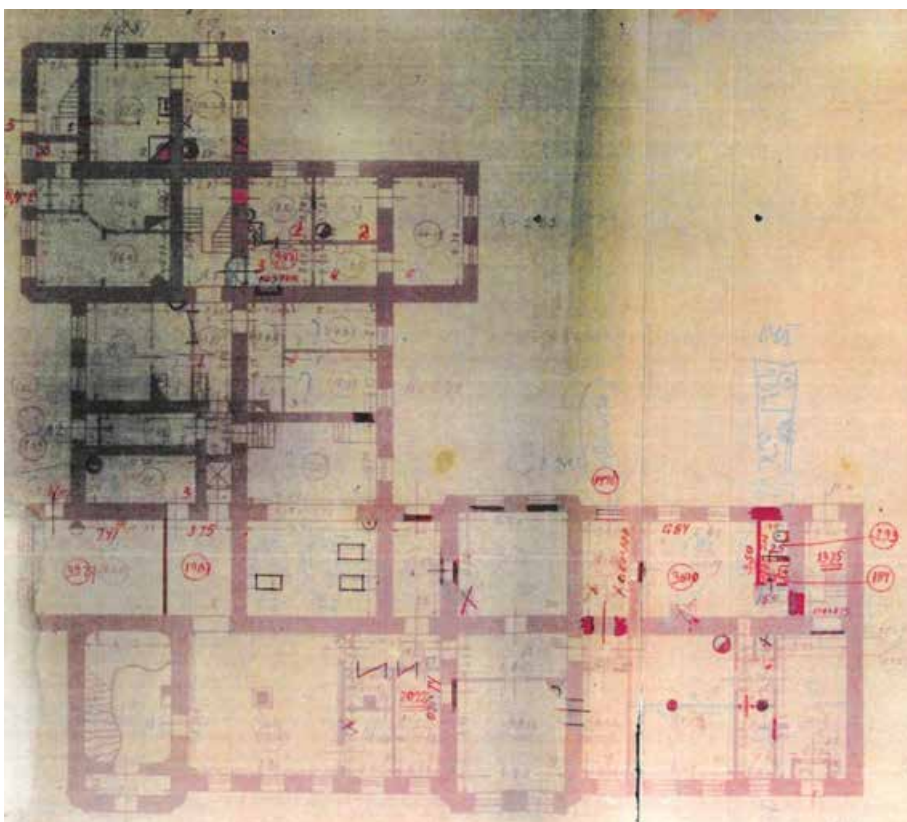
74. Дом № 10 по пр. Маклина. Инвентаризационный план 1 этажа. 1935 г. Архив ПИБ Адмиралтейского района.

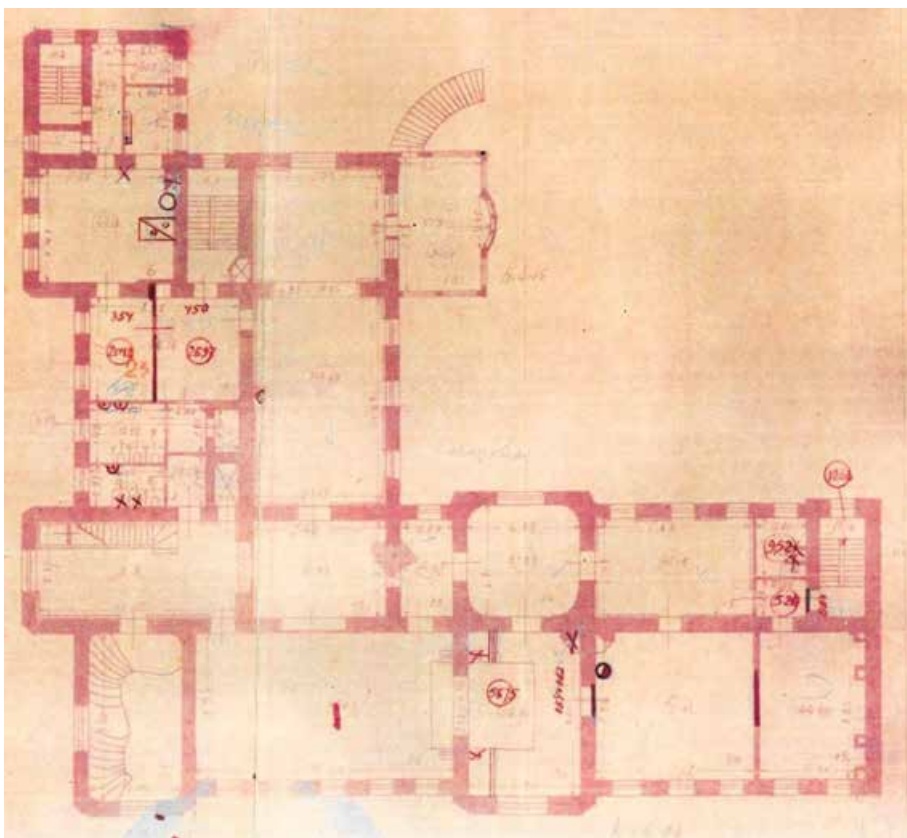
75. Дом № 10 по пр. Маклина. Инвентаризационный план 2 этажа. 1935 г. Архив ПИБ Адмиралтейского района.

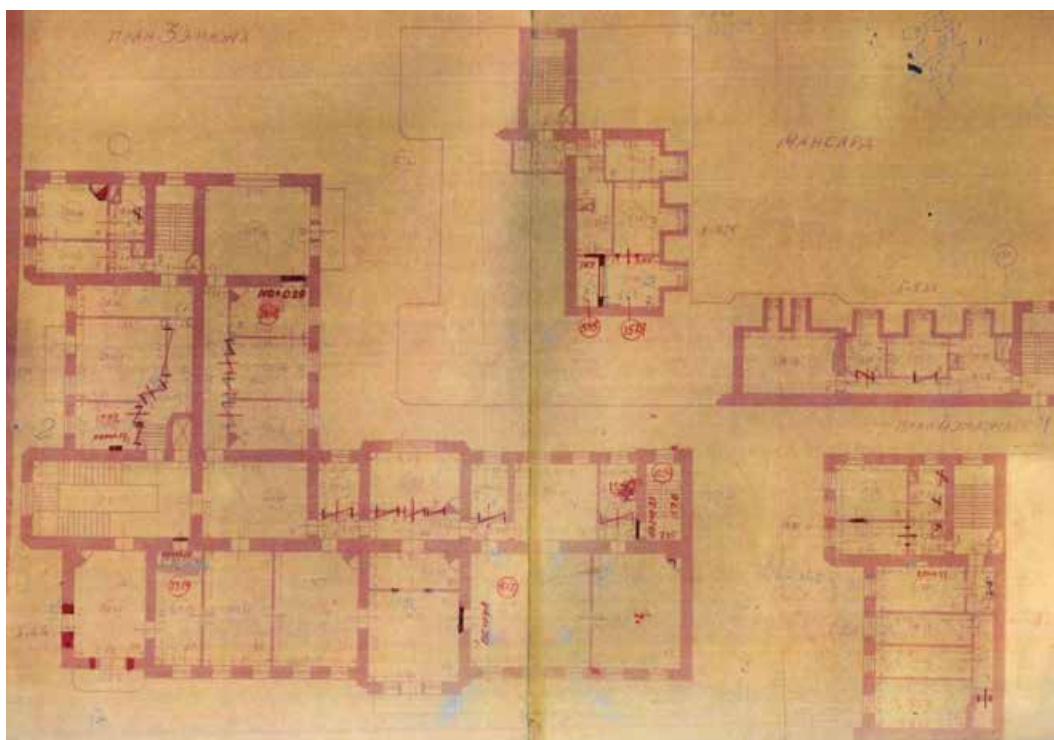
77. Дом № 10 по пр. Маклина. Инвентаризационный план 3 этажа и мансарды. 1935 г. Архив ПИБ Адмиралтейского района.

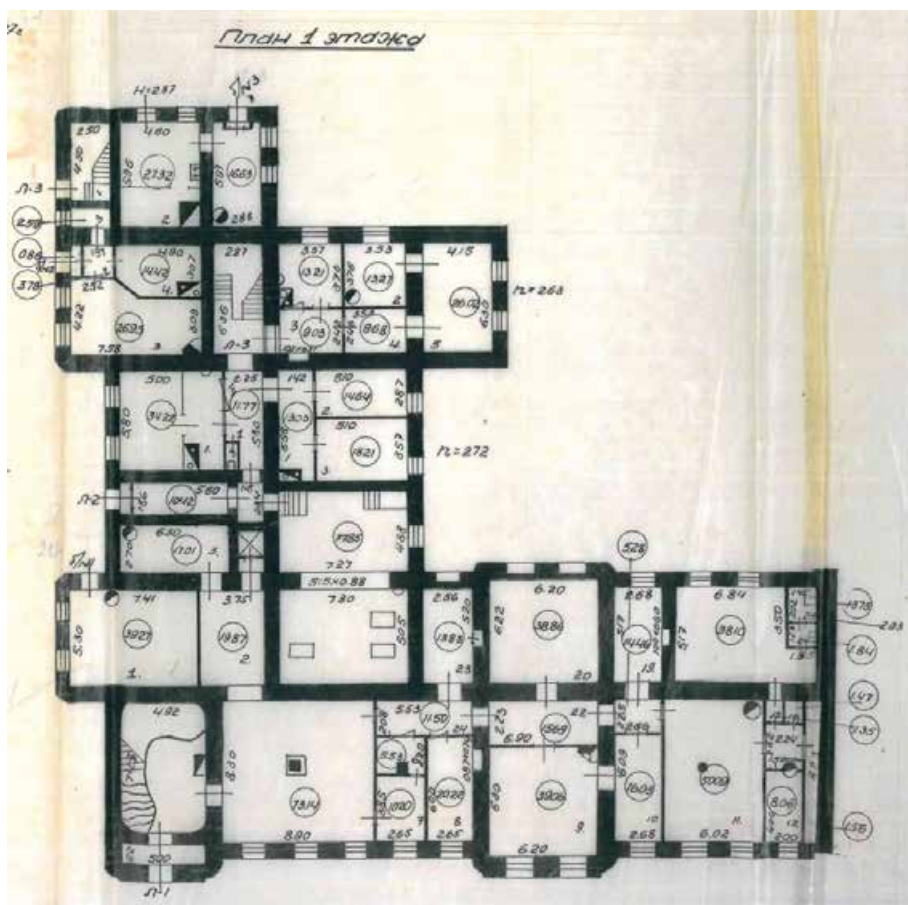
79. Дом № 10 по пр. Маклина. Инвентаризационный план 1 этажа. 1947 г. Архив ПИБ Адмиралтейского района.

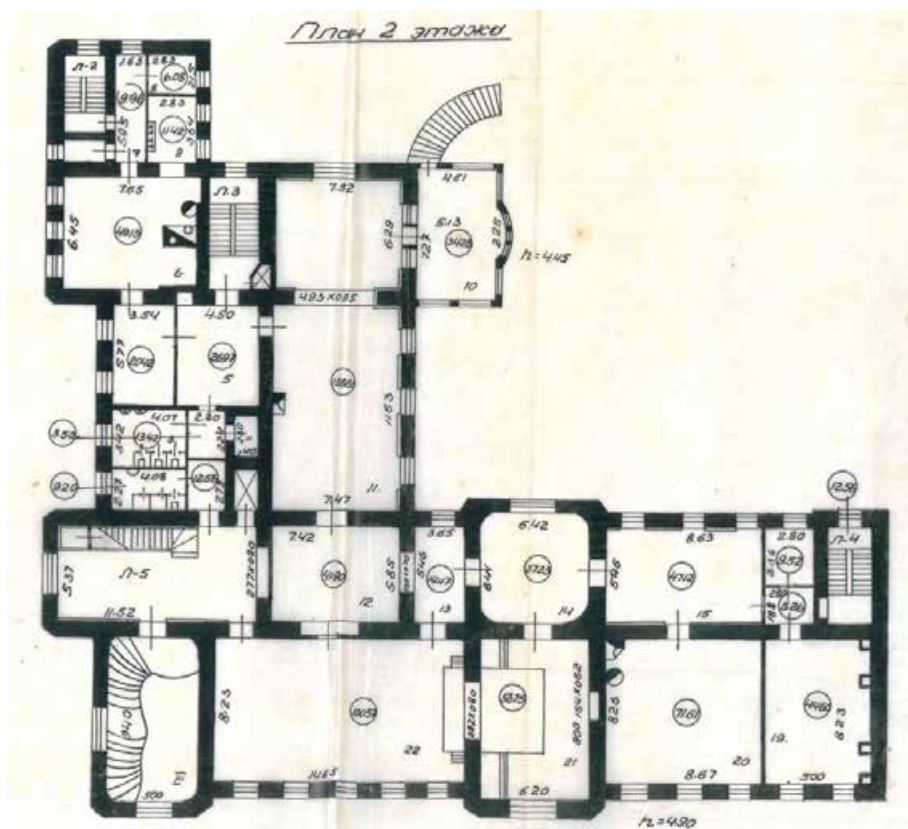
80. Дом № 10 по пр. Маклина. Инвентаризационный план 2 этажа. 1947 г. Архив ПИБ Адмиралтейского района.

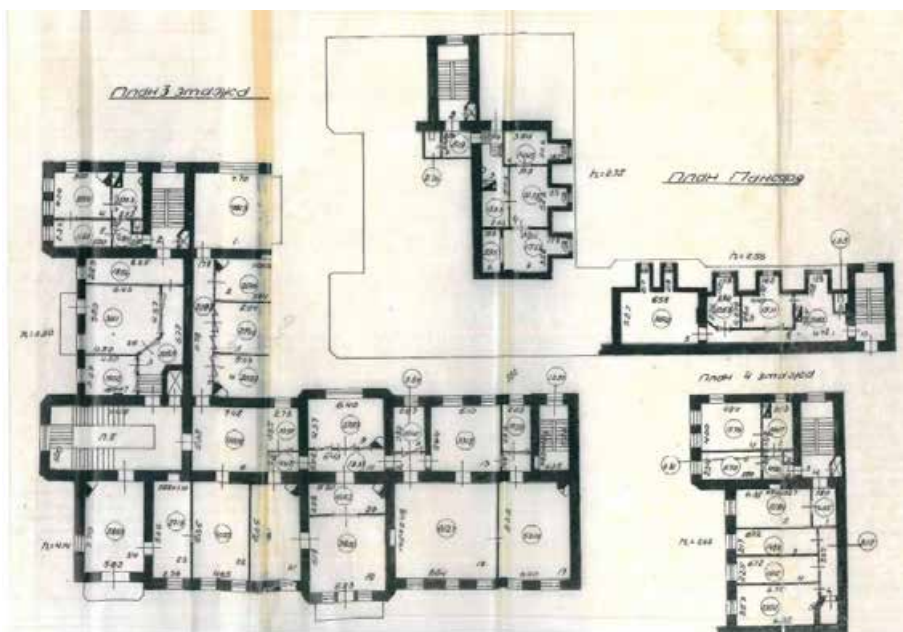
81. Дом № 10 по пр. Маклина. Инвентаризационный план 3 этажа и мансарды. 1947 г. Архив ПИБ Адмиралтейского района.
