**Акт**  
**по результатам государственной историко-культурной экспертизы**  
**проектной документации по сохранению объекта культурного наследия**  
**федерального значения «Дом жилой», входящего в состав объекта культурного наследия**  
**федерального значения «Дом фан Гильзе фан дер Пальса Г.Г.»,**  
**расположенного по адресу: г. Санкт-Петербург, Английский пр. 8-10:**  
**«Проектная документация: реставрация и ремонт крыши, фасадов, интерьеров**  
**помещений объекта культурного наследия федерального значения «Дом фан Гильзе фан**  
**дер Пальса Г.Г.» (Санкт-Петербург, Английский пр. 8-10)»,**  
**выполненной ООО «Возрождение Петербурга» в 2024-2025 г. г.**  
**(шифр ПД-4-2024)**

**Санкт-Петербург**  
**2025 г.**

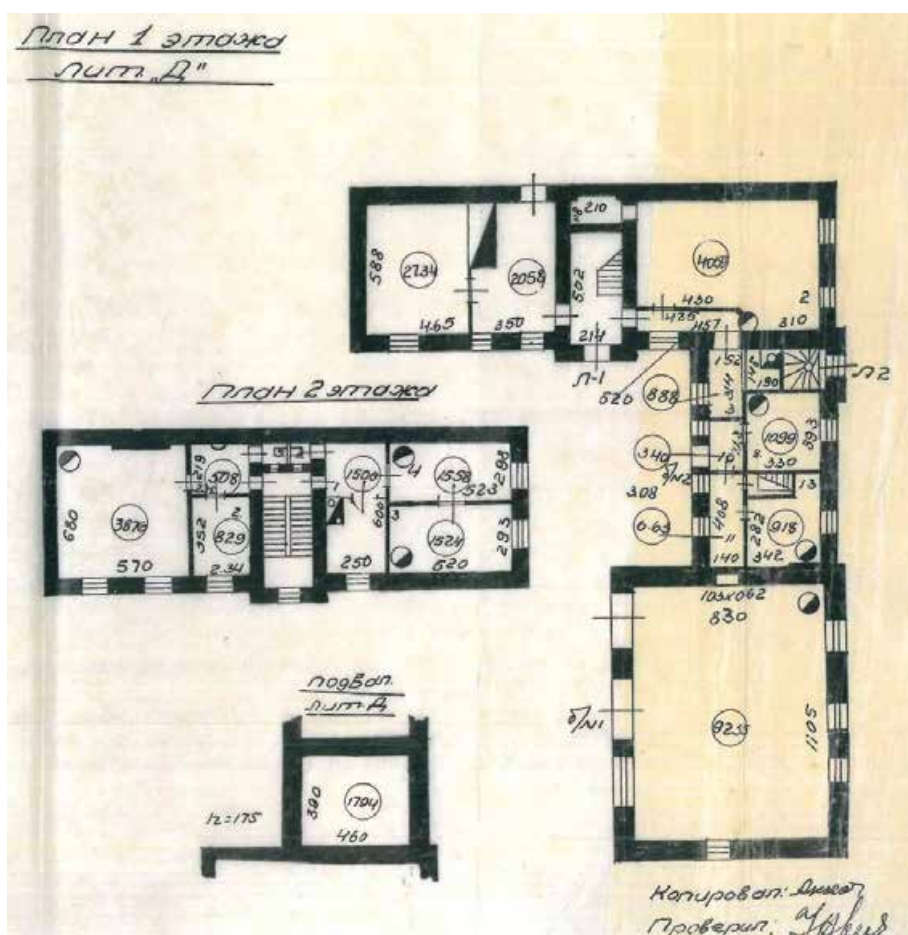
82. Дом № 10 по пр. Маклина. Дворовые постройки. Инвентаризационный планы 1 и 2 этажей. 1947 г. Архив ПИБ Адмиралтейского района.

82. Дом № 10 по пр. Маклина. Дворовые постройки. Инвентаризационные планы 1 и 2 этажей. 1947 г. Архив ПИБ Адмиралтейского района.
83. Здание Горвоенкомата на пр. Маклина. Общий вид с юго-западной стороны. Фотография. 1962. Сектор хранения документированной информации КГИОП (инв. № 71123) Проводятся ремонтные работы на фасаде соседнего здания.

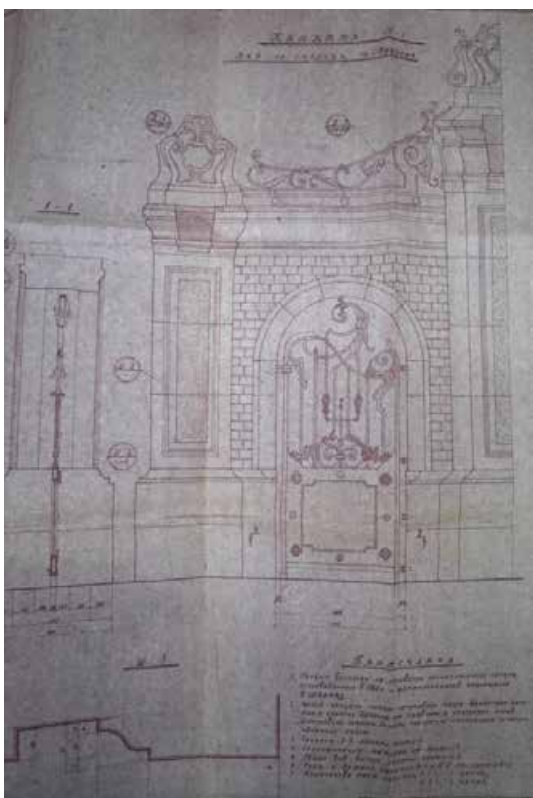
94. Военный комиссариат (пр. Маклина, 8-10). Рабочий проект реставрации фасадов здания. Том IV. Ворота. Калитки. Навершие ворот. Фонари. Боковая калитка. Общий вид. СНПО «Реставратор» Ленгорисполкома. Проектная мастерская №2. 1985 г. Сектор хранения документированной информации КГИОП (инв. № 529/Пр-1)

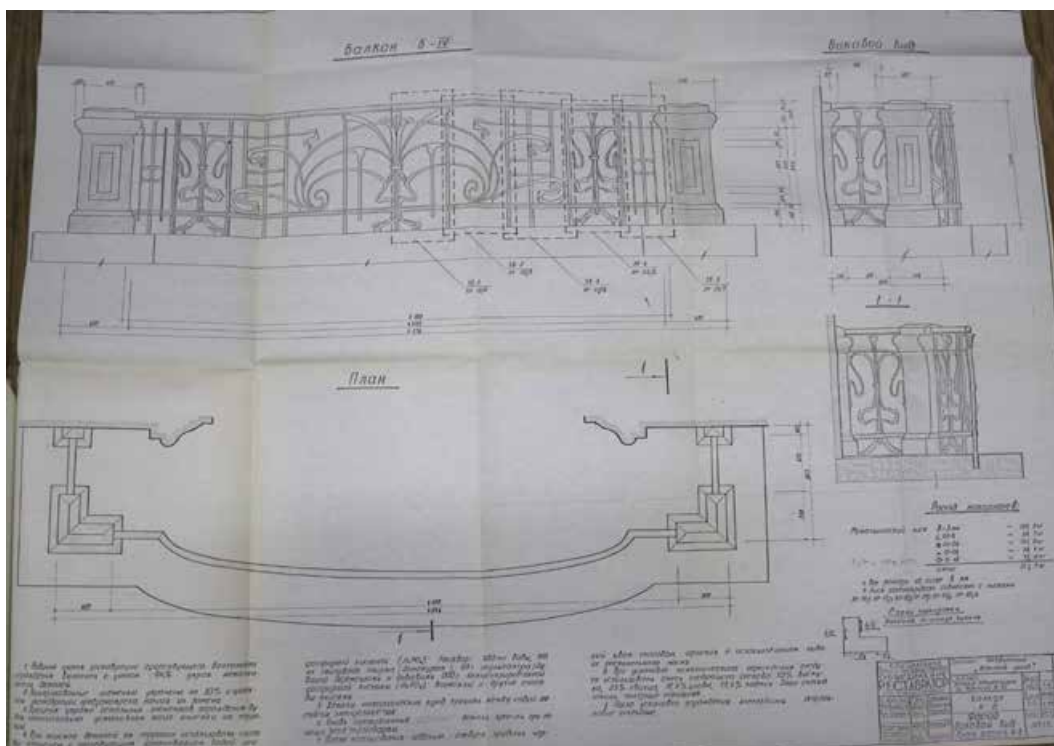
95. Военный комиссариат (пр. Маклина, 8-10). Рабочий проект реставрации фасадов здания. Том I. Балконы. Балкон: Б-IV. Фасад. Боковой вид. План. Разрез. СНПО «Реставратор» Ленгорисполкома. Проектная мастерская №2. 1985 г. Сектор хранения документированной информации КГИОП (инв. № 529/Пр-1).

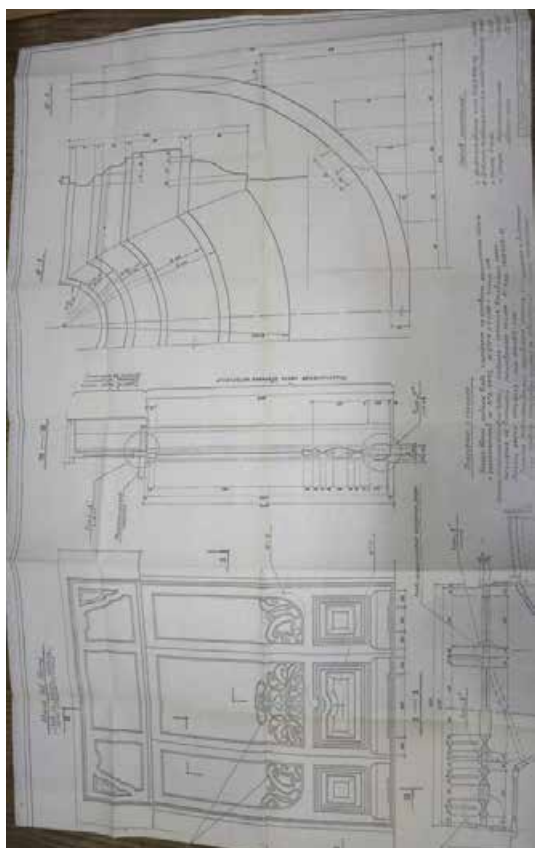
96. Военный комиссариат (пр. Маклина, 8-10). Рабочий проект реставрации фасадов здания. Том II. Дверь главного входа. Общий вид. Разрезы. Детали. СНПО «Реставратор» Ленгорисполкома. Проектная мастерская №2. 1985 г. Сектор хранения документированной информации КГИОП (инв. № 529/Пр-1).

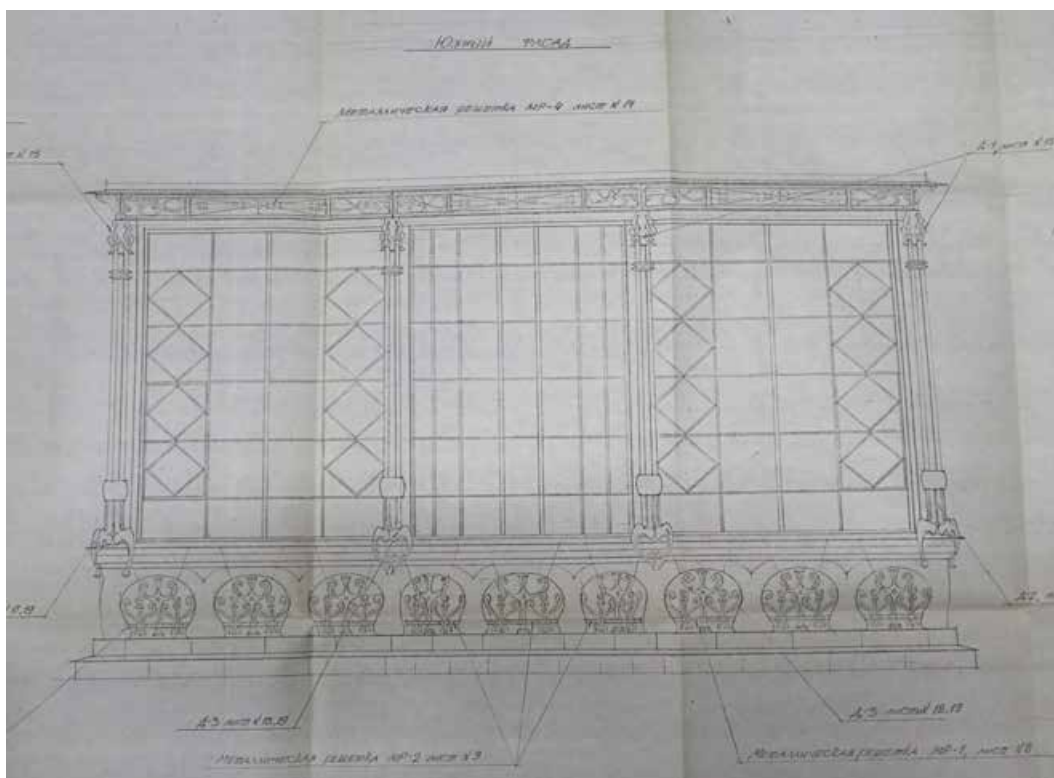
97. Военный комиссариат (пр. Маклина, 8-10). Рабочий проект реставрации фасадов здания. Том III. Терраса. Лестница. Терраса. Южный фасад. СНПО «Реставратор» Ленгорисполкома. Проектная мастерская №2. 1985 г. Сектор хранения документированной информации КГИОП (инв. № 529/Пр-1).

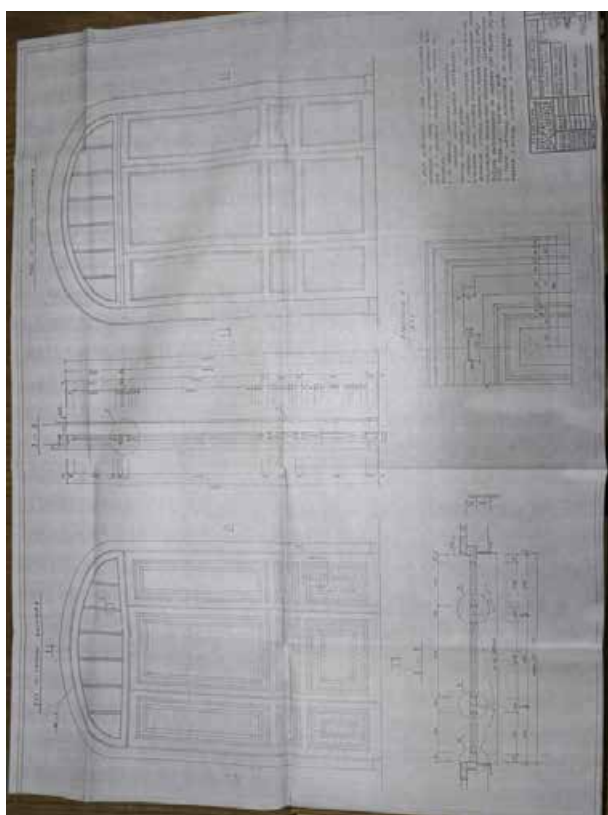
98. Военный комиссариат (пр. Маклина, 8-10). Дверь между Кабинетом и Библиотекой СНПО «Реставратор» Ленгорисполкома. Проектно-сметный отдел. 1987 г. Сектор хранения документированной информации КГИОП (инв. № 529/Пр-4).

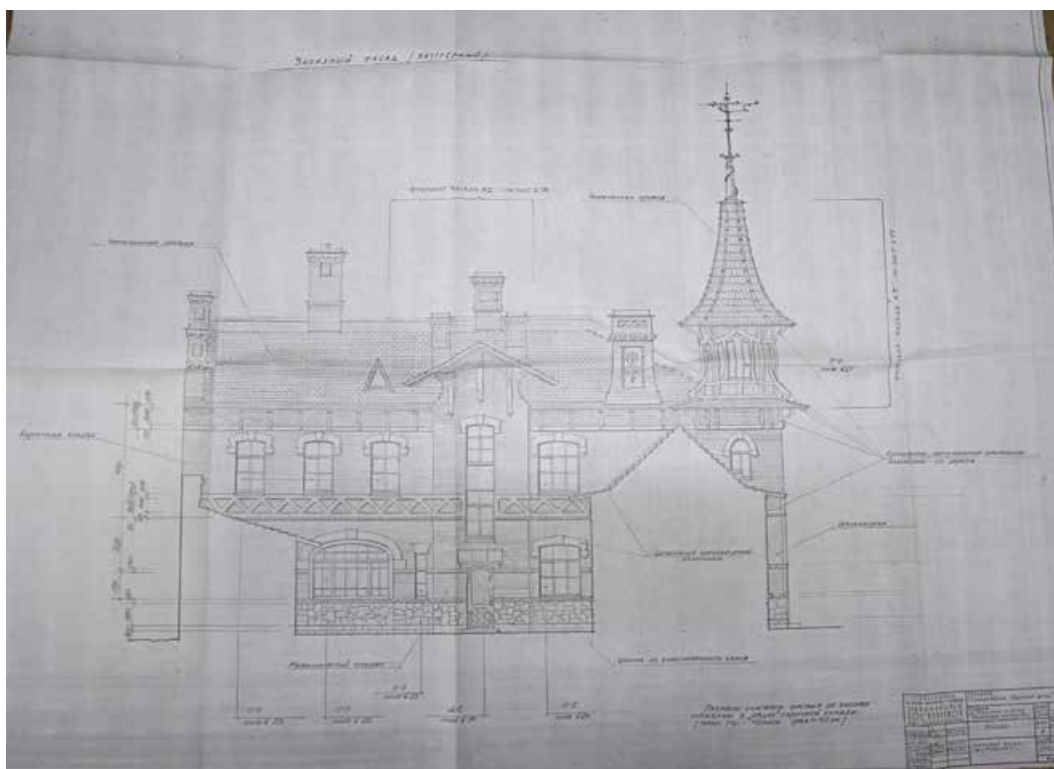
99. Военный комиссариат (пр. Маклина, 8-10). Обмеры и проект реставрации надворных построек. Том I. Фасады. Крыши. Западный фасад с поперечным разрезом. СНПО «Реставратор» Ленгорисполкома. Проектно-сметный отдел. 1988 г. Сектор хранения документированной информации КГИОП (инв. № 529/Пр-1).

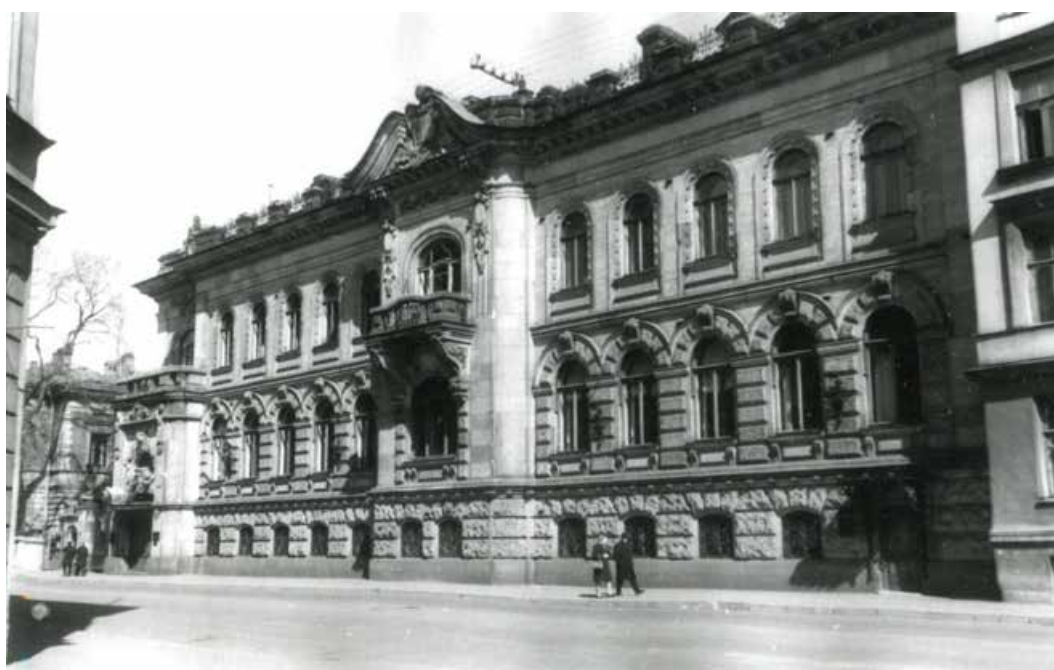
100. Здание Горвоенкомата на пр. Маклина. Общий вид. Фотография К.В. Овчинникова. 23 марта 1986 г. ЦГАКФФД СПб (инв. № Ар 230653).

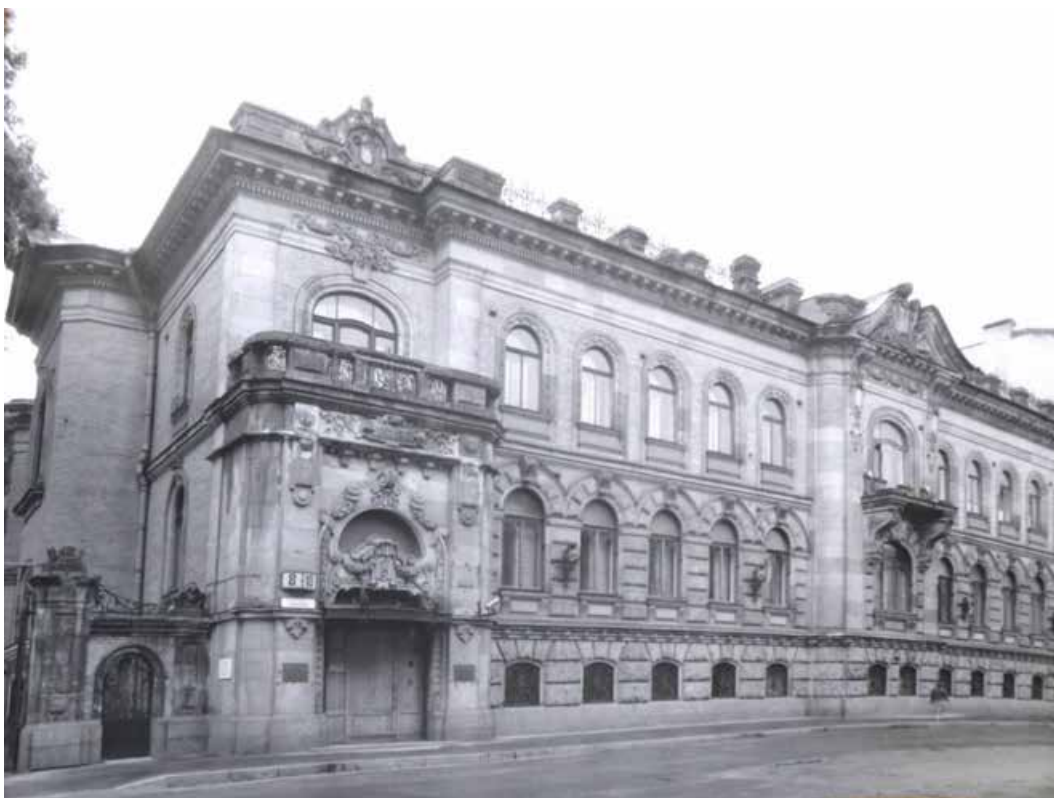
107. Здание Горвоенкомата на пр. Маклина. Общий вид. Фото С.А. Шмидта. 1991 г. Сектор хранения документированной информации КГИОП (инв. №529/1).

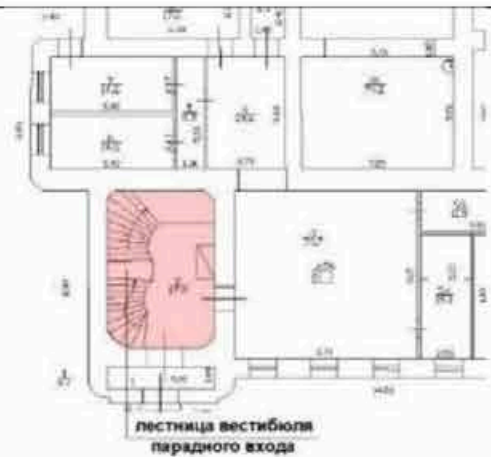
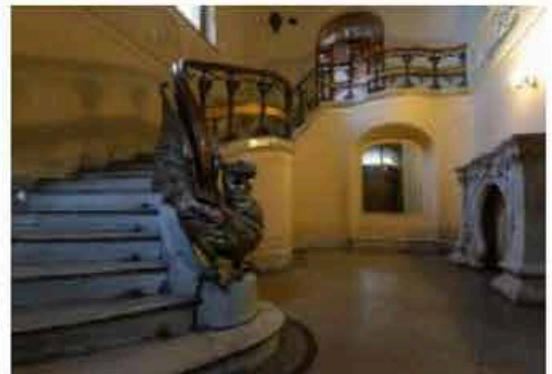
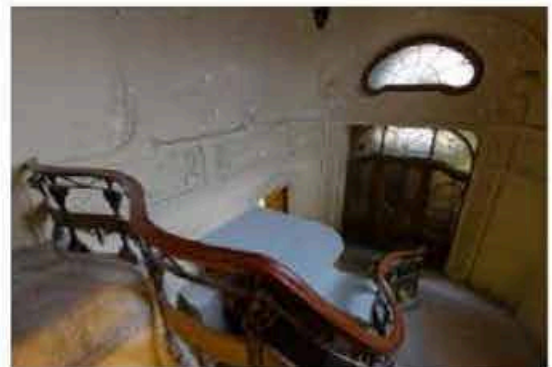
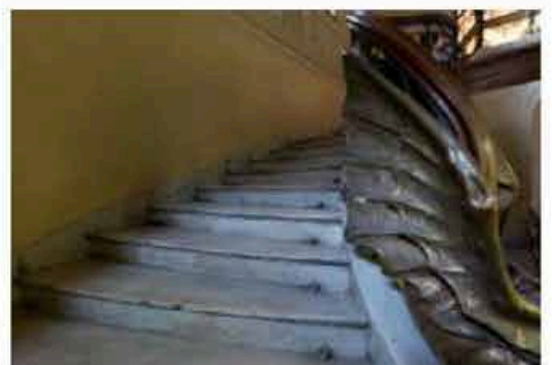
лестницу вестибюля парадного входа по Английскому пр. в уровне 1-2 этажей – фигурной конфигурации, с опорой на стену, со ступенями белого с серыми прожилками мрамора с профилированным краем и верхней площадкой белого с серыми прожилками мрамора, с латунными ковродержателями 2-х типов;

нижняя ступень – забежная, белого с серыми прожилками мрамора с профилированным краем, с мраморным гладким кронштейном с верхней профилированной гранью, на котором установлена латунная скульптура грифона – фигура крылатого льва с птичьими ногами, с перепончатыми крыльями летучей мыши (художественное литье с металлизированным покрытием (гальваническое золочение); время: нач. XX в.; размер скульптуры: ок. 128x74x40 см;

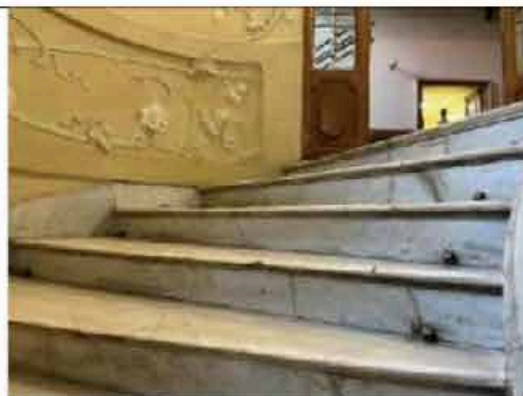
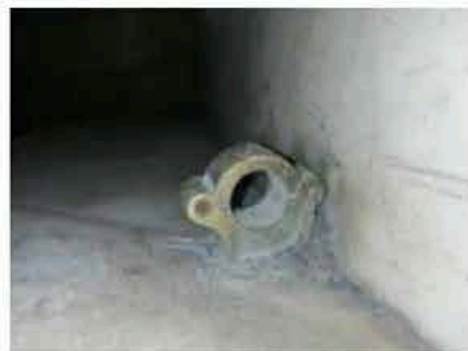
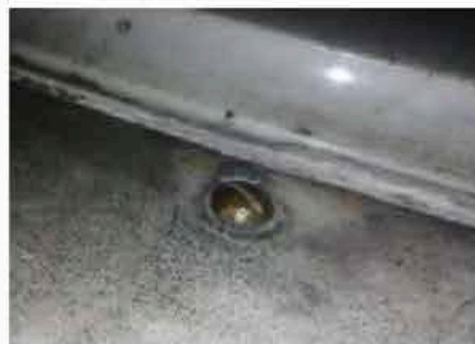
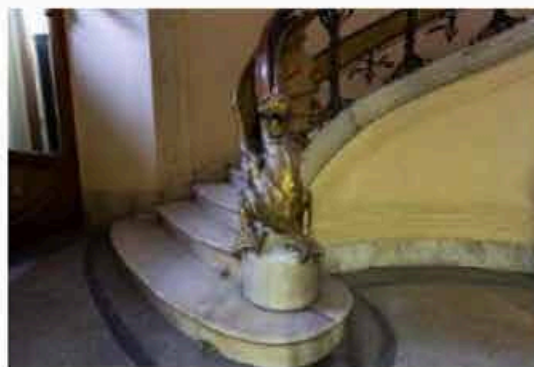
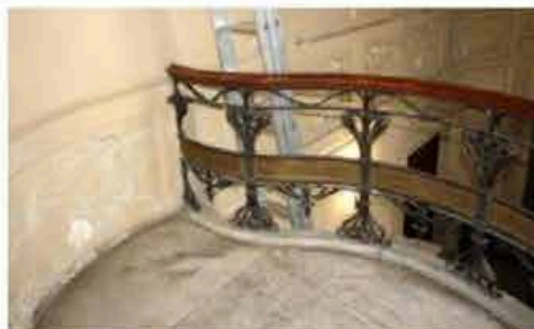
с кованым ограждением (кованая сталь, бронза, чеканка, позолота, латунь, медь) в виде вертикальных стоек из ажурных листьев, собранных в пучки; к стойкам крепится медный фриз с чеканкой с металлизированным покрытием (гальваническое золочение); под ним – ажурные листья; по верхнему поясу – фриз из завитков с профилированным фигурным поручнем из красного дерева;

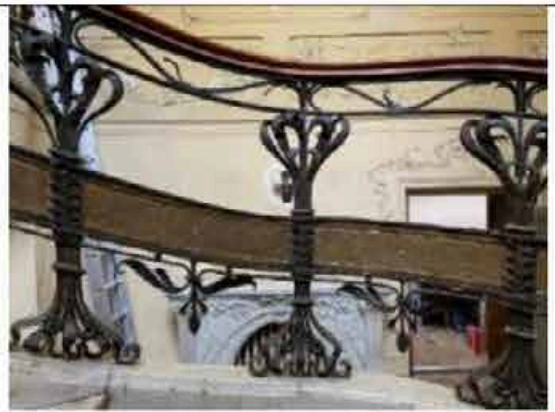
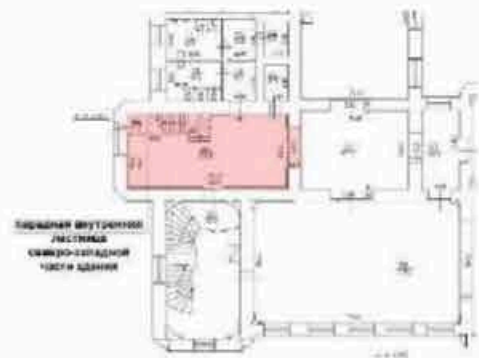
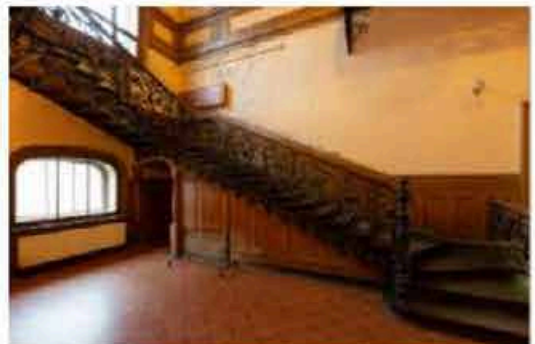
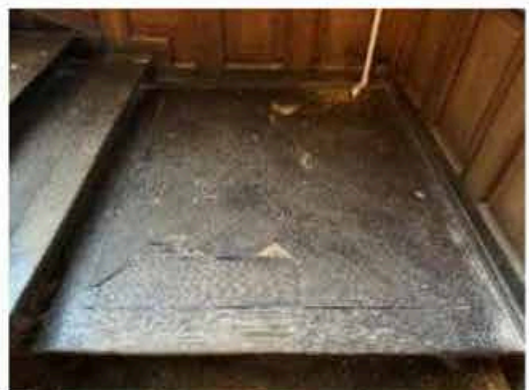
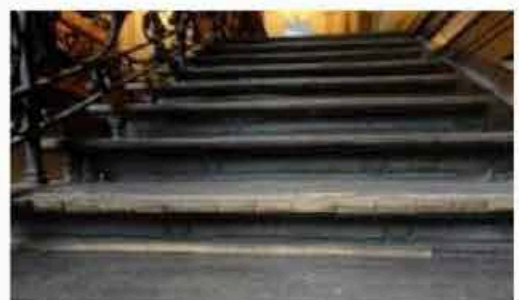
парадную внутреннюю лестницу северо-западной части здания (в уровне 2-3-го этажей) трёхмаршевую на косоурах, открытой конструкции системы «жюли»;

с дубовыми ступенями с профилированным краем и отделкой площадок дубовыми плашками с набором «в конверт», с бордюром по периметру;

подступенок – дубовая филенчатая панель,

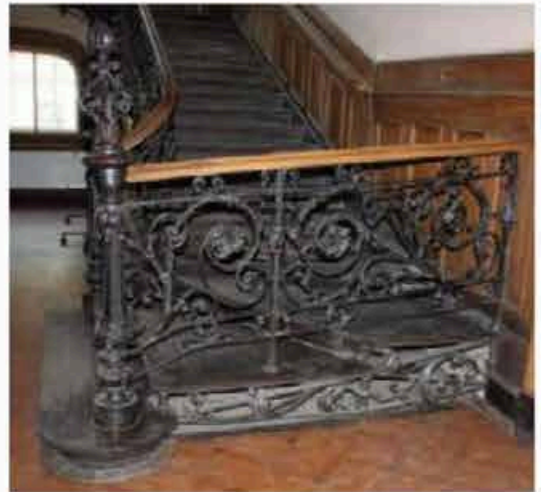
косоуры в виде сложнособранной стальной ковано-литой системы с чугунными каннелированными кронштейнами, декорированными сферическим завершением, декорированные кованными листьями аканта;

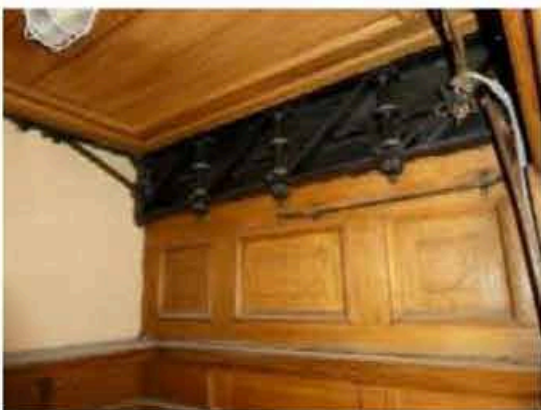
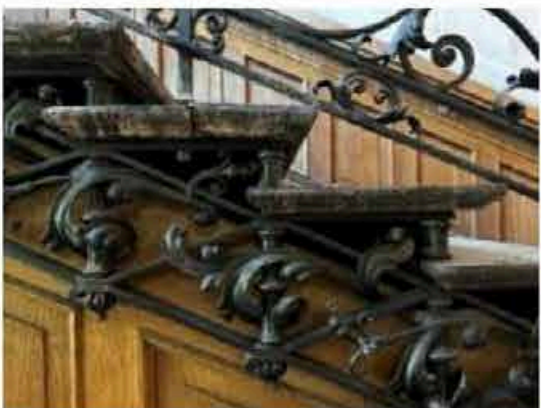
площадка 3-го этажа завершена балконом на ажурных консолях в виде сложнособранной стальной ковано-литой системы с чугунными элементами (оформленных аналогично косоурам);

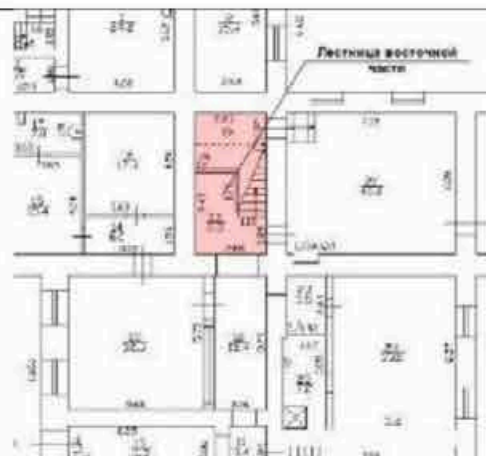
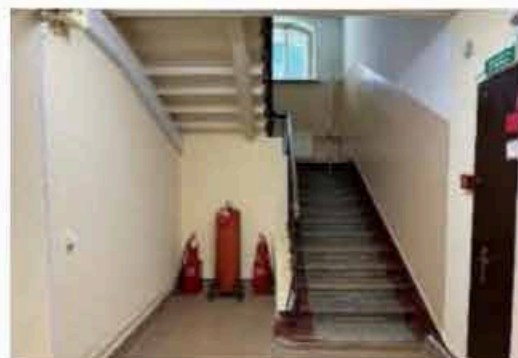
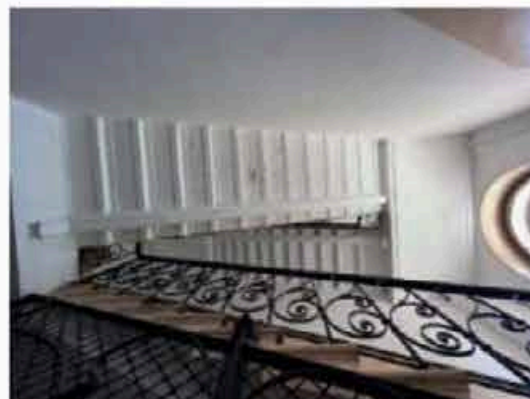
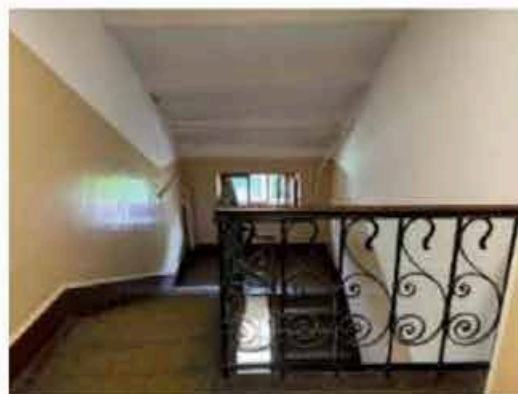
лестницу восточной части – двухмаршевую, на металлических оштукатуренных косоурах, с известняковыми ступенями с профилированным краем; с нижней забежной ступенью;

с площадками и чердачным перекрытием прусскими сводами по металлическим балкам с штукатурной профилированной отделкой;

с кованым металлическим ограждением из завитков; нижний боковой устой ограждения декорирован кронштейном-завитком;

с профилированным фигурным дубовым поручнем, резным;

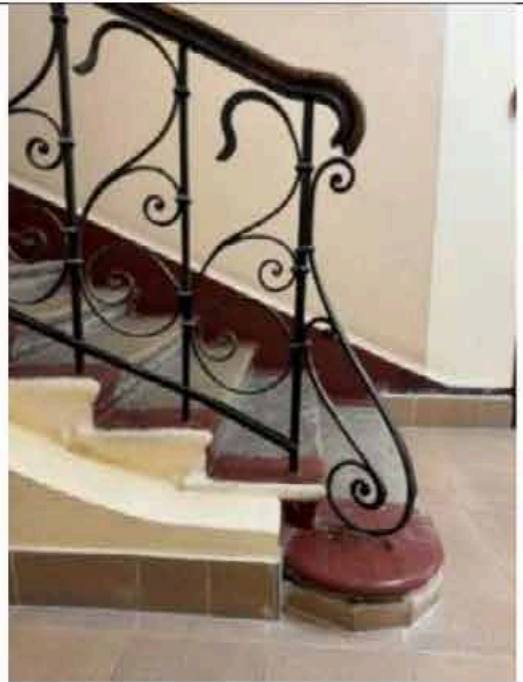
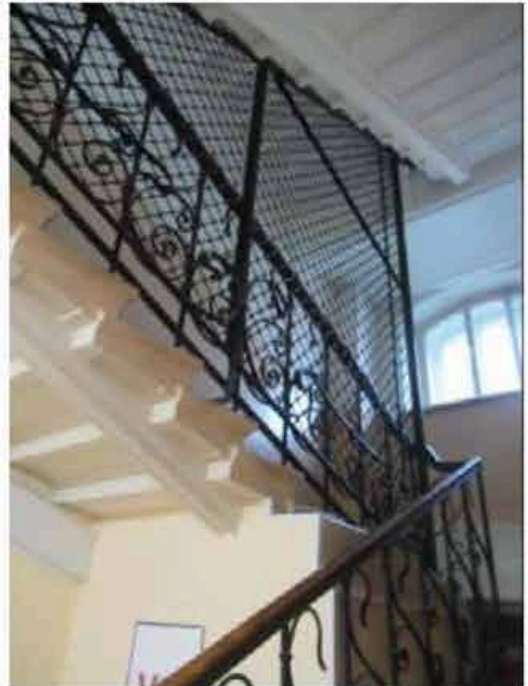
ограждающая металлическая сетка с металлическим дверным заполнением на этажной площадке – декорирована металлическим накладным кованым в стиле модерн орнаментом и крепежными элементами декорированными геометрическими формами в виде завитков;

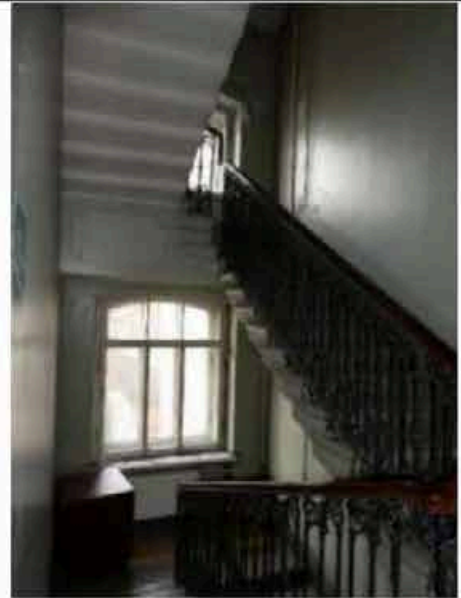
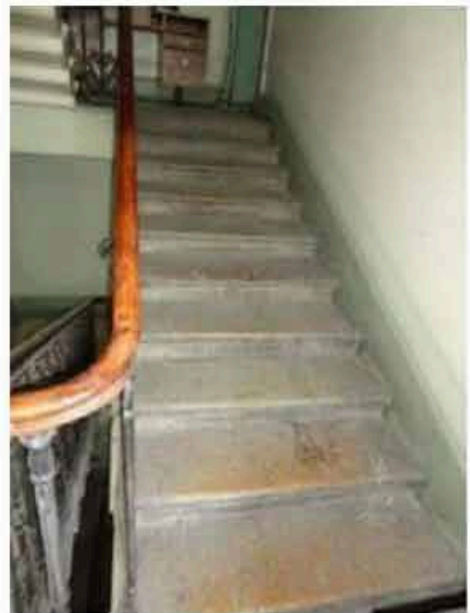
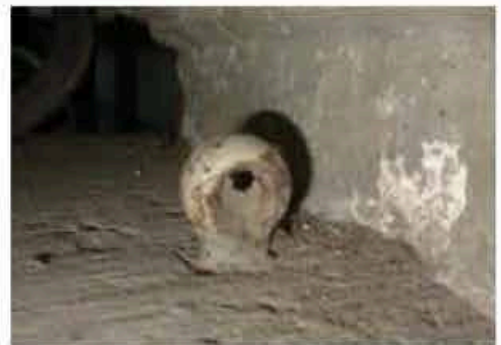
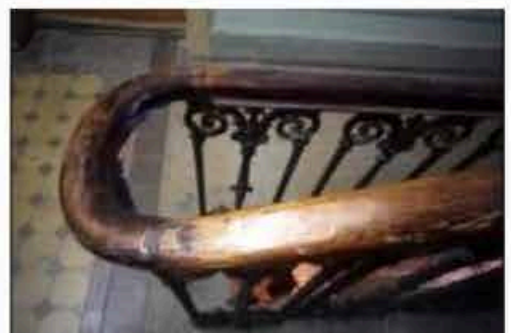
с литым чугунным ограждением из стоек с симметрично расположенными завитками; стальной кованой верхней тетивой и с профилированным фигурным дубовым поручнем;

площадки и чердачное перекрытие - прусские своды по металлическим балкам с штукатурной профилированной отделкой;

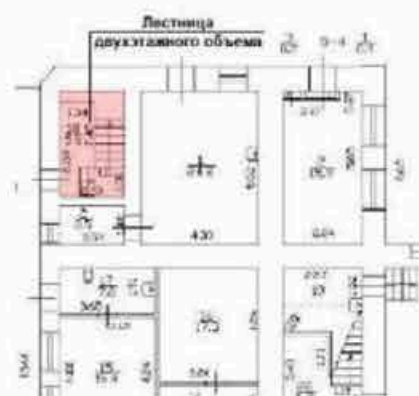
служебную лестницу двухэтажного объема примыкающего со стороны восточного фасада – двухмаршевую, с известняковыми ступенями с профилированным краем; с нижней забежной ступенью;

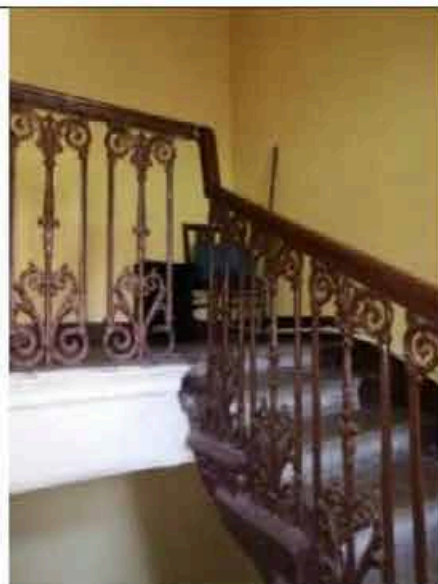
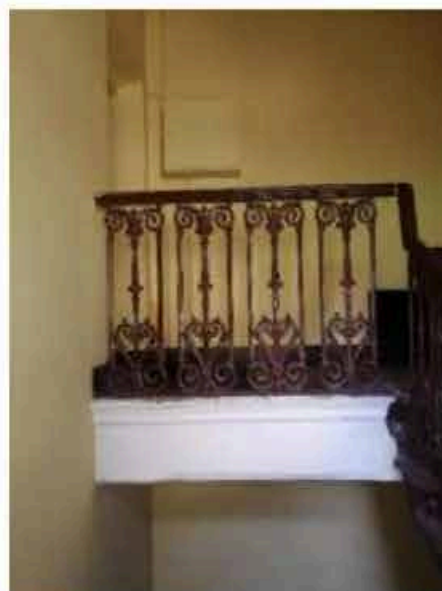
с литым чугунным ограждением из стоек с симметрично расположенными завитками; с профилированным фигурным дубовым поручнем и кованной стальной верхней тетивой;

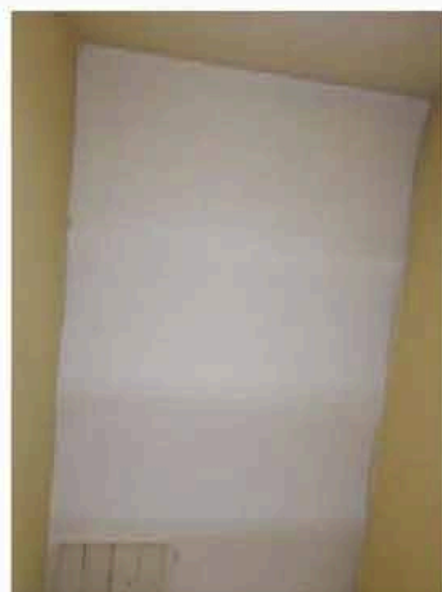
площадки и чердачное перекрытие – прусские кирпичные своды по металлическим балкам с штукатурной отделкой;

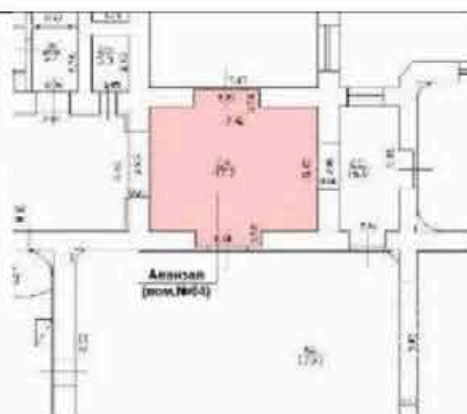
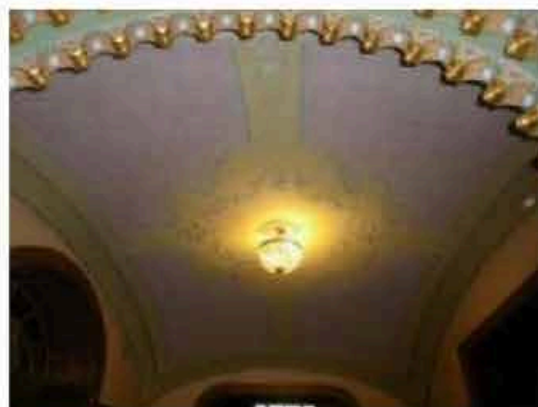
составной – «Аванзал»,  
(пом. № 64, площадью 47,0  
кв.м.);

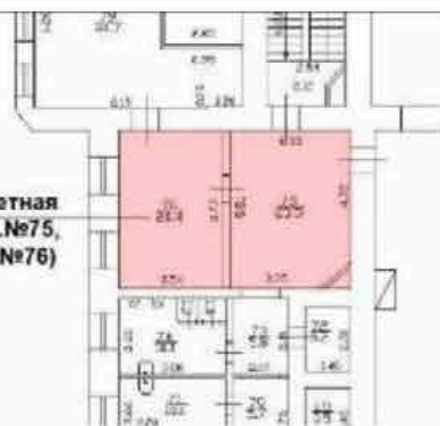
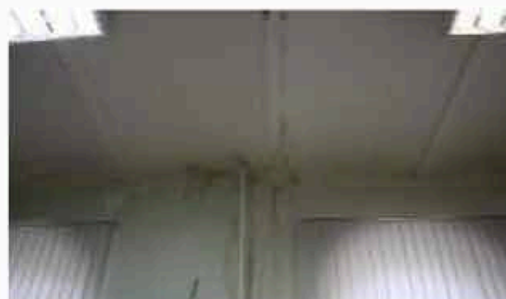
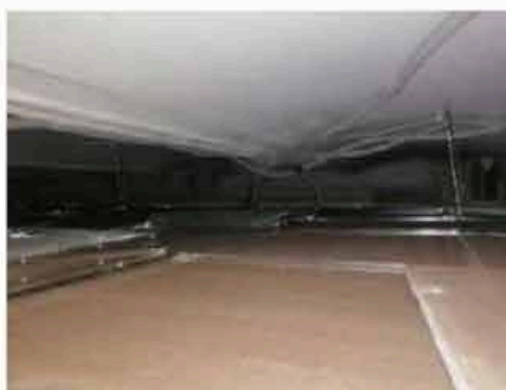
Буфетная  
(пом.№75,  
пом.№76)

2 этажа:  
«Буфетной» (пом. № 76,  
площадью 20,4 кв. м.); (пом.  
№75, площадью 23,5 кв.м.);

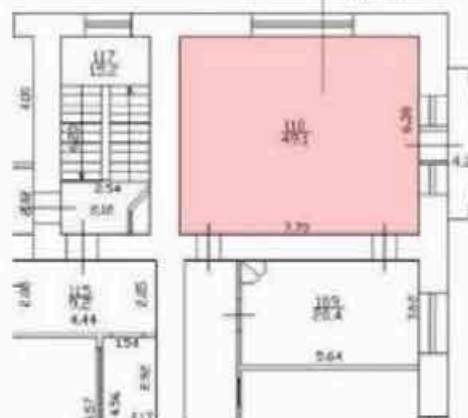
Помещение  
№110

3-го этажа:  
помещение №110, площадью  
49,1 кв.м.;

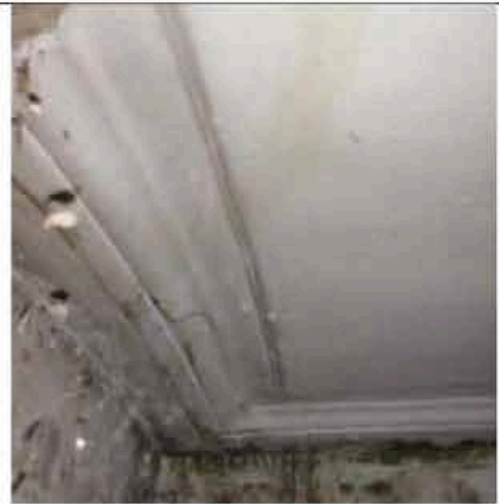
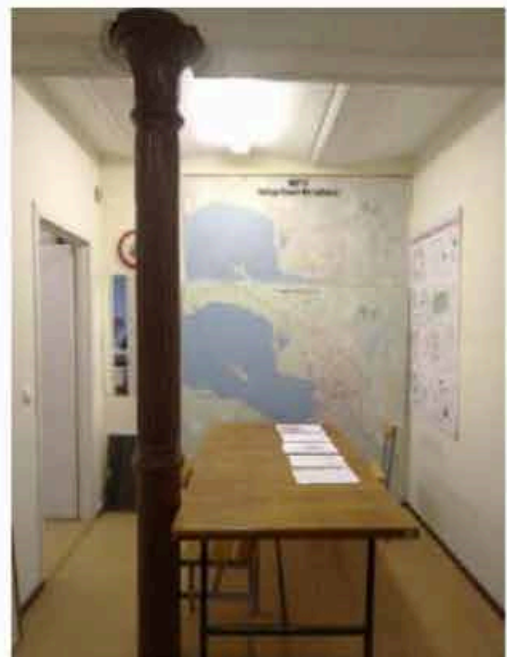
колонны литые фасонные  
чугунные (2) помещения  
справа от ризалита лицевого  
фасада (1 этаж);

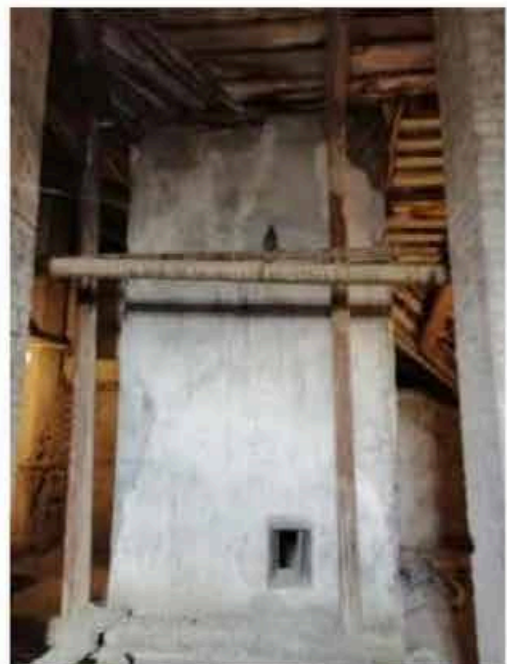
конструкции световых  
фонарей (2 шт.) – дощатые  
стены с оштукатуриванием  
по дранке со стороны  
чердака;

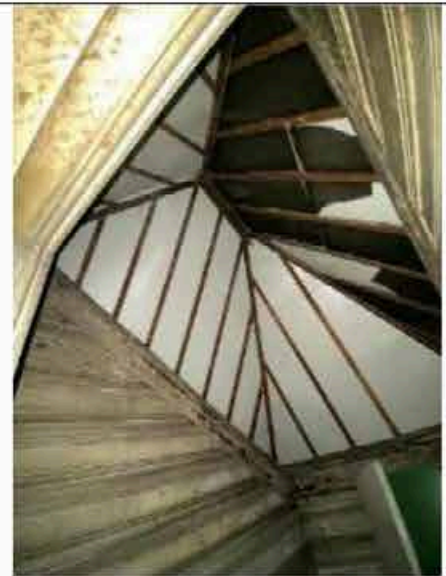
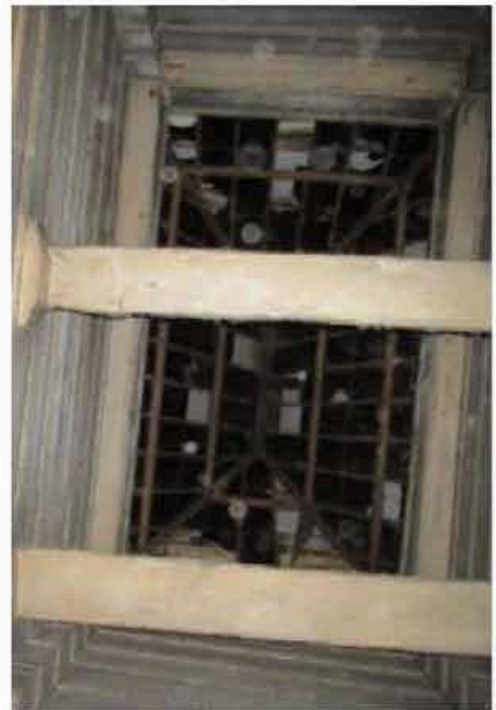
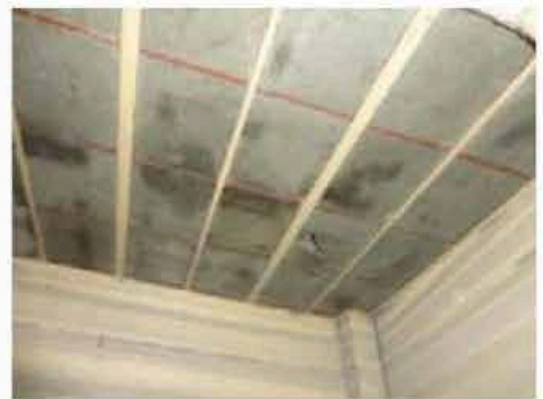
светопрозрачные конструкции фонарей – из 3-х ниток; конструкции первой (верхней) нитки – шатрового очертания из металлических кованых переплетов; конструкции средней нитки фонарей – плоские кованые металлические рамы и переплеты из уголков с заполнением стеклами; нижняя нитка фонарей – плоские металлические кованые рамы с переплетами и заполнением стеклами, устроены в уровне чердачного перекрытия;

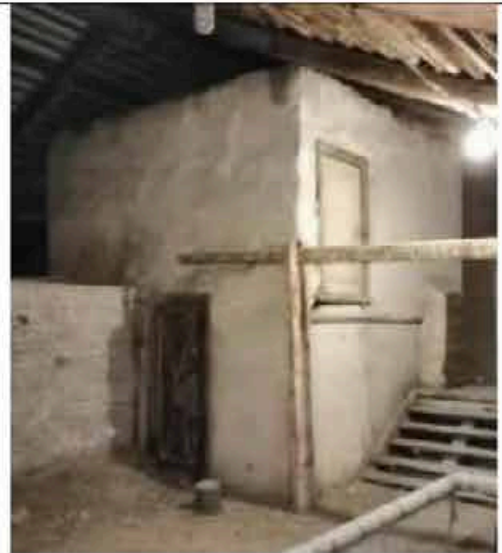
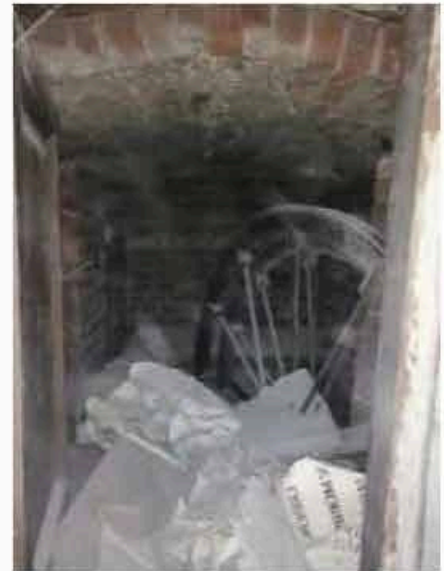
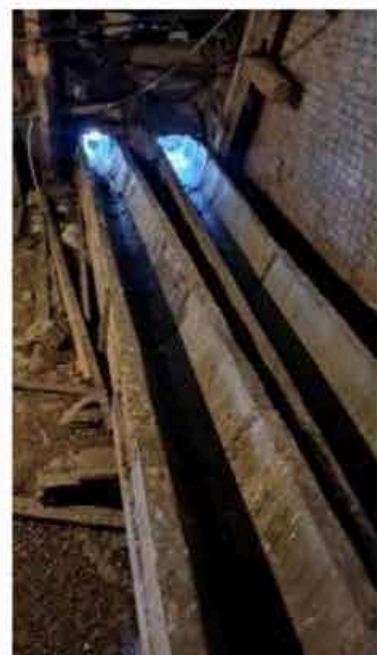
конструкция лифтовой шахты – кирпичные и деревянные основания стены с элементами движения лифта и стальными усилениями каркасов, с оштукатуриванием по драпке со стороны чердака; со сводчатым бетонным перекрытием;

объемно-планировочное расположение шахты;

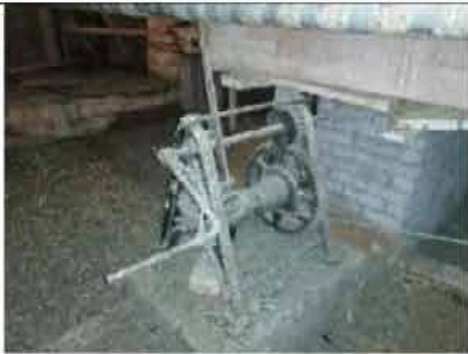
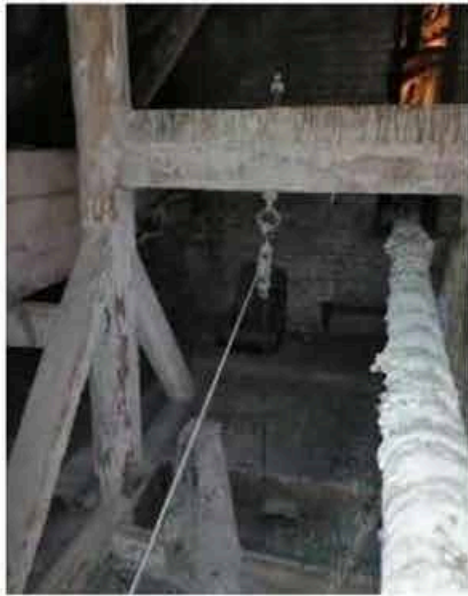
| | | <p>исторический подъемный механизм с системой лебедок и креплений для обслуживания люстры-фонаря в помещении Большой парадной внутренней лестницы; металл, дерево;</p> | |

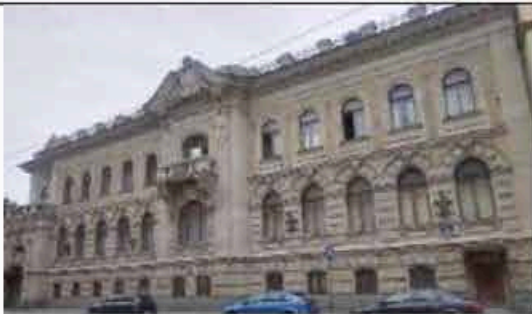
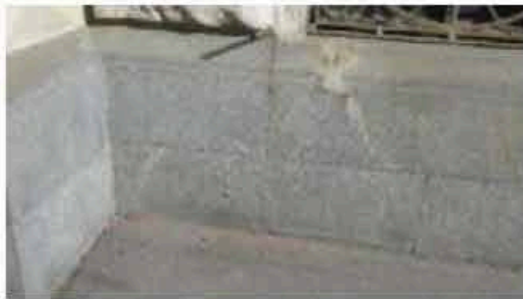
| 3. | Архитектурно-художественное решение фасадов: | <p>лицевой (западный) фасад: трёхэтажный, ассиметричный, на 12 световых осей, в приемах эклектики с элементами «модерн»;</p> <p>материал и характер отделки цоколя – сердобольский серый гранит в технике бучардирования с профилем по верхнему поясу; материал шовного заполнения (свинец, минеральный раствор);</p> <p>материал и характер отделки фасада – радомский серый песчаник (тесанный и фактурный); светло-желтый лицевой кирпич;</p> | |

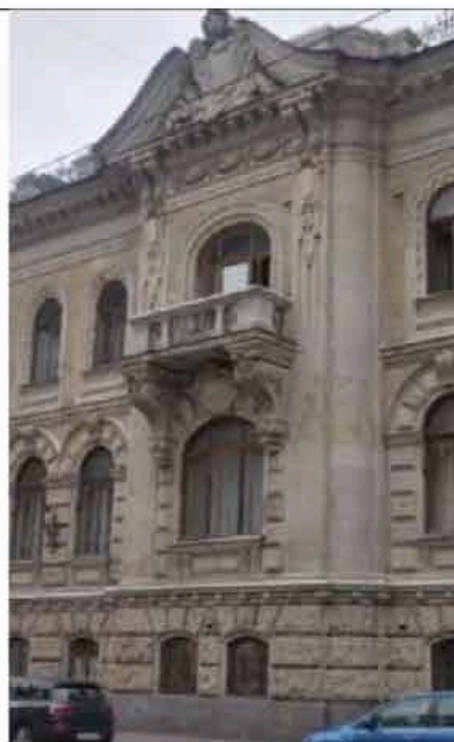
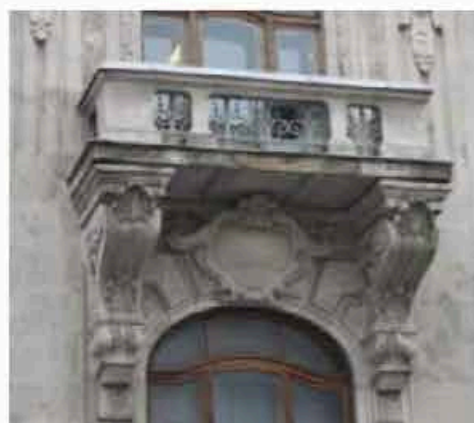
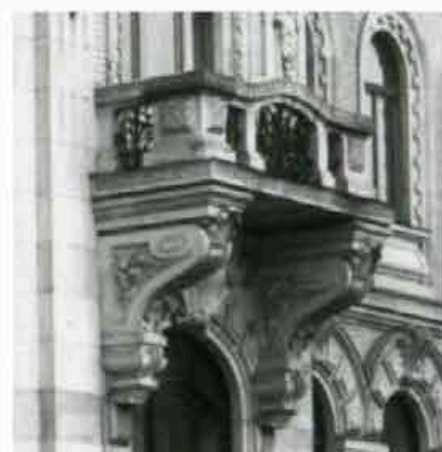
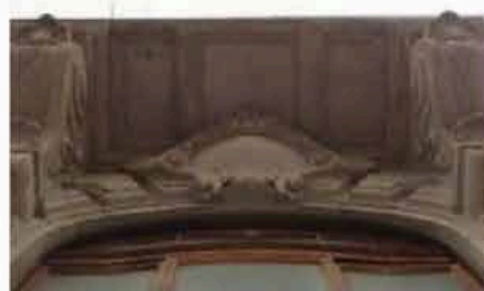
балкон на тесаных кронштейнах, декорированных рокайлями, листьями, волютами (материал радомский серый песчаник); с ограждением из парапетных тумб радомского песчаника, профилированные филеи угловых тумб с фактурной отделкой из песчаника под дикий камень; металлических ажурных кованных звеньев (металлические звенья восстановлены в историческом материале по аналогии существующих) из завитков аканта и профилированной дугообразной в центральной части тетивы радомского песчаника – в уровне 3-го этажа;

оформление нижней поверхности балконной плиты 3-мя профилированными прямоугольными филеями; материал радомский серый песчаник;

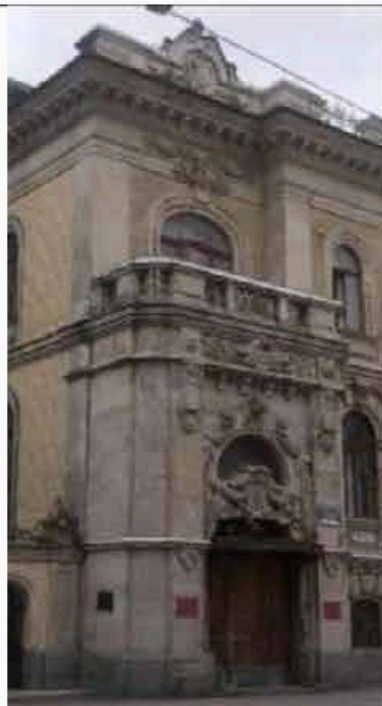
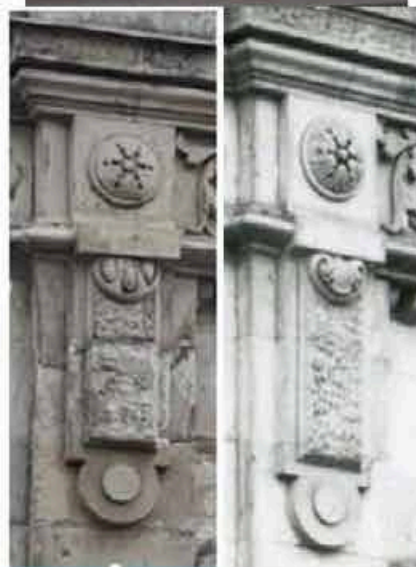
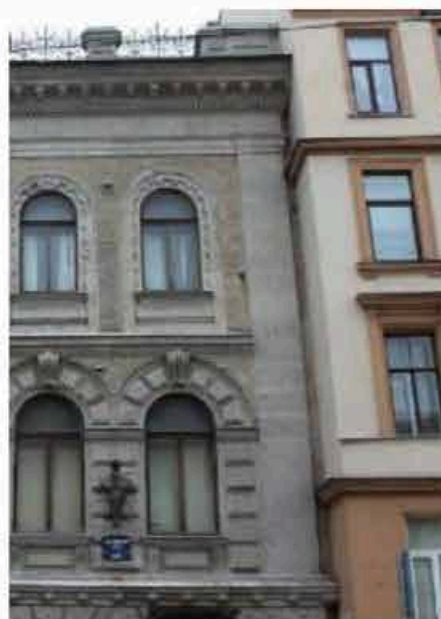
ризалит – местоположение (по 1-й оси, в уровне 1-2-го этажей), габариты, конфигурация (со скругленными, раскрепованными углами), оформление (фронтальная часть фланкирована лопатками, декорированными резными листьями – в уровне 1-го этажа; круглыми розетками, прямоугольными филёнками с фактурной отделкой и резными листьями в верхней части – в уровне 2-го этажа; в верхней части, между лопатками резная композиция из картуша с горизонтальной филёнкой с цифрами: «1901-1902», фланкированного завитками из листьев аканта и цветов; материал отделки - радомский песчаник;

отделка фасада в оформлении углов – лопатки в уровне 2-го и 3-го этажей из радомского серого песчаника;

терраса – в завершении ризалита, с ограждением из парапетных тумб радомского песчаника (с прямоугольными профилированными филёнками с фактурной отделкой «под дикий камень») и кованых стальных решеток из завитков аканта;

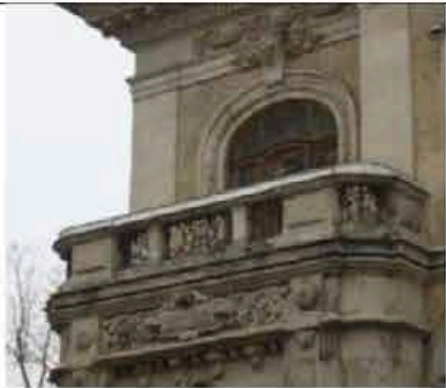
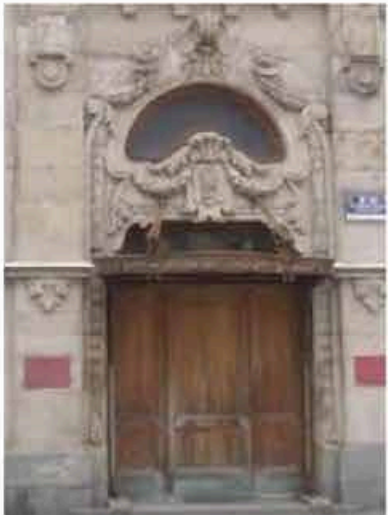
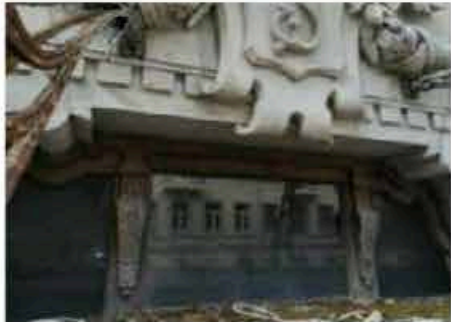
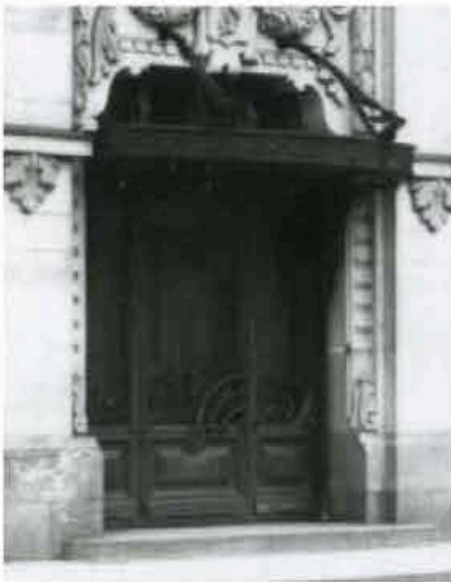
| | | <p>исторически дверные проемы – местоположение (по 1-й, 12-й осям), габариты, конфигурация;</p> <p>северный проем – прямоугольный с фигурным завершением со стороны фасада; над дверным проемом оконный проем второго света сложной конфигурации с полуциркульным завершением;</p> <p>оформление проема – обрамление резными лавровыми и цветочными гирляндами, картушами и завитками; в центральной части геральдический щиток с вензелем «S», увенчанный трилистником и волютами из листьев аканта; боковые стороны проема – с горизонтальными желобками и резными листьями аканта; материал отделки – радомский песчаник;</p> <p>завершение дверного проема – конструкция (фигурная трехчастная фрамуга), материал (дуб), оформление (2 деревянные резные консоли, декорированные каннелюрами и листьями аканта);</p> <p>остекление – с фацетом;</p> <p>заполнение оконного проема 2-го света – конфигурация (фигурная рама), габариты, исторический материал (дуб), рисунок заполнения, цвет (натурального дерева);</p> <p>заполнение дверного проема – материал (дуб с отделкой бесцветным лаком), конструкция (двери трехстворчатые), остекление из витринного полированного стекла, оформление в нижней части (профилированные</p> | |
