**Акт**  
**по результатам государственной историко-культурной экспертизы**  
**проектной документации по сохранению объекта культурного наследия**  
**федерального значения «Дом жилой», входящего в состав объекта культурного наследия**  
**федерального значения «Дом фан Гильзе фан дер Пальса Г.Г.»,**  
**расположенного по адресу: г. Санкт-Петербург, Английский пр. 8-10:**  
**«Проектная документация: реставрация и ремонт крыши, фасадов, интерьеров**  
**помещений объекта культурного наследия федерального значения «Дом фан Гильзе фан**  
**дер Пальса Г.Г.» (Санкт-Петербург, Английский пр. 8-10)»,**  
**выполненной ООО «Возрождение Петербурга» в 2024-2025 г. г.**  
**(шифр ПД-4-2024)**

**Санкт-Петербург**  
**2025 г.**

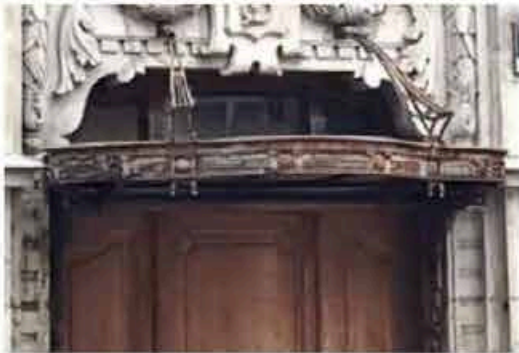
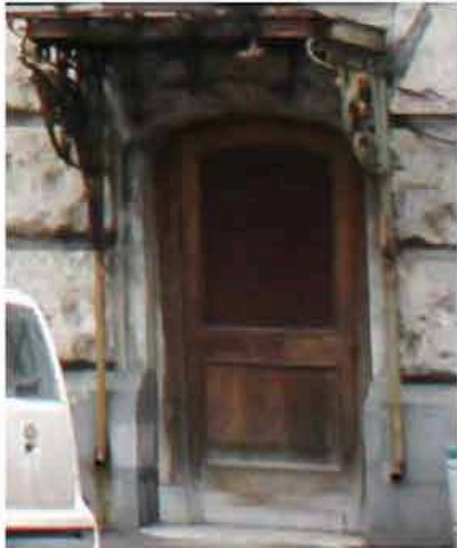
| | | <p>фигурные филенки, деревянные отбойные доски); фурнитура – фигурные латунные ручки, латунные накладные решетки, петли, шпингалеты, облицовка порога из листовой латуни;</p> <p>крыльцо – сердобольского серого тесаного гранита, со скругленными углами;</p> <p>кованый стальной козырек, криволинейного очертания, с ажурным рисунком в характере модерн, на кованых ажурных кронштейнах из розетт, цветов и листьев; стальная кованая водосточная система козырька;</p> <p>южный проем – с лучковым завершением;</p> <p>заполнение просма – материал (дуб), конструкция (двери одностворчатые), оформление (профилированные филенки), фурнитура сталь, латунь;</p> <p>крыльцо – известняковая плита со скругленными углами;</p> | |

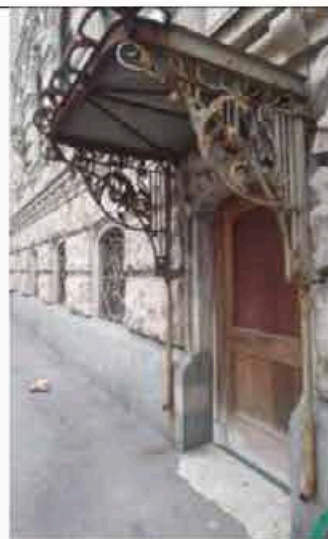
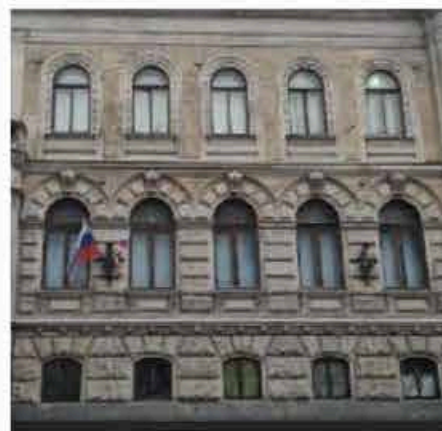
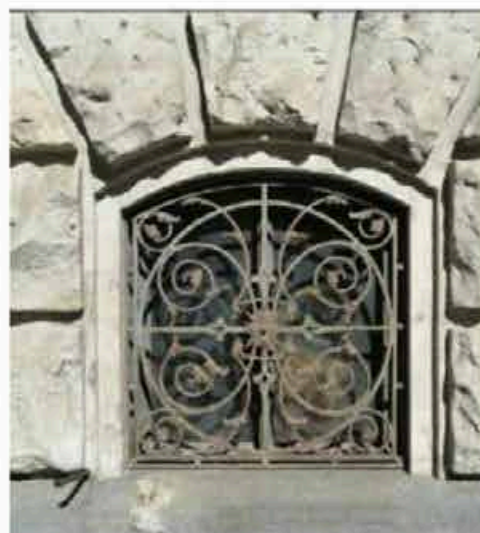
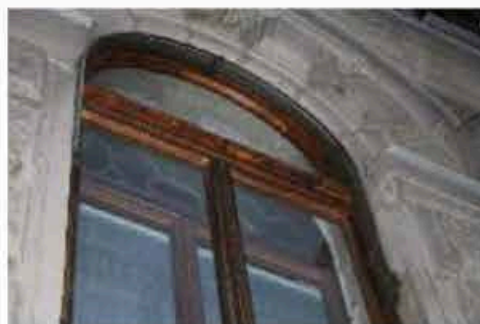
профилированные архивольты из всеерного руста, с каннелированными замковыми камнями в виде волют, на импостах из рустованных пилястр; подоконные доски на каннелированных консолях и горизонтальной филёной между ними – в уровне 2-го этажа; материал отделки – радомский песчаник;

металлические конструкции крепления солнцезащитных жалюзи – в уровне 2-го этажа;

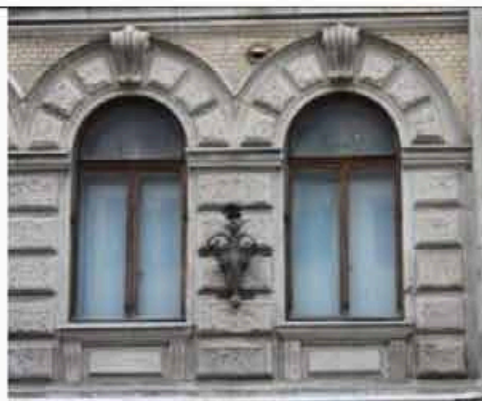
профилированные наличники с модульонами, подоконные доски с профилированными полочками – в уровне 3-го этажа; материал отделки - радомский песчаник;

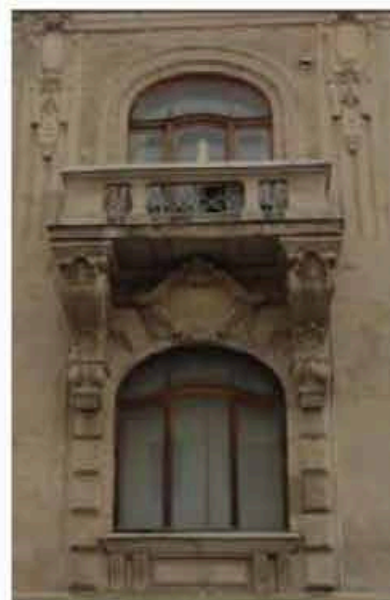
профилированный орнаментированный наличник – в уровне 3-го этажа; материал - радомский песчаник;

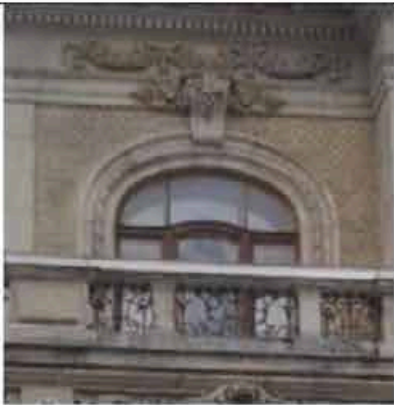
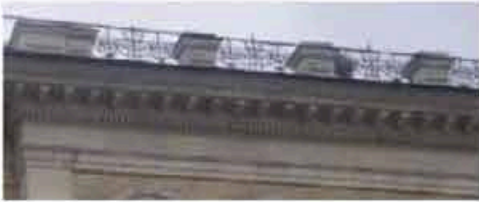
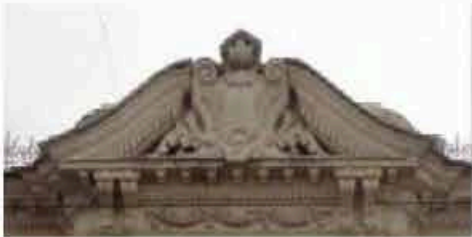
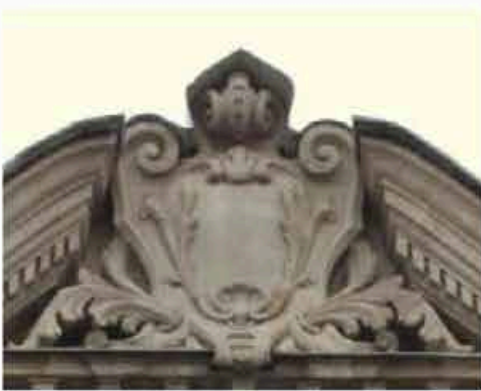
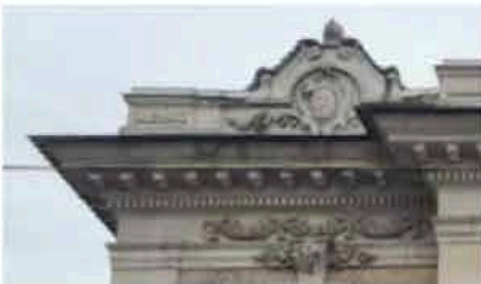
| | | <p>оформление проема террасы:</p> <p>профилированный<br/>орнаментированный<br/>наличник, канслированный<br/>замковый камень,<br/>декорированный<br/>виноградной лозой; во фризе<br/>провисающая с фестонами<br/>цветочная гирлянда – в<br/>уровне 3-го этажа; материал<br/>- радомский песчаник;</p> <p>профилированные<br/>междуетажные тяги и<br/>подоконные карнизы,<br/>включая тягу с модульонами<br/>– в уровне между 1-2-м<br/>этажами; широкий гладкий<br/>фриз; профилированный<br/>венчающий раскрепованный<br/>карниз на кронштейнах, с<br/>порезкой дентикулами;<br/>материал - радомский<br/>песчаник;</p> <p>парапетное ограждение<br/>крыши – парапетные<br/>профилированные тумбы из<br/>радомского песчаника и<br/>кованых стальных решеток с<br/>рисунком в характере модерн<br/>между ними;</p> <p>аттик из радомского<br/>песчаника – местоположение<br/>(в завершении ризалита, с<br/>отступом от карниза),<br/>габариты, конфигурация (со<br/>скругленными<br/>раскрепованными углами);</p> <p>разорванный фигурный<br/>фронтон – местоположение<br/>(в завершении ризалита),<br/>габариты, конфигурация;<br/>в тимпане фронтона<br/>горельефная композиция из<br/>медальона в картуше,<br/>фланкированного листьями<br/>аканта; материал - радомский<br/>песчаник;</p> | |

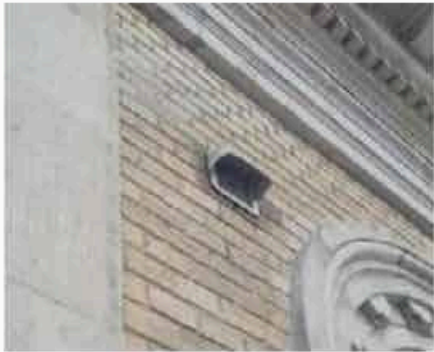
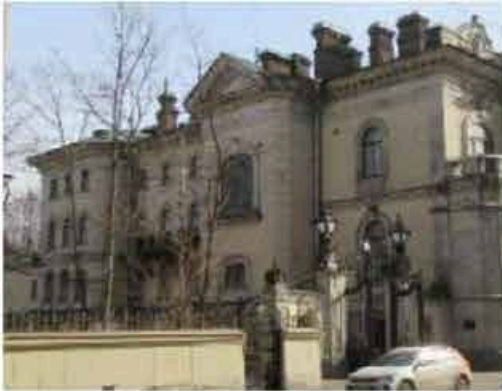
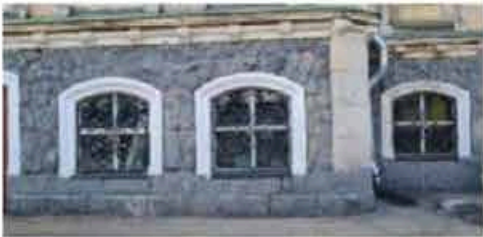
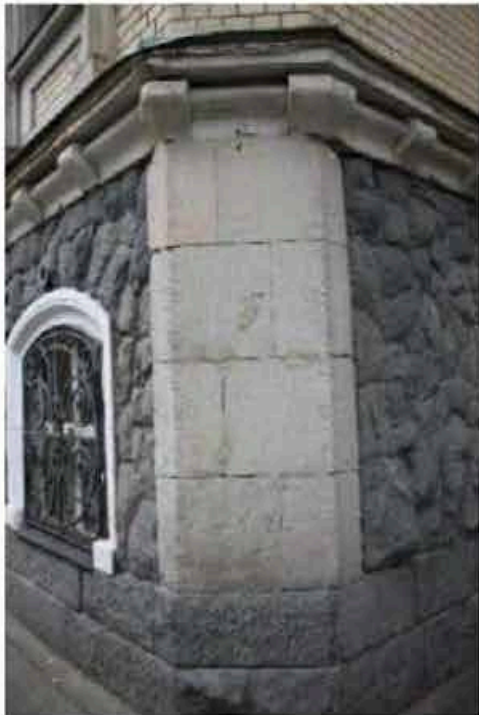
| | <p>глухое каменное парапетное ограждение крыши с фигурным фронтоном с барельефным изображением медальона в картуше, фланкированного акантовыми листьями с плодами; в навершии фронтона – резной факел – в завершении первой оси фасада; материал ограждения – радомский песчаник;</p> <p>металлические вентиляционные клапаны – стальной кованный решётчатый элемент с козырьком;</p> <p>дворовый (северный) фасад: в приемах эклектики с элементами модерна;</p> <p>материал и характер отделки цоколя – тесаный сердобольский серый гранит; материал и характер отделки фасада – сердобольский серый гранит в технике «рваного» камня – имитация полигональной кладки – в уровне 1-го этажа; светло-желтый лицевой кирпич – 2-4-го этажей; радомский серый песчаник – в декоративной отделке оконных проемов, кронштейнов балкона и горизонтальных членений фасада;</p> <p>оформление углов 1-го этажа плитами радомского песчаника;</p> | |

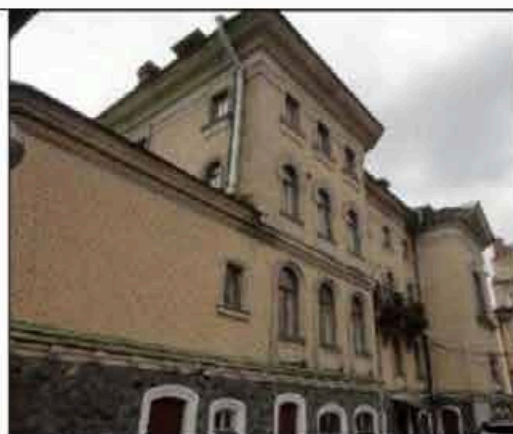
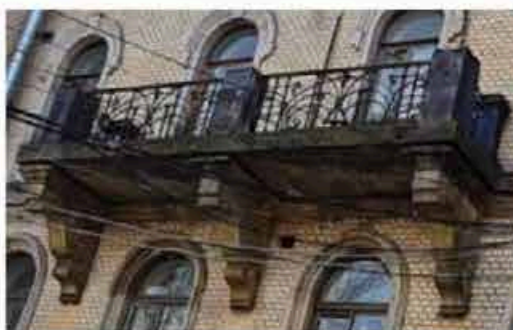
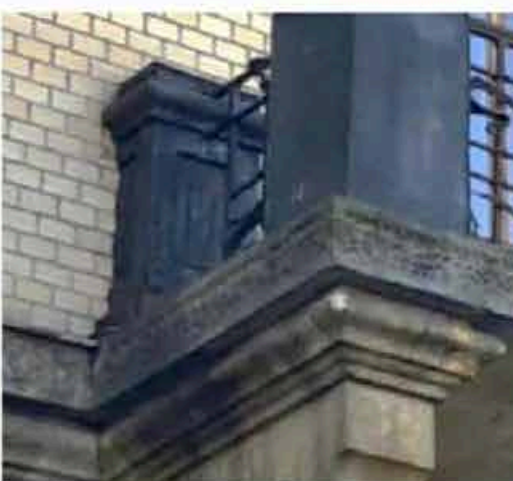
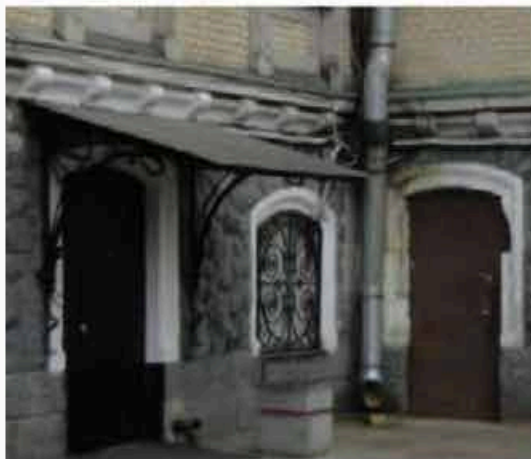
ризалиты (2) –  
местоположение, габариты,  
конфигурация (со  
срезанными углами);

балкон на фигурных тесаных  
кронштейнах –  
местоположение (в уровне 3  
этажа), габариты,  
конфигурация, материал  
кронштейнов – радомский  
песчаник;

с металлическим кованым  
ограждением в виде  
парапетных тумб (с остовом  
из стальных уголков и с  
выколотой металлической  
наружной облицовкой) с  
филенками и с  
профилированным карнизом  
и основанием,  
прямоугольных в плане  
кованых стальных решеток  
между ними с  
геометрическим рисунком в  
характере модерн;

исторические дверные  
просмы (4) –  
местоположение, габариты,  
конфигурация (с лучковым  
завершением), оформление  
(профилированные  
полуналичники); материал  
полуналичников –  
радомский песчаник;

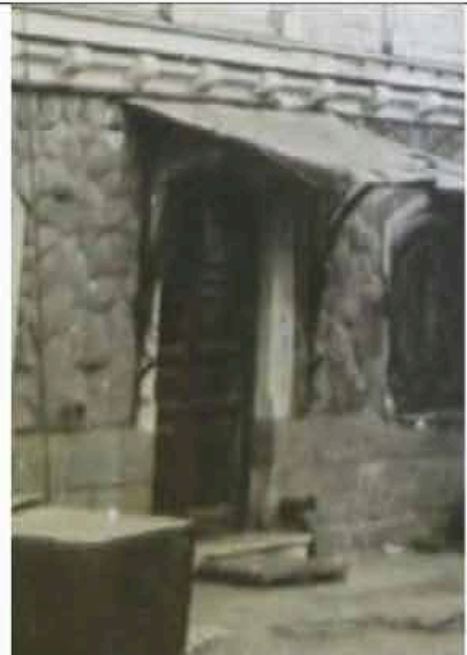
заполнение дверных проемов- конструкция (двери одностворчатые, двухстворчатые), оформление на прямоугольные и фигурные филенки;

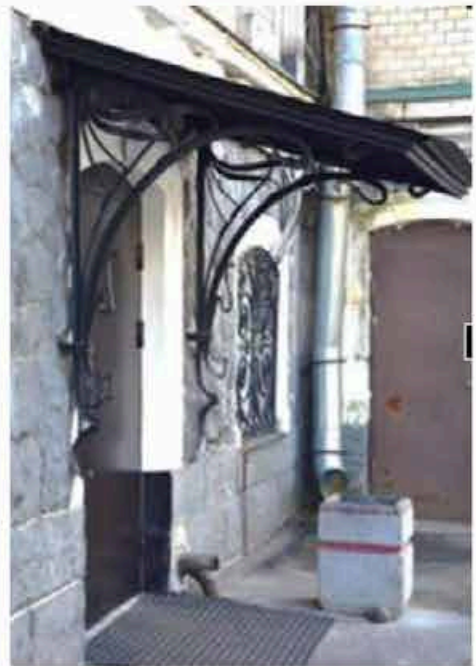
кованый стальной козырек на ажурных кронштейнах с рисунком в характере модерн – над входом в пом. 1Н (10);

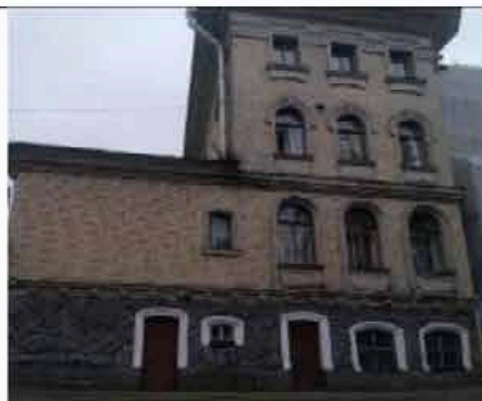
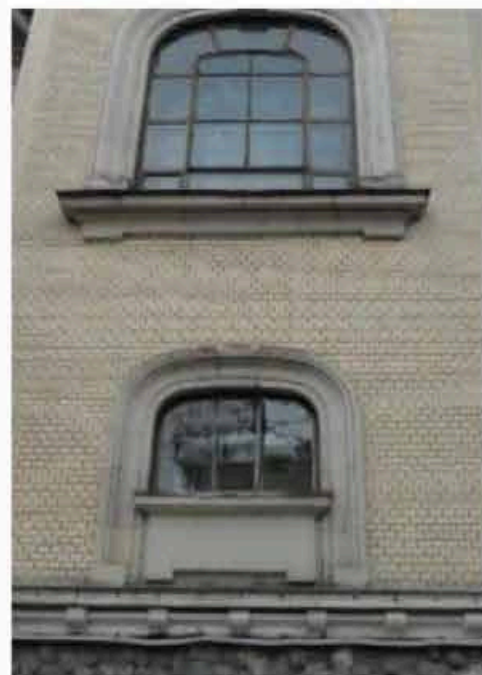
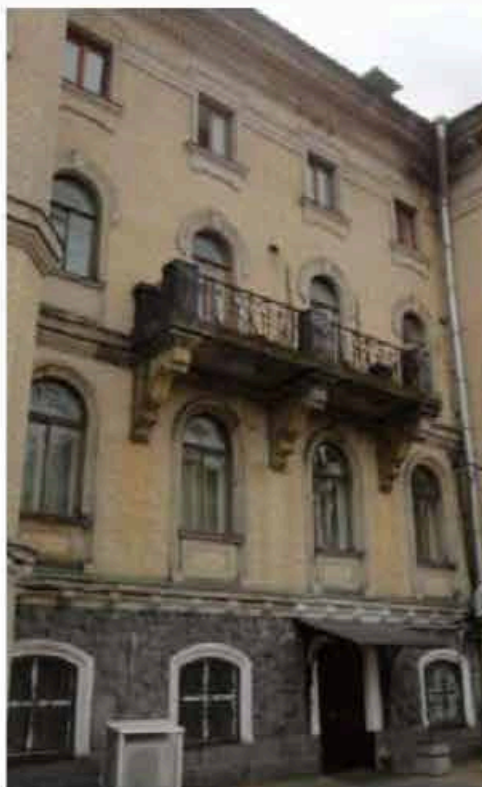
исторические оконные проемы – местоположение, габариты, конфигурация (прямоугольные с лучковым завершением – в уровне 1-го этажа; с полуциркульным завершением – в уровне 2-3-го этажей; прямоугольные – в уровне 4-го этажа); в виде трехцентровых арок – западного ризалита;

исторический материал (дуб), рисунок, цвет (натурального дерева) оконных заполнений;

исторический материал (сосна), рисунок заполнений, цвет (разделка под ценные породы дерева (со стороны интерьеров), окраска) оконных заполнений лестниц и служебных помещений;

оформление оконных проемов: профилированные наличники – в уровне 1-4-го этажей, материал - радомский песчаник; стальные кованые ажурные решетки в виде завитков из побегов аканта – в уровне 1-го этажа; подоконные доски, подоконные филенки – в уровне 2-4-го этажей, замковый камень оконного проема 2 этажа и профилированный карниз с модульонами проема 3 этажа в последней оси фасада, замковые камни – в уровне 3-го этажа; материал – радомский песчаник;

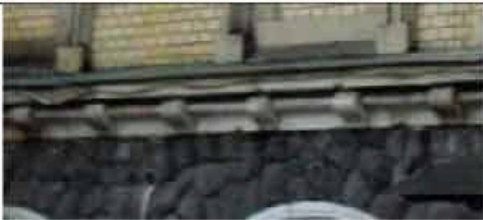
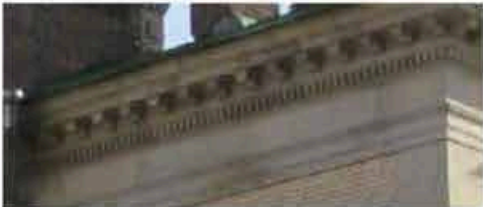
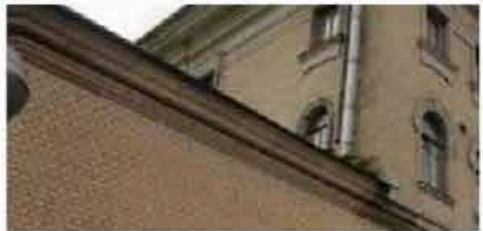
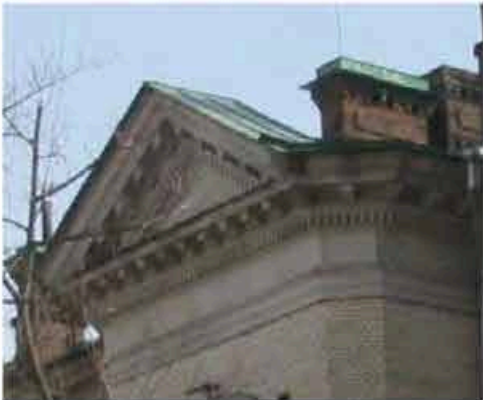
| | | <p>профилированные междуэтажные каменные тяги и подоконные карнизы, включая тягу с модульонами – в уровне между 1-2-м этажами; профилированную тягу между окнами 2 и 3 этажей, профилированную тягу с имитацией линейных сандриков – над окнами 3- 4-го этажей (влево от западного ризалита); широкий гладкий фриз; профилированный венчающий раскрепованный карниз с порезкой дентикулами в западной части фасада, включая ризалит и фасад в последней оси – венчающий карниз с модульонами, венчающий профилированный карниз 2-х этажного объема; материал – радомский песчаник;</p> | |

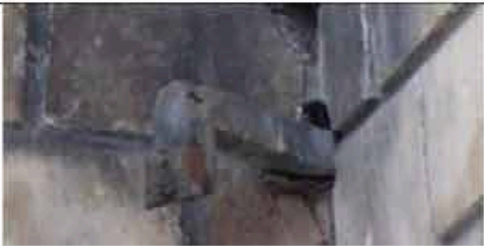
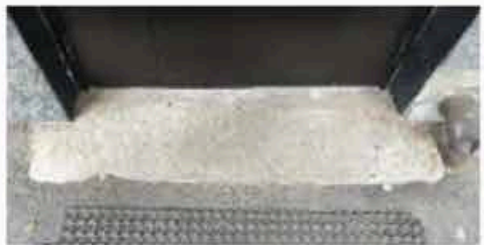
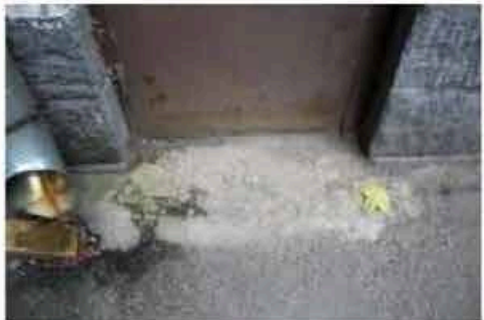
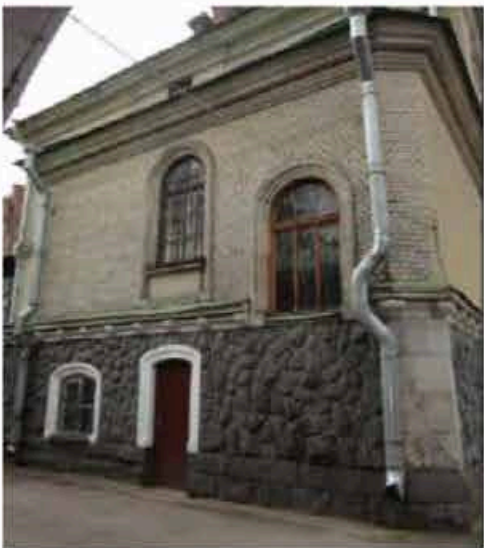
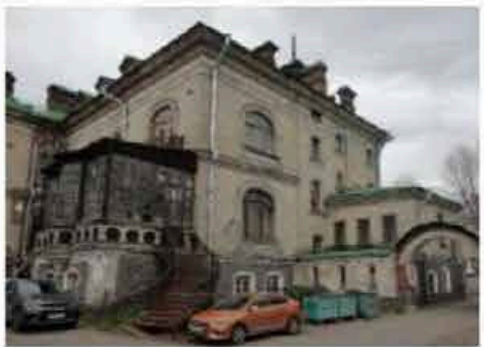
| | | <p>кованые металлические ухваты водосточных труб; материал сталь, вид изготовления кузнечная ковка;</p> <p>крыльца (входы в пом. 1Н (10) и 1Н (7)) – известняковые плиты со скругленными углами;</p> <p>дворовые (восточный и южный) фасады; в присмах эклектики с элементами модерна;</p> <p>материал и характер отделки цоколя – тесаный сердобольский серый гранит; материал и характер отделки фасада – сердобольский серый гранит в технике «рваного» камня (имитация полигональной кладки) – в уровне 1-го этажа; светло-желтый лицевой кирпич – 2-4-го этажей; радомский серый песчаник – в декоративной отделке оконных проемов, горизонтальных членений фасадов, объема «Зимнего сада»;</p> <p>оформление углов 1-го этажа плитами радомского песчаника;</p> <p>ризалит – местоположение (восточный фасад, в уровне 1-3-го этажей), габариты, конфигурация (со срезанными углами);</p> <p>1-2-этажный объем – местоположение (восточный фасад), габариты, конфигурация;</p> | |

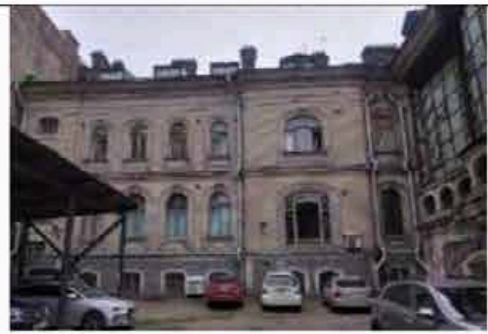
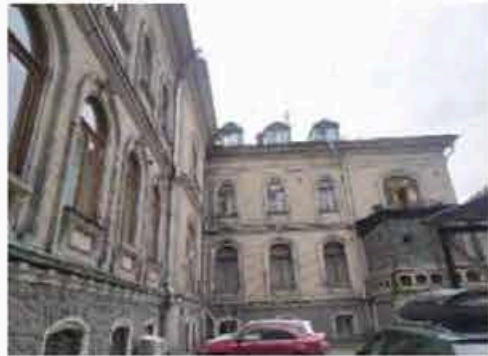
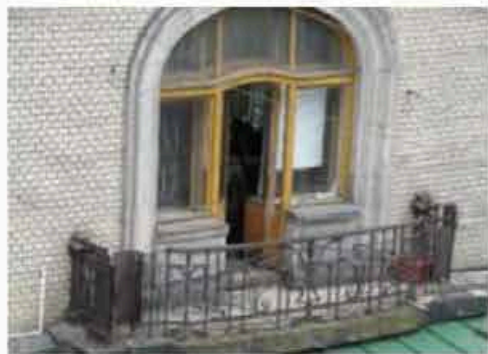
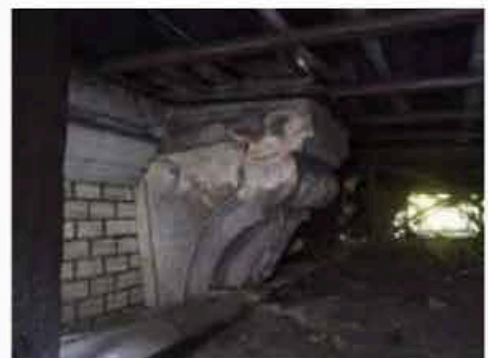
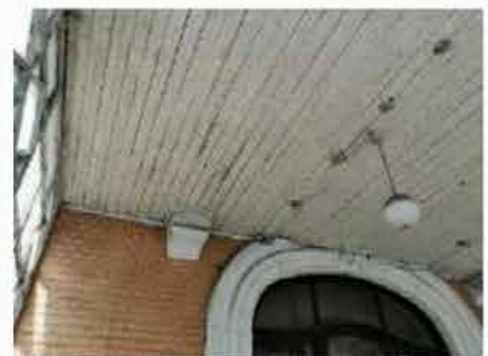
балкон – местоположение (по крайней оси южного фасада), габариты, конфигурация; на фигурных тесаных кронштейнах (материал – радомский песчаник) (кронштейны скрыты кровлей, частично видны в интерьере Зимнего сада) с металлическим кованым ограждением в виде парапетных филленчатых тумб (с остовом из стальных уголков и с выколотной металлической наружной облицовкой) с профилированным карнизом и основанием, прямоугольных в плане кованых стальных решеток между ними с геометрическим рисунком в характере модерн;

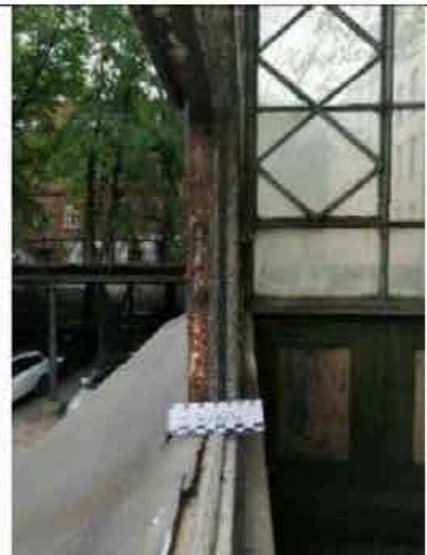
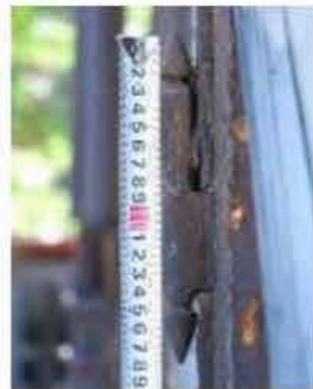
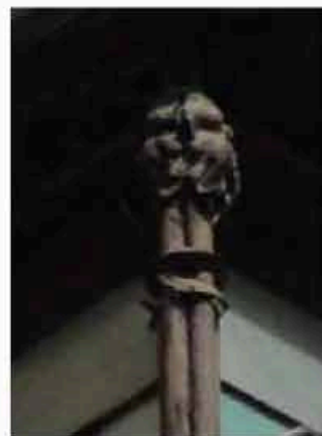
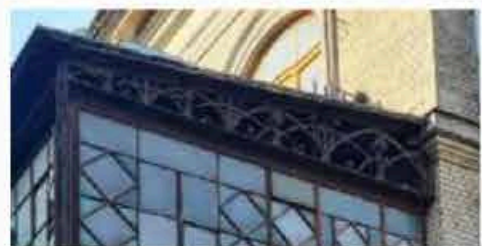
над витражными  
заполнениями с торцевых  
сторон – металлические  
фермы с декоративными  
коваными металлическими  
элементами из цветов и  
волкутообразных завитков;

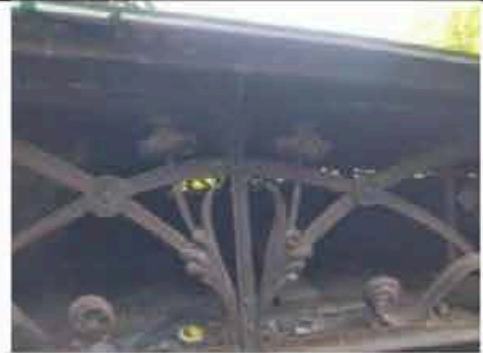
под кровлей 2 металлических фермы с декоративными коваными элементами из цветов и волнообразных завитков;

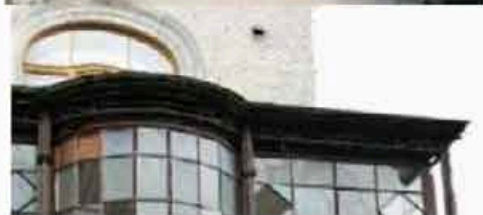
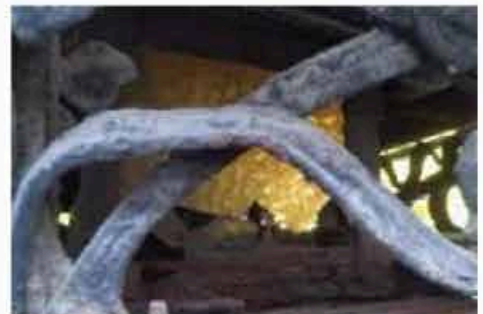
за металлическими фермами металлическая кованая оконная рама с офактуренным стекольным заполнением (в технике - фьюзинговое литье по матрице);

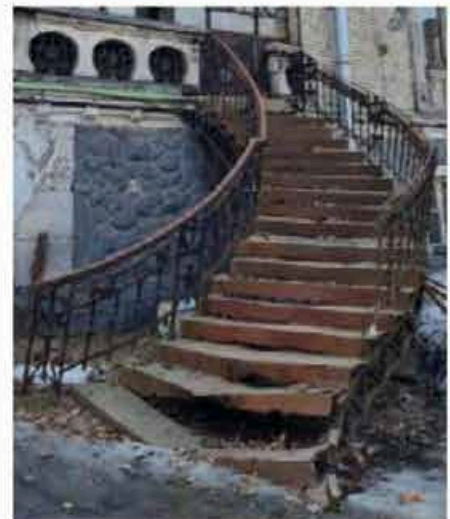
наружная лестница - криволинейных очертаний, с металлическими профилированными ступенями и двумя нижними профилированными забежными ступенями, площадкой, на косоурах в виде литых каннелированных кронштейнов, соединенных ромбовидными тягами; с двумя фигурными стальными коваными опорами под площадкой;

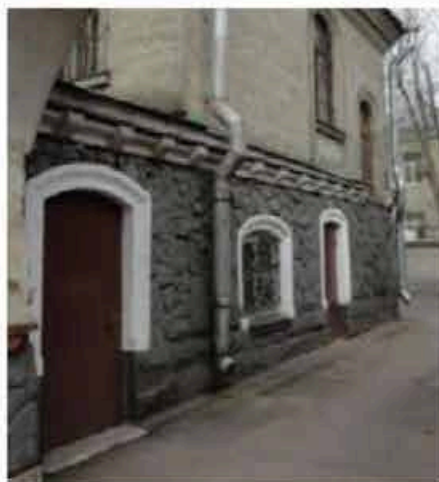
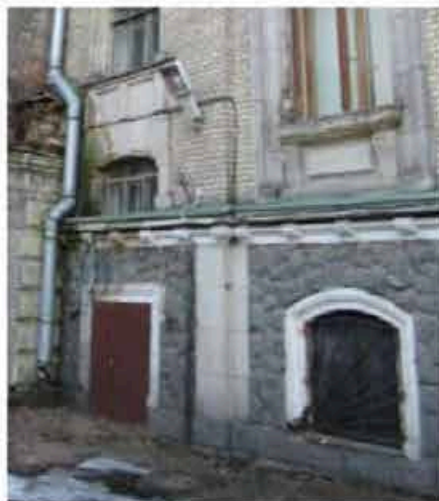
исторические дверные проемы (3) – местоположение (восточный фасад), габариты, конфигурация (с коробовым завершением; прямоугольный – лестницы), оформление (профилированные полуналичники); материал полуналичников – радомский песчаник;

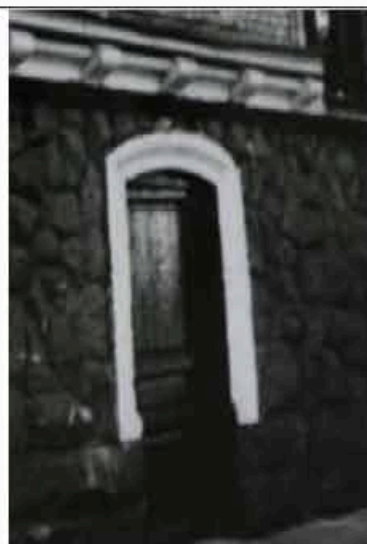
заполнение дверных проемов- конструкция (двери одностворчатые, двухстворчатые), оформление на прямоугольные и фигурные филенки;

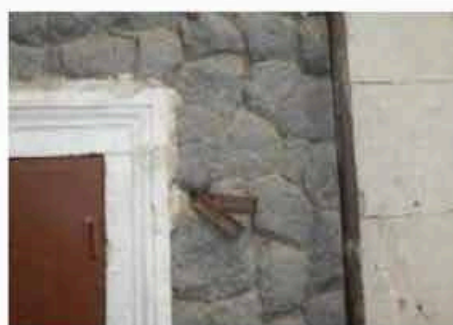
кованные стальные козырьки - над входами с историческим крепежом;

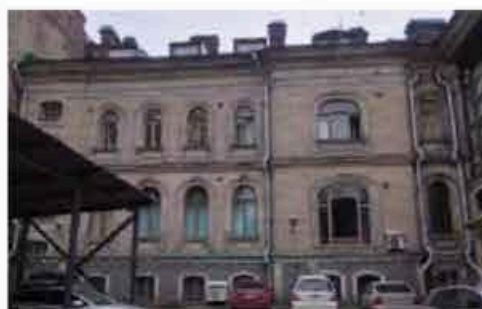
исторические оконные проемы — местоположение, габариты, конфигурация (с лучковым завершением — в уровне 1-го этажа; полуциркульные, в виде трехцентровых арок на ризалите и юго-восточном углу фасадов, в уровне 2-3-го этажей; прямоугольные — в уровне 1-2-х этажного объема и 4-го этажа);

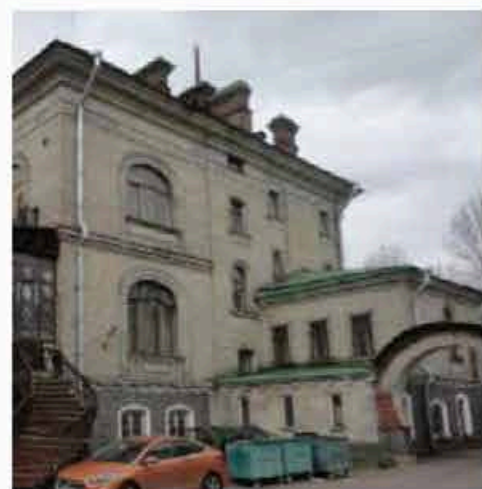
исторический материал (дуб), рисунок заполнения, цвет (натурального дерева) оконных заполнений;

исторический материал (сосна), рисунок заполнения, цвет (разделка под ценные породы дерева) оконных заполнений лестниц и служебных помещений;

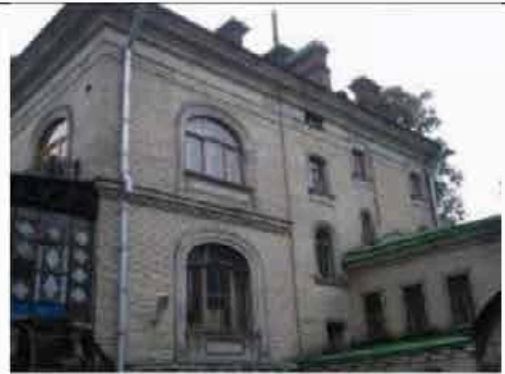
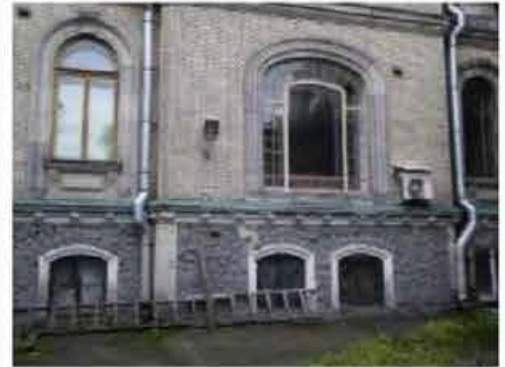
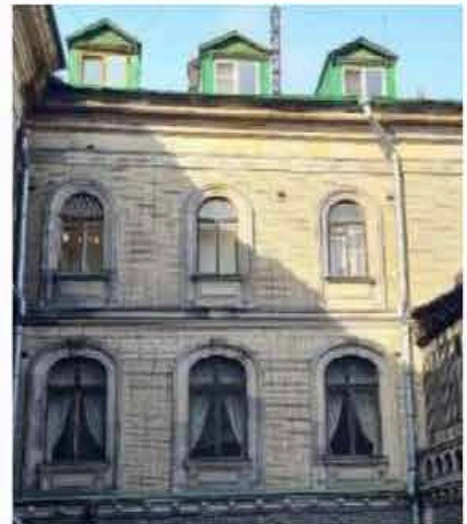
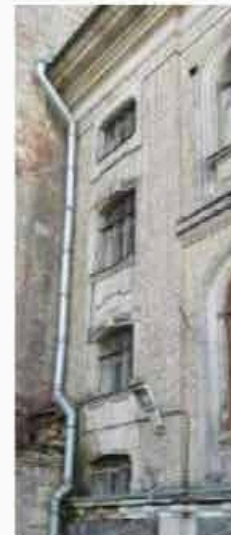
металлические рамы со стекольным заполнением с факетом;

оформление оконных проемов: профилированные наличники – в уровне 1-4-го этажей, материал – радомский песчаник; стальные кованые ажурные решетки из завитков из побегов аканта – в уровне 1-го этажа; подоконные доски, подоконные филенки – в уровне 2-4-го этажей; замковые камни – в уровне 2-го этажа; включая окна 2-го этажа с подоконными досками на каннелированных консолях; материал – радомский песчаник; оформление оконных проемов лестницы 1ЛК в виде профилированных наличников, профилированных подоконных досок и филенок, замковых камней; материал – радомский песчаник;

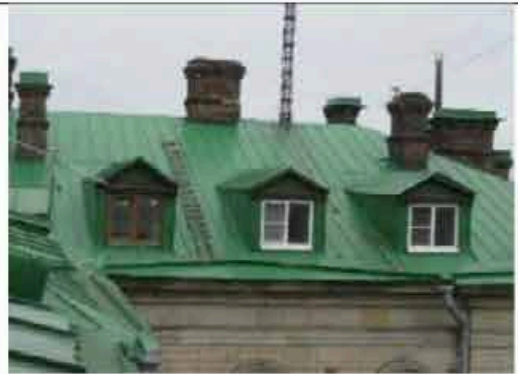
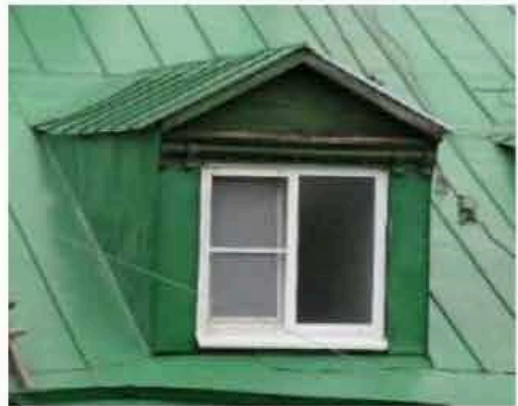
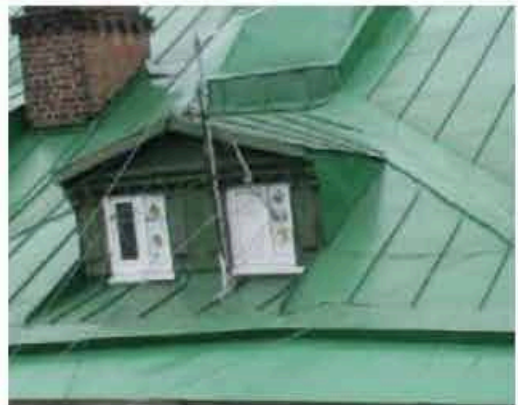
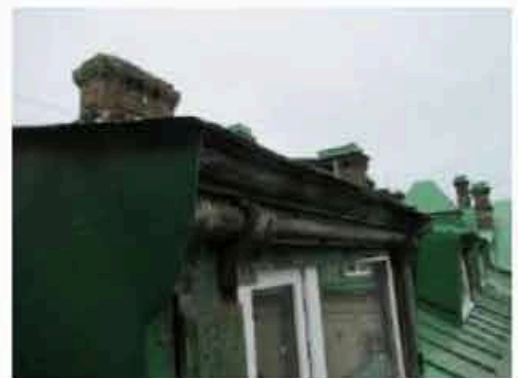
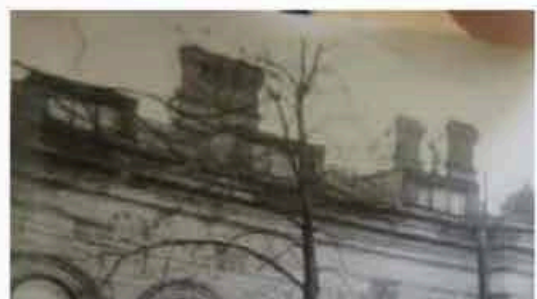
деревянная конструкция мансардных объемов с оформлением проемов профилированным карнизом на деревянных кронштейнах; материал – дерево;

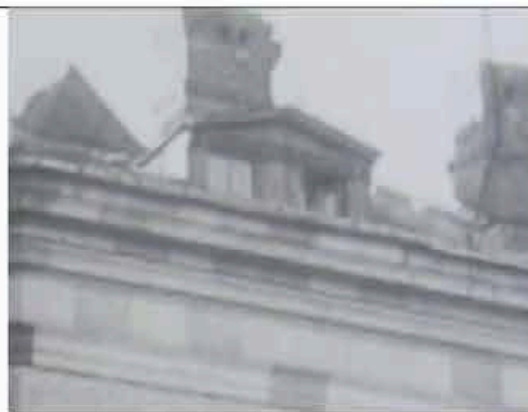
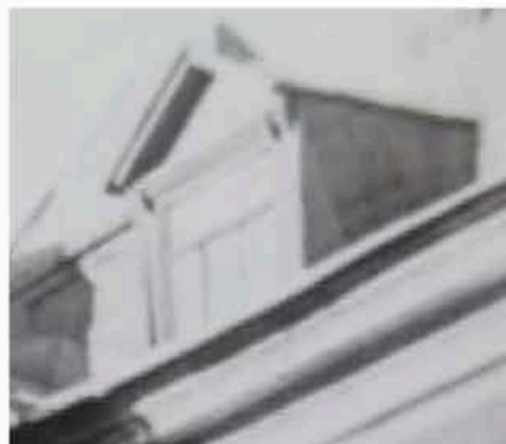
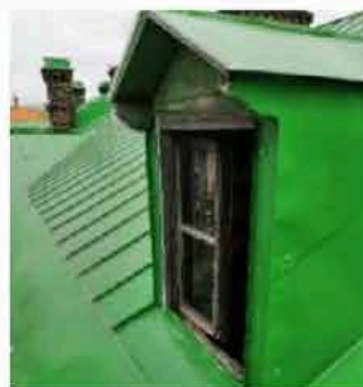
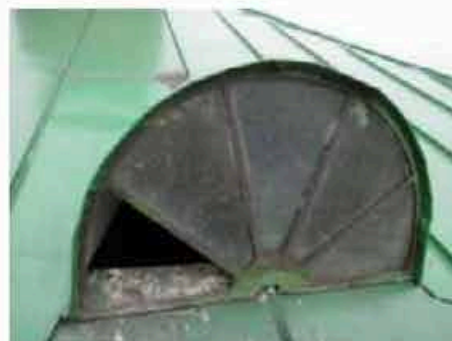
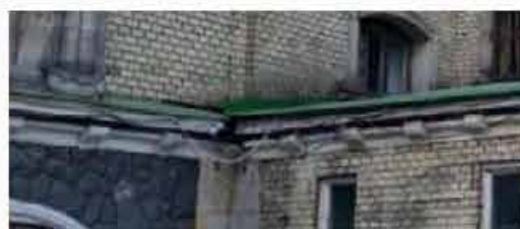
заполнение оконных проемов мансарды – конфигурация и рисунок расстекловки (прямоугольные рамы), габариты, исторический материал - сосна;

деревянная конструкция чердачных слуховых окон с оформлением резными деревянными кронштейнами (материал - сосна); с заполнением деревянными оконными рамами – конструкция (двустворчатые рамы с открывающимися створками – в одну нитку), материал (сосна), рисунок расстекловки;

арочные слуховые окна с заполнением из кованых стальных решеток с прозрачным остеклением (конструкция, материал);

профилированные междуэтажные тяги и подоконные карнизы, включая тягу с модульонами – в уровне между 1-2-м этажами; профилированный карниз с модульонами одноэтажного объема; профилированный венчающий карниз двухэтажного объема; профилированную тягу между окнами 2 и 3 этажей, профилированную тягу с имитацией линейных сандриков – над окнами 4-го этажа; широкий гладкий фриз; профилированный венчающий раскрепованный карниз; материал – радомский песчаник;

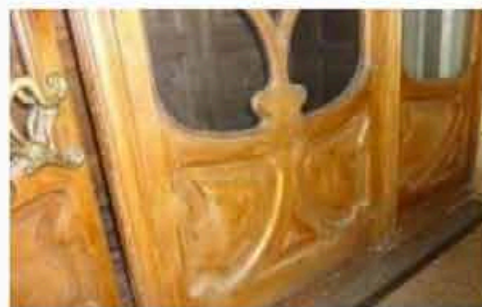
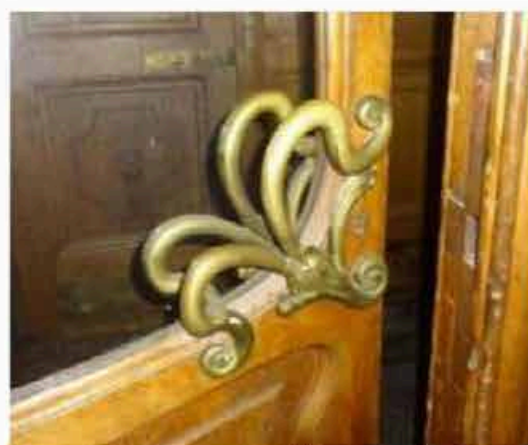
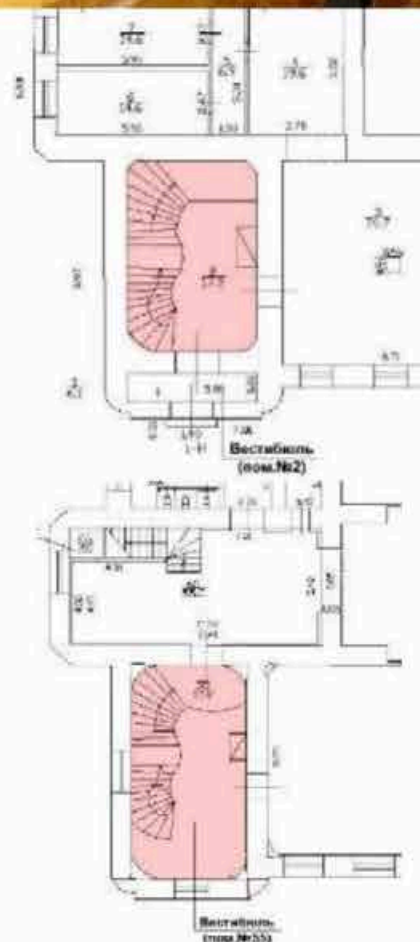
вестибюль (пом. №2, площадью—17,9 кв.м., №55, площадью 19,0):

с криволинейной мраморной лестницей по северной стене;

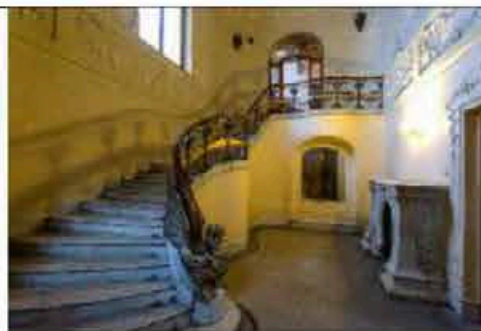
штукатурное и гипсовое оформление плафона – гладкая штукатурка; двойная падуга;

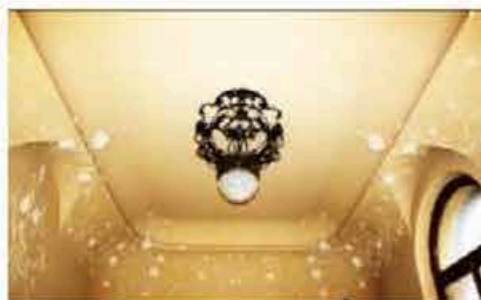
падуга плафона, стены, филенчатый фриз в центральной плоскости, обрамление оконных, дверных проемов и встроенного зеркала с лепным рисунком из побегов вьюнка с крупными цветами и бутонами; материал – гипс;

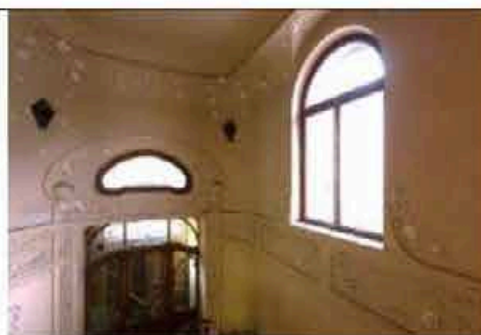
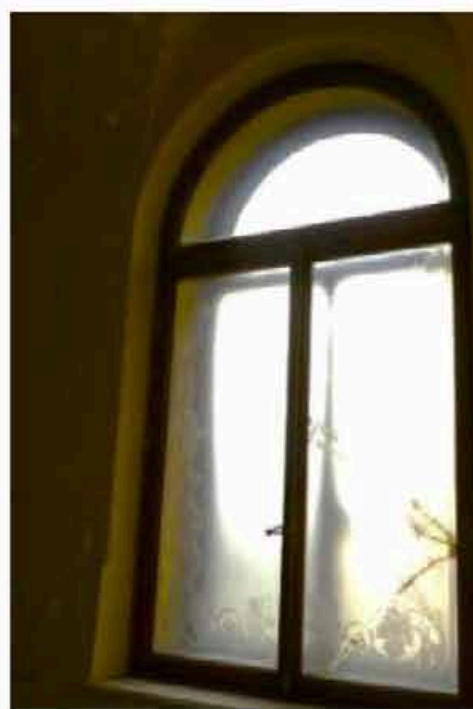
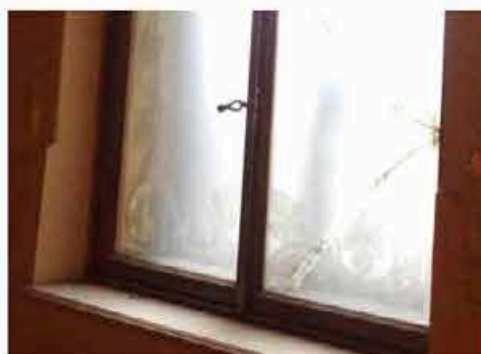
по северной стене – в распалубке полуциркульный оконный проем;

заполнение оконного проема – рама дубовая, двустворчатая, с полуциркульной фрамугой;

на створках матированное бесцветное стекло с фацетом, с рисунком из побегов вьюнка вдоль нижней и наружных сторон (сложная техника обработки стекла – шлифовка, травление) (на правом стекле несколько сквозных трещин); время: нач. XX в.; размер: ок. 200х140 см;

доска подоконная – белого с серыми прожилками мрамора, с профилированным красм; время: нач. XX в.; размер: ок. 190х20 см;

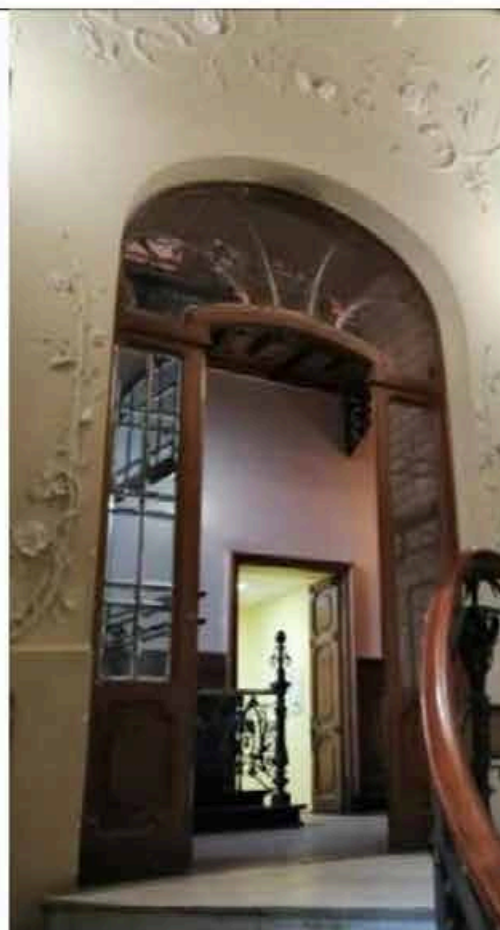
исторический дверной проем в помещение «Большой парадной лестницы» (пом. № 65, площадью 55,8 кв.м.) – местоположение (по восточной стене, в уровне верхней площадки парадной лестницы), габариты, конфигурация (в виде трехцентровой арки);

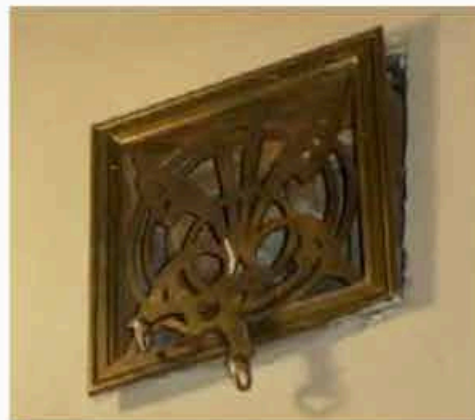
слева от проема – вентиляционная латунная решетка со стилизованным ажурным орнаментом из листьев; время: нач. XX в.; размер: ширина ок. 15 см; решетка внутренняя кованая шаберная;

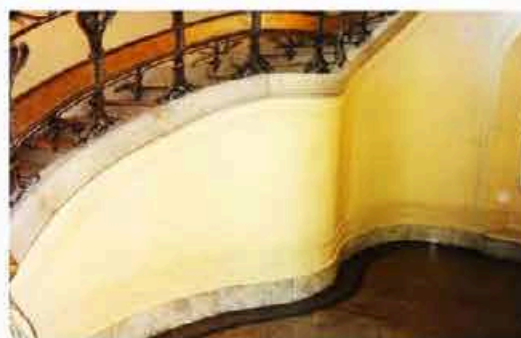
боковой устой парадной лестницы с профилированными штукатурными тягами и фризами белого с серыми прожилками мрамора по верхнему и нижнему поясам;

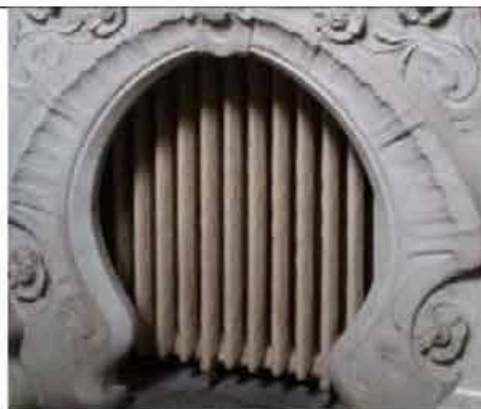
радиатор чугунный, на ножках, с рельефным растительным орнаментом; время: нач. XX в.;

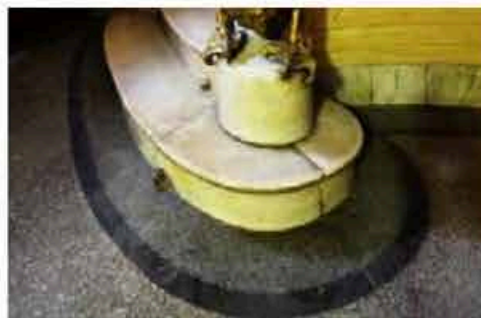
тип покрытия пола – наливное с мраморной крошкой мелких фракций светло-серого цвета в технике терраццо с бордюром и темно-серого наливного покрытия с мраморной крошкой мелких фракций в технике терраццо;

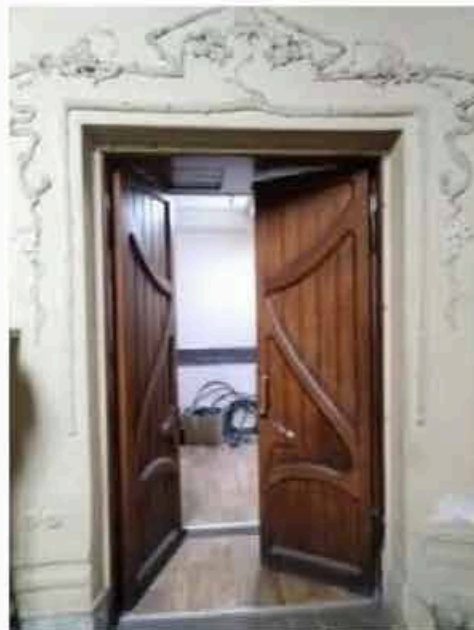
исторический дверной проем – местоположение (по южной стене, в помещение 1-го этажа № 3 площадью 70,7 кв. м), габариты, конфигурация (прямоугольный);

заполнение дверного проема – двери дубовые, двустворчатые, глухие, с рсечным заполнением; со стороны vestibюля с накладным фигурным орнаментом в характере модерн; время: нач. XX в.; размер: 216х30 см; откоса – 69 см;

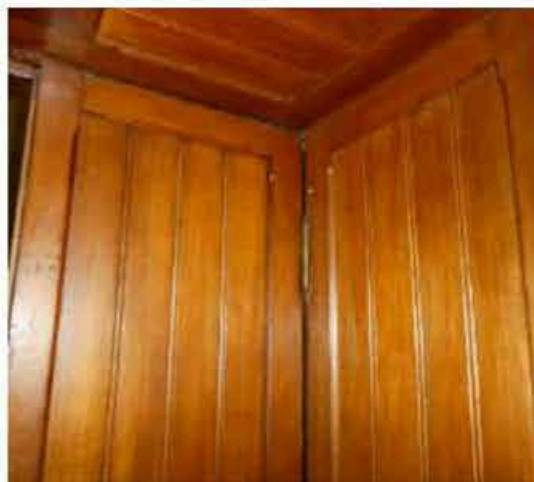
прибор дверной – ручка-фаль, латунная; время: нач. XX в.; петли карточные; шпингалеты торцевые врезные верхние и нижние; ответная и замковая планки; материал (сталь, латунь); оформление откоса со стороны пом. № 3 площадью 70,7 кв. м) – профилированные деревянные филенки с рсечным заполнением;

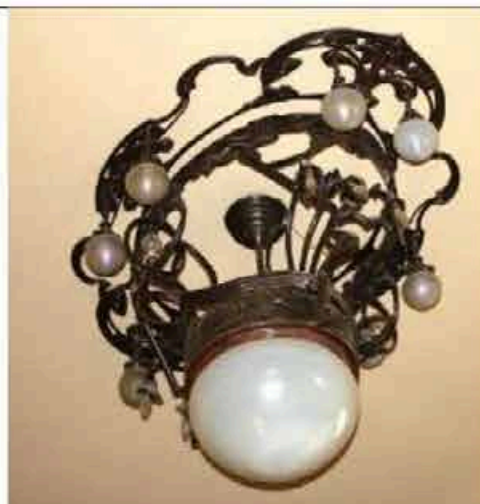
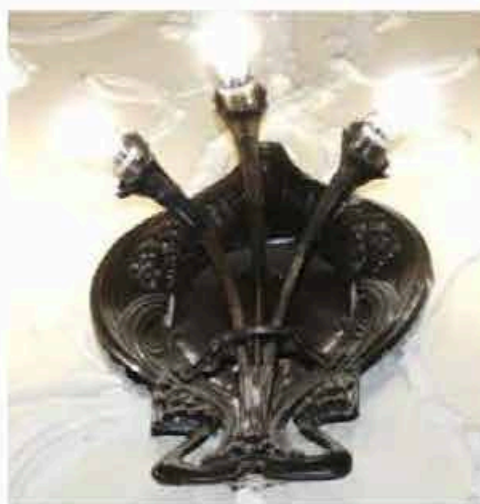
осветительные приборы в стиле модерн – люстра (1 шт.) и бра (4 шт.)

люстра на 17 свт. патинированной латуни: потолочная часть – фигурная в плане, ажурная со стилизованными растительными и геометрическими элементами, потолочной части свободно подвешены 8 плафонов из матового стекла, фигурные кронштейны соединяют потолочную часть с корпусом люстры в форме широкого обода с профилированным краем и прочеканенным стилизованным растительным орнаментом, с двух сторон к ободу крепятся изогнутые рожки в виде стеблей цветов, в чашечки которых вмонтированы электропатроны; с двух других сторон 2 электропатрона вмонтированы в декоративные кольца, обод поддерживает большой плафон опалесцирующего стекла; стеклянные плафоны шарообразной, немного заостренной формы; время: нач. XX в., стиль модерн; размер: ок. 150 х 130 х 100 см

бра на 3 свт., металл (латунь), выколотка, тонировка; стенник в виде стилизованных листа со стеблями, цветами, раковинами; рожки граненые, с растительным рельефом; время: нач. XX в.; заполнения оконных проемов 1-го этажа – рамы дубовые, двустворчатые, на створках матированное бесцветное стекло с рисунком по периметру в характере модерна (сложная техника обработки стекла – шлифовка, травление); время: нач. XX в.;

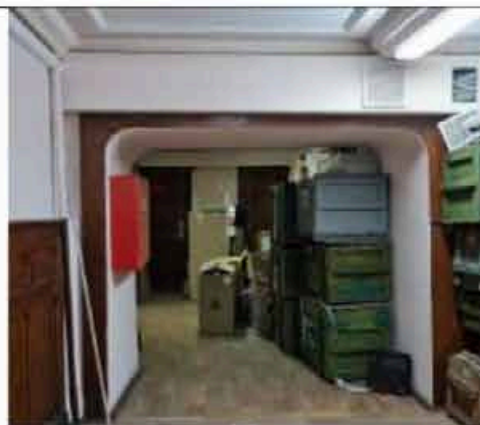
арочный проем коридора со скругленными верхними углами – в дубовом наличнике;

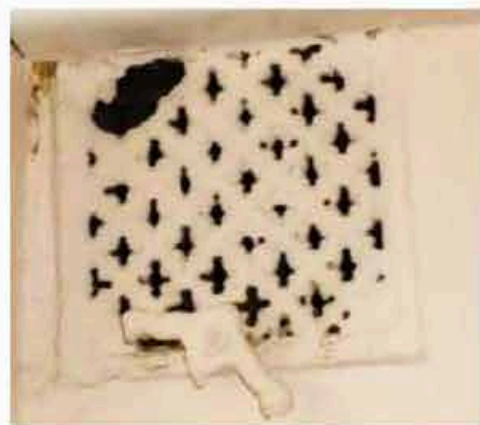
вентиляционная латунная решетка с ажурным орнаментом геометрического рисунка; время: нач. XX в.;

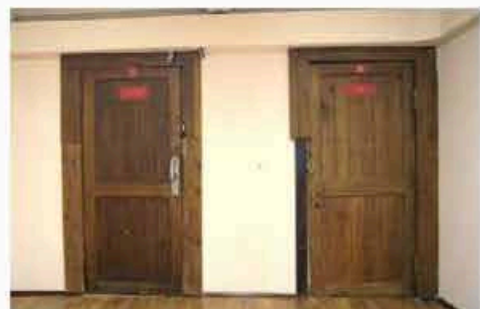
исторические дверные проемы – местоположение, габариты, конфигурация (прямоугольные), оформление (дубовые профилированные наличники);

заполнение проемов – двери дубовые, одностворчатые, с реечным заполнением;

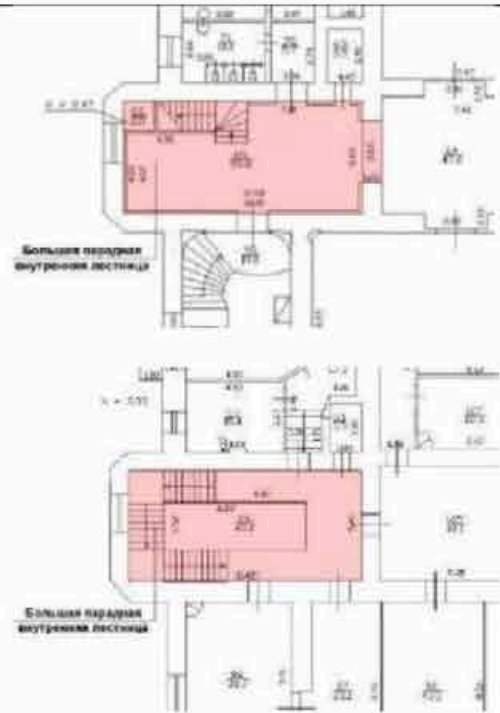
большая парадная внутренняя лестница (в уровне 2-3 этажей): двусветный зал, служит композиционным ядром анфилад лицевого и дворового корпусов в уровне 2-го этажа;

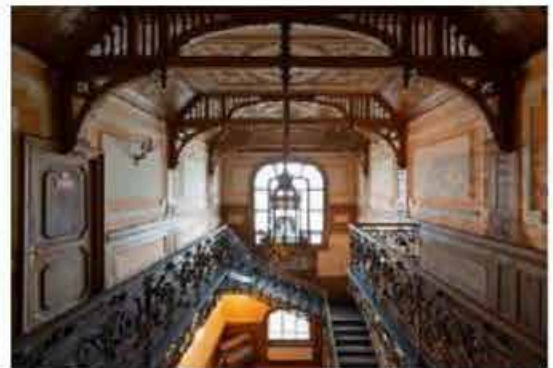
оформление плафона – падуга, на четырех декоративных дубовых фермах с резьбой;

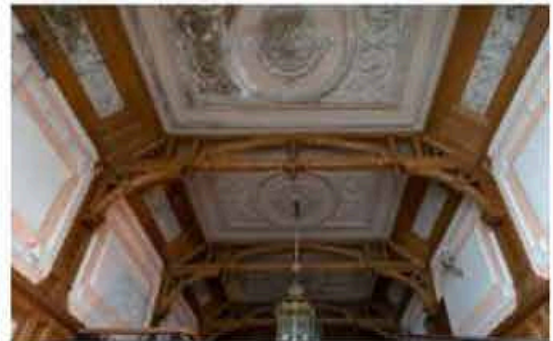
фермы декорированы точеными гирьками; «кобылки» на резных дубовых кронштейнах с ажурными выкружками с четырехлистником;

штукатурное и гипсовое оформление плафона - зеркало плафона разделено фермами на три кессона с орнаментированными рамами; в центре – лепная акантовая розетка в профилированном крутом обрамлении и четырьмя листьями аканта по внешнему краю; вписана в круглую раму в прямоугольной раме из гирлянд из листьев аканта; торцевые стороны прямоугольной рамы с лепными композициями из волют из побегов и цветов аканта;

падуга с реечным деревянным заполнением и горизонтальными деревянными филенками с лепными гипсовыми композициями из геральдического щитка в картуше, фланкированного волютами из побегов и цветов аканта (по три на продольных сторонах, по одной – на поперечных);
